# Biuletyn Informacyjny BL

Nr 1/2012

## Inspektorat Bezpieczeństwa Lotów ULC

### NIEZAMIERZONE PRZECIĄgniĘCIA I KORKOCIĄGI

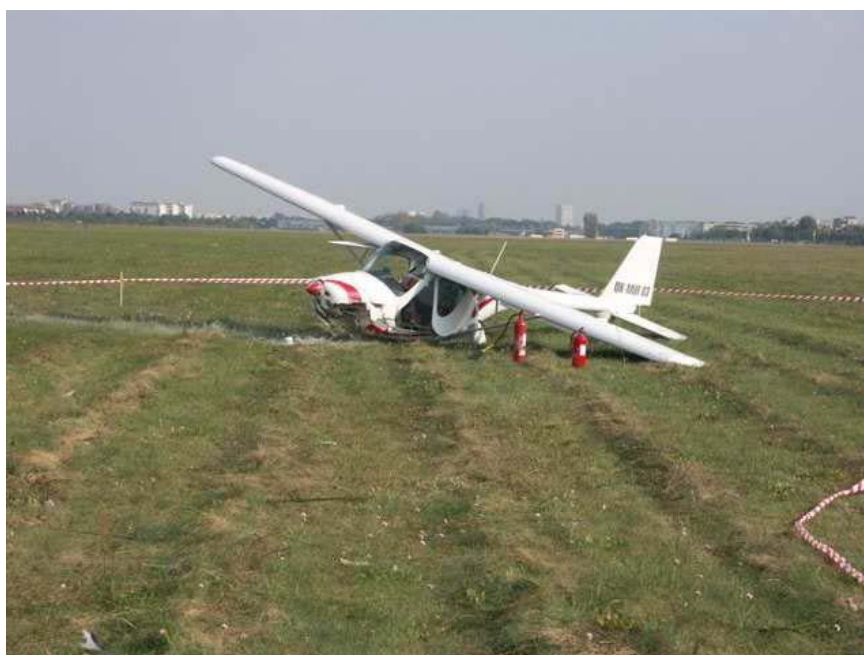
**Zdarzenie lotnicze Nr 797/09**, Komunikat Prezesa ULC z dnia 28 kwietnia 2010 r. (Dziennik Urzędowy Urzędu Lotnictwa Cywilnego nr 8 z dnia 20 maja 2010 r.).

Początek rozbiegu został wykonany w odległości około 500 m od końca drogi startowej. Na wysokości nie większej niż 50 m nastąpił spadek obrotów silnika i utrata ciągu. Pilot po spadku obrotów silnika zamierzał wykonać zakręt w lewo o kąt około 180° i wylądować z kursem przeciwnym do kursu startu. Mała wysokość lotu nie zapewniła możliwości bezpiecznego wykonania tego manewru. Po wykonaniu zakrętu o około 160°, na wysokości około 2 m, samolot wykonał ześlizg na lewe skrzydło i zderzył się z ziemią lewym kołem podwozia głównego, a następnie lewym skrzydłem i przodem kadłuba. W wyniku uderzenia o ziemię samolot został poważnie uszkodzony. Pilot nie odniósł obrażeń.

wysokości około 25-30 m i nie osiągnął jeszcze końca drogi startowej. Po przeprowadzeniu analizy lotu na podstawie charakterystyk lotnych samolotu, szkicu wykonanego przez pilota, warunków atmosferycznych (cisza), z zeznań pilota i informatora AFIS Komisja ocenia, że pilot wykonując rozbieg od wysokości drogi kołowania „Alfa” i oderwaniu się samolotu po około 200 m nie mógł do momentu spadku obrotów i mocy silnika osiągnąć wysokości większej niż 40-50 m.

W tej sytuacji wykonanie zakrętu o kąt 180° i lądowanie z kursem przeciwnym do kursu startu nie mogło zakończyć się pomyślnie. Wykonując zakręt na małej wysokości pilot w ostatniej fazie zakrętu doprowadził do przeciągnięcia samolotu, utraty sterowności i niekontrolowanego zderzenia z nawierzchnią trawiastą.

Według oceny PKBWL lądowanie na wprost z niewielkim odchyleniem w prawo od kierunku lotu było bardziej bezpieczne. Pilot ocenił, że lądowanie na wprost wiązałoby się z ryzykiem zderzenia z lasem lub uszkodzeniem samolotu na nierównej nawierzchni lotniska. Według oceny PKBWL działanie takie wiązało się z dużym ryzykiem doprowadzenia do utraty prędkości lotu i upadek samolotu z wysokości kilku metrów, co mogło skutkować nie tylko znacznym uszkodzeniem statku powietrznego, ale również poważnymi obrażeniami załogi. Pilot podejmując decyzję o wykonaniu startu ze skróconego rozbiegu pozbawił się możliwości bezpiecznego lądowania na wprost w przypadku wyłączenia się silnika z pracy.

PKBWL zwraca uwagę na fakt, że wykonywanie startu ze skróconego rozbiegu, w szczególności na statkach powietrznych, na których ryzyko zakłóceń pracy silnika niecertyfikowanego jest większe niż na innych statkach powietrznych, jest działaniem zwiększającym ryzyko wypadków. Podkreśla również fakt, że próba wykonania zakrętu o 180°, poniżej wysokości zalecanych w Instrukcji Użytkowania w Locie, wielokrotnie kończyła się tragicznie.

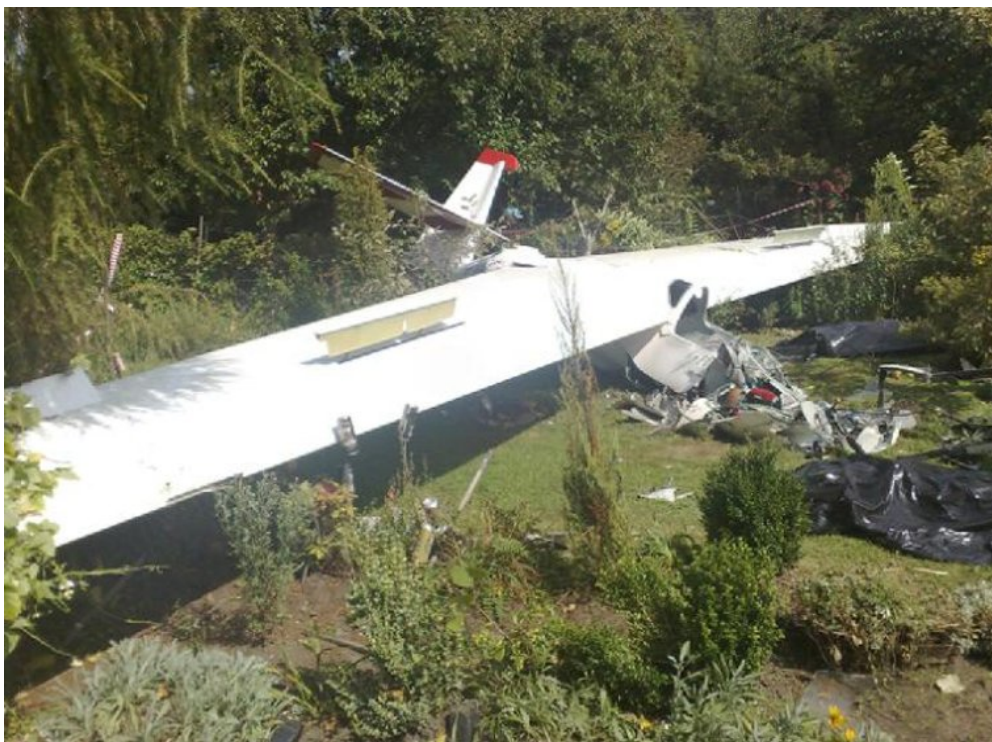
## Zdarzenie lotnicze Nr 723/09

W dniu 28 sierpnia 2009 r. uczeń pilot szybowcowy (lat 16), wykonywał wraz z instruktorem (lat 72) pierwszy lot na naukę postępowania w sytuacjach korkociągowych wg zadania I ćw. 5. W locie tym uczeń pilot uczy się wyprowadzać szybowiec z korkociągu i innych sytuacji niebezpiecznych takich jak: spirala, przeciągnięcie statyczne i dynamiczne.

Po zakończeniu zadania szybowiec skierował się w stronę lotniska i włączył się do kręgu nadlotniskowego na pozycji „Z WIATREM”. Obserwujący lot szybowca świadkowie, zauważyli, że w pewnym momencie szybowiec leciał ze zmniejszoną prędkością. W chwilę później szybowiec, znajdując się na wysokości 220-250 m, wpadł w prawy korkociąg. Wyprowadzenie z korkociągu nastąpiło po około  $\frac{3}{4}$  zwitki z przejściem

do stromego wznoszenia, bez próby przejścia do lotu poziomego. Szybowiec na skutek spadku prędkości ponownie wpadł w prawy korkociąg. Po około 1 zwitce korkociągu nastąpiło zatrzymanie obrotów szybowca i przejście do stromego lotu nurkowego. W tej pozycji szybowiec zderzył się z ziemią w rejonie ogródków działkowych, 970 m od „KWADRATU” szybowcowego. Szacowany kąt zderzenia z ziemią to 80°. W wyniku zderzenia instruktor i uczeń ponieśli śmierć na miejscu.

Badania wraku szybowca przeprowadzone na miejscu zdarzenia oraz w czasie późniejszym nie wykazały jakiegokolwiek niesprawności szybowca mogącej mieć wpływ na zaistnienie wypadku. Do chwili zderzenia z ziemią

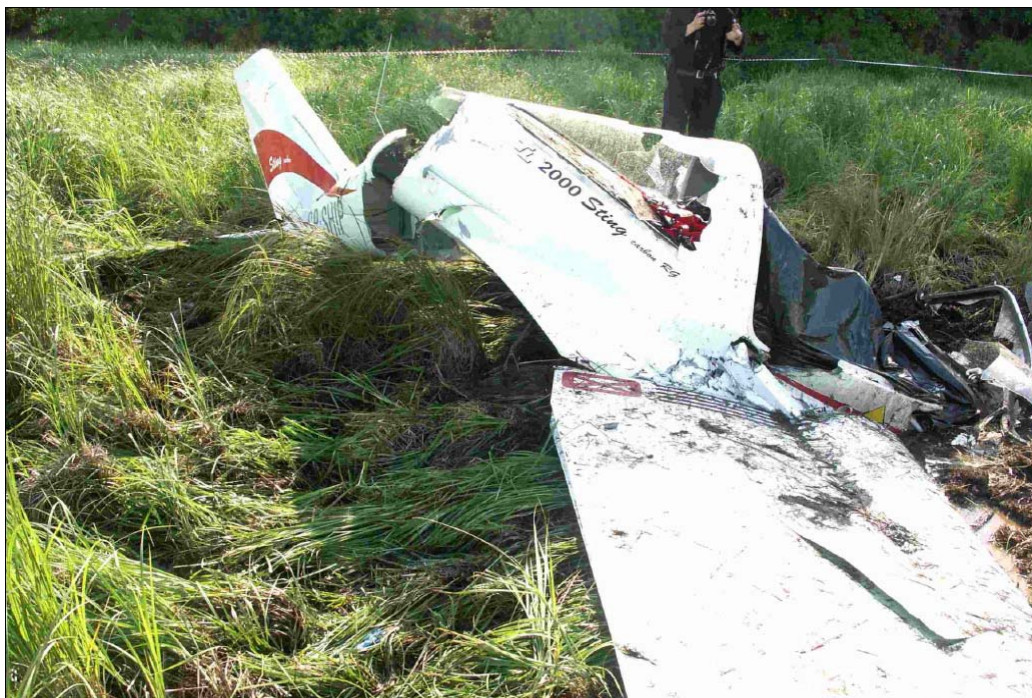
## **Zdarzenie lotnicze Nr 302/09**

Lot był wykonywany na południe od jeziora Rokola. Wysokość podczas lotu zmieniała się w granicach od 700 ft do 1300 ft AMSL. Samolot wykonywał liczne zakręty z różną prędkością kątową. W końcowej fazie lotu samolot nadleciał od rzeki Wisły w kierunku jeziora Rokola początkowo z kursem około 25° na wysokości 1100-1200 ft AMSL, a następnie zmienił kurs na około 65° i stopniowo zmniejszał wysokość do 900 ft AMSL. Na tej wysokości nastąpił gwałtowny obrót w prawo i dalszy spadek wysokości. Na ostatnim zapisie radarowym zobrazowana jest wysokość 800 ft AMSL. Świadkowie zdarzenia zgodnie opisują przebieg końcowej fazy lotu: dźwięk silnika ucichł, samolot leciał obniżając wysokość, nastąpiło krótkie uruchomienie silnika, podczas którego samolot wpadł w prawy korkociąg i zderzył się z ziemią. Pilot i pasażer ponieśli śmierć na miejscu. Samolot został zniszczony.

PKBWL ustaliła, że przyczyną wypadku było przeciągnięcie, podczas próby uruchomienia silnika w locie, co doprowadziło do wejścia samolotu w korkociąg na wysokości uniemożliwiającej skuteczne z niego wprowadzenie.

Najbardziej prawdopodobną przyczyną przerwania pracy silnika samolotu było przydławienie przepływu paliwa w instalacji przez nakrętkę znajdującą się w zgrubnym filtrze paliwa w zbiorniku przy nie pracującej elektrycznej pompie paliwa.

PKBWL przypomina użytkownikom statków powietrznych wytwarzanych w oparciu o znacznie mniej wymagające przepisy budowy oraz wyposażonych w niecertyfikowane silniki, że wykonywanie lotów na minimalnej dopuszczalnej wysokości nad terenem, wynoszącej 150 m, jest związane z dużym ryzykiem i w związku z tym zaleca latanie na wysokościach umożliwiających wykonanie bezpiecznego lądowania awaryjnego w sposób opisany w IUwL danego statku powietrznego.

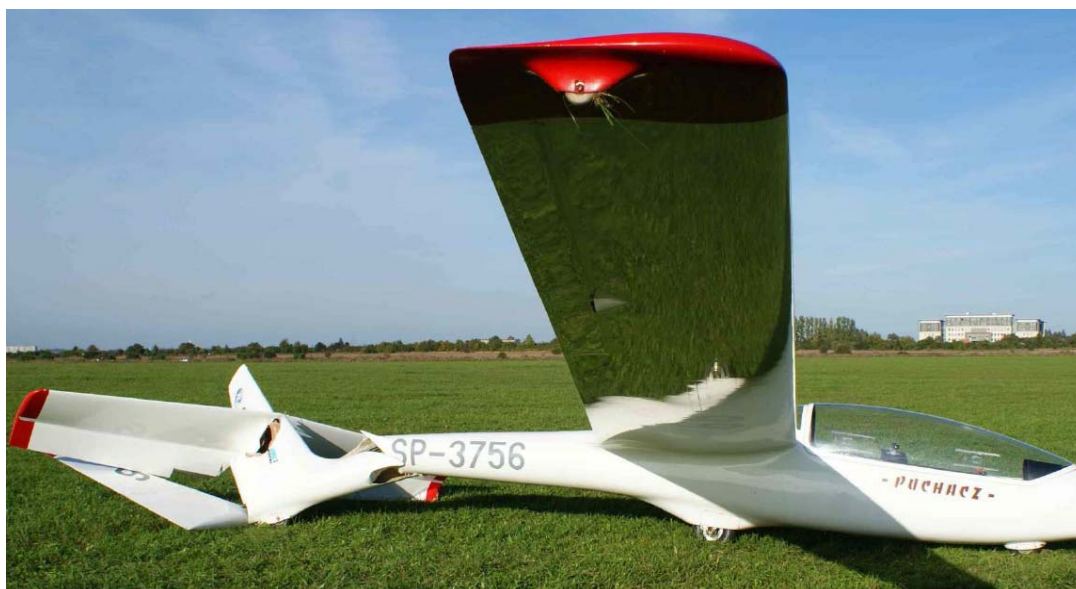
**Zdarzenie lotnicze Nr 801/09**, Komunikat Nr 31 Prezesa ULC z dnia 6 maja 2010 r. - Dziennik Urzędowy Urzędu Lotnictwa Cywilnego nr 12 z dnia 28 czerwca 2010 r.

Po wyczepieniu szybowca uczeń pilot zbyt późno oddał drążek sterowy „od siebie”, a instruktor z opóźnieniem zareagował na ten błąd. Oddanie drążka sterowego przez instruktora „od siebie” spowodowało pochylenie maski szybowca pod horyzont. Jednak z powodu małej prędkości lotu nastąpiło przejście szybowca na pozakrytyczne kąty natarcia i pomimo oddania drążka sterowego, szybowiec nie rozpędził się. Szybowiec zaczął opadać z jednoczesnym przechyleniem i utratą kierunku w prawo o kąt około 45° w stosunku do linii znaków. Pomimo próby wyprowadzenia z zaistniałej sytuacji, szybowiec zderzył się z ziemią prawym skrzydłem (w przechyleniu około 30°) a następnie kołem głównym, kołkiem przednim i kołem ogonowym. Po zderzeniu z ziemią szybowiec obrócił się o kąt około 200° w prawo i zatrzymał. Załoga nie odniosła obrażeń ciała, szybowiec został znacznie uszkodzony.

- spóźnione wychylenie drążka sterowego „od siebie” przez ucznia-pilota po przerwaniu ciągu wyciągarki, co spowodowało nagły spadek prędkości lotu,
- opóźniona reakcja instruktora na działanie ucznia, co spowodowało przejście szybowca na pozakrytyczne kąty natarcia, utratę wysokości i zderzenie z ziemią.

Okolicznością sprzyjającą zaistnieniu zdarzenia lotniczego było małe doświadczenie instruktora w podstawowym szkoleniu szybowcowym uczniów-pilotów przy startach za wyciągarką.

„Ćwiczenie elementu przerywania ciągu na wysokości 40 m na początkowym etapie szkolenia jest przedsięwzięciem o bardzo dużym stopniu ryzyka. Tego typu ćwiczenia powinny być wykonywane po bardzo dobrym opanowaniu przez uczniów podobnych sytuacji na większych wysokościach. Wykonywanie takich ćwiczeń powinno być poprzedzone szczegółowym przygotowaniem na ziemi zarówno uczniów jak i instruktorów”.

- wykonanie z instruktorem lotów szkoleniowych i metodycznych na zadanie A/1/4 „Postępowanie w sytuacjach niebezpiecznych”,
- omówienie wypadku ze wszystkimi instruktorami i szkolonymi.

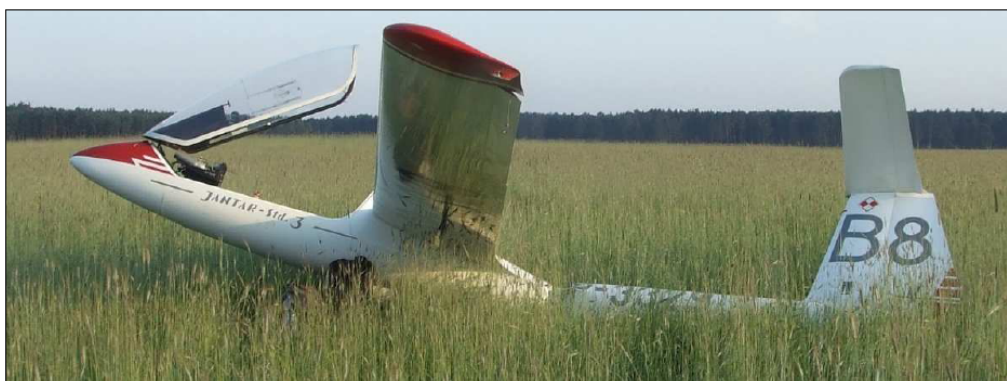
## **Zdarzenie lotnicze Nr 500/10**

Pilot zweryfikował przydatność pola do lądowania przelatując obok niego „z wiatrem”. W odległości około 1250 m od jego skraju wykonał łagodny zakręt w lewo o 180° na kurs 250°, a następnie wypuścił podwozie. Na prostej do lądowania, na wysokości 190 m (AGL), pilot skorygował kurs lądowania. Ścieżkę podejścia pilot regulował wysuwaniem hamulców aerodynamicznych. Pilot wykonując manewr wyjścia na kurs lądowania, w tak znacznej odległości od pola przygodnego lądowania, popełnił błąd. Po wyjściu na prostą szybowiec miał do pokonania około 1200 m do granicy pola, z czego 1000 m lotu przebiegało nad zwartym lasem. Pilot musiał brać pod uwagę, iż przy wystąpieniu zwiększonego opadania może nastąpić lądowanie w lesie. Tym samym wysuwanie hamulców podczas zniżania należało rozpocząć dopiero w końcowej fazie podejścia, zwłaszcza, że już samo wypuszczenie podwozia zmniejszyło doskonałość szybowca. Doprowadziło to do sytuacji, że w miarę zniżania i zbliżania się do pola, pilot zmniejszał prędkość lotu na tyle, aby utrzymać się na wysokości zapewniającej bezpieczny przelot nad lasem. Wskutek tego jego prędkość postępową systematycznie malała i na granicy lasu była zbliżona do prędkości minimalnej, bliskiej przeciągnięcia. Po minięciu granicy lasu pilot nie oddał drążka sterowego „od siebie” w celu zwiększenia prędkości, a następnie wykonania wyrównania i przyziemia. Doprowadziło to do przeciągnięcia szybowca na wysokości około 15-20 m (AGL) i w odległości około 100 m za lasem. Szybowiec w gwałtownym przepadaniu przechylił się w lewo i uderzył dynamicznie jednocześnie lewym skrzydłem i dolną częścią kadłuba z wysuniętym podwoziem o ziemię. Szybowiec odbił się i po 10 m oraz obrocie w lewo o około 90° przyziemił ponownie na koło podwozia głównego trawersem, po czym, po 3 m, zatrzymał się w pozycji obróconej w lewo o 100°, w stosunku do kierunku lądowania. Koło podwozia zagłębiło się w podłoże i zostało wyłamane ze struktury kadłuba wraz z mechanizmem chowania i wypuszczania. Osłona kabiny samoczynnie otworzyła się i odpadła od kadłuba. Pilot po wylądowaniu opuściłabinę o własnych siłach.

- zbyt wczesne wysuwanie hamulców aerodynamicznych, co spowodowało stopniowe wypłaszczenie ścieżki schodzenia i przekroczenie granicy lasu na prędkości bliskiej przeciągnięcia;
- brak działań pilota po przelocie linii lasu, w celu zwiększenia prędkości i wykonania poprawnego wyrównania i przyziemienia, w wyniku czego doszło do przeciągnięcia szybowca i niekontrolowanego zderzenia z ziemią.

Okolicznością sprzyjającą zaistnieniu zdarzenia było zbyt odległe od granicy pola przygodnego lądowania wykonanie manewru wyjścia na prostą do lądowania.

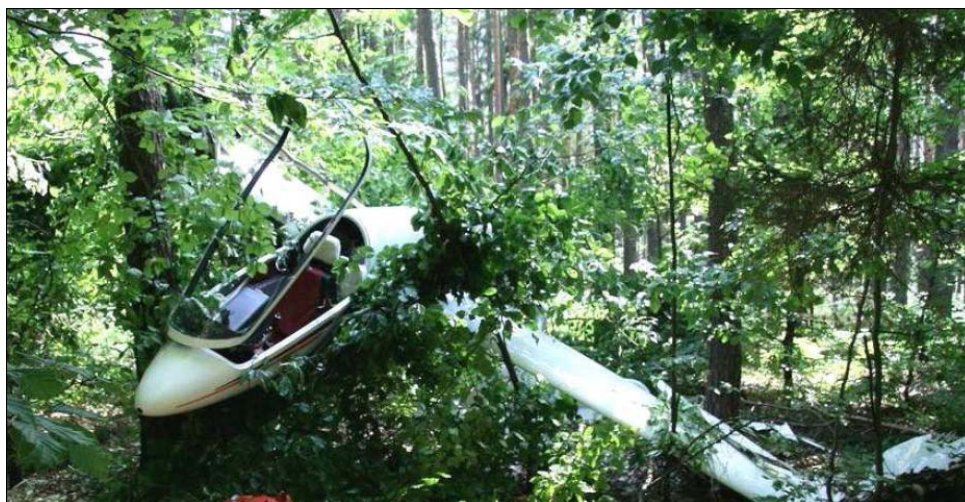
## **Zdarzenie lotnicze Nr 506/10, Komunikat Prezesa ULC z dnia 19 października 2011 r.**

Pilot szybowcowy wystartował na szybowcu za wyciągarką do lotu treningowego na termice w rejonie lotniska. Wyczepienie nastąpiło na wysokości około 300 m AGL. Wykonując lot po nieregularnym torze nad lotniskiem pilot próbował nawiązać kontakt z termiką. Brak noszeń spowodował obniżenie wysokości do około 100 m, więc pilot postanowił po około trzech minutach lotu wylądować na lotnisku, na kierunku przeciwnym do startu. Lecąc nad lasem, po zachodniej stronie lotniska w kierunku północnym, pilot napotkał na wysokości około 90 m noszenie i zakrężył w lewo, ale noszenie zanikło. W tych okolicznościach zamierzał wykonać zakręt na przedłużeniu kierunku startu i wylądować z wiatrem. W tym momencie pilot dopuścił do spadku prędkości i przeciągnięcia szybowca. Szybowiec w lewym korkociągu zderzył się z drzewami. Pilot z poważnymi obrażeniami, ale o własnych siłach, opuścił kabinę. Cały lot trwał 3 minuty 41 sekund.

Państwowa Komisja Badania Wypadków Lotniczych ustaliła, że przyczyną wypadku lotniczego była spóźniona i nieprawidłowa reakcja pilota na przeciągnięcie szybowca w krążeniu, polegająca na braku wychylenia drążka sterowego „od siebie”, po wychyleniu steru kierunku w stronę przeciwną do kierunku obrotu korkociągu.

Okolicznością sprzyjającą zaistnieniu zdarzenia była próba poszukiwania noszeń termicznych na bardzo małej wysokości oraz brak u pilota utrwalonych nawyków prawidłowego postępowania po przeciągnięciu szybowca w krążeniu.

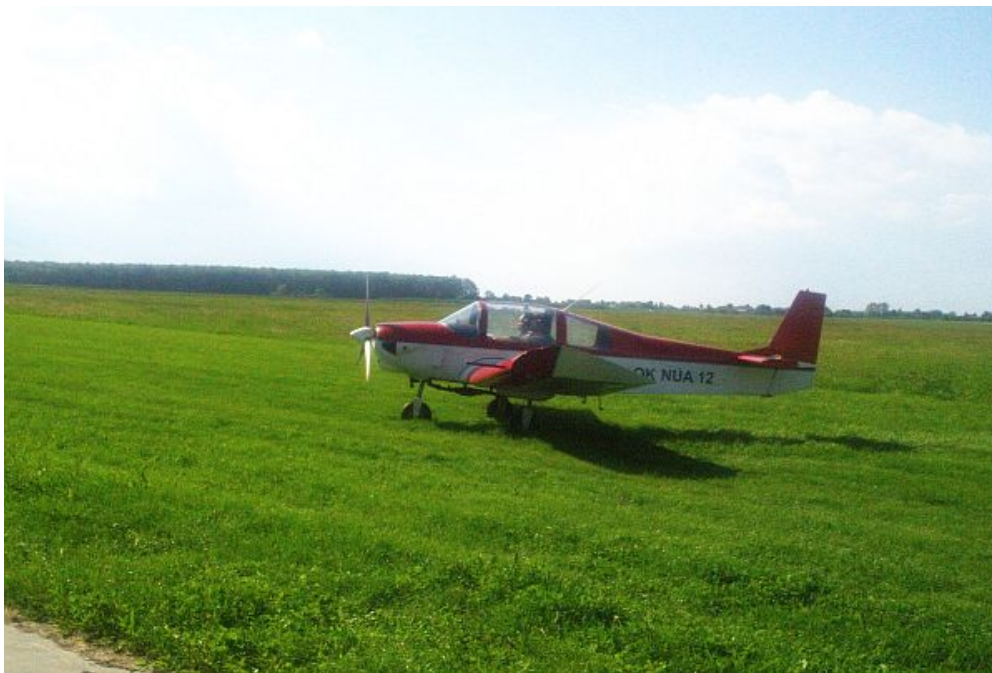
Po zakończeniu trwających kilka dni prac technicznych wykonywanych na ultralekkim samolocie, w dniu 23 lipca 2010 r. o godzinie 18:48 właściciel samolotu, instruktor pilot samolotów ultralekkich wystartował z pasażerem z lotniska Radawiec w celu wykonania lotu do strefy. Po wydłużonym rozbiegu samolot oderwał się od ziemi i przeszedł na wznoszenie. Następnie lot odbywał się po kręgu nadlotniskowym. Na pozycji z wiatrem załoga zgłosiła kierującemu lotami chęć lotu do strefy znajdującej się w kierunku północno-zachodnim od lotniska. Załoga otrzymała zgodę od kierującego lotami. Po minięciu pozycji z wiatrem samolot znajdował się według przez świadków na wysokości 100-150 m. Następnie, według świadków dźwięk silnika samolotu nagle przestał być słyszany. Po krótkim locie po prostej, podczas próby wykonania zakrętu w kierunku lotniska, samolot wszedł w korkociąg lub ześlizg po skrzydle, a następnie przeszedł w bardzo strome nurkowanie i w takim położeniu zderzył się z ziemią. W wyniku zderzenia wystąpił pożar. Załoga samolotu poniosła śmierć na miejscu.

- Samolot do lotu zakończonego wypadkiem wystartował z usterkami technicznymi w wyniku wykonania nieprawidłowej obsługi;
- Dopuszczalna masa całkowita samolotu bez uwzględnienia paliwa była przekroczona o 45 kg, a przy uwzględnieniu masy paliwa prawdopodobnie nawet o około 76 kg;

- W dniu zaistnienia wypadku samolot Zenair Zodiak 601 UI, OK-NUA12 nie posiadał ważnego świadectwa technicznego (Technicky Pukaz);
- Lot zakończony wypadkiem był pierwszym lotem po przeprowadzeniu prac technicznych o znacznym zakresie na tym samolocie;
- Podczas wykonywania prac obsługowych na elementy współpracujące sprzęgła odśrodkowego została naniesiona warstwa środka smarującego;
- Podczas prac obsługowych wykonywanych przed wypadkiem dźwignia napędu steru wysokości została dwukrotnie świadomie wygięta o kąt ok. 90°.

PKBWL ustaliła, że przyczyną wypadku lotniczego był błąd pilotażu, podczas wykonywania zakrętu do lotniska, polegający na dopuszczeniu do wejścia samolotu w korkociąg lub głęboki ześlizg po skrzydle, co spowodowało przejście do stromego nurkowania na wysokości uniemożliwiającej wyprowadzenie do lotu poziomego. Zakręt wykonany był po zmniejszeniu przez załogę mocy lub nawet wyłączeniu silnika, co było prawdopodobnie spowodowane wydobywającym się dymem będącym produktem spalania się środka smarnego naniesionego na współpracujące elementy sprzęgła odśrodkowego.

Okolicznością sprzyjającą zaistnieniu zdarzenia był „zdalny” nadzór inspektora LAA ČR nad pracami związanymi z usuwaniem usterek wykrytych podczas przeglądu samolotu w celu przedłużenia świadectwa technicznego (Technicky Pukaz). Prace regulacyjne zostały wykonane z istotnym naruszeniem zasad obsługi technicznej przez osobę nieposiadającą właściwych umiejętności.

Zweryfikować procedurę przedłużania ważności świadectwa technicznego (Technicky Pukaz) ultralekkich samolotów, przeprowadzaną przez inspektorów LAA ČR, a w szczególności sposobu uznawania obsług i napraw wykonywanych przez właściciela samolotu, który nie jest jego budowniczym.

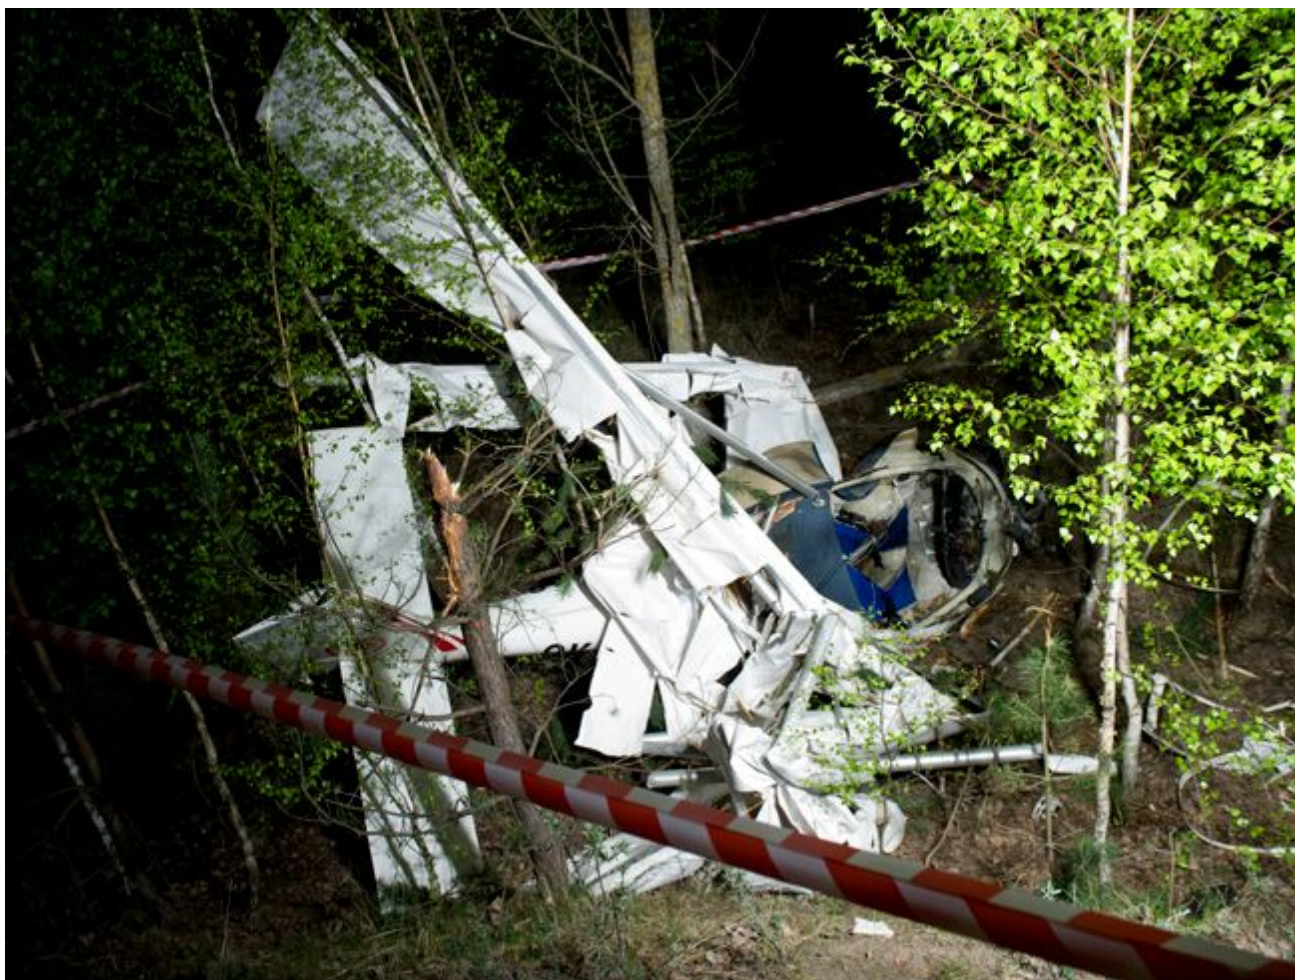
**29.04.2012 r. - samolot Mistral ULM**

W dniu 29 kwietnia 2012 r. z lądowiska Kamieńsk – „Orla góra” pilot (mężczyzna, lat 71) posiadacz ważnej licencji czeskiej „Pilotni Pukaz” wydanej przez LAA ČR, wystartował wraz z podróżnym (mężczyzna, lat 36) na samolocie ultralekkim Aviasud Mistral o znakach rozpoznawczych OK-KUD10 w celu wykonania lotu po kręgu. Start odbył się z asfaltowego pasa 27 w kierunku zachodnim przy bocznym wietrze z lewej strony (wiatr z kierunku południowego, oceniony na około 4 m/s na poziomie pasa. Po oderwaniu samolot przeleciał między pasem a hangarem na wysokości 80-100 m z odchyleniem kierunku lotu o około 20° w lewo od osi pasa 27. Samolot po przeleceniu krótkiego odcinka został wprowadzony w prawy zakręt z wiatrem. W trakcie jego wykonywania samolot wpadł w prawy korkociąg i po około 2 zwiłkach zderzył się z drzewami i ziemią w trudno dostępnym terenie. Pilot i podróżny ponieśli śmierć na miejscu zdarzenia, a samolot został zniszczony.

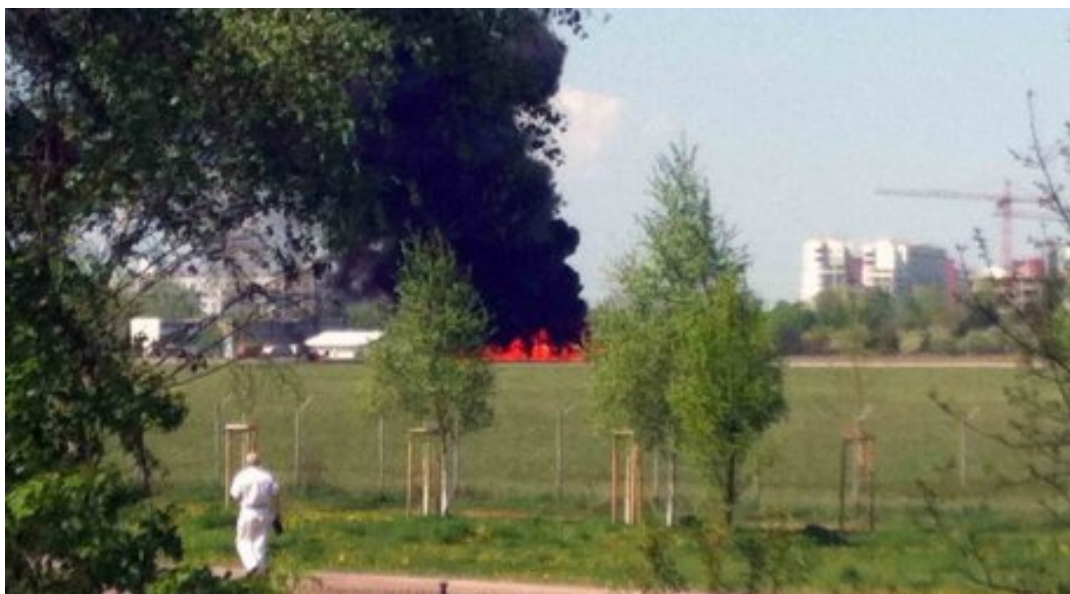
## **Zdarzenie lotnicze NR 0370/2012,**

Na warszawskim lotnisku Babice około godziny 13:40 rozbił się dwuosobowy samolot. Do katastrofy doszło bliżej progu 28 na betonowej części drogi startowej. Samolot Liberty XL-2 (SP-AXL) był wykorzystywany w ośrodku szkolenia lotniczego.

Załoga (instruktor i uczeń) samolotu Liberty XL2 wykonywała serie lotów z lądowaniami "touch-and-go". Tuż po starcie załoga zgłosiła przez radio "dowracamy, dowracamy do lotniska", po czym wykonała zakręt w prawo, a następnie rozpoczęła zakręt w lewo. W zakręcie samolot został przeciągnięty i w nurkowaniu zderzył się z betonowym pasem najpierw lewym skrzydłem, a następnie silnikiem. W tym momencie samolot zapalił się. Wrak zatrzymał się 44 m od miejsca uderzenia o ziemię. Załoga w wyniku zderzenia z ziemią poniosła śmierć.

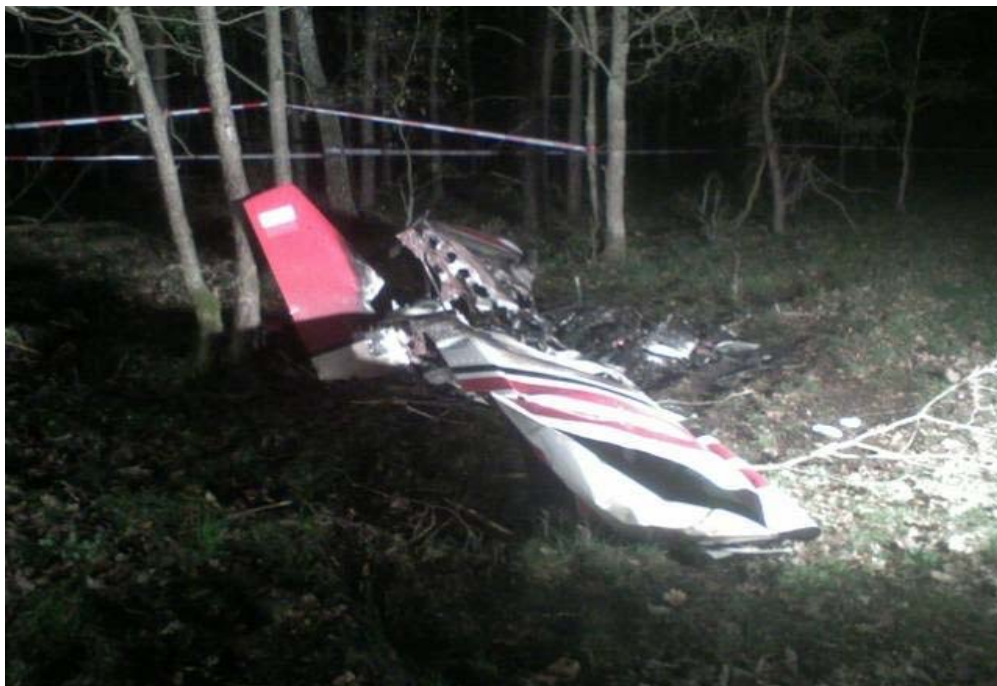
## **Wypadek lotniczy nr 385/12,**

W dniu 3 maja 2012 r. na lądowisku w Pile były wykonywane loty szkolne do uzyskania świadectwa kwalifikacji pilota samolotu ultralekkiego w ramach działalności polskiej filii czeskiej szkoły latania. Około 20;05 świadkowie zauważyli samolot Zodiak CH601 lecący nad lasem po północnej stronie lądowiska (wysokość lotu szacowana na około 80 m nad koronami drzew). Lot był wykonywany w kierunku lądowiska. W pewnej chwili świadkowie usłyszeli głośny huk przypominający tzw. „detonację niespalonego paliwa w rurze wydechowej”, po czym silnik przerwał pracę. Samolot natychmiast po zatrzymaniu silnika wykonał obrót w lewo o 90°, połączony z przejściem do stromego lotu nurkowego. Samolot zderzył się pionowo z ziemią. Po zderzeniu wybuchł pożar, w wyniku którego samolotu uległ prawie całkowitemu spaleni. Załoga samolotu poniosła śmierć na miejscu. Zderzenie samolotu z ziemią nastąpiło w zalesionym terenie, około 950 m od progu drogi startowej 21 i 750 m od granicy lasu przylegającego do lądowiska. Według ustaleń PKBWL pozycja i wysokość lotu samolotu przed zatrzymaniem pracy silnika (lot w kierunku lądowiska w celu prawdopodobnie jak najszybszego dolecenia nad teren umożliwiający lądowanie awaryjne, wysokość lotu około 80 m nad koronami drzew lasu, czyli 120-170 m niżej niż wynikałoby to z pozycji samolotu na kręgu) wskazują, że w krytycznym locie, po starcie samolotu, nastąpiła stopniowa utrata mocy silnika przez co samolot nie osiągnął właściwej wysokości (około 200-250 m w tej fazie lotu).

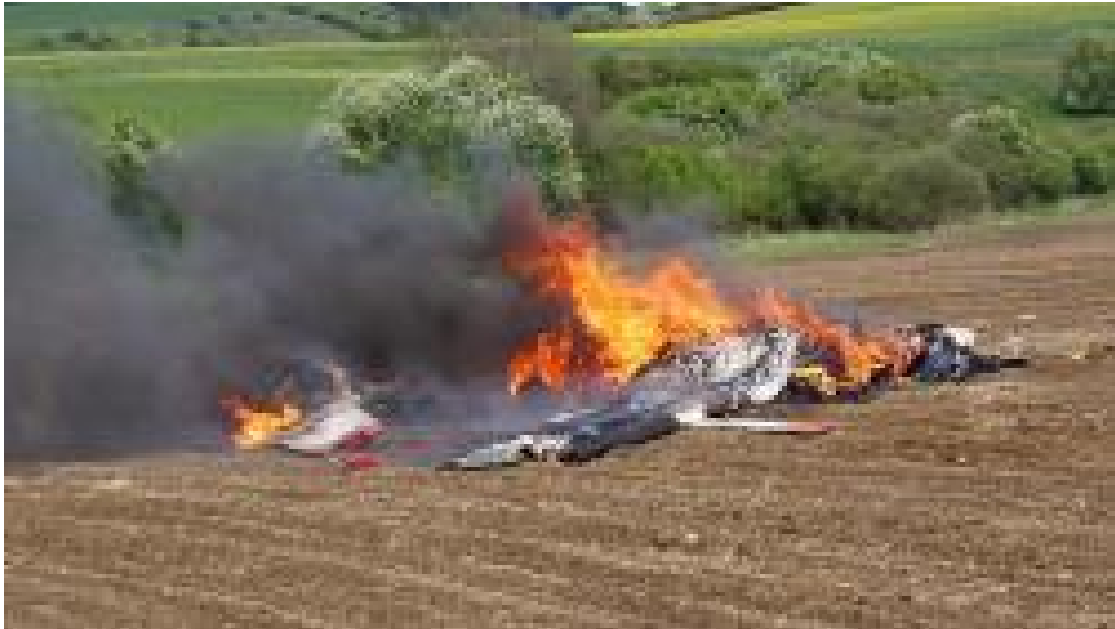
### **Zdarzenie lotnicze nr 405/12,**

Samolot wykonywał lot z lotniska LZRU (Słowacja) na lotnisko EPGI (Lisie Kąty pod Grudziądem). Wypadek nastąpił krótko po starcie z lotniska Ružomberok (LZRU). Samolot ULM 3Xtrim z nieznanych przyczyn wpadł w korkociąg.

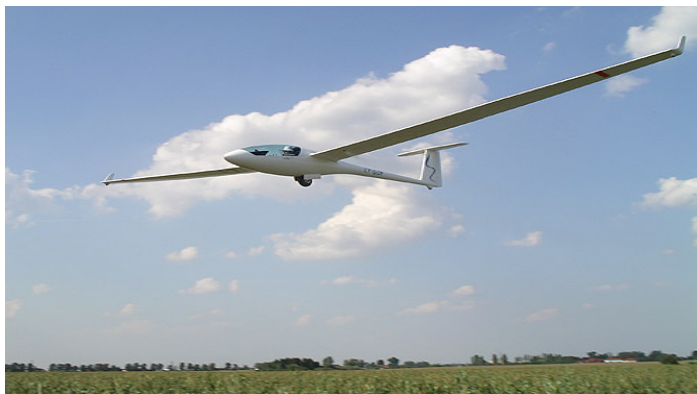
### **Wypadek lotniczy nr 280/12,**

Doświadczony pilot krążył nad lotniskiem w poszukiwaniu noszeń termicznych. Prawdopodobnie z powodu braku noszeń pilot zdecydował się na lądowanie na lotnisku. Lot wykonywany był blisko pasa, co w konsekwencji wymusiło wykonanie głębokiego zakrętu o  $180^\circ$  w kierunku lotniska. Następnie pilot płynnie, ale zdecydowanie wykonał zakręt w lewo (trzeci zakręt – kierunek podejścia 27). Szybowiec przechylił się na lewe skrzydło, po czym gwałtownie opuścił nos wchodząc w lewy szybki korkociąg. Szybowiec wykonał około dwóch zwitek korkociągu i w pionowej konfiguracji wpadł do lasu zderzając się z ziemią. Pilot zginął na miejscu, a szybowiec uległ zniszczeniu.
