# **Krajowa Konferencja Bezpieczeństwa Lotów Lotnictwa Cywilnego 21. 04. 2009 r.**

## **Lotnictwo komercyjne w 2008 r.**

### **Edmund Klich**

#### **Państwowa Komisja Badania Wypadków Lotniczych Przewodniczący**

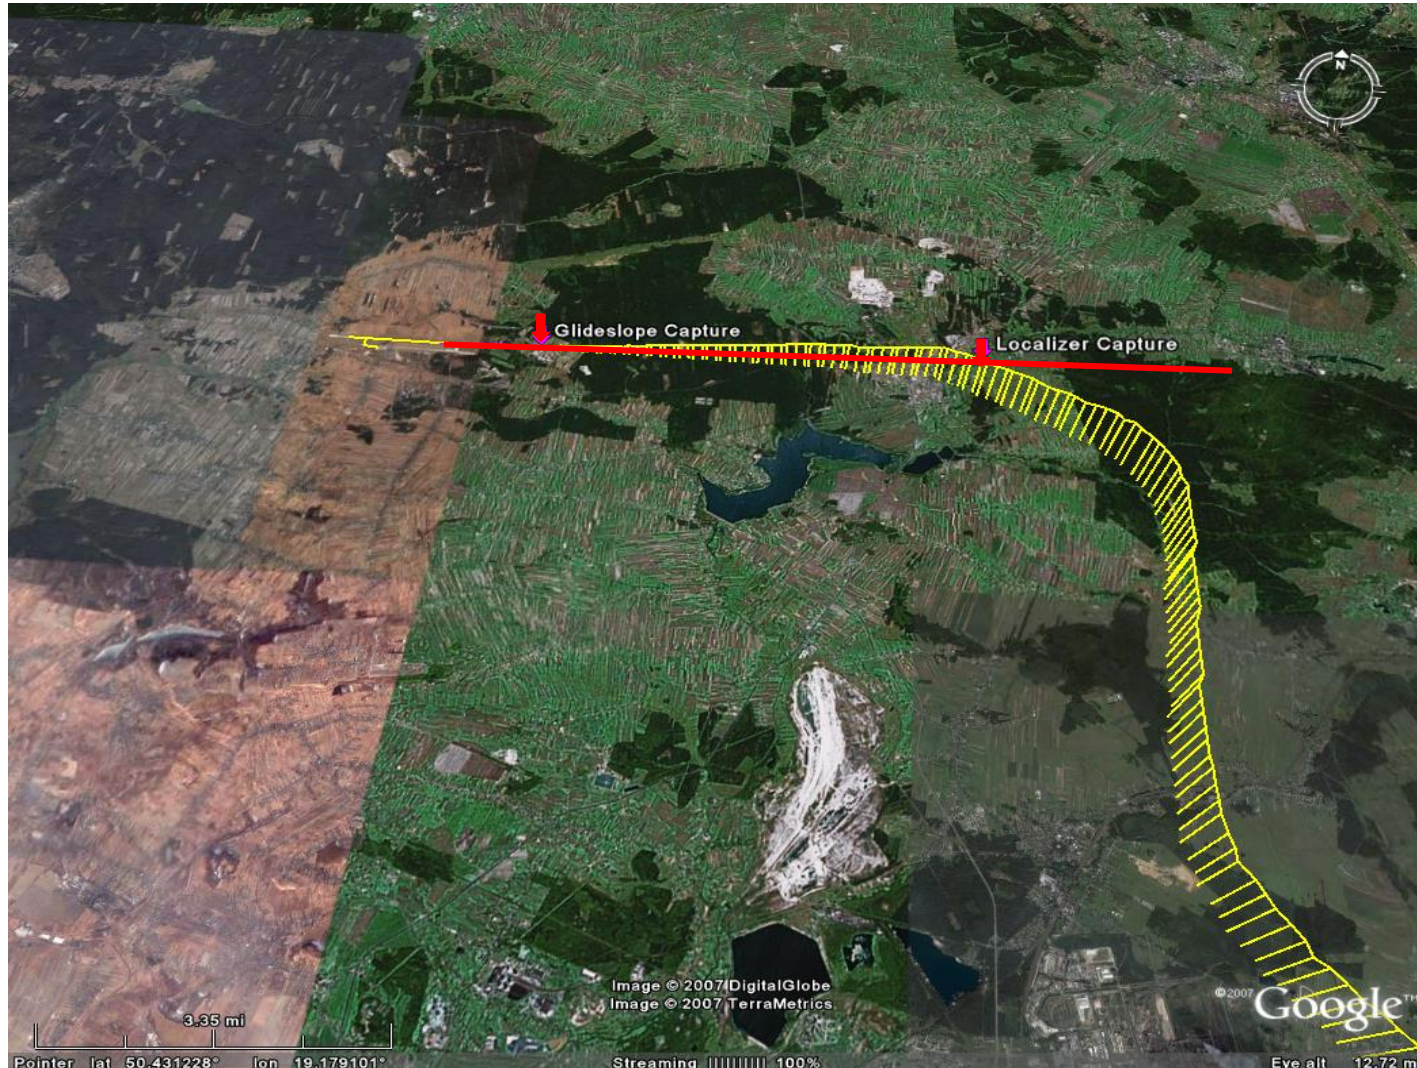
# Wypadek lotniczy Katowice Boeing 737 800 28. 10. 2007r. godz.2.07.

- podejście na autopilocie - lecący pierwszy oficer;
- sugestia F/O aby ze względu na min. war. meteo. lądowanie wykonać z holdingu;
- kapitan sugeruje podejście z trasy – oszczędności paliwa;
- 2'00" – odległość 6.4 mili przechwycenie kierunku powyżej 3 stopniowej ścieżki-silniki idle;
- 1'54" decyzja o lądowaniu - warunki meteo. poniżej kat. I RVR-500m, min. RVR-550m, HD=200ft;
- duże zniżanie (1600-1800 ft/min) tj. ponad 2 x większe niż wg. ILS,

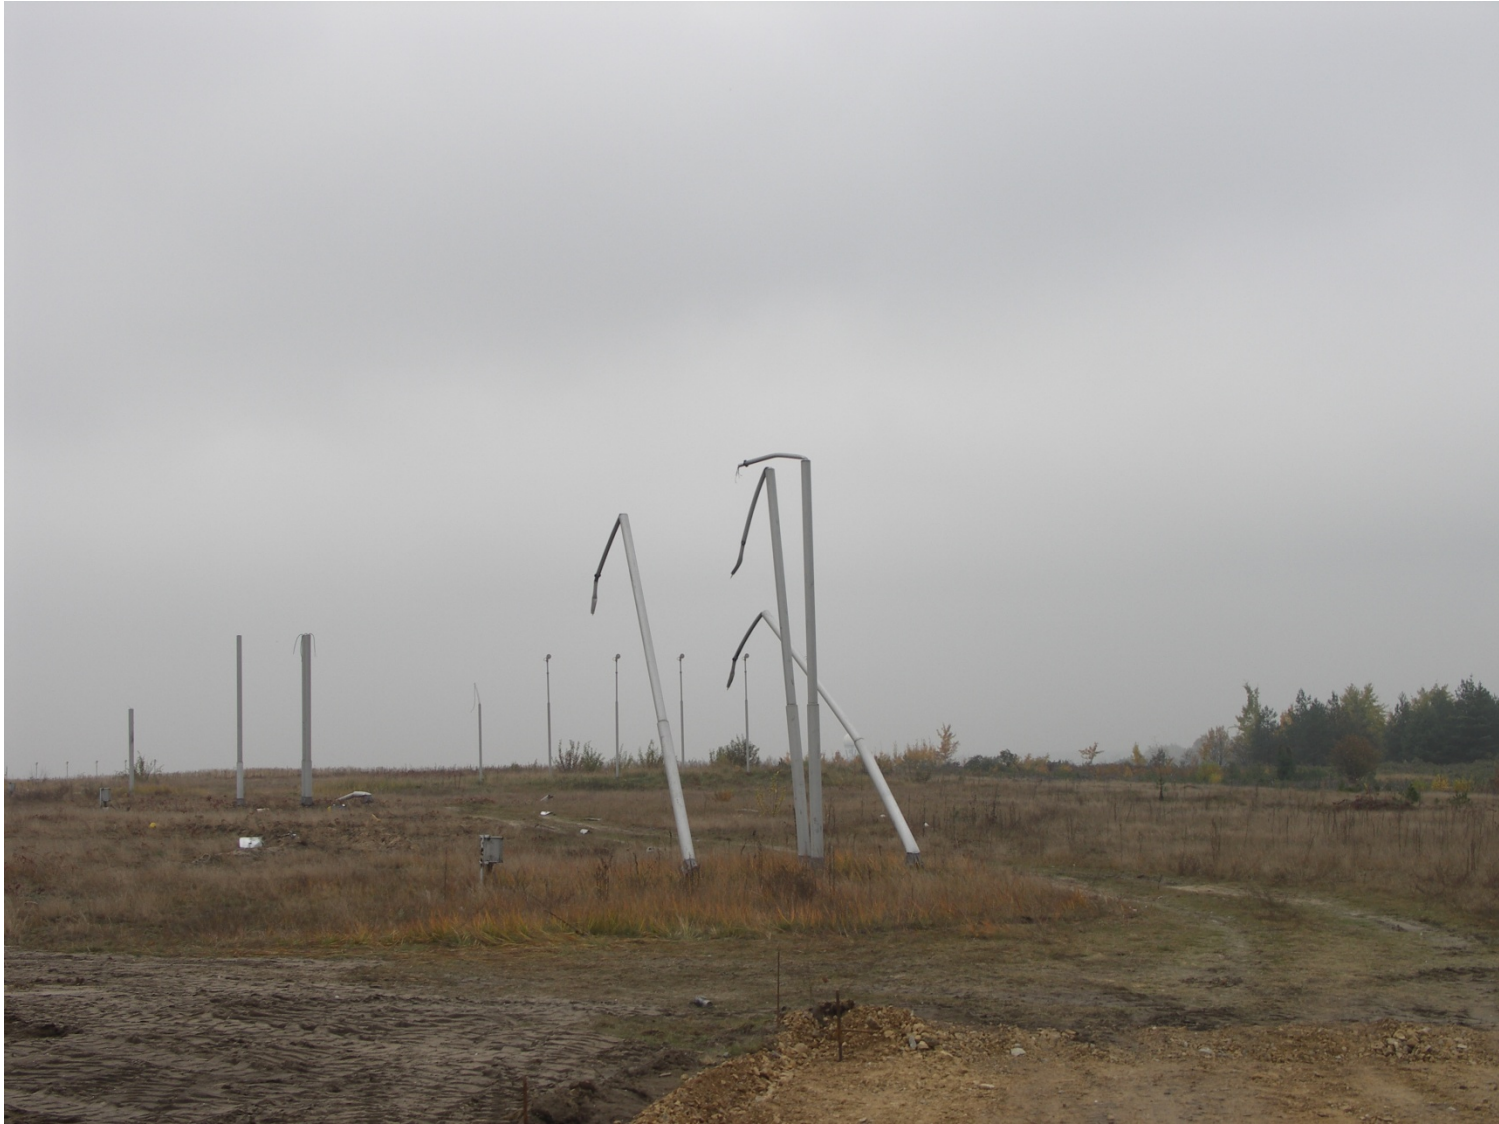
# Wypadek lotniczy Katowice Boeing 737 800 28. 10. 2007r. godz.2.07.

- 0"00" przyziemienie 850 m przed progiem pasa,
  - + 0'03" drugie przyziemienie;
  - + 0'05" trzecie przyziemienie;
  - + 0'07" czwarte przyziemienie i dobieg na pasie,
  - brak zgłoszeń o nieprawidłowym działaniu ILS ,
  - samolot poważnie uszkodzony,
  - system świateł podejścia zniszczony,
  - brak informacji o zdarzeniu do SRL.

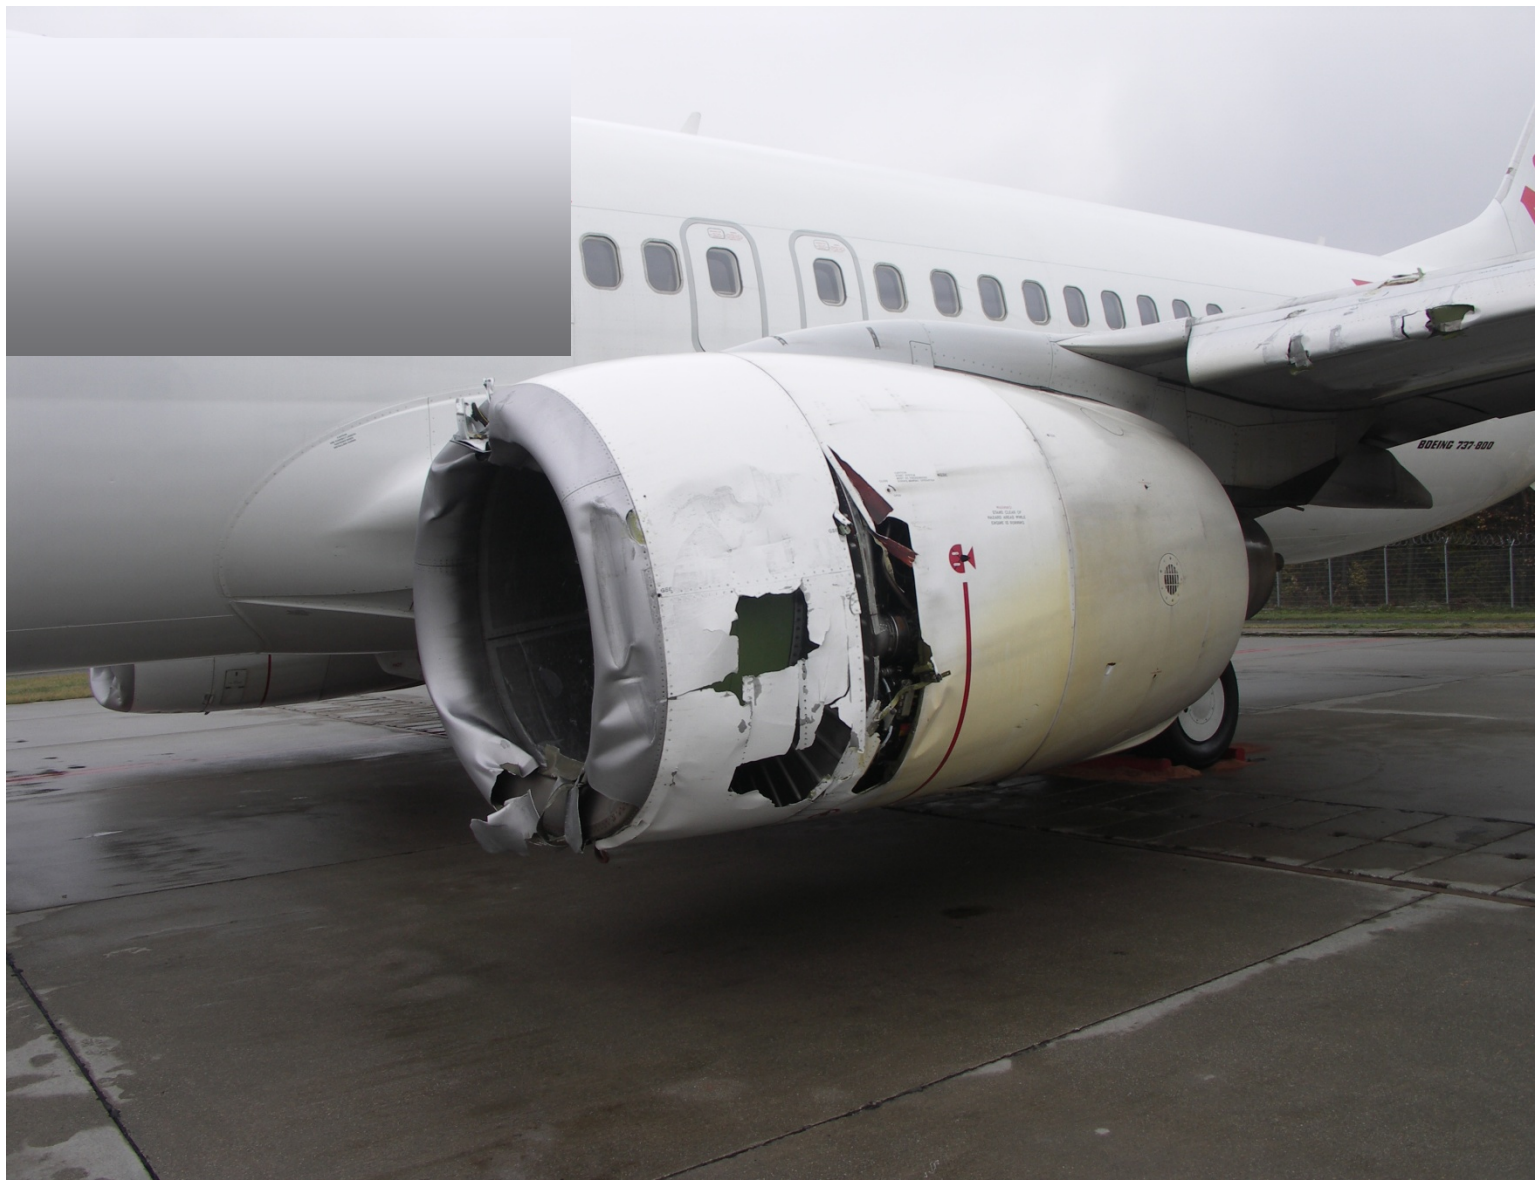
# Wypadek lotniczy Katowice Boeing 737 800 28. 10. 2007r. godz.2.07.

- podjęcie decyzji o zbliżaniu i lądowaniu w warunkach poniżej minimum;
- decyzja o wykonaniu zejścia z prostej zamiast z „holdingu”;
- nie przeprowadzenie „top briefing”;;
- mało aktywna rola pilota dowódcy, który siedział na „jump set” - brak reakcji na błędy popełniane przez kapitana.

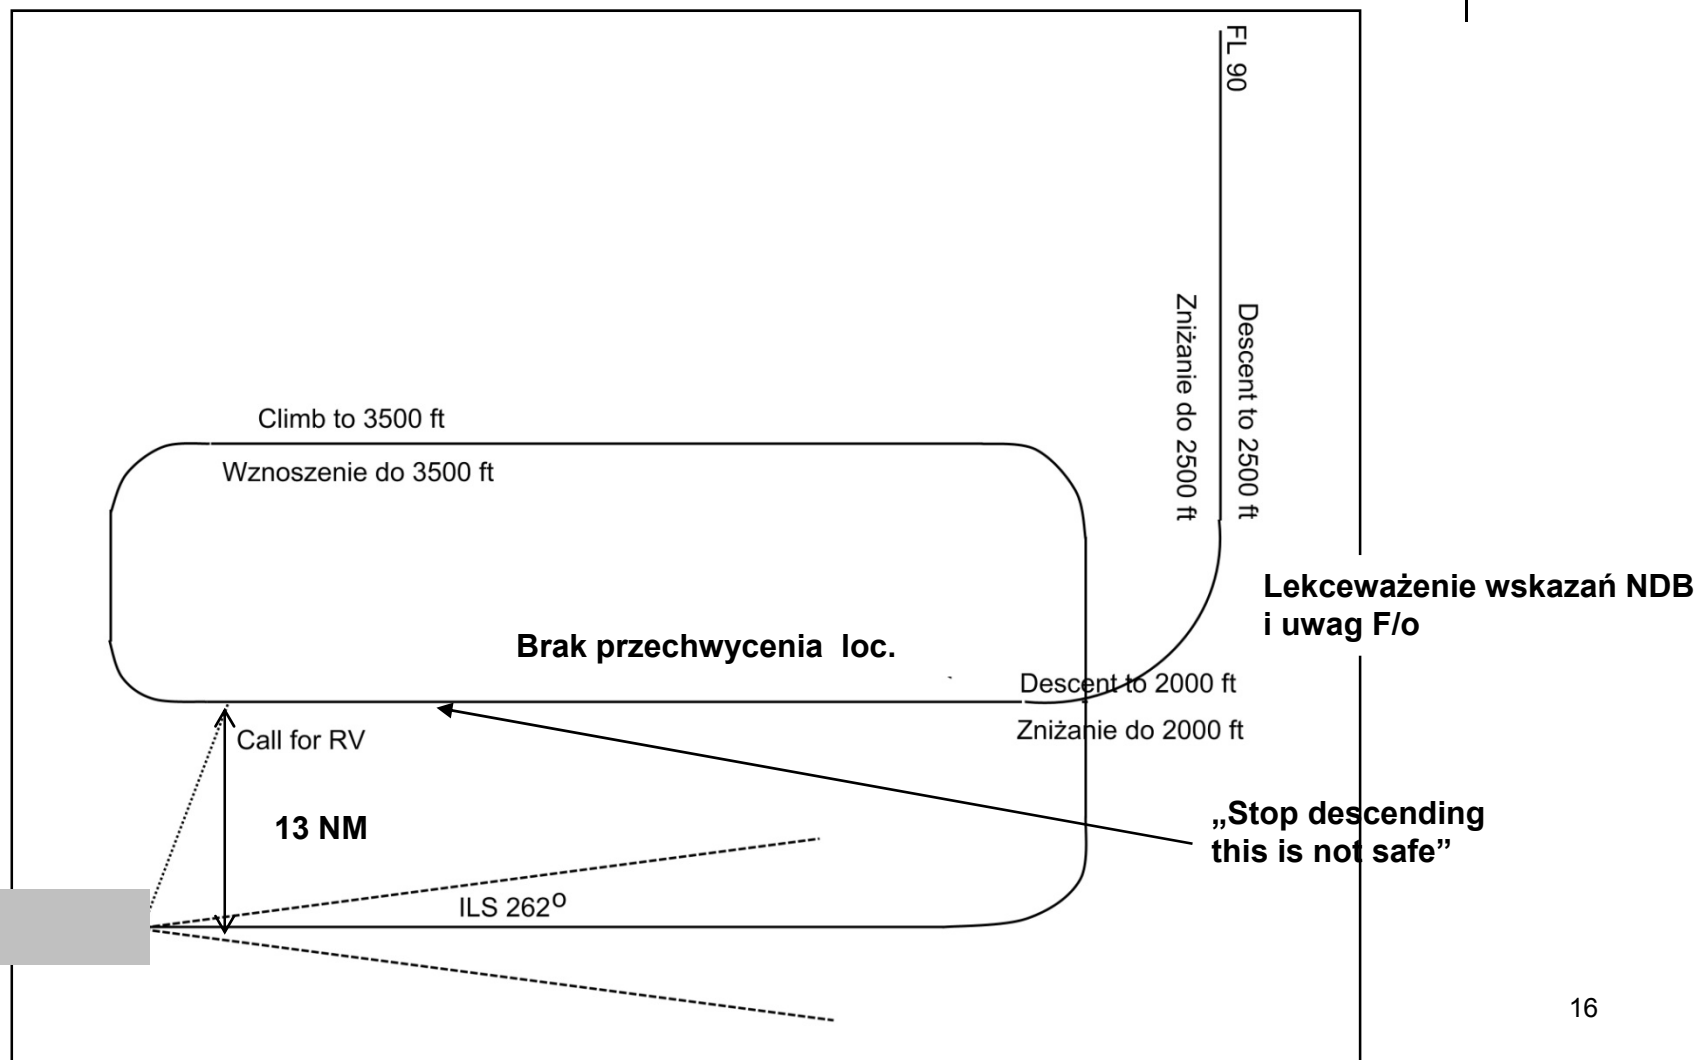
# ATR-42 320 podejście do lądowania na lotnisko Galway (Irlandia)

**Przyczyną incydentu było nieprawidłowe wykonanie procedury podejścia do lądowania polegające na:**

- rozpoczęciu podejścia do lądowania w odległości 13 NM równoległe do osi pasa bez stabilizacji w localizer ILS,**
- przekroczeniu minimalnej wysokości bezwzględnej dla obszaru (AMA) o 2500 ft (w sektorze dla którego minimalna bezpieczna wysokość wynosi 4100 ft).**

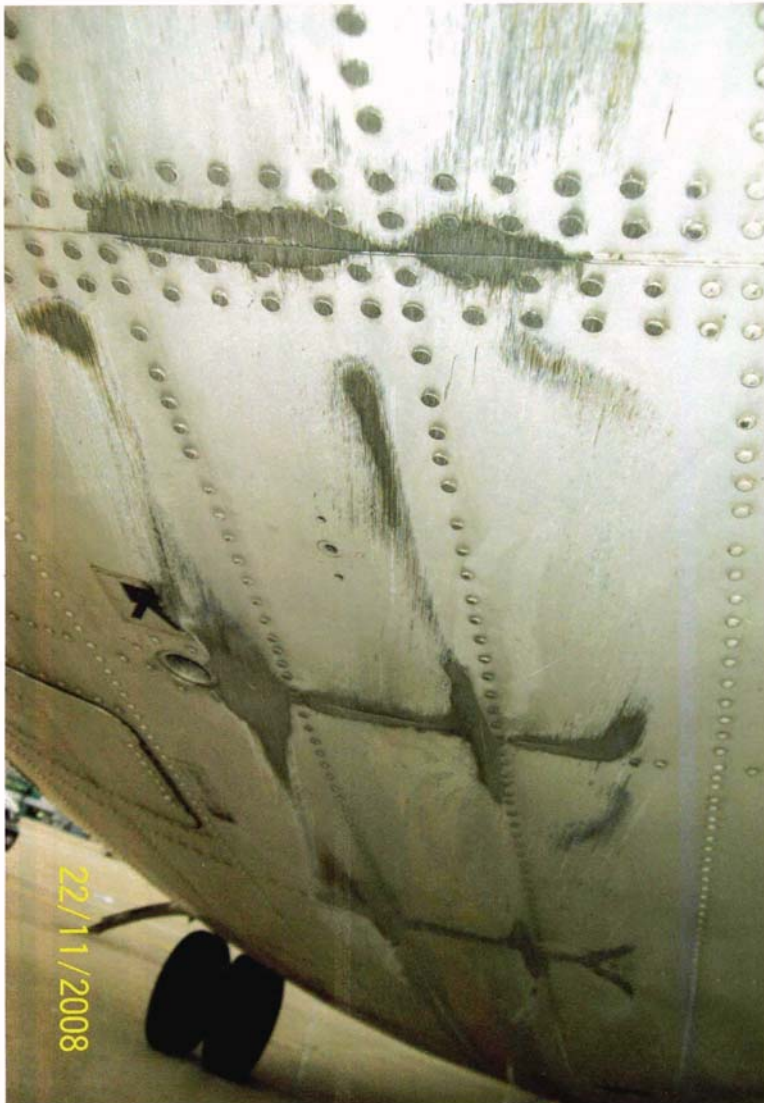
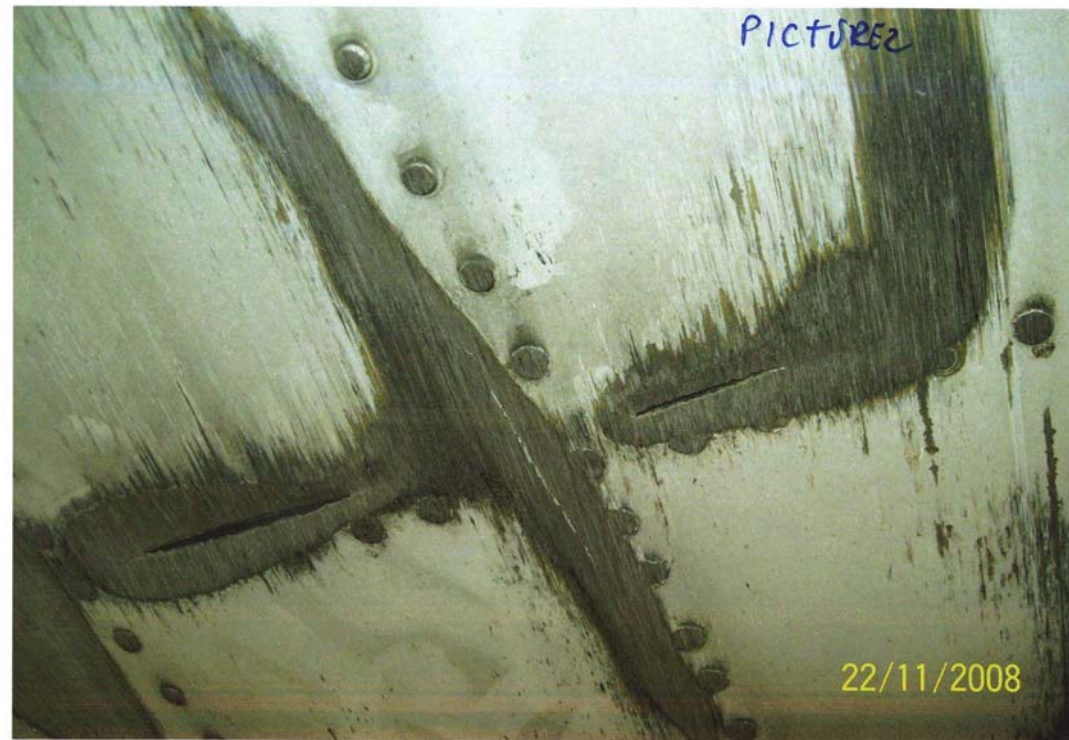
ATR-42 320 22. 11. 2008 r. lotnisko LIEA

- Start o godz: 4.00. - Lądowanie w nocy godz:4.46. RW 20;
- Silny boczny wiatr (zbliżony do max. 300/26kt/G37) i bardzo silna turbulencja,
- H=3000 ft. – podjęcie decyzji na **lądowanie bez klap**;
- H=400 ft. – odłączenie autopilota i trymerowanie;
- Próg pasa – PAPI 4 „białe oko” H około 40-50 m i po chwili gwałtowne przepadanie,

- Aktywacja stick shakera i stick pushera, gwałtowna zmiana kąta pochylenia (pitch);
- Wypuszczenie klap w pozycję 15° (H~20-40 m);
- 0,5-1,0 m ujęcie obrotów silnika- przyziemienie;
- Walk around w nocy – kapitan nie stwierdził uszkodzeń.

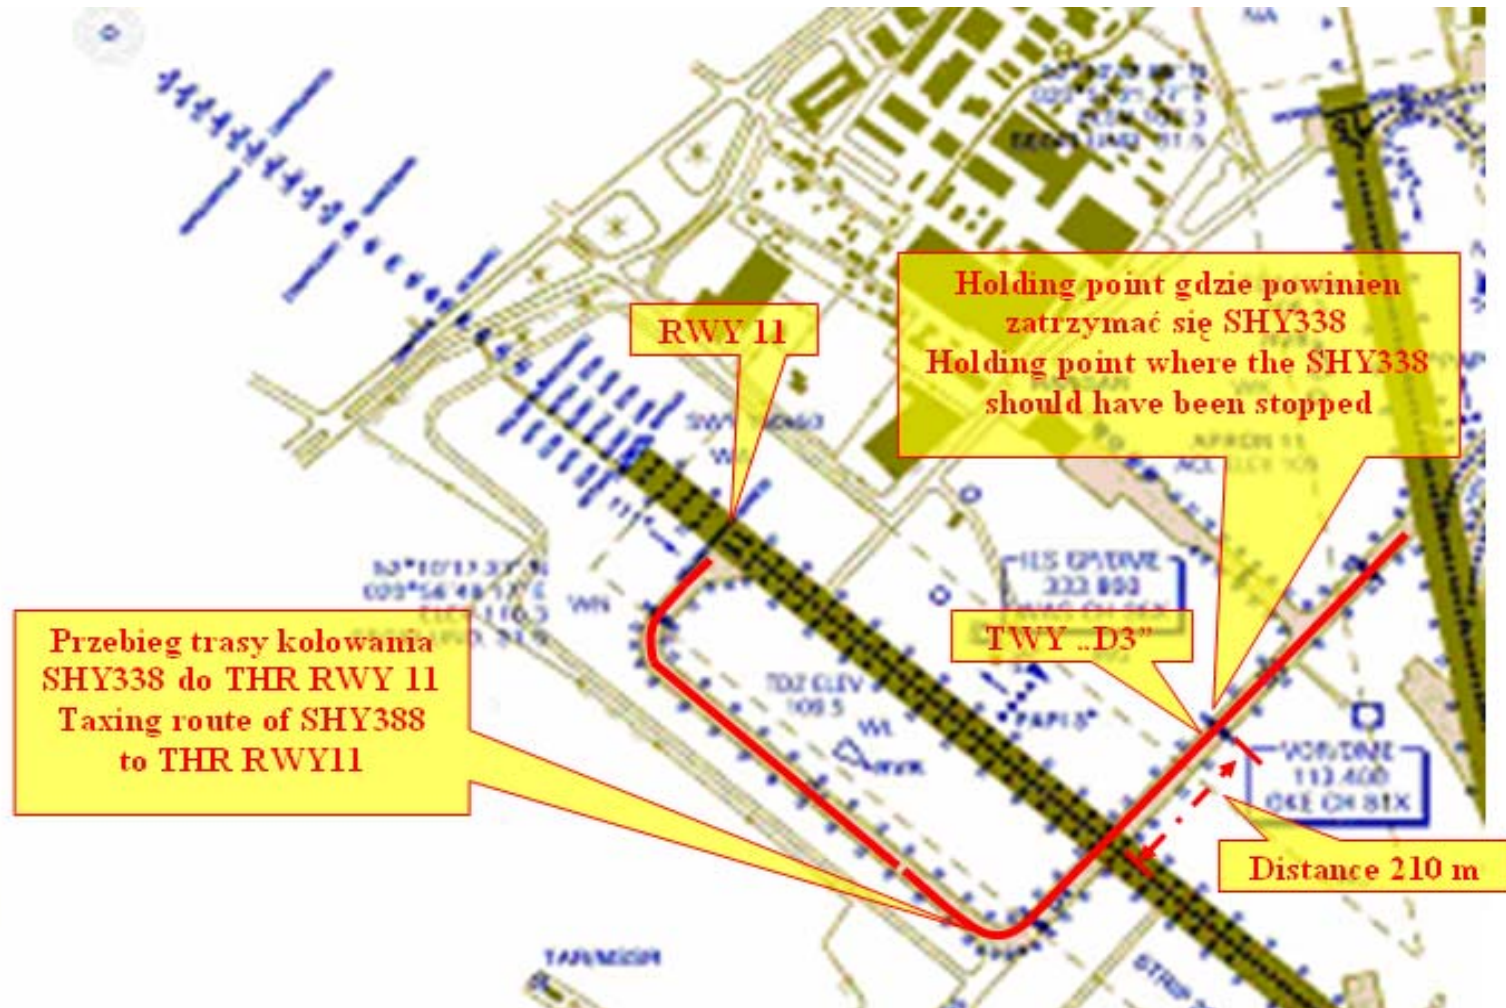
# Warszawa – Okęcie 10. 10. 2007 r. przerwanie podejścia s-tu Embraer 145

**Przerwanie podejścia s-tu Embraer 145  
w wyniku naruszenia bezpieczeństwa  
drogi startowej przez załogę samolotu  
Boeing 737 o znakach rozpozn. TC-SKF**

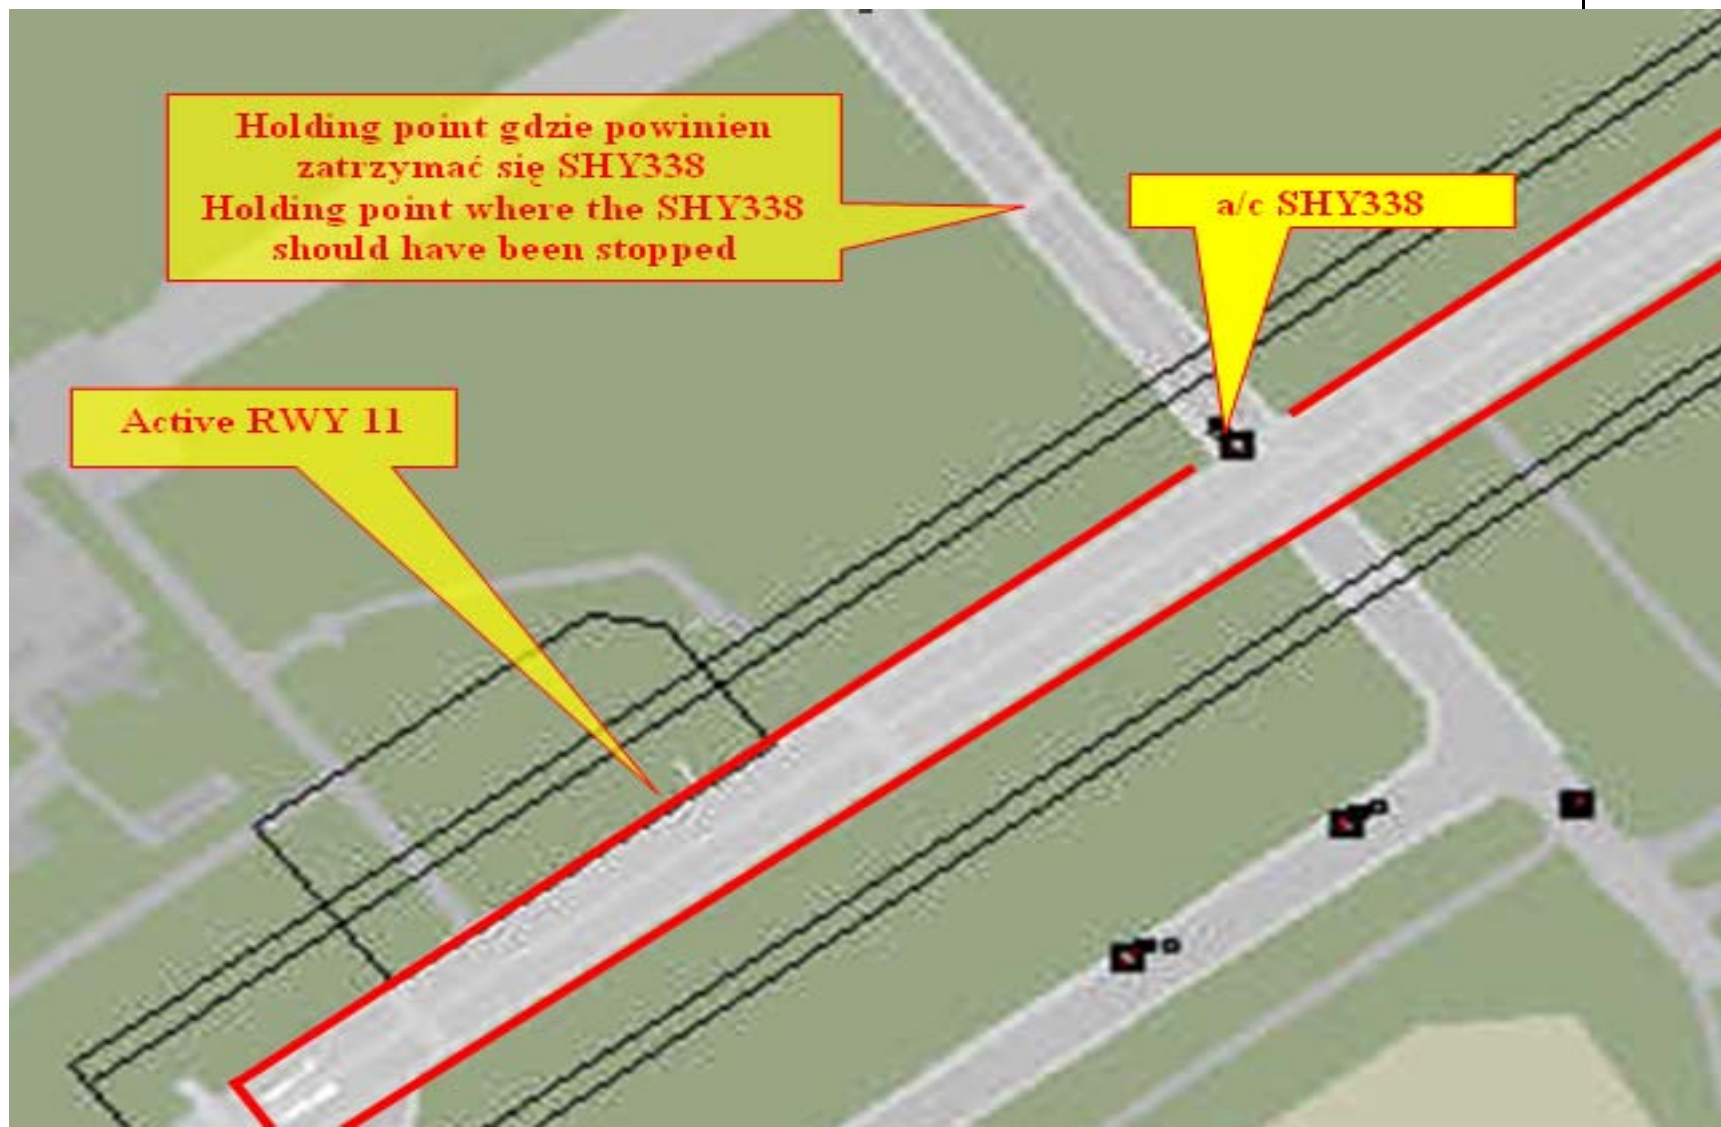
# Warszawa – Okęcie 10. 10. 2007 r. przerwanie podejścia s-tu Embraer 145

1. Niewłaściwe monitorowanie korespondencji radiowej przez kapitana samolotu Boeing 737.
2. Niewłaściwa współpraca kapitana samolotu Boeing 737 w załodze **(CRM)**, czego wynikiem było nie zastosowanie się kapitana do informacji przekazanej przez drugiego pilota o konieczności zatrzymania się przed aktywnym RWY 29/11.
3. Utrata przez kapitana samolotu Boeing 737 pełnej wiedzy o aktualnej sytuacji ruchowej w rejonie aktywnej drogi startowej lub niewłaściwe jej zrozumienie.

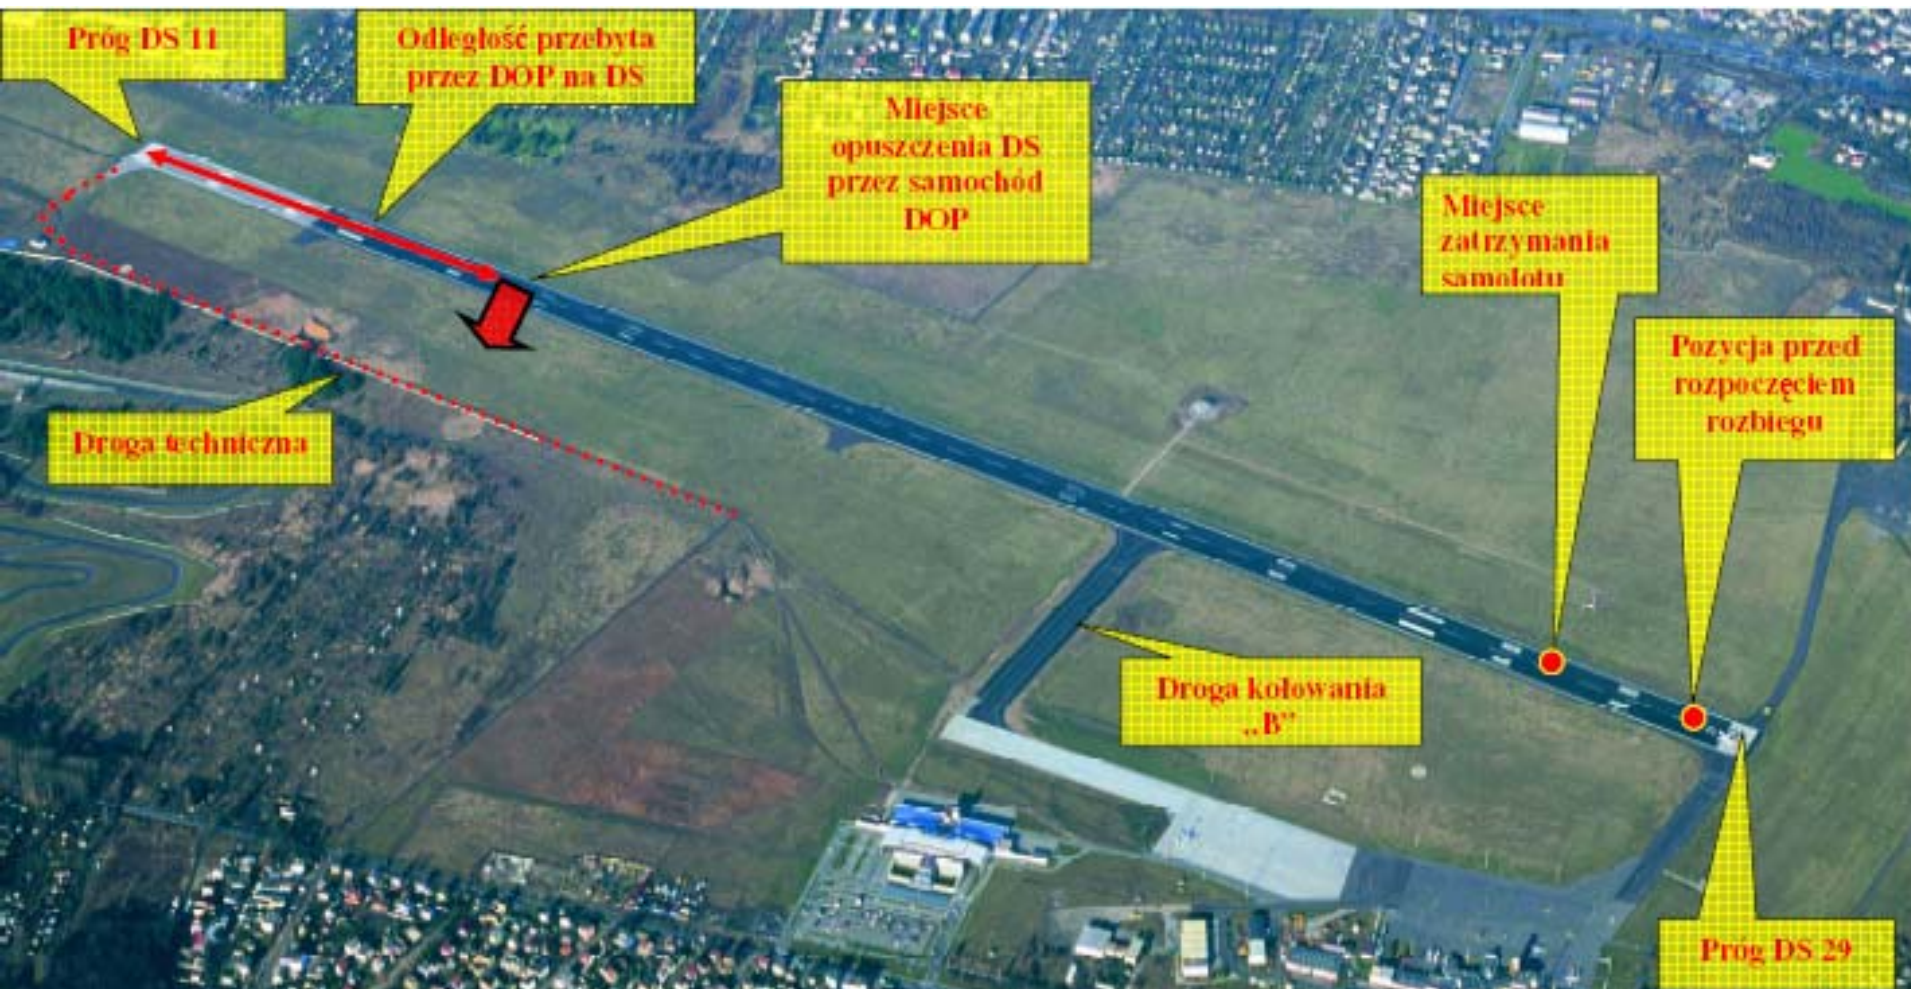
# Zezwolenie na start samolotu Airbus A320, gdy na drodze startowej znajdował się samochód 23. 08. 2007 r. lotnisko Poznań - Ławica.

Wydanie Dyżurnemu Operacyjnemu Portu Lotniczego polecenia zabraniającego zajęcia drogi startowej w sposób niejednoznaczny „.....*wolałbym abyś tam wrócił techniczną drogą nie przez pas*” zamiast „zabraniam”

1. Niewłaściwe monitorowanie korespondencji radiowej oraz niewłaściwa obserwacja wzrokowa drogi startowej przez personel organu kontroli lotniska.
2. Brak „świadomości sytuacyjnej” dyżurnego portu o panującej sytuacji ruchowej na drodze startowej ze względu na brak podsłuchu korespondencji radiowej na częstotliwości lotniczej TWR

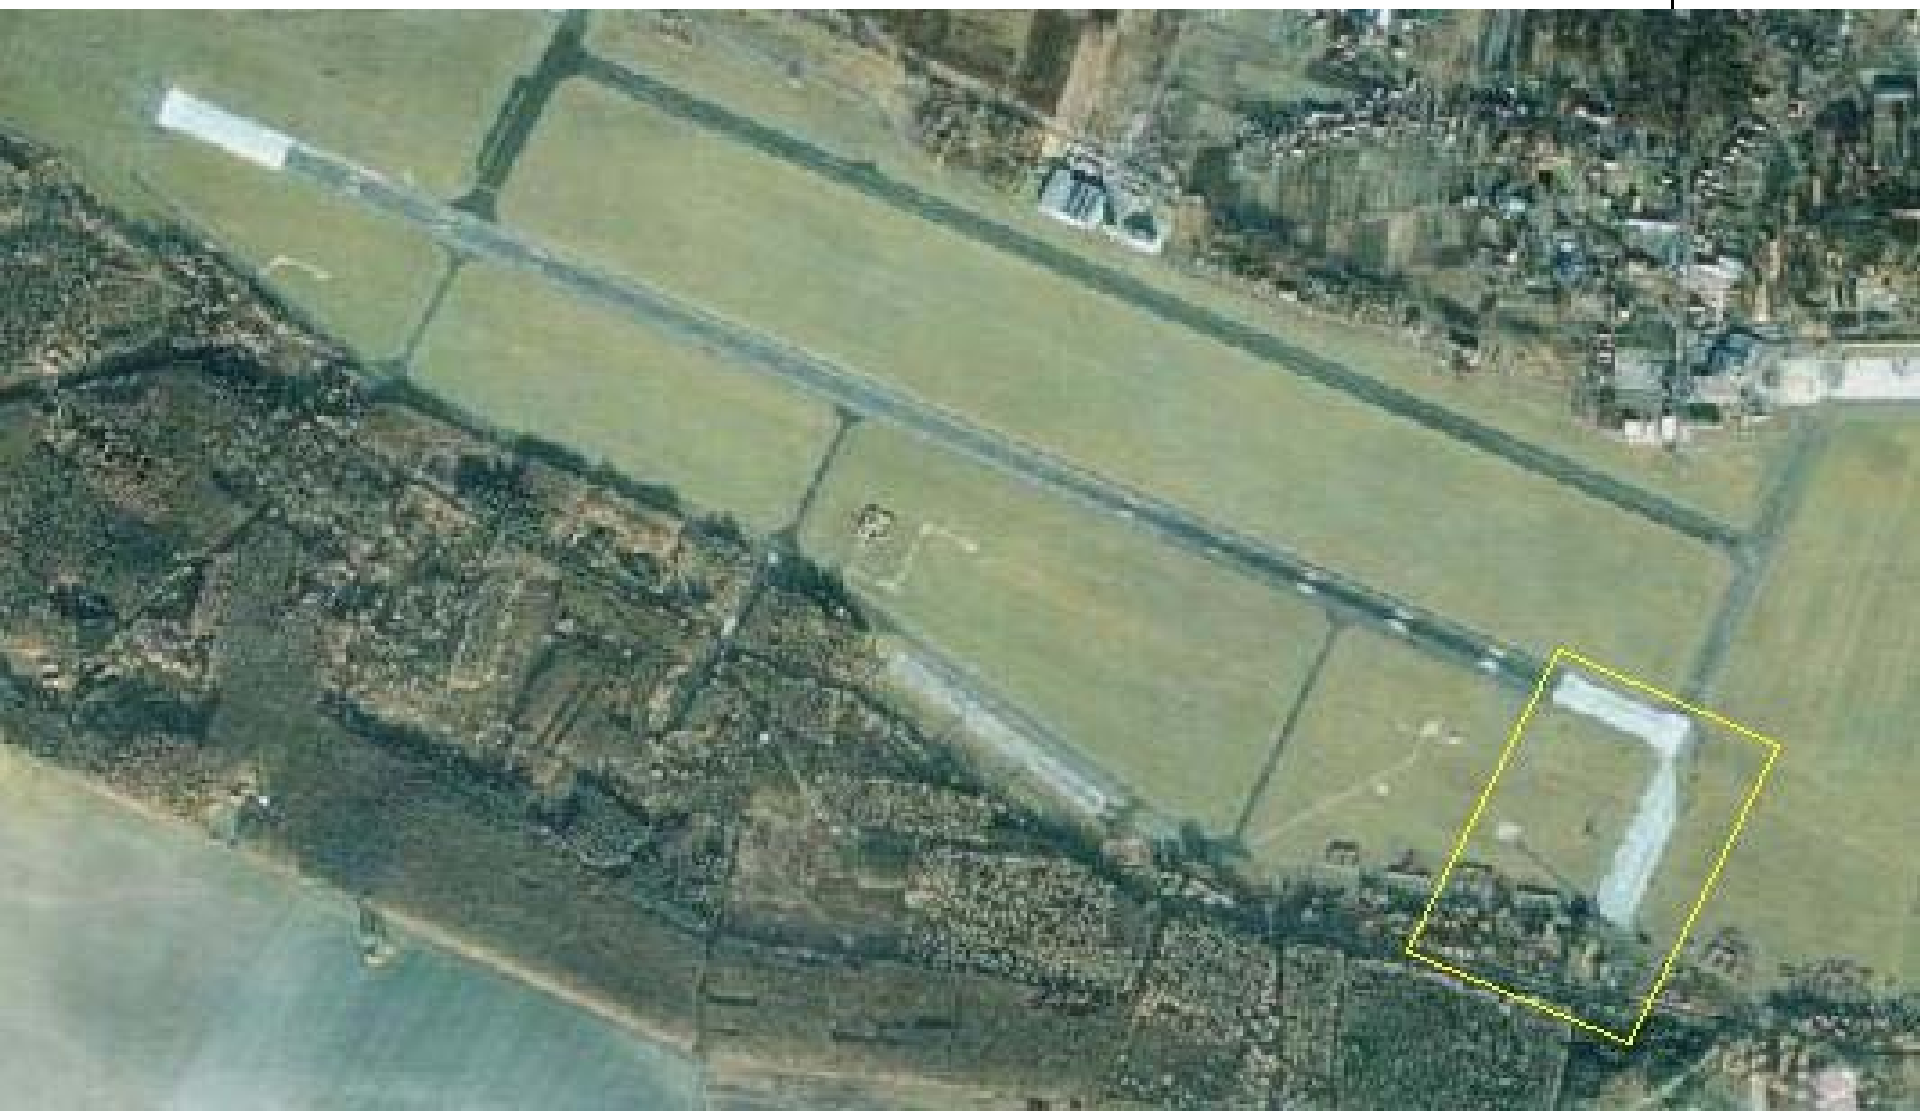
Wrocław-Strachowice 24 maja 2008 r.  
zderzenie z „FOLLOW MI”

1. Nie zachowanie należytej ostrożności i prowadzenie z nadmierną prędkością samochodu FOLLOW ME, przez pomocnika koordynatora ruchu naziemnego.
2. Okolicznością sprzyjającą było, niezgodne z obowiązującym komunikatem NOTAM, zezwolenie kontrolera TWR na kołowanie samolotu po lądowaniu bez asysty FOLLOW ME.
