**DYREKTYWA ZDATNOŚCI
AIRWORTHINESS DIRECTIVE****Nr/No: SP-0002-2026-A**

Subject: Additional maintenance activities related to WR-3 main gearbox input drive failures;

Nr ASB-30-25-158

NAZWA-TYP/MODEL: Śmigłowiec PZL W-3

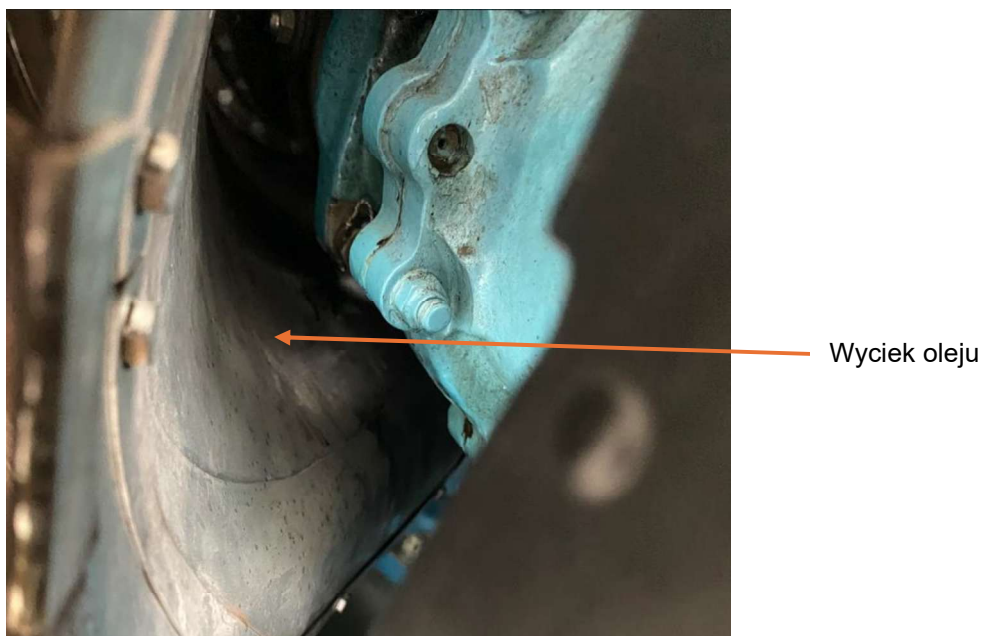
Rysunek 1. Miejsce połączenia przekładni głównej WR-3 i lewego silnika

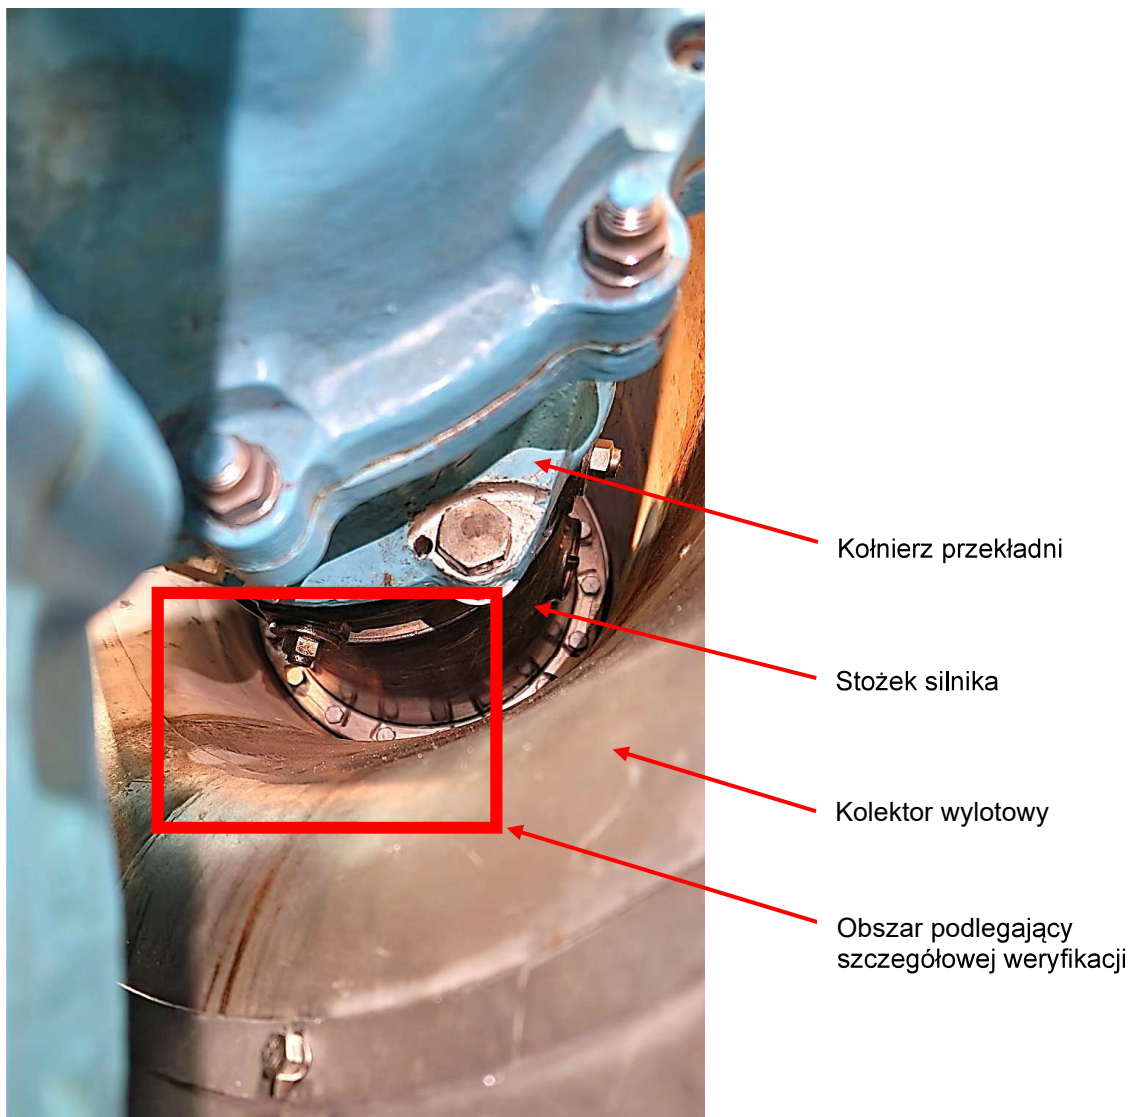
2.1.2. Przegląd wizualny obszaru połączenia silnika i przekładni WR-3 na okoliczność występowania wycieków oleju. Szczególną uwagę należy zwrócić na:

- połączenie silnika z przekładnią (kołnierz przekładni);
- przegub Cardana na stożku, wypływ oleju na połączeniu sworzniowym;
- osłonę kolektora wylotowego.

Rysunek 2. Zespół napędowy - obszary podlegające weryfikacji

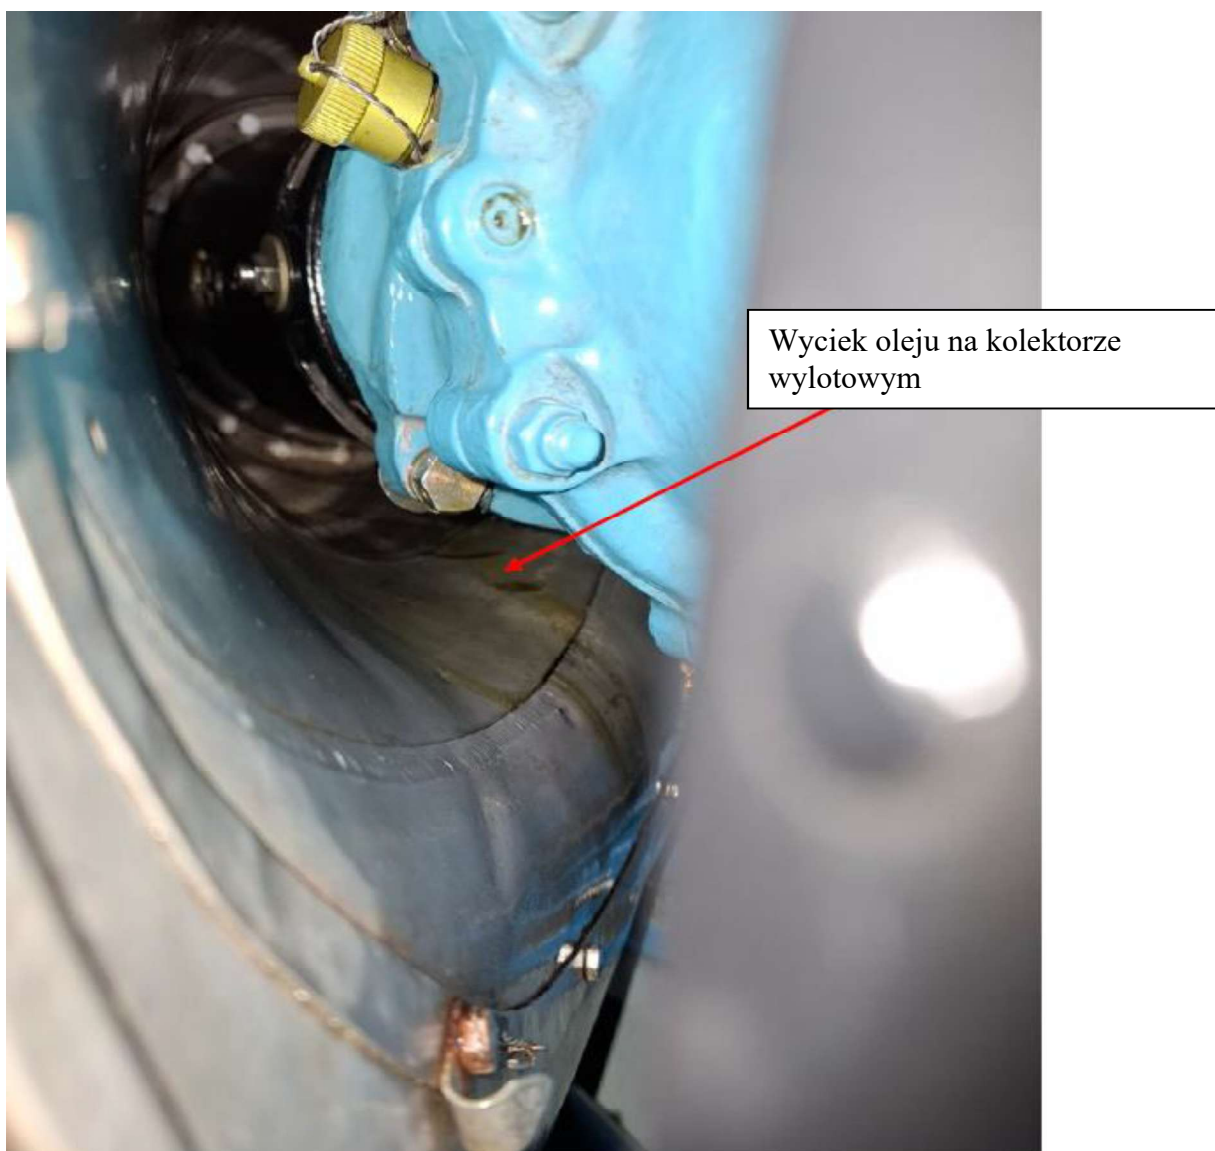
Rysunek 3. Przykładowy wyciek

W przypadku wystąpienia wycieków oleju lub podejrzanych, niestandardowych dźwięków podczas pokręcania wirnikiem nośnym należy poinformować Producenta napędu Pratt&Whitney Rzeszów (PWR) na adres: serwis.pwr@prattwhitney.com oraz Producenta śmigłowca PZL-Świdnik S.A. na adres: PL-CustomerSupport.AW@leonardo.com podając informacje o numerze fabrycznym śmigłowca i przekładni głównej WR-3, jak również o nalocie przekładni głównej WR-3.

Do momentu otrzymania informacji zwrotnej od PWR, należy **wstrzymać eksploatację przekładni**.
