# **Działalność Państwowej Komisji Badania Wypadków Lotniczych**

## **Analiza wybranych zdarzeń**

Tomasz Kuchciński  
Przewodniczący PKBWL

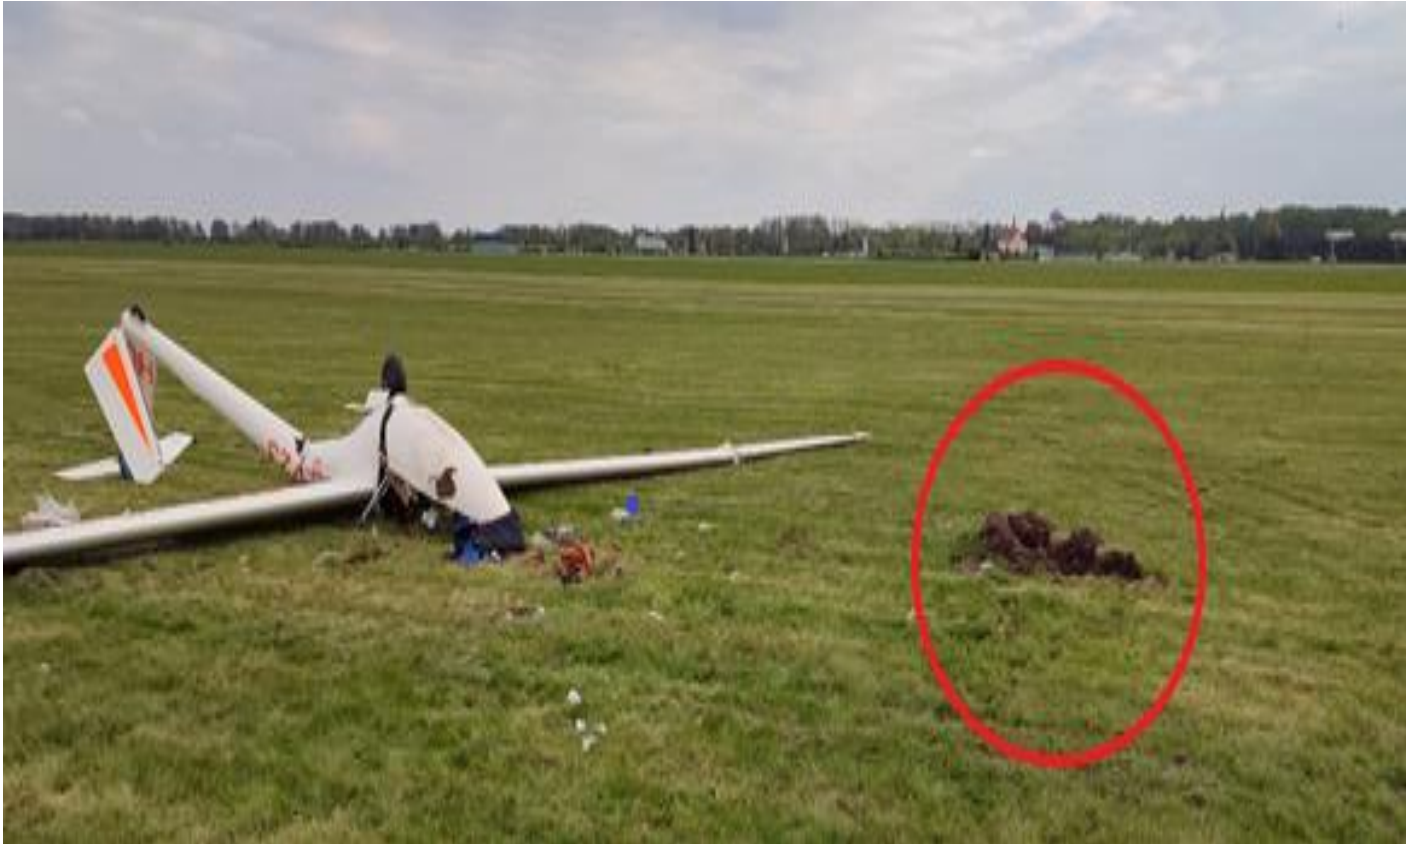
## Wypadek 2024-0018

W trakcie startu za wyciągarką szybowca DG-100 na wysokości około 5 m przeszedł on do lotu nurkowego, zderzył się z ziemią i skapotał.

Widok miejsca zdarzenia – zaznaczono miejsce pierwszego kontaktu szybowca z ziemią [źródło: Aeroklub Gdański]

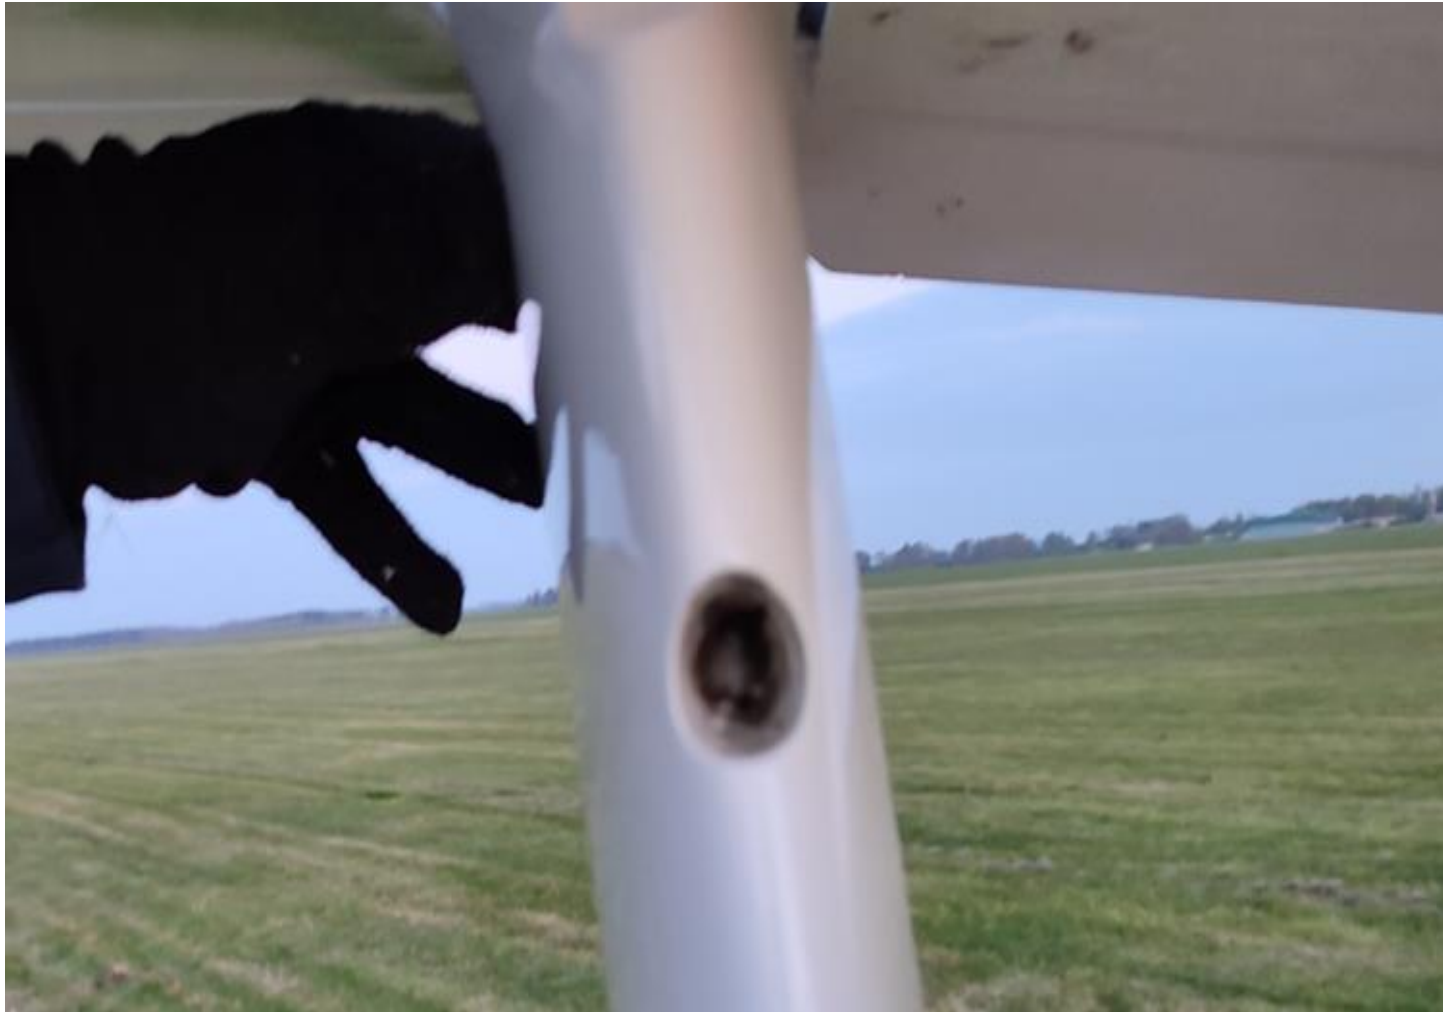
## Wypadek 2024-0018

W trakcie oględzin szybowca po wypadku stwierdzono, że ster wysokości został prawidłowo podłączony, natomiast sworzeń mocujący statecznik poziomy nie został zamontowany.

Brak sworznia mocującego statecznik poziomy [źródło: Aeroklub Gdański]

- Po złożeniu szybowca nie sprawdzono, czy montaż jego elementów wykonano prawidłowo.
- Niepełna kontrola przedlotowa szybowca.

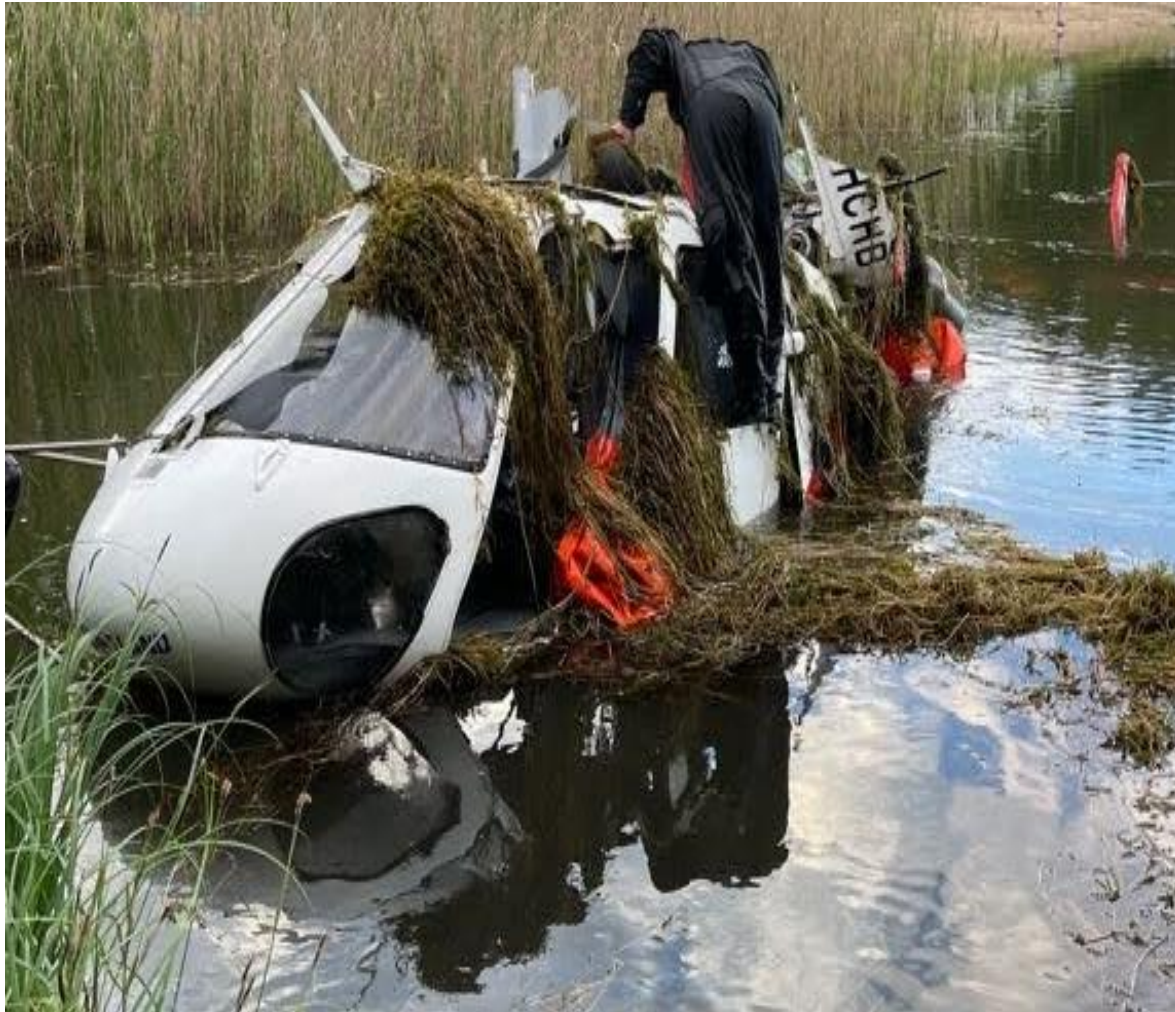
## Wypadek 2022/2454

Po wykonaniu 8 zrzutów wody, podczas kolejnego pobierania wody do bambi bucket, śmigłowiec zderzył się z taflą jeziora. Pilot odniósł lekkie obrażenia i samodzielnie wydostał się z tonącego wraku. Śmigłowiec uległ zniszczeniu.

Wrak śmigłowca podczas wydobywania na brzeg jeziora.

- Zawis nad wodą, prowadzący do kontaktu śmigła ogonowego z powierzchnią jeziora, spowodowany najprawdopodobniej czynnikiem ludzkim: chwilową nieuwagą i/lub spóźnioną reakcją pilota na dryfowanie śmigłowca.
- Możliwe zmęczenie po wykonaniu kilkunastu lotów gaśniczych w dniu zdarzenia, pośpiech w prowadzeniu akcji gaśniczej.
- Wymagające koncentracji manewrowanie śmigłowcem w zawisie, dodatkowo utrudnione falowaniem powierzchni jeziora, pochodzącym od opływu pionowego podczas zawisu oraz podwieszenia ciężkiego zasobnika z wodą.

W trakcie trwania badania zdarzenia operator zaktualizował zapisy standardowych procedur operacyjnych (SOP).

Wprowadził wymóg stosowania kamizelek ratunkowych przez załogę śmigłowca w przypadku wykonywania operacji nad obszarami podmokłymi lub wodami.

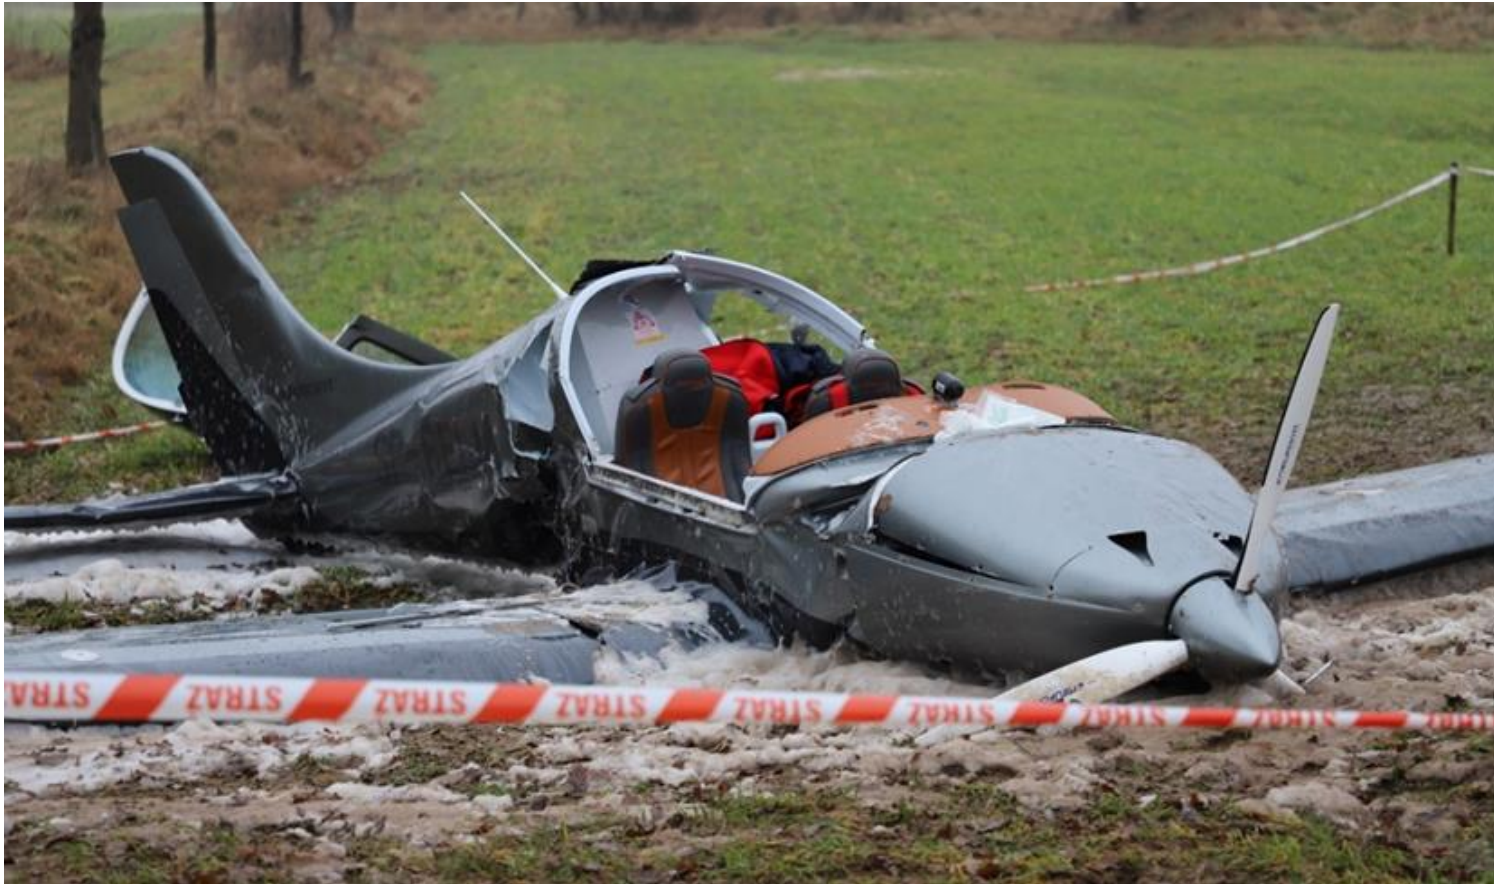
## WYPADEK 2024-0003

O godz. 14:23, w okolicy miejscowości Kaplityny, świadkowie zauważyli spadający samolot, który zderzył się z ziemią. Pilot zmarł na miejscu zdarzenia. Pasażer z poważnymi obrażeniami ciała został przetransportowany do szpitala.

Samolot BELMONT DW 200, SP-BELM na miejscu wypadku.

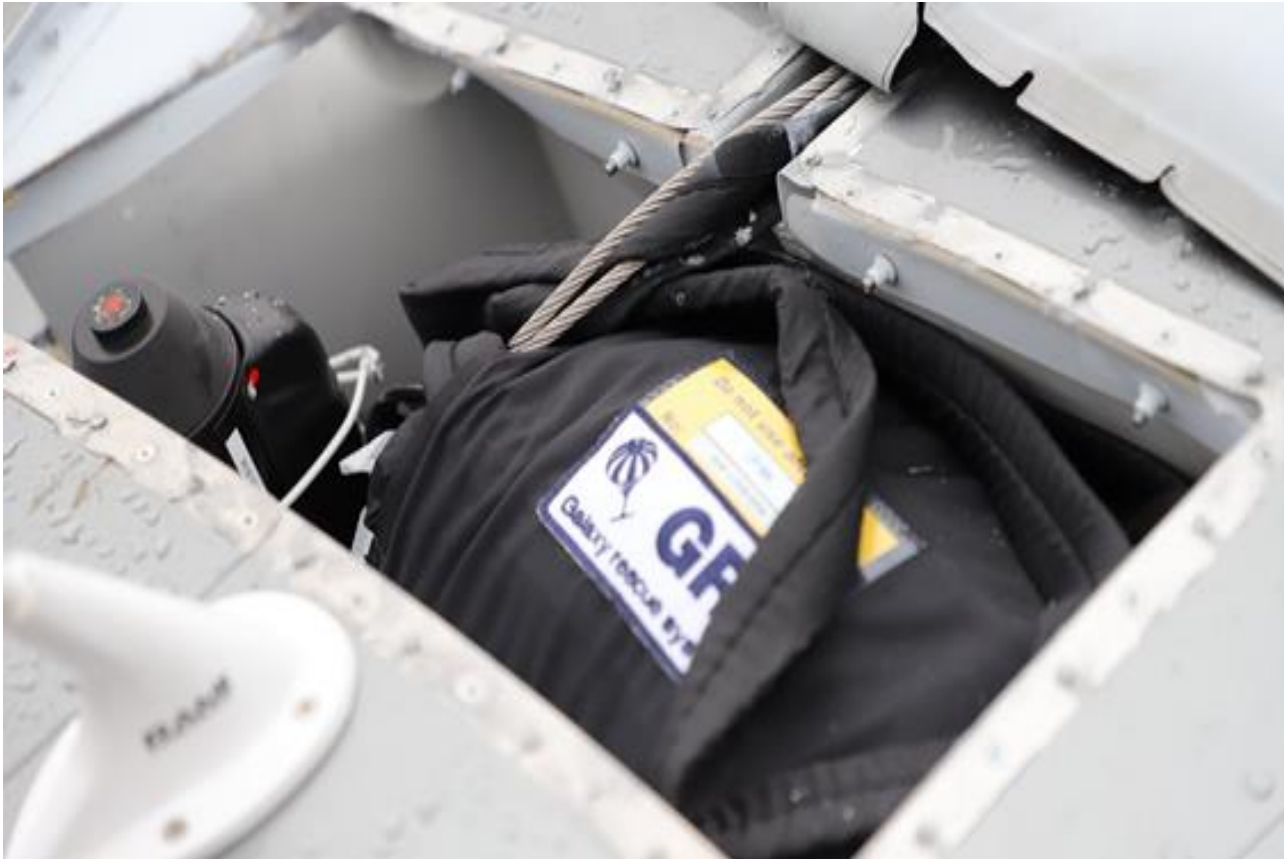
## WYPADEK 2024-0003

System GRS zamontowany w samolocie SP-BELM

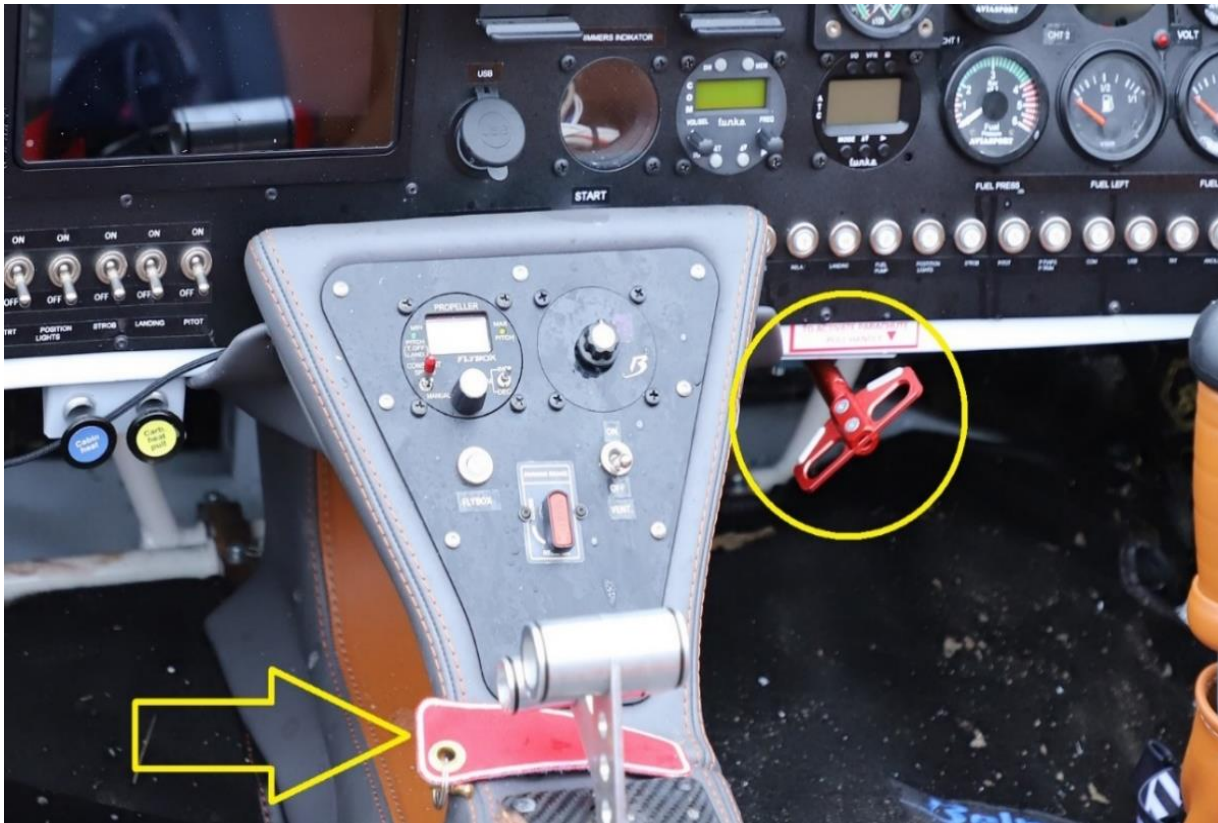
## WYPADEK 2024-0003

System GRS zamontowany w samolocie SP-BELM. Żółtym okręgiem zaznaczono dźwignię służącą do uruchomienia systemu, a żółtą strzałką zawleczkę zabezpieczającą ww. dźwignię podczas postoju samolotu na ziemi

Dotychczas ustalono, dlaczego pilot podczas zdarzenia nie zainicjował działania gotowego do użycia spadochronowego systemu ratunkowego GRS.

Użycie tego systemu zapewne ograniczyłby obrażenia załogi do minimum lub nawet umożliwiłby lądowanie awaryjne bez odniesienia przez załogę obrażeń.
