**PAŃSTWOWA KOMISJA BADANIA WYPADKÓW LOTNICZYCH**

# **Wybrane zdarzenia lotnicze z udziałem wiropłatów**

PREZENTACJA 05-06-2025 ULC- LPR

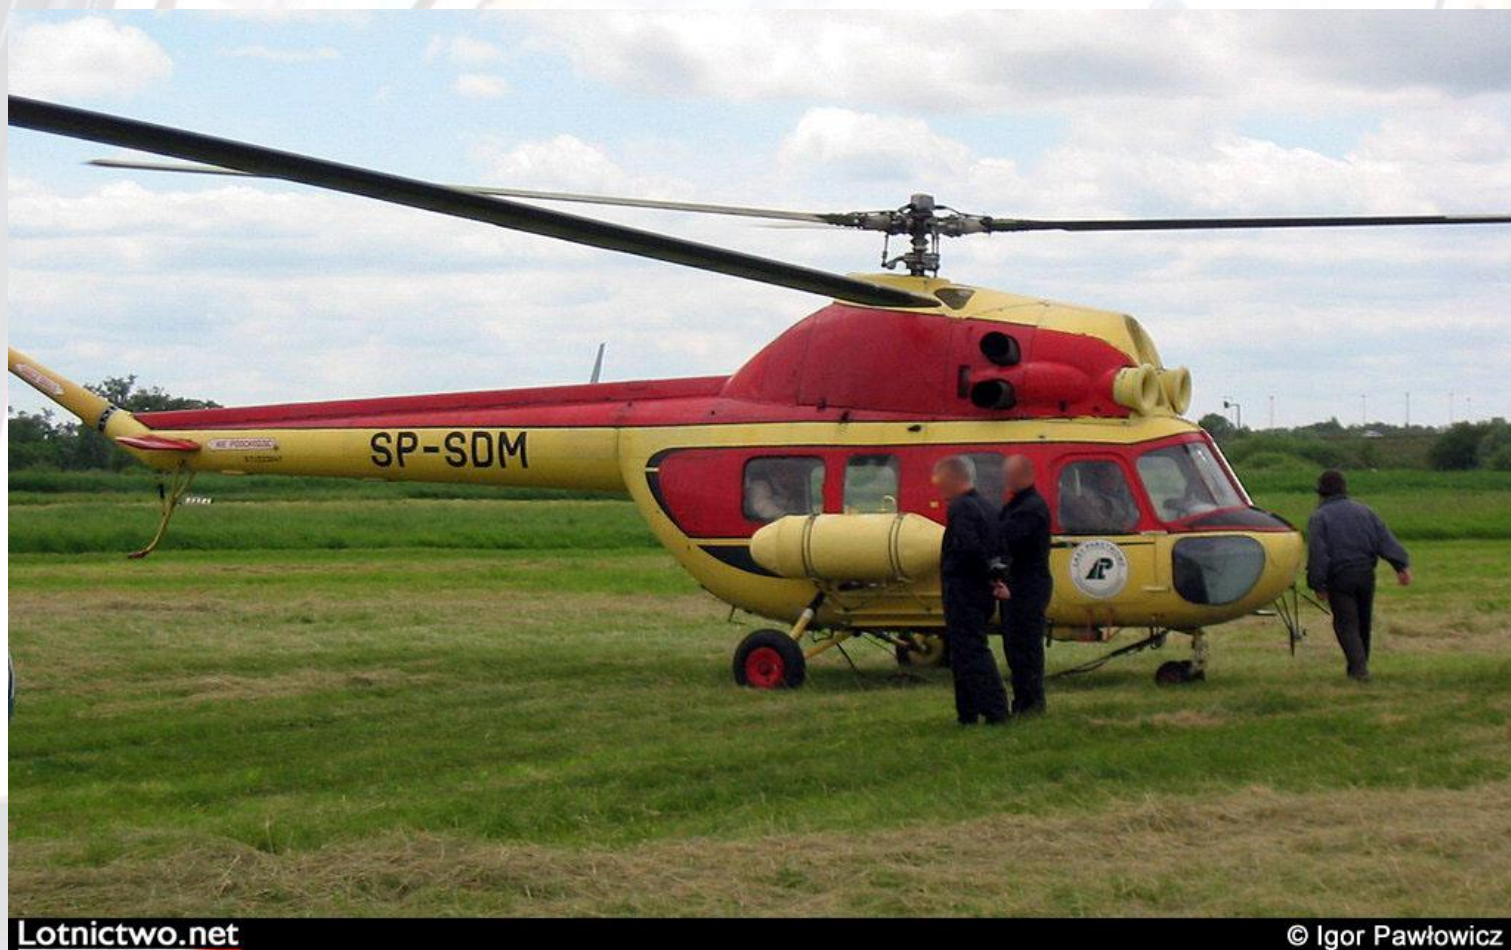
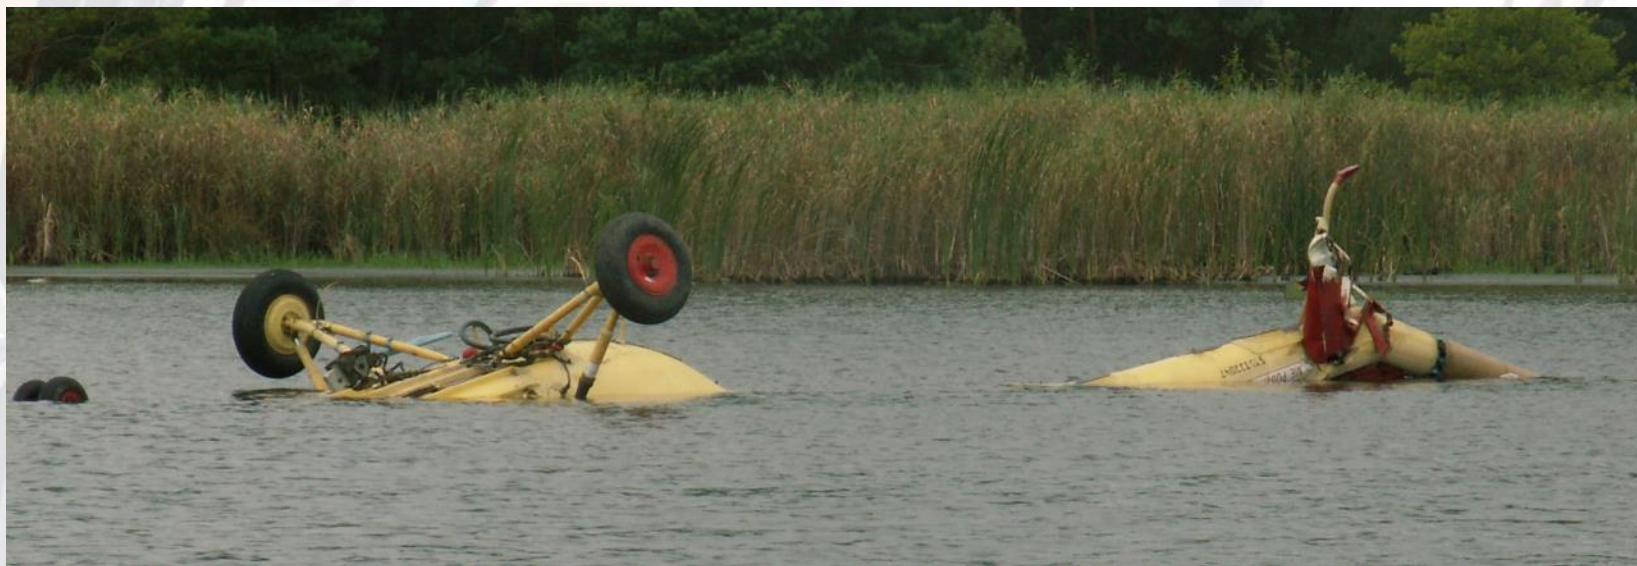
## Zdarzenie nr: 175/2005

Podczas prowadzenia akcji gaśniczej, po nabraniu wody do „Bambi-Bucket” i podniesieniu zbiornika ponad lustro wody jeziora, pilot stwierdził wykazywanie przez śmigłowiec tendencji do samoczynnego obracania się w lewo oraz spadek obrotów wirnika nośnego. Pilot podjął decyzję o zrzucie wody w celu zmniejszenia ciężaru. Pomimo naciśnięcia przycisku zrzutu, obroty śmigłowca nie ustępowały. W tej sytuacji pilot podjął decyzję o wyczepieniu zbiornika na wodę, czego nie zdążył wykonać. Śmigłowiec zderzył się z taflą wody jeziora, po czym przewrócił się do góry kołami. W wyniku zdarzenia pilot nie doznał żadnych obrażeń, a śmigłowiec uległ zniszczeniu.

**Przekroczenie maksymalnie dopuszczalnego ciężaru śmigłowca w zawisie przy temperaturze + 27° C po zaczerpnięciu zanieczyszczonej mułem wody z jeziora, co spowodowało przeciągnięcie wirnika nośnego i zderzenie z taflą wody jeziora.**

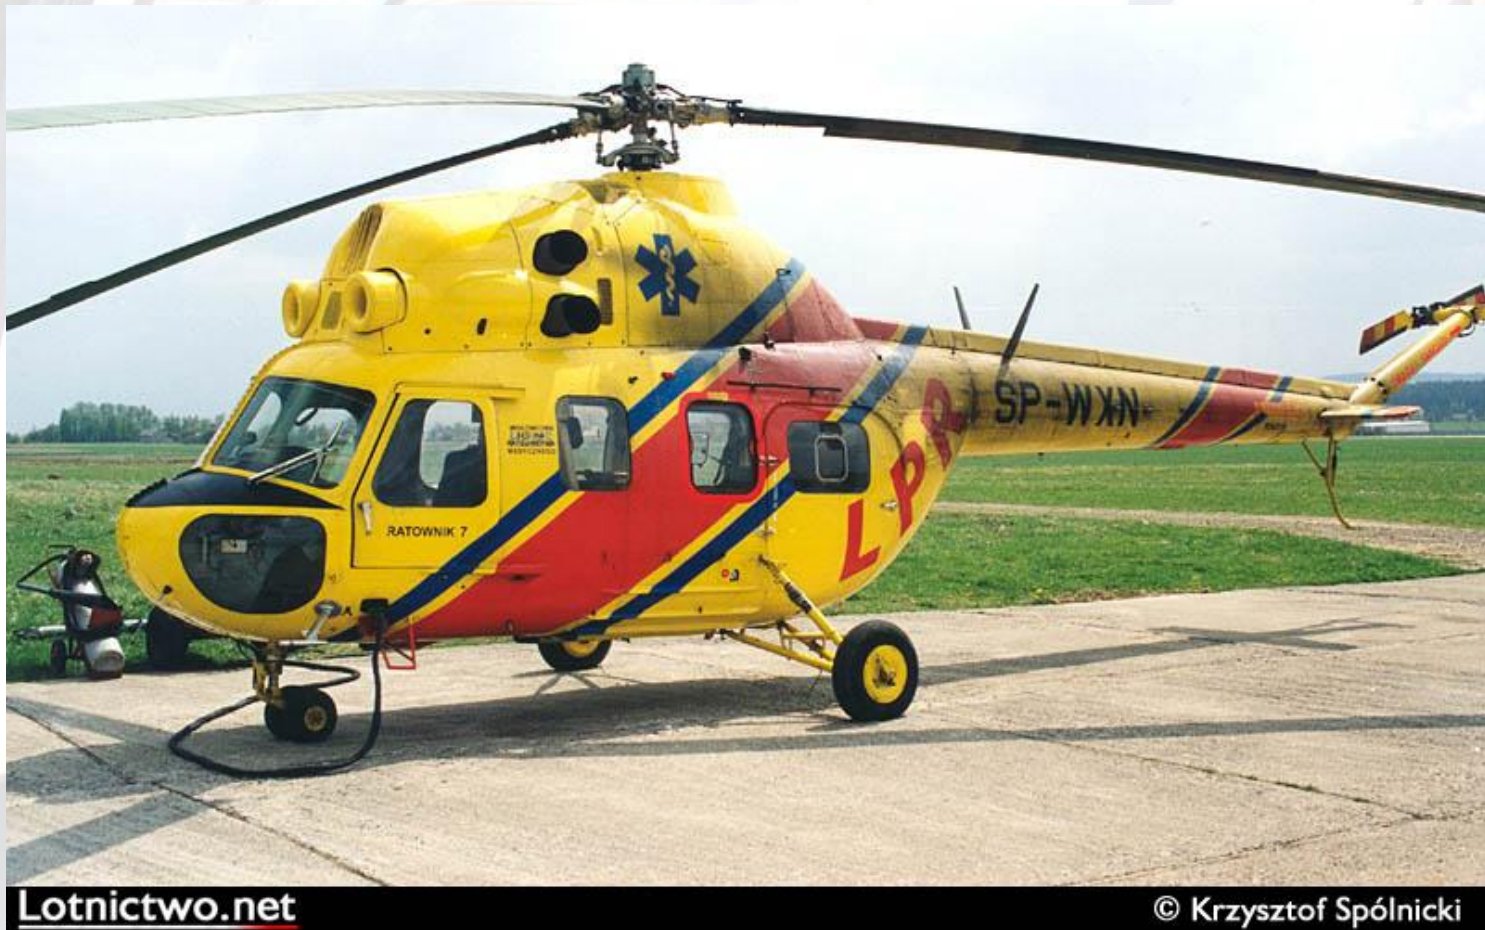
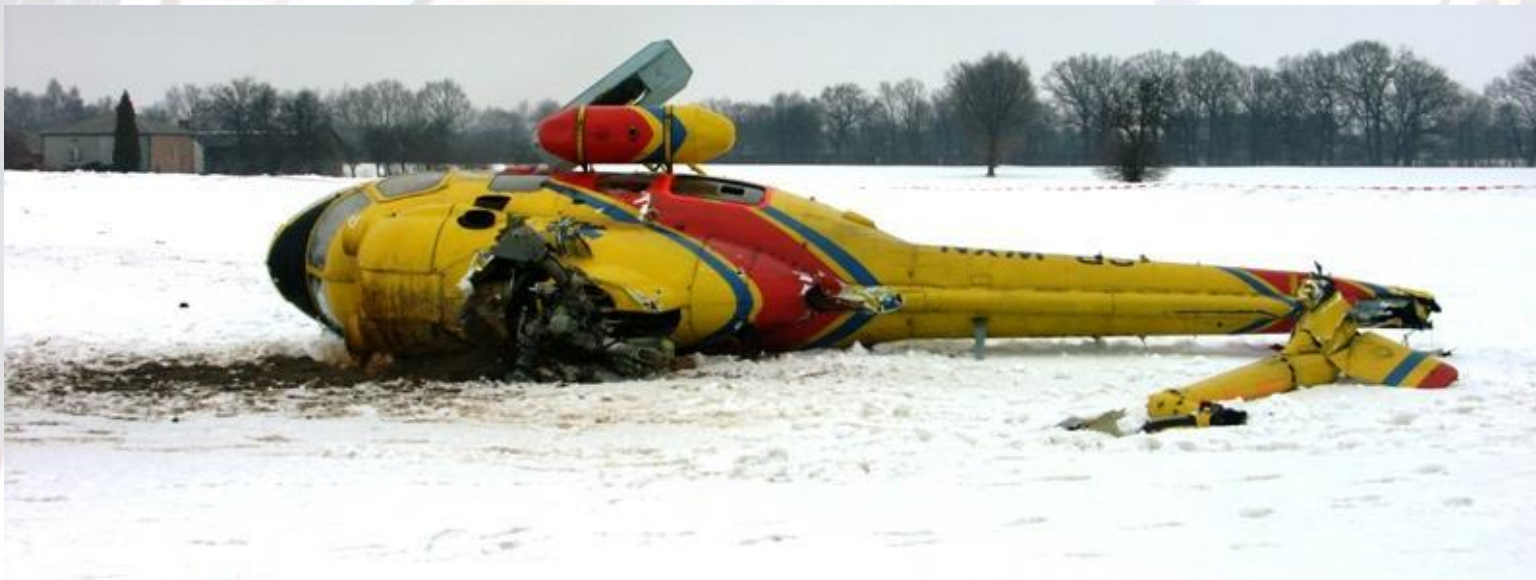
## Zdarzenie nr: 39/2006

Po starcie do lotu treningowego, na wysokości około 60-70 m przy prędkości około 90 km/h z włączonym reflektorem pokładowym, śmigłowiec znalazł się nieoczekiwanie dla pilota w chmurach. Nagła utrata kontaktu wzrokowego z ziemią przy oślepieniu rozproszonym światłem reflektora w opadzie śniegu i w chmurach spowodowała utratę orientacji przestrzennej przez pilota. W wyniku zaistniałej sytuacji śmigłowiec po około 40 s lotu w odległości około 520 m od miejsca startu zderzył się z powierzchnią lotniska. W wyniku zdarzenia pilot doznał nieznacznych obrażeń, a śmigłowiec uległ zniszczeniu.

**Brak nadzoru nad szkoleniem lotniczym ze strony kierownictwa, nieprzeanalizowanie przed lotem warunków atmosferycznych przez pilota i wykonanie przez niego lotu w warunkach niższych niż dopuszczalne oraz wejście w silny opad śniegu w następstwie czego nastąpiła utrata orientacji przestrzennej i zderzenie z ziemią.**

1. Brak jednoznacznie sprecyzowanych zasad podtrzymywania kwalifikacji lotniczych pilotów śmigłowcowych;
2. Przekroczenie dopuszczalnego czasu wykonywania czynności lotniczych przed wykonaniem krytycznego lotu przez pilota i powstałe zmęczenie oraz osłabienie percepcji;
3. Przekroczenie dopuszczalnej przerwy w wykonywaniu lotów nocnych;
4. Brak uprawnień do wykonywania lotów nocnych;
5. Wlot z włączonym reflektorem pokładowym w opad śniegu (w chmury).

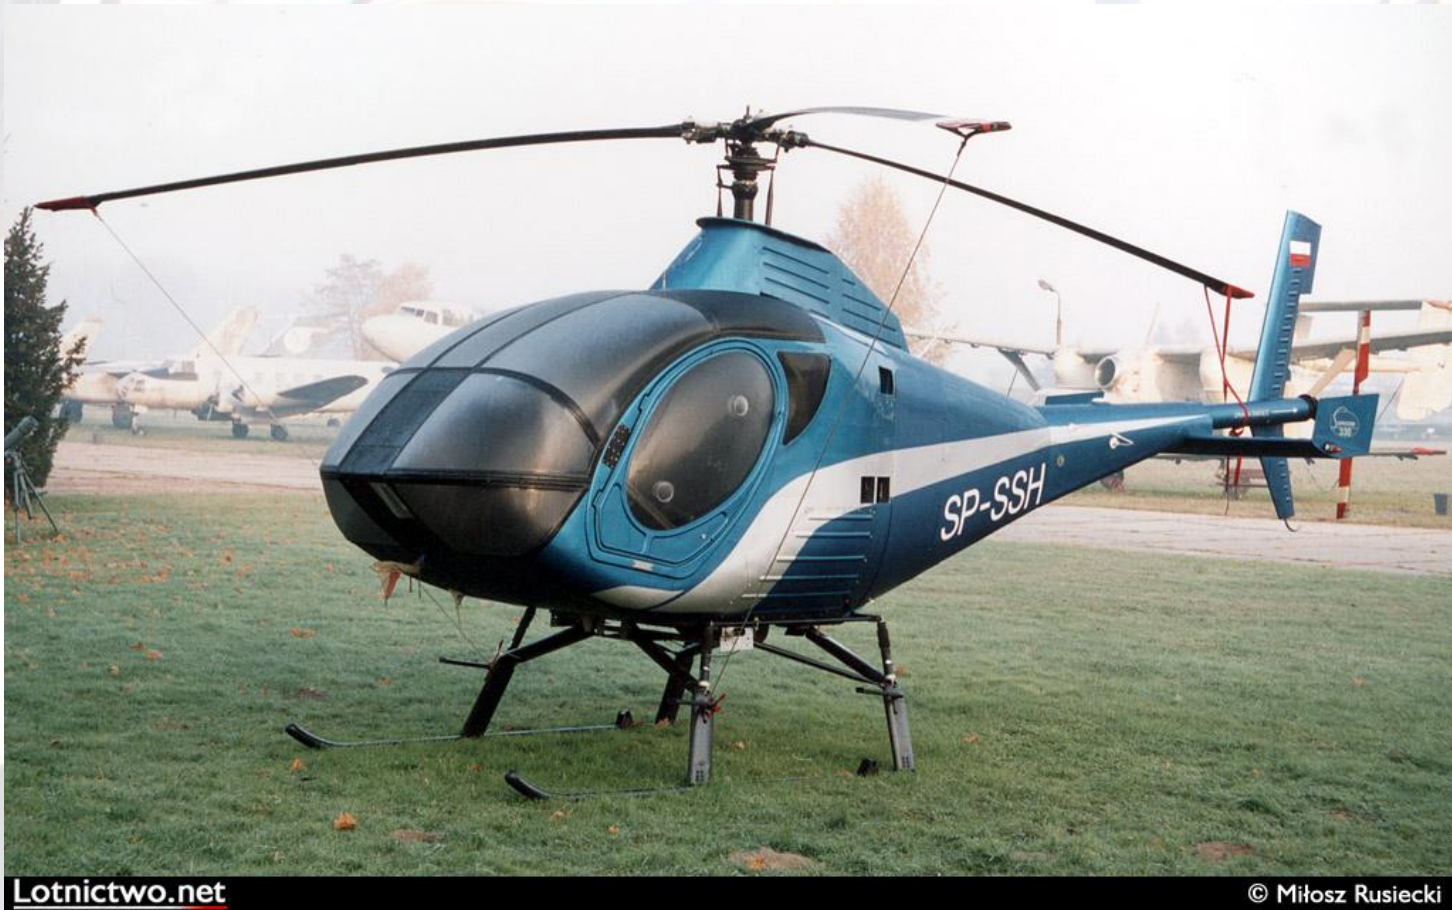
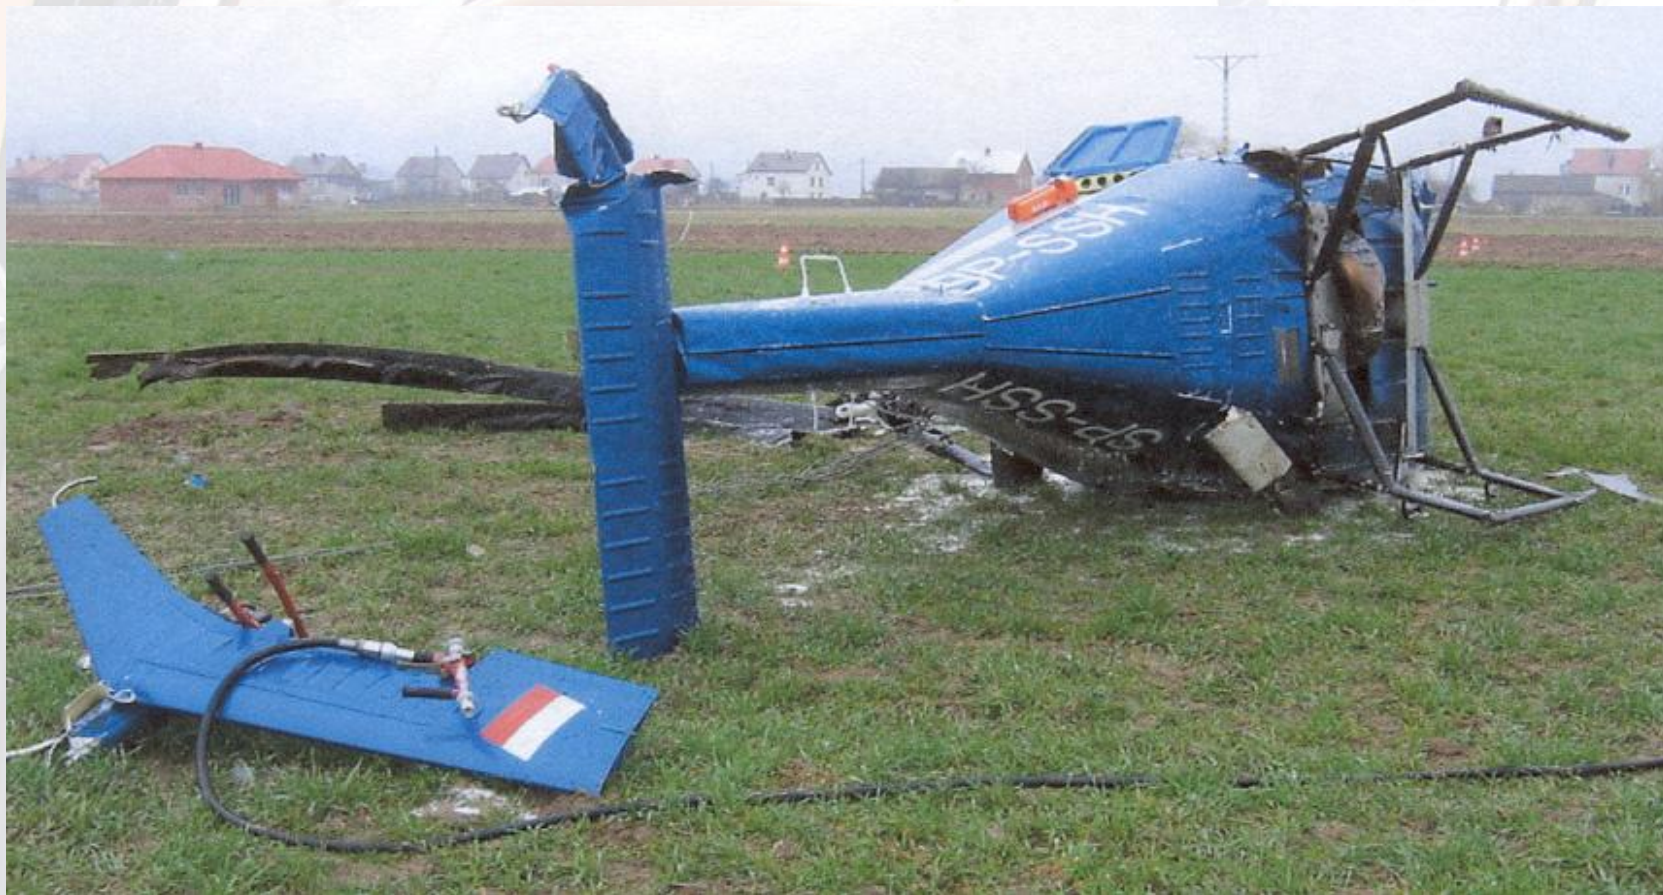
## Zdarzenie nr: 61/2006

Podczas lotu na kontrolę gazociągu pilot napotkał silny opad deszczu, znacznie zmniejszający widzialność przy niskiej podstawie chmur. Pilot postanowił wykonać lądowanie zapobiegawcze w terenie przygodnym. Podczas podchodzenia do lądowania pilot zauważył linię energetyczną 110 kV, natomiast nie zauważył biegnącej poniżej linii energetycznej 15 kV, której przewody, przesuwając się po kabinie zostały nawinięte przez wirnik nośny. W wyniku zderzenia z ziemią śmigłowiec został zniszczony, pilot nie doznał żadnych obrażeń, natomiast pasażerowie odnieśli nieznaczne obrażenia.

***Zderzenie z linią energetyczną średniego napięcia z powodu jej niezauważenia, podczas lądowania zapobiegawczego w terenie przygodnym przy silnym opadzie deszczu.***

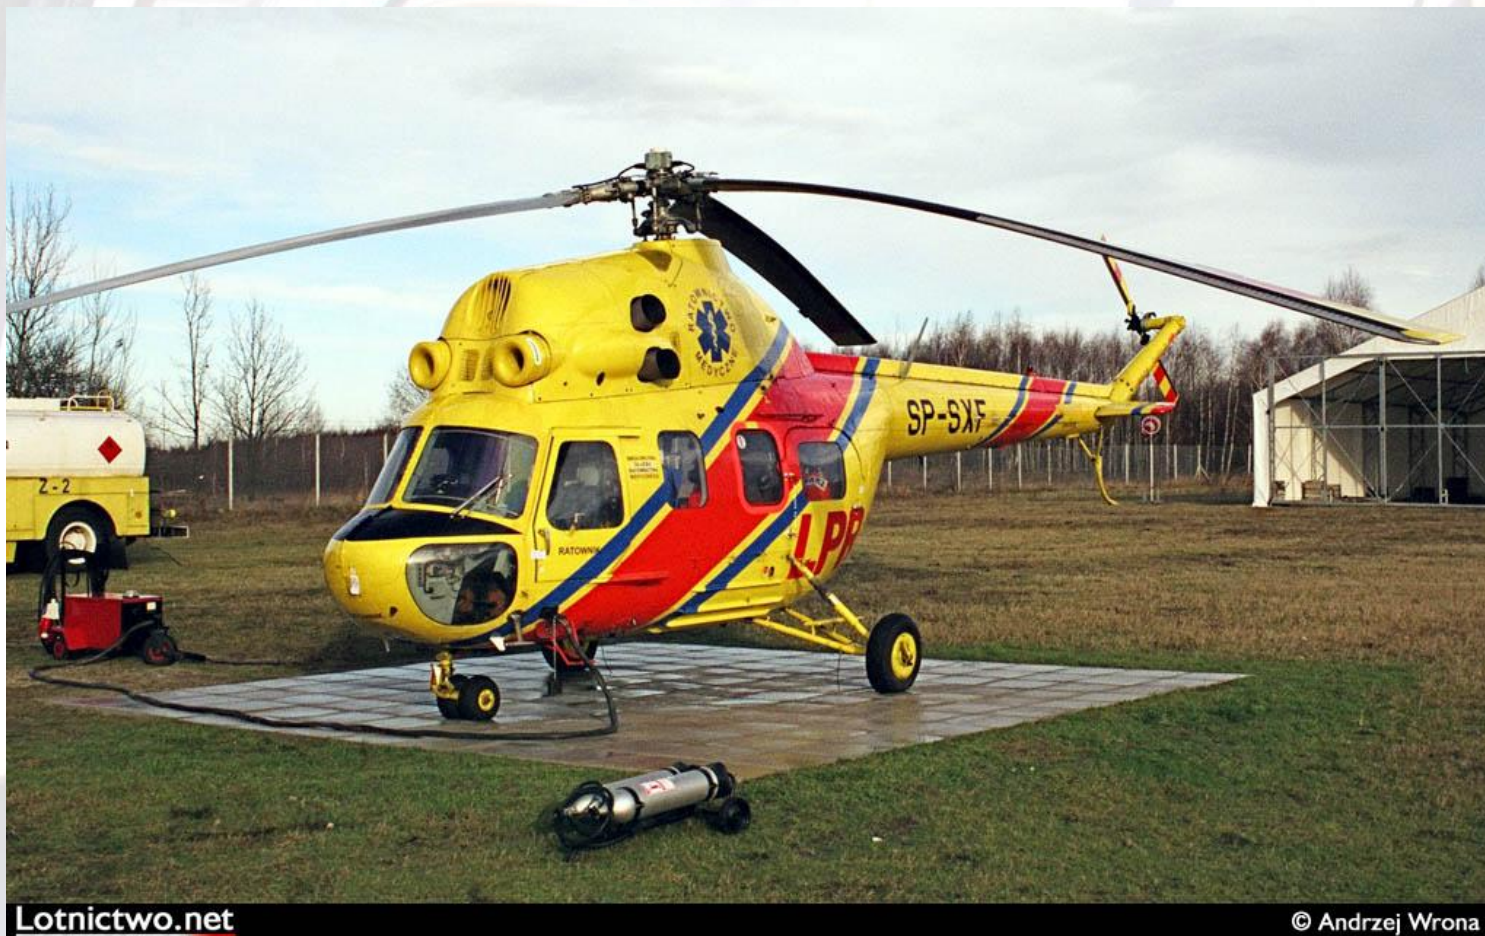
## Zdarzenie nr: 501/2007

Podczas podejścia śmigłowca do lotniska nastąpiło nagłe pogorszenie warunków atmosferycznych. Pojawiła się intensywna mgła wraz z opadem mżawki. Będąc na wysokości około 20 m nad ziemią pilot włączył reflektor pokładowy. W istniejących warunkach atmosferycznych nastąpiło ośnienie z utratą orientacji przestrzennej i utratą możliwości sterowania lotem śmigłowca przez pilota, skutkiem czego śmigłowiec zderzył się z ziemią w odległości około 1000 m od miejsca stałego lądowania. W wyniku zdarzenia pilot doznał poważnych obrażeń ciała, a śmigłowiec uległ zniszczeniu.

**Wykonanie podejścia do lądowania w warunkach bez widoczności ziemi w locie nocnym według przepisów VFR oraz błąd pilota, polegający na usiłowaniu lądowania bez widoczności ziemi przy użyciu reflektora pokładowego, co w konsekwencji, przy panujących trudnych warunkach atmosferycznych (silna mgła i opad mżawki) doprowadziło do tzw. olśnienia pilota, utraty przestrzennego położenia i zderzenia z ziemią.**

1. Nagłe pogorszenie warunków atmosferycznych nad zaplanowanym miejscem lądowania;
2. Zbyt optymistyczna i niewystarczająca analiza prognozowanych warunków meteorologicznych w czasie planowania przelotu;
3. Niewłaściwy wybór lotniska zapasowego dla zaplanowanego lotu;
4. Brak monitorowania przebiegu lotu przez Dyspozytora/Koordynatora operacyjnego Zakładu i niedostarczenie pilotowi stosownych informacji o stanie pogody;
5. Odstąpienie od lądowania na lotnisku w Olsztynie w celu uzupełnienia paliwa, spowodowane brakiem informacji o możliwości pogorszenia się warunków atmosferycznych;
6. Brak właściwie zorganizowanego lądowiska śmigłowcowego do lotów w nocy na lotnisku Suwałki;
7. Silne poczucie misji – chęć wywiązania się pilota z postawionego zadania.

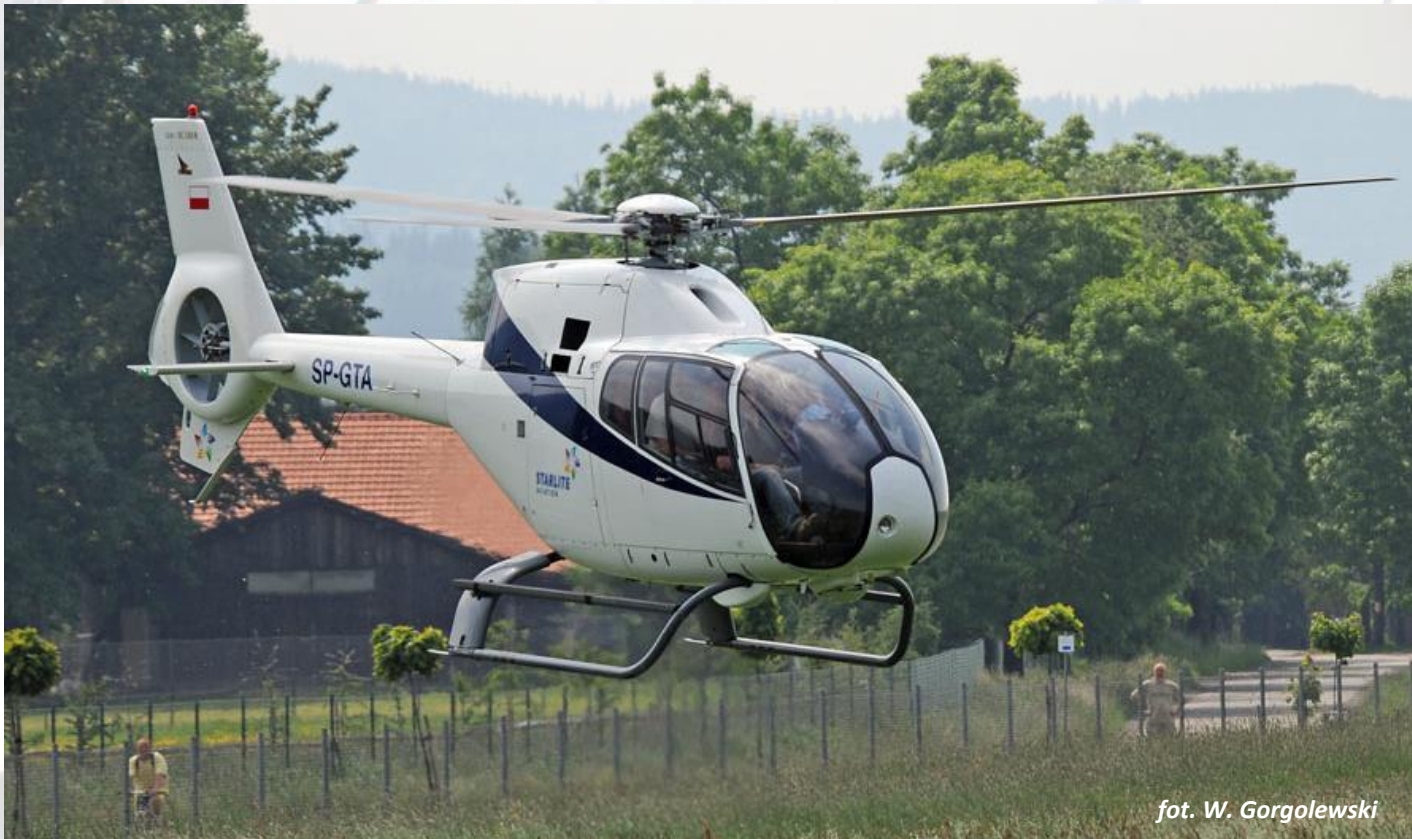
## Zdarzenie nr: 333/2008

W trakcie wykonywania lewego zakrętu na wysokości 100 m, pilot zajęty „rozpoznawaniem” obiektu (budynku) na ziemi doprowadził do stopniowego zwiększania kąta przechylenia śmigłowca, utraty prędkości, a w konsekwencji do przeciągnięcia wirnika nośnego. Śmigłowiec zaczął samoczynnie obracać się w lewo i nie reagując na wychylenia sterów przez pilota zniżał się do ziemi. Tuż przed zderzeniem z ziemią pilotowi udało się zwiększyć prędkość przez wychylenie drążka sterowego od siebie, dzięki czemu chwilowo odzyskał sterowność, lecz z uwagi na zbyt małą wysokość i deficyt czasu nie przyniosło to pożądanego efektu. Podczas zdarzenia pilot i jeden z pasażerów nie odnieśli obrażeń, natomiast drugi pasażer doznał poważnych obrażeń ciała, a śmigłowiec został poważnie uszkodzony.

**Nieprzestrzeganie przez pilota ograniczeń zakresów użytkowania śmigłowca, co doprowadziło do przeciągnięcia wirnika nośnego w czasie wykonywania manewru na małej wysokości i niesterowanego zderzenia z ziemią.**

1. Wykonywanie lotu nad terenem zabudowanym na małej wysokości, poniżej określonej w przepisach ruchu lotniczego;
2. Małe ogólne doświadczenie pilota i brak doświadczenia w manewrowaniu na małej wysokości;
3. Odwrócenie uwagi przez pilota od pilotowania śmigłowca w celu identyfikacji obiektu naziemnego wskazywanego przez pasażerów;
4. Trzykrotna zmiana decyzji co do wykonywanego zadania w locie, dokonywana przez dysponenta–właściciela śmigłowca już w trakcie lotu, co mogło wpłynąć na rozproszenie uwagi pilota.

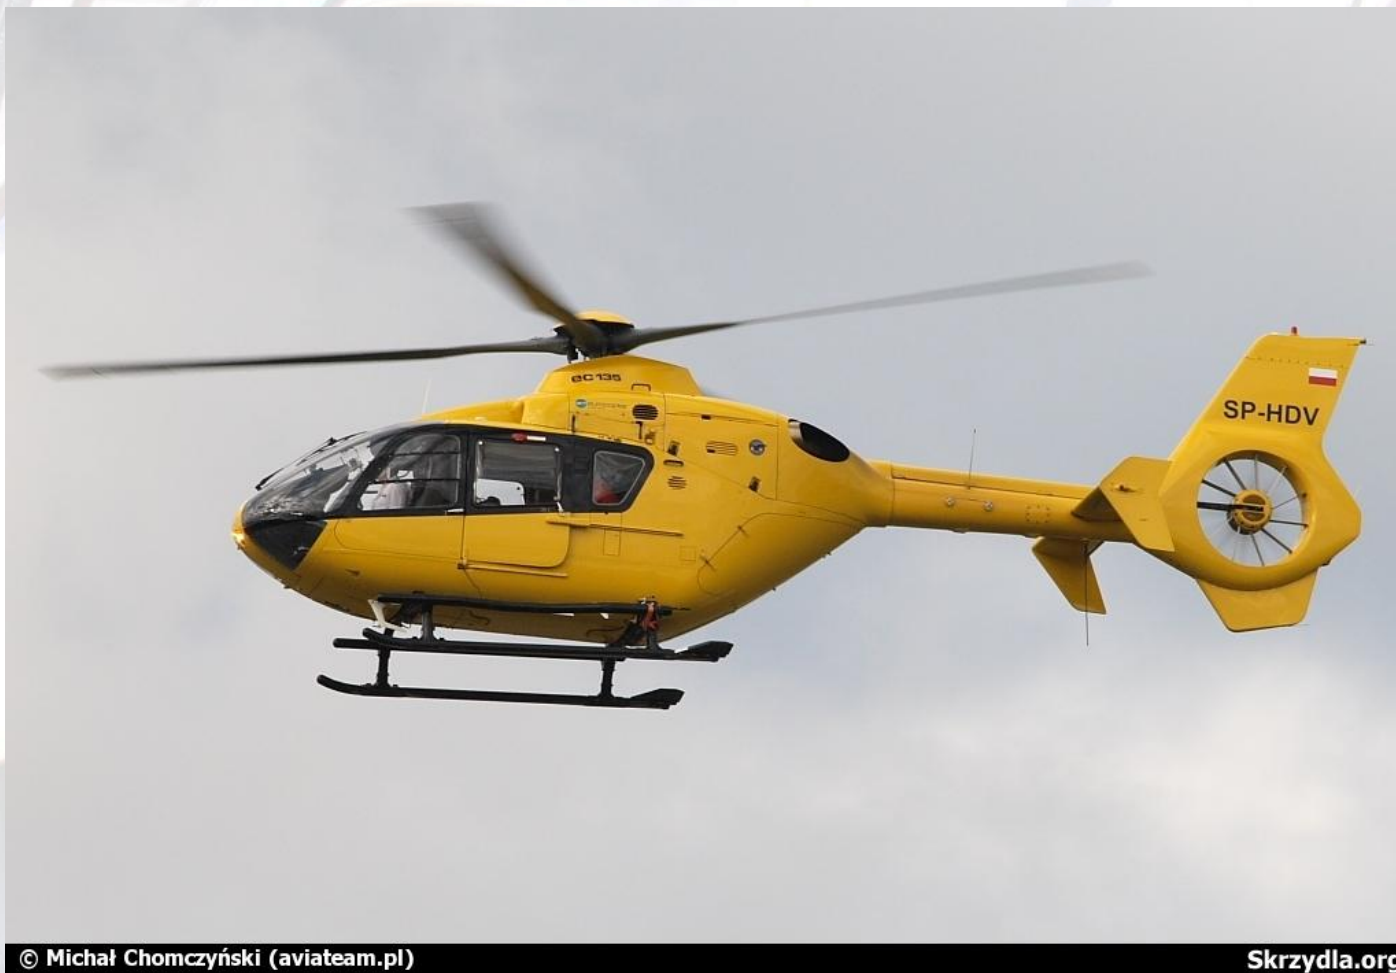
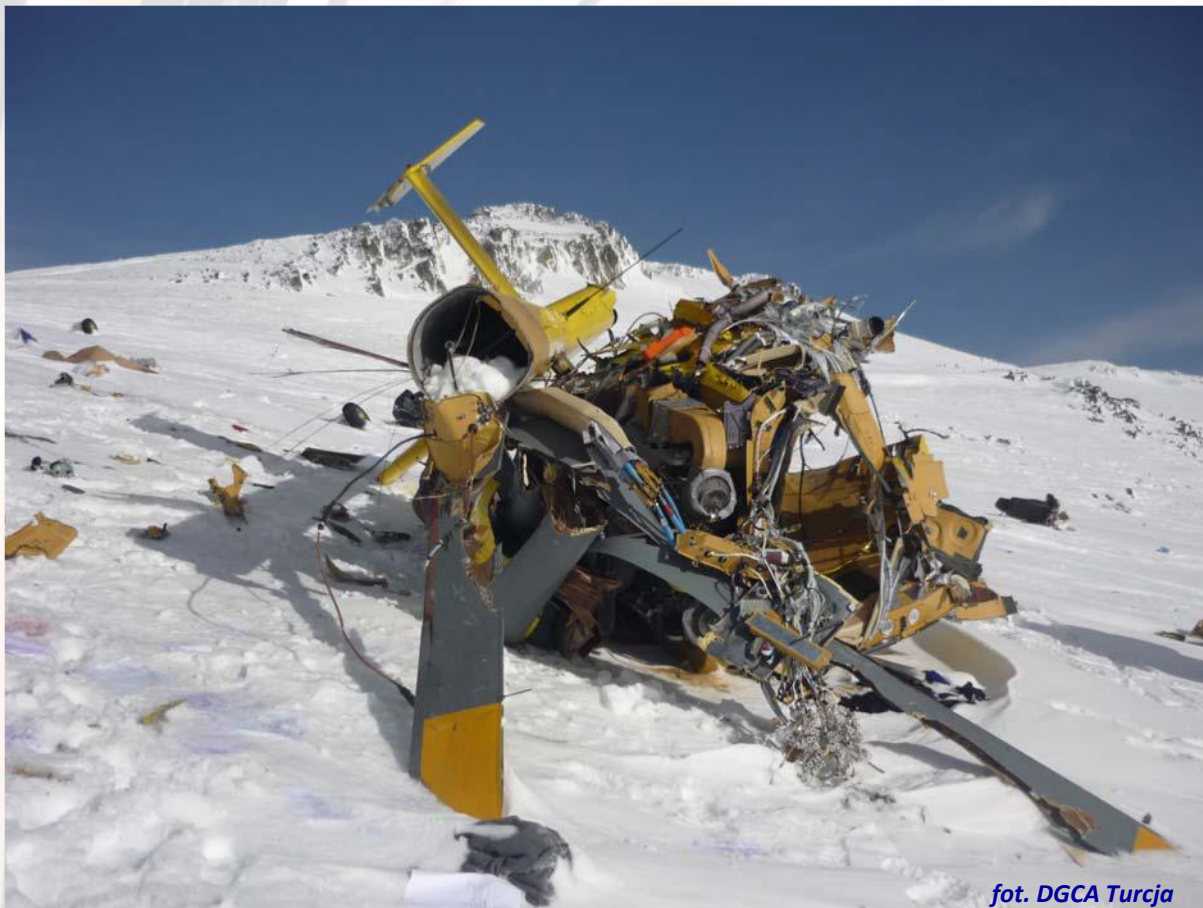
**Zdarzenie nr: 55/2009**

Podczas lotu z Istanbulu do Ankary śmigłowiec zniknął z ekranu radaru o godzinie 14:15:00 UTC i nie pojawił się ponownie. Śmigłowiec w tym czasie nie nadawał żadnych sygnałów alarmowych i nie kontaktował się przez radio. Wrak śmigłowca został odnaleziony w miejscu położonym na wysokości 7000 stóp, w terenie górzystym, na zboczu pokrytym głębokim śniegiem. W wyniku zdarzenia piloci zginęli, a śmigłowiec uległ całkowitemu zniszczeniu.

**Sterowany lot do ziemi (CFIT – controlled flight into terrain) jako skutek zmniejszonej widzialności na trasie lotu, pojawienie się warunków do oblodzenia na wysokości lotu.**

1. *Postanawia się, że ograniczenia eksploatacyjne śmigłowca muszą być brane pod uwagę przy spodziewanych wymaganiach zadania w warunkach meteorologicznych stwarzających warunki do oblodzenia.*

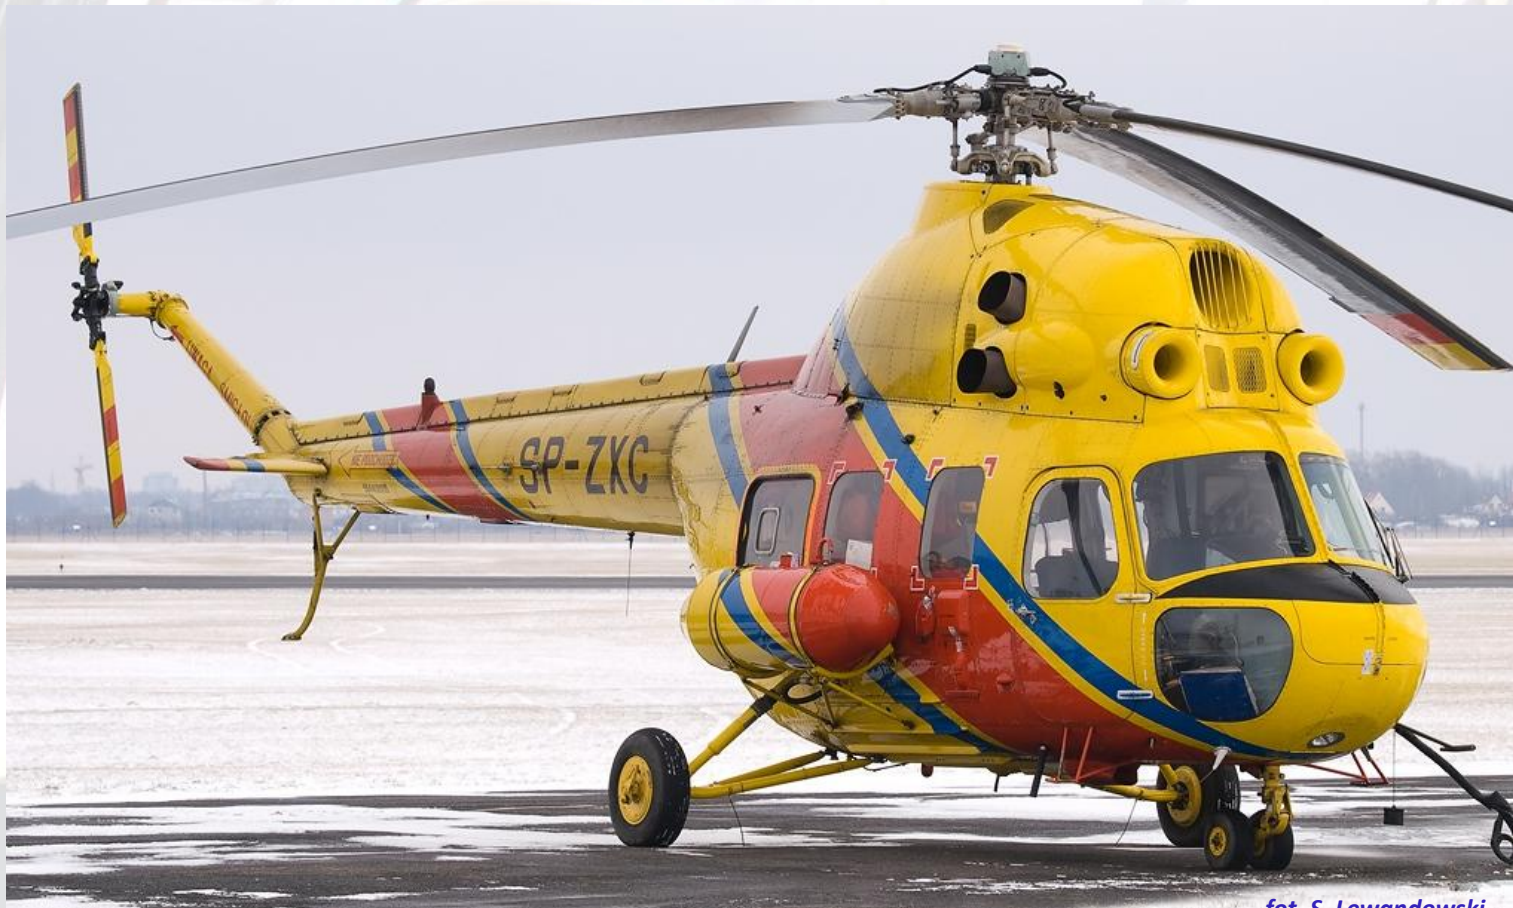
## Zdarzenie nr: 80/2009

Podczas dolotu śmigłowca do miejsca zdarzenia w ramach misji HEMS, nastąpiło gwałtowne pogorszenie warunków atmosferycznych – pojawiła się intensywna mgła wraz z opadem śniegu. W zaistniałej sytuacji pilot zdecydował o powrocie w kierunku lotniska startu z jednoczesnym niżaniem w celu zachowania lub odzyskania widoczności, skutkiem czego śmigłowiec zderzył się z powierzchnią ziemi. W trakcie zderzenia śmigłowca z ziemią pilot oraz ratownik zginęli, a lekarz doznał poważnych obrażeń ciała. Śmigłowiec uległ całkowitemu zniszczeniu.

**Brak ustawienia wysokości bezpiecznej na radiowysokościomierzu RW-3, w wyniku czego nie generował on sygnałów ostrzegawczych, wlot śmigłowca w strefę nagle pogarszających się, nieprognozowanych warunków atmosferycznych, co uniemożliwiło kontynuację lotu z widzialnością ziemi oraz niewłaściwy manewr pilota mający na celu opuszczenie strefy trudnych warunków atmosferycznych, polegający na zniżaniu z zamiarem nawiązania kontaktu wzrokowego z ziemią.**

1. Zbyt późna decyzja o przerwaniu zadania;
2. Małe doświadczenie pilota w lotach według przyrządów w trudnych warunkach atmosferycznych;
3. Niepełne wykorzystanie możliwości monitorowania warunków atmosferycznych na etapie planowania lotu;
4. Niewystarczający sposób opracowania i prezentacji prognozy przez Biuro IMGW nieuwzględniającej możliwości nagłego pogorszenia się warunków atmosferycznych;
5. Brak w „Instrukcjach Operacyjnych” Zakładu procedur dotyczących działania załóg po wlocie w strefę pogarszających się warunków atmosferycznych.

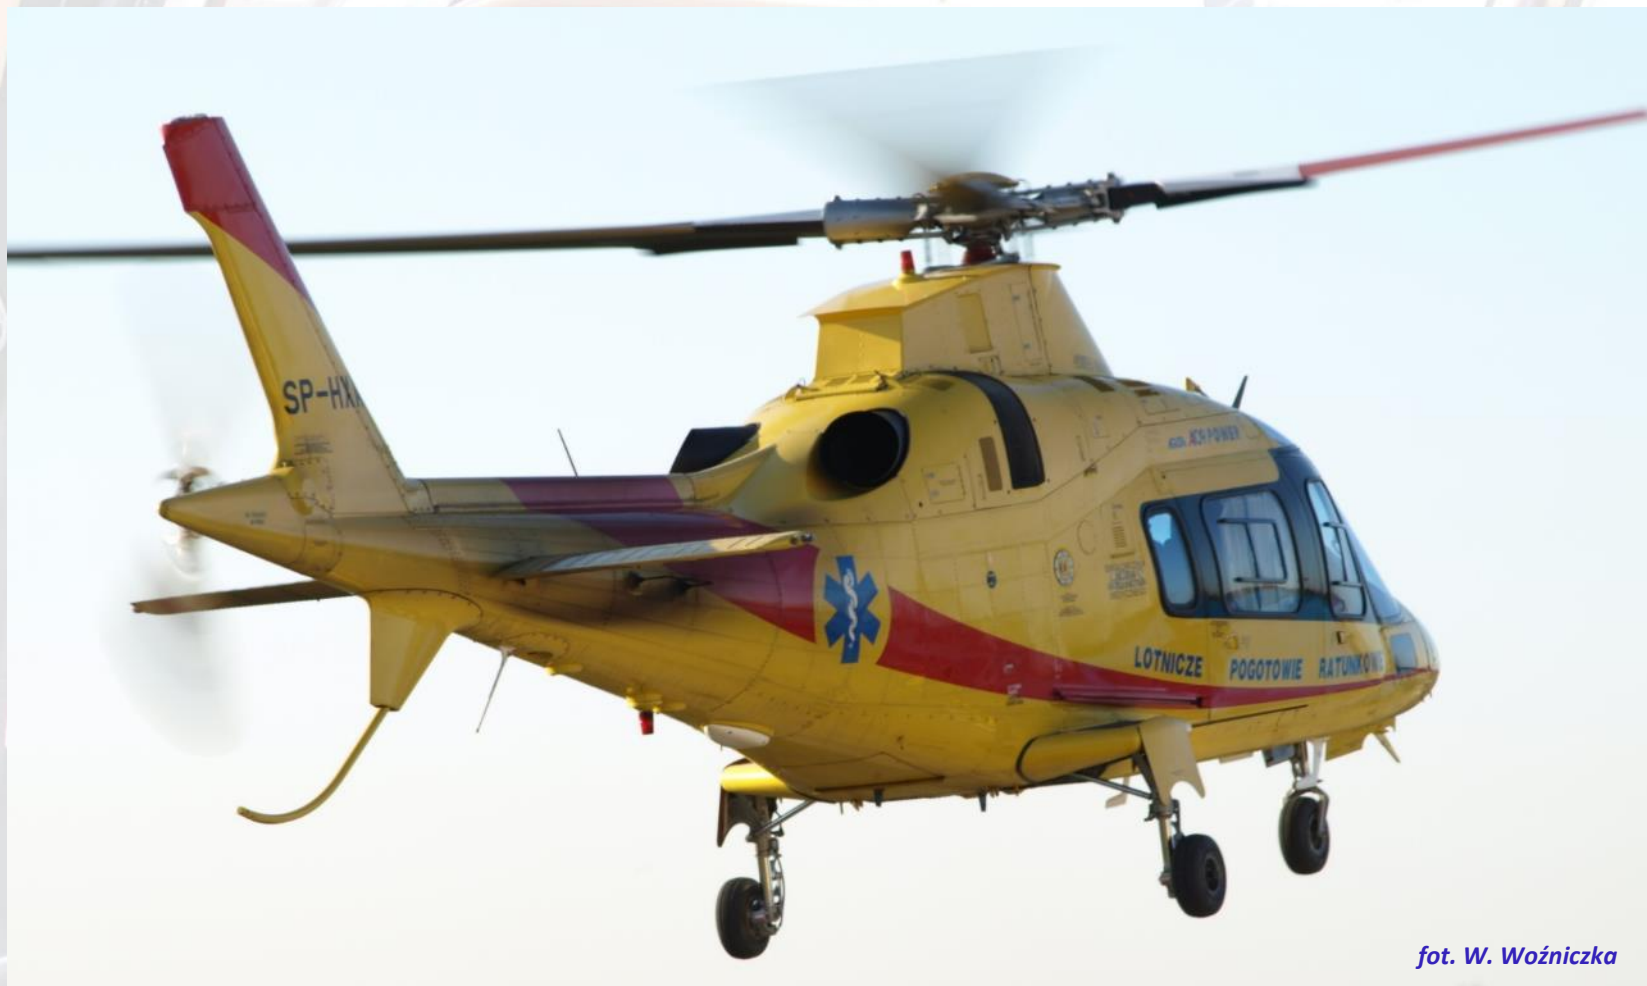
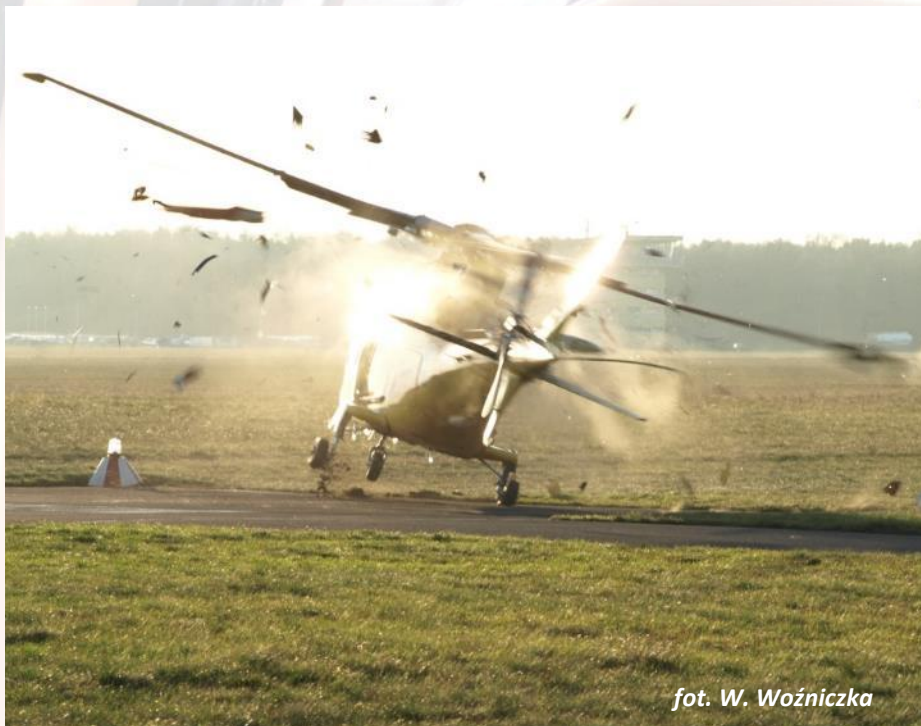
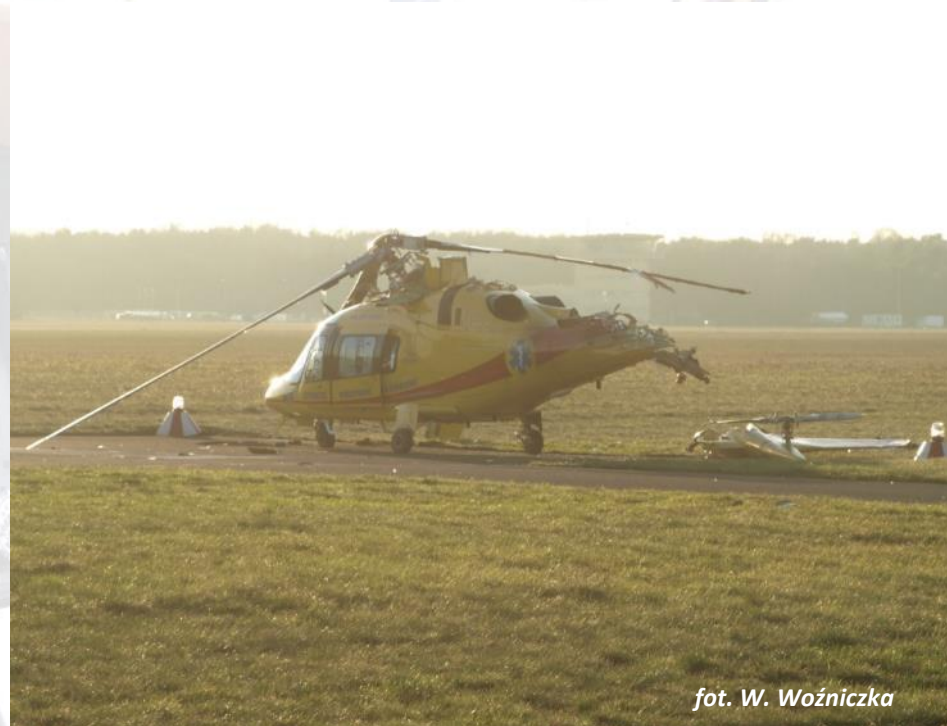
**Zdarzenie nr: 995/2009**

Podczas ćwiczenia sytuacji awaryjnych w trakcie startu w „Kategorii A”, na wysokości około 70 stóp (około 20 m) nastąpiło włączenie symulacji awarii jednego silnika i przerwanie wznoszenia. Pochylenie śmigłowca do przodu, dołot do płyty, lądowanie z lekkim przelotem na zachodniej części płyty betonowej. Po lądowaniu śmigłowiec wpadł w rezonans naziemny, co spowodowało jego zniszczenie. Jeden z pilotów doznał poważnych obrażeń.

***Błąd w technice pilotowania polegający na nieprecyzyjnym i twardym przyziemieniu śmigłowca podczas lądowania na prawą, a następnie lewą i przednią goleń podwozia z jednoczesnym przemieszczaniem śmigłowca do przodu i stoczeniem przedniego kółka z płyty betonowej na powierzchnię trawiastą, co doprowadziło do rezonansu naziemnego i zniszczenia śmigłowca, użycie hamulca postojowego oraz prawdopodobnie zbyt późna próba zapobieżenia rezonansowi poprzez poderwanie śmigłowca lub zmniejszenie skoku i mocy.***

1. ***Niezgodny z procedurą wybór miejsca do symulacji sytuacji awaryjnych.***

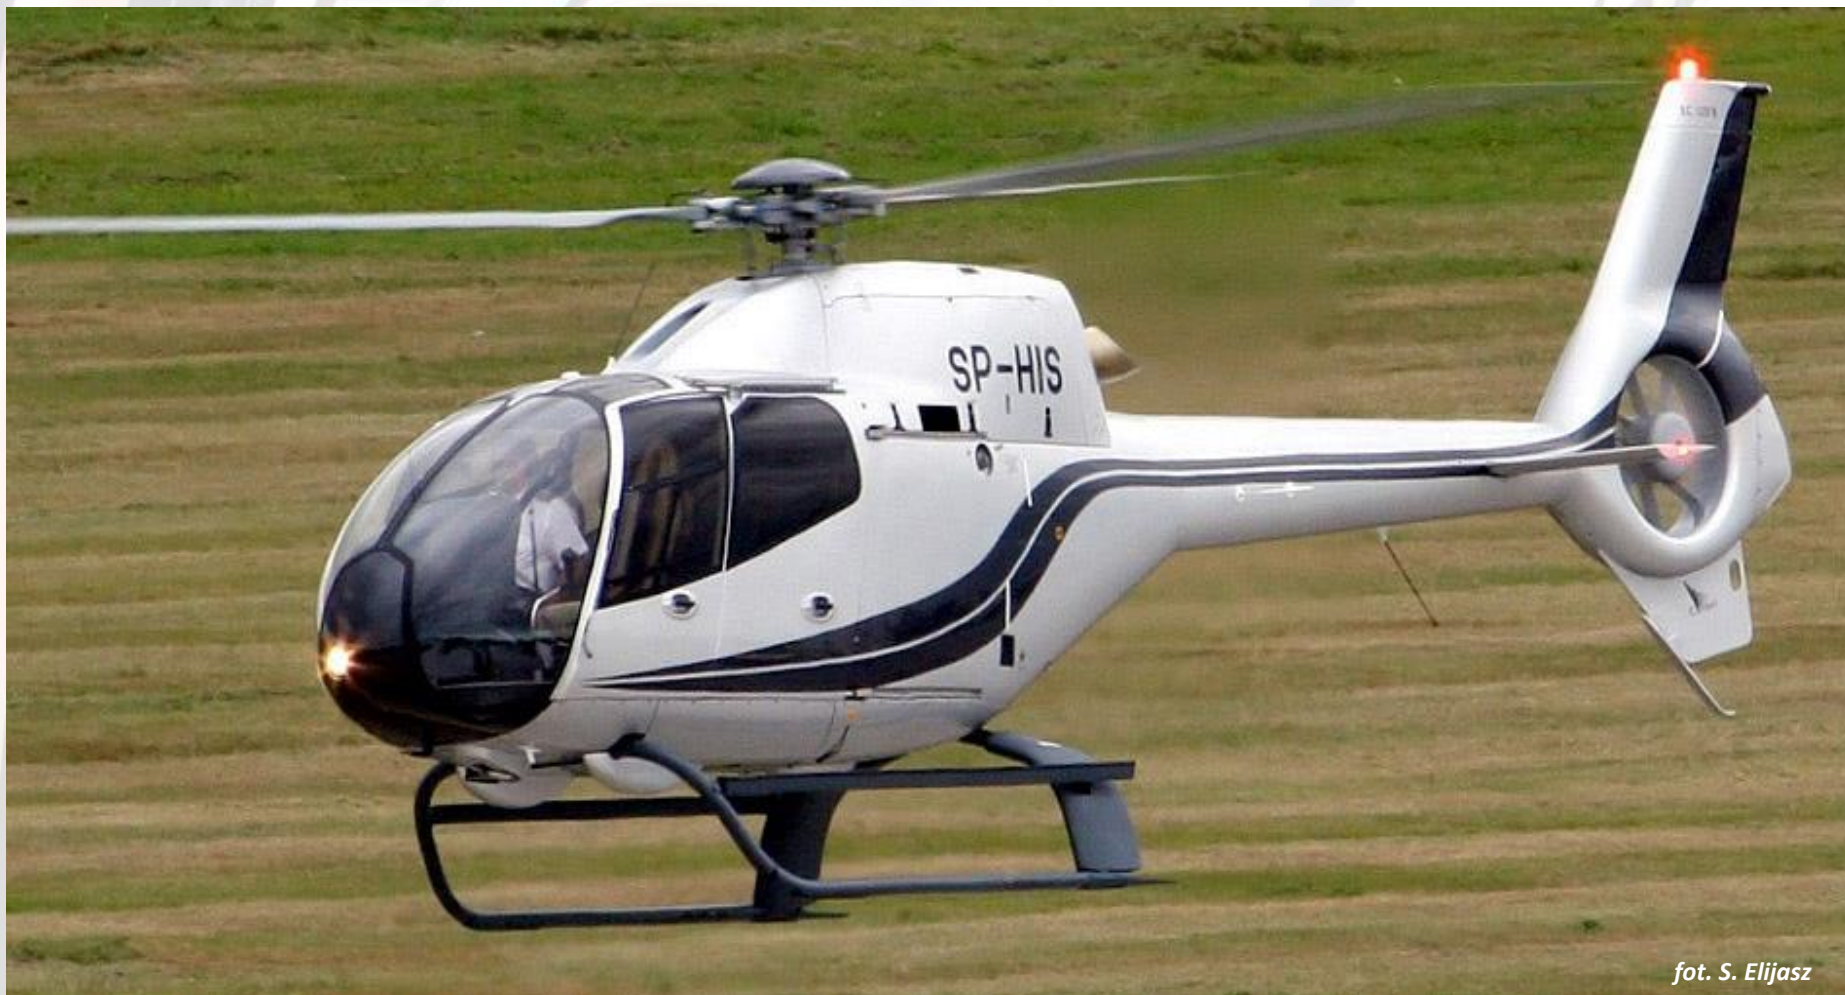
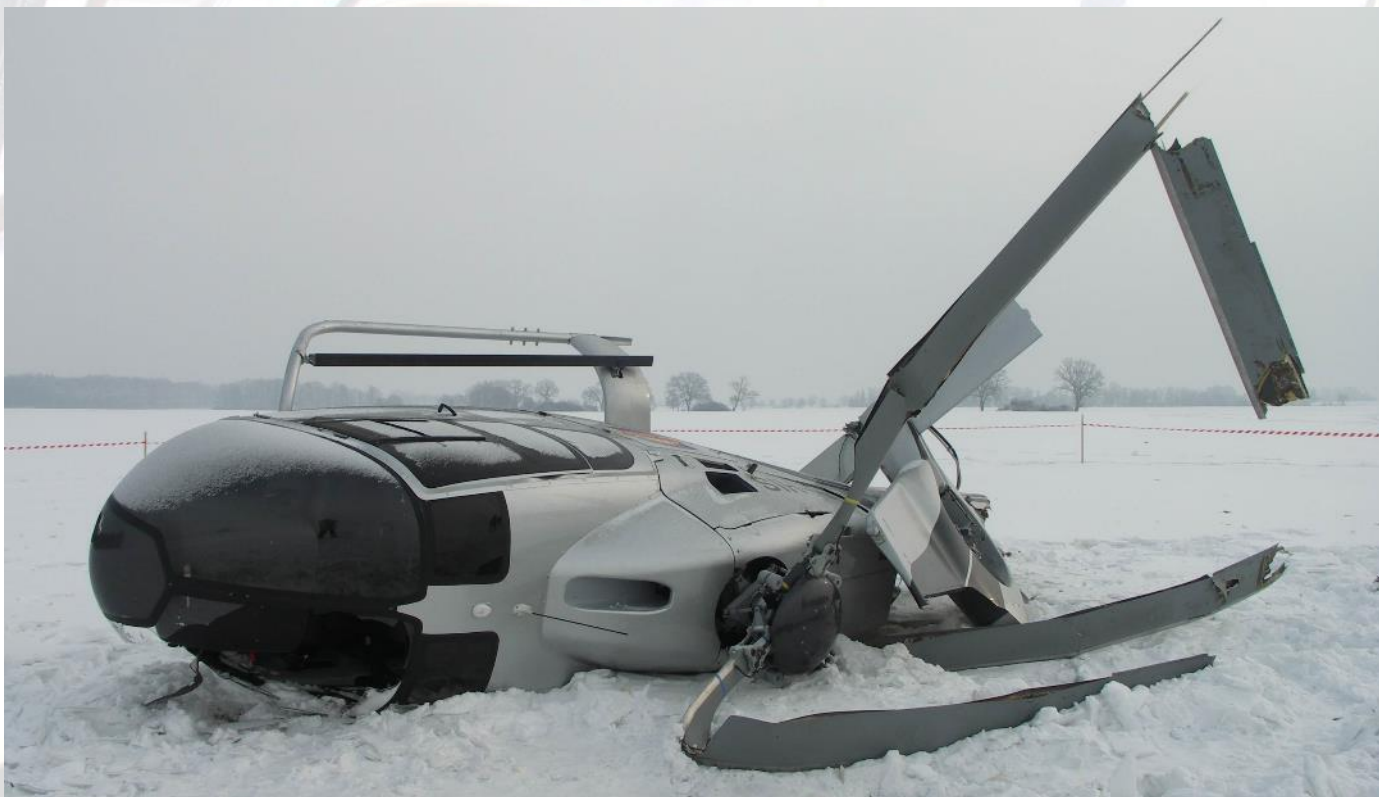
Podczas lądowania zapobiegawczego w terenie przygodnym z powodu pogarszających się warunków atmosferycznych, doszło do uszkodzenia śmigłowca. W wyniku przyziemienia z przechyleniem na lewą płożę, nastąpiło zahaczenie łopatkami wirnika nośnego o pokrywę śnieżną, co skutkowało przewróceniem śmigłowca na lewy bok i poważnym jego uszkodzeniem. Pilot ani pasażerowie nie doznali żadnych obrażeń.

**Błąd w technice pilotowania, polegający na przyziemieniu na lewą płożę podwozia i z lewym przechyleniem, co doprowadziło do zaczepienia łopat wirnika nośnego o złodzoną powierzchnię śniegu i przewrócenie śmigłowca na lewy bok.**

1. Niedokonanie pełnej analizy warunków pogodowych przed startem i nieprawidłowa ich bieżąca ocena podczas lotu;
2. Lądowanie z bocznym lewym przemieszczeniem, wskutek braku optycznego odniesienia w terenie przy możliwym oblodzeniu oszkleenia kabiny;
3. Możliwe zaskoczenie pilota załamaniem się złodzonego podłoża, mogące spowodować niekontrolowane przechylenie drążka sterowania okresowego w lewą stronę.
