**PAŃSTWOWA KOMISJA BADANIA WYPADKÓW LOTNICZYCH**

# **Wybrane zdarzenia lotnicze z udziałem wiropłatów**

PREZENTACJA 05-06-2025 ULC- LPR

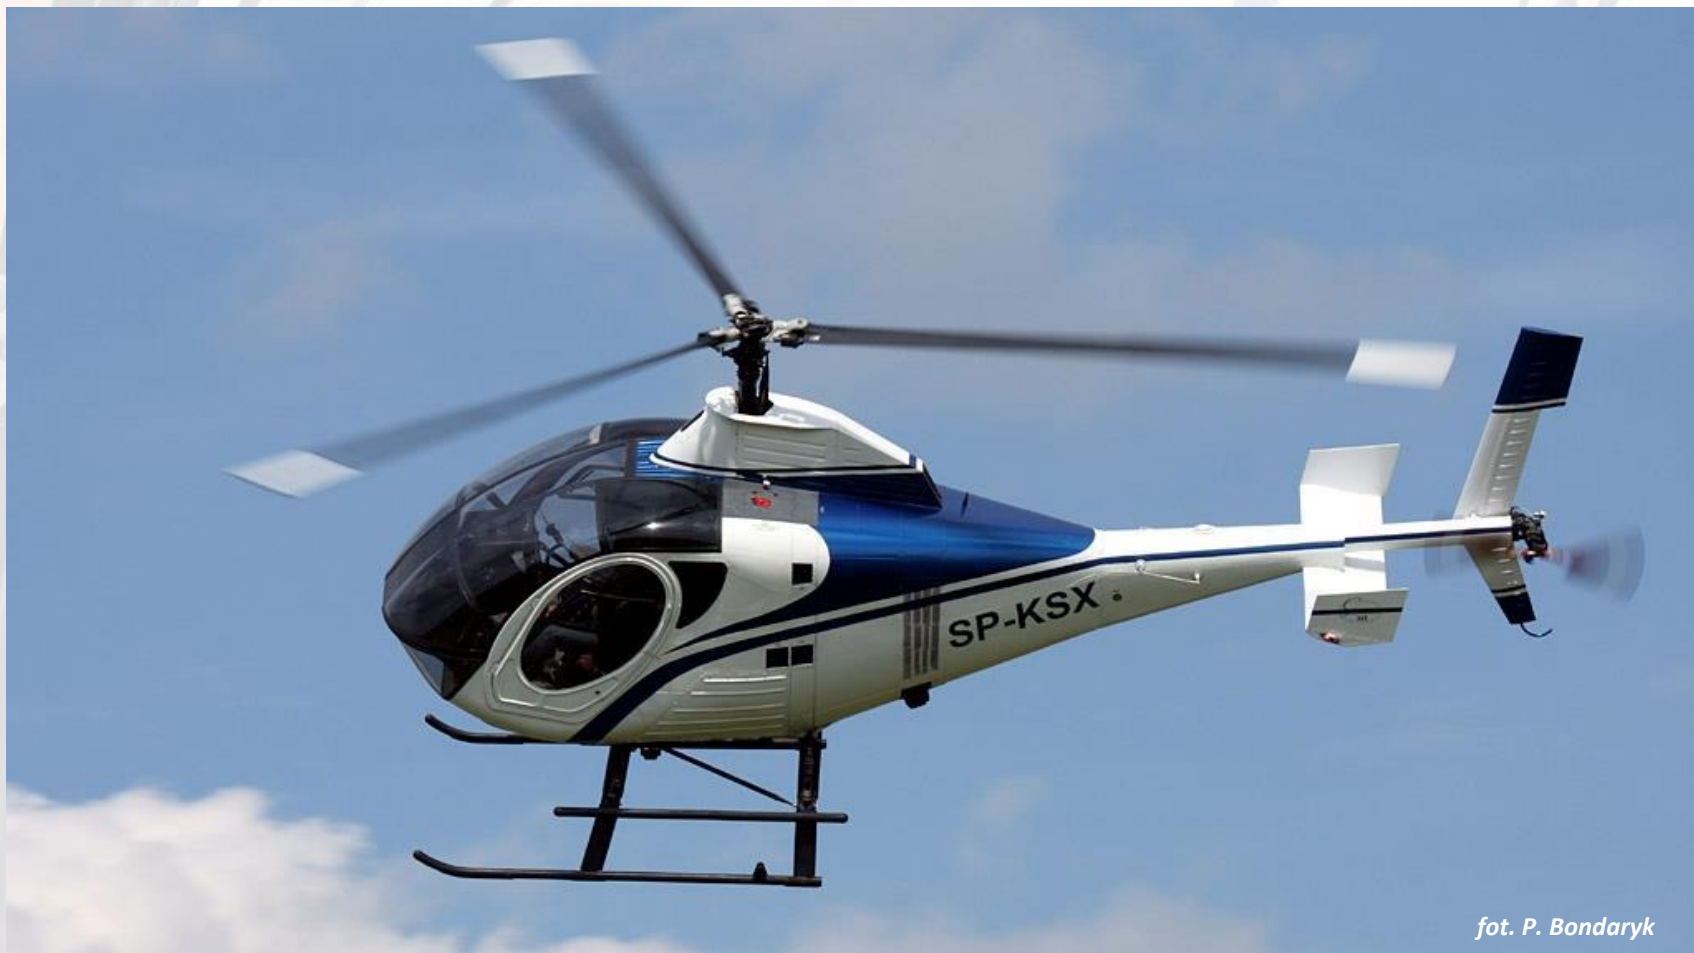
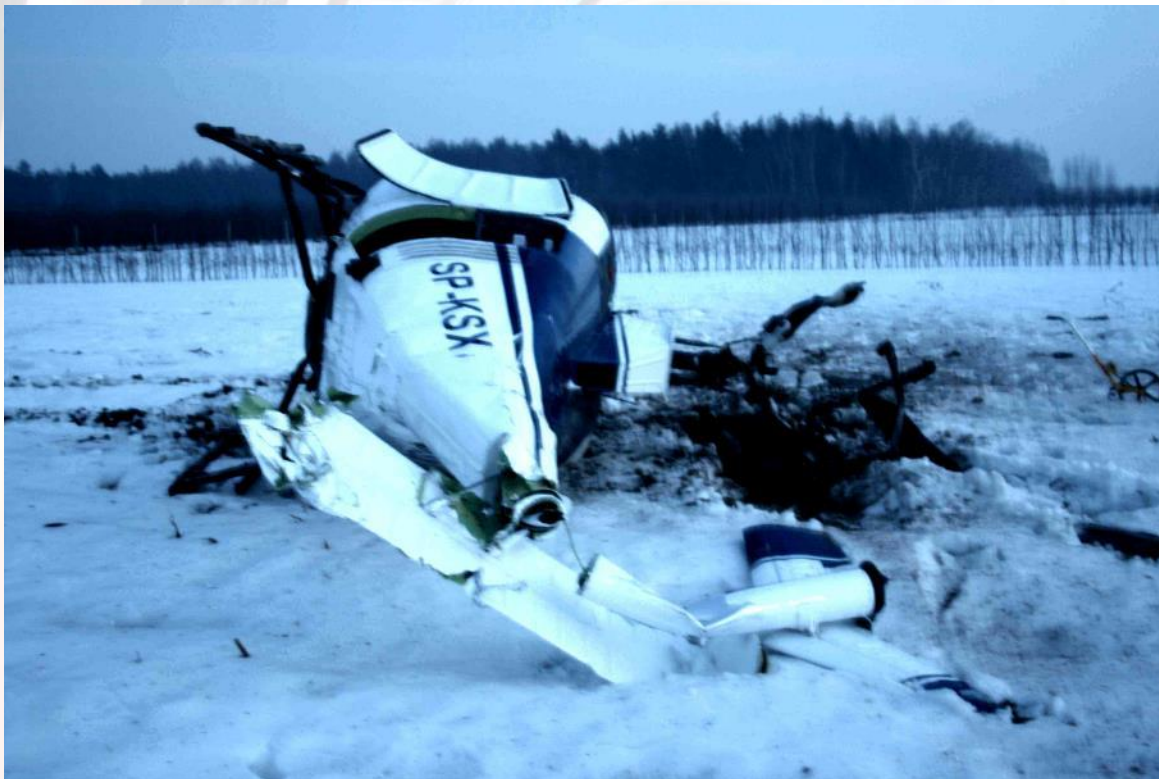
Podczas lotu pilot usłyszał odgłos metalicznego stuku, następnie sygnalizację dźwiękową awarii silnika i zauważył sygnalizację świetlną awarii oraz spadek obrotów silnika i wirnika głównego. Natychmiast zmniejszył skok ogólny wirnika głównego do minimum i przeszedł do lotu autorotacyjnego. Po łagodnym przyziemieniu, pilot powtórnie oderwał śmigłowiec od ziemi (ze względu na nierówności) i przemieścił się do przodu o długość płóz podwozia, tym razem twardo przyziemając, w następstwie czego doszło do przewrócenia się śmigłowca na prawy bok i jego zniszczenia. Pilot i pasażer nie odnieśli żadnych obrażeń.

***Przedostanie się ciała obcego do wnętrza głównej przekładni zębatej śmigłowca, które spowodowało zakłócenie pracy pompy olejowej lub przekładni napędzającej wałek pompy olejowej od wału głównego przekładni, a przez to zakłócenie działania systemu pomiaru obrotów wirnika głównego i wygenerowanie fałszywego sygnału spadku obrotów wirnika, co wymusiło wykonanie lądowania autorotacyjnego w terenie przygodnym, zakończonych przewróceniem śmigłowca. Przyczyny i czasu przedostania się ciała obcego do wnętrza przekładni nie udało się jednoznacznie ustalić, jednak okoliczności wskazują, iż mogło to nastąpić w trakcie niezgodnego z odpowiednią procedurą wlewania oleju do przekładni podczas przeglądu okresowego śmigłowca, dokonywanego w certyfikowanej organizacji obsługowej.***

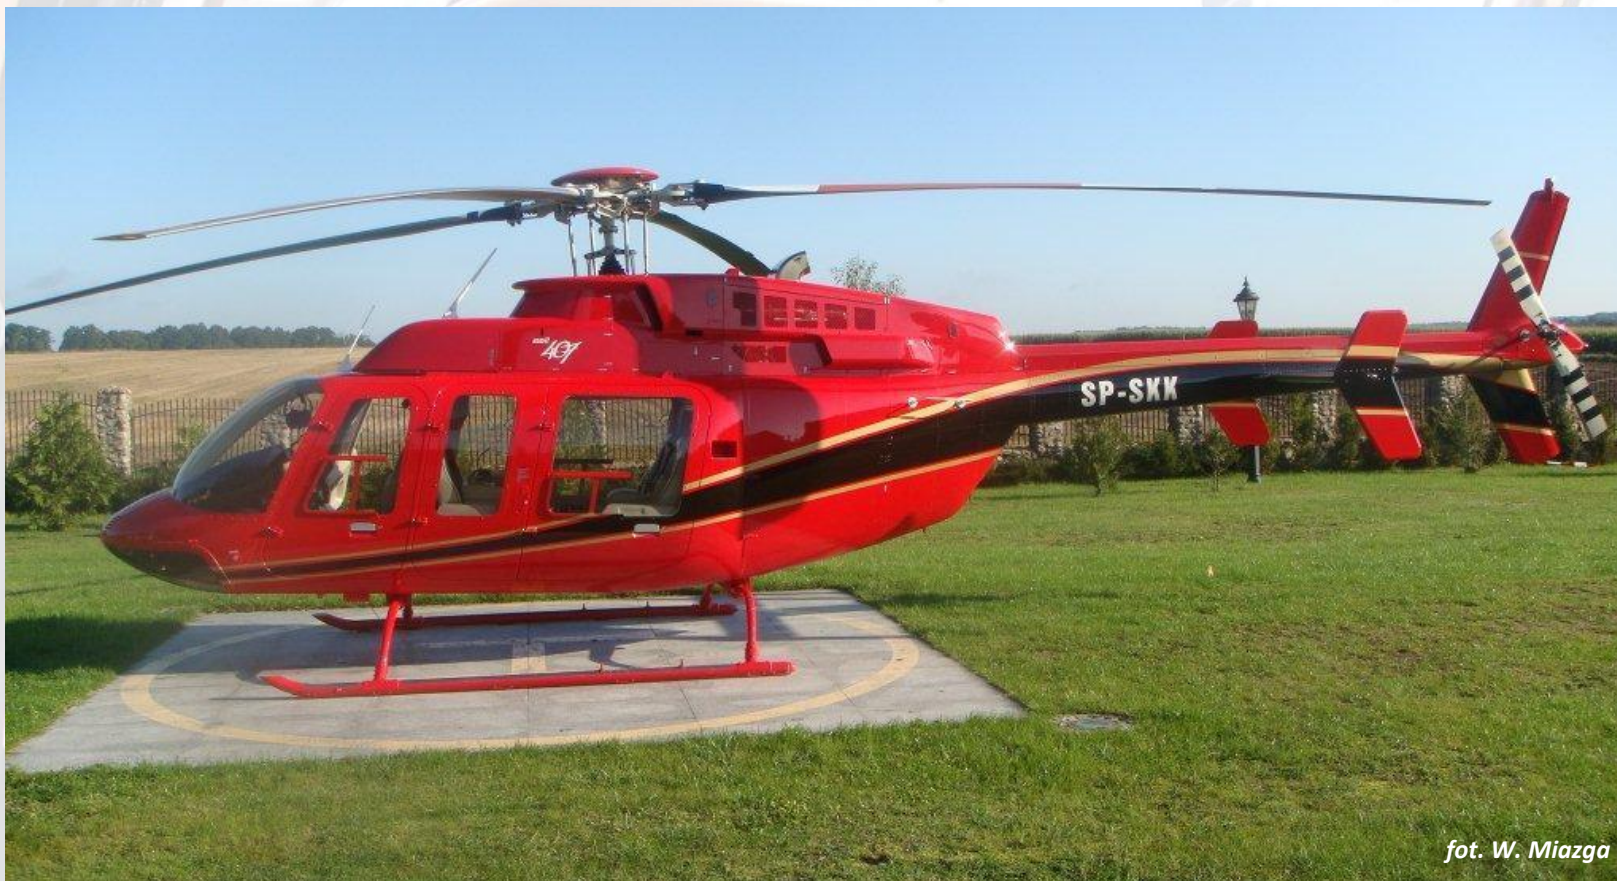
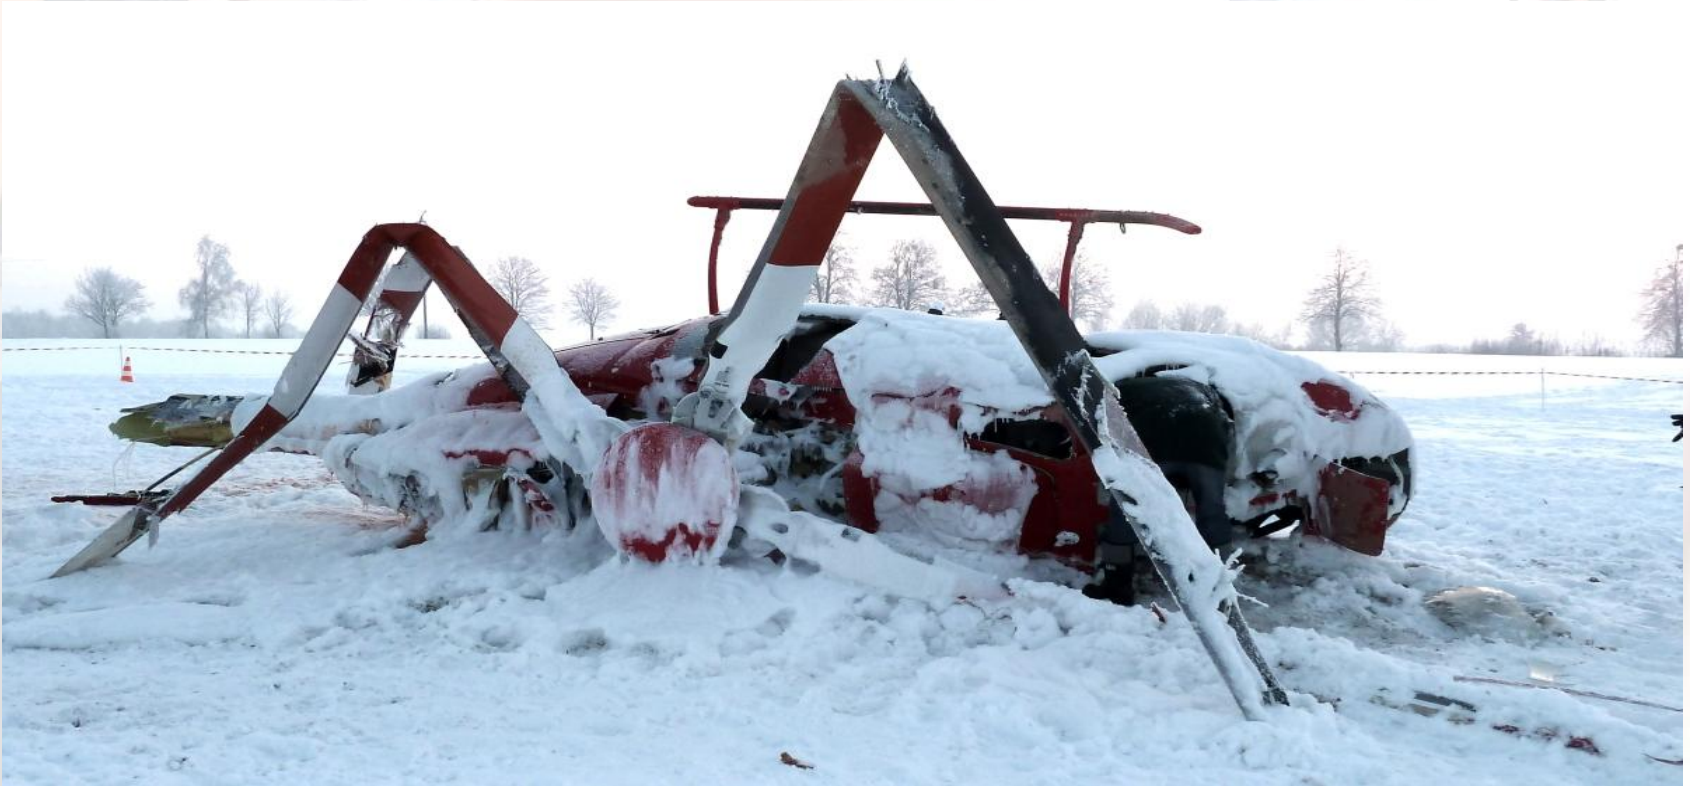
## Zdarzenie nr: 1387/2010

Podczas wykonywania lotu trasowego pilot, z powodu pogarszających się warunków atmosferycznych podjął decyzję o wykonaniu lądowania zapobiegawczego w terenie przygodnym. Podchodząc do lądowania śmigłowiec zderzył się z ziemią i przewrócił na prawy bok. W wyniku zdarzenia śmigłowiec uległ zniszczeniu, a pilot doznał lekkich obrażeń.

***Błąd w technice pilotowania, polegający na niekontrolowaniu wysokości podczas podejścia do lądowania zapobiegawczego w terenie przygodnym, wskutek nagłego pogorszenia warunków atmosferycznych. Doprowadziło to do zderzenia z ziemią w locie sterowanym (CFIT – controlled flight into terrain) i zniszczenia śmigłowca.***

- 1. Nieprawidłowa ocena stopniowo pogarszających się warunków pogodowych podczas lotu;***
- 2. Zbyt późno podjęta decyzja o lądowaniu zapobiegawczym w terenie przygodnym.***

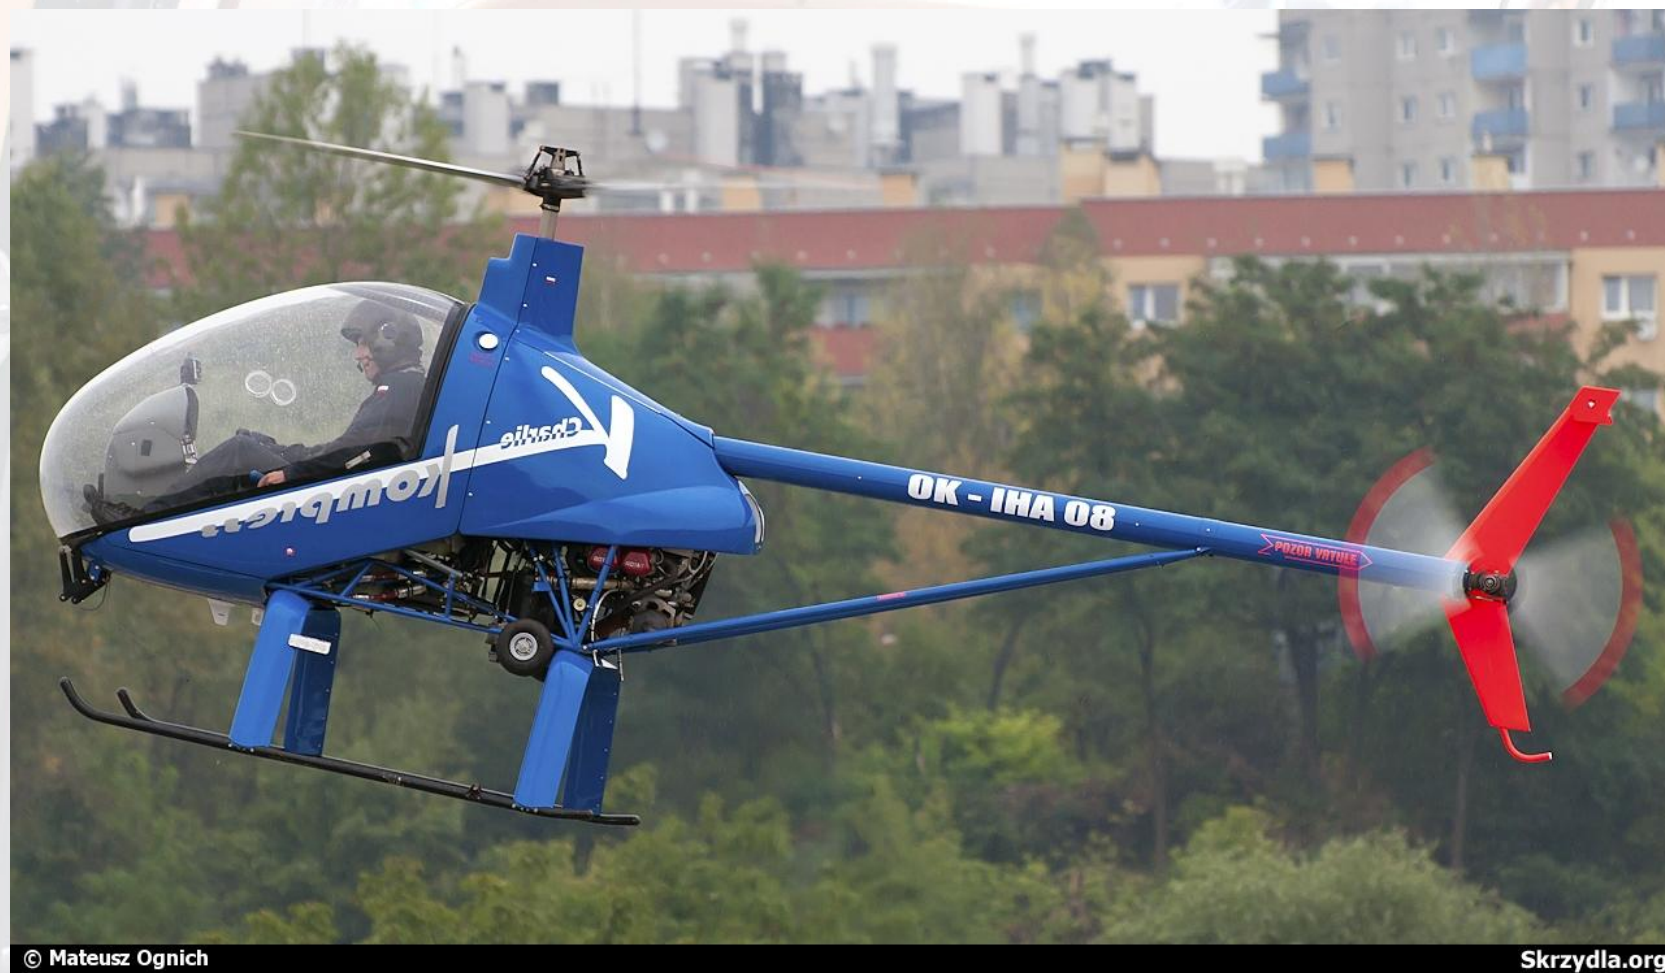
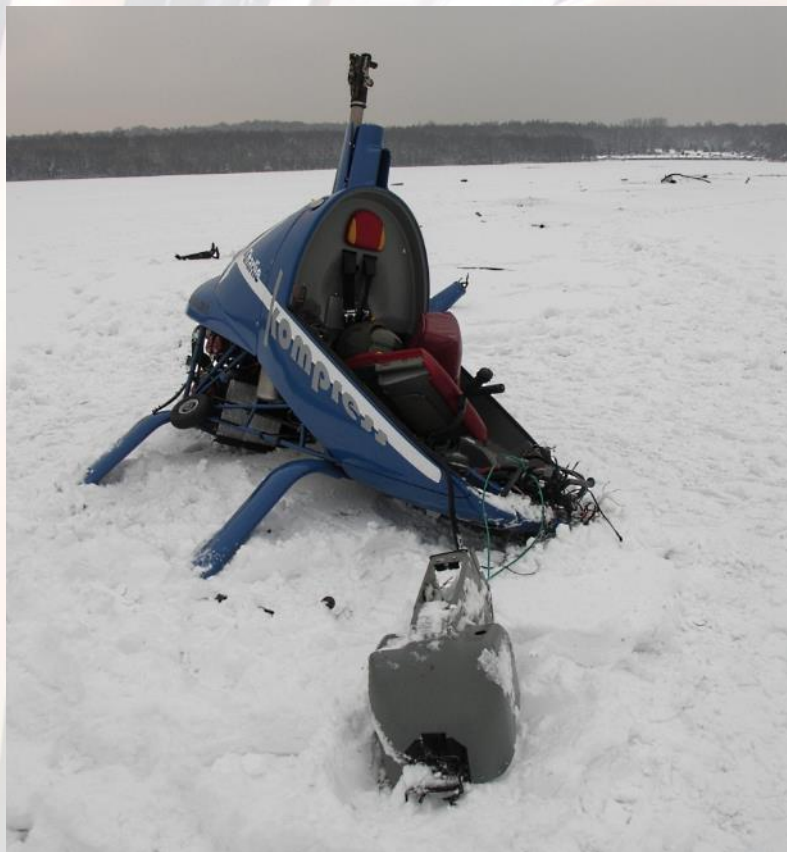
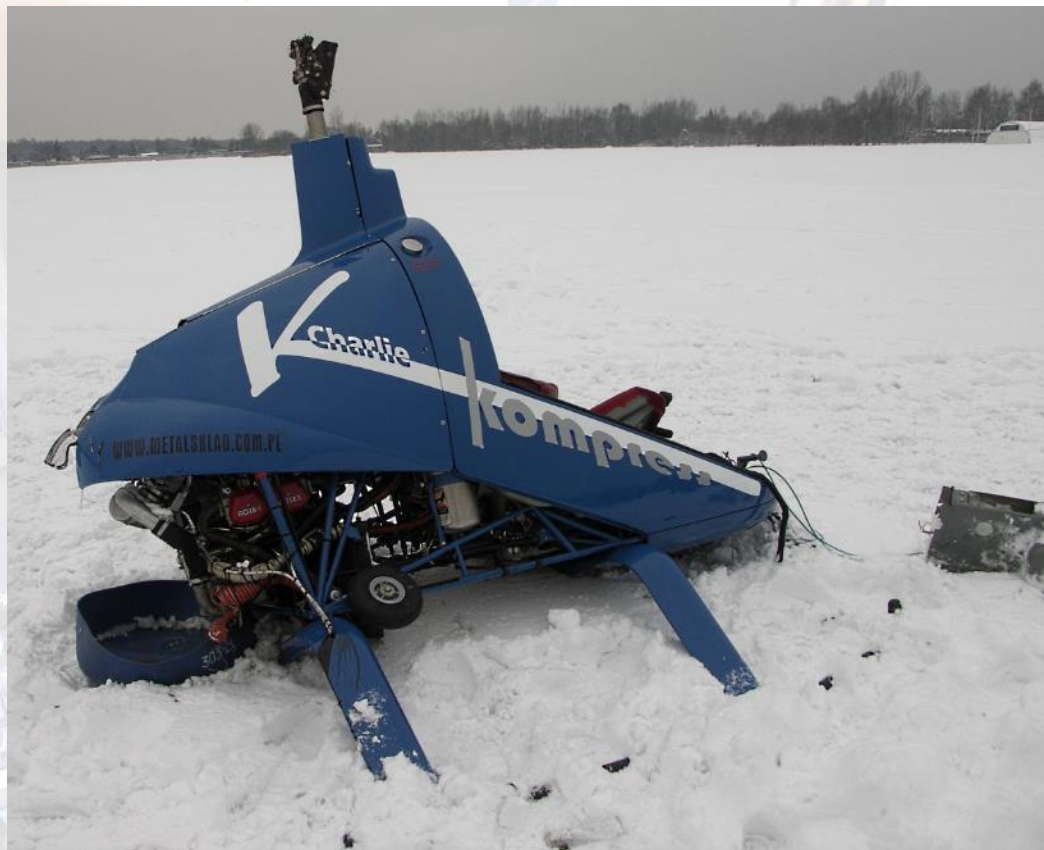
## Zdarzenie nr: 30/2013

Podczas wykonywania niskiego przelotu nad zaśnieżoną płaszczyzną lotniska na wysokości ok. 2 m z prędkością ok. 10 km/h, będąc w lewym zakręcie z przechyleniem 20°, śmigłowiec zderzył się z ziemią w miejscu, gdzie występuje maksimum lokalnej wypukłości terenowej. W wyniku zdarzenia pilot odniósł poważne obrażenia zagrażające życiu, a śmigłowiec uległ zniszczeniu.

**Błąd pilotażu polegający na nieprawidłowej wzrokowej ocenie wysokości lotu w trakcie niskiego przelotu w fazie zakrętu nad lotniskiem.**

1. Lokalne ukształtowanie terenu lotniska, tworzące lekką wypukłość na torze lotu śmigłowca;
2. Gładka pokrywa śnieżna na powierzchni terenu lotniska i rozproszone oświetlenie, utrudniające ocenę wysokości lotu i ukształtowania terenu.

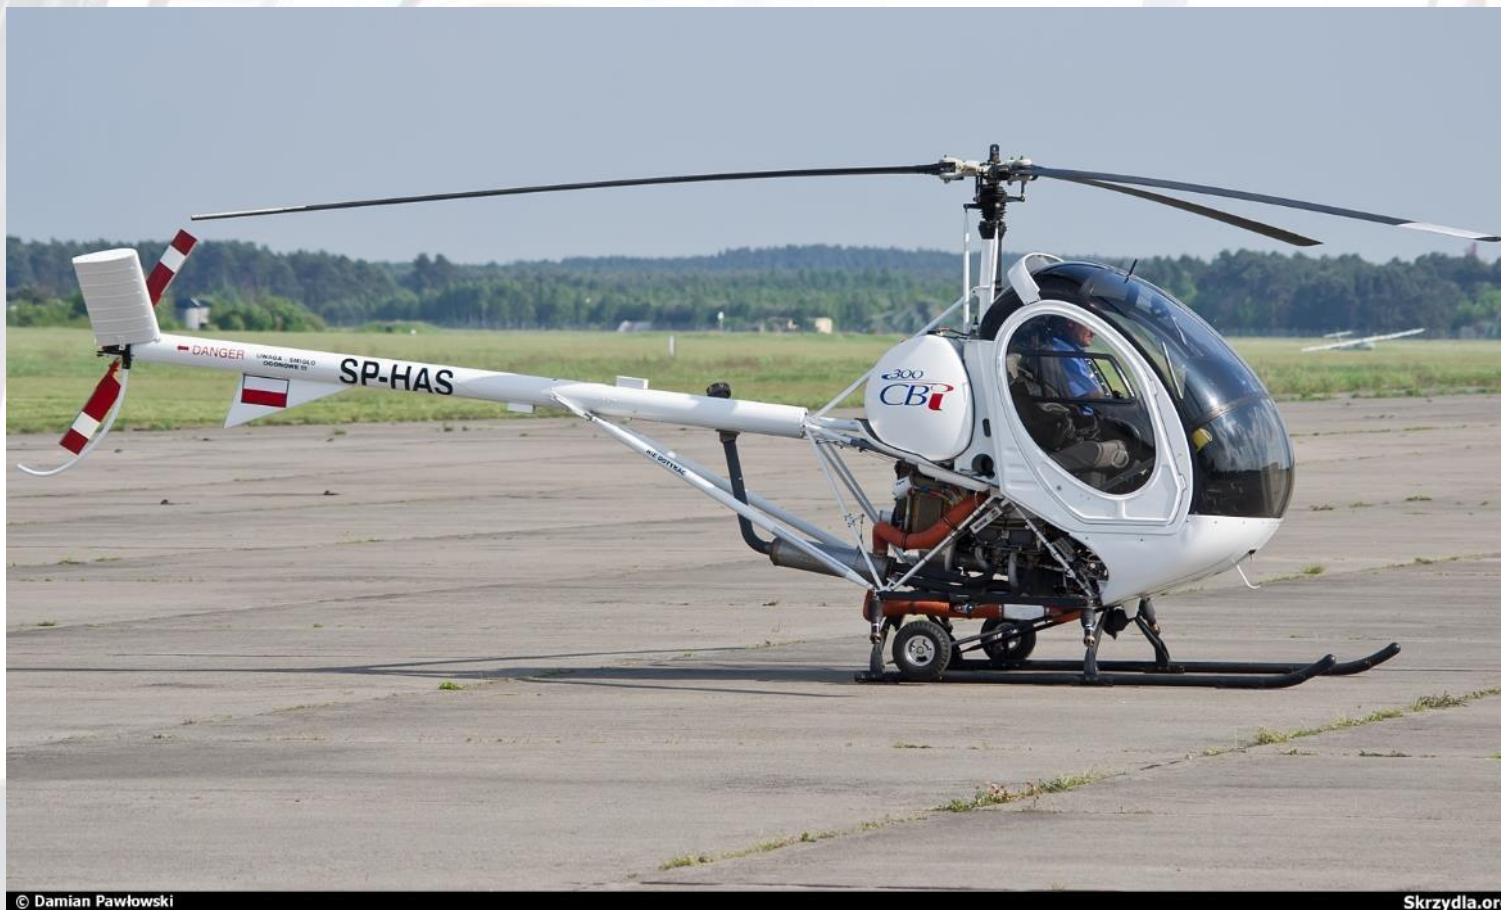
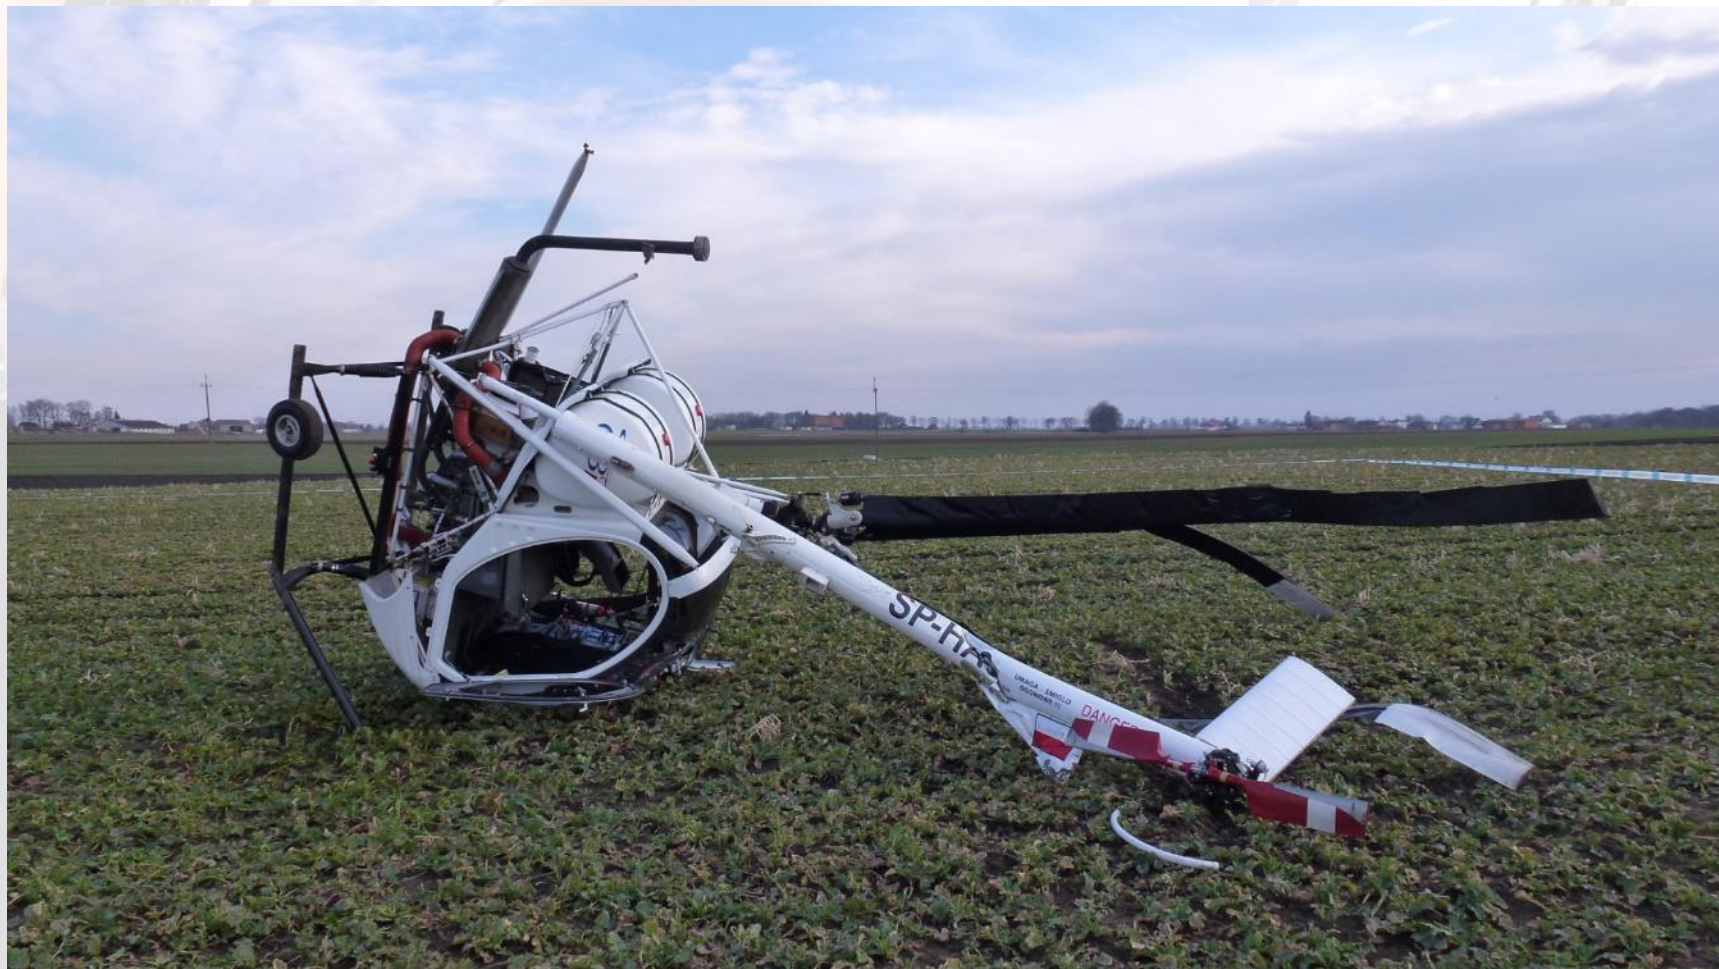
## Zdarzenie nr: 450/2013

Podczas wykonywania lotów szkolnych na „manewry podczas autorotacji”, w fazie odzyskiwania mocy przy wyprowadzaniu z imitacji autorotacji, instruktor napotkał na rękojeści przepustnicy niemożliwy do pokonania opór, uniemożliwiający jej wkręcenie z powodu zaciśnięcia dłoni przez ucznia-pilota na dźwigni sterowania skokiem ogólnym (rękojeści przepustnicy). Ze względu na zaistniałą sytuację instruktor podjął decyzję o lądowaniu w terenie bez mocy. W końcowej fazie dobiegu nastąpiła utrata kierunku o około 20° w prawo, w wyniku czego prawa płoza podwozia śmigłowca została złamana i śmigłowiec skapotował. W wyniku zdarzenia załoga nie odniosła żadnych obrażeń, a śmigłowiec uległ zniszczeniu.

**Przytrzymanie przepustnicy przez ucznia-pilota w fazie odzyskiwania mocy przy wyprowadzaniu z imitacji autorotacji, co całkowicie zaskoczyło instruktora oraz utrata kierunku o 20° w prawo w końcowej fazie dobiegu.**

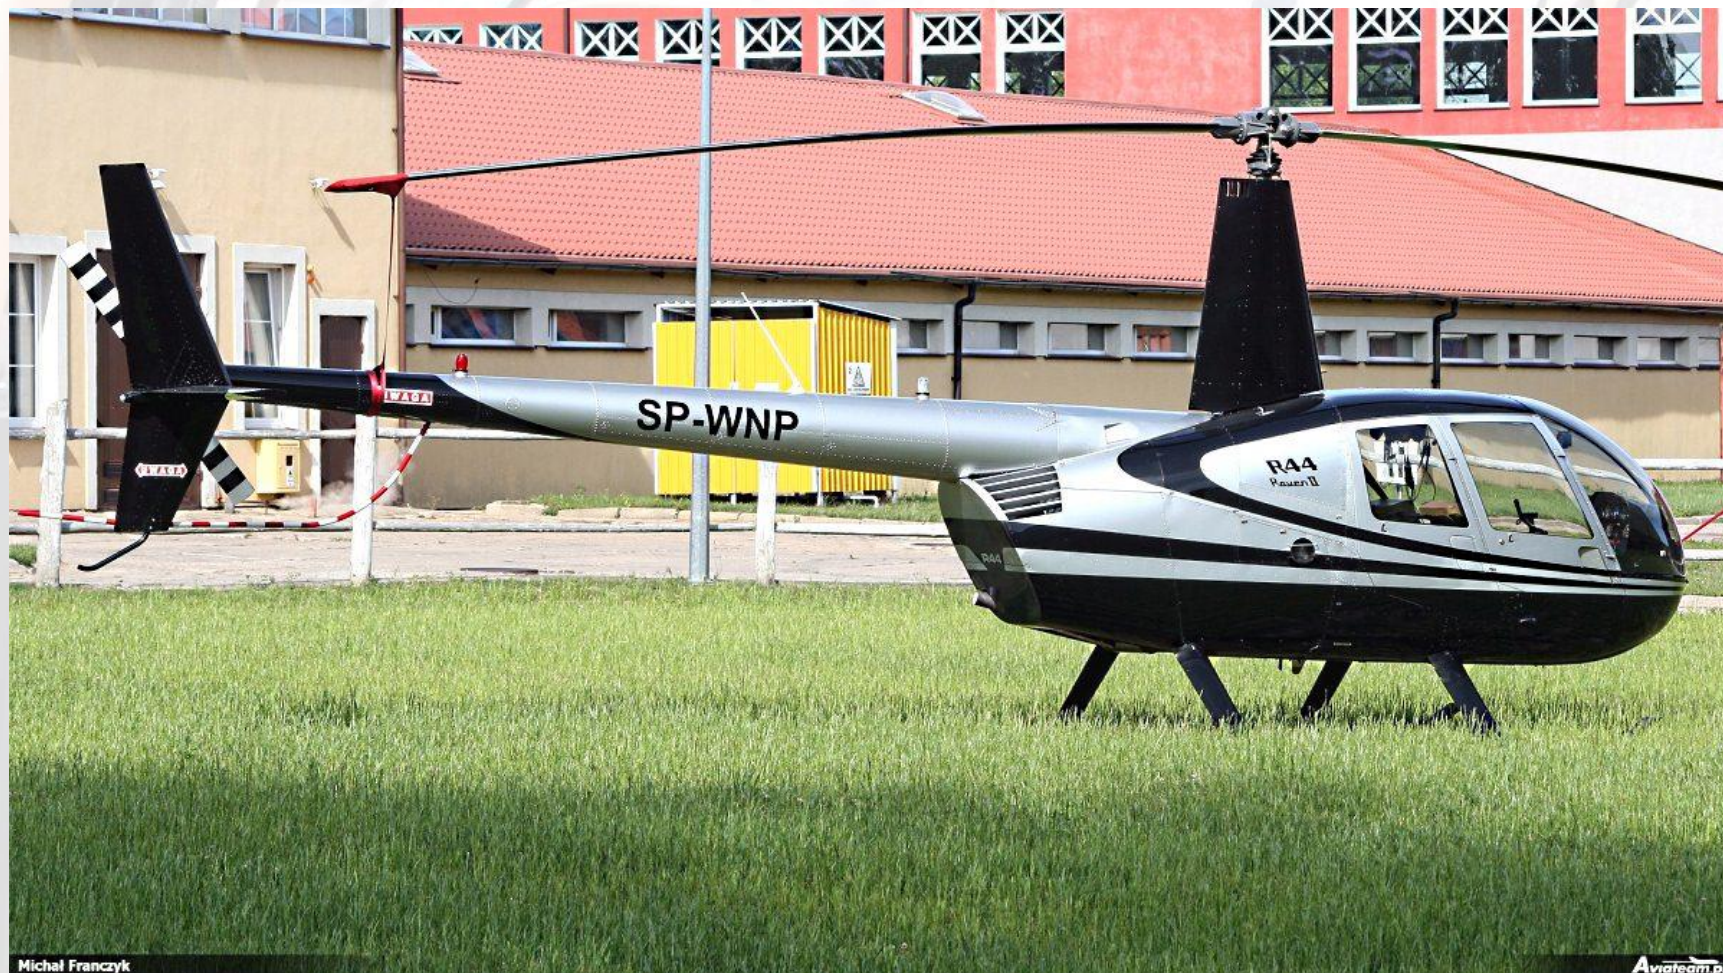
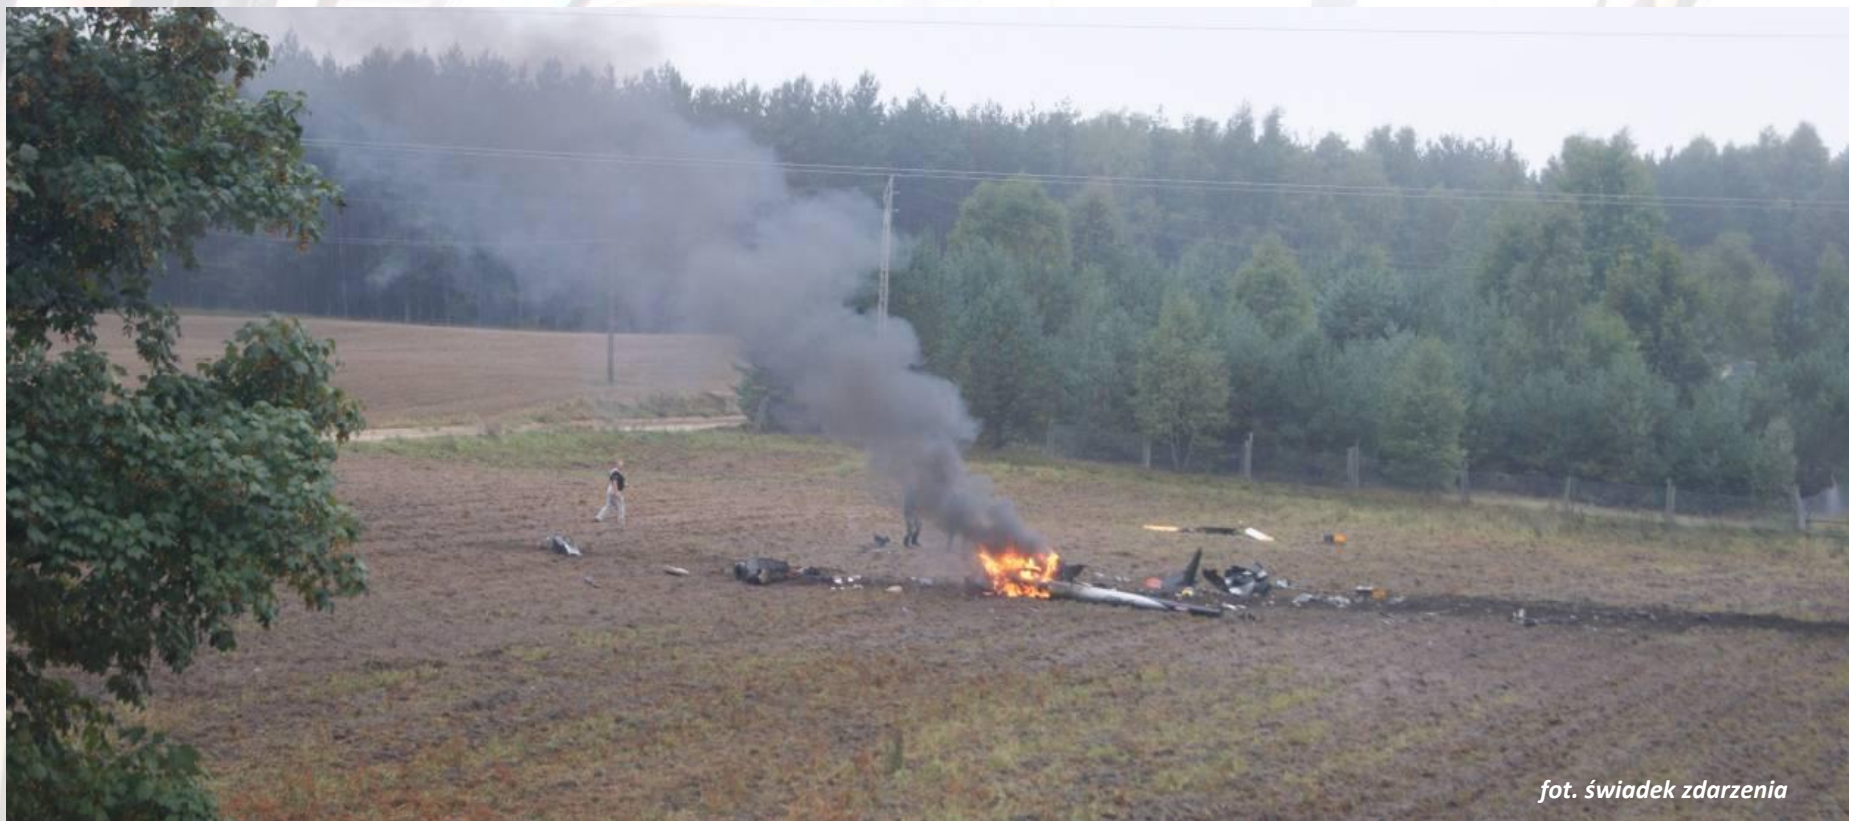
## Zdarzenie nr: 1470/2013

14 minut po starcie z lądowiska w miejscowości Borch gm. Somonino, podczas wykonywania lotu trasowego, doszło do zderzenia śmigłowca z ziemią na gruncie ornym w niedalekiej odległości od zabudowań miejscowości Wygonin, gm. Stara Kiszewa, pow. kościerski. W wyniku zdarzenia pilot i pasażerowie ponieśli śmierć, natomiast śmigłowiec uległ całkowitemu zniszczeniu i częściowo spłonął.

***Utrata kontroli nad śmigłowcem podczas lotu w warunkach IMC z powodu dezorientacji przestrzennej pilota, co doprowadziło do zderzenia z ziemią.***

1. *Podjęcie decyzji o locie w warunkach atmosferycznych nie gwarantujących jego wykonania według przepisów VFR;*
2. *Niepodjęcie decyzji przez pilota o przerwaniu wykonywania zadania niezwłocznie po starcie i powrocie na lądowisko lub lądowaniu zapobiegawczemu przed wejściem w warunki IMC;*
3. *Brak doświadczenia pilota w wykonywaniu lotów według przyrządów.*

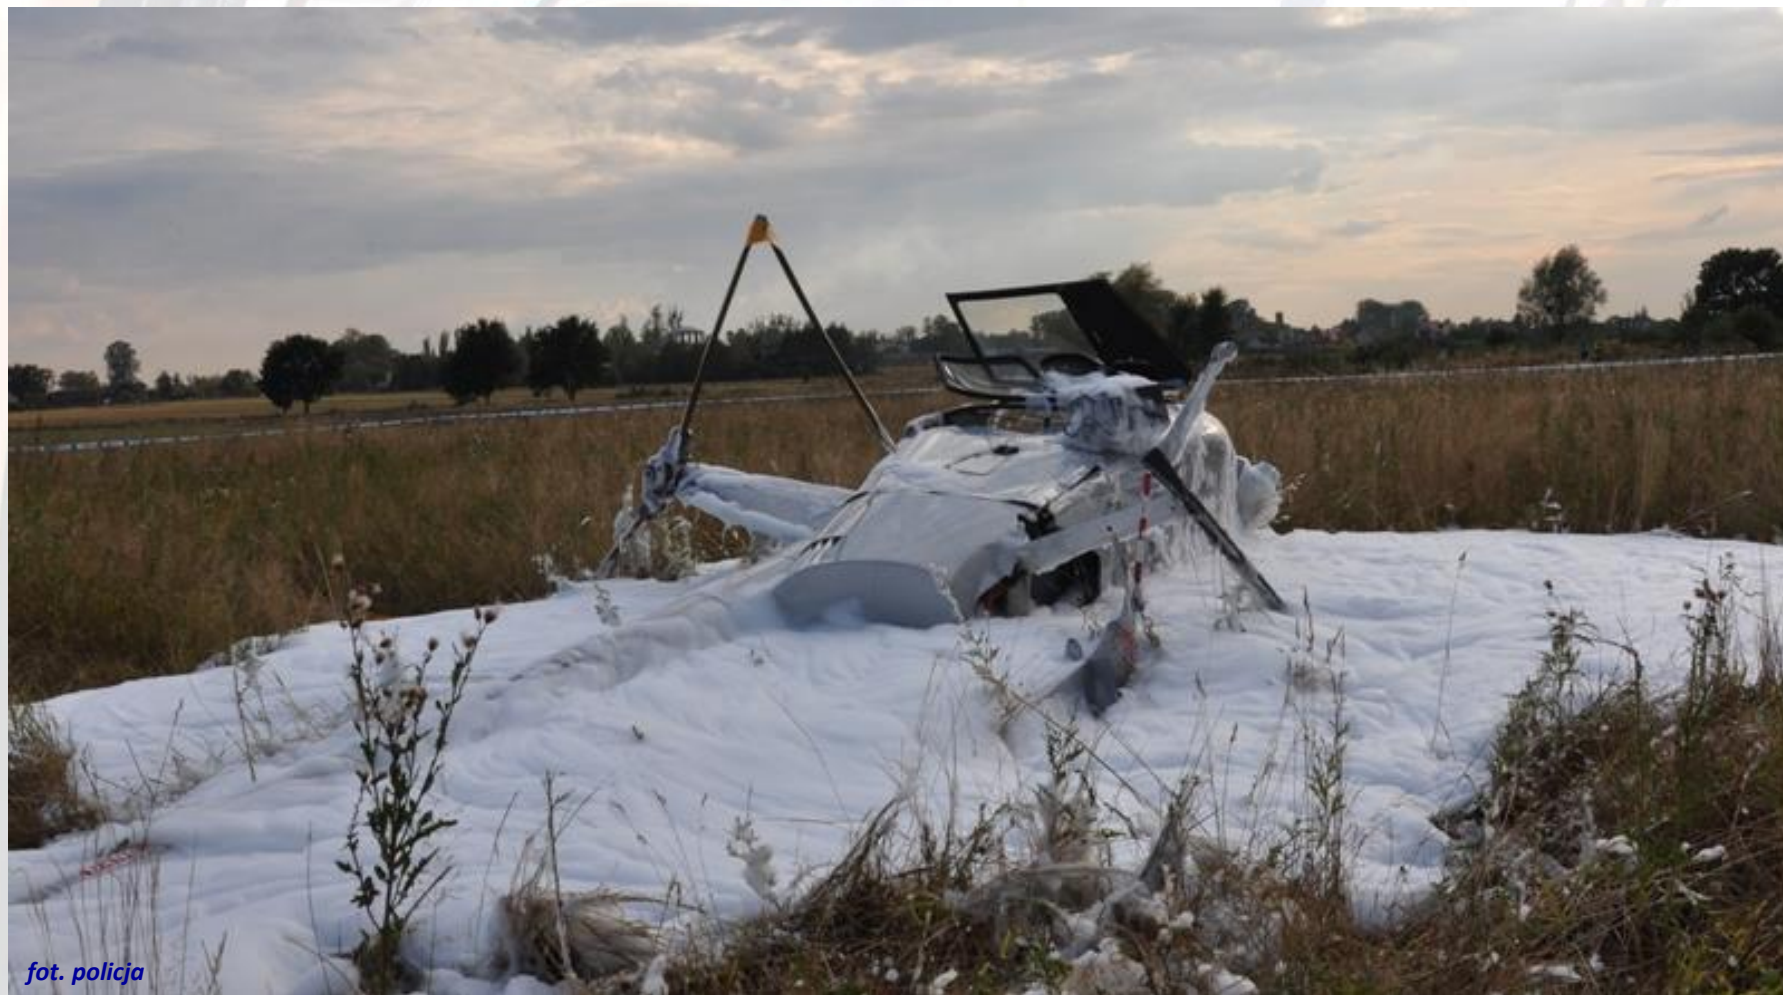
**Zdarzenie nr: 1783/2015**

Podczas filmowania pokazów lotniczych Air Show, będąc w zawisie na wysokości około 150 m AGL pilot śmigłowca stwierdził problemy z utrzymaniem obrotów silnika w zakresie eksploatacyjnym. Podczas odlotu na pobliskie lotnisko zapasowe, pilot awaryjnie lądował w terenie przygodnym, w wyniku czego śmigłowiec twardo przyziemił i przewrócił się na lewy bok. W wyniku zdarzenia pilot i operator nie odnieśli większych obrażeń, natomiast śmigłowiec uległ zniszczeniu.

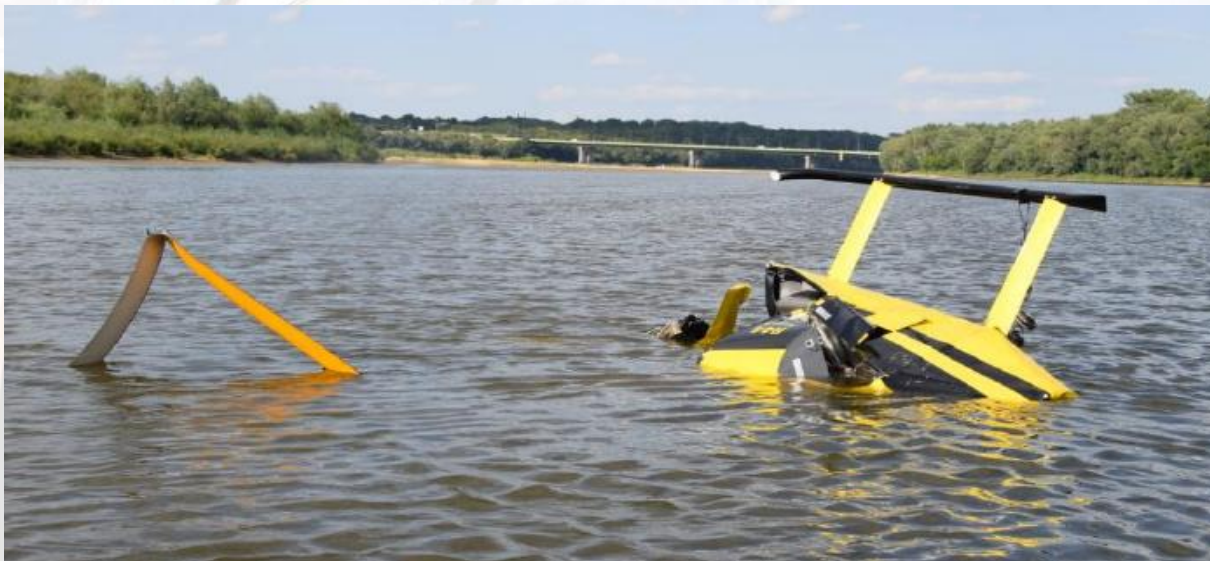
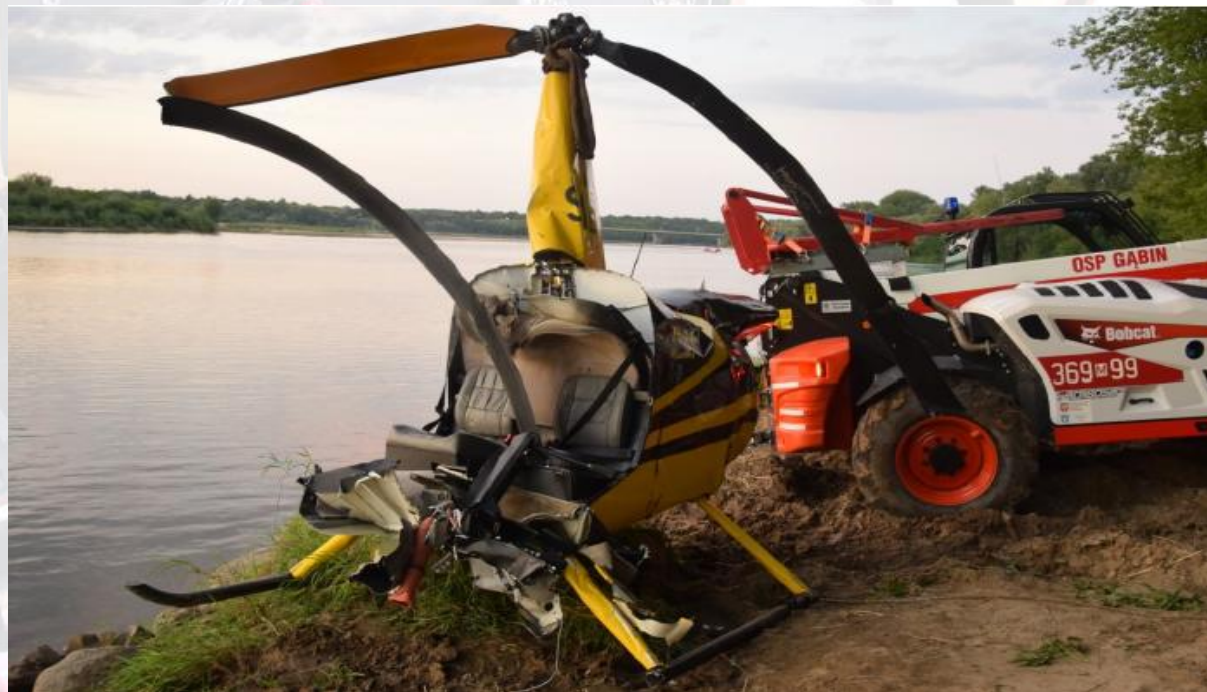
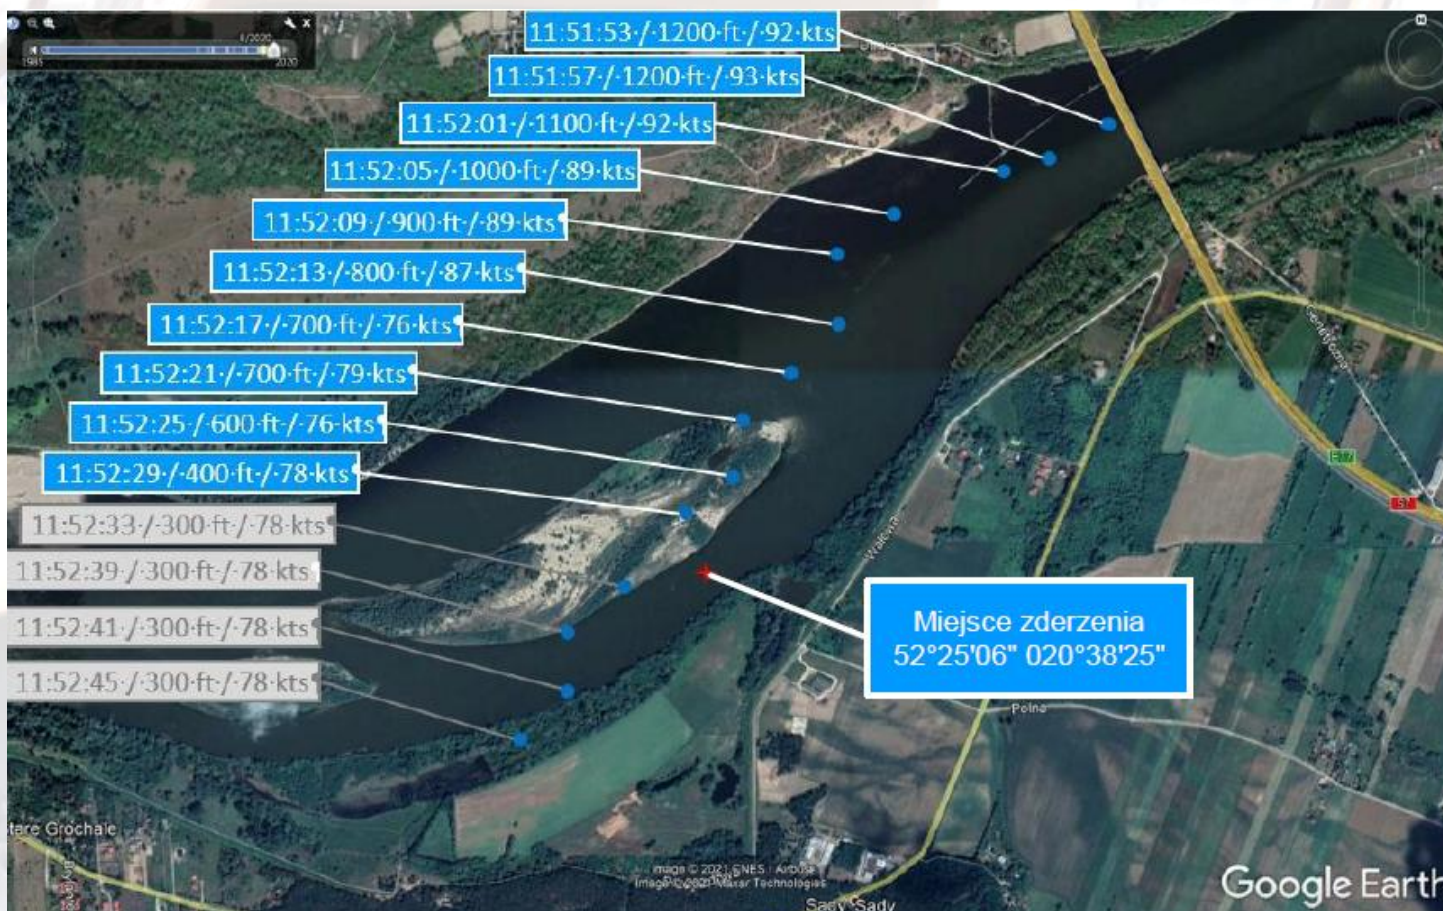
**Zdarzenie nr: 2020/2362 (Raport Końcowy)**  
***Śmigłowiec R44, SP-SVW, data 13 sierpnia 2020 r., Sady (Wisła)***

W dniu 13 sierpnia 2020 r. zaplanowano lot zapoznawczy z kandydatką do szkolenia lotniczego na śmigłowcu Robinson R44 II. O godzinie 13:15 LMT nastąpił start z lotniska Warszawa-Modlin (EPMO) do strefy pilotażu, znajdującej się pomiędzy punktami nawigacyjnymi India i Yankee po północnej stronie lotniska EPMO. W strefie instruktor-pilot zademonstrował kandydatce możliwości lotne śmigłowca wykonując przy tym lot na małej wysokości z demonstracją lądowania w terenie przygodnym. Na wysokości około 1300 ft, pilot pozwolił kandydatce przejąć sterowanie śmigłowcem. Kandydatka zdecydowała się przejąć sterowanie jedynie za pomocą drążka sterowego bez dotykania dźwigni skoku ogólnego, jak również pedałów steru kierunku. Trwało to kilka minut. Pilot w tym czasie cały czas trzymał rękę blisko drążka sterownia i w miarę potrzeb korygował położenie śmigłowca. Następnie pilot wykonał krąg do FATO lotniska EPMO zniżając się do wysokości zawisu bez przyziemienia. Pilot ponownie nawiązał łączność z TWR, otrzymał zgodę na kontynuowanie lotu na południe od lotniska EPMO w strefie punktu nawigacyjnego Uniform, przelatując nad ujściem rzeki Narwi do rzeki Wisły. Lecąc w kierunku zachodnim, po przelocie mostu nad rzeką Wisłą rozpoczął zniżanie. Pilot zeznał, że w chwili kiedy rozpoczął zniżanie
