**PAŃSTWOWA KOMISJA BADANIA WYPADKÓW LOTNICZYCH**

# **Wybrane zdarzenia lotnicze z udziałem wiropłatów**

PREZENTACJA 05-06-2025 ULC- LPR

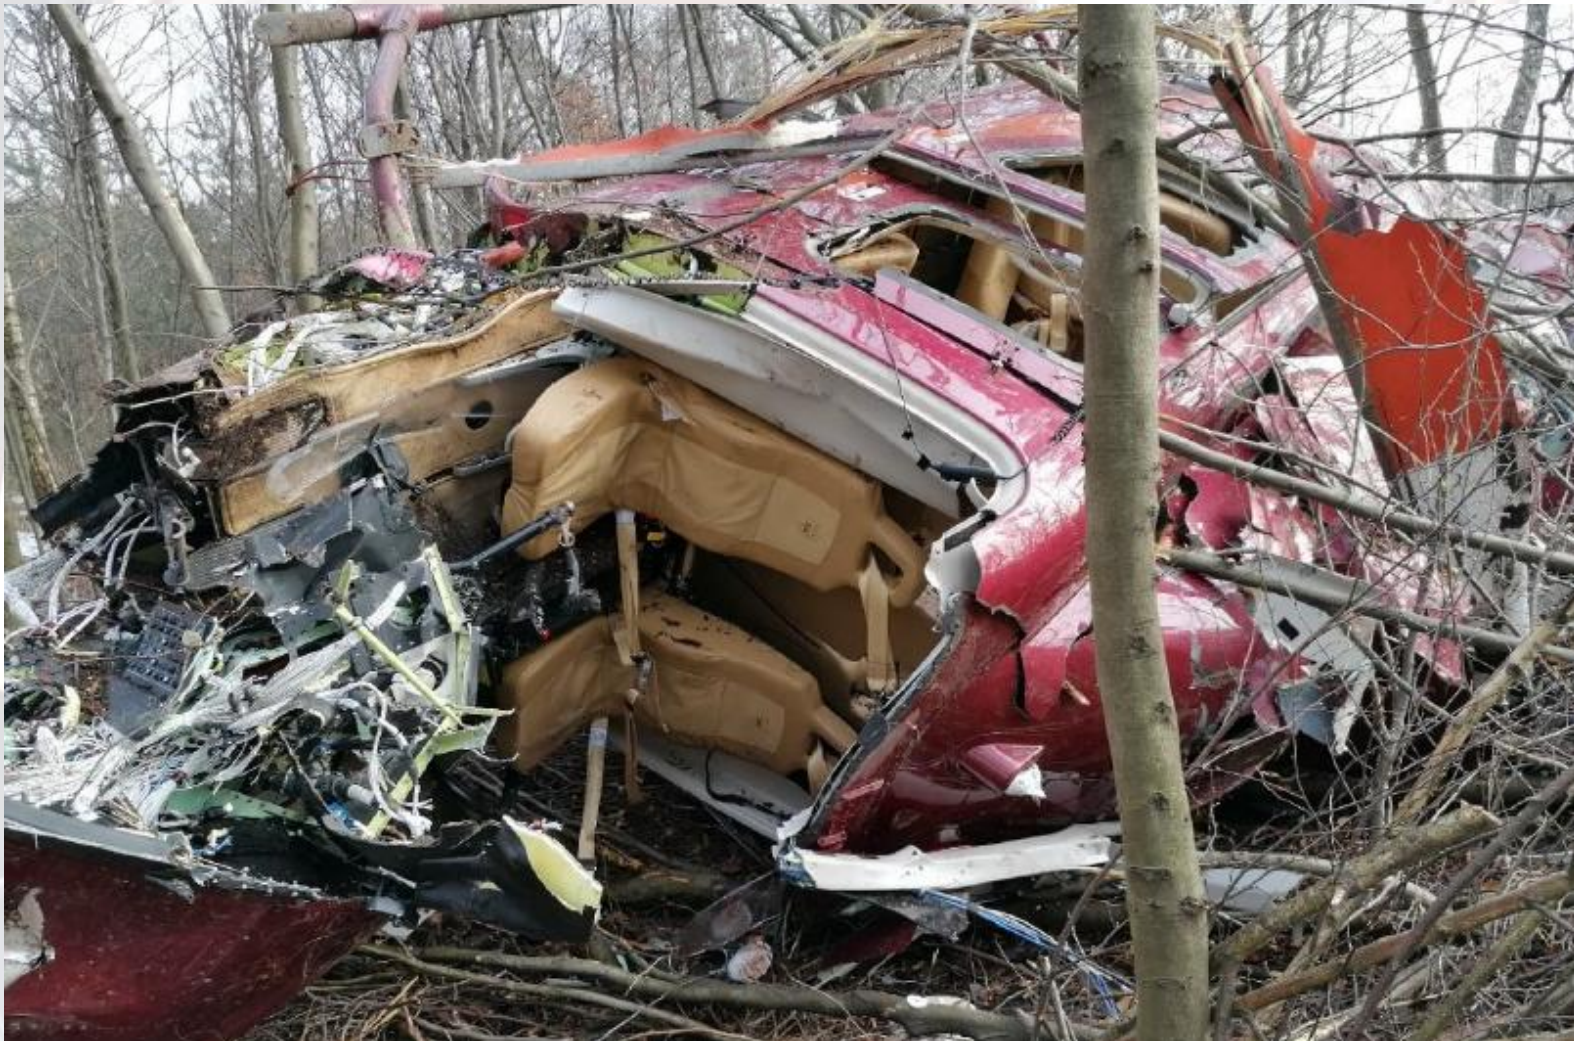
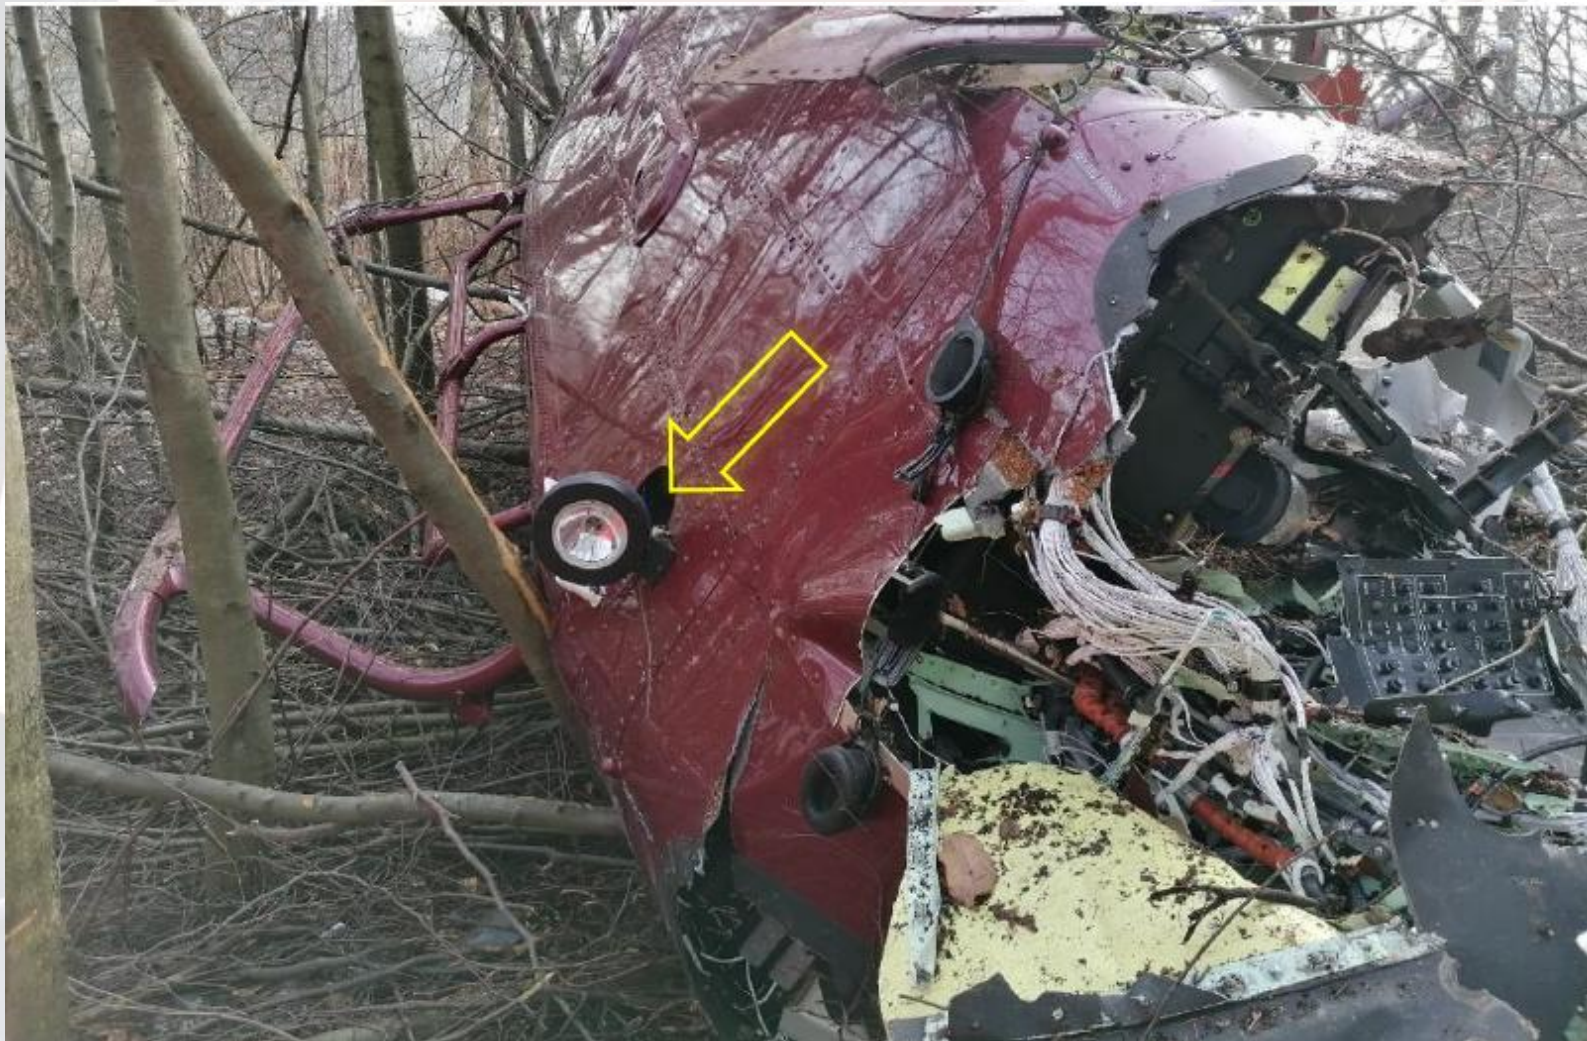
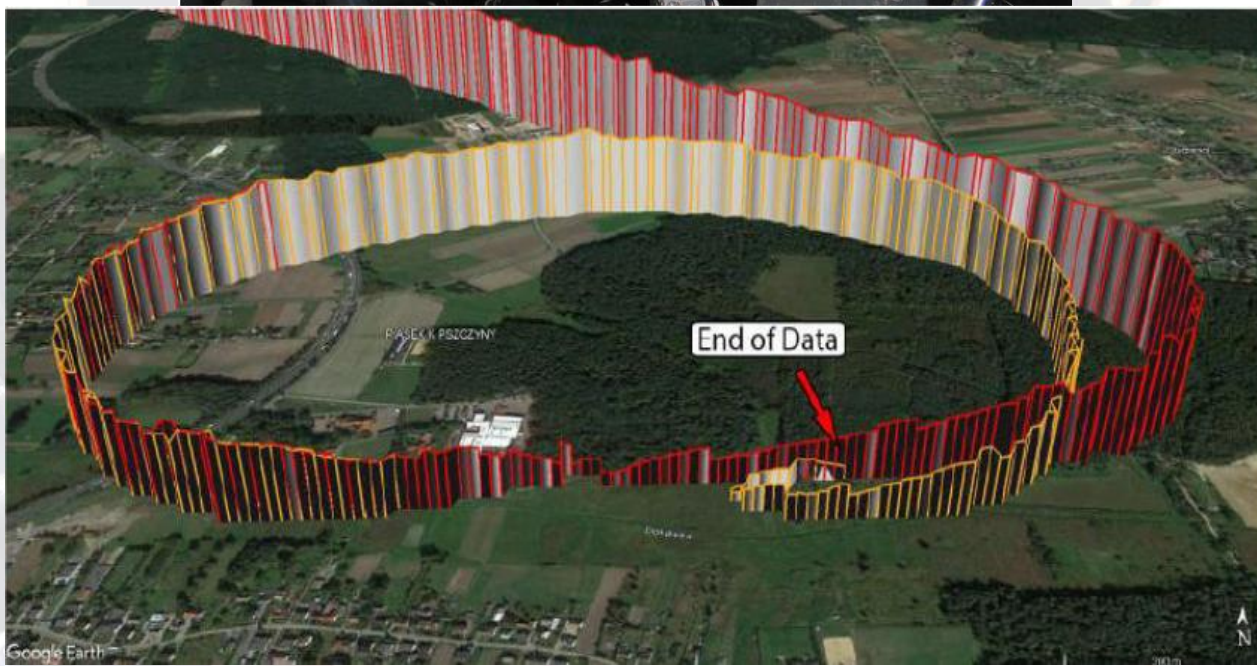
**Zdarzenie nr: 2021-345 (Raport Końcowy)**  
*Śmigłowiec Bell 429, SP-KKS data 22 lutego 2021 r., Lądowisko Piasek*

W dniu 22 lutego 2021 roku około godziny 23:27 pilot (mężczyzna lat 51), posiadający licencję zawodową CPL(H), wystartował prywatnym śmigłowcem Bell 429 o znakach rozpoznawczych SP-KKS do lotu turystycznego z trzema pasażerami na pokładzie. Start nastąpił z terenu przygodnego znajdującego się w miejscowości Zagwiździe (około 5 NM na północ od Opola), a miejscem docelowym było lądowisko Piasek (EPPY) koło Pszczyny. W rejonie planowanego lądowania panowała mgła w płatach. W trakcie podejścia do lądowania pilot włączył reflektor, co spowodowało utratę widoczności. Około godziny 23:58, doszło do kolizji łopat wirnika głównego z wysokimi drzewami, po czym śmigłowiec zderzył się z ziemią, przewracając się na lewą burtę. Pilot oraz pasażer siedzący z przodu, nie mieli zapiętych pasów barkowych i ponieśli śmierć na miejscu. Dwoje pasażerów zajmujących miejsca w kabinie pasażerskiej doznało poważnych obrażeń ciała. Śmigłowiec uległ zniszczeniu.

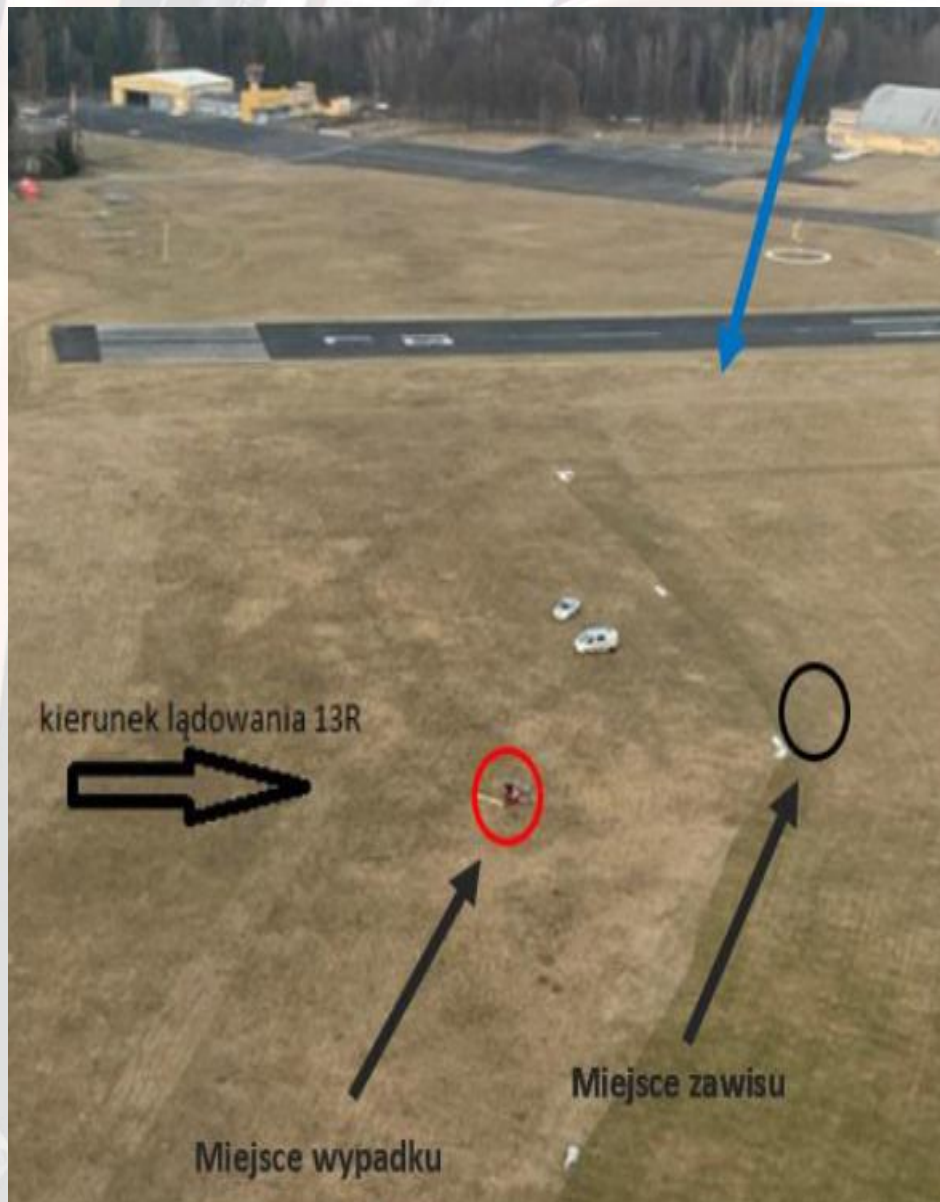
**Zdarzenie nr: 2023-0005 (Raport Końcowy)**  
**Śmigłowiec R22, OK-MAZ data 28 lutego 2023 r., Lotnisko Lubin**

W dniach 27 i 28 lutego 2023 r., na lotnisku EPLU, odbywały się loty szkolne na śmigłowcu R22 BETA o znakach rozpoznawczych OK-MAZ. Około godziny 14:08 uczeń-pilot wystartował do lotu samodzielnego. Po około 28 minutach lotu, w końcowej fazie podejścia do lądowania, podczas wykonywania zawisu, na wysokości około 2 m AGL, doszło do utraty kontroli nad śmigłowcem. Przechylony i obracający się wokół osi pionowej śmigłowiec, uderzył łopatami wirnika głównego o ziemię, po czym zderzył się kadłubem z trawiastą częścią lotniska, a następnie przewrócił się na lewy bok. Uczeń-pilot doznał niewielkich obrażeń ciała i o własnych siłach opuścił kabinę śmigłowca. Śmigłowiec uległ poważnemu uszkodzeniu.

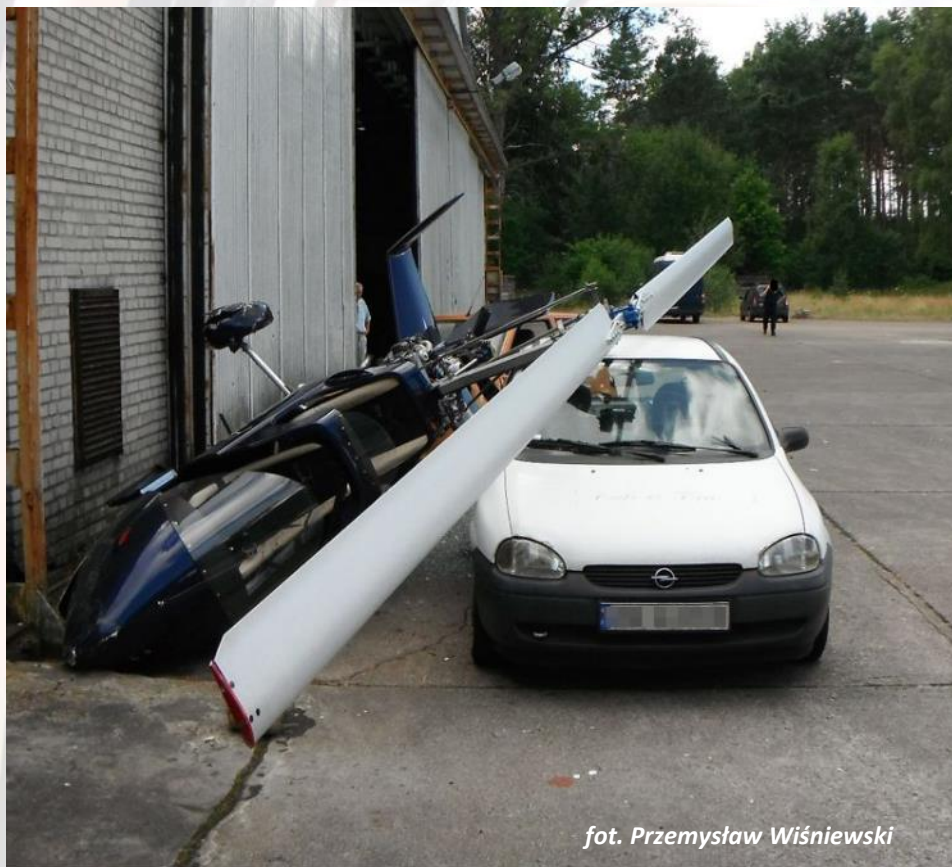
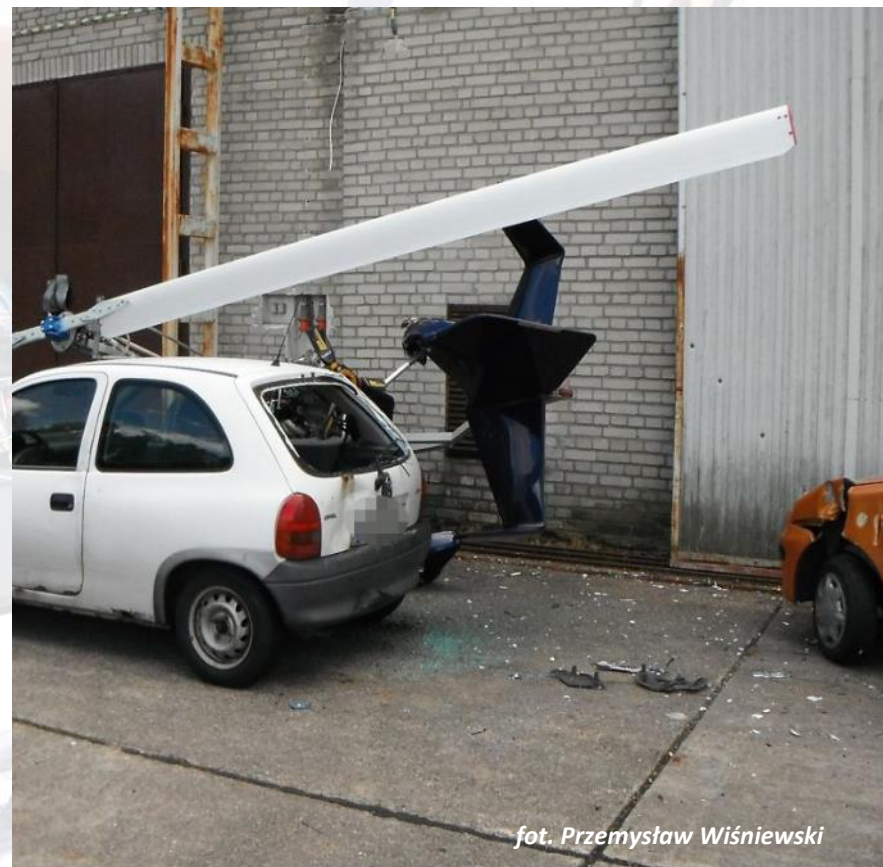
***Wiatrakowiec ultralekki Brako Gyro, 33ALK, data 31 lipca 2014 r.,  
lądowisko EPKZ – Koszalin – Zegrze Pomorskie***

Właściciel przystąpił do uruchamiania wiatrakowca będąc poza jego kabiną. Po uruchomieniu, silnik natychmiast wszedł na maksymalne obroty, a wiatrakowiec dynamicznie ruszył do przodu, w kierunku hangaru. Po przejeździe około 50 metrów, uszkadzając dwa samochody osobowe zatrzymał się na drzwiach hangaru. Silnik wiatrakowca wyłączył się. Właściciel wraz z kolegą próbowali zatrzymać ruch wiatrakowca, trzymając go za burtę, lecz bezskutecznie. Podczas uruchamiania silnika wiatrakowiec nie był zabezpieczony przed przemieszczaniem się. W wyniku zdarzenia właściciel wiatrakowca doznał lekkich obrażeń, a statek powietrzny został poważnie uszkodzony.

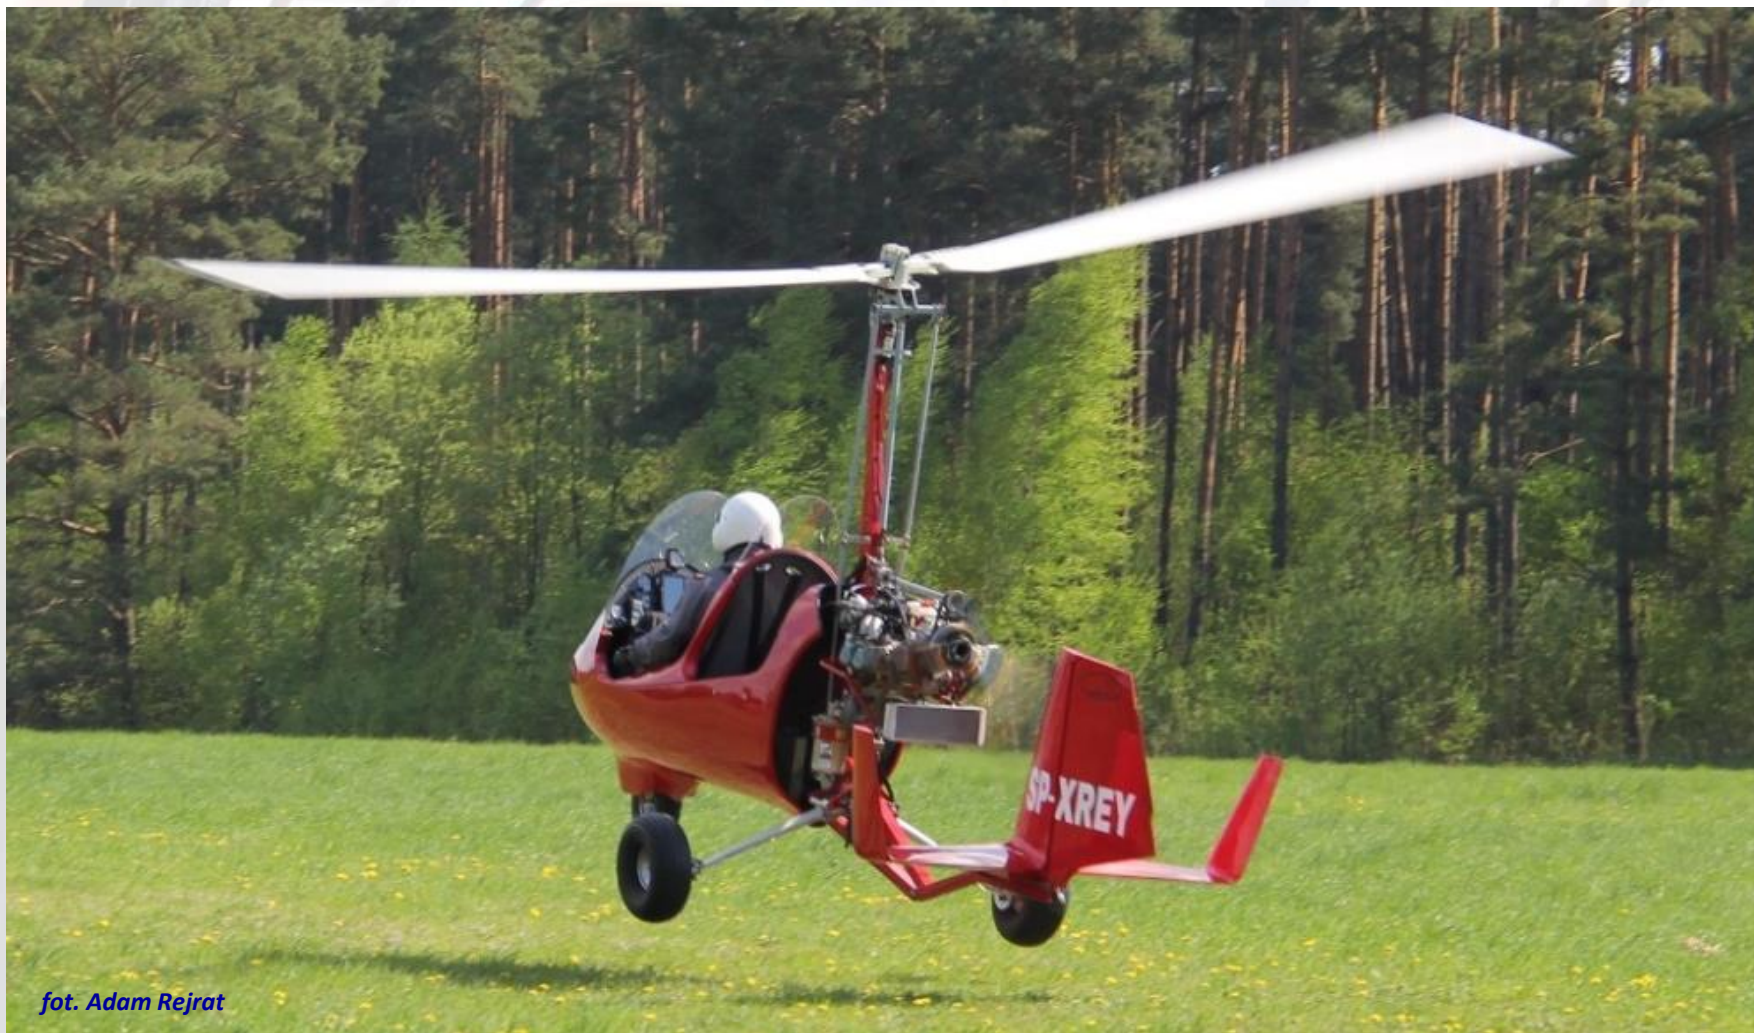
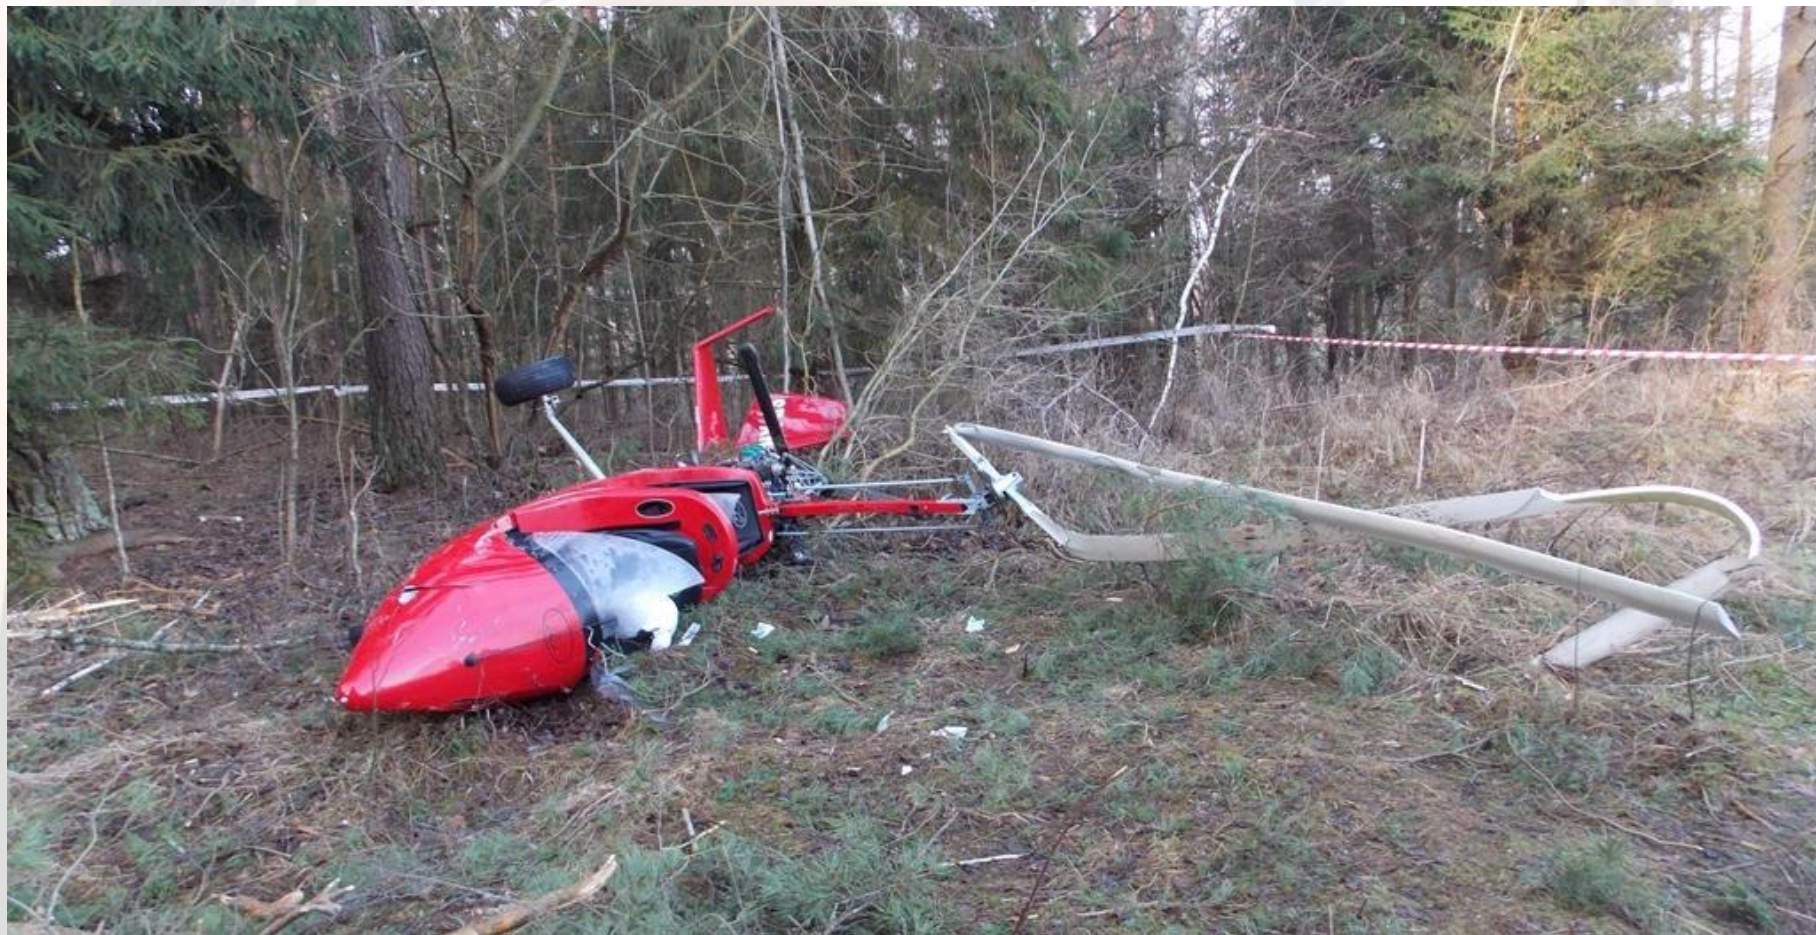
*Wiatrakowiec ultralekki ELA 07, SP-XREY, data 16 stycznia 2015 r., Sikory Juskie, gm. Stare Juchy*

Podczas lotu rekreacyjnego, po około 3 minutach po starcie z miejscowości Jeziorowskie k/Starych Juch, powiat ełcki, doszło do zderzenia wiatrakowca z ziemią w rejonie miejscowości Sikory Juskie. W wyniku zdarzenia pilot doznał poważnych obrażeń ciała, a wiatrakowiec uległ zniszczeniu.

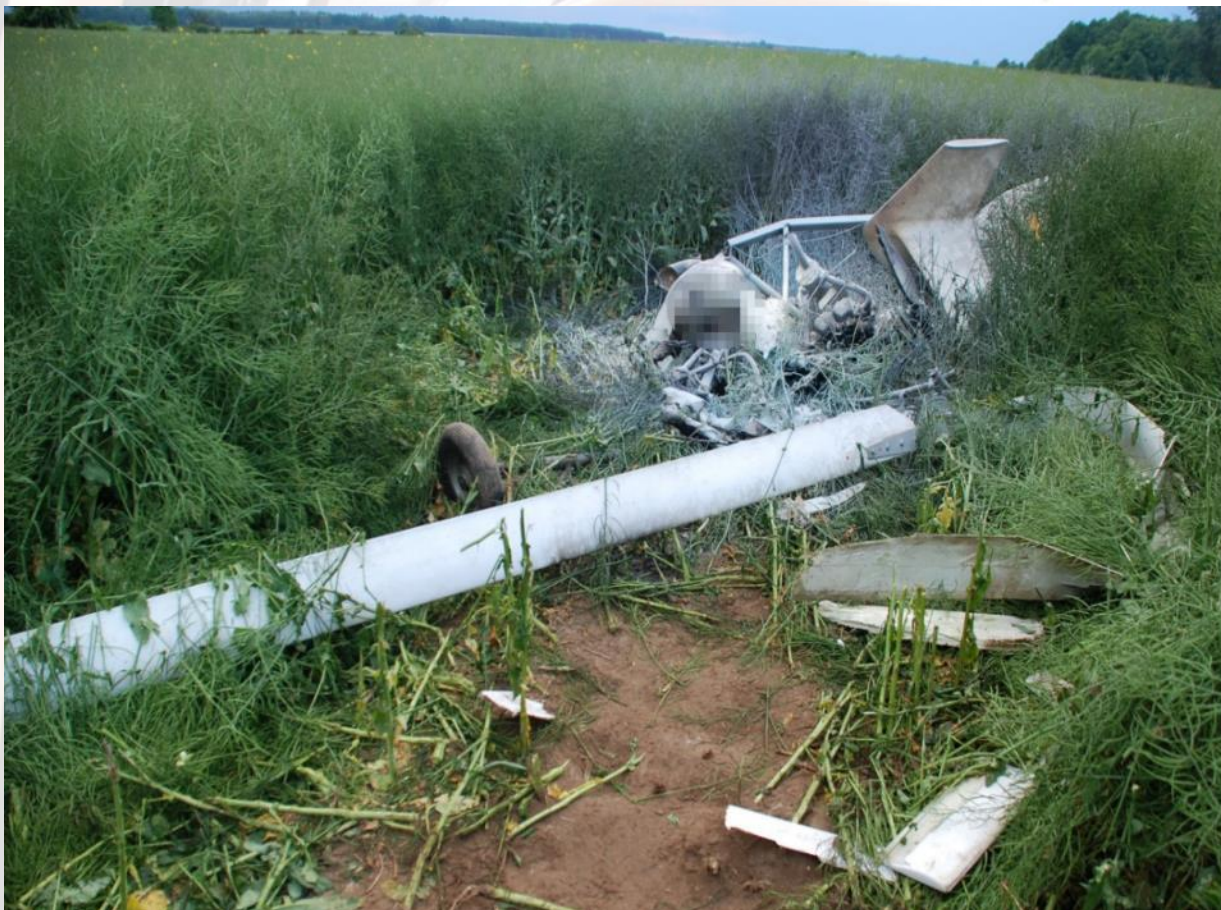
*Wiatrakowiec (konstr. amatorska), niezarejestrowany, data 29 maja 2015 r., Żerkówek, gm. Brzeg Dolny*

Podczas wykonywania pierwszego lotu, wiatrakowiec konstrukcji amatorskiej, pilotowany przez budowniczego zderzył się z ziemią w wyniku czego osoba pilotująca poniosła śmierć, a statek powietrzny uległ zniszczeniu i częściowo spłonął.

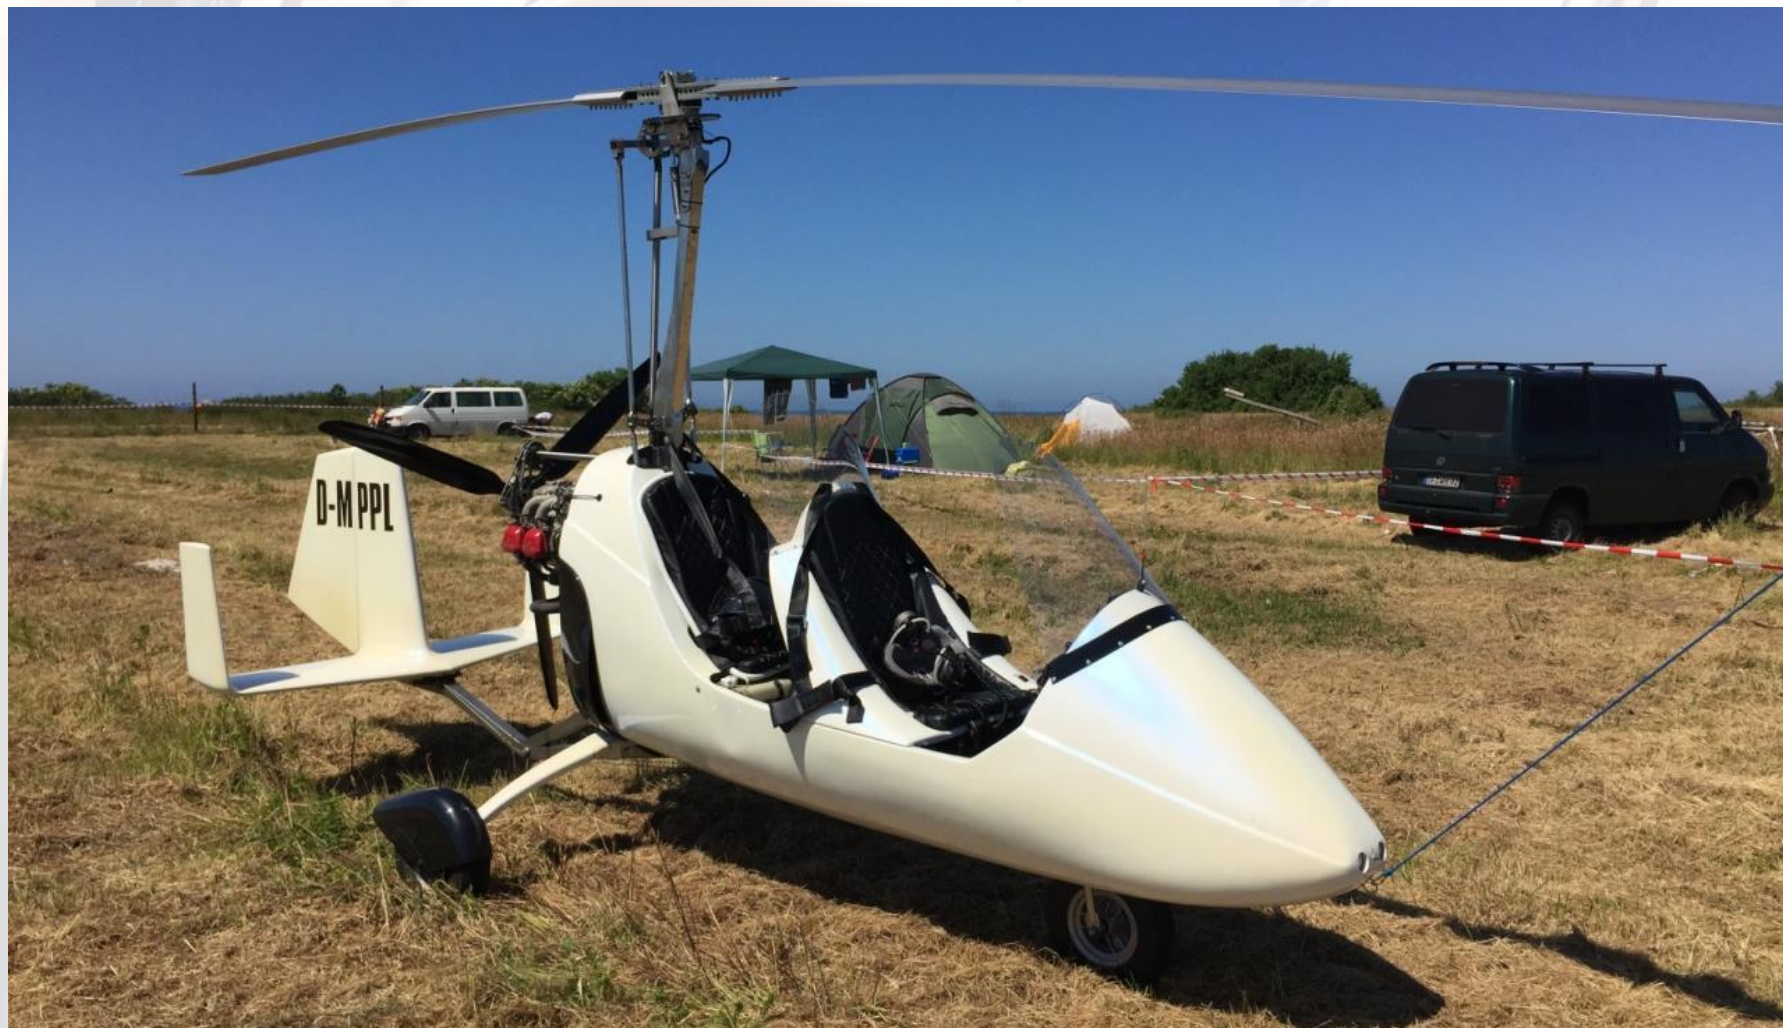
*Wiatrakowiec ultralekki MT-03, D-MPPL, data 1 lipca 2015 r., Darłowo, pow. sławieński*

Podczas startu z terenu przygodnego doszło do zderzenia wiatrakowca z siatką ogrodzenia o wys. Około 160 cm, oddaloną o około 60 metrów od miejsca, z którego pilot zaczął wykonywać rozbieg. W wyniku zdarzenia pilot nie odniósł żadnych obrażeń, natomiast wiatrakowiec został poważnie uszkodzony.

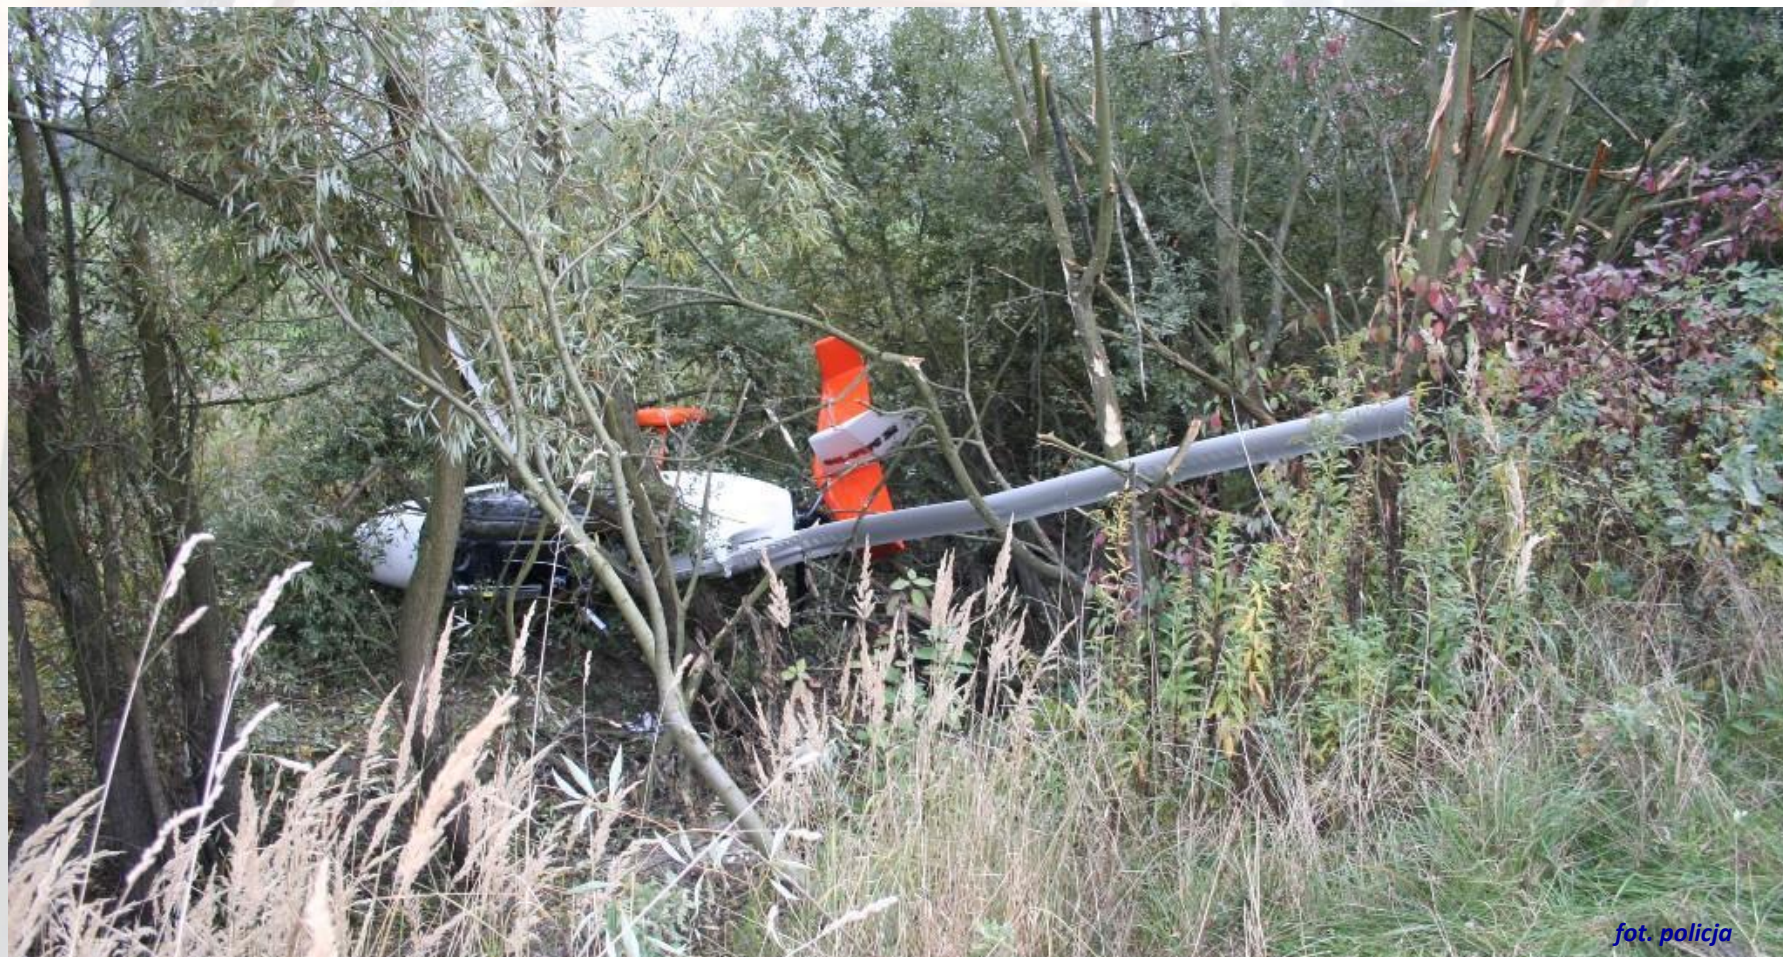
**Zdarzenie nr: 2175/15 (w trakcie badania)**

Po starcie z pasa lotniska, będąc na wysokości około 30 m AGL, wiatrakowiec zaczął tracić prędkość postępową i łagodnie, a następnie stromo opadać, zderzając się z podłożem, porośniętym niewysokimi drzewami. W wyniku zdarzenia pilot i pasażer nie odnieśli żadnych obrażeń, natomiast wiatrakowiec został poważnie uszkodzony.

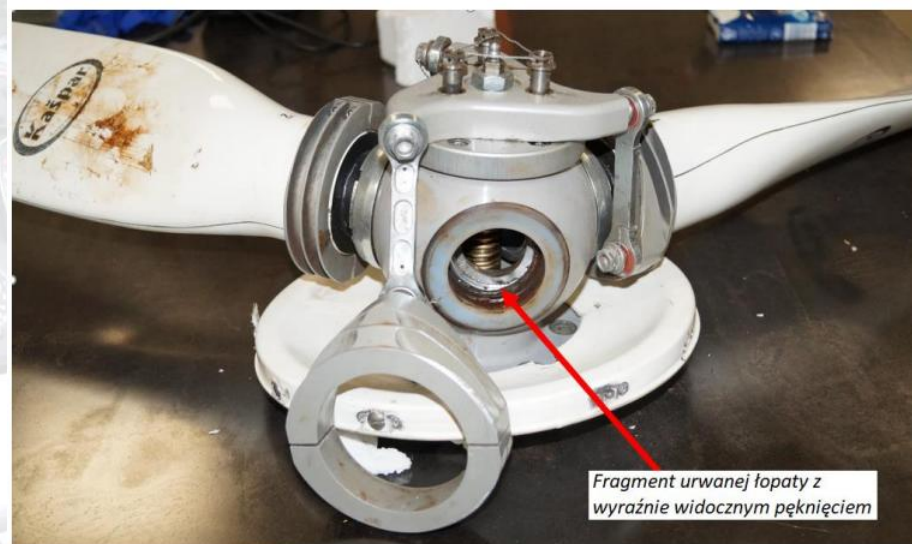
Fragment urwanej łopaty z wyraźnie widocznym pęknięciem

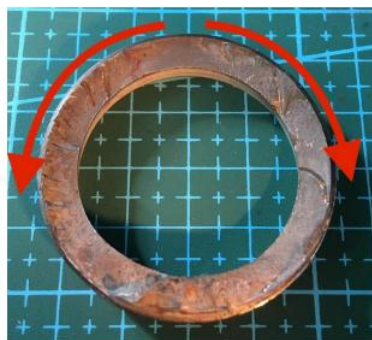
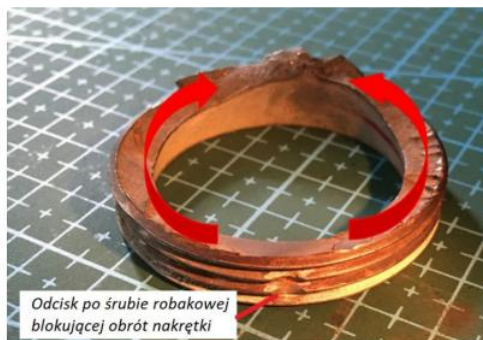
Odcisk po śrubie robakowej  
blokującej obrót nakrętki

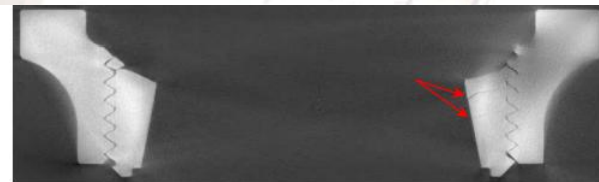
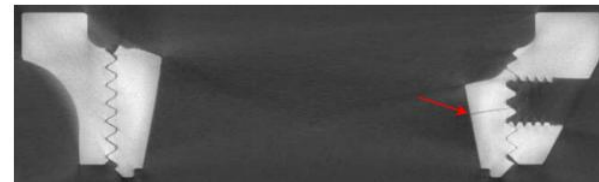
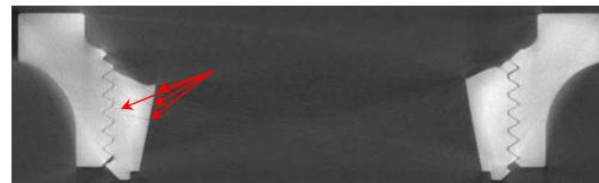
Rysunek 14. Przekroje elementu łopaty z widocznymi mikropęknięciami oznaczonymi czerwonymi strzałkami [Źródło: Politechnika Warszawska]
