# Krajowa Konferencja Bezpieczeństwa Lotów Lotnictwa Cywilnego

**Lotnictwo ogólne w 2009 r.**

**Państwowa Komisja Badania Wypadków Lotniczych**

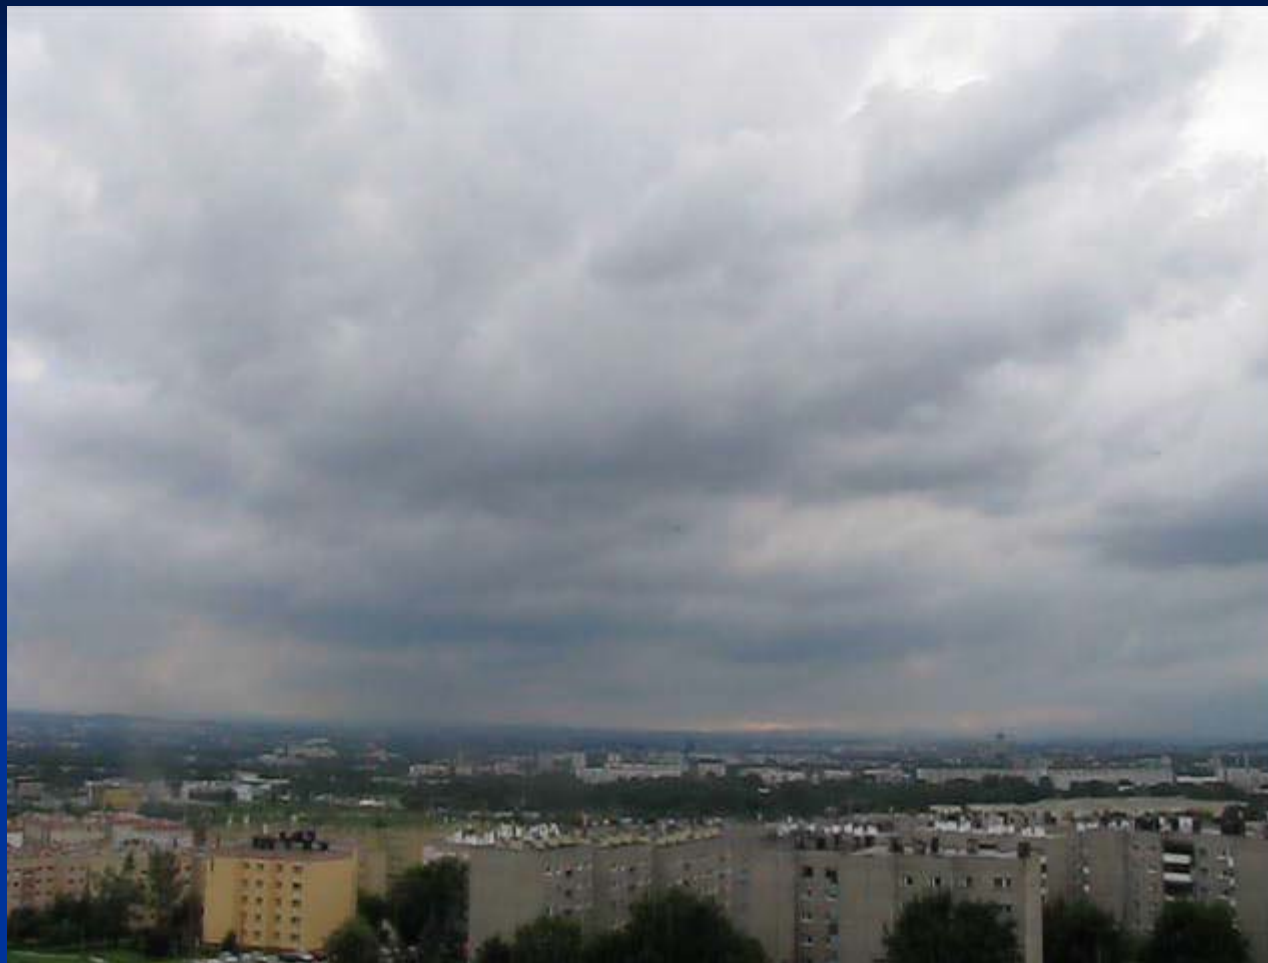
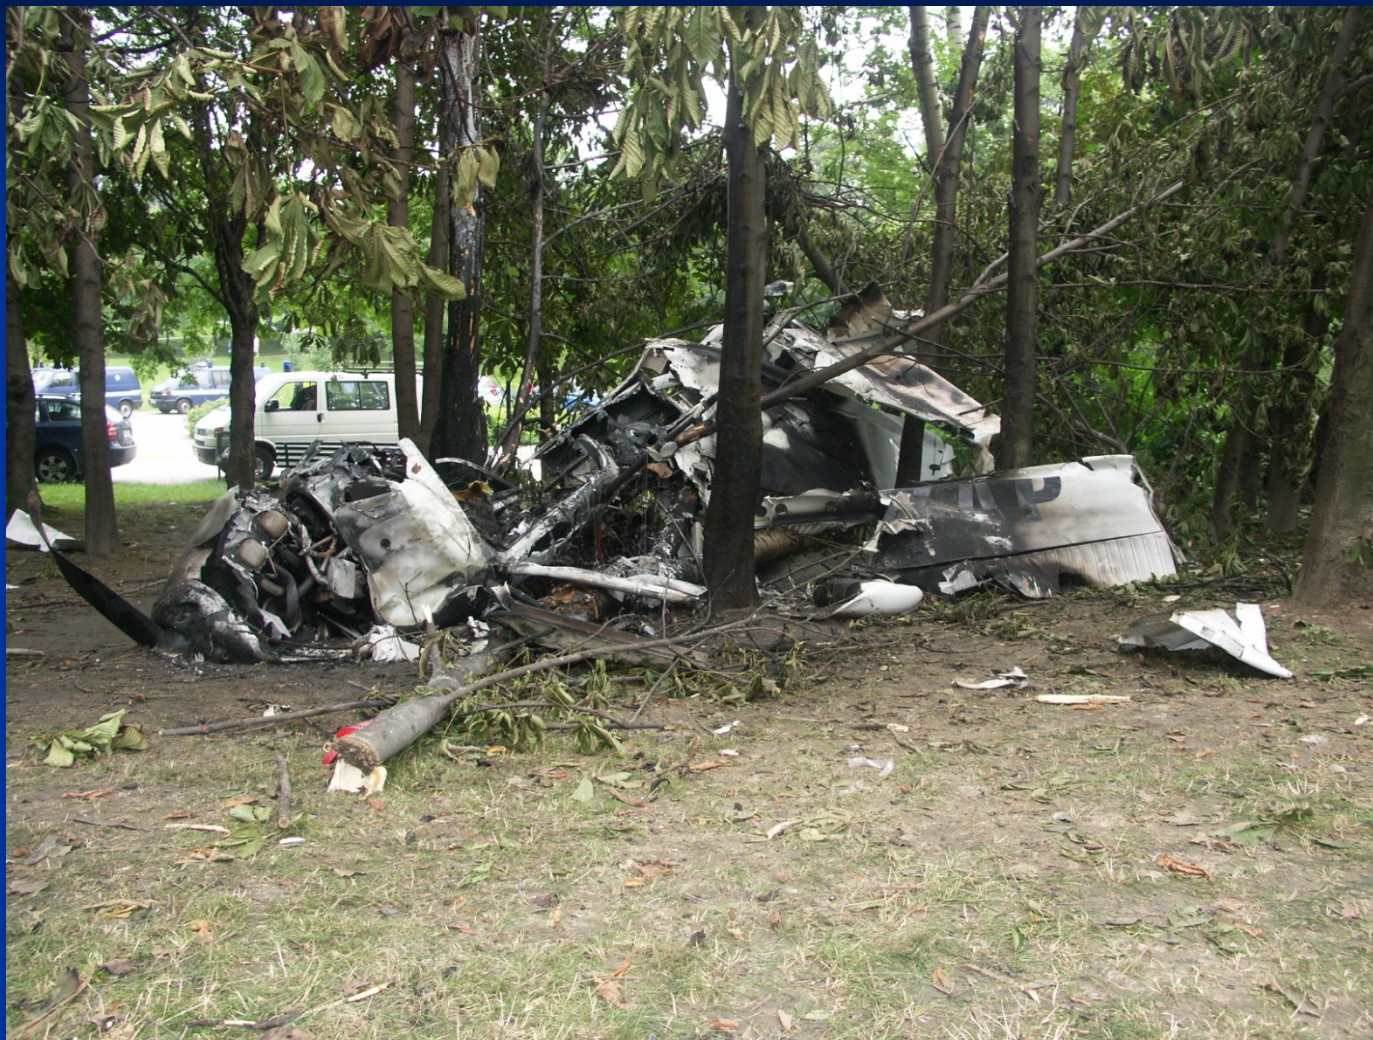
# **Cessna 172 Kraków Czyżyny, 28 czerwca 2009 r.**

W dniu 28 czerwca 2009 r. z dawnego lotniska Czyżyny, pilot samolotowy liniowy wystartował na samolocie Cessna 172 S z trzema podróżnymi do lotu powrotnego do Warszawy. Start odbywał się na kierunku 110. Na tym kierunku na końcu pasa znajdują się drzewa a za pasem, w odległości 90 m, znajduje się linia wysokiego napięcia o wysokości ok. 20 m.

Po wydłużonym rozbiegu, przy drugiej próbie, samolot oderwał się od ziemi i na małej prędkości przeszedł na wznoszenie. Po przeleceniu nad linią wysokiego napięcia pilot wykonał zakręt w lewo i praktycznie bez zmiany wysokości kontynuował lot w kierunku północnym.

Po przeleceniu ok. 600 m w trakcie wykonywania zakrętu w lewo (na kurs równoległy do pasa) samolot znacznie zwiększył przechylenie i rozpoczął ześlizg po skrzydle. Pilot zmniejszył przechylenie i w takim położeniu samolot zderzył się z drzewami a następnie opadł na ziemię. Samolot zaczął się palić. Jeden z podróżnych po zderzeniu wydostał się na zewnątrz i pomagał wydostać się z wraku dwóm pozostałym podróżnym. Pilota nie udało się wydostać z płonącego wraku. Dwaj podróżni doznali znacznych poparzeń. Pilot samolotu zginął na miejscu a jeden<sup>13</sup> z podróżnych zmarł w szpitalu.

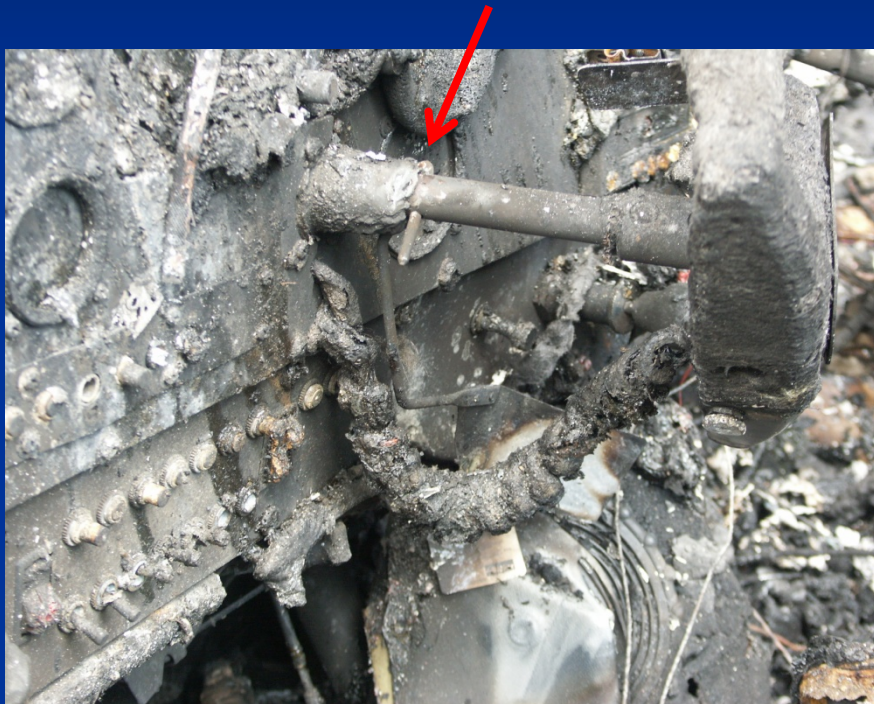
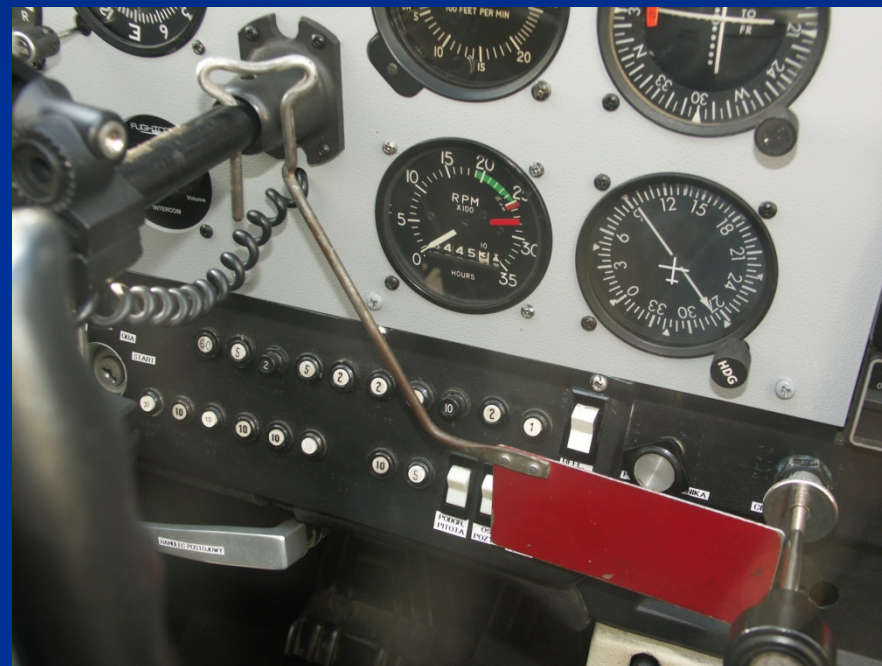
# Cessna 172 Kraków Czyżyny, 28 czerwca 2009 r.

**niezdjęta blokada wolantu**

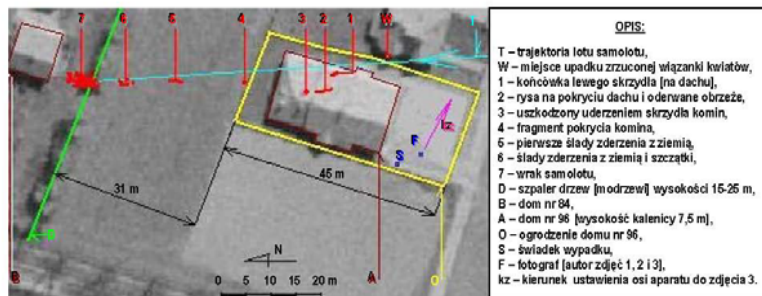
9 – Zdjęcie lotnicze miejsca wypadku z zaznaczonymi elementami sytuacji.

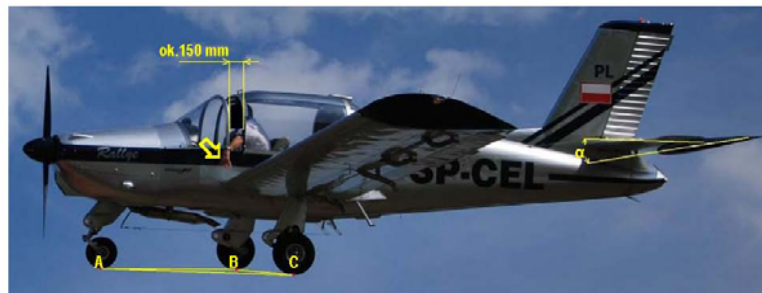
10 – Samolot tuż po zrzuconiu wiązanki kwiatów, podczas zbliżania się do miejsca wypadku (ok. 33 m do zderzenia z kominem) – powiększony fragment zdjęcia „3”. Widoczna osłona kabiny odsunięta o ok. 150 mm, lewa ręka pilota wysunięta z kabiny [wskazana strzałką], wychylenie steru wysokości do góry o kąt ok. 11-12°. Trójkąt utworzony przez dolne punkty kół podwozia [A, B, C] skrajnie bliski linii prostej, co oznacza, że oś obiektywu aparatu fotograficznego leży niemal w płaszczyźnie wyznaczonej przez ten trójkąt. Pozwala to określić kąt przechylenia samolotu w chwili wykonania zdjęcia, wobec znanego umiejscowienia osoby fotografującej względem trajektorii lotu samolotu.

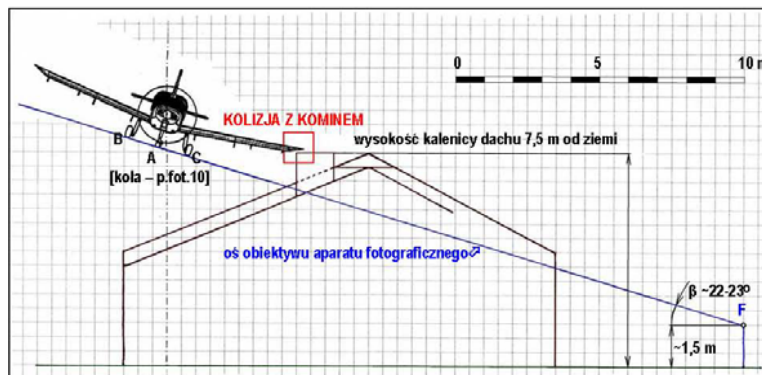
11 – Próba odtworzenia położenia poprzecznego samolotu w chwili wykonania zdjęcia „3”. Zaznaczone położenie fotografującego [F] i gabaryty budynku w przekroju prostokątnym do trajektorii lotu. Od chwili wykonania zdjęcia „3” do chwili uderzenia w komin samolot przebył ok. 26-27 m, tracąc ok. 1 m wysokości lotu.

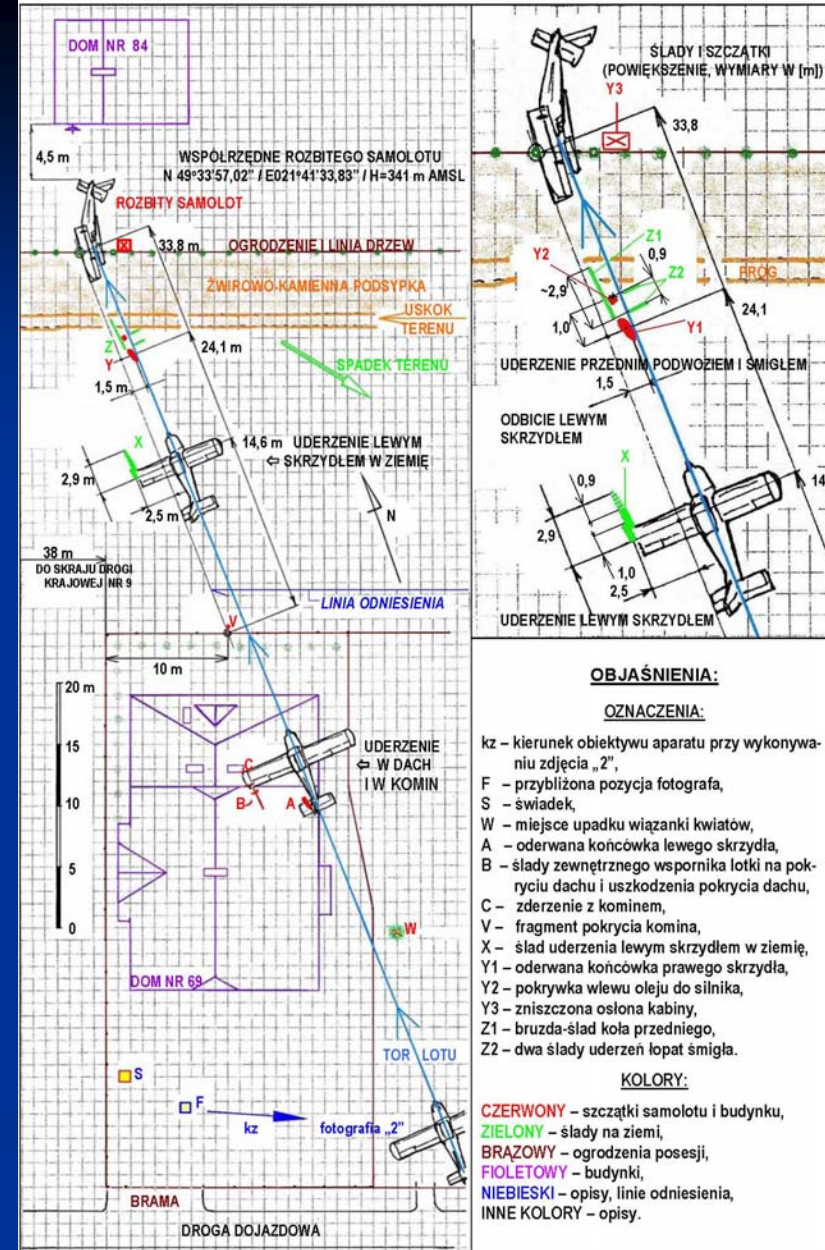
12 – Szczegółowy szkic miejsca wypadku, śladów i położenia szczątków.

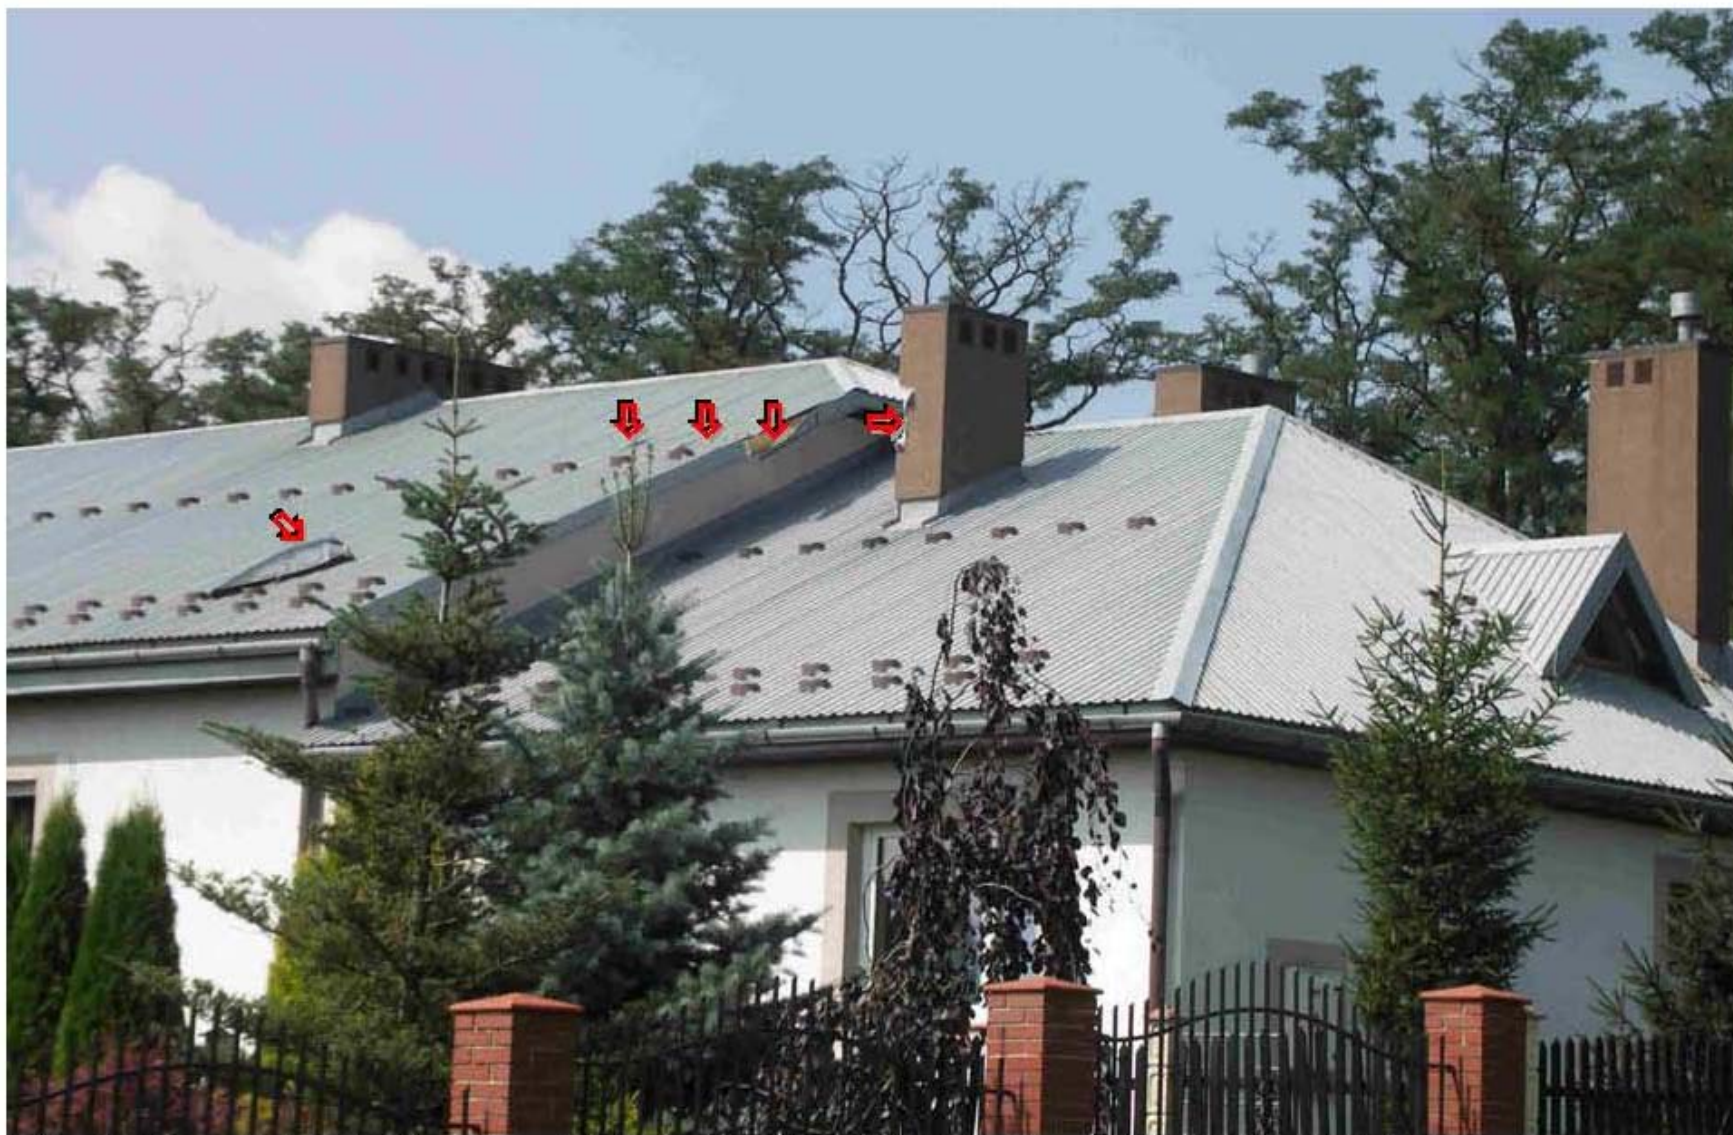
18 – Ogólny widok uszkodzonej części dachu i komina budynku nr 96 ze szczątkami samolotu.

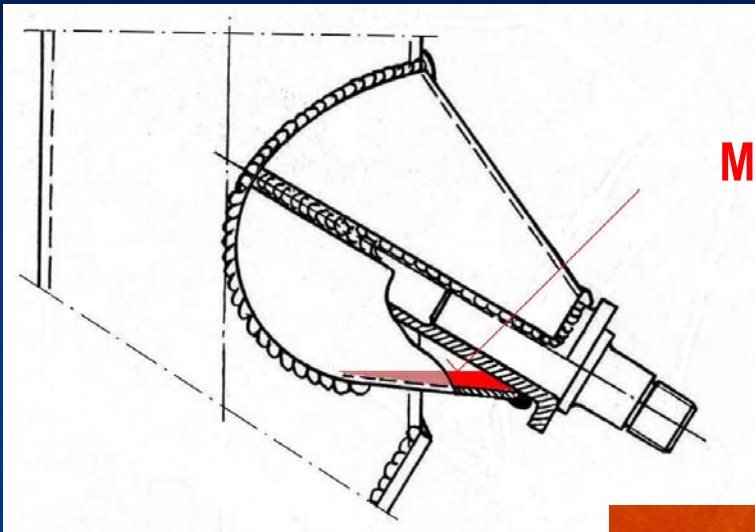
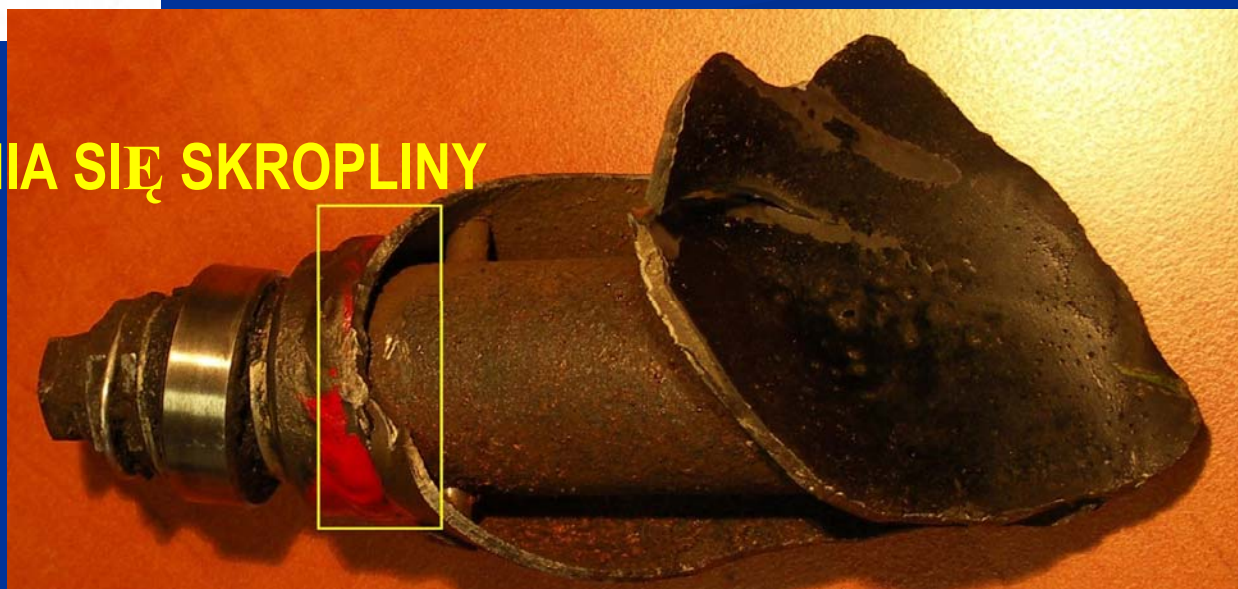
# PZL-104 Wilga 80 – Płock – pęknięcie stożka wahacza

MIEJSCE GROMADZENIA SIĘ SKROPLINY

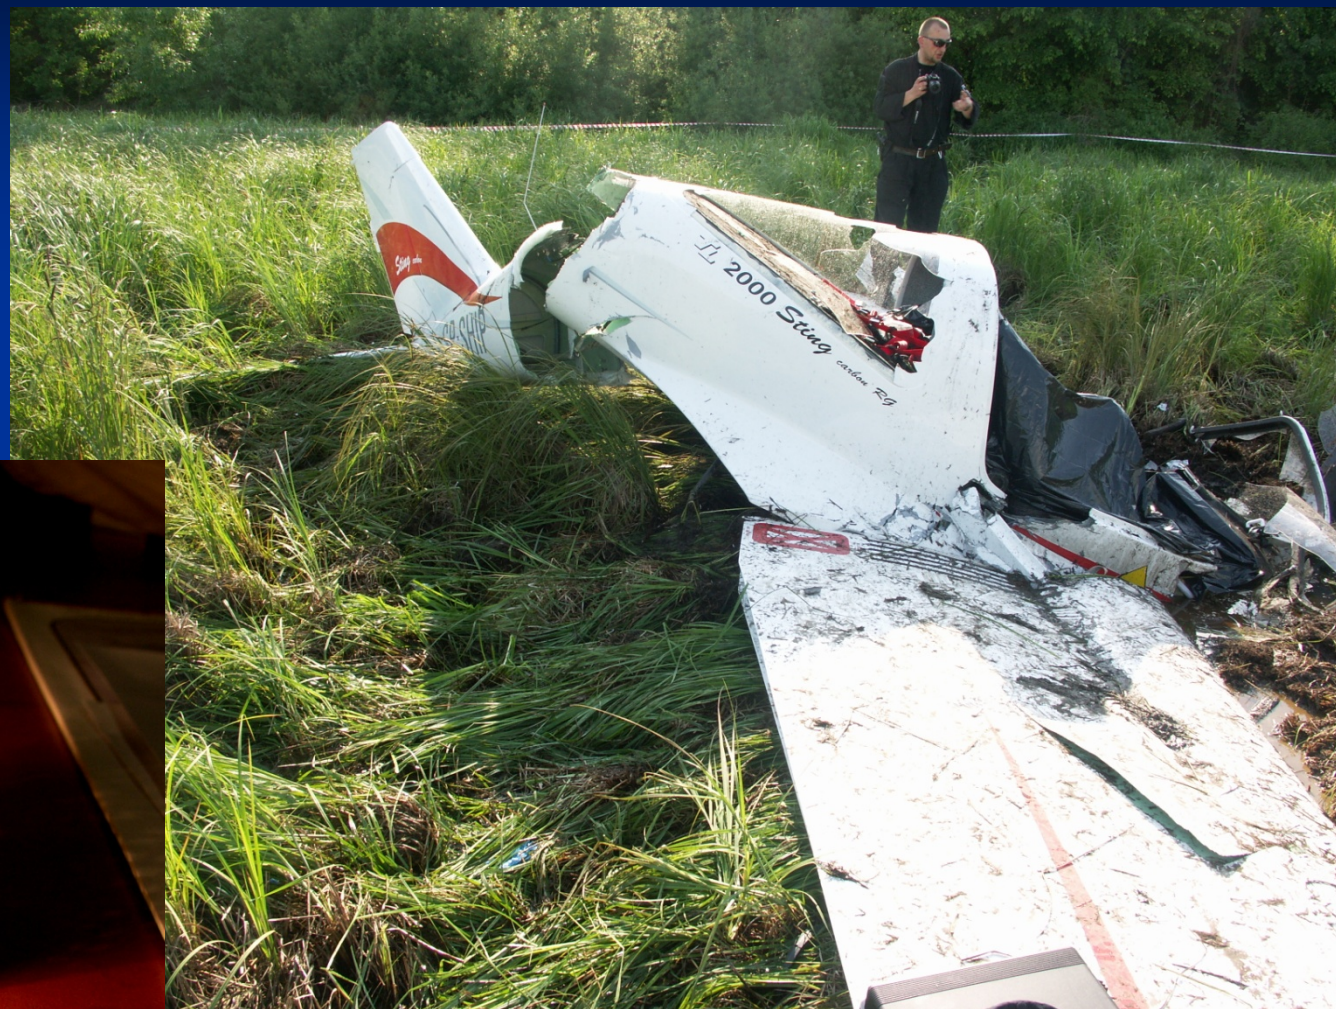
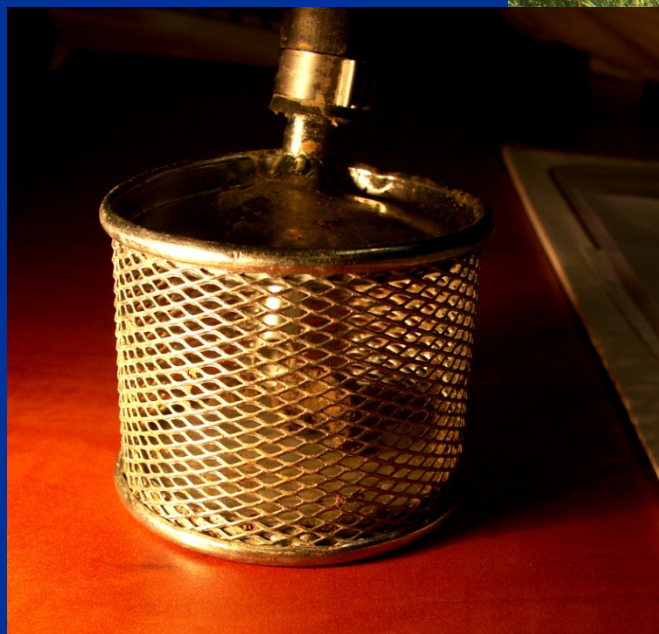
# Sting Carbon – Otwock – spadek mocy, korkociąg

Po kilkuminutowym locie w strefie, wg świadków, silnik samolotu przerwał pracę. Następnie w wyniku wykonania nie określonego na chwilę obecną manewru samolot zderzył się z ziemią lecąc w końcowej fazie po torze nachylonym pod dużym kątem do poziomemu. Obie osoby poniosły śmierć na miejscu a samolot został zniszczony.

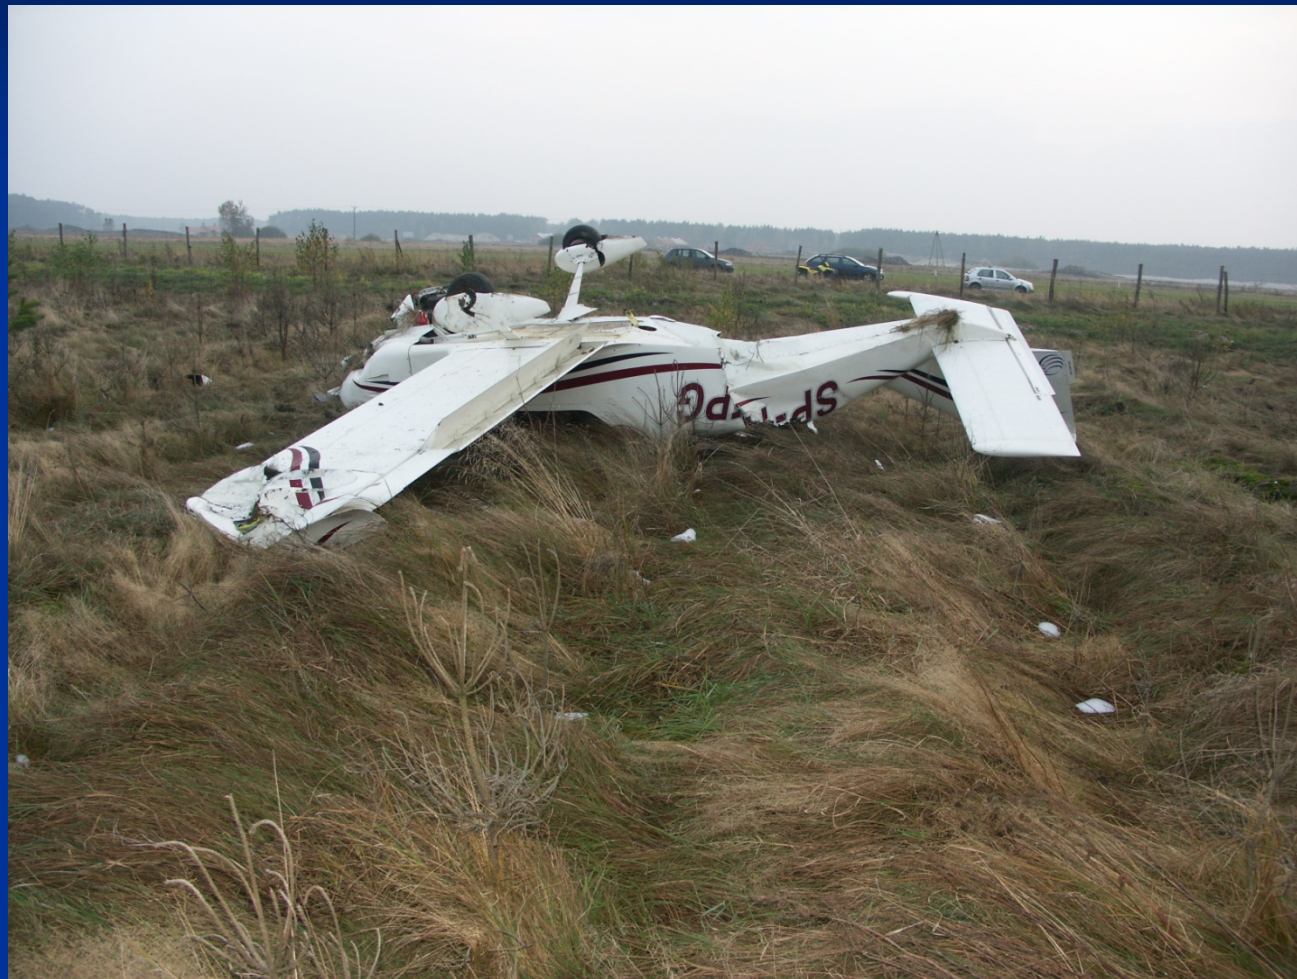
# **WYPADEK - AT-3 R100, Sobienie, zderzenie z przeszkodą po nieudanym przejściu na drugi krąg**

Po przyziemieniu nastąpiła utrata kierunku w lewo o ok. 15° i oderwanie od ziemi. Po częściowym zwiększeniu mocy silnika samolot utracił kierunek do ok. 30°. Po dalszym zwiększeniu mocy silnika w celu odejścia na drugi krąg samolot znacznie przechylił się w lewo i w tym położeniu zaczepił lewym skrzydłem o ogrodzenie. Spowodowało to w pierwszej kolejności uderzenie przodem kadłuba a następnie prawym skrzydłem o ziemię. Samolot odbił się od ziemi i spadł w pozycji plecowej zatrzymując się przodem w kierunku lądowania.

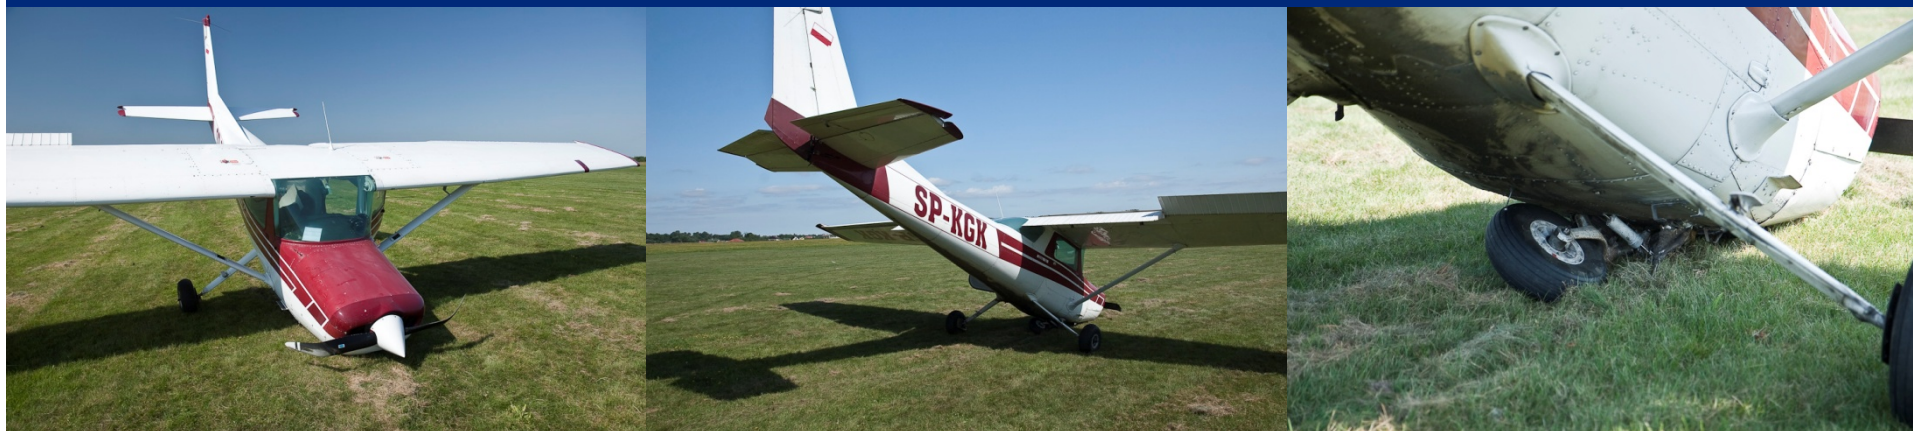
# Cessna 152 Radom-Piastów – niewłaściwa reakcja na odbicie po przyziemieniu

niewłaściwa reakcja pilota na odbicie się samolotu po przyziemieniu polegająca na „oddaniu” wolantu co spowodowało przyziemienie samolotu na przednią goleń.

- brak utrwalonych nawyków poprawiania błędów przy lądowaniu z odbiciem,
- przyziemienie na trzy punkty (bez wytrzymania) co doprowadziło do odbicia samolotu po przyziemieniu.

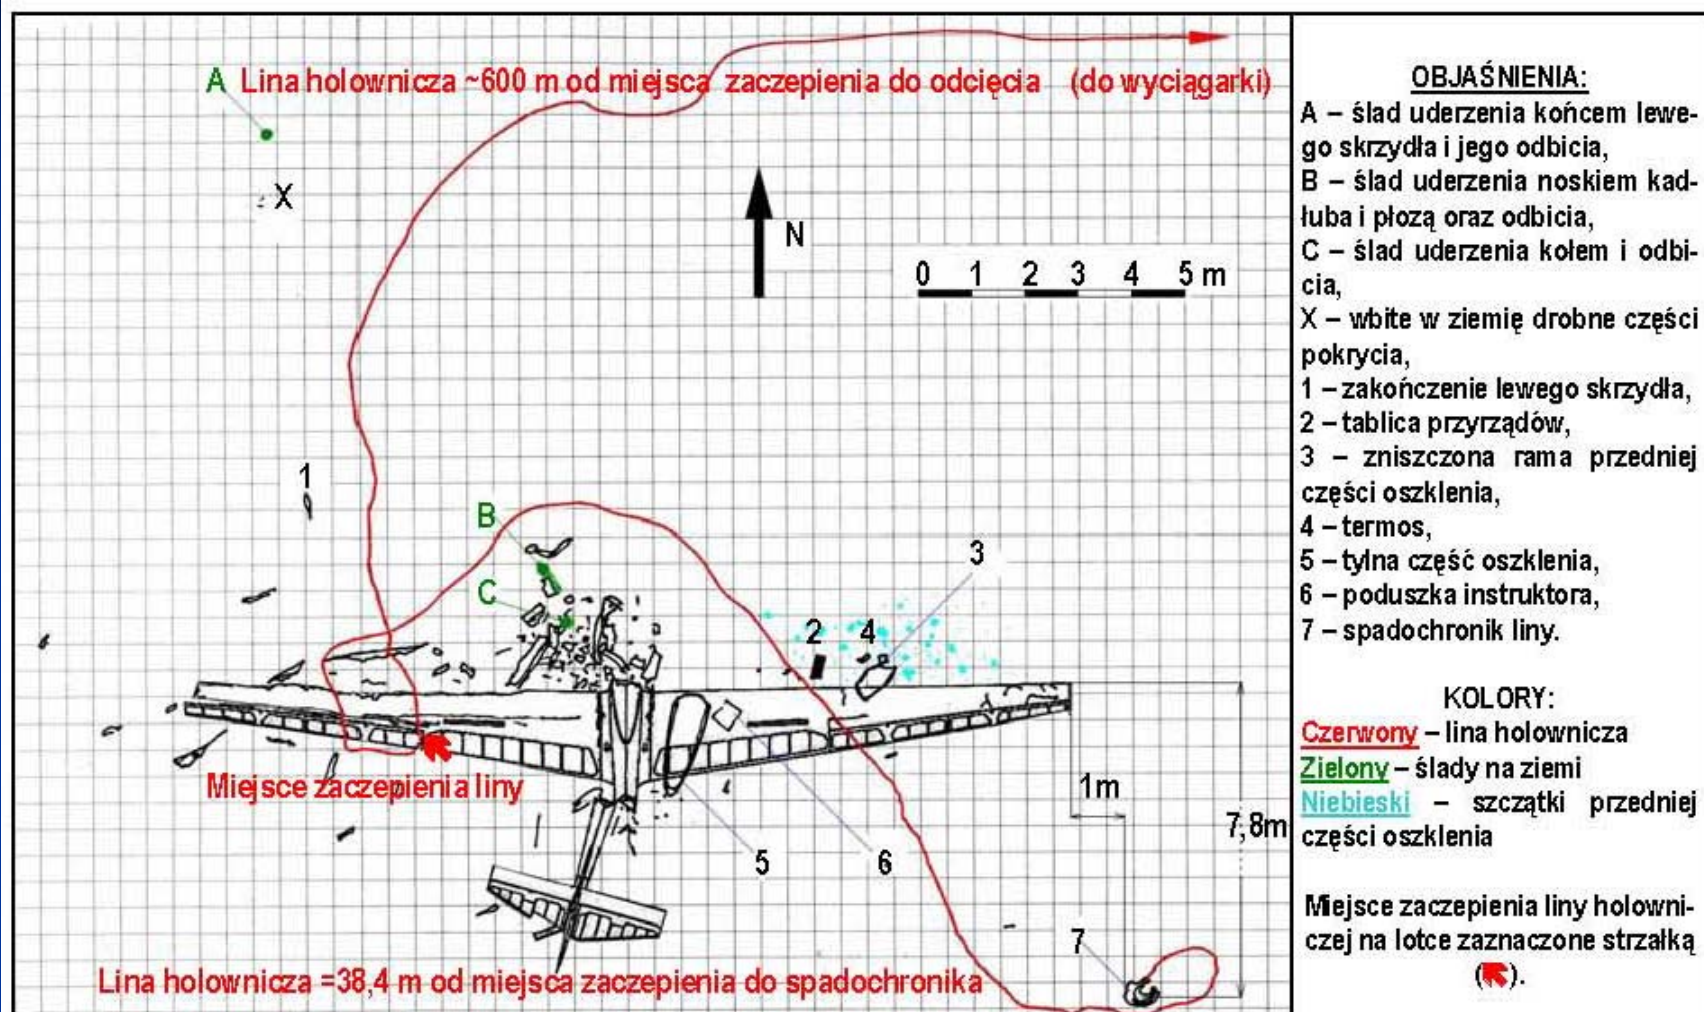
4 – Szczegółowy szkic miejsca wypadku szybowca SZD-9bis Bocian 1E SP-2806, śladów jego przyziemienia, rozrzutu szczątków i umiejscowienia liny holowniczej.

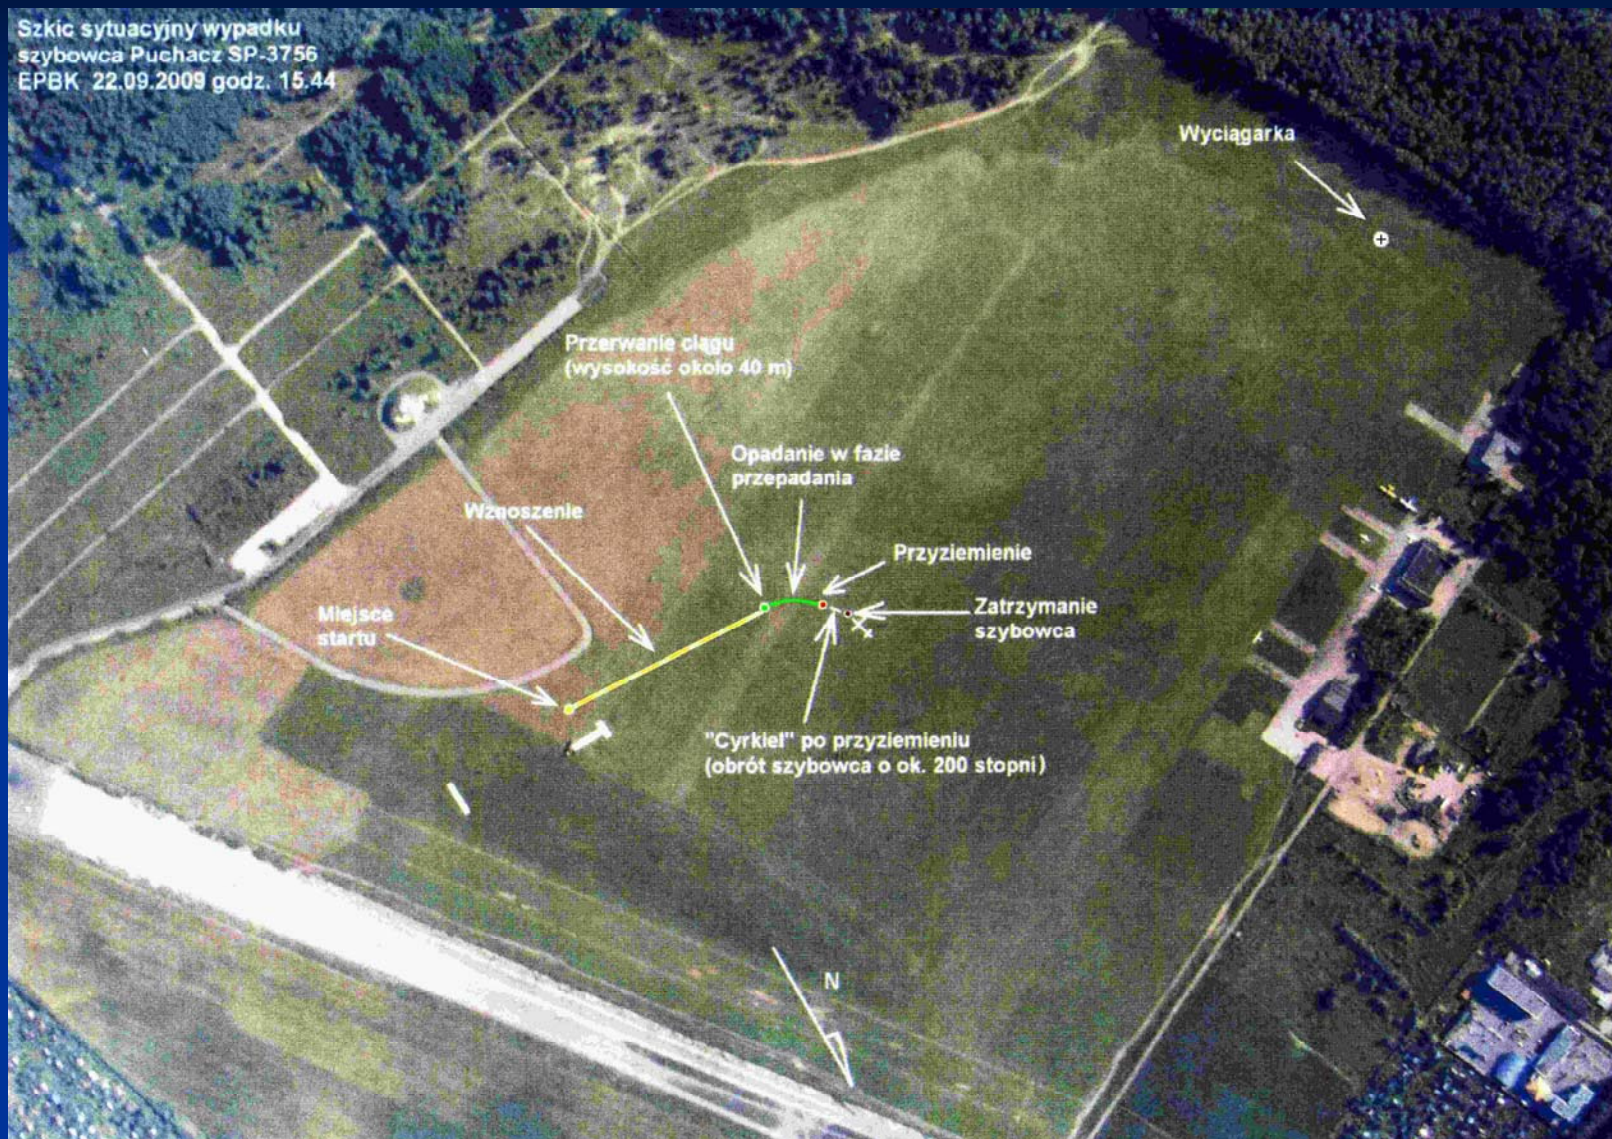
Szkic sytuacyjny wypadku  
szybowca Puchacz SP-3756  
EPBK 22.09.2009 godz. 15.44
