# KONFERENCJA BEZPIECZEŃSTWA LOTÓW

PKBWL

WARSZAWA 2011

# POWAŻNY INCYDENT LOTNICZY ECA 321

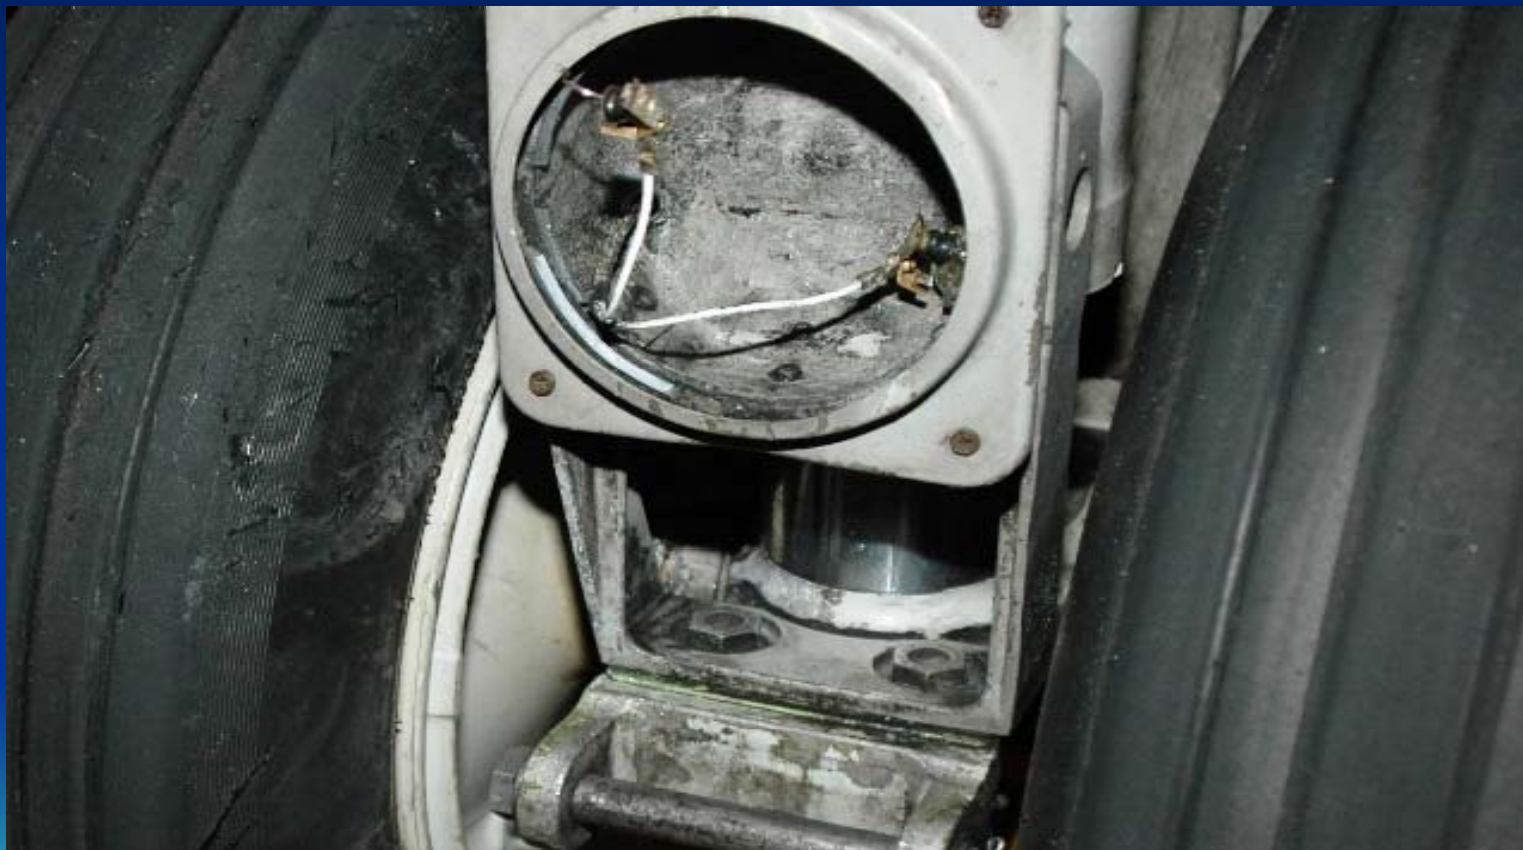
Zdjęcie reflektora kołowania wykonane na samolocie po lądowaniu w WAW. Wyraźnie widoczne uszkodzenia, których nie można nie zauważyć w trakcie wykonywania przeglądu przedlotowego samolotu

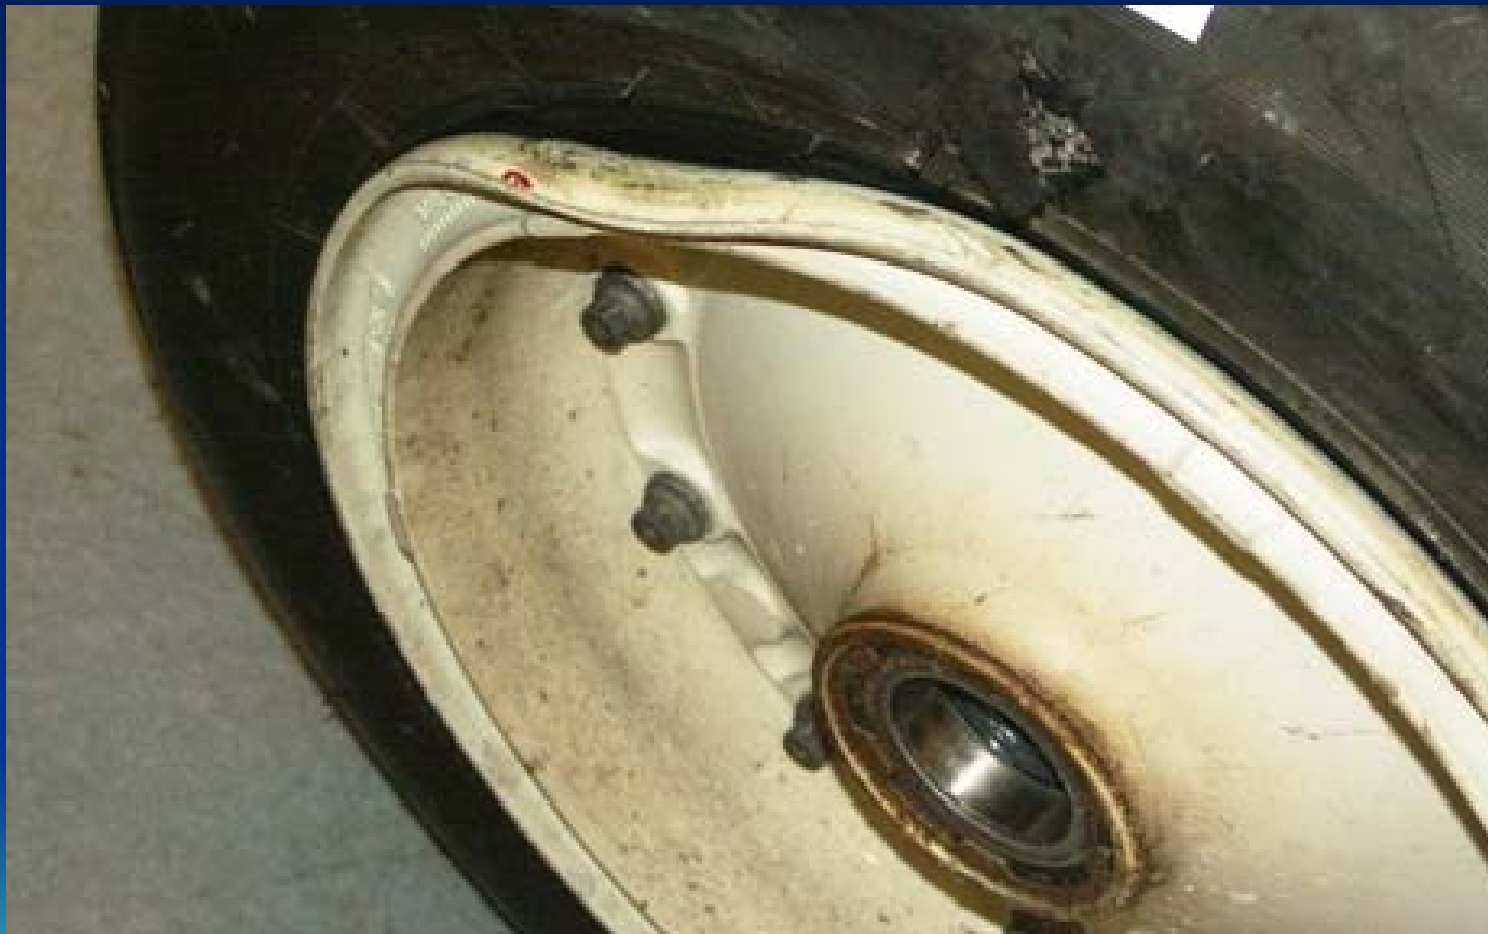
(Zgięta felga PP/P)

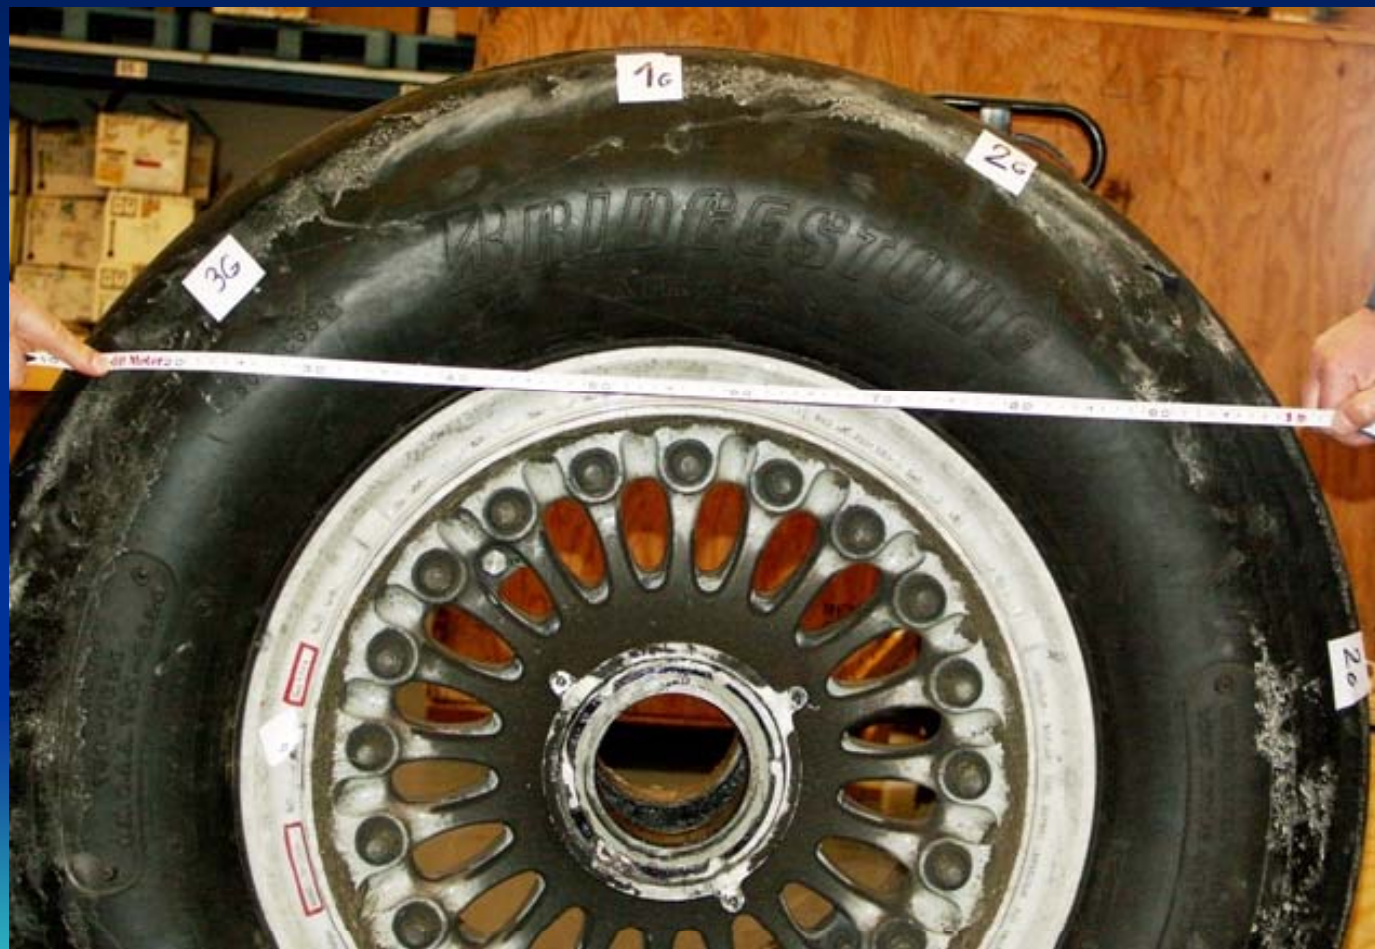
## Uszkodzona prawa opona wewnętrznego koła podwozia głównego

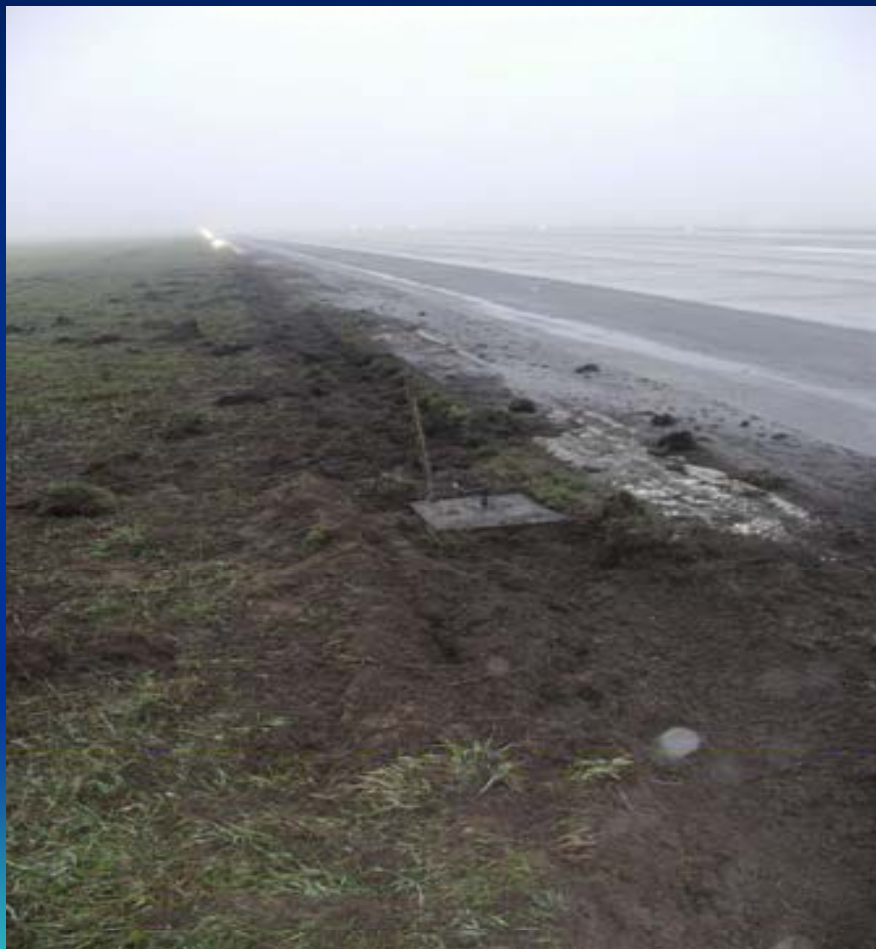
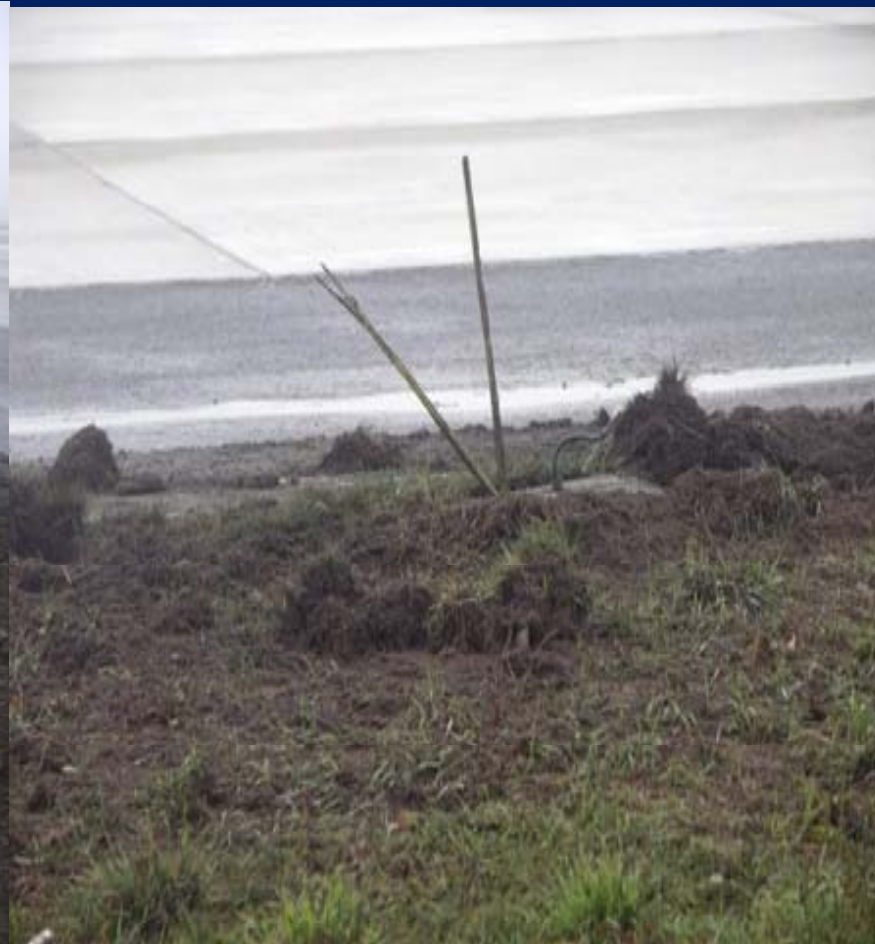
- Uszkodzone dwie lampy oświetlenia lewej krawędzi drogi startowej 27. Uszkodzone lampy zostały wymienione przez obsługę techniczną Portu Lotniczego w Katowicach.

# Uszkodzenia lamp lotniskowych

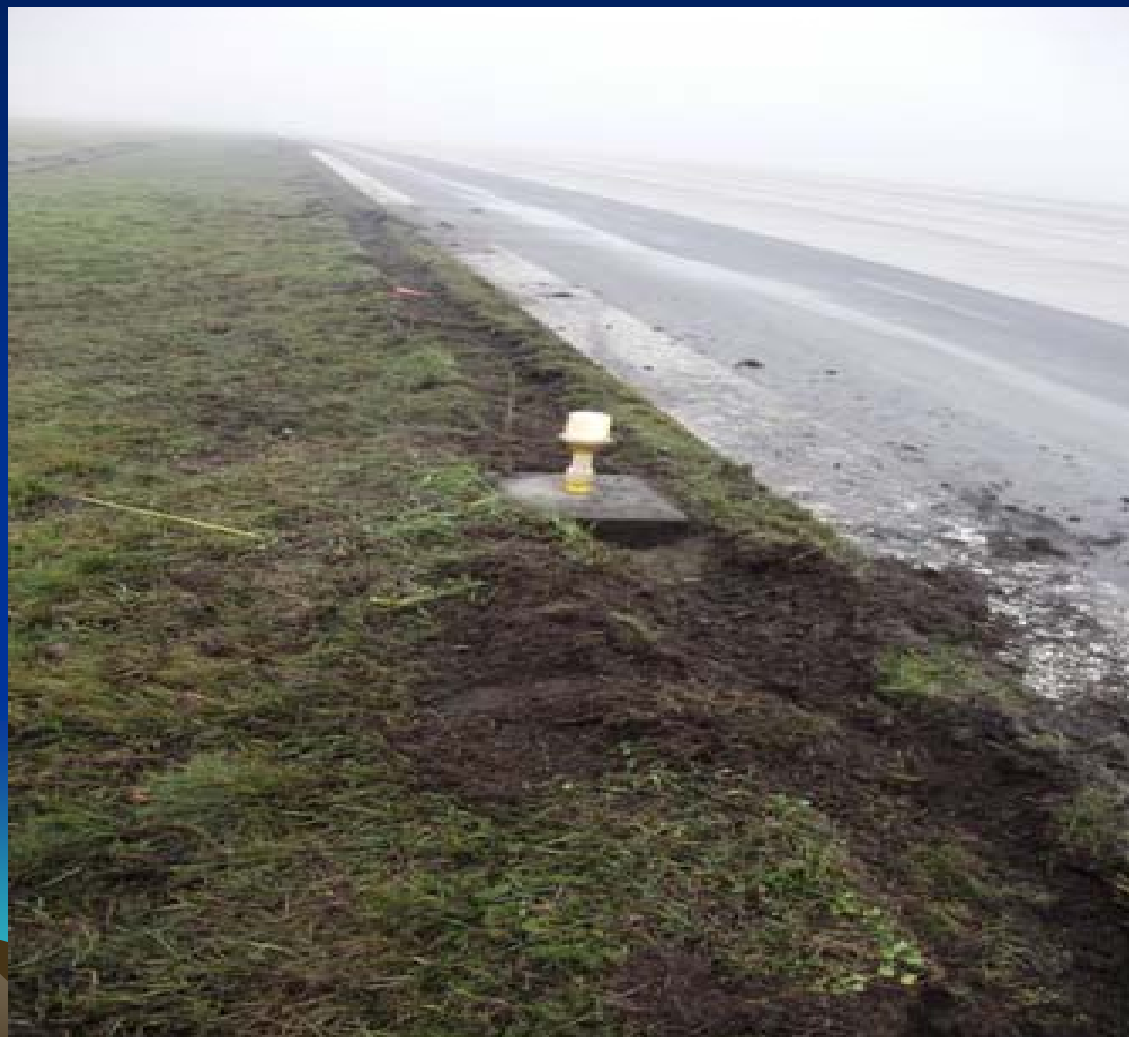
# Wymieniona lampa lotniskowa

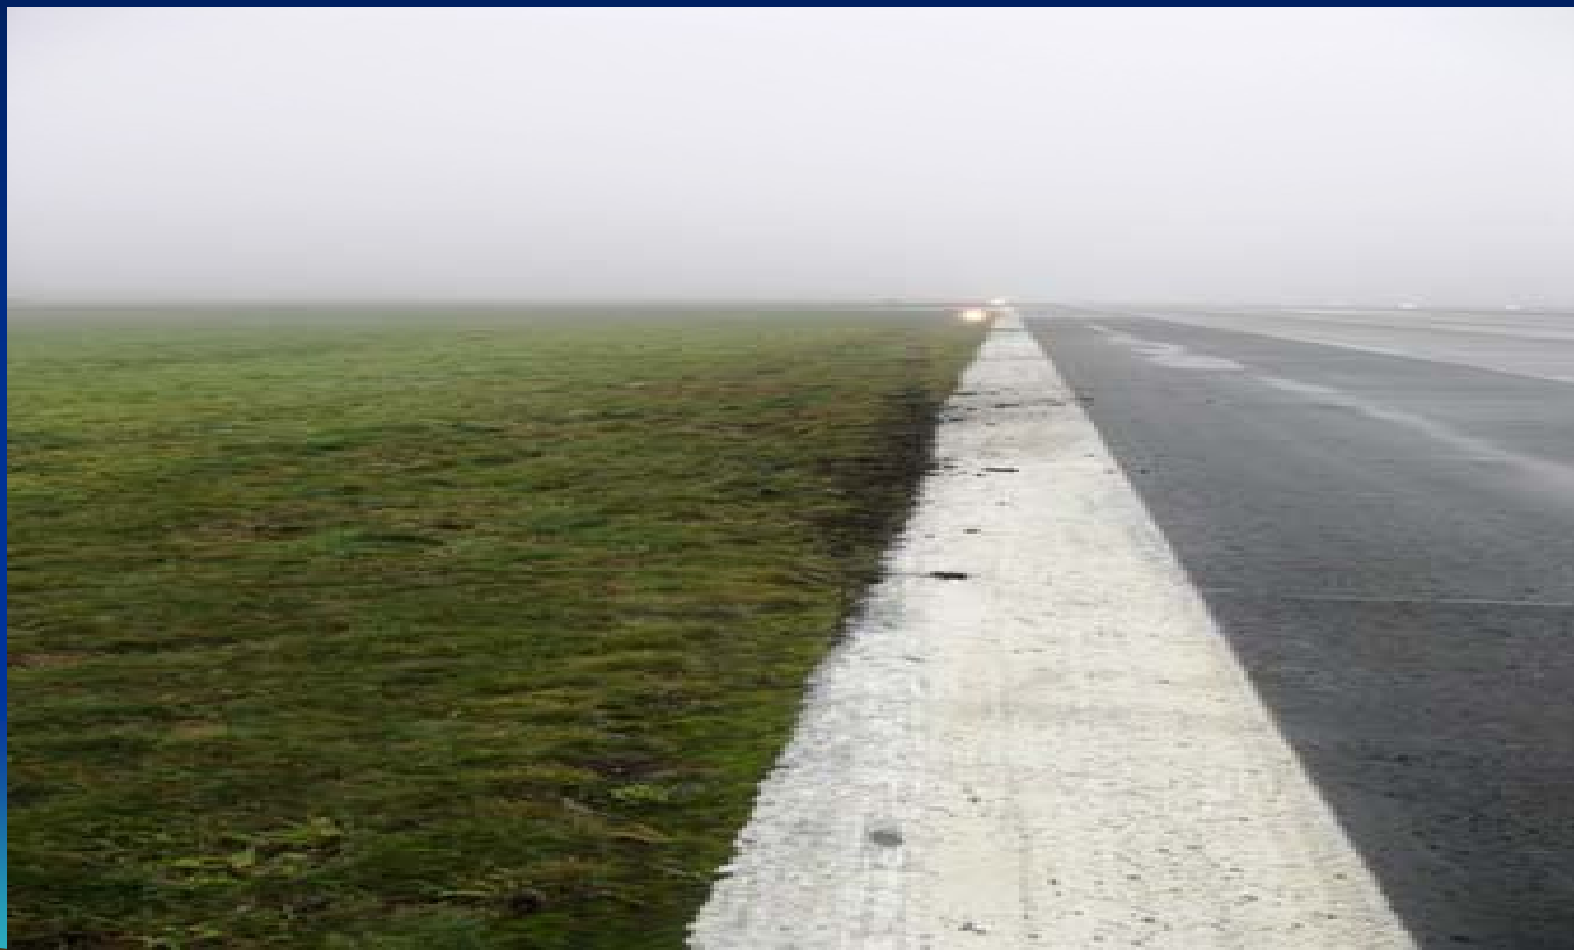
# Ślad opuszczania drogi startowej przez koła lewego podwozia.

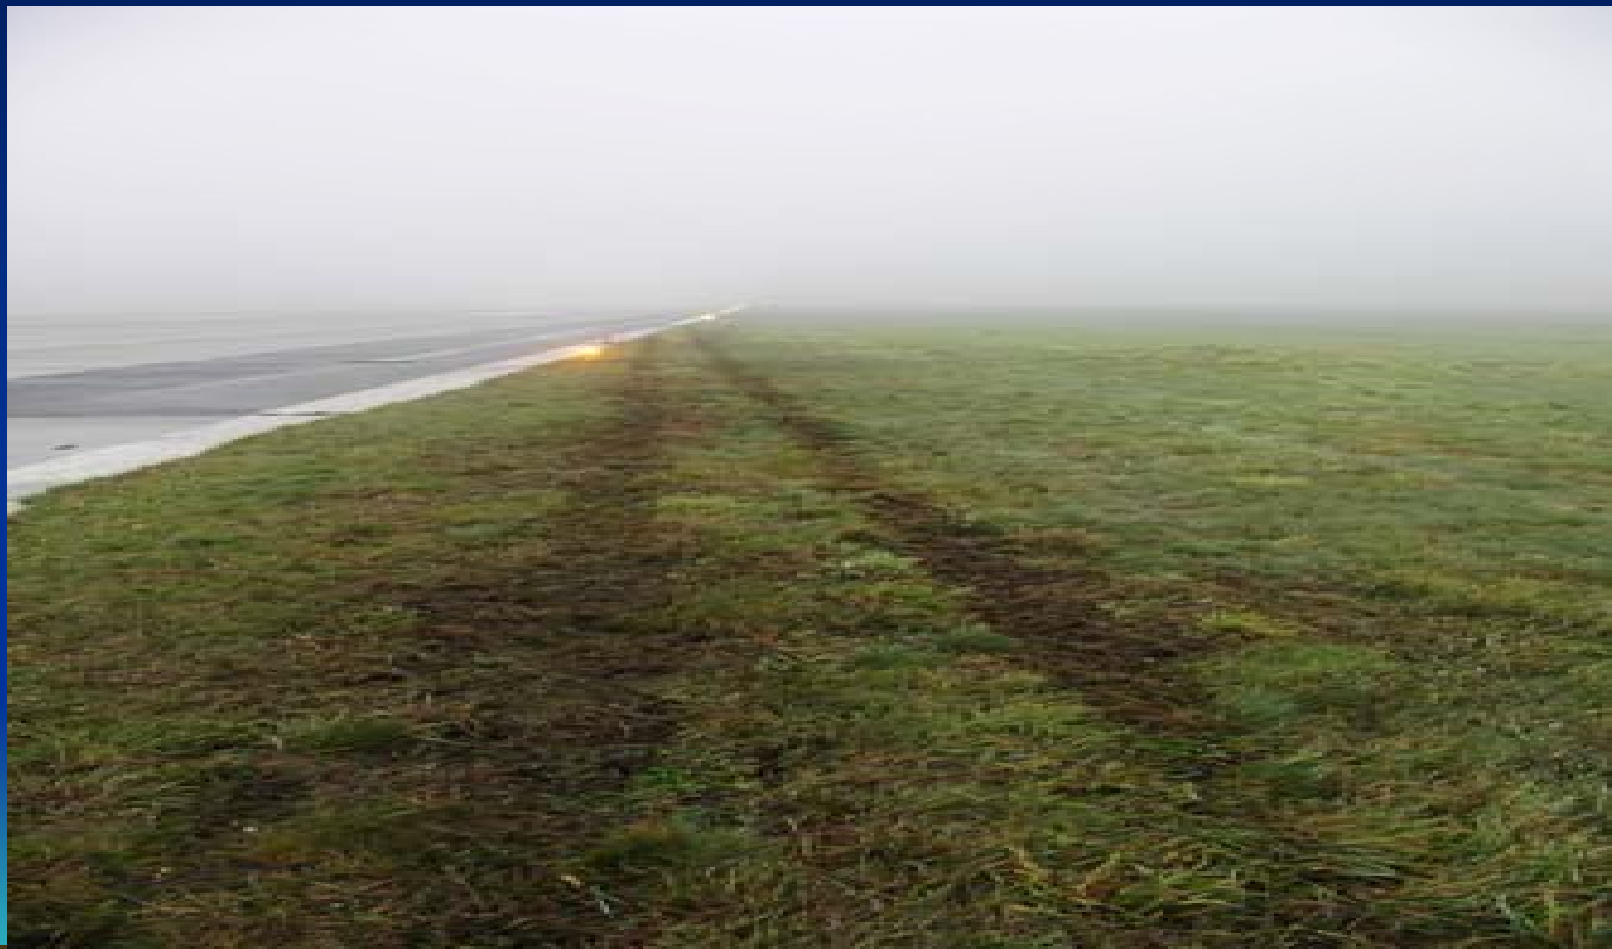
# Ślady lewego podwozia- widok od kierunku nalotu

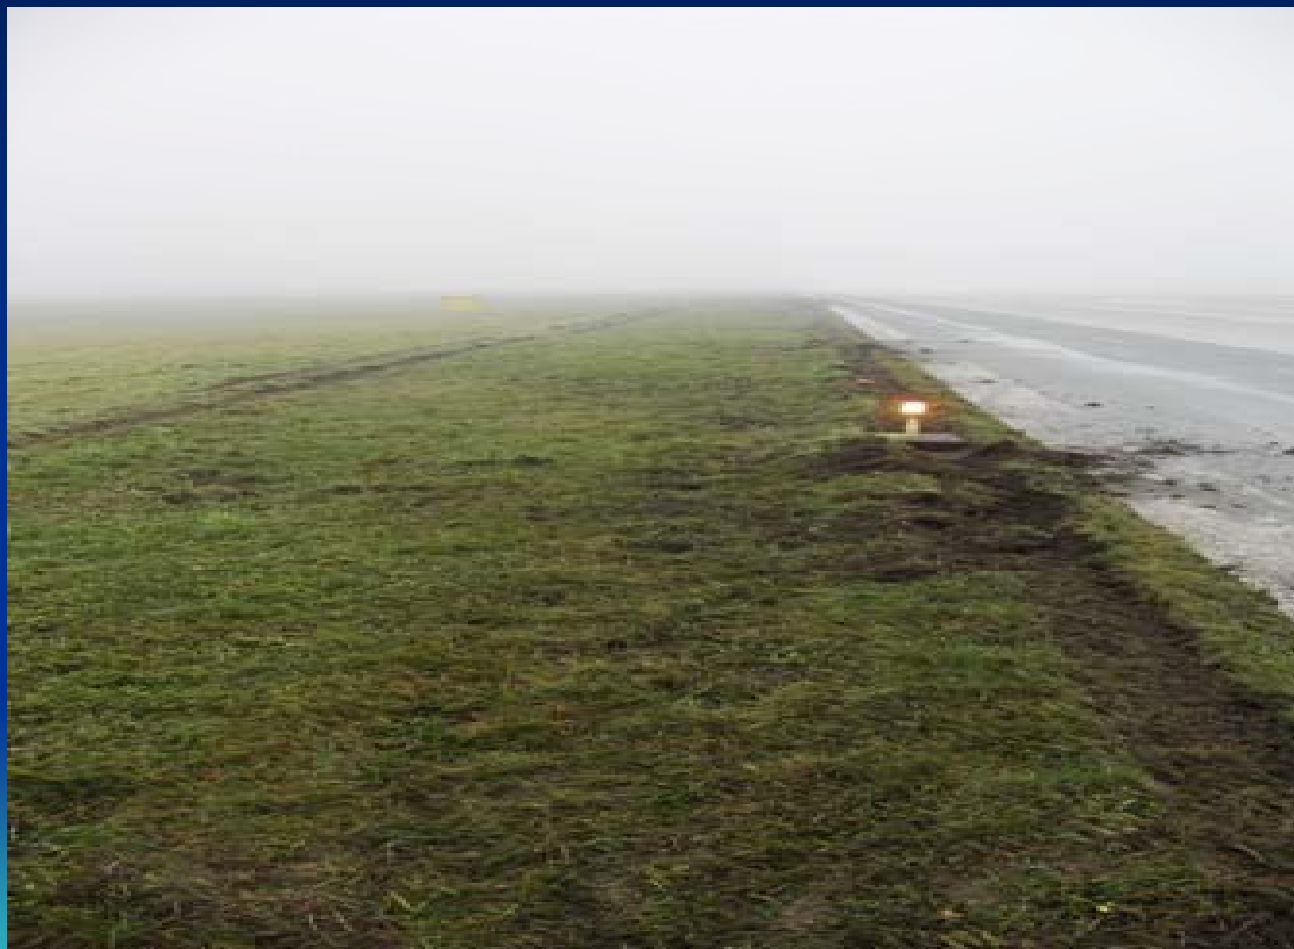
# Ślady podwozia głównego i przedniego

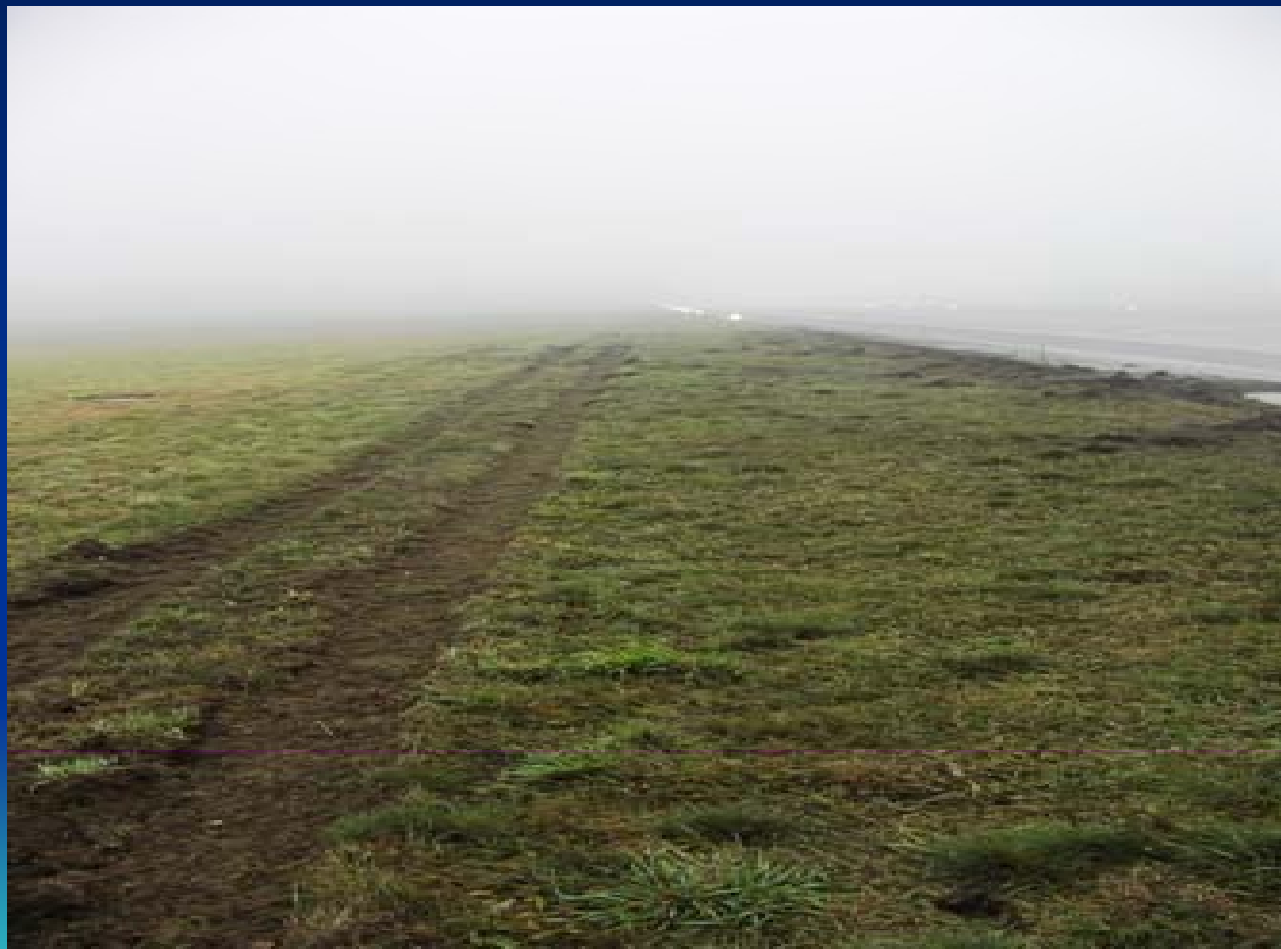
# Ślady podwozia – równoległe do drogi startowej

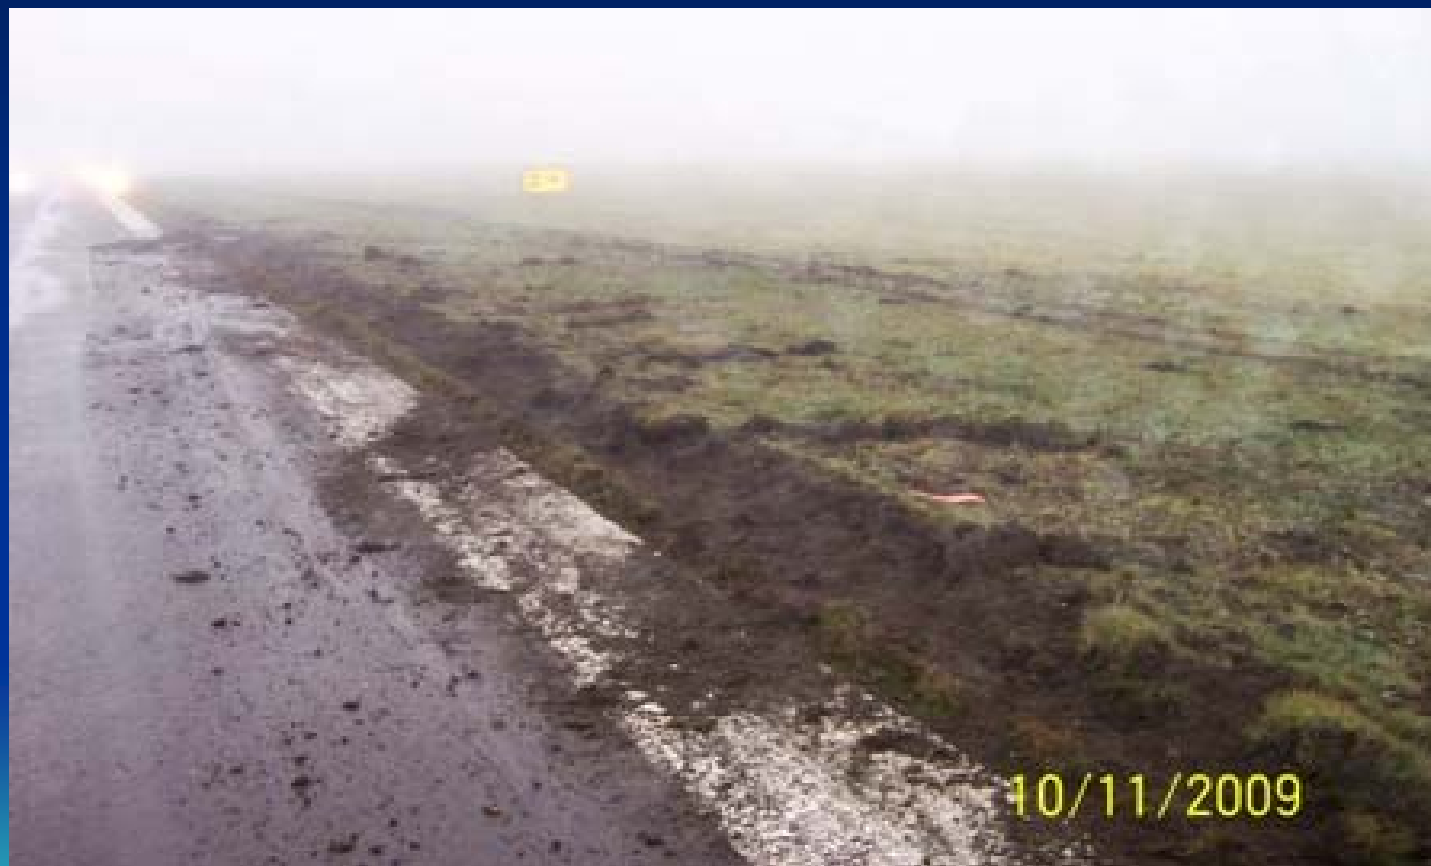
# Ślady podwozia przedniego widziane od kierunku nalotu

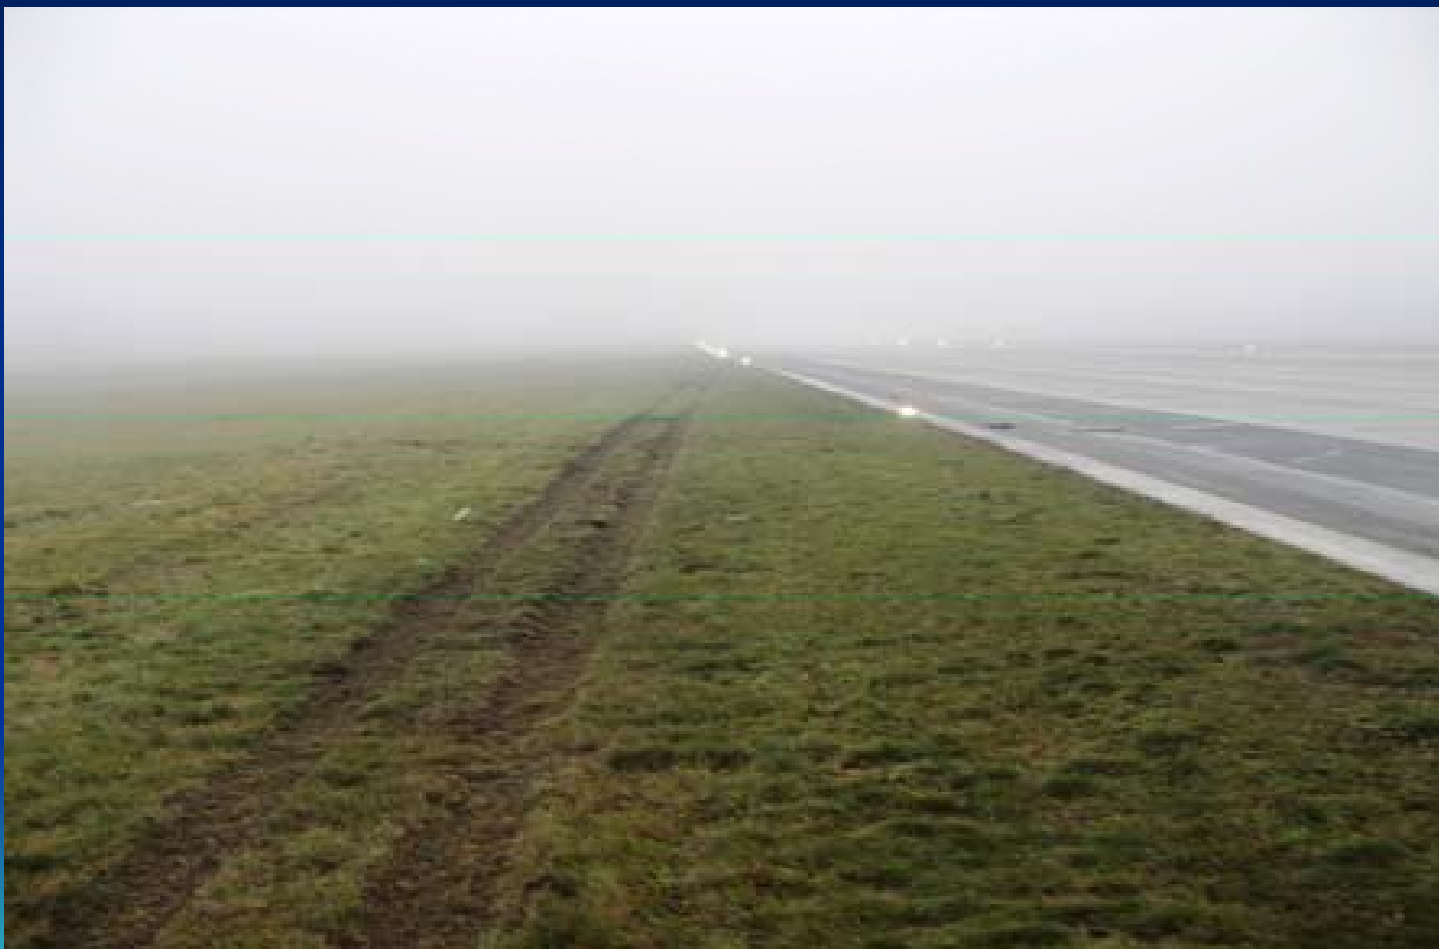
# Ślady podwozia przed wjazdem na drogę startową

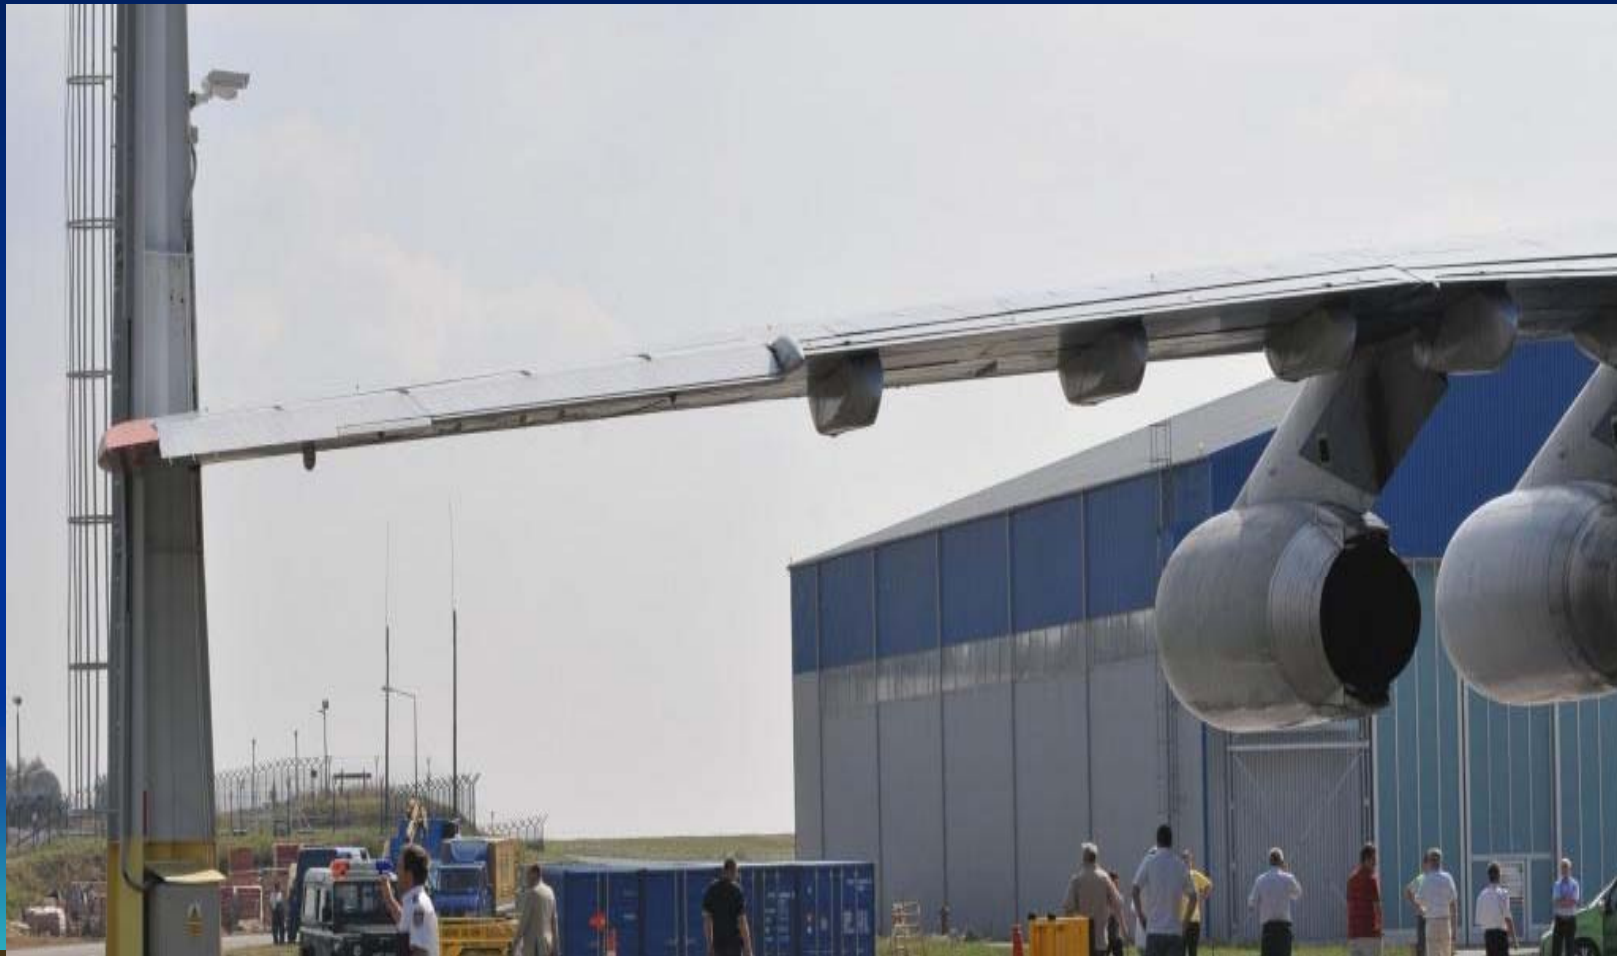
Zderzenie skrzydła z masztem oświetleniowym - widok od tyłu

28 sierpnia 2009 roku (EPGD IŁ-76MD).

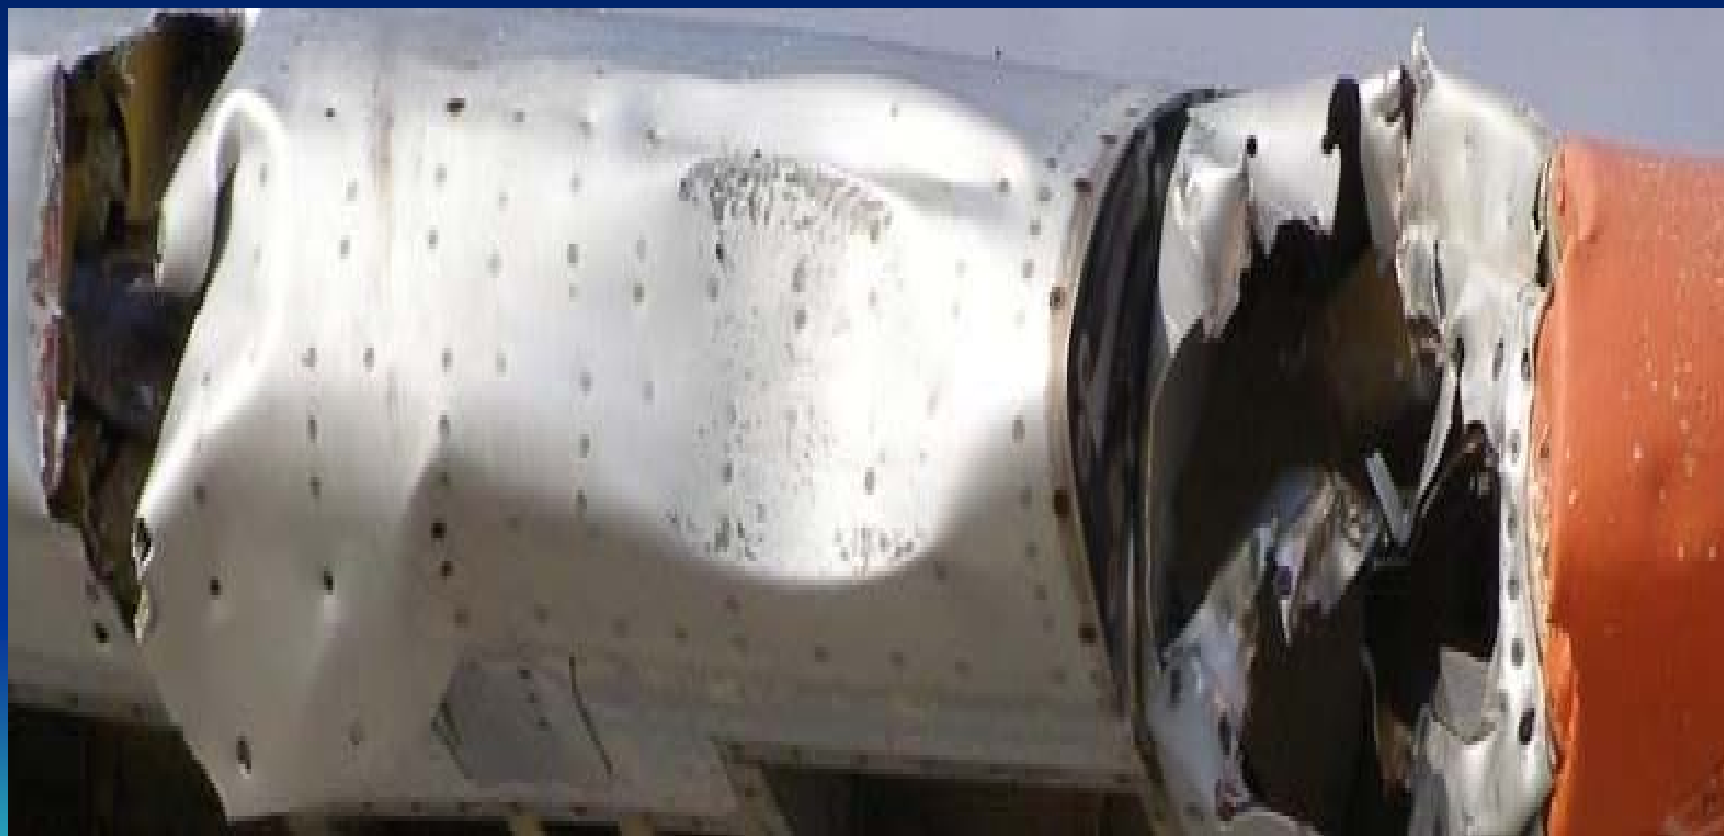
## Widok uszkodzeń krawędzi natarcia skrzydła

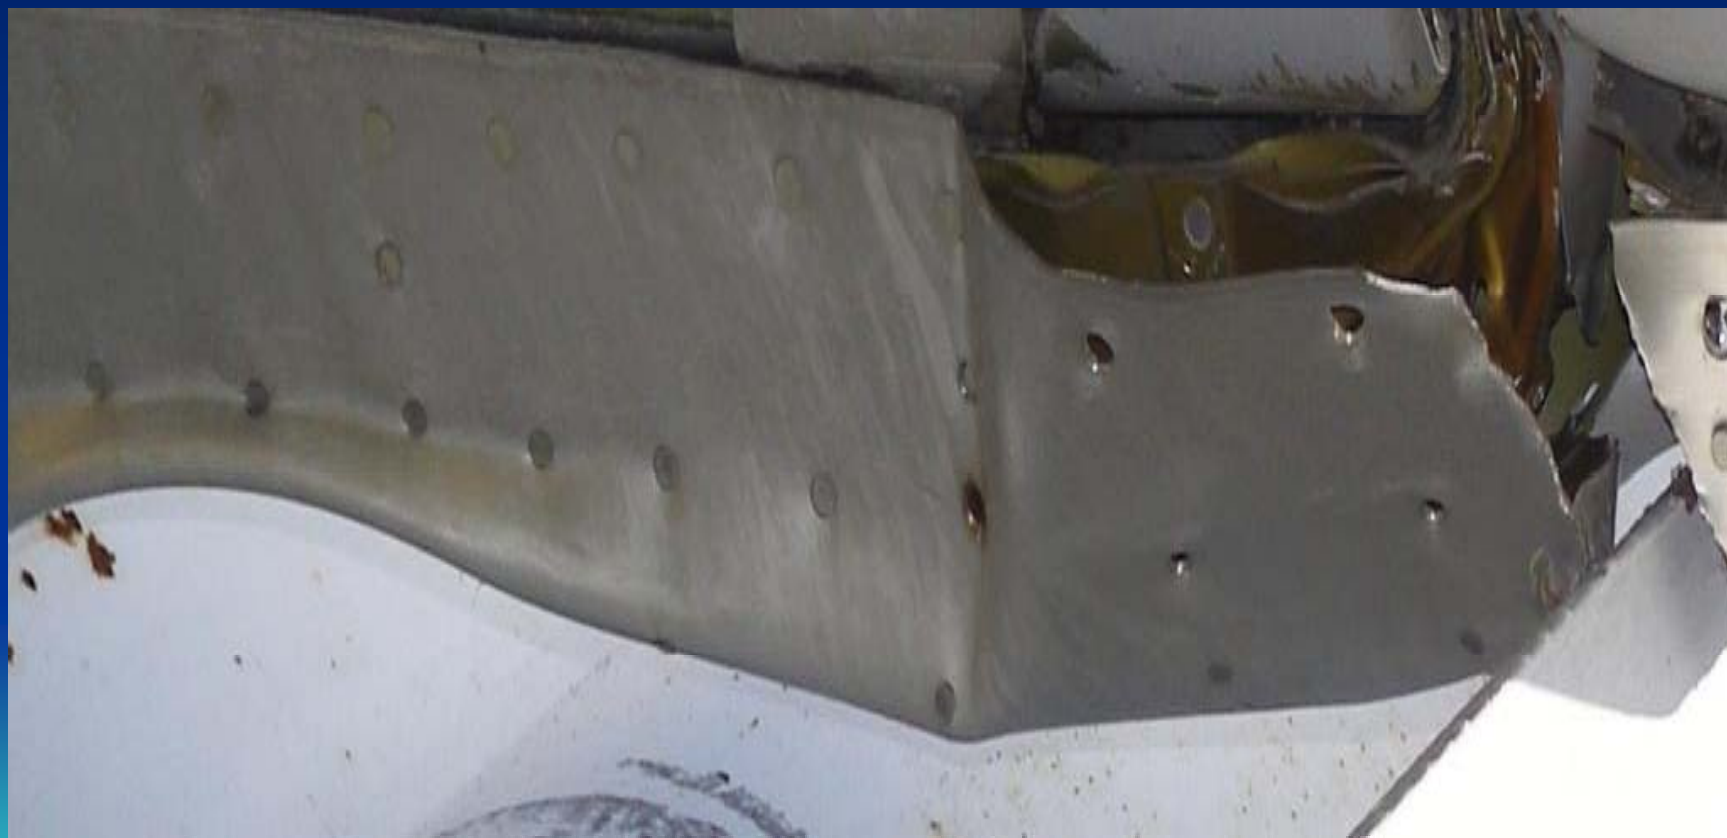
## Uszkodzenie krawędzi natarcia lewego skrzydła-widok z dołu.

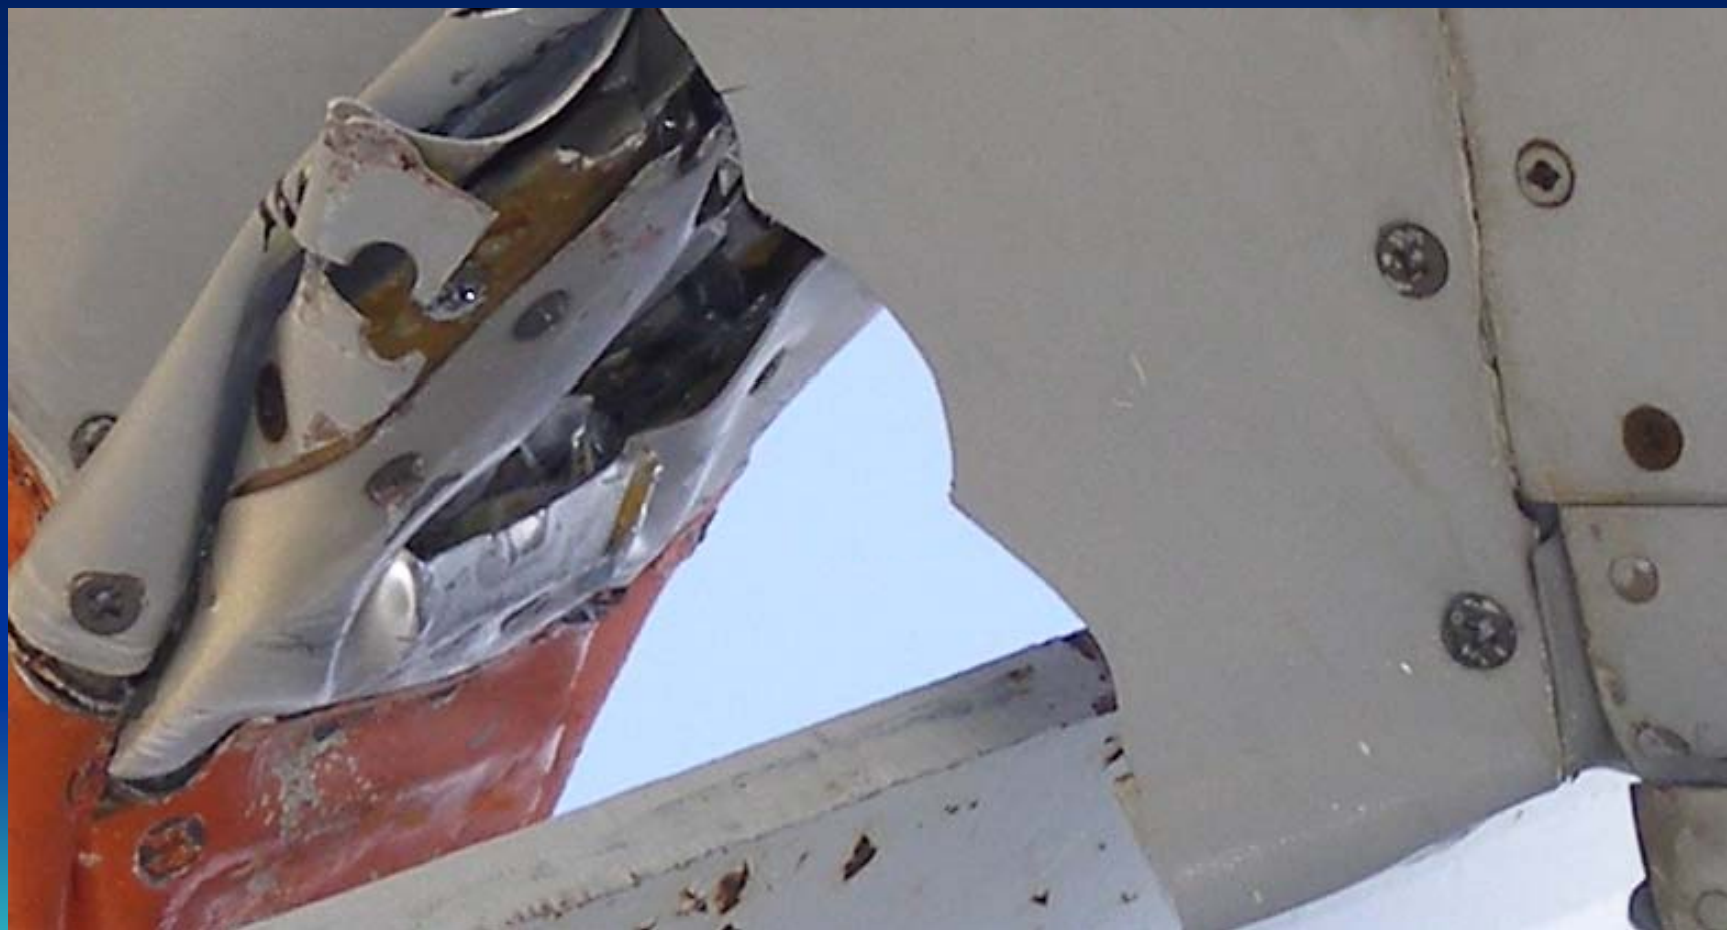
## Uszkodzenie krawędzi natarcia lewego skrzydła-widok z dołu.

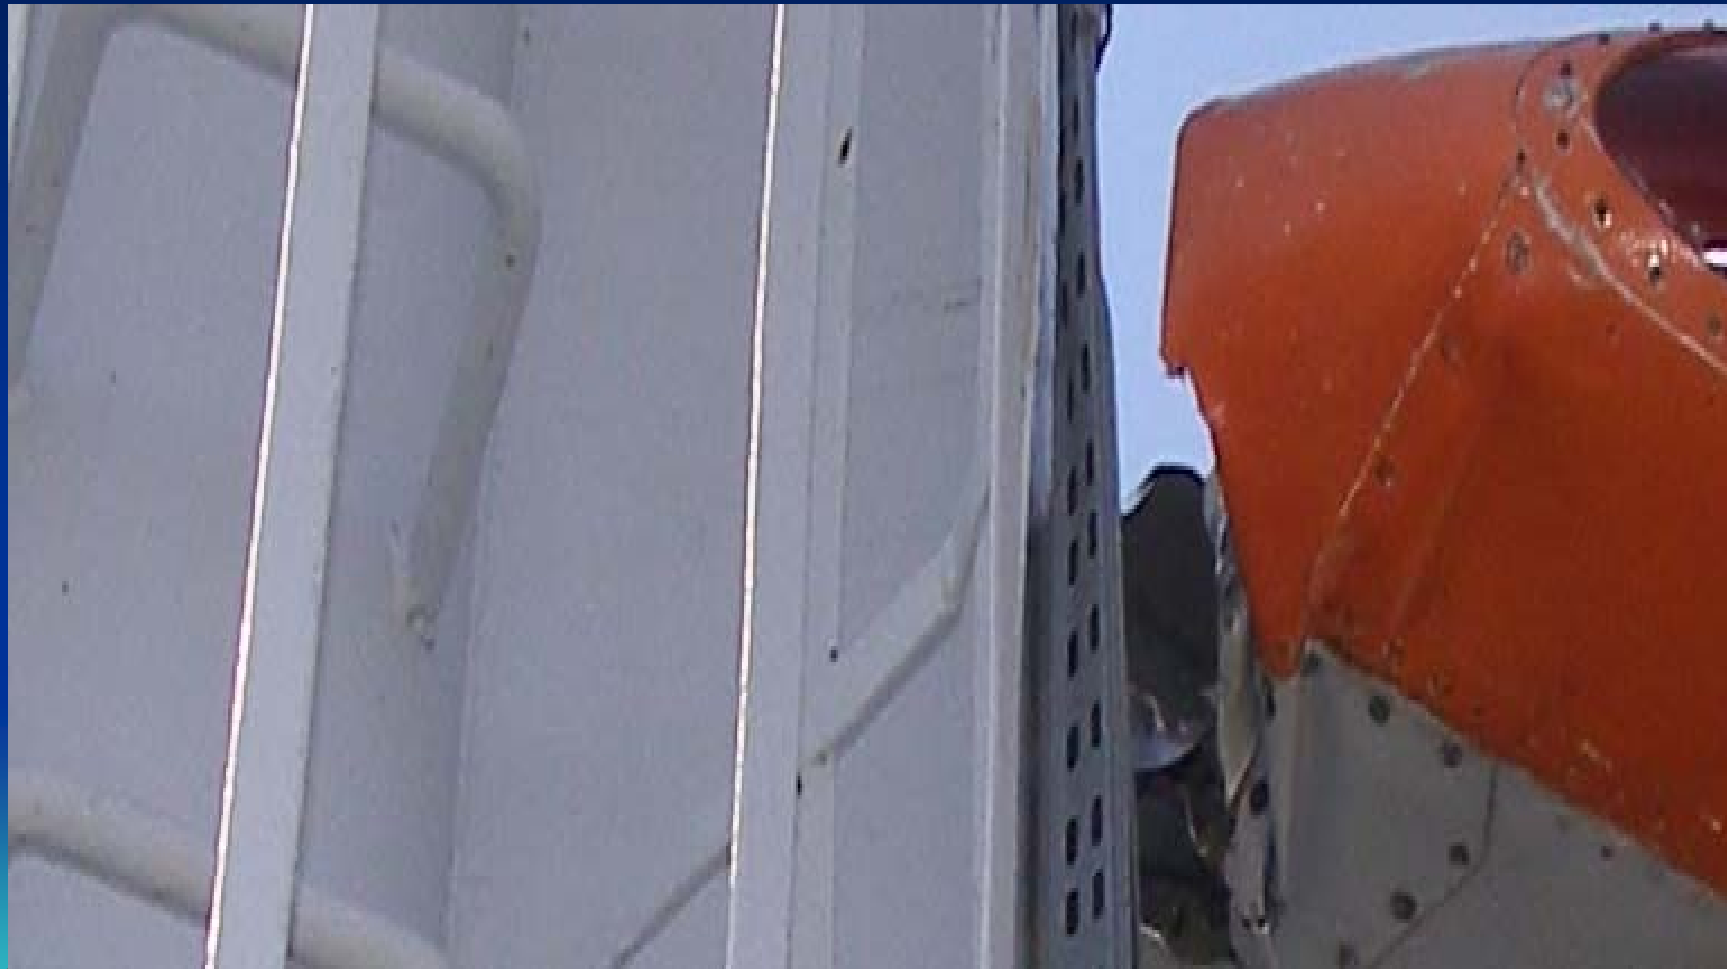
## Uszkodzenie końcówki lewego skrzydła.
