# KONFERENCJA BEZPIECZEŃSTWA LOTÓW

PKBWL

WARSZAWA 2011

# POWAŻNY INCYDENT LOTNICZY ECA 321

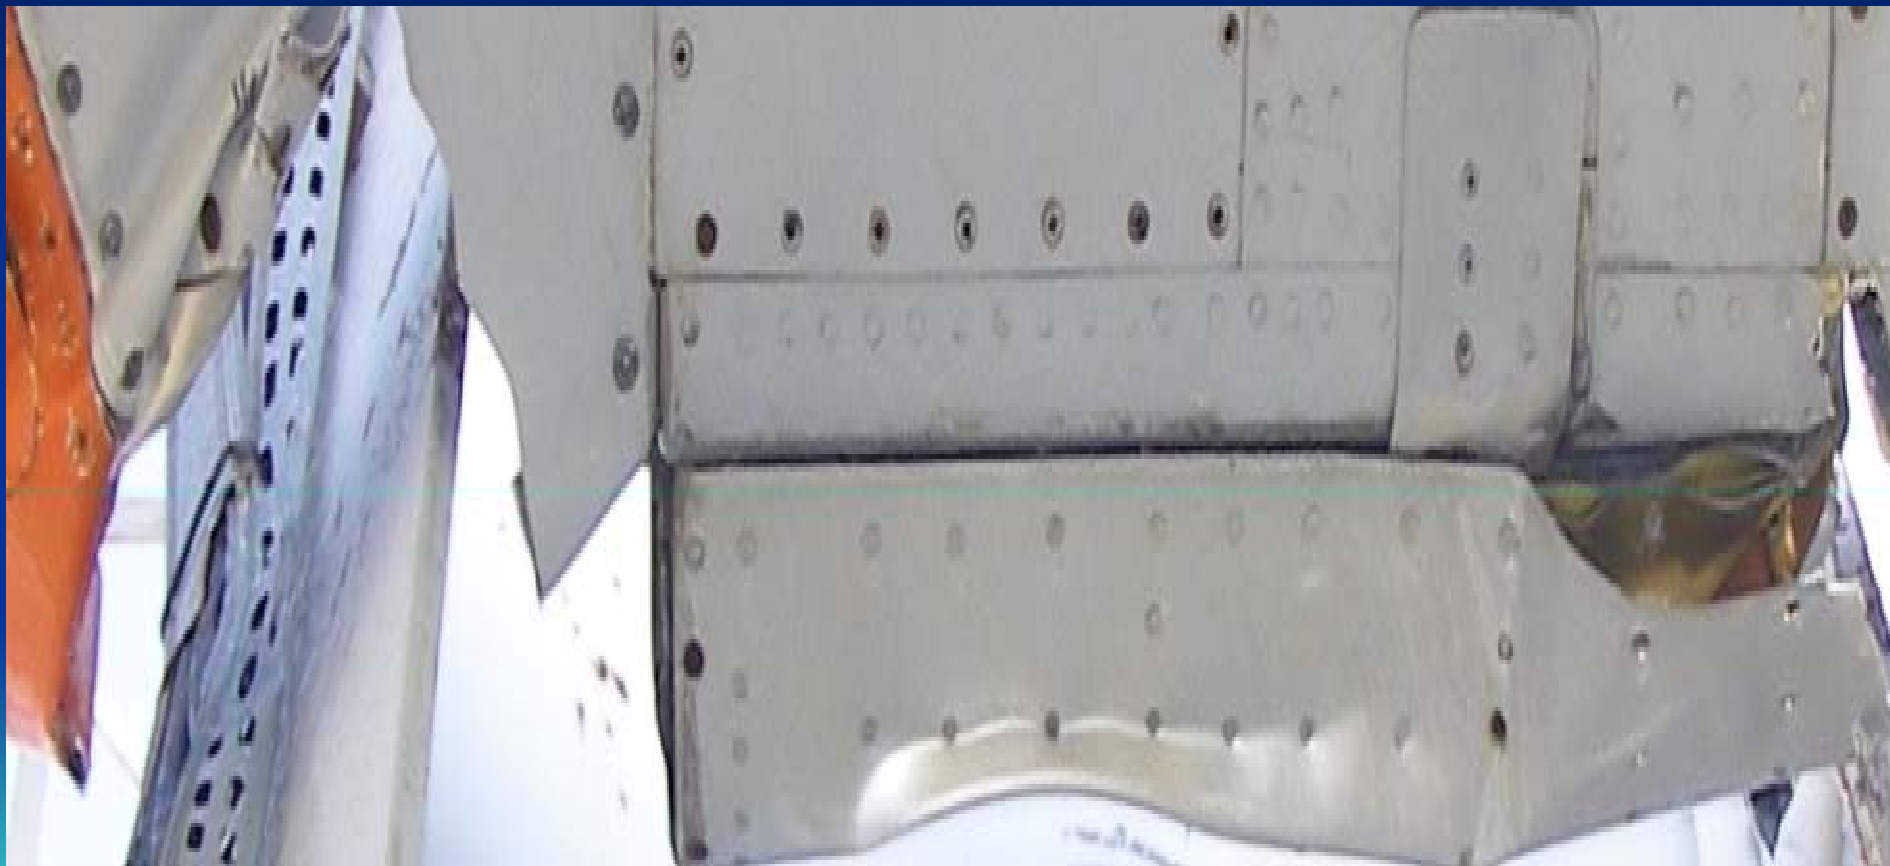
## Uszkodzenie końcówki lewego skrzydła - widok z dołu.
