# KONFERENCJA BEZPIECZEŃSTWA LOTÓW

PKBWL

WARSZAWA 2012

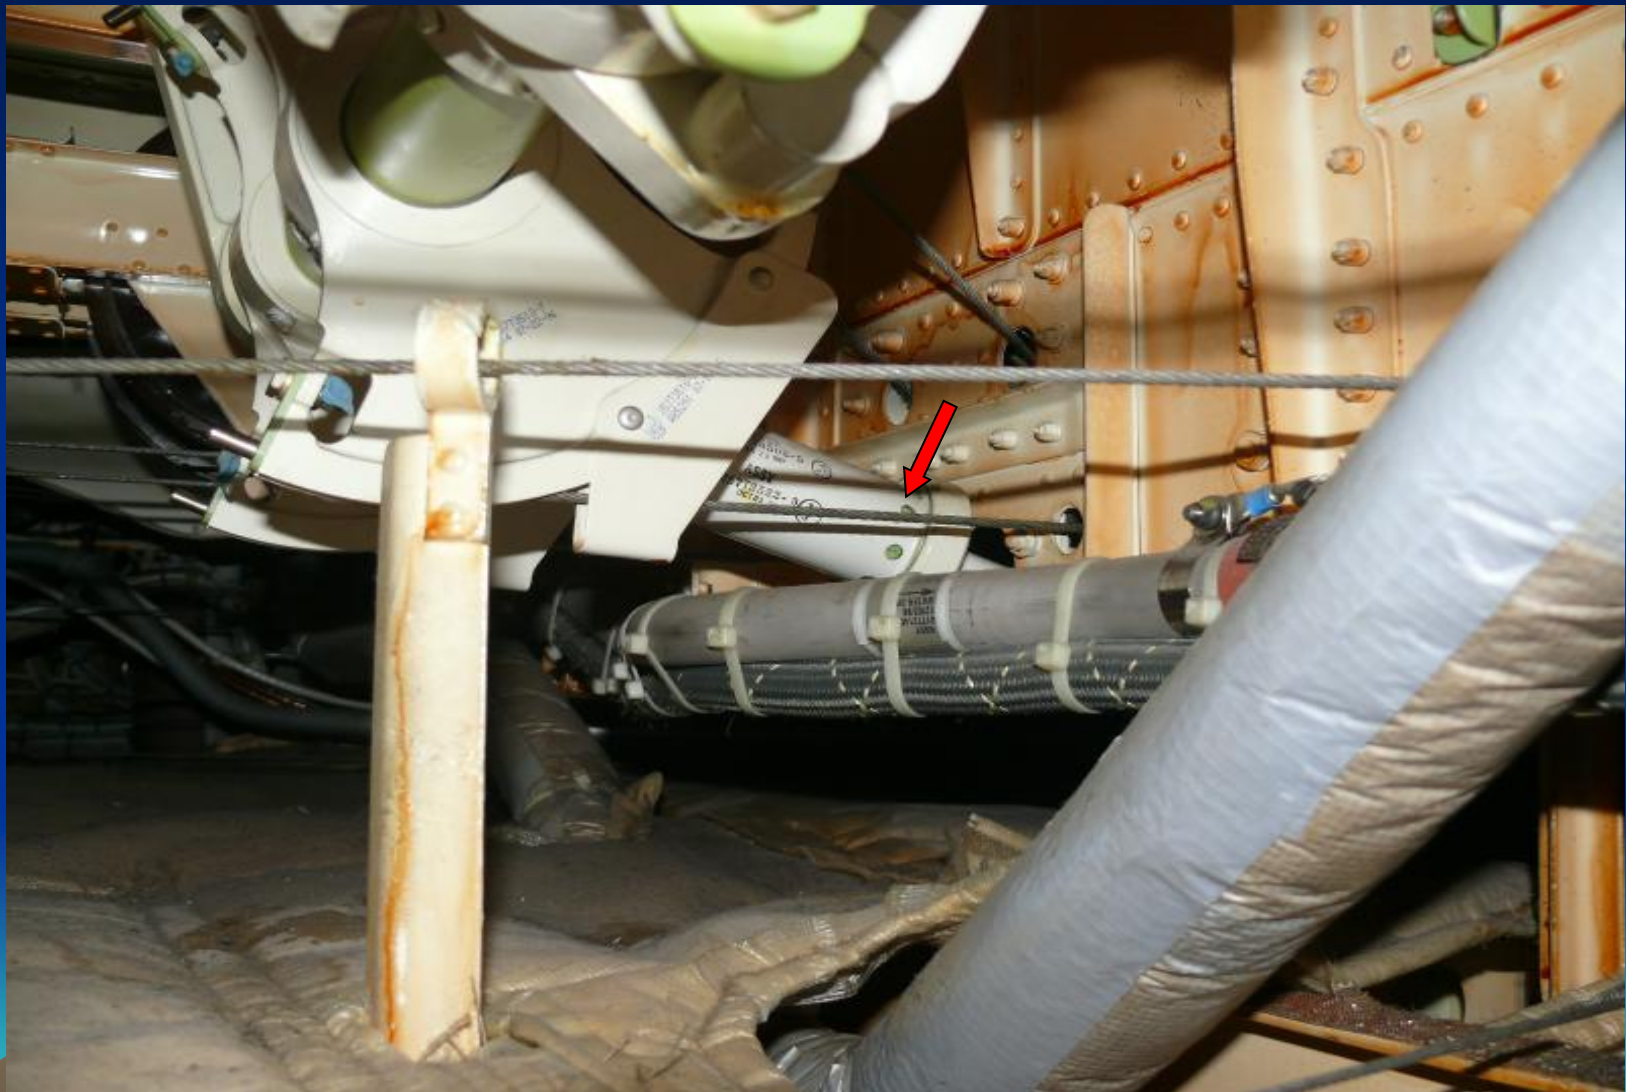
Ogranicznik przeciążeniowy alternatywnego systemu wypuszczania przedniego podwozia głównego.

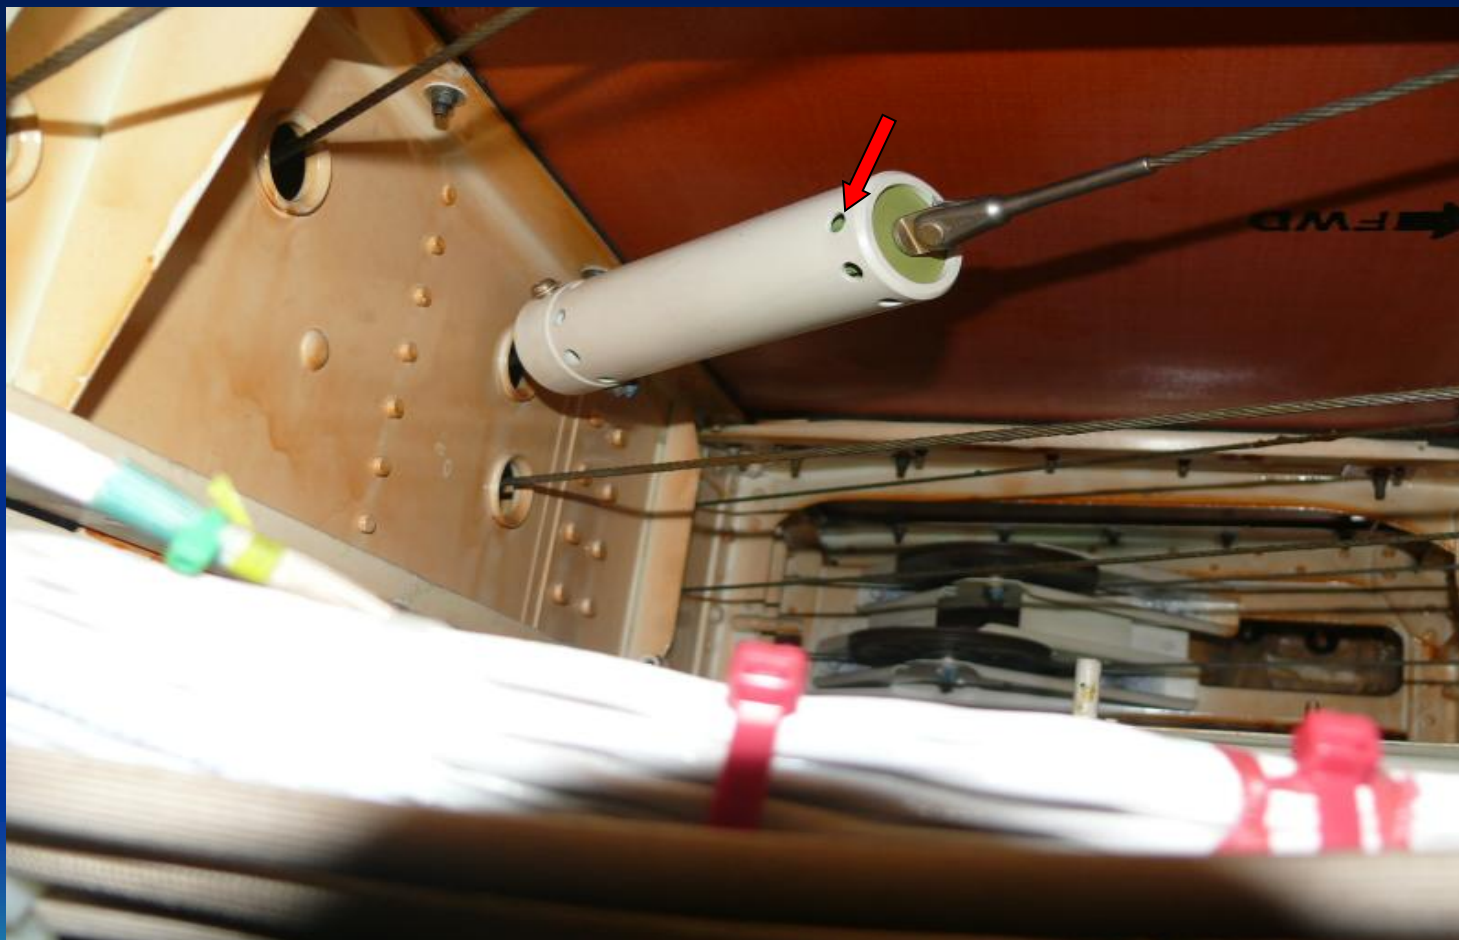
Ogranicznik przeciążeniowy alternatywnego systemu wypuszczania lewego podwozia głównego

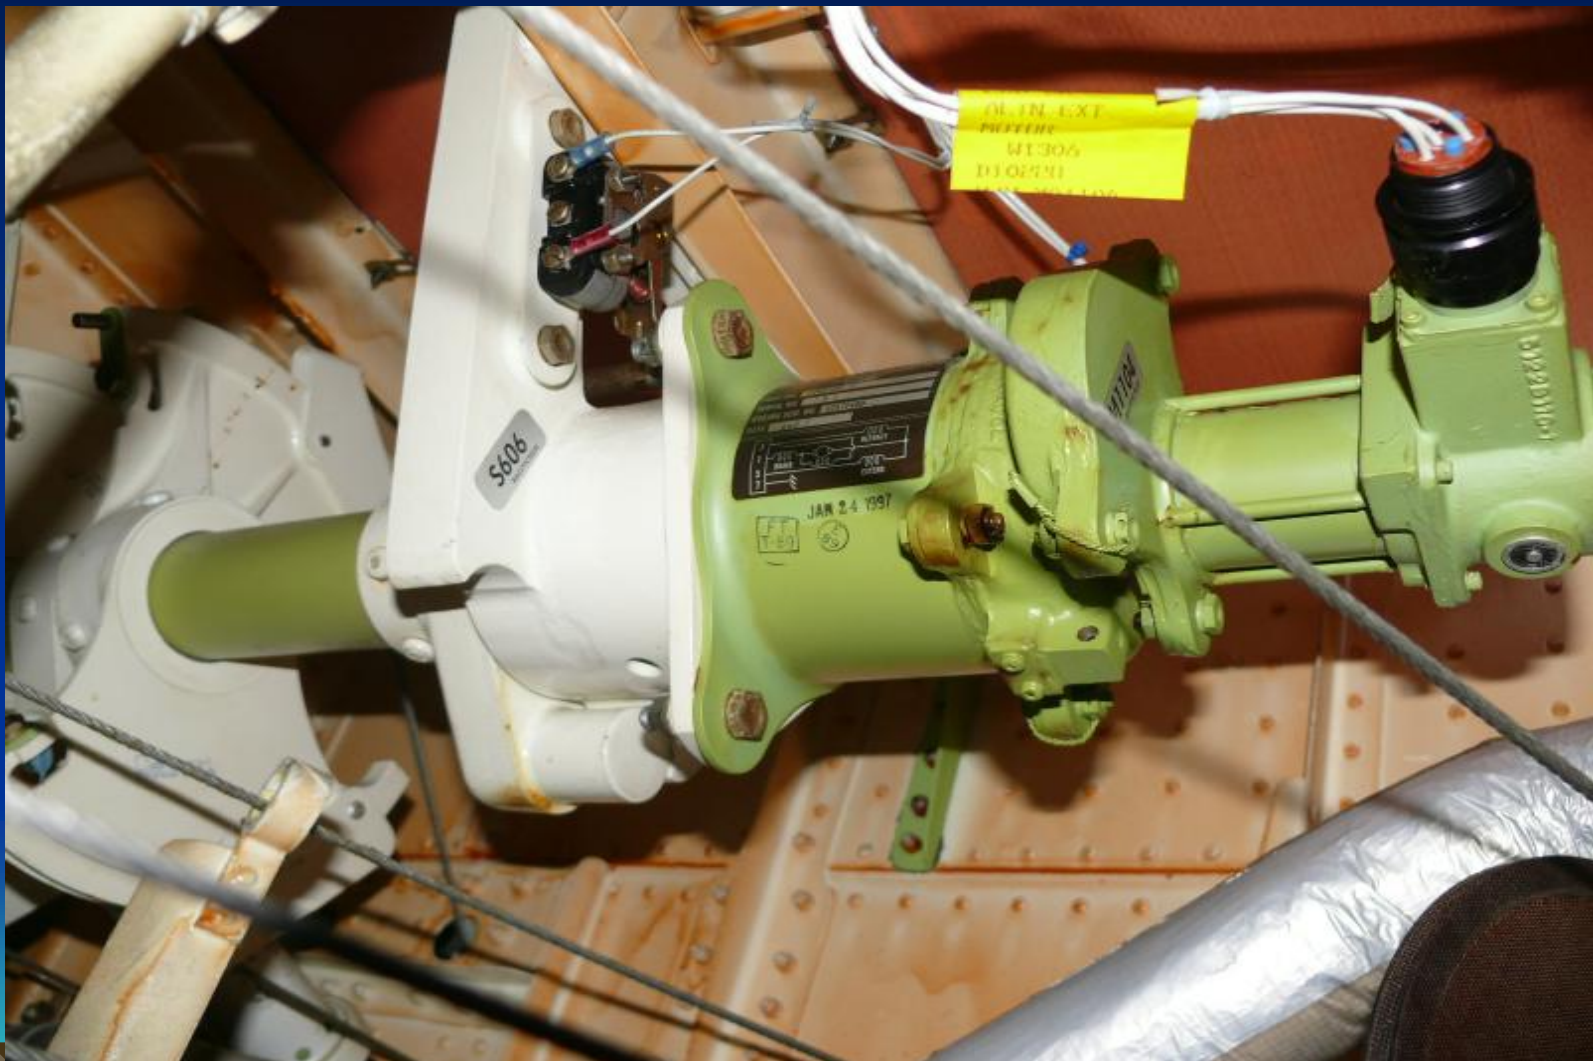
**Silnik elektryczny alternatywnego systemu wypuszczania podwozia**

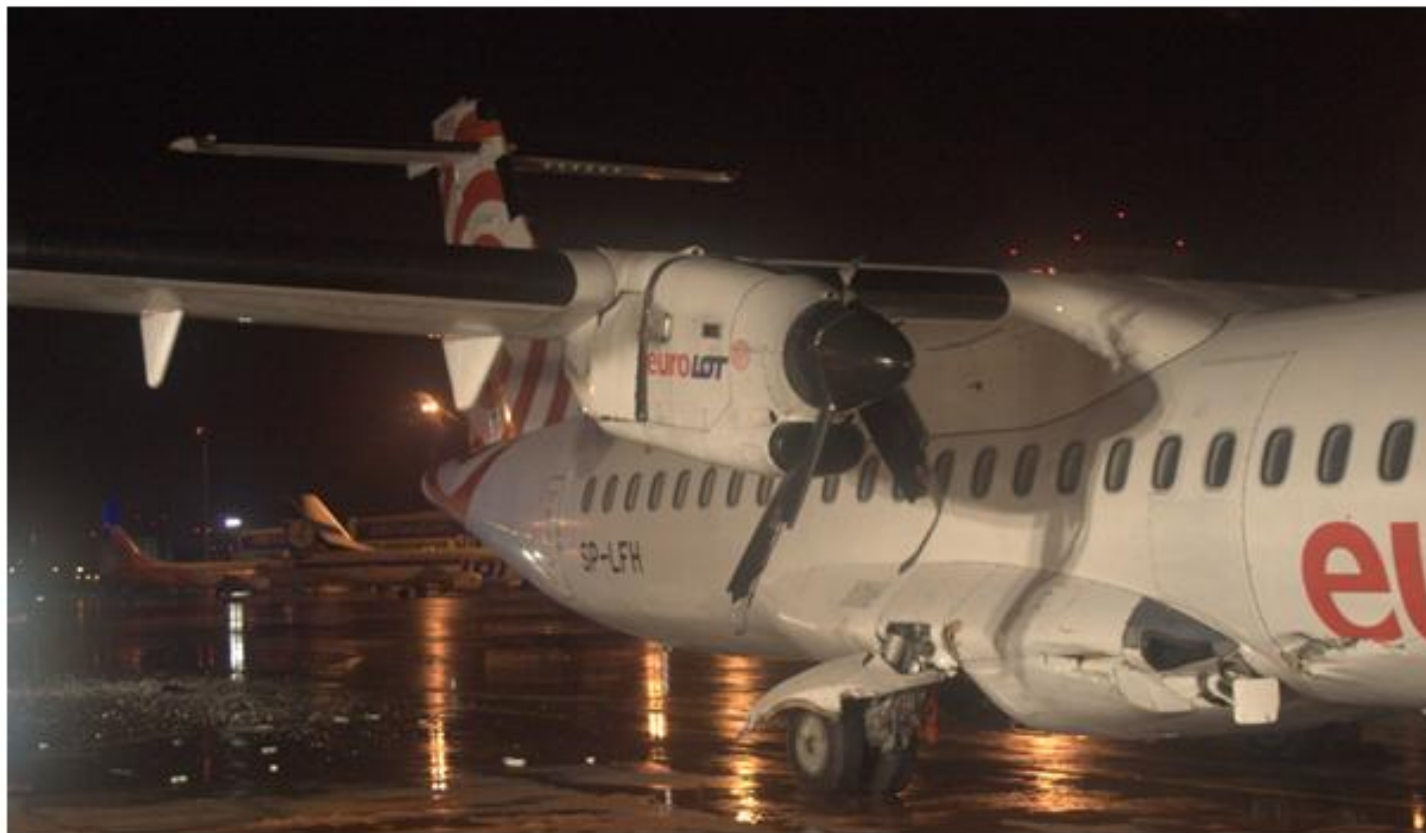
**Zdjęcie 2 Uszkodzone śmigło, gondola podwozia oraz poszycie kadłuba. (zdjęcie LS Airport Service S.A.)**

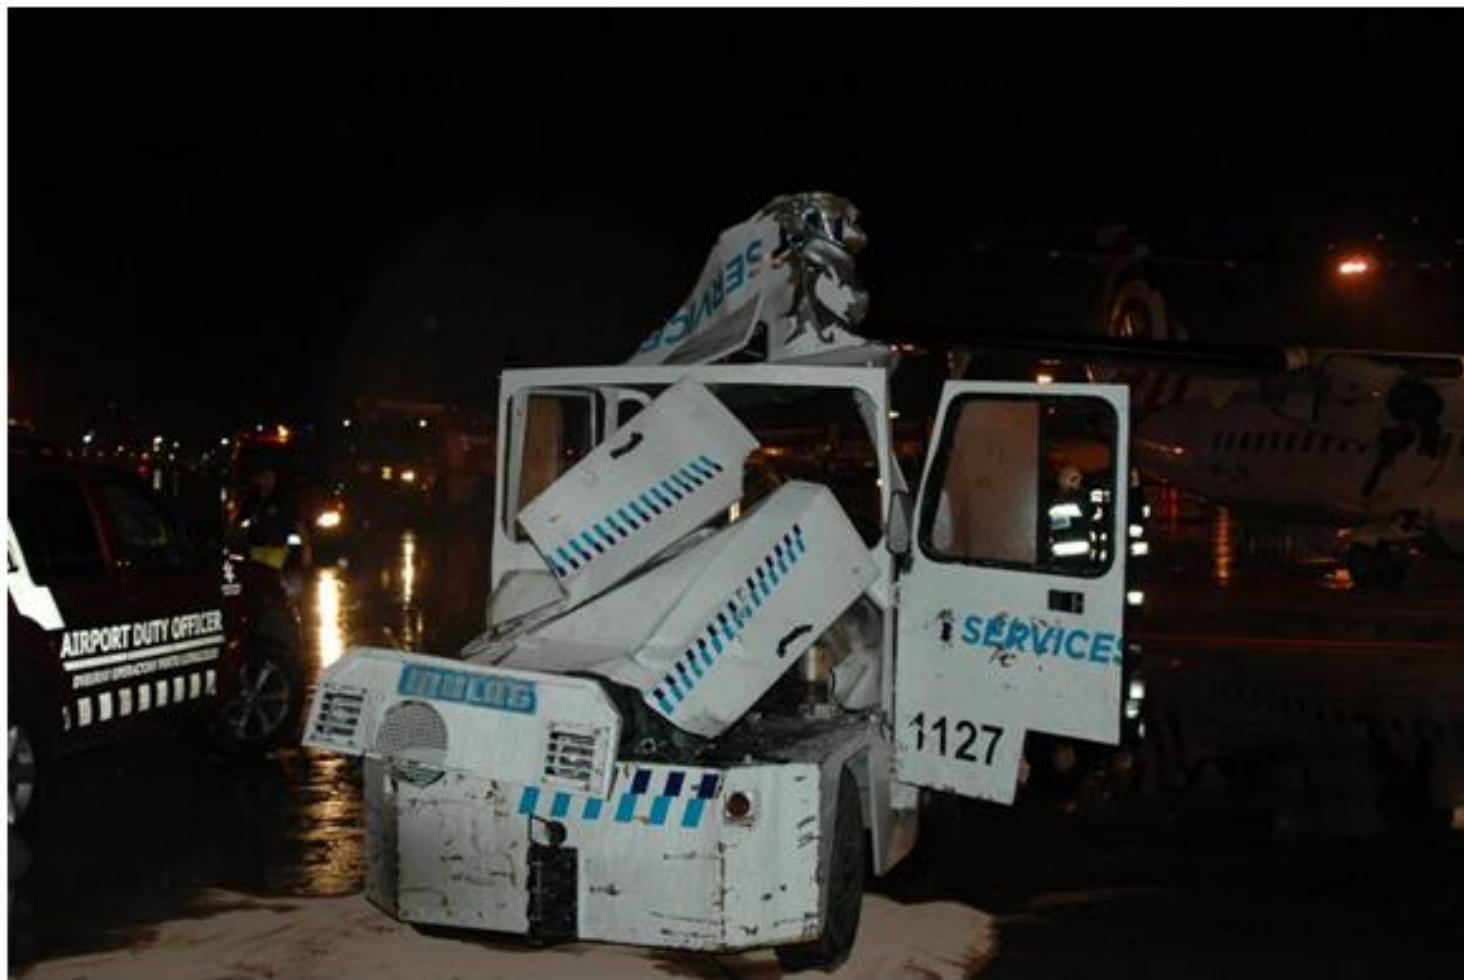
**Zdjęcie 6. Uszkodzony pojazd Mulag. (zdjęcie PP „Porty Lotnicze”)**

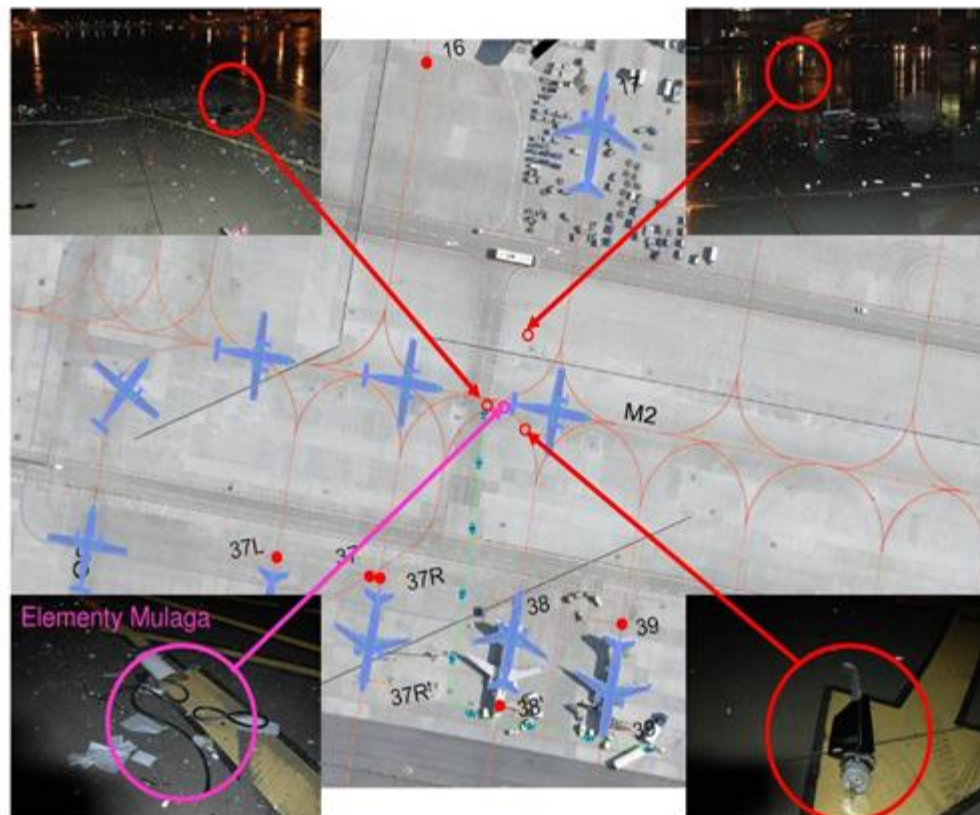
Szkic 2. Lokalizacja szczątków łopat śmigła oraz elementów z ciągnika „Mulag”. (opracowanie PP „Porty Lotnicze”)

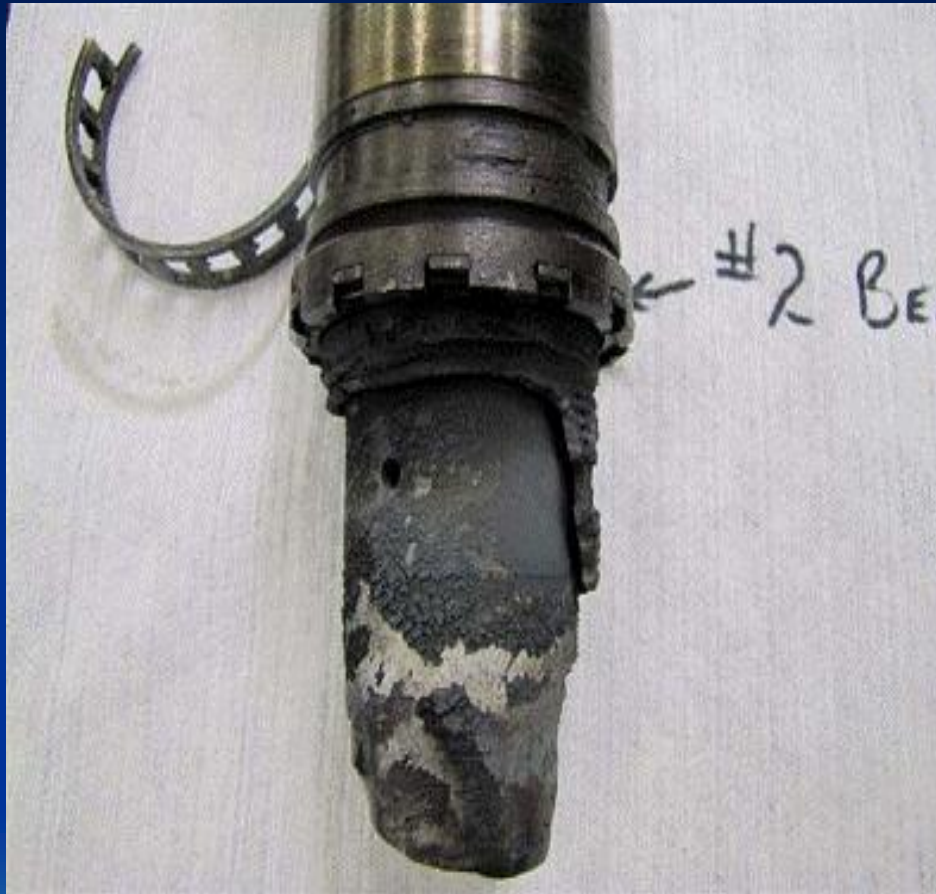
- Poważny incydent, który miał miejsce 12 maja 2011 r., ok. 07:28 UTC, po starcie z lotniska Rzeszów-Jasionka (EPRZ) z udziałem samolotu ATR 42-500 o znakach SP-EDG, przewoźnika EuroLot S.A. Badanie jest w toku.
- Z dotychczasowych ustaleń wynika, że przyczyną tego incydentu była awaria łożyska nr 2 prawego silnika (PW127E), co spowodowało liczne poważne uszkodzenia tego silnika (m.in. złamanie wałów, zniszczenie turbiny niskiego ciśnienia, częściowe uszkodzenie kadłuba silnika) i w efekcie jego zatrzymanie. Nie doszło do pożaru. Części rozpadającego się silnika wydostały się z gondoli silnika i uszkodziły kadłub samolotu. Samolot zawrócił na lotnisko startu i wylądował w asyście straży pożarnej.
- Raport Końcowy z badania tego zdarzenia jest w trakcie przygotowywania, Państwowa Komisja Badania Wypadków Lotniczych będzie się starała, aby został opublikowany jeszcze w tym roku.

The No. 2 bearing with catastrophic failure, all rollers and half cage missing

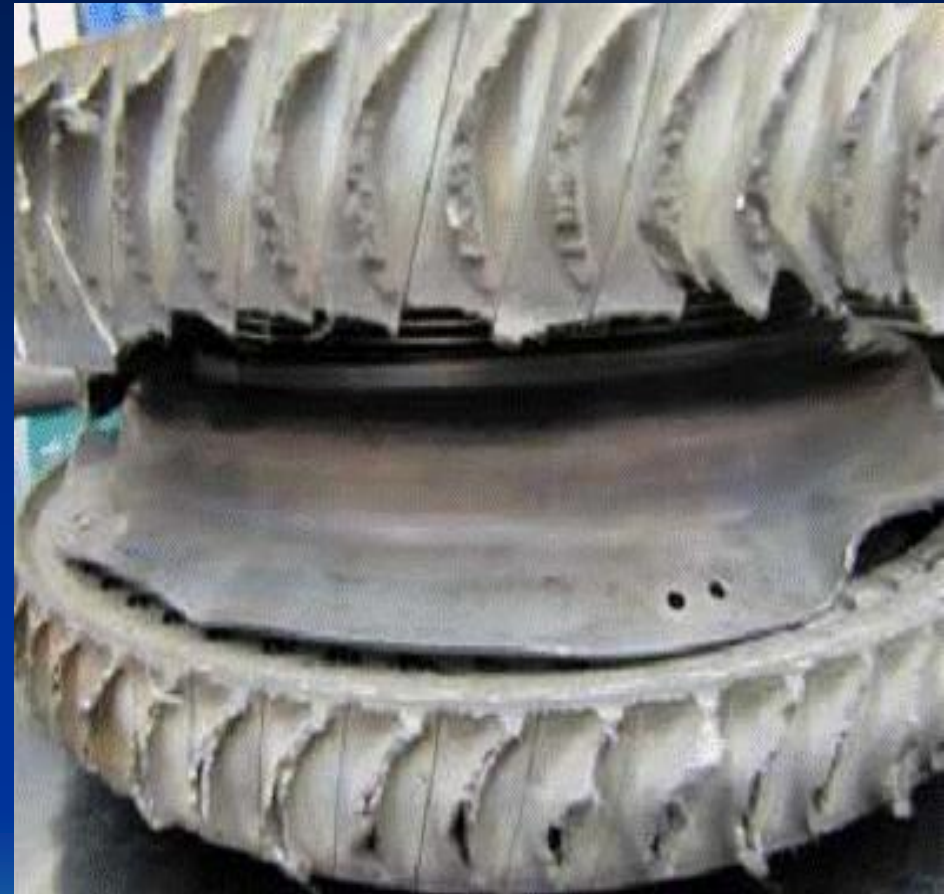
PT1 & PT2 disk assemblies – side view.

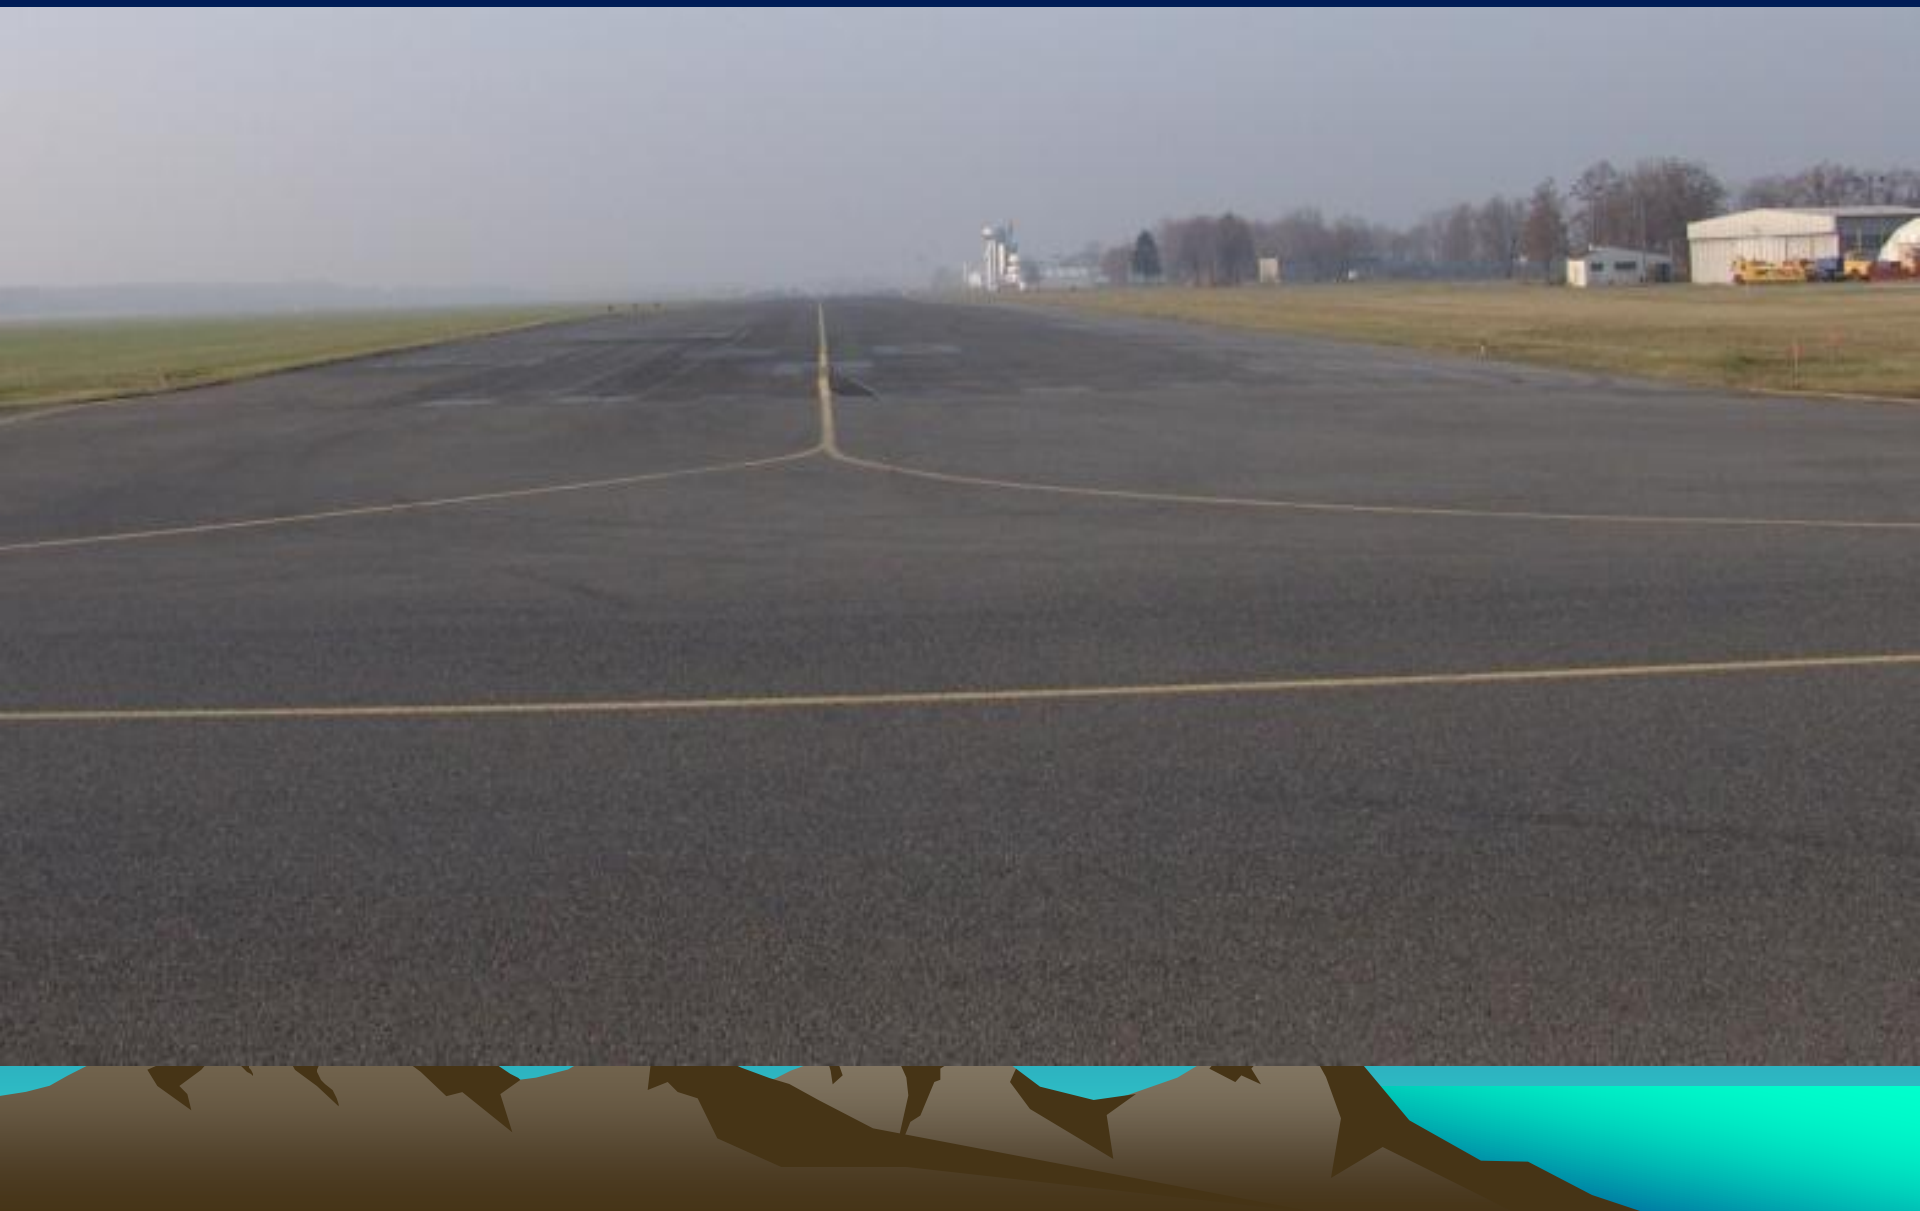
## Widok drogi kołowania „B”

- Start z zamkniętej w związku z pracami remontowymi TWY B na lotnisku EPWR, o godzinie 6.30 UTC samolotu ATR42-500, rejs nr ELO-012 do EPGD.
- Po zakończonej procedurze odladzania na PPS 1 samolot otrzymał zezwolenie ATC na kołowanie TWY A do punktu oczekiwania przed RWY 29. Po zgłoszeniu przez załogę samolotu gotowości do odlotu kontroler TWR zezwolił na zajęcie i start z RWY 29.
- Załoga samolotu, przekonana o tym, że znajduje się na RWY 29 wykonała start z drogi kołowania TWY B.
- Dostępna długość drogi kołowania do ogrodzenia budowy wynosiła 1210 m, a do pierwszych barierok 1080 m. Droga ta, na czas budowy terminala **wykorzystywana była jako płyta postojowa dla samolotów.**
- W chwili incydentu widzialność ogólna wynosiła **ok. 200 m**, a RVR na **RWY29 ok. 400 m.**
