## IV. WYPADKI LOTNICZE ZAREJESTROWANE W 2003 ROKU \*)

\*) Pełny opis mają tylko te wypadki, których badanie zostało zakończone.

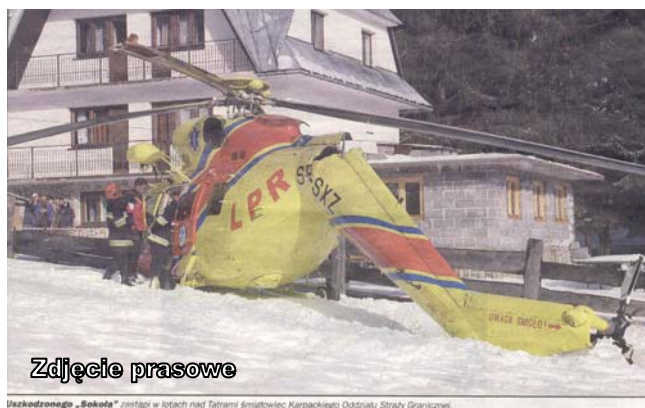
W rejonie m. Murzasichle, bez jakichkolwiek oznak ostrzegawczych, przestał pracować drugi (lewy) silnik. Pilot natychmiast przeszedł na autorotację, wykonał zakręt w prawo w stronę Polanki Pod Jeziorkiem, którą miał w zasięgu wzroku i sterując skokiem wirnika nośnego, aby uniknąć zaczepienia o drzewa, praktycznie spadł na polankę, uderzając najpierw płozą ogonową i śmigłem ogonowym, następnie kolejno kołami podwozia głównego, kołem przednim i po bardzo krótkim dobiegu zatrzymał się w odległości 6 m od budynku szkoły. W wyniku wypadku śmigłowiec został poważnie uszkodzony i w rezultacie oględzin został zakwalifikowany do kategorii IV i naprawy specjalnej. Pilot wyszedł z wypadku bez obrażeń.

**„Przyczyną wypadku lotniczego było zgaśnięcie obu silników poprzez zduszenie płomienia w silnikach na skutek braku dopływu powietrza przez nieogrzewane wloty obu silników, przy nie włączonoj instalacji ogrzewania wlotów do silników”.**

1. Opracować biuletyn i przesłać do jednostek organizacyjnych lotnictwa cywilnego eksploatujących śmigłowce W-3A „SOKÓŁ”, w którym zwrócić uwagę na:
  - a) zasady posługiwania się instalacją przeciwoblodzeniową po przejściu z eksploatacji letniej na zimową;

- b) konieczność przeanalizowania systemu obsługi instalacji przeciwoblodzeniowej (zwłaszcza ogrzewania wlotów silników) w Instrukcji Obsługi Technicznej oraz określenie w Instrukcji Użytkowania w Locie jasnych kryteriów jej włączania i sprawdzania przed lotem przez pilota.

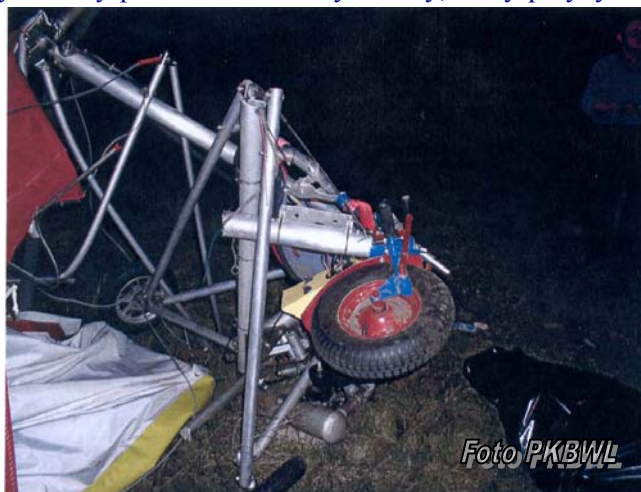
W dniu 6 maja 2003 r., na lądowisku Aleksandrów Łódzki, grupa pilotów ze stowarzyszenia lotniczego wykonywała loty na motolotniach. W grupie tej wykonywał loty pilot motolotniowy I klasy, który przybył na lądowisko ok. godz. 18<sup>00</sup> wraz z grupą znajomych z pracy. Początkowo wykonywał loty z pasażerami na motolotni dwuosobowej z silnikiem Volkswagena. Po zakończeniu tych lotów pożyczył motolotnię od właściciela, na której wcześniej wielokrotnie wykonywał loty, aby, jak się wyraził, „pokazać innym jak się lata”. Start nastąpił około godz. 19<sup>20</sup>. Po starcie, lecąc z kursem około 280°, nabrał wysokość do około 50–70 m i wykonał zakręt w prawo o 90°. Następnie wykonał lot po kręgu nadlot-niskowym i w rejonie czwartego zakrętu zniżył się do wysokości około 10–30 m. W tym rejonie, na zmiennej wysokości od 10 do 30 m wykonał dwa pełne zakręty. Po wy-prowadzeniu na kurs około 280° wykonał lot po kręgu nadlotniskowym i po czwartym za-kręcie rozpoczął zniżanie. Lecąc równolegle, w odległości około 50 m od pasa lądowania, zniżył się do wysokości 6–8 m. Po przelecieńiu po prostej około 200 m, zniżając się, motolotnia z wysokości około 4–5 m nagle przeszła w strome zniżanie z kątem około 45° i zderzyła się z ziemią. Pilot poniósł śmierć na miejscu. Motolotnia uległa zniszczeniu.

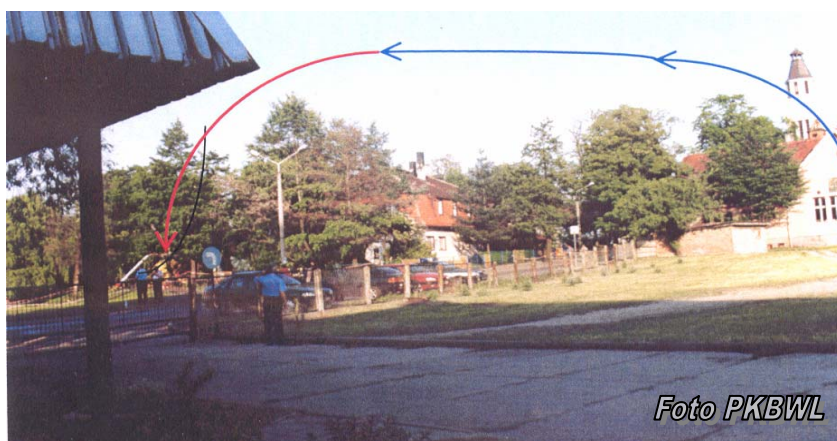
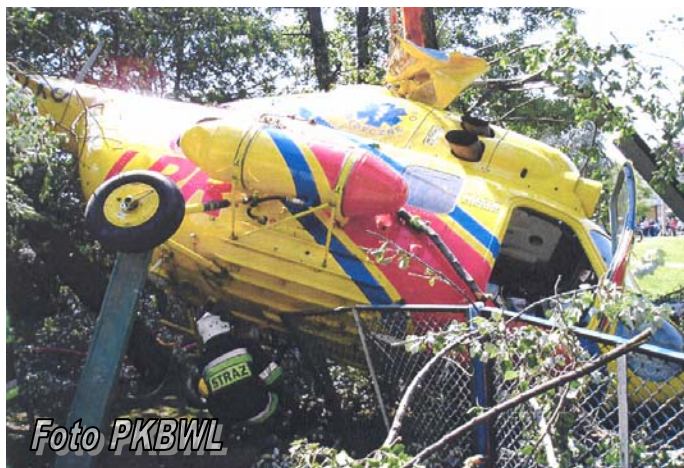
Podczas startu z lądowiska przy szpitalu w Knurowie, z chorym na pokładzie, na wysokości ok. 20 m nastąpiło uszkodzenie przekładni głównej. Śmigłowiec stracił moc i natychmiast zaczął się zniżać. W celu ominięcia budynku przedszkola pilot wykonał zakręt w lewo. Śmigłowiec zderzył się z drzewami, a następnie uderzył w ziemię. Nikt z osób będących na pokładzie, ani osób postronnych, nie odniósł obrażeń.

„Przyczyną wypadku było uszkodzenie przekładni głównej WR-2, powodujące przerwanie więzi kinematycznej pomiędzy lewym silnikiem, a wałem głównym, co spowodowało gwałtowny spadek mocy rozporządzalnej i konieczność natychmiastowego przymusowego lądowania. Uszkodzenie przekładni głównej nastąpiło z powodu zmęczeniowego pęknięcia zębów wielowypustu na wale w zespole 42.12.1370.

13. Charakter uszkodzeń poszczególnych części wskazuje, że awaria przekładni nr fabr. 484204028PB spowodowana została rozluźnieniem w trakcie pracy przekładni zacisków podłużnych i poprzecznych oraz nosi znamiona usterki wykonawczej.

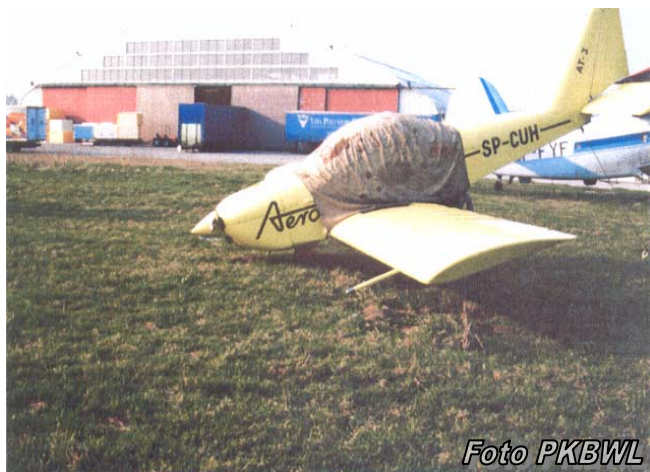
Kołowanie odbywało się po niezbyt równej nawierzchni lotniska. Po przekołowaniu około 60-70 m, na skutek zbyt szybkiego kołowania na nierównościach terenu, nastąpiło silne wahnięcie samolotu wokół osi poprzecznej w wyniku czego złamaniu uległa przednia goleń podwozia (została „podwinięta” pod kadłub) oraz zostało złamane śmigło. Pilot nie odniósł żadnych obrażeń.

**„zbyt szybkie kołowanie po nierównej nawierzchni. Spowodowało to wahania samolotu względem osi poprzecznej, złamanie podwozia przedniego i uszkodzenie śmigła samolotu”.**

1. Omówić wypadek z pilotami-członkami aeroklubu wykonującymi loty na samolotach lekkich.
2. W ramach profilaktyki bezpieczeństwa lotów, opis okoliczności i przyczyny wypadku, zamieścić w opracowaniu WBL „Analiza stanu bezpieczeństwa lotów i skoków spadochronowych w lotnictwie cywilnym RP w 2003 roku” oraz opublikować na stronie internetowej ULC w formie „Biuletynu Informacyjnego BL”.

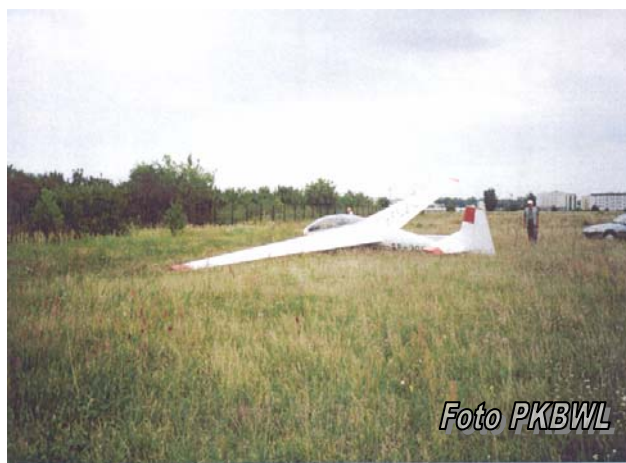
1. „**Błąd techniki pilotażu polegający na niewłaściwym planowaniu podejścia do lądowania, wynikający z małego doświadczenia ucznia-pilota.**”

## 2. Chwilowe odwrócenie uwagi Kierownika Lotów od lądującego ucznia-pilota”.

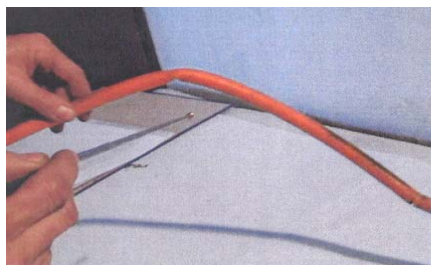
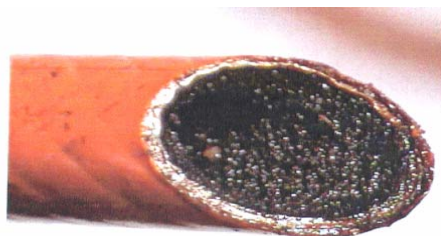
- typ radiostacji zabudowanej na płatowcu (Książka Płatowca, str. 23) nie jest zgodny z Pozwoleniem Nr BP/1709/01;
- numer fabryczny prawego iskrownika nie jest zgodny z wpisem do Książki Silnika;
- brak jest potwierdzenia, w książkach płatowca i silnika, wykonania biuletynów serwisowych;
- przewód odpowietrzający komorę silnika nie jest częścią lotniczą i wykonany jest z polipropylenowego węża do wody. Wewnętrzna średnica oryginalnego przewodu powinna wynosić 13 mm, a zamontowany przewód miał średnicę 10 mm. Faktycznie średnica na wylocie jest zmniejszona do 8 mm z powodu złożeń zanieczyszczeń. Na przewodzie znajdują się dwa silne załamania, które również zmniejszają przekrój przewodu.

Fot. 1 Zdjęcia określające stan przewodu odpowietrzającego

„Przyczyną wypadku była utrata mocy silnika spowodowana oblodzeniem gaźnika przy nie włączonym układzie podgrzewania gaźnika, co doprowadziło do awaryjnego lądowania samolotu w nierównym terenie przygodnym i uszkodzenia samolotu wskutek kapotażu”.
