# **WYPADKI I INCYDENTY ZWIĄZANE Z LEKCEWAŻENIEM PRZEPISÓW I NIEPRZESTRZEGANIEM PROCEDUR**

**Krajowa Konferencja Bezpieczeństwa  
w Lotnictwie Cywilnym  
Warszawa, 28 listopada 2022 r.**

**Bogusław Trela  
Przewodniczący PKBWL**

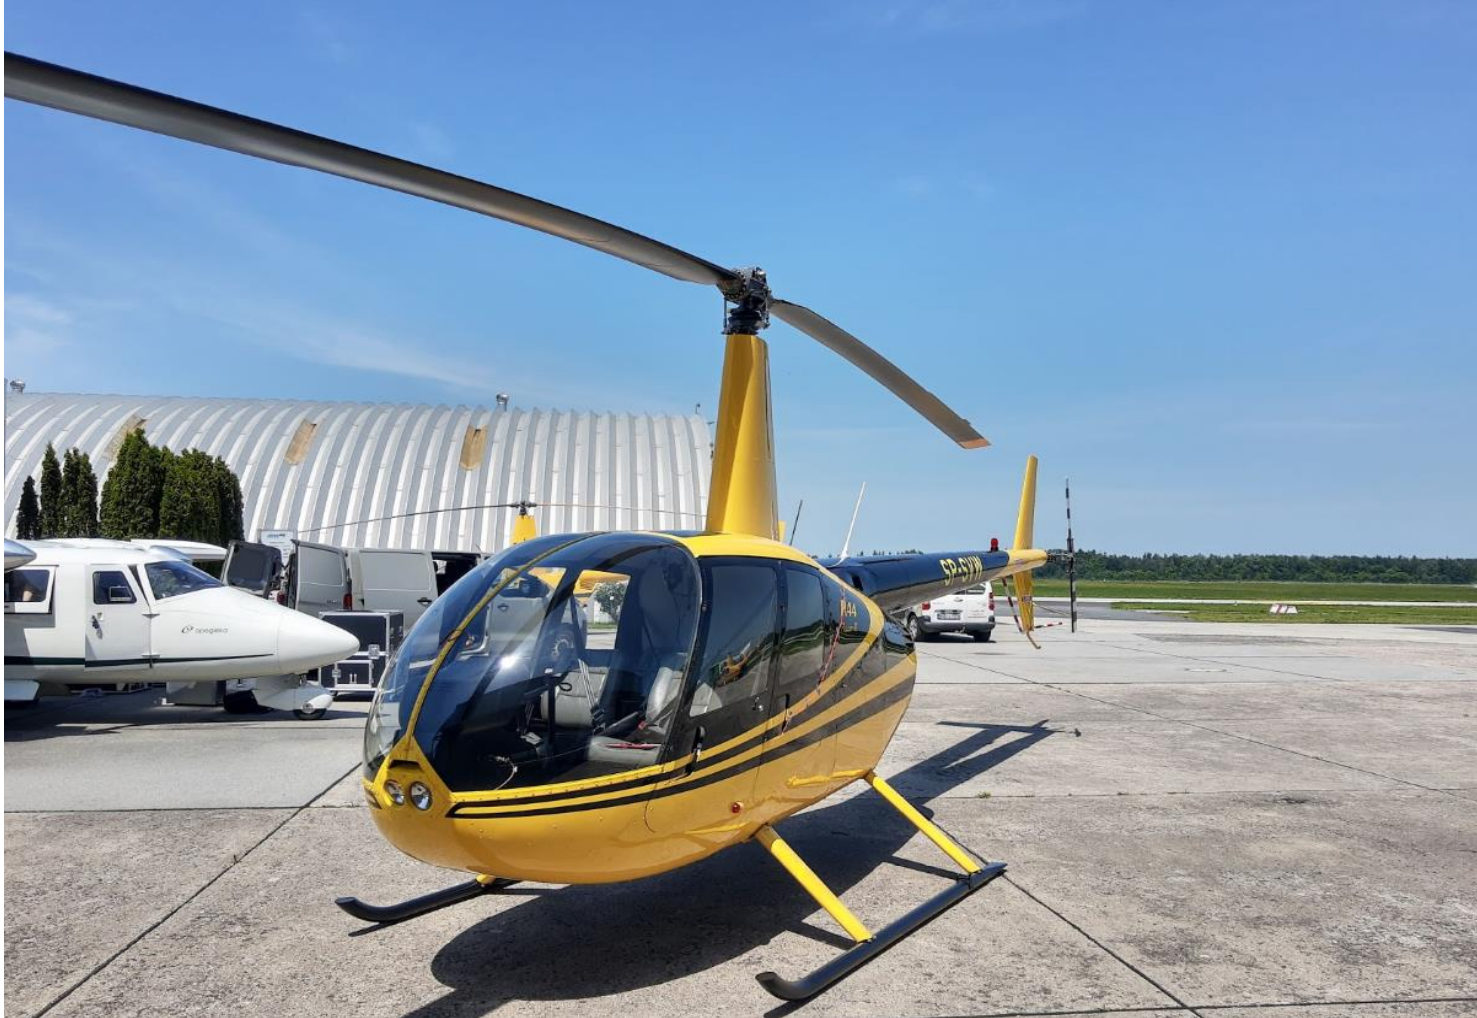
- **pilot obniżył wysokość lotu poniżej bezpiecznej**
- **zderzenie śmigłowca z powierzchnią Wisły**
- **osoby na pokładzie doznały poważnych obrażeń, a śmigłowiec został zniszczony**
- **według pilota, na wysokości 500 ft AGL, doszło do zablokowania dźwigni skoku i mocy**
- **badanie nie potwierdziło zablokowania**
- **bez użycia dźwigni skoku i mocy, wyłącznie przy użyciu drążka, identyczny śmigłowiec pozostawał w pełni manewrowy**

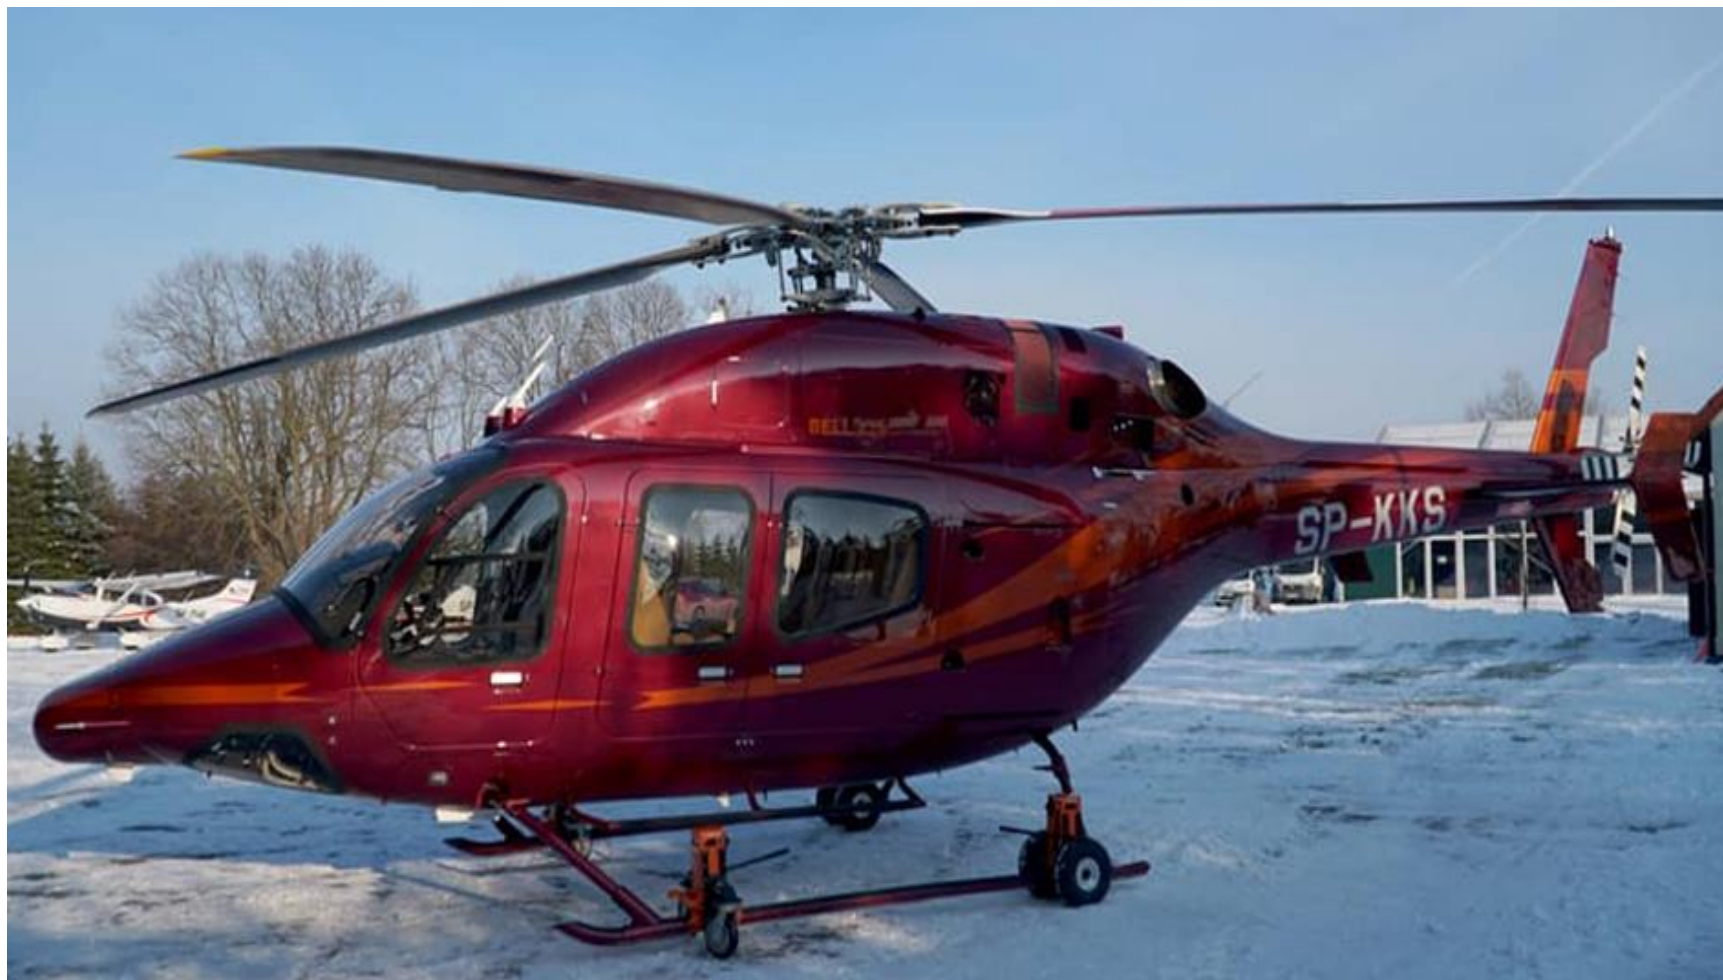
**2021/345, ŚMIGŁOWIEC BELL 429**  
**Pilot CPL(H), FI**  
**Lot prywatny w nocy we mgle**

- **w rejonie lądowania panowała mgła w płatach**
- **w trakcie podejścia pilot włączył reflektor, co spowodowało utratę widoczności**
- **około godziny 23:58, doszło do kolizji z drzewami, po czym śmigłowiec zderzył się z ziemią**
- **Pilot i pasażer siedzący z przodu, mieli zapięte tylko pasy biodrowe i ponieśli śmierć na miejscu**
- **pasażerowie siedzący z tyłu mieli zapięte pasy biodrowe i barkowe, doznali poważnych obrażeń**
- **śmigłowiec uległ zniszczeniu**

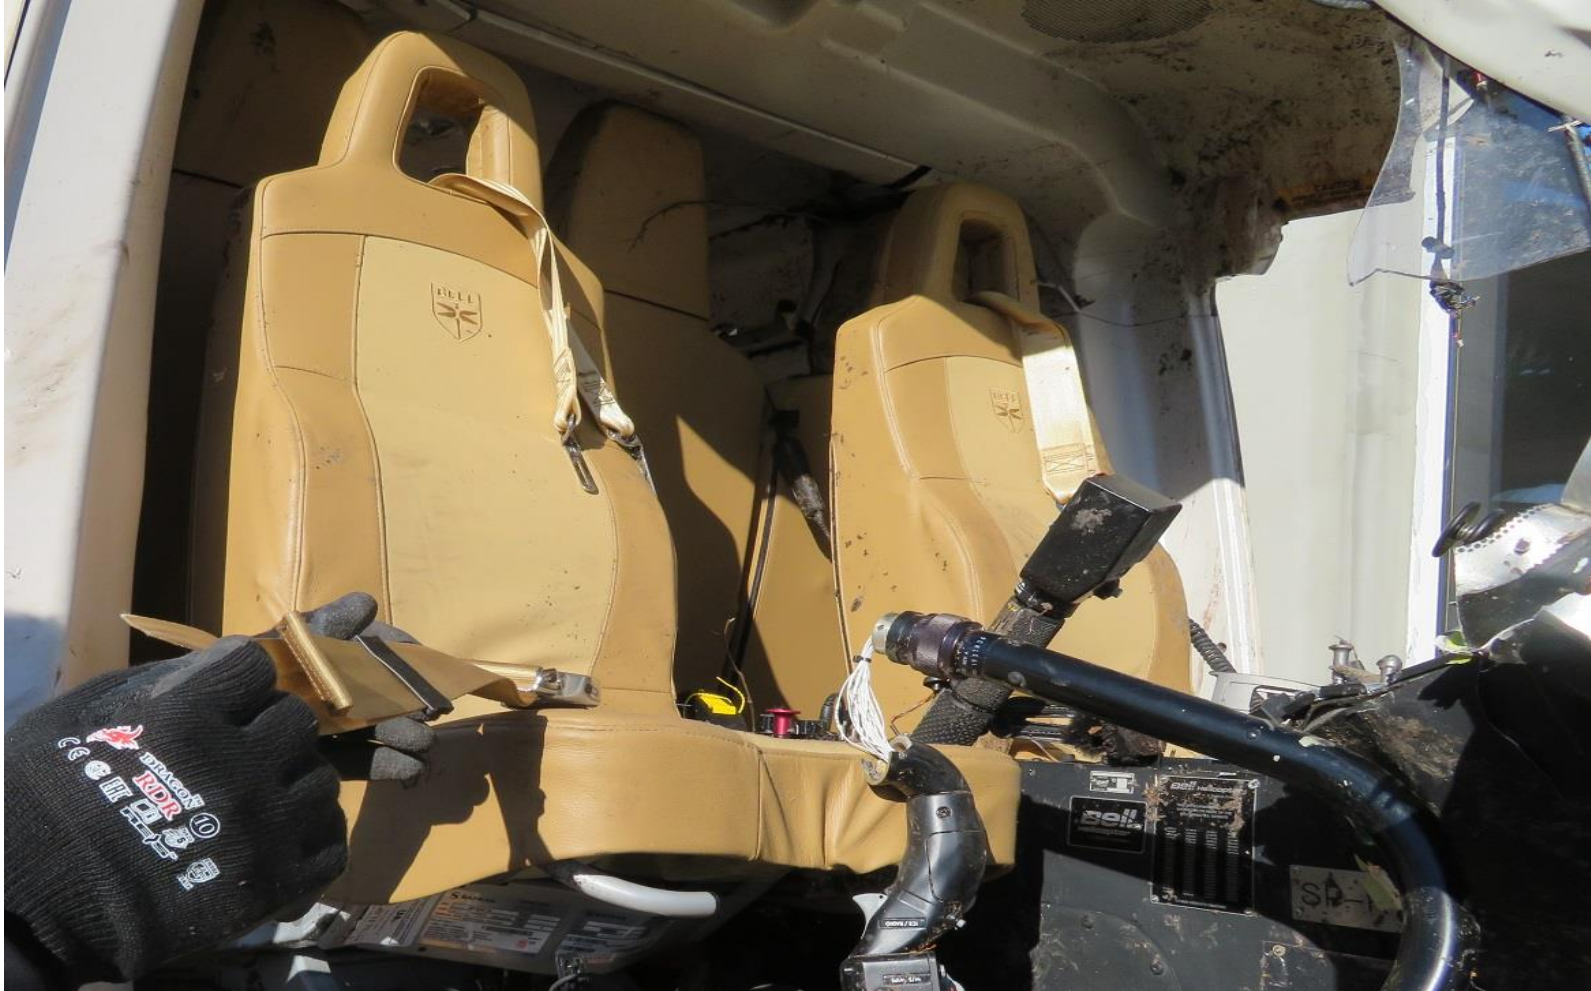
# 2021/345, ŚMIGŁOWIEC BELL 429

- 1) Błąd pilota polegający na próbie lądowania bez widoczności ziemi.**
- 2) Utrata przez pilota orientacji przestrzennej podczas podejścia do lądowania, po włączeniu reflektora lądowania przy panującej mgle.**

- 1) Kontynuowanie lotu pomimo pogorszenia warunków atmosferycznych poniżej minimalnych dla lotu VFR.**
- 2) Występująca mgła radiacyjna w płatach.**
- 3) Małe doświadczenie pilota w pilotowaniu śmigłowca Bell 429.**

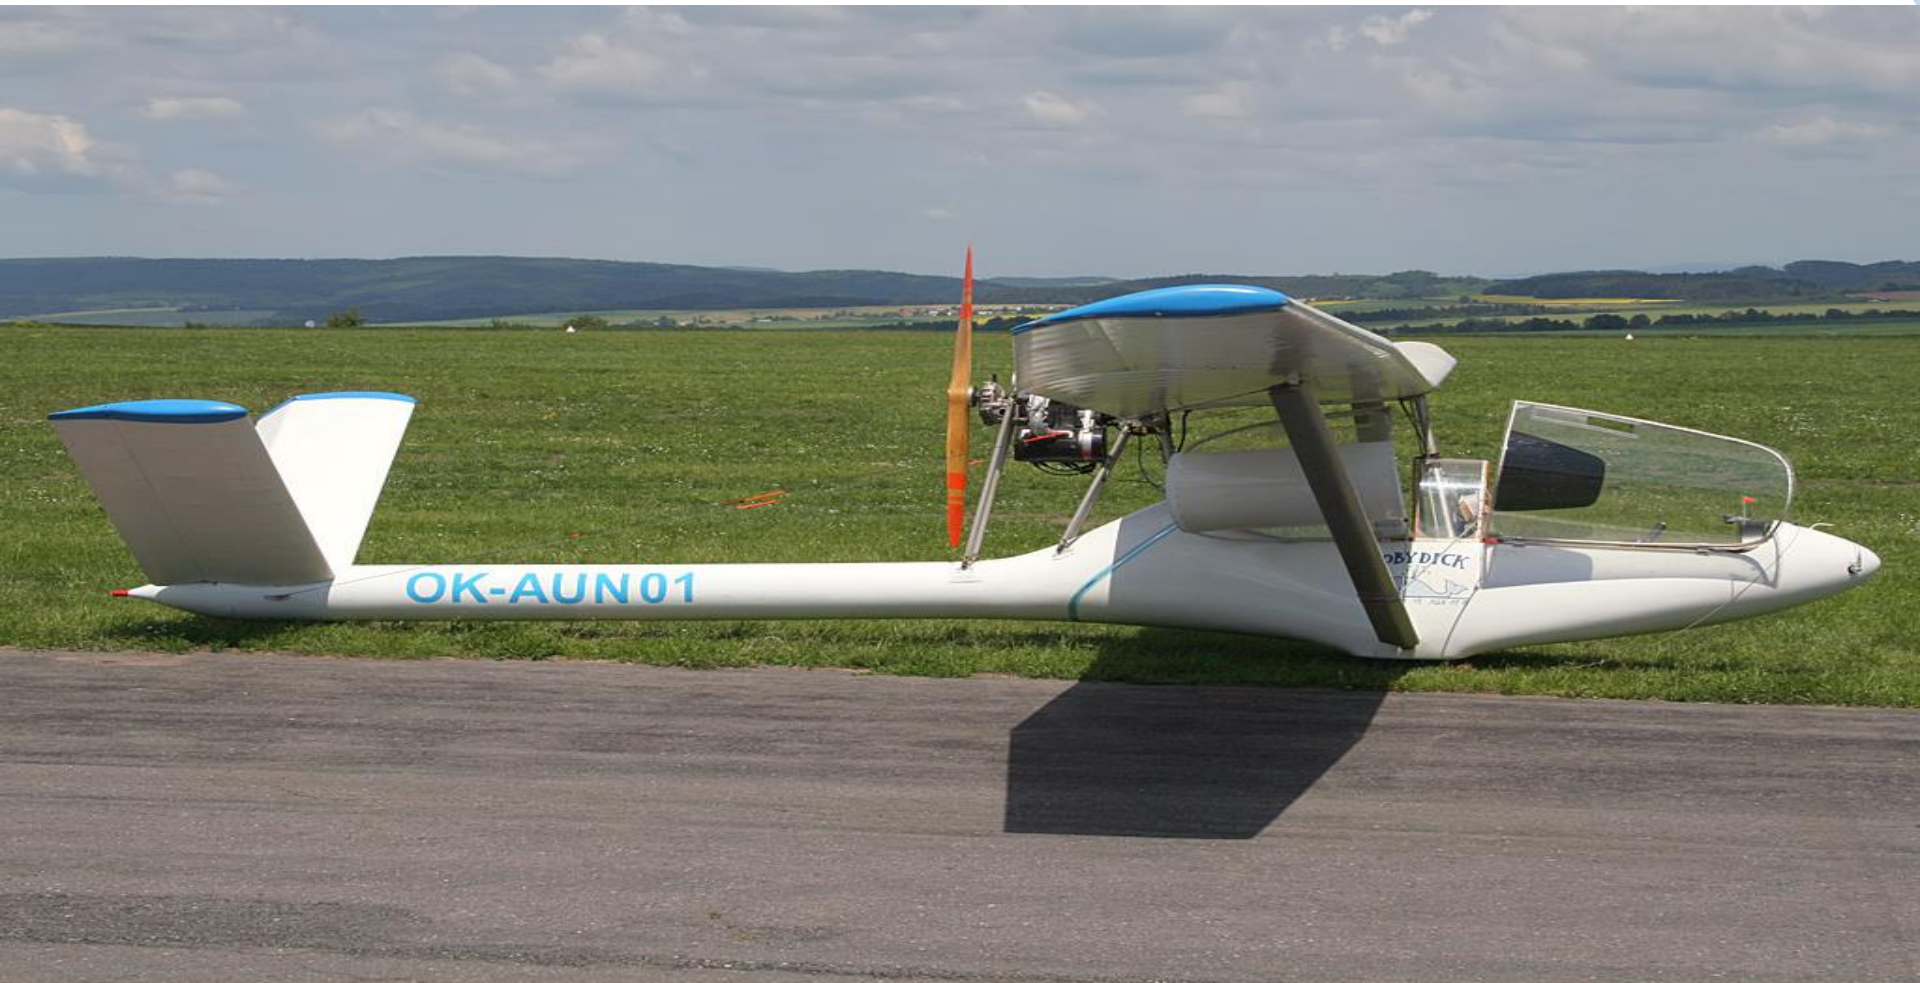
# 2022/2765, Ultralight Straton D-8 Moby Dick Lot bez uprawnień

- **Synowie nowego właściciela wystartowali**
- **Po dwóch zakrętach o 90 stopni samolot na przemian:**
  - **przechodził na wznoszenie i tracił prędkość**
  - **pochylał nos i rozpędzał się**
- **Ostatecznie po utracie prędkości przepadł i rozpoczął korkociąg płaski**
- **Następnie prawie pionowo zderzył się z ziemią**
- **Po zderzeniu z ziemią samolot się zapalił**
- **obaj bracia ponieśli śmierć – jeden na miejscu, a drugi w szpitalu**

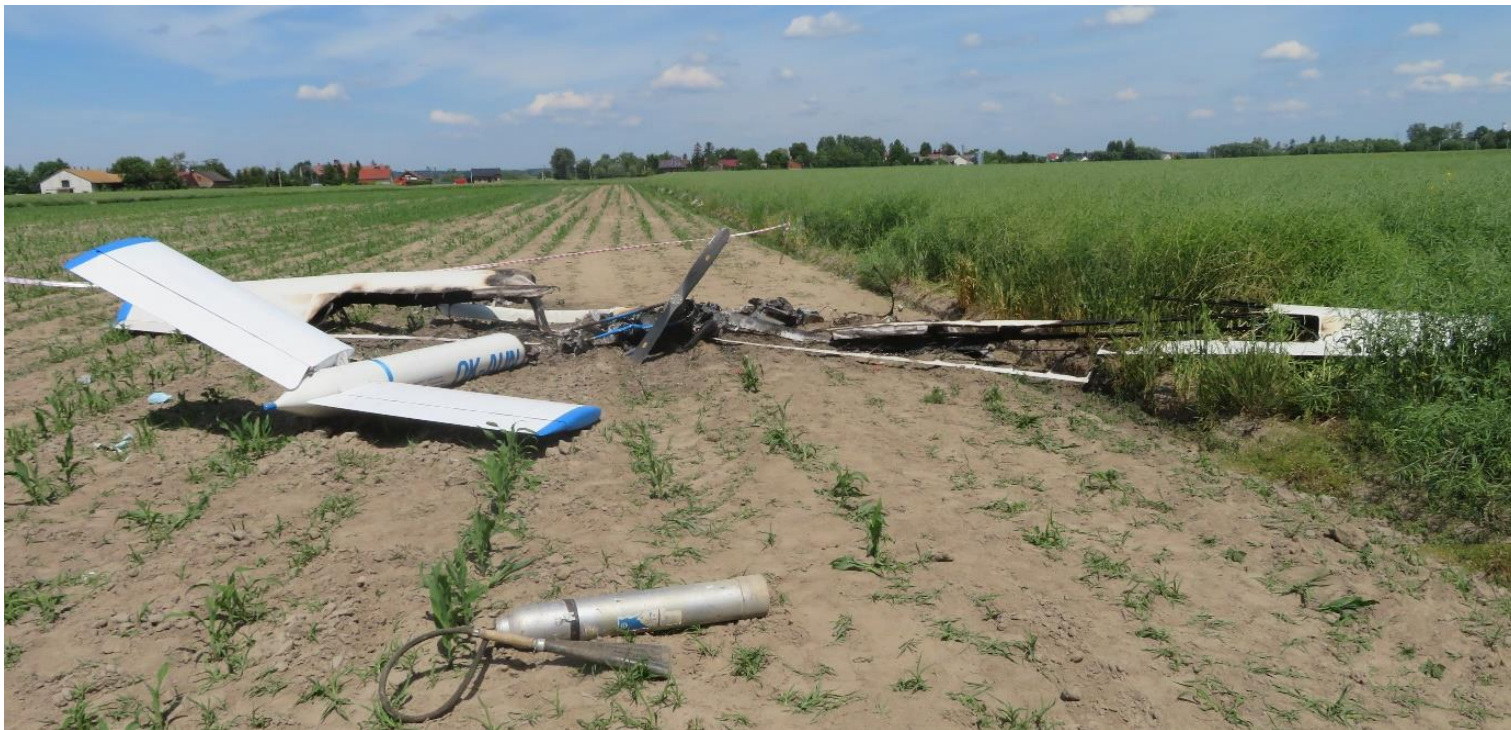
# 2022/2765, Ultralight Straton D-8 Moby Dick Lot bez uprawnień

1. Samolot nie miał ważnego przeglądu technicznego
2. Samolot nie był ubezpieczony (brak OC)
3. Brak uprawnień do jego pilotowania

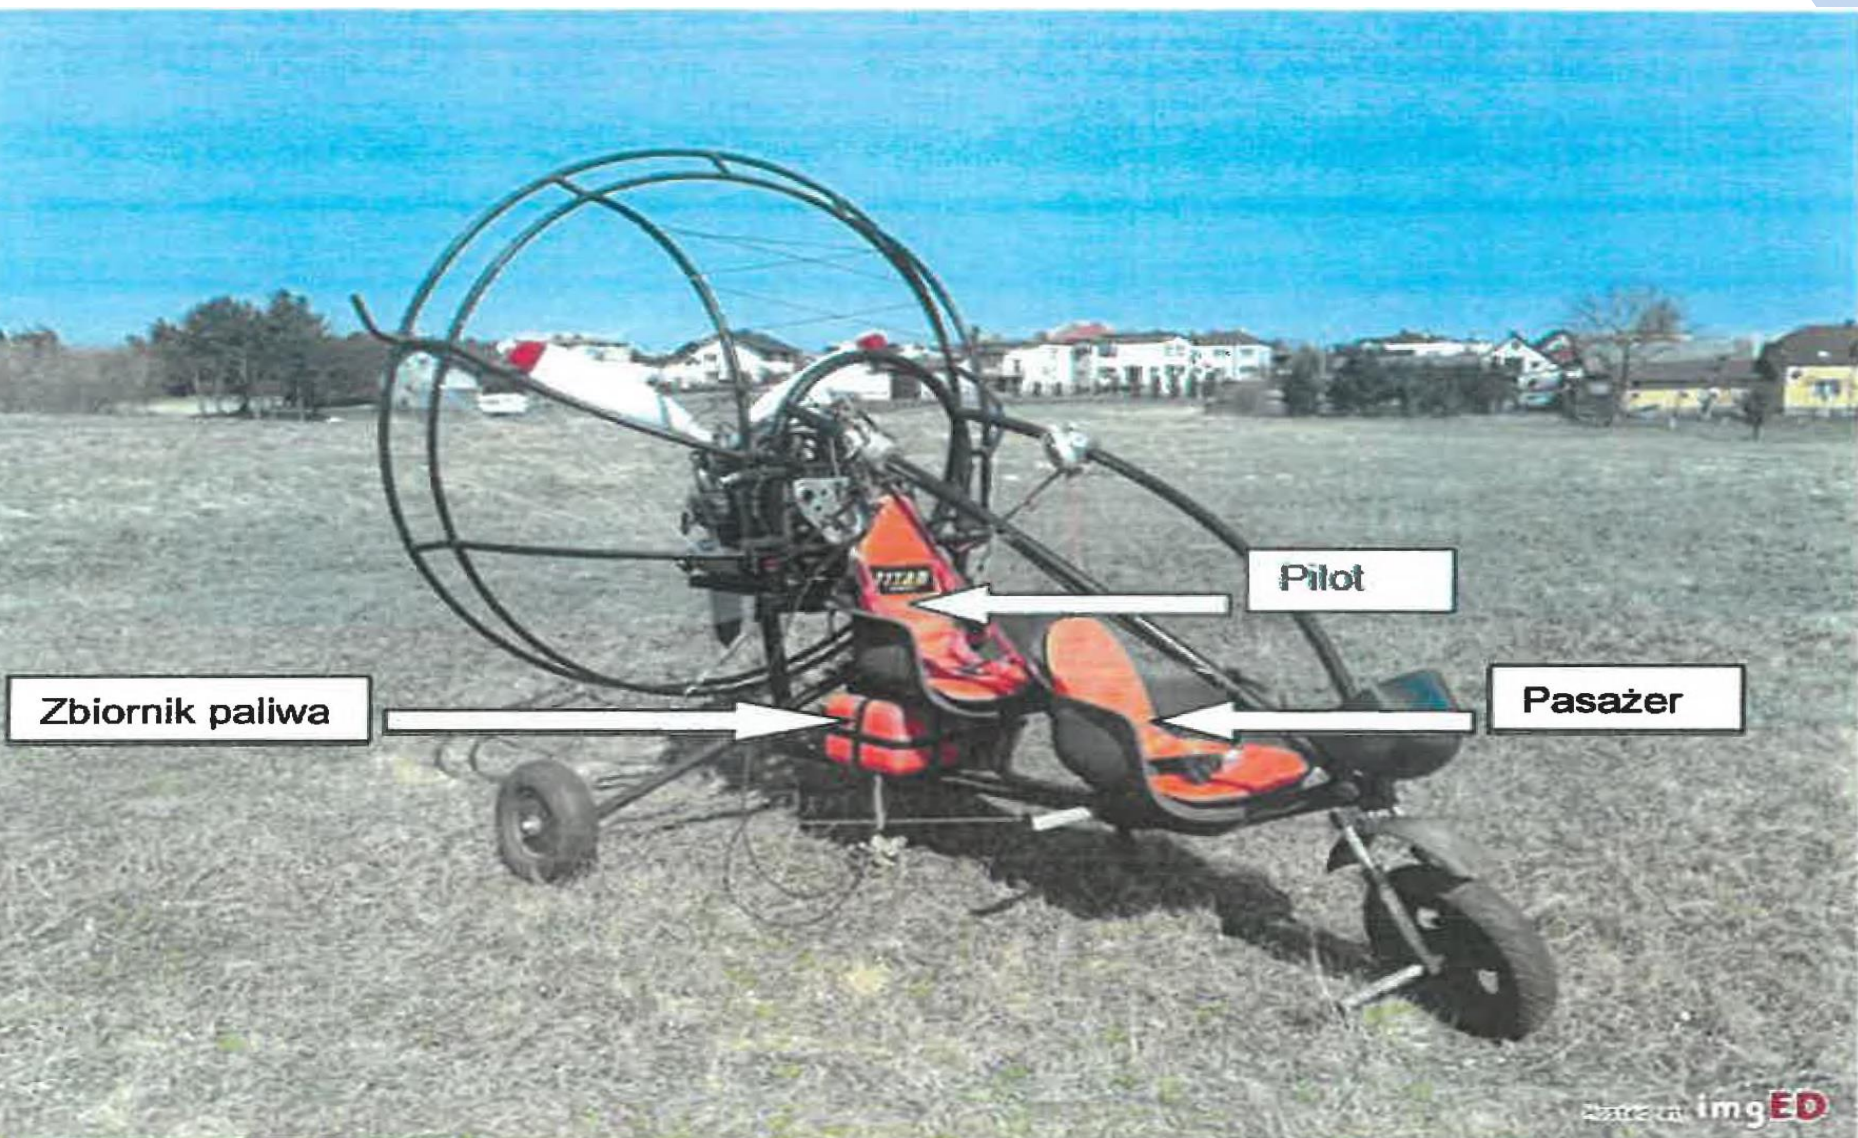
# 2020/1347, Motoparalotnia, skrzydło Nucleon WRC Cabrio 42- UL PPGG „Dudek” Lot komercyjny

- **w trakcie kilkuletniej eksploatacji wózka dochodziło wielokrotnie do jego uszkodzeń**
- **pilot naprawiał we własnym zakresie lub powierzał znajomym**
- **nieumiejętne naprawy uniemożliwiły regulację napięcia paska napędzającego śmigło**
- **Poślizgi paska pilot niwelował preparatem antypoślizgowym do pasków kinowych**
- **Wózek nie został zgłoszony do ULC-u zgodnie z obowiązującym Rozporządzeniem**

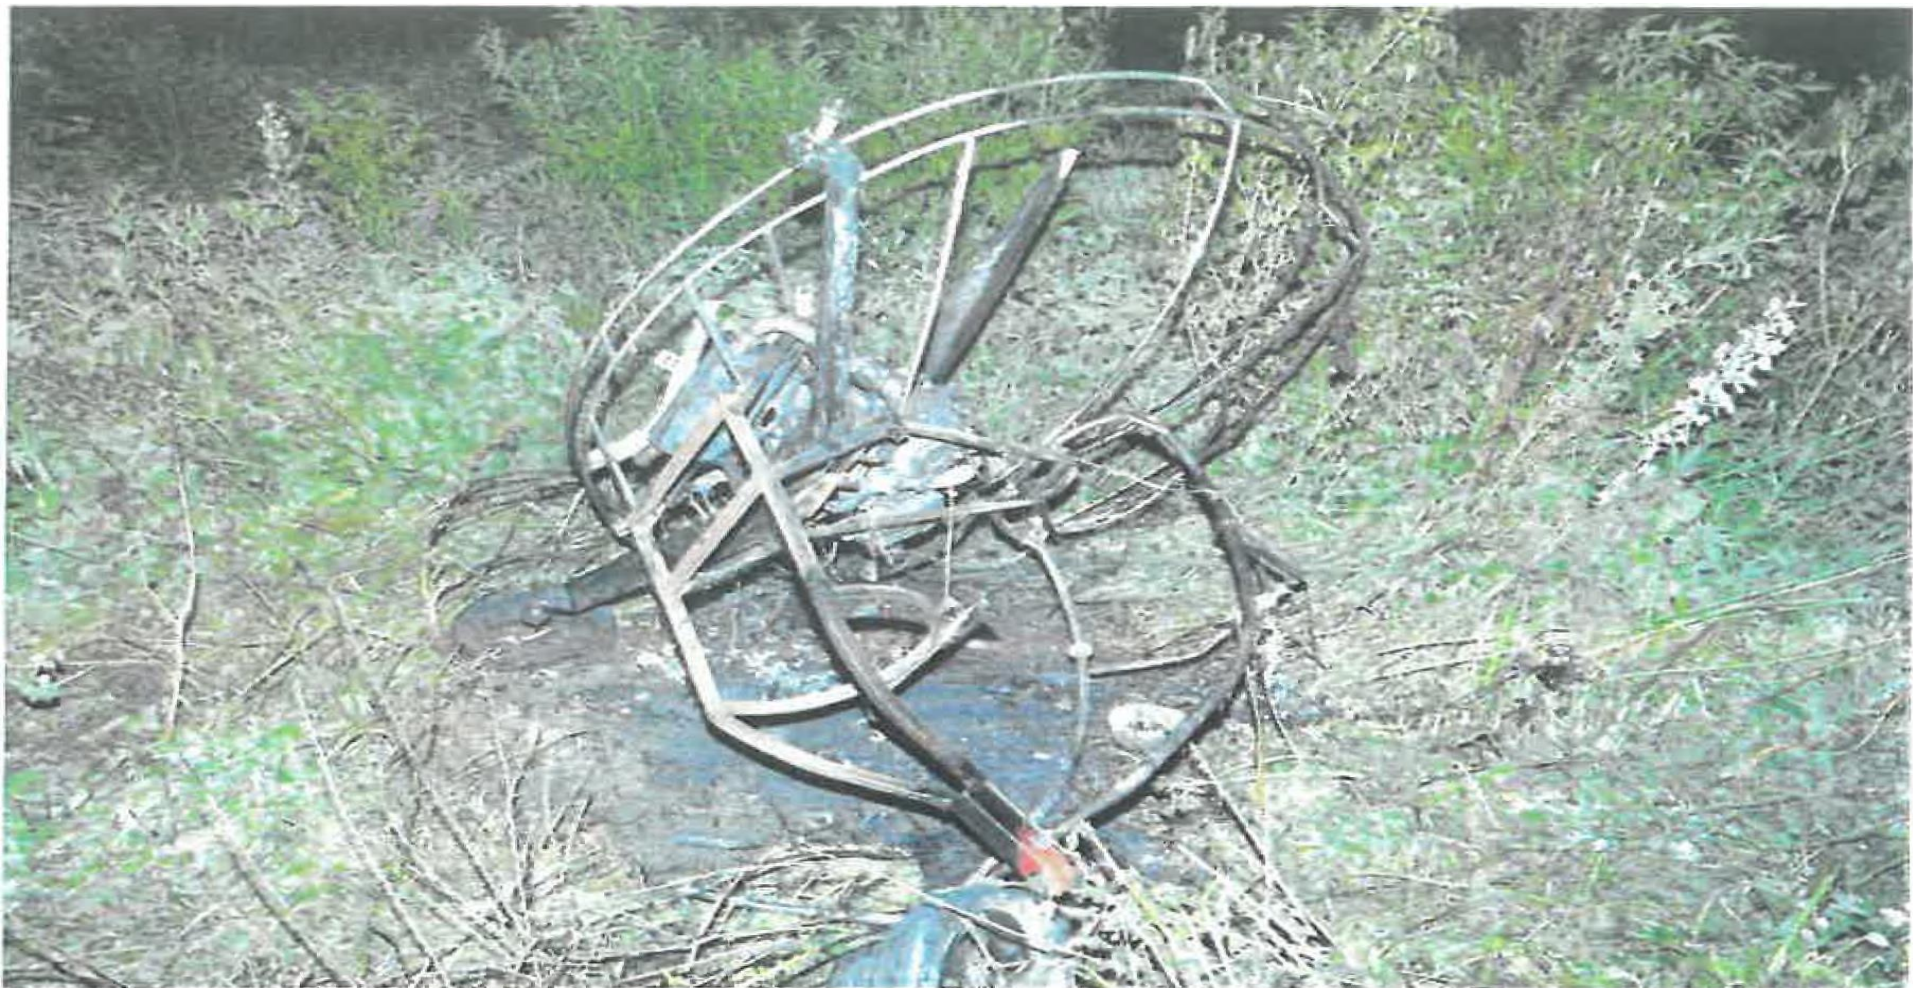
**2020/1347, Motoparalotnia, skrzydło  
Nucleon WRC Cabrio 42- UL PPGG „Dudek”  
Lot komercyjny**

**Najbardziej prawdopodobną przyczyną zdarzenia był poślizg paska klinowego układu przeniesienia napędu, w wyniku którego spadła moc przekazywana na śmigło napędowe.**

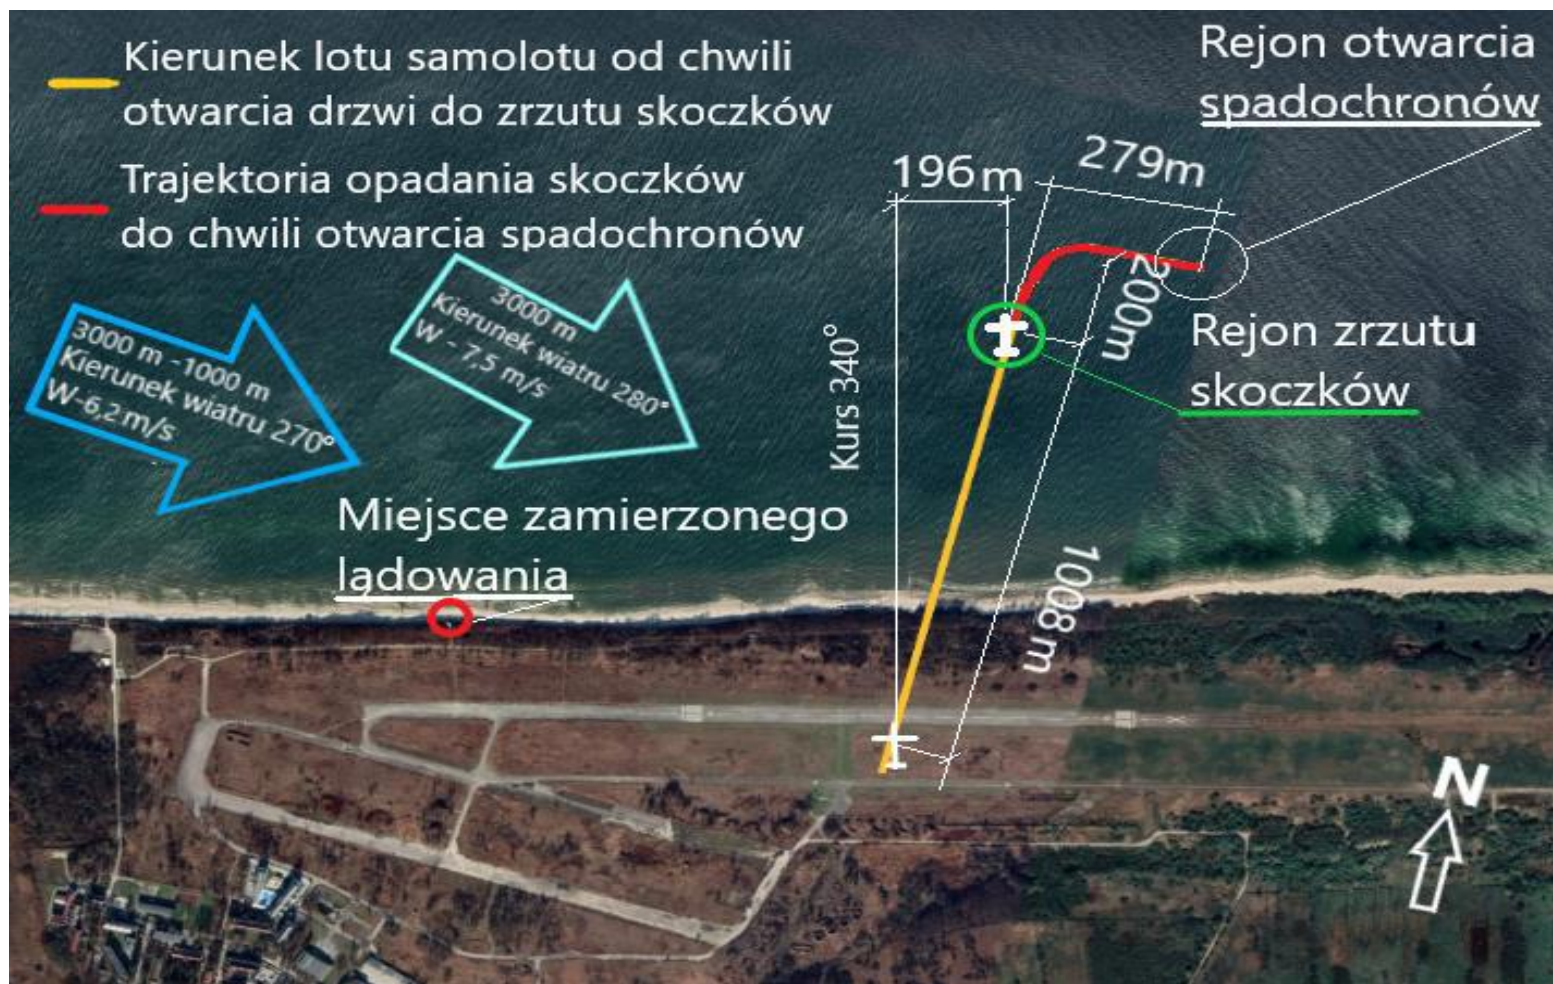
# 2019/3243, Cessna 182P oraz spadochrony Mars 196, Mars 176, Sonic 190 i Sabre 230 Zrzut skoczków

- **Skoczkowie po opuszczeniu samolotu wykonali w powietrzu ustalone zadanie RW4, a następnie otworzyli spadochrony**
- **Wszyscy lądowali w wodzie w różnych odległościach od brzegu**
- **Dwaj mężczyźni wyszli na brzeg o własnych siłach, a dwie nieprzytomne kobiety zostały wyciągnięte na brzeg przez WOPR po około 20 minutach od chwili wodowania**
- **W obu przypadkach nie udało się przywrócić funkcji życiowych.**

- **Instrukcja Operacyjna nie zawierała procedur wykonywania skoków spadochronowych**
- **Brak procedury postępowania w przypadku lądowania w wodzie**
- **Wyznaczenie miejsca lądowania na plaży (w terenie przygodnym) bez uprawnień (3 skoczków)**
- **Brak kamizelek podczas wykonywania skoków nad akwenem wodnym**
- **Niewielkie doświadczenie pilota w pilotowaniu samolotu, a szczególnie w wywożeniu skoczków.**

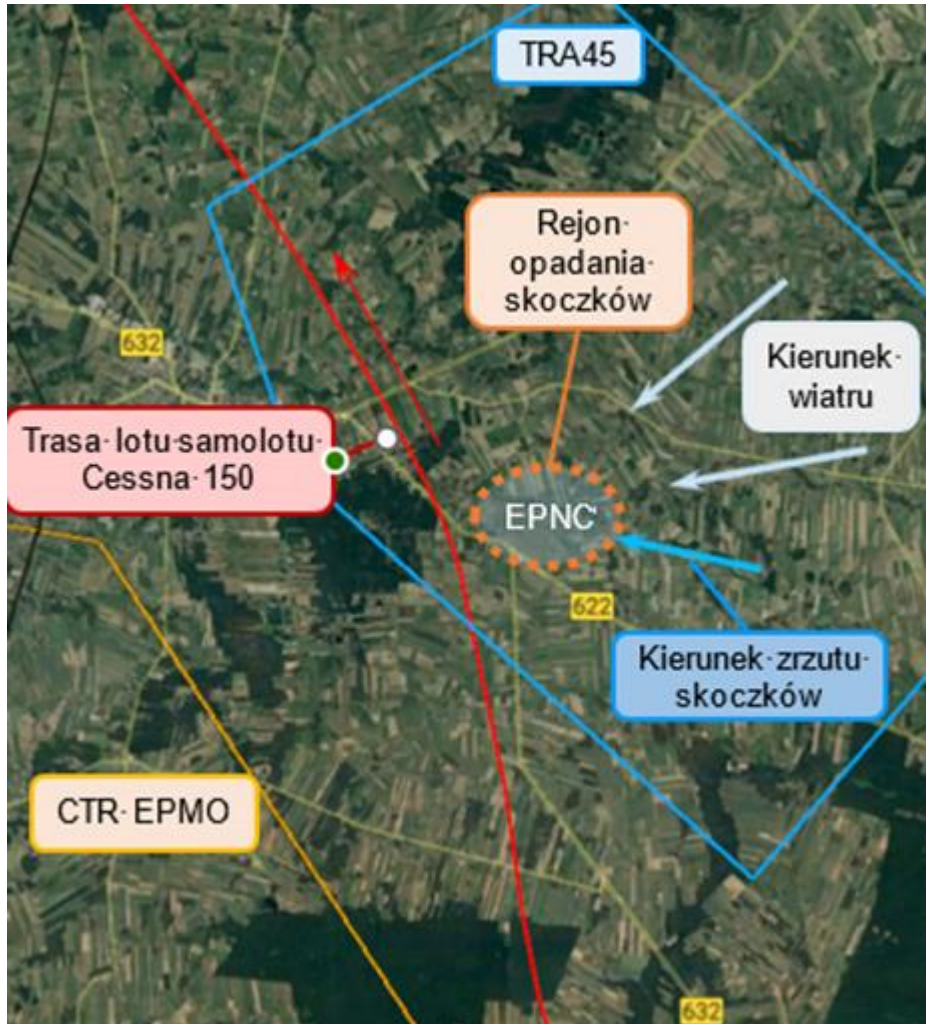
## 2022/5224, Cessna 150, Pilot PPL(A) Wlot w aktywną strefę skoków spadochronowych

Odległość pozioma samolotu od lądowiska EPNC wynosiła około 800 m, a w strefie TRA45 samolot przeleciał odcinek długości około 7 km i naruszył jej przestrzeń na głębokość około 1,5 km.
