KRAJOWA KONFERENCJA BEZPIECZEŃSTWA W LOTNICTWIE CYWILNYM

NIESPRAWNOŚCI ZESPOŁU NAPĘDOWEGO PODCZAS STARTU

Wybrane zdarzenia lotnicze

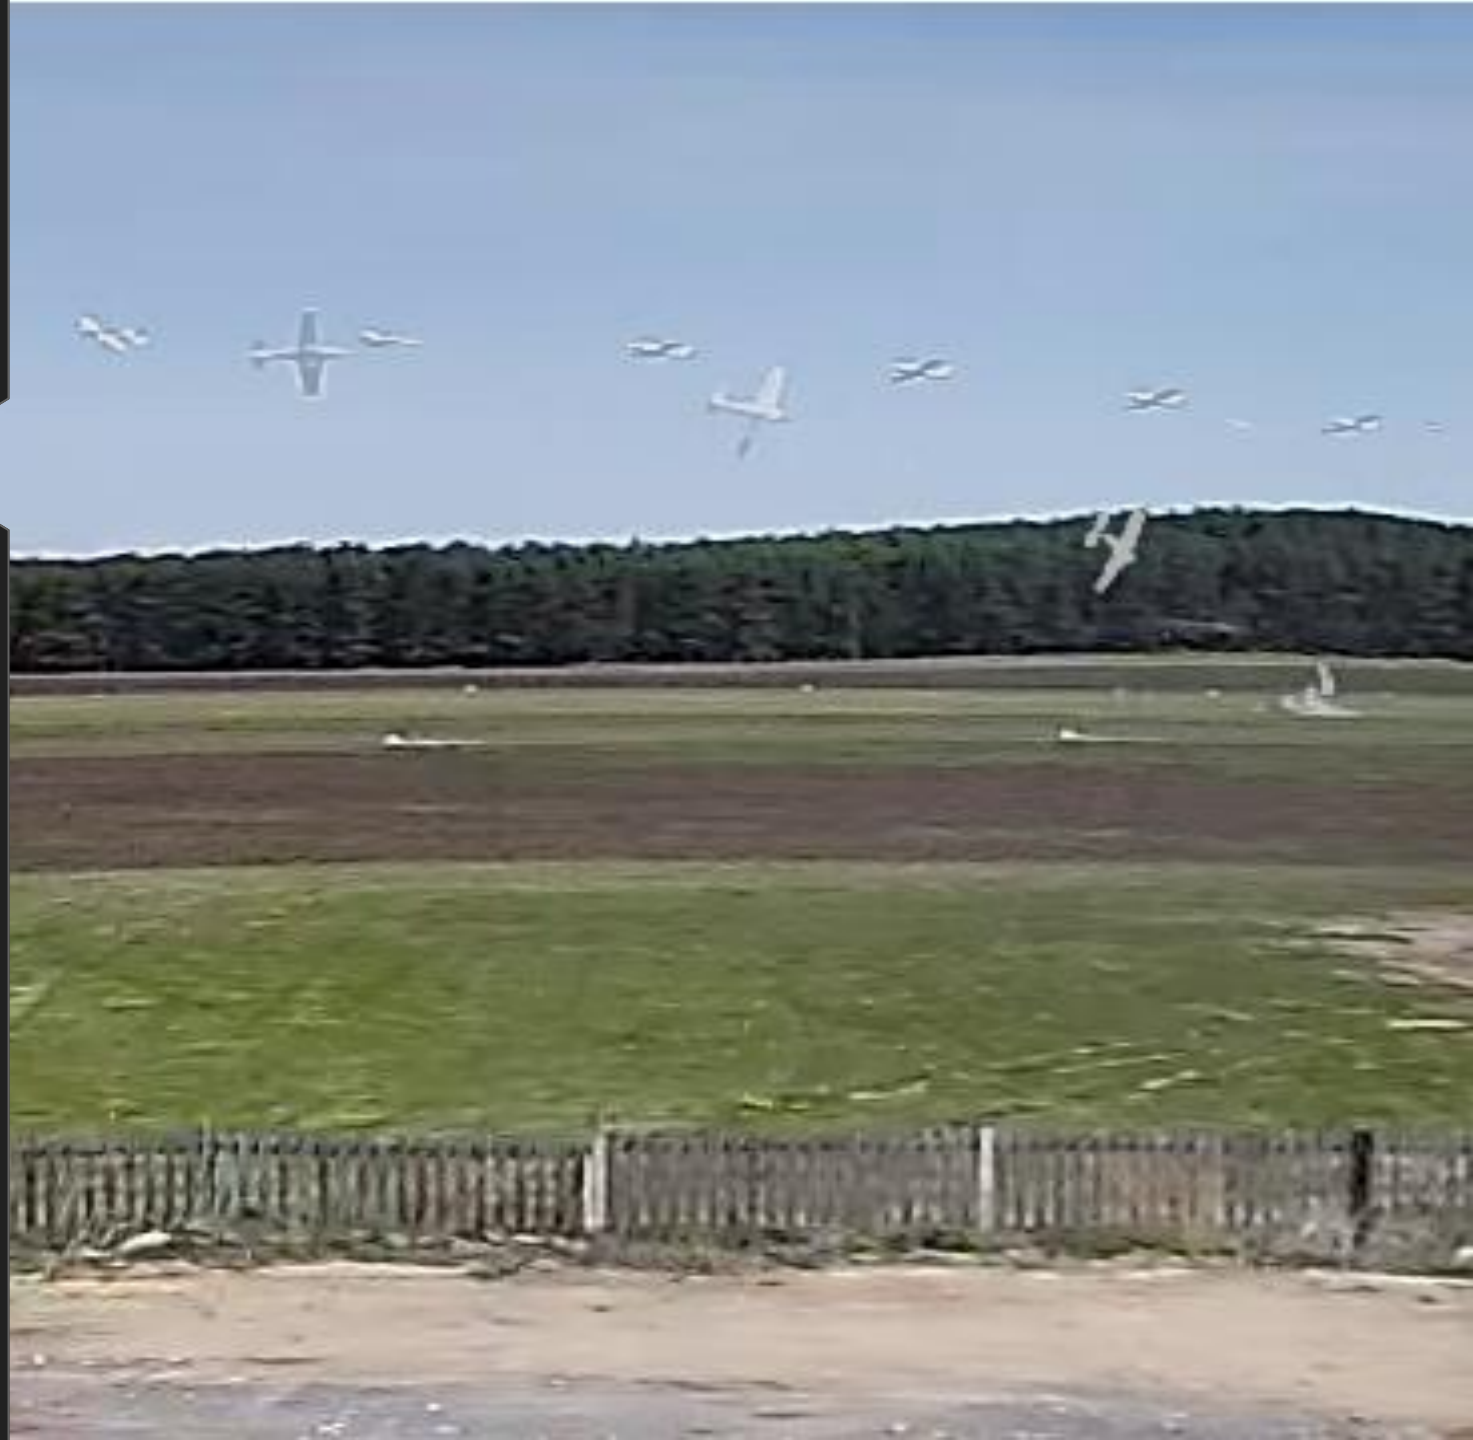
Lot samolotu na
podstawie zapisów
z kamery lotniska

Po starcie na wysokości ok. 30-40 m pilot zgłosił problemy z silnikiem i zamiar lądowania z wiatrem. Manewr zakończył się przeciągnięciem samolotu i zderzeniem z ziemią. Pilot wskutek zderzenia i pożaru zginął.

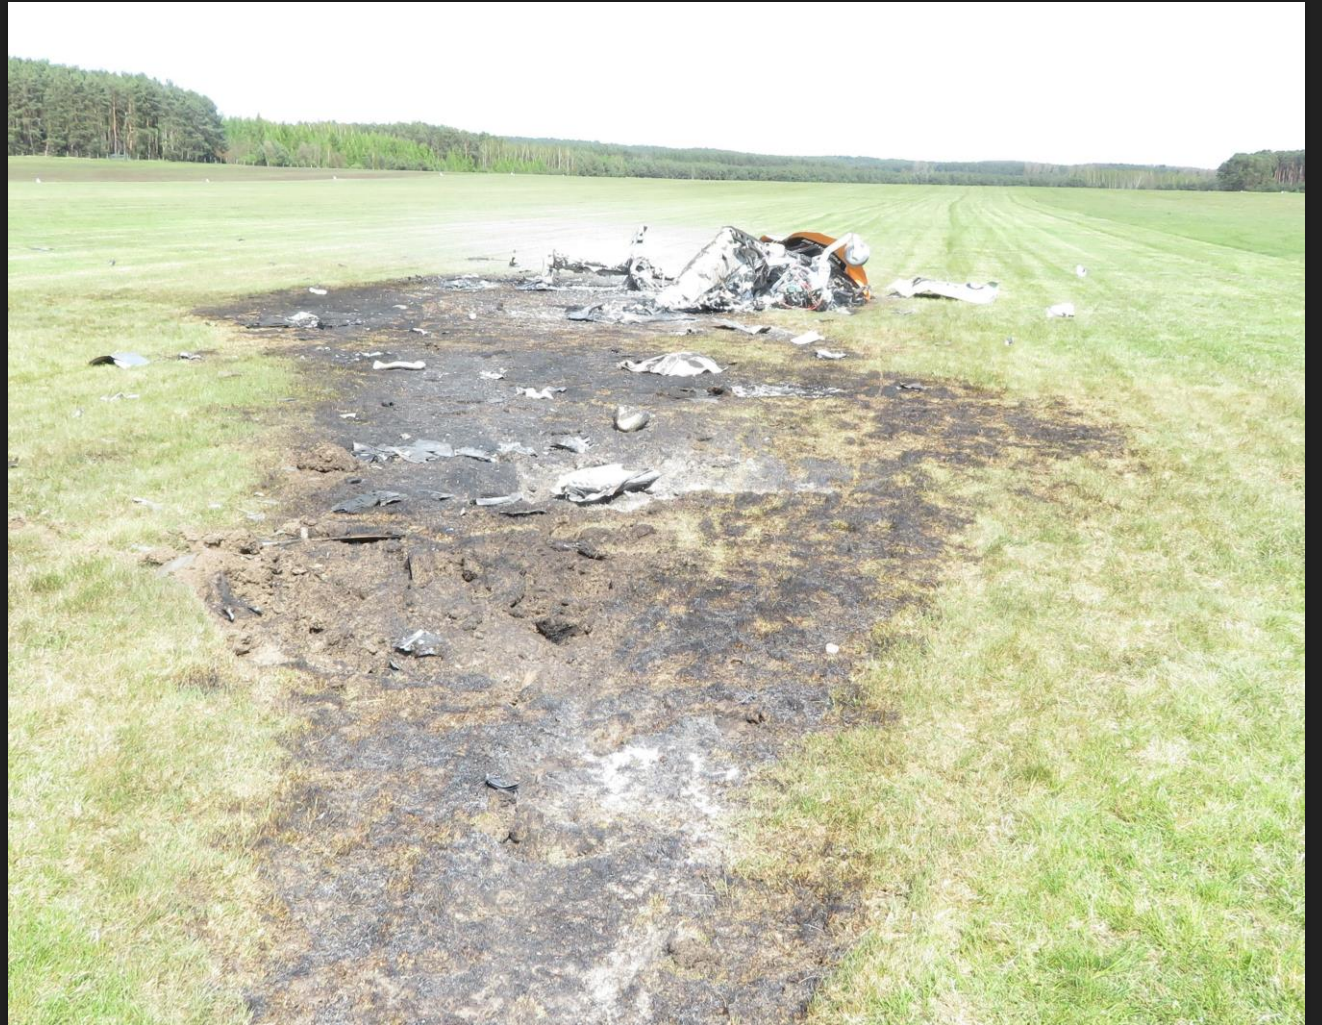
Przyczyną zdarzenia było przeciągnięcie samolotu w trakcie wykonywania zakrętu na małej wysokości

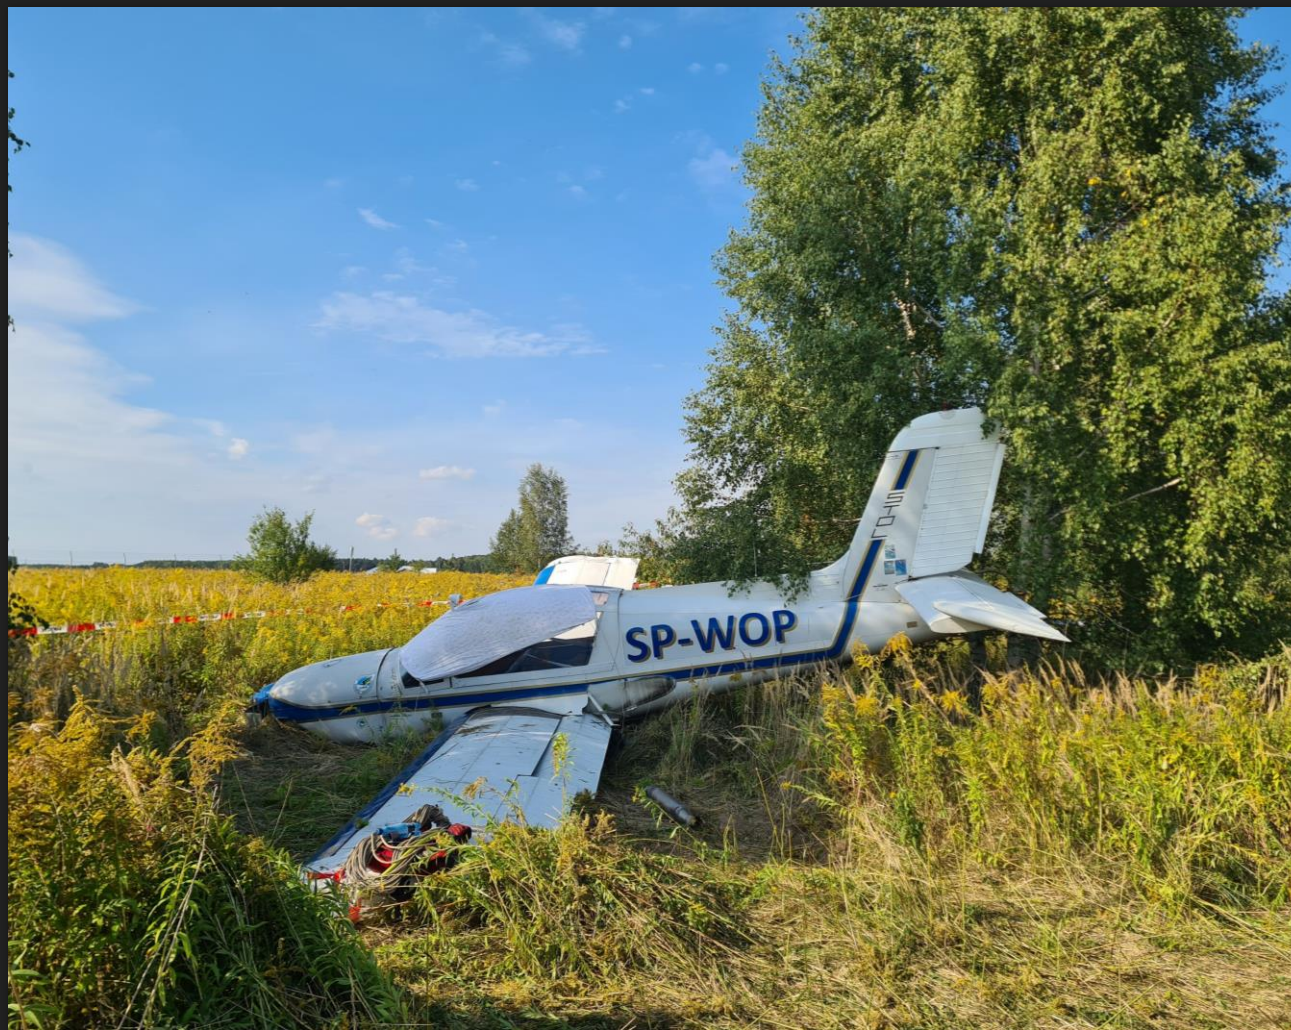
Po wykonaniu holu i wyczepieniu szybowca pilot wykonał zniżanie z zamiarem lądowania z wiatrem. W trakcie wykonywania zakrętu pilot stwierdził, że jest za nisko próbował zwiększyć obroty silnika, ale silnik nie reagował. Lądowanie nastąpiło w terenie przygodnym ok. 180 m przed pasem lotniska. Samolot uległ uszkodzeniu.

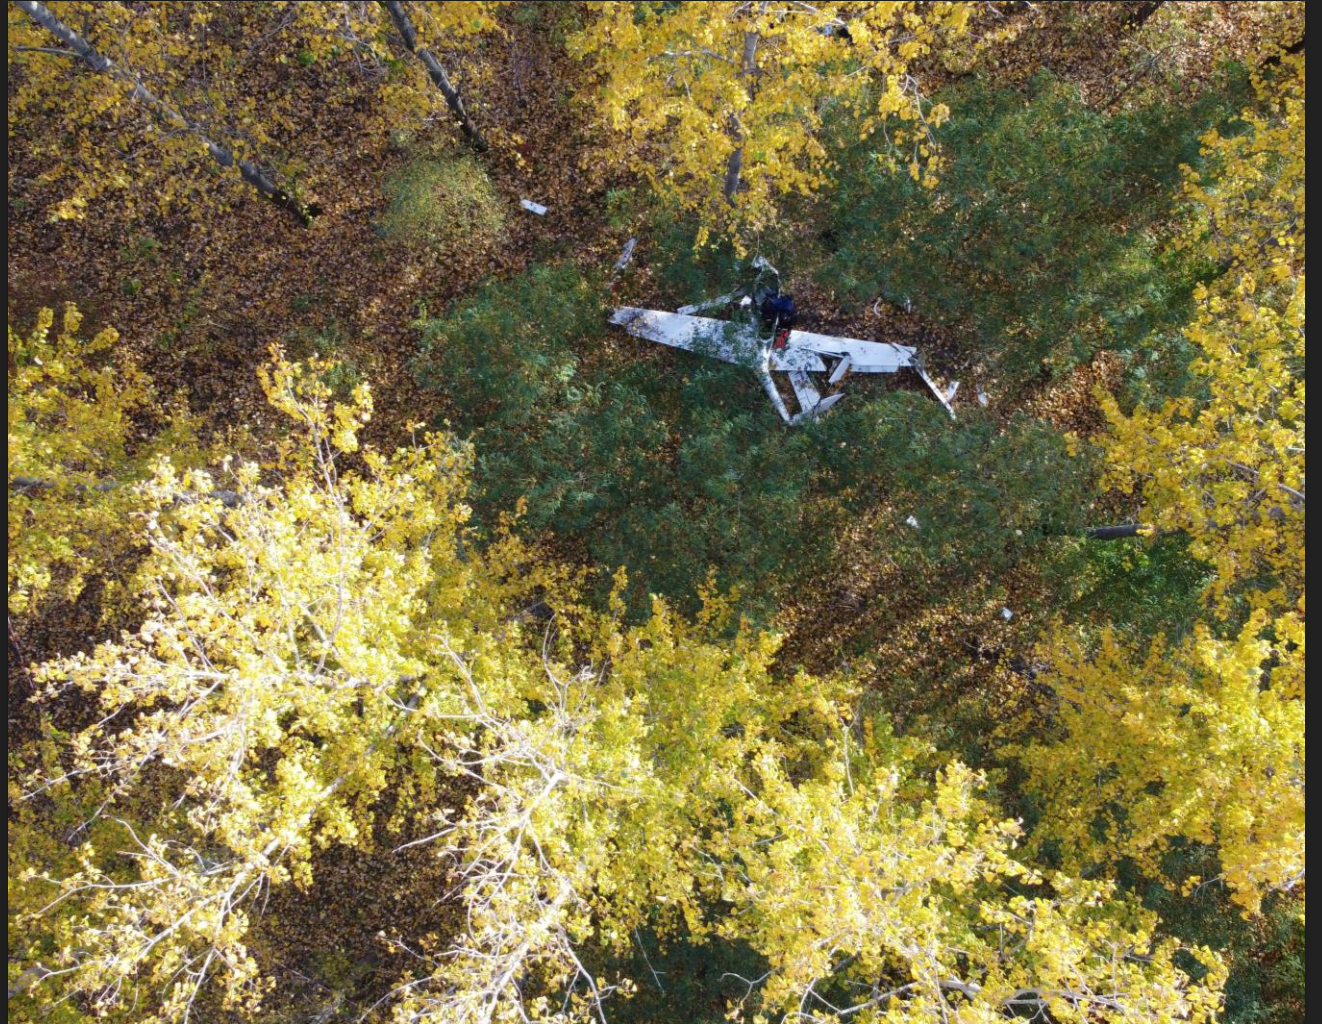
Po starcie zespołu samolot i szybowiec w trakcie wznoszenia utrata mocy silnika, dowrót do lotniska, wyczepienie szybowca. Po wyczepieniu szybowiec w trakcie zakrętu do lotniska wpada w korkociąg zderza się z ziemią. Samolot holujący lądują bezpiecznie na lotnisku. Załoga szybowca zginęła wskutek zderzenia z ziemią.

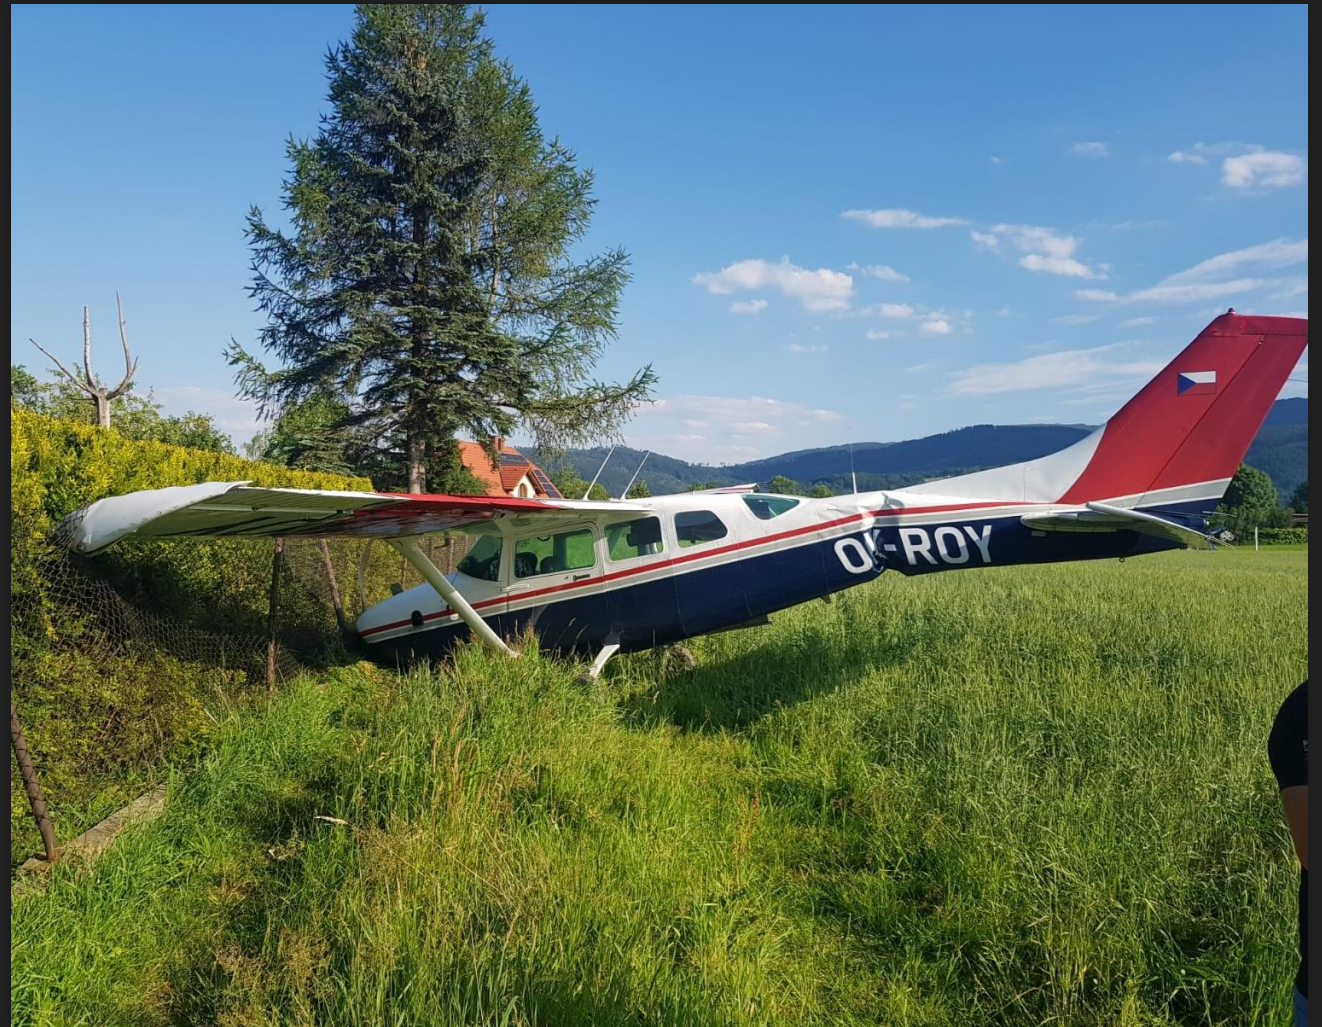
Start do lotu na wyrzucenie skoczków spadochronowych, krótko po starcie wyłączenie silnika, lądowanie w terenie przygodnym. Samolot poważnie uszkodzony. Pilot i pasażerowie lekkie obrażenia ciała.

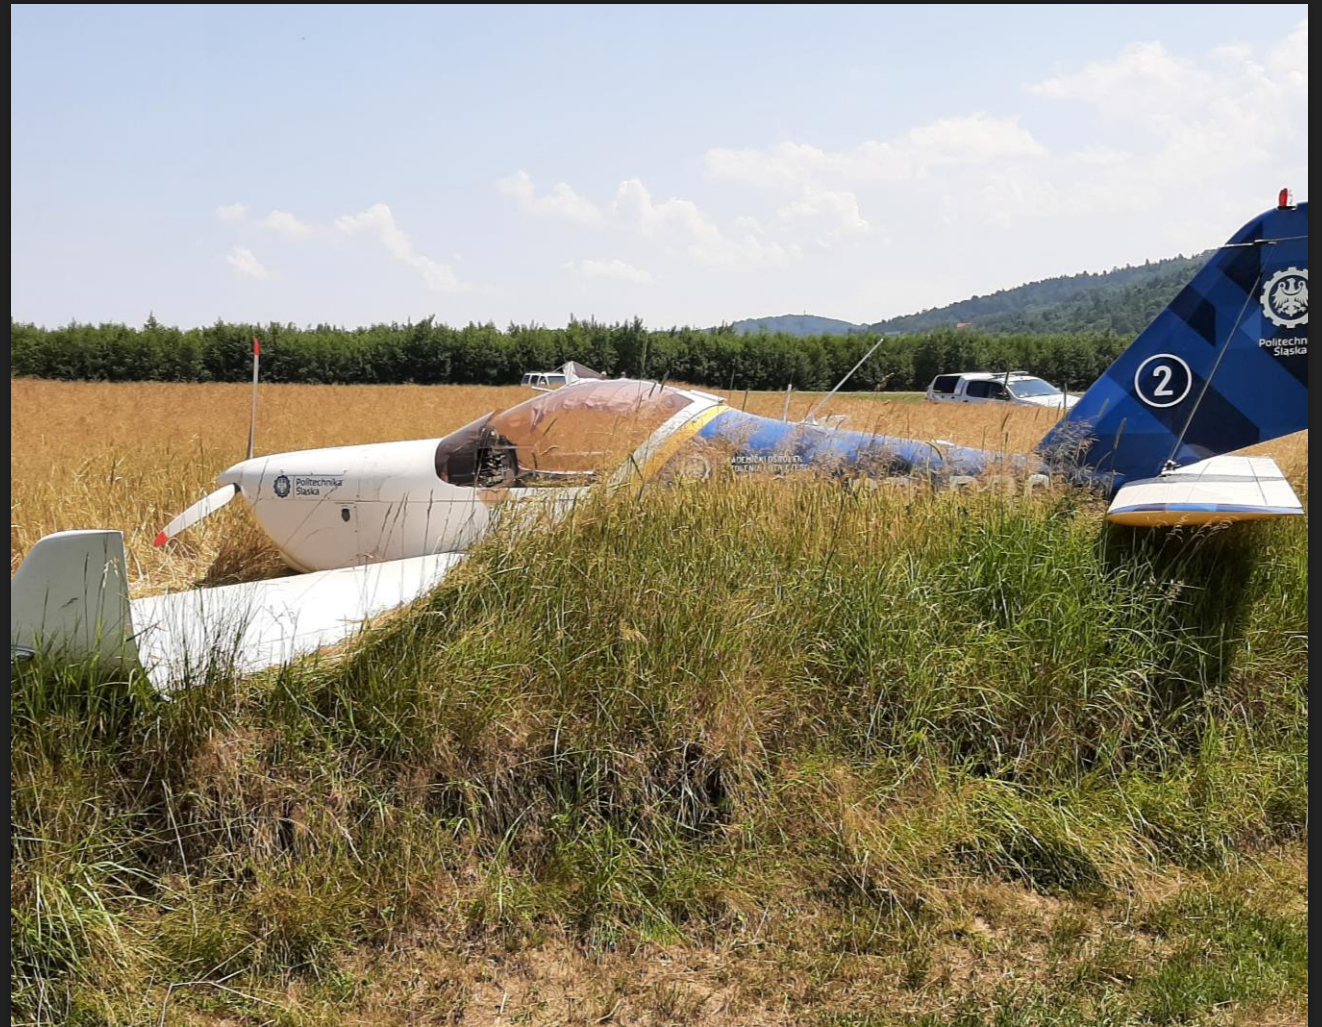
Uczeń wykonywał lot trasowy z lądowaniem na innym lotnisku. W trakcie przelotu po ok. 1;30 h lotu wystąpiła nierównomierna praca silnika i wyłączenie. Lądowanie w terenie przygodnym, załoga bez obrażeń, samolot uszkodzony

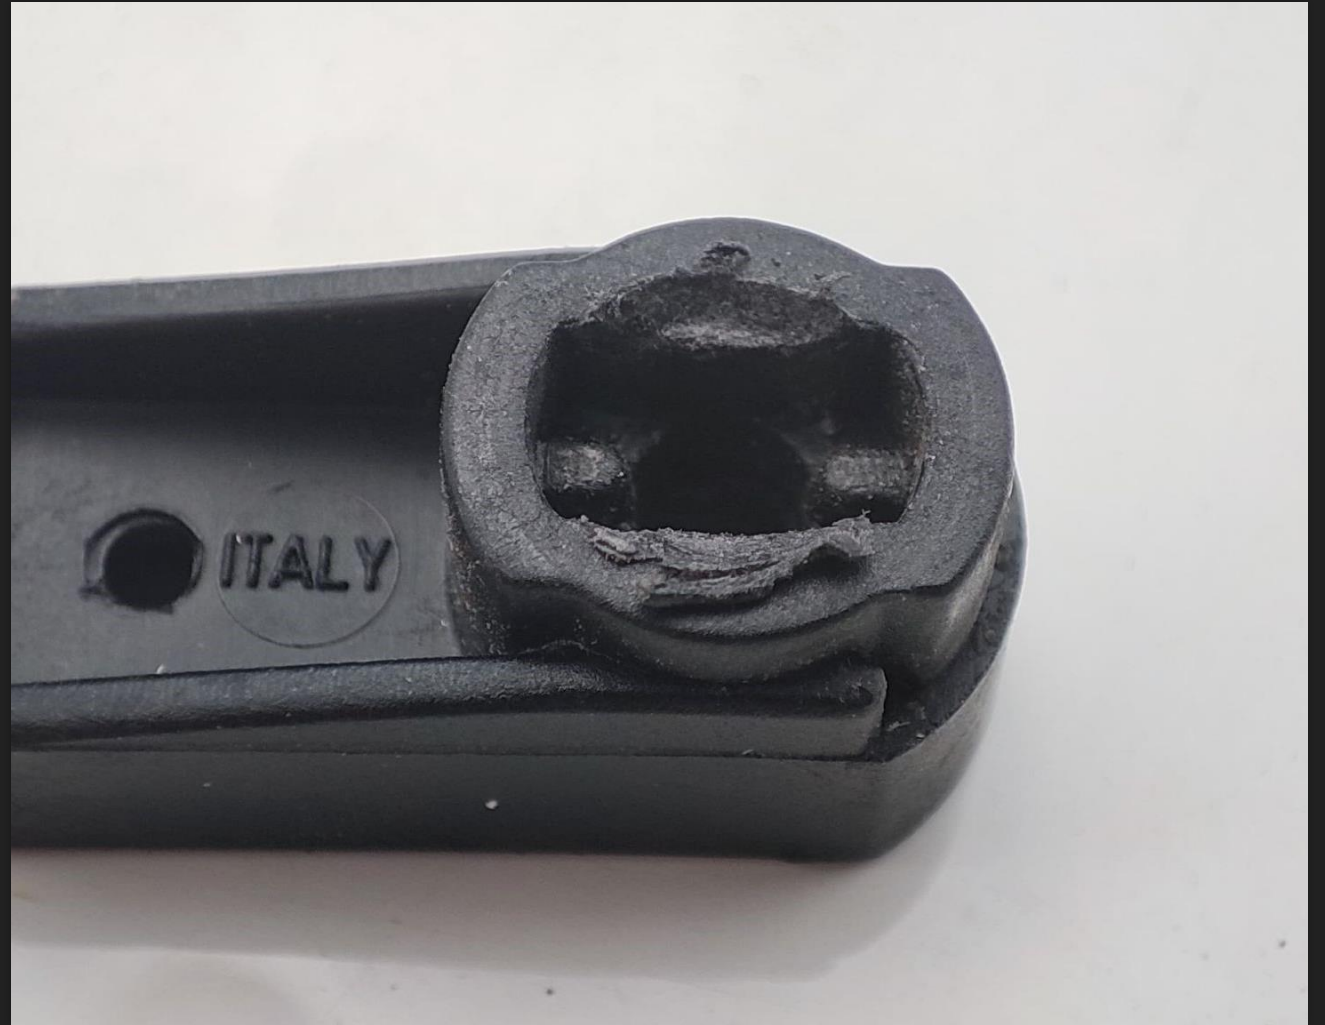
1. Wypracowanie paliwa z lewego zbiornika;
2. Błędne wskazania paliwomierzy;
3. Uszkodzenie pokrętła sterowania zaworem paliwa.
