**DYREKTYWA ZDATNOŚCI - AIRWORTHINESS DIRECTIVE**  
**Nr SP -0033 -2000 -A**

**3.Dotyczy:** Jednorazowego sprawdzania wsporników mocowania amortyzatorów podwozia

## Nr BO-30-00-45

**ONE-TIME INSPECTION OF FUSELAGE-INSTALLED  
BRACKETS FOR ATTACHMENT OF MAIN LANDING  
GEAR ENERGY ABSORBERS**

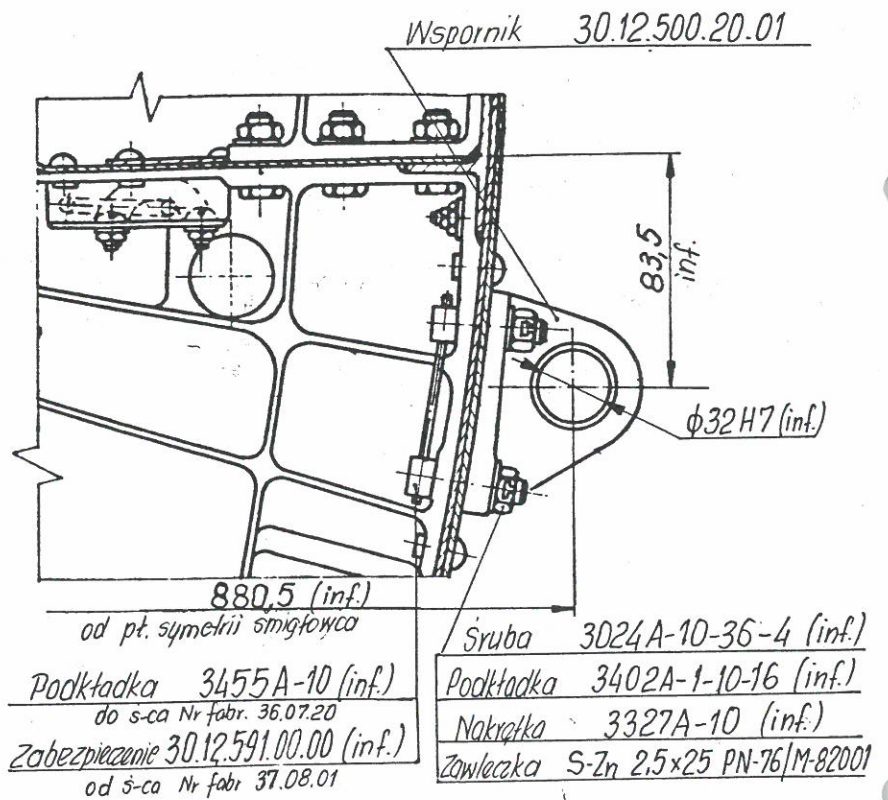
Szkic 1. Montaż wspornika 30.12.500.20.01.

W trakcie przeglądu amortyzatorów podwozia głównego, na jednym ze śmigłowców W-3W eksploatowanym w lotnictwie wojskowym stwierdzono pęknięcie ucha wspornika 30.12.500.20.01 za pośrednictwem, którego mocowany jest amortyzator do kadłuba. Uszkodzeniu uległo jedno ucho (ze zgrubieniem zabezpieczającym łeb swornia przed obrotem), a pęknięcie przebiegało od otworu w kierunku górnej krawędzi podstawy wspornika.

Badania uszkodzonego wspornika nie wykazały odstępstw od dokumentacji pod względem wymiarowym, materiałowym i obróbki cieplnej, a samo pęknięcie miało charakter zmęczeniowy.

1. Nakrętki 3327A-10 dokręcać momentem  $M = 3 \div 3,2 \text{ kGm}$ .
2. Wspornik hermetyzować na obwodzie hermetykiem WITEF-1.
3. Po wymianie wspornika uzupełnić pokrycie lakiernicze.

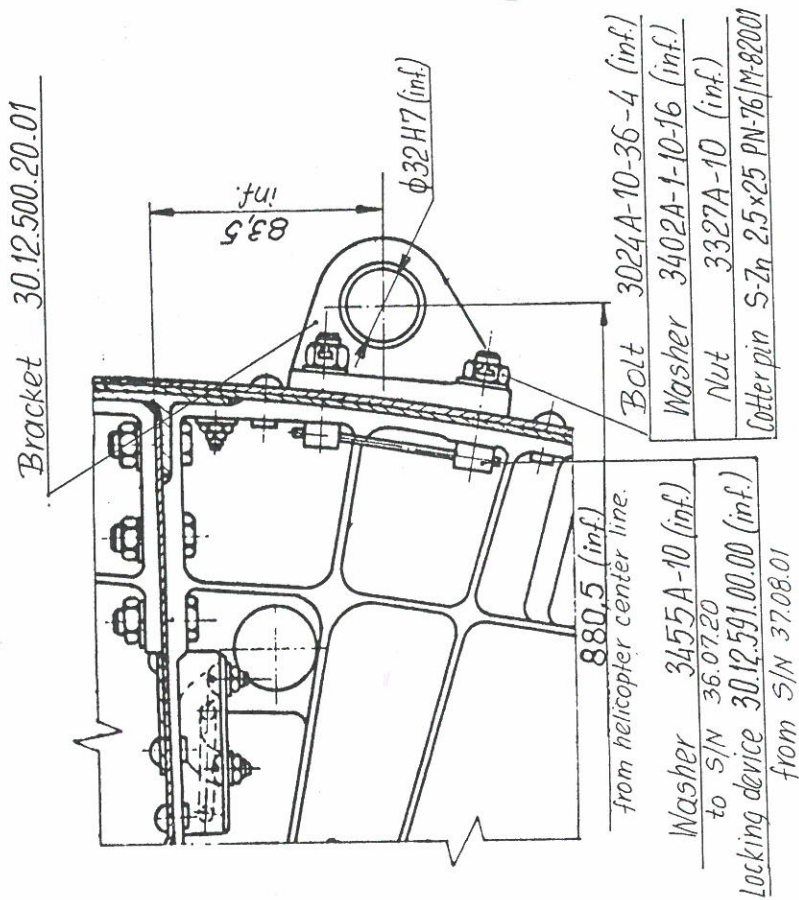
Sketch 1. Installation of bracket P/N 30.12.500.20.01.

During inspection of the main landing gear energy absorbers on one of W-3W helicopters operated by military aviation, it was found that the eye of bracket P/N 30.12.500.20.01, by means of which the absorber is attached to the fuselage, was cracked. Only one eye (that one which has a boss preventing rotation of the bolt head) was affected and the crack was going from the hole towards the upper edge of the bracket base.

Until the failure, the helicopter logged 607 flight hours and made 2006 landings. No cases of exceeding the maximum allowable g-loads during helicopter landing were reported. Investigation of the failed bracket did not reveal any deviations from the engineering documentation as far as dimensions, materials, heat treatment are concerned and the crack was of a fatigue nature.

If defective (cracked), replace the brackets with new ones (see Sketch 1 attached to this Bulletin). Report all cases of cracked brackets to Aircraft Maintenance Center of PZL Świdnik S.A. and XVIII Regional Office of IKCSP (Polish Civil Aviation Authority) to the below address:

1. Torque the nuts 3327A-10 to M= 3-3,2kgm
2. Seal the brackets around its perimeter with WITEF-1 sealant.
3. Once the bracket is replaced, touch up the surface finish.
