DYREKTYWA ZDATNOŚCI - AIRWORTHINESS DIRECTIVE

Nr SP -0056 -2001 -A

- 1.Przedmiot:** Samolot / Aircraft, model: M28 „Skytruck”
Product (wyrób / model, wyposażenie, numery - product name / model , appliances, numbers)
- 2.Numer Świadectwa Typu /Orzeczenia:** GILC / GICA BB-199/1
Type Certificate/Approval Number (Nazwa Nadzoru - Name of Authority)

MANDATORY BULLETIN No. E/12.043/2001

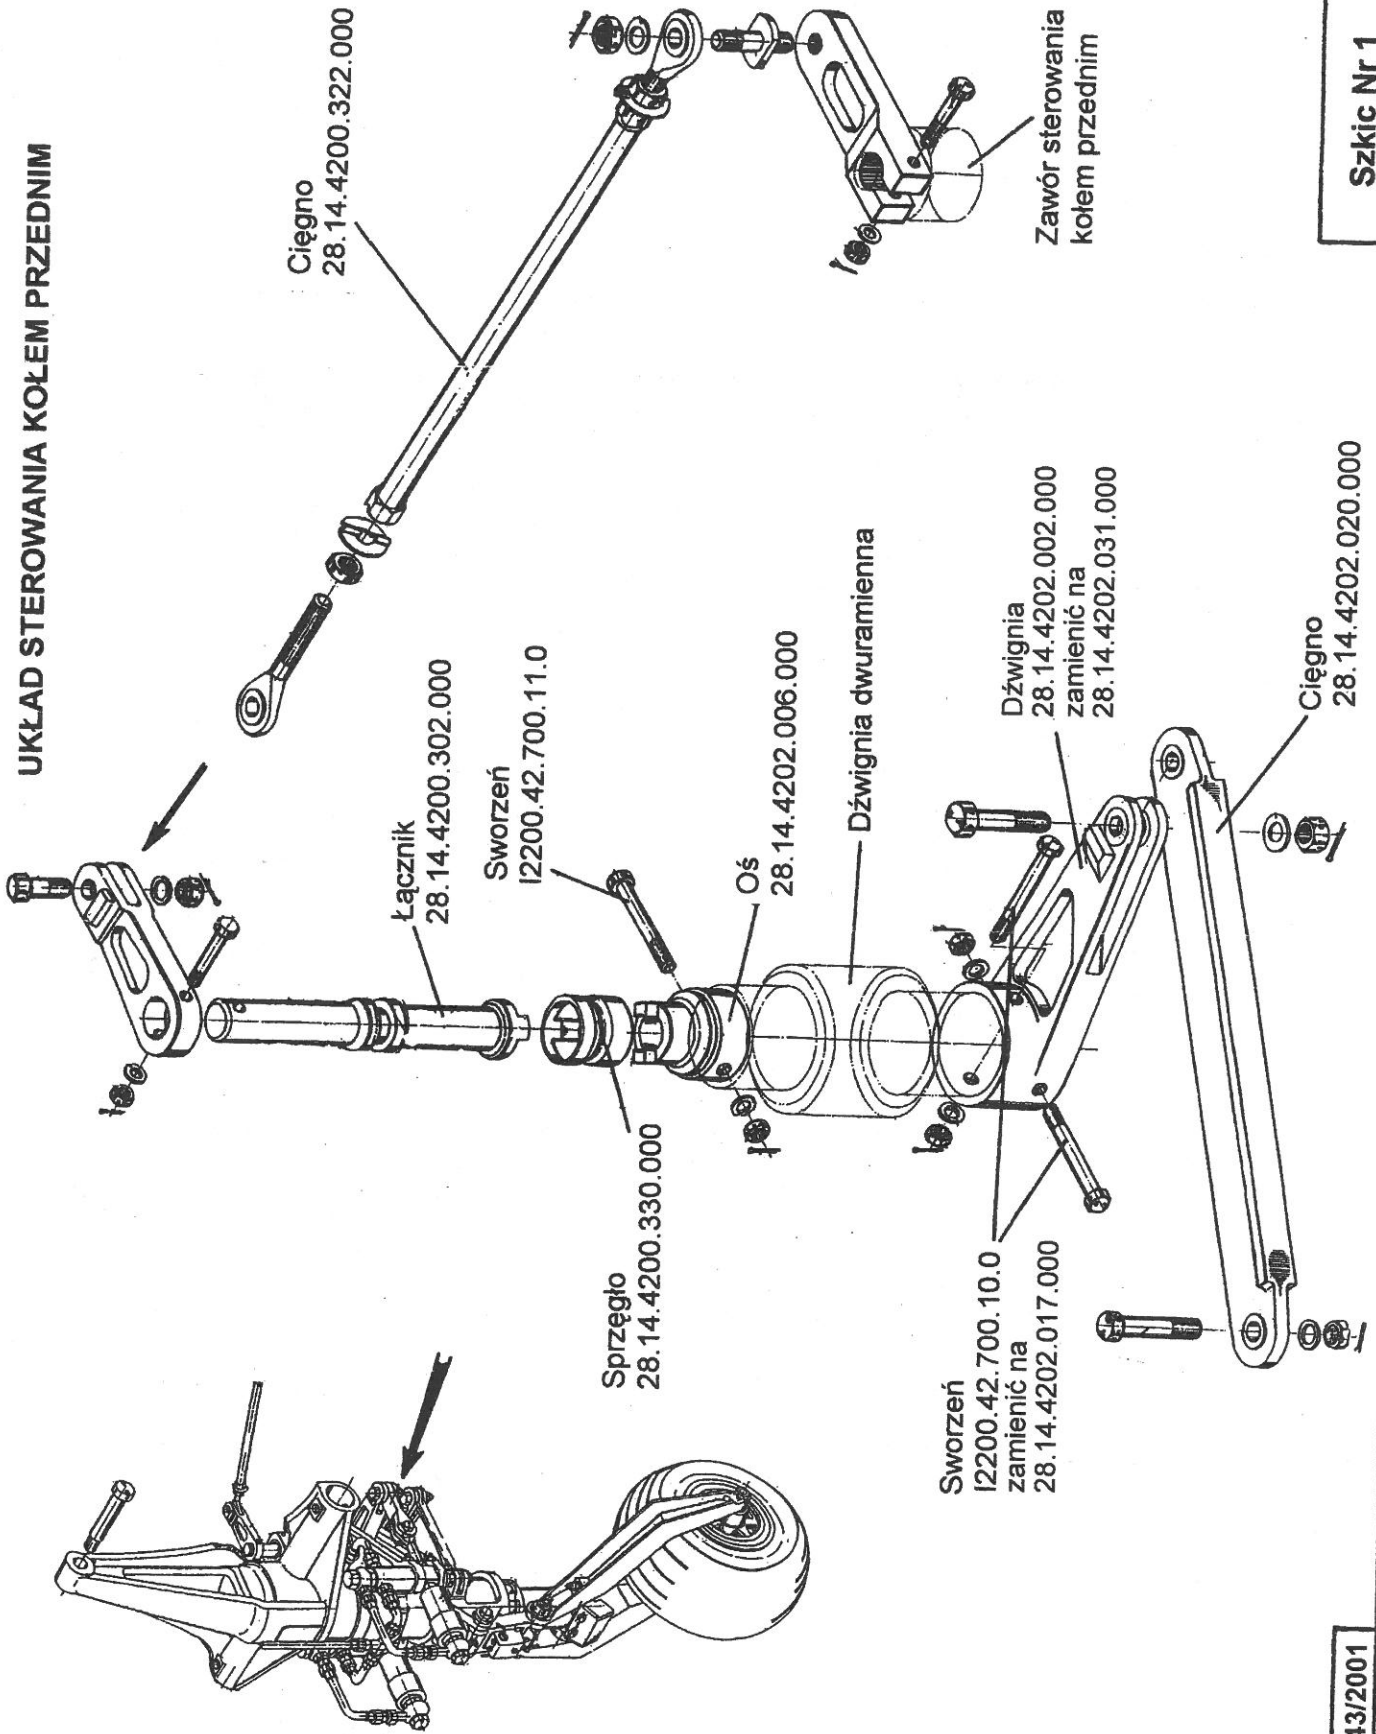
Szkic Nr 1

W związku z pęknięciem dźwigni dwuramiennej w układzie sterowania przednim kołem samolotu M28 został wydany biuletyn E/12.036/2001 nakazujący wymianę tej dźwigni na nową. W trakcie dalszej eksploatacji, na samolocie AJE002-03 nastąpiło pęknięcie dźwigni jednoramiennej, współpracującej z w/w dźwignią dwuramienną. W zakładzie producenta dźwignię jednoramienną poprawiono na podstawie KZK 20855 i 20856.

UKŁAD STEROWANIA KOŁEM PRZEDNIM

16. Na zespole siłowników na otworach wstępnych $\Phi 10$ mm dźwigni dwuramiennej 28.14.4202.404.000 ustawić nową dźwignię jednoramienną 28.14.4202.031.000, a na górnej osi dźwigni dwuramiennej 28.14.4202.404.000 założyć nową os 28.14.4202.006.000 i ustalić je na otworze wstępnym $\Phi 3,6$ mm.

18. Wykonać docelowe połączenie nowej dźwigni jednoramiennej 28.14.4202.031.000 i osi dźwigni dwuramiennej 28.14.4202.404.000 w następujący sposób:

- a) przewiercić jeden otwór wstępny $\Phi 10$ mm na $\Phi 10,5$ mm a następnie rozwiertać na $\Phi 11H8$. Wykonać fazki $1 \pm 45^\circ$ na otworze $\Phi 11H8$,
- b) w otwór dźwigni 28.14.4202.031.000 i osi dźwigni dwuramiennej włożyć sworzeń 28.14.4202.017.000, założyć podkładkę 8.4x14x1.5-20HGSA-Cdc BN-77/1118-01, dokręcić nakrętkę M8-30HGSA-Cdc BN-89/1117-20 i zabezpieczyć zawleczką S-Zn-2x20 PN-76/M-8201.
- c) wykonać operacje wg punktów "a" i "b" na drugim otworze.

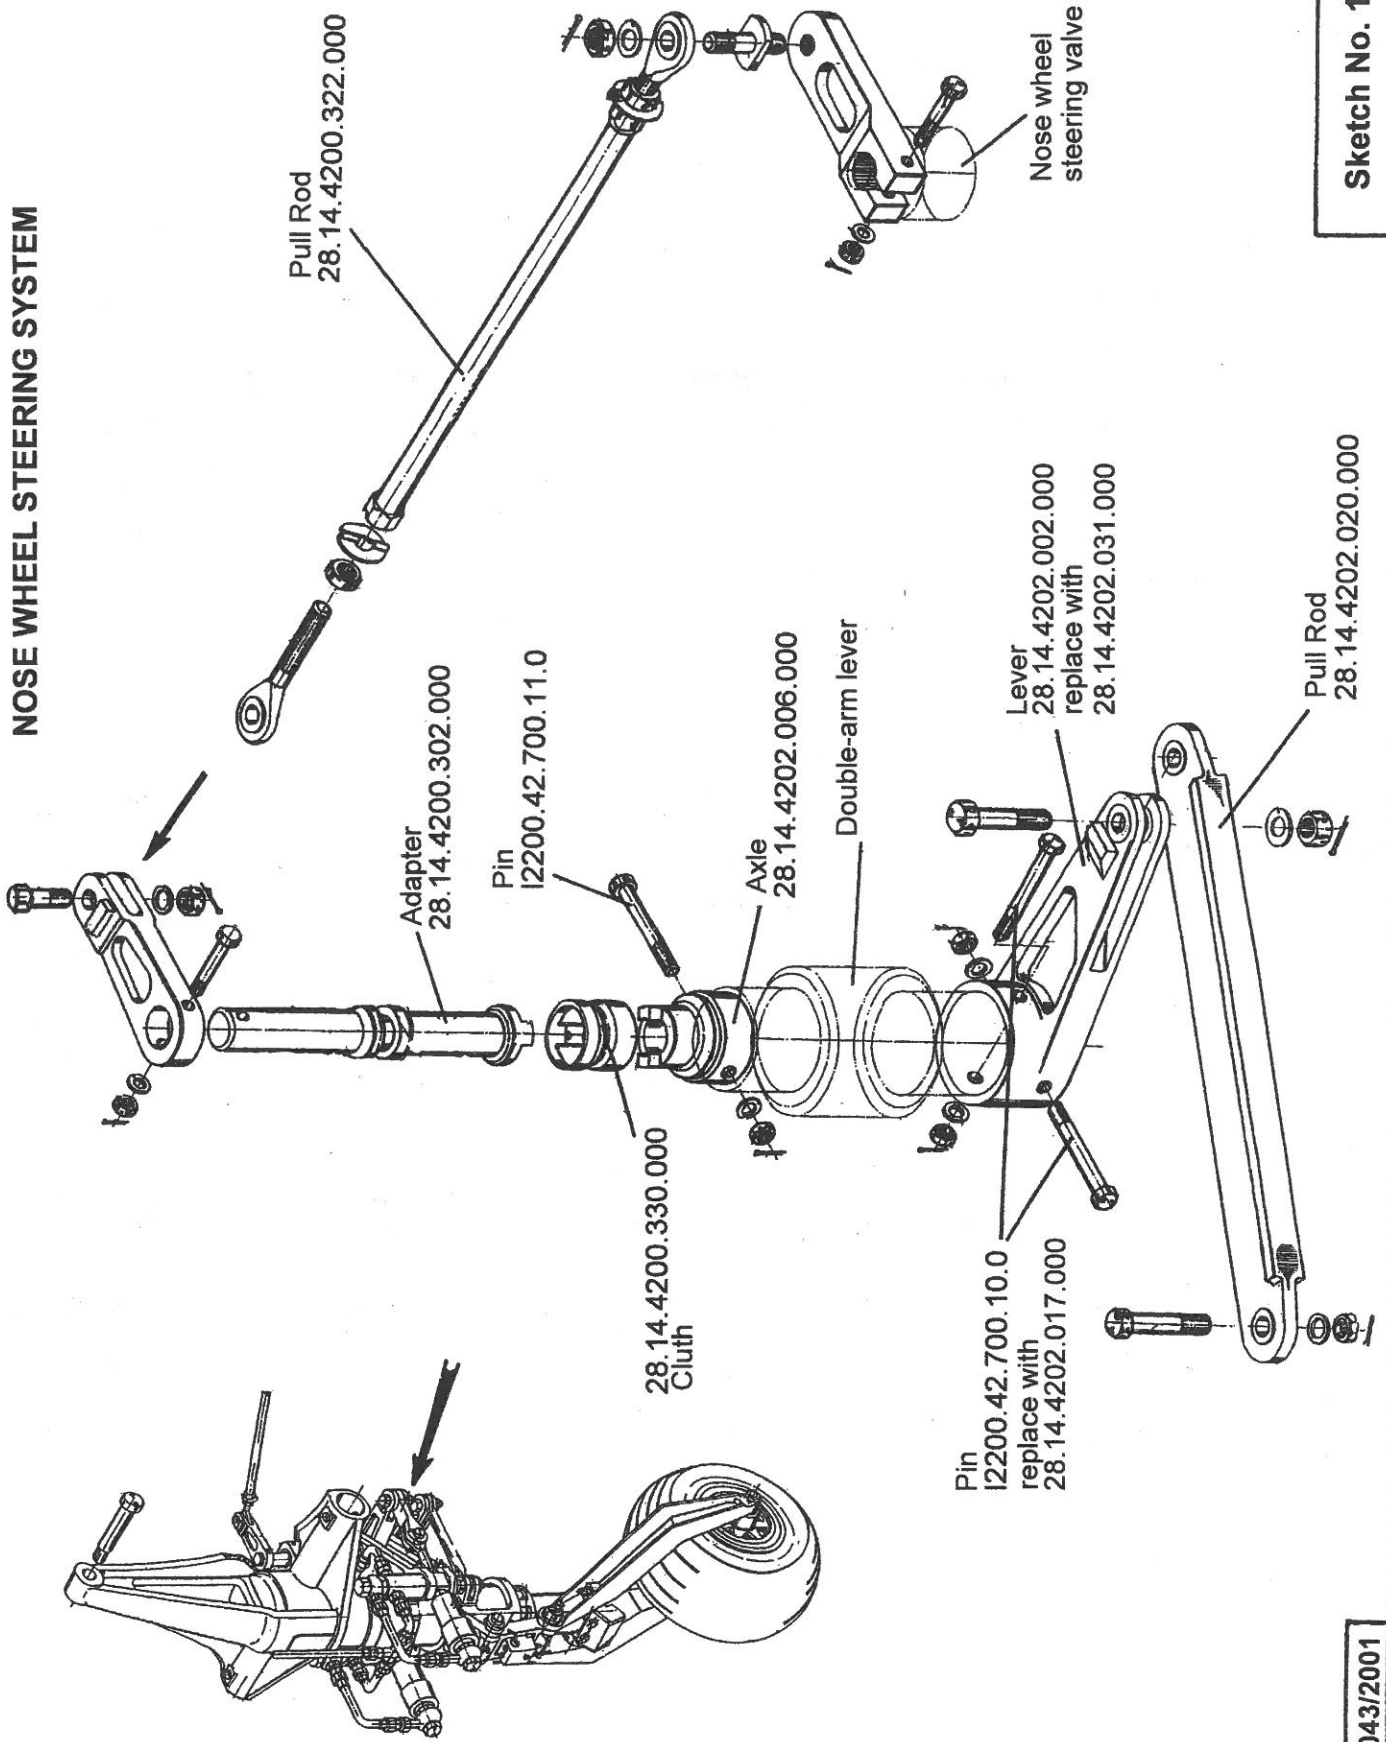
Sketch No. 1

In connection with the double-arm lever crack in the M28 airplane nose wheel steering system Bulletin No. E/12.036/2001 was issued, which ordered replacement of that lever with the new one. During further operation, the single-arm lever mating with the above mentioned double-arm lever cracked on airplane S/N AJE002-03. In the Manufacturer's plant, the single-arm lever was improved on the ground of Design Change Order KZK 20855 and 20856.

NOSE WHEEL STEERING SYSTEM

16. On the actuator cylinder assy, position the new 28.14.4202.031.000 Single-arm lever on the $\Phi 10$ mm pilot holes of the 28.14.4202.404.000 Double-arm lever and instal the new 28.14.4202.006.000 Axle on the upper axle of the 28.14.4202.404.000 Double-arm lever and fix the same at the $\Phi 3,6$ mm pilot hole.

18. Produce a final connection of the 28.14.4202.031.000 Single-arm Lever and the 28.14.4202.404.000 Double-arm Lever axle as follows:

- a) Bore one $\phi 10$ mm pilot hole into $\phi 10,5$ mm, next ream into $\phi 11H8$. Produce $1 \pm 45^\circ$ chamfers at the $\phi 11H8$ hole.
- b) Insert the 28.14.4202.017.000 Pin into the hole in the 28.14.4202.031.000 lever and in the double-arm lever axle, install washer 8.4x14x1.5-20HGSA-Cdc-BN-771118-01, tighten nut M8-30HGSA-Cdc-BN-89/117-20 and secure with cotter pin S-Zn-2x20 PN-76/M-8201.
- c) Proceed with the operations described in points "a" and "b" for the other hole.
