DYREKTYWA ZDATNOŚCI - AIRWORTHINESS DIRECTIVE

Nr SP -0091 -2000 -A

MANDATORY BULLETIN

CONCERN: Bringing in a cable clamp for the trim spring

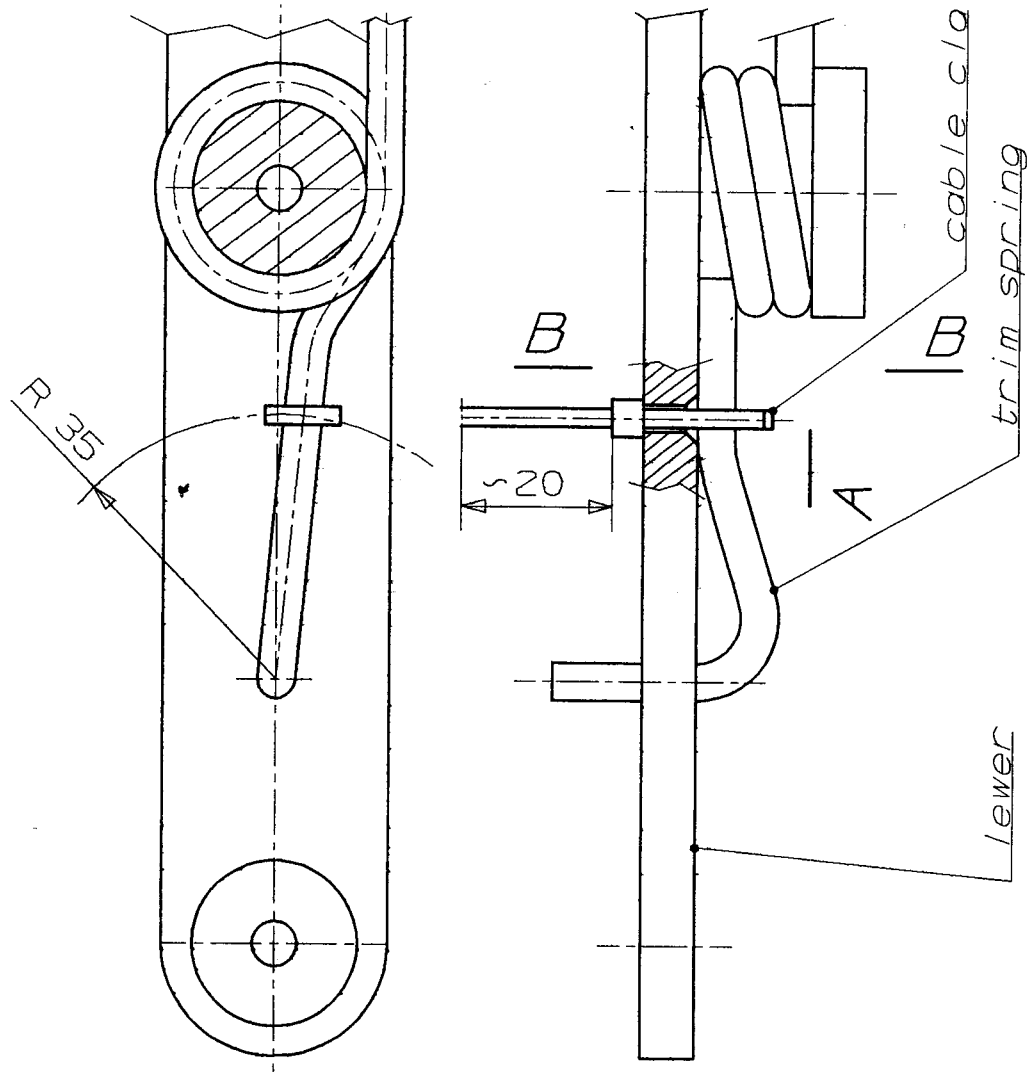
Picture 1

Brake of the trim spring in Fox glider, which caused a partial blocking of control surfaces. Because of that an additional protection was brought in. In case of braking the trim spring this prevents the broken spring displacement.

An additional part (cable clamp) is brought in the assembly of the control stick, with aim to keep in a position the possibly broken trim spring.

So an additional hole $\phi 3.6$ [mm] was brought in the construction and a plastic cable clamp 2.4 x 100 [mm] as shown on picture 1.

The way of making a protection for the trim spring

1. Bore a hole $\phi 3,6$ as on the picture 1.
2. Blunt sharp edges.
3. Mount the cable clamp and the spring to assembly of the control stick with diameter clearance.
4. Cut off protruding end of the cable clamp at the 20 [mm] distance from its lock.

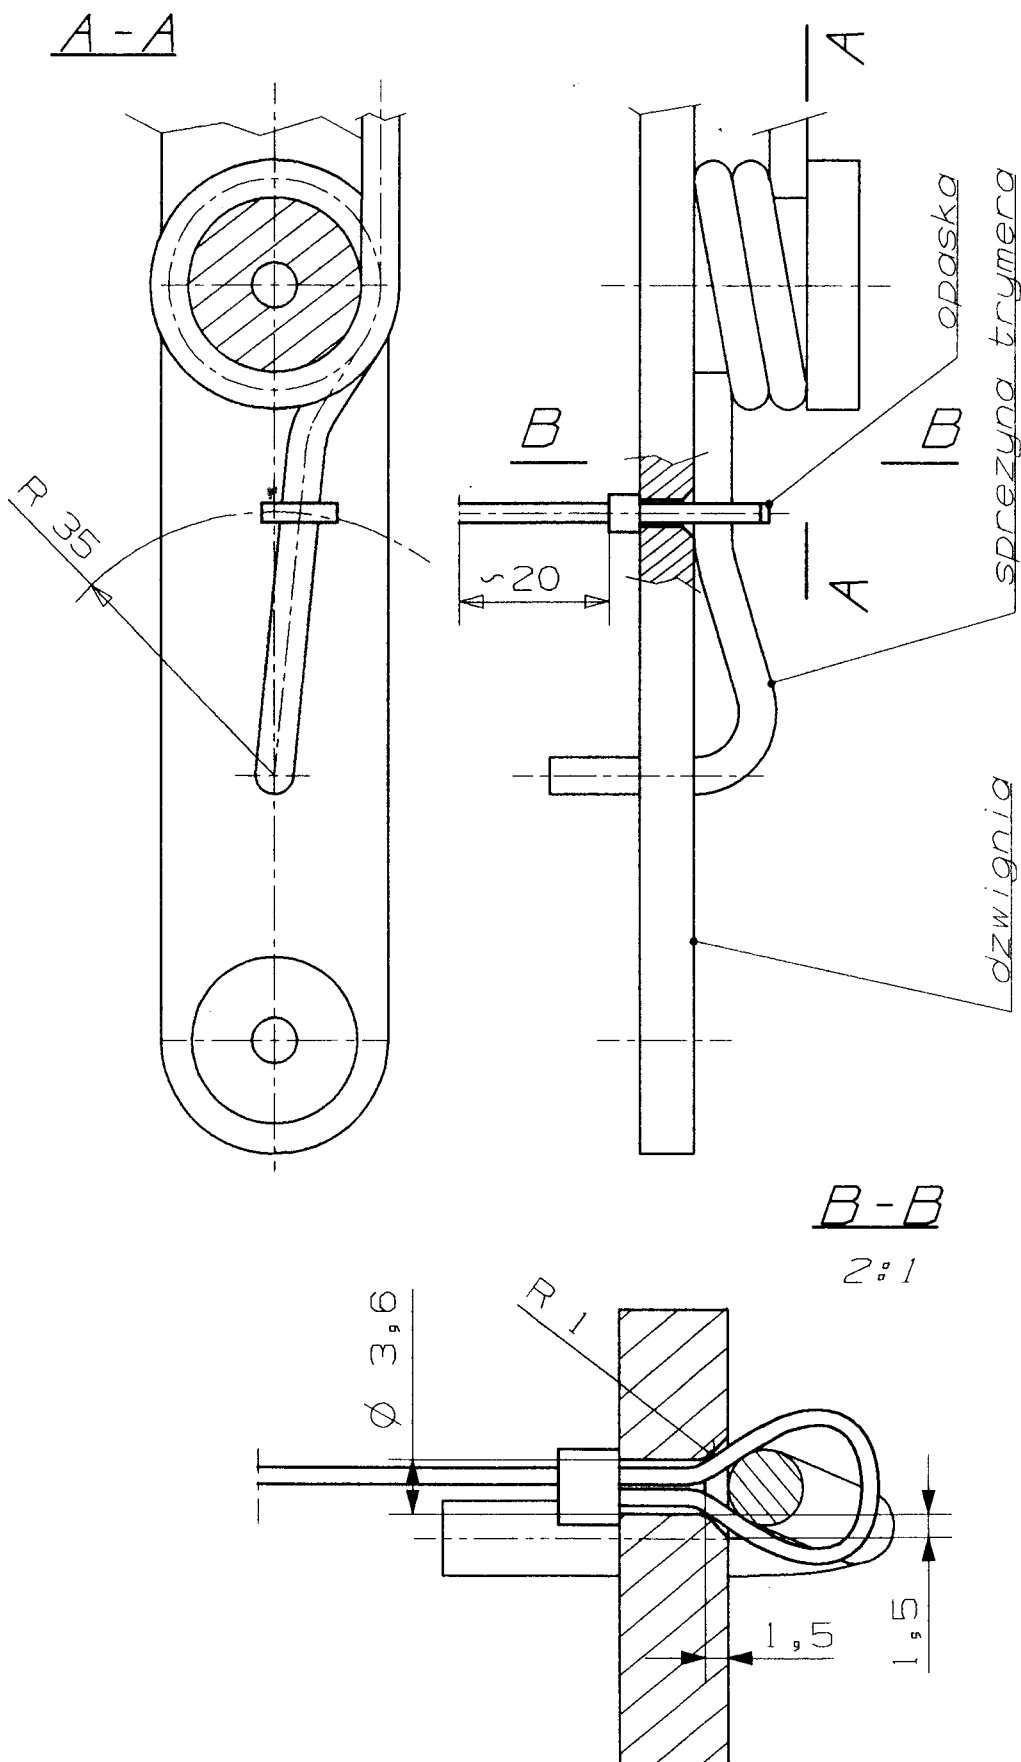
Rysunek 1

W związku z wypadkiem ułamania się sprężyny trymera na szybowcu Fox, co spowodowało częściowe zablokowanie sterów wprowadza się dodatkowe zabezpieczenie. Ma ono uniemożliwić przemieszczanie się ułamanej części sprężyny w razie jej pęknięcia.

Wprowadza się do układu sterownicy dodatkowy element w postaci opaski, która ma za zadanie zachować położenie sprężyny trymera w przypadku jej ewentualnego złamania.

W tym celu wprowadzono do konstrukcji dodatkowy otwór $\phi 3.6$ oraz plastikową opaskę do kabli 2.4 x 100 wg rysunku 1.

Sposób wykonania zabezpieczenia sprężyny trymera

1. Wykonać otwór $\phi 3,6$ wg rysunku 1.
2. Ostre krawędzie stępić.
3. Zamontować opaskę i sprężynę do dzwigni z luzem promieniowym.
4. Wystającą końcówkę opaski odciąć w odległości ok. 20 mm od jej zamka.
