## Przegląd Niezgodności w Obszarze Inspekcji Statków Powietrznych

## Przegląd Niezgodności w Obszarze Inspekcji Statków Powietrznych Spis treści

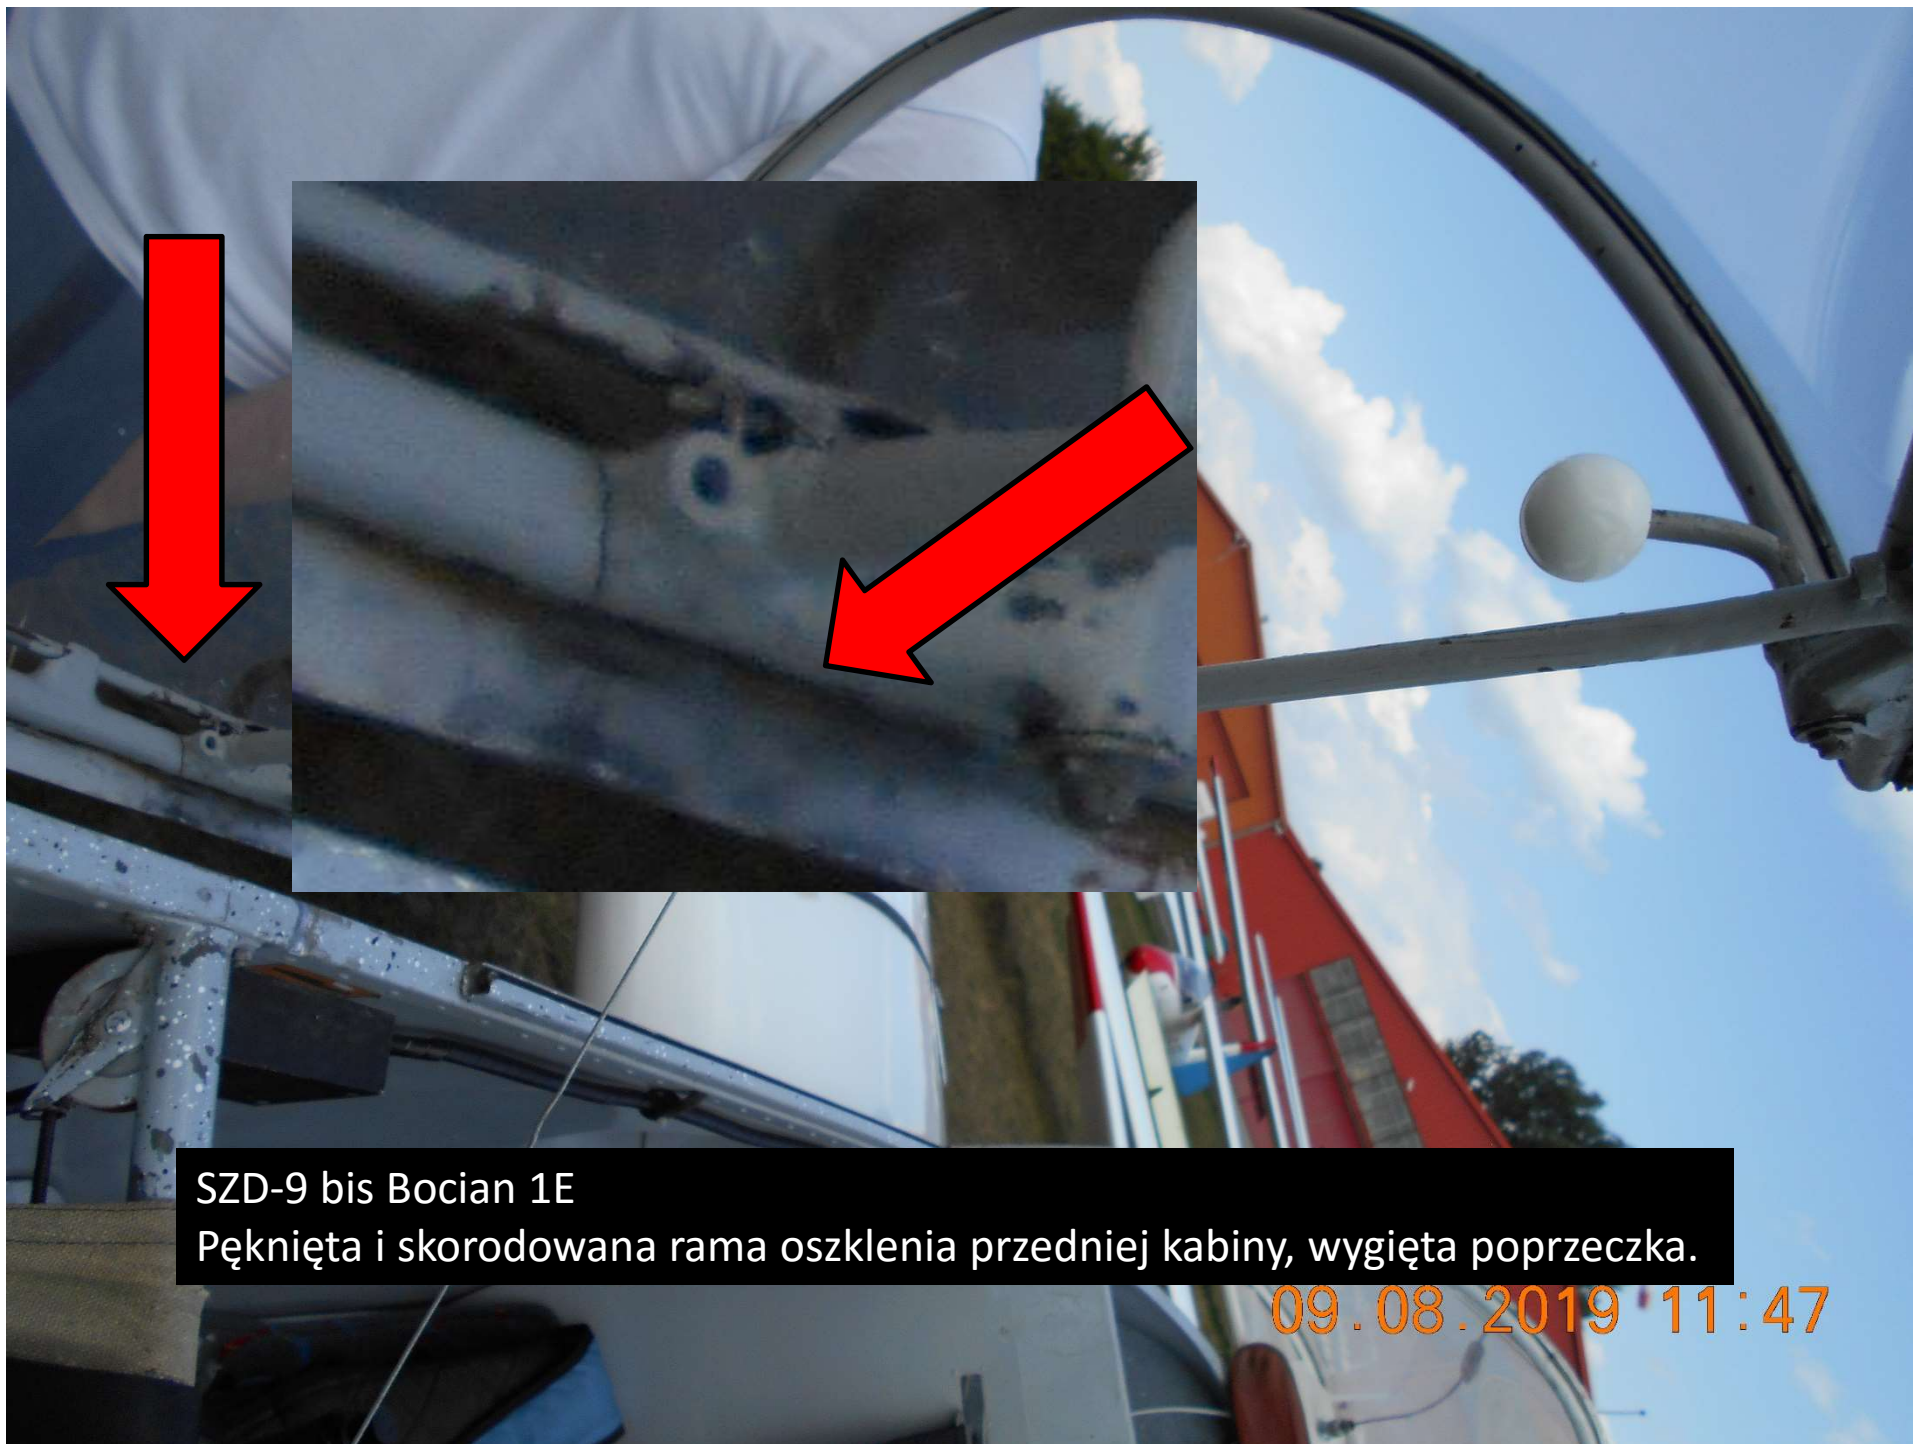
SZD-9 bis Bocian 1E

Pęknięta i skorodowana rama oszklenia przedniej kabiny, wygięta poprzeczka.

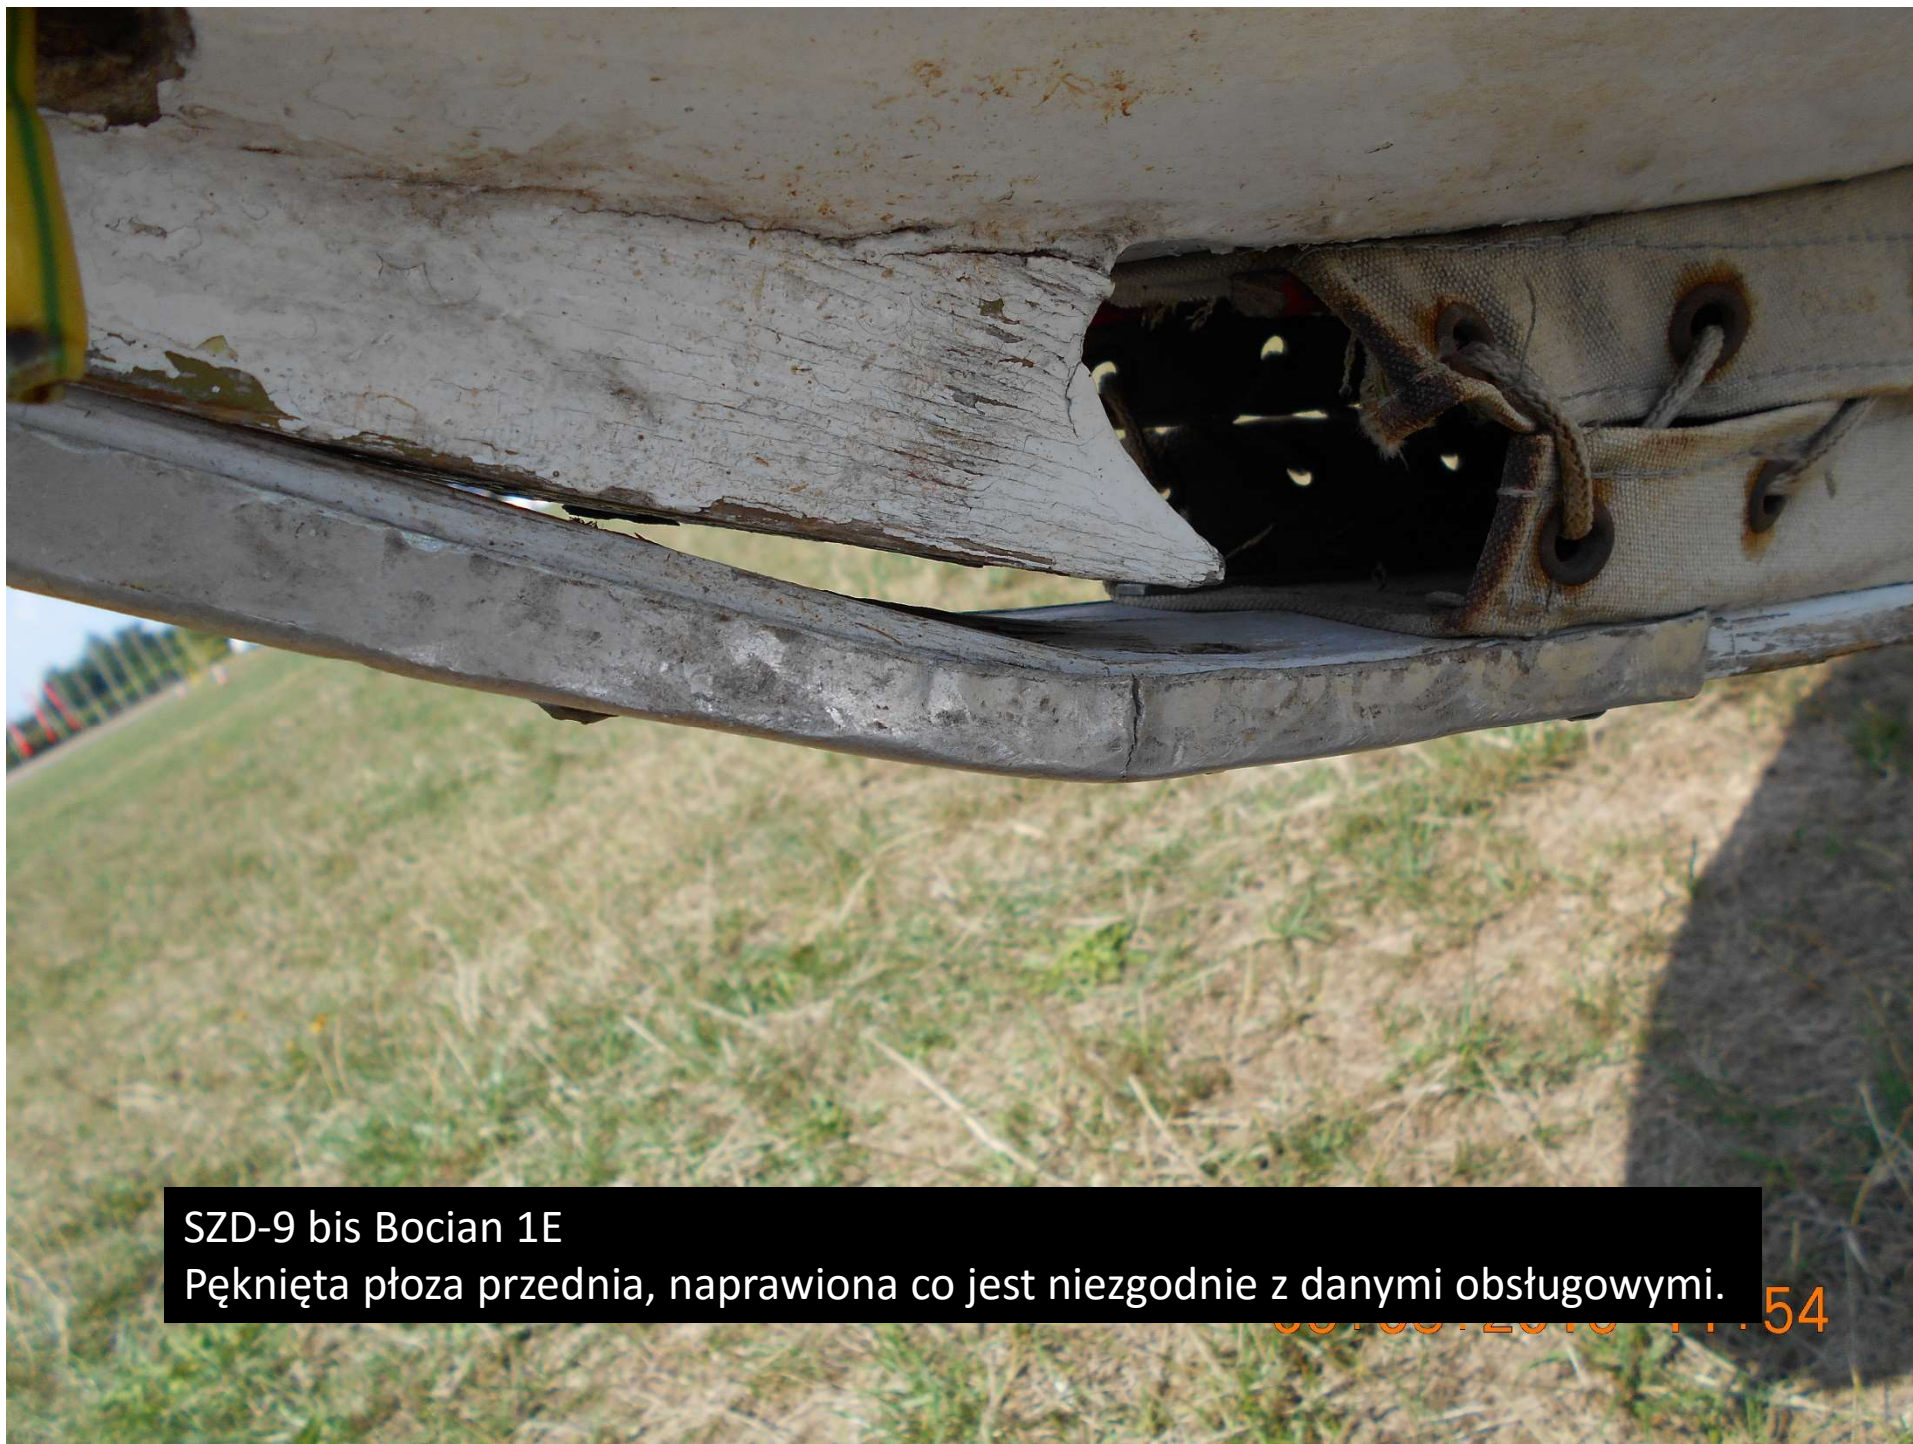
SZD-9 bis Bocian 1E

Pęknięta płoza przednia, naprawiona co jest niezgodnie z danymi obsługowymi.

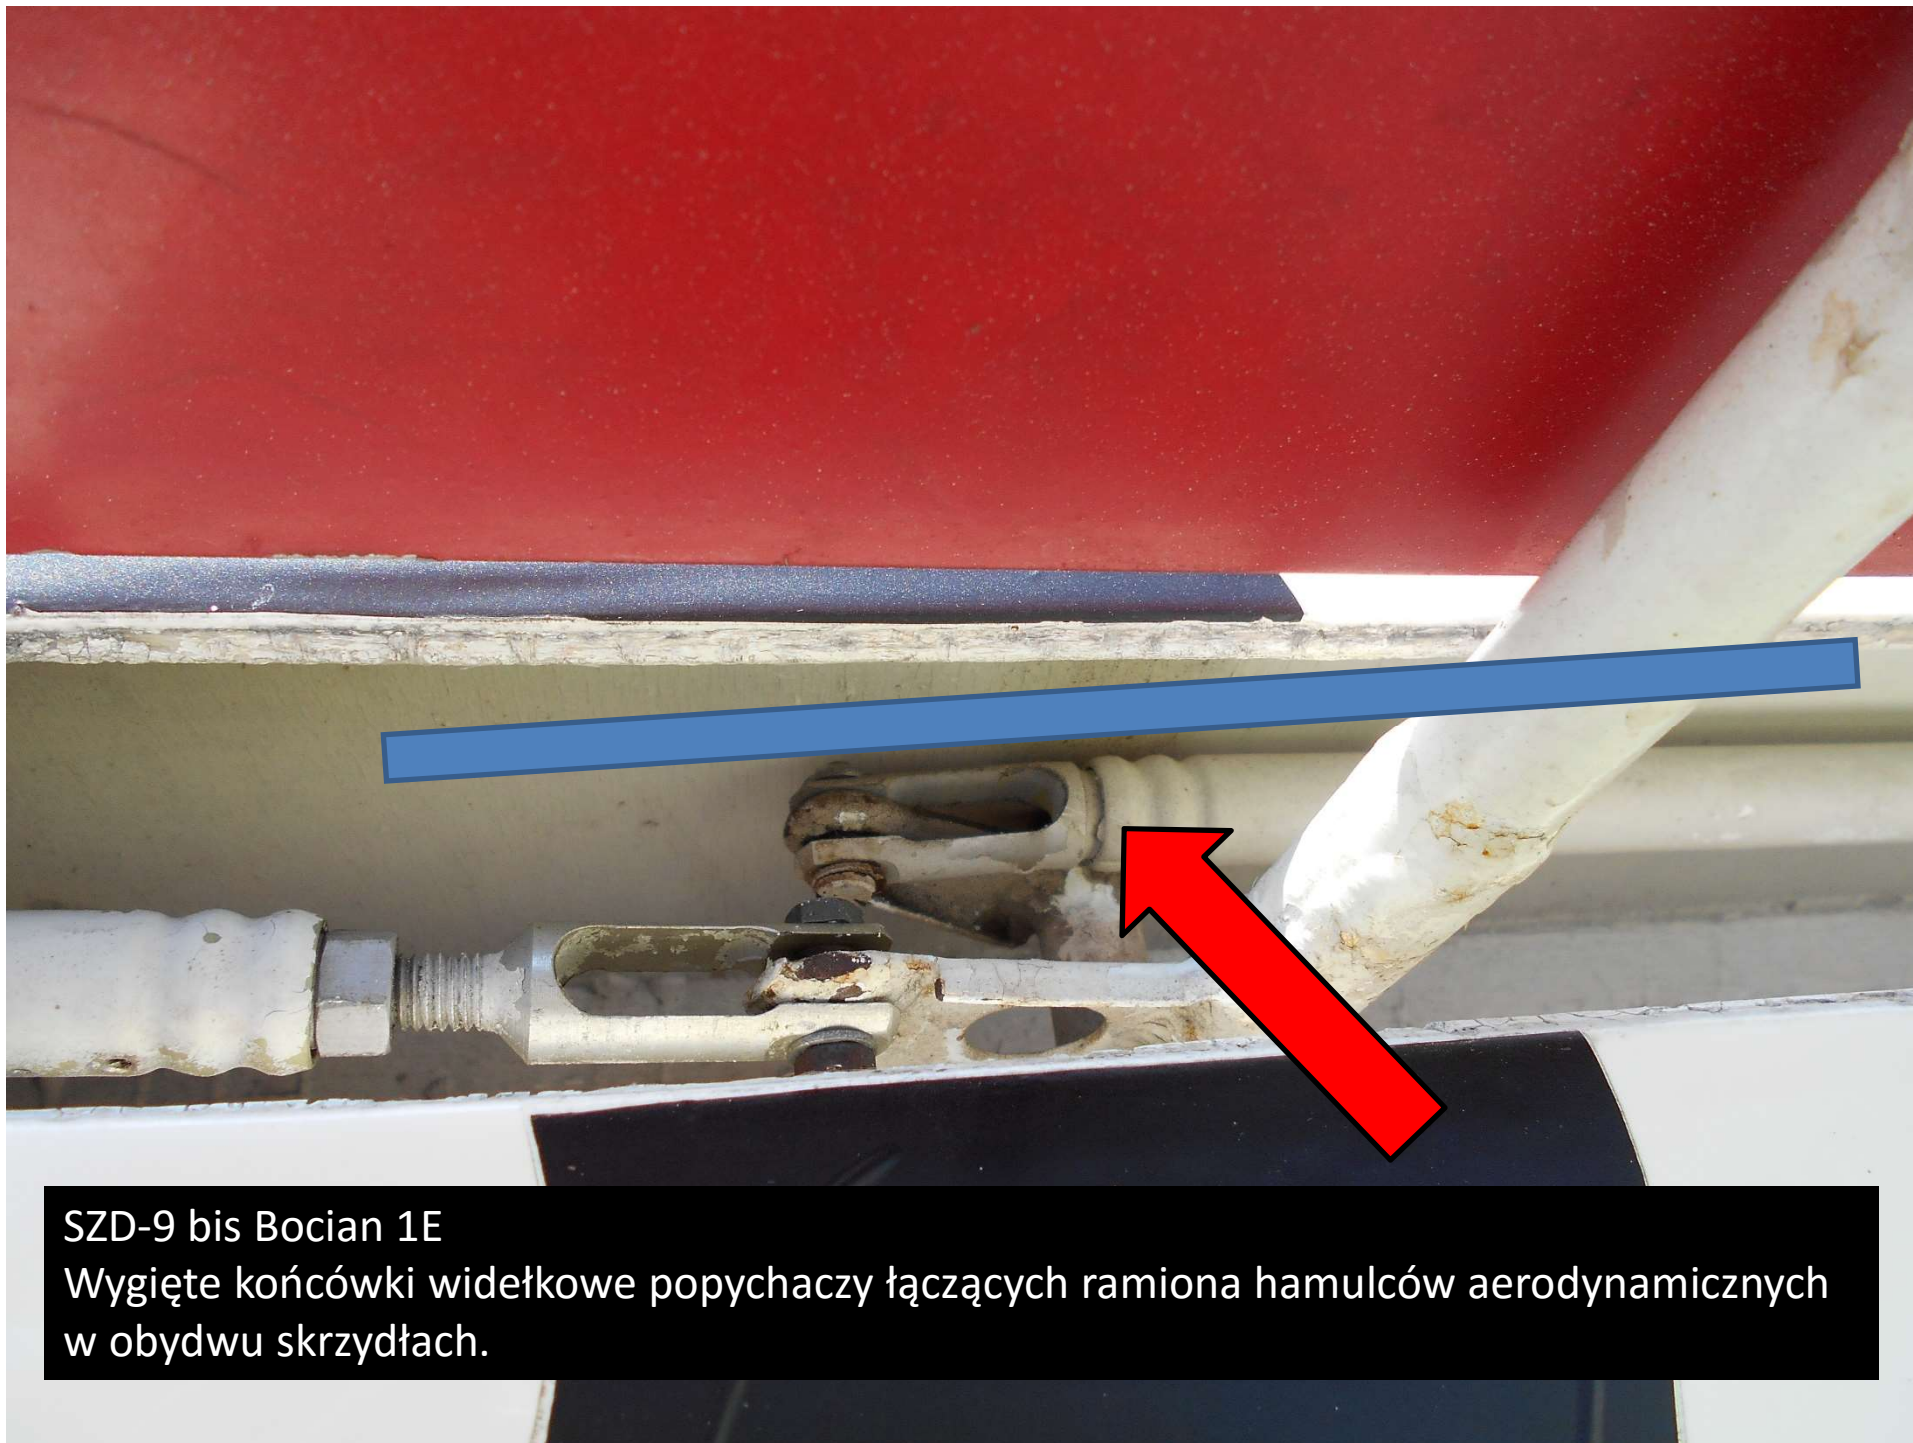
SZD-9 bis Bocian 1E

Wygięte końcówki widełkowe popychaczy łączących ramiona hamulców aerodynamicznych w obydwu skrzydłach.

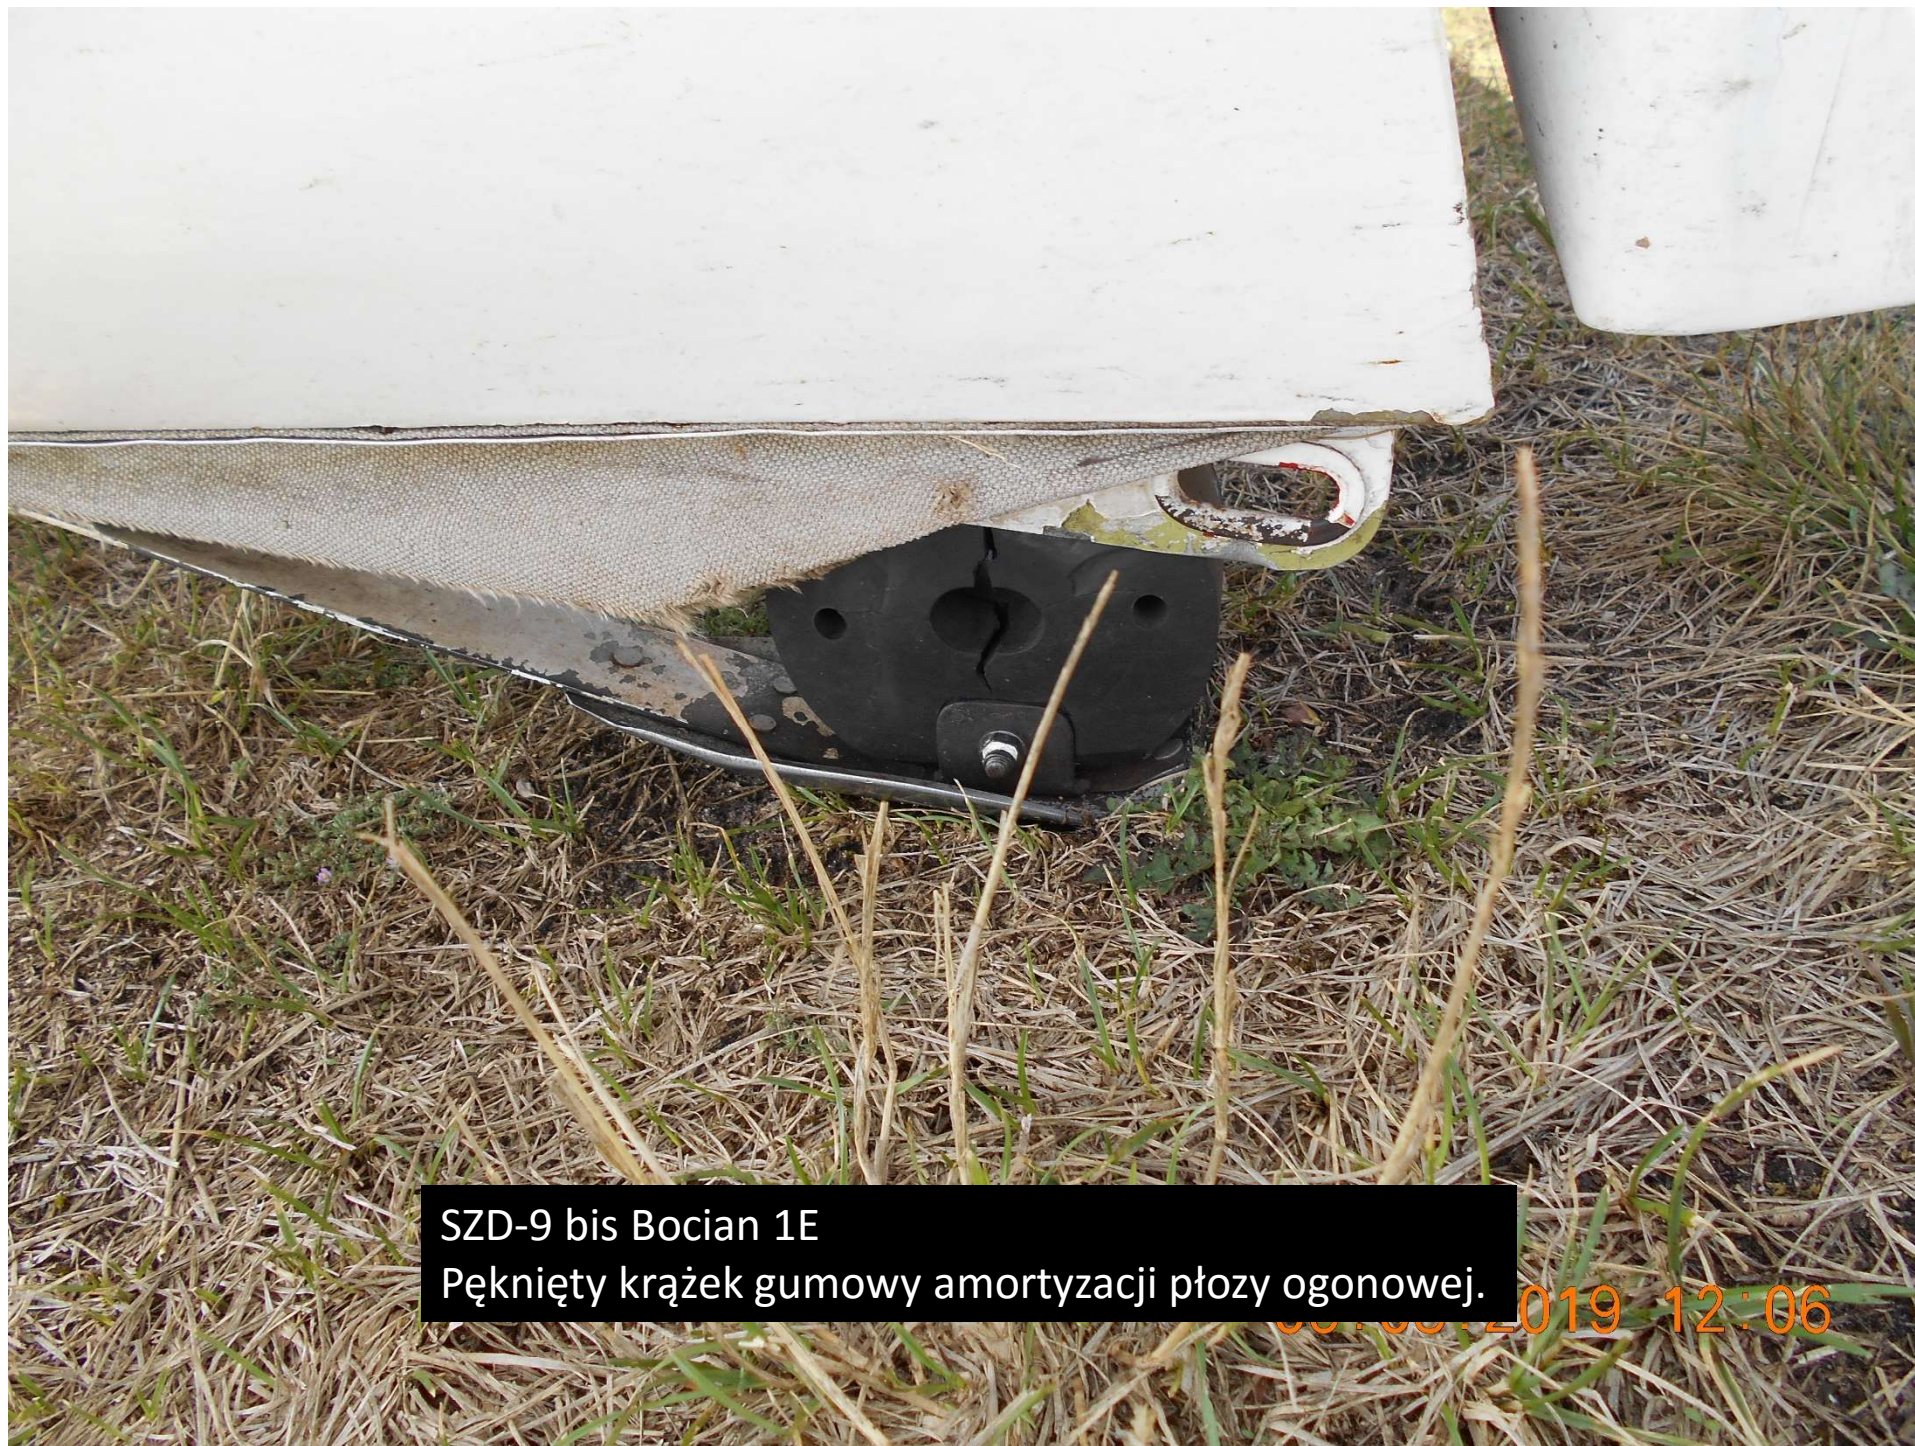
SZD-9 bis Bocian 1E  
Pęknięty krążek gumowy amortyzacji płozy ogonowej.

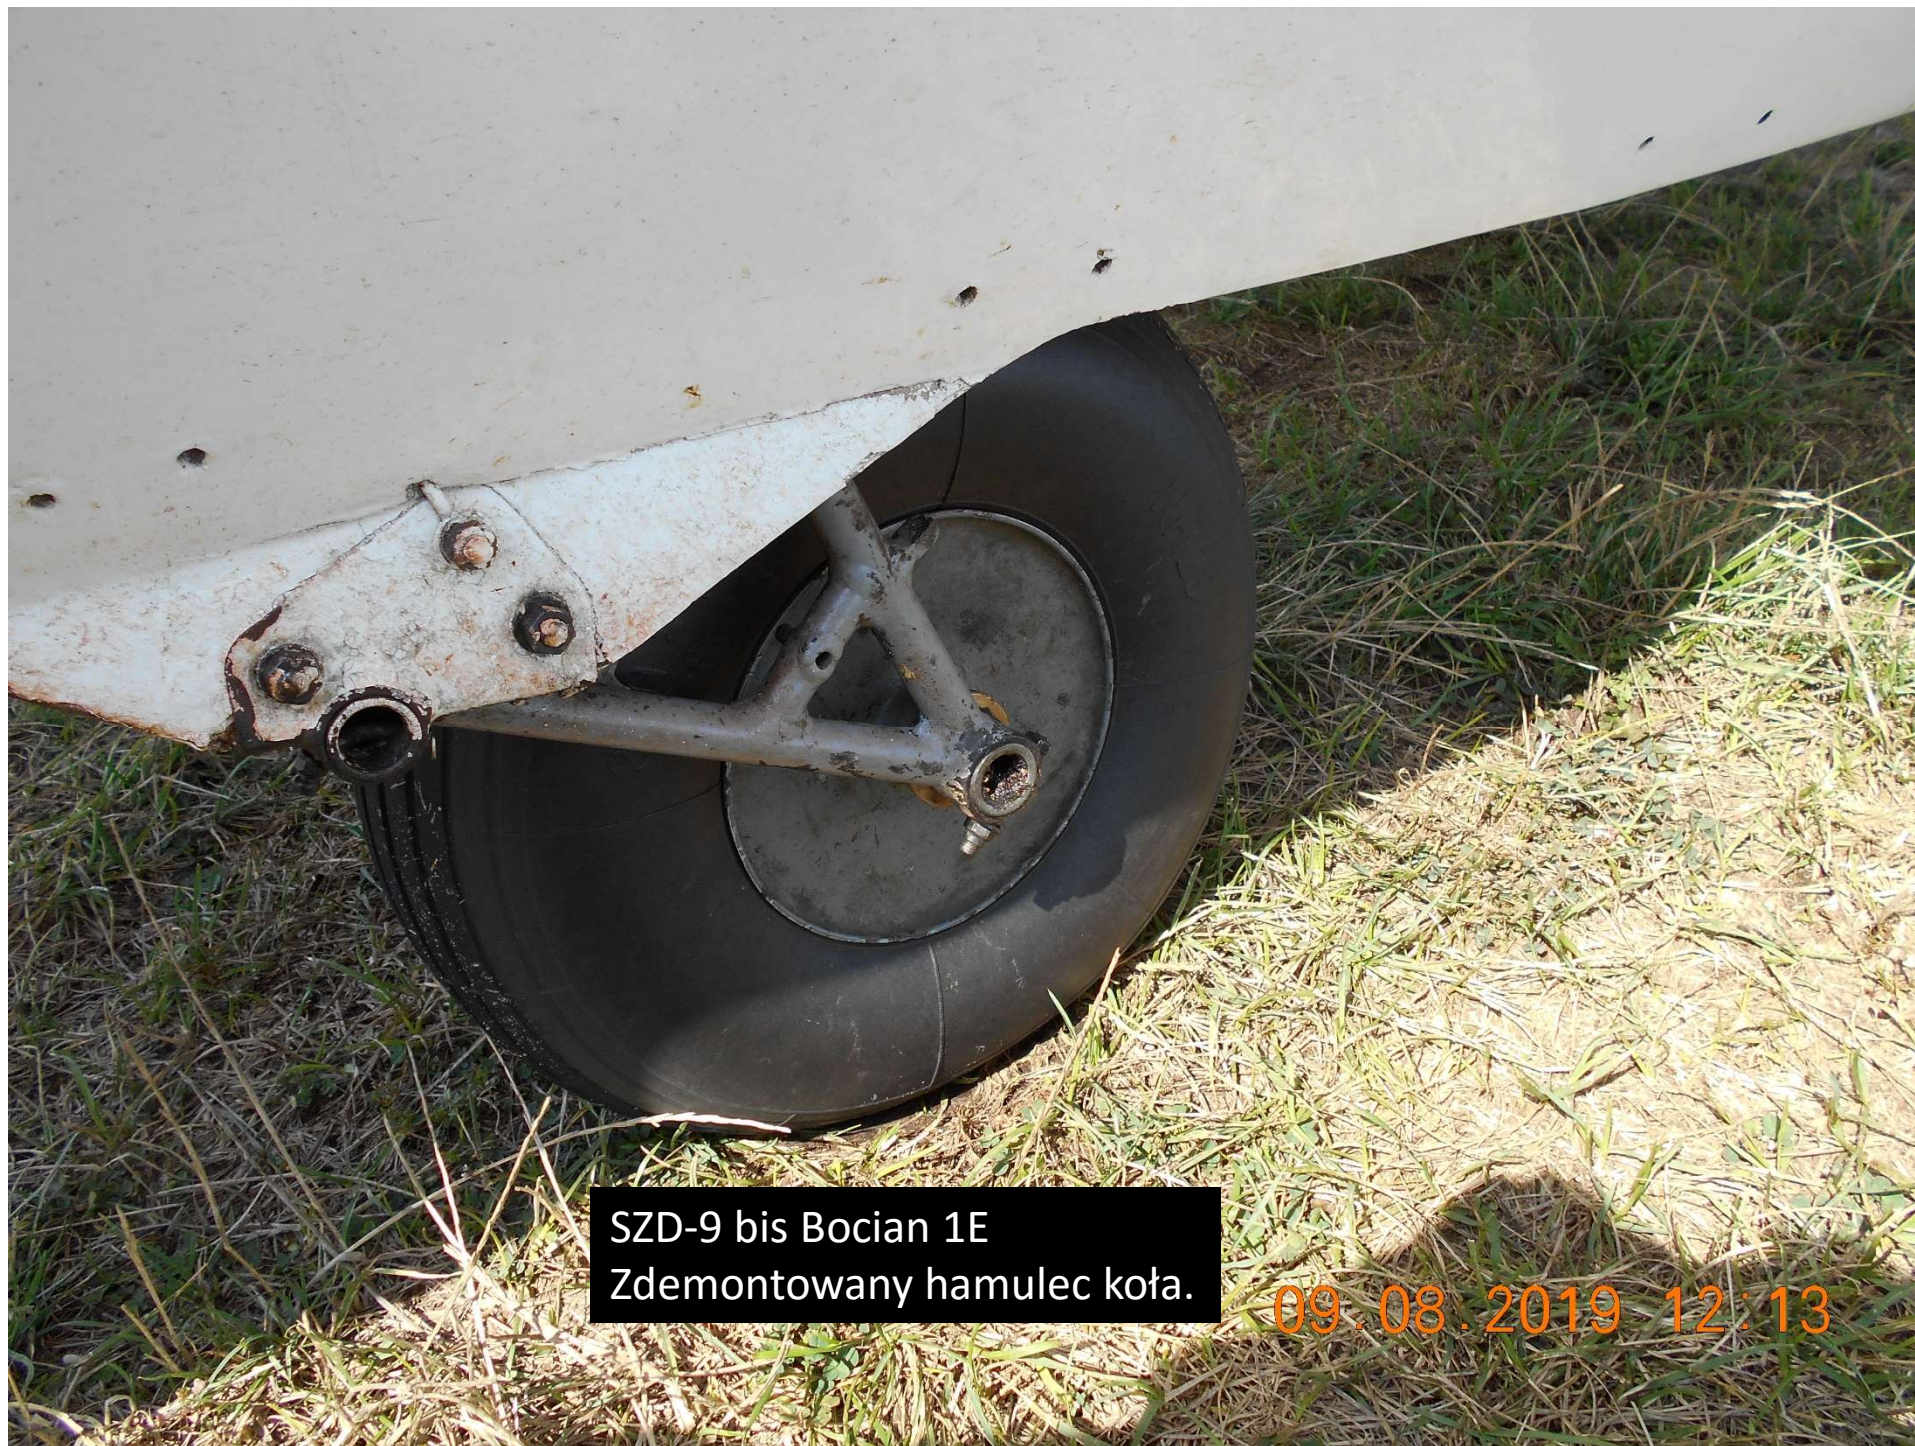
SZD-9 bis Bocian 1E  
Zdemontowany hamulec koła.

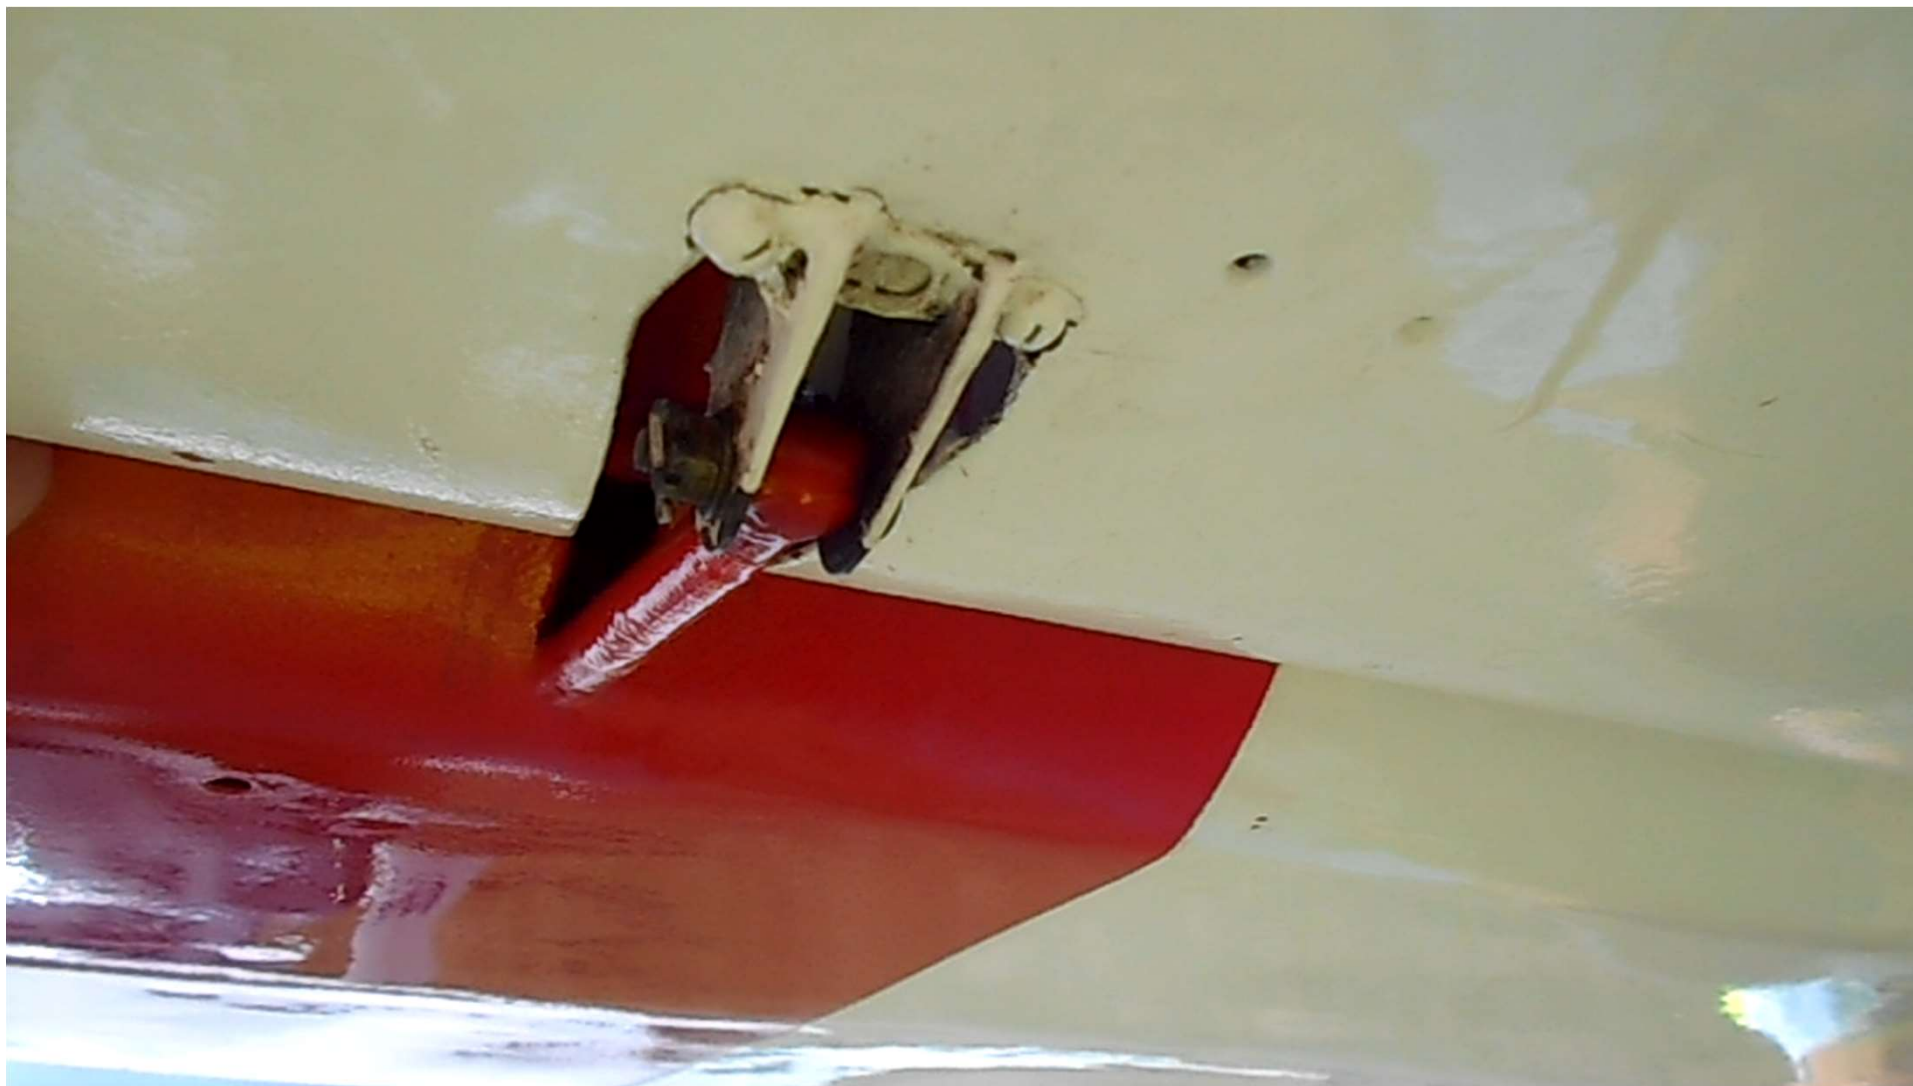
SZD-9 bis Bocian 1E  
Luz poza limitem w zawiasach lotek.

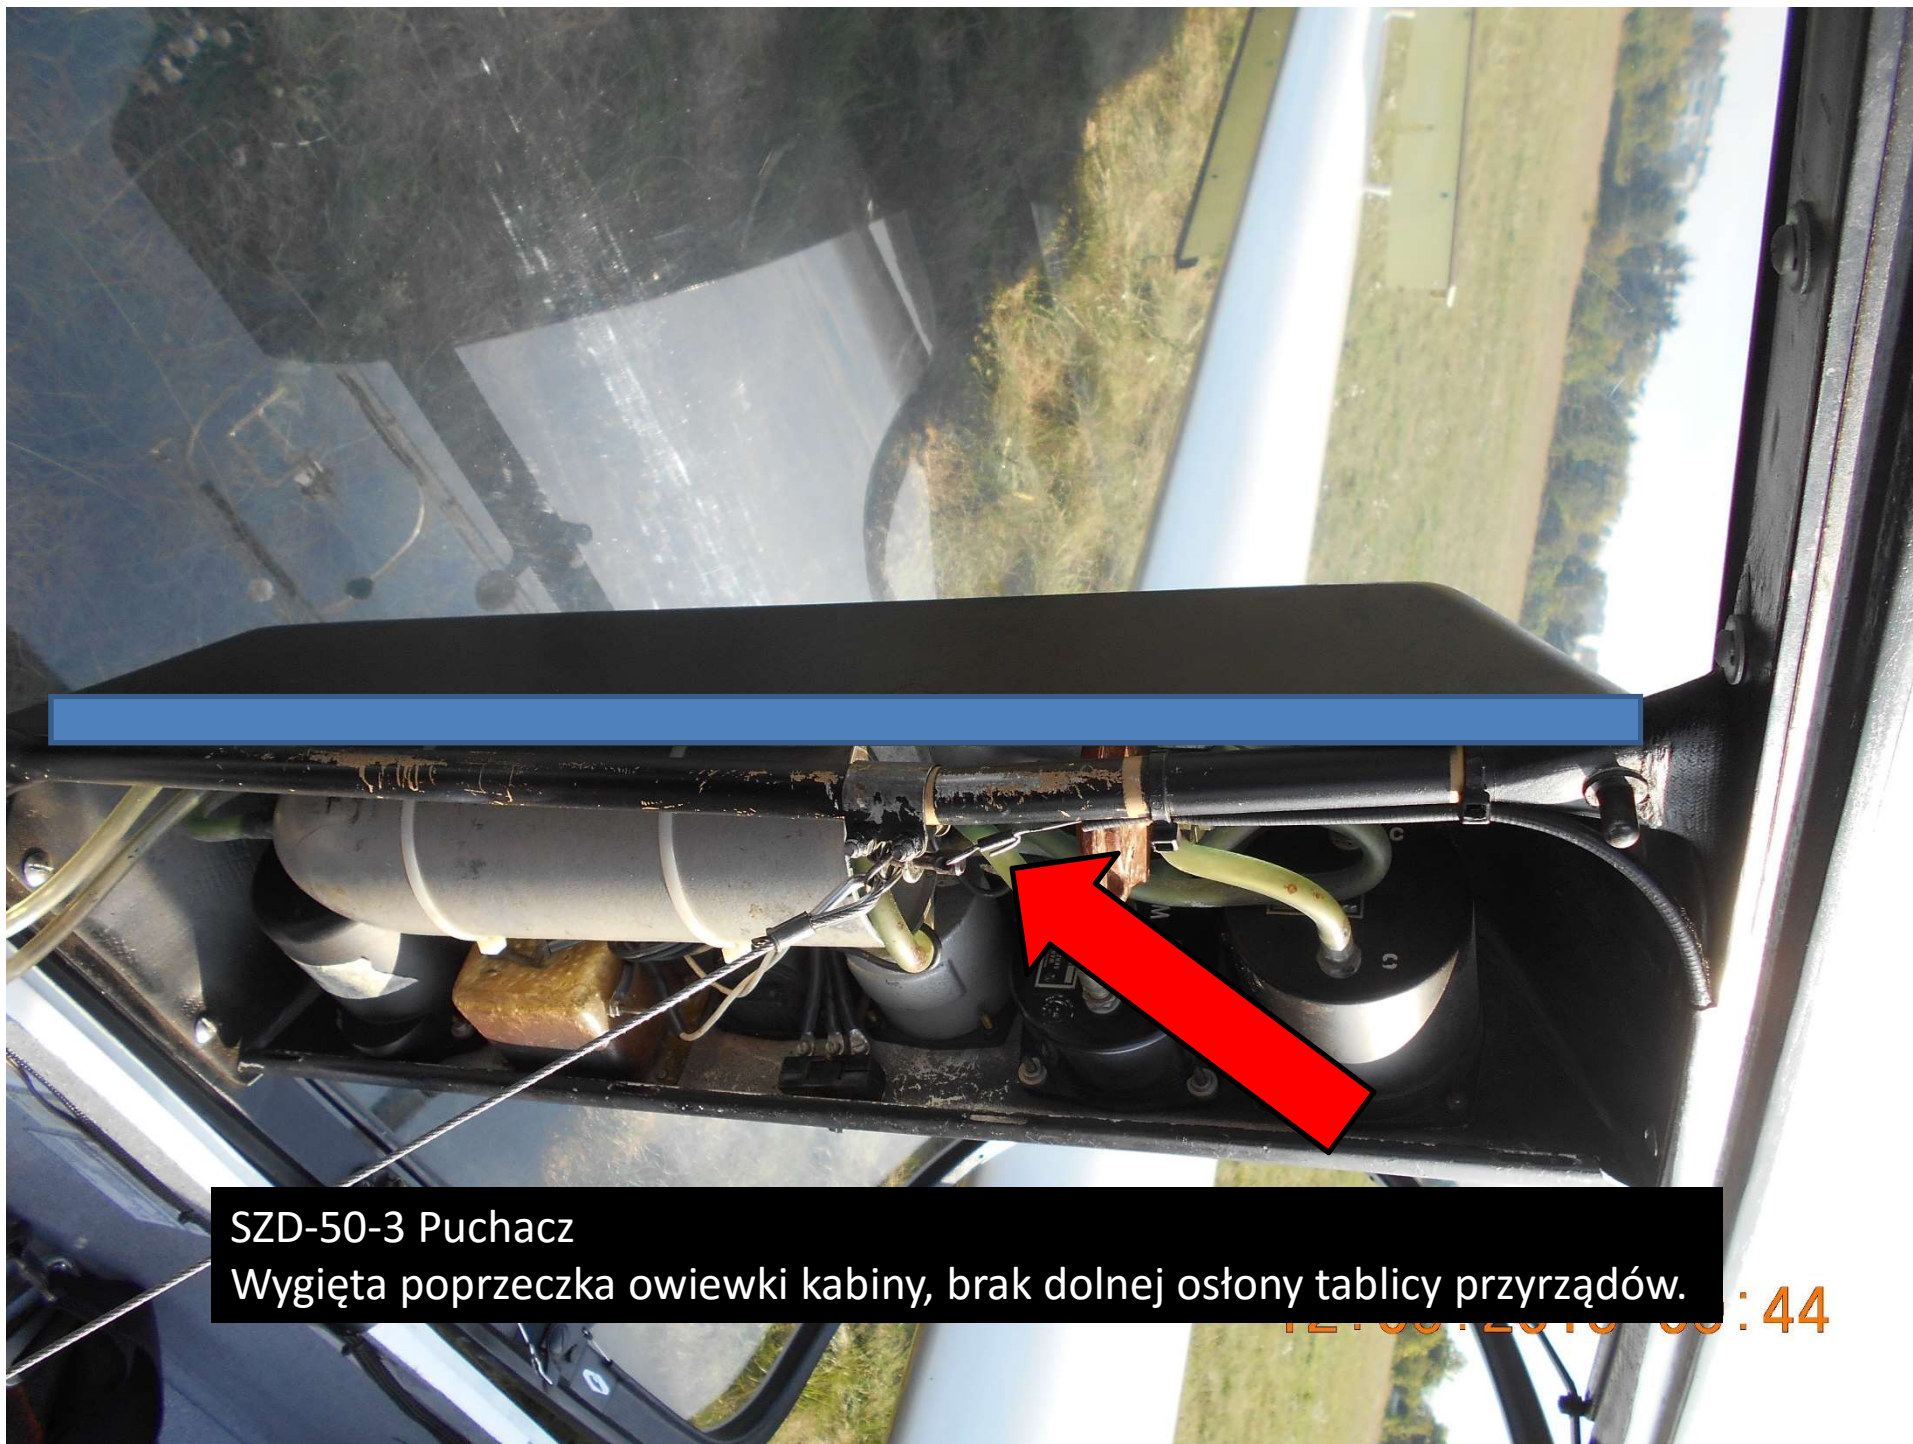
SZD-50-3 Puchacz

Wygięta poprzeczka owiewki kabiny, brak dolnej osłony tablicy przyrządów.

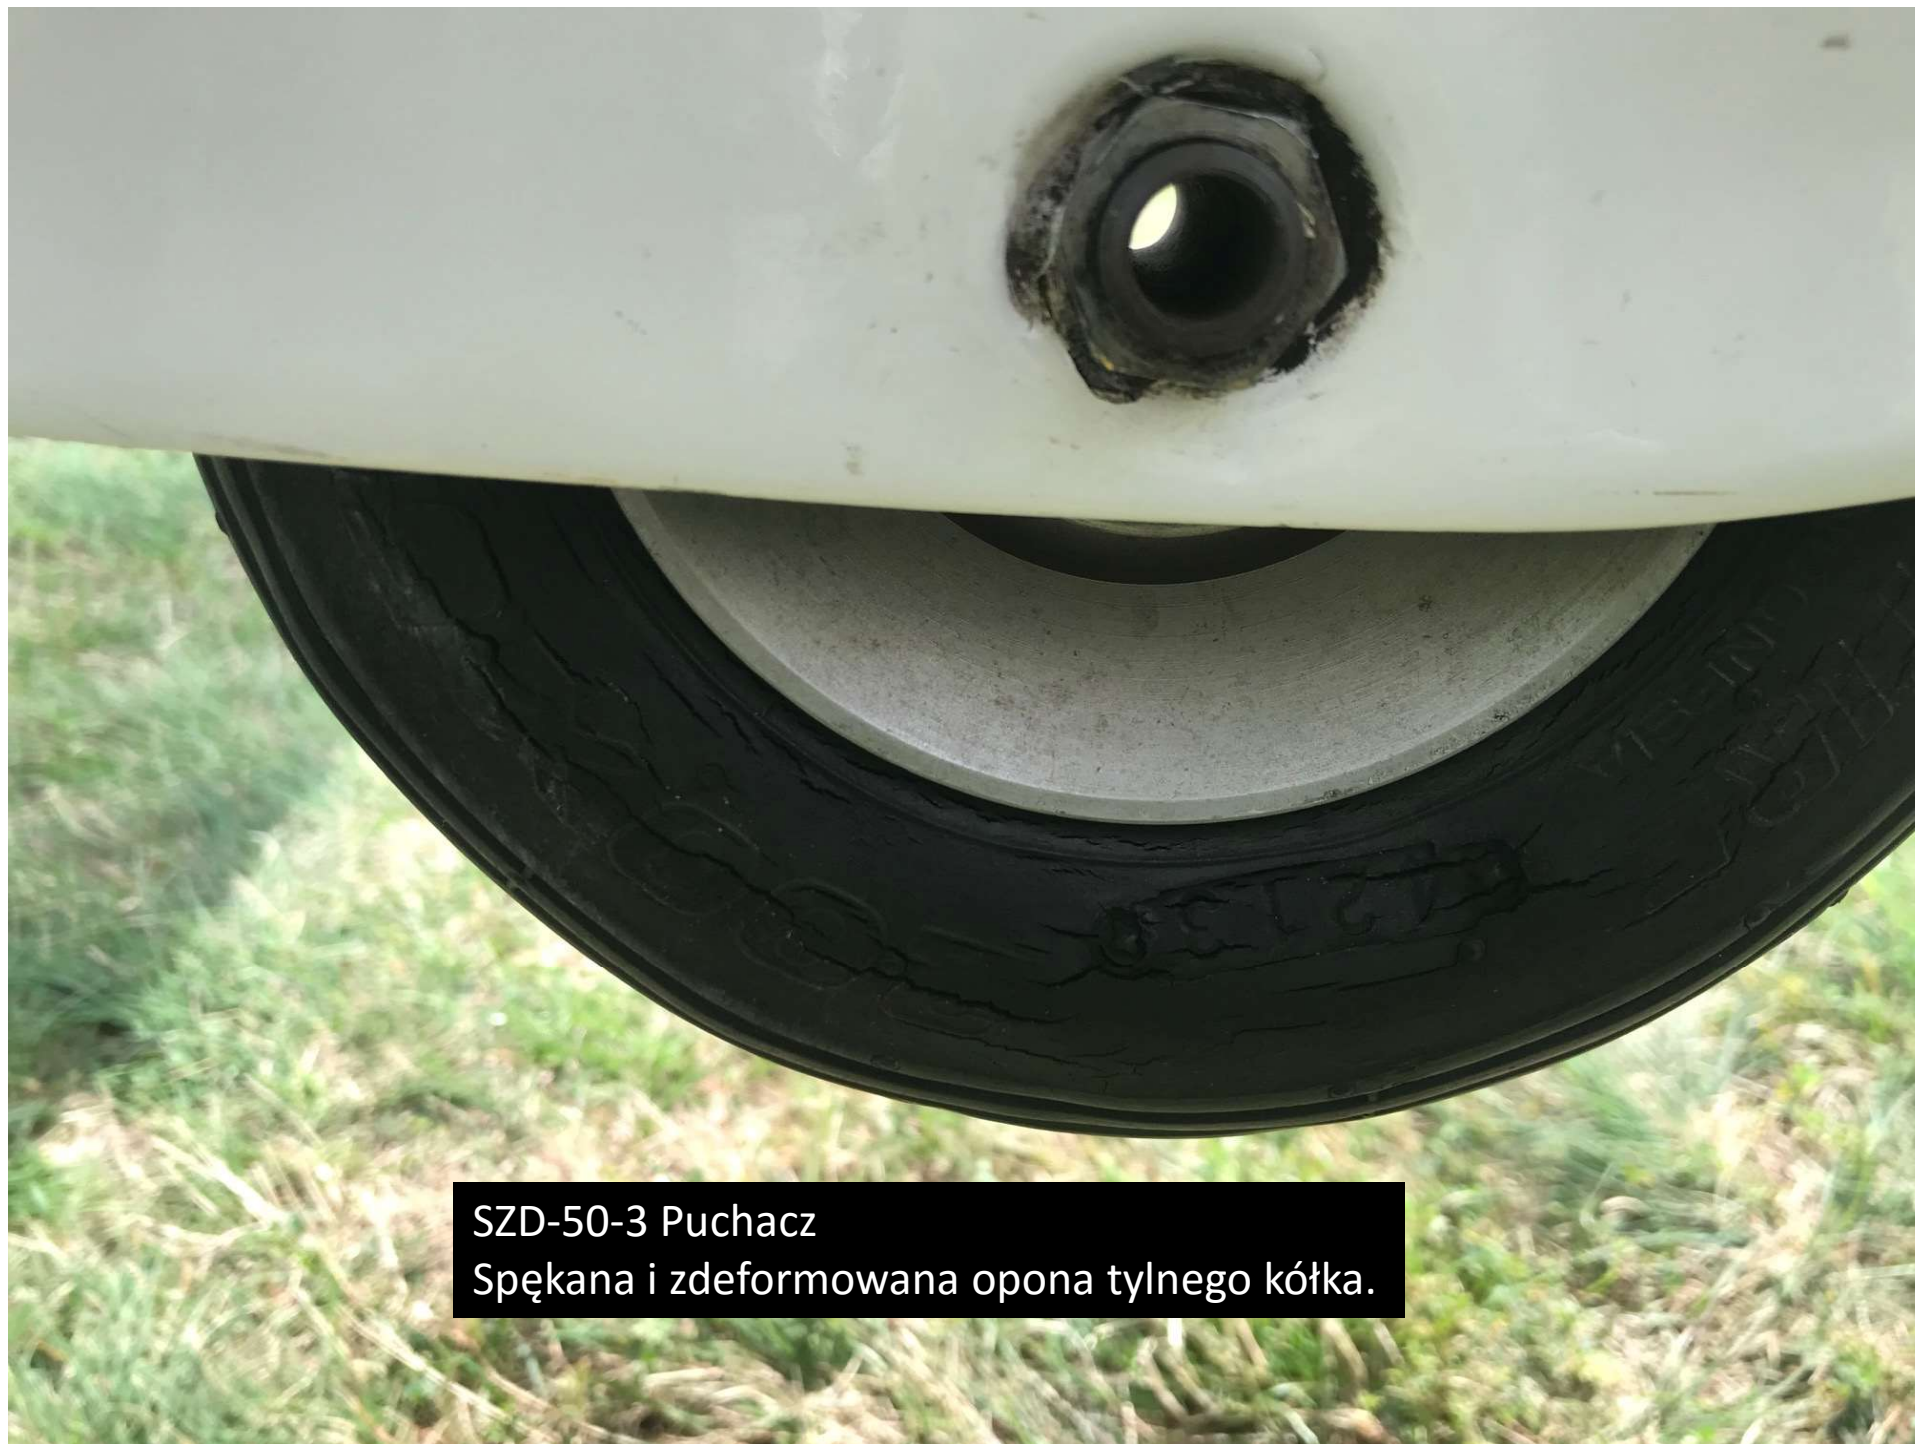
SZD-50-3 Puchacz  
Spękana i zdeformowana opona tylnego kółka.
