## Przegląd Niezgodności w Obszarze Inspekcji Statków Powietrznych

## Przegląd Niezgodności w Obszarze Inspekcji Statków Powietrznych Spis treści

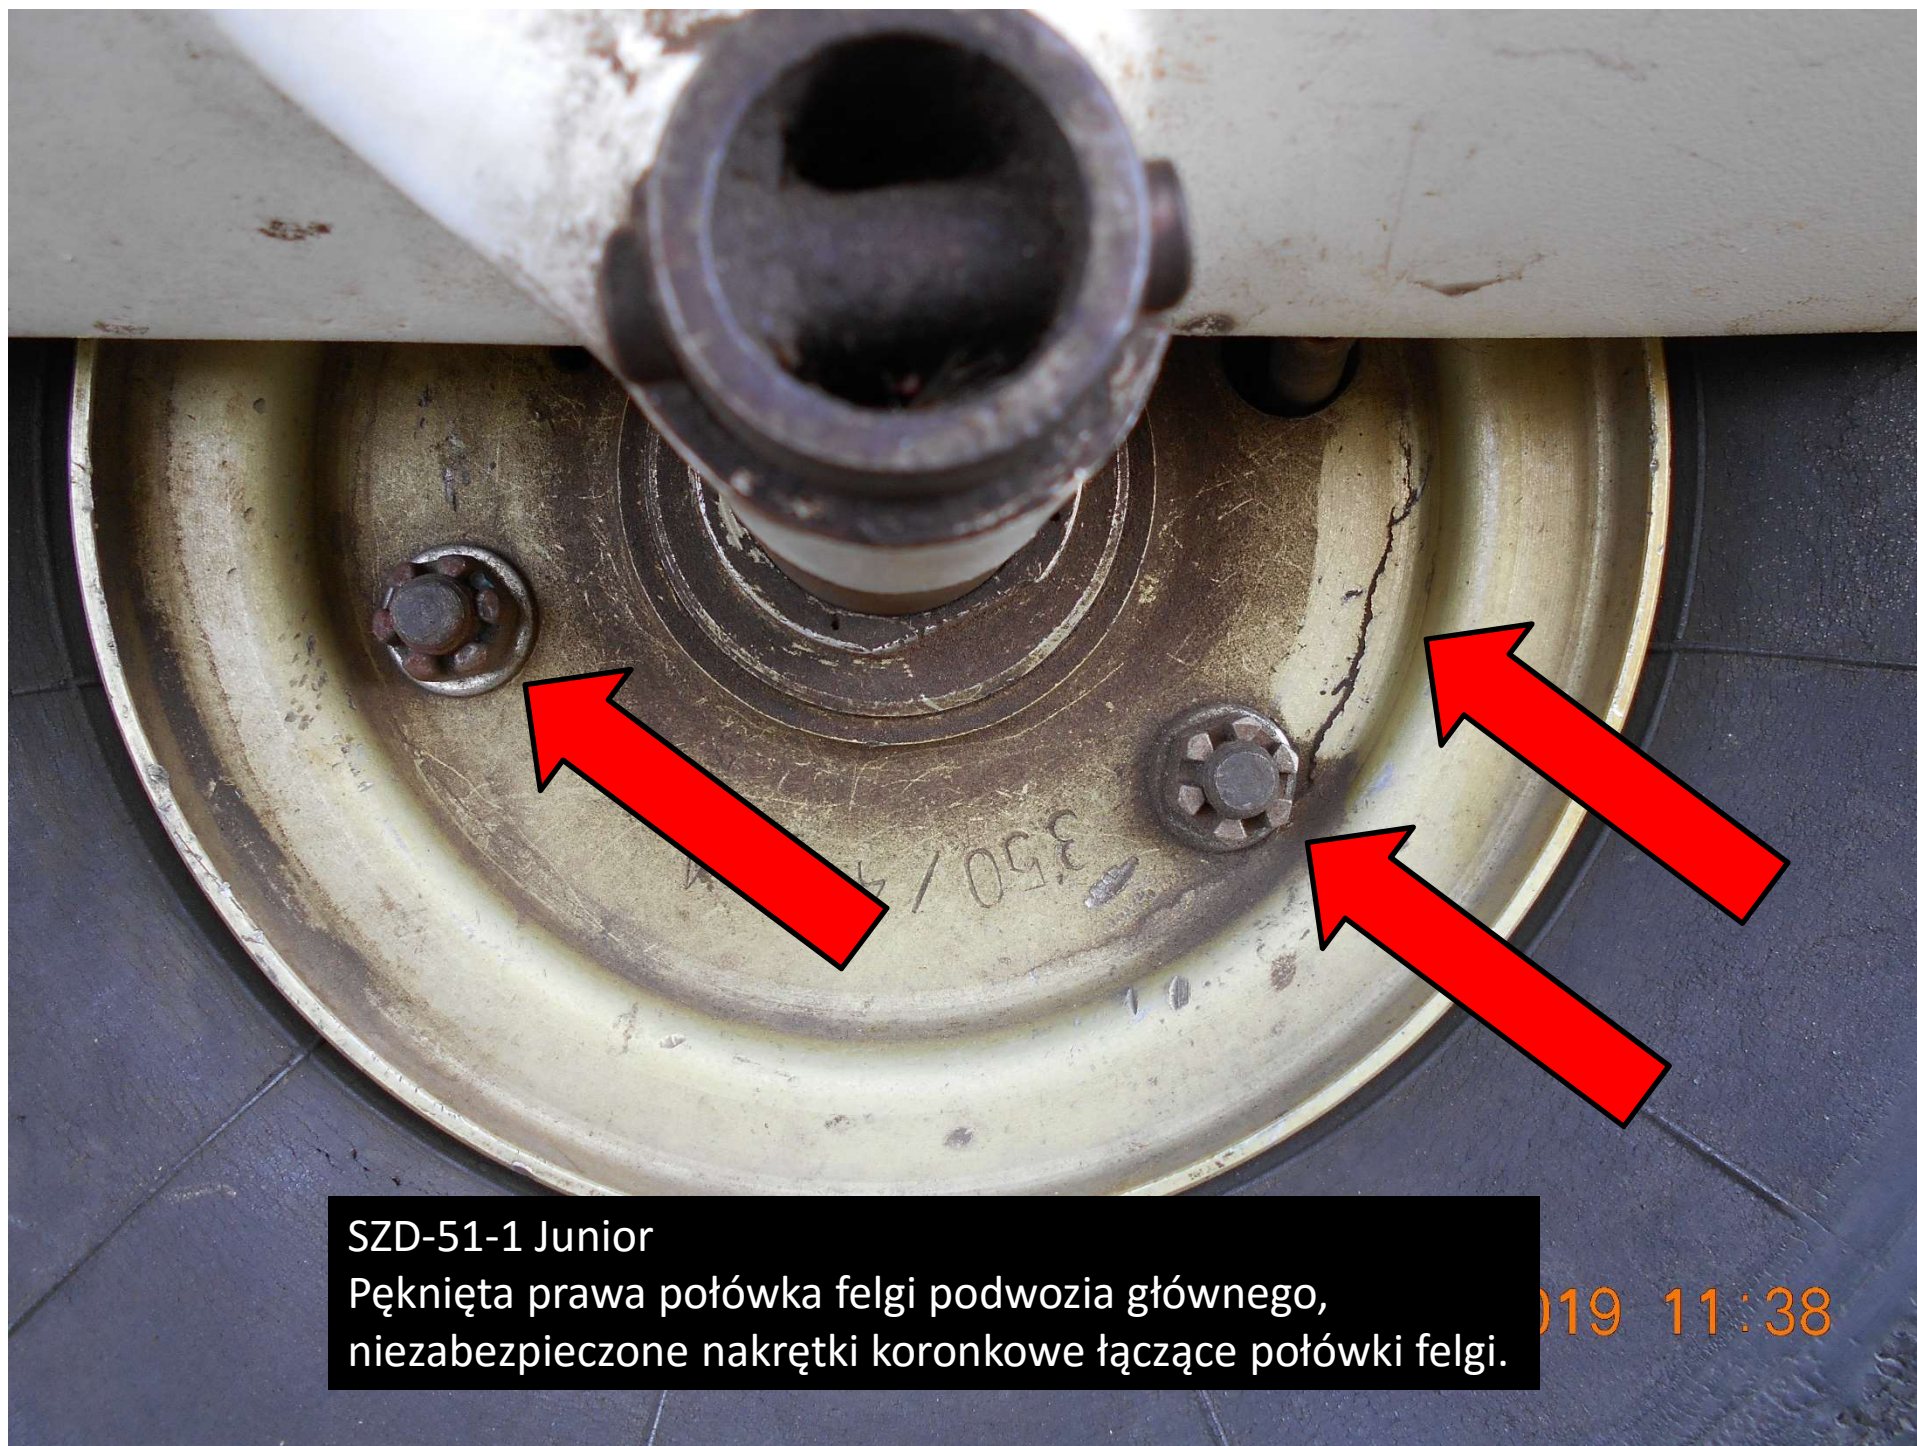
SZD-51-1 Junior

Pęknięta prawa połówka felgi podwozia głównego,  
niezabezpieczone nakrętki koronkowe łączące połówki felgi.

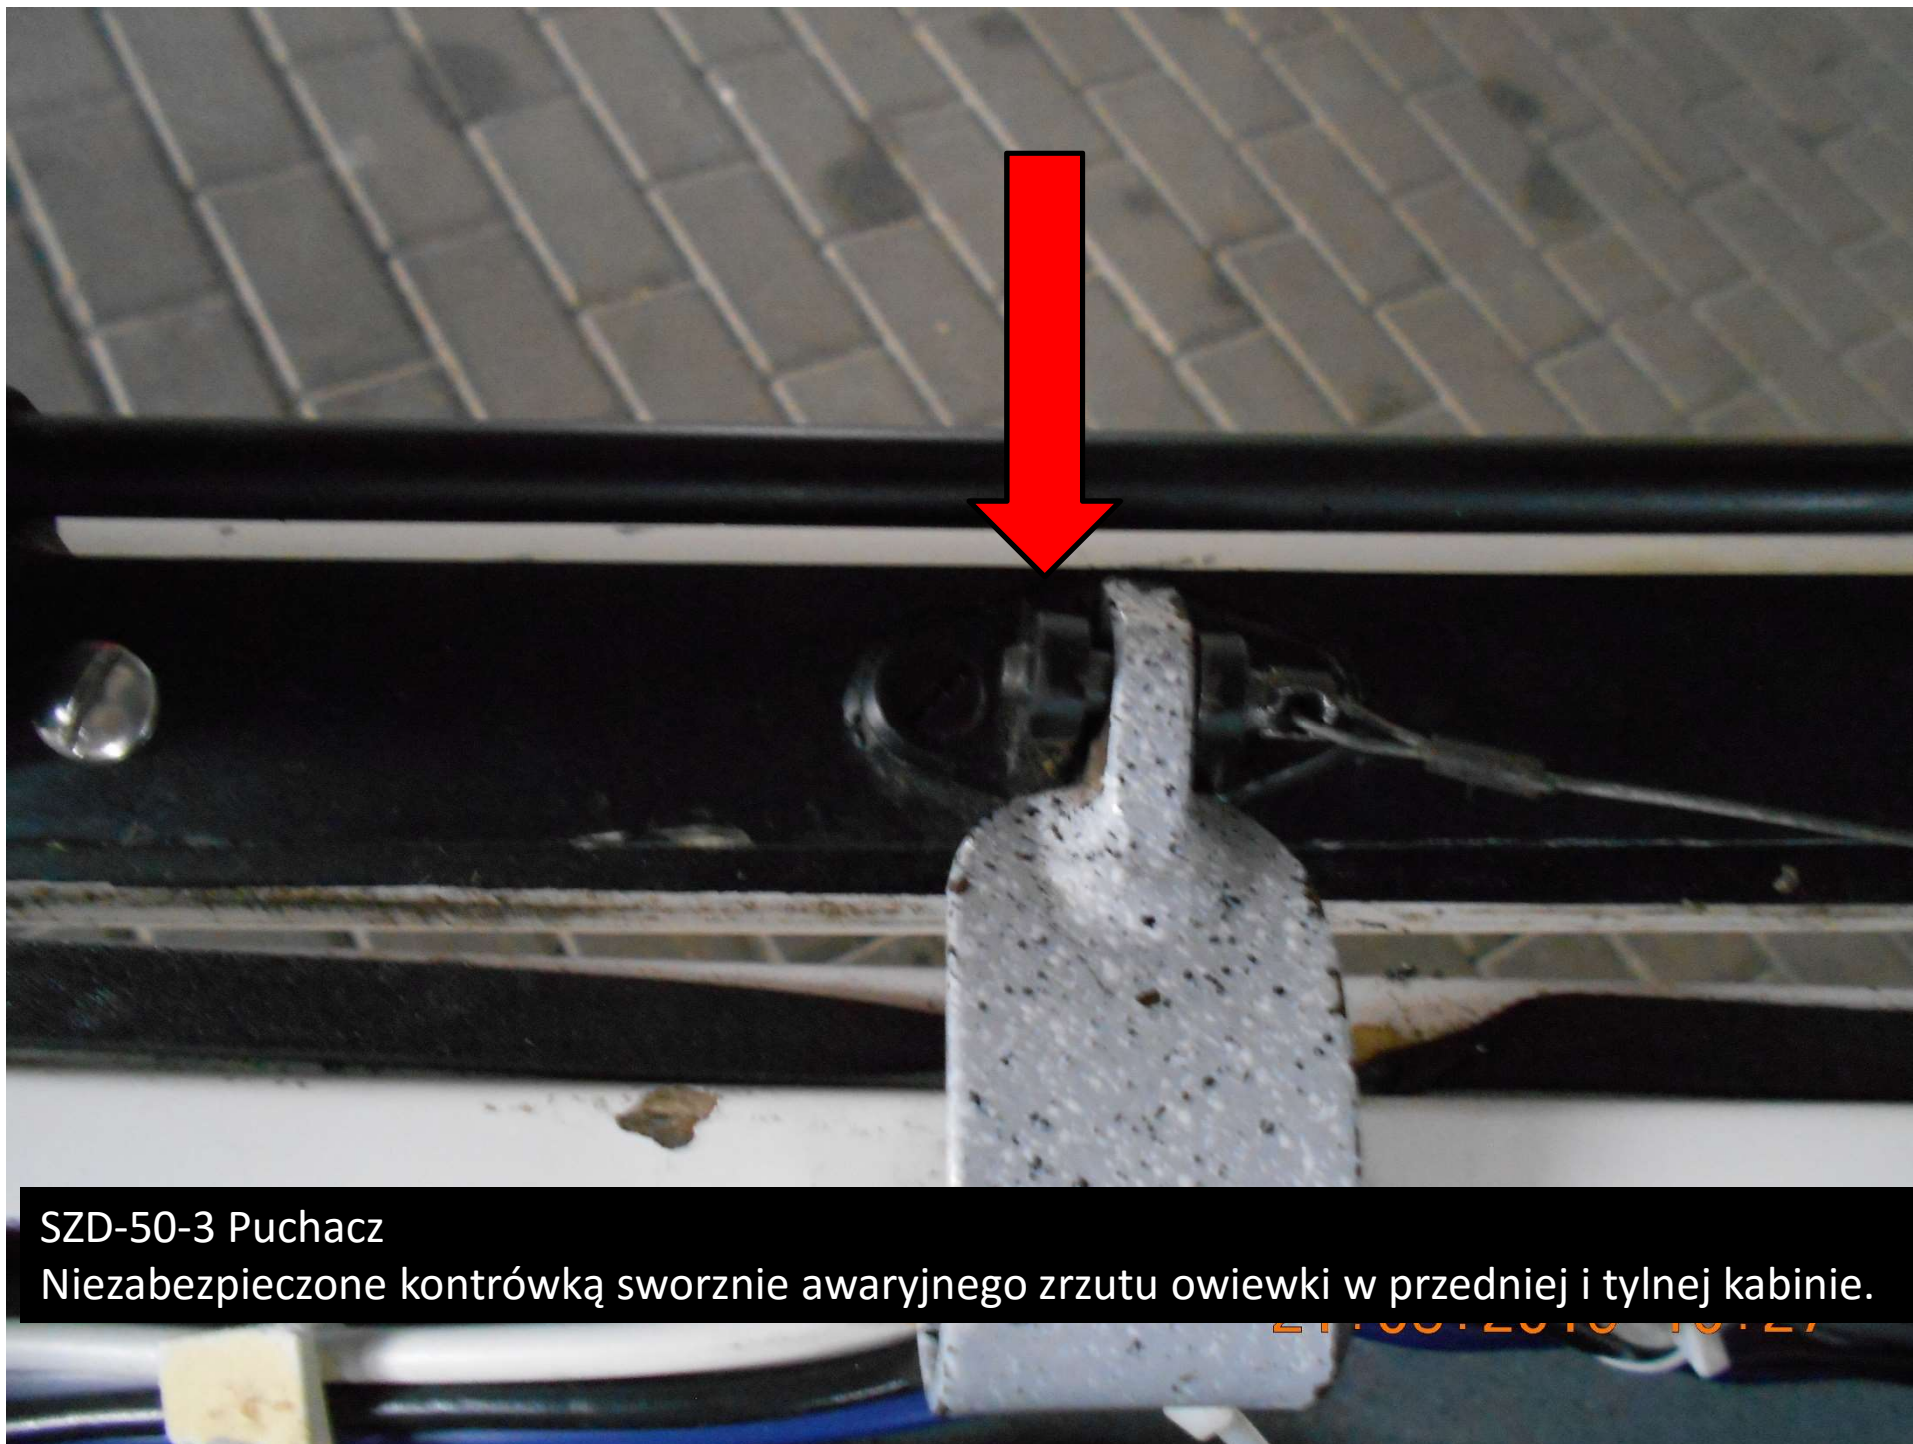
SZD-50-3 Puchacz

Niezabezpieczone kontrówką sworznie awaryjnego zrzutu owiewki w przedniej i tylnej kabinie.

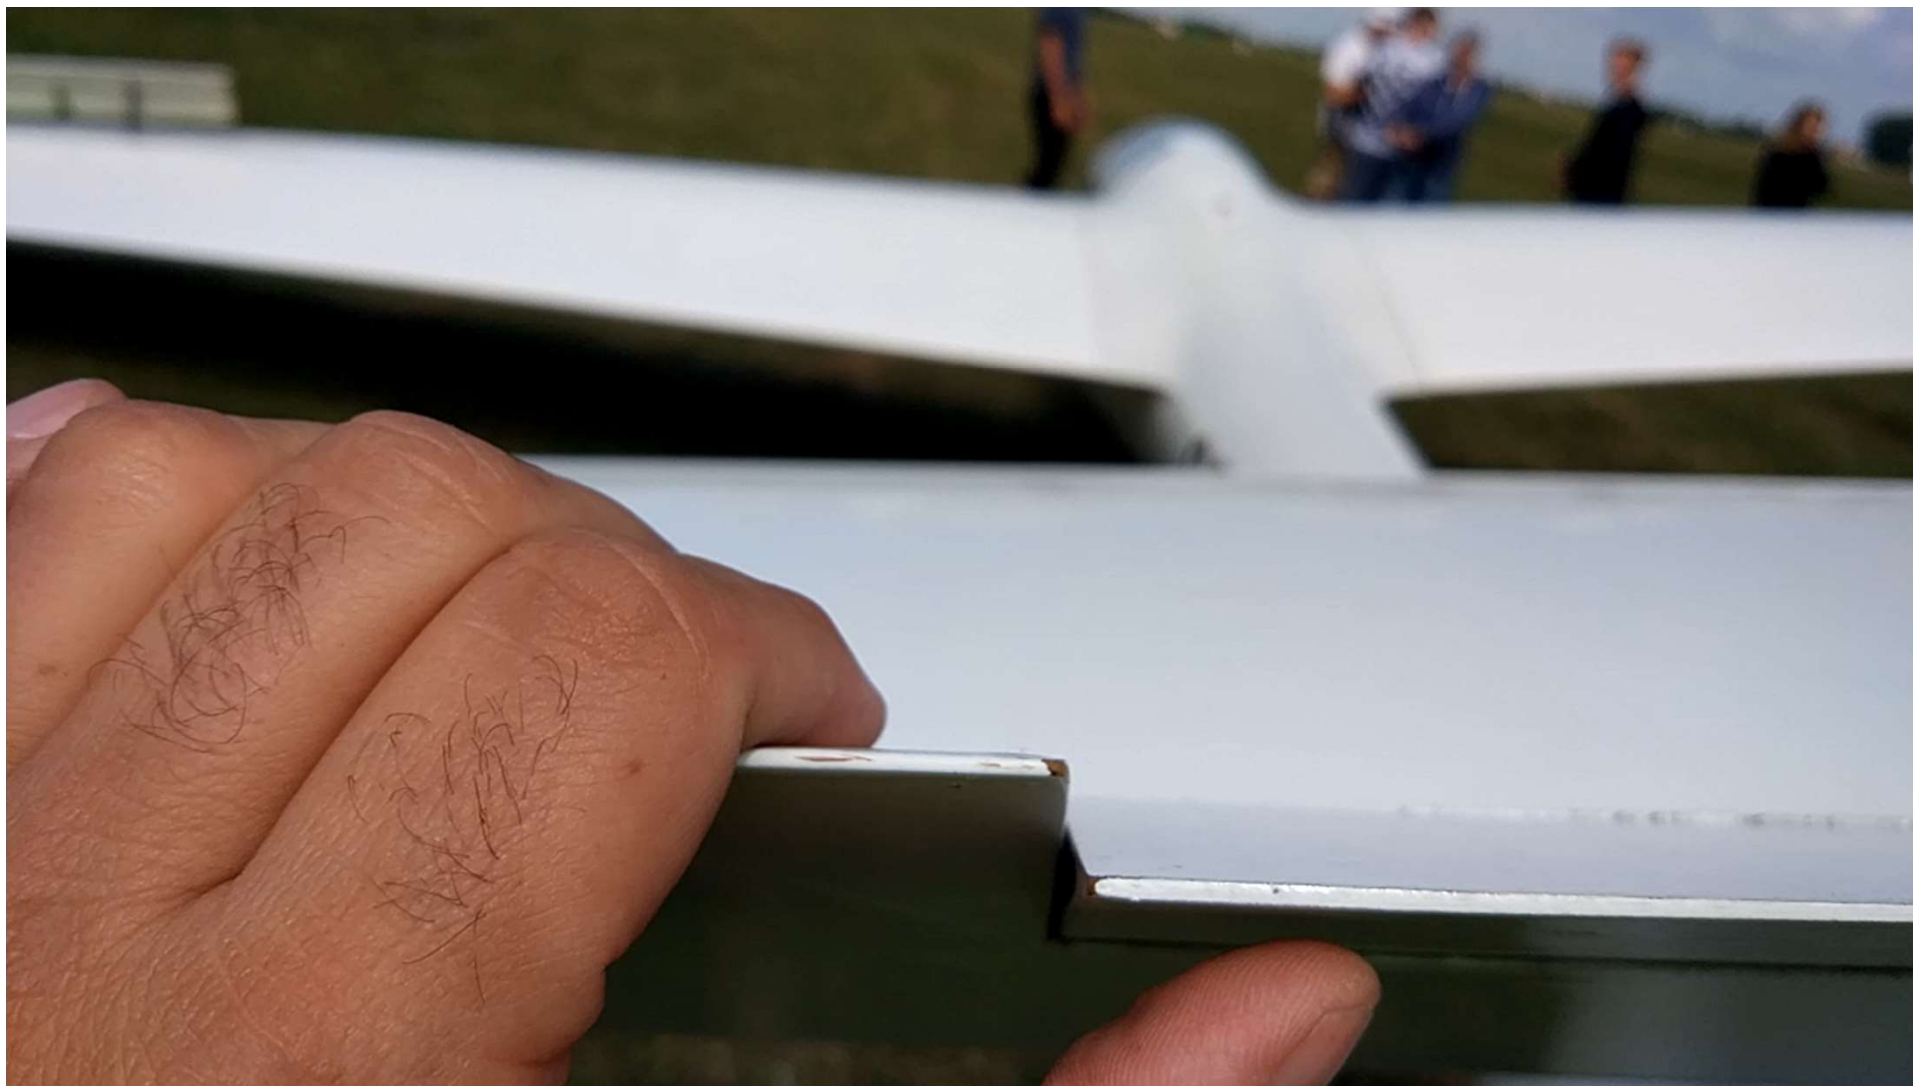
SZD-50-3 Puchacz  
Luz w układzie sterowania kłapek trymera poza limitem.

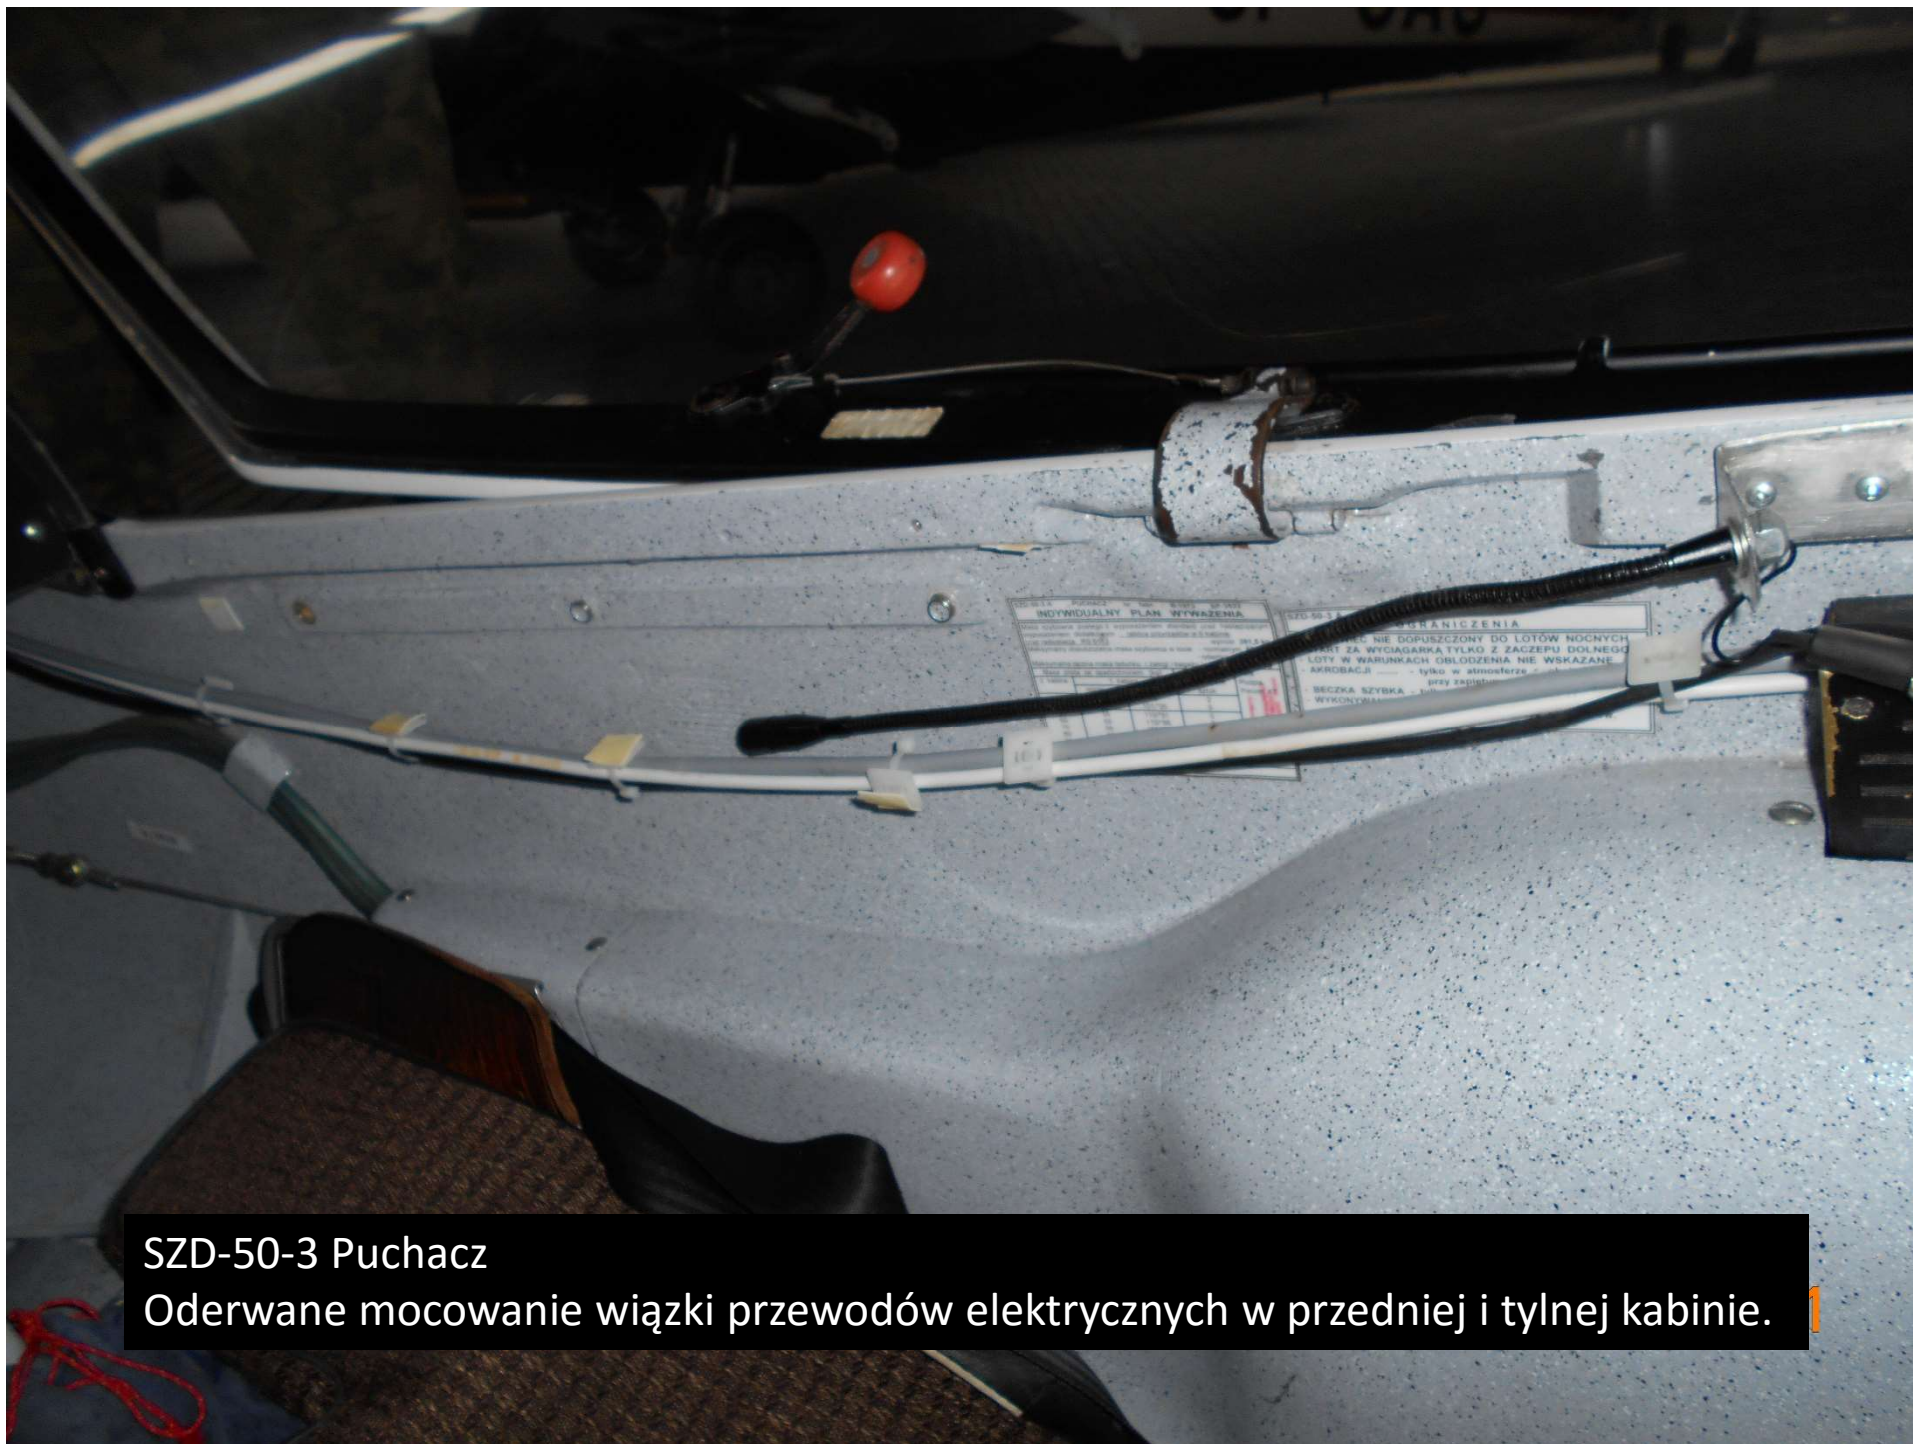
SZD-50-3 Puchacz

Oderwane mocowanie wiązki przewodów elektrycznych w przedniej i tylnej kabinie.

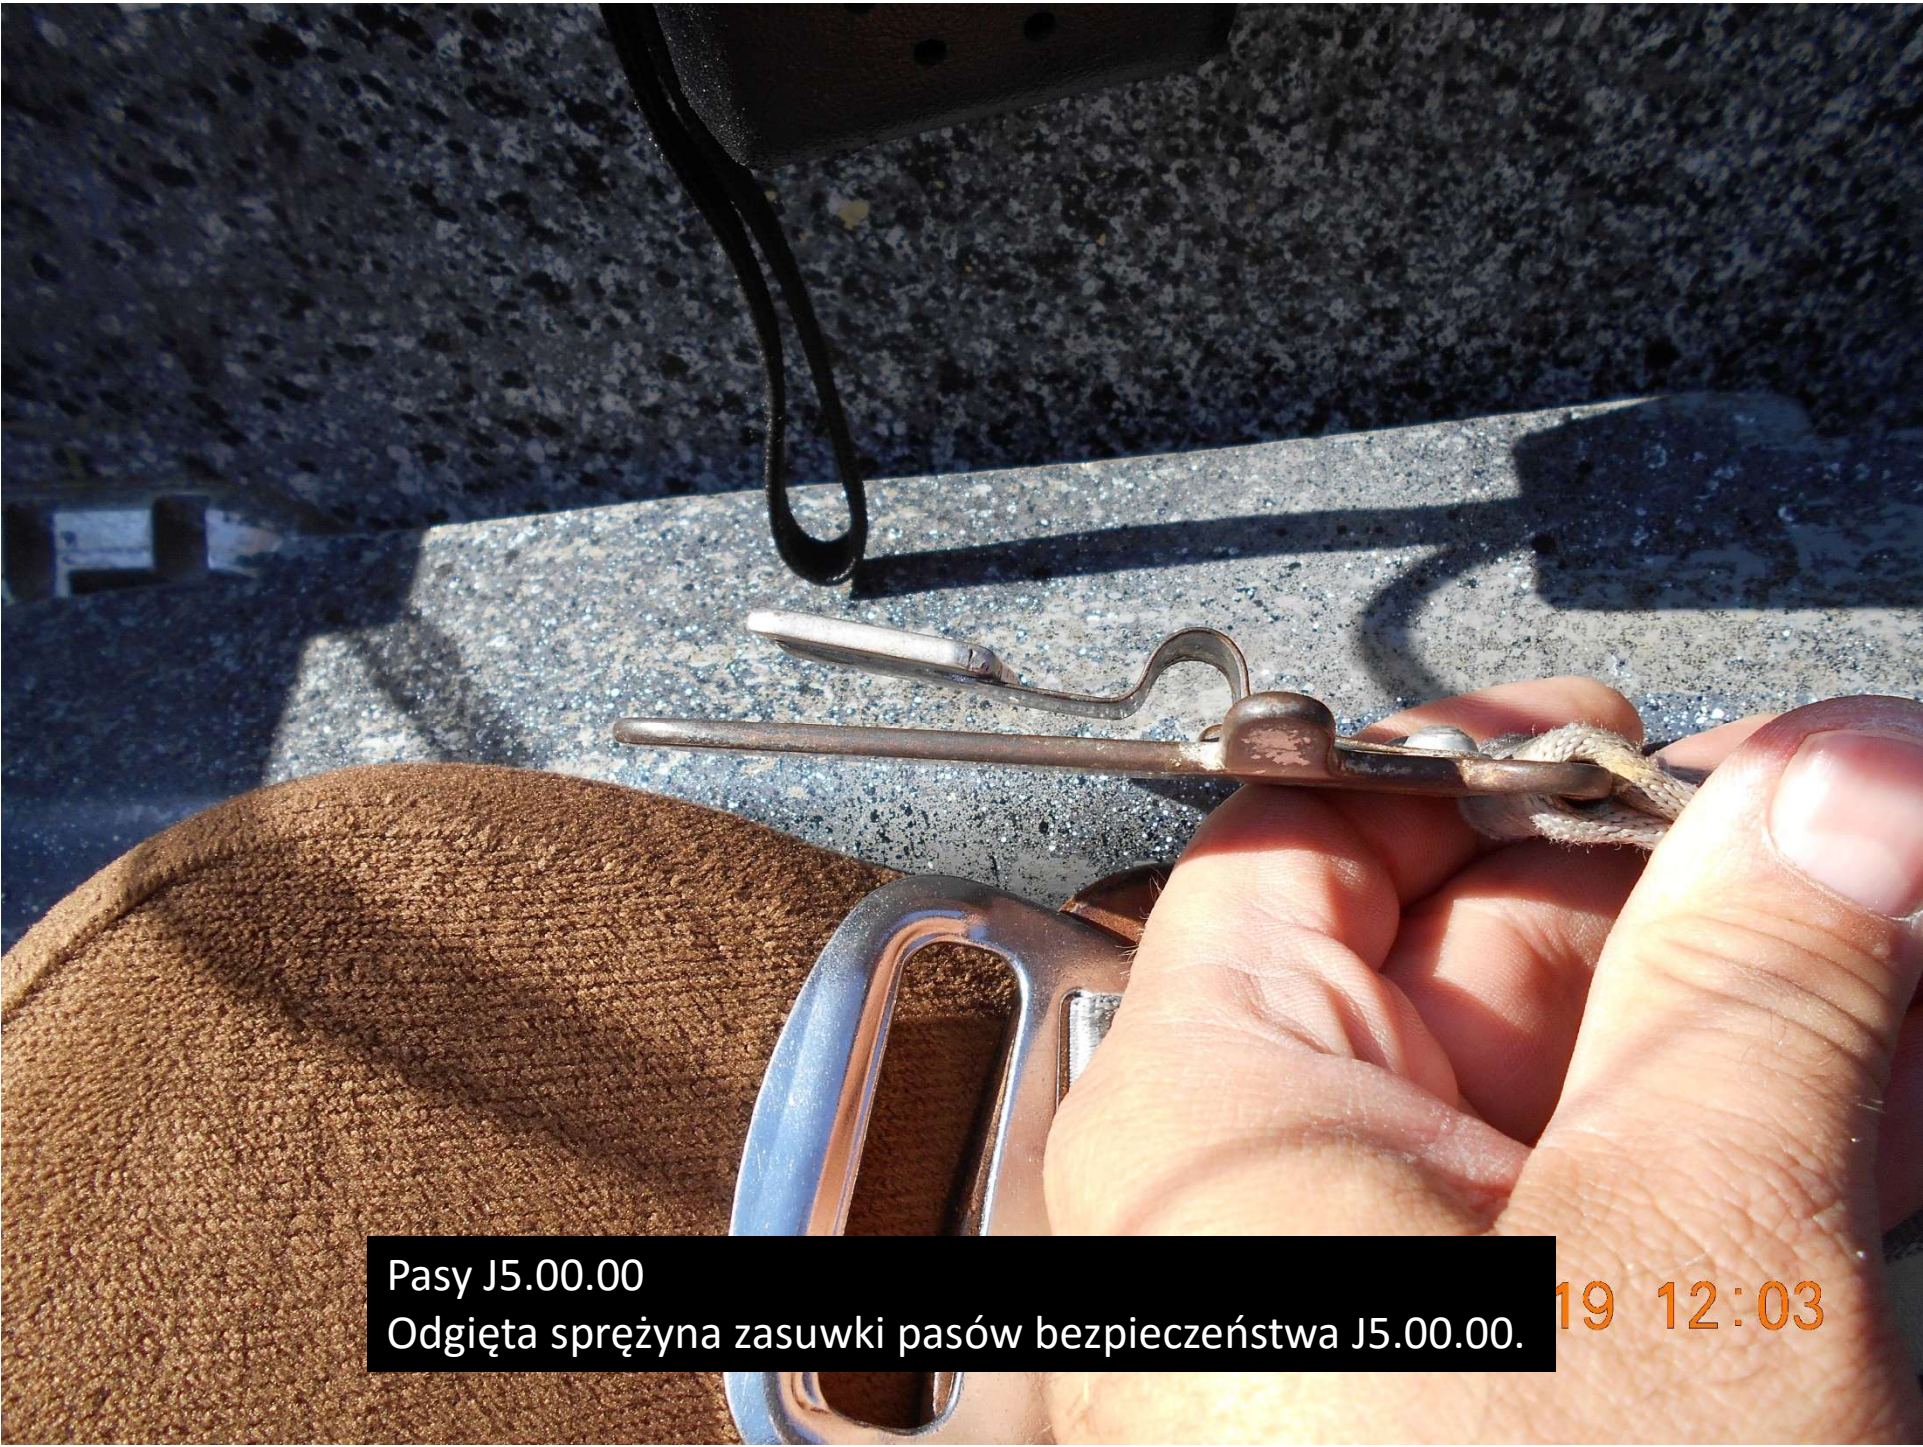
Pasy J5.00.00

Odgięta sprężyna zasuwiki pasów bezpieczeństwa J5.00.00.

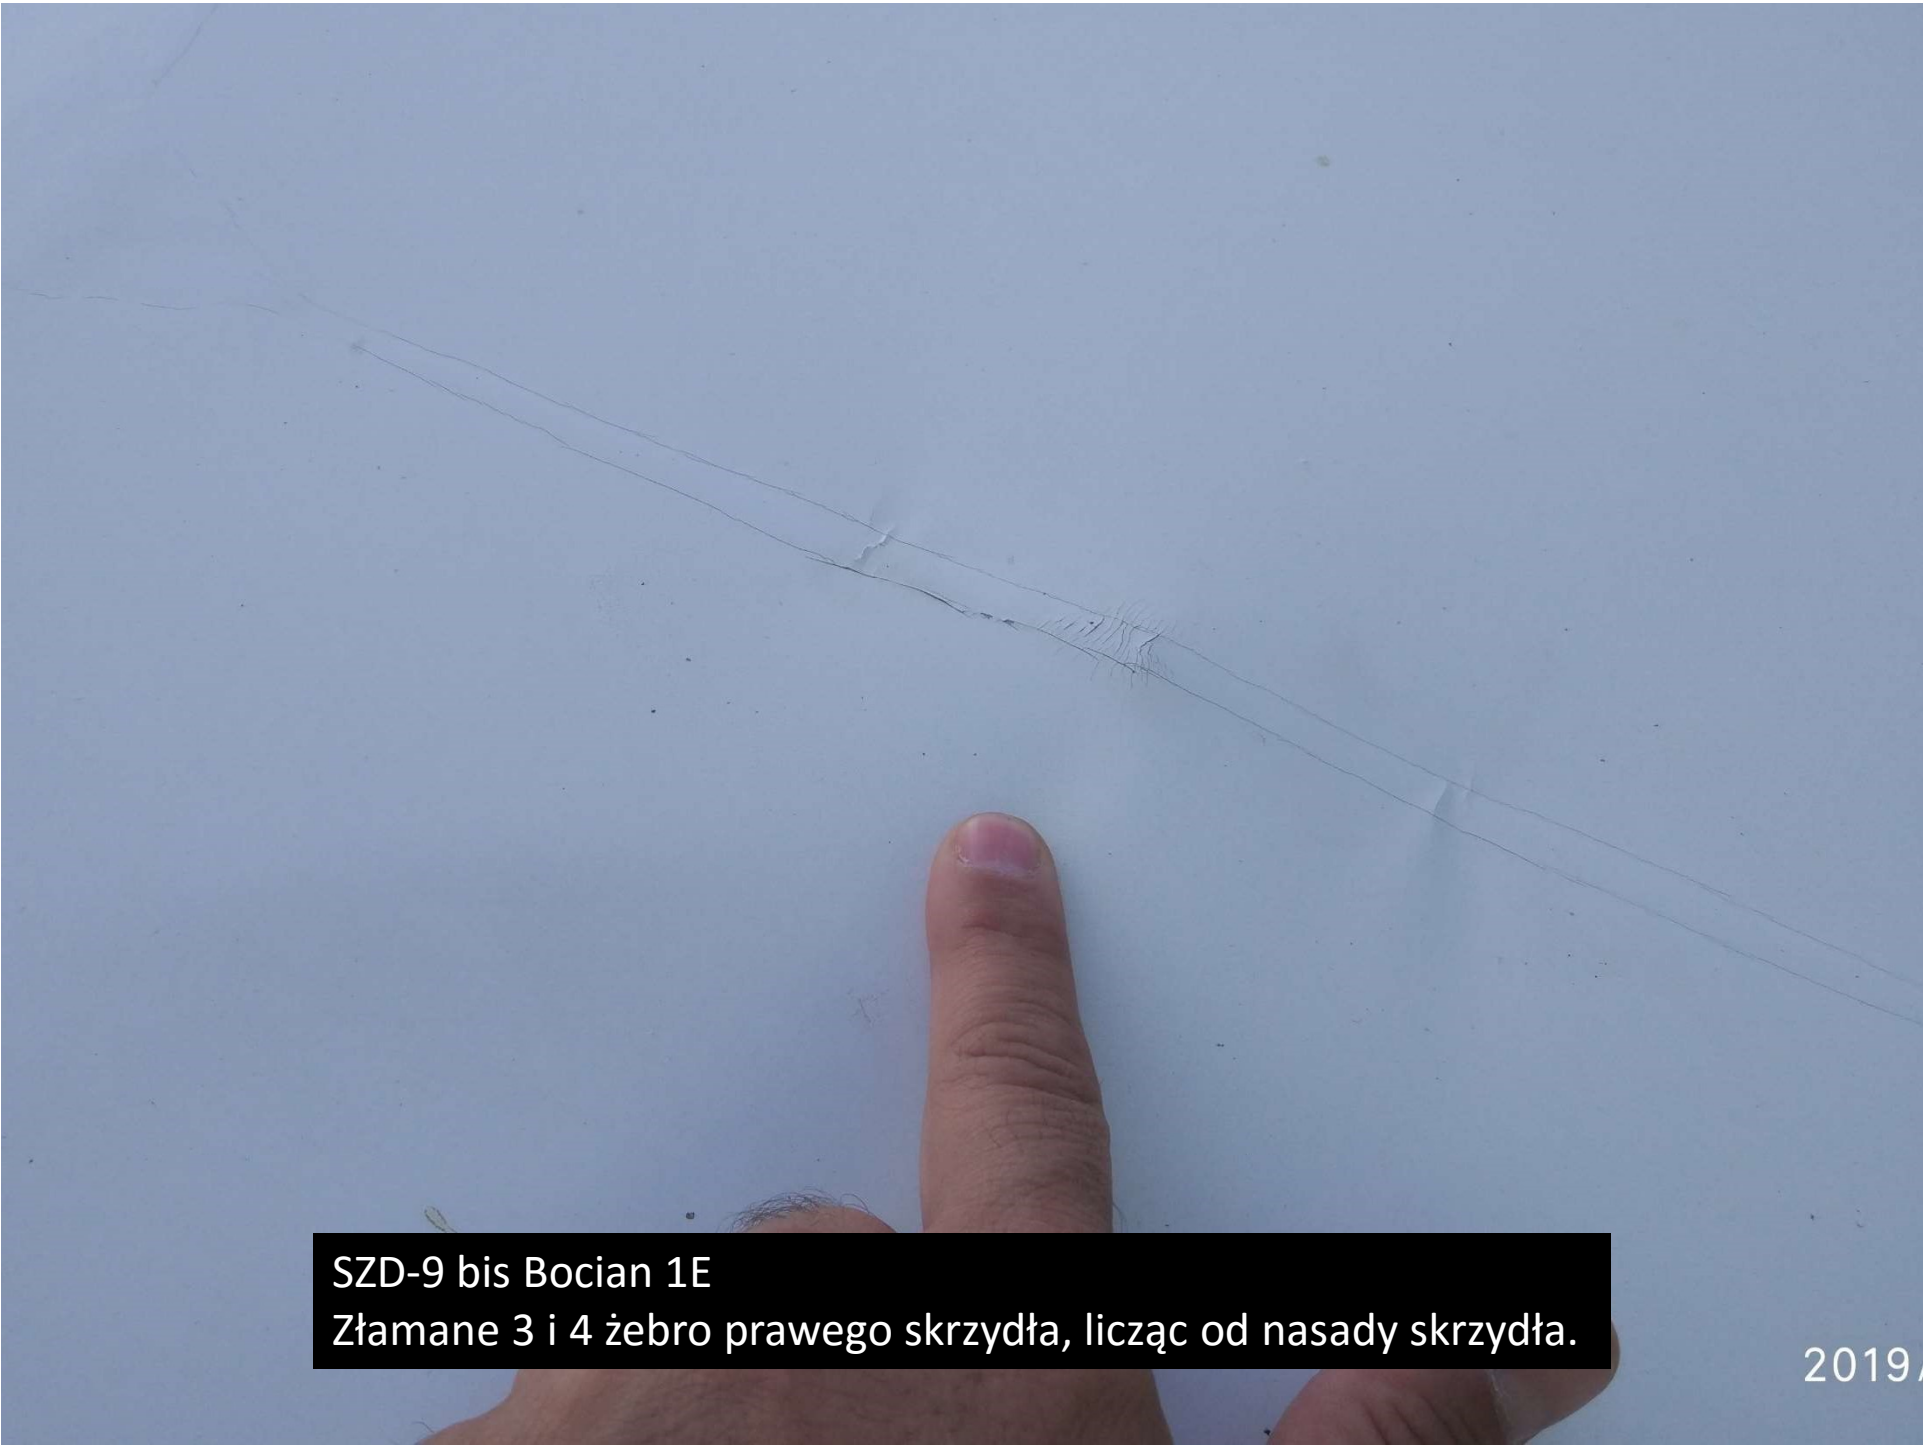
SZD-9 bis Bocian 1E

Złamane 3 i 4 żebro prawego skrzydła, licząc od nasady skrzydła.

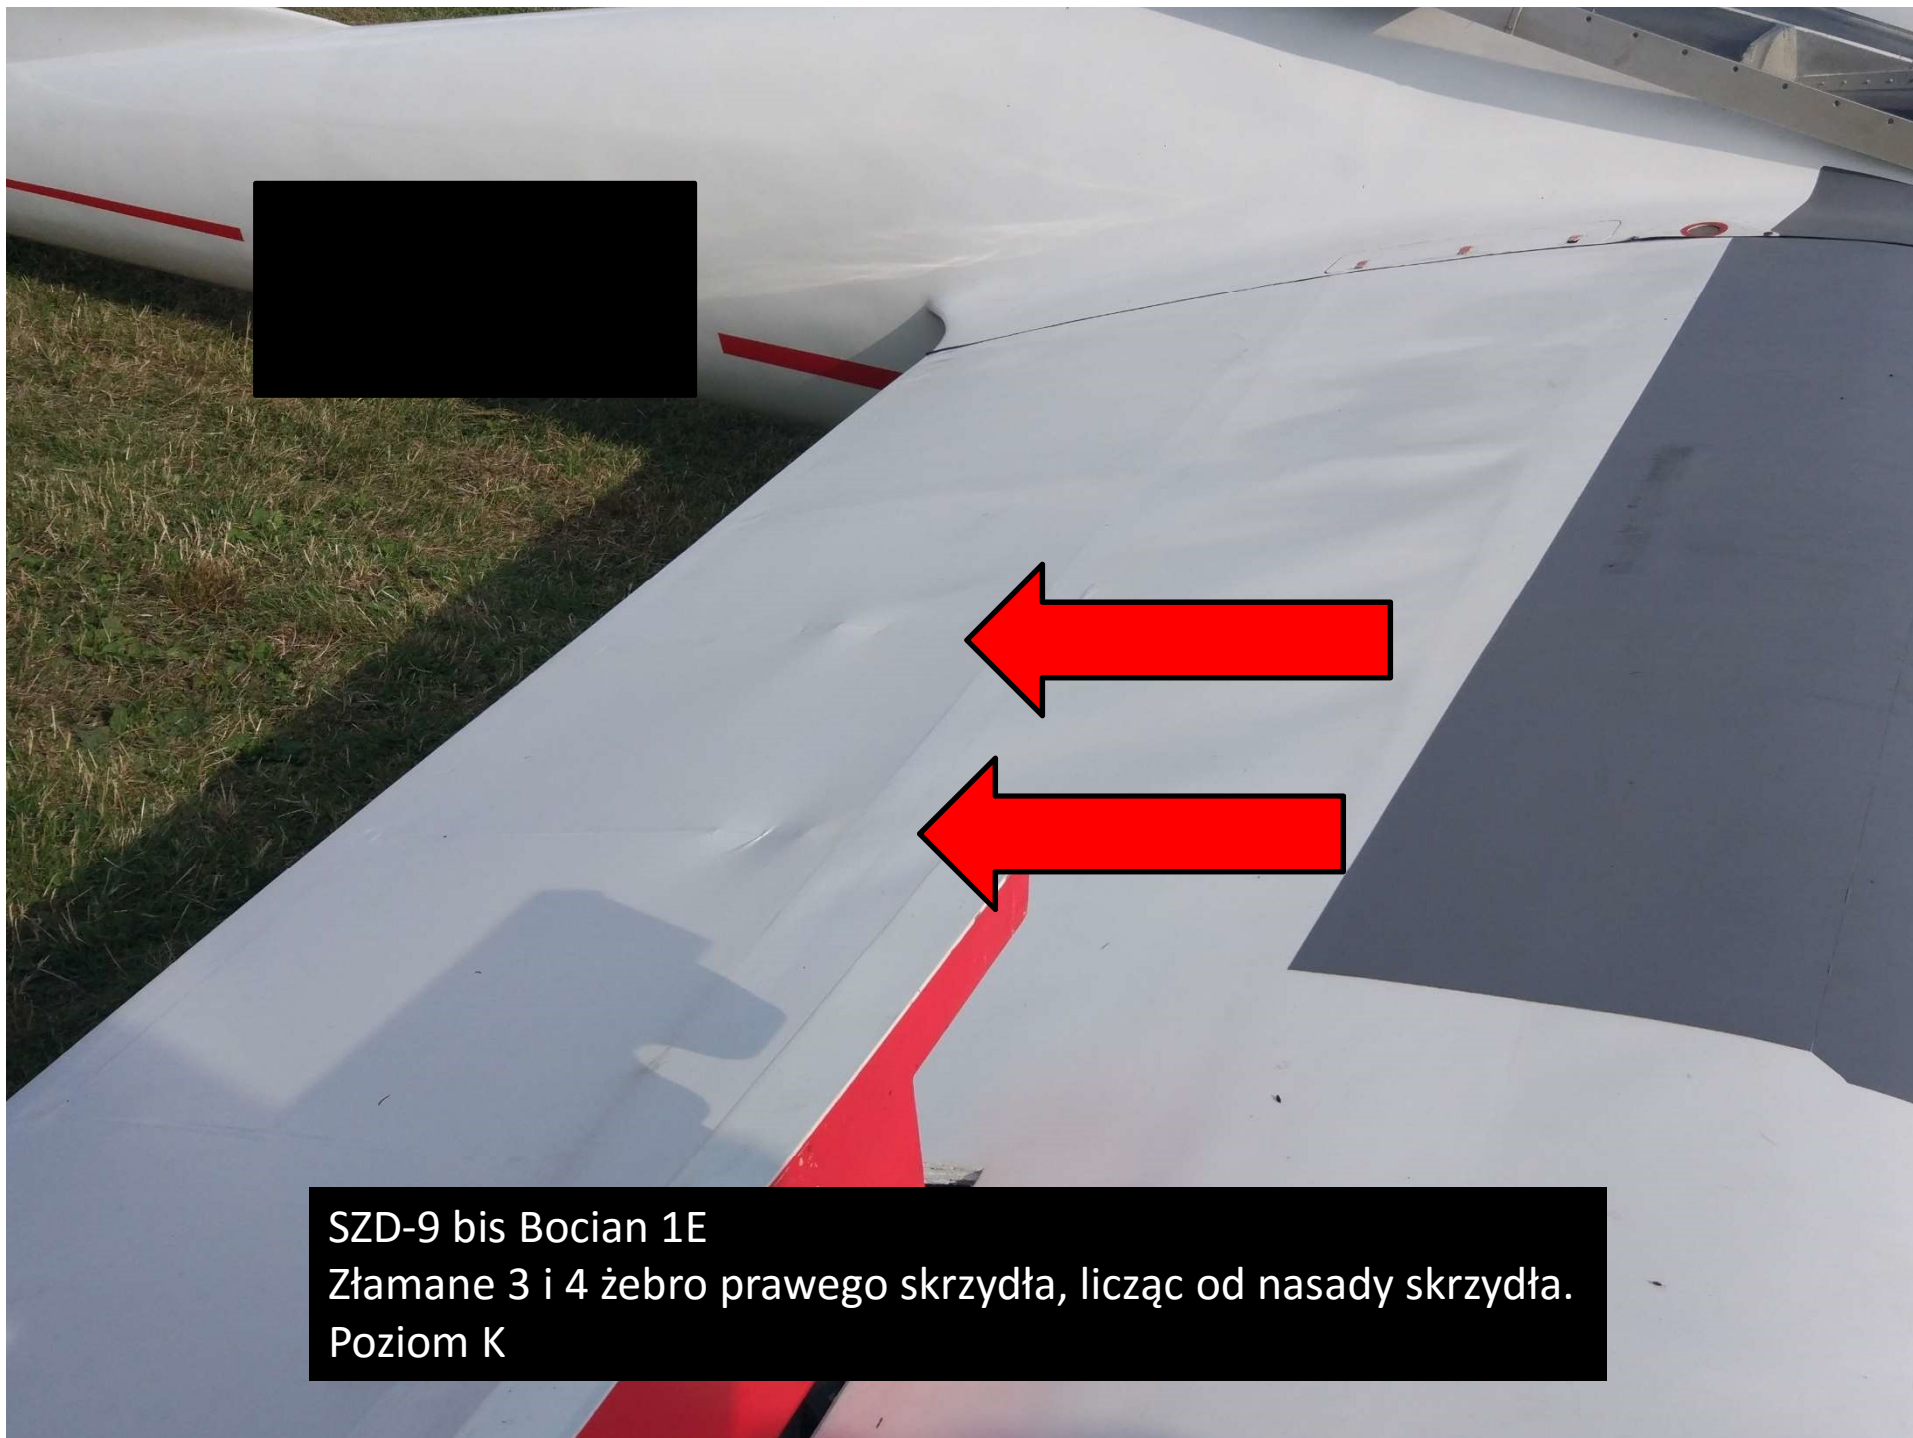
SZD-9 bis Bocian 1E  
Złamane 3 i 4 żebro prawego skrzydła, licząc od nasady skrzydła.  
Poziom K

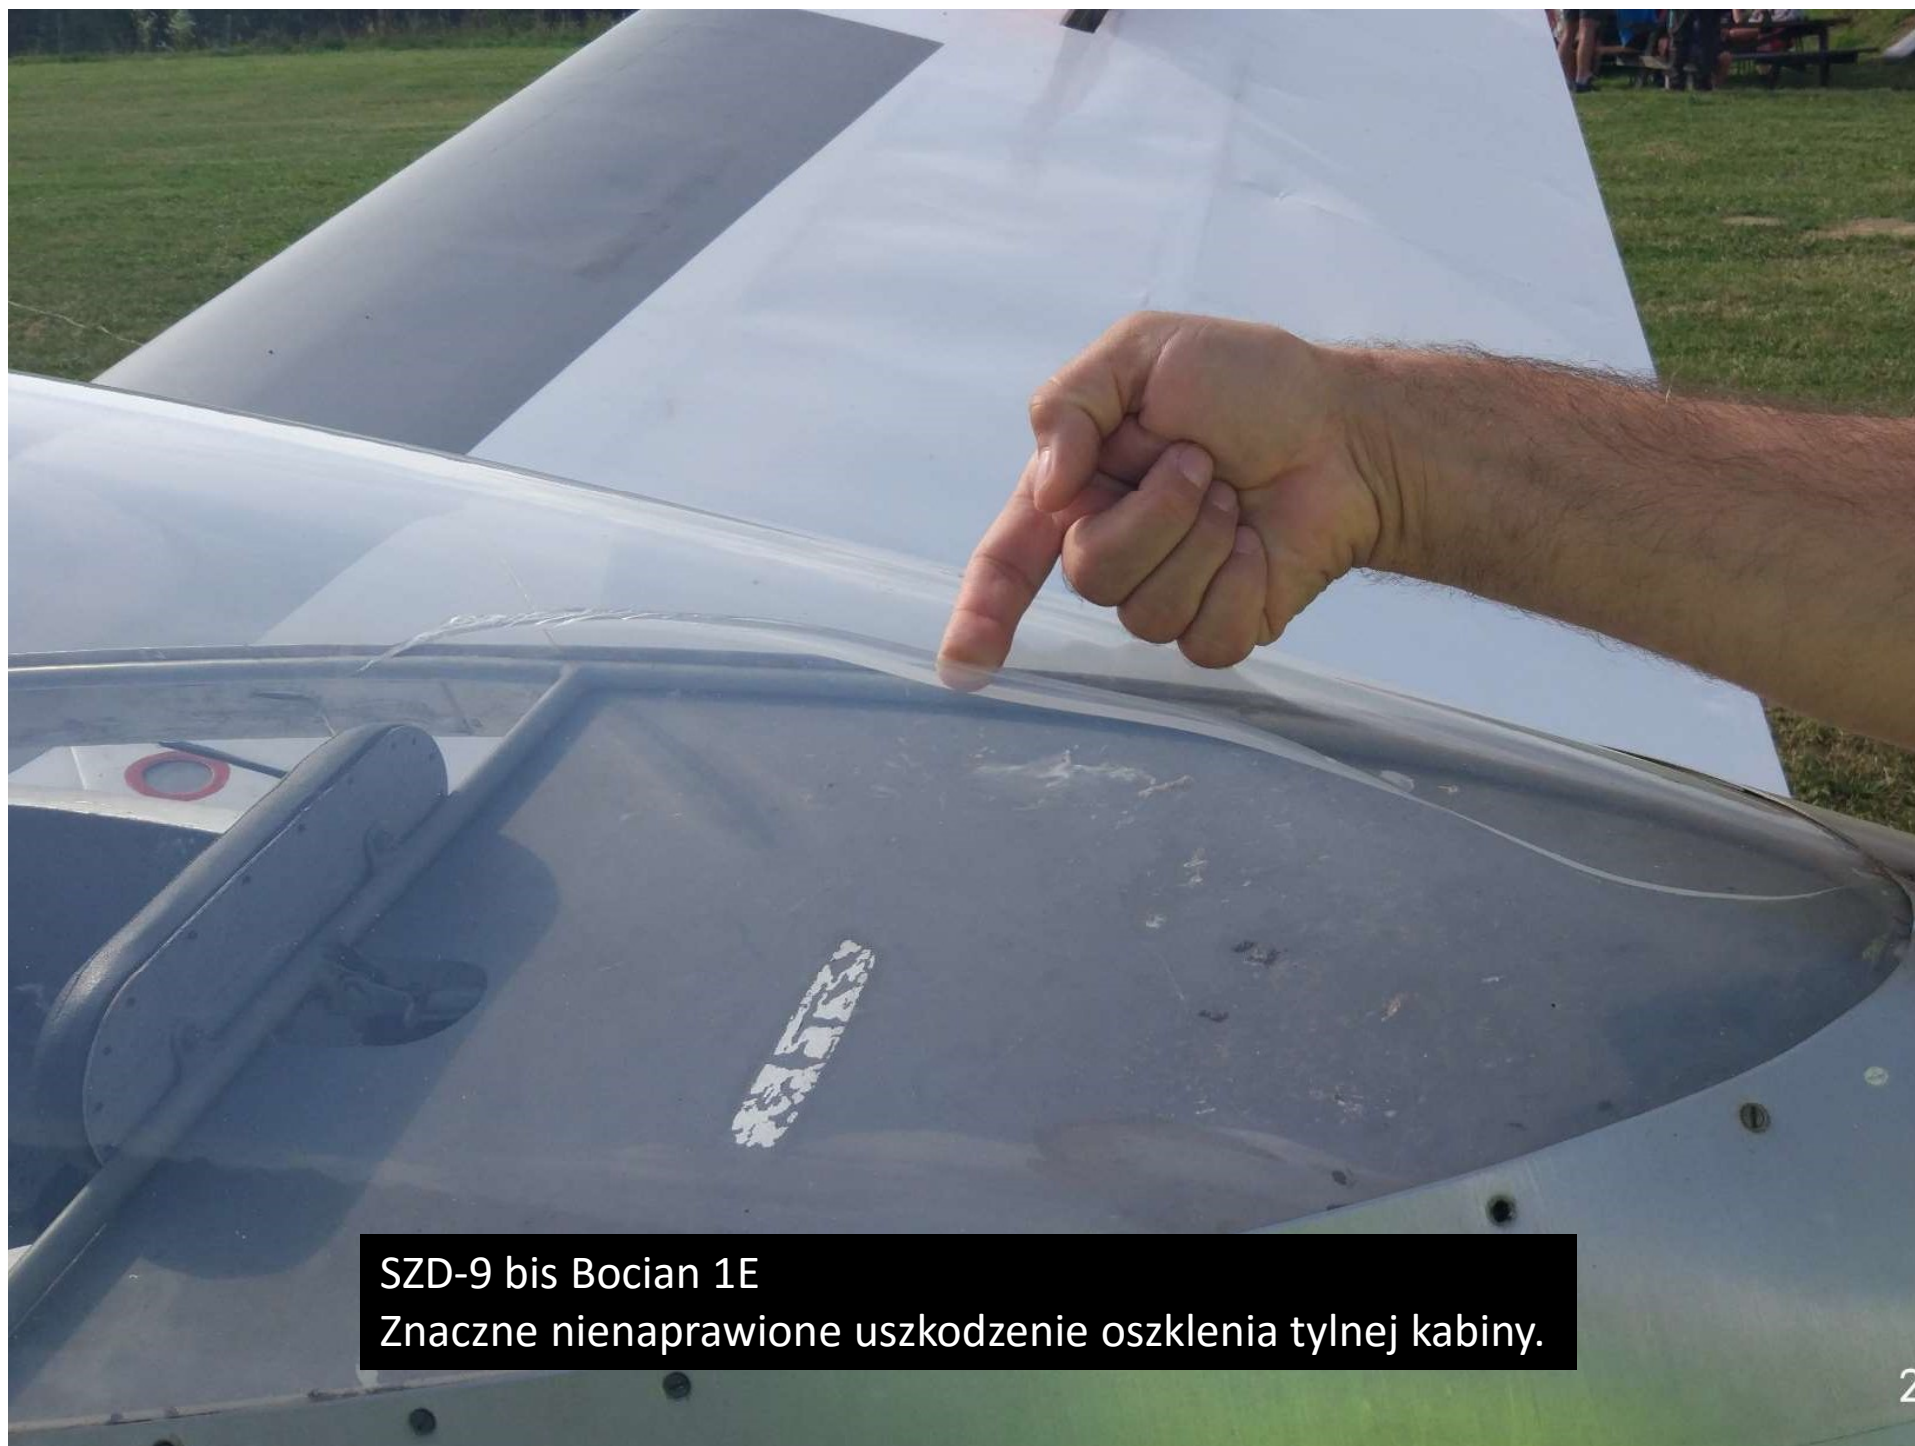
SZD-9 bis Bocian 1E  
Znaczne nienaprawione uszkodzenie oszklenia tylnej kabiny.
