## Przegląd Niezgodności w Obszarze Inspekcji Statków Powietrznych

## Przegląd Niezgodności w Obszarze Inspekcji Statków Powietrznych Spis treści

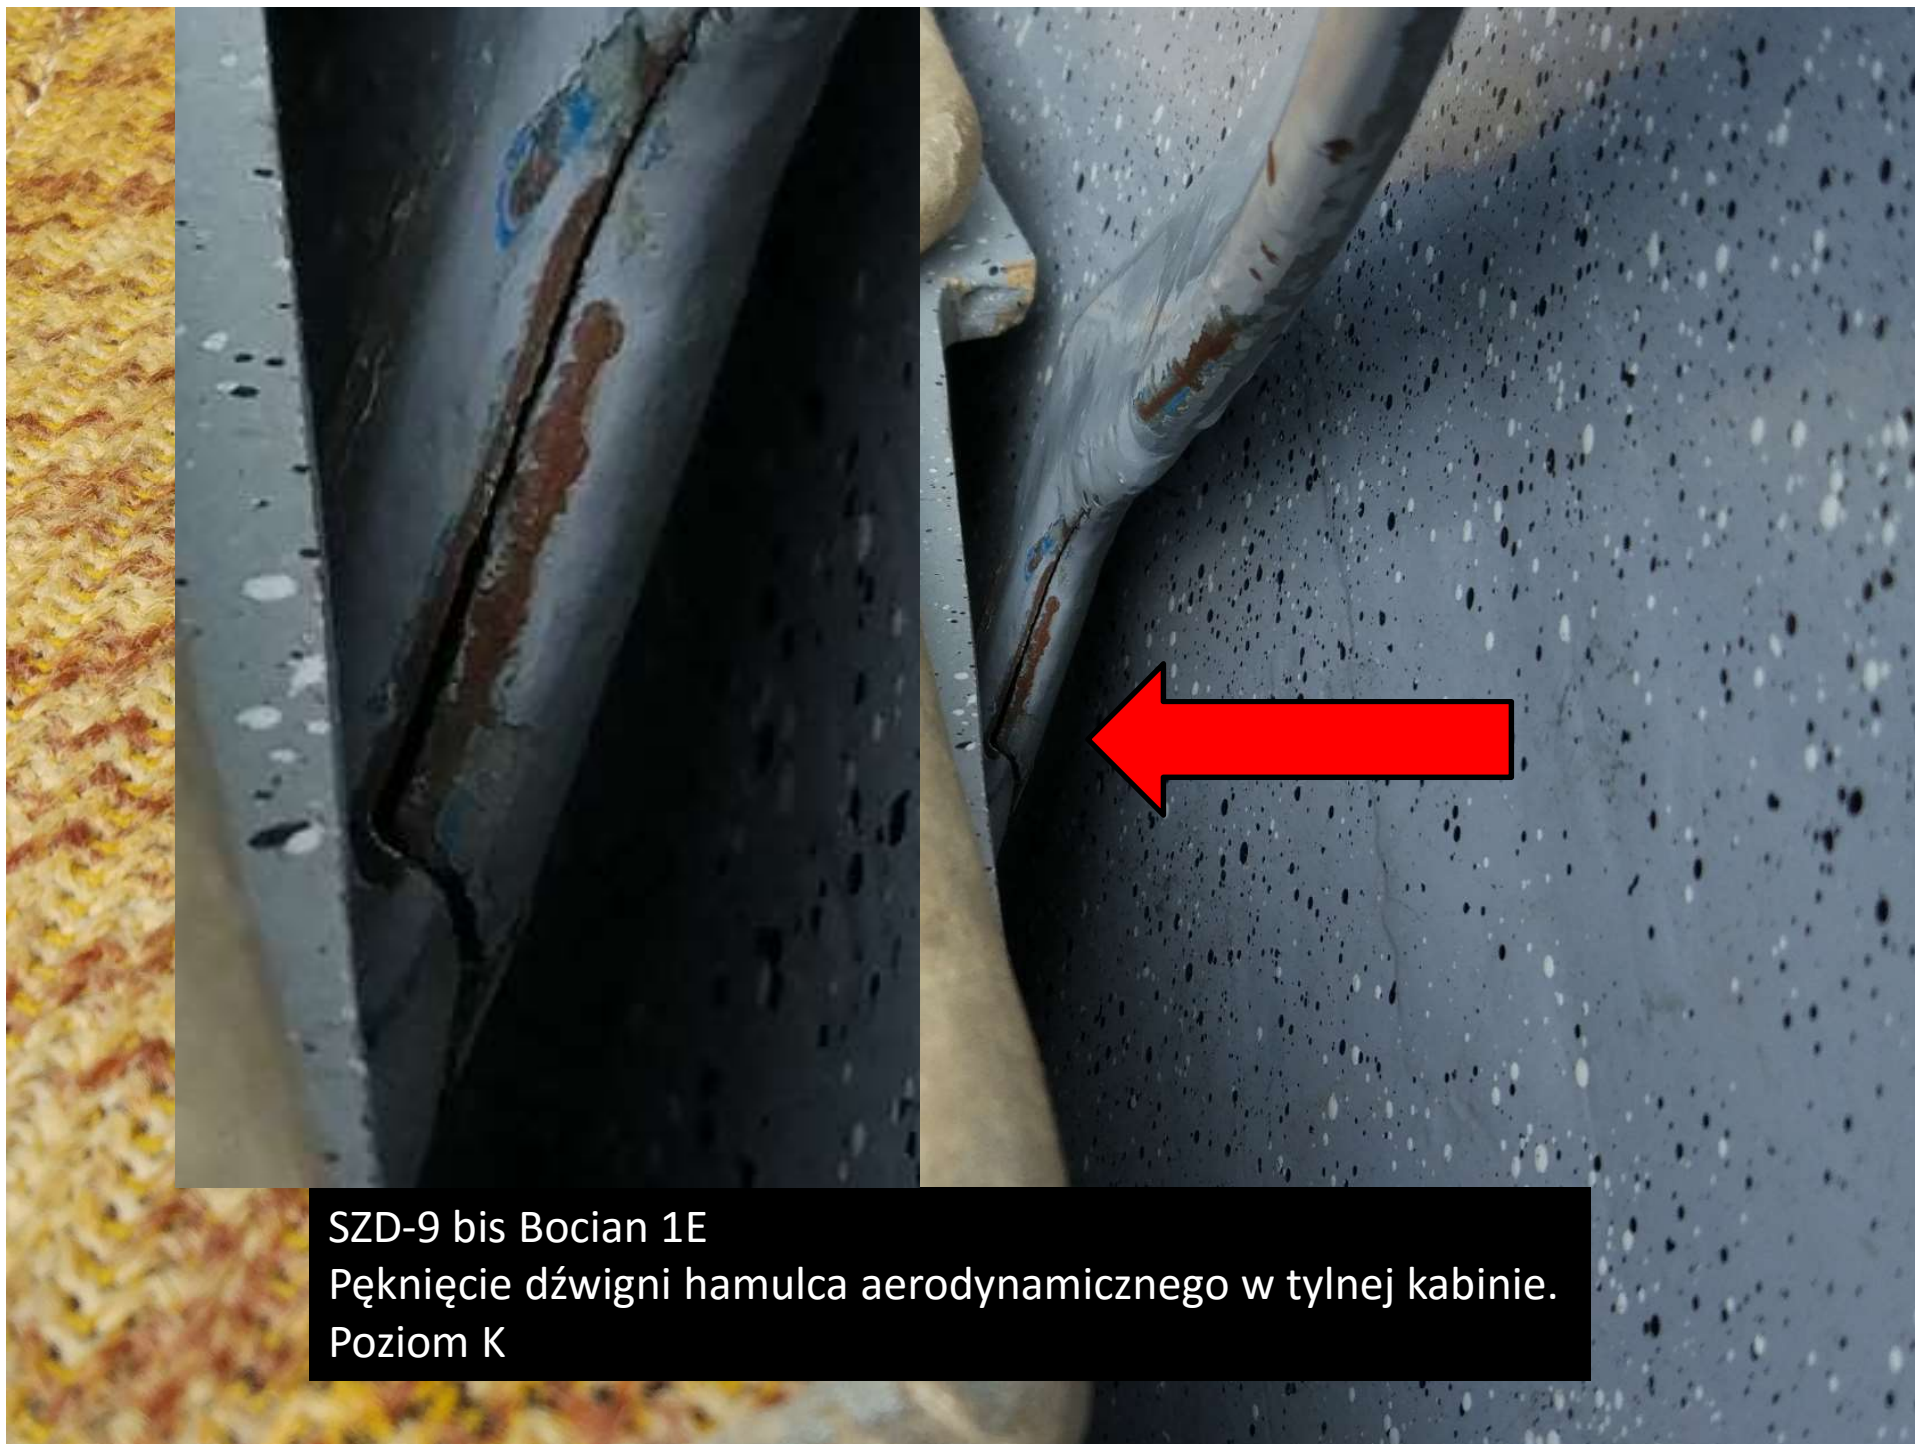
SZD-9 bis Bocian 1E  
Pęknięcie dźwigni hamulca aerodynamicznego w tylnej kabinie.  
Poziom K

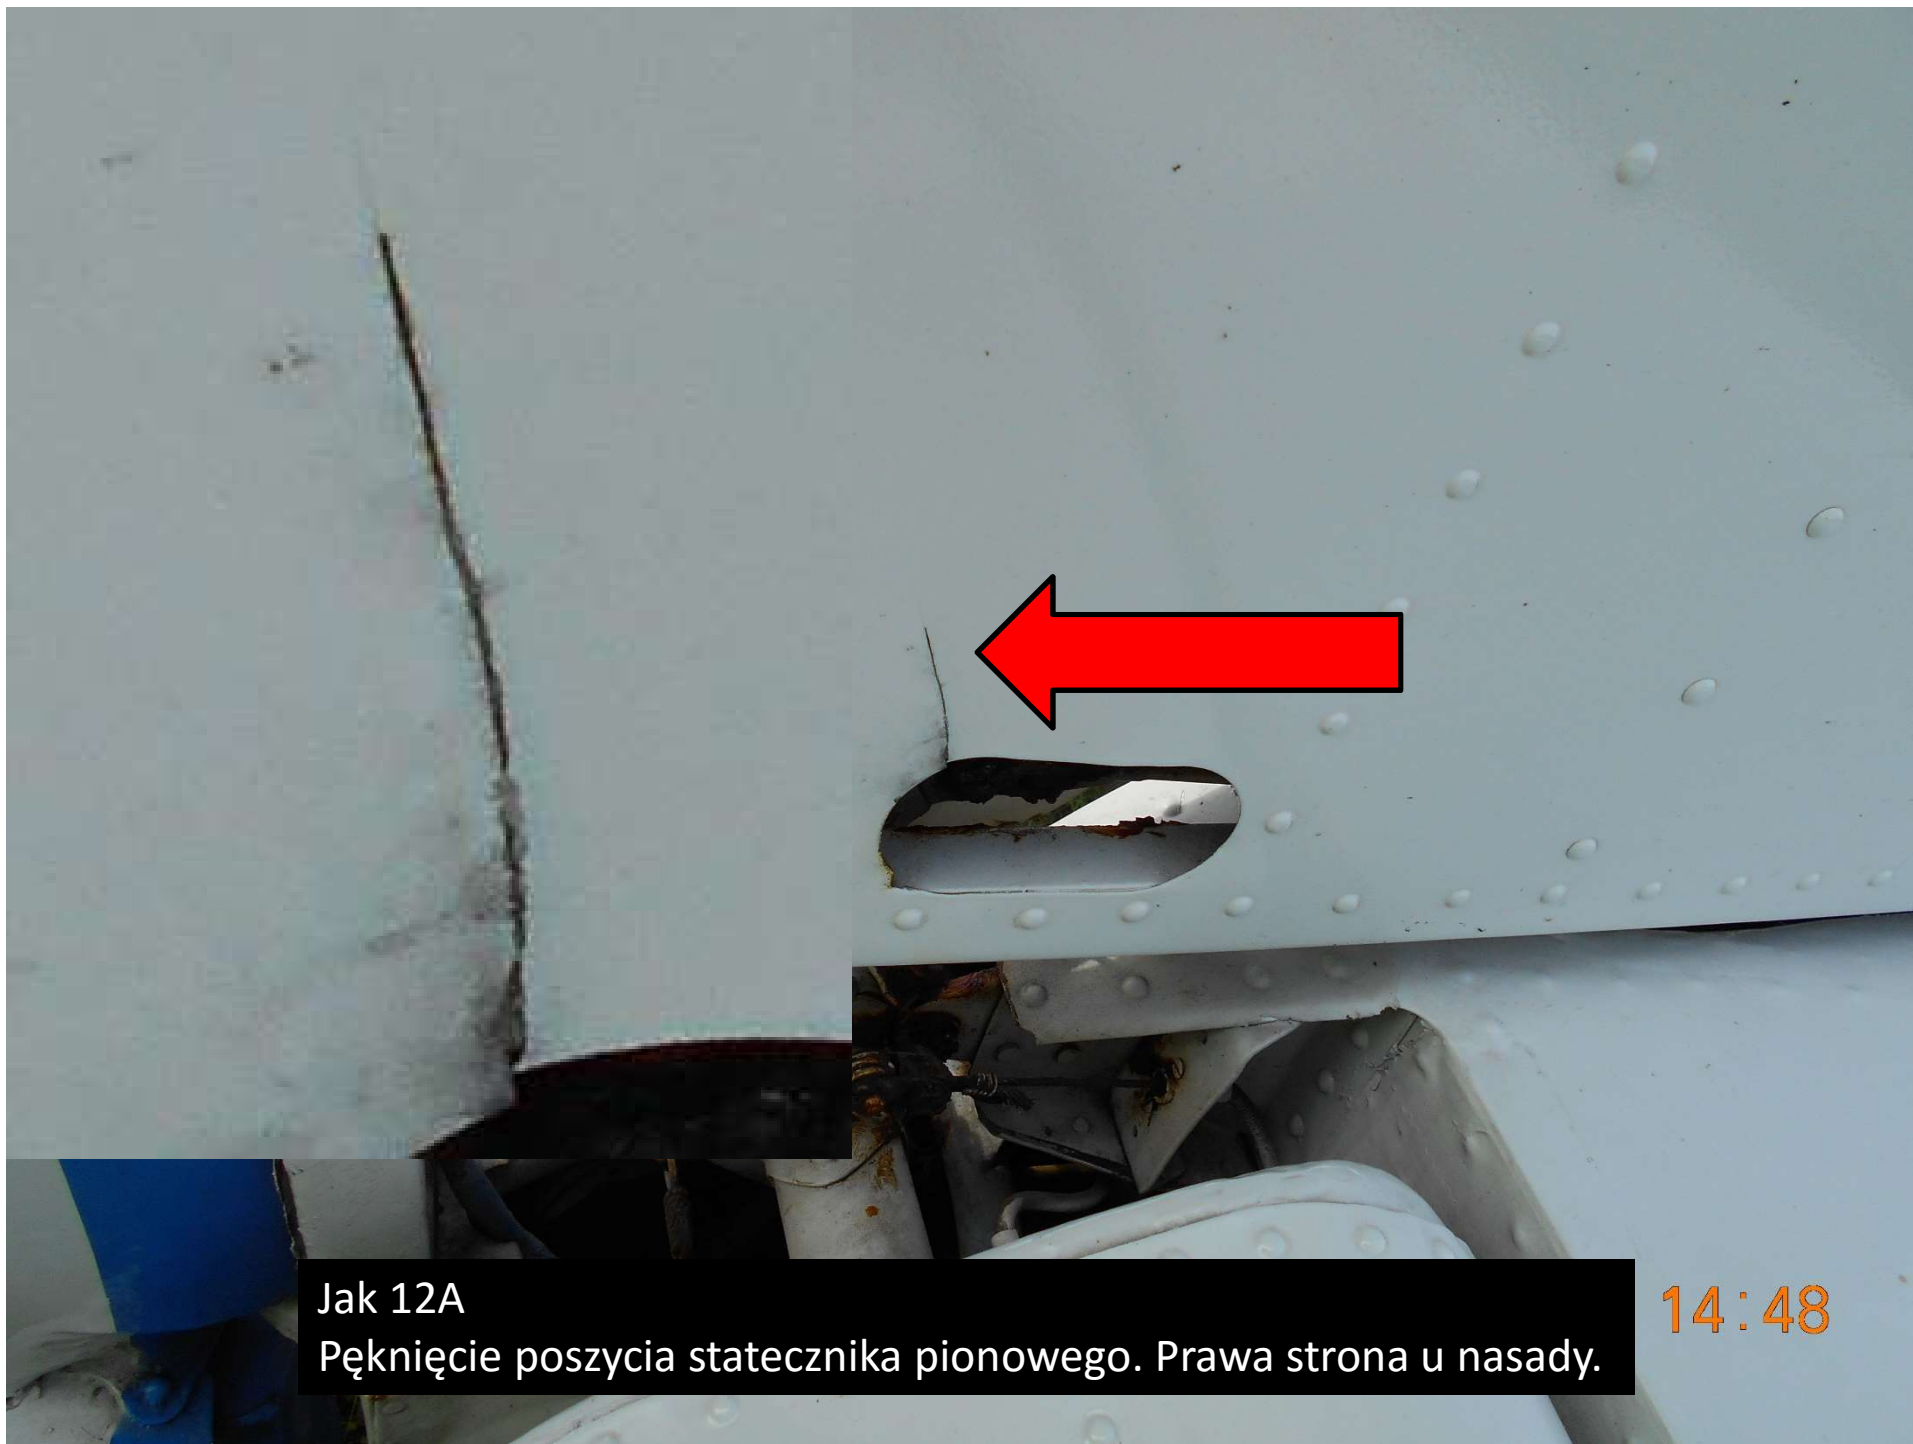
Jak 12A

Pęknięcie poszycia statecznika pionowego. Prawa strona u nasady.

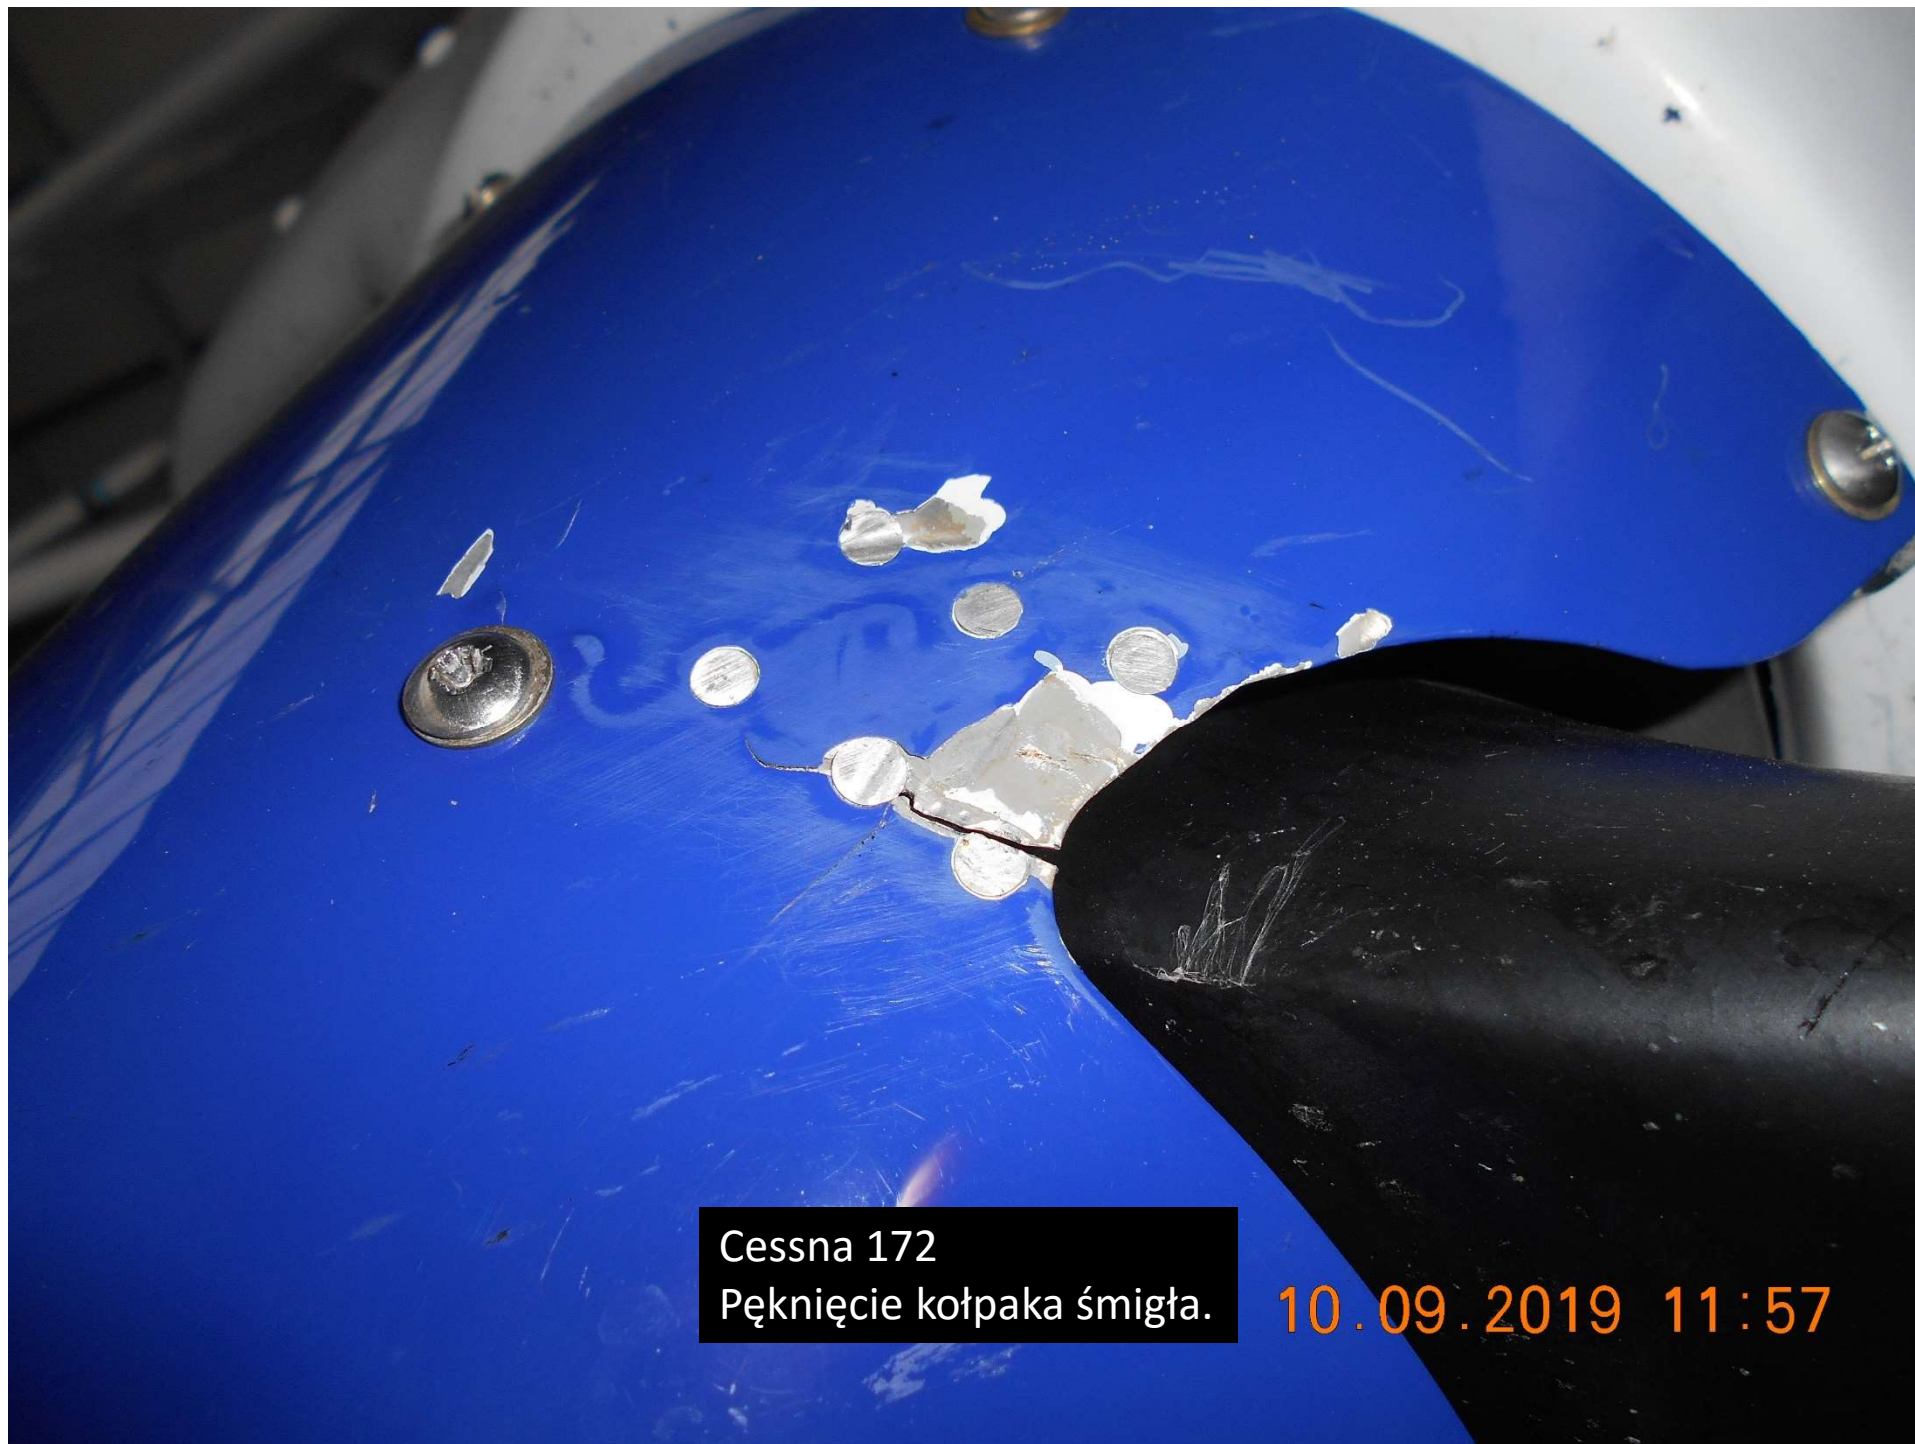
Cessna 172  
Pęknięcie kołpaka śmigła.

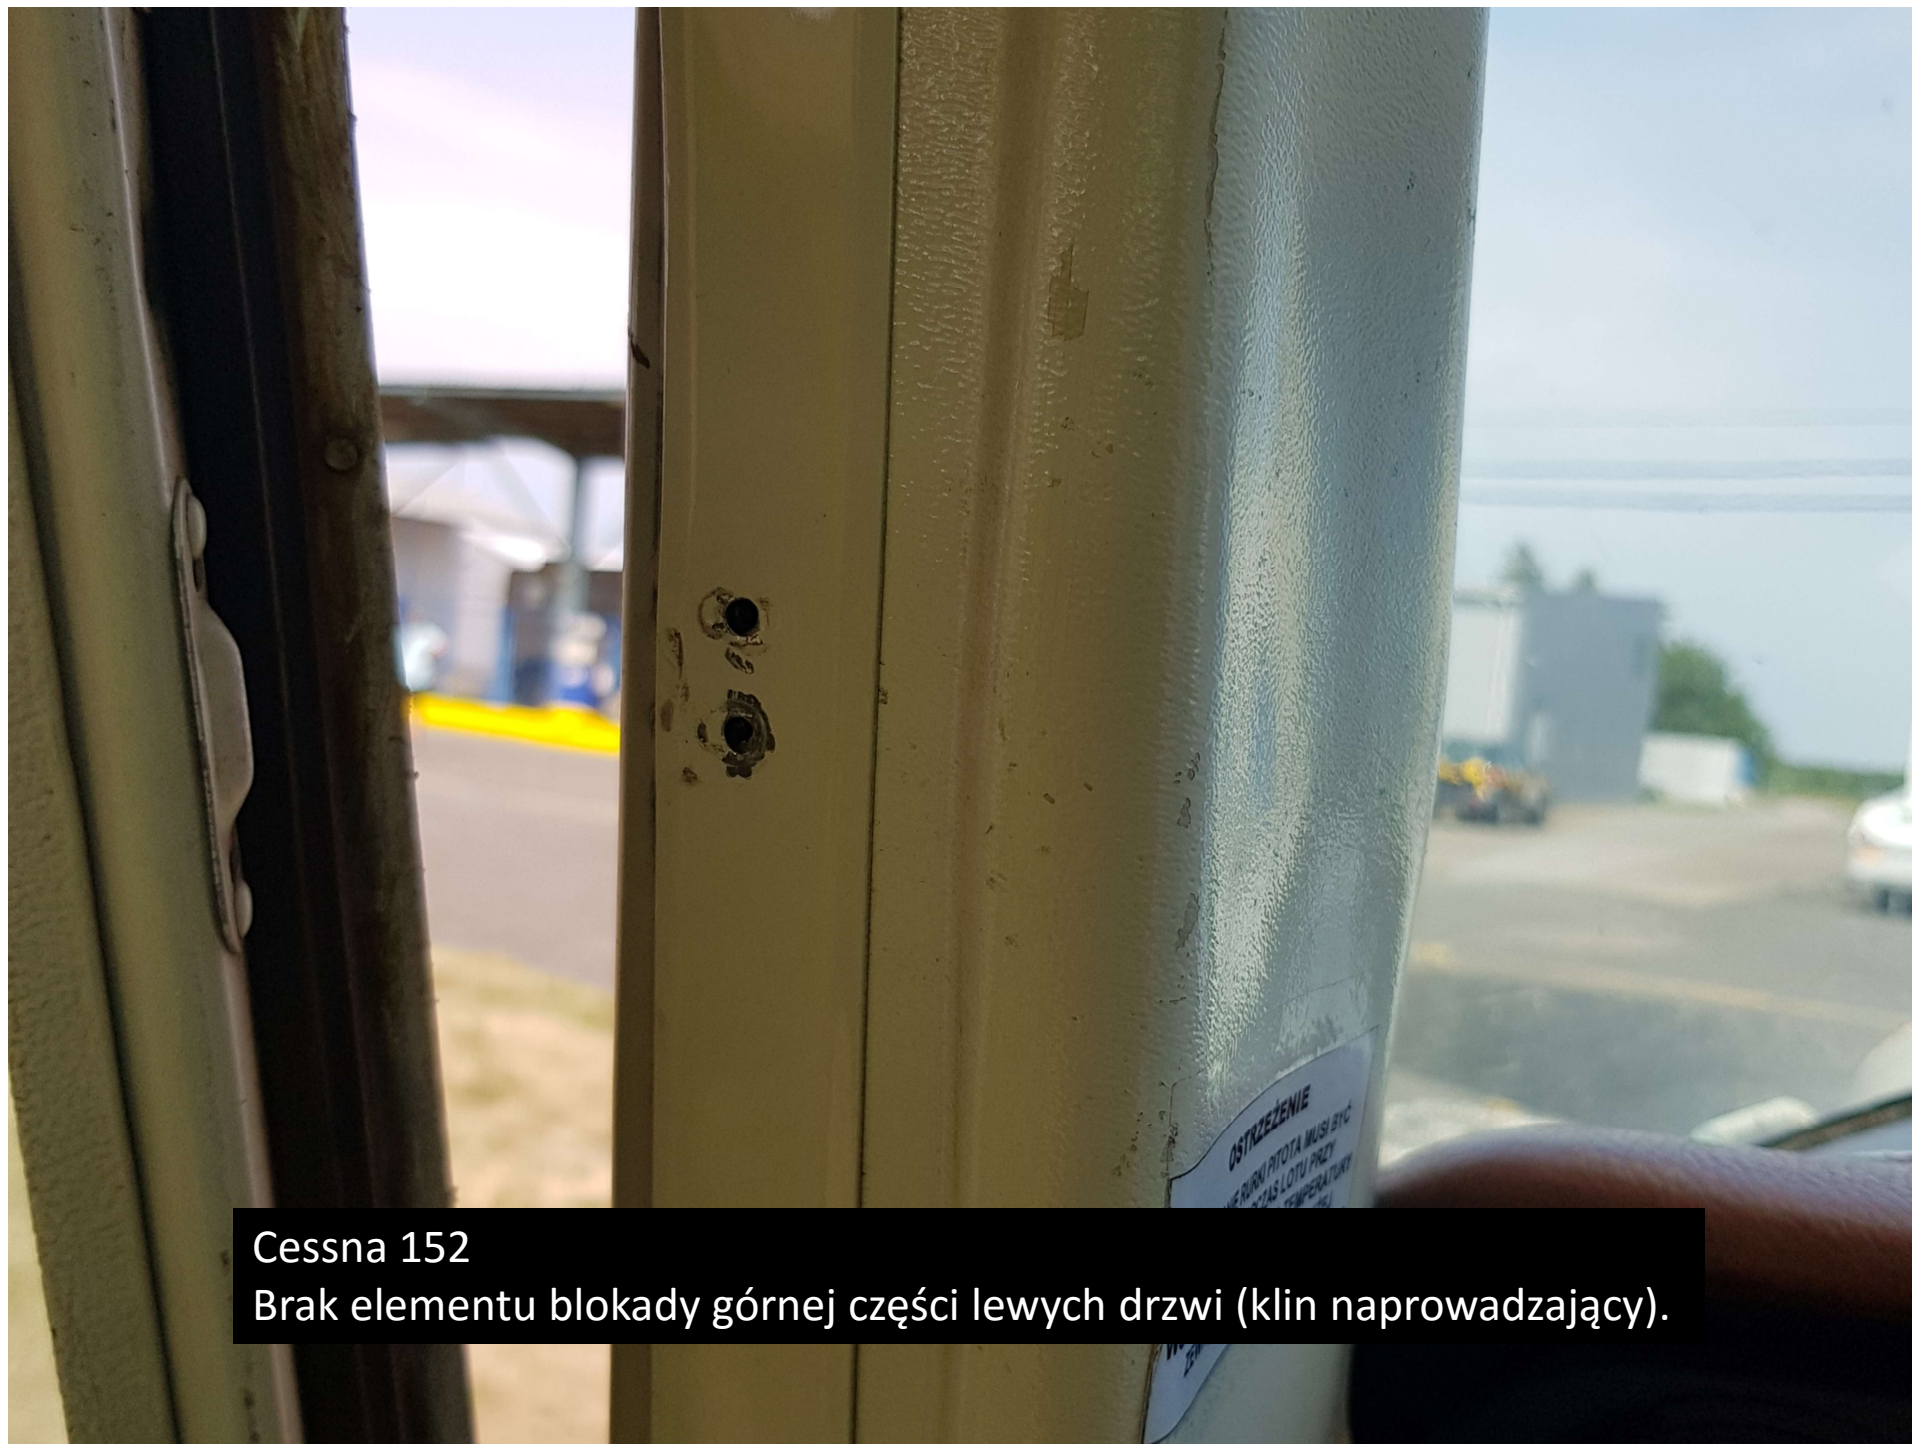
Cessna 152

Brak elementu blokady górnej części lewych drzwi (klin naprowadzający).

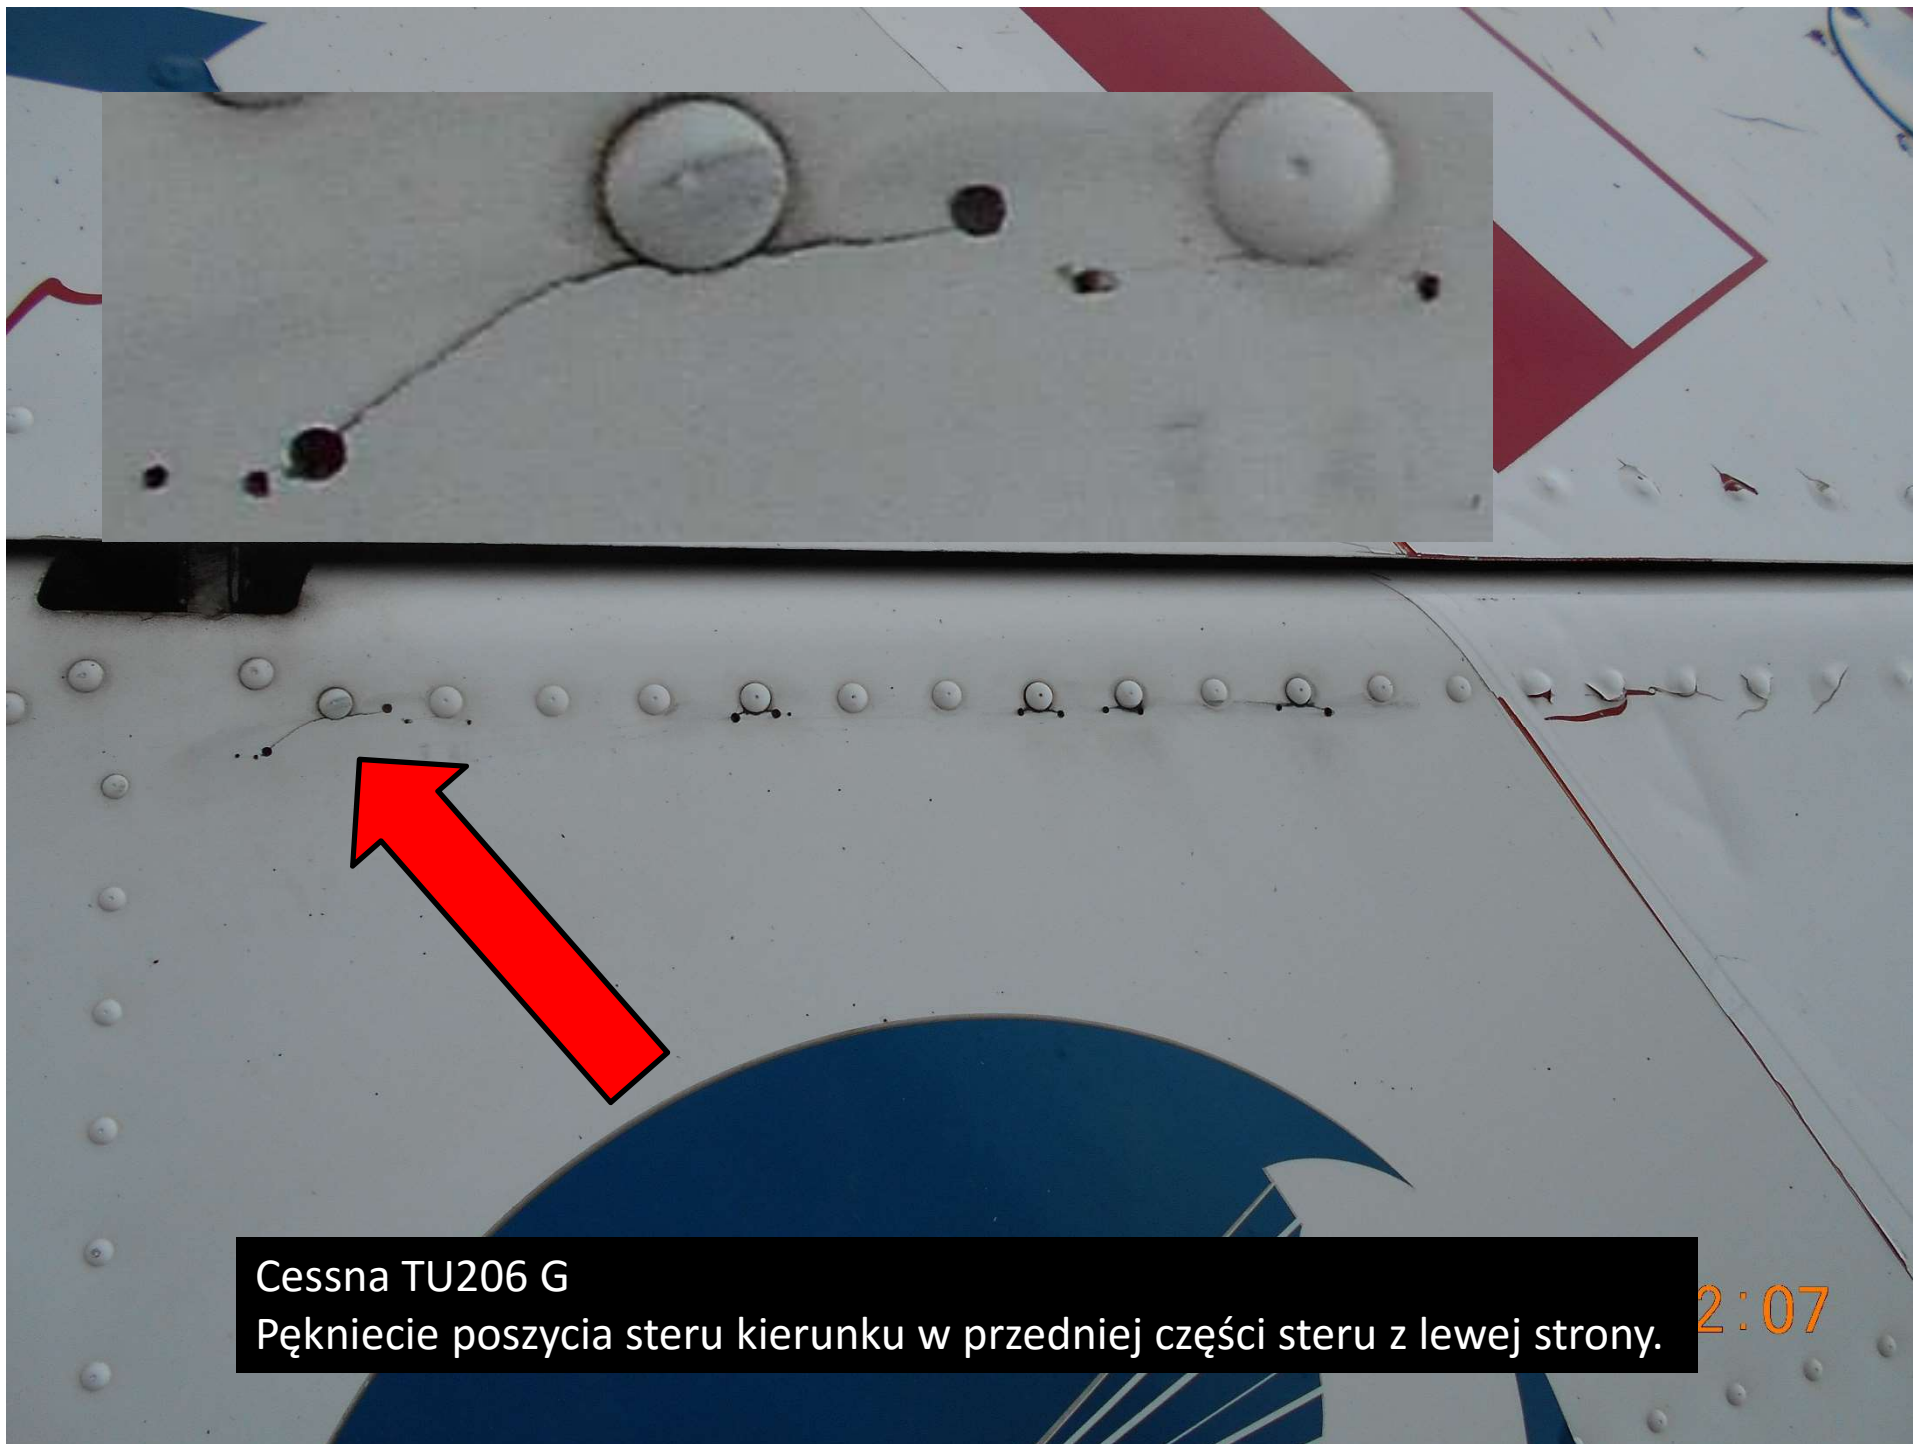
Cessna TU206 G

Pęknięcie poszycia steru kierunku w przedniej części steru z lewej strony.

**18-17. NEGLIGIBLE DAMAGE.** Any smooth dents in the wing skin that are free from cracks, abrasions and sharp corners, which are not stress wrinkles and do not interfere with any internal structure or mechanism, may be considered as negligible damage. In areas of low stress intensity, cracks, deep scratches or deep, sharp dents, which after trimming or stop drilling can be enclosed by a two-inch circle, can be considered negligible if the damaged area is at least one diameter of the enclosing circle away from all existing rivet lines and material edges. Stop drilling is considered a temporary repair and a permanent repair should be made as soon as practicable.

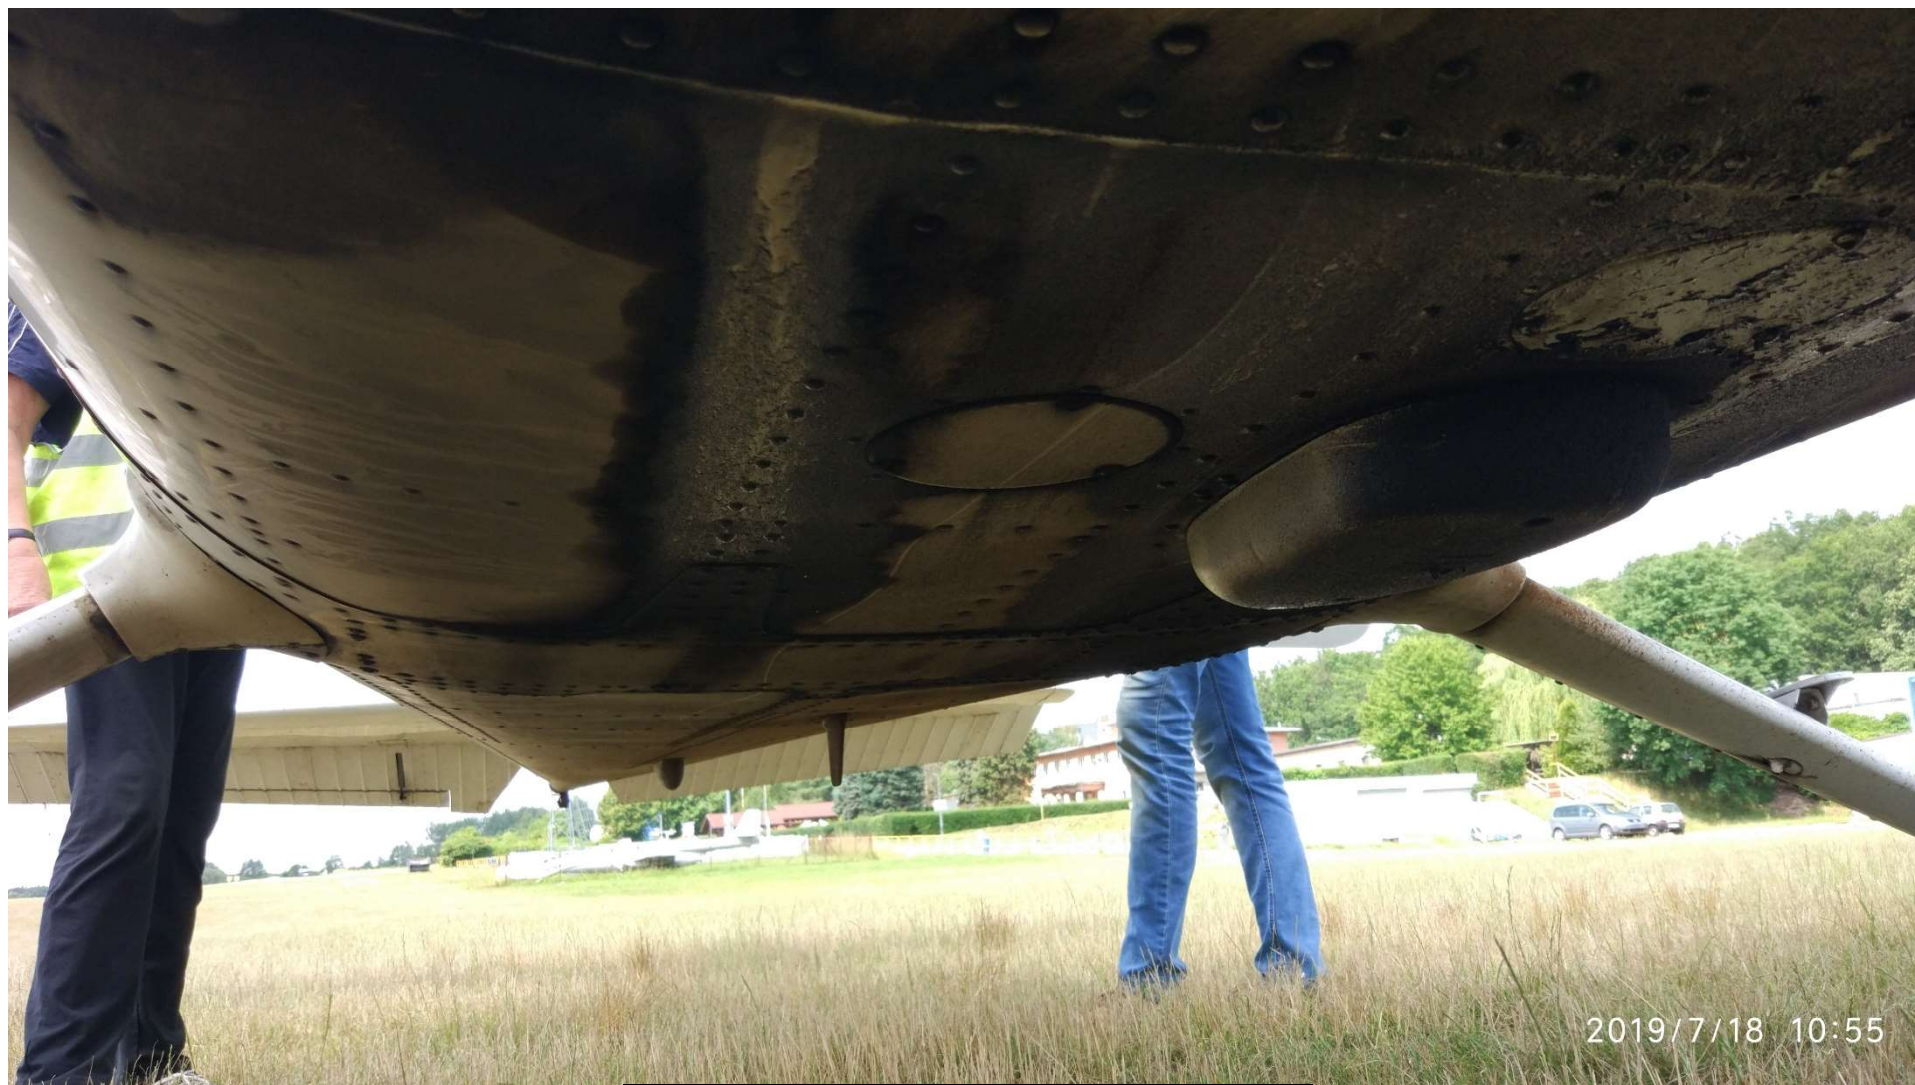
Cessna 172  
Podcieki na dolnej części kadłuba

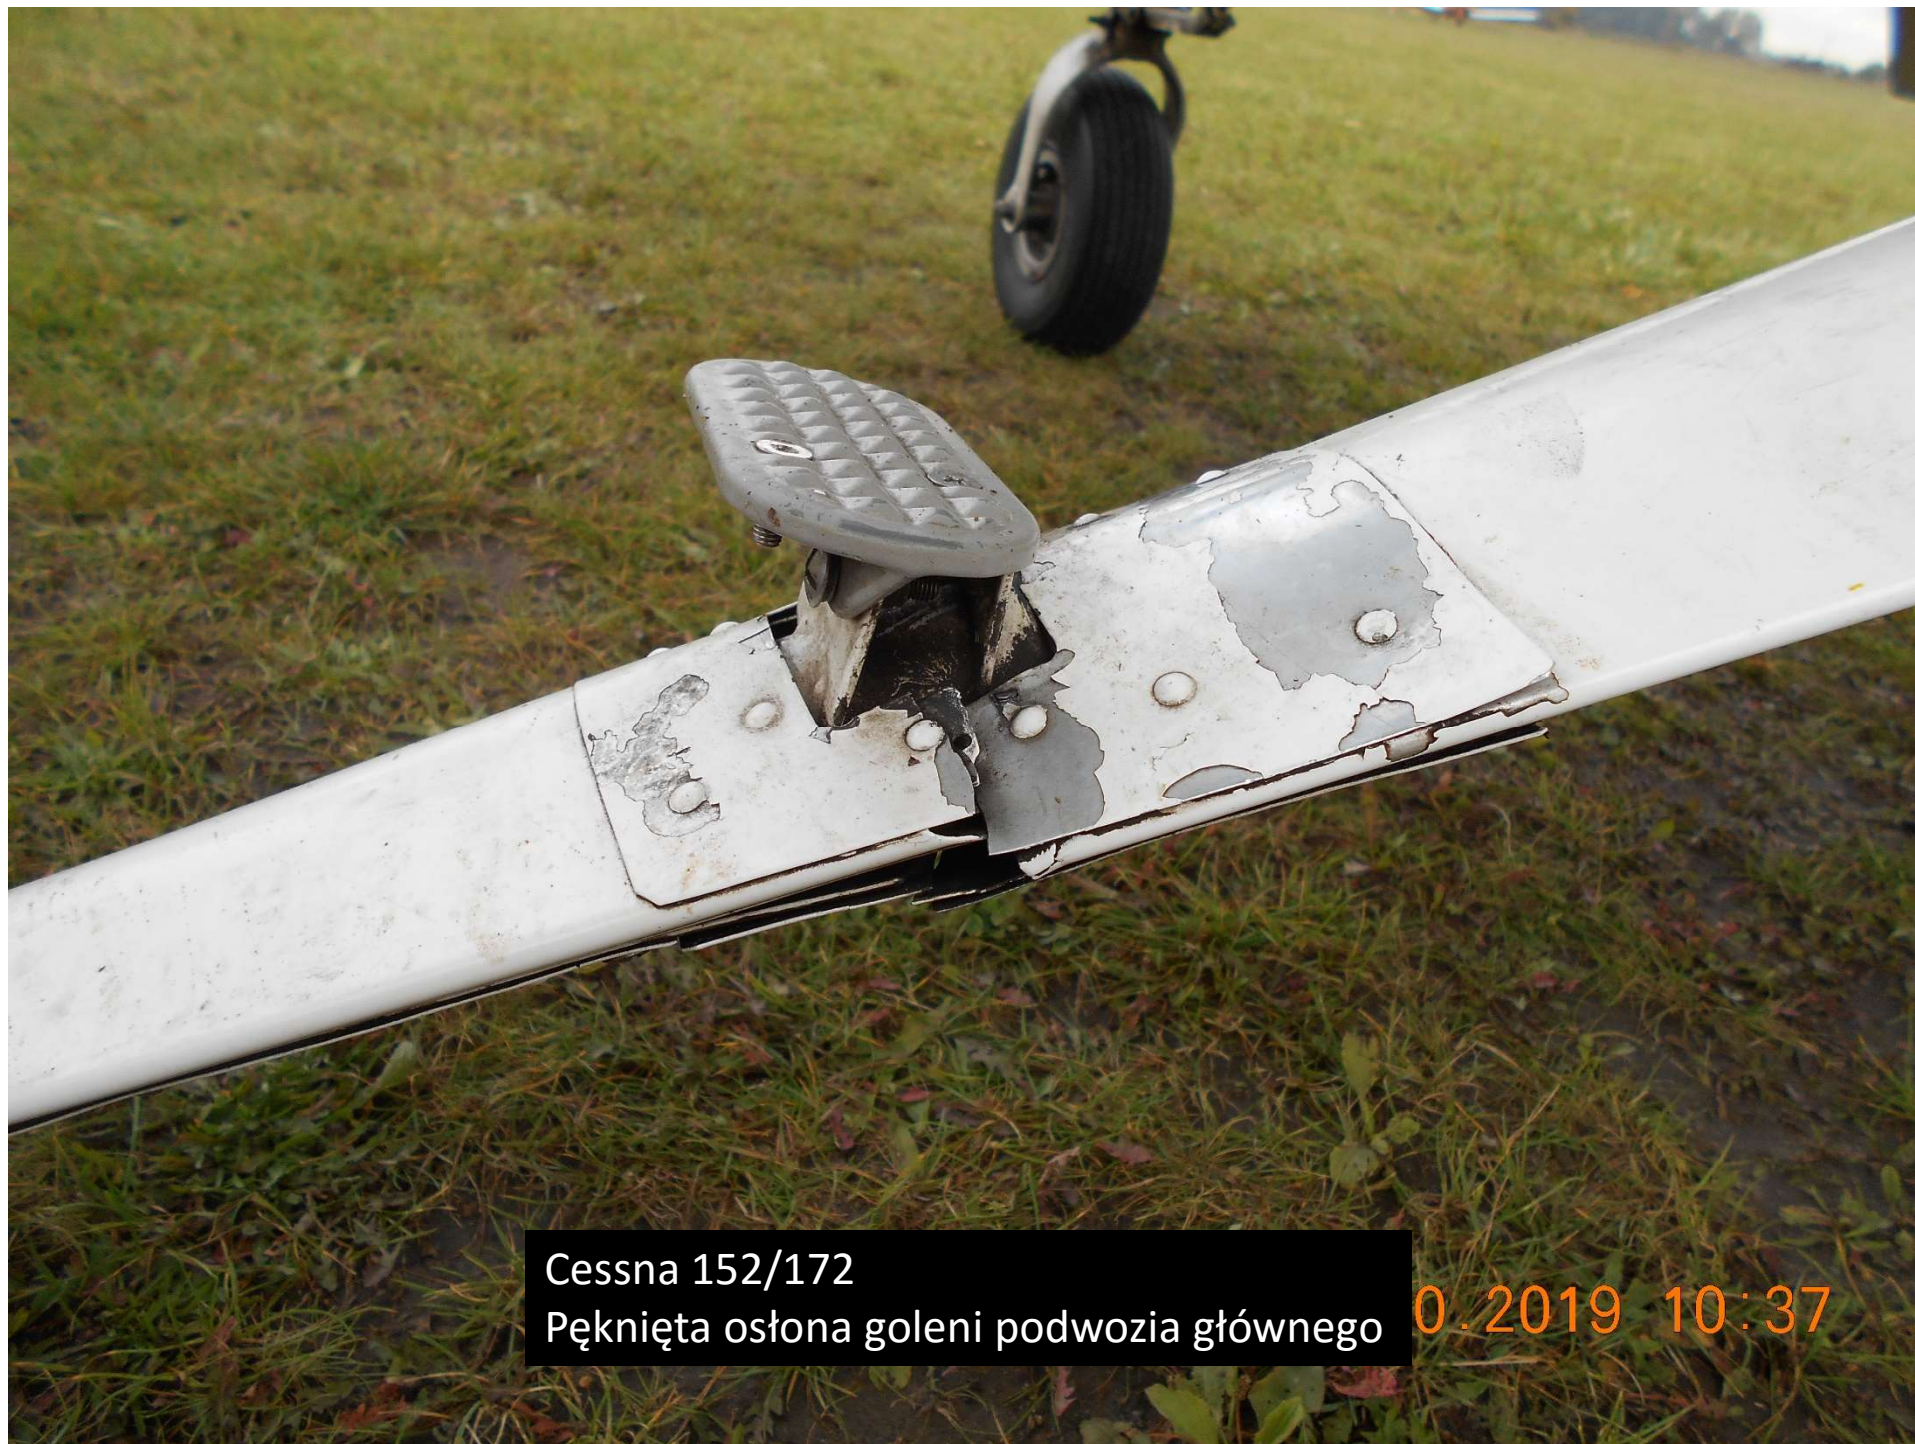
Cessna 152/172

Pęknięta osłona goleni podwozia głównego

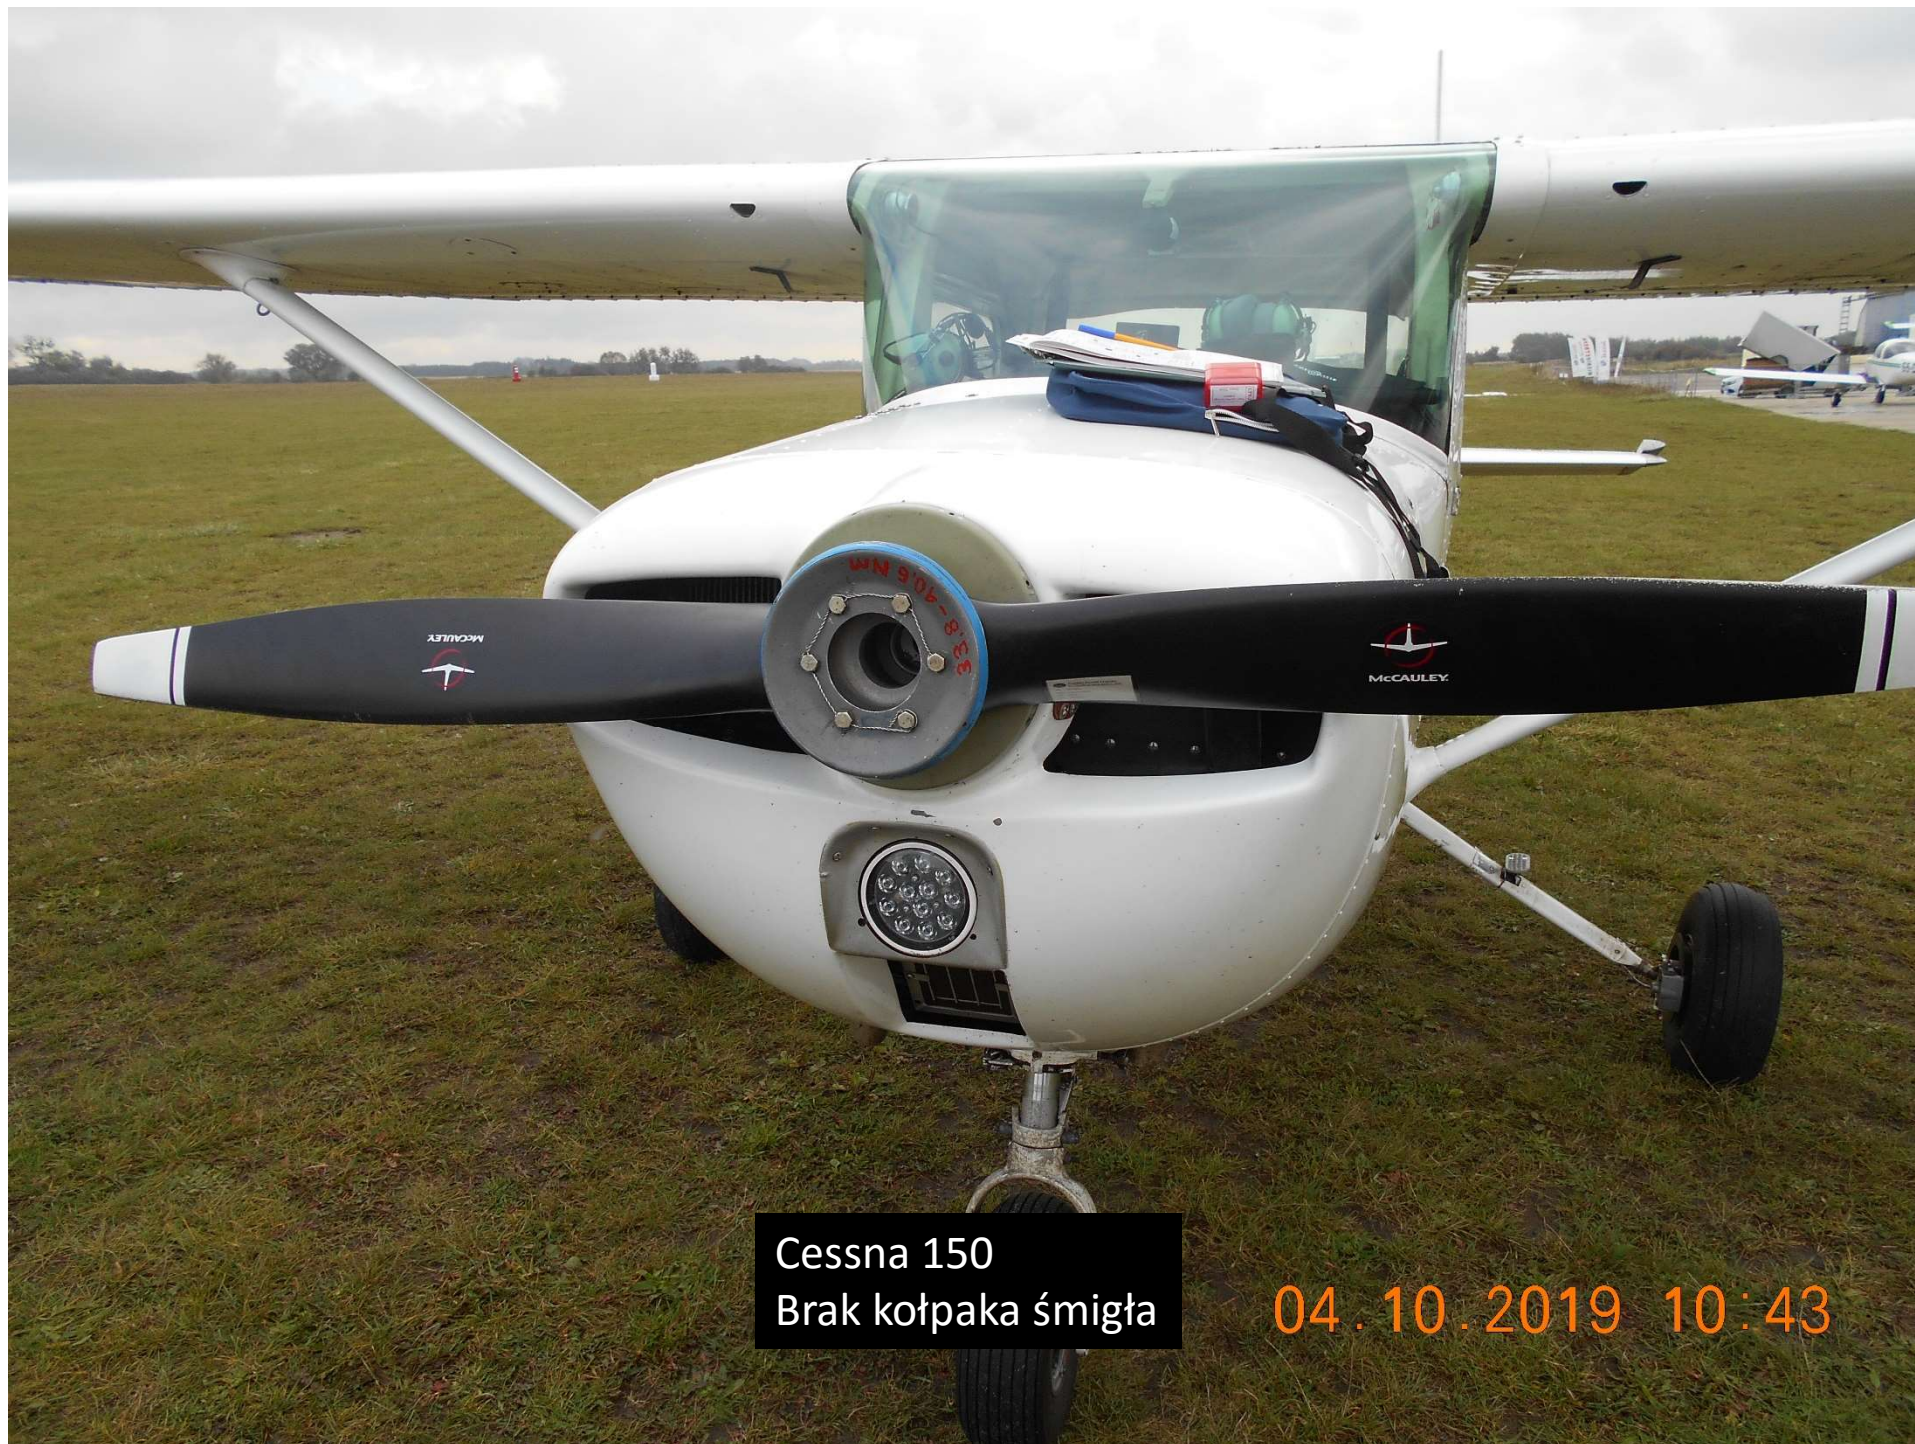
Cessna 150  
Brak kołpaka śmigła
