## Przegląd Niezgodności w Obszarze Inspekcji Statków Powietrznych

## Przegląd Niezgodności w Obszarze Inspekcji Statków Powietrznych Spis treści

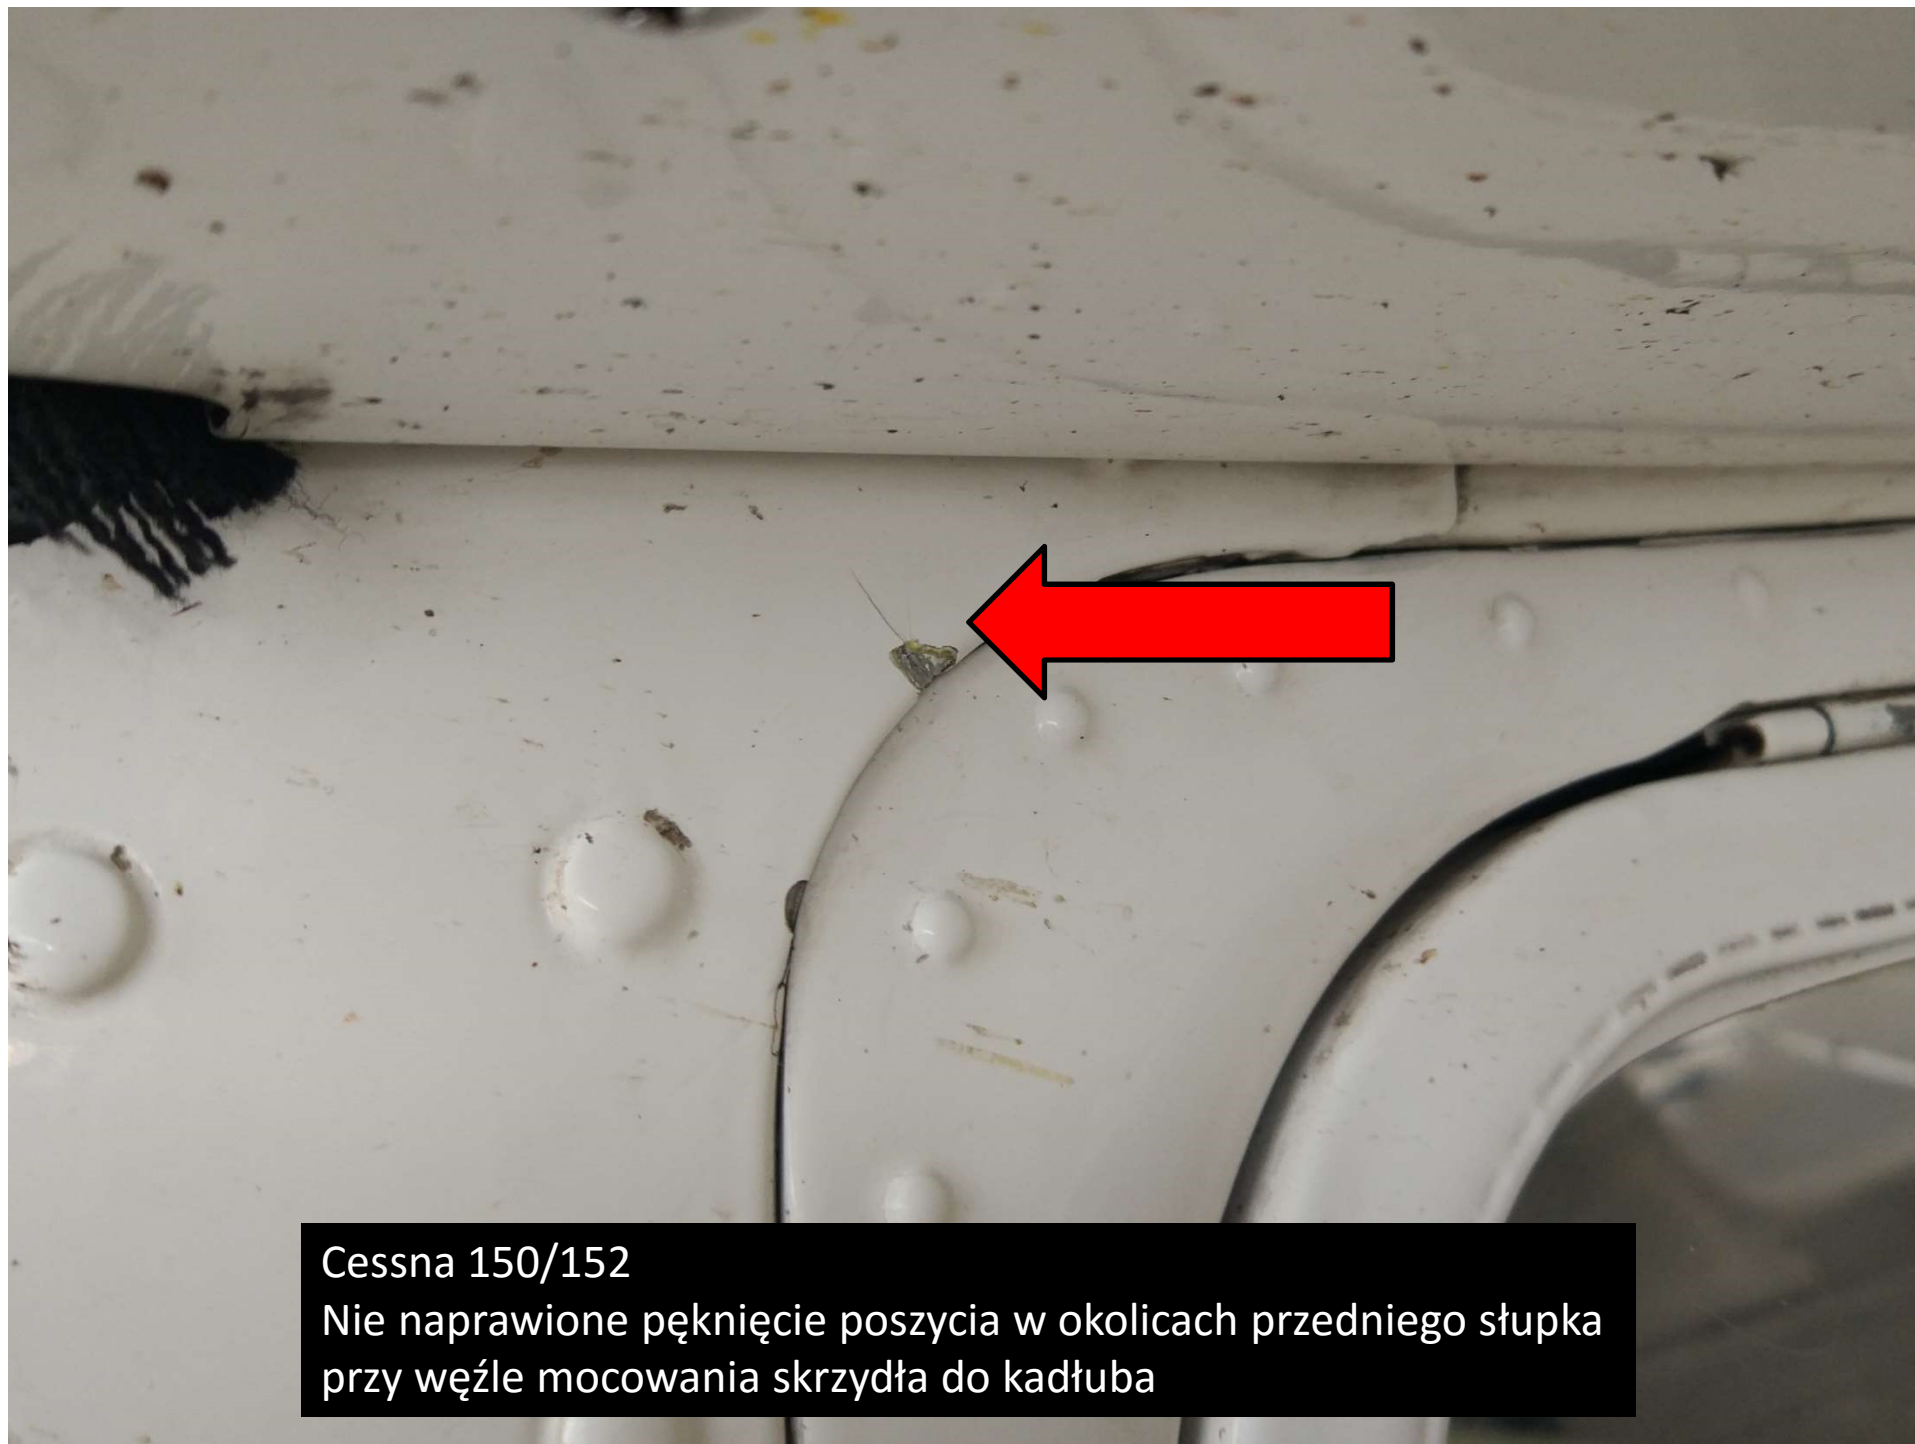
Cessna 150/152

Nie naprawione pęknięcie poszycia w okolicach przedniego słupka  
przy węźle mocowania skrzydła do kadłuba

- 17-13. **NEGLIGIBLE DAMAGE.** Any smooth dents in the wing skin that are free from cracks, abrasions and sharp corners, which are not stress wrinkles and do not interfere with any internal structure or mechanism, may be considered as negligible damage. In areas of low stress intensity, cracks, deep scratches, or deep, sharp dents, which after trimming or stop-drilling can be enclosed by a two-inch circle, can be considered negligible if the damage area is at least one diameter of the enclosing circle away from all existing rivet lines and material edges. Stop drilling is considered a temporary repair and a permanent repair must be made as soon as practicable.

- 17-14. **REPAIRABLE DAMAGE.** Figure 17-4 outlines typical repair to be employed in patching skin. Before installing a patch, trim the damaged area to form a rectangular pattern, leaving at least a one-half inch radius at each corner, and de-burr. The sides of the hole should lie span-wise or chord-wise. A circular patch may also be used. If the patch is in an area where flush rivets are used, make a flush patch type of repair; if in an area where flush rivets are not used, make an overlapping type of repair. Where optimum appearance and airflow are desired, the flush patch may be used. Careful workmanship will eliminate gaps at butt-joints; however, an epoxy type filler may be used at such joints.

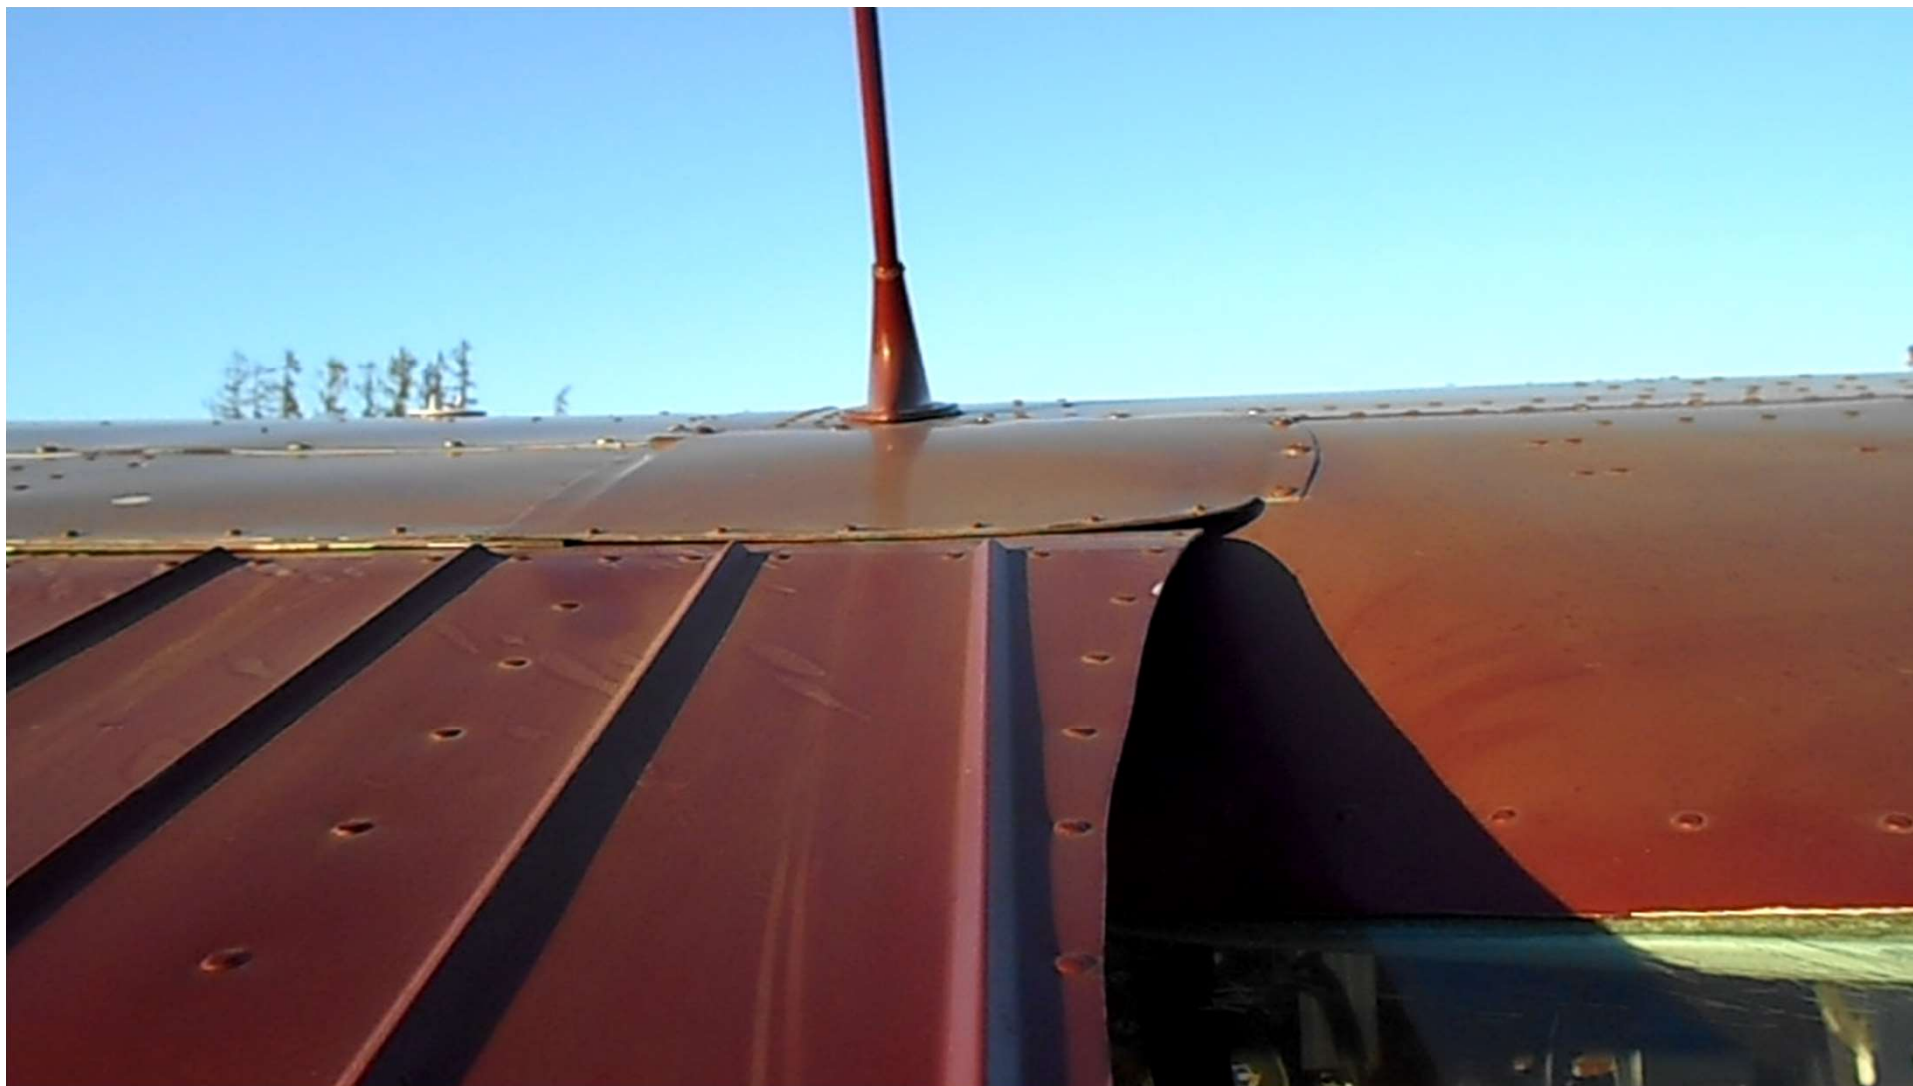
Cessna 150/152/172

Luzy w zawieszeniu (rolki i prowadnice) klapy skrzydła – poosiowy i promieniowy poza limitem.

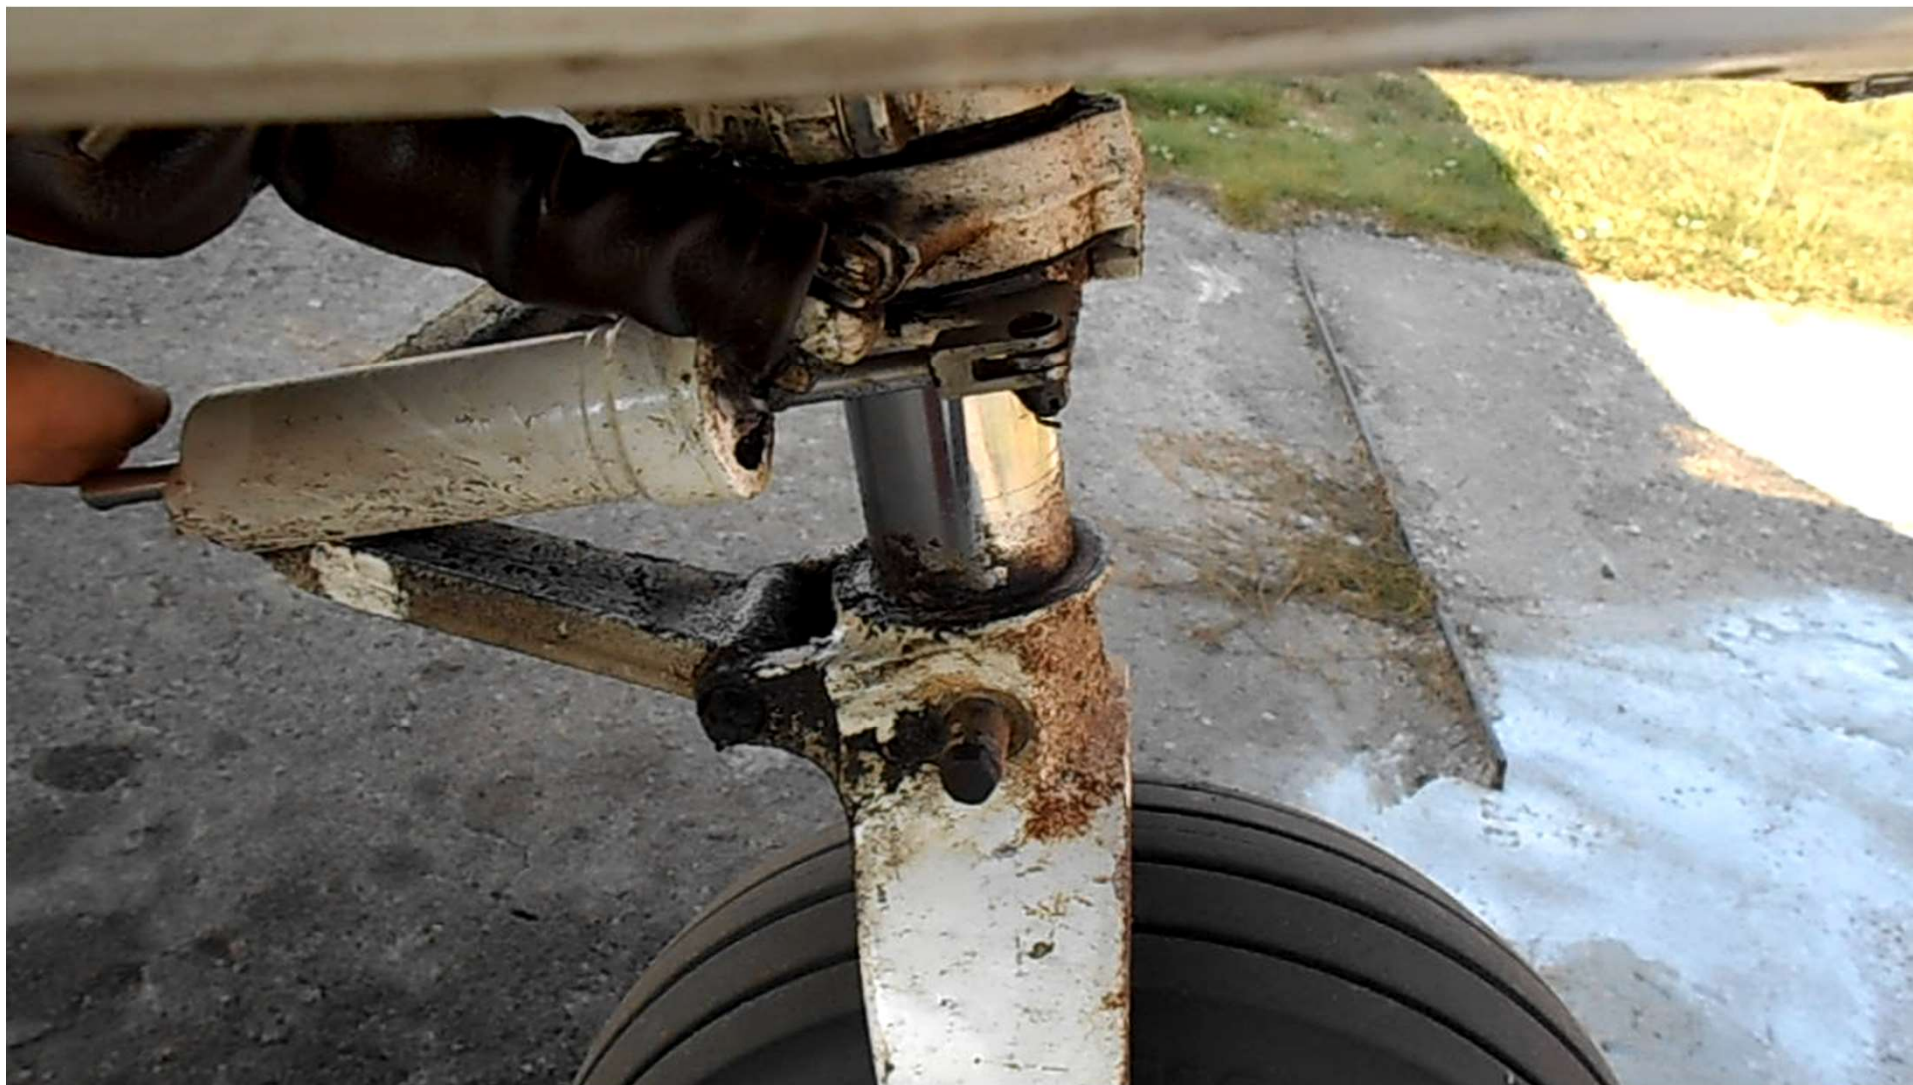
Cessna 150/152/172

Luz między sworzniami i tulejami nożyc przedniego podwozia poza limitem.

W przypadku Cessny 152 maksymalne dopuszczalne luzy opisane są w AMM 2A-14-05

- E. Inspect upper and lower torque link bushings for excessive wear or deformation. As the bolt clamps up on the spacer, the wear is to be measured between the NAS bushing and the spacer. Maximum new clearance between the NAS bushings in the torque link (ID = 0.3750 in. to 0.3765 in.) and the spacer (OD = 0.3744 in. to 0.3750 in.) is 0.0021 in. A clearance of 0.006 in. is the maximum wear limit.
- (1) Clean area before inspecting if grime or debris is present.
- F. Inspect center torque link bushings for excessive wear or deformation. Maximum new clearance between the center torque link NAS bushings in the mid joint upper torque link lug (ID = 0.1900 in. to 0.1915 in.) and the bolt (OD = 0.1885 in. to 0.1894 in.) is 0.0030 in. A clearance of 0.006 in. is the maximum wear limit.

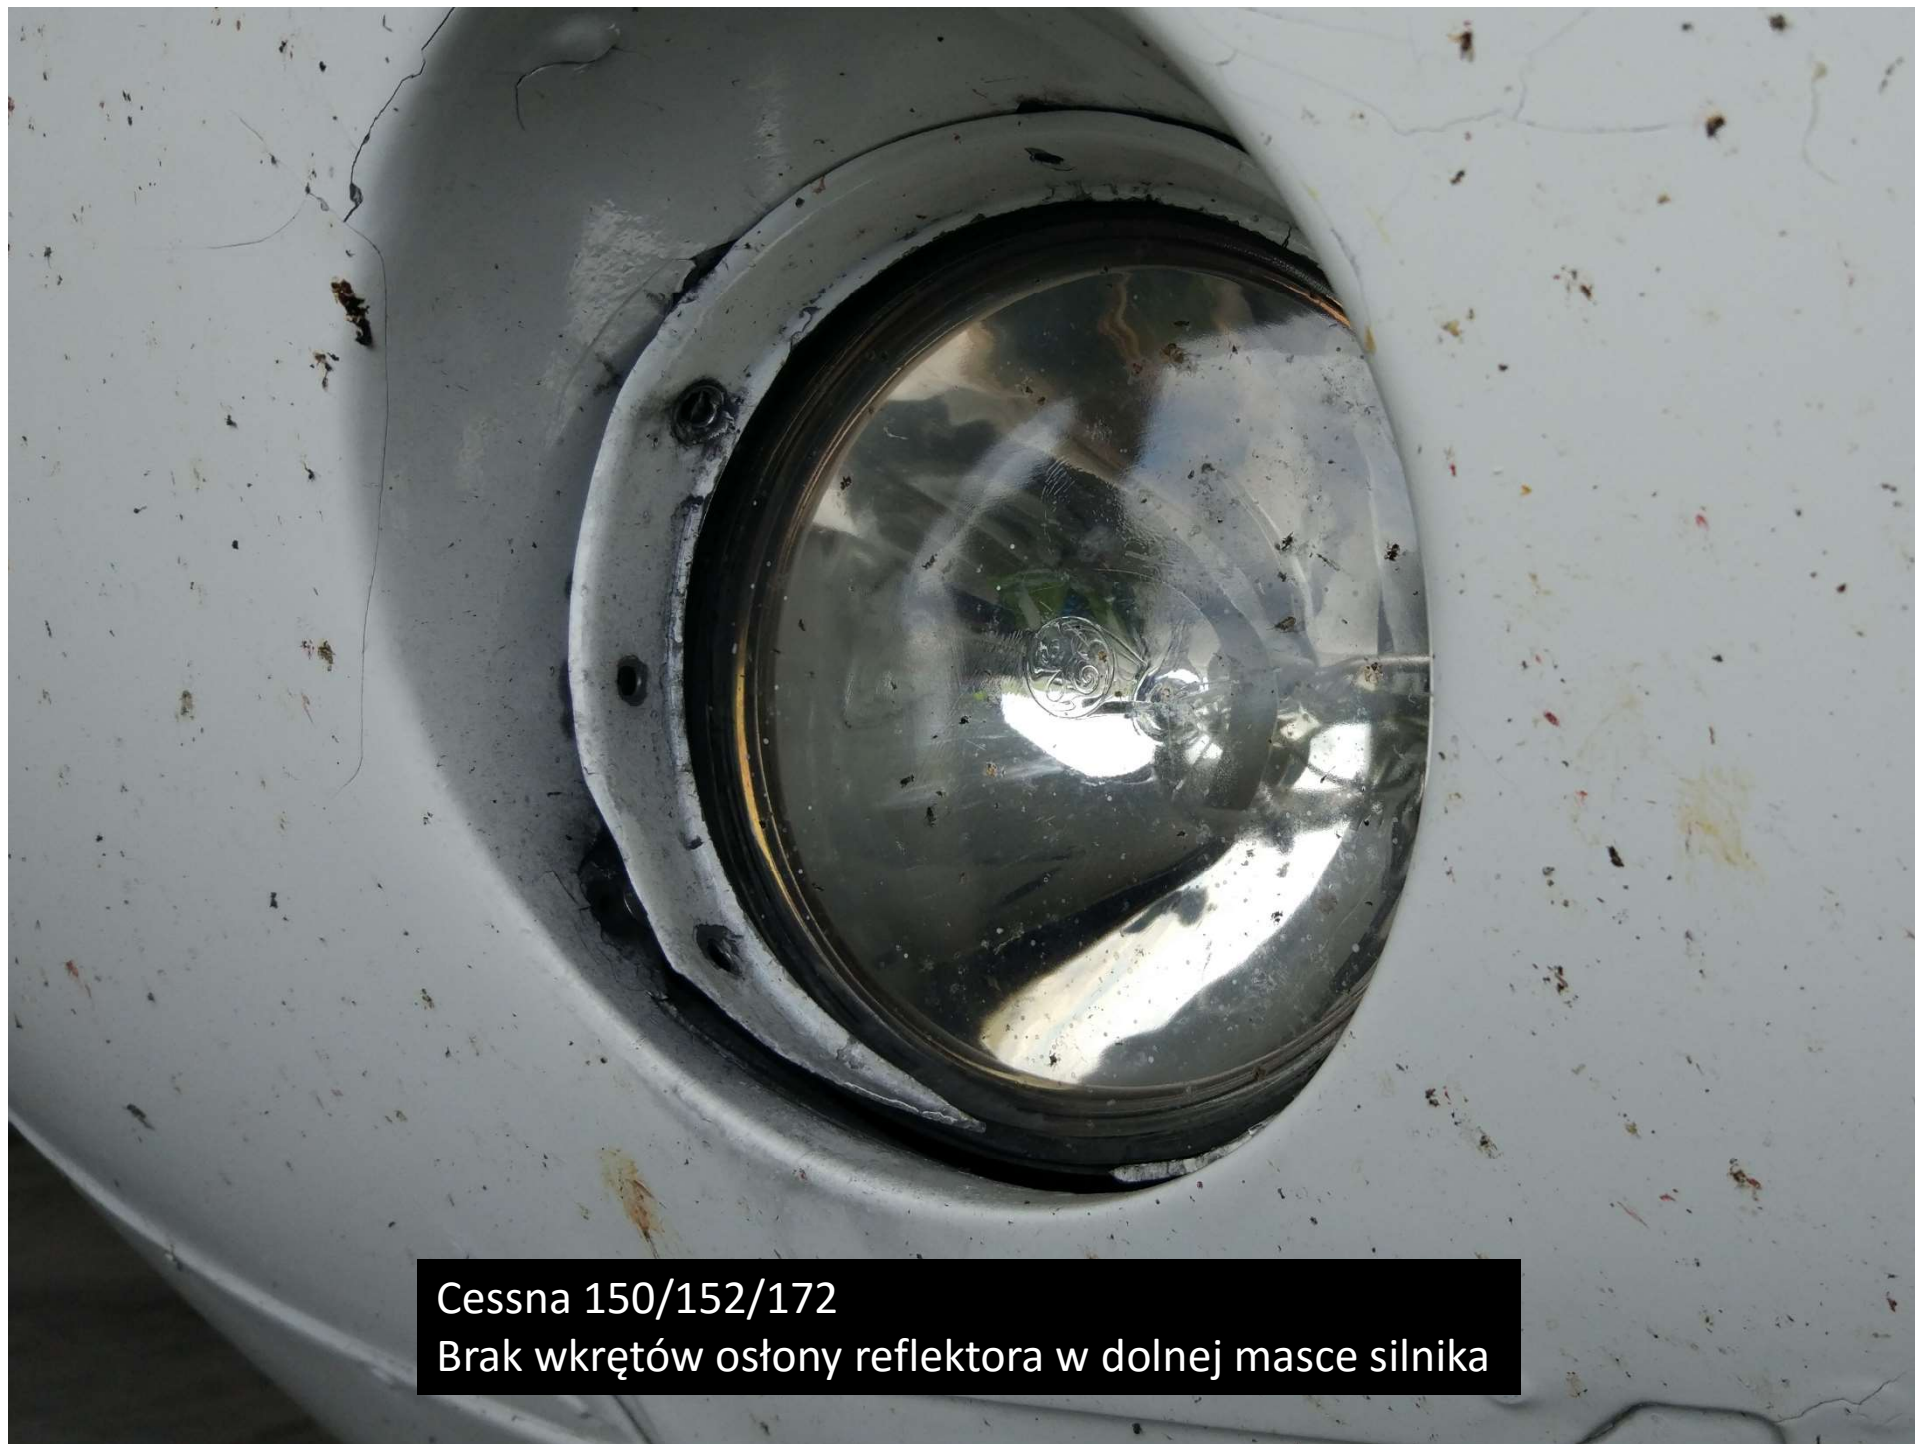
Cessna 150/152/172  
Brak wkrętów osłony reflektora w dolnej masce silnika

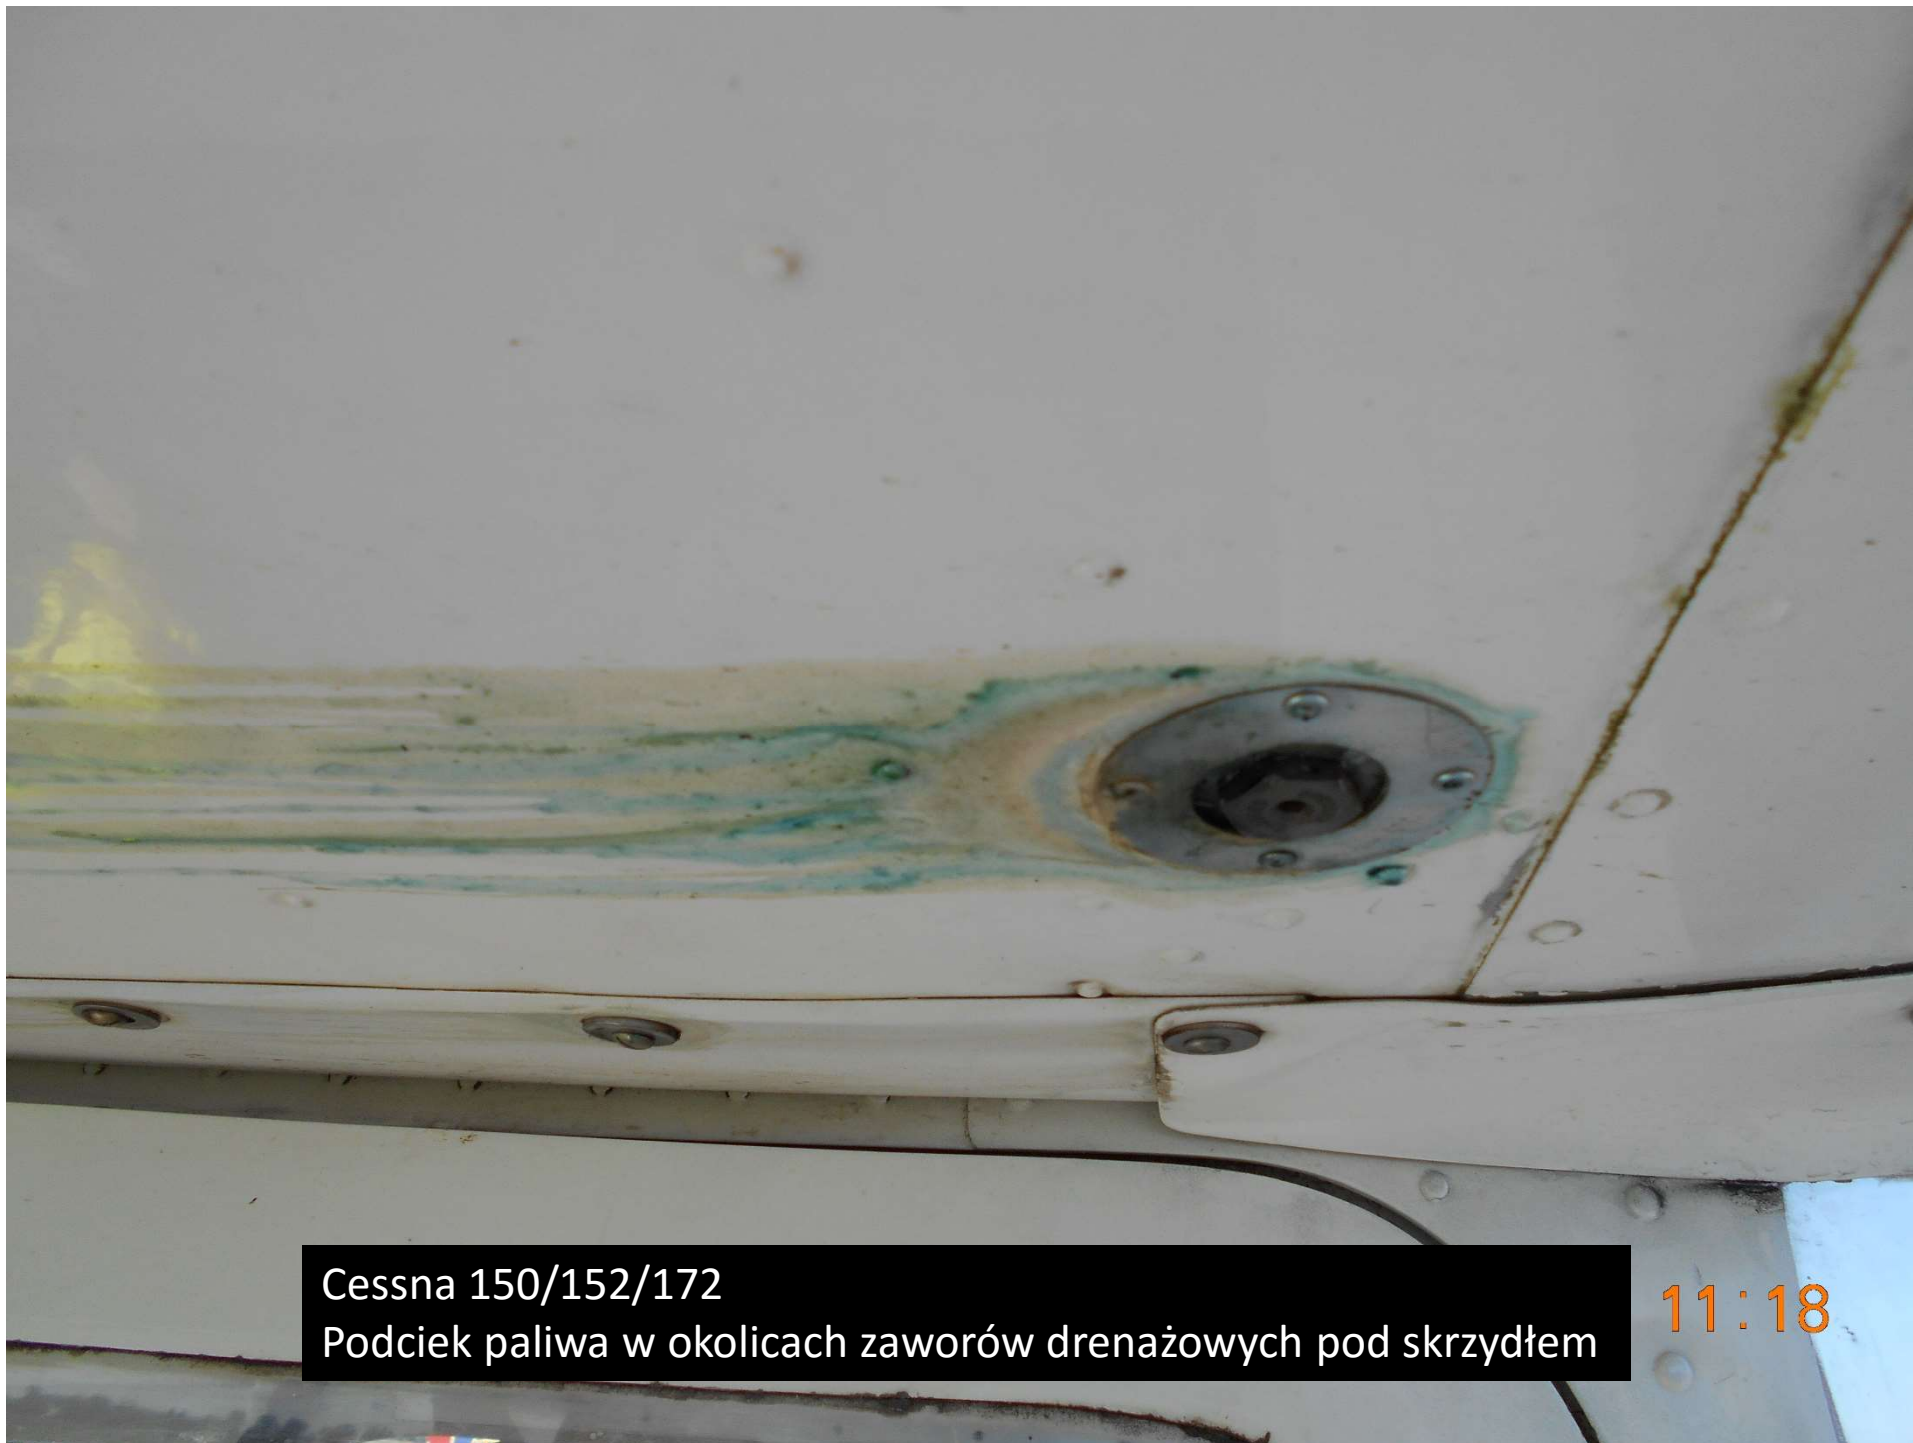
Cessna 150/152/172

Podciek paliwa w okolicach zaworów drenażowych pod skrzydłem

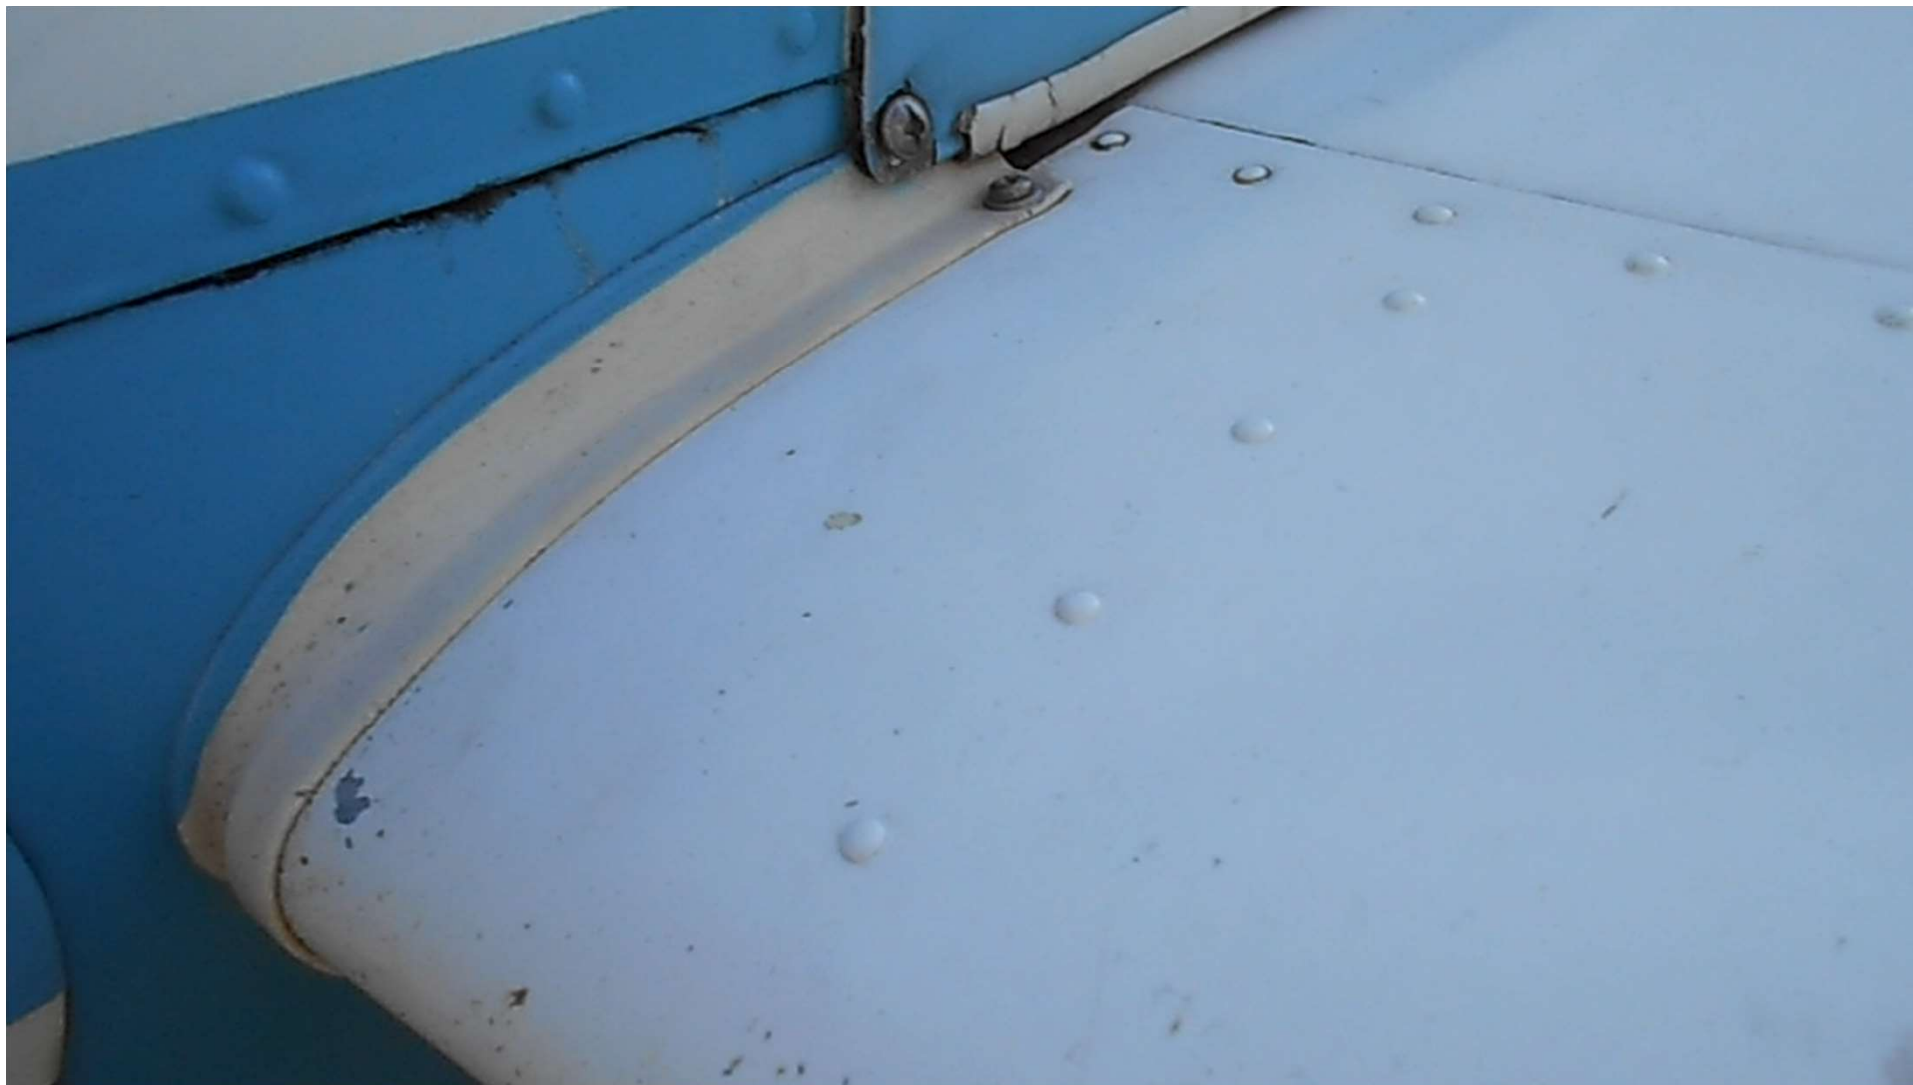
Cessna 150/152/172  
Luz w zawieszeniu statecznika poziomego

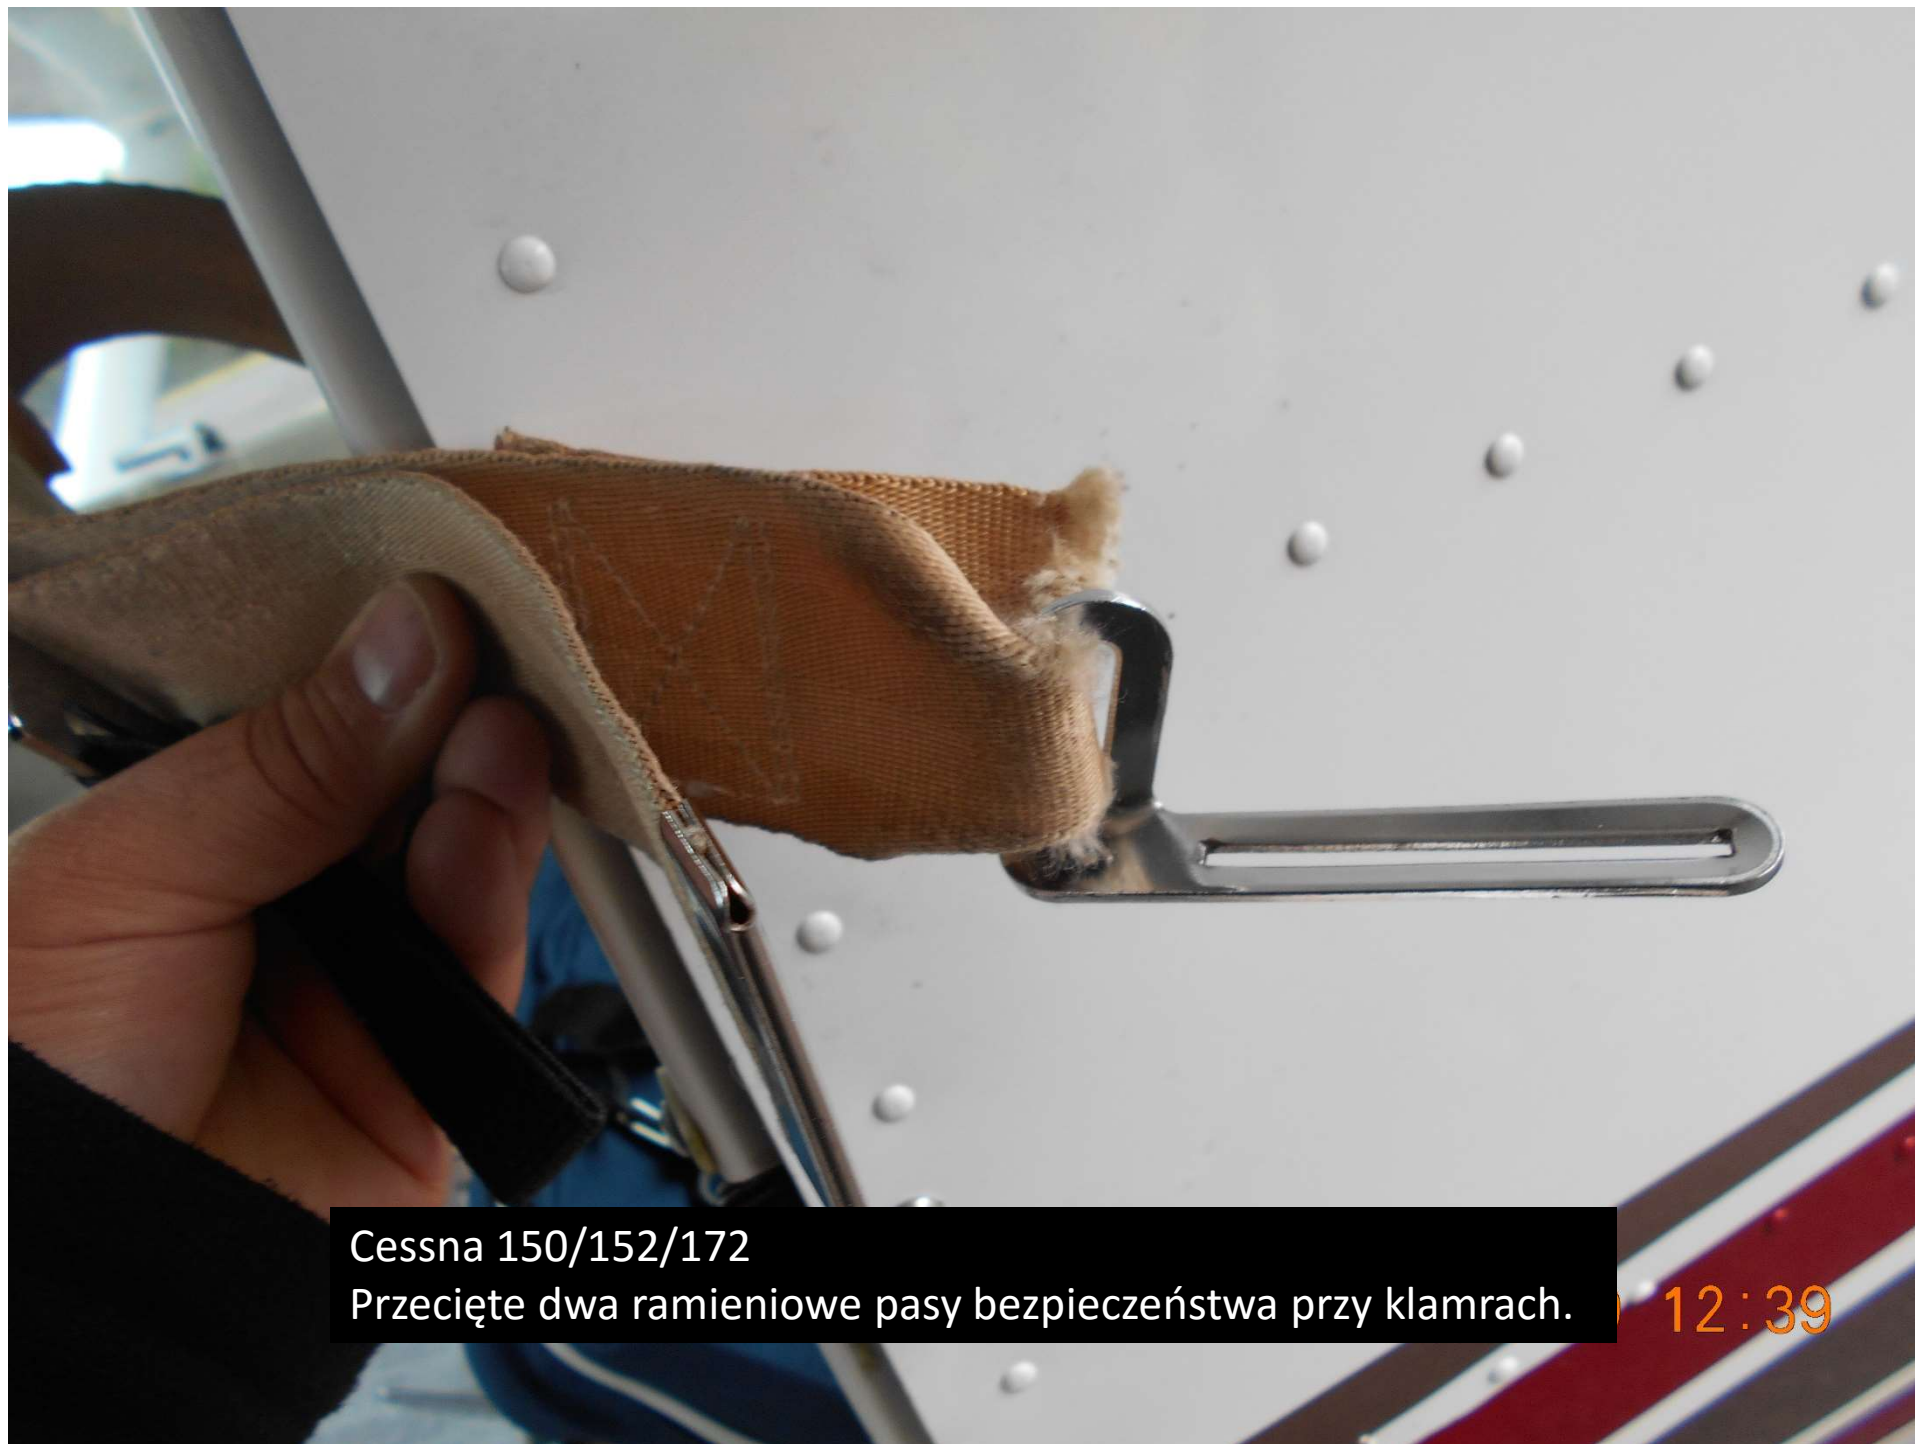
Cessna 150/152/172

Przecięte dwa ramieniowe pasy bezpieczeństwa przy klamrach.

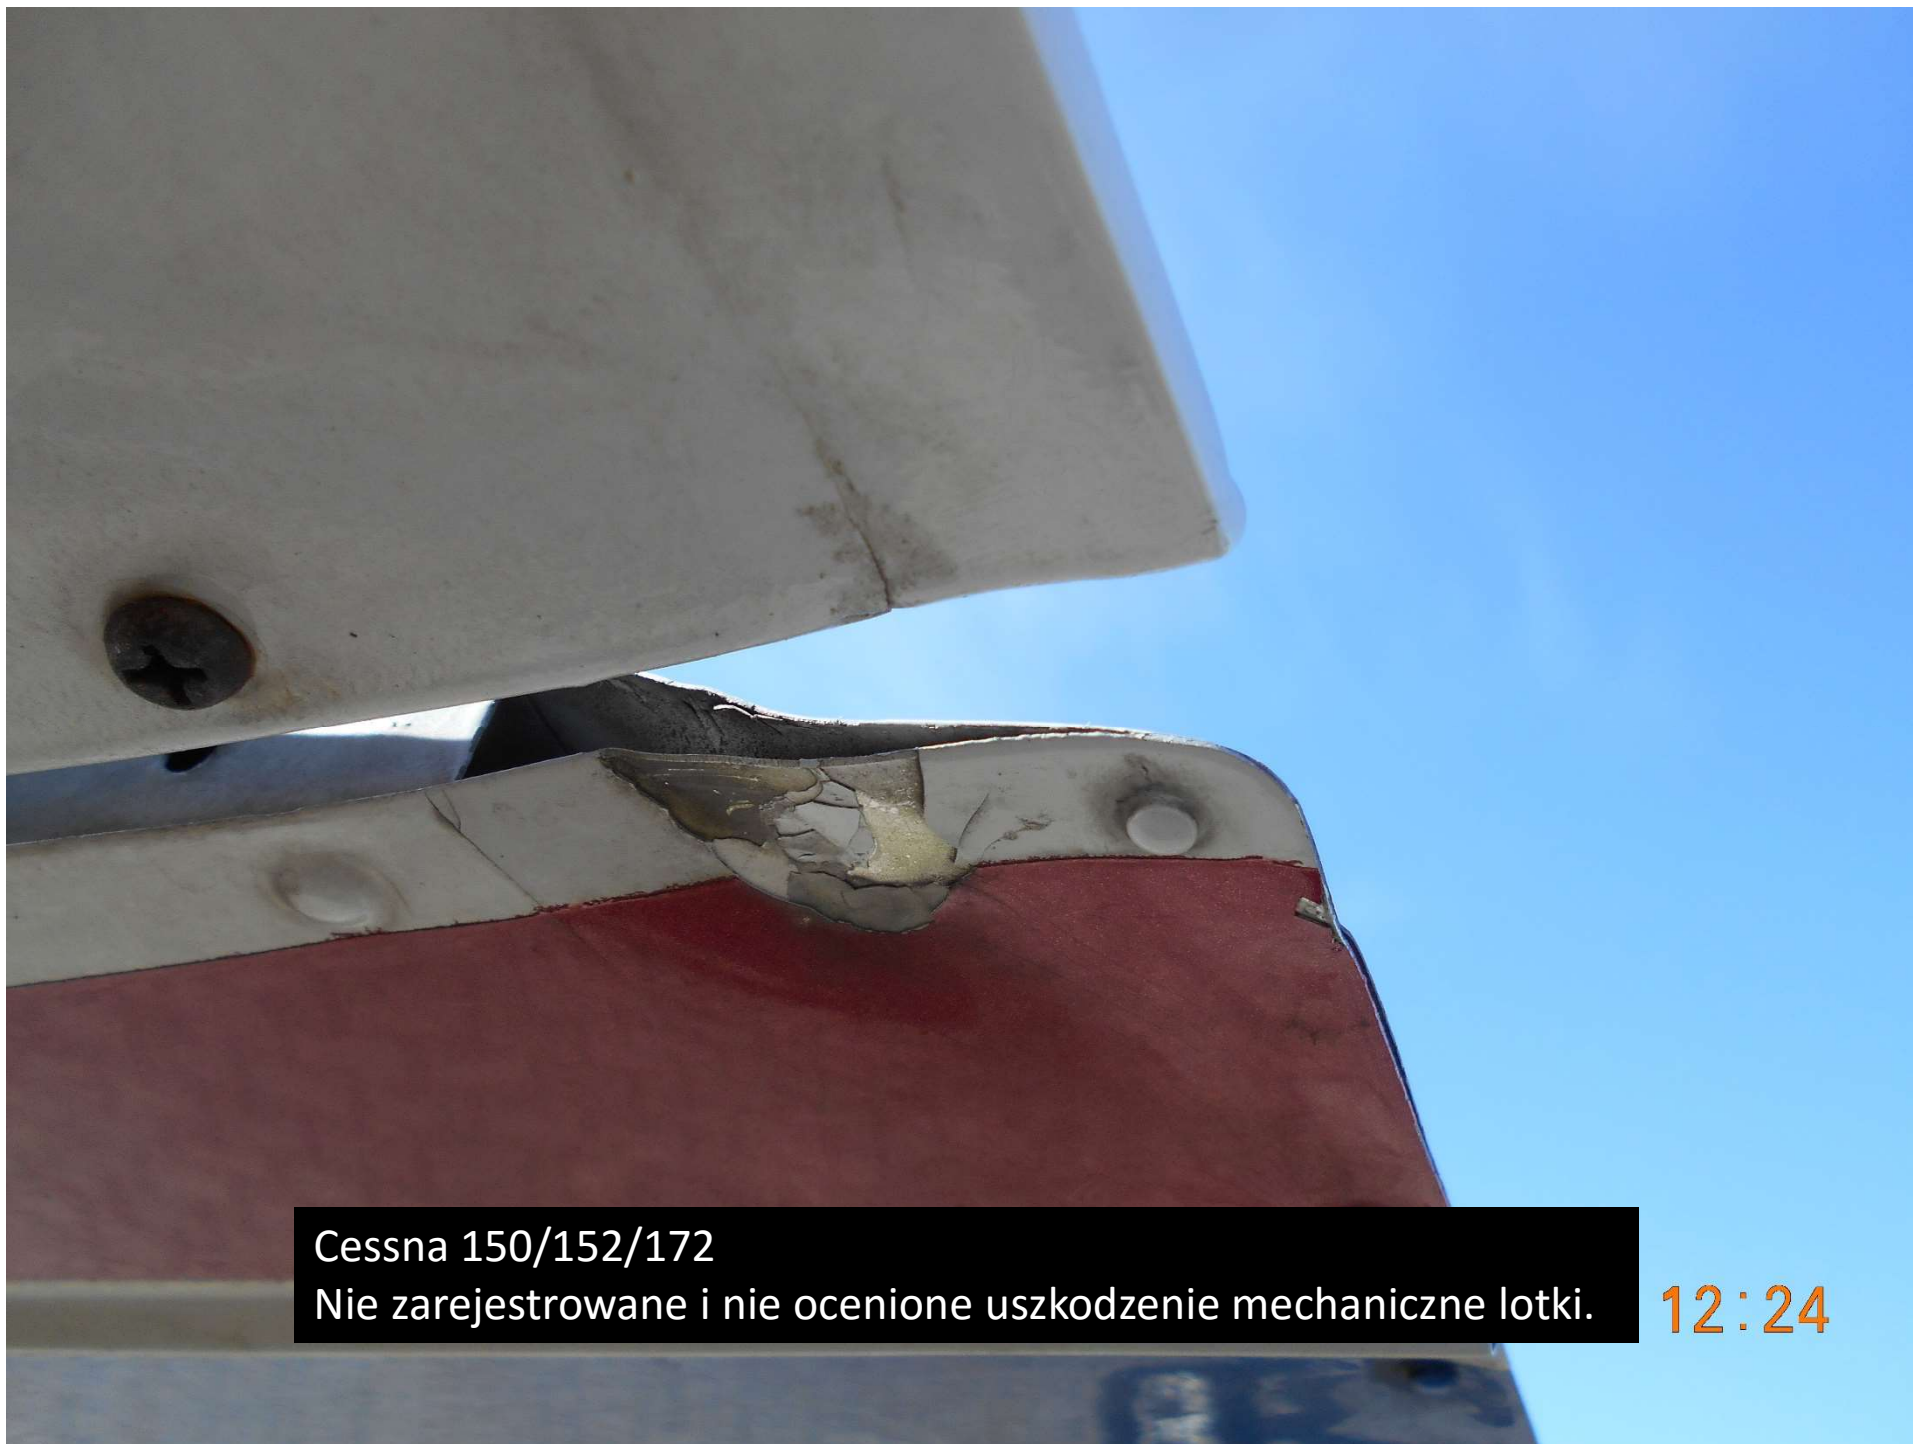
Cessna 150/152/172

Nie zarejestrowane i nie ocenione uszkodzenie mechaniczne lotki.
