## Przegląd Niezgodności w Obszarze Inspekcji Statków Powietrznych

## Przegląd Niezgodności w Obszarze Inspekcji Statków Powietrznych Spis treści

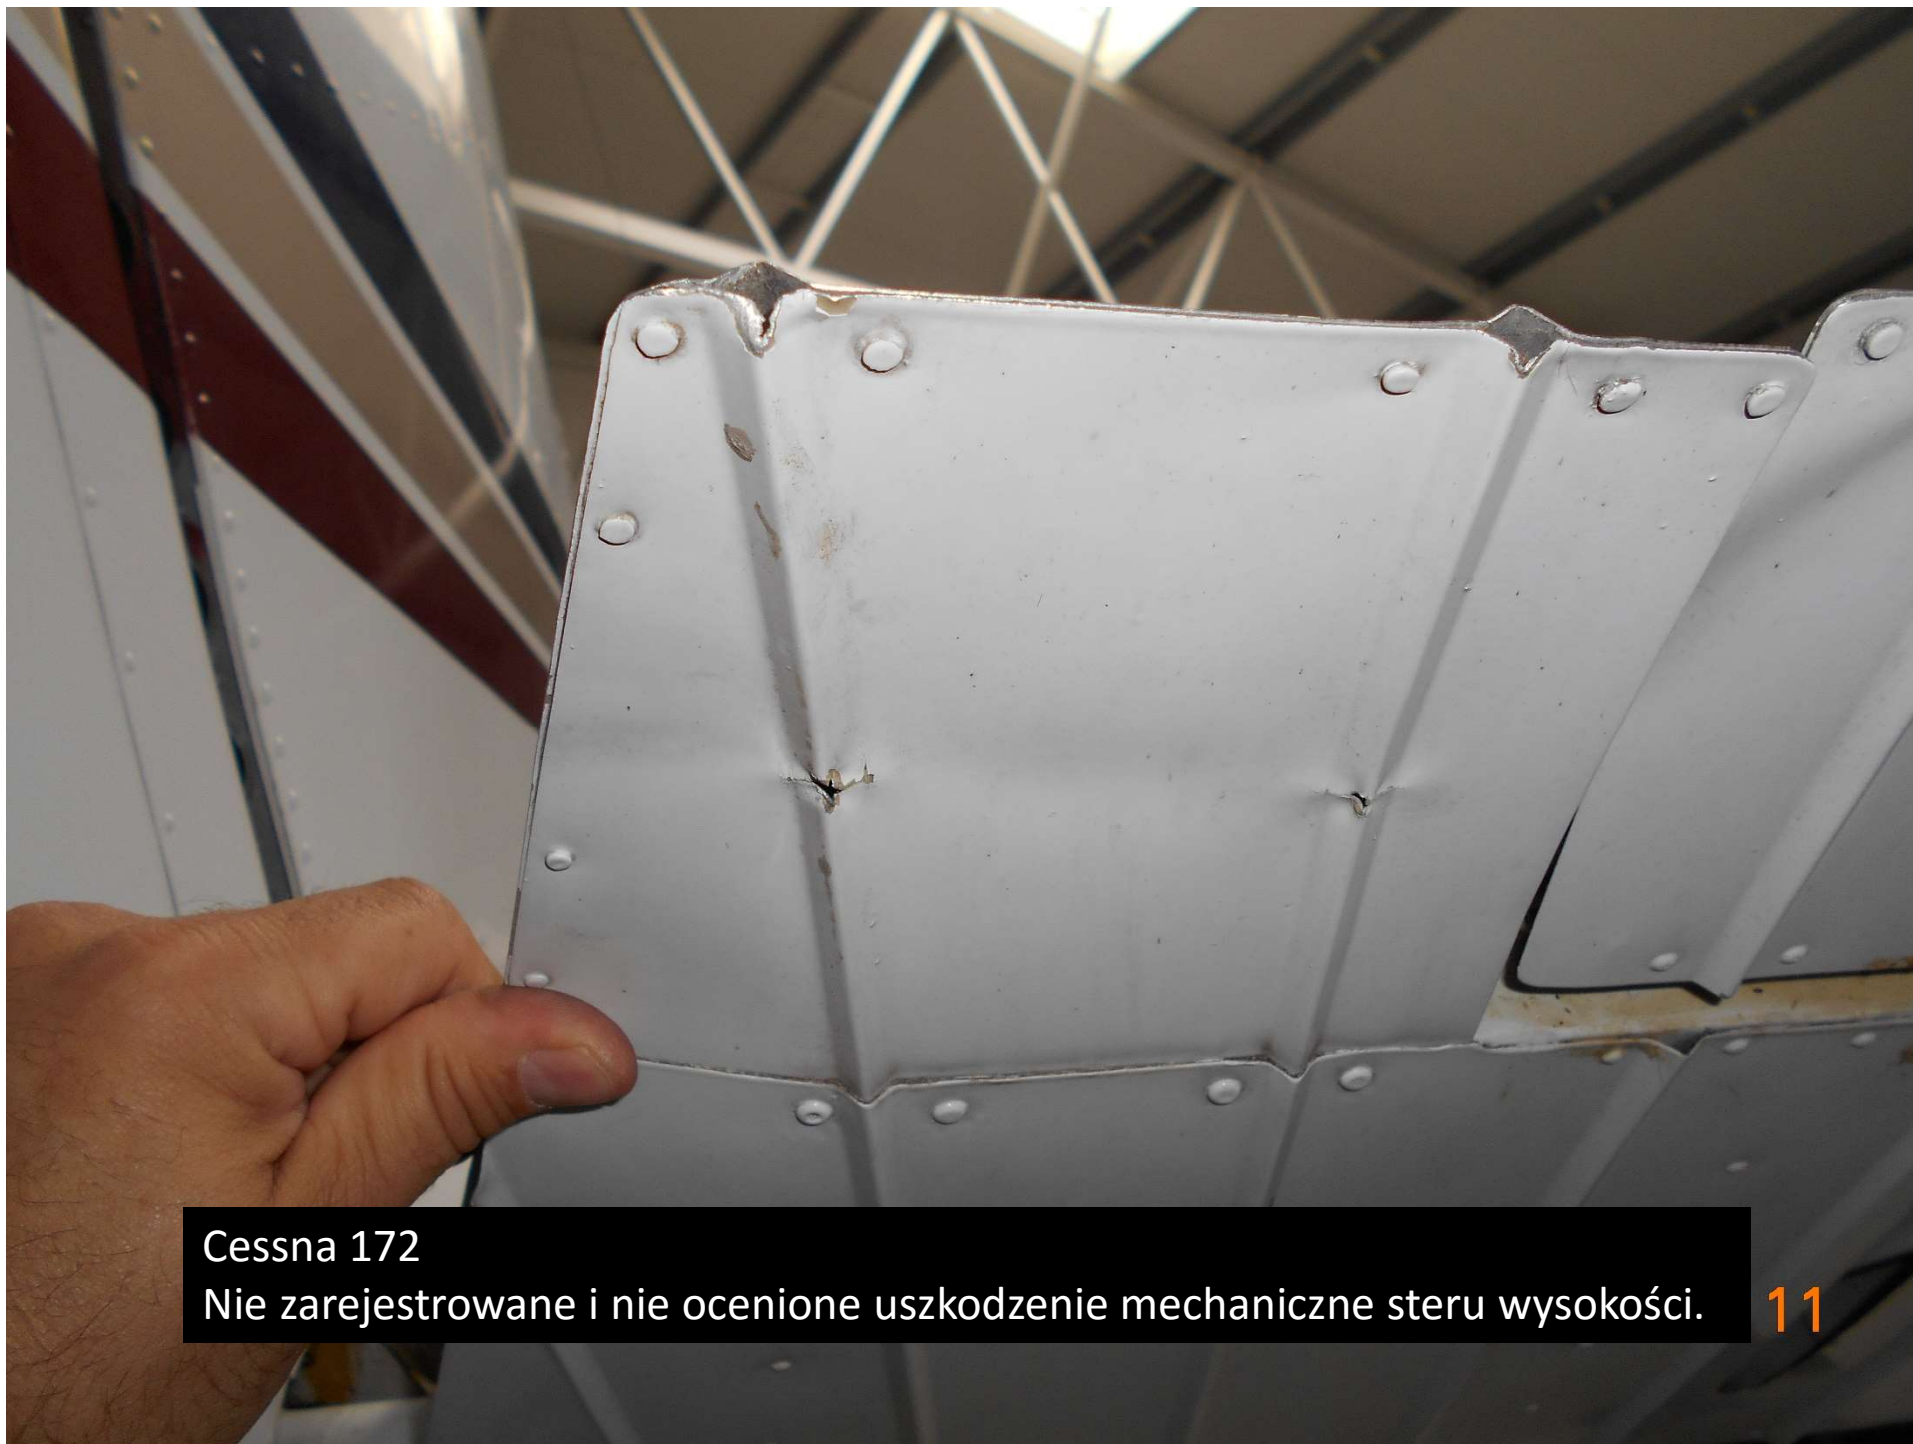
Cessna 172

Nie zarejestrowane i nie ocenione uszkodzenie mechaniczne steru wysokości.

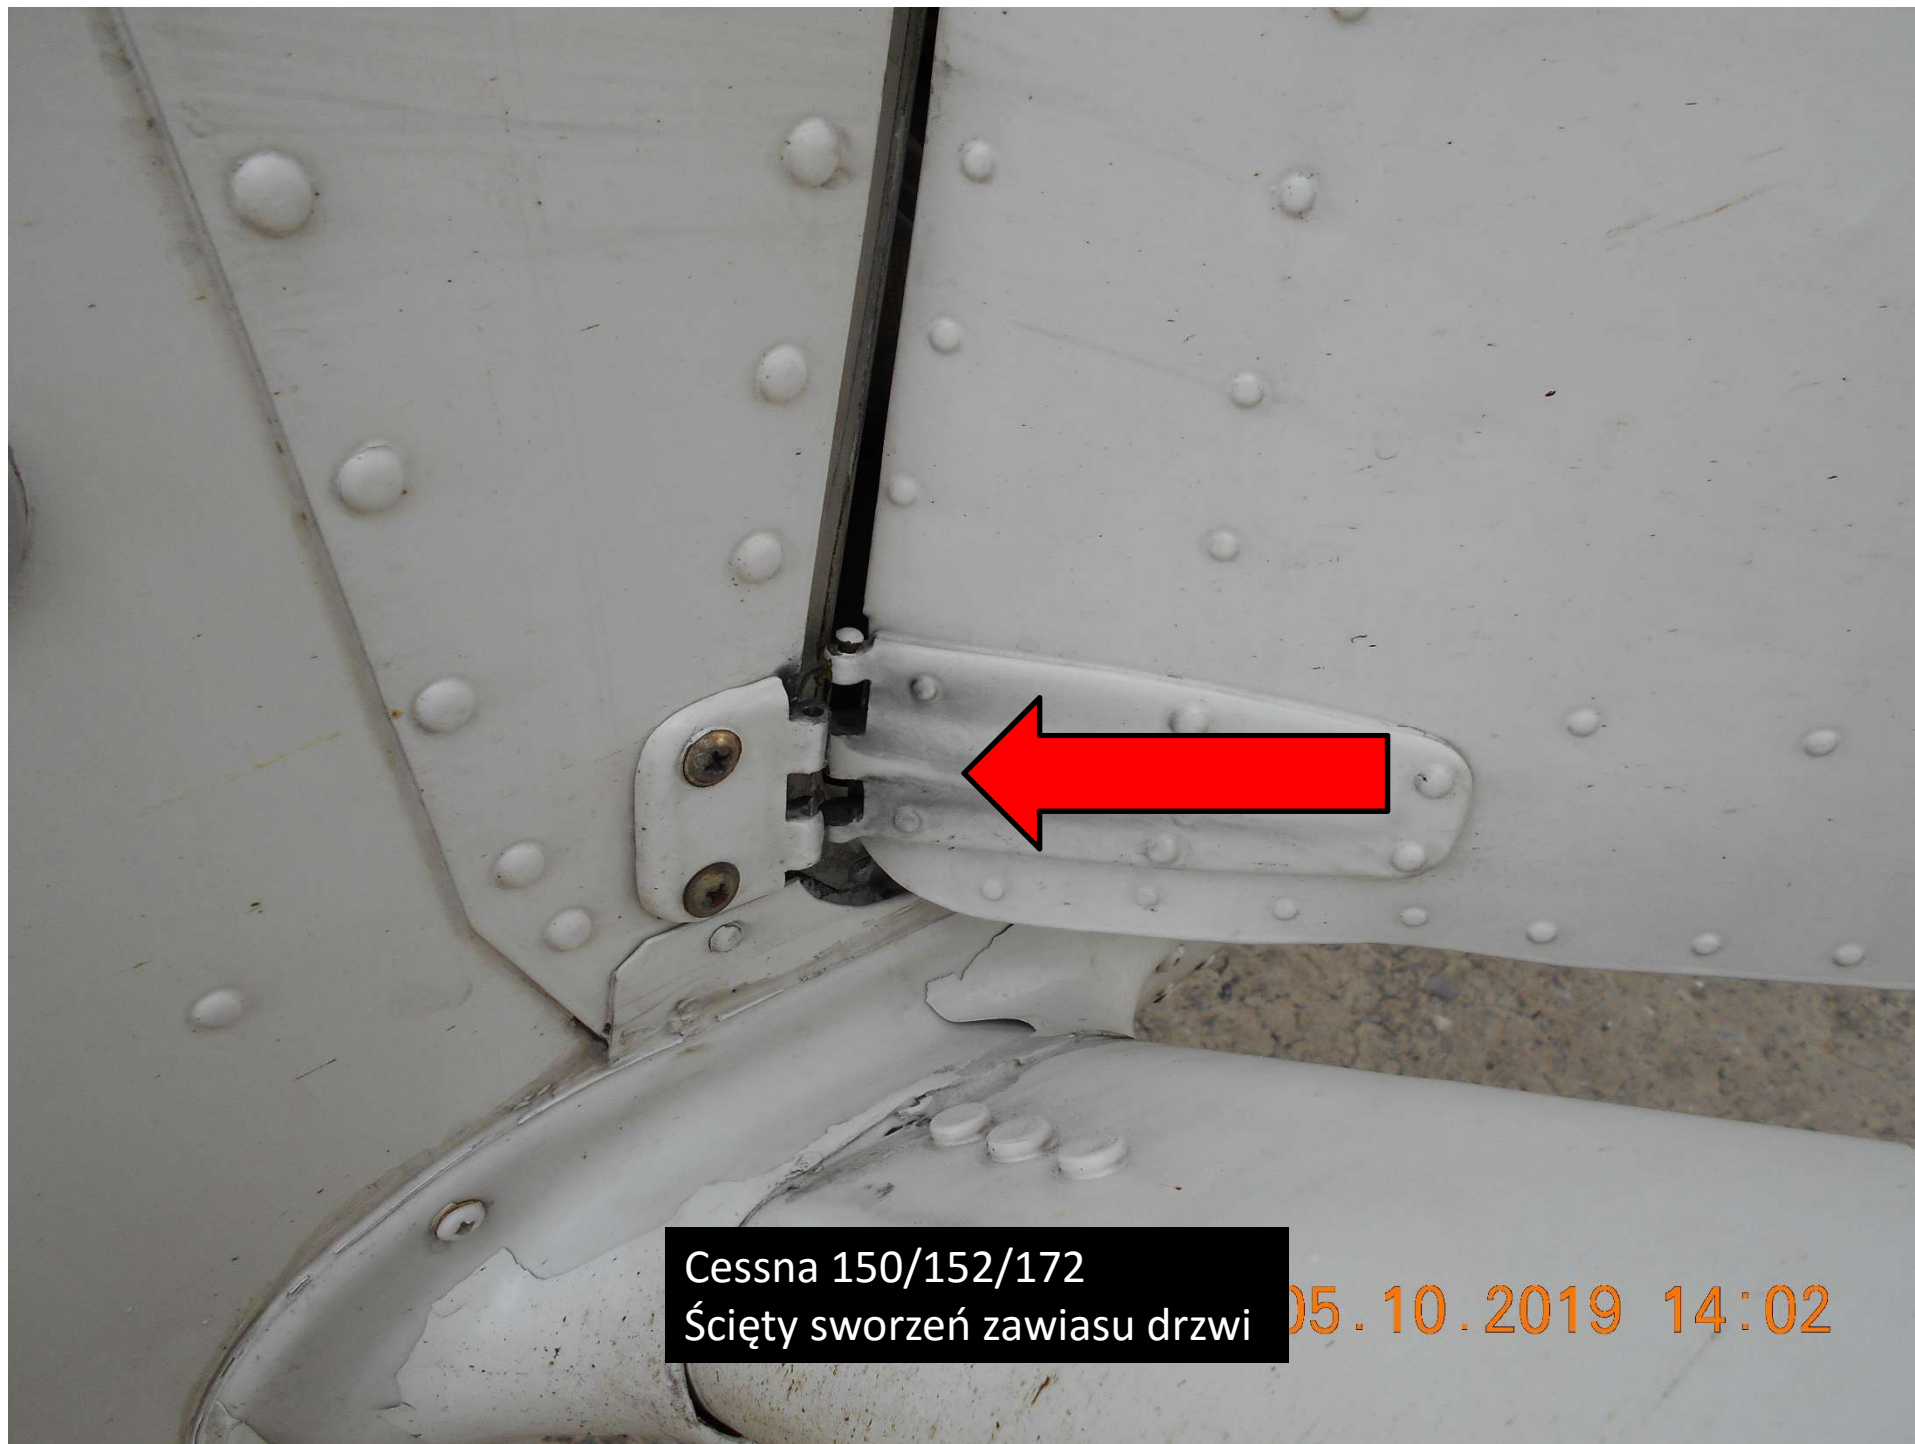
Cessna 150/152/172  
Ścięty sworzeń zawiasu drzwi

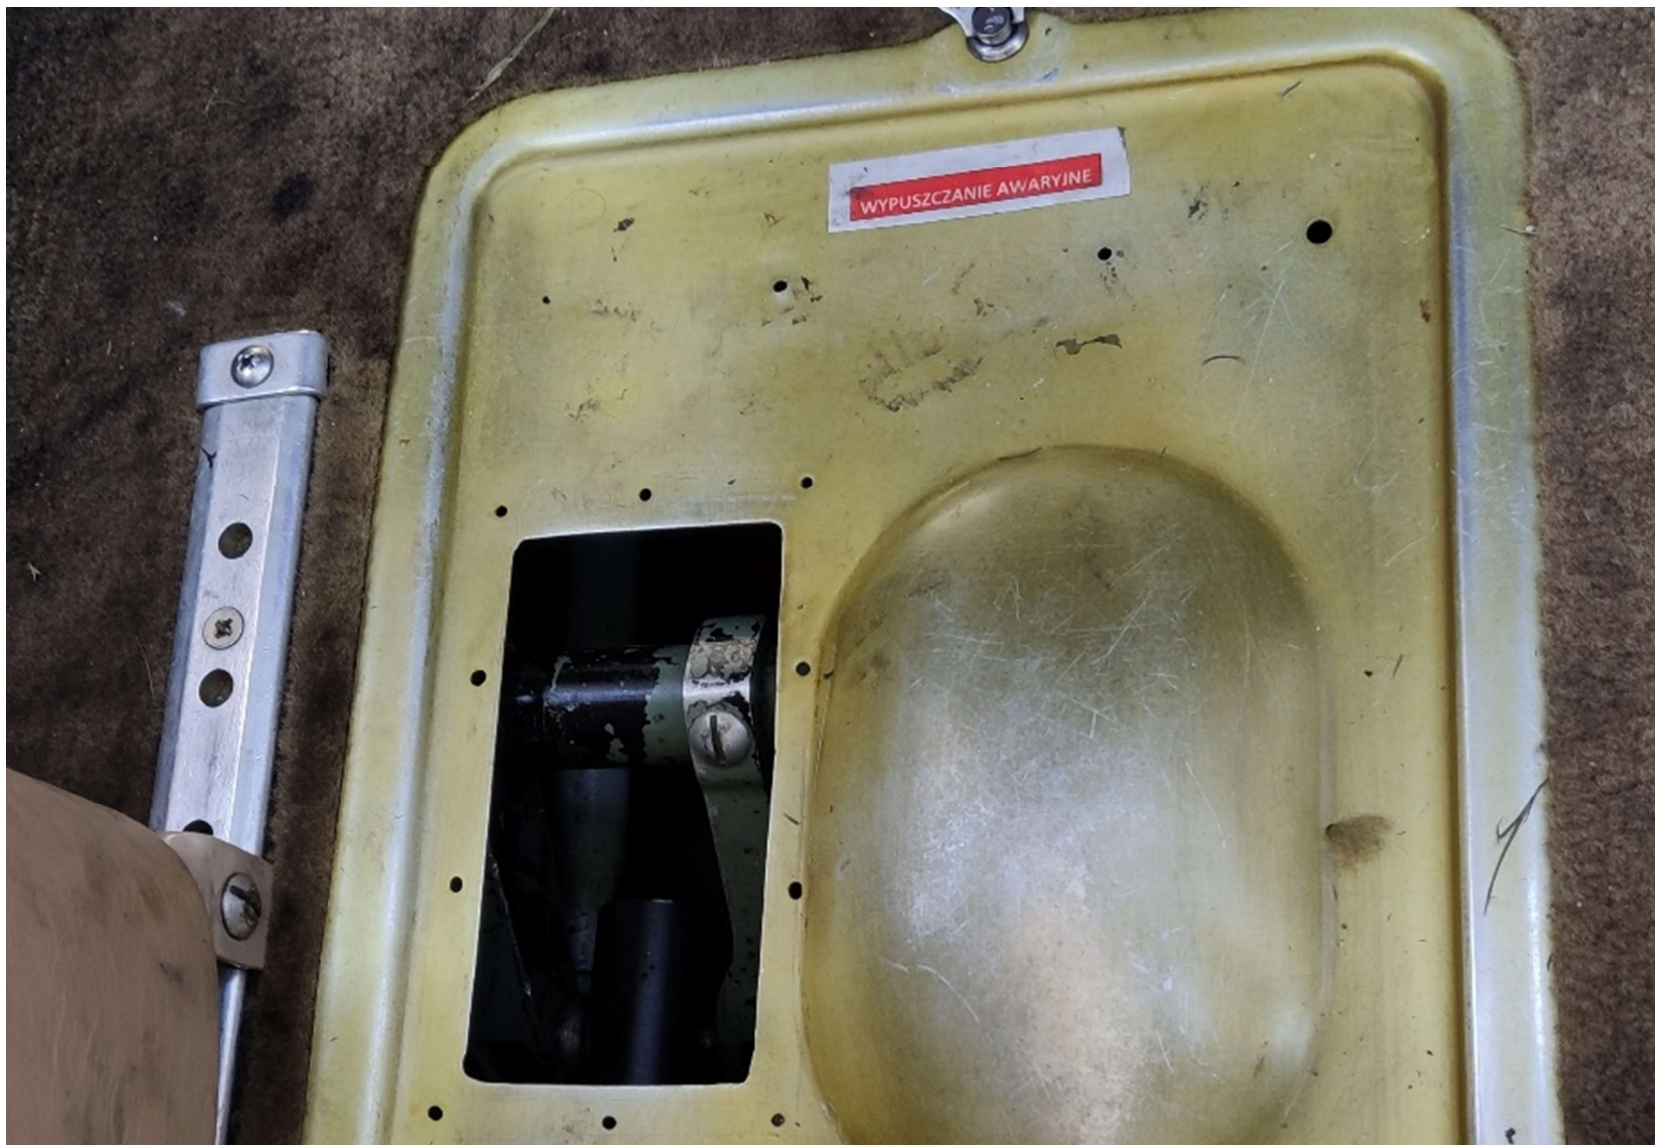
Piper PA30

Nieosłonięty otwór w pokrywie awaryjnego wypuszczania podwozia w podłodze między przednimi fotelami. Odslonięty, niezabezpieczony mechanizm.

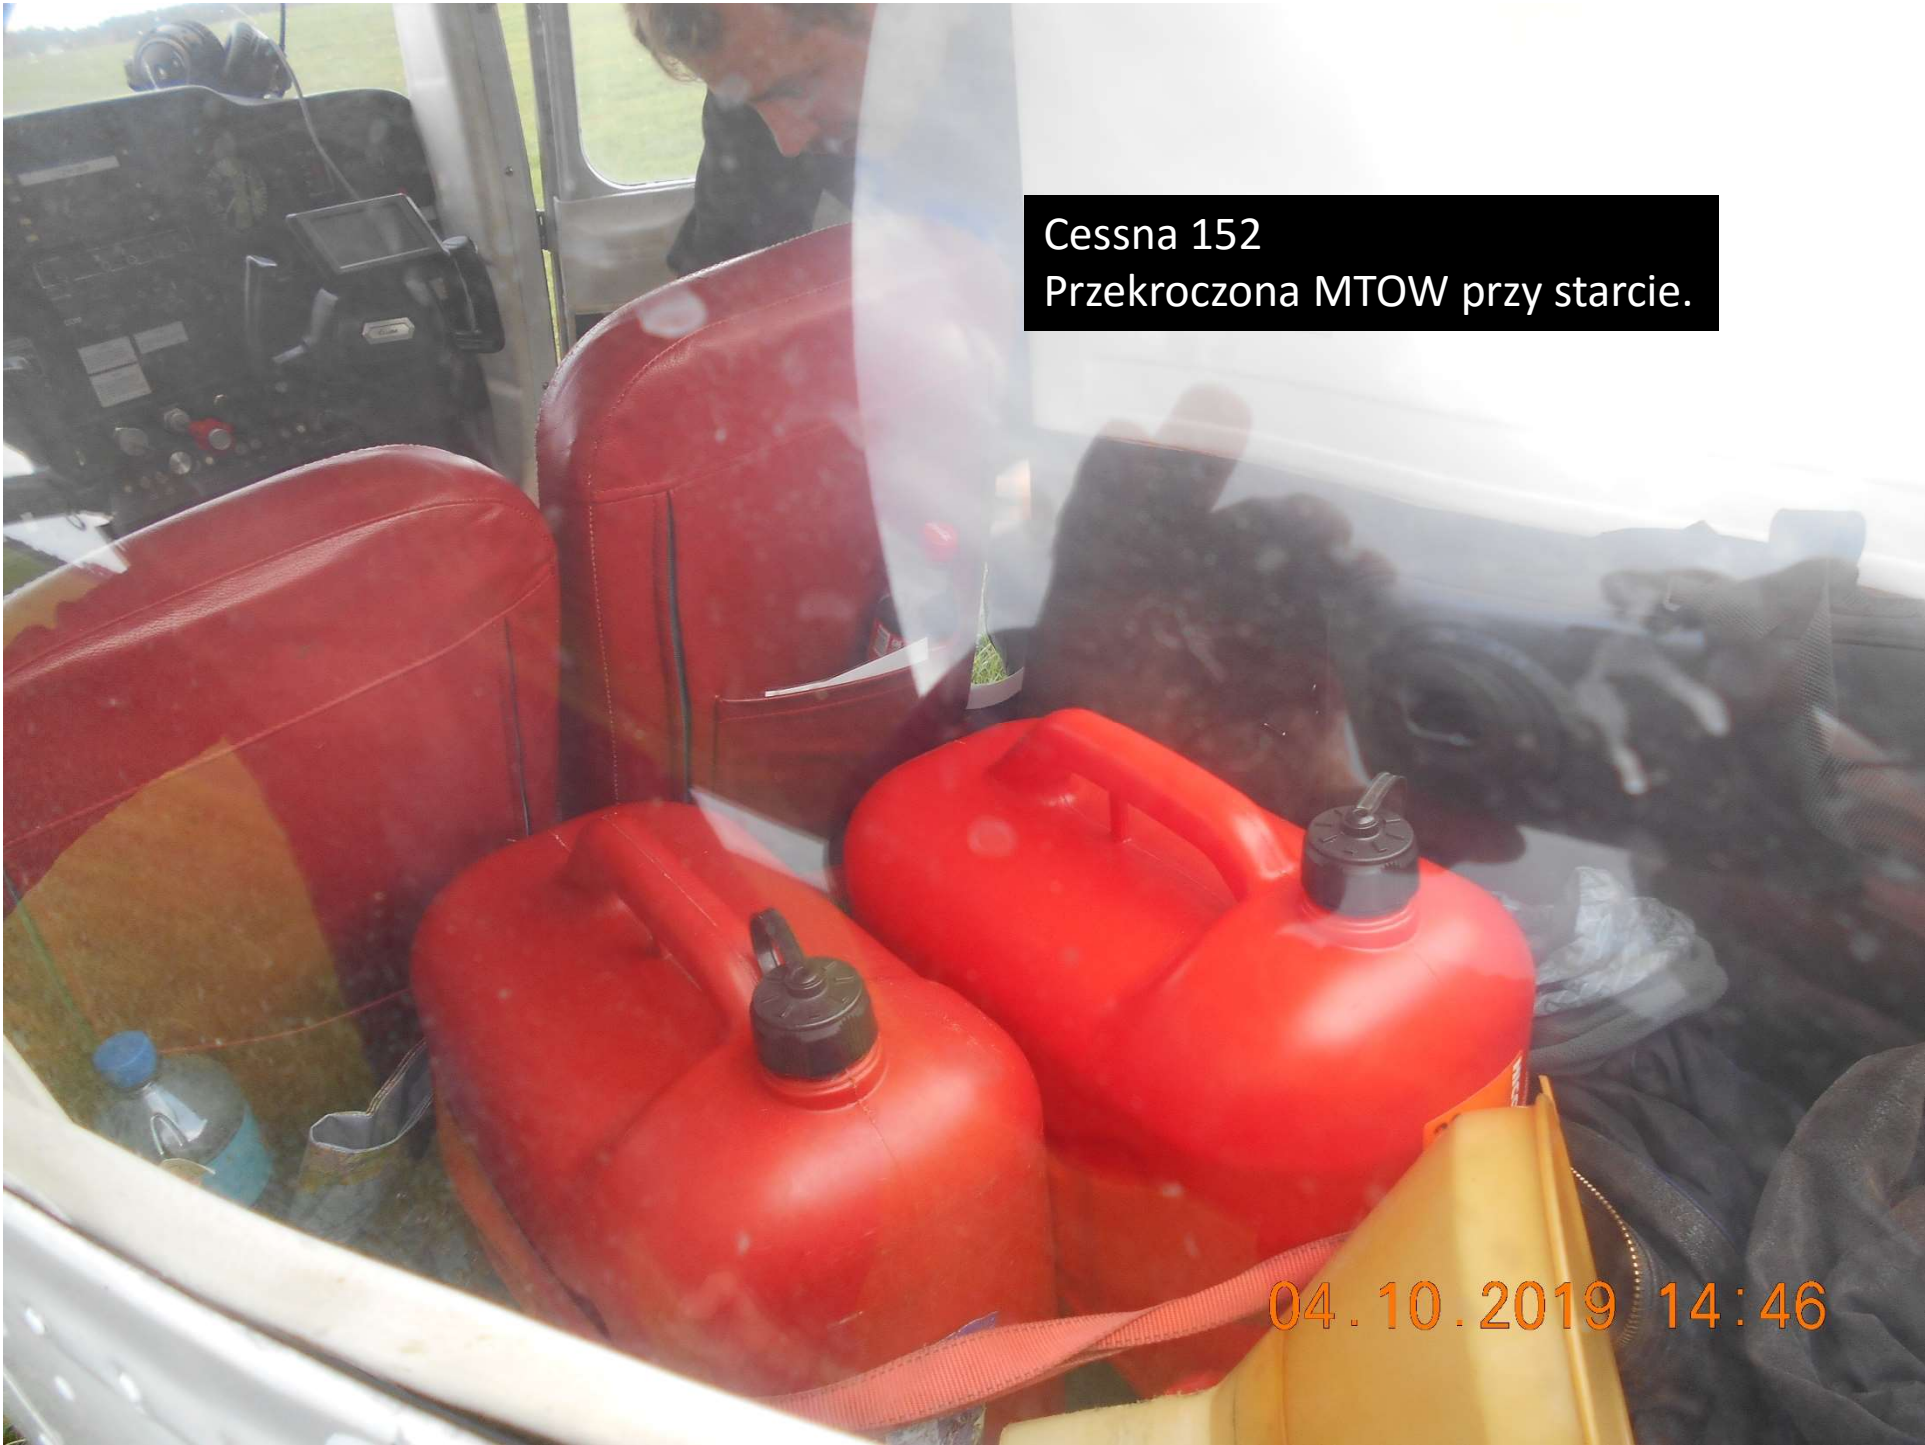
Cessna 152  
Przekroczona MTOW przy starcie.

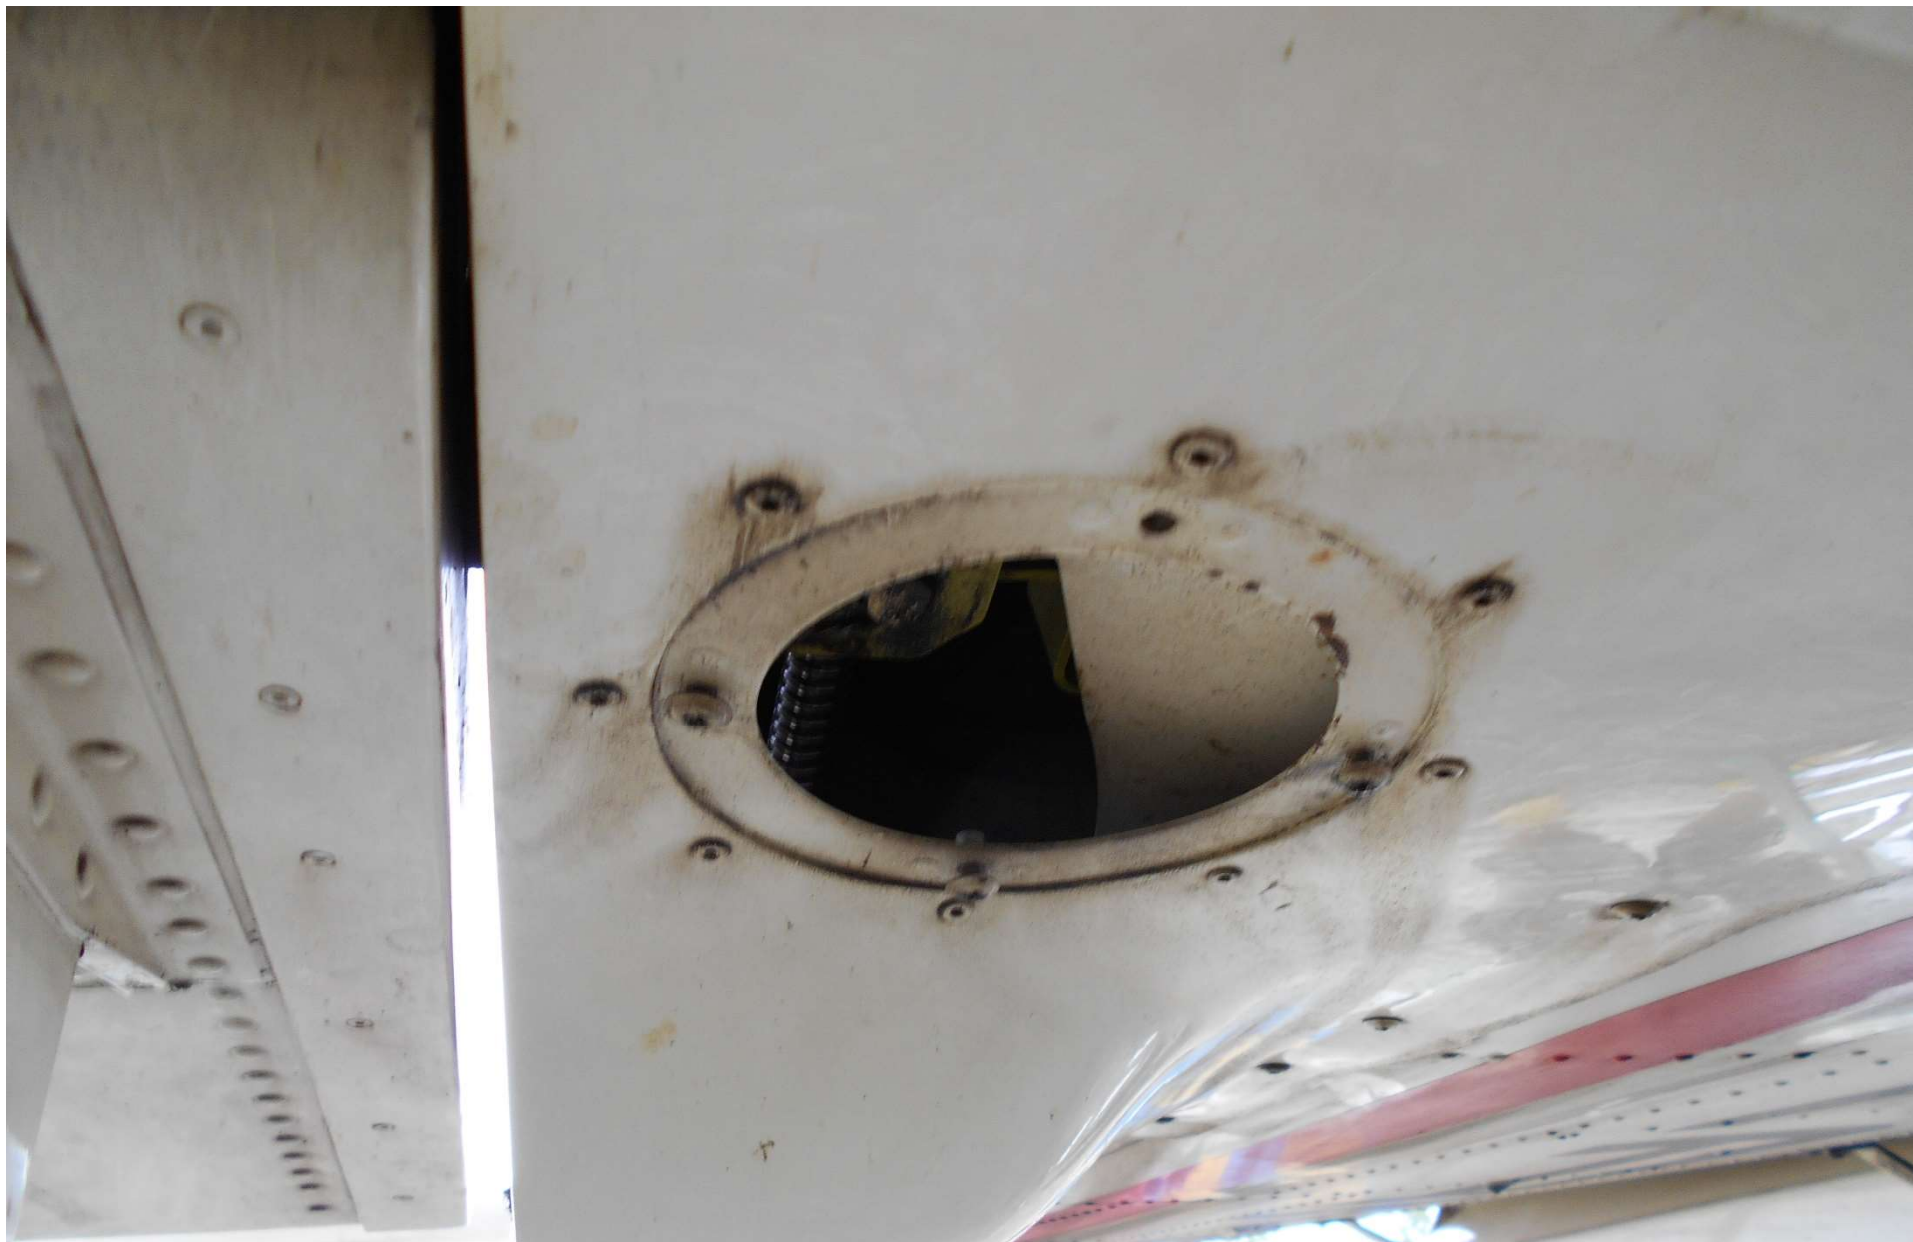
PAC 750 XL  
Brak pokrywy wziernika mechanizmu napędu klap.

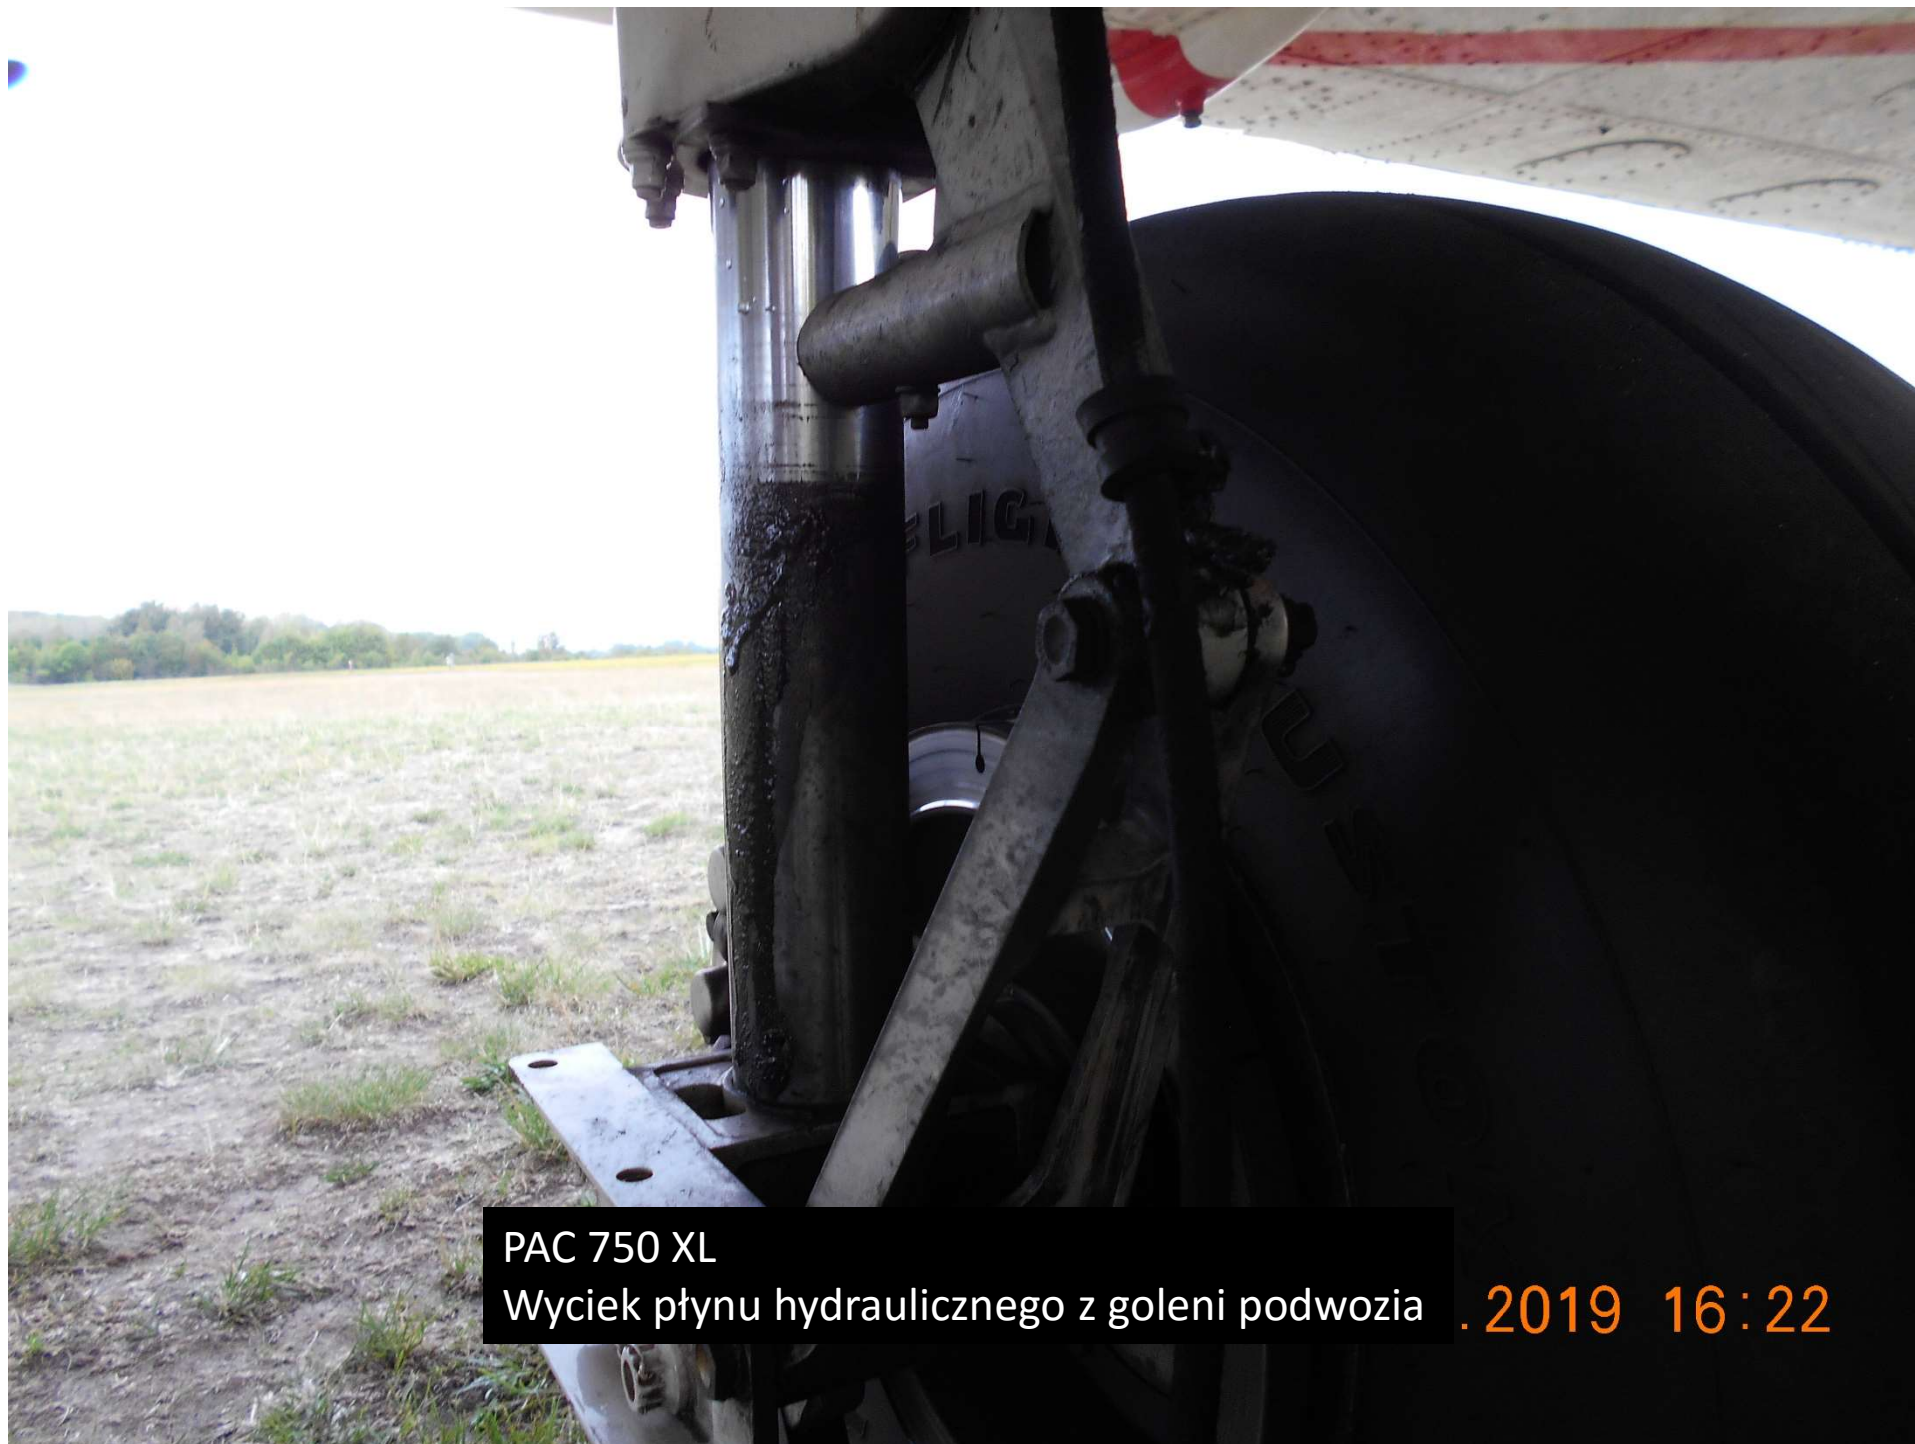
PAC 750 XL

Wyciek płynu hydraulicznego z goleni podwozia

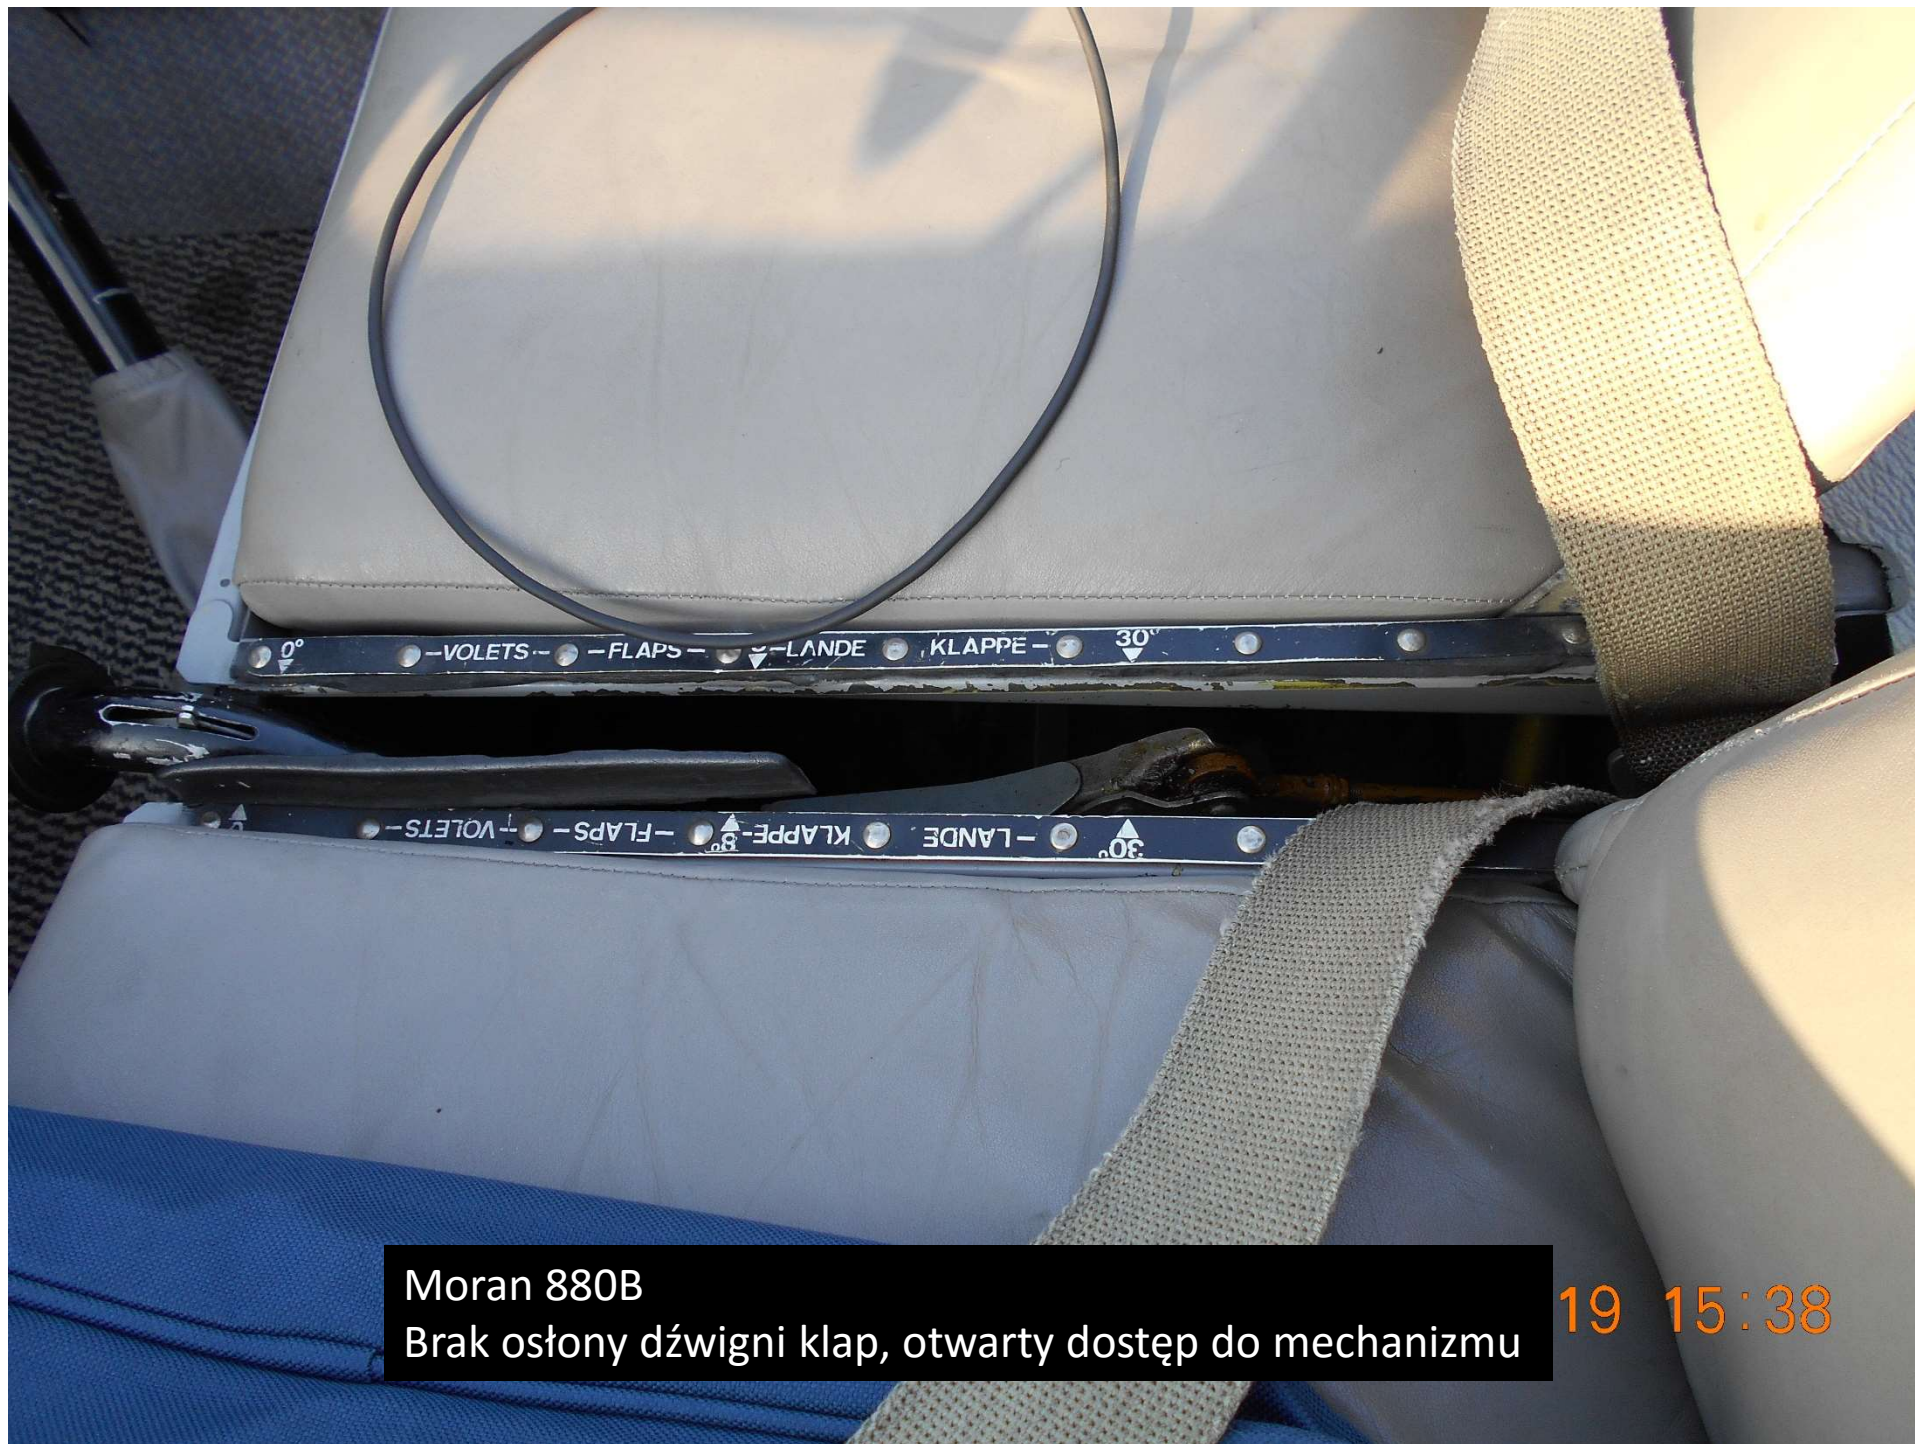
Moran 880B  
Brak osłony dźwigni klap, otwarty dostęp do mechanizmu

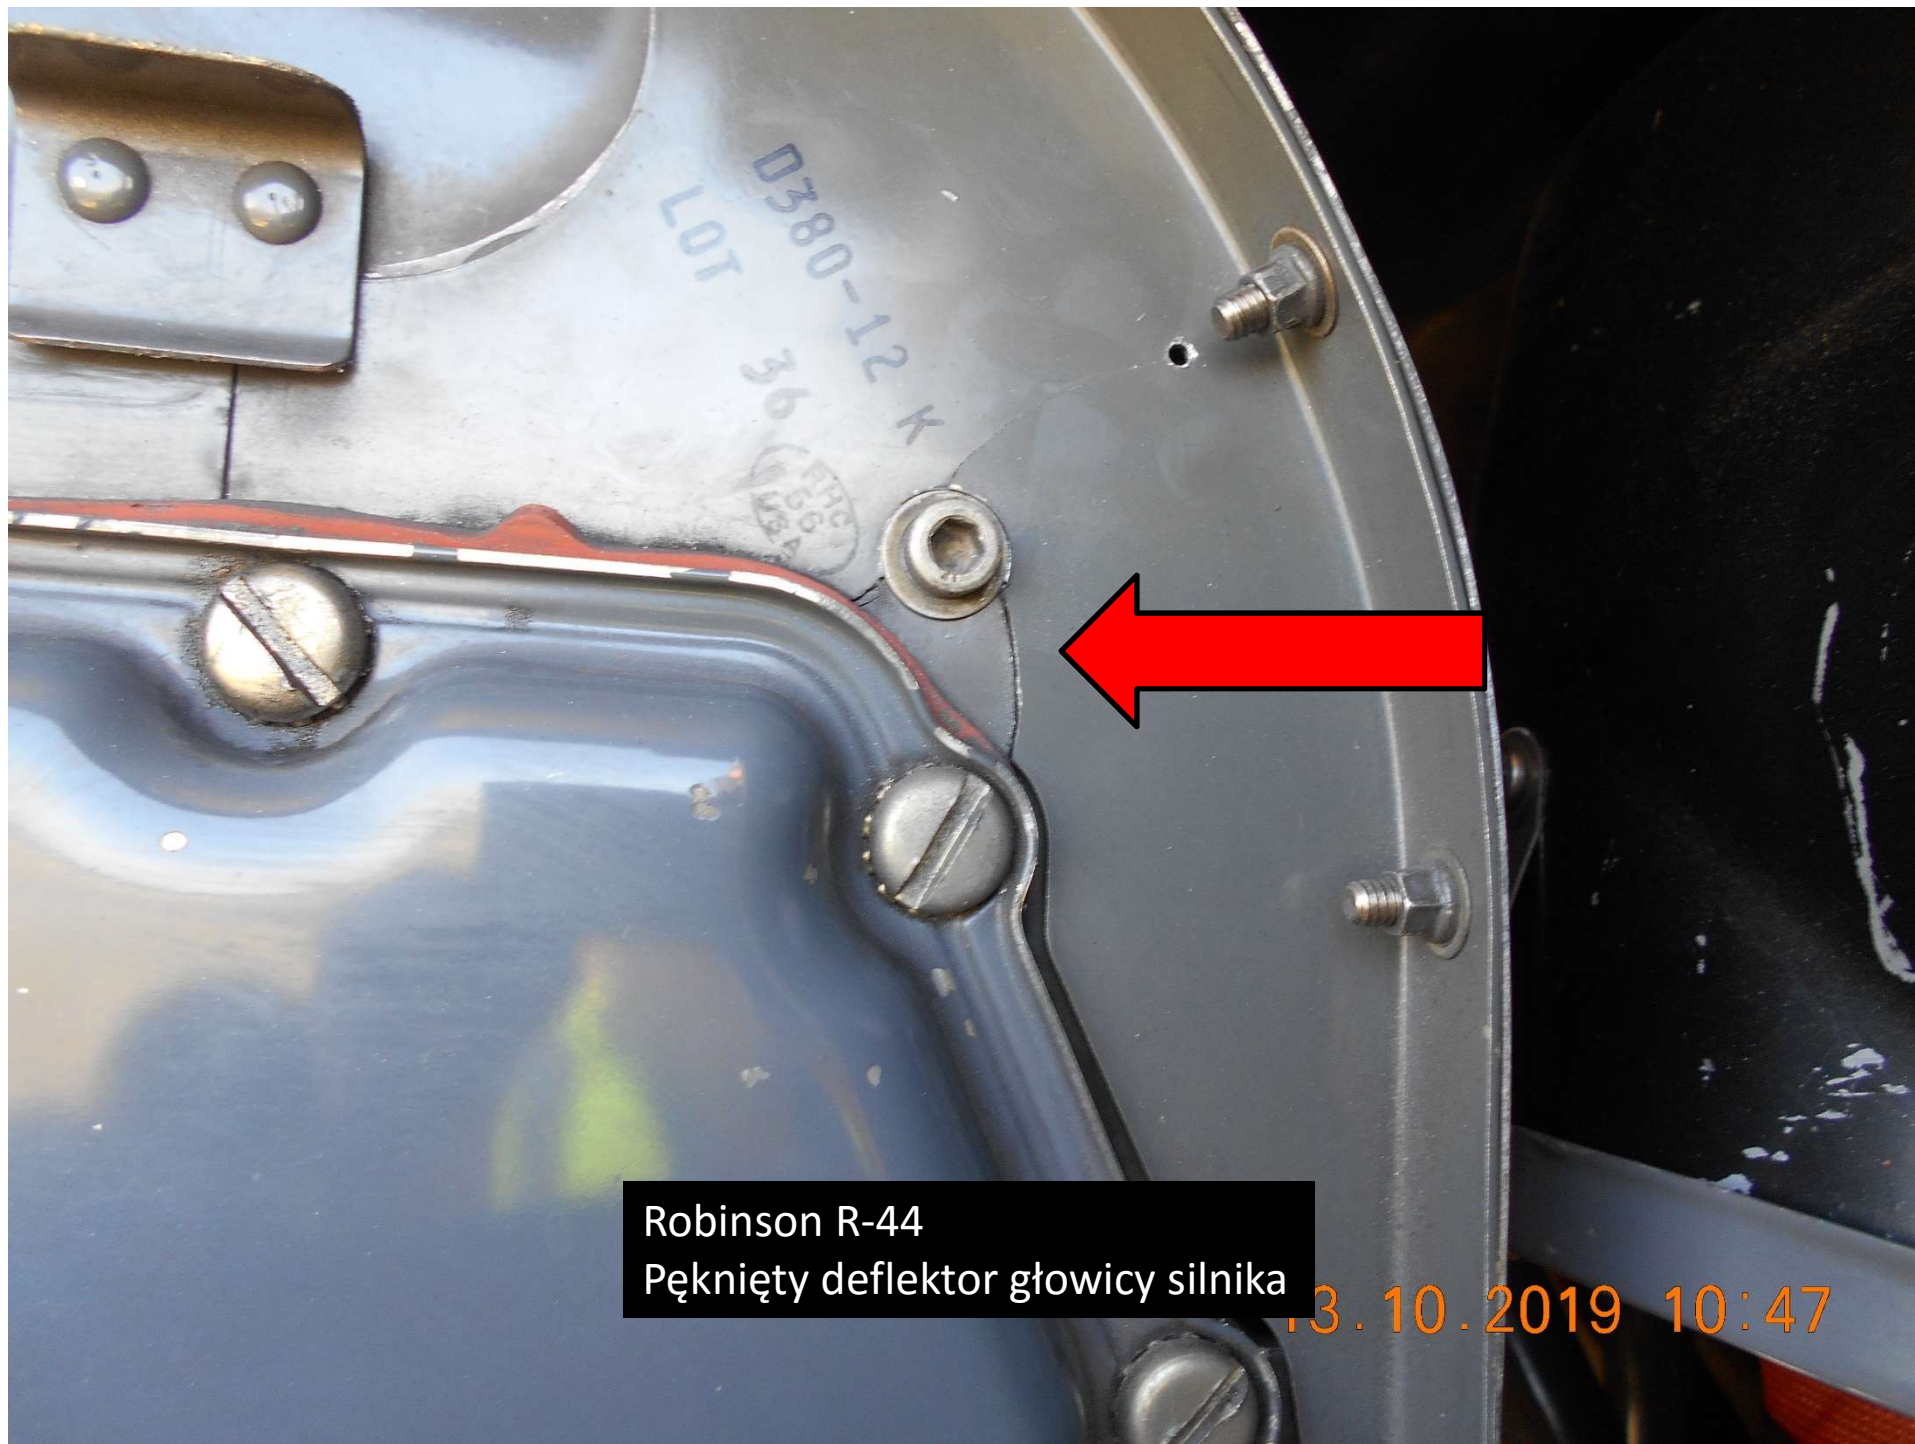
Robinson R-44  
Pęknięty deflektor głowicy silnika
