## Przegląd Niezgodności w Obszarze Inspekcji Statków Powietrznych

## Przegląd Niezgodności w Obszarze Inspekcji Statków Powietrznych Spis treści

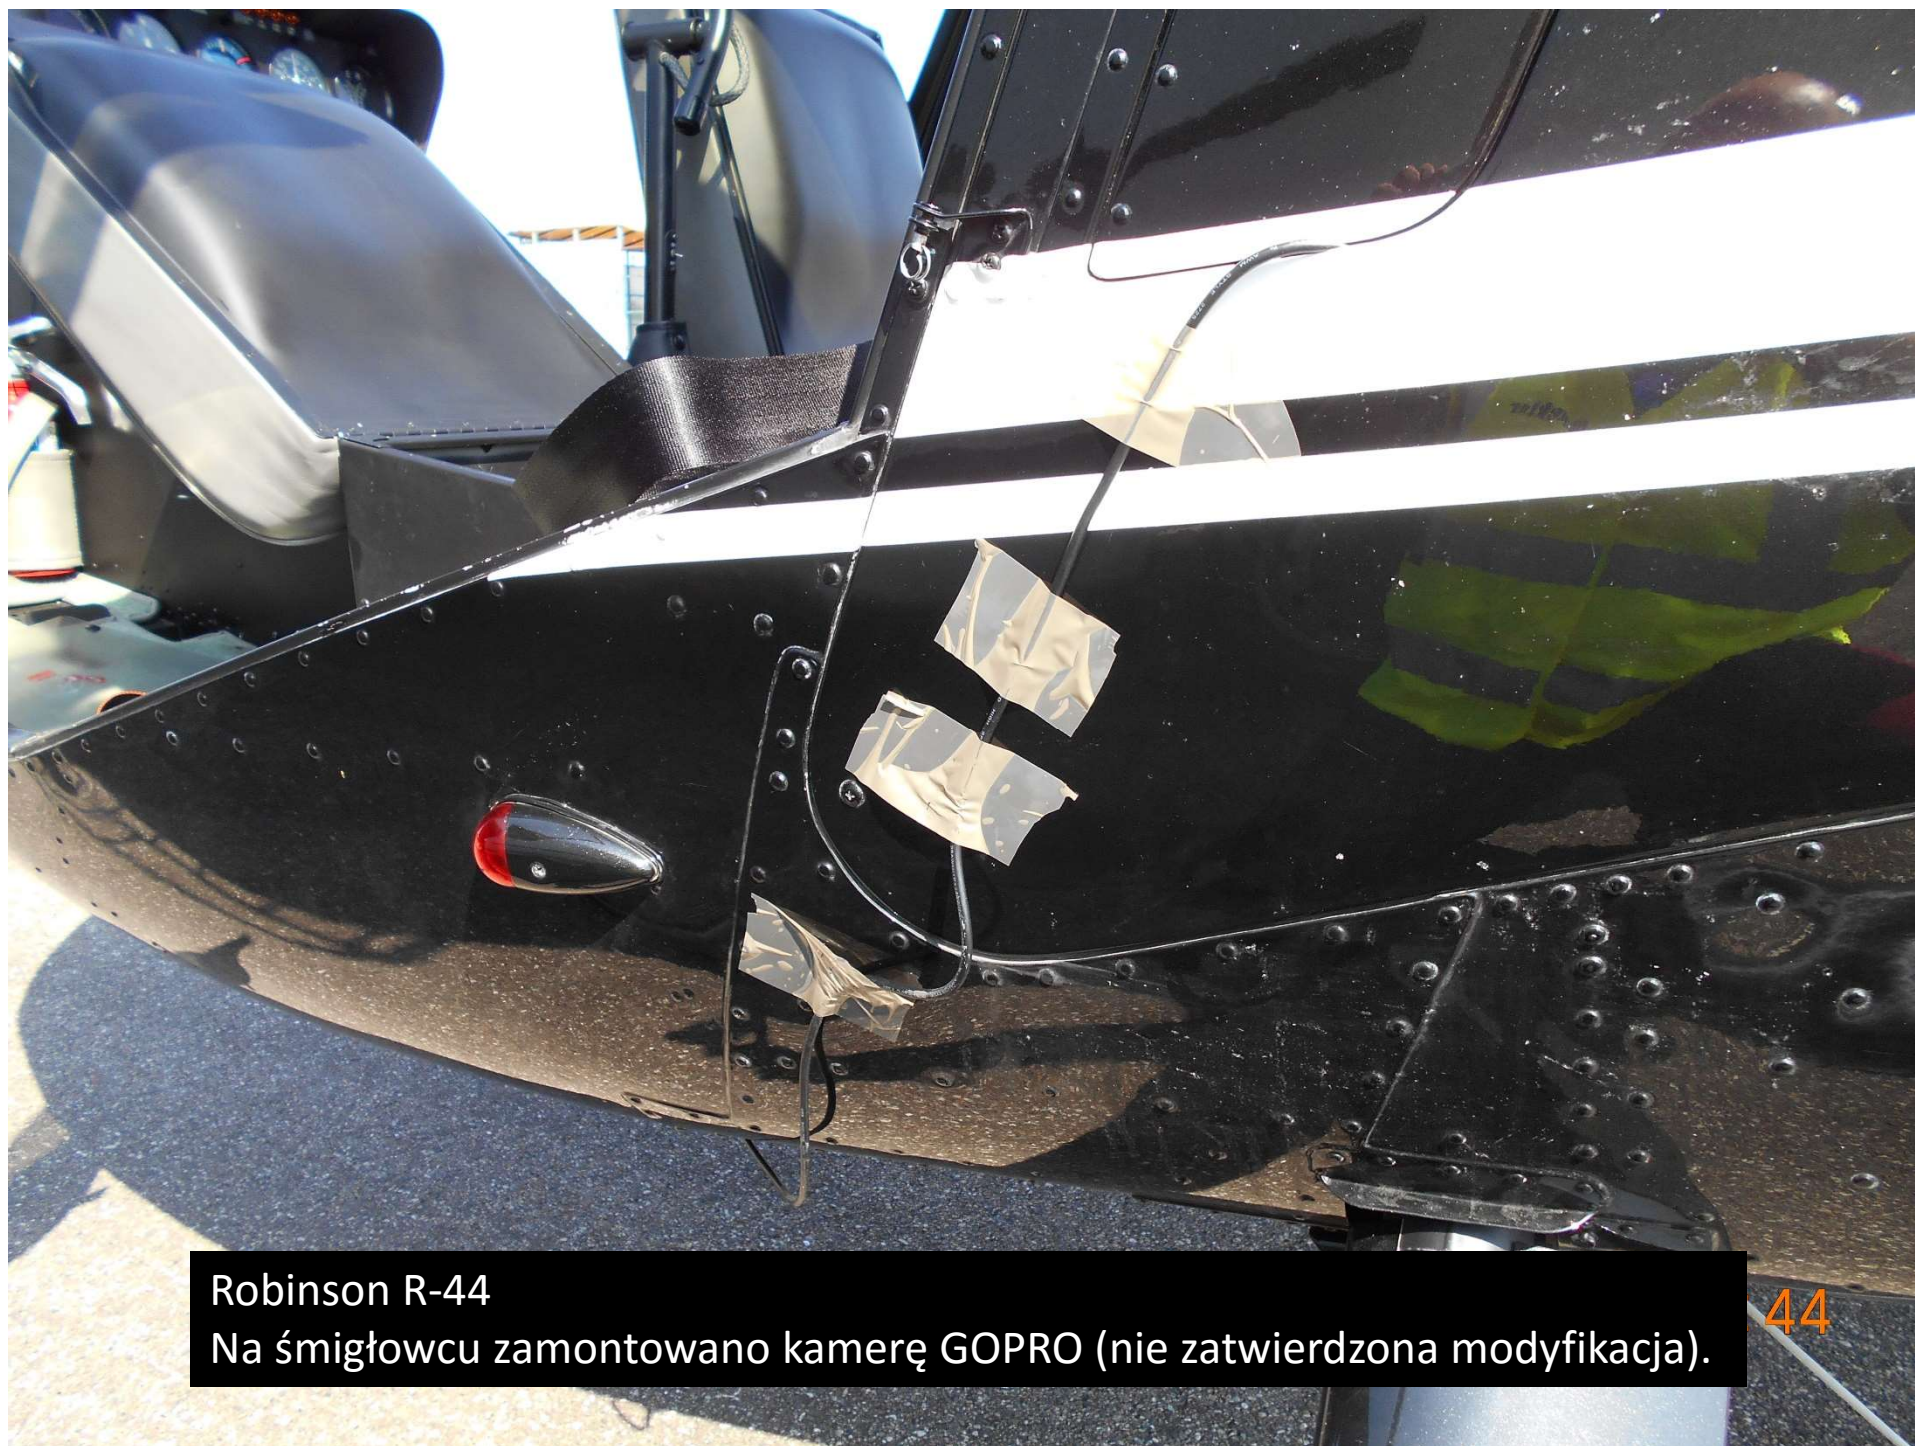
Robinson R-44  
Na śmigłowcu zamontowano kamerę GOPRO (nie zatwierdzona modyfikacja).

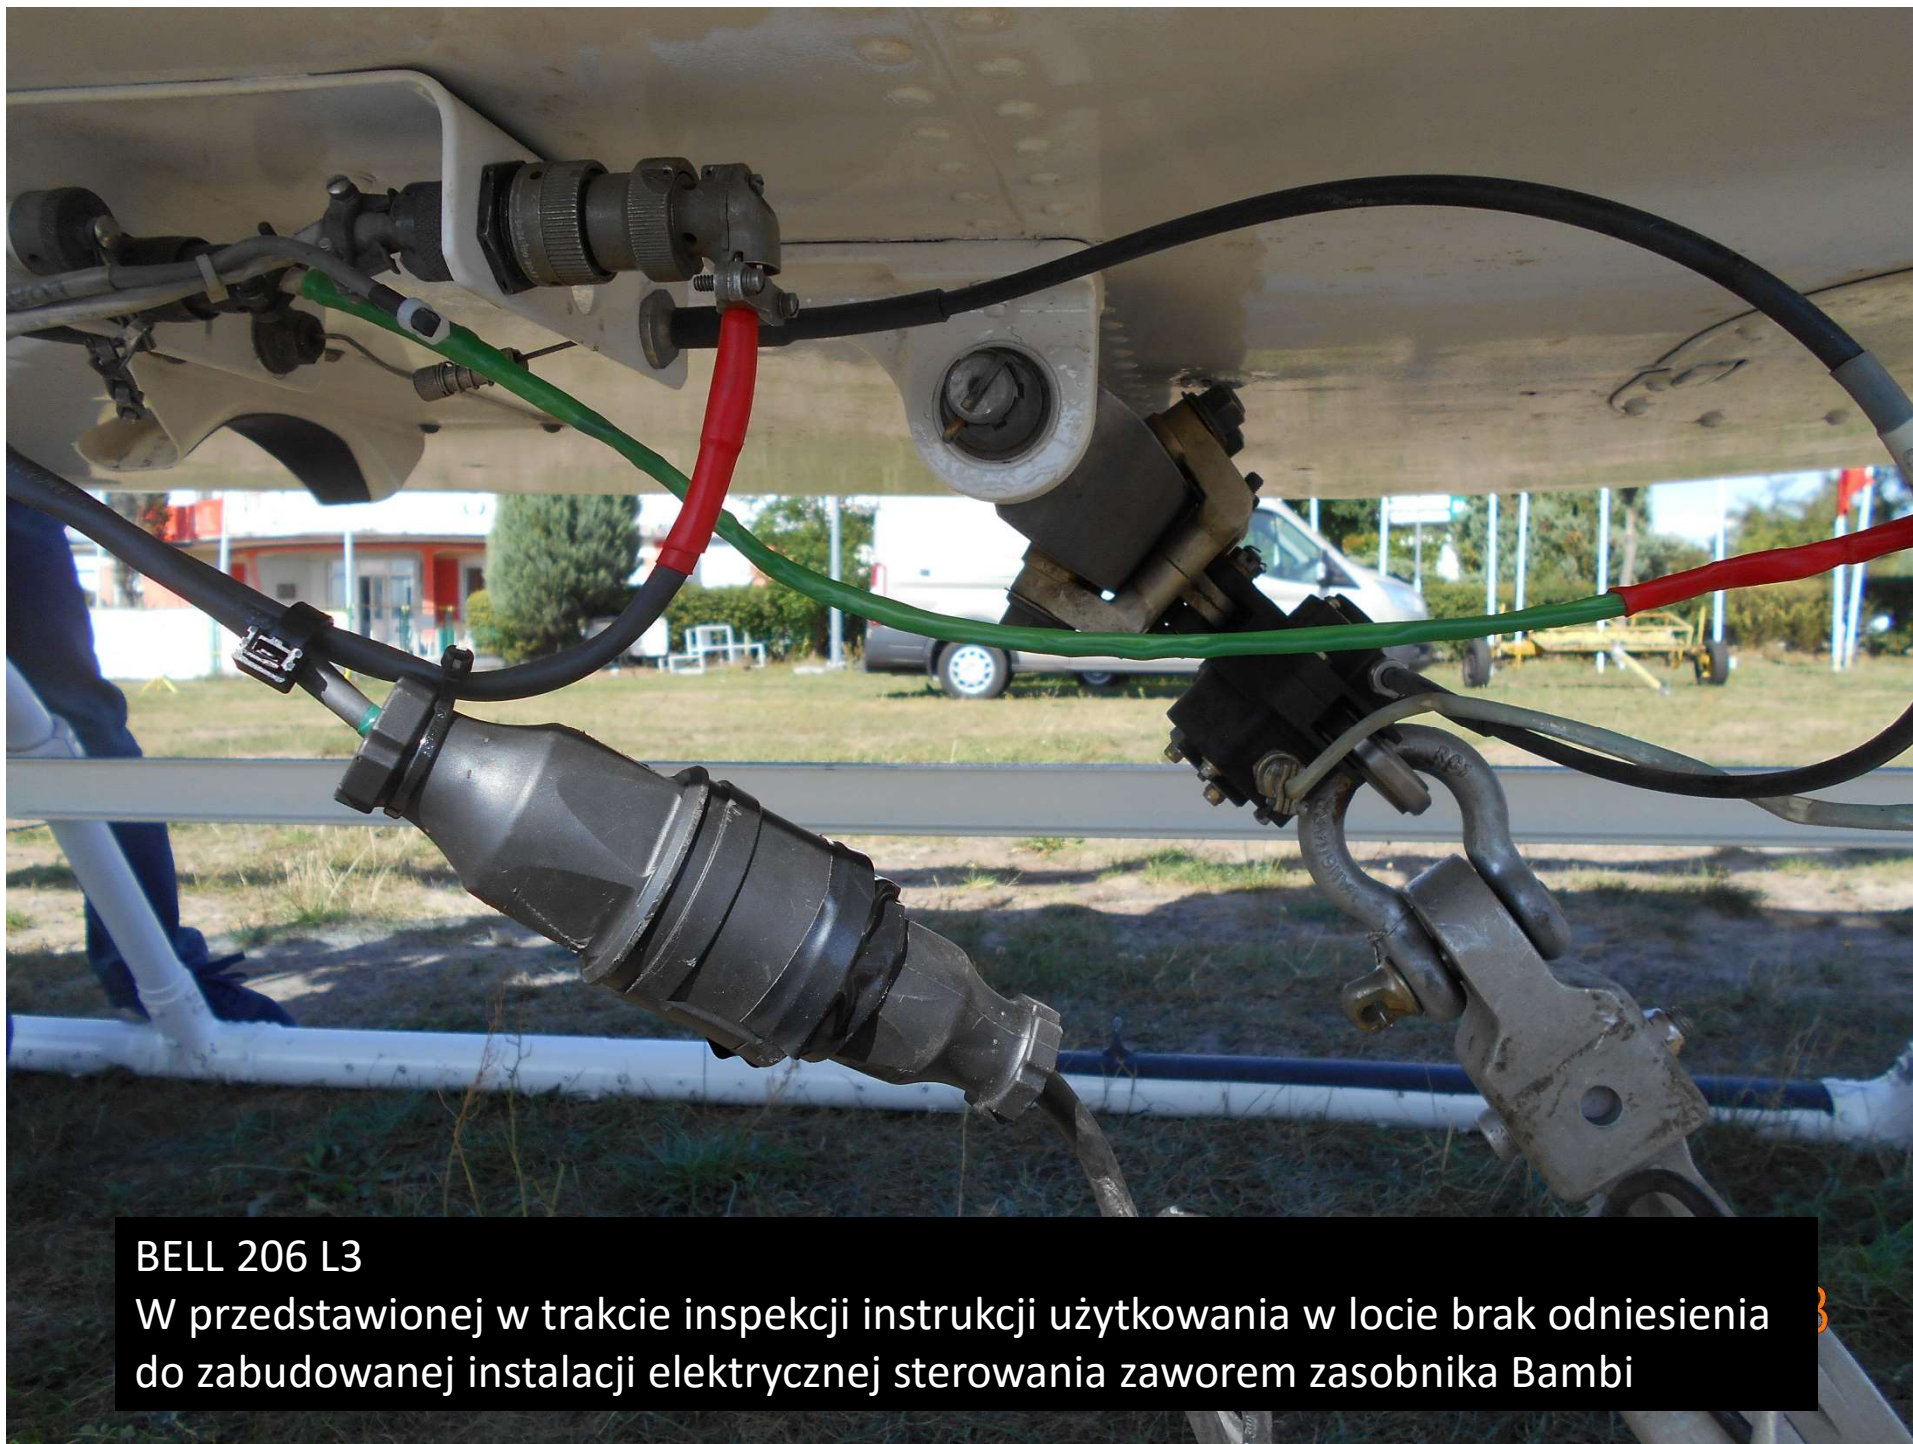
BELL 206 L3

W przedstawionej w trakcie inspekcji instrukcji użytkownika w locie brak odniesienia do zabudowanej instalacji elektrycznej sterowania zaworem zasobnika Bambi

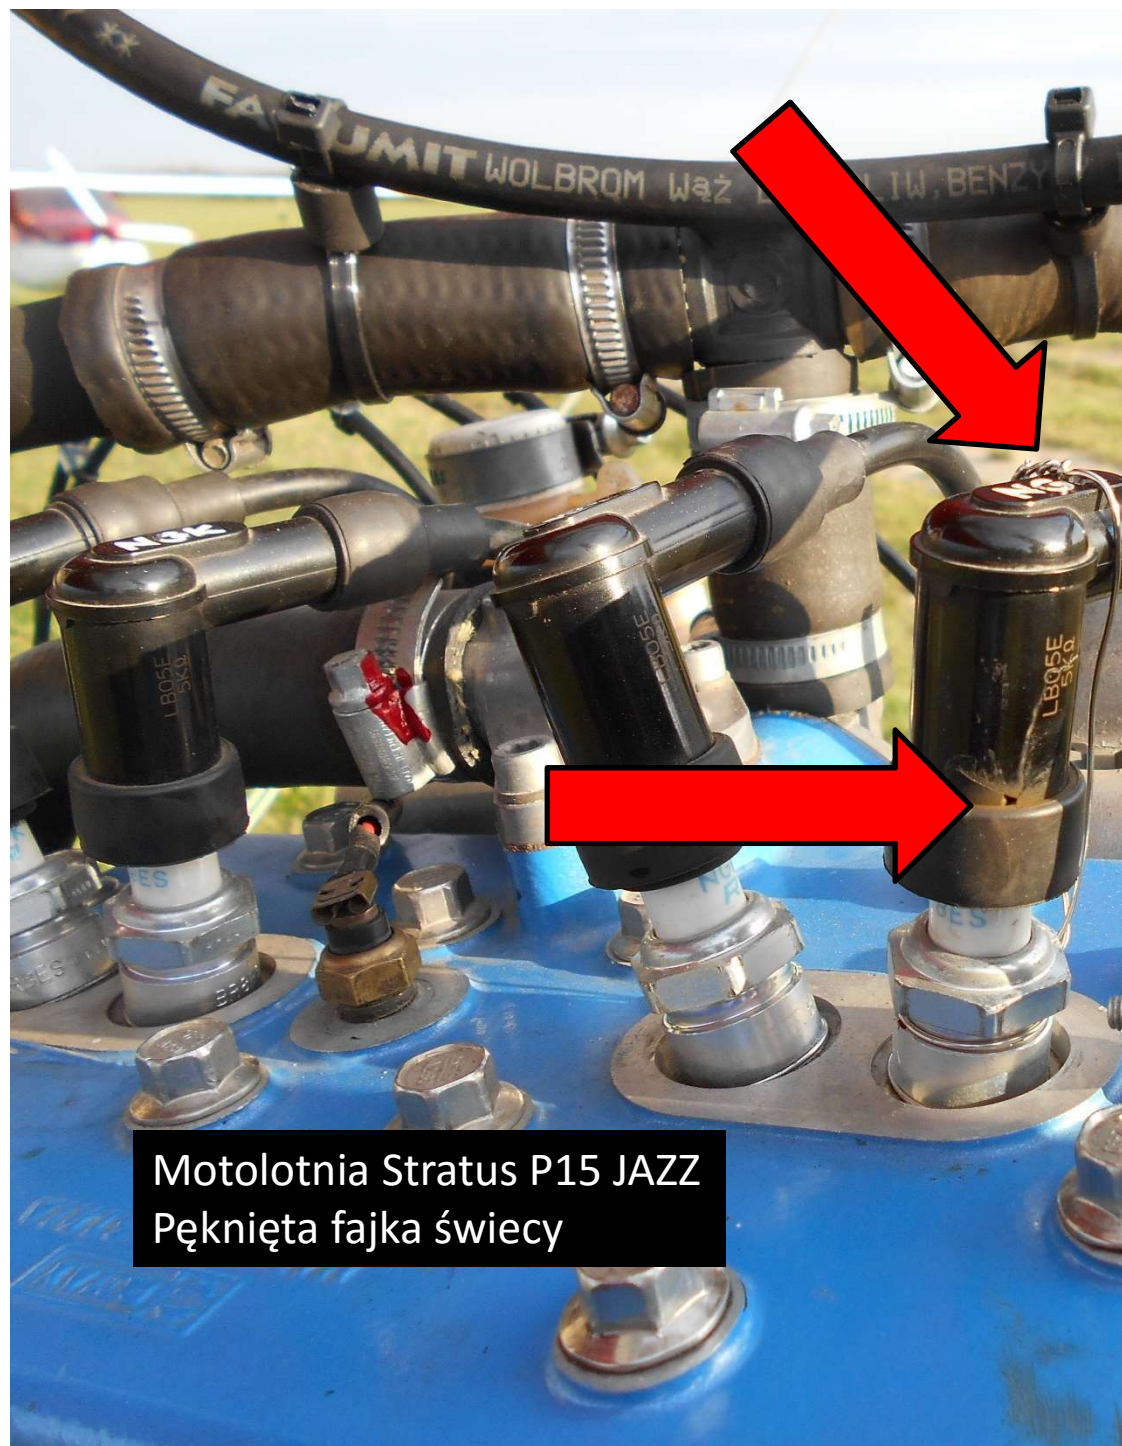
Motolotnia Stratus P15 JAZZ  
Pęknięta fajka świecy
