**Krajowa Konferencja Bezpieczeństwa Lotów Lotnictwa Cywilnego RP,  
18 maja 2006 r**

# **PAŃSTWOWA KOMISJA BADANIA WYPADKÓW LOTNICZYCH**

**EDMUND KLICH**  
**Przewodniczący Komisji**

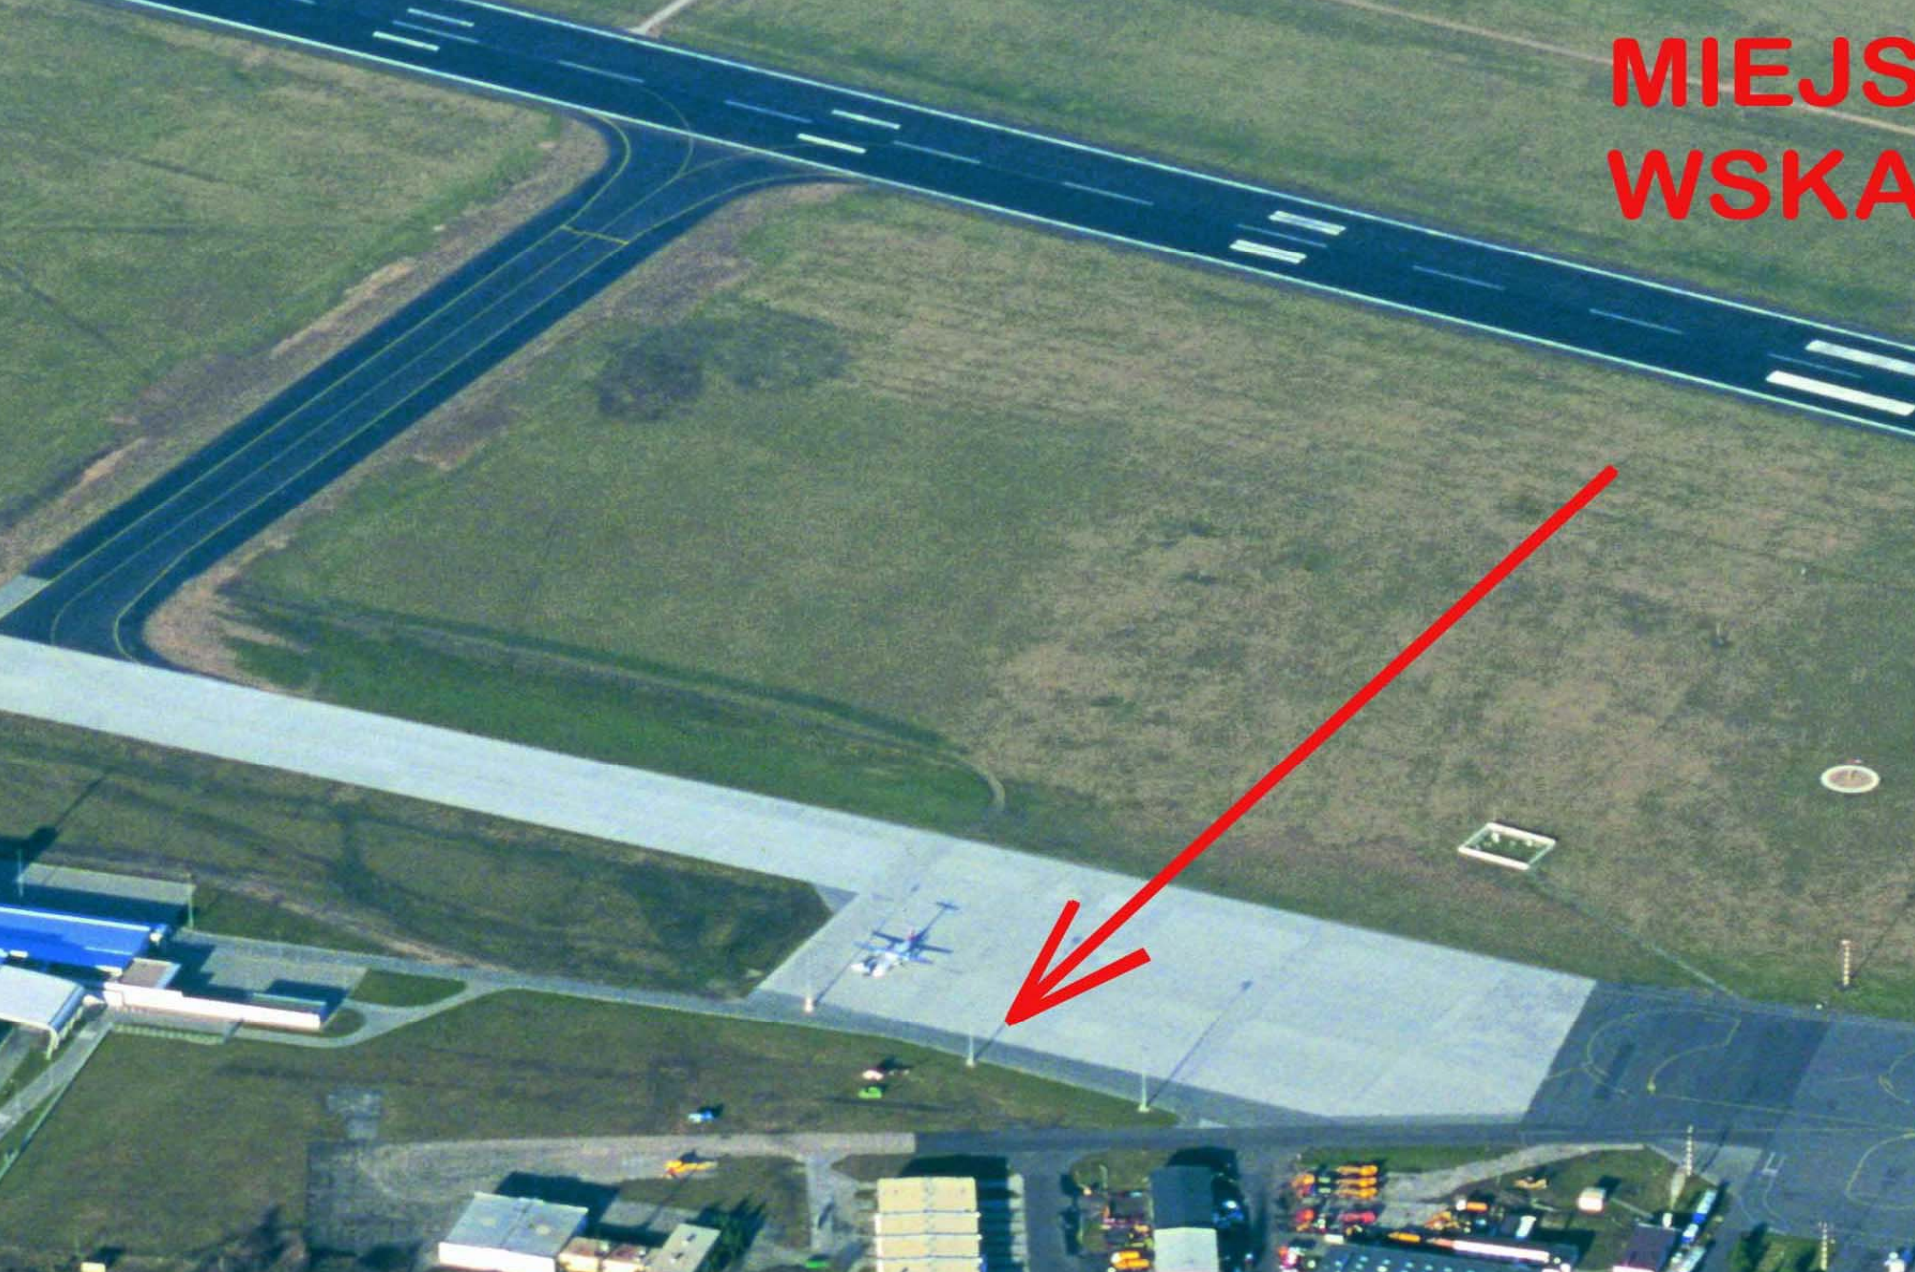
**TRAJEKTORIA PODWOZIA PRZEDNIEGO**

**BRAK PUSH-BACKU**

**ODL.  
OK.+1m**

**KOLIZJA PRAWEJ KONCOWKI PŁATA  
Z LAMPĄ NR 2**

**ODL.  
OK.-0,6m**

**TRAJEKTORIA KONCOWKI SKRZYDŁA PRZY LAMPACH NR 1 I 2**

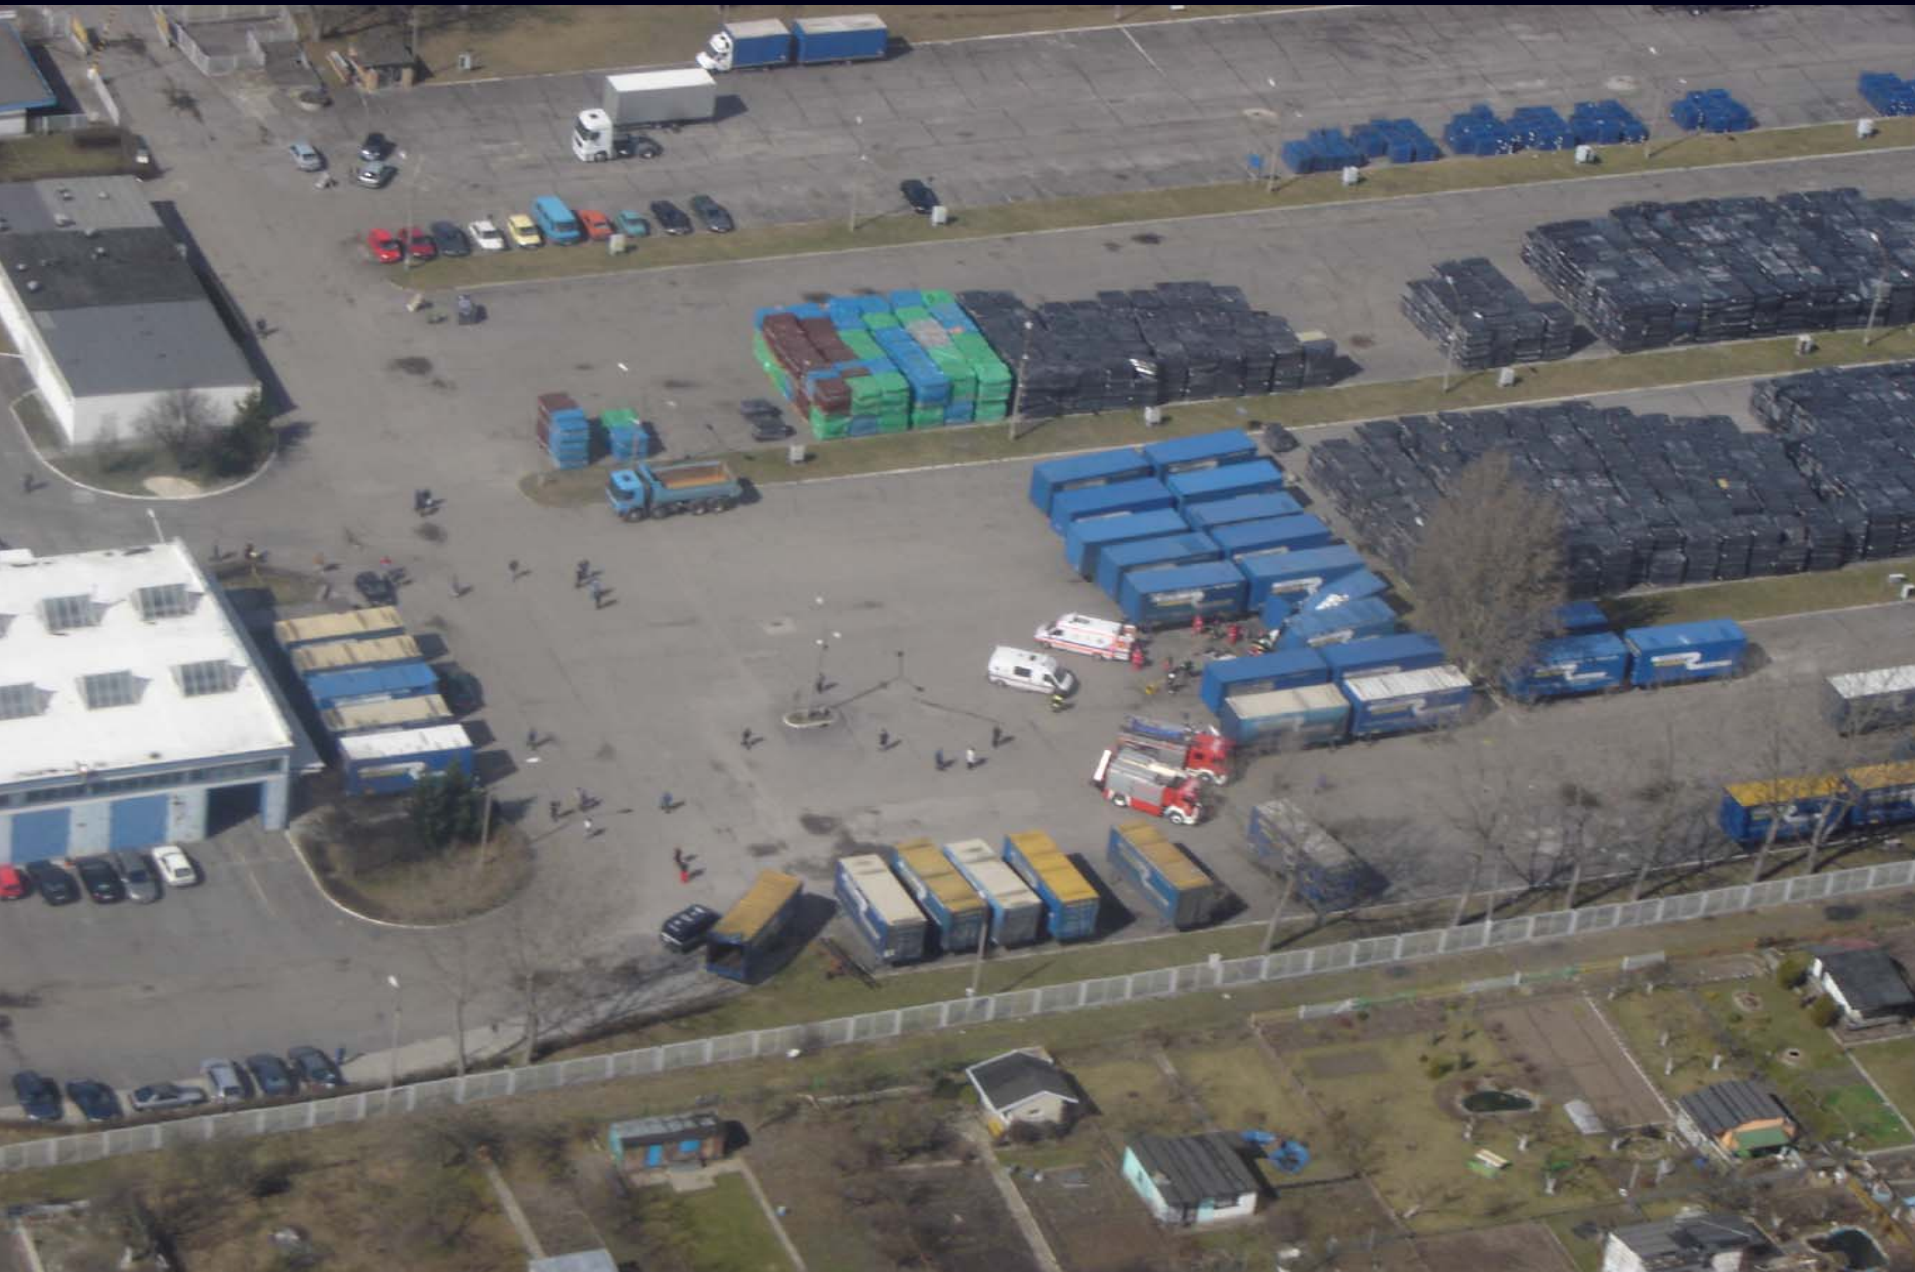
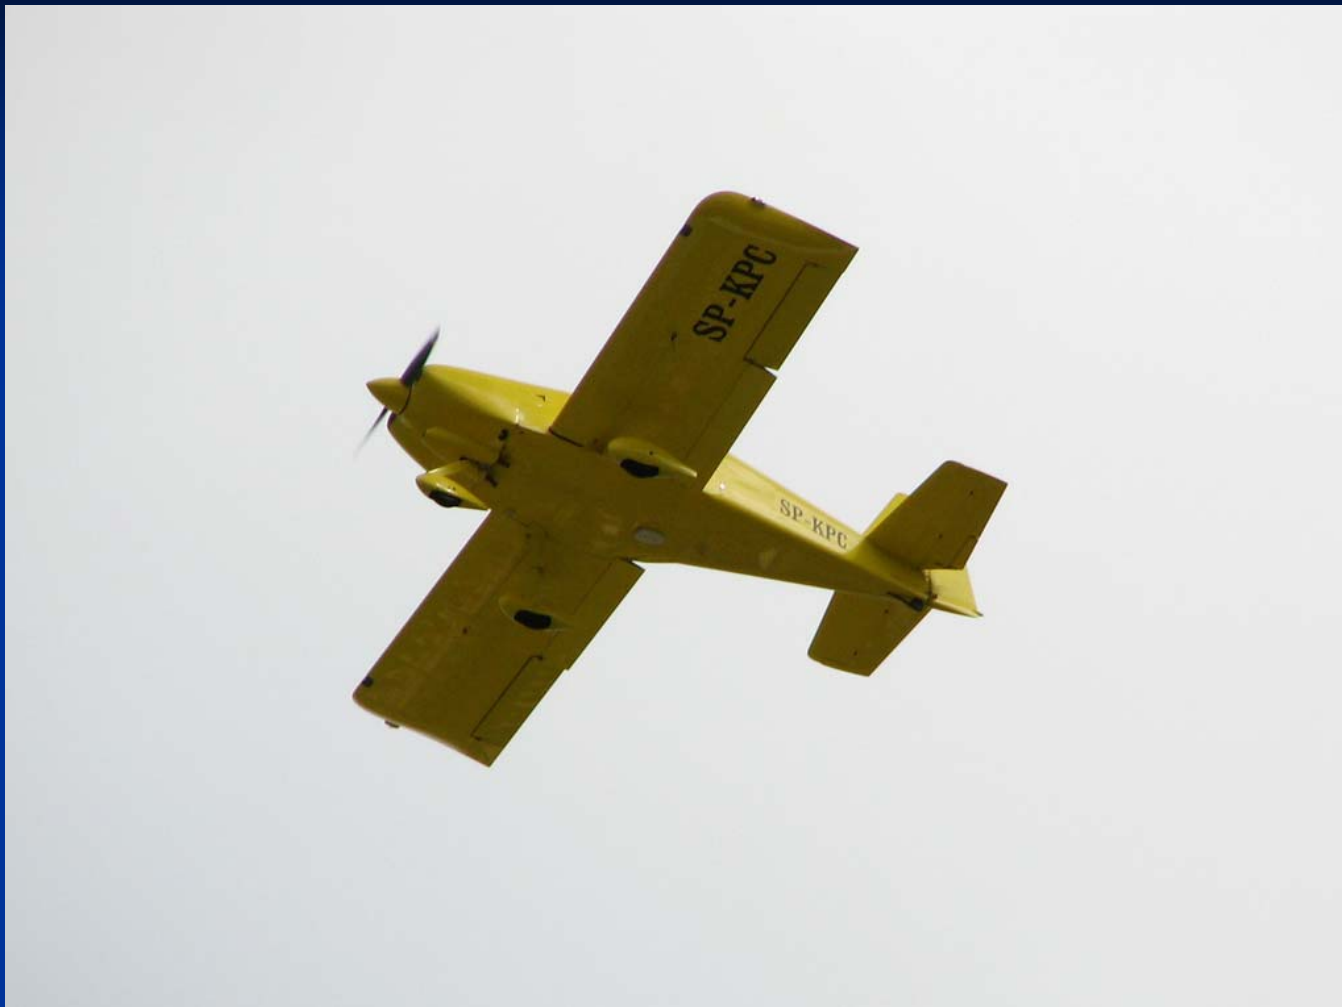
# WYPADEK SAMOŁOTU RV-6 SP KPC NADRYBIE 20.08.2005.

**Błąd w technice pilotowania polegający na wprowadzeniu samolotu w głęboki zakręt, na niebezpiecznie małej wysokości i prędkości lotu zbliżonej do krytycznej, bez zwiększania mocy silnika, co spowodowało przeciągnięcie samolotu i zderzenie z ziemią.**

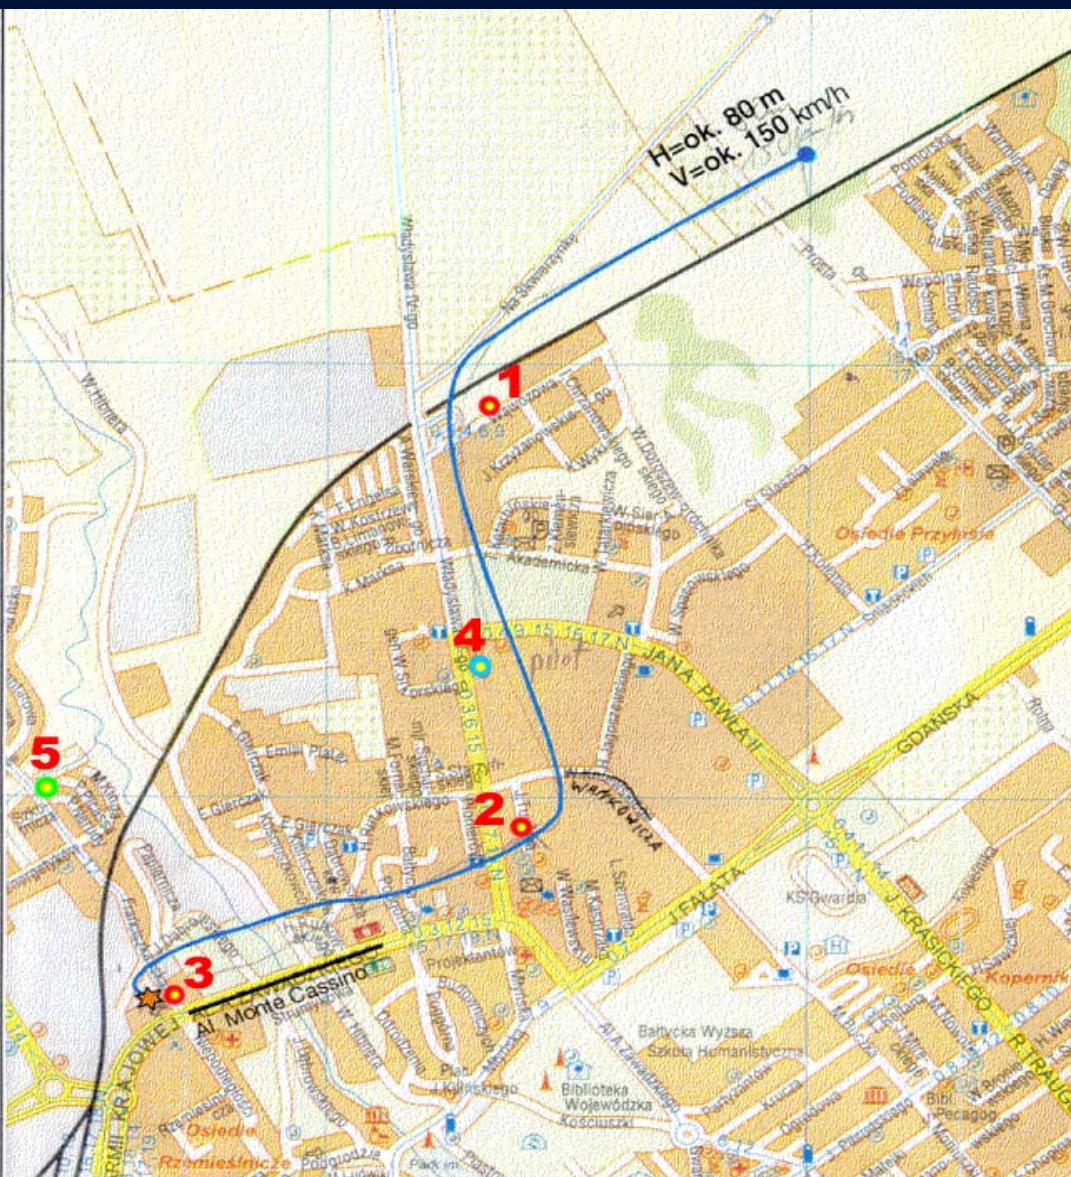
# WYPADEK S-TU Cessna F 150 KOSZALIN 29. 05. 2005 r.

1. ŚWIADEK 1
2. ZGAŚNIĘCIE SILNIKA  
-ŚWIADEK 2
3. MIEJSCE ZDERZENIA
4. MIEJSCE ZAM.  
PILOTA
5. MIEJSCE ZAM.  
PASAŻERA

- 1) Niewykonanie przez pilota bezpośrednich obliczeń nawigatorskich, nieuwzględnienie wpływu wiatru na długotrwałość lotu i zużycie paliwa.**
- 2) Wydłużenie trasy w celu przelotu w pobliżu miejsca zamieszkania pilota i pasażera.**
- 3) Wykonanie lotu na małej wysokości nad terenem o zwartej zabudowie miejskiej.**
- 4) Przerwanie pracy silnika samolotu wskutek wyczerpania zużywalnej ilości paliwa.**

**5) Ściągnięcie wolantu w celu „przeskoczenia” drzewa doprowadziło do utraty prędkości, wpadnięcie w korkociąg i zderzenie z budynkiem, a następnie z ziemią.**

**Czynnikiem sprzyjającym przedwczesnemu zużyciu paliwa było wykonanie lotu na znacznie zwiększonym zakresie pracy silnika, co było wynikiem opóźnienia względem ustalonego terminu przybycia na lotnisko macierzyste.**

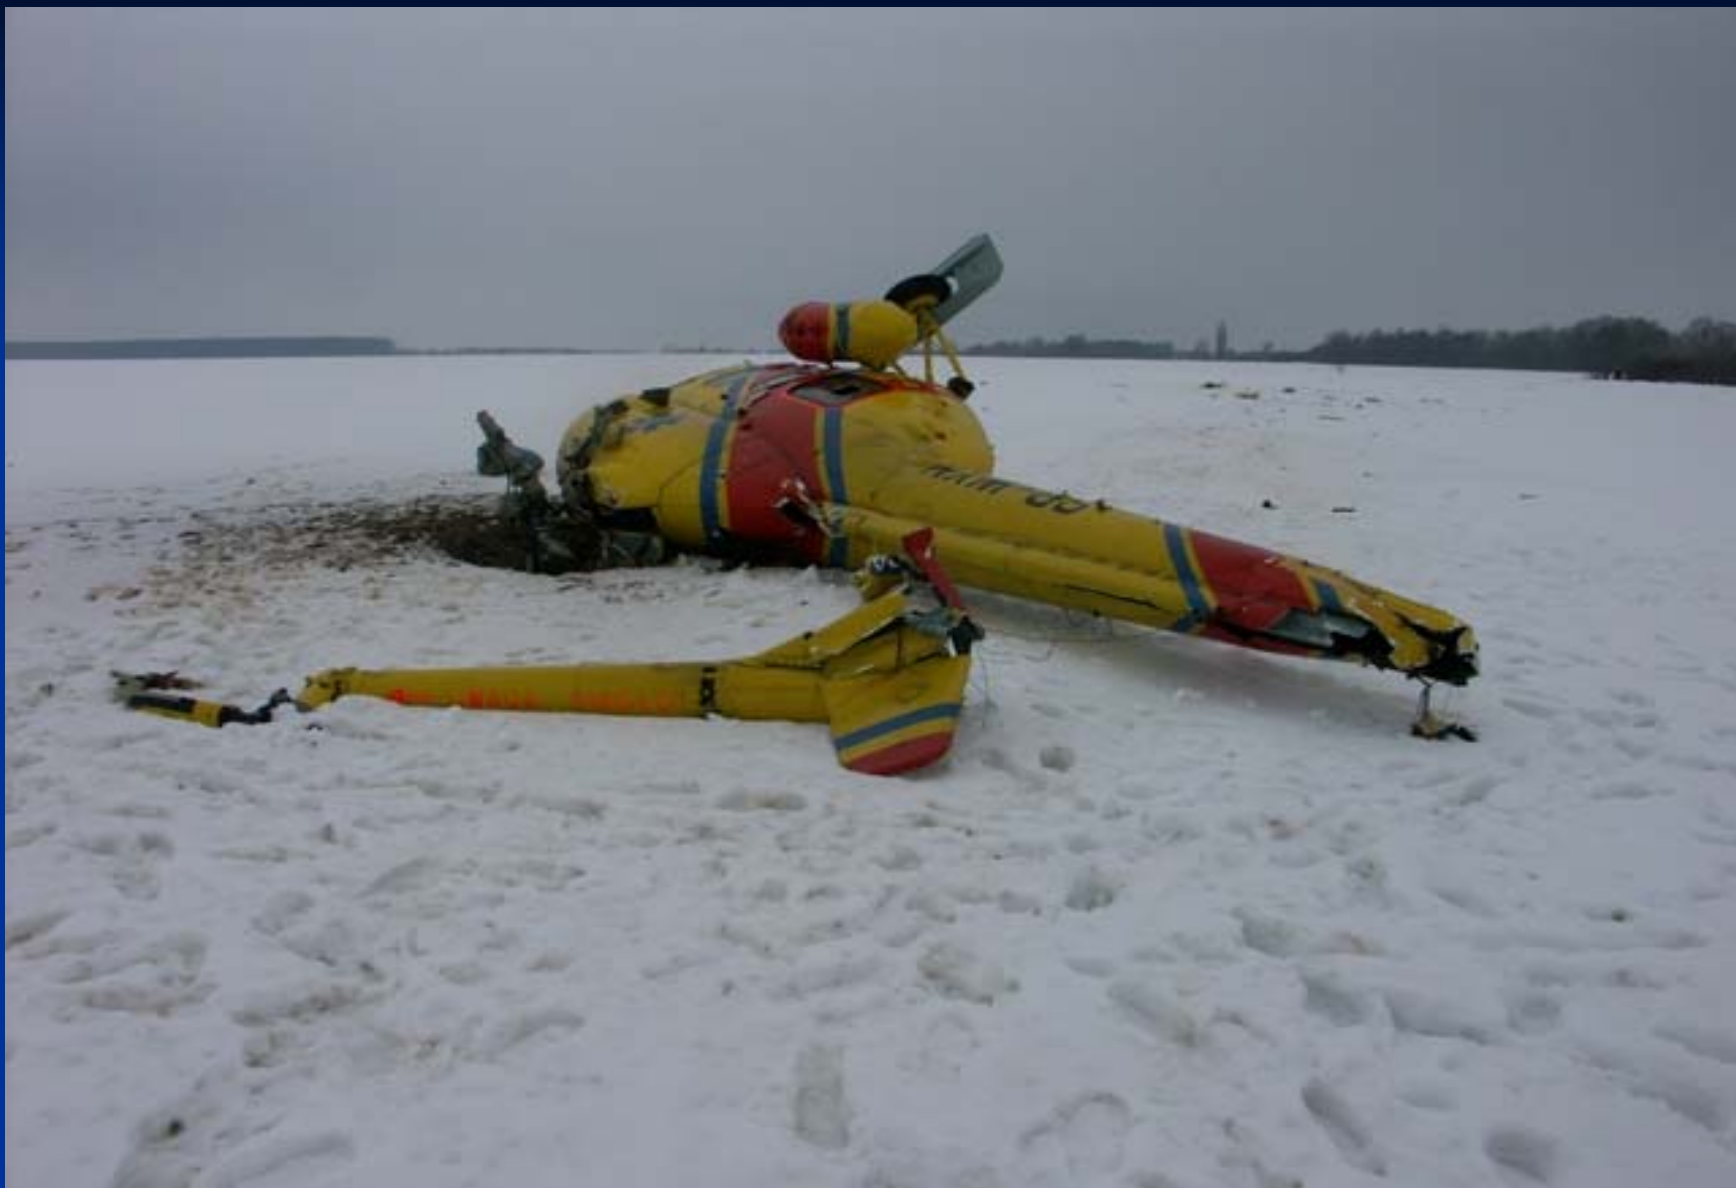
# WYPADEK ŚMIGŁOWCA MI-2 LUBLIN 17 MARCA 2006 R

- brak zabezpieczenia lotu,
- start przy opadzie śniegu z włączonym reflektorem,
- wejście w chmury na h-70 m,
- utrata orientacji przestrzennej,
- zderzenie z ziemią z dużym kątem pochylenia i przechylenia,
- wstępne badania wykluczyły niesprawność przyrządów.

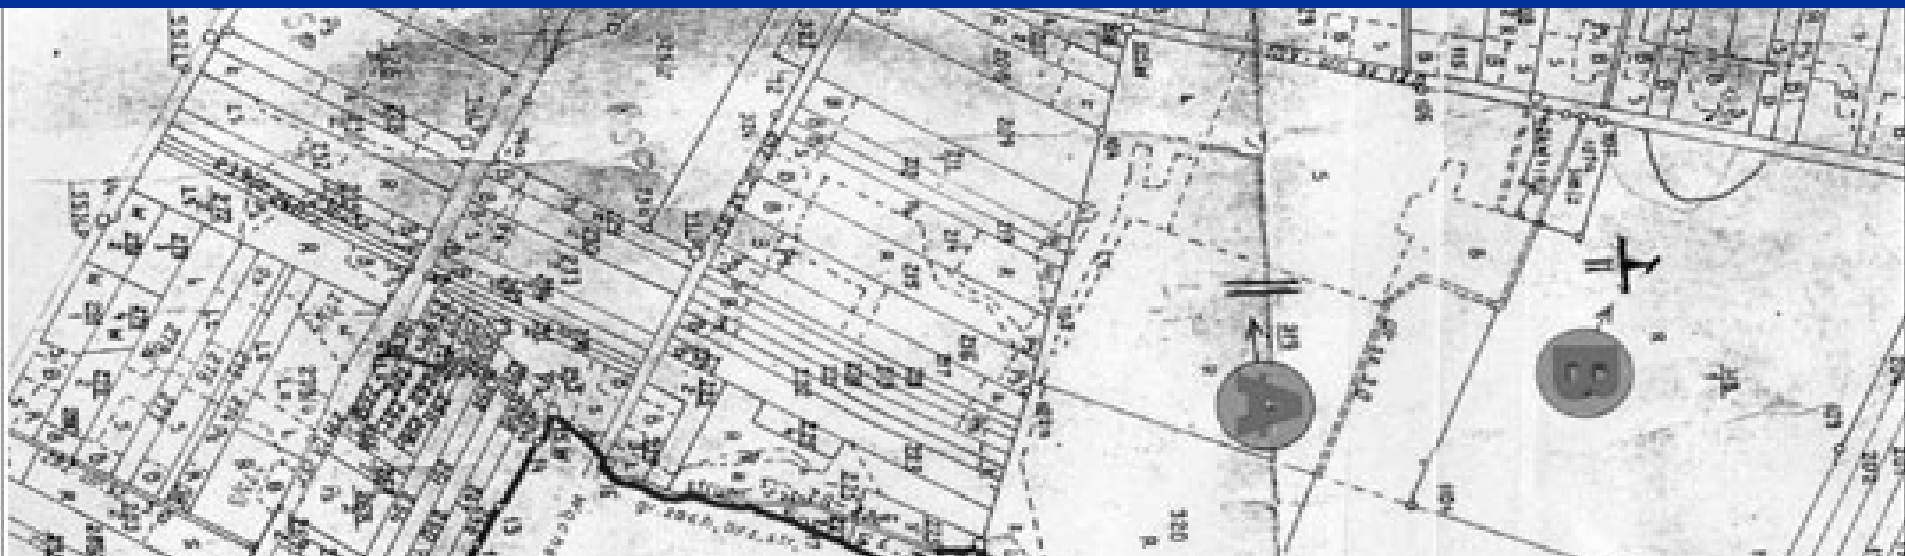
# WYPADEK SAMOŁOTU PZL - 104 „WILGA” 22. 04. 2005 r.

ZABLOKOWANIE STERU WYSOKOŚCI LOT PO OBNIŻAJĄCAJ SIĘ TRAJEKTORII

**Odłączenie końcówki regulacyjnej popychacza obrotowego lewego bez zerwania tego popychacza co spowodowało odłączenie układu sterowania sterem wysokości od lewego drążka i zablokowanie możliwości wychylania tego steru prawym drążkiem w górę.**

**Mogło być wykryte przegl. 100 godz.  
Nie można wykluczyć samowolnej regulacji położenia drążka sterowego.**

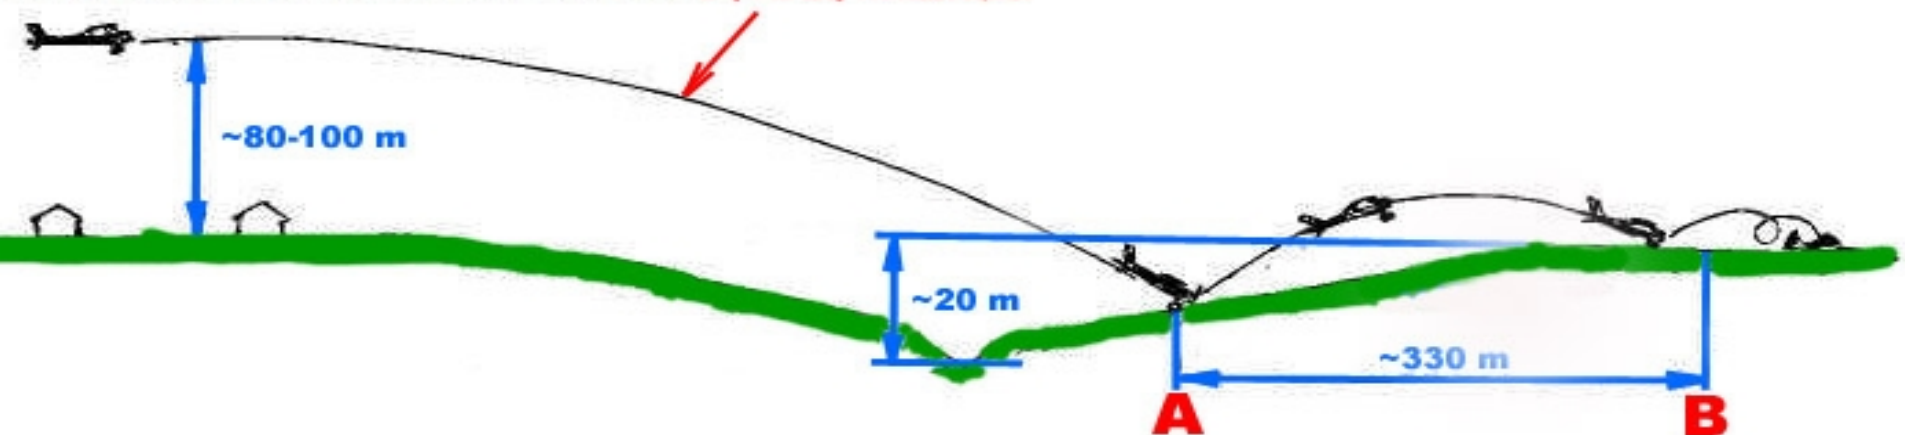
Mapa geodezyjna rejonu wypadku i profil ostatniej fazy lotu samolotu PZL-104 Wilga 35 (SP-ZOI) 22 kwietnia 2005 w m. Rataje k/Wąchocka  
A – ślady pierwszego przyziemienia; B – ślady drugiego przyziemienia i rozbity samolot

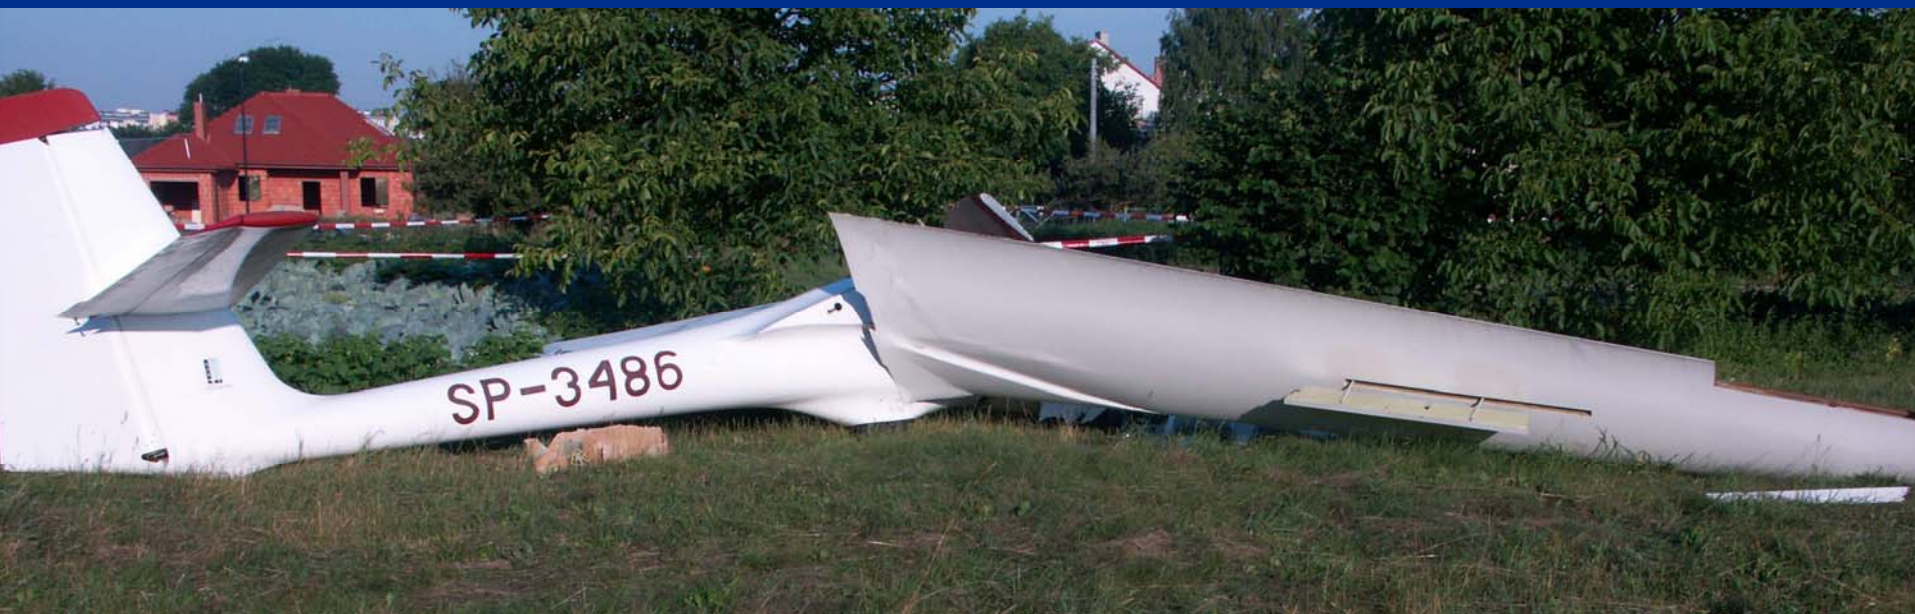
**ŚWIDNIK 28. 07. 2005 r. „PUCHACZ”  
SP-3486**

- 1) Dopuszczenie przez pilota do utraty wysokości w locie termicznym, nadlotniskowym uniemożliwiające lądowanie na lotnisku.**
- 2) Zbyt późno podjęta decyzja o lądowaniu w terenie przygodnym.**
- 3) Błąd pilota polegający na przeciągnięciu szybowca, na bardzo małej wysokości, co doprowadziło do wpadnięcia w korkociąg i pionowego zderzenia z ziemią.**

- a) wspólny lot dwóch młodych pilotów o podobnym poziomie wyszkolenia,**
- b) działanie pod presją konieczności powrotu na lotnisko.**

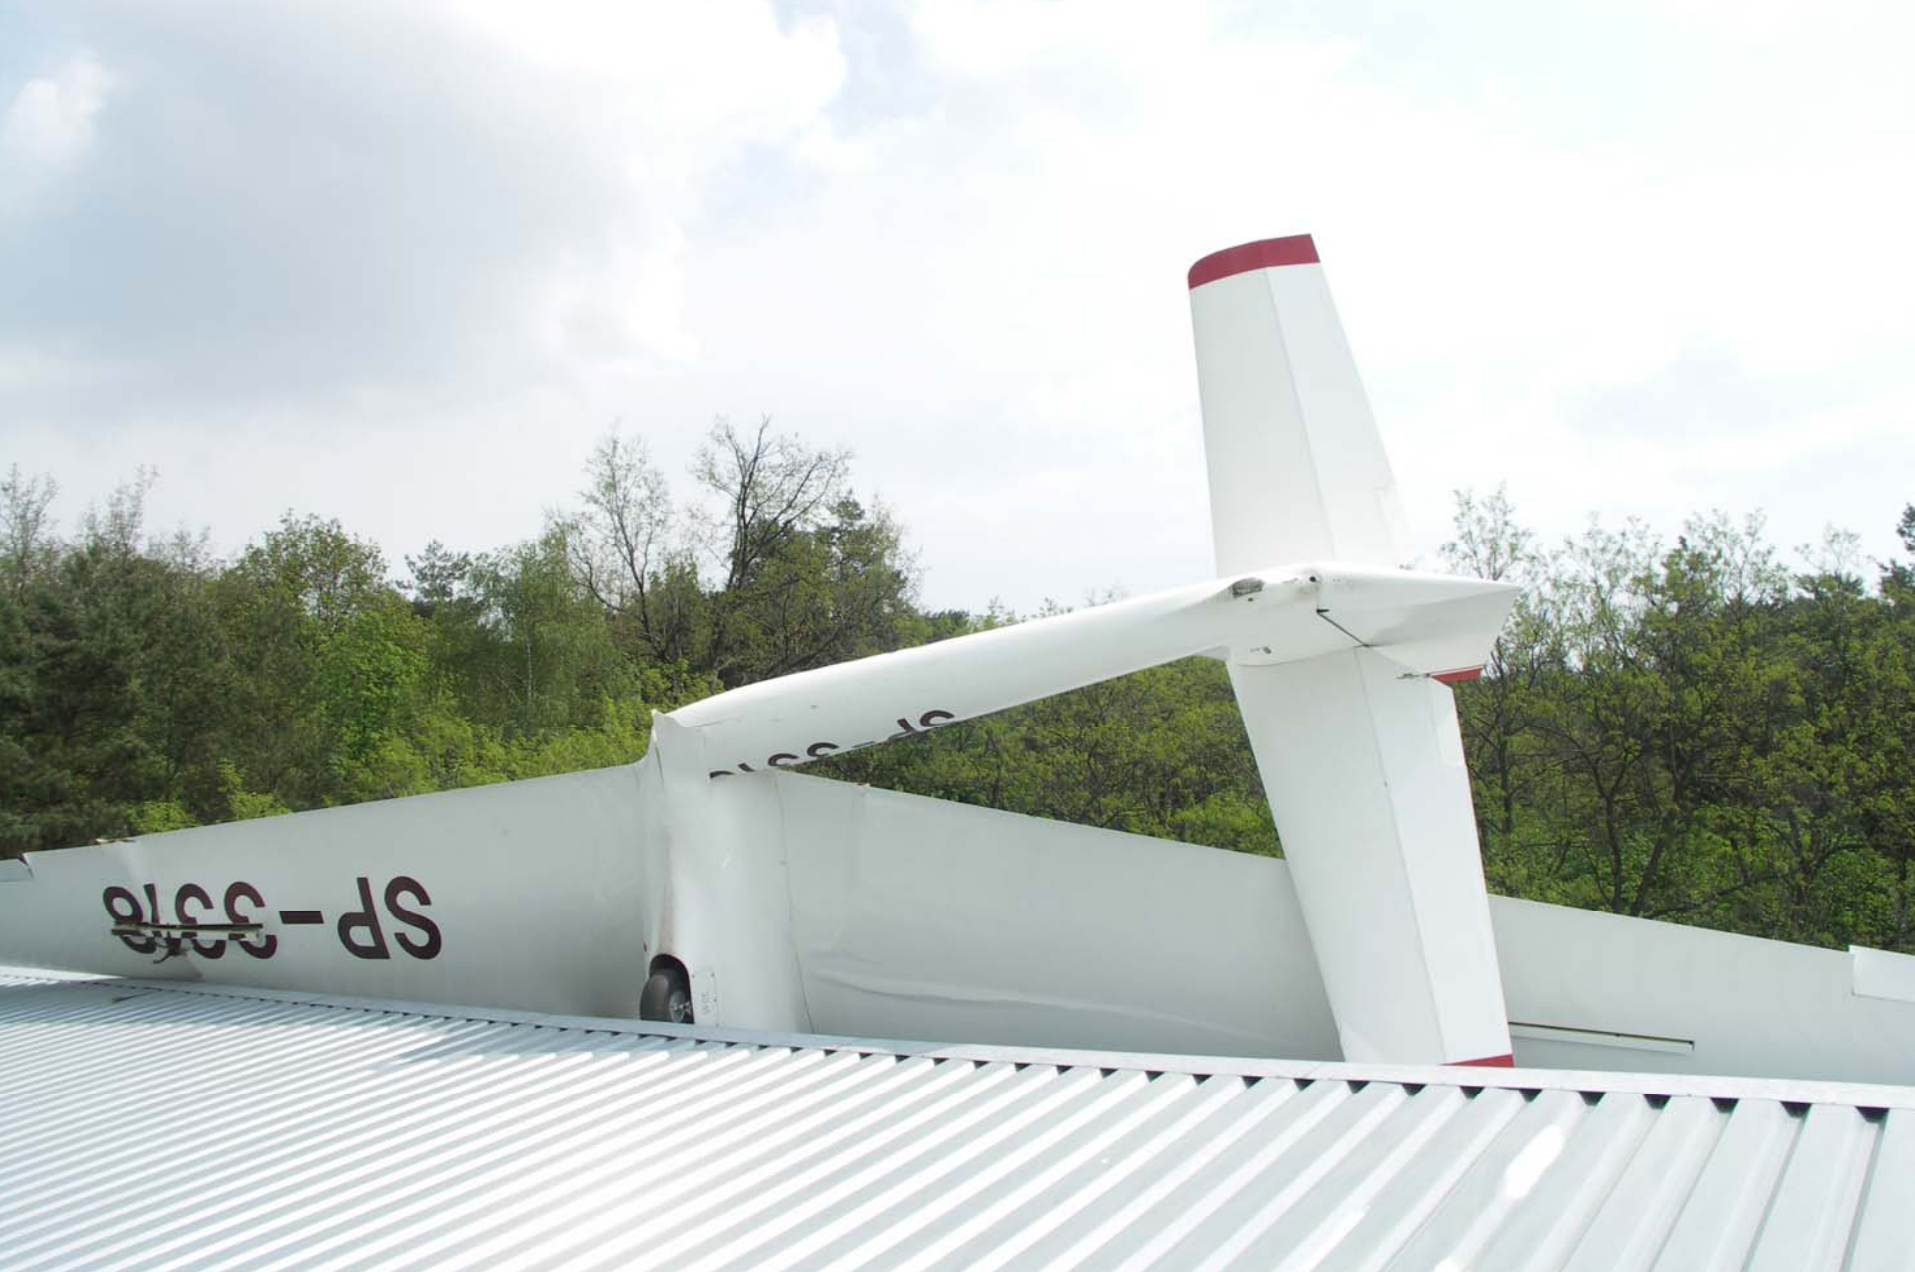
SP-3318

- lot szkolny za wyciągarką;
- etap lotu-podejście do lądowania;
- instruktor lat 60-uprawnienia instruktorskie od ubiegłego roku 680 lotów instr. 73 godz..
- uczeń lat 40.
- „S-owanie” na podejściu do lądowania w 4 locie szkolnym.
- w tym czasie niespodziewany silny poryw wiatru.
