**DYREKTYWA ZDATNOŚCI  
AIRWORTHINESS DIRECTIVE**

**Nr/No: SP-0001-2026-A**

**Subject:** Inspection of the main rotor blade mounting screws for corrosion.

### **Nr ASB-30-24-154**

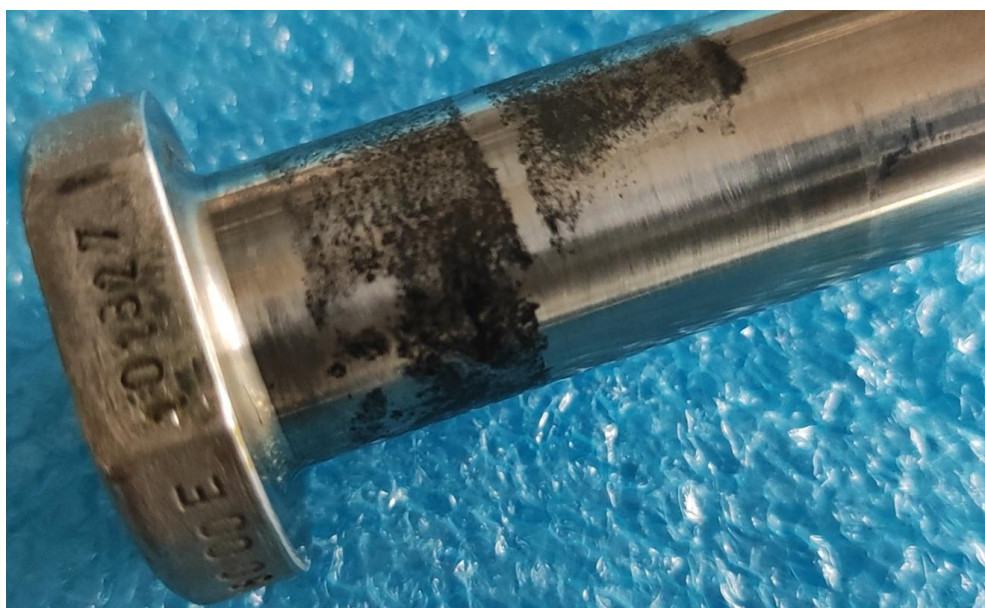
W eksploatacji śmigłowców PZL W-3A stwierdzono obecność korozji na śrubach mocowania łopat do piasty wirnika nośnego numer części 37.21.000.50.00. Korozja wystąpiła po 243 godzinach lotu od nowości w okresie siedmiu miesięcy. W wyniku przeprowadzonego przeglądu i oceny stanu technicznego śrub, zgodnie z przedmiotową dyrektywą, eliminuje się potencjalny stan niebezpieczny eksploatacji statku powietrznego.

Rys. 1. Zdjęcie śruby z korozją.

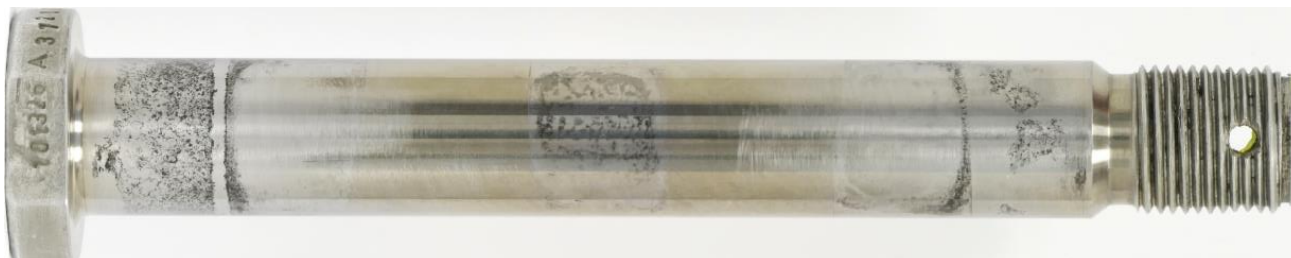
1. Korozja powierzchniowa i wżerowa oraz uszkodzenia mechaniczne.  
Niedopuszczalne są ślady korozji powierzchniowej i wżerowej oraz uszkodzenia mechaniczne na długości „L” śruby. Na Rys. 1, 2 i 3 pokazano przykłady zaawansowanej korozji powierzchniowej i wżerowej.

Rys. 1. Przykładowa postać korozji powierzchniowej i wżerowej.

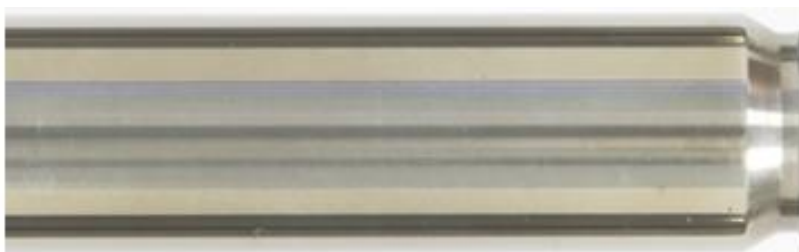
Powłoka jest wtedy usunięta kiedy jest widoczny materiał podłoża o barwie srebrnej metalicznej - kolor śruby pokazany na Rys. 5 świadczy o braku powłoki ochronnej na śrubie. Powłoka ochronna ma barwę szarą, dopuszczalna jest słaba żółta - kolor śruby (słaby żółty) pokazany na Rys. 6 świadczy o występowaniu powłoki ochronnej – śruba nie wymaga odnawiania powłok.

Rys. 6. Kolor powierzchni śruby świadczący o występowaniu powłoki ochronnej.
