# Konferencja Bezpieczeństwa w Lotnictwie Cywilnym

**SUP – Podejrzane niezatwierdzone części**

## SUP – Podejrzane niezatwierdzone części (*Suspected Unapproved Parts*)

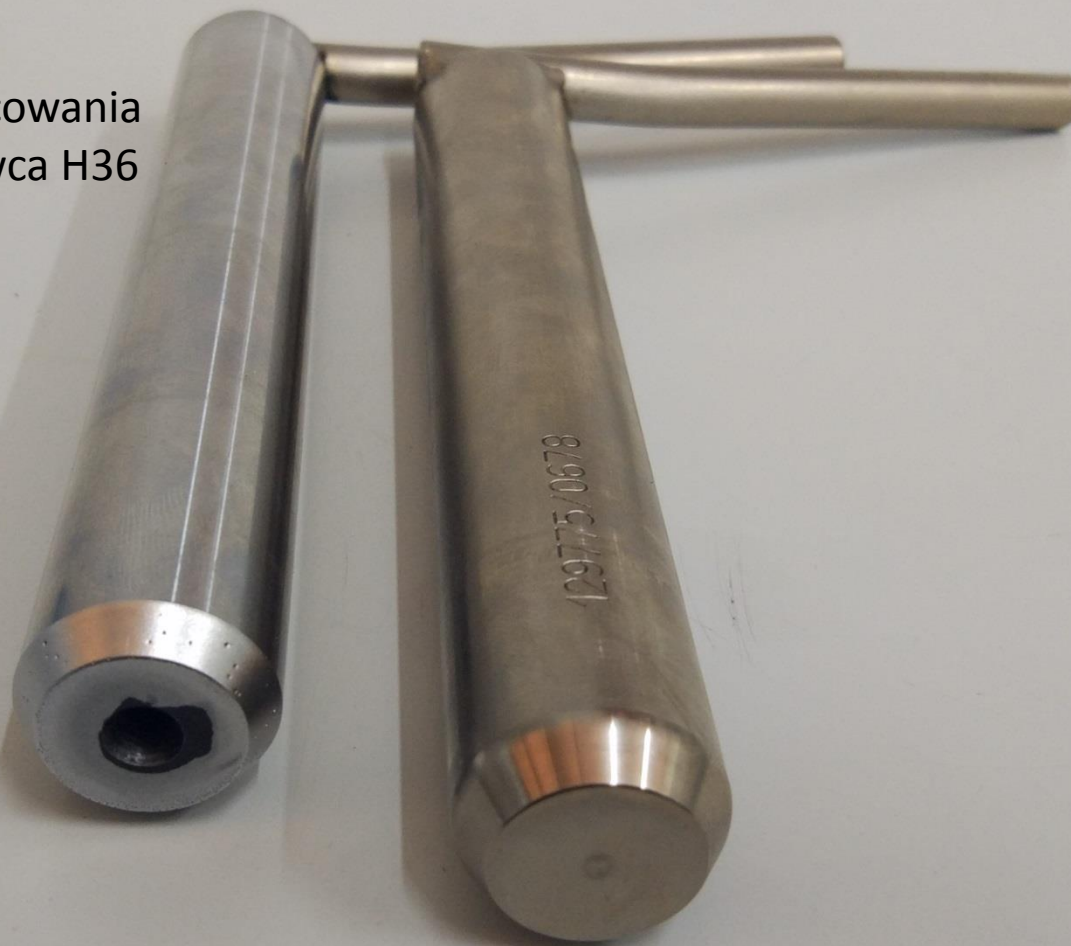
Sworzeń główny mocowania  
skrzydła motoszybowca H36  
Dimona

Czynnikami sugerującymi, że możemy mieć do czynienia z częścią SUP są: inne wykończenie, rozmiar, kolor, niewłaściwa (lub jej brak) identyfikacja, niepełna lub zmieniona dokumentacja i wiele innych.
