# Wybrane zdarzenia / incydenty / wypadki na świecie

# Wypadek: A319 EZY.

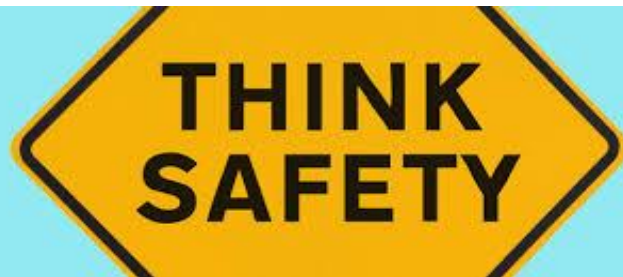
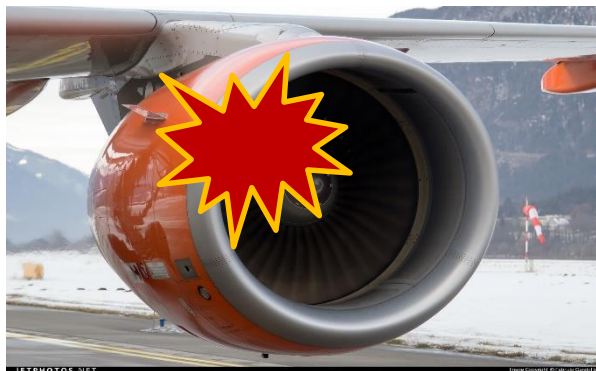
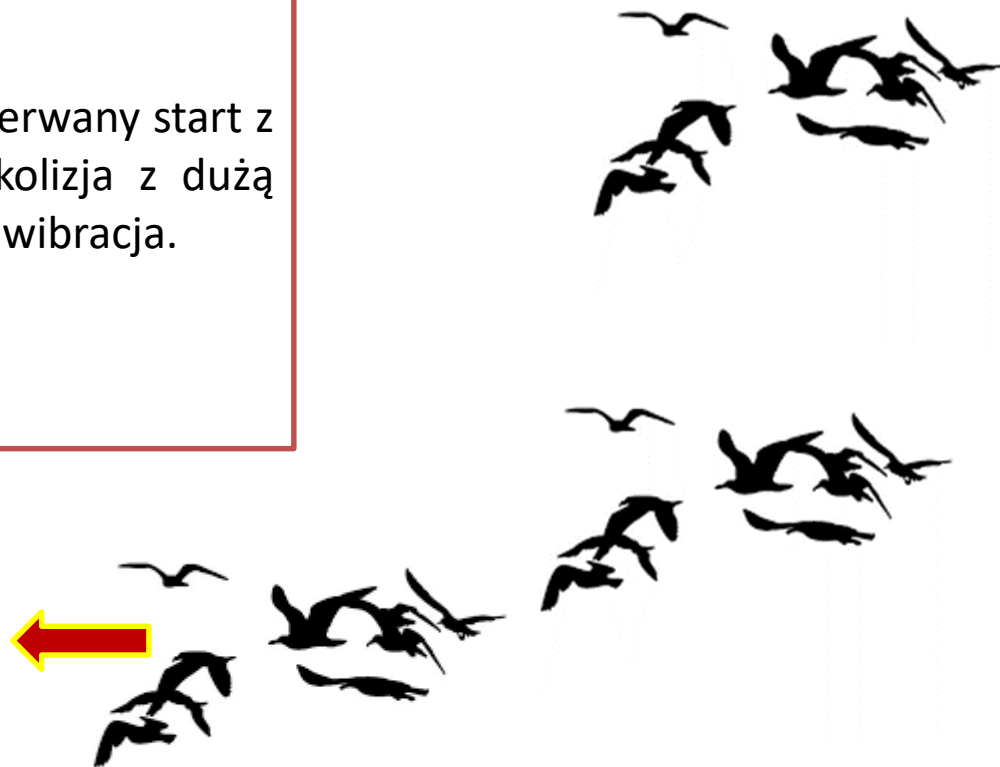
**Miejsce zdarzenia:** Lotnisko / Droga startowa

Easyjet A319 w Murcji 27 marca 2018 r., Przerwany start z powodu ostrzeżenia ( ECAM – eng fire) kolizja z dużą ilością mew. Zassanie w oba silniki – wysoka wibracja.

Przerwanie startu poniżej prędkości V1.

Poważne uszkodzenia obu silników

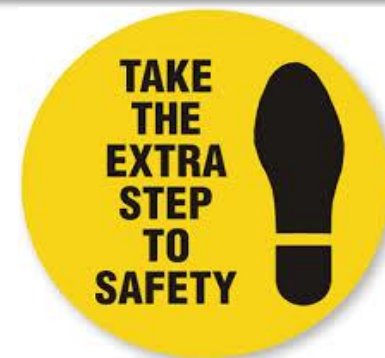
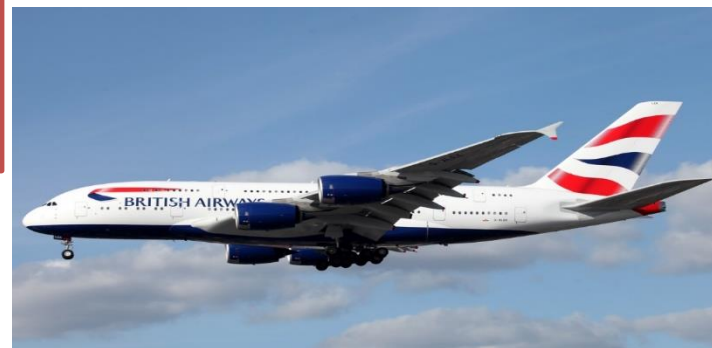
# Incydent: British Airways A388

## 01.04.2018 - iPad zapłon / pożar

**Miejsce zdarzenia:** Kabina pasażerska / Wysokość przelotowa

British Airways Airbus A380-800, rejestracja G-XLEK wykonujący lot BA-268 ( 31 marca) z Los Angeles, CA (USA) do London Heathrow, (Wielka Brytania), w czasie lotu doszło do zapłonu urządzenia przenośnego iPad należącego do jednego z pasażerów. Załoga kabinowa ugasiła pożar, schłodziła i zabezpieczyła urządzenie. Samolot kontynuował podróż do Londynu gdzie bezpiecznie wylądował.

Zwiększenie uwagi w procesie szkolenia załóg lotniczych w zakresie gaszenia pożarów w następstwie zapłonu baterii.

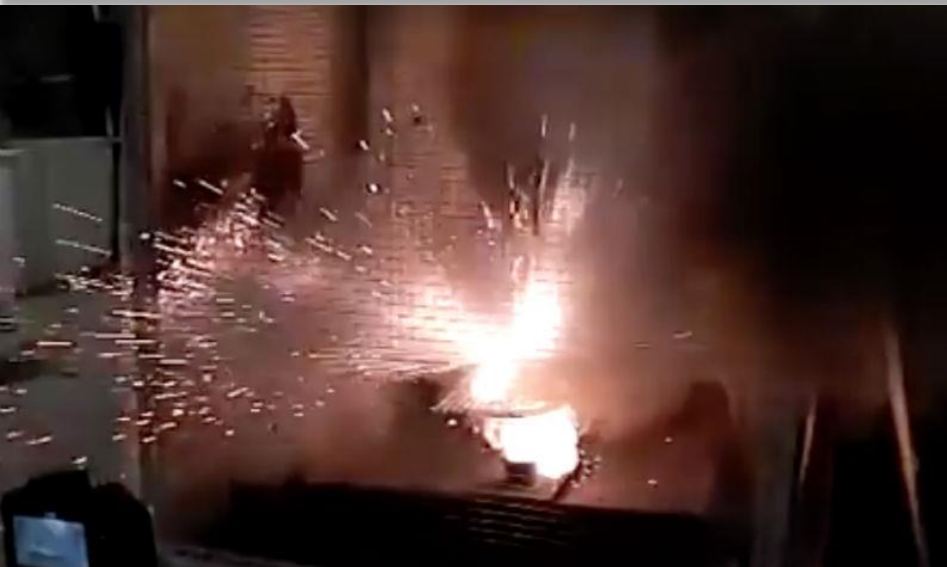
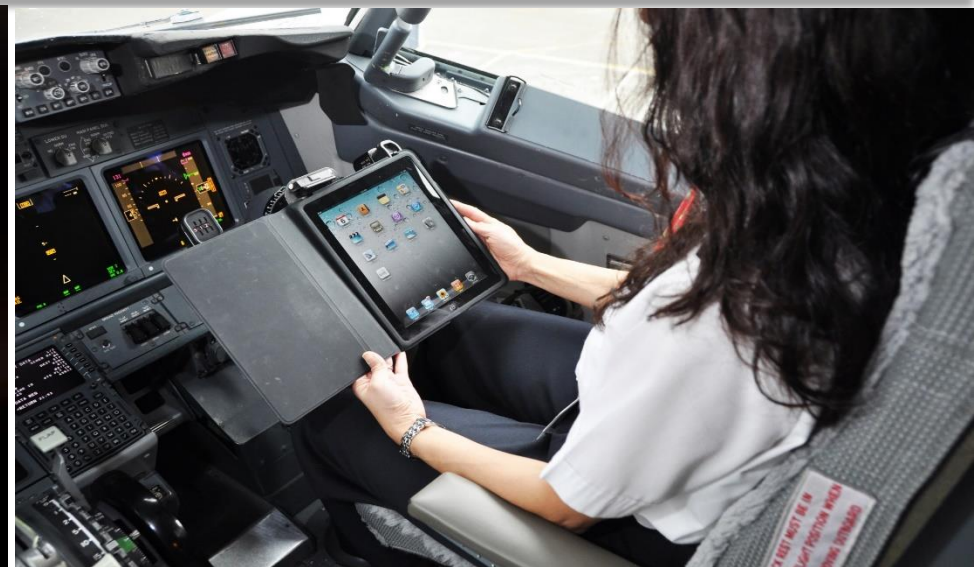
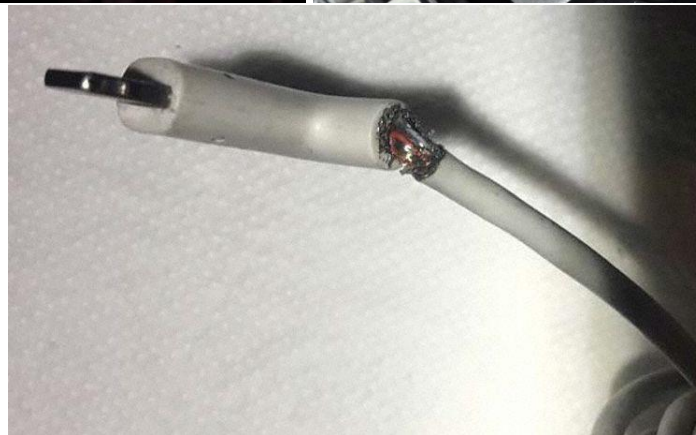
# Incydent: 10.12.2017 - EFB iPad ZADYMIENIE / ISKRY / SAFETY CULTURE

Smartwings Boeing 737-800, rejestracja OK-TSH lot QS-7601 z Ras al Khaimah (Zjednoczone Emiraty Arabskie) do Warszawy, na FL360 w pobliżu Tabriz (Iran) około 2,5 godziny od wylotu, załoga zaobserwowała dym i intensywny zapach spalenizny z prawej strony kokpitu. W reakcji pierwszy oficer odłączył iPada od ładowarki USB, załoga wysunęła dedykowany zasilaniu wtyczki bezpiecznik. Po analizie sytuacji załoga kontynuowała lot do Warszawy.

**EFB – załoga kokpitowa. Zwarcie w wyniku użytkowania EFB z uszkodzonym kablem.**

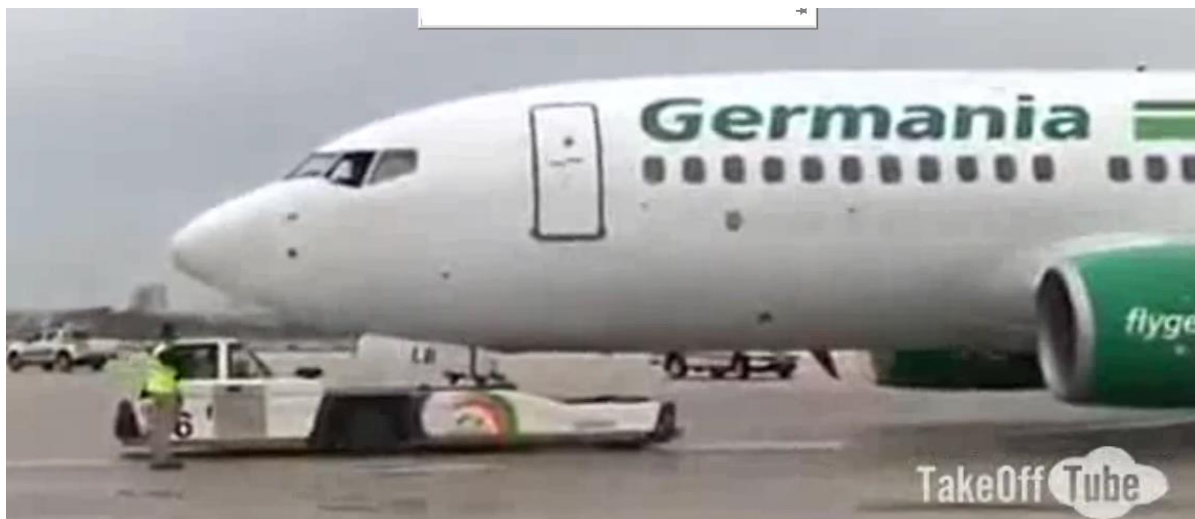
# GERMANIA / ELAL

Płyta postojowa samolotów Lotnisko Ben Gurion Telaviv

Kolizja B737 GERMANIA z ELAL B767 podczas wypychania.
