**PAŃSTWOWA KOMISJA BADANIA WYPADKÓW LOTNICZYCH**

# **Wybrane zdarzenia lotnicze z udziałem wiropłatów**

PREZENTACJA 05-06-2025 ULC- LPR

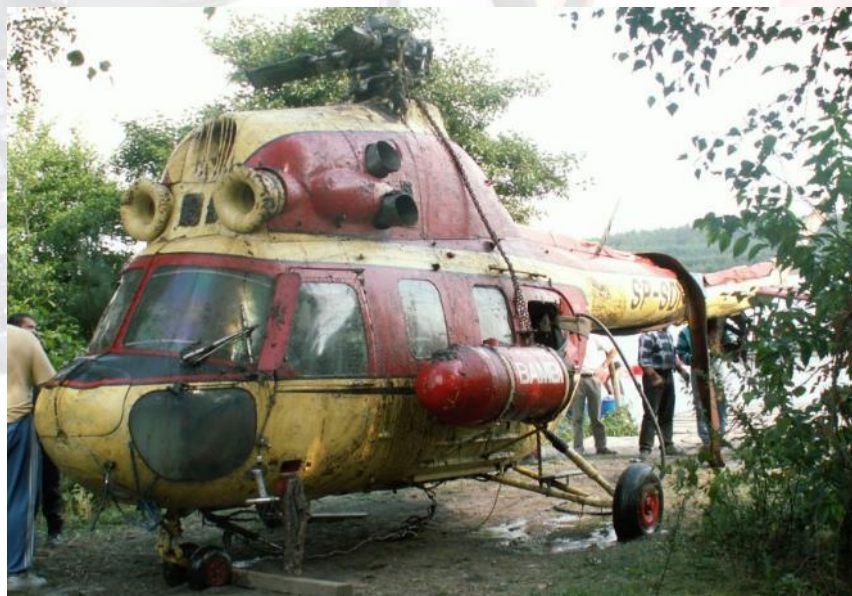
## Zdarzenie nr: 175/2005

**Przyczyna wypadku**

**Przekroczenie maksymalnie dopuszczalnego ciężaru śmigłowca w zawisie przy temperaturze + 27° C po zaczerpnięciu zanieczyszczonej mułem wody z jeziora, co spowodowało przeciągnięcie wirnika nośnego i zderzenie z taflą wody jeziora.**

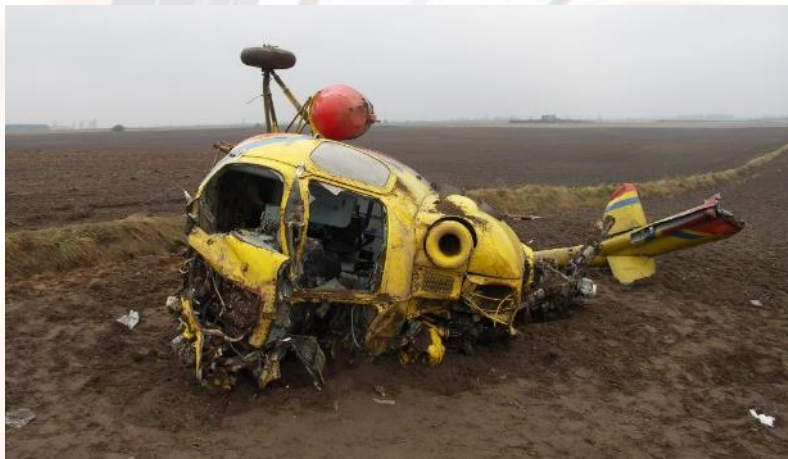
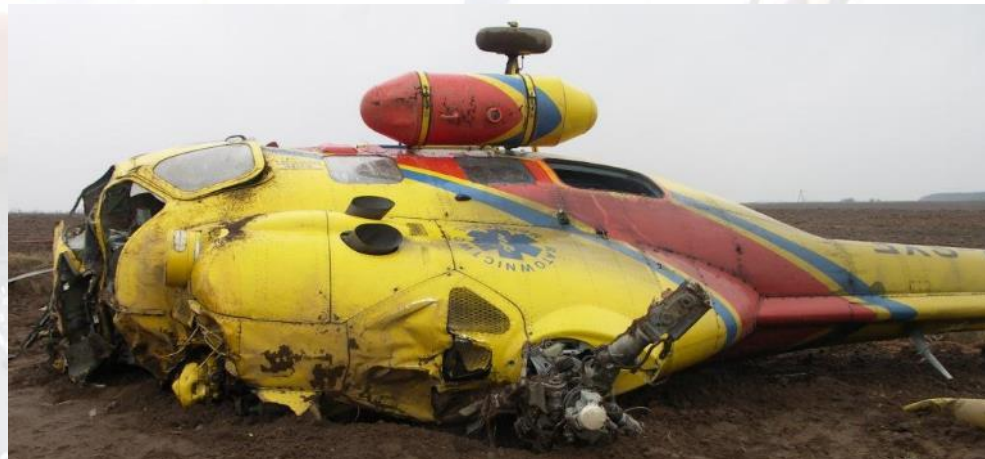
## Zdarzenie nr: 501/2007

Podczas podejścia śmigłowca do lotniska nastąpiło nagłe pogorszenie warunków atmosferycznych. Pojawiła się intensywna mgła wraz z opadem mżawki. Będąc na wysokości około 20 m nad ziemią pilot włączył reflektor pokładowy. W istniejących warunkach atmosferycznych nastąpiło ośnienie z utratą orientacji przestrzennej i utratą możliwości sterowania lotem śmigłowca przez pilota, skutkiem czego śmigłowiec zderzył się z ziemią w odległości około 1000 m od miejsca stałego lądowania. W wyniku zdarzenia pilot doznał poważnych obrażeń ciała, a śmigłowiec uległ zniszczeniu.

### **Przyczyny wypadku**

**Wykonanie podejścia do lądowania w warunkach bez widoczności ziemi w locie nocnym według przepisów VFR oraz błąd pilota, polegający na usiłowaniu lądowania bez widoczności ziemi przy użyciu reflektora pokładowego, co w konsekwencji, przy panujących trudnych warunkach atmosferycznych (silna mgła i opad mżawki) doprowadziło do tzw. olśnienia pilota, utraty przestrzennego położenia i zderzenia z ziemią.**

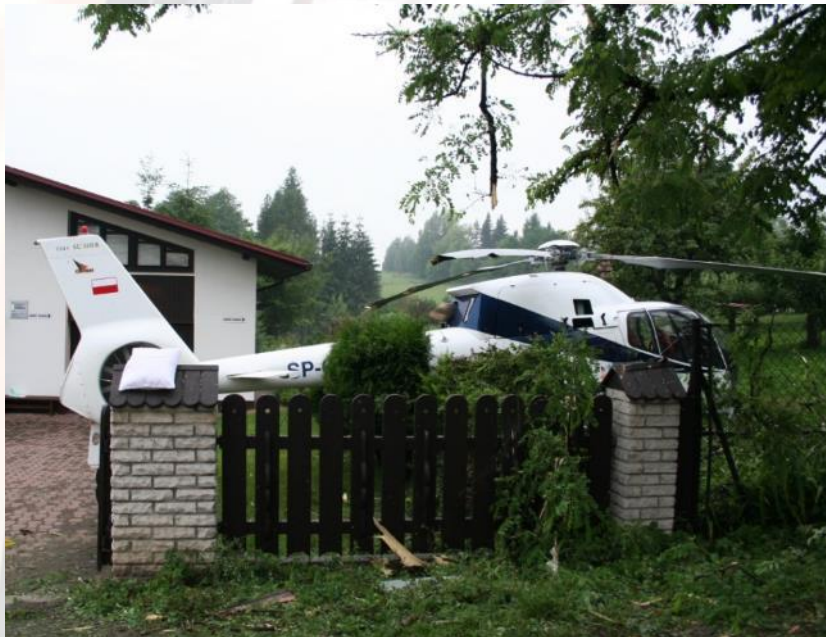
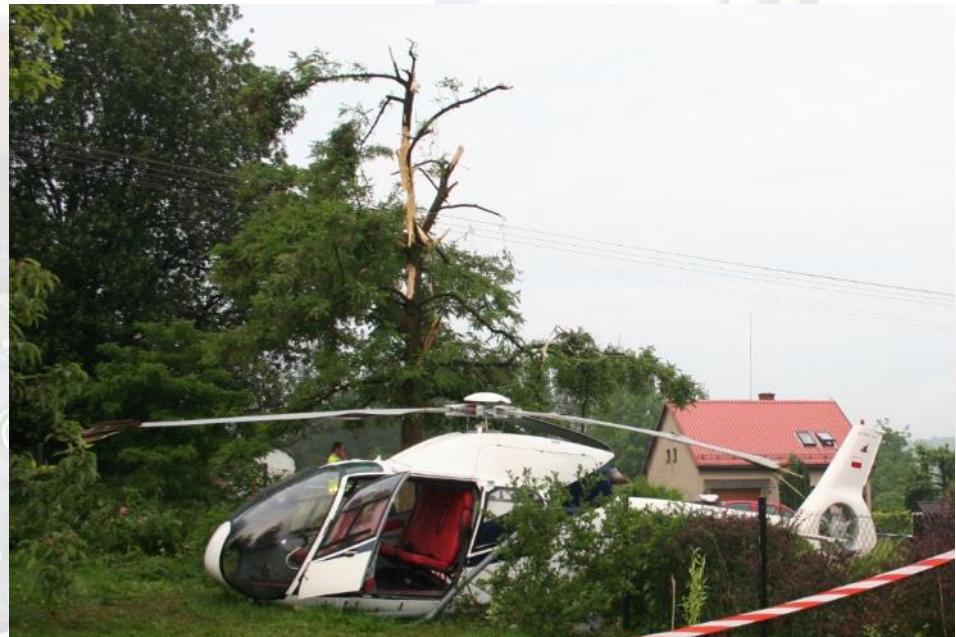
## Zdarzenie nr: 333/2008

W trakcie wykonywania lewego zakrętu na wysokości 100 m, pilot zajęty „rozpoznawaniem” obiektu (budynku) na ziemi doprowadził do stopniowego zwiększania kąta przechylenia śmigłowca, utraty prędkości, a w konsekwencji do przeciągnięcia wirnika nośnego. Śmigłowiec zaczął samoczynnie obracać się w lewo i nie reagując na wychylenia sterów przez pilota zniżał się do ziemi. Tuż przed zderzeniem z ziemią pilotowi udało się zwiększyć prędkość przez wychylenie drążka sterowego od siebie, dzięki czemu chwilowo odzyskał sterowność, lecz z uwagi na zbyt małą wysokość i deficyt czasu nie przyniosło to pożądanego efektu. Podczas zdarzenia pilot i jeden z pasażerów nie odnieśli obrażeń, natomiast drugi pasażer doznał poważnych obrażeń ciała, a śmigłowiec został poważnie uszkodzony.

### **Przyczyna wypadku**

**Nieprzestrzeganie przez pilota ograniczeń zakresów użytkowania śmigłowca, co doprowadziło do przeciągnięcia wirnika nośnego w czasie wykonywania manewru na małej wysokości i niesterowanego zderzenia z ziemią.**

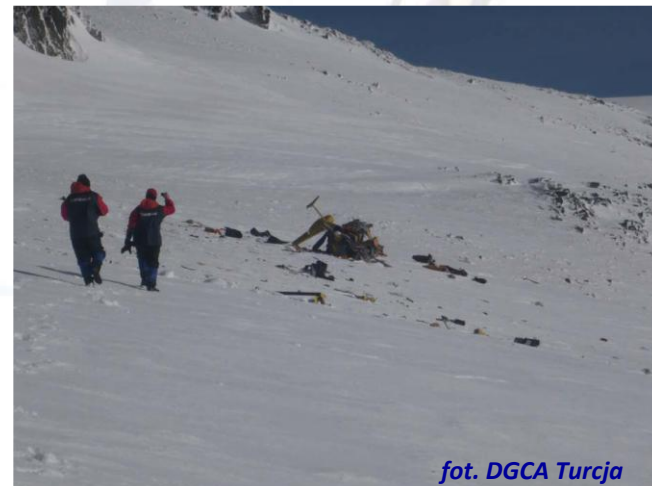
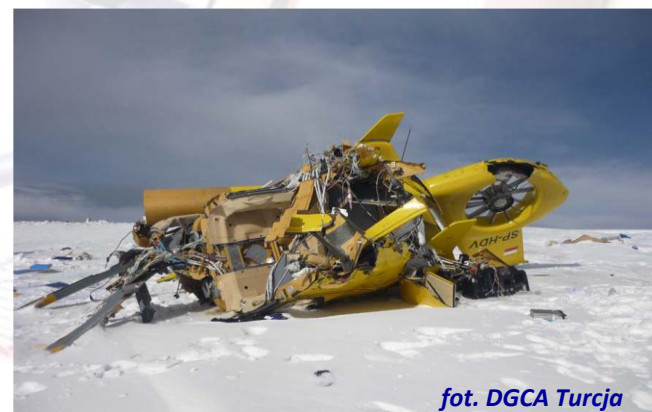
## Zdarzenie nr: 55/2009

### Prawdopodobna przyczyna wypadku

**Sterowany lot do ziemi (CFIT – controlled flight into terrain) jako skutek zmniejszonej widzialności na trasie lotu, pojawienie się warunków do oblodzenia na wysokości lotu.**

1. *Postanawia się, że ograniczenia eksploatacyjne śmigłowca muszą być brane pod uwagę przy spodziewanych wymaganiach zadania w warunkach meteorologicznych stwarzających warunki do oblodzenia.*

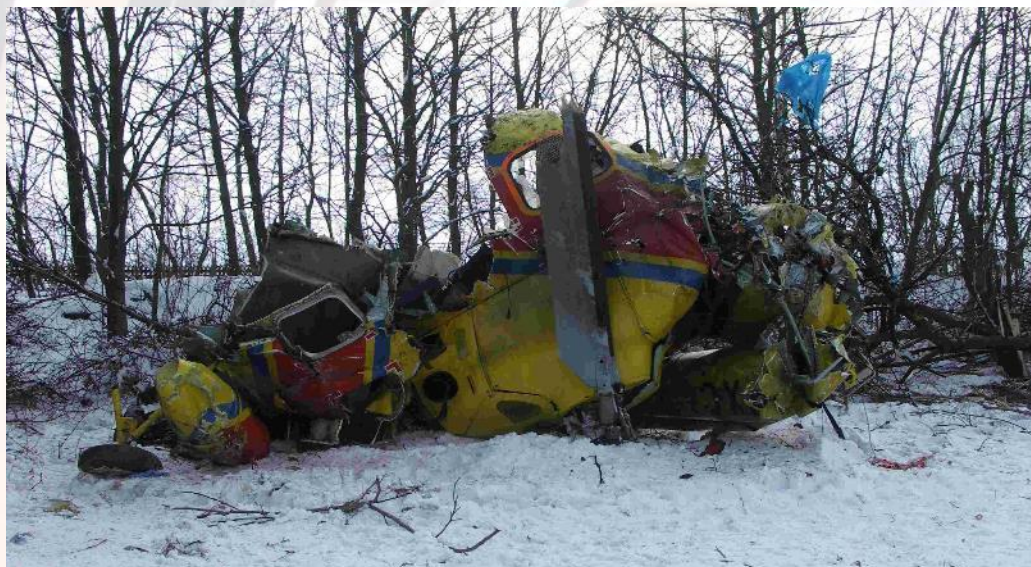
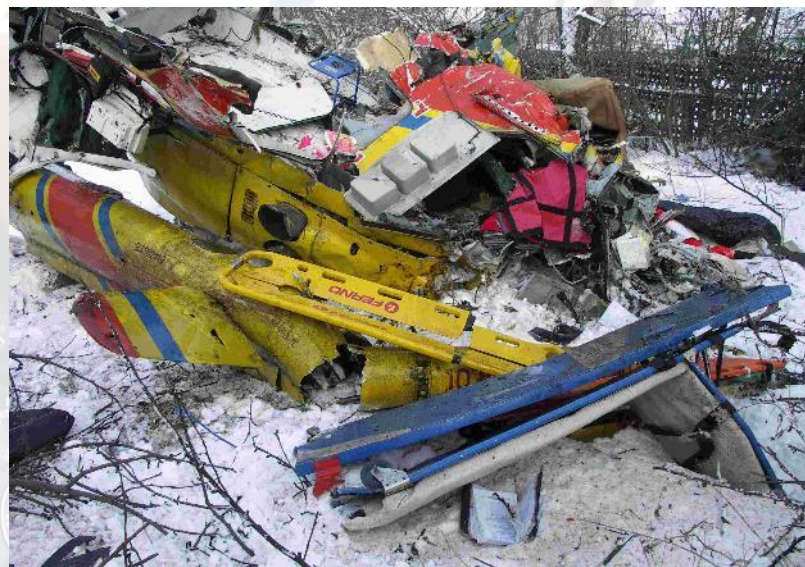
## Zdarzenie nr: 80/2009

Podczas dolotu śmigłowca do miejsca zdarzenia w ramach misji HEMS, nastąpiło gwałtowne pogorszenie warunków atmosferycznych – pojawiła się intensywna mgła wraz z opadem śniegu. W zaistniałej sytuacji pilot zdecydował o powrocie w kierunku lotniska startu z jednoczesnym niżaniem w celu zachowania lub odzyskania widoczności, skutkiem czego śmigłowiec zderzył się z powierzchnią ziemi. W trakcie zderzenia śmigłowca z ziemią pilot oraz ratownik zginęli, a lekarz doznał poważnych obrażeń ciała. Śmigłowiec uległ całkowitemu zniszczeniu.

### **Przyczyny wypadku**

**Brak ustawienia wysokości bezpiecznej na radiowysokościomierzu RW-3, w wyniku czego nie generował on sygnałów ostrzegawczych, wlot śmigłowca w strefę nagle pogarszających się, nieprognozowanych warunków atmosferycznych, co uniemożliwiło kontynuację lotu z widzialnością ziemi oraz niewłaściwy manewr pilota mający na celu opuszczenie strefy trudnych warunków atmosferycznych, polegający na zniżaniu z zamiarem nawiązania kontaktu wzrokowego z ziemią.**

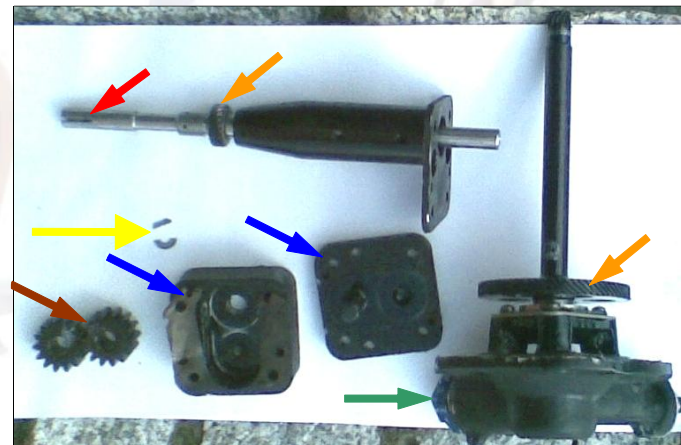
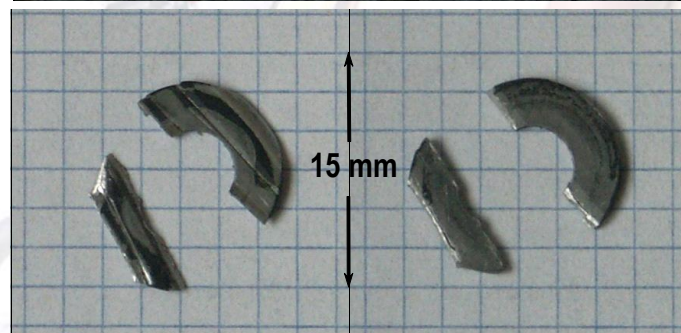
Podczas lotu pilot usłyszał odgłos metalicznego stuku, następnie sygnalizację dźwiękową awarii silnika i zauważył sygnalizację świetlną awarii oraz spadek obrotów silnika i wirnika głównego. Natychmiast zmniejszył skok ogólny wirnika głównego do minimum i przeszedł do lotu autorotacyjnego. Po łagodnym przyziemieniu, pilot powtórnie oderwał śmigłowiec od ziemi (ze względu na nierówności) i przemieścił się do przodu o długość płóz podwozia, tym razem twardo przyziemając, w następstwie czego doszło do przewrócenia się śmigłowca na prawy bok i jego zniszczenia. Pilot i pasażer nie odnieśli żadnych obrażeń.

### **Przyczyna wypadku**

***Przedostanie się ciała obcego do wnętrza głównej przekładni zębatej śmigłowca, które spowodowało zakłócenie pracy pompy olejowej lub przekładni napędzającej wałek pompy olejowej od wału głównego przekładni, a przez to zakłócenie działania systemu pomiaru obrotów wirnika głównego i wygenerowanie fałszywego sygnału spadku obrotów wirnika, co wymusiło wykonanie lądowania autorotacyjnego w terenie przygodnym, zakończonych przewróceniem śmigłowca. Przyczyny i czasu przedostania się ciała obcego do wnętrza przekładni nie udało się jednoznacznie ustalić, jednak okoliczności wskazują, iż mogło to nastąpić w trakcie niezgodnego z odpowiednią procedurą wlewania oleju do przekładni podczas przeglądu okresowego śmigłowca, dokonywanego w certyfikowanej organizacji obsługowej.***

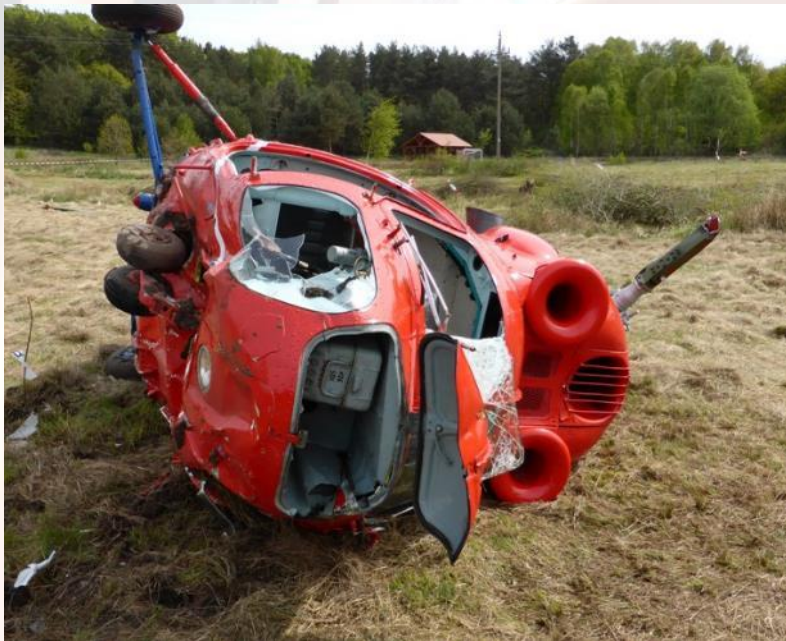
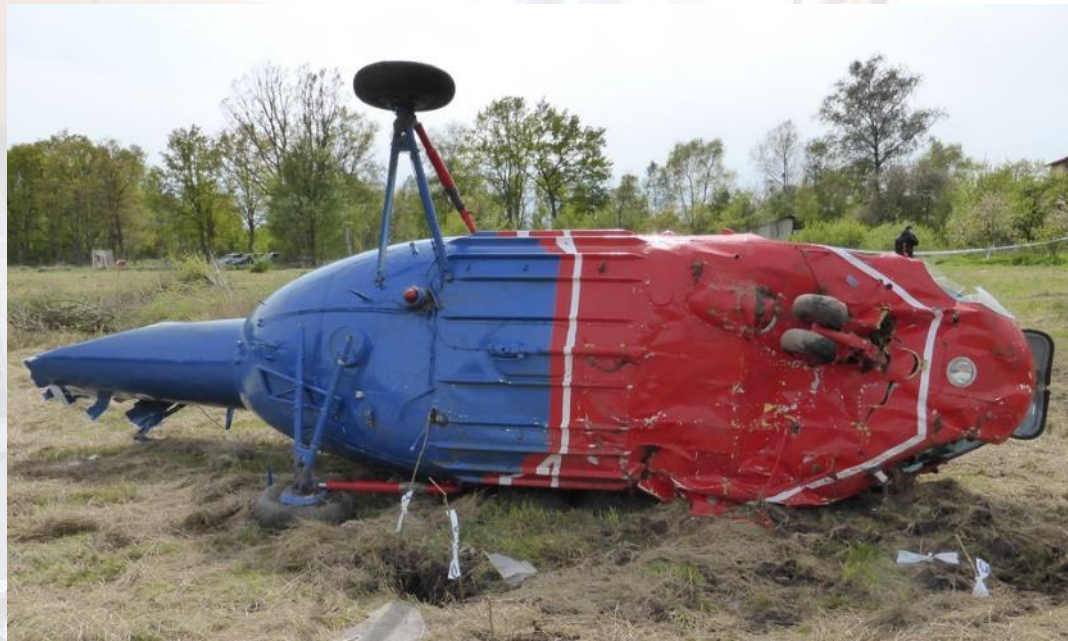
### **Przyczyna wypadku**

**Komisja nie ustaliła jednoznacznej przyczyny wyłączenia silników w powietrzu. Nie można wykluczyć, że do wyłączenia się silników mogło dojść w wyniku wykonania przez osobę pilotującą nieskoordynowanego manewru czy np. ześlizgu lub górki, co przy tak niewielkiej ilości paliwa w zbiorniku głównym śmigłowca, mogło doprowadzić do zassania powietrza przez pompy paliwowe w zbiorniku rozchodowym. Nie można również wykluczyć, że mogło dojść do niezamierzonego wyłączenia silników przez osobę przebywającą na pokładzie śmigłowca.**

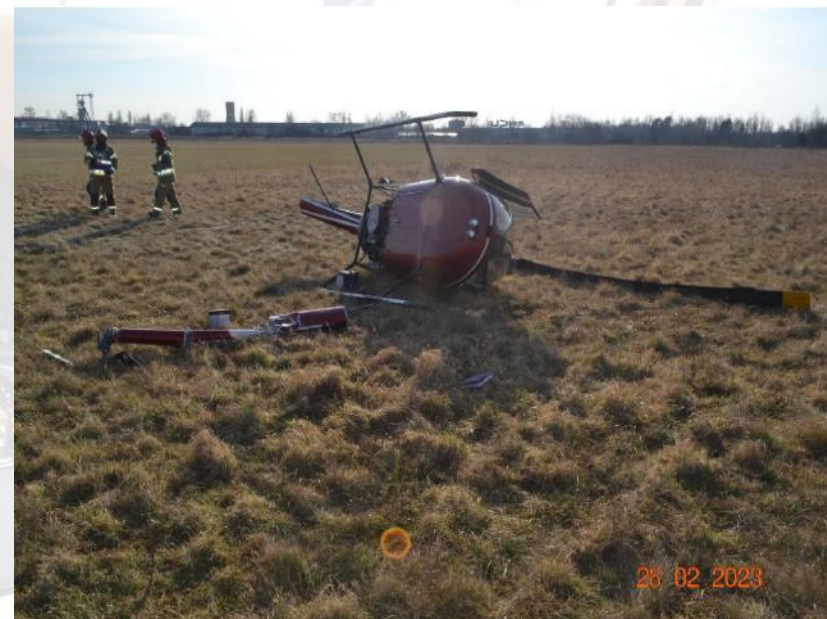
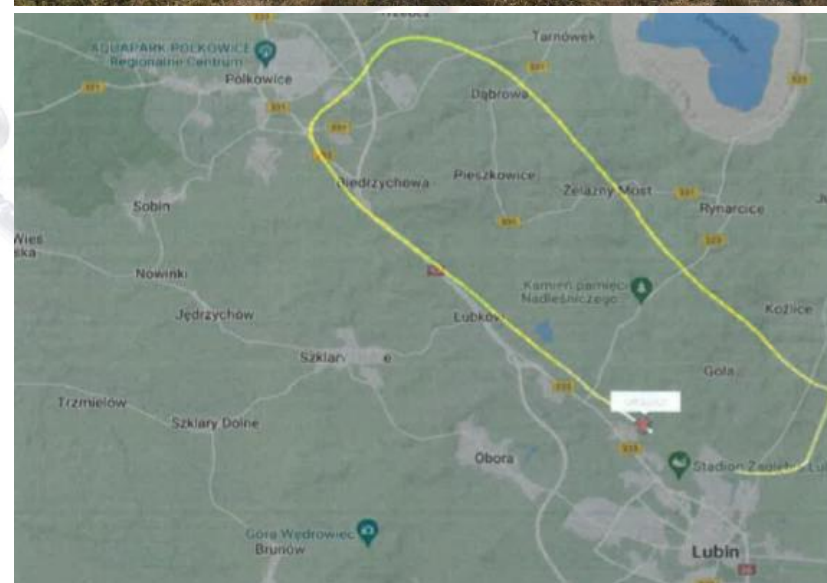
**Zdarzenie nr: 2023-0005 (Raport Końcowy)**  
**Śmigłowiec R22, OK-MAZ data 28 lutego 2023 r., Lotnisko Lubin**

W dniach 27 i 28 lutego 2023 r., na lotnisku EPLU, odbywały się loty szkolne na śmigłowcu R22 BETA o znakach rozpoznawczych OK-MAZ. Około godziny 14:08 uczeń-pilot wystartował do lotu samodzielnego. Po około 28 minutach lotu, w końcowej fazie podejścia do lądowania, podczas wykonywania zawisu, na wysokości około 2 m AGL, doszło do utraty kontroli nad śmigłowcem. Przechylony i obracający się wokół osi pionowej śmigłowiec, uderzył łopatami wirnika głównego o ziemię, po czym zderzył się kadłubem z trawiastą częścią lotniska, a następnie przewrócił się na lewy bok. Uczeń-pilot doznał niewielkich obrażeń ciała i o własnych siłach opuścił kabinę śmigłowca. Śmigłowiec uległ poważnemu uszkodzeniu.

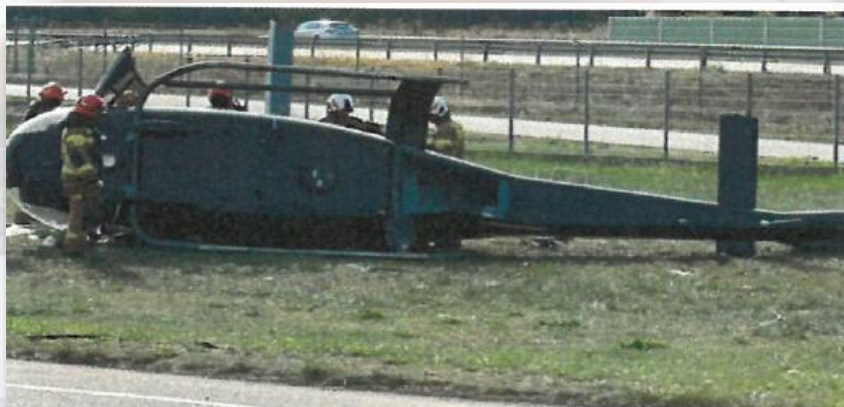
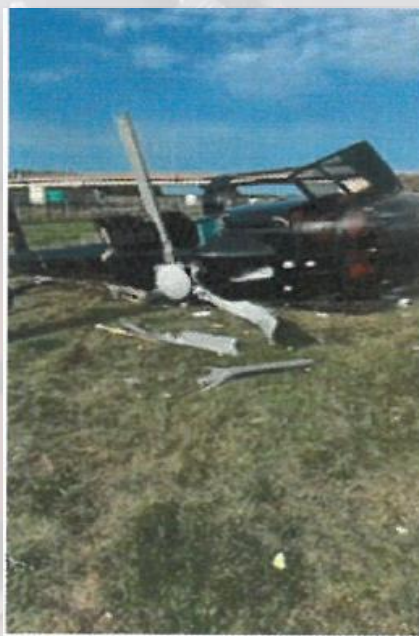
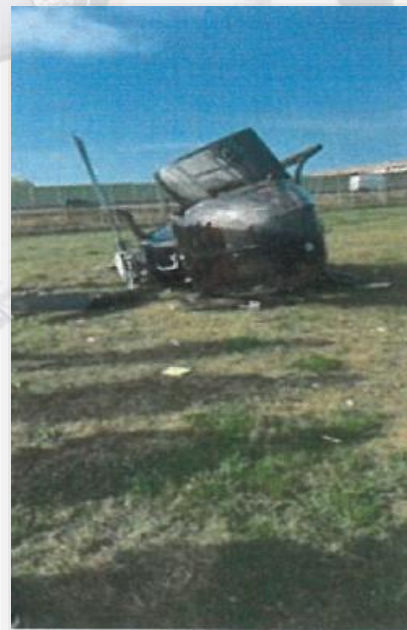
**Zdarzenie nr: 2024-0073 (w trakcie badania)**

Pilot oświadczył, że ustawił manetkę (GRIP) na znacznik po czym włączył bieg jałowy (idle) i przystąpił do uruchomienia silnika. Zgodnie z oświadczeniem pilota w momencie rozruchu „wybuchło rozplomienie” a następnie nastąpił gwałtowny wzrost temperatury do około 1100 stopni. Chwilę po tym pilot poczuł duże wibracje śmigłowca i po upływie 2-3 sekundach śmigłowiec przewrócił się na prawy bok. Pilot nie pamięta w jaki sposób doszło do przewrócenia śmigłowca. Zapamiętał jedynie wysoką temperaturę i dość intensywne drgania śmigłowca.

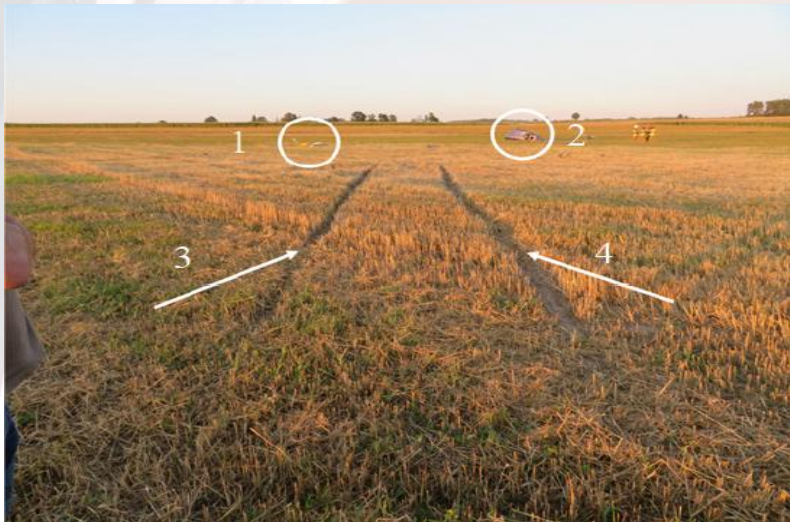
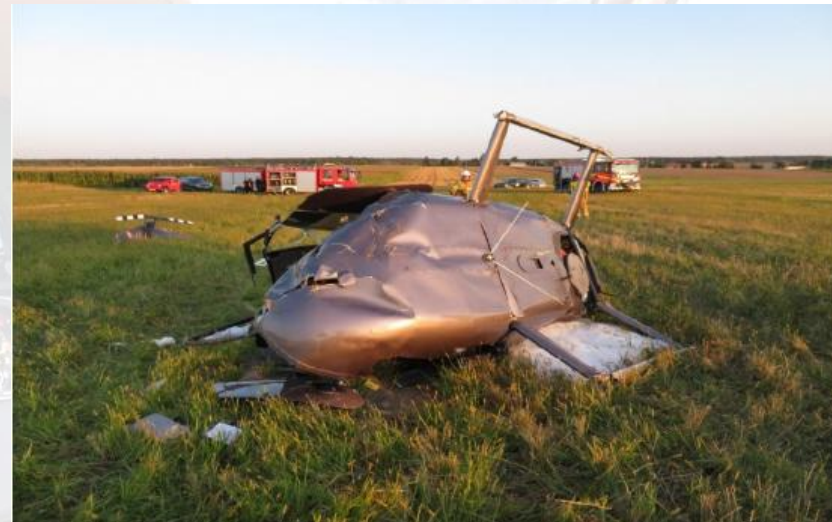
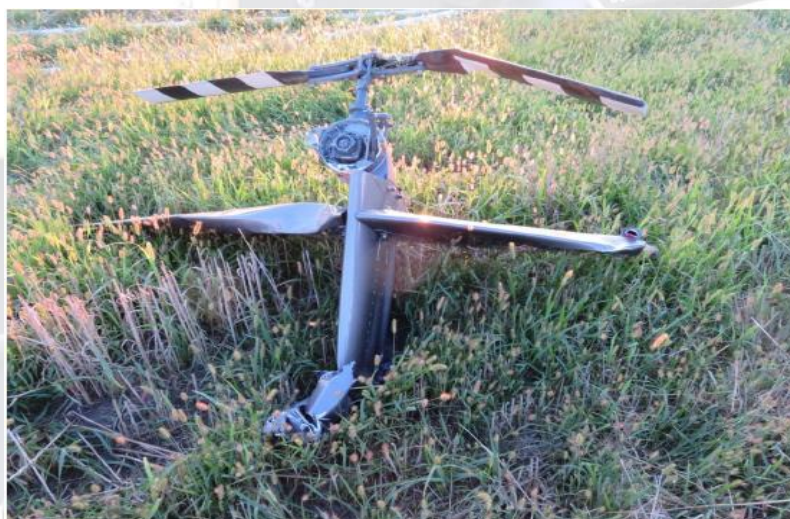
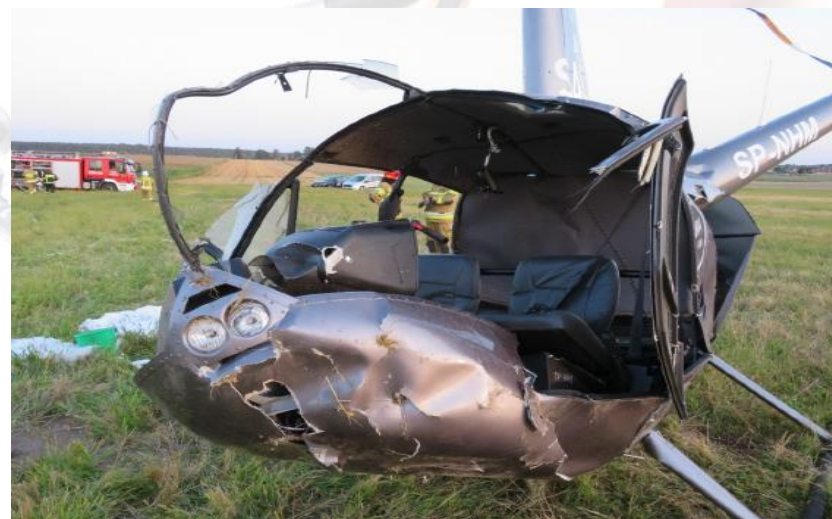
**Zdarzenie nr: 2024 - 0057 (w trakcie badania)**  
***Śmigłowiec R44 Cadet, SP-NHM, data 01 sierpnia 2024 r., Toruń Włociański.***

Niedobór mocy zespołu napędowego korygował dźwignią sterowania skoku ogólnego zwiększając kąt nastawienia łopat wirnika głównego. Mając dźwignię skoku ogólnego ustawioną w pobliżu maksymalnego położenia tracił wysokość oraz prędkość. Będąc na wysokości około 1200 ft oraz utrzymując prędkość około 90 kt podjął decyzję o lądowaniu zapobiegawczym. Przeszedł na zakres autorotacji w kierunku wybranego miejsca do lądowania. Tuż przed przyziemieniem pilot wykonał manewr „FLARE”, odchylił drążek sterowania okresowego od siebie a następnie przestawił dźwignię sterowania skoku ogólnego w górne położenie. Pilot wylądował z dobiegiem (około 10 metrów).

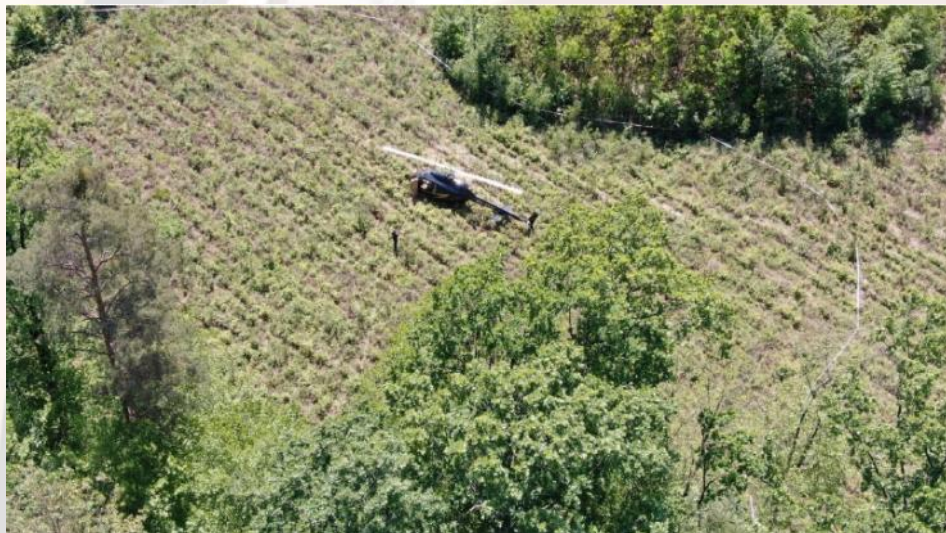
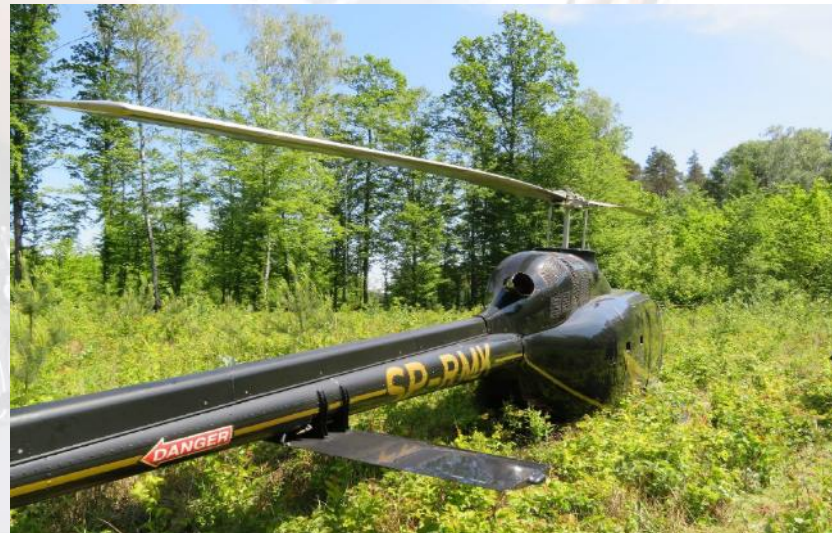
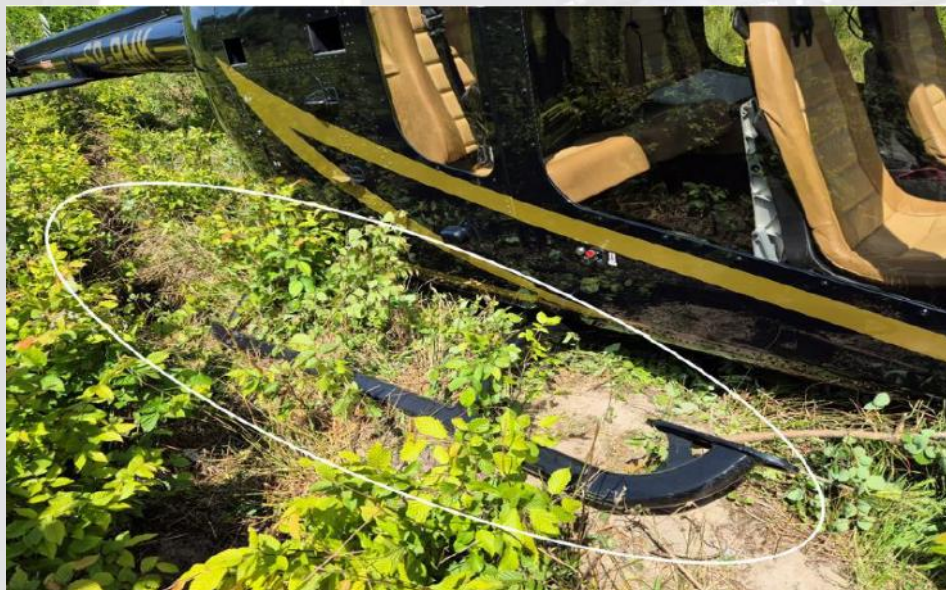
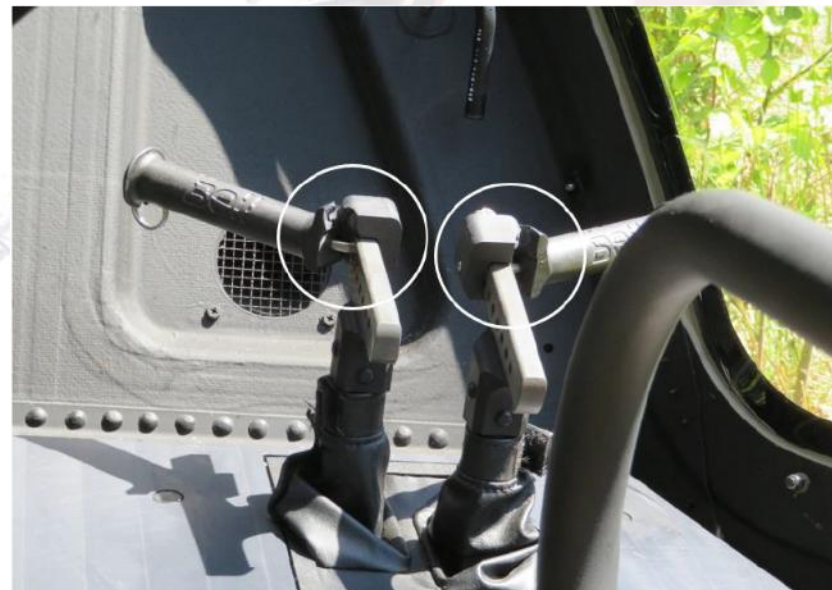
**Zdarzenie nr: 2024-0025 (w trakcie badania)**  
***Śmigłowiec Bell 505, SP-RMK, data 16 maja 2024 r., Wiciejów, k/Mrozy***

W dniu 16 maja 2024 r. właściciel śmigłowca typu Bell 505 o znakach rozpoznawczych SP-RMK, zaplanował lot po trasie: Duchnow k/ Mińska Mazowieckiego - Horbów-Kolonia k/ Białej Podlaskiej. Na lądowisko przybył wraz z podróżnymi (pracownikami firmy właściciela śmigłowca). Po przygotowaniu śmigłowca do lotu około godziny 9:50 uruchomił zespół napędowy. Start nastąpił ok. godziny 10.00. Po nabraniu wysokości do około 1200 ft AMSL utrzymując prędkość około 100 kt, w około 10 minucie lotu według pilota dowódcy nastąpiła utrata mocy zespołu napędowegoo. silnika. Mając przed sobą leśną polankę wykonał lądowanie zapobiegawcze na autorotacji. Po wylądowaniu włączył ELT, wyłączył zasilanie elektryczne, zahamował łopaty wirnika głównego po czym powiadomił służby o zdarzeniu. Pilot i pasażerowie opuścili pokład o własnych siłach. Po przybyciu służb ratowniczych pilot i dwoje podróżnych zostali przetransportowani do szpitali.

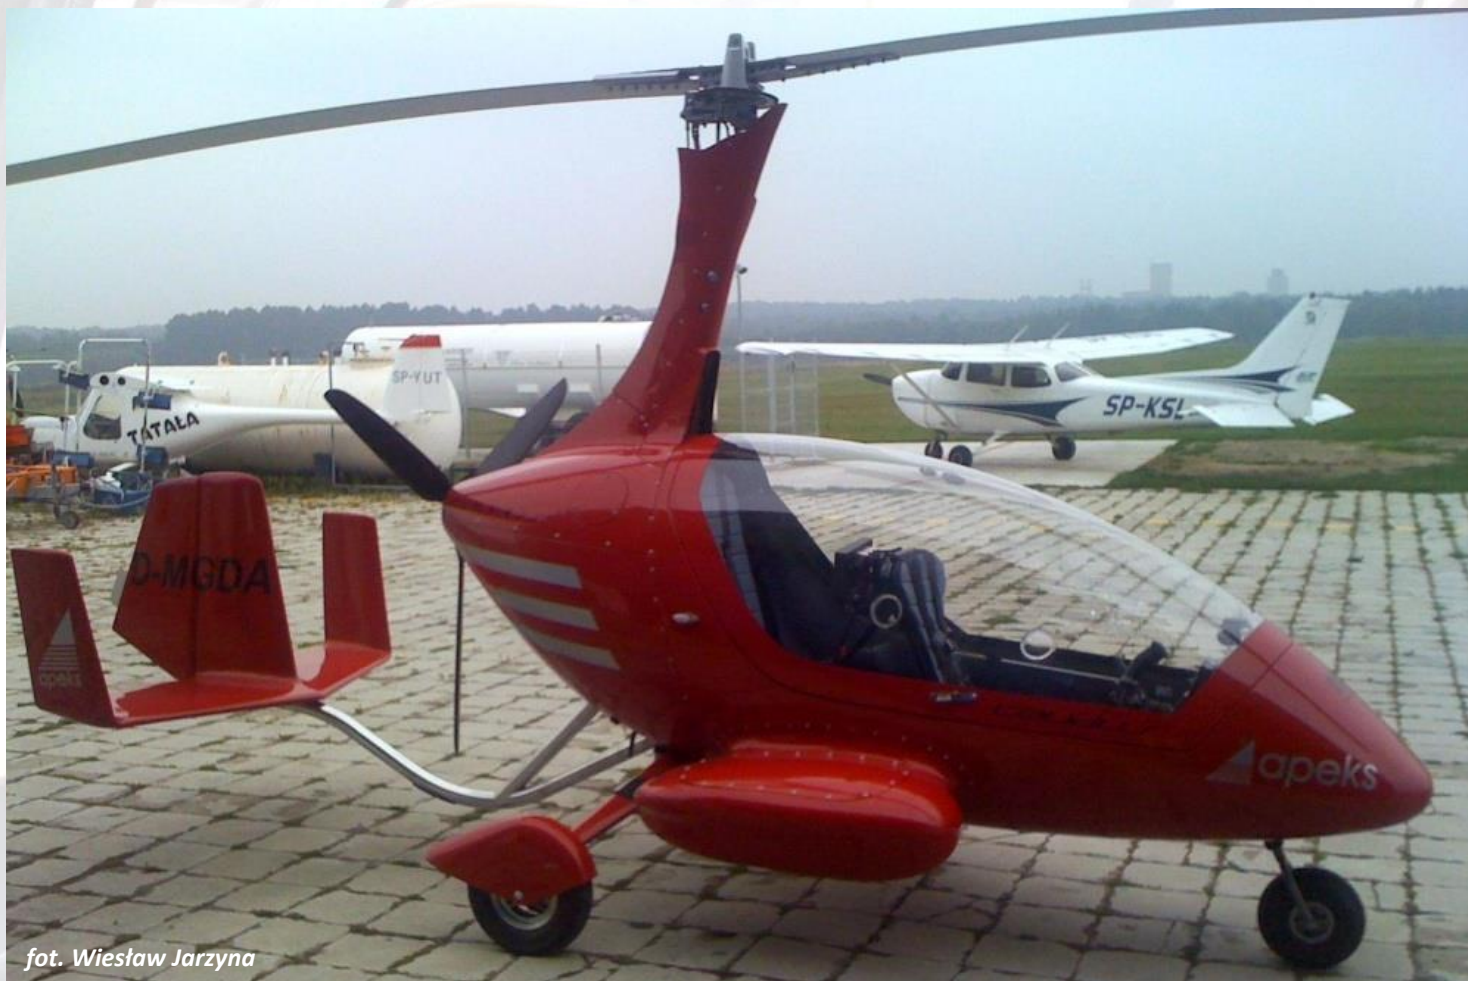
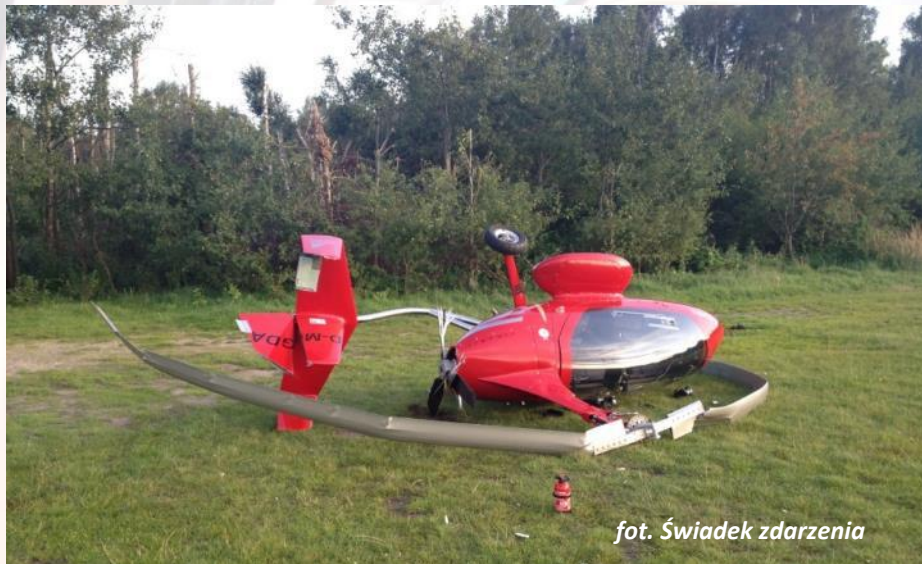
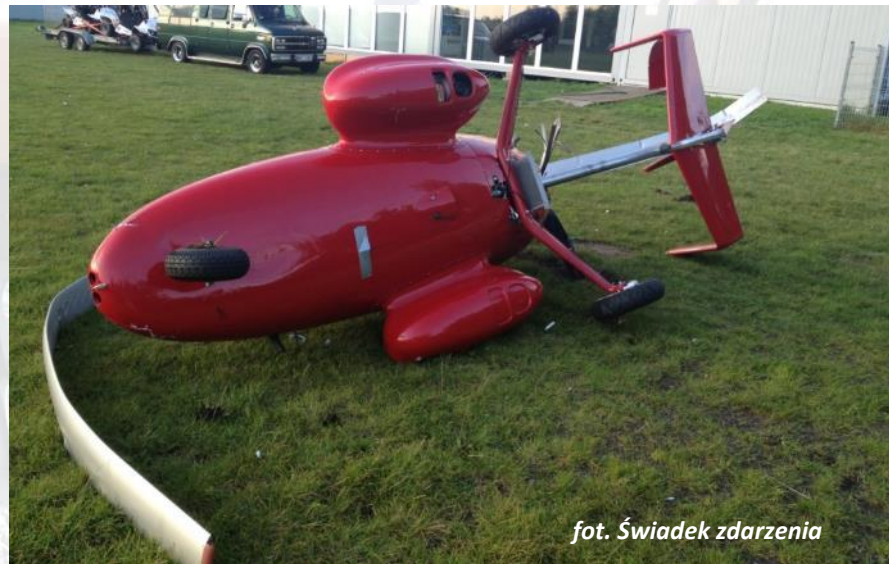
## Zdarzenie nr: 1166/2012

Podczas startu, pilot chcąc uniknąć zderzenia ze ścianą drzew wykonał dynamiczny manewr zawrócenia w lewo o kąt  $180^\circ$  z zamiarem przyziemienia na płaszczyźnie lądowiska. W wyniku wykonanego manewru wiatrakowiec twardo przyziemił, zaczepiając łopatami wirnika nośnego o ziemię i przewrócił się na prawy bok. W wyniku zdarzenia wiatrakowiec uległ zniszczeniu, a pilot i pasażer nie doznali żadnych obrażeń.

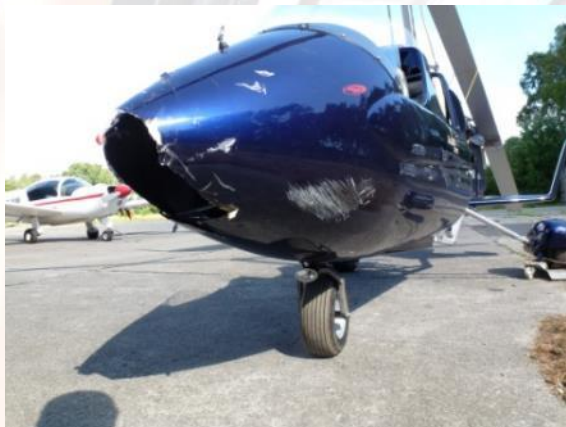
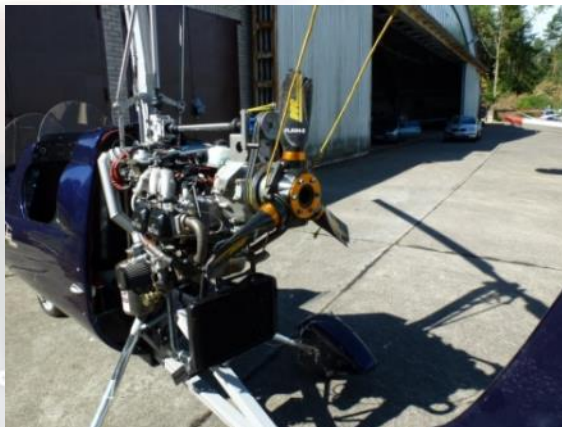
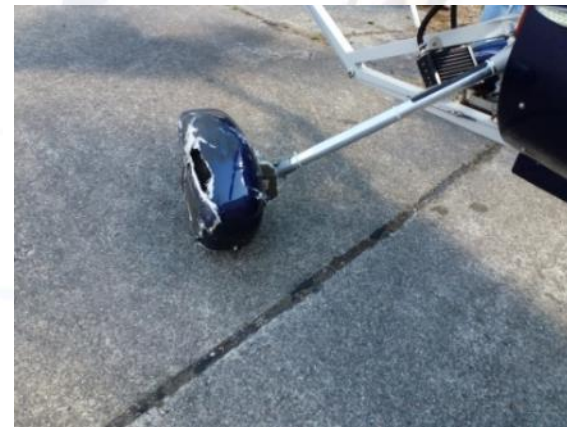
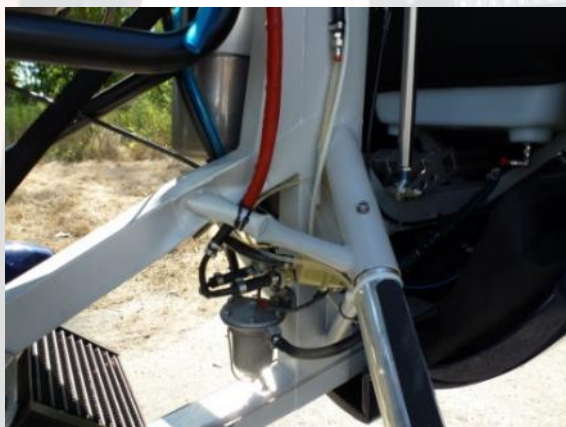
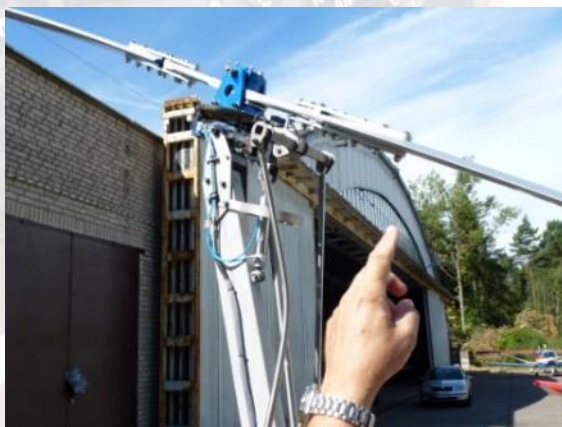
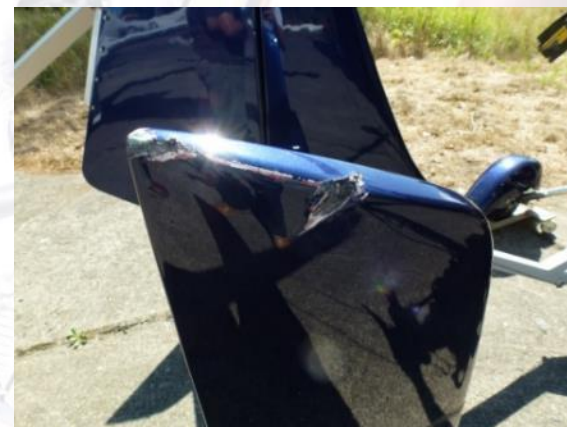
## **Zdarzenie nr: 1258/2014**

Właściciel przystąpił do uruchamiania wiatrakowca będąc poza jego kabiną. Po uruchomieniu, silnik natychmiast wszedł na maksymalne obroty, a wiatrakowiec dynamicznie ruszył do przodu, w kierunku hangaru. Po przejeździe około 50 metrów, uszkadzając dwa samochody osobowe zatrzymał się na drzwiach hangaru. Silnik wiatrakowca wyłączył się. Właściciel wraz z kolegą próbowali zatrzymać ruch wiatrakowca, trzymając go za burtę, lecz bezskutecznie. Podczas uruchamiania silnika wiatrakowiec nie był zabezpieczony przed przemieszczaniem się. W wyniku zdarzenia właściciel wiatrakowca doznał lekkich obrażeń, a statek powietrzny został poważnie uszkodzony.

### **Przyczyna incydentu**

**Uruchomienie silnika przez pilota spoza kabiny wiatrakowca bez uprzedniego sprawdzenia układu sterowania przepustnicą.**

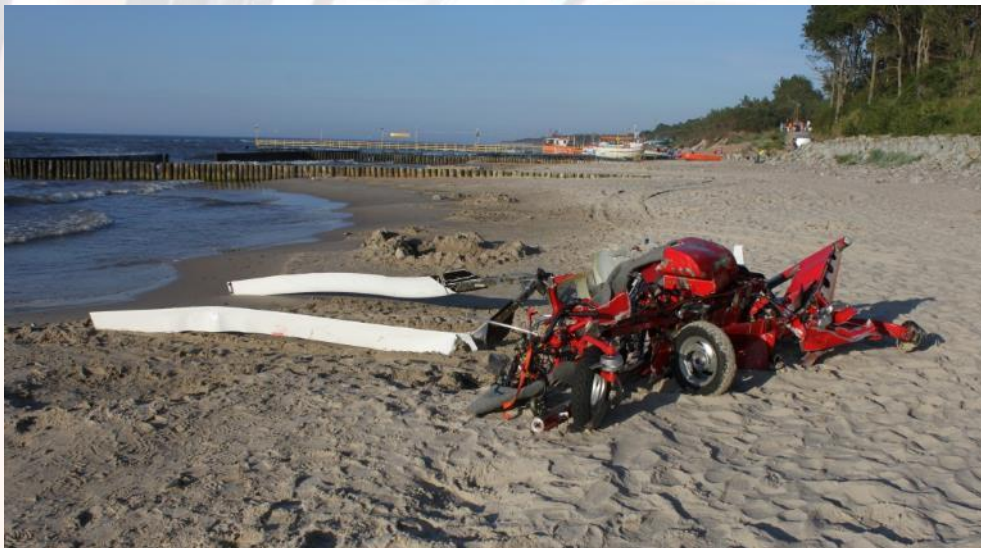
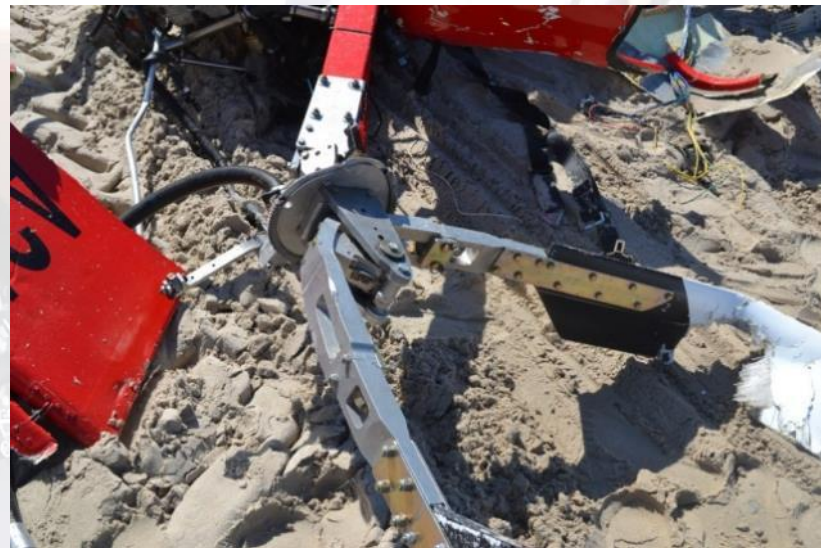
Podczas lotu wzdłuż nadmorskiej linii brzegowej, 5 minut po starcie z łąki w Jezierzanach wiatrakowiec zderzył się z powierzchnią morza w rejonie przystani rybackiej w Jarosławcu, w odległości około 50 m od linii brzegowej. W wyniku zdarzenia pilot poniósł śmierć, natomiast wiatrakowiec uległ całkowitemu zniszczeniu.

**Utrata przez pilota kontroli nad wiatrakowcem podczas lotu w warunkach turbulentnej atmosfery, co wytrąciło statek powietrzny z lotu ustalonego, skutkiem czego była destrukcja głowicy wirnika nośnego i rozbite się wiatrakowca.**

1. **Niezakończenie procesu certyfikacji wiatrakowca, skutkujące brakiem prób naziemnych, prób w locie oraz oblotu wiatrakowca;**
2. **Brak Instrukcji Użytkowania w Locie i Instrukcji Obsługi Technicznej wiatrakowca wraz z jego danymi osiągowymi i ograniczeniami;**
3. **Możliwe wykonanie przez pilota nietypowego manewru wiatrakowcem, podyktowane chęcią zaimponowania obserwującym;**
4. **Niepełna analiza warunków atmosferycznych przez pilota przed podjęciem decyzji o wykonaniu lotu;**
5. **Niewielkie doświadczenie pilota w wykonywaniu lotów na wiatrakowcach w specyficznych warunkach (turbulencja; ukształtowanie terenu – nadmorski klif porośnięty wysokimi drzewami; zróżnicowanie podłoża – woda, nagrzana plaża).**

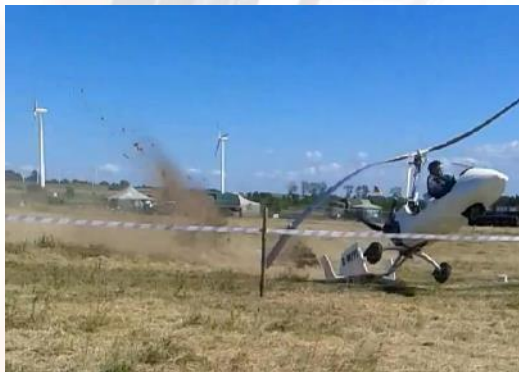
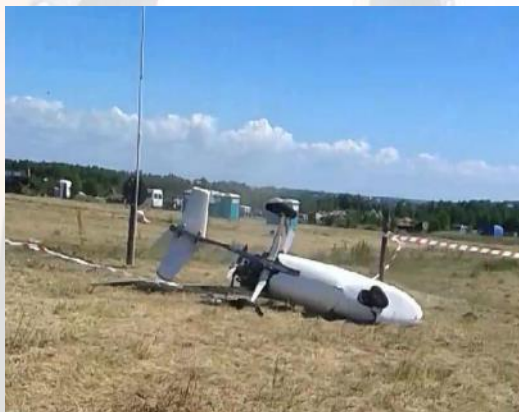
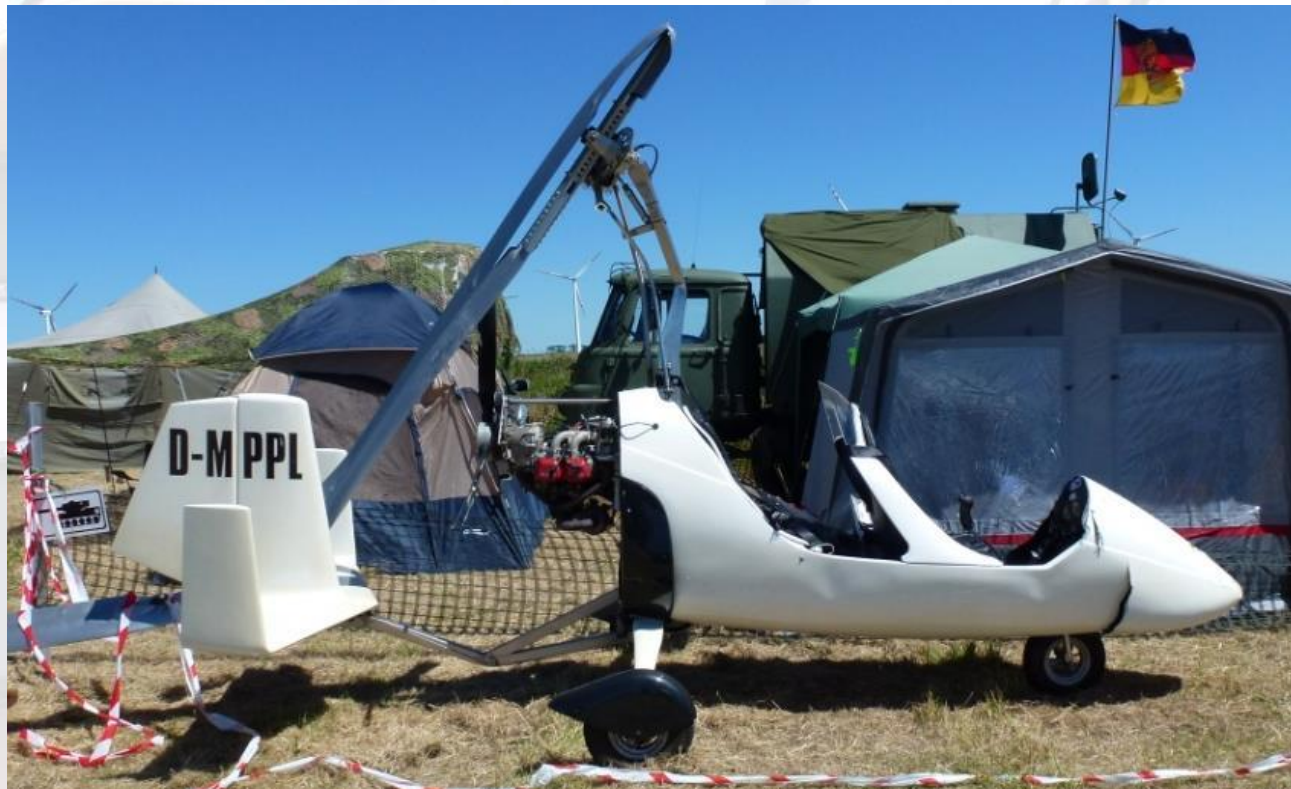
*Wiatrakowiec ultralekki MT-03, D-MPPL, data 1 lipca 2015 r., Darłowo, pow. sławieński*

Podczas startu z terenu przygodnego doszło do zderzenia wiatrakowca z siatką ogrodzenia o wys. Około 160 cm, oddaloną o około 60 metrów od miejsca, z którego pilot zaczął wykonywać rozbieg. W wyniku zdarzenia pilot nie odniósł żadnych obrażeń, natomiast wiatrakowiec został poważnie uszkodzony.

1. **Nieprawidłowy wybór miejsca do startu (ze względu na nierówność nawierzchni oraz obecność przeszkody terenowej) uniemożliwiający wykonanie bezpiecznego rozbiegu;**
2. **Poderwanie wiatrakowca na zbyt małej prędkości postępowej z gwałtownym zadarciem kadłuba, co doprowadziło do zaczepienia belką ogonową, usterzeniem i łopatkami wirnika nośnego o nawierzchnię, w wyniku czego wiatrakowiec skapotował zderzając się z ogrodzeniem.**
