**PAŃSTWOWA KOMISJA BADANIA WYPADKÓW LOTNICZYCH**

# **Wybrane zdarzenia lotnicze z udziałem wiropłatów**

PREZENTACJA 05-06-2025 ULC- LPR

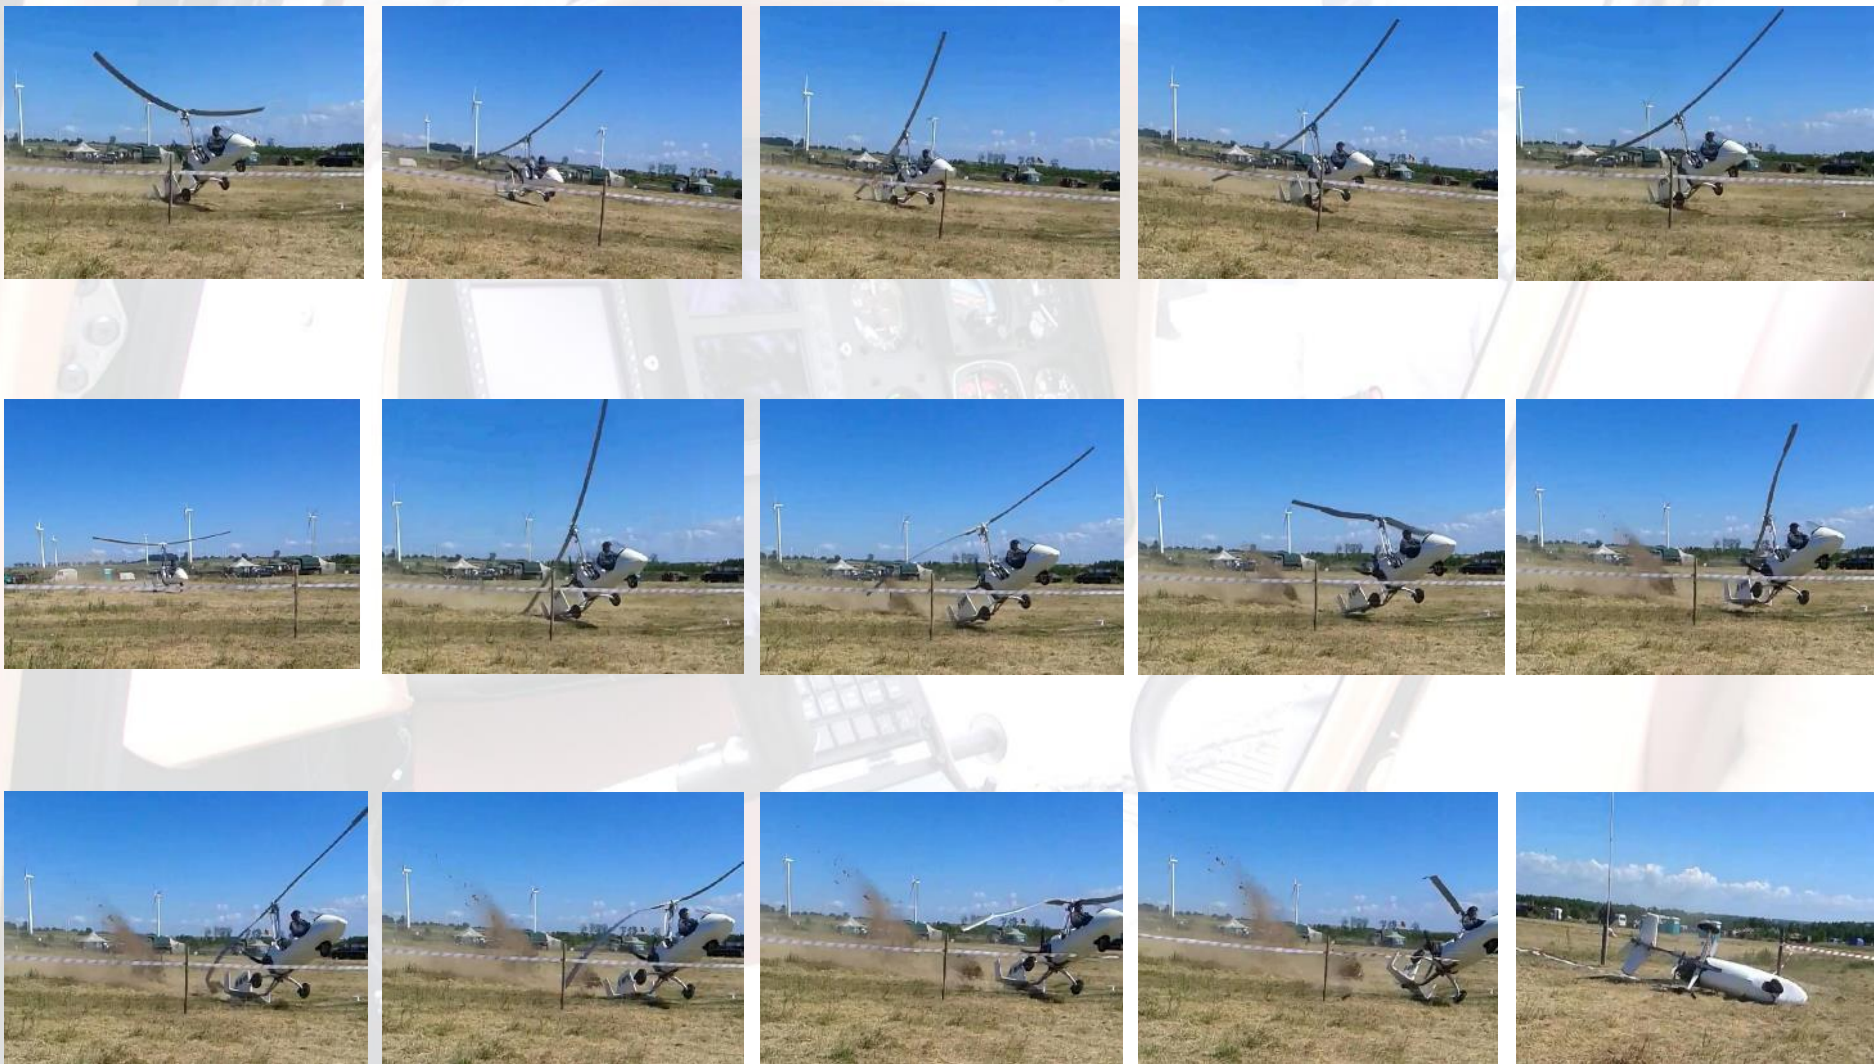
*Wiatrakowiec ultralekki MT-03, D-MPPL, data 1 lipca 2015 r., Darłowo, pow. sławieński*

1. **Nieprawidłowy wybór miejsca do startu (ze względu na nierówność nawierzchni oraz obecność przeszkody terenowej) uniemożliwiający wykonanie bezpiecznego rozbiegu;**
2. **Poderwanie wiatrakowca na zbyt małej prędkości postępowej z gwałtownym zadarciem kadłuba, co doprowadziło do zaczepienia belką ogonową, usterzeniem i łopatkami wirnika nośnego o nawierzchnię, w wyniku czego wiatrakowiec skapotował zderzając się z ogrodzeniem.**

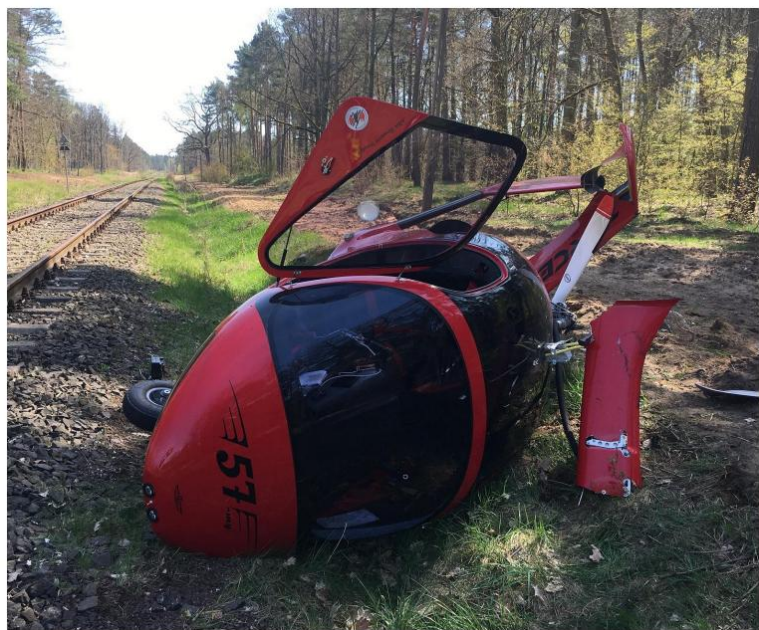
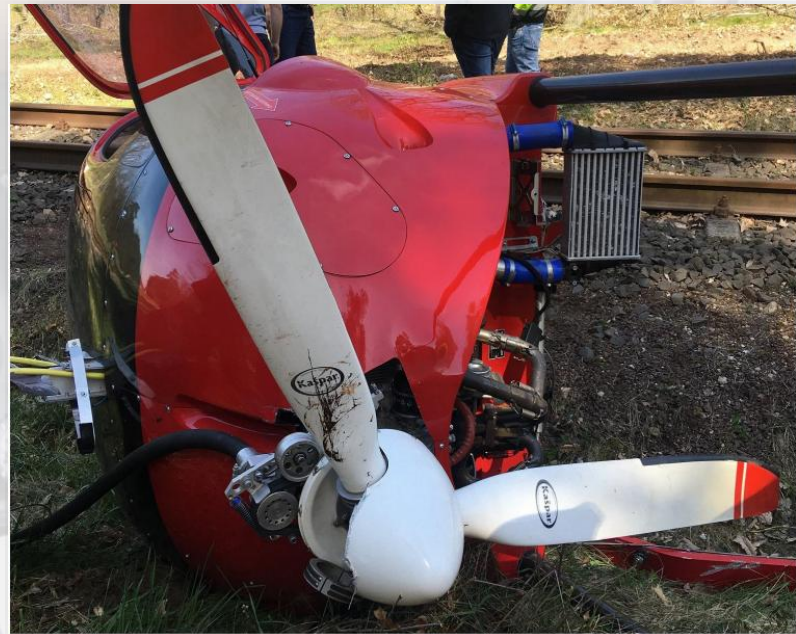
**ZDARZENIE NR – 2021/1048**  
**STATEK POWIETRZNY – Wiatrakowiec TERCEL, SP-XERO**  
**DATA I MIEJSCE ZDARZENIA – 9 maja 2021 r., Toruń**

Bezpośrednia przyczyna zdarzenia - oderwanie się w locie jednej z trzech łopat śmigła pchającego Kašpar Ka-2/3-LT zastosowanego w wiatrakowcu.

- niewłaściwy materiał, z którego wykonano śmigło - materiał wrażliwy na kruche pękanie i efekt działania karbu;
- nieodpowiedni projekt części mocującej łopaty śmigła - ostro wcięty gwint mocujący oraz podebranie pod śrubę kontruującą połączenia łopata-nakrętka.

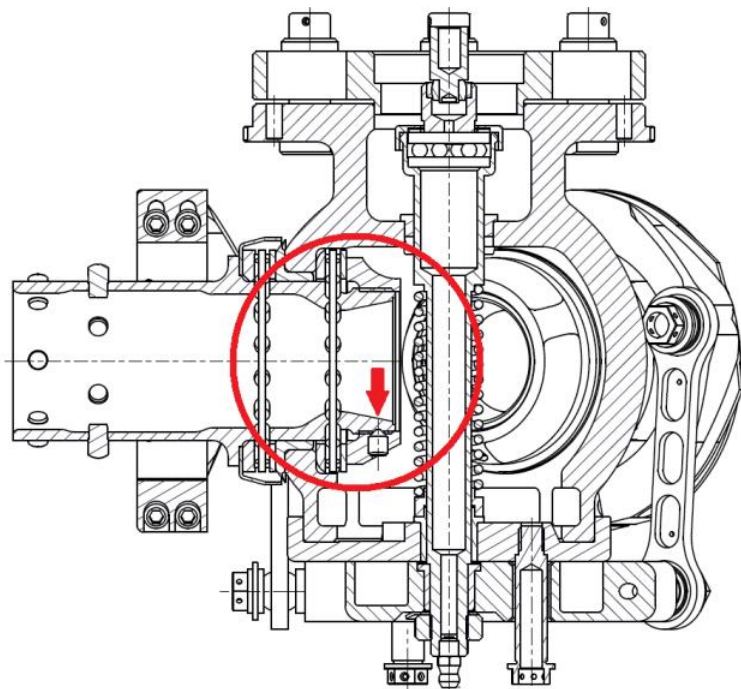
Rysunek 5. Piasta śmigła Kašpar model KA - 2/3-LT – przekrój przez mocowanie łopaty w piaście. Okręgiem zaznaczono element, który uległ zniszczeniu, strzałką oznaczono położenie śruby robakowej. [Źródło: Kašpar a synové - strojírna Kalmar s.r.o.]

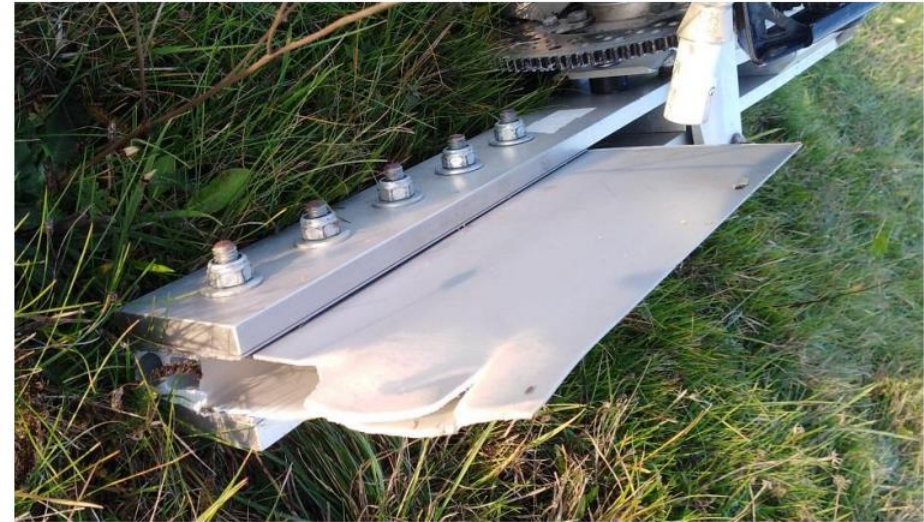
Rys. 12. Widok łącznika łopat wirnika nośnego od strony drugiej łopaty, zniszczonej na skutek wypadku [źródło: PKBWL]

- 1) Eksploatacja łopat wirnika nośnego o nieznanym, wysokim nalocie;
- 2) Nieprawidłowa obsługa techniczna wiatrakowca;
- 3) Brak przeglądu przed lotem w dniu wypadku;
- 4) Konstrukcja łącznika łopat wirnika sprzyjająca tworzeniu się stanu spiętrzenia naprężeń wewnątrz montażowej części łopat, co ma ujemny wpływ na trwałość zmęczeniową łopat wirnika nośnego oraz w przypadku

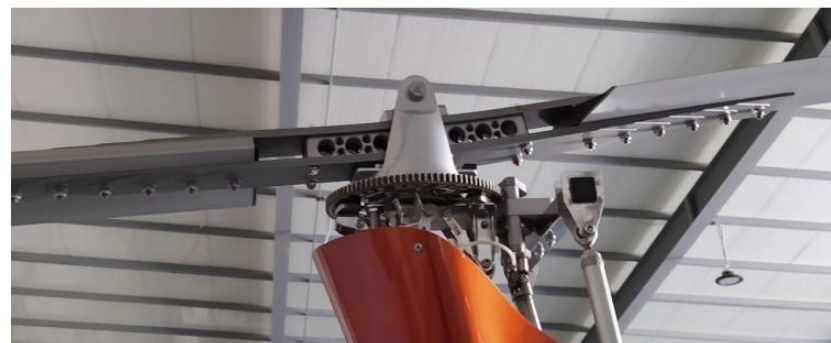
Rys. 32. Przykład łącznika łopatek wirnika wiatrakowca z zastosowaniem wzniosu zmniejszającego moment gnący działający na pracujące łopaty [źródło: PKBWL]
