**Krajowa Konferencja Bezpieczeństwa Lotów Lotnictwa Cywilnego RP,  
18 maja 2006 r**

# **PAŃSTWOWA KOMISJA BADANIA WYPADKÓW LOTNICZYCH**

**EDMUND KLICH**  
**Przewodniczący Komisji**

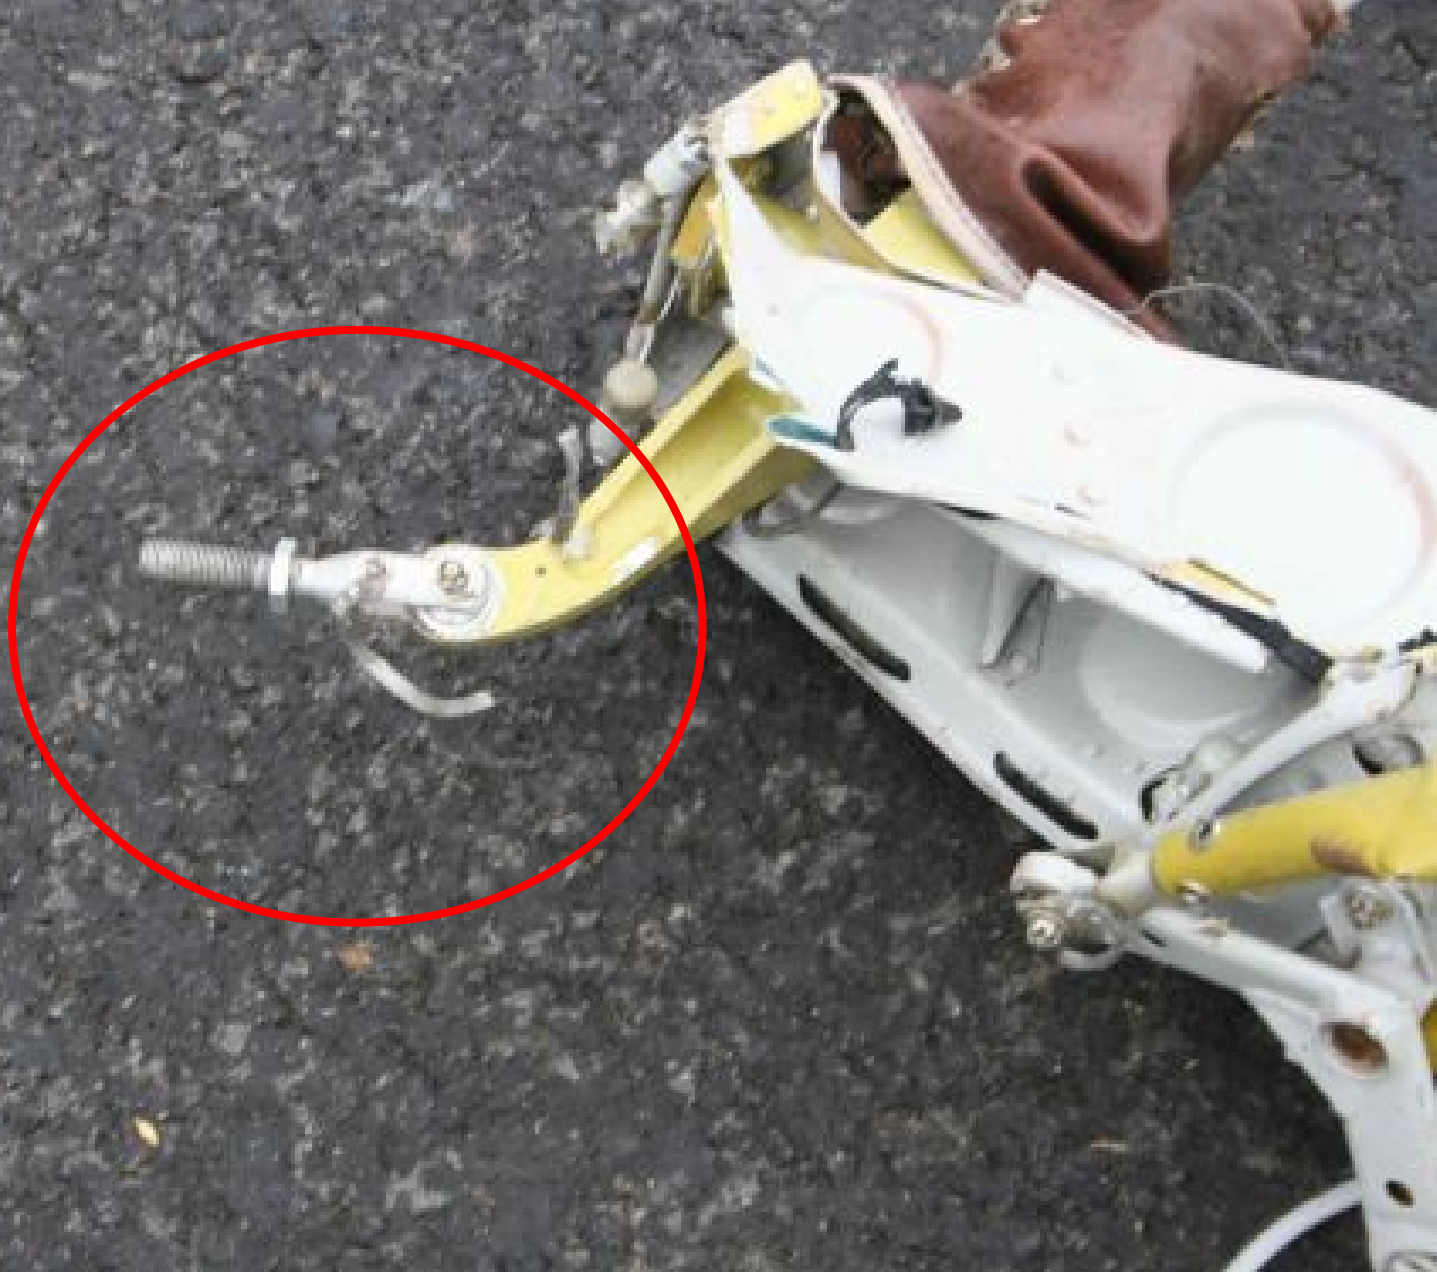
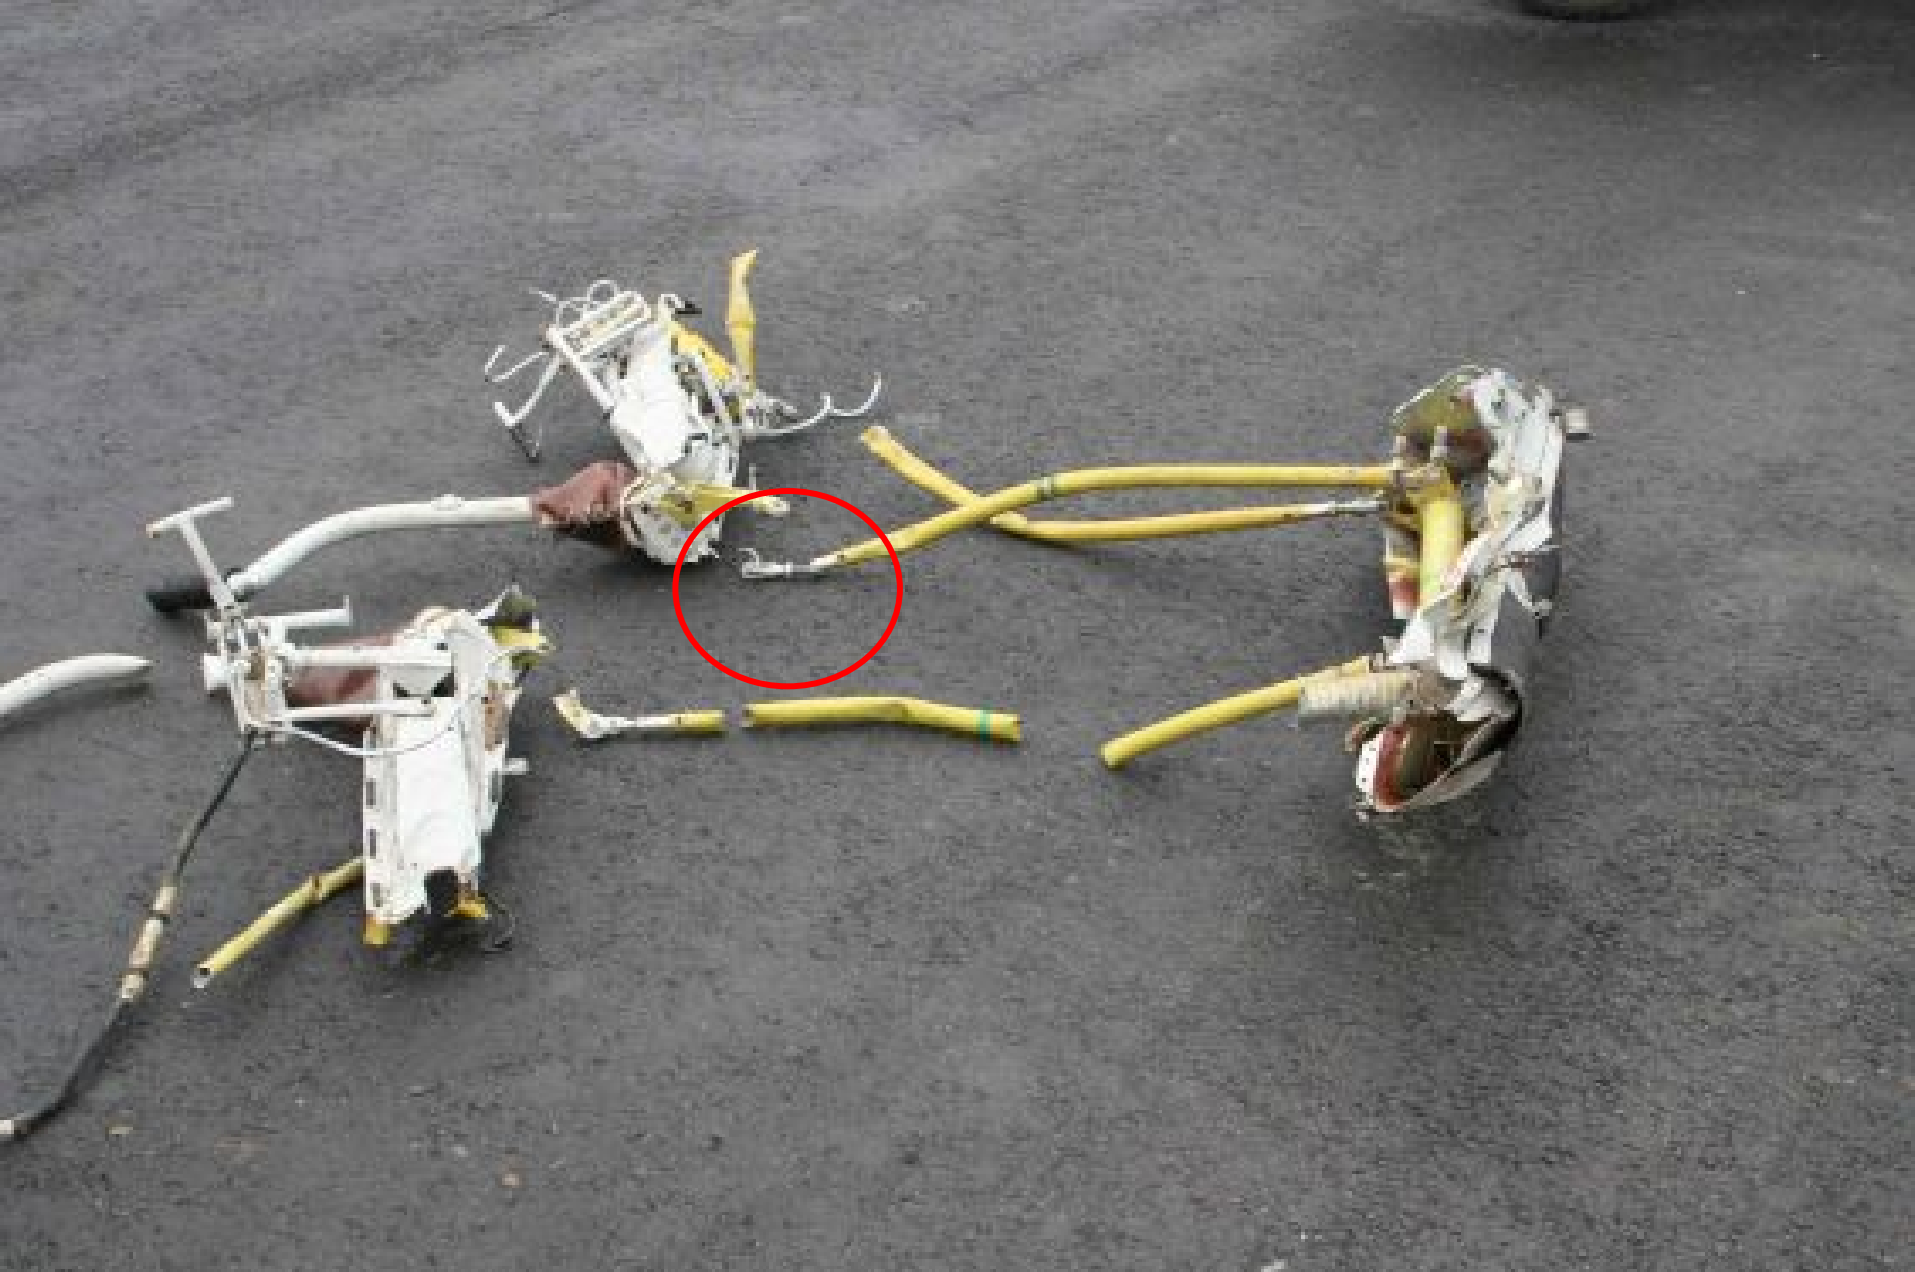
Mapa geodezyjna rejonu wypadku i profil ostatniej fazy lotu samolotu PZL-104 Wilga 35 (SP-ZOI) 22 kwietnia 2005 w m. Rataje k/Wąchocka  
A – ślady pierwszego przyziemienia; B – ślady drugiego przyziemienia i rozbity samolot

## **PRZYCZYNY WYPADKU**

**Odłączenie końcówki regulacyjnej popychacza obrotowego lewego bez zerwania tego popychacza co spowodowało odłączenie układu sterowania sterem wysokości od lewego drążka i zablokowanie możliwości wychylania tego steru prawym drążkiem w górę.**

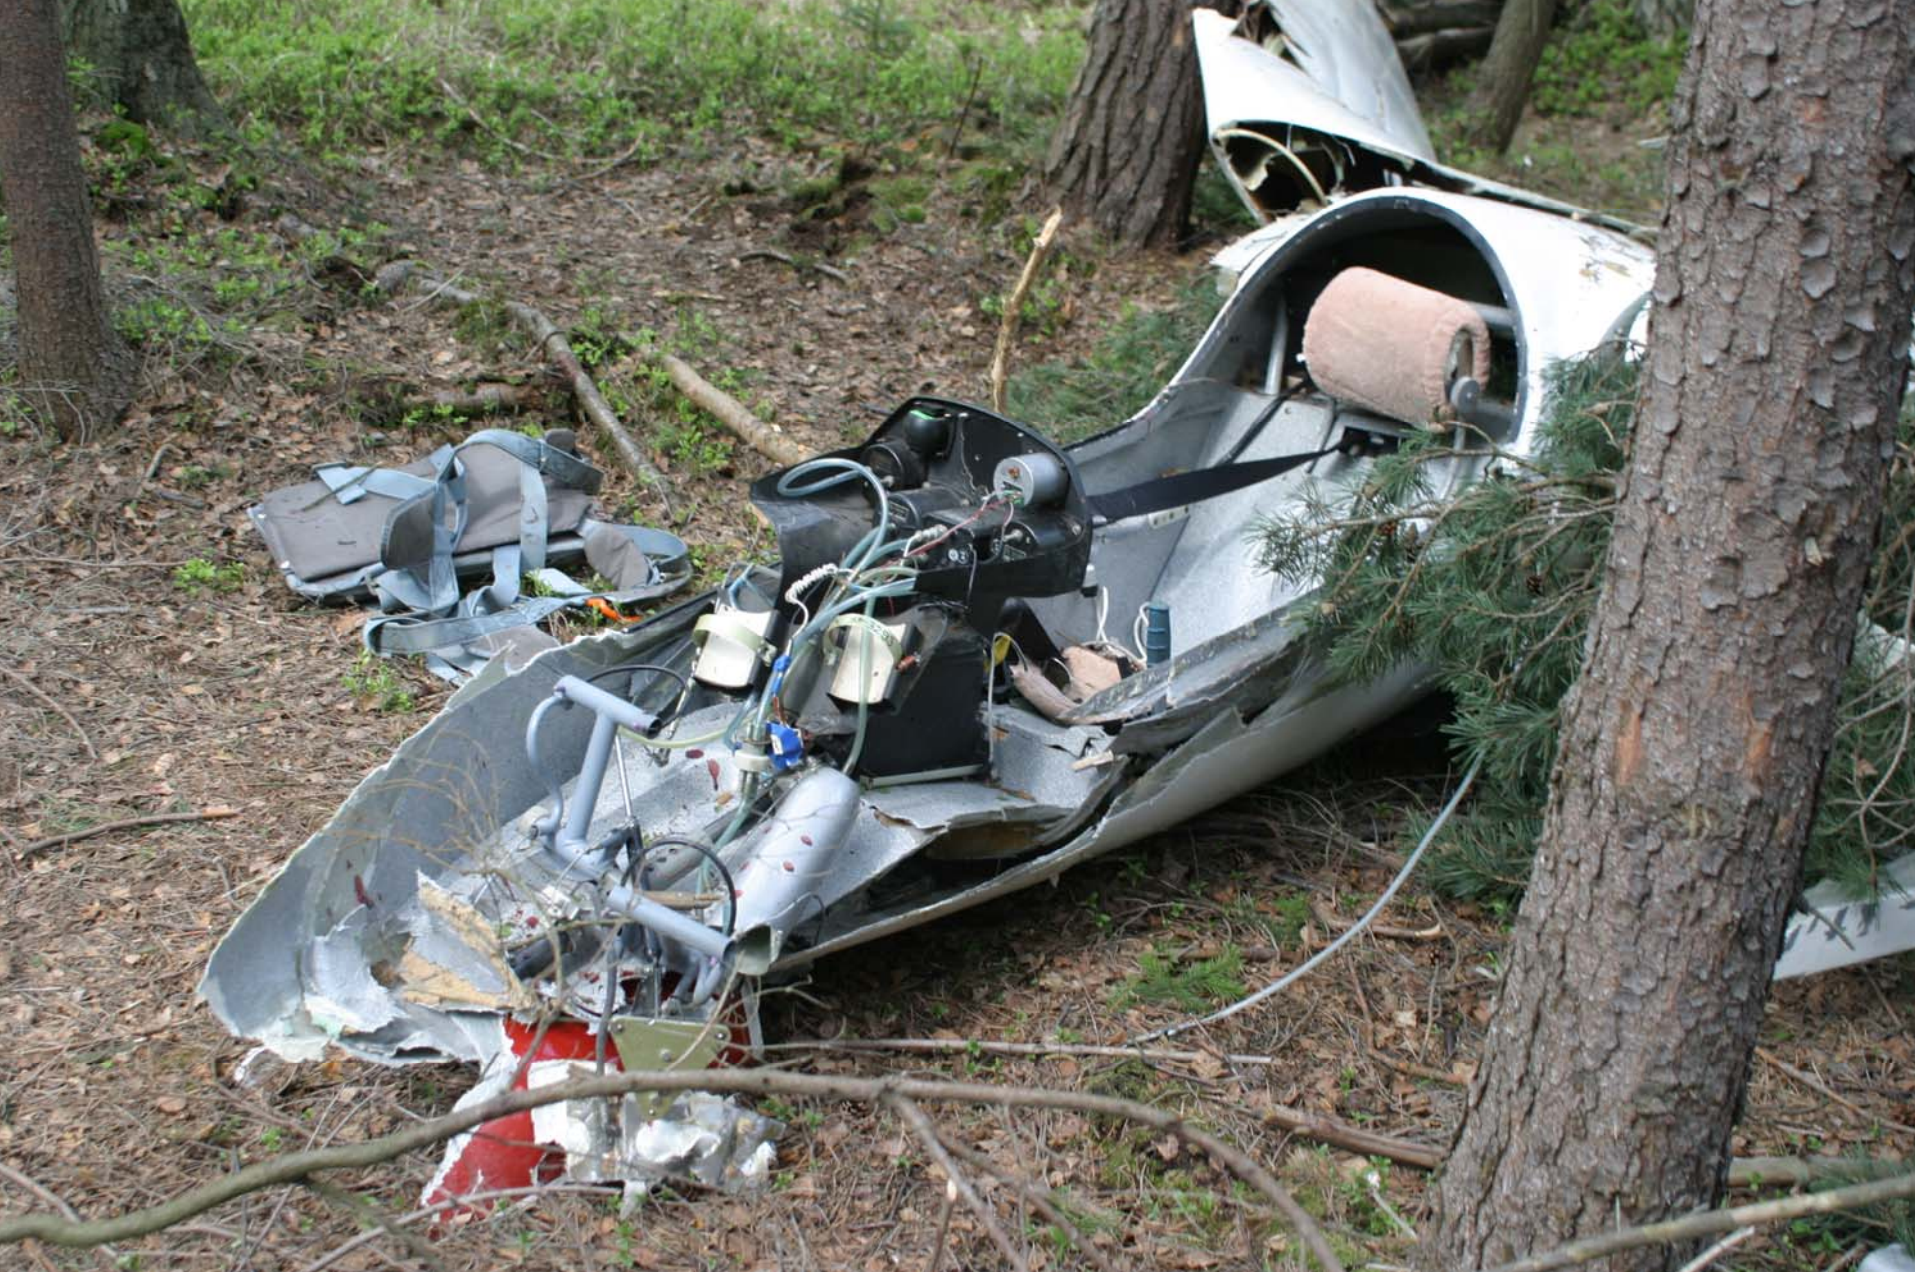
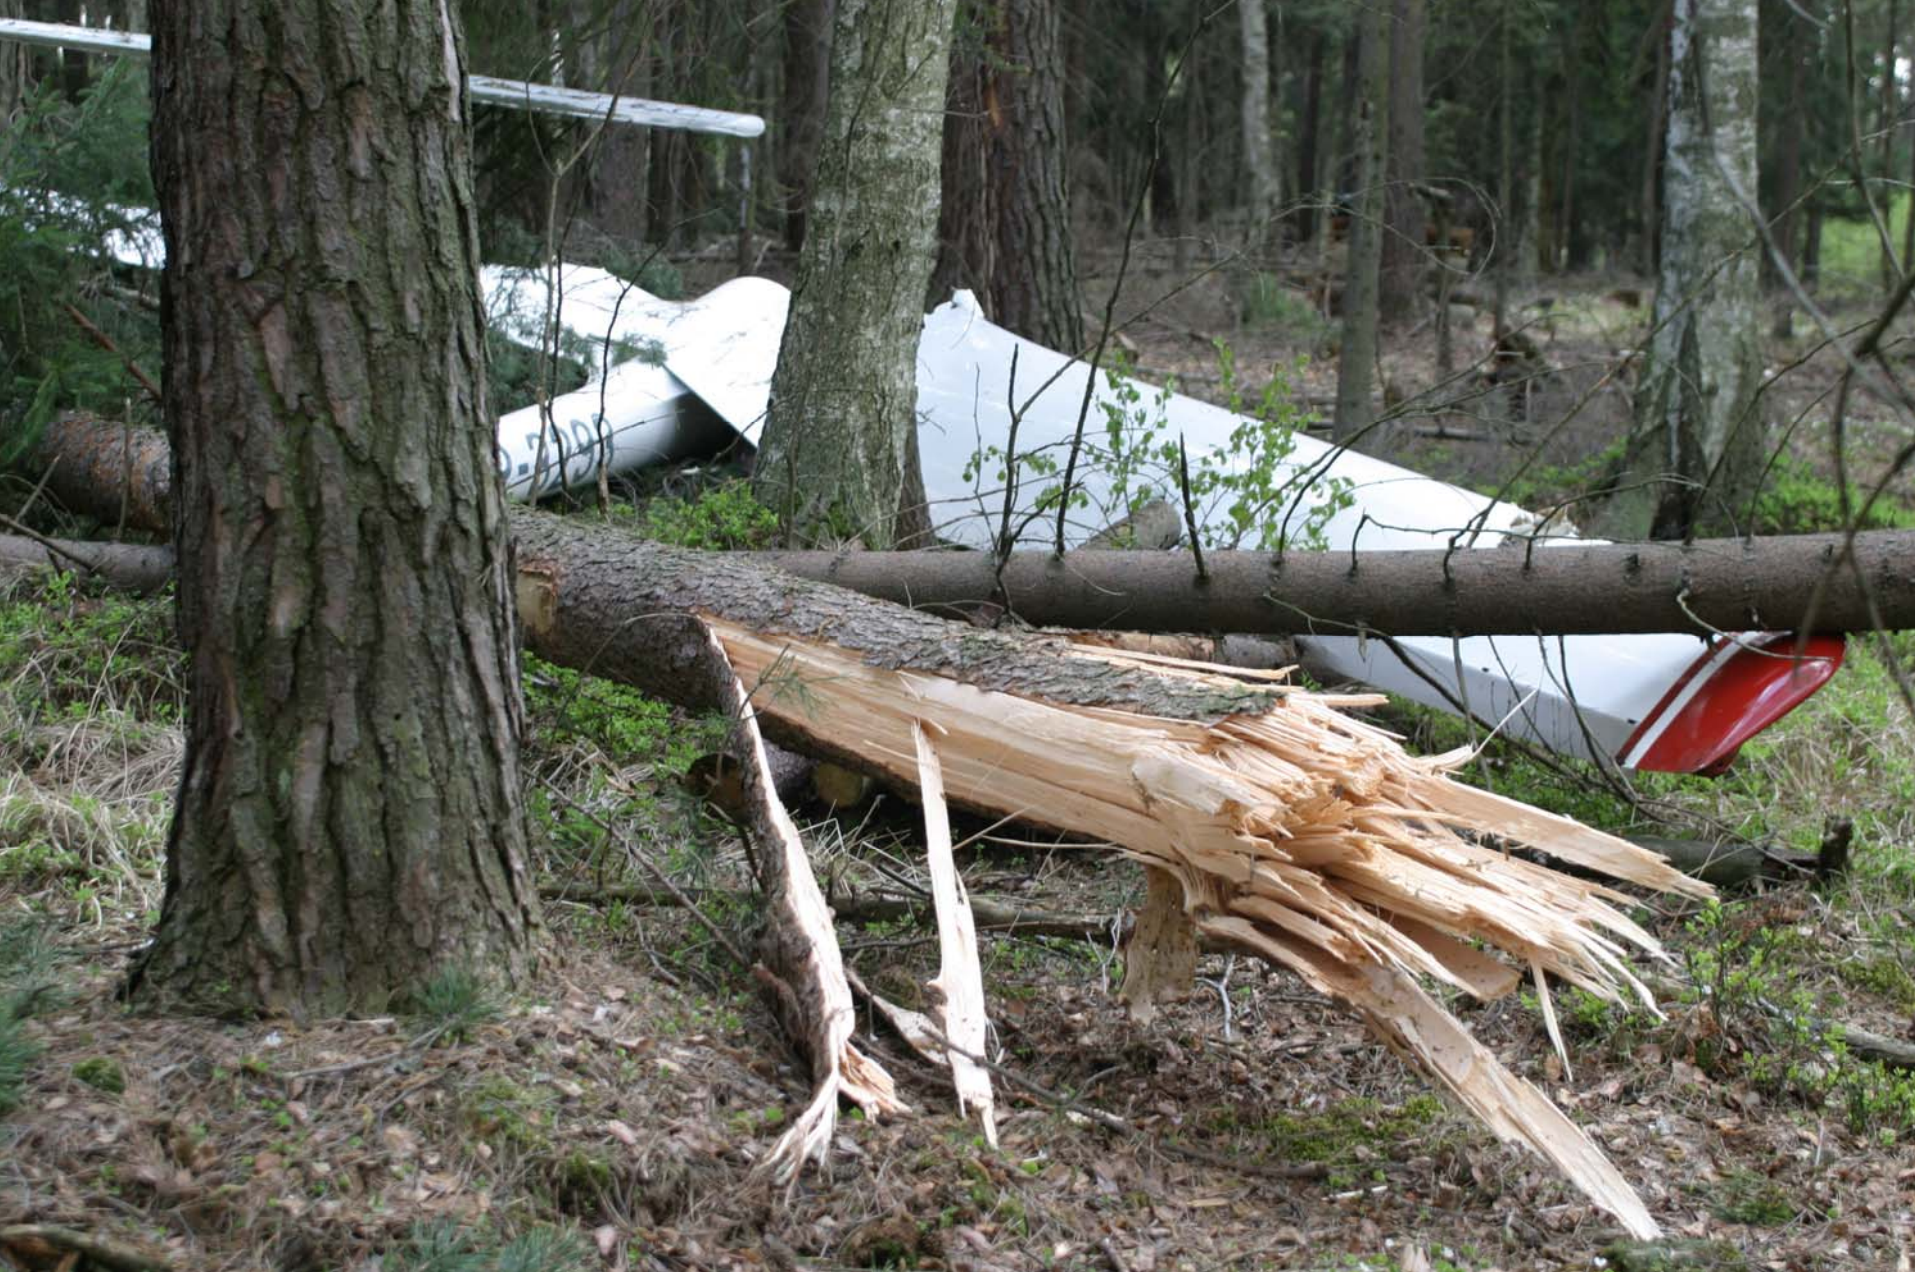
## **SZYBOWIEC SZD-48 „JANTAR”**

- *lot na holu w rejonie lotniska*
- *wyczepienie szybowca na zbyt małej wysokości (ok. 380 m)*
- *utrata noszenia*
- *próba nawiązania kontaktu z termiką na krytycznie małej wysokości.*
- *ześlizg i zaczepienie szybowca o wierzchołki drzew.*
- *runięcie szybowca w wysokopienny las*

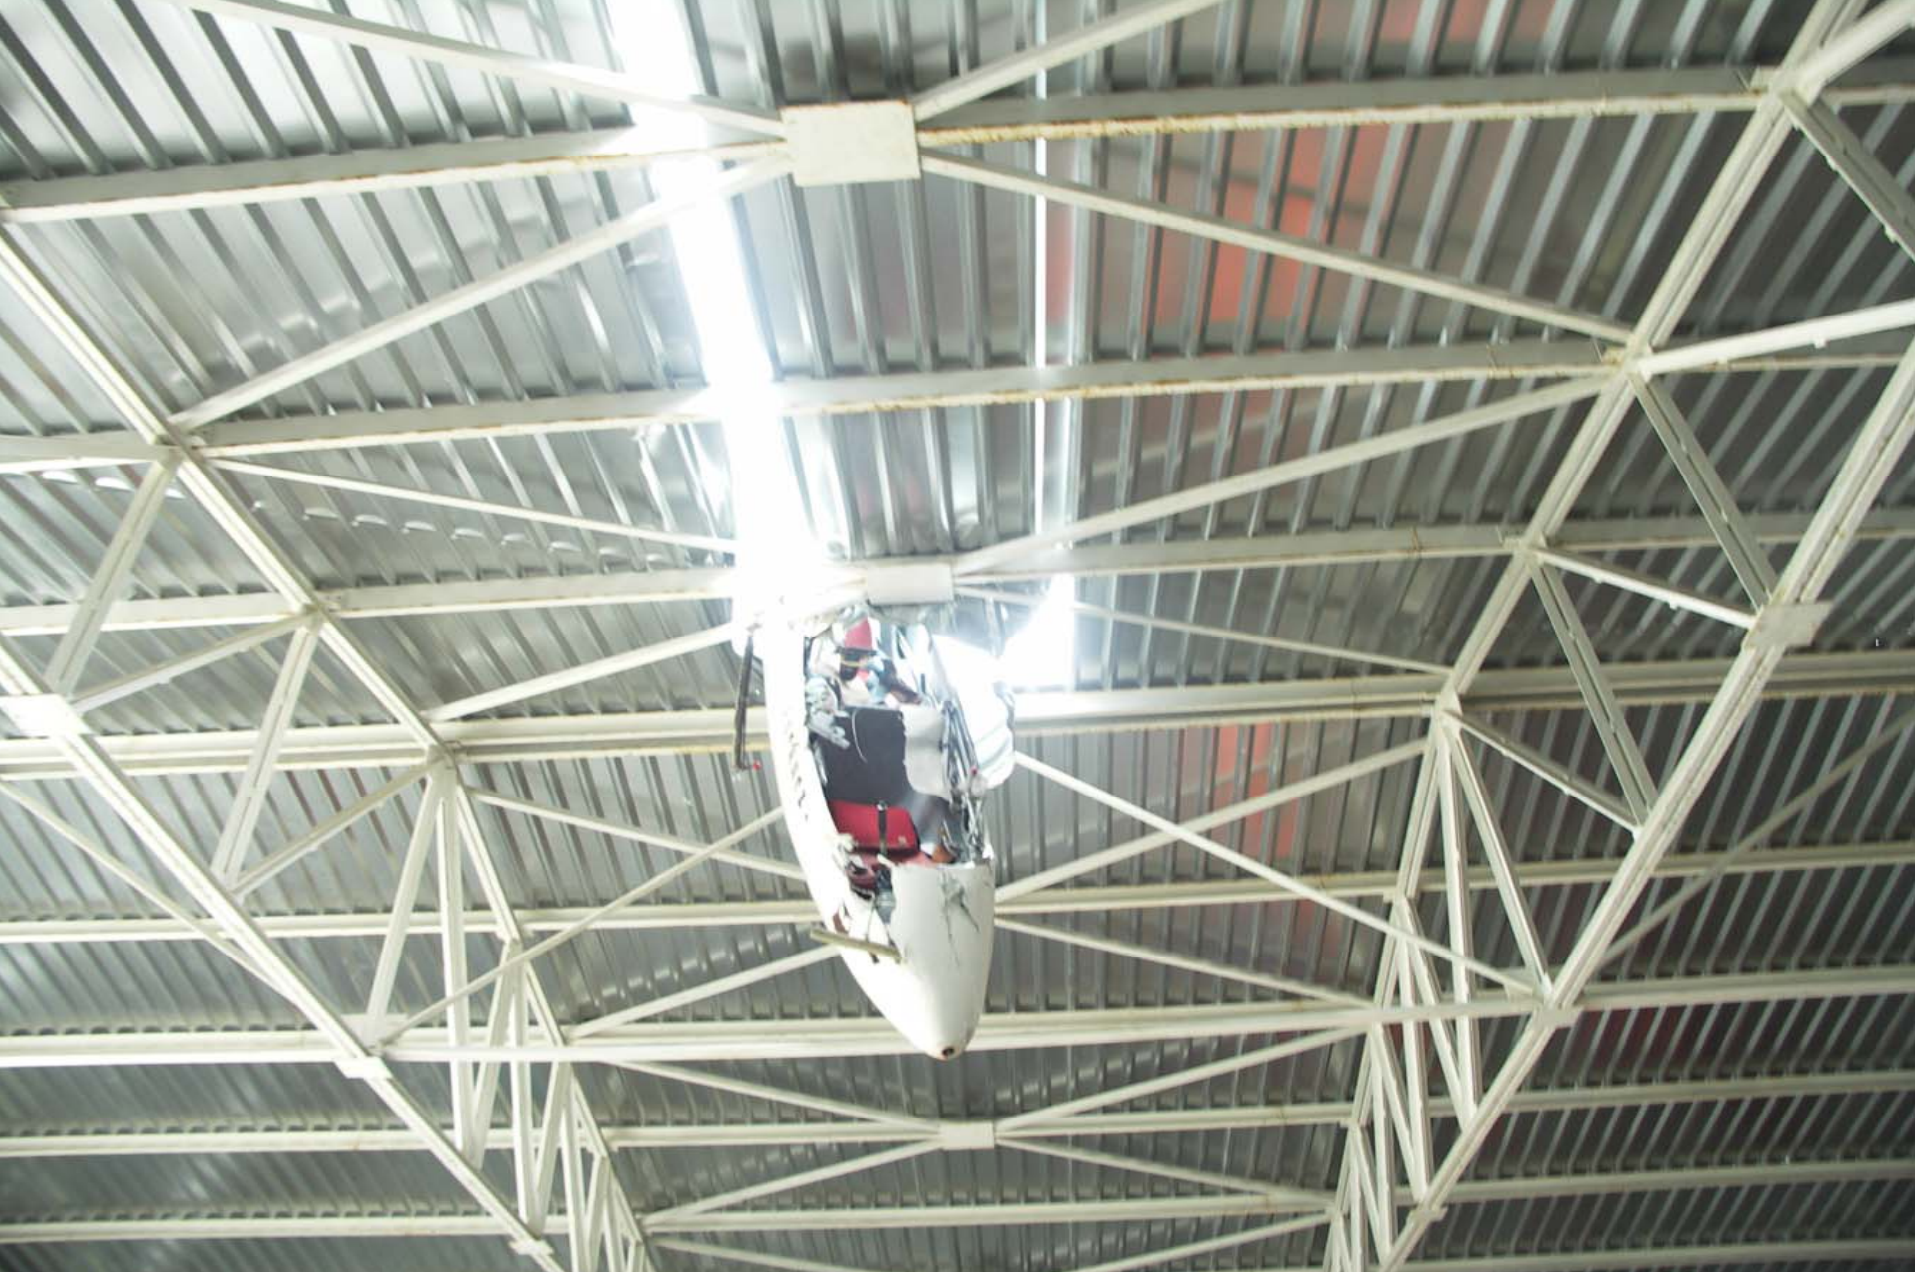
SP-3318

- lot szkolny za wyciągarką;
- etap lotu-podejście do lądowania;
- instruktor lat 60-uprawnienia instruktorskie od ubiegłego roku 680 lotów instr. 73 godz..
- uczeń lat 40.
- „S-owanie” na podejściu do lądowania w 4 locie szkolnym.
- w tym czasie niespodziewany silny poryw wiatru.
