# Krajowa Konferencja Bezpieczeństwa Lotów Lotnictwa Cywilnego

**Lotnictwo ogólne w 2009 r.**

**Państwowa Komisja Badania Wypadków Lotniczych**

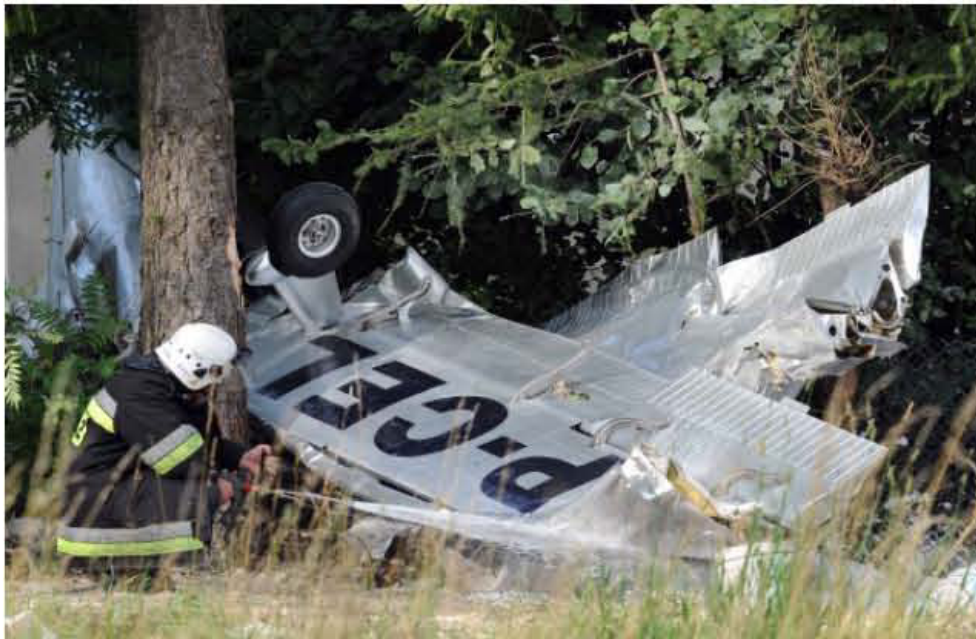
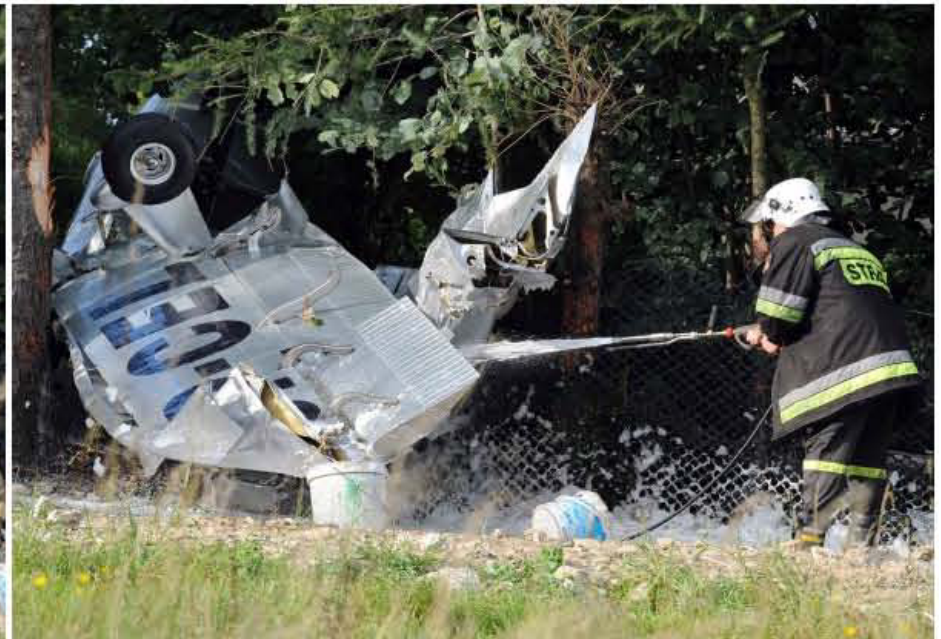
13, 14 – Dwa zdjęcia z akcji zapobiegawczej prowadzonej przez Państwową Straż Pożarną [foto: Internet].

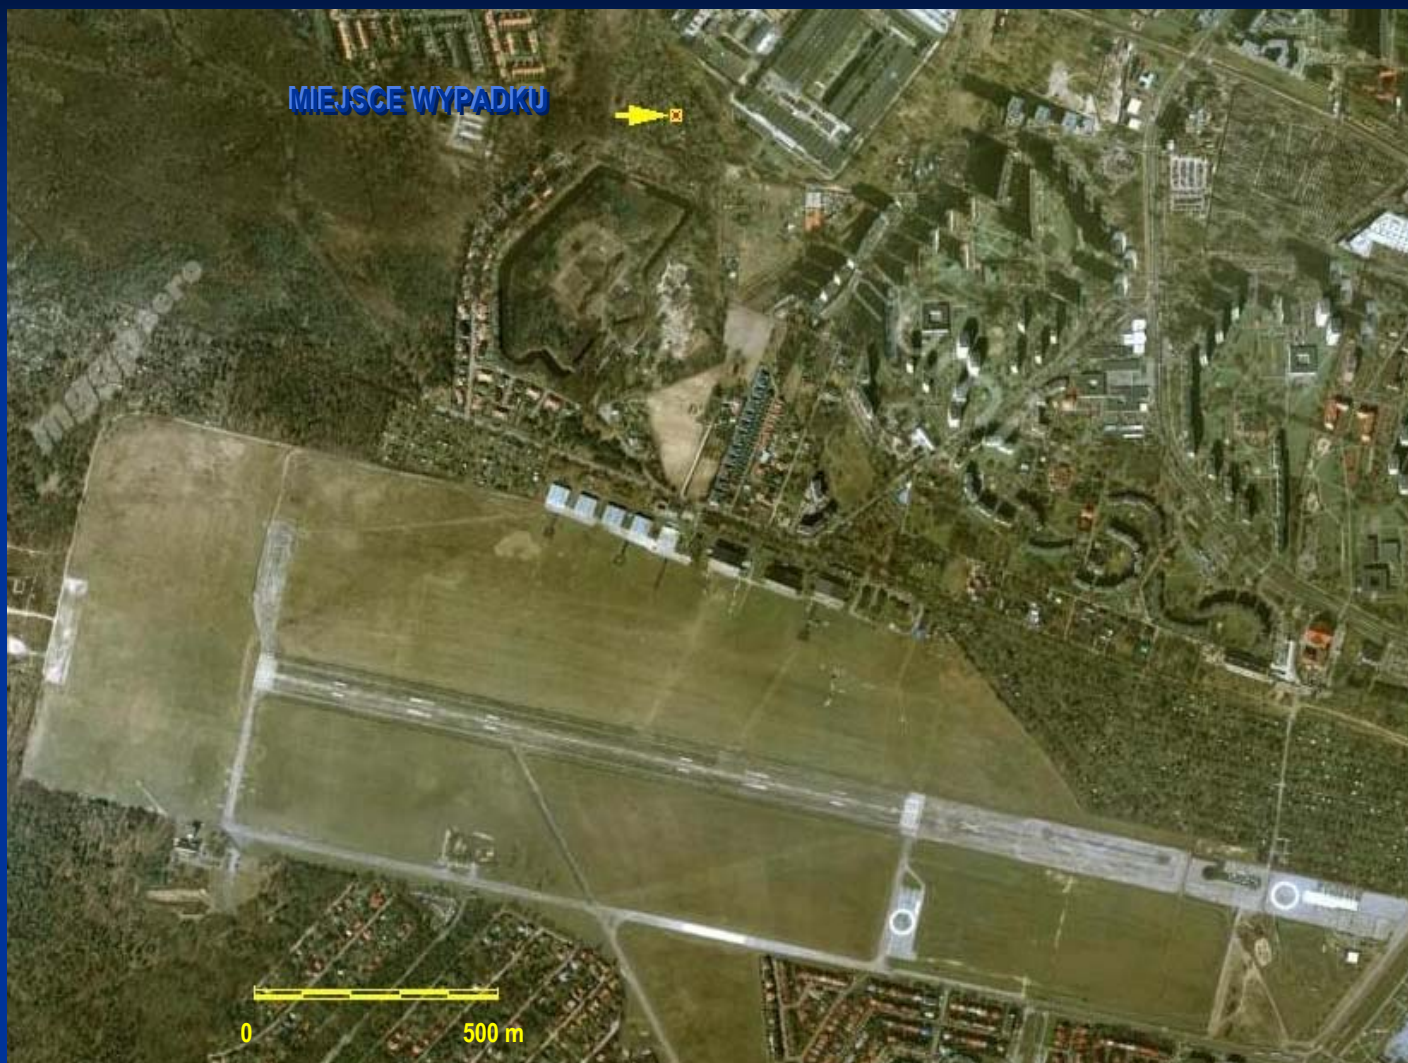
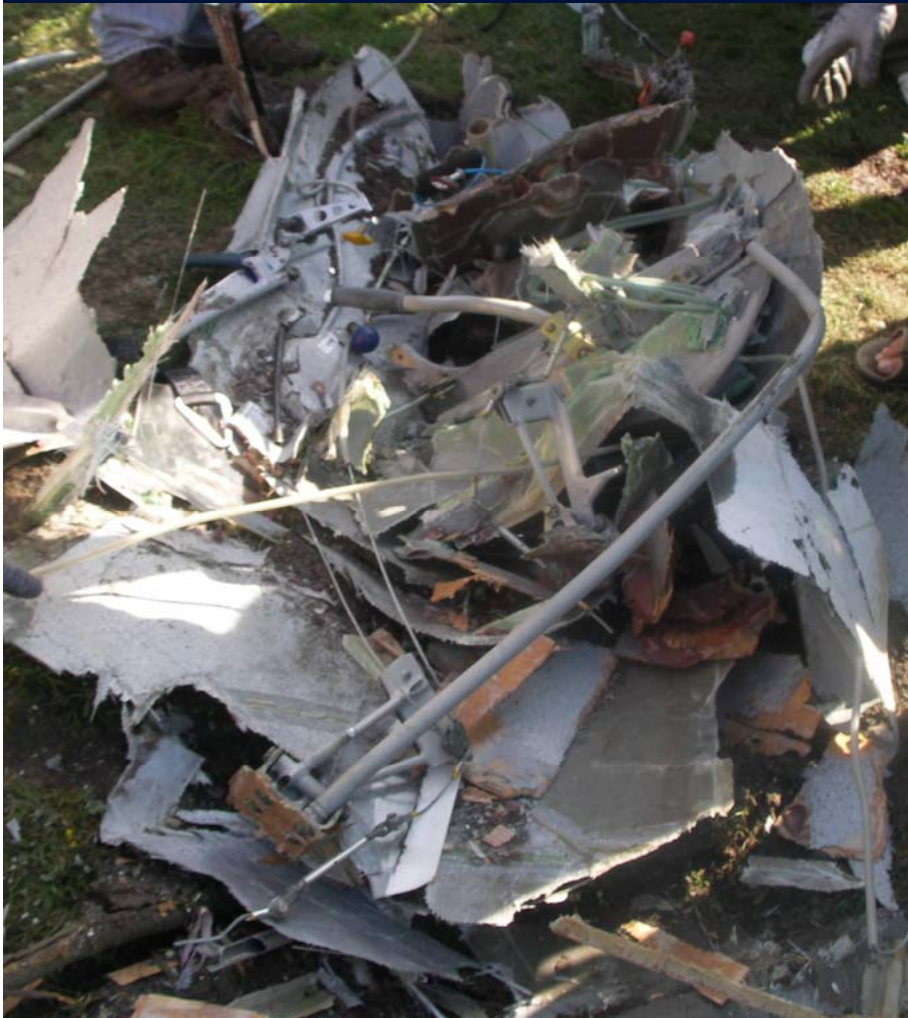
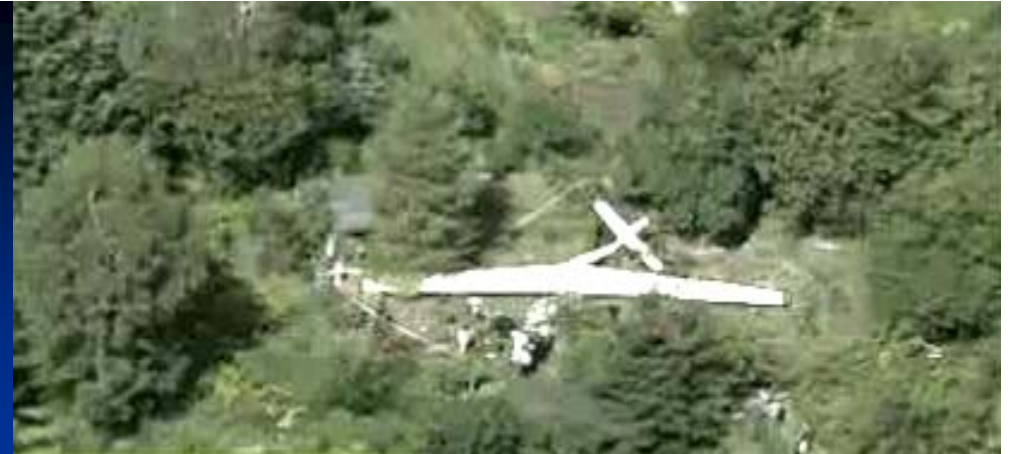
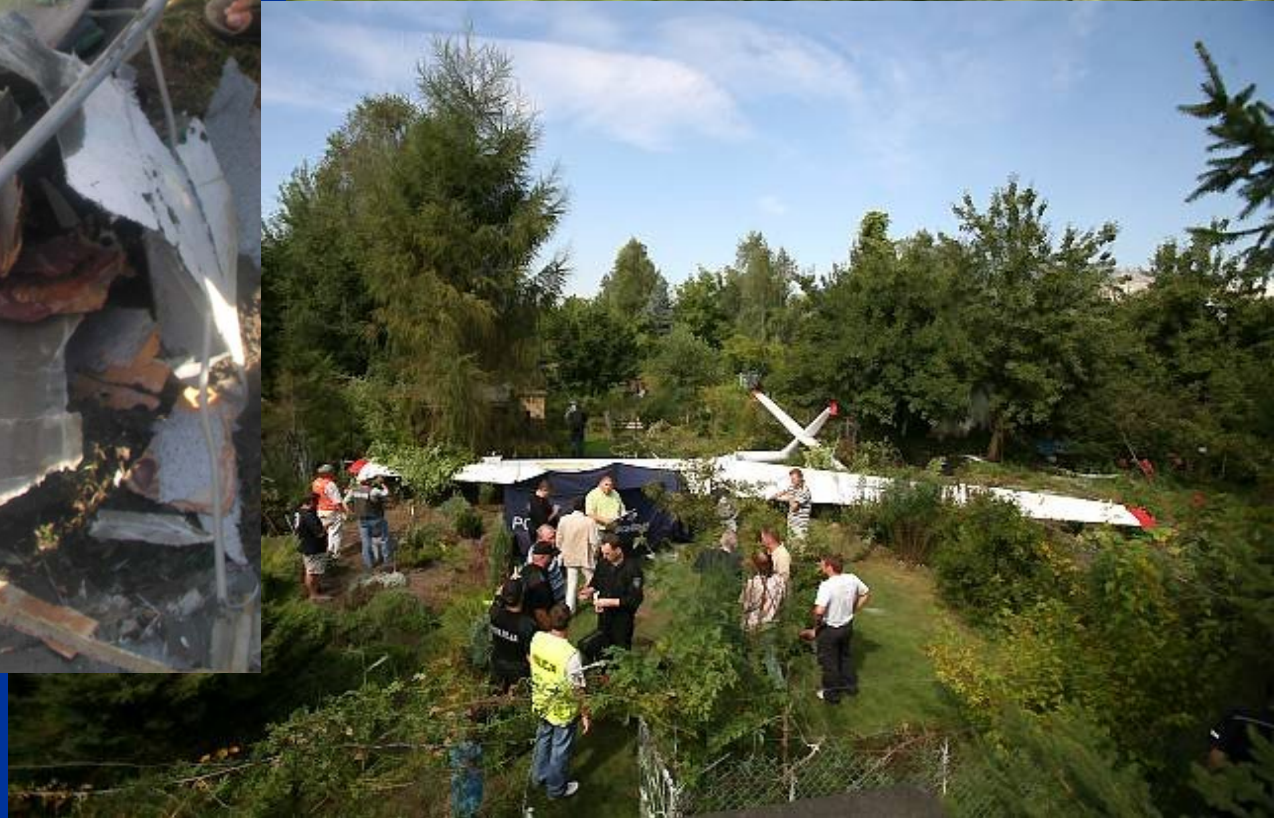
# Szybowce - Puchacz – Babice

W dniu 28.08.2009 r. uczeń pilot szybowcowy (lat 16), wykonywał wraz z instruktorem (lat 72) pierwszy lot na naukę postępowania w sytuacjach korkociagowych wg zadania I ćw. 5. W locie tym uczeń-pilot uczy się wyprowadzać szybowiec z korkociagu i innych sytuacji niebezpiecznych takich jak: spirala, przeciągnięcie statyczne i dynamiczne.

Uczeń-pilot był szkolony przez instruktora-praktykanta a instruktor, który brał udział w feralnym locie, miał dodatkowo ocenić postępy szkolonego ucznia (zgodnie z obowiązującymi w tym zakresie procedurami). Według opinii uzyskanych podczas badania, szkolony uczeń wykazywał bardzo duże postępy w nauce pilotażu a jego reakcje na niestandardowe sytuacje w locie były prawidłowe.
