## IV. WYPADKI LOTNICZE ZAREJESTROWANE W 2003 ROKU \*)

\*) Pełny opis mają tylko te wypadki, których badanie zostało zakończone.

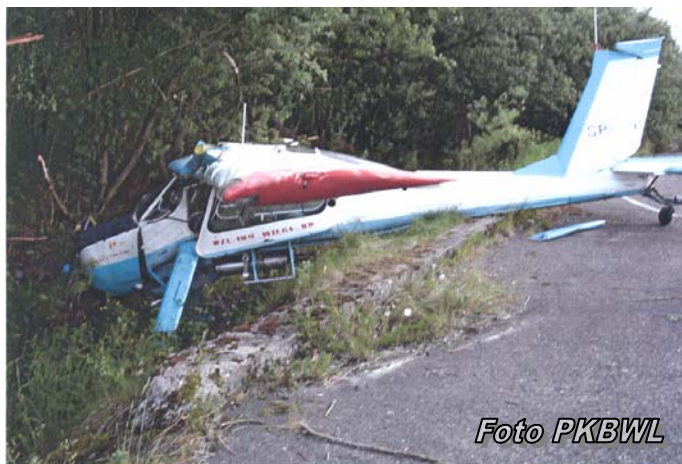
Foto PKBWL

Przyziemienie samolotu nastąpiło na początku pasa, z kursem  $270^\circ$ . W końcowej fazie dobiegu (wg oceny pilota przy prędkości ok. 60 km/h) samolot zaczął tracić kierunek i pomimo prób pilota w utrzymaniu kierunku na dobiegu, przy prędkości ok. 30 km/h, wytoczył się z pasa w lewo pod kątem  $100^\circ$  w stosunku do kierunku lądowania. Samolot wpadł do rowu o głębokości ok. 1,5 m, biegnącego wzdłuż pasa, uderzając jednocześnie w drzewa rosnące nad rowem. Pilot i pasażer opuścili samolot o własnych siłach przez drzwi od strony pilota (drzwi od strony pasażera nie można było otworzyć). O zdarzeniu powiadomiono Policję i Pogotowie Ratunkowe. Pilot i pasażer zostali

przewiezieni do szpitala w Bełchatowie. Pilot po opatrzeniu zwichniętego lewego nadgarstka został zwolniony do domu, a pasażer, uskarżający się na ból kręgosłupa, został zatrzymany w szpitalu. Samolot został uszkodzony

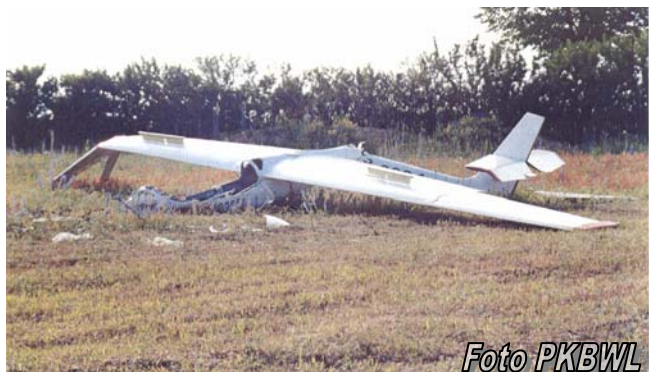
Foto PKBWL

Z powodu braku noszeń termicznych oraz zmniejszającej się do ok. 150 m wysokości lotu, załoga zdecydowała się na przerwanie lotu i lądowanie na lotnisku. W tym celu skierowała szybowiec w kierunku czwartego zakrętu. W trakcie rozpoczęcia wykonywania czwartego zakrętu w prawo na kurs lądowania, na wysokości nie większej niż 100 m, szybowiec wpadł w korkociąg. Ze względu na małą wysokość próba wyprowadzenia szybowca do lotu poziomego nie powiodła się i bezpośrednio po zatrzymaniu obrotu, szybowiec zderzył się z ziemią z kątem pochylecia ok. 80° i przechyleniem ok. 70° na prawe skrzydło. Załoga po-

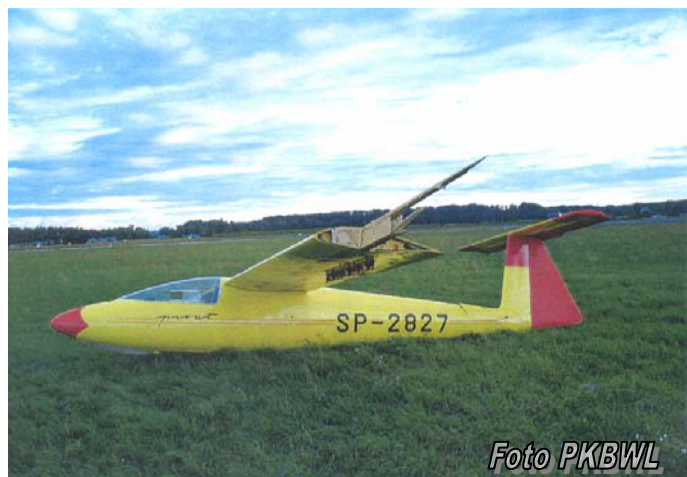
uszkodzony.

W trakcie podchodzenia do lądowania uczeń-pilot został przez chwilę oślepiony przez słońce, co zmusiło go do założenia okularów przeciwsłonecznych. Aby wytracić nadmiar wysokości uczeń-pilot wypuścił hamulce i rozpoczął zniżanie z prędkością ok. 80 km/h. W pewnym momencie usłyszał przez radio komendę KL – „Pirat zamknij hamulce”. Uczeń poprosił o powtórzenie polecenia i po powtórzeniu komendy, zamknął hamulce. Wysokość lotu nie zapewniała już możliwości dolotu do pasa i szybowiec przed przyziemieniem na nieużytkowej części lotniska, zaczepił lewym skrzydłem o belkę siana i wykonując obrót o 180°, zatrzymał się. Pilot opuścił szybowiec o własnych siłach – bez obrażeń. Szybowiec został poważnie

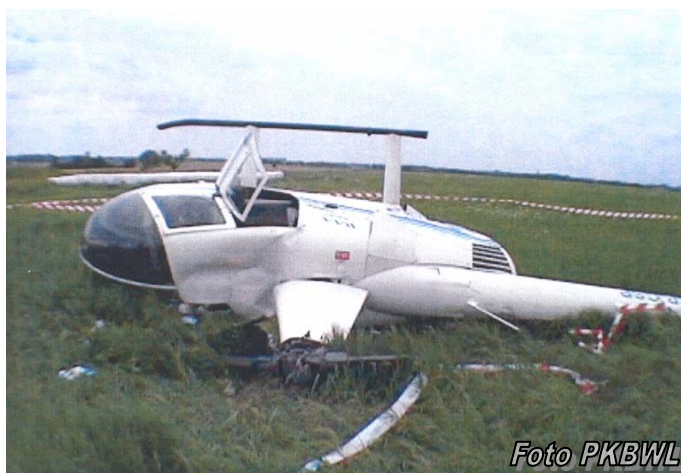
Foto PKBWL

Po uruchomieniu silnika i przygotowaniu śmigłowca do startu, wg obowiązującej procedury, dowódca statku przeprowadził próbę śmigłowca w zawisie na wysokości ok. 30 cm i posadził go z powrotem na ziemi. Następnie pilot wystartował i z wysokości 2 – 3 m rozpoczął rozpędzanie śmigłowca z jednoczesnym wznoszeniem do wysokości 10 – 15 m. Na tej wysokości wykonał zakręt w lewo i kontynuował lot po prostej ze zniżaniem na dystansie ok. 400 m, z przechyleniem na lewą burtę. W tym położeniu śmigłowiec zaczepił o ziemię lewą płozą, wirnikiem nośnym oraz śmigielkiem ogonowym i przewrócił się na lewą burtę. Pilot i pasażerowie wyszli z wypadku z nieznacznymi obrażeniami. Śmigłowiec został poważnie uszkodzony i ze względu na nieopłacalność remontu, na wniosek właściciela, został zakwalifikowany do kaskacji.

Na podstawie analizy wypadku w aspekcie wyjaśnienia samego zdarzenia oraz na podstawie zeznań świadków, Komisja stwierdziła, że w dniu 1 sierpnia 2003 r. podczas próby i startu, aż do momentu rozbicia śmigłowca, „dał się zauważyć u pilota brak treningu ciągłego”. Zawis na wysokości 30 cm podczas próby śmigłowca był niestabilizowany. Wg zeznań świadków, podczas startu i rozpędzania śmigłowca wykonywał przechylenia na boki, którym pilot nie przeciwdziałał. Wskutek zbyt dynamicznego wznoszenia w trakcie rozpędzania, na wysokości 10 – 15 m doszło po raz pierwszy do przeciążenia wirnika nośnego (włączyła się sygnalizacja dźwiękowa i świetlna spadku obrotów wirnika nośnego poniżej wartości bezpiecznej). W tym momencie pilot wykonał zakręt w lewo, co dodatkowo pogorszyło sytuację. Wirnik nośny śmigłowca Robinson R-44 obraca się w lewo, wykonanie więc przez pilota zakrętu w lewo zwiększyło jeszcze obciążenie silnika i zmniejszyło moc przekazywaną na przeciążony (lub znajdujący się na granicy przeciążenia) wirnik nośny oraz na śmigielko ogonowe. Po wykonaniu zakrętu pilot próbował odzyskać stabilność lotu poprzez rozpędzenie śmigłowca na zniżaniu. Ponieważ jednak lot wykonywany był z tylnym wiatrem, a wysokość była mała, pilotowi nie udało się uzyskać prędkości zapewniającej bezpieczny lot. Ponadto, w czasie rozpędzania ponownie włączyła się sygnalizacja spadku obrotów wirnika nośnego ponieważ pilot, mając na celu uniknięcie zderzenia z ziemią, zwiększył skok wirnika nośnego.

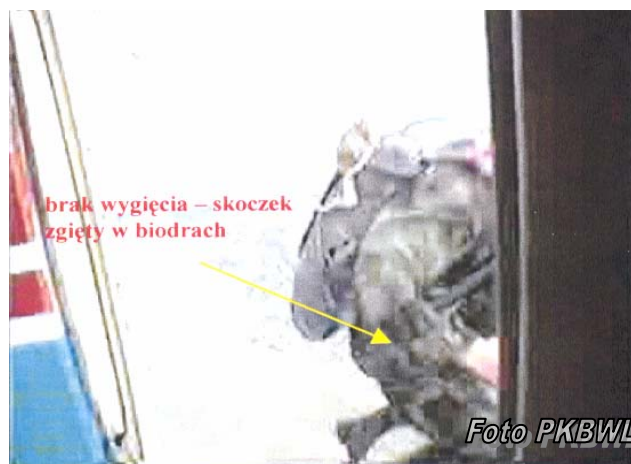
Foto PKBWL

ścił pokład samolotu wyskakując metodą „na silnik”. Z analizy materiału filmowego wynika, że uczeń-skoczek wyskoczył bez chwili koncentracji, co mogło wynikać ze stresu związanego z wykonywaniem pierwszego skoku. Wskok z samolotu odbył się bez odpowiedniego przygotowania, bez właściwej dynamiki i bez przyjęcia prawidłowej sylwetki (brak wygięcia, wysunięta lewa ręka), wskutek czego uczeń-skoczek wykonał obrót. Spadając na plecach, w trakcie obrotu, wykonał kilka niekontrolowanych ruchów i kopnięć lewą nogą. Jednocześnie trwał proces otwierania spadochronu, linki wyplatały się z osłony i uczeń skoczek zahaczył lewą nogą o linki. W chwili otwarcia się spadochronu nastąpiło szarpnięcie za uwięzioną nogę i uszkodzenie kości udowej lewej nogi. Następnie, po szarpnięciu, jego noga uwolniła się spomiędzy taśm i uczeń-skoczek na prawidłowo wypełnionej czaszy, przy prawidłowej sylwetce, opadał sterując spadochronem. Do lądowania uczeń-skoczek złączył nogi razem (przewyciężając silny ból) i prawidłowo wylądował na trawiastej użytkowej części lotniska.

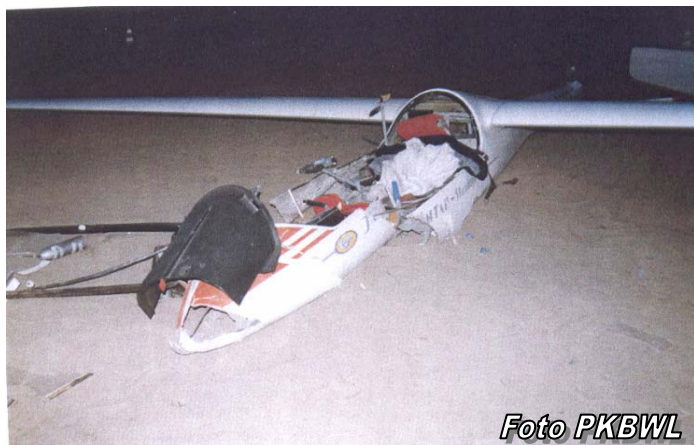
Foto PKBWL

W tym czasie pilot zobaczyła nad tą miejscowością chmury typu cumulus oraz inny szybowiec, który krążył na wysokości ok. 500 m. Pilot tego szybowca zgłosił przez radio noszenie ok. 0,5 m. Z wysokości 200 m pilot wykonała jeszcze kilka okrążeń nad miastem w celu znalezienia noszeń. W czasie tych poszukiwań wysokość lotu zmalała do ok. 110 m i z tej wysokości wykonała lot w kierunku wybranego pola. W czasie dolotu „z wiatrem” wypuściła podwozie. Na wysokości ok. 30 m wprowadziła w zakręt w prawo (pod wiatr) o kąt ponad 130°, w trakcie którego nastąpiło przeciągnięcie szybowca i zderzenie z ziemią pod dużym (ok. 60°) kątem pochylenia i przechyleniem ok. 50° na pra-

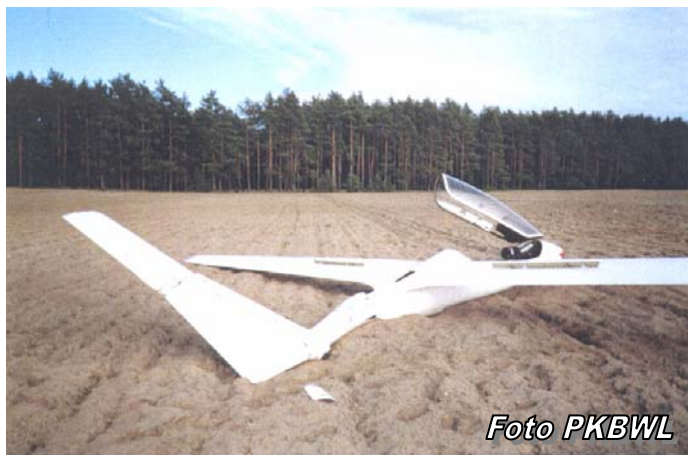
W dniu 28 sierpnia na lotnisku Aeroklubu Gdańskiego w Pruszczu Gdańskim odbywały się loty szkolne i treningowe. O godz. 10<sup>57</sup>, na szybowcu Jantar Std-3 wystartował na holu za samolotem pilot w celu wykonania przelotu docelowo-powrotnego po trasie Pruszcz Gdański – Lipki Wielkie – Pruszcz Gdański, wg zadania VII, ćwiczenia 2 Programu szkolenia szybowcowego AP. Wyczepienie nastąpiło na wysokości 400 m. Po osiągnięciu odpowiedniej wysokości, o godz. 11<sup>15</sup>, pilot odszedł na trasę w kierunku Lipiek Wielkich. Na trawersie m. Tuczo, z uwagi na pogarszające się warunki termiczne, pilot postanowił zmienić zadanie i po zrobieniu zdjęcia punktu zwrotnego w m. Tuczo, wracać do Pruszcza Gdańskiego. W okolicy m. Ryteł, z powodu całkowitego zaniku noszeń, na wysokości 450 m (na wysokościomierzu) pilot rozpoczął poszukiwanie pola odpowiedniego do przygodnego lądowania. Niestety, wszystkie mijane pola nie nadawały się do lądowania – były zbyt krótkie lub poprzecinane liniami elektrycznymi lub telefonicznymi. Lecąc z wiatrem wzdłuż drogi Chojnice - Czersk, za miejscowością Ryteł, na wysokości 300 m, znalazł pole nadające się do lądowania, leżące w osi wiatru. Aby wyjść na prostą do lądowania pilot musiał wykonać zakręt o 180° w prawo. Zakręt wykonywany był na wysokości ok. 65 m nad terenem (informacja odczytana z odbiornika GPS). Przed wprowadzeniem w zakręt pilot wypuścił podwozie. Zmęczenie 6-cio godzinnym lotem, pogorszenie własności lotne spowodowane wypuszczeniem podwozia oraz skrzydłami zanieczyszczonymi owadami, a także turbulencja, w którą wpadł szybowiec w trakcie zakrętu, spowodowały, że pilot dopuścił do zmniejszenia prędkości i przeciągnięcia szybowca w zakręcie. Szybowiec utracił sterowność, a pilot widząc gwałtownie zbliżającą się ziemię, dociągnął maksymalnie drążek na siebie. Szybowiec w płaskim prawym obrocie zaczepił najpierw prawym skrzydłem, a następnie kabiną o ziemię świeżo zaoranego pola. Pole, na które spadł szybowiec, było położone w odległości ok. 700 m przed planowanym miejscem lądowania. W wyniku wypadku szybowiec został poważnie uszkodzony. Pilot wyszedł z wypadku bez obrażeń.

- a) warunki pogodowe były odpowiednie do wykonywania tego rodzaju lotu przez pilota;
- b) pilot miał kwalifikacje i uprawnienia do wykonywania tego rodzaju lotów w granicach wskazanych w treści zadania;
- c) szybowiec był sprawny technicznie w zakresie obowiązujących wymagań;
- d) decyzję o przerwaniu poszukiwania noszeń termicznych oraz o lądowaniu w terenie przygodnym pilot podjął na wysokości 450 m (350 m nad terenem);
- e) odpowiednie pole do lądowania pilot znalazł w momencie kiedy wysokość lotu szybowca wynosiła 200 m nad terenem;
- f) kąt zakrętu do lądowania wynosił ok. 180°;
- g) zakręt do lądowania wykonany był na wysokości 70 ÷ 65 m;
- h) zderzenie z ziemią nastąpiło w odległości 700 m od obranego pola;
- i) czas lotu wynosił 6 godzin i 03 minuty.

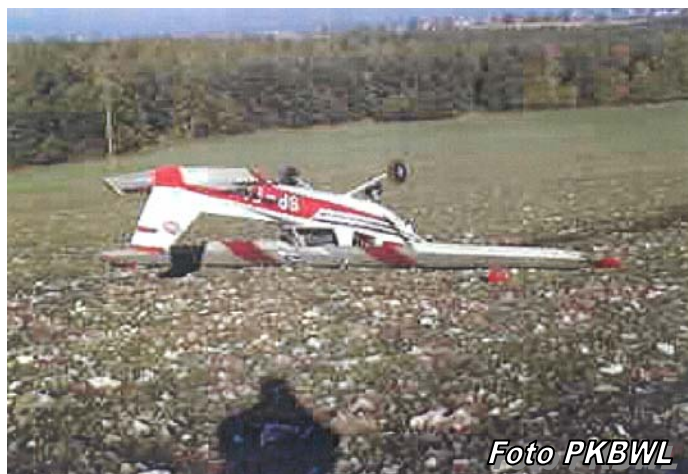
Foto PKBWL

Wybrane przez pilota miejsce lądowania było polem z młodym zasiewem, rozciągającym się w łozu wiatru, z lekkim spadkiem terenu. Lądowanie awaryjne nastąpiło ok. godz. 17<sup>00</sup>. Przed przyziemieniem pilot wyłączył iskrowniki i główny wyłącznik instalacji elektrycznej oraz wykonał prawidłowe podejście do lądowania pod stok. W tym czasie pasażer zamknął kran paliwa. Po ok. 60 m dobiegu na gruncie kamienistym przednie koło zapadło się w nierówności terenu i samolot skapotał. Załoga nie odniosła żadnych obrażeń i opuściła samolot o własnych siłach. Po zawiadomieniu o wypadku, przekazanym oficerowi dyżurnemu KWP w Katowicach przez Szefa Wyszczolenia Aeroklubu Śląskiego, na miejsce przybyła załoga radiowozu i zabezpieczyła miejsce wypadku.
