KRAJOWA KONFERENCJA BEZPIECZEŃSTWA W LOTNICTWIE CYWILNYM

NIESPRAWNOŚCI ZESPOŁU NAPĘDOWEGO PODCZAS STARTU

Wybrane zdarzenia lotnicze

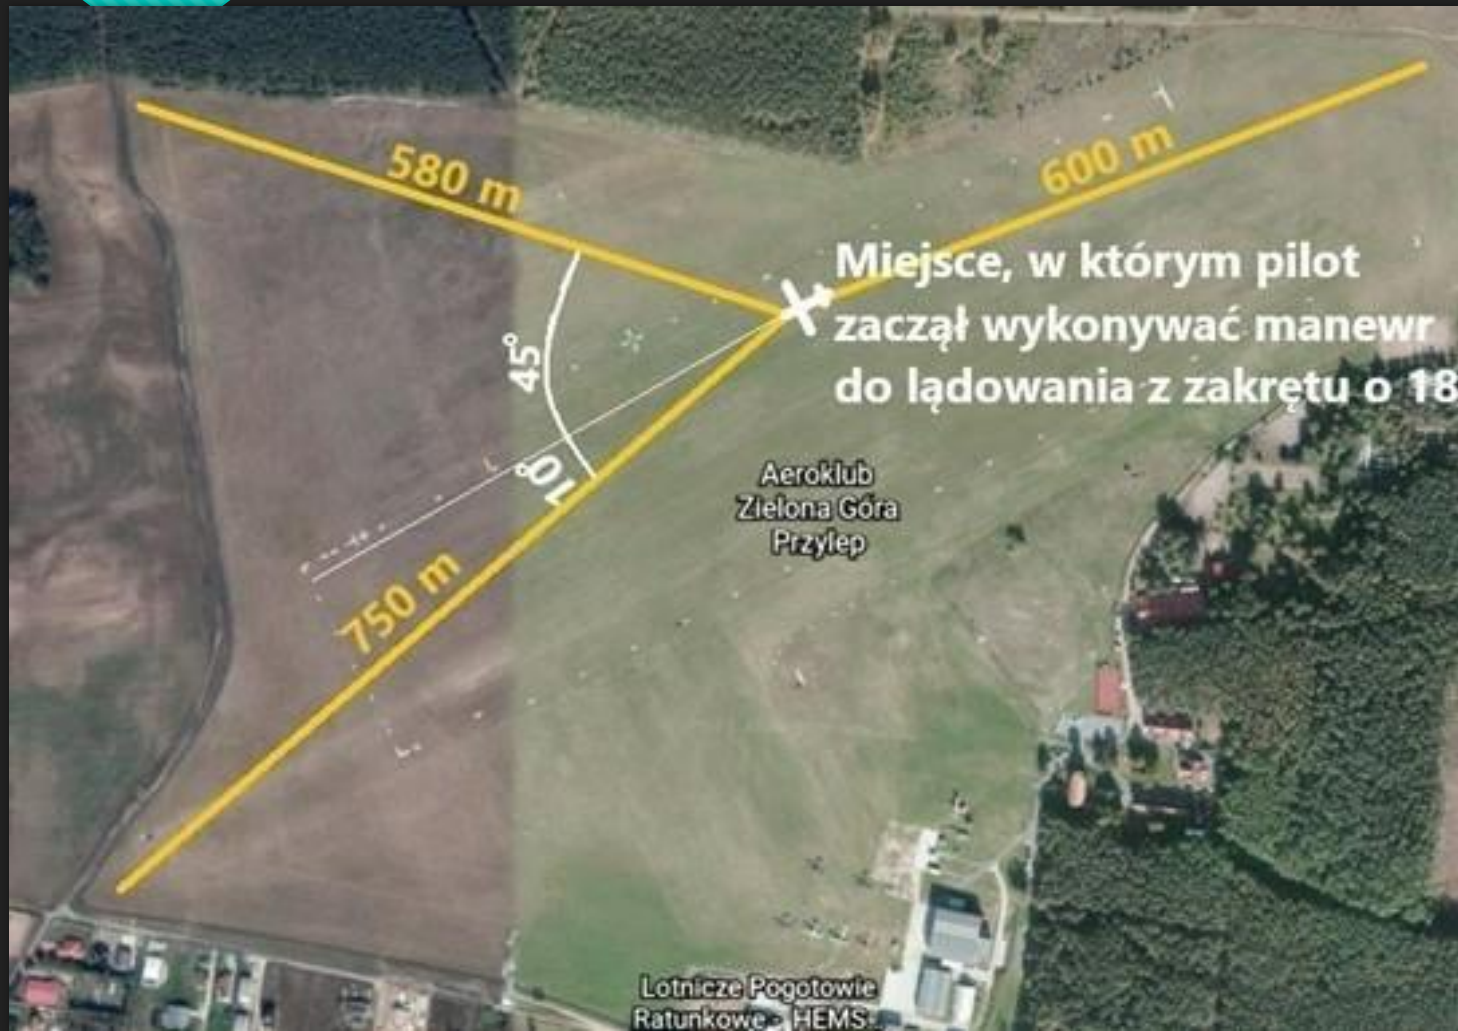
Wypadek 2021/1037

Przyczyną zdarzenia było przeciągnięcie samolotu w trakcie wykonywania zakrętu na małej wysokości
