ANALIZA ZDARZEŃ LOTNICZYCH POWODOWANYCH NIESPRAWNOŚCIAMI INSTALACJI PŁATOWCOWYCH I SILNIKOWYCH W LATACH 2008 ÷ 2021

Warszawa, czerwiec 2022

dr inż. Paweł Głowacki

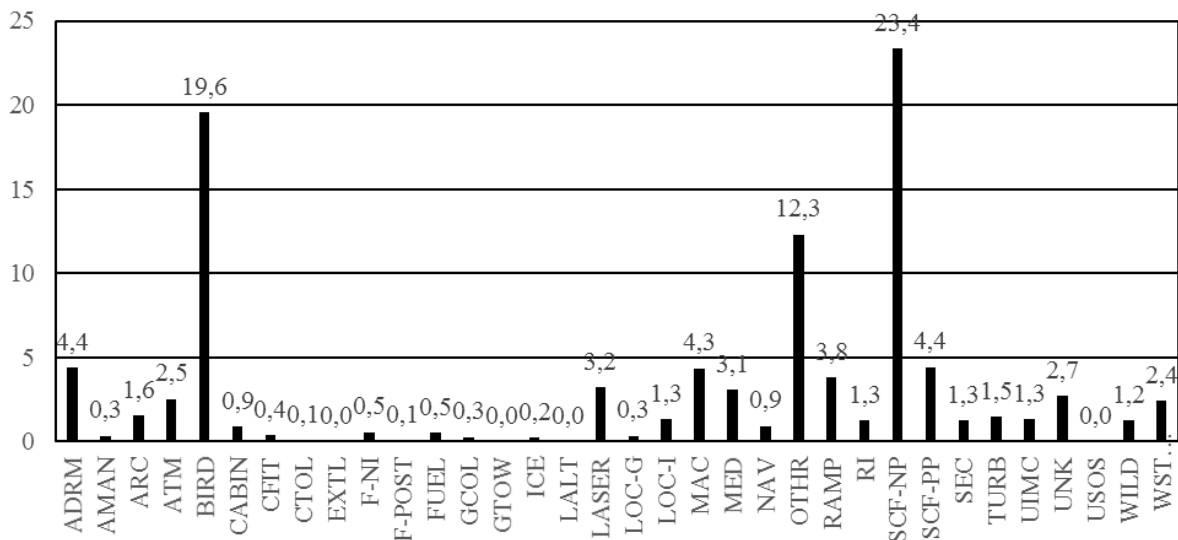
Rys.1 Procentowy udział poszczególnych zdarzeń wg definicji ICAO w latach 2008 ÷ 2018

Prezentowany corocznie materiał przygotowano w oparciu o umowę pomiędzy Urzędem Lotnictwa Cywilnego, a Łukasiewicz – Instytutem Lotnictwa. Analizy dokonano na podstawie informacji zawartych w bazie o zdarzeniach lotniczych tzw. ECCAIRS (European Coordination Center for Accident and Incident Reporting System). Uzgodniono również z Dyrektorem Biura Zarządzania Bezpieczeństwem w Lotnictwie Cywilnym, że prace Ł-ILot skoncentrują się na szczegółowej analizie zdarzeń lotniczych spowodowanych usterkami technicznymi, czyli tymi zakodowanymi w grupie SCF-NP (System Component Failure Non Powerplant) i SCF-PP (System Component Failure Powerplant). Zdarzenia lotnicze kodowane są zgodnie z wytycznymi ICAO zawartymi w dokumencie *Aviation Occurrence Categories, Definitions and Usage Notes*. Szczegółowa analiza przyczyn niesprawności różnych instalacji płatowca i silnika przeprowadzana jest w oparciu o ich kodowanie zgodnie z ATA – 100. Dokładna analiza przyczyny usterki wymaga określenia minimum podzespołu w danej grupie ATA, czyli kodowania czterocyfrowego. Ocena przyczyny niesprawności konkretnej instalacji wymaga rzetelnego jej opisanie w systemie ECCAIRS. Niestety, w 2021 podobnie jak i w latach poprzednich wiele zdarzeń, opisano w organizacjach lotniczych nie dość dokładnie. Nie można z tych raportów wyciągnąć jakichkolwiek wniosków, ani przypisać do konkretnej grupy zdarzeń lotniczych. Ma to niebagatelny wpływ na ocenę ryzyka bezpieczeństwa. W bieżącym roku dokonano istotnej zmiany w analizie silników dużych samolotów wyodrębniając turbinowe silniki odrzutowe i silniki turbośmigłowe. Poniżej na rysunkach 1, 2 i 3 przedstawiono procentowy udział poszczególnych przyczyn zdarzeń lotniczych odpowiednio dla lat 2008 ÷ 2018, dla roku 2020 i 2021.

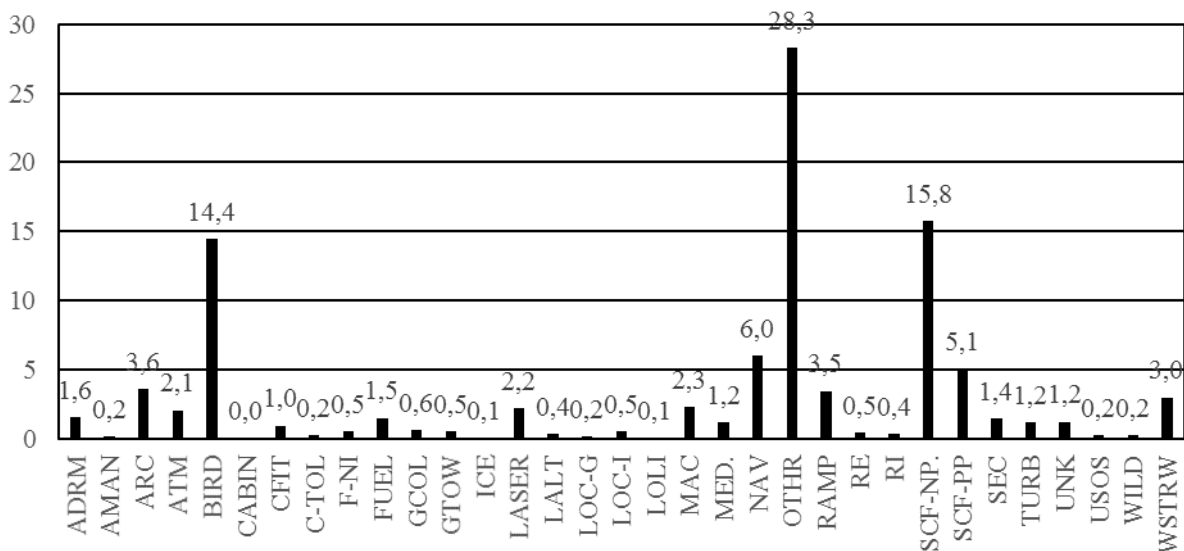
Rys.2 Procentowy udział poszczególnych zdarzeń wg definicji ICAO w roku 2020

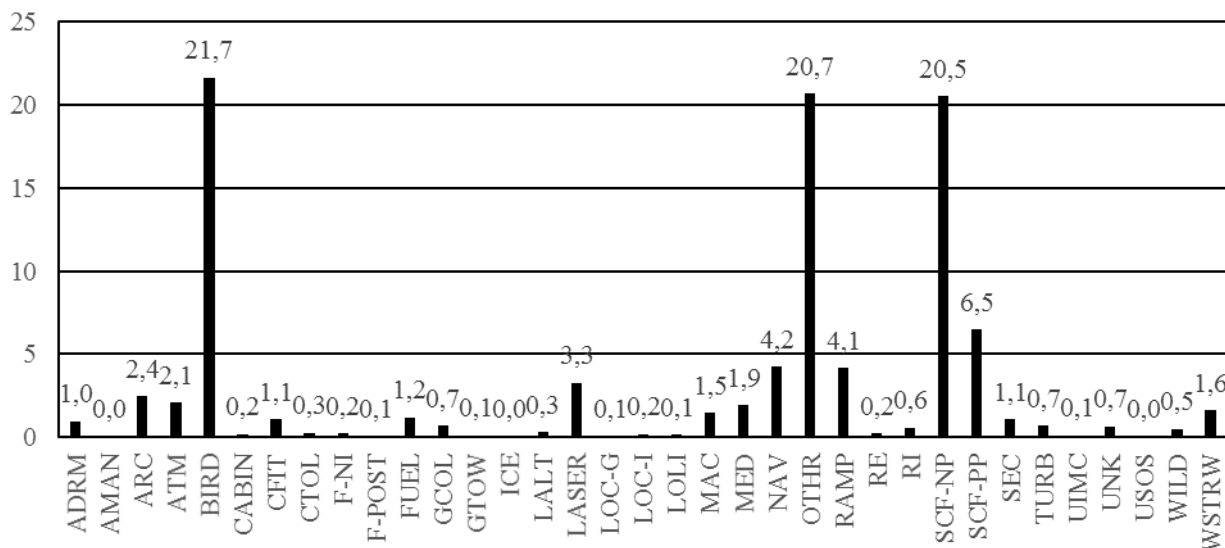
Rys.3 Procentowy udział poszczególnych zdarzeń wg definicji ICAO w roku 2021

W roku 2021 w porównaniu do poprzedniego 2020, zwraca uwagę znaczny wzrost udziału zdarzeń lotniczych powodowanych przez ptaki (BIRD) i usterki instalacji płatowcowych samolotów (SCF-NP). Zwraca uwagę fakt znacznie mniejszego udziału zdarzeń zakwalifikowanych do innych (OTHR), co świadczy o poprawie przeprowadzanych analiz okoliczności powstania incydentów lotniczych. Niepokojący jest duży udział zdarzeń powodowanych oślepieniem załóg samolotów promieniami lasera. Ze względu na charakter operacji lotniczych występują znaczne różnice pomiędzy samolotami małymi, głównie należącymi do lotnictwa ogólnego tzw. General Aviation, a samolotami dużymi w większości w zarobkowym przewozie lotniczym, kategoria CAT (Commercial Air Transport). Do kategorii CAT zaliczane są również samoloty lotnictwa ogólnego np. szkolenie pilotów. W opracowaniu przypisano jednak wszystkie tzw. samoloty małe do jednej kategorii. Jak każdego roku

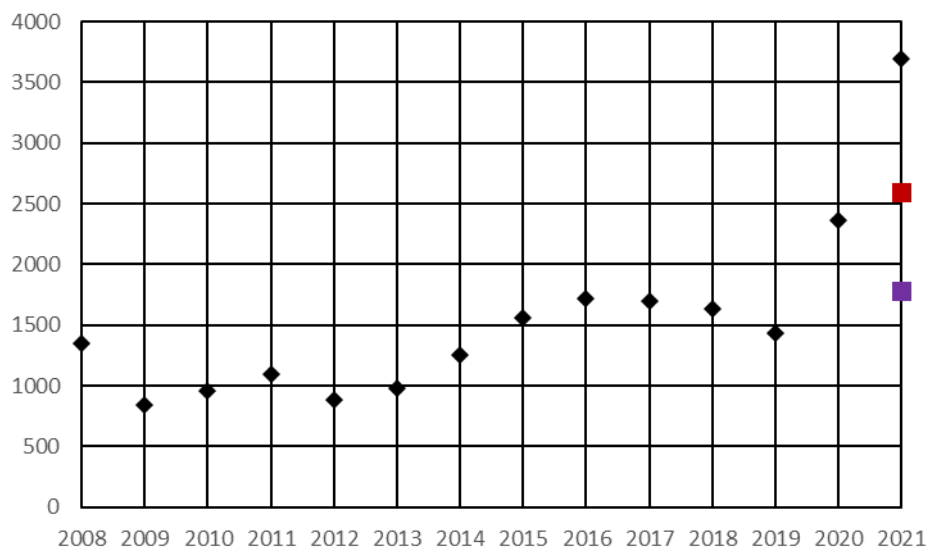
Rys.4 Wartości współczynnika K_{1000} dla kategorii SCF-NP w latach 2008 ÷ 2021 dla dużych samolotów

W latach 2008 ÷ 2021 zmiany współczynnika K_{1000} dla zdarzeń w kategorii SCF-NP przedstawiono na rysunku 4. Od roku 2016 do 2019 widoczny był jego spadek spowodowany zwiększającą się liczbą samolotów pomimo tego, że liczba zdarzeń powodowanych usterkami różnych instalacji płatowcowych systematycznie się zwiększała, co przedstawiono na rysunku 5. Ze względu na ich wzrost w 2020 roku, co interesujące, przy małym zaangażowaniu samolotów współczynnik K_{1000} przekroczył poziom alarmowy prognozowany w 2019 roku. Sytuacja ta powtórzyła się w 2021, w którym nastąpił skokowy wzrost zdarzeń lotniczych powodowanych niesprawnościami instalacji płatowcowych powodujących znaczne przekroczenie wyznaczonego w roku 2020 poziomu alarmowego. Dużą wartość współczynnika K_{1000} dla instalacji płatowcowych w odniesieniu do roku 2020 należy przypisać wzrostowi usterek instalacji klimatyzacji ATA 21, instalacji wskazań i zapisów ATA 31, instalacji podwozia ATA 32 i instalacji nawigacji ATA 34. Szczegółowe omówienie zdarzeń lotniczych powodowanych niesprawnościami wspomnianych instalacji znajduje się w dalszej części opracowania.

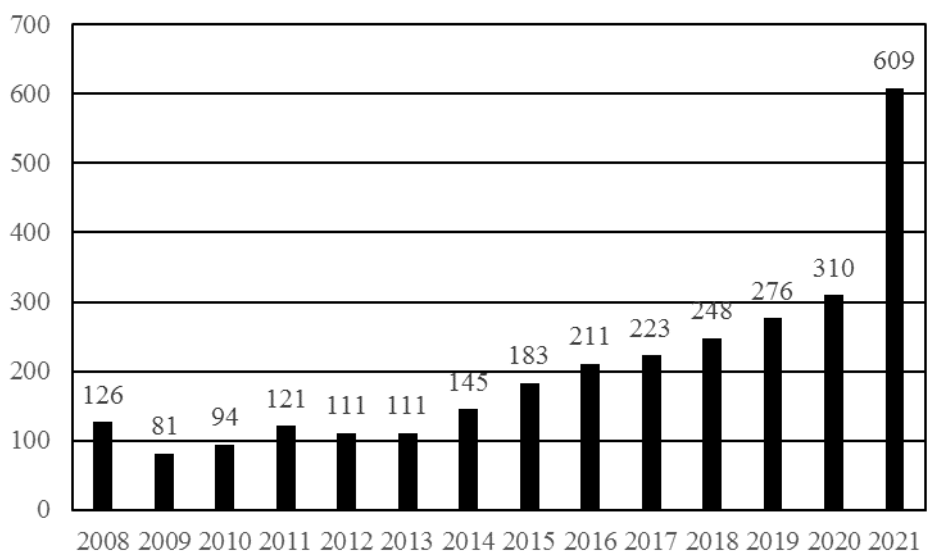
Rys.5 Liczba zdarzeń dla kategorii SCF-NP w latach 2008 ÷ 2021 dla dużych samolotów

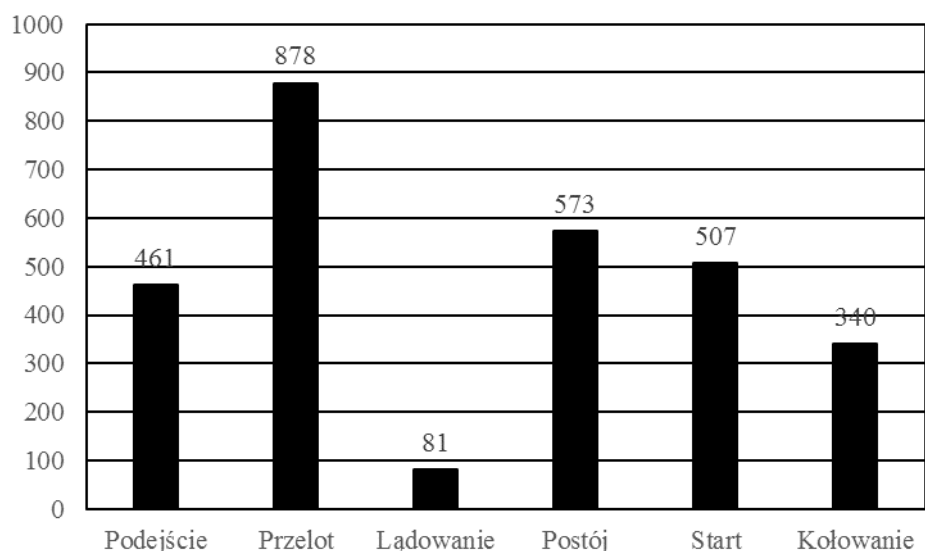
Rys.6 Liczba poszczególnych manewrów samolotów, podczas których zaistniało zdarzenie spowodowane usterką instalacji płatowcowej SCF-NP w latach 2008 ÷ 2021

Rysunek 6 przedstawia liczbę poszczególnych manewrów samolotu przy którym wystąpiła niesprawność instalacji płatowcowej powodująca zdarzenie lotnicze. Rysunek 7 natomiast ich procentowy udział.

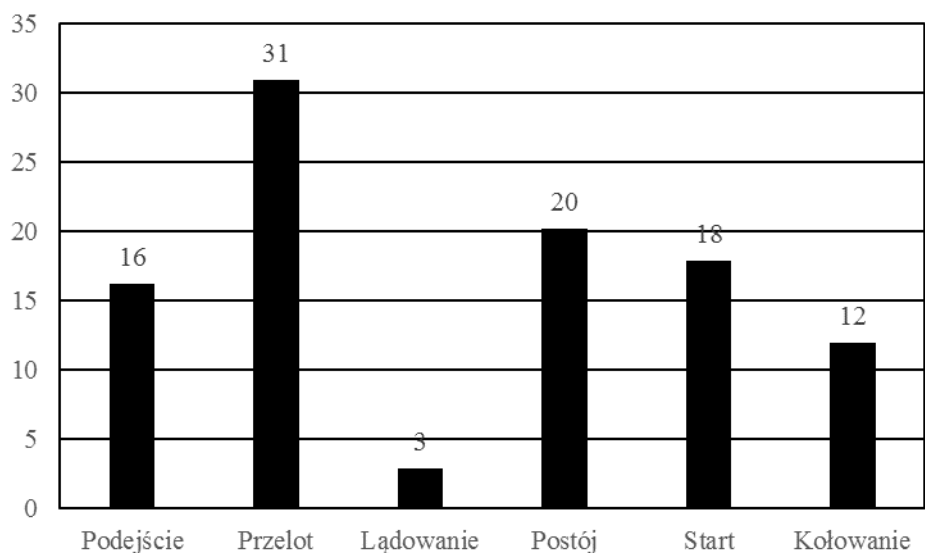
Rys.7 Procentowy udział poszczególnych manewrów samolotów, podczas których zaistniało zdarzenie spowodowane usterką instalacji płatowcowej SCF-NP w latach 2008 ÷ 2021

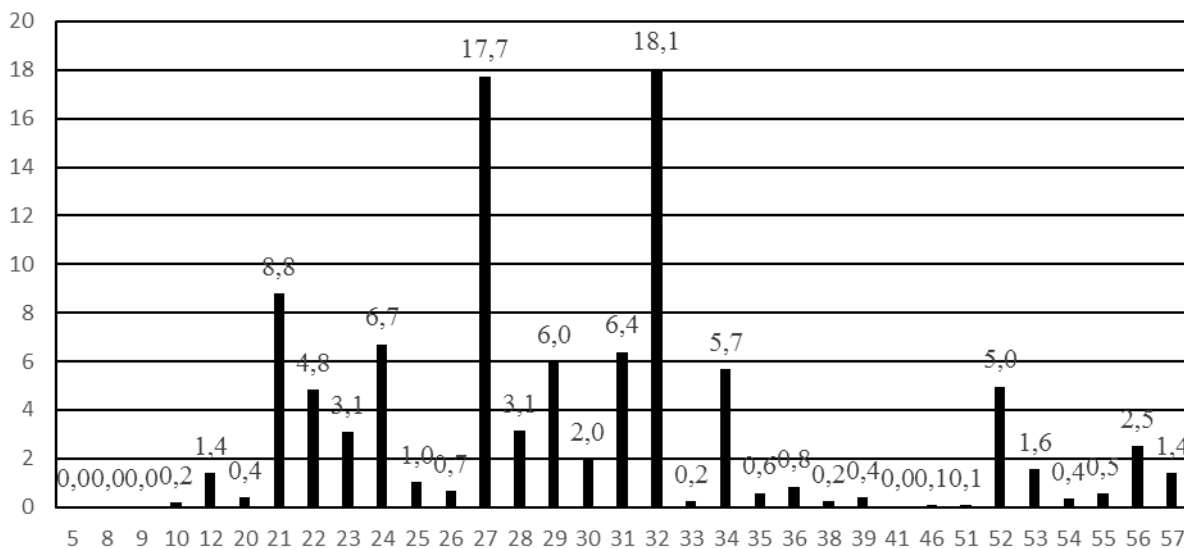
Rys.8 Procentowy udział poszczególnych grup ATA w kategorii SCF-NP w latach 2008 ÷ 2020 dla dużych samolotów

Niesprawności instalacji płatowcowych (SCF-NP) będące przyczynami zdarzeń lotniczych odniesiono do grup ATA. Tym sposobem określono te, których usterki są przyczyną największej liczby incydentów. Rysunek 8 przedstawia procentowy udział niesprawności będących przyczynami zdarzenia lotniczego dla poszczególnych grup ATA w latach 2008 ÷ 2020. Ponieważ w porównaniu z poprzednimi latami w roku 2021 zmieniła się częstotliwość i liczba występowania usterek poszczególnych instalacji, na rysunku 9 przedstawiono procentowy udział niesprawności układów płatowcowych samolotów, tylko dla roku 2021.

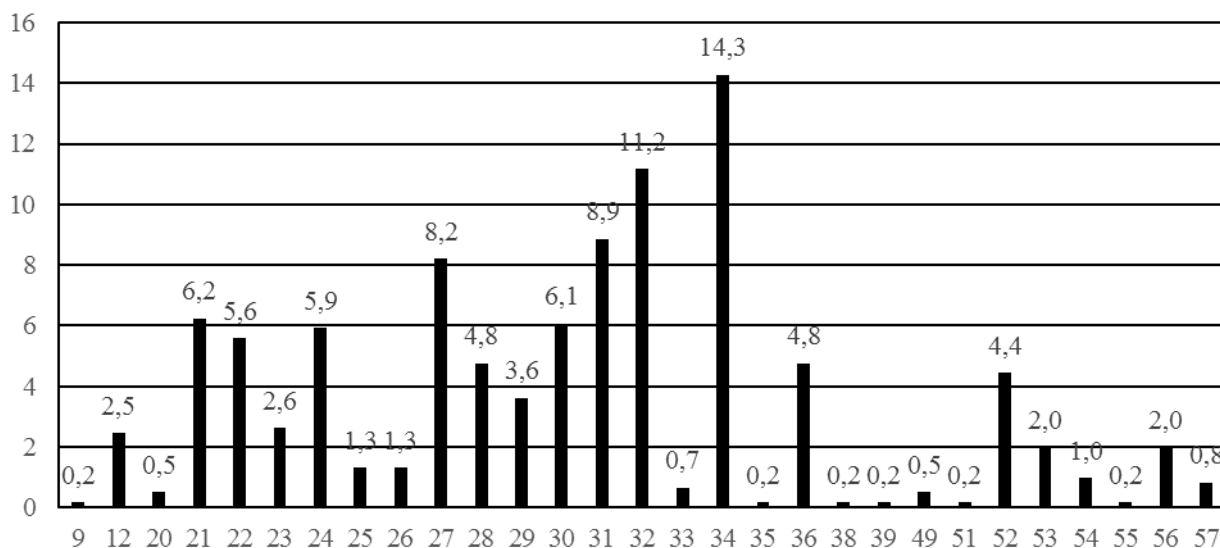
Rys.9 Procentowy udział poszczególnych grup ATA w kategorii SCF-NP w roku 2021 dla dużych samolotów

Rysunek 9 prezentuje fakt dominacji czterech instalacji w roku 2021: nawigacji – ATA 34 , podwozia ATA 32, wskazań i zapisów ATA 31 i sterowania lotem – ATA 27. Opisano kolejno przyczyny powstania niesprawności tych układów. Na rysunku 10 przedstawiono zmianę wartości współczynnika K_{1000} dla niesprawności instalacji nawigacji, gdzie kwadrat czerwony oznacza poziom alarmowy, a purpurowy wartość średnią.

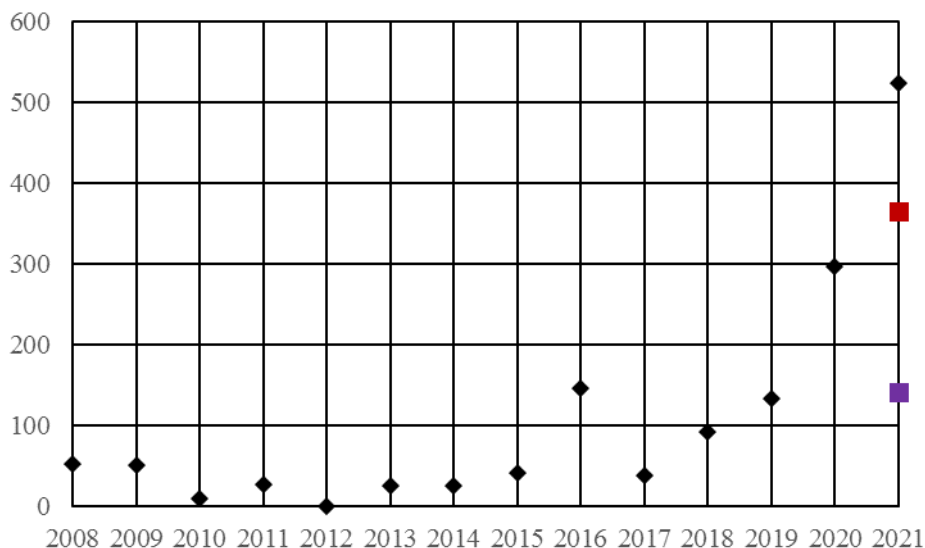
Rys.10 Wartości współczynnika K_{1000} dla instalacji nawigacji, ATA 34 w latach 2008 ÷ 2021 dla dużych samolotów

Współczynnik K_{1000} znacznie przekroczył prognozowany w roku 2020 poziom alarmowy. Dla przypomnienia, w poprzednim roku również był przekroczony. Na rysunku 11 przedstawiono liczbę zdarzeń spowodowanych usterkami instalacji nawigacji w latach 2008 ÷ 2021. Prawie 1/3 zdarzeń związanych z usterkami instalacji nawigacji raportowana była przez załogi samolotów Embraer 170/190.

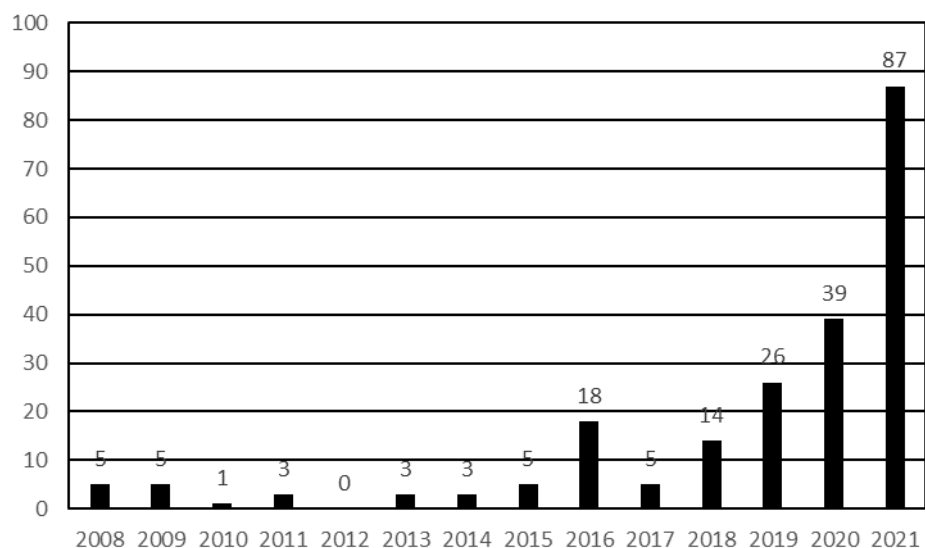
Rys.11 Liczba zdarzeń lotniczych powodowanych usterkami instalacji nawigacji, ATA 34 w latach 2008 ÷ 2021 dla dużych samolotów

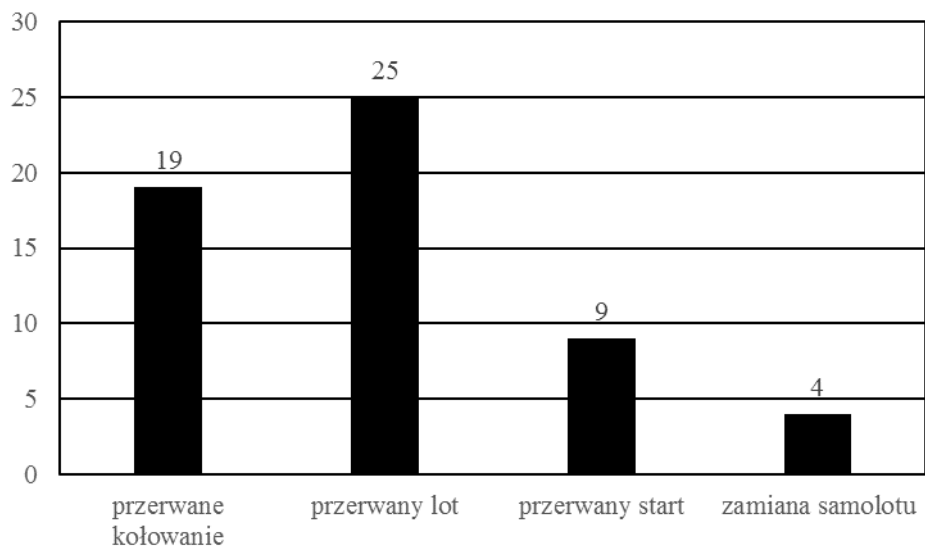
Rys.12 Liczba i rodzaj zdarzeń lotniczych powodowanych usterkami instalacji nawigacji, ATA 34, dla dużych samolotów w latach 2008 ÷ 2021

W latach 2008 ÷ 2021 niesprawności instalacji nawigacji spowodowały: Dziewiętnaście przerwanych kołowań, dwadzieścia pięć przerwanych lotów, dziewięć przerwanych startów i cztery zamiany samolotu, co graficznie przedstawiono na rysunku 12.

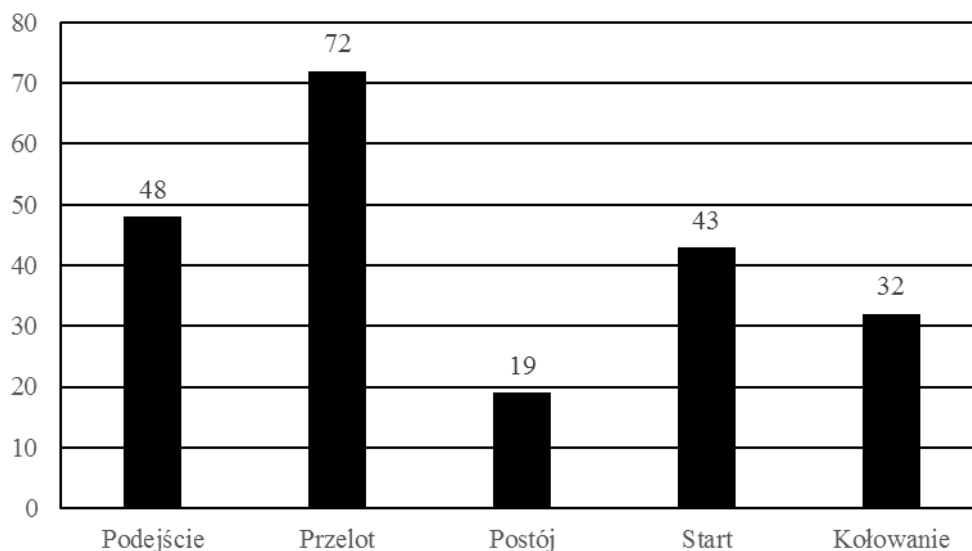
Rys.13 Liczba faz lotu w których występowały usterki instalacji nawigacji, ATA 34 w latach 2008 ÷ 2021 dla dużych samolotów

Zdarzenia lotnicze powodowane niesprawnościami elementów instalacji nawigacji obserwowane są we wszystkich zakresach lotu samolotu, bez znacznej dominacji jednego z nich. Ich liczbę z podziałem na fazy lotu przedstawiono na rysunku 13, a procentowy udział przedstawiono na rysunku 14.

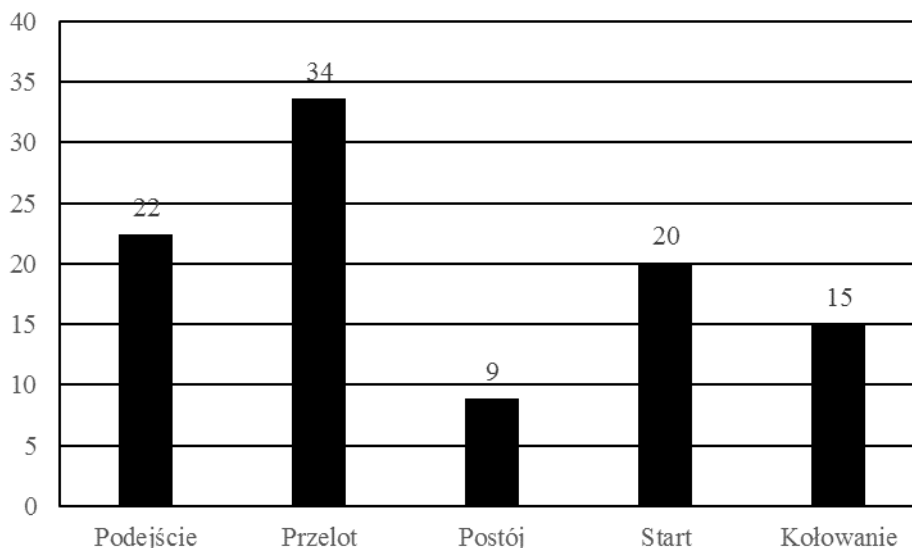
Rys.14 Procentowy udział poszczególnych manewrów samolotów, podczas których zaistniało zdarzenie spowodowane usterką instalacji nawigacji, ATA 34 w latach 2008 ÷ 2021

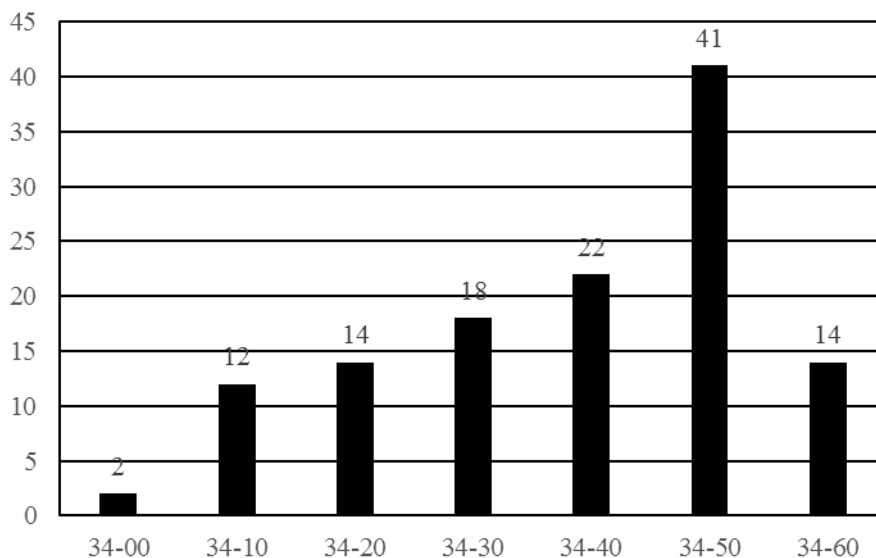
Rys15 Liczba zdarzeń lotniczych powodowanych usterkami poszczególnych systemów instalacji nawigacji, ATA 34, dla dużych samolotów w latach 2008 ÷ 2020

W roku 2021 największy udział w liczbie niesprawności mają podzespoły wchodzące w skład systemu nazwanego zależne określanie pozycji ATA 34-50 i obliczanie zarządzania lotem ATA 34-60. Pierwszy to ta część instalacji nawigacji, która dostarcza informacji do określenia pozycji i jest głównie zależna od instalacji naziemnych lub satelitów. Obejmuje takie elementy jak: DME, transpondery, radio kompas, LORAN, VOR, ADF, OMEGA, GLOBAL POSITIONING itp. Drugi to część systemu, która łączy dane nawigacyjne w celu obliczenia lub zarządzania położeniem geograficznym statku powietrznego lub teoretycznym torem lotu. Obejmuje elementy, takie jak komputery kursowe, komputery zarządzania lotem, komputery danych osiągow i powiązane wyświetlacze kontrolne, sygnalizatory ostrzegawcze itp. Na rysunkach 15 i 16 przedstawiono kolejno liczbowy udział poszczególnych systemów instalacji nawigacji, których usterki spowodowały zdarzenia lotnicze w latach 2008 ÷ 2020 i tylko dla roku 2021. Natomiast na rysunkach 17 i 18 odpowiednio ich procentowy udział.

Z powyższych rysunków wynika dominacja dwóch systemów: zależnego określania pozycji samolotu ATA 34-50 i obliczania zarządzania lotem ATA 34-60. Pomimo tego, że współczynnik K_{1000} dla 34-50 nie przekroczył prognozowanego w roku 2020 poziomu alarmowego, to utrzymująca się duża liczba niesprawności wymaga analiz szczególnie usterek DME (Distance Measuring Equipment), GPS i transponderów. Na rysunku 19 przedstawiono zmianę wielkości K_{1000} dla ATA 34-50 w latach 2008 ÷ 2021, a na rysunku 20 liczbę niesprawności systemu zależnego określania pozycji.

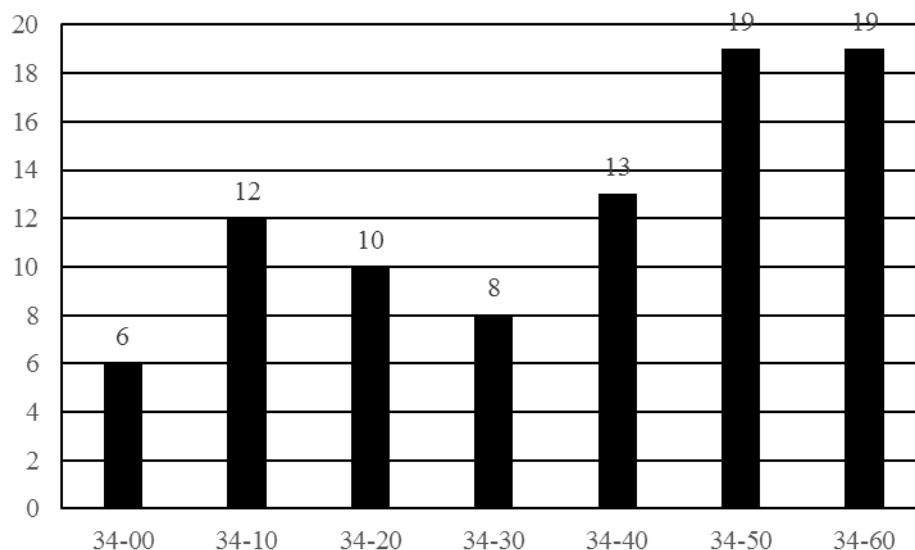
Rys16 Liczba zdarzeń lotniczych powodowanych usterkami poszczególnych systemów instalacji nawigacji, ATA 34, dla dużych samolotów w roku 2021

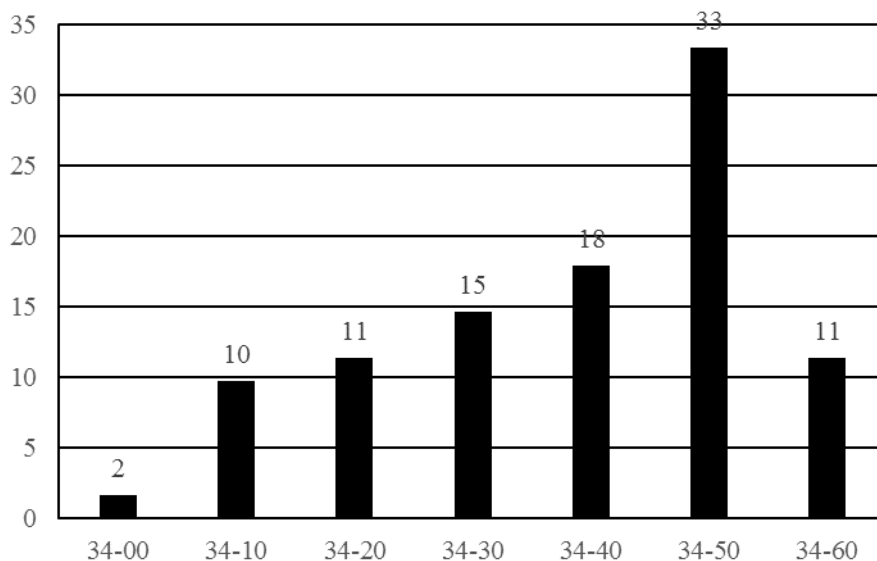
Rys.17 Procentowy udział poszczególnych systemów instalacji nawigacji, których usterki w latach 2008 ÷ 2020 powodowały zdarzenia lotnicze dużych samolotów

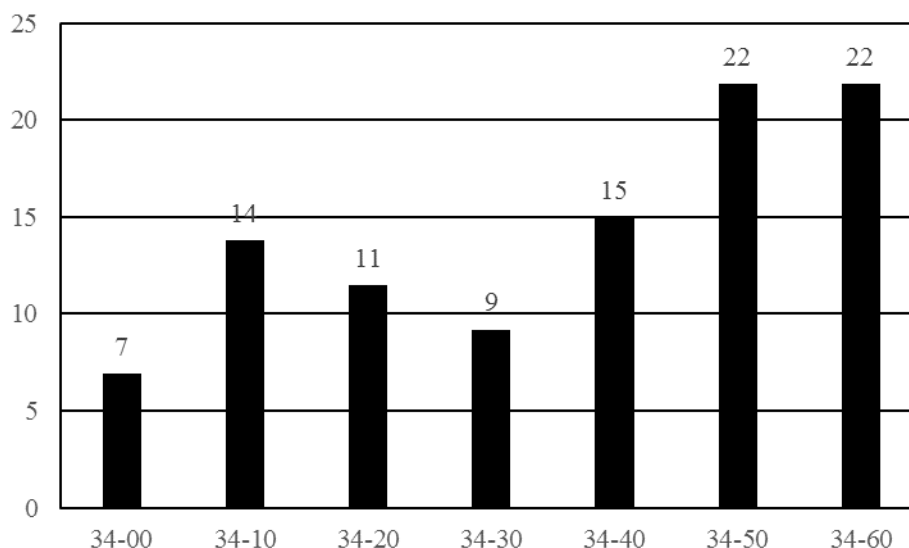
Rys.18 Procentowy udział poszczególnych systemów instalacji nawigacji, których usterki w roku 2021 powodowały zdarzenia lotnicze dużych samolotów

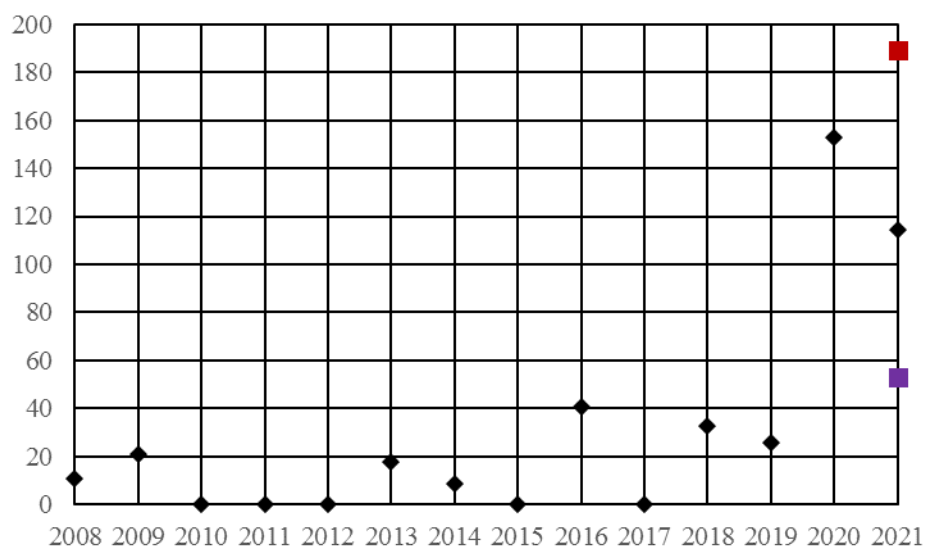
Rys.19 Wartości współczynnika K_{1000} dla systemu, ATA 34-50, w latach 2008 ÷ 2021 dla dużych samolotów

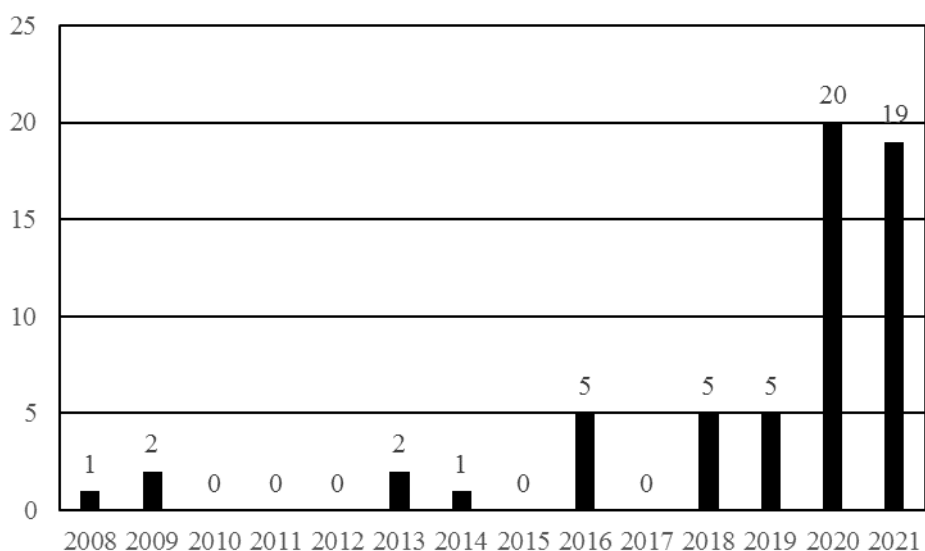
Rys.20 Liczba zdarzeń lotniczych spowodowanych usterkami systemu, ATA 34-50, w latach 2008 ÷ 2021 dla dużych samolotów

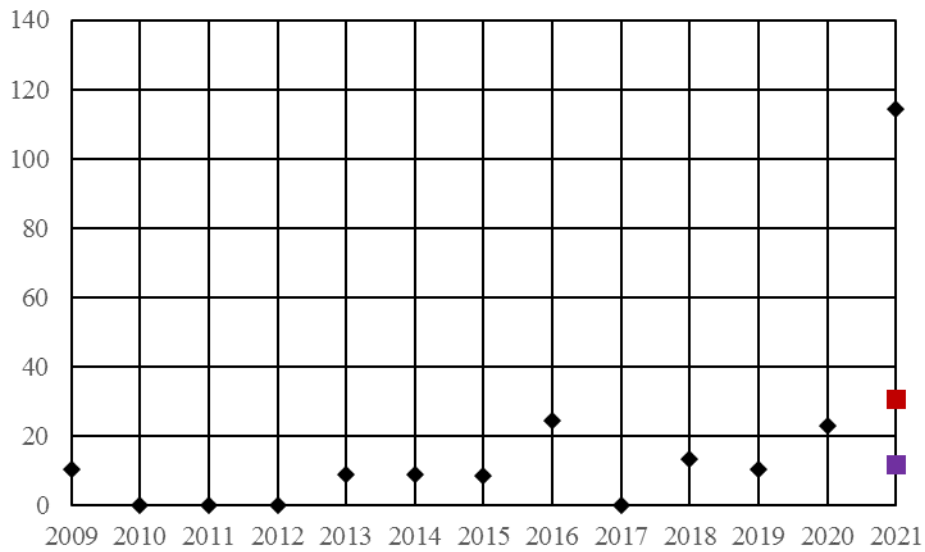
Rys.21 Wartości współczynnika K_{1000} dla systemu, ATA 34-60, w latach 2009 ÷ 2021 dla dużych samolotów

W latach 2008 ÷ 2020 raportowanych była minimalna liczba zdarzeń lotniczych spowodowanych niesprawnościami systemu obliczania zarządzania lotem ATA 34-60. W roku 2021 znacznie wzrosła liczba jego niesprawności tak, że nastąpił skokowy wzrost współczynnika K_{1000} i przekroczenie poziomu alarmowego, co przedstawiono na rysunku 21. Podstawową przyczyną tego stanu rzeczy były niesprawności FMC (Flight Management Computer/s) różnych typów samolotów. Na rysunku 22 zaprezentowano liczbę niesprawności w systemie obliczania i zarządzania lotem w latach 2008 ÷ 2021. Należy zwrócić również uwagę na wzrost liczby niesprawności systemu niezależnego określania pozycji samolotu ATA 34-40. Do roku 2016 zdarzenia spowodowane usterkami tego systemu nie występowały, a w roku 2021 obserwuje się ich skokowy wzrost, co spowodowało przekroczenie poziomu alarmowego współczynnika K_{1000} . Zmiany tego współczynnika jak i liczbę niesprawności w latach 2016 ÷ 2021 przedstawiono kolejno na rysunkach 23 i 24.

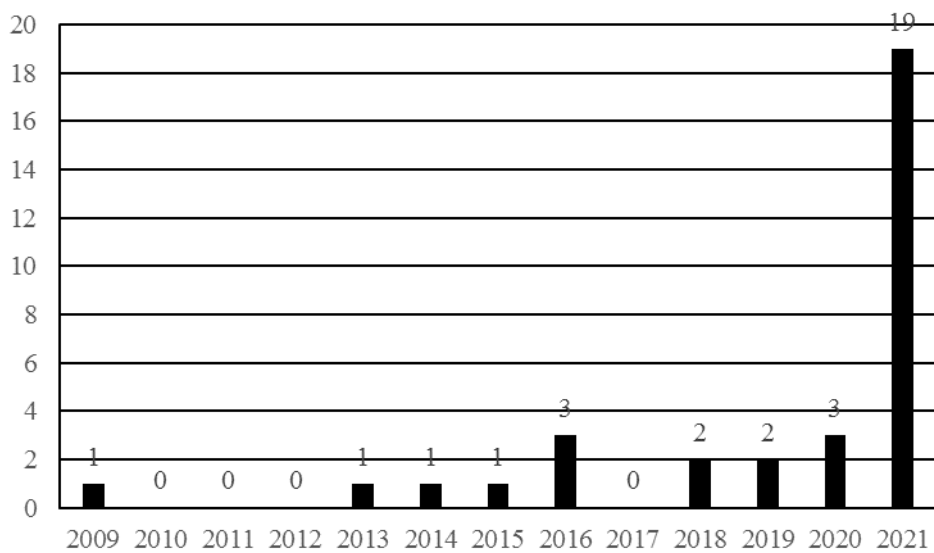
Rys.22 Liczba zdarzeń lotniczych powodowanych usterkami systemu, ATA 34-60, w latach 2009 ÷ 2021 dla dużych samolotów

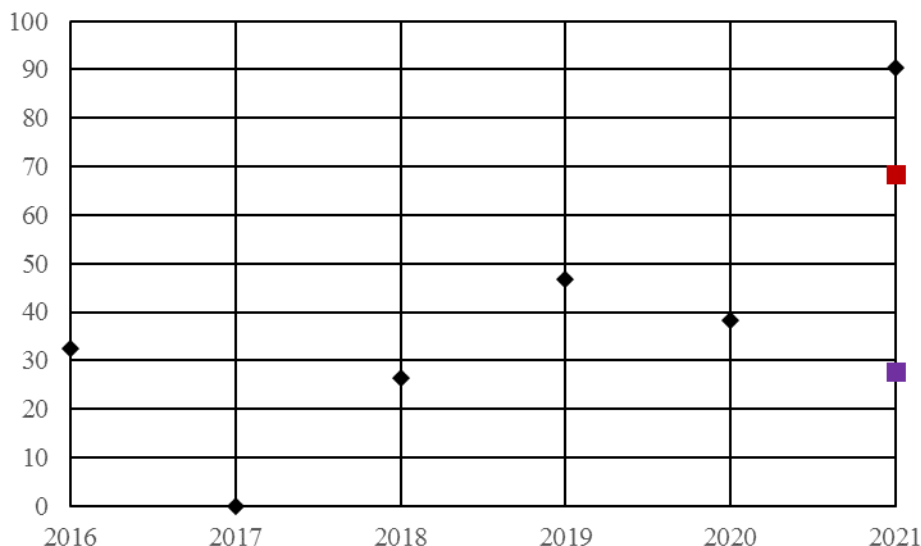
Rys.23 Wartości współczynnika K1000 dla systemu, ATA 34-40, w latach 2016 ÷ 2021 dla dużych samolotów

Niezależne określenie położenia samolotu to ta część instalacji nawigacji, która dostarcza informacji do określenia pozycji i jest głównie niezależna od instalacji naziemnych lub satelitów orbitalnych. Obejmuje takie elementy, jak system nawigacji bezwładnościowej, radar pogodowy, Doppler, ostrzeżenie zbliżania, unikanie kolizji, śledzenie gwiazd itp. Obejmuje również sekstanty/oktanty itp. Głównie usterki radarów pogodowych i TCAS spowodowały tak znaczny wzrost liczby zdarzeń lotniczych w roku 2021 w podgrupie 34-40.

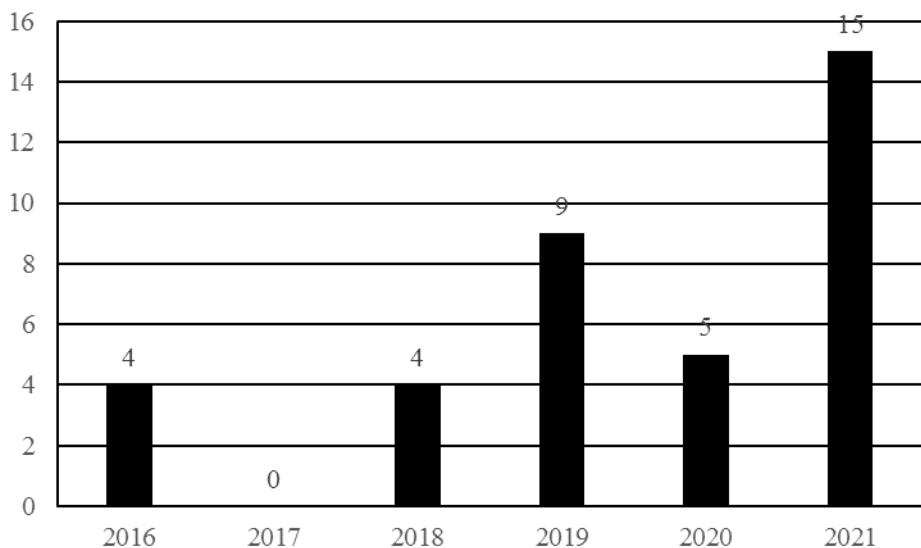
Rys.24 Liczba zdarzeń lotniczych powodowanych usterkami systemu, ATA 34-40, w latach 2016 ÷ 2021 dla dużych samolotów

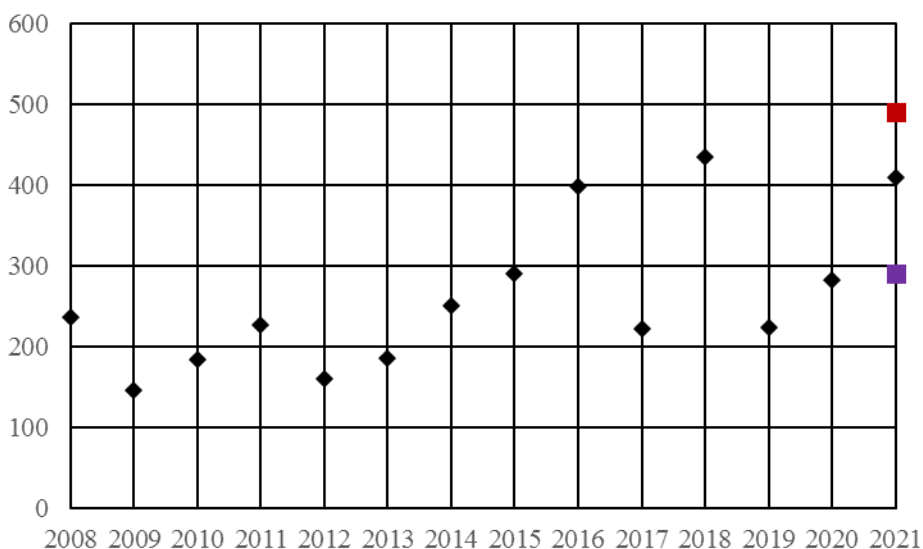
Rys.25 Wartości współczynnika K_{1000} dla instalacji podwozia, ATA 32, w latach 2008 ÷ 2021 dla dużych samolotów

Po nawigacji, ATA 34, duży udział w zdarzeniach lotniczych powodowanych instalacjami płatowcowymi w roku 2021 mają niesprawności podwozia, ATA 32. Od roku 2018 następował spadek liczby zdarzeń powodowanych usterkami tej instalacji, jednak w roku 2021 ponownie nastąpił znaczny ich wzrost w porównaniu do roku 2020. Rysunek 25 przedstawia zmianę współczynnika K_{1000} instalacji podwozia, a rysunek 26 ich liczbę w latach 2008 ÷ 2021.

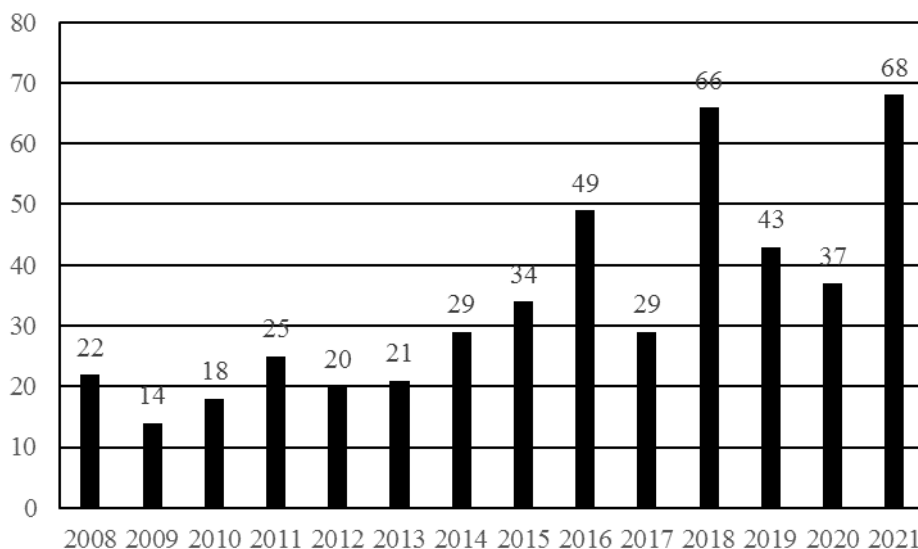
Rys.26 Liczba zdarzeń lotniczych powodowanych usterkami instalacji podwozia, ATA 32, w latach 2008 ÷ 2021 dla dużych samolotów

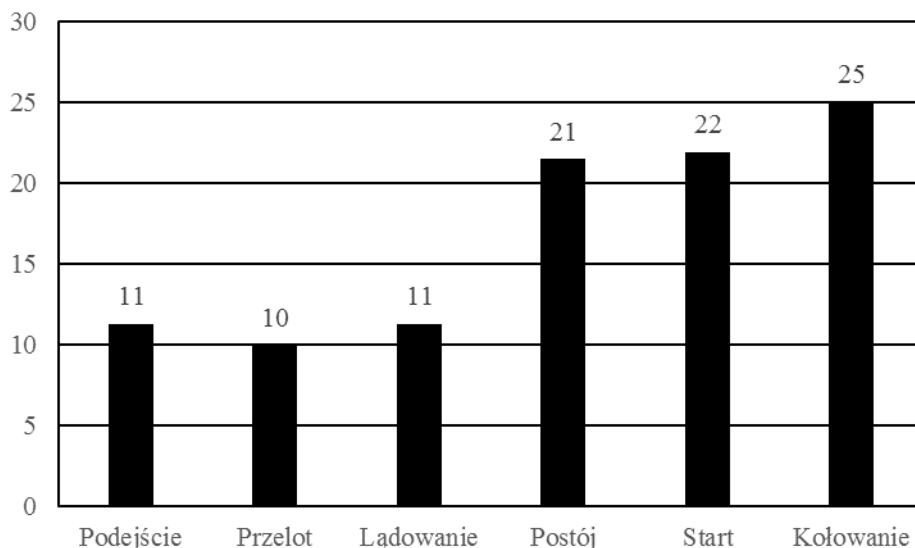
Rys.27 Procentowy udział poszczególnych manewrów samolotów, podczas których zaistniało zdarzenie spowodowane usterką instalacji podwozia, ATA 32, w latach 2008 ÷ 2021

Na rysunku 27 przedstawiono procentowy udział zdarzeń powodowanych niesprawnościami podwozia w różnych fazach lotu samolotów, a na rysunku 28 ich liczbę w latach 2008÷ 2021.

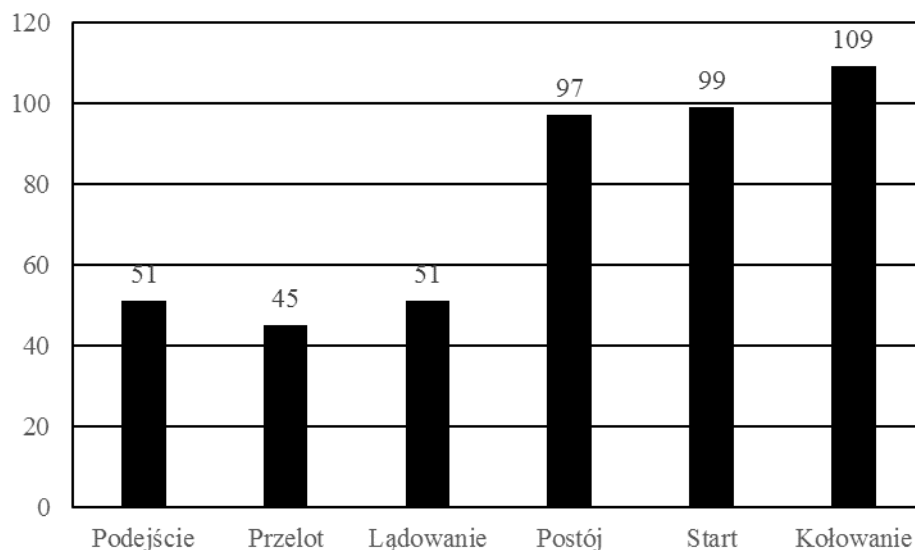
Rys.28 Liczba faz lotu, podczas których zaistniało zdarzenie spowodowane usterką instalacji podwozia, ATA 32, w latach 2008 ÷ 2021

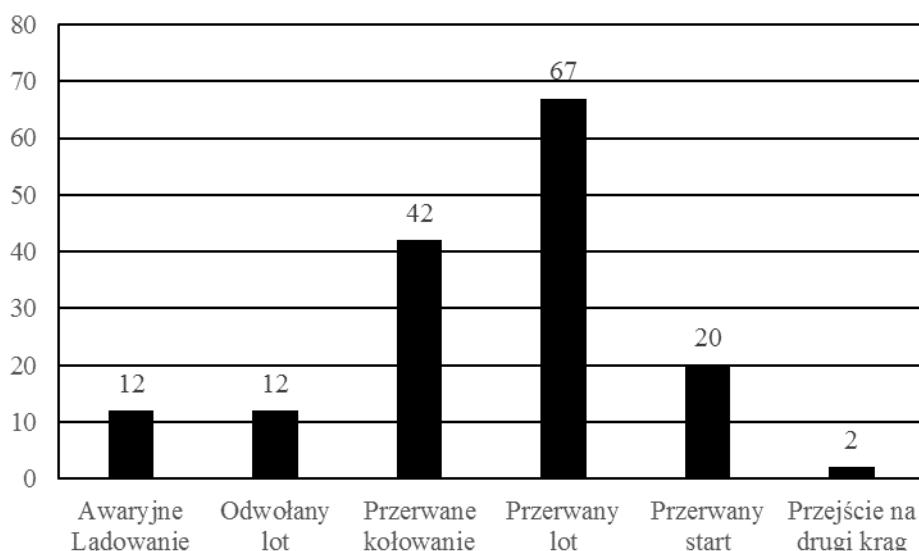
Awaryjne Lądowanie	12
Odwołany lot	12
Przerwane kołowanie	42
Przerwany lot	67
Przerwany start	20
Przejsie na drugi krąg	2

Rys.29 Liczba i rodzaj zdarzeń lotniczych powodowanych usterkami instalacji podwozia, ATA 32, dla dużych samolotów w latach 2008 ÷ 2021

Konsekwencje usterek tej instalacji dla linii lotniczej są bardzo znaczące, a przedstawione poniżej zestawienie i graficzna prezentacja na rysunku 29 informuje o ich skutkach w latach 2008 ÷ 2021.

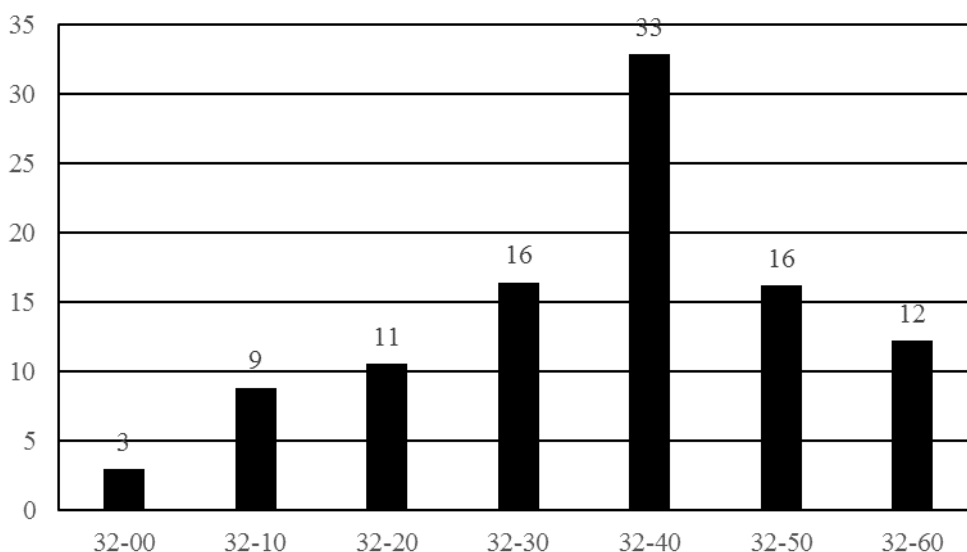
Rys.30 Procentowy udział zdarzeń w poszczególnych podgrupach instalacji podwozia, ATA 32, dla dużych samolotów w latach 2008 ÷ 2021

Na rysunku 30 przedstawiono procentowy udział usterek powodujących zdarzenia lotnicze poszczególnych podzespołów podwozia a na rysunku 31 ich liczbę dla poszczególnych podzespołów tej instalacji.

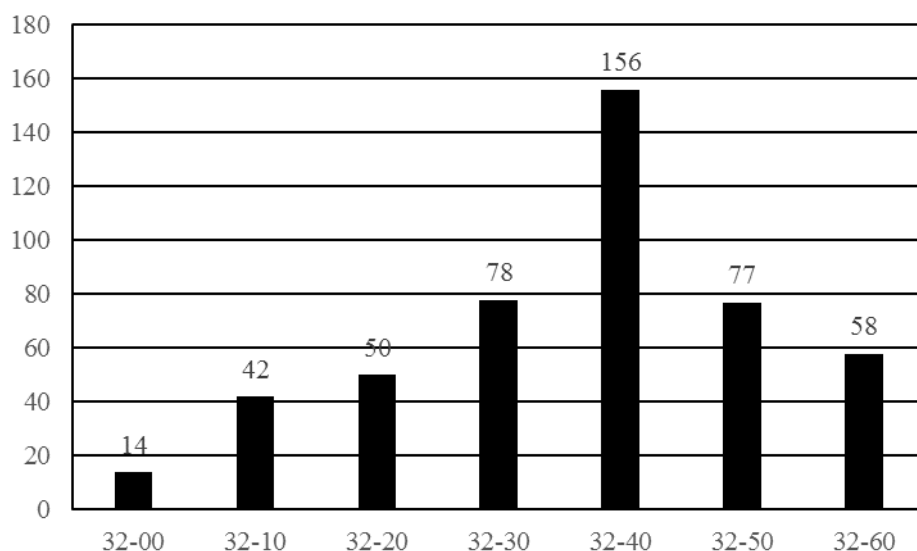
Rys.31 Liczba zdarzeń lotniczych powodowanych usterkami podzespołów instalacji podwozia, ATA 32, dla dużych samolotów w latach 2008 ÷ 2021

Elementy podzespołu kół i hamulców (ATA 32-40) ze względu na dużą usterkowość powodują największą liczbę zdarzeń lotniczych w porównaniu do pozostałych podzespołów instalacji podwozia. W roku 2021, pomimo znacznie mniejszego wykorzystania samolotów, w porównaniu do roku 2019 nastąpił wzrost liczby niesprawności elementów kół i hamulców. Wartości współczynnika K_{1000} , który przekroczył poziom alarmowy i liczbę niesprawności podzespołów w podgrupie ATA 32-40 przedstawiono na kolejnych rysunkach 32 i 33. Ponad połowa zdarzeń w tej podgrupie była spowodowana usterkami hamulców.

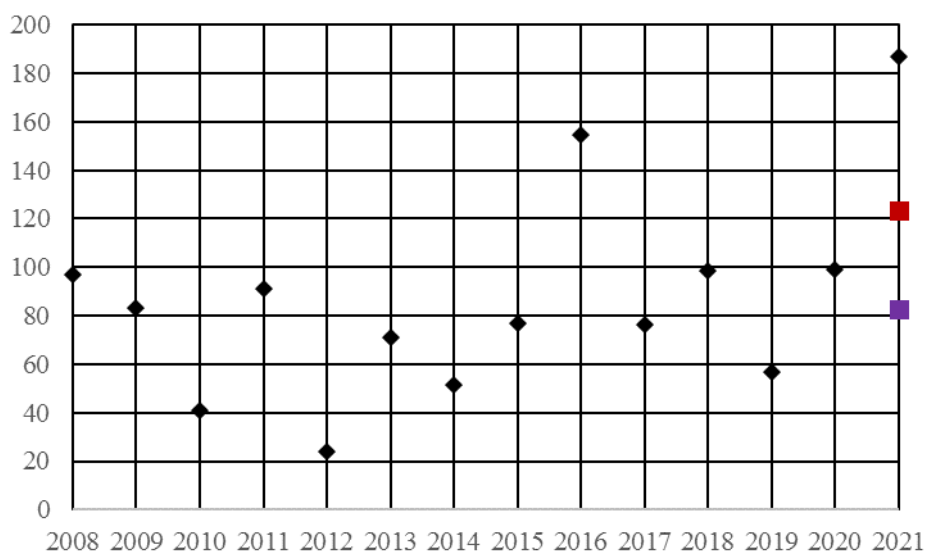
Rys.32 Wartości współczynnika K_{1000} dla kół i hamulców, ATA 32-40, w latach 2008 ÷ 2021 dla dużych samolotów

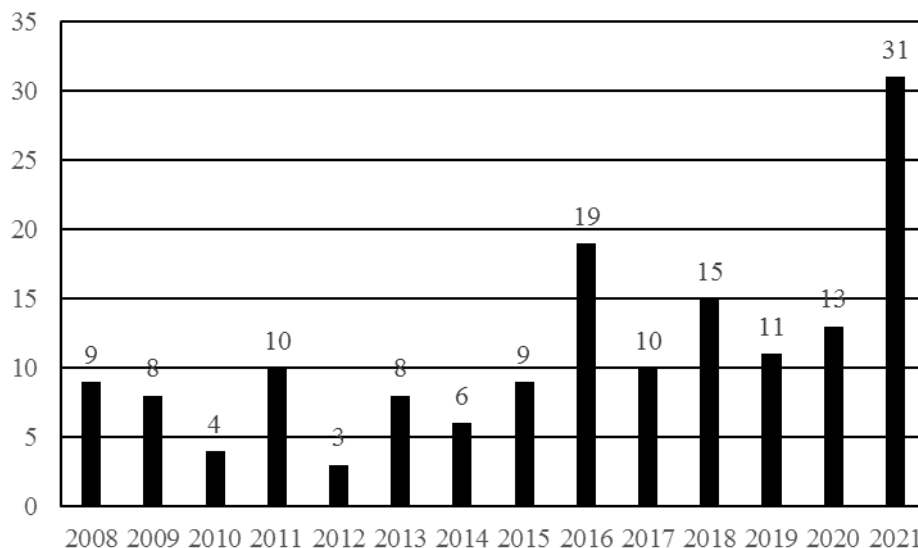
Rys.33 Liczba zdarzeń lotniczych powodowanych usterkami podzespołu kół i hamulców, ATA 32-40, w latach 2008 ÷ 2021 dla dużych samolotów

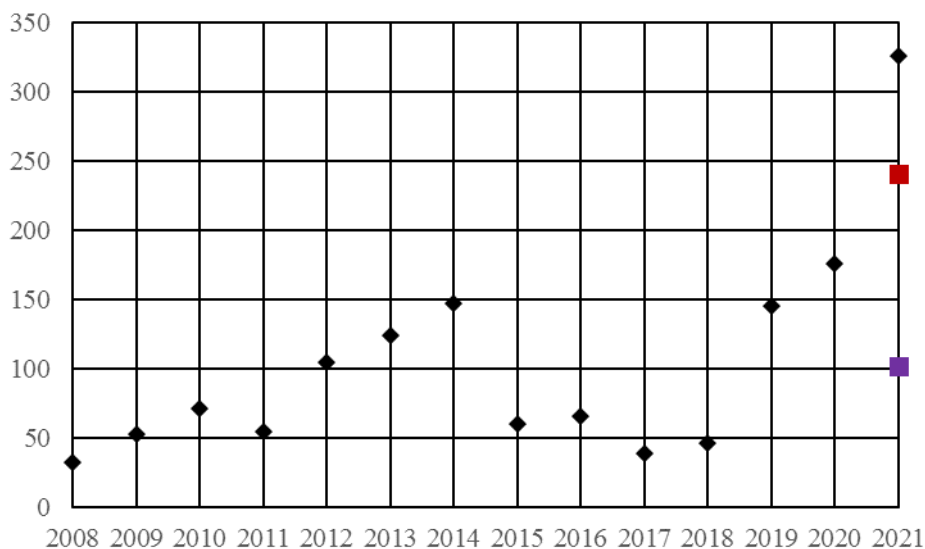
Rys.34 Wartości współczynnika K_{1000} dla wskazań i zapisów, ATA 31, w latach 2008 ÷ 2021 dla dużych samolotów

Niesprawności instalacji wskazań i zapisów, ATA 31, również przyczyniły się do wzrostu współczynnika K_{1000} instalacji płatowcowych SCF-NP. W roku 2021 usterki tej instalacji występują głównie w zespole centralnego systemu ostrzegania, ATA 31-50 i rejestratorów 31-30. Na rysunku 34 przedstawiono zmianę wartości współczynnika K_{1000} dla zdarzeń powodowanych usterkami instalacji wskazań i zapisów. Współczynnik ten przekroczył prognozowany w roku 2020 poziom alarmowy. Rysunek 35 pokazuje liczbę usterek w tej grupie ATA w latach 2008 ÷ 2021.
