ANALIZA ZDARZEŃ LOTNICZYCH POWODOWANYCH NIESPRAWNOŚCIAMI INSTALACJI PŁATOWCOWYCH I SILNIKOWYCH W LATACH 2008 ÷ 2021

Warszawa, czerwiec 2022

dr inż. Paweł Głowacki

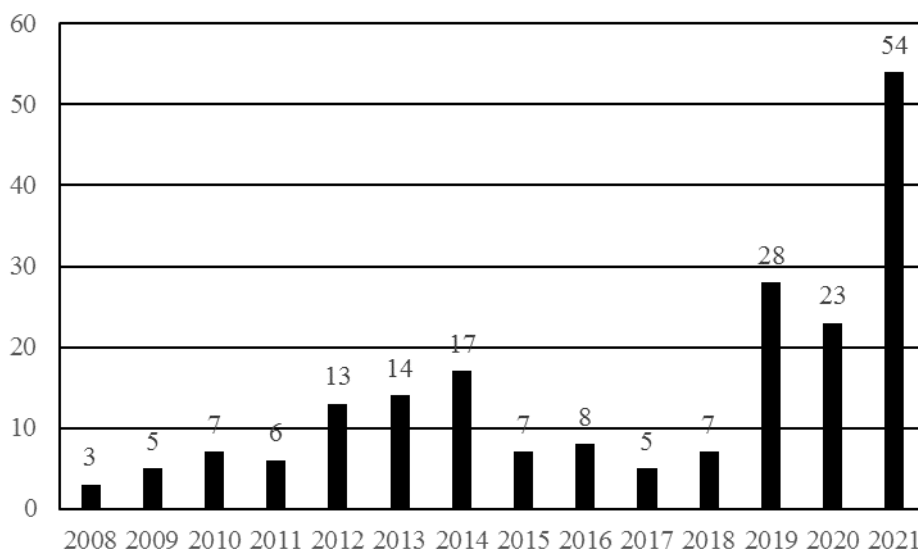
Rys.35 Liczba zdarzeń lotniczych powodowanych usterkami wskazań i zapisów, ATA 31, w latach 2008 ÷ 2021 dla dużych samolotów

Niesprawności instalacji wskazań i zapisów, ATA 31, również przyczyniły się do wzrostu współczynnika K_{1000} instalacji płatowcowych SCF-NP. W roku 2021 usterki tej instalacji występują głównie w zespole centralnego systemu ostrzegania, ATA 31-50 i rejestratorów 31-30. Na rysunku 34 przedstawiono zmianę wartości współczynnika K_{1000} dla zdarzeń powodowanych usterkami instalacji wskazań i zapisów. Współczynnik ten przekroczył prognozowany w roku 2020 poziom alarmowy. Rysunek 35 pokazuje liczbę usterek w tej grupie ATA w latach 2008 ÷ 2021.

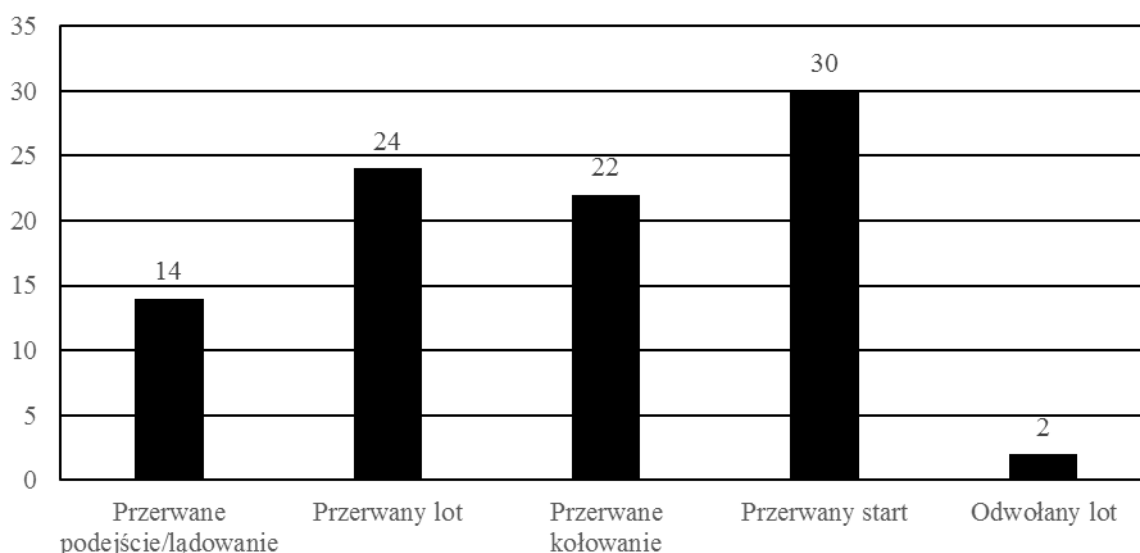
Przerwane podejście/ładowanie	13
Przerwany lot	17
Przerwane kołowanie	14
Przerwany start	28
Odwołany lot	2

Rys.36 Liczba i rodzaj zdarzeń lotniczych powodowanych usterkami instalacji wskazań i zapisów, ATA 31, dla dużych samolotów w latach 2008 ÷ 2021

Niesprawności instalacji wskazań i zapisów, ATA 31, spowodowały w latach 2008 ÷ 2021 poniżej przedstawione problemy liniom i portom lotniczym. Przedstawiono je również na rysunku 36.

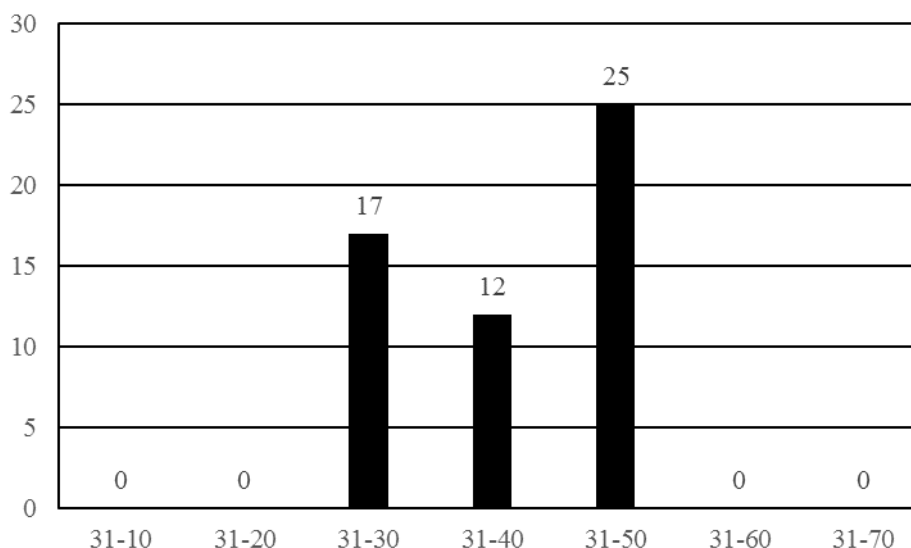
Rys.37 Liczba zdarzeń lotniczych powodowanych usterkami podzespołów instalacji wskazań i zapisów, ATA 31, dla dużych samolotów w roku 2021

Do podgrupy 31-50 zalicza się te systemy i komponenty, które dają dźwiękowe lub wizualne ostrzeżenie o stanie w niezależnych instalacjach. Obejmuje takie elementy, jak główne systemy ostrzegania lub ostrzeżenia podczas lotu, centralne instrumenty ostrzegania lub systemy ostrzegania i ostrzeżeń, generatory tonów, sygnalizatory itp. W roku 2021 wystąpiło najwięcej zdarzeń lotniczych powodowanych przez błędne ostrzeżenia. Na rysunku 37 przedstawiono udział liczbowy, a na rysunku 38 procentowy poszczególnych podsystemów instalacji wskazań i zapisów, ATA 31 w roku 2021.

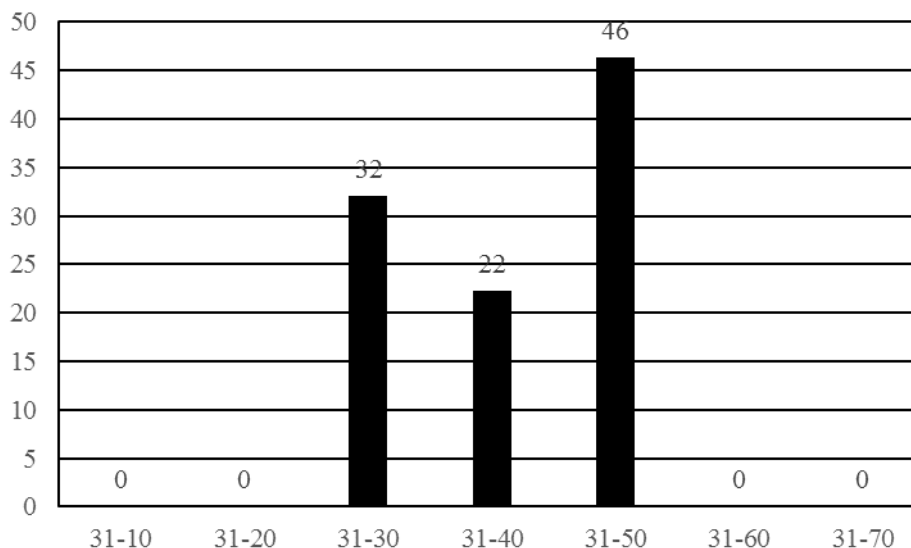
Rys.38 Procentowy udział zdarzeń w poszczególnych podgrupach instalacji wskazań i zapisów, ATA 31, dla dużych samolotów w roku 2021

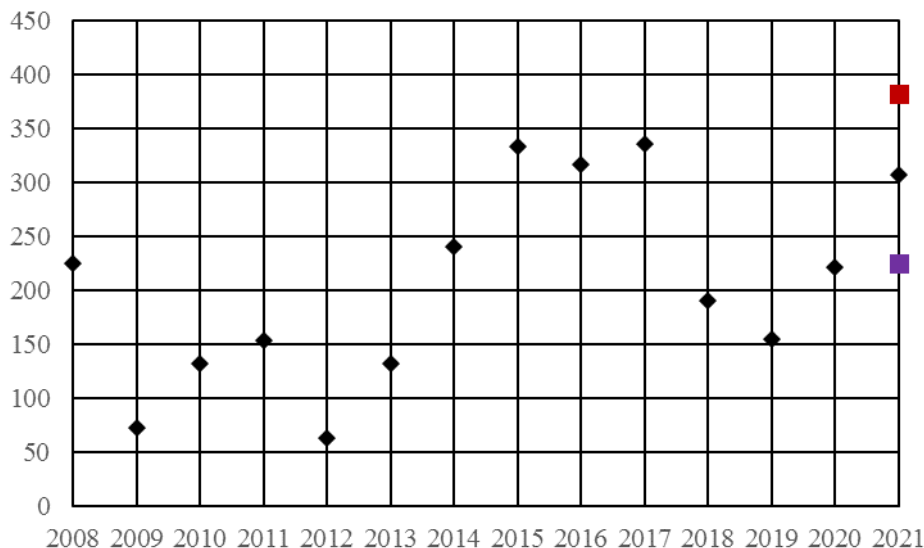
Rys.39 Wartości współczynnika K_{1000} dla instalacji sterowania lotem, ATA 27, w latach 2008 ÷ 2021 dla dużych samolotów

Istotnymi dla bezpieczeństwa wykonywania operacji lotniczych są podzespoły instalacji sterowania lotem, ATA 27. Zmiany wartości jej współczynnika K_{1000} przedstawiono na rysunku 39, a liczbę zdarzeń lotniczych powodowanych niesprawnościami tej instalacji na rysunku 40. W latach 2018 ÷ 2020 nastąpiła „stabilizacja” liczby usterek, co jest zastanawiające, szczególnie dla roku 2020, w którym wykorzystanie samolotów było prawie dwukrotnie mniejsze w porównaniu do lat poprzednich. Natomiast w roku 2021 liczba zdarzeń lotniczych powodowanych niesprawnościami tej instalacji zwiększyła się. Wielkość współczynnika K_{1000} dla roku 2021 w porównaniu z poprzednim jest większa.

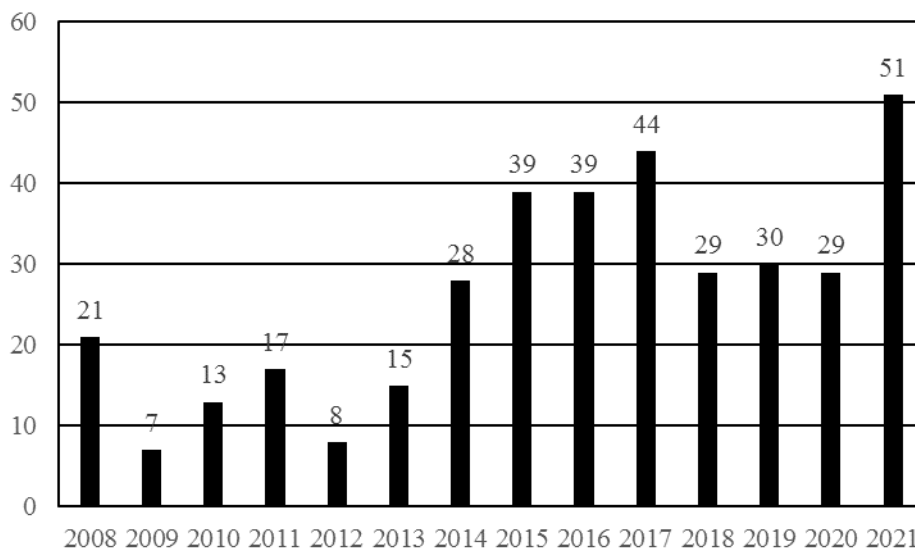
Rys.40 Liczba zdarzeń lotniczych powodowanych usterkami instalacji sterowania lotem, ATA 27, w latach 2008 ÷ 2021 dla dużych samolotów

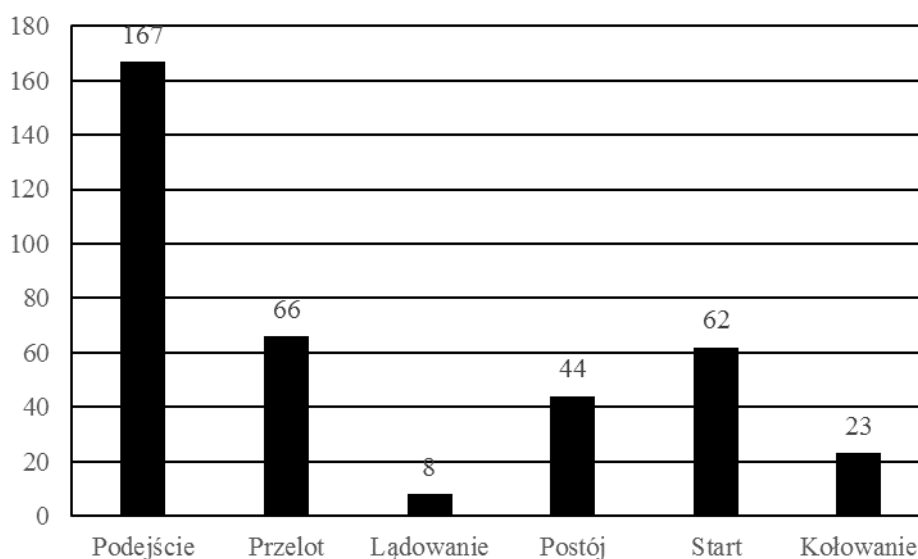
Rys.41 Fazy lotu, podczas których zaistniało zdarzenie spowodowane usterką instalacji sterowania lotem, ATA 27, w latach 2008 ÷ 2021

Na rysunku 41 przedstawiono liczbę zdarzeń powodowanych niesprawnościami elementów instalacji sterowania lotem w różnych fazach lotu samolotów w latach 2008÷ 2021, a na rysunku 42 ich procentowy udział.

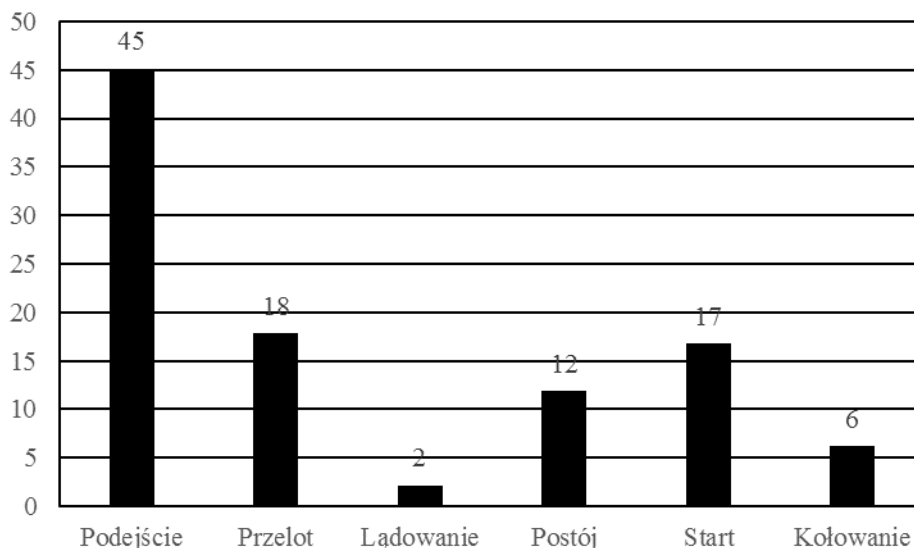
Rys.42 Procentowy udział poszczególnych manewrów samolotów, podczas których zaistniało zdarzenie spowodowane usterką instalacji sterowania lotem, ATA 27, w latach 2008 ÷ 2021

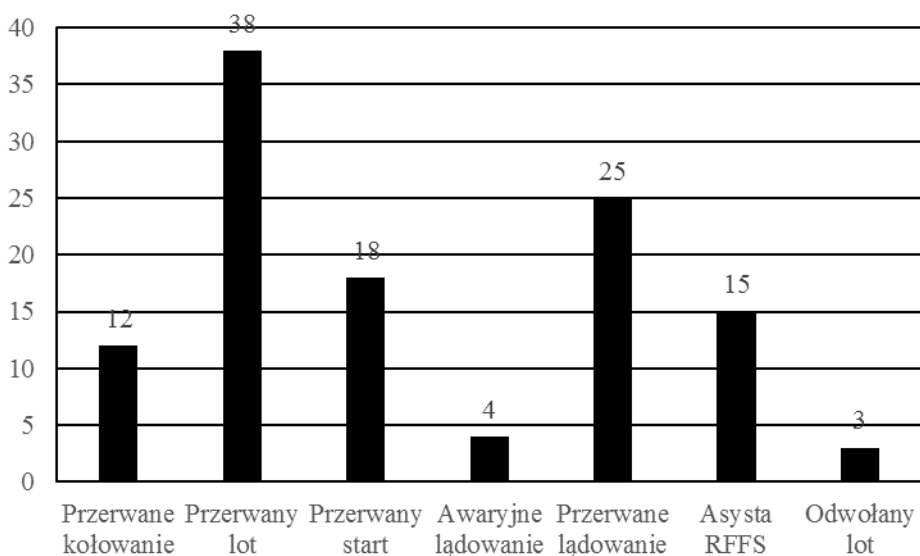
Przerwane kołowanie	12
Przerwany lot	38
Przerwany start	18
Awaryjne lądowanie	4
Przerwane lądowanie	25
Asysta RFFS	15
Odwołany lot	3

Rys.43 Liczba i rodzaj zdarzeń lotniczych powodowanych usterkami instalacji sterowania lotem, ATA 27, dla dużych samolotów w latach 2008 ÷ 2021

Niesprawności instalacji sterowania lotem powodują zakłócenia operacji lotniczych. Przedstawione poniżej zestawienie i graficzna prezentacja na rysunku 43 informuje o skutkach usterek w grupie ATA 27 w latach 2008 ÷ 2021.

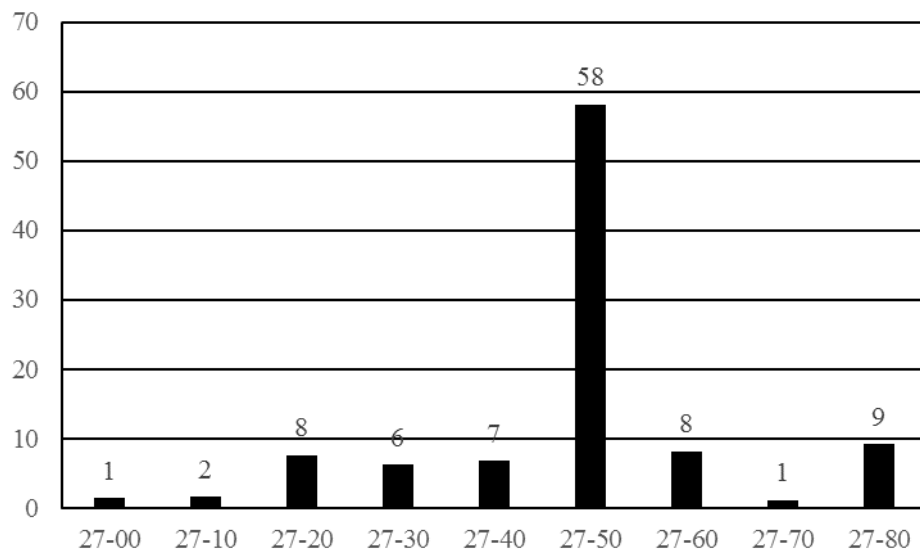
Rys.44 Procentowy udział zdarzeń w poszczególnych podgrupach instalacji sterowania lotem, ATA 27, dla dużych samolotów w latach 2008 ÷ 2021

Na rysunku 44 przedstawiono procentowy udział usterek poszczególnych podzespołów instalacji sterowania lotem powodujących zdarzenia lotnicze, a na rysunku 45 ich liczbę dla poszczególnych podzespołów tej instalacji.

Z powyższych rysunków wynika, że niesprawności elementów wchodzących w skład podzespołu klap, ATA 27 – 50, powodują ponad połowę wszystkich zdarzeń lotniczych, których przyczyną jest instalacja sterowania lotem. Wielkość współczynnika K_{1000} systematycznie wzrasta. Istotne zakłócenia operacyjne, wpływające na bezpieczeństwo lotów, a powodowane przez usterki podzespołów klap wymagają pogłębionej analizy, wspólnie z obsługą techniczną samolotów. Na rysunku 46 przedstawiono zmianę wielkości K_{1000} dla ATA 27-50 w latach 2008 ÷ 2021, a na rysunku 47 liczbę zdarzeń lotniczych powodowanych usterekami podzespołu klap.

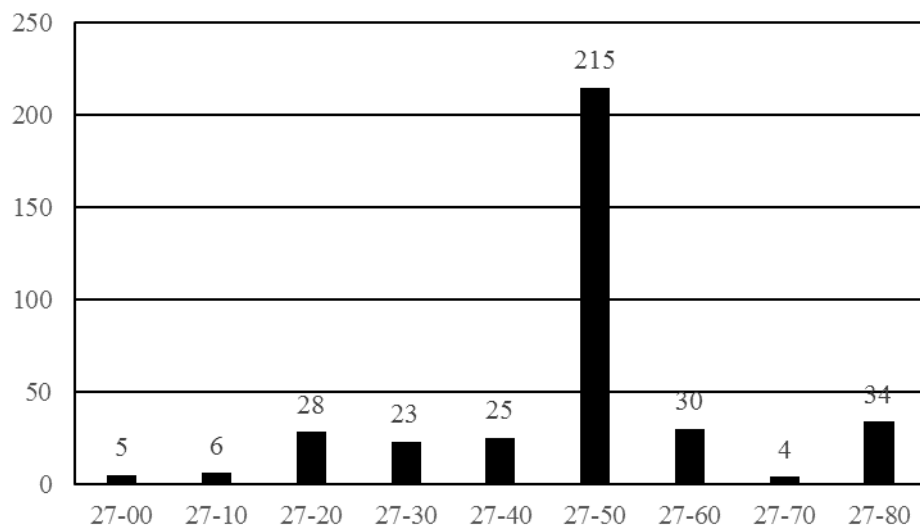
Rys.45 Liczba zdarzeń lotniczych powodowanych usterkami podzespołów instalacji sterowania lotem, ATA 27, dla dużych samolotów w latach 2008 ÷ 2021

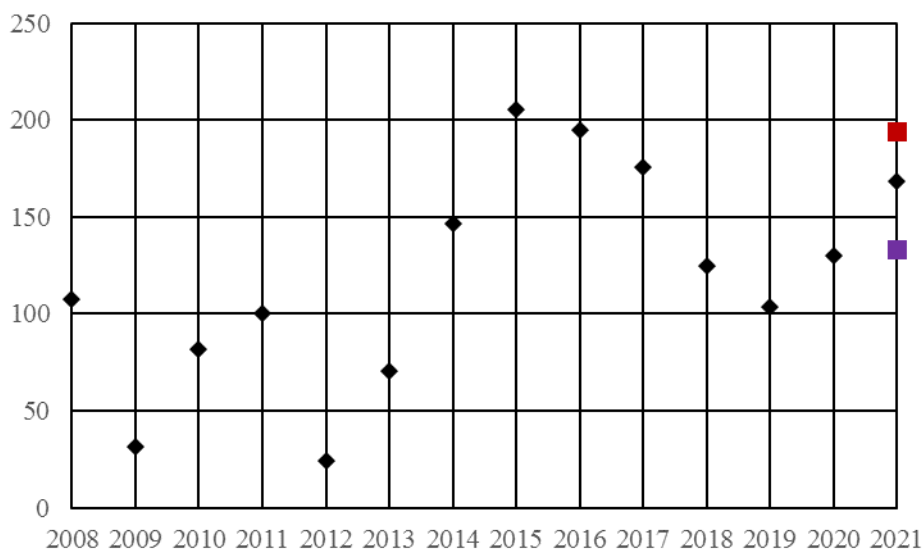
Rys.46 Wartości współczynnika K_{1000} dla podzespołu klap, ATA 27 – 50, w latach 2008 ÷ 2021 dla dużych samolotów

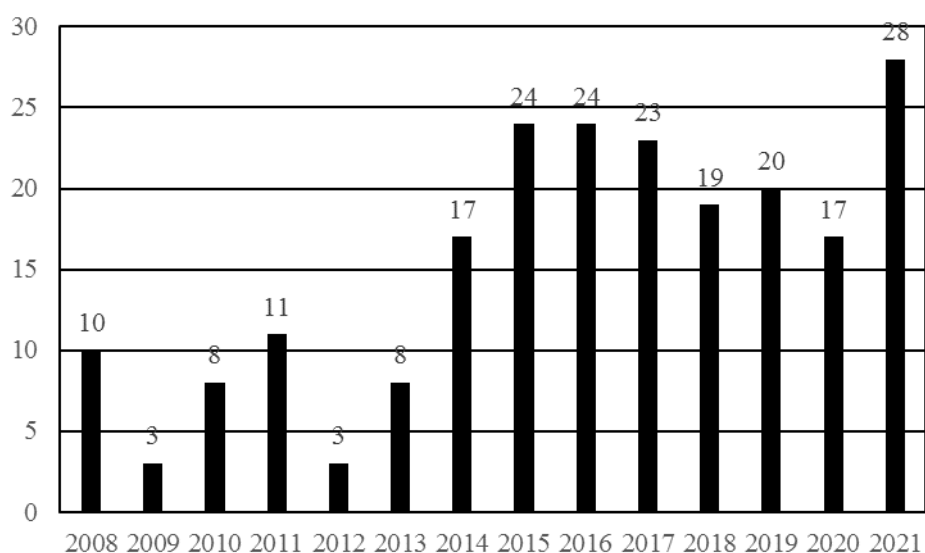
Rys.47 Liczba zdarzeń lotniczych powodowanych usterekami podzespołu klap, ATA 27 – 50, dla dużych samolotów w latach 2008 ÷ 2021

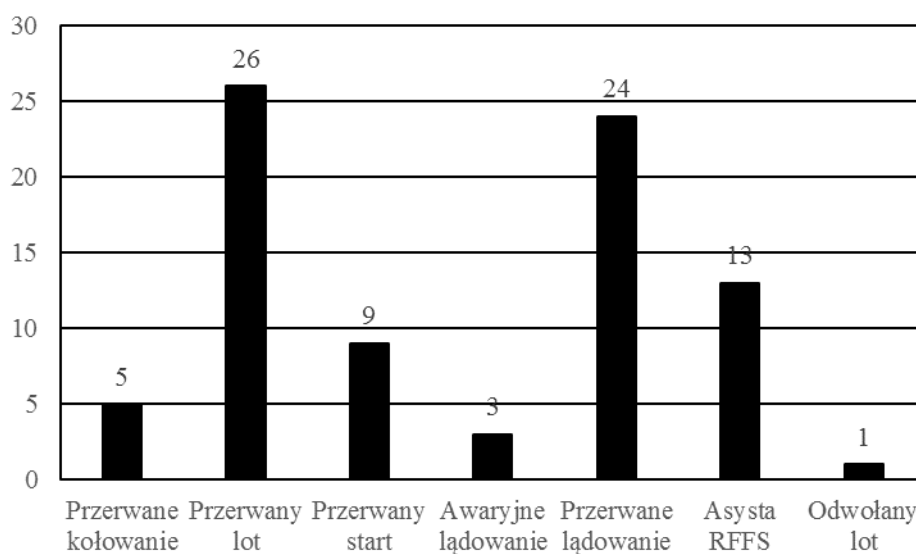
Przerwane kołowanie	5
Przerwany lot	26
Przerwany start	9
Awaryjne lądowanie	3
Przerwane lądowanie	24
Asysta RFFS	13
Odwołany lot	1

Rys 48 Liczba i rodzaj zdarzeń lotniczych powodowanych usterkami podzespołu klap, ATA 27 – 50, dla dużych samolotów w latach 2008 ÷ 2021

58% zdarzeń lotniczych powodowanych podzespołami instalacji sterowania lotem. Natomiast perturbacje operacyjne, szczególnie w przestrzeni samego lotniska, związane z ich usterkami stanowią około 73% wszystkich w grupie ATA 27. W przypadku zdarzenia lotniczego powodującego wymaganie asysty RFFS, czy przerwane lądowanie to już prawie 100%. Przedstawione poniżej zestawienie i graficzna prezentacja na rysunku 48 informuje o skutkach usterek w podgrupie ATA 27 – 50 w latach 2008 ÷ 2021.

Główną przyczyną zdarzeń lotniczych w podgrupie ATA 27 – 50, były usterki napędu klap uniemożliwiające zmianę ich pozycji, a nawet ich wypuszczenie. Kilka razy problemy stwarzał niesprawny proximity sensor, ale tylko dla B737 – 400 i to w latach 2014 ÷ 2015. W 2021 roku powtarzały się zdarzenia związane z asymetrią położenia klap na różnych typach samolotów.

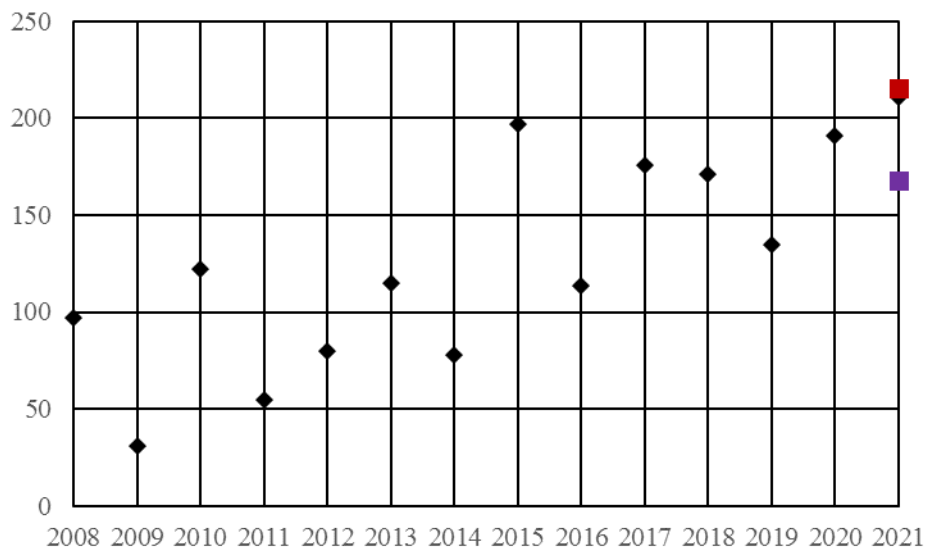
Rys.49 Wartości współczynnika K_{1000} dla instalacji klimatyzacji, ATA 21, w latach 2008 ÷ 2021 dla dużych samolotów

Znaczny wpływ na bezpieczeństwo operacji lotniczych ma instalacja klimatyzacji, ATA 21. Jakość funkcjonowania tej instalacji w dużym stopniu decyduje o komforcie podróży. Jej usterki wpływają na ocenę linii lotniczej przez pasażerów. Pomimo mniejszej liczby operacji lotniczych w roku 2021 w porównaniu do 2019, liczba zdarzeń lotniczych powodowanych niesprawnościami instalacji klimatyzacji wzrosła. Współczynnik K_{1000} zbliżył się do poziomu alarmowego wyznaczonego w roku 2020, co przedstawiono na rysunku 49. Natomiast liczbę zdarzeń lotniczych w latach 2008 ÷ 2021 przedstawia rysunek 50.

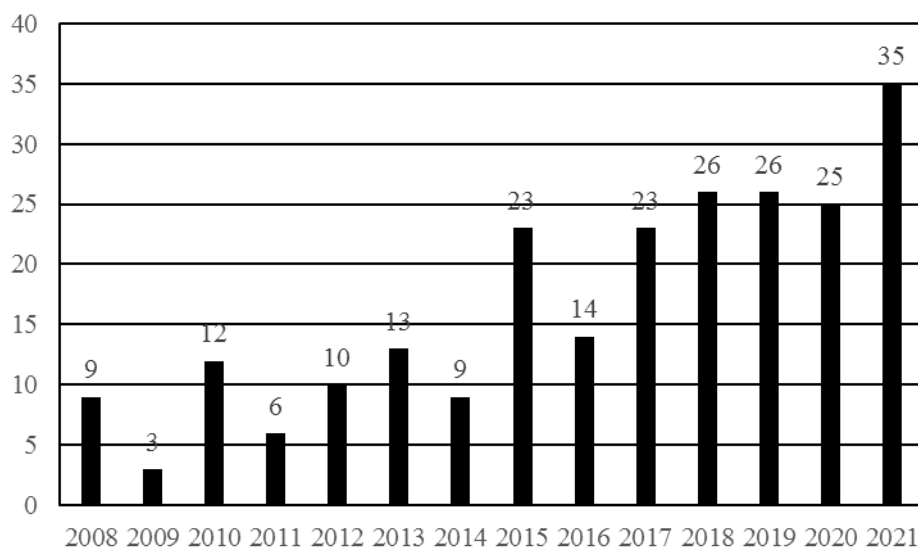
Rys.50 Liczba zdarzeń lotniczych powodowanych usterkami instalacji klimatyzacji, ATA 21, w latach 2008 ÷ 2021 dla dużych samolotów

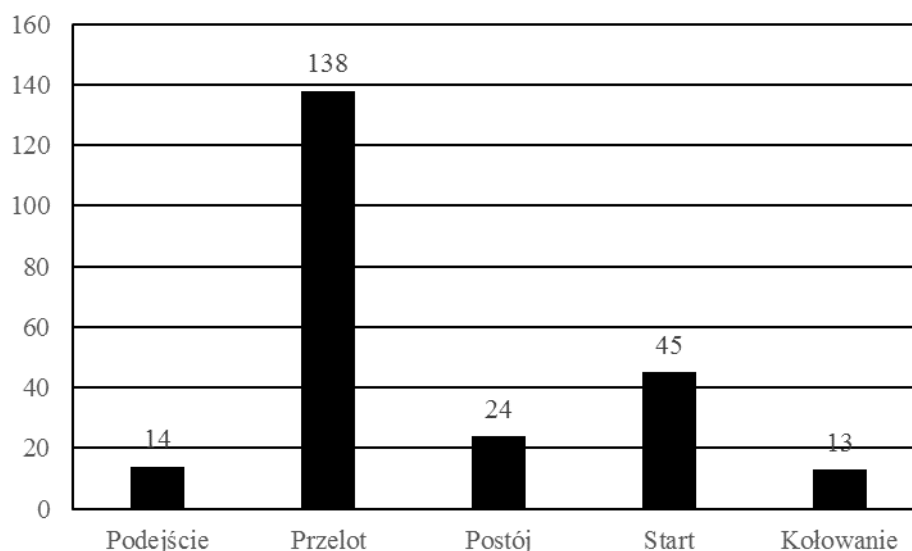
Rys.51 Fazy lotu, podczas których zaistniało zdarzenie spowodowane usterką instalacji klimatyzacji, ATA 21, w latach 2008 ÷ 2021

Niesprawności instalacji klimatyzacji występowały głównie w trakcie przelotu samolotów. Na rysunku 51 przedstawiono liczbę zdarzeń lotniczych powodowanych niesprawnościami instalacji klimatyzacji, ATA 21, w różnych fazach lotu samolotów w latach 2008 ÷ 2021, a na rysunku 52 ich procentowy udział.

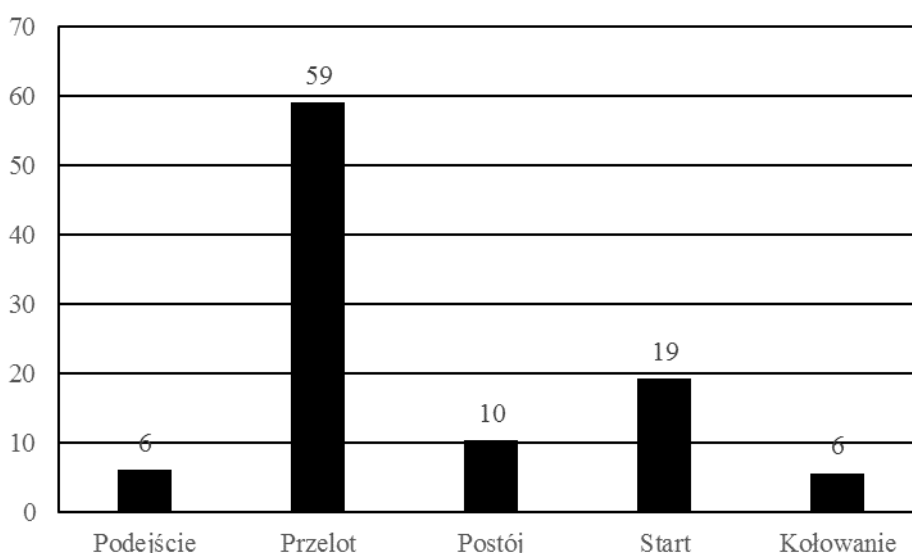
Rys.52 Procentowy udział poszczególnych manewrów samolotów, podczas których zaistniało zdarzenie spowodowane usterką instalacji klimatyzacji, ATA 21, w latach 2008 ÷ 2021

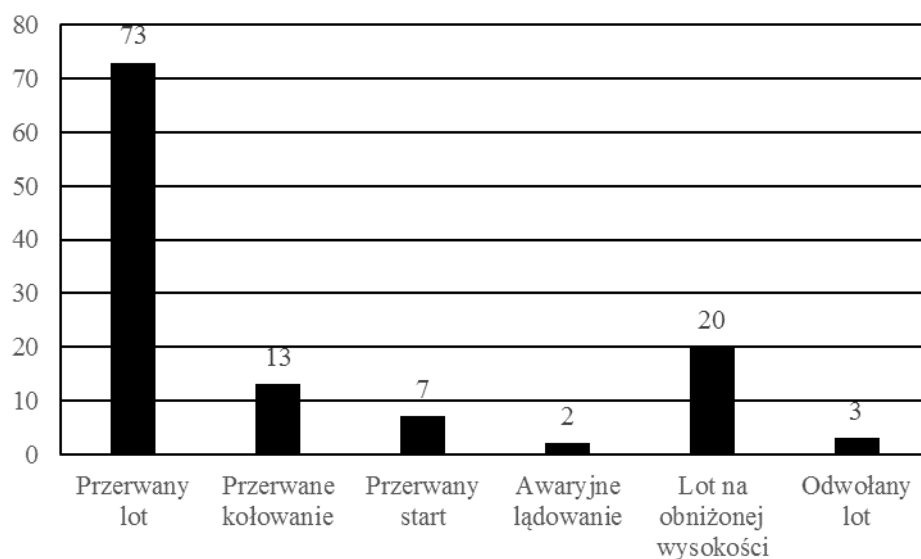
Przerwany lot	73
Przerwane kołowanie	13
Przerwany start	7
Awaryjne lądowanie	2
Lot na obniżonej wysokości	20
Odwołany lot	3

Rys.53 Liczba i rodzaj zdarzeń lotniczych powodowanych usterkami instalacji klimatyzacji, ATA 21, dla dużych samolotów w latach 2008 ÷ 2021

Niesprawności instalacji klimatyzacji w latach 2008 ÷ 2021 spowodowały niżej przedstawione perturbacje operacyjne. Graficzną ich prezentację przedstawia rysunek 53.

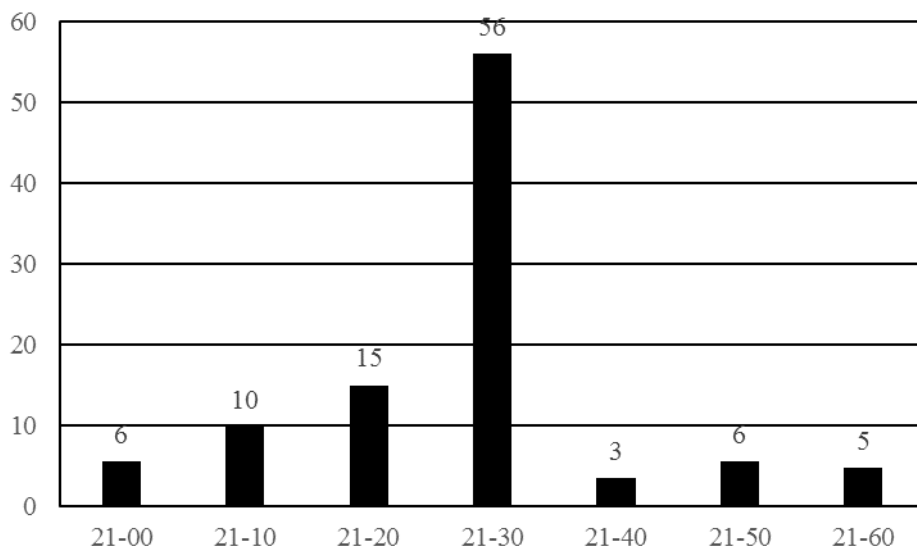
Rys.54 Procentowy udział zdarzeń w poszczególnych podgrupach instalacji klimatyzacji, ATA 21, dla dużych samolotów w latach 2008 ÷ 2021

Na rysunku 54 pokazano procentowy udział niesprawności podzespołów poszczególnych podgrup instalacji klimatyzacji powodujących zdarzenia lotnicze, a na rysunku 55 ich liczbę dla poszczególnych podgrup tej instalacji.

Z powyższych rysunków wynika, że niesprawności elementów wchodzących w skład podgrupy sterowanie ciśnieniem kabinowym, ATA 21 – 30, spowodowały w latach 2008 ÷ 2021 56% wszystkich zdarzeń lotniczych, których przyczyną była instalacja klimatyzacji. Jednak w roku 2021 udział elementów ATA 21 – 30 wyniósł około 37%, gdy w roku 2019 około 80% w całości zdarzeń spowodowanych usterkami instalacji klimatyzacji. Wobec tego nie tylko wielkość poziomu alarmowego współczynnika K_{1000} ale i wartość średnia są mniejsze od tych prognozowanych w roku 2020. Na rysunku 56 przedstawiono zmianę wielkości K_{1000} dla ATA 21-30 w latach 2008 ÷ 2021, a na rysunku 57 liczbę zdarzeń lotniczych powodowanych usterkami podzespołów w podgrupie sterowanie ciśnieniem kabinowym. W roku 2021 największy udział, bo aż 43% w zdarzeniach lotniczych powodowanych niesprawnościami

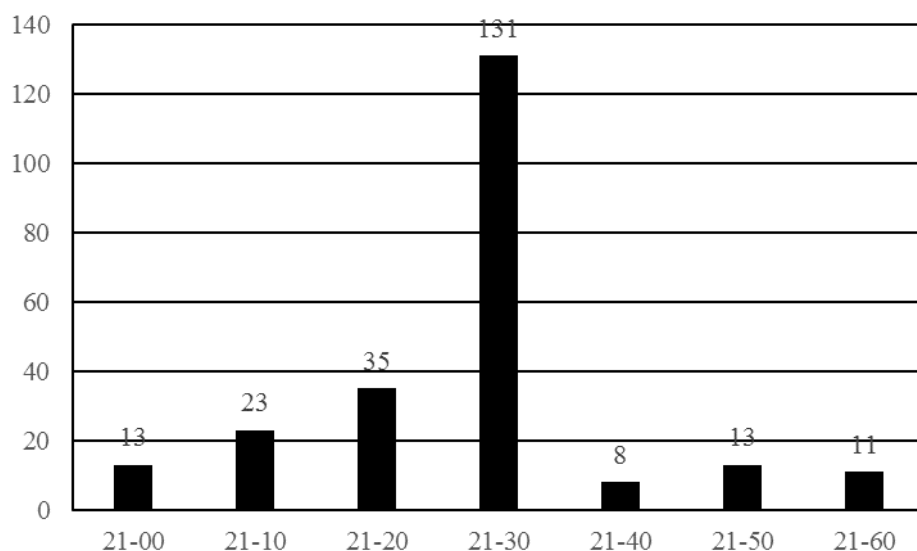
Rys.55 Liczba zdarzeń lotniczych powodowanych usterkami podzespołów w poszczególnych podgrupach instalacji klimatyzacji, ATA 21, dla dużych samolotów w latach 2008 ÷ 2021

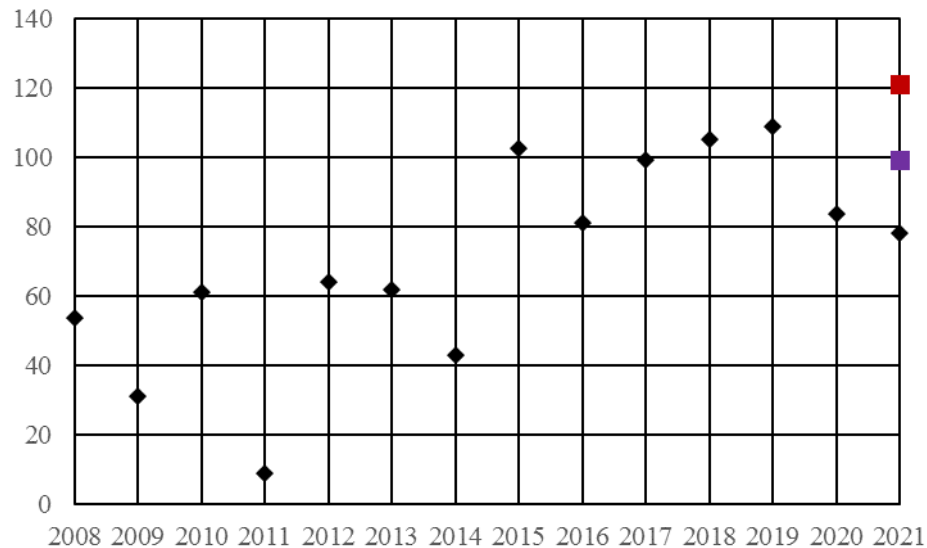
Rys.56 Wartości współczynnika K_{1000} dla podgrupy sterowanie ciśnieniem kabinowym, ATA 21-30, w latach 2008 ÷ 2021 dla dużych samolotów

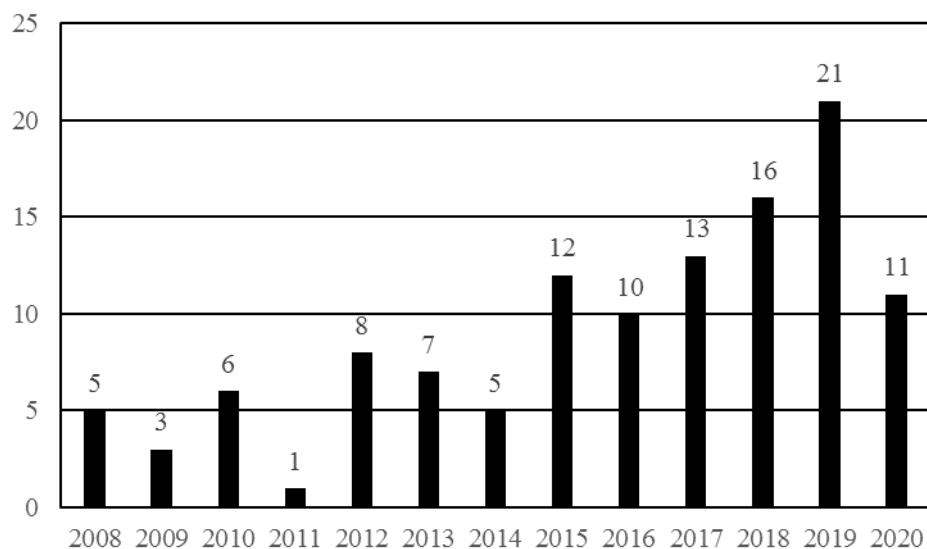
Rys.57 Liczba zdarzeń lotniczych powodowanych usterekami podzespołów sterowania ciśnieniem kabinowym, ATA 21-30, w latach 2008 ÷ 2021 dla dużych samolotów

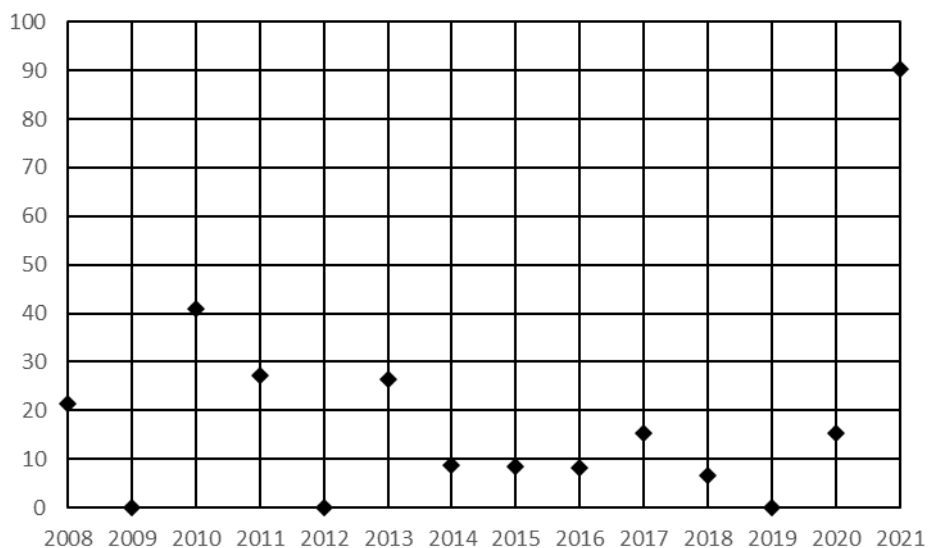
Rys.58 Wartości współczynnika K_{1000} dla podgrupy dystrybucji powietrza, ATA 21-20, w latach 2008 ÷ 2021 dla dużych samolotów

instalacji klimatyzacji mają elementy służące do wprowadzania i dystrybucji powietrza, ATA 21-20. Na rysunku 58 przedstawiono zmianę wielkości K_{1000} dla ATA 21-20, a na rysunku 59 liczbę zdarzeń lotniczych powodowanych przez elementy kodowane w podgrupie 21-20. W latach 2008 ÷ 2020 usterek było niewiele (patrz rysunek 59) i w związku z tym nie wyznaczano poziomu alarmowego oraz wartości średniej. W bieżącym roku należy jednak zwracać baczniejszą uwagę na usterki elementów dystrybuujących powietrze instalacji klimatyzacji.

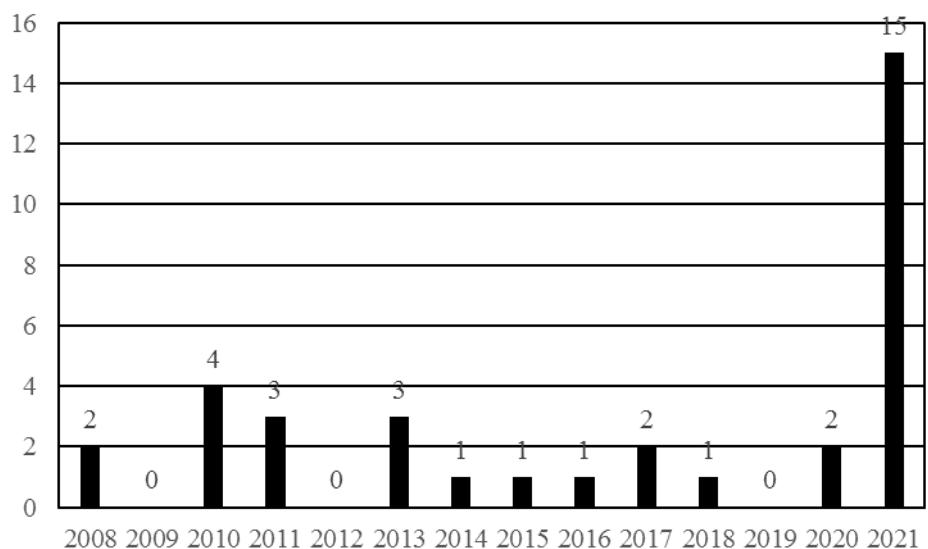
Rys.59 Liczba zdarzeń lotniczych powodowanych usterkami podzespołów dystrybucji powietrza, ATA 21-20, w latach 2008 ÷ 2021 dla dużych samolotów

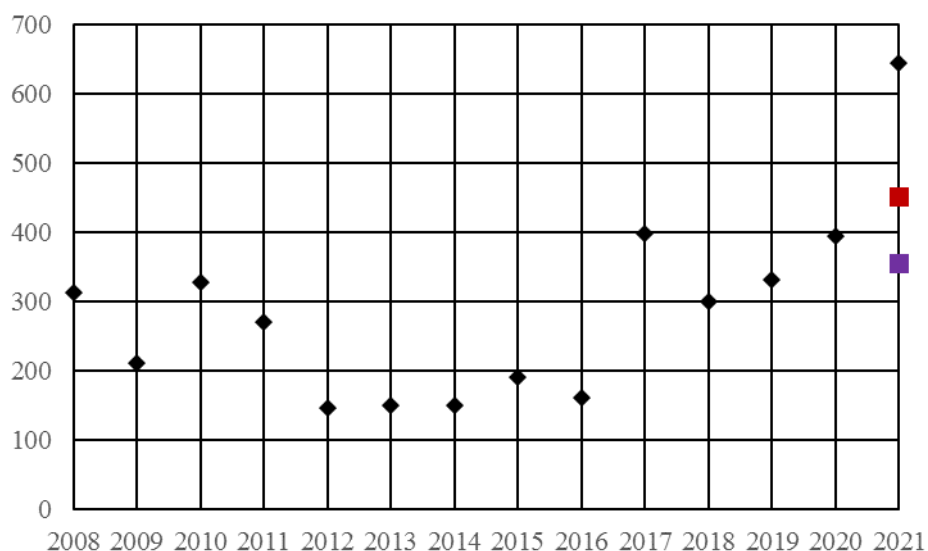
Rys.60 Wartości współczynnika K_{1000} dla kategorii SCF-PP w latach 2008 ÷ 2021 dla dużych samolotów

Podobnie jak w latach ubiegłych zdarzenia lotnicze powodowane usterkami zespołów napędowych dużych samolotów nie były przyczyną poważniejszych zdarzeń lotniczych. Zarówno silniki odrzutowe jak i turbośmigłowe charakteryzują się dużą niezawodnością, jednak zwiększająca się liczba niesprawności instalacji rozruchu, ATA 80 i wskazań pracy silnika, ATA 77 spowodowały przekroczenie poziomu alarmowego K_{1000} zdarzeń powodowanych przez zespoły napędowe (SCF-PP). Sygnalizowano w roku poprzednim tendencję rosnącą współczynnika K_{1000} , jednak dwukrotny w porównaniu do 2020 wzrost liczby zdarzeń w tej kategorii spowodował jego skokowy wzrost, co przedstawiono na rysunku 60. Na rysunku 61 zaprezentowano liczbę zdarzeń w kategorii SCF-PP w latach 2008 ÷ 2021.

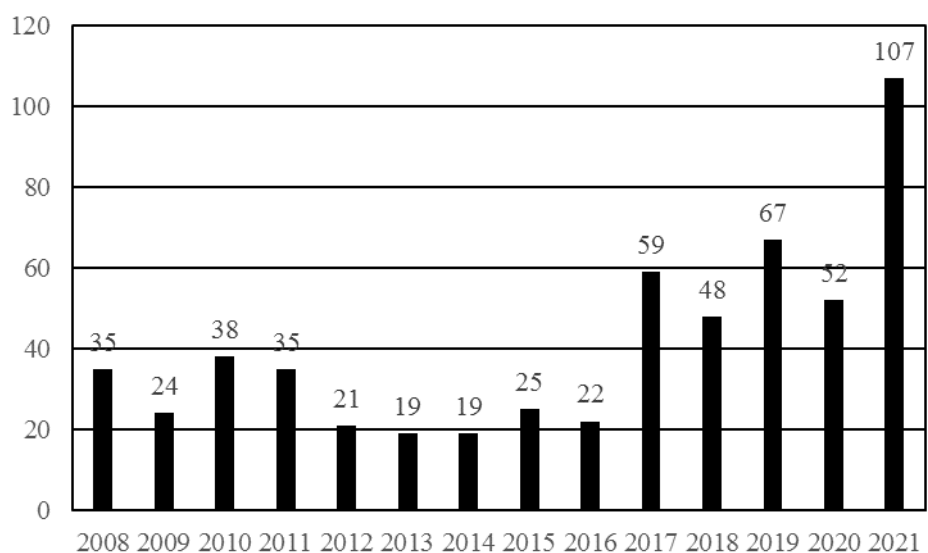
Rys.61 Liczba zdarzeń dla kategorii SCF-PP w latach 2008 ÷ 2021 dla dużych samolotów

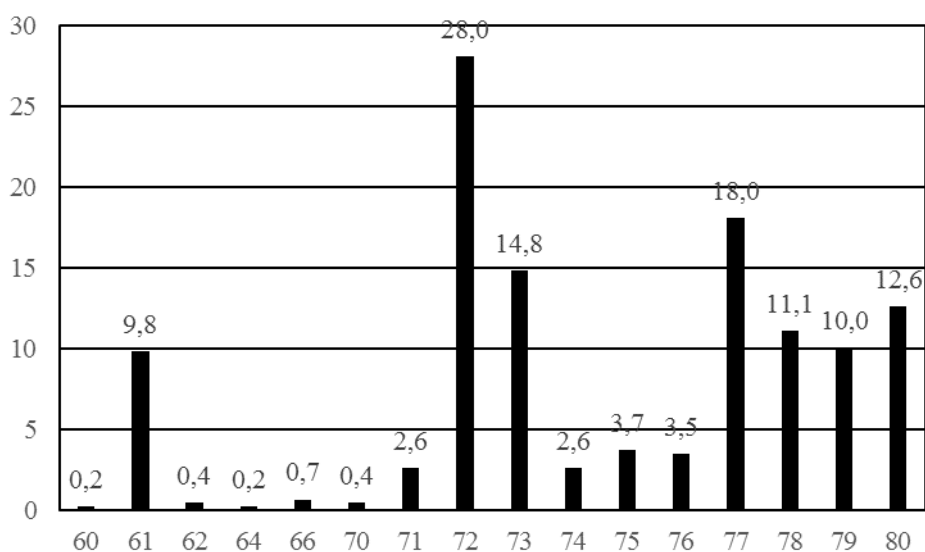
Rys.62 Procentowy udział poszczególnych grup ATA w kategorii SCF-PP w latach 2008 ÷ 2021 dla dużych samolotów

Kolejne rysunki 62 i 63 przedstawiają odpowiednio procentowy udział poszczególnych instalacji zespołów napędowych powodujących zdarzenie lotnicze w poszczególnych grupach ATA w latach 2008 ÷ 2021 i dla porównania tylko dla roku 2021.

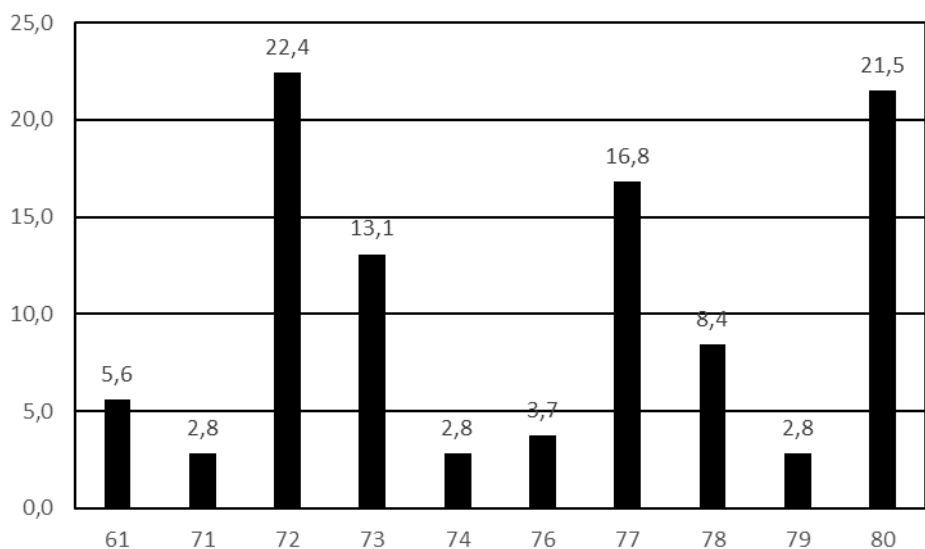
Rys.63 Procentowy udział poszczególnych grup ATA w kategorii SCF-PP w roku 2021 dla dużych samolotów

Zdarzenia powodowane niesprawnościami instalacji rozruchu w 2021 roku osiągnęły poziom usterkowości samego silnika.

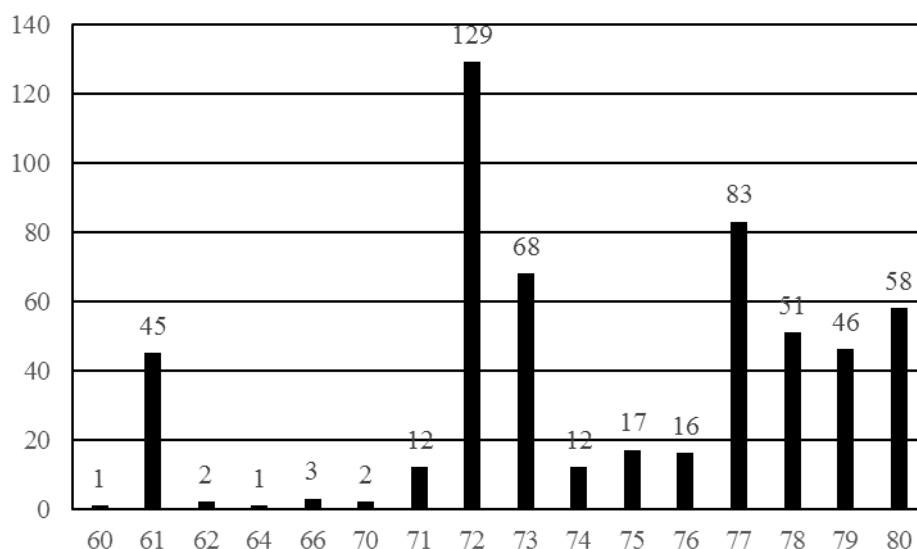
Rys.64 Liczba zdarzeń w poszczególnych grupach ATA w kategorii SCF-PP w latach 2008 ÷ 2021 dla dużych samolotów

Kolejno na rysunkach 64 i 65 przedstawiono liczbę zdarzeń powodowanych przez usterki zespołu napędowego w latach 2008 ÷ 2021 i dla samego roku 2021.

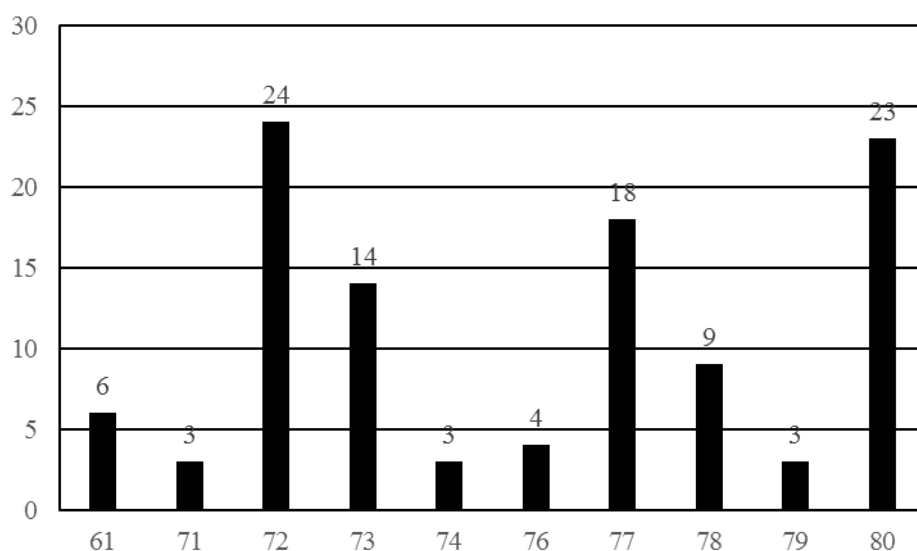
Rys.65 Liczba zdarzeń w poszczególnych grupach ATA w kategorii SCF-PP w roku 2021 dla dużych samolotów

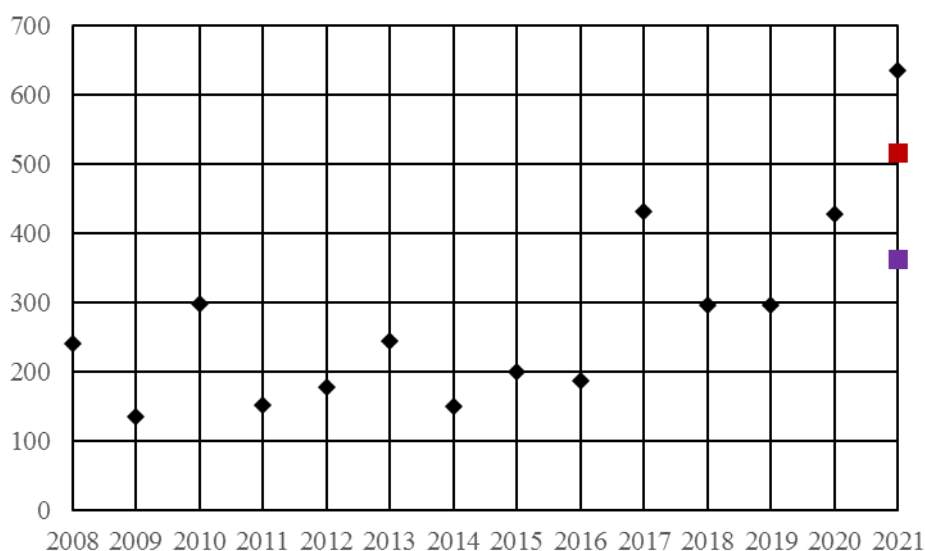
Rys. 66 Wartości współczynnika K_{1000} dla kategorii SCF-PP w latach 2008 ÷ 2021 dla dużych samolotów, napędzanych turbinowymi silnikami odrzutowymi

Zdarzenia lotnicze powodowane niesprawnościami turbinowych silników odrzutowych stanowią ponad 65% wszystkich incydentów pochodzących od usterek zespołów napędowych, wyłączwszy pomocnicze zespoły napędowe (APU, ATA 49). Na rysunku 66 przedstawiono wielkości współczynnika K_{1000} dla lat 2008 ÷ 2021, a na rysunku 67 pokazano liczbę zdarzeń powodowanych przez te silniki dla tego samego przedziału czasu. Liczba zdarzeń w 2021 roku w kategorii SCF-PP powodowanych przez turbinowe silniki odrzutowe w porównaniu z poprzednim prawie dwukrotnie wzrosła. Współczynnik K_{1000} przekroczył wyznaczony w 2020 roku poziom alarmowy.

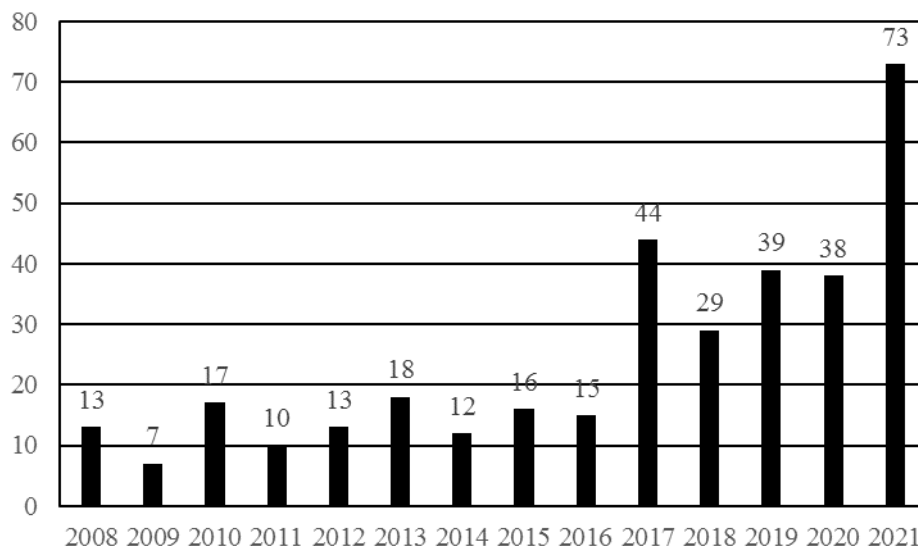
Rys.67 Liczba zdarzeń dla kategorii SCF-PP w latach 2008 ÷ 2021 dla dużych samolotów, napędzanych turbinowymi silnikami odrzutowymi

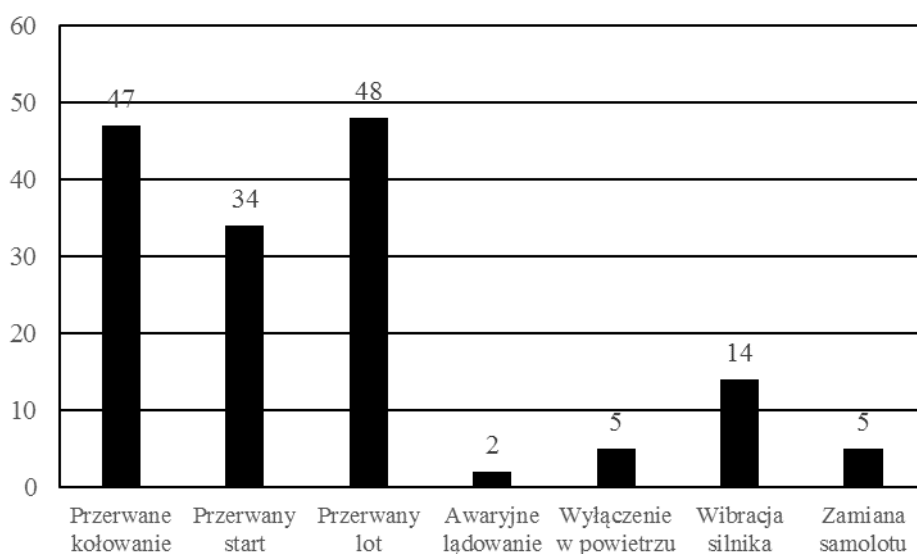
Przerwane kołowanie	47
Przerwany start	34
Przerwany lot	48
Awaryjne lądowanie	4
Wyłączenie w powietrzu	5
Wibracja silnika	14
Zamiana samolotu	5

Rys.68 Liczba i rodzaj zdarzeń lotniczych w kategorii SCF-PP powodowanych niesprawnościami turbinowych silników odrzutowych, dla dużych samolotów w latach 2008 ÷ 2021

Zdarzenia lotnicze w kategorii SCF-PP wynikłe z niesprawności zespołów napędowych samolotów odrzutowych spowodowały w latach 2008 ÷ 2021 niżej przedstawione skutki, które graficznie zaprezentowano na rysunku 68.

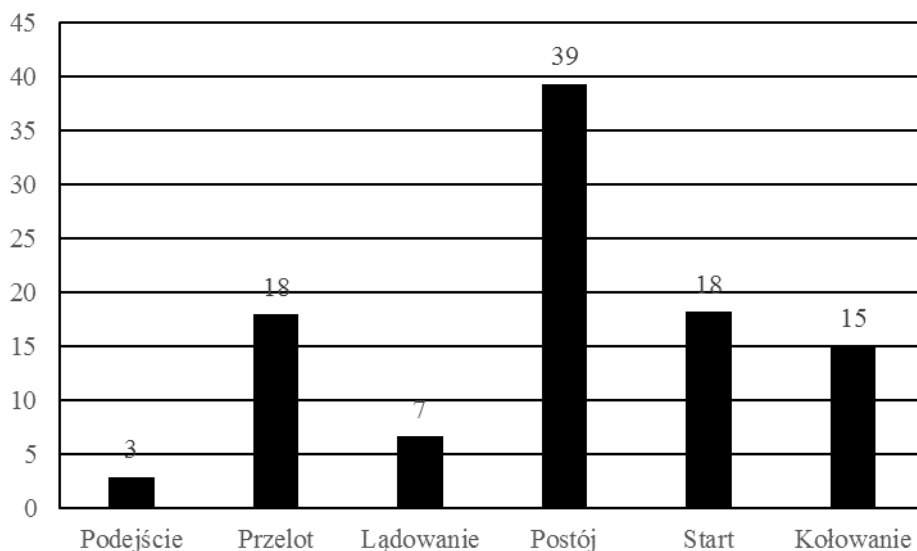
Rys.69 Procentowy udział poszczególnych faz lotu dużych samolotów, podczas których zaistniało zdarzenie spowodowane niesprawnością turbinowego silnika odrzutowego, w latach 2008 ÷ 2021

Natomiast fazy lotu samolotów, podczas których wystąpiły zdarzenia lotnicze wynikłe z niesprawności turbinowych zespołów napędowych, zaprezentowano częstotliwością ich występowania w procentach na rysunku 69, a na rysunku 70 ich liczbę. Pozytywny jest fakt dużego udziału wykrywania niesprawności podczas przeglądów.

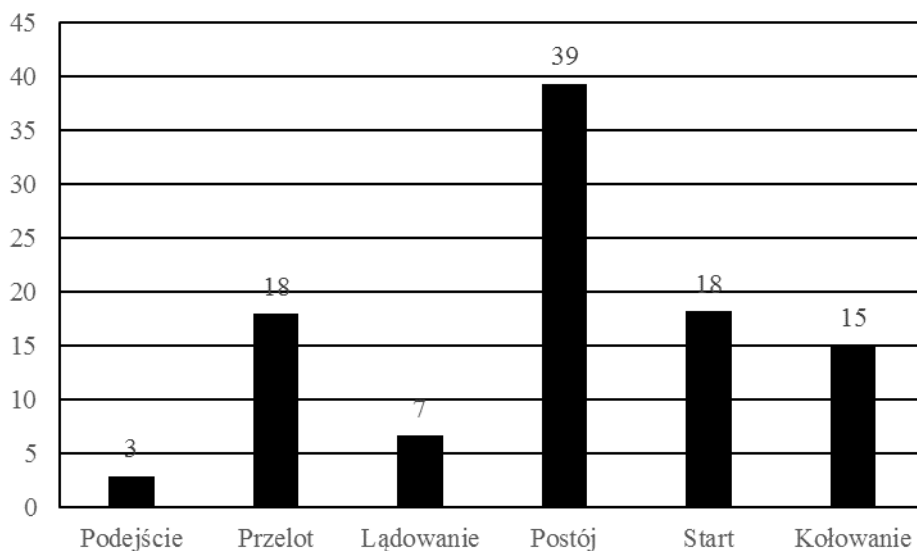
Rys.70 Liczba poszczególnych faz lotu, podczas których zaistniało zdarzenie spowodowane niesprawnością turbinowego silnika odrzutowego dla dużych samolotów, w latach 2008 ÷ 2021
