ANALIZA ZDARZEŃ LOTNICZYCH POWODOWANYCH NIESPRAWNOŚCIAMI INSTALACJI PŁATOWCOWYCH I SILNIKOWYCH W LATACH 2008 ÷ 2021

Warszawa, czerwiec 2022

dr inż. Paweł Głowacki

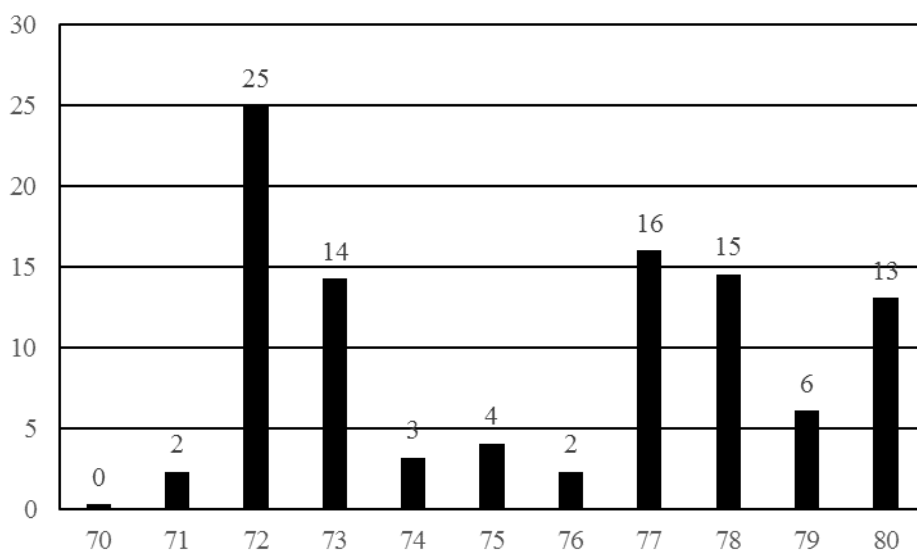
Rys.71 Procentowy udział poszczególnych grup ATA w kategorii SCF-PP w latach 2008 ÷ 2021 dla dużych samolotów napędzanych turbinowymi silnikami odrzutowymi

Kolejne rysunki 71 i 72 przedstawiają odpowiednio procentowy udział poszczególnych instalacji turbinowych odrzutowych zespołów napędowych powodujących zdarzenie lotnicze i ich liczbę w poszczególnych grupach ATA w latach 2008 ÷ 2021. Instalacje turbinowych odrzutowych zespołów napędowych przyporządkowane są do poszczególnych grup ATA jak następuje:

Z powyższych rysunków wynika, że najczęściej zdarzeń lotniczych powodowanych jest nadal przez usterki silnika (ATA 72). W latach 2008 ÷ 2021 dominowały niesprawności przyrządów kontroli pracy silnika (ATA 77) i wylotu (głównie odwracacza ciągu) silnika (ATA 78). W roku 2021 natomiast wzrosła liczba usterek instalacji rozruchu (ATA 80) i paliwowej (ATA 73) w porównaniu do lat poprzednich.

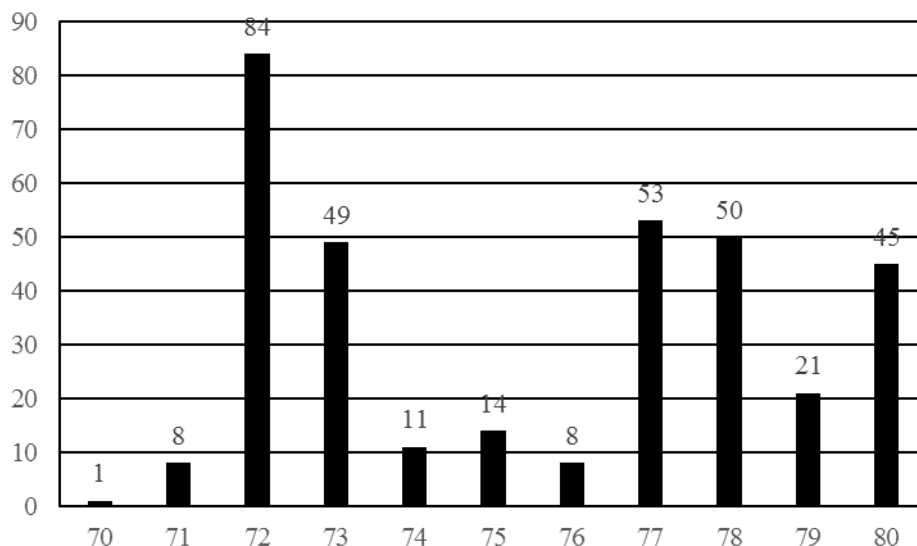
Rys.72 Liczba zdarzeń w poszczególnych grupach ATA w kategorii SCF-PP w latach 2008 ÷ 2021 dla dużych samolotów napędzanych turbinowymi silnikami odrzutowymi

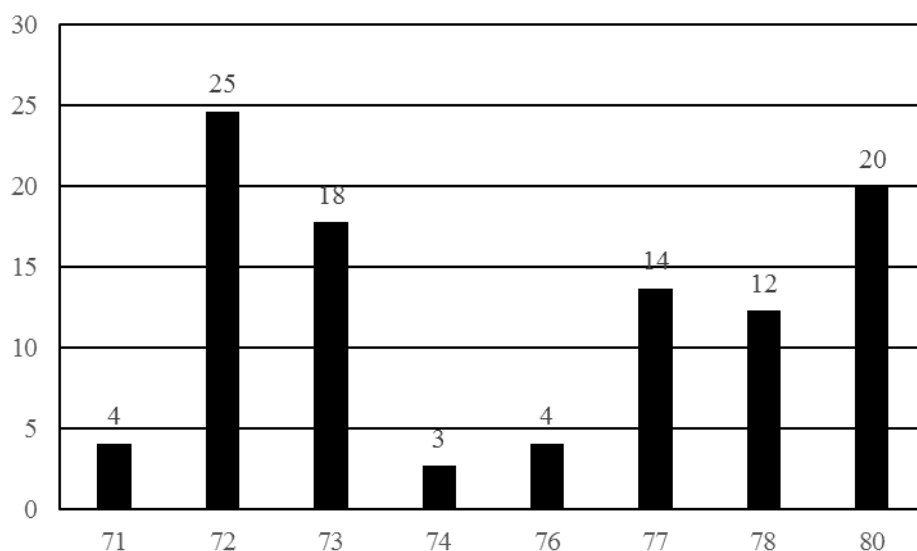
Rys.73 Procentowy udział poszczególnych grup ATA w kategorii SCF-PP w roku 2021 dla dużych samolotów napędzanych turbinowymi silnikami odrzutowymi

W celu przedstawienia zaistniałej w roku 2021 sytuacji wzrostu zdarzeń wynikających z niesprawności instalacji rozruchu silników, na rysunkach 73 i 74 przedstawiono odpowiednio procentowy udział poszczególnych instalacji turbinowych odrzutowych zespołów napędowych powodujących zdarzenie lotnicze i ich liczbę w poszczególnych grupach ATA.

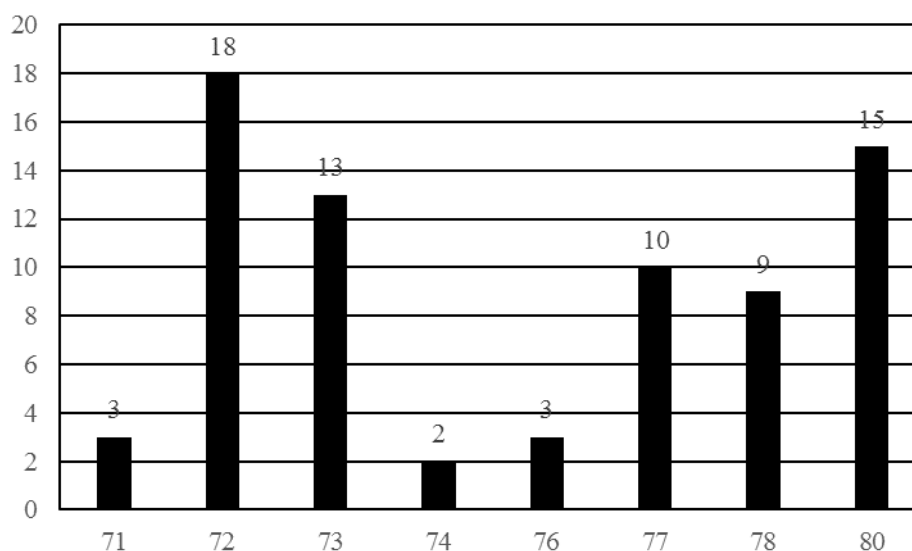
Rys.74 Liczba zdarzeń w poszczególnych grupach ATA w kategorii SCF-PP w roku 2021 dla dużych samolotów napędzanych turbinowymi silnikami odrzutowymi

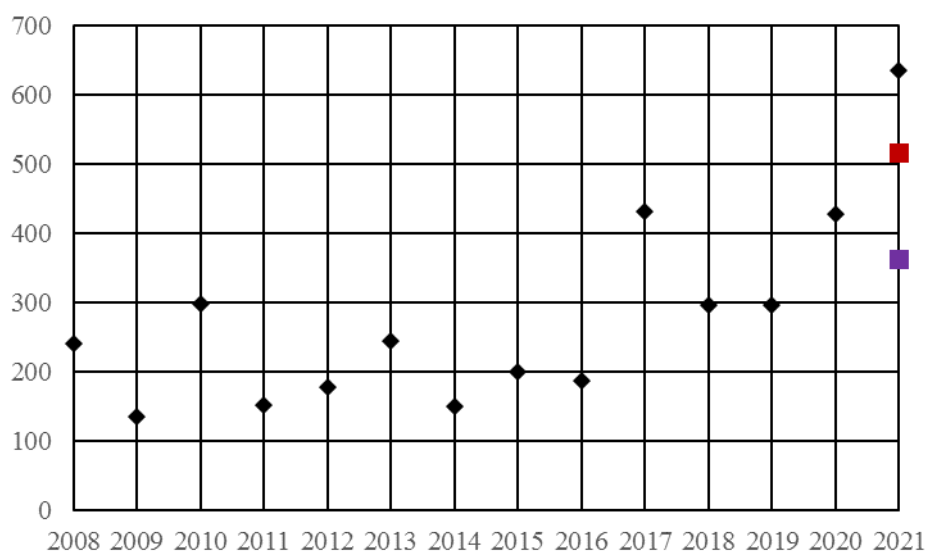
Rys.75 Wartości współczynnika K_{1000} dla silników odrzutowych w grupie ATA 72 dla dużych samolotów w latach 2008 ÷ 2021

Współczynnik K_{1000} dla ATA 72 systematycznie od 2018 roku wzrasta, a w 2021 przekroczył prognozowany w roku 2020 poziom alarmowy. Na rysunku 75 przedstawiono zmiany jego wartości, a na rysunku 76 pokazano liczbę zdarzeń lotniczych powodowanych niesprawnościami silników odrzutowych w latach 2008 ÷ 2021.

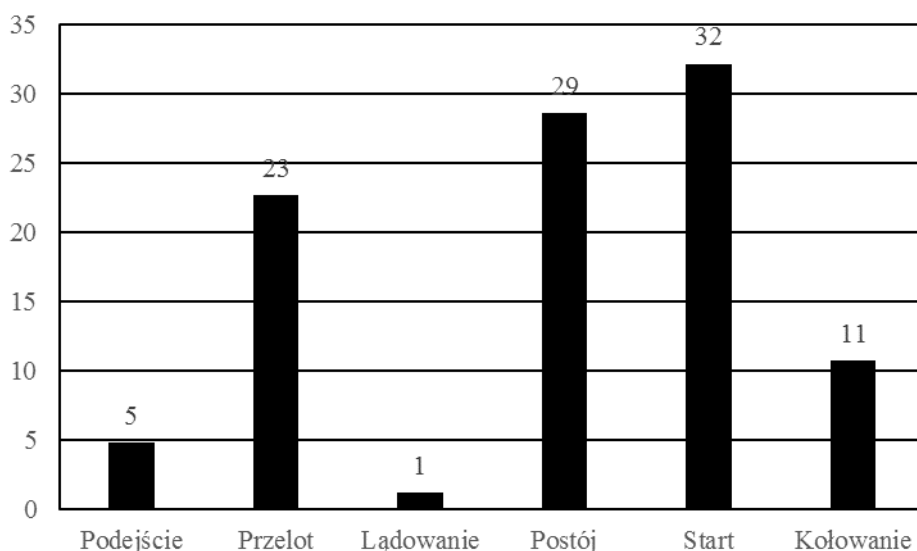
Rys.77 Procentowy udział poszczególnych faz lotu samolotu, podczas których zaistniało zdarzenie spowodowane usterką silnika odrzutowego, ATA 72, w latach 2008 ÷ 2021

Niesprawności silników odrzutowych miały miejsce w różnych fazach lotu, co zaprezentowano częstotliwością ich występowania w procentach na rysunku 77, a na rysunku 78 ich liczbę. Niestety, duża liczba niesprawności silników nie została wykryta podczas przeglądów, a wystąpiła podczas startu samolotu, co jest znacznym zagrożeniem bezpieczeństwa lotniczego.

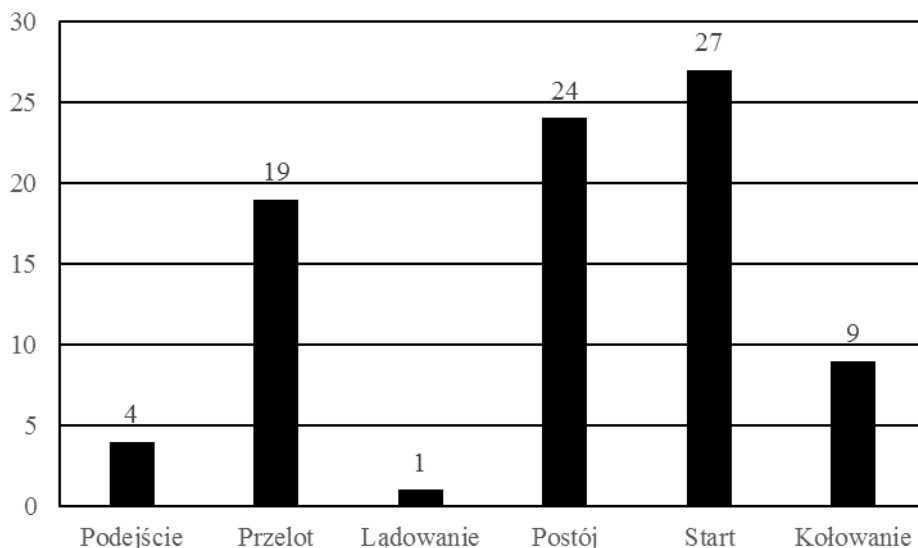
Rys.78 Liczba poszczególnych faz lotu samolotu, podczas których zaistniało zdarzenie spowodowane usterką silnika odrzutowego, ATA 72, w latach 2008 ÷ 2021

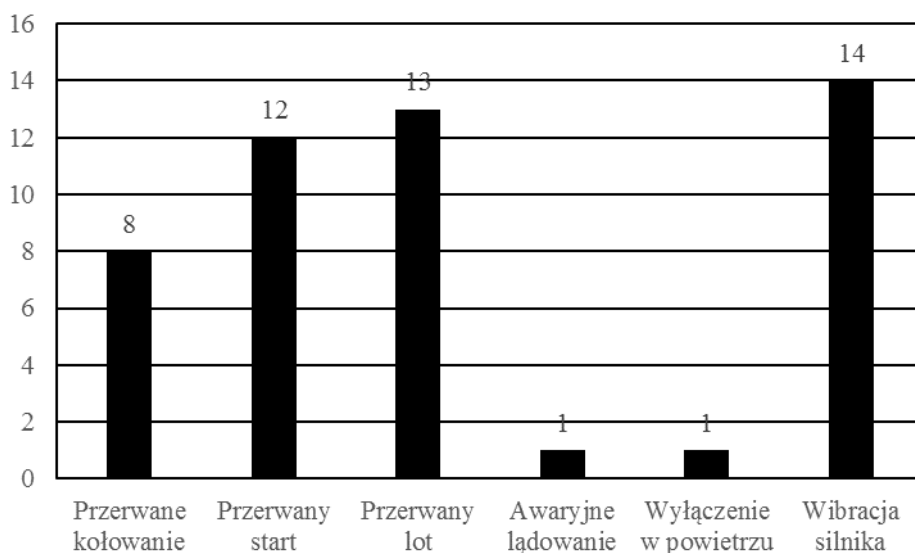
Rys.79 Liczba i rodzaj zdarzeń lotniczych powodowanych usterkami silników odrzutowych, ATA 72, dla dużych samolotów w latach 2008 ÷ 2021

Niesprawności silników odrzutowych w latach 2008 ÷ 2021 spowodowały poważniejsze, poniżej przedstawione zdarzenia, pokazane również w formie graficznej na rysunku 79:

Przerwane kołowanie	8
Przerwany start	12
Przerwany lot	13
Awaryjne lądowanie	1
Wyłączenie w powietrzu	1
Wibracja silnika	14

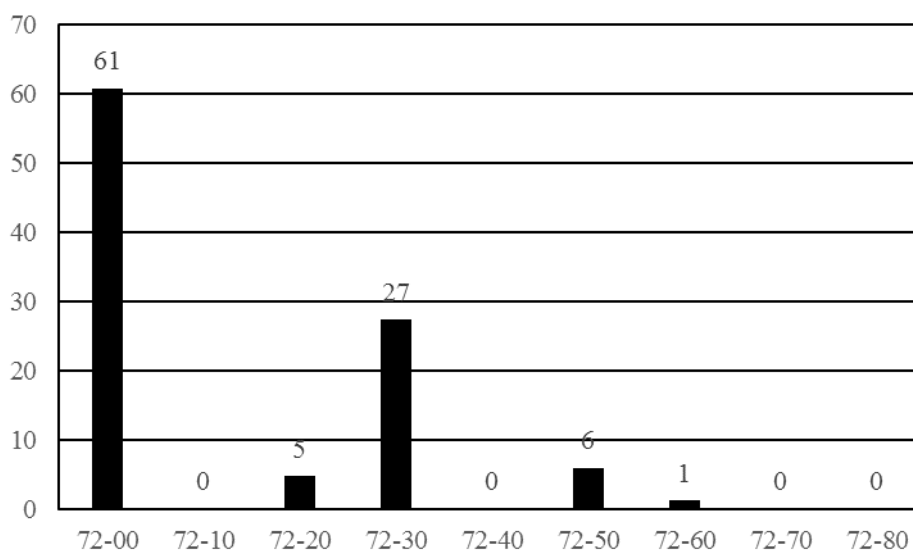
Rys.80 Procentowy udział zdarzeń w poszczególnych podgrupach instalacji silnika, ATA 72, dla dużych samolotów w latach 2008 ÷ 2021

W latach 2008 ÷ 2021 procentowy udział poszczególnych podzespołów silnika, których usterki powodowały zdarzenia lotnicze przedstawiono na rysunku 80, a ich liczbę przedstawiono na rysunku 81.

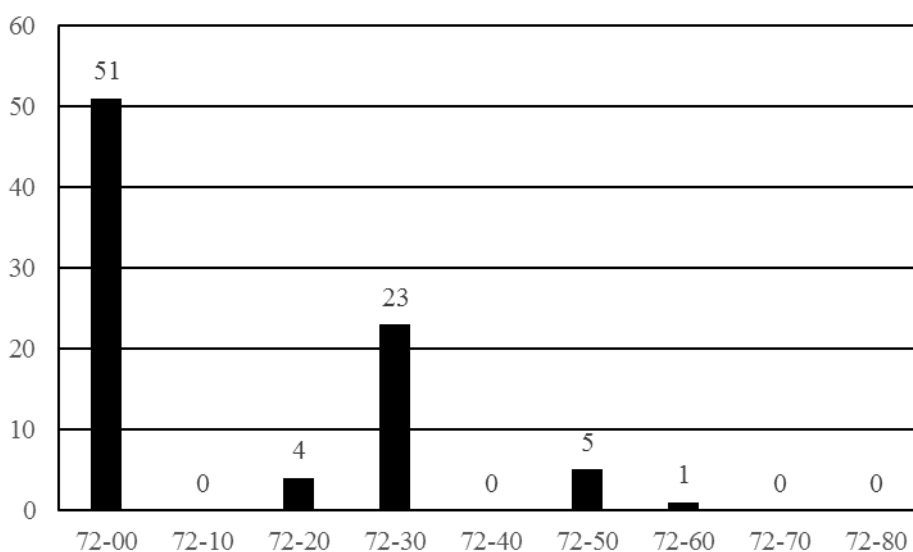
Rys.81 Liczba zdarzeń w poszczególnych podgrupach silnika, ATA 72, dla dużych samolotów w latach 2008 ÷ 2021

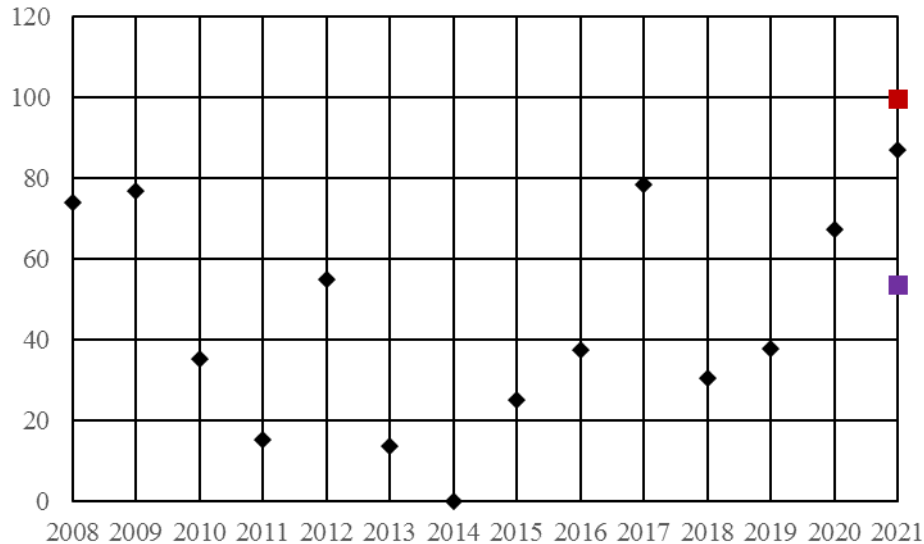
Rys.82 Wartości współczynnika K_{1000} silników odrzutowych w grupie ATA 77 dla dużych samolotów w latach 2008 ÷ 2021

Duża liczba zdarzeń lotniczych spowodowana jest usterkami wskazań parametrów pracy silnika, grupa ATA 77. W 2021 roku jej współczynnik K_{1000} kolejny raz wzrósł, nie przekroczył jednak prognozowanego w 2020 roku poziomu alarmowego. Na rysunku 82 przedstawiono wielkości K_{1000} dla lat 2008 ÷ 2021, a na rysunku 83 pokazano liczbę zdarzeń w tej grupie dla tego samego przedziału czasu.

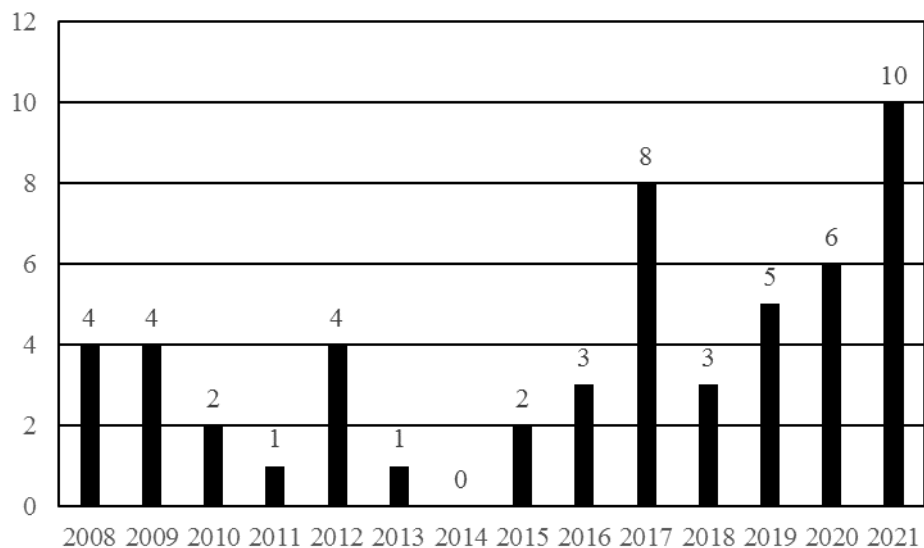
Rys.83 Liczba zdarzeń powodowanych usterkami w grupie ATA 77 silników odrzutowych dla dużych samolotów w latach 2008 ÷ 2021

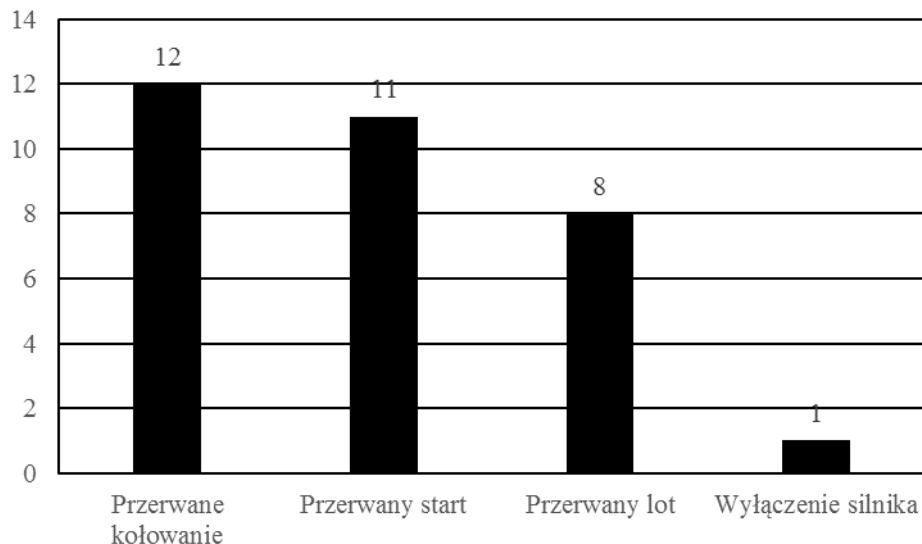
Rys. 84 Liczba i rodzaj zdarzeń lotniczych powodowanych usterkami w grupie ATA 77 silników odrzutowych dla dużych samolotów w latach 2008 ÷ 2021

Niesprawności wskazań parametrów pracy silnika, ATA 77 w latach 2008 ÷ 2021 spowodowały poważniejsze, poniżej przedstawione zdarzenia, zaprezentowane również w formie graficznej na rysunku 84.

Przerwane kołowanie	12
Przerwany start	11
Przerwany lot	8
Wyłączenie silnika	1

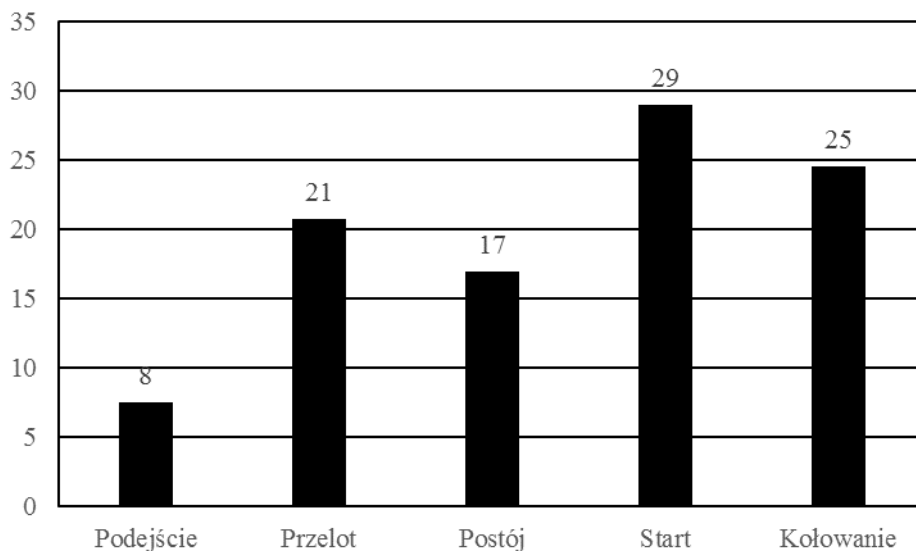
Rys.85 Procentowy udział poszczególnych faz lotu samolotu, podczas których zaistniało zdarzenie spowodowane usterką wskazań pracy silnika, ATA 77, w latach 2008 ÷ 2021

Niesprawności wskazań parametrów pracy silników miały miejsce w różnych fazach lotu samolotów, co zaprezentowano częstotliwością ich występowania w procentach na rysunku 85, a na rysunku 86 ich liczbę.

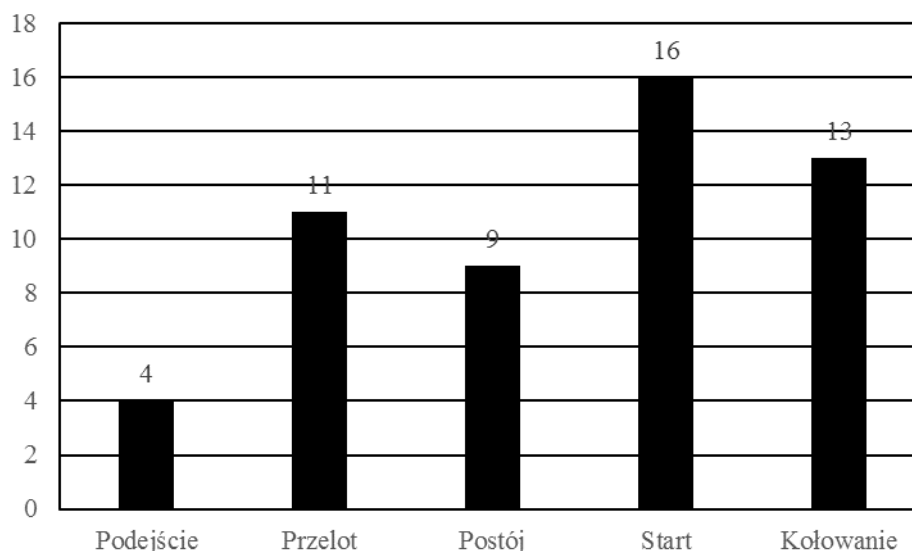
Rys.86 Liczba zdarzeń dla poszczególnych faz lotu samolotu, spowodowanych usterką instalacji wskazań pracy silnika, ATA 77, w latach 2008 ÷ 2021

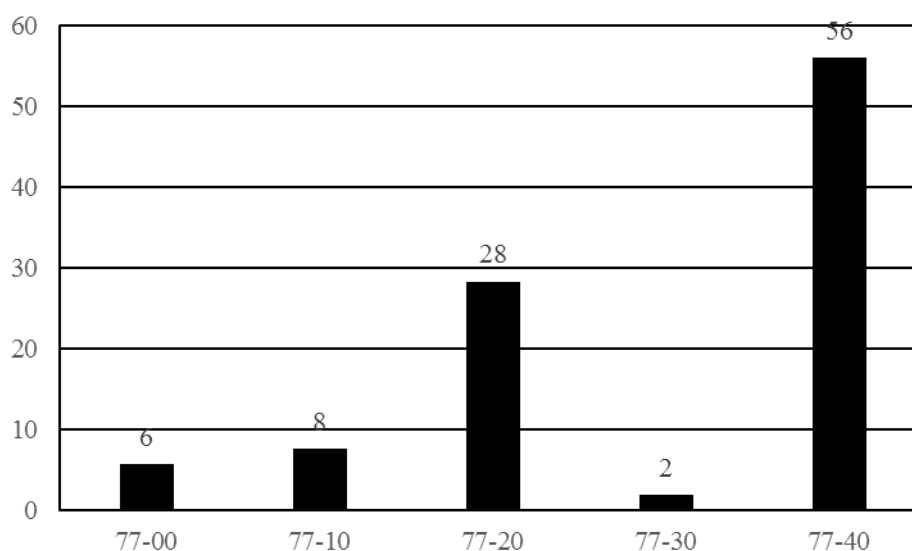
Rys.87 Procentowy udział zdarzeń w poszczególnych podgrupach instalacji wskazań parametrów pracy silnika, ATA 77, dla dużych samolotów w latach 2008 ÷ 2021

W latach 2008 ÷ 2021 procentowy udział poszczególnych podzespołów instalacji wskazań parametrów pracy silnika, których usterki powodowały zdarzenia lotnicze przedstawiono na rysunku 87, a ich liczbę przedstawiono na rysunku 88.

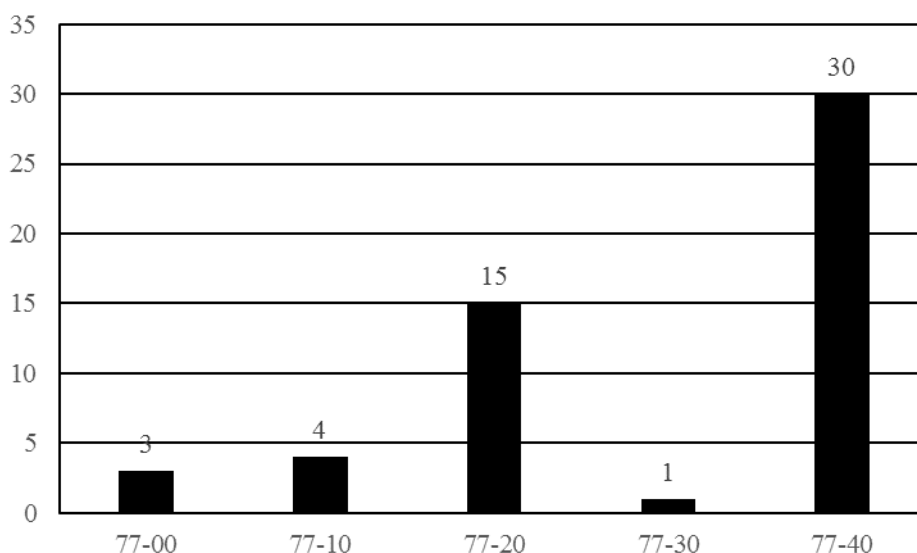
Rys.88 Liczba zdarzeń w poszczególnych podgrupach instalacji wskazań parametrów pracy silnika, ATA 77, dla dużych samolotów w latach 2008 ÷ 2021

Zintegrowane systemy wskazań parametrów pracy silnika (ATA 77-40) stanowią tę część instalacji (ATA 77), która jako zintegrowana koncepcja odbiera wszystkie parametry pracy silnika i przekazuje je do centralnego procesora w celu prezentacji załodze. Obejmuje takie elementy, jak wyświetlacze, nadajniki, odbiorniki, komputery itp.

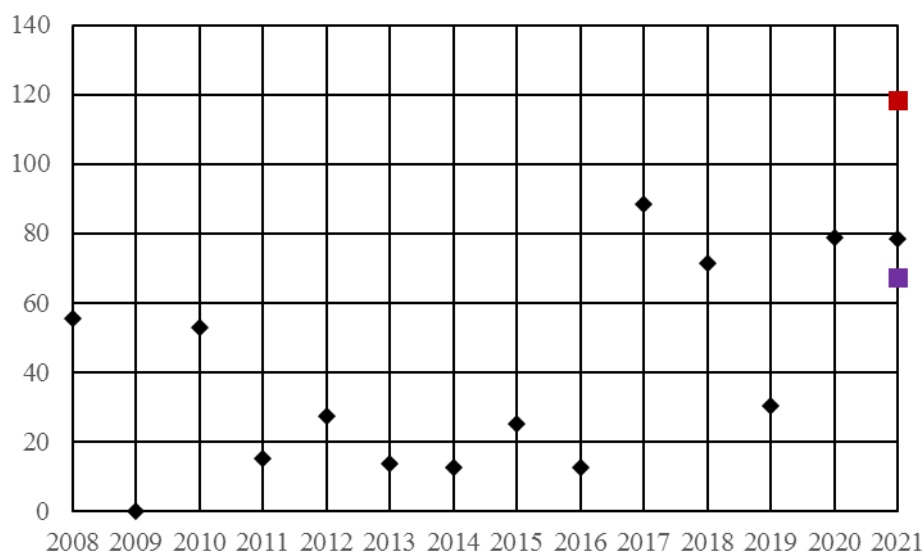
Rys.89 Wartości współczynnika K_{1000} układu wylotowego silników odrzutowych, ATA 78 dla dużych samolotów w latach 2008 ÷ 2021

Niesprawności układu wylotowego turbinowych silników odrzutowych, podobnie jak opisane powyżej instalacje, są również znaczącym źródłem zakłóceń operacji lotniczych. W większości przypadków są to usterki odwracaczy ciągu, różnych typów samolotów odrzutowych. Wzrost liczby usterek w 2021 roku w odniesieniu do 2020 nie spowodował przekroczenia prognozowanego poziomu alarmowego. Wartości współczynnika K_{1000} w latach 2008÷2021 przedstawiono na rysunku 89, liczbę zdarzeń w tym okresie na rysunku 90.

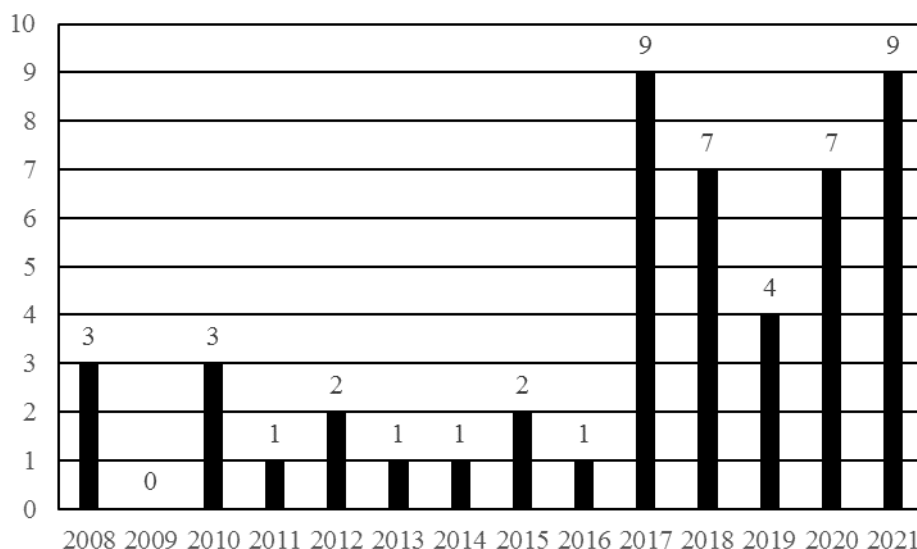
Rys.90 Liczba zdarzeń powodowanych usterkami układu wylotowego silników odrzutowych, ATA 78 dla dużych samolotów w latach 2008 ÷ 2021

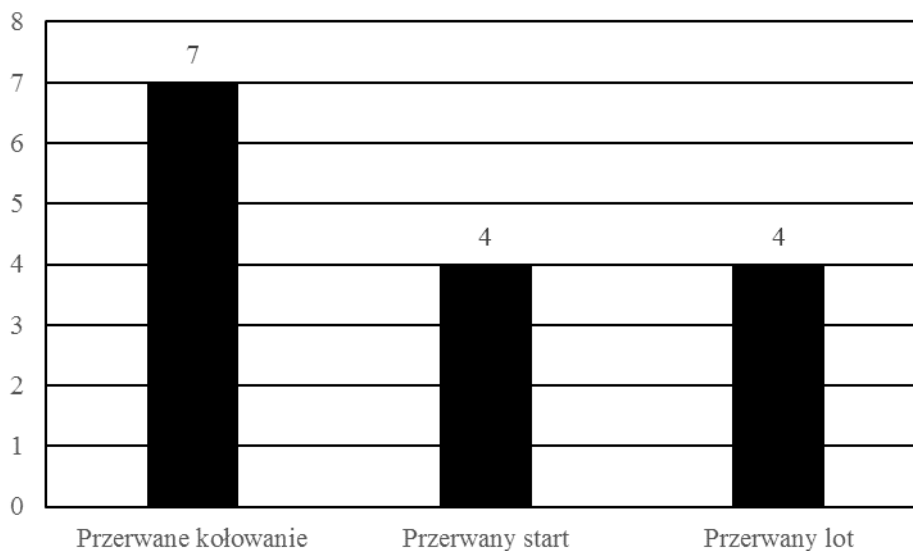
Rys.91 Liczba i rodzaj zdarzeń lotniczych powodowanych usterkami układu wylotowego, ATA 78 silników odrzutowych dla dużych samolotów w latach 2008 ÷ 2021

Niesprawności układu wylotowego turbinowych silników odrzutowych, ATA 78, w latach 2008 ÷ 2021 spowodowały poważniejsze, poniżej przedstawione zdarzenia, zaprezentowane również w formie graficznej na rysunku 91.

Przerwane kołowanie	7
Przerwany start	4
Przerwany lot	4

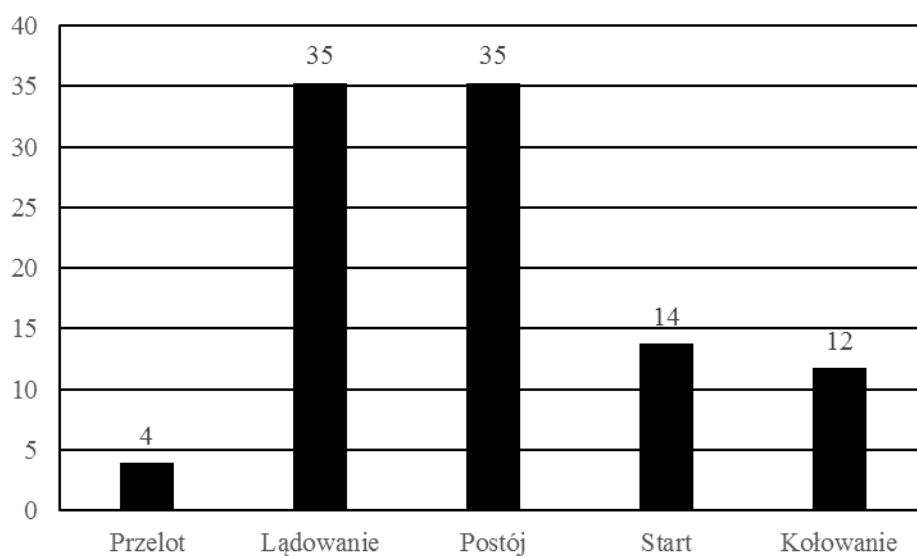
Rys.92 Procentowy udział poszczególnych faz lotu samolotu, podczas których zaistniało zdarzenie spowodowane usterką układu wylotowego silnika, ATA 78, w latach 2008 ÷ 2021

Niesprawności układu wylotowego turbinowych silników odrzutowych miały miejsce, bądź były wykryte w różnych fazach operacji samolotów, głównie podczas przeglądów i lądowania, co zaprezentowano częstotliwością ich występowania w procentach na rysunku 92, a na rysunku 93 ich liczbę.

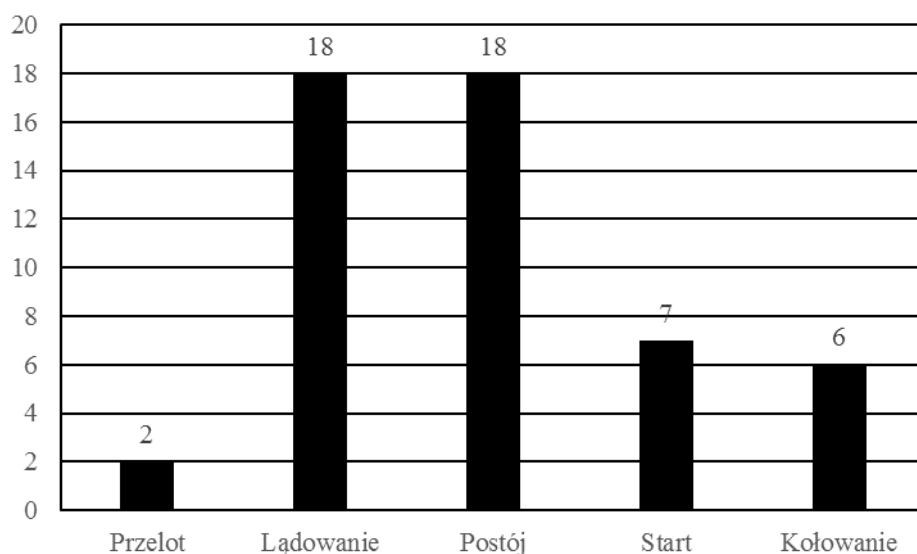
Rys.93 Liczba zdarzeń dla poszczególnych faz lotu samolotu, spowodowane usterką instalacji wylotowej silnika, ATA 78, w latach 2008 ÷ 2021

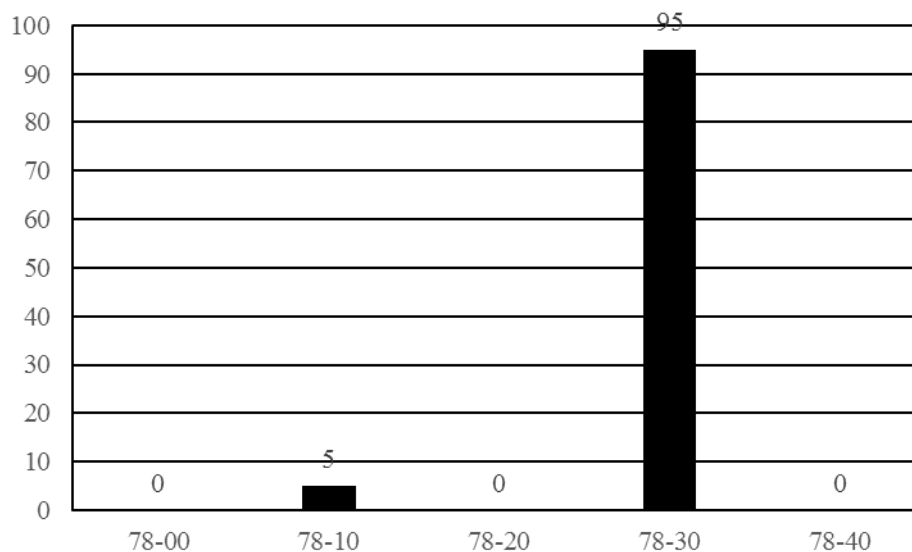
Rys.94 Procentowy udział zdarzeń w poszczególnych podgrupach układu wylotowego silnika, ATA 78, dla dużych samolotów w latach 2008 ÷ 2021

W latach 2008 ÷ 2021 procentowy udział poszczególnych podzespołów instalacji wylotowej silnika, których usterki powodowały zdarzenia lotnicze przedstawiono na rysunku 94, a ich liczbę na rysunku 95.

Większość 95% zdarzeń w grupie , ATA 78, powodowana jest niesprawnościami odwracaczy ciągu. Awaria wskazań pozycji tzw. translating cowl była podstawową przyczyną problemów związanych z odwracaczami ciągu.

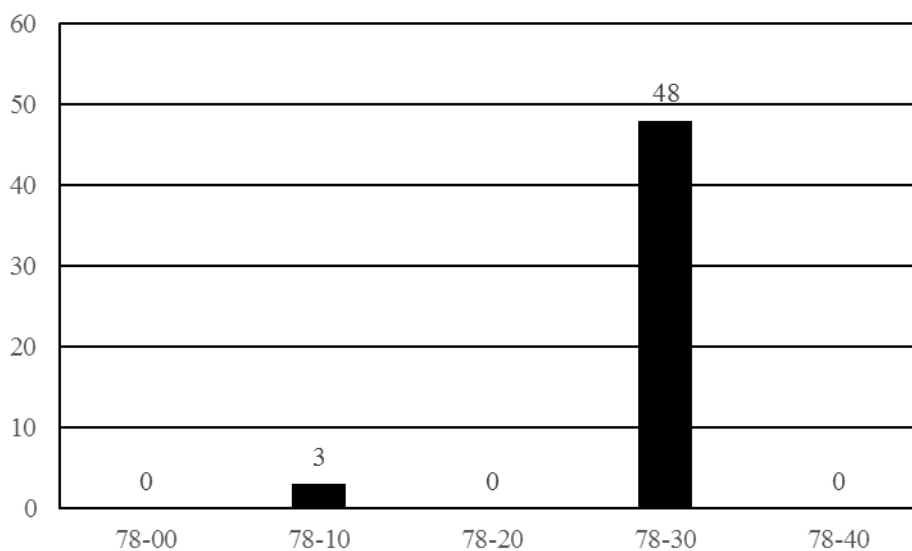
Rys.95 Liczba zdarzeń w poszczególnych podgrupach układu wylotowego silnika, ATA 78, dla dużych samolotów w latach 2008 ÷ 2021

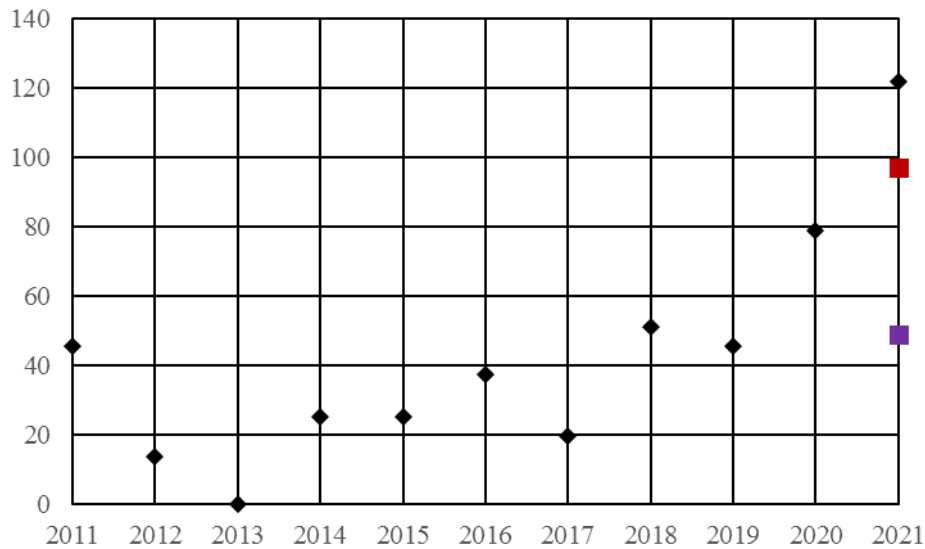
Rys.96 Wartości współczynnika K_{1000} instalacji rozruchu silników odrzutowych, ATA 80 dla dużych samolotów w latach 2008 ÷ 2021

W roku 2021 wystąpił znaczny wzrost liczby zdarzeń lotniczych powodowanych niesprawnościami instalacji rozruchu silnika. Spowodowało to znaczny wzrost wartości współczynnika K_{1000} i przekroczenie wyznaczonego w roku 2020 poziomu alarmowego,

co zaprezentowano na rysunku 96. Liczbę zdarzeń w latach 2008 ÷ 2021 przedstawiono na rysunku 97.

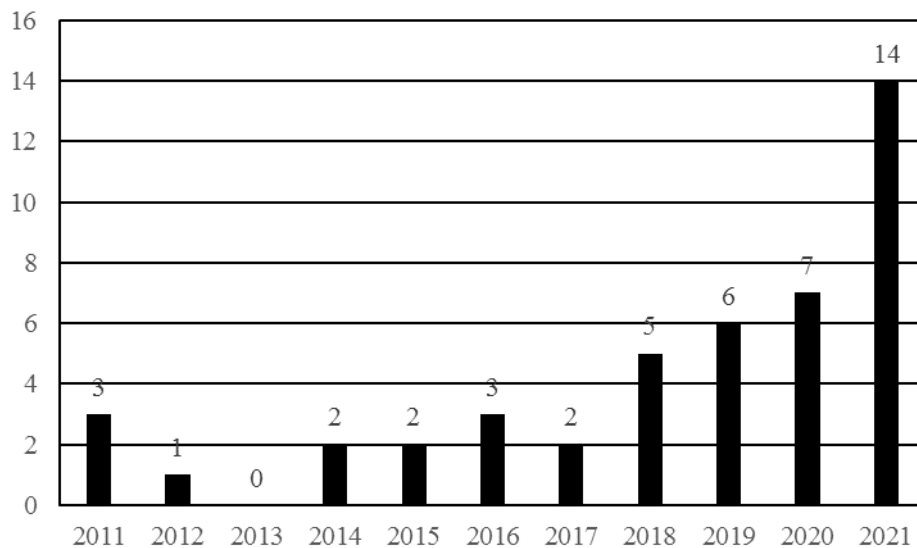
Rys.97 Liczba zdarzeń spowodowanych usterkami instalacji rozruchu silników odrzutowych, ATA 80 dla dużych samolotów w latach 2008 ÷ 2021

Większość niesprawności wystąpiła na ziemi, powodując perturbacje związane z punktualnością wylotu samolotu. Główną ich przyczyną były usterki zaworu układu rozruchu.

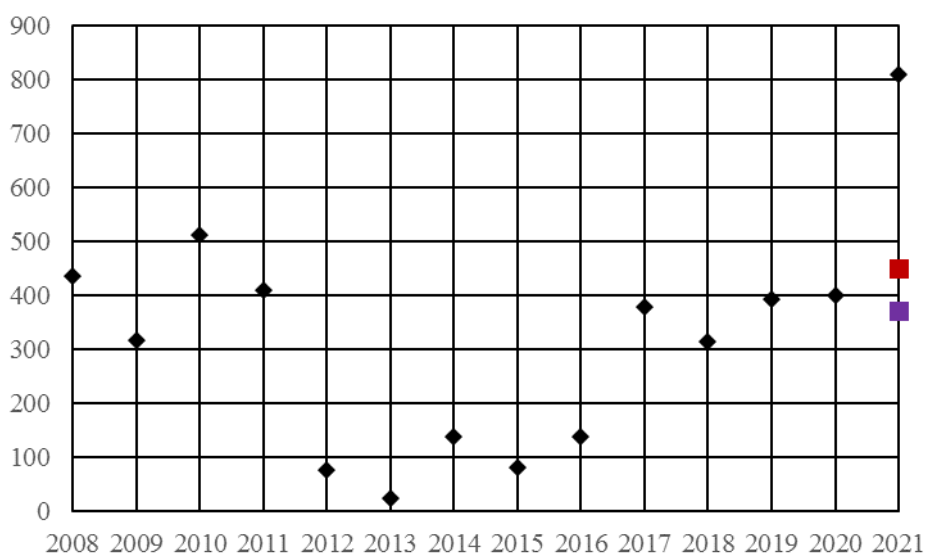
Rys.98 Wartości współczynnika K_{1000} dla kategorii SCF-PP w latach 2008 ÷ 2021 dla dużych samolotów, napędzanych silnikami turbośmigłowymi

w porównaniu do 2019, przyjęto do statystyk liczbę samolotów odpowiadającą procentowej redukcji operacji lotniczych w porównaniu z tym rokiem. Zdarzenia lotnicze powodowane niesprawnościami silników turbośmigłowych stanowią prawie 35% wszystkich incydentów pochodzących od usterek zespołów napędowych. Na rysunku 98 przedstawiono wielkości współczynnika K_{1000} dla lat 2008 ÷ 2021, a na rysunku 99 pokazano liczbę zdarzeń powodowanych przez te silniki dla tego samego przedziału czasu. W 2021 roku liczba zdarzeń w kategorii SCF-PP powodowanych przez silniki turbośmigłowe w porównaniu z rokiem 2020 wzrosła prawie trzykrotnie i K_{1000} znacznie przekroczył poziom alarmowy. Należy przypisać ten stan rzeczy wzrostowi zdarzeń powodowanych usterekami instalacji wskazań parametrów pracy silnika (ATA 77) i instalacji rozruchu silnika (ATA 80).

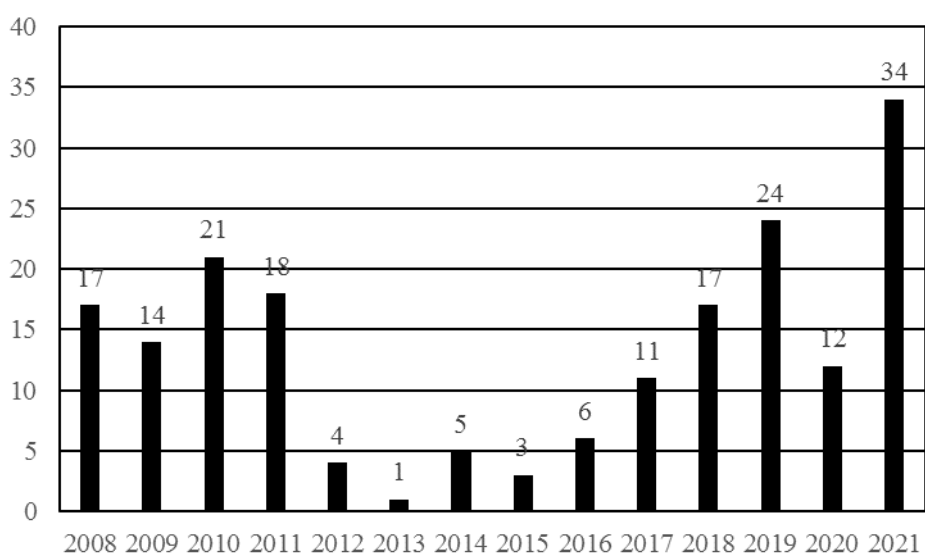
Rys.99 Liczba zdarzeń dla kategorii SCF-PP w latach 2008 ÷ 2021 dla dużych samolotów, napędzanych silnikami turbośmigłowymi

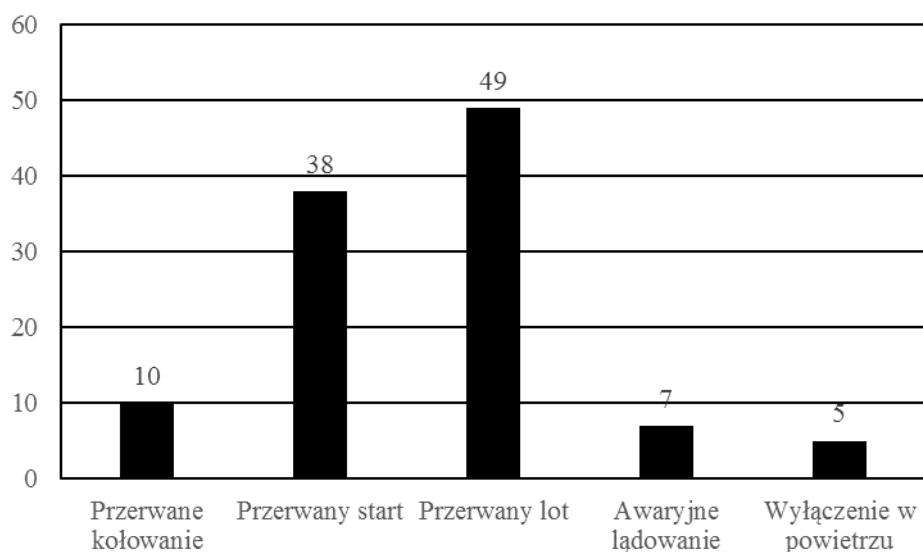
Rys.100 Liczba i rodzaj zdarzeń lotniczych w kategorii SCF-PP powodowanych niesprawnościami silników turbośmigłowych, dla dużych samolotów w latach 2008 ÷ 2021

Zdarzenia lotnicze w kategorii SCF-PP wynikłe z niesprawności zespołów napędowych samolotów turbośmigłowych spowodowały w latach 2008 ÷ 2021 niżej przedstawione skutki, których liczbę graficznie zaprezentowano na rysunku 100.

Przerwane kołowanie	10
Przerwany start	38
Przerwany lot	49
Awaryjne lądowanie	7
Wyłączenie w powietrzu	5

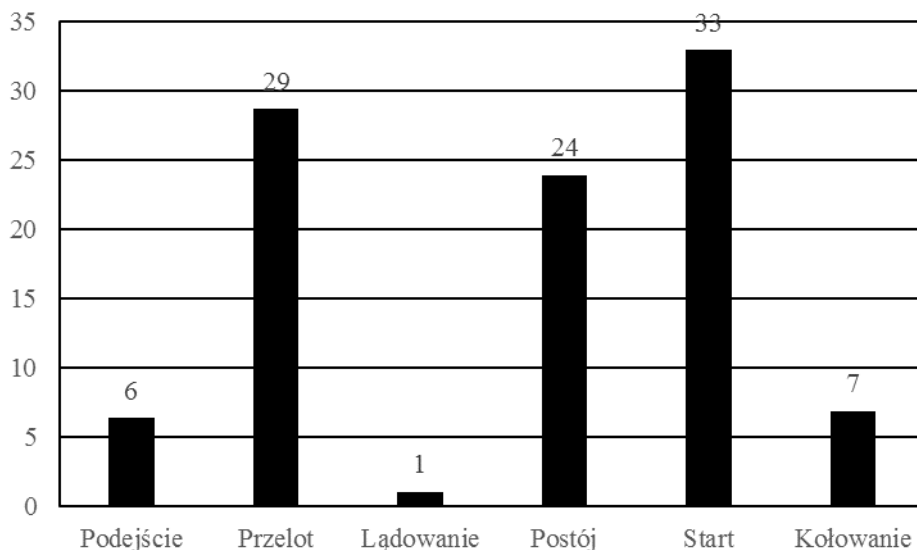
Rys.101 Procentowy udział poszczególnych faz lotu dużych samolotów, podczas których zaistniało zdarzenie spowodowane niesprawnością silnika turbośmigłowego, w latach 2008 ÷ 2021

Natomiast fazy lotu samolotów, podczas których wystąpiły zdarzenia lotnicze wynikłe z niesprawności turbośmigłowych zespołów napędowych, zaprezentowano częstotliwością ich występowania w procentach na rysunku 101, a na rysunku 102 ich liczbę.

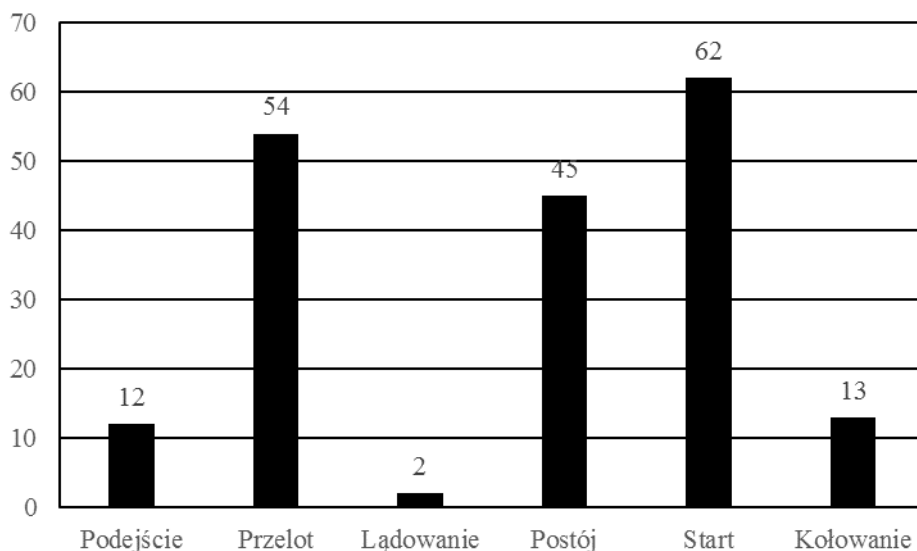
Rys.102 Liczba poszczególnych faz lotu, podczas których zaistniało zdarzenie spowodowane niesprawnością silnika turbośmigłowego dla dużych samolotów, w latach 2008 ÷ 2021

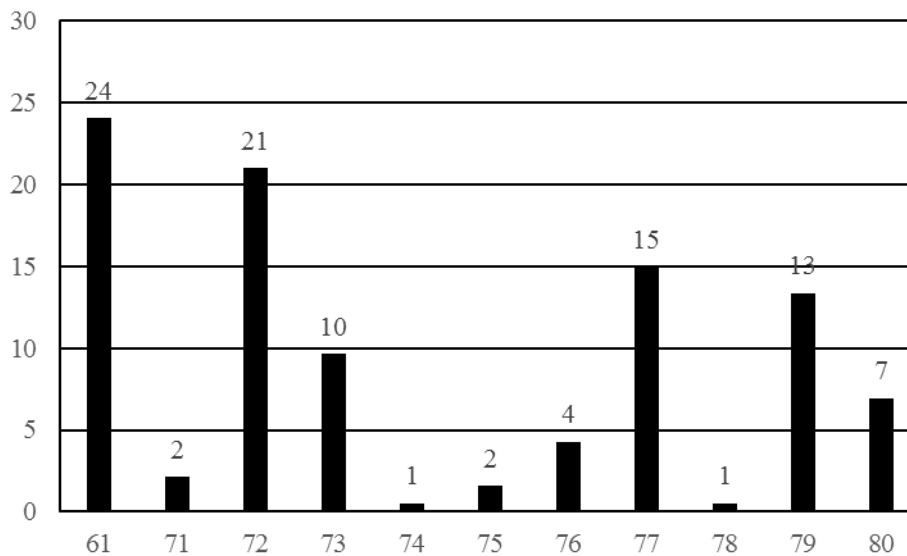
Rys.103 Procentowy udział poszczególnych grup ATA w kategorii SCF-PP w latach 2008 ÷ 2021 dla dużych samolotów napędzanych silnikami turbośmigłowymi

Kolejne rysunki 103 i 104 przedstawiają odpowiednio procentowy udział poszczególnych instalacji turbośmigłowych zespołów napędowych powodujących zdarzenie lotnicze i ich liczbę w poszczególnych grupach ATA w latach 2008 ÷ 2021. Instalacje turbośmigłowych zespołów napędowych przyporządkowane są do poszczególnych grup ATA jak następuje:

Z powyższych rysunków wynika fakt, że najwięcej zdarzeń lotniczych powodowanych jest przez usterki śmigła (ATA 61), silnika (ATA 72) w dalszej kolejności instalacji olejowej silnika

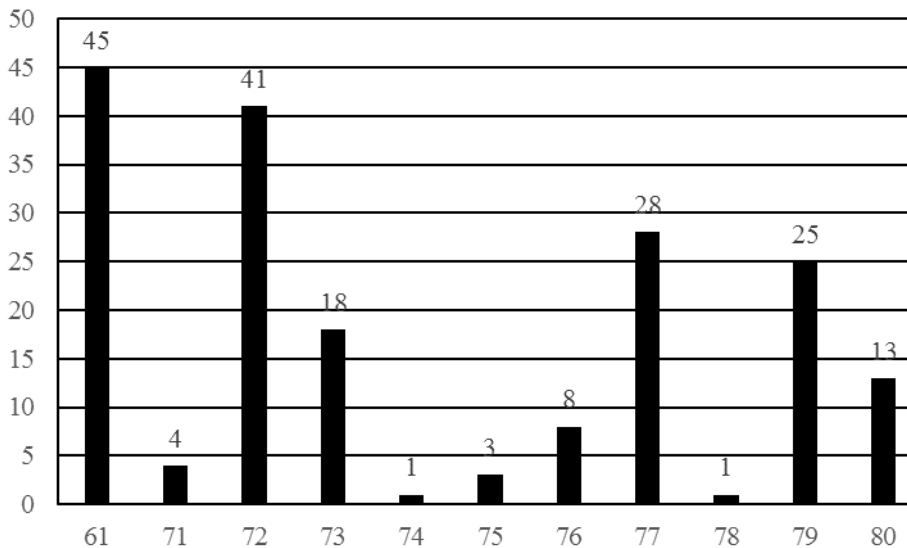
Rys.104 Liczba zdarzeń w poszczególnych grupach ATA w kategorii SCF-PP w latach 2008 ÷ 2021 dla dużych samolotów napędzanych silnikami turbośmigłowymi

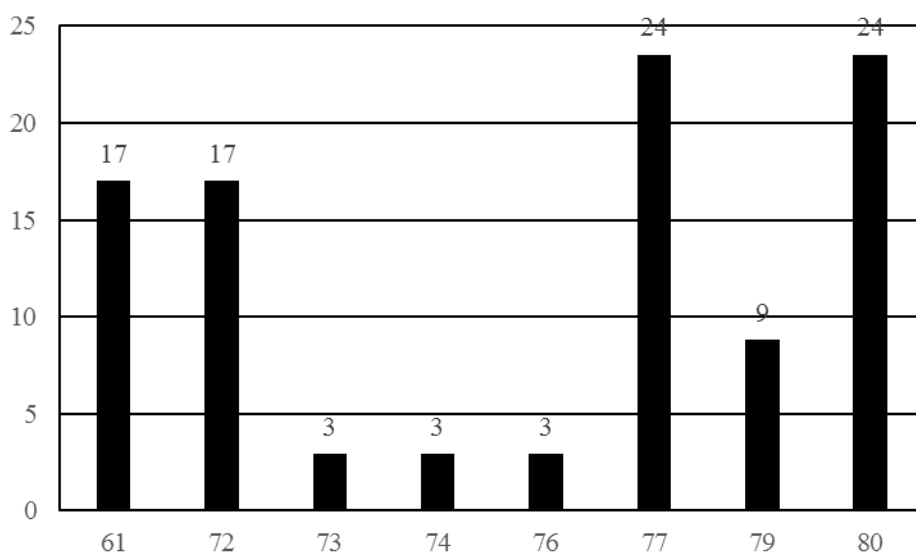
(ATA 79) i przyrządów kontroli pracy silnika (ATA 77). W roku 2021 udział procentowy instalacji silników turbośmigłowej uległ zmianie i największą liczbę zdarzeń spowodowały niesprawności instalacji rozruchu (ATA 80) i przyrządów kontroli pracy silnika, co przedstawiono na rysunku 105.

Rys.105 Procentowy udział poszczególnych grup ATA w kategorii SCF-PP w roku 2021 dla dużych samolotów napędzanych silnikami turbośmigłowymi

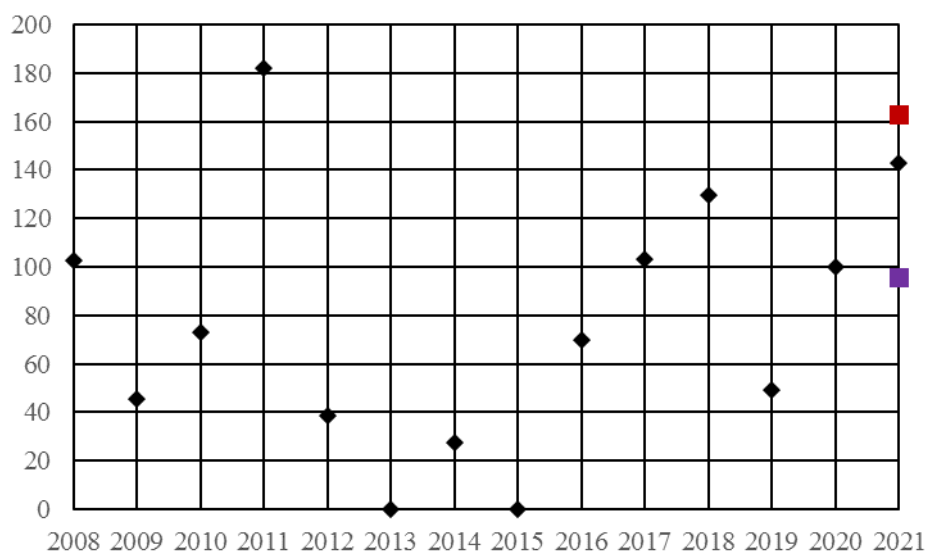
Największa liczba zdarzeń lotniczych w grupie dużych samolotów turbośmigłowych spowodowana jest usterkami śmigła, grupa ATA 61. W 2021 roku jej współczynnik K_{1000} systematycznie rośnie od roku 2019. Ze względu na małą liczbę zdarzeń, nie przekroczył jednak prognozowanego w 2020 roku poziomu alarmowego. Na rysunku 106 przedstawiono wielkości K_{1000} dla lat 2008 ÷ 2021, a na rysunku 107 pokazano liczbę zdarzeń w grupie ATA 61 dla tego samego przedziału czasu.

Rys. 106 Wartości współczynnika K_{1000} dla silników turbośmigłowych w grupie ATA 61 dla dużych samolotów w latach 2008 ÷ 2021

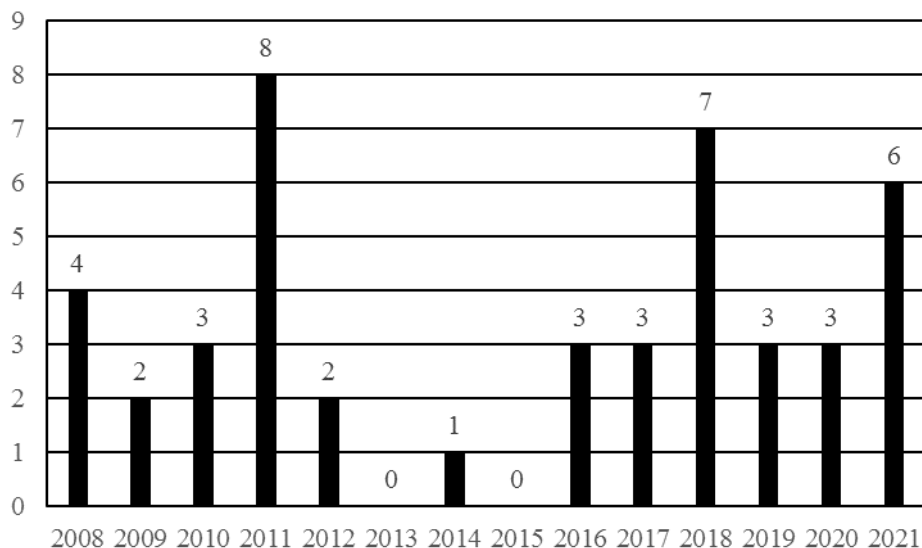
Rys.107 Liczba zdarzeń powodowanych usterkami silników turbośmigłowych w grupie ATA 61 dla dużych samolotów w latach 2008 ÷ 2021

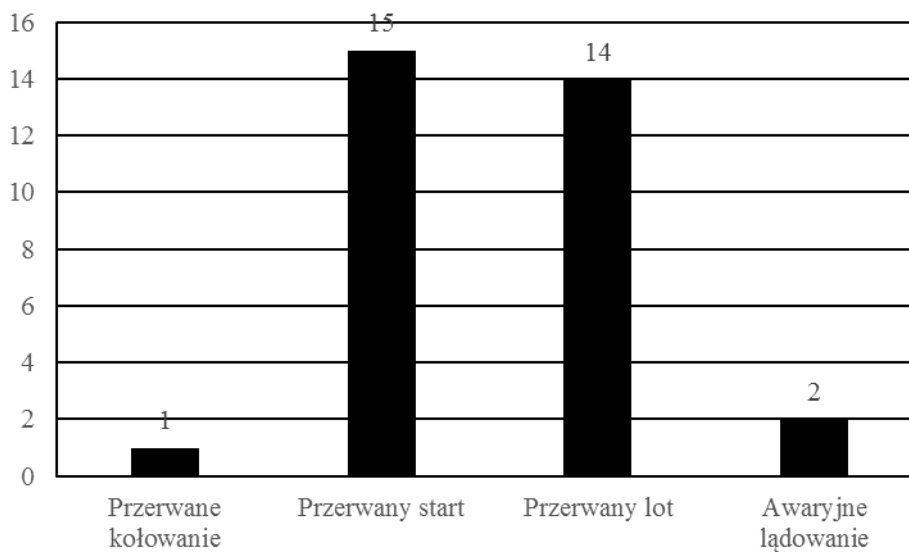
Niesprawności śmigła, ATA 61, w latach 2008 ÷ 2021 spowodowały poważniejsze, poniżej przedstawione zdarzenia, zaprezentowane również w formie graficznej na rysunku 108.

Przerwany start	15
Przerwany lot	14
Awaryjne lądowanie	1
Przerwane kołowanie	1

Rys.108 Liczba i rodzaj zdarzeń lotniczych powodowanych usterkami w grupie ATA 61 silników turbośmigłowych, dla dużych samolotów w latach 2008 ÷ 2021
