ANALIZA ZDARZEŃ LOTNICZYCH POWODOWANYCH NIESPRAWNOŚCIAMI INSTALACJI PŁATOWCOWYCH I SILNIKOWYCH W LATACH 2008 ÷ 2021

Warszawa, czerwiec 2022

dr inż. Paweł Głowacki

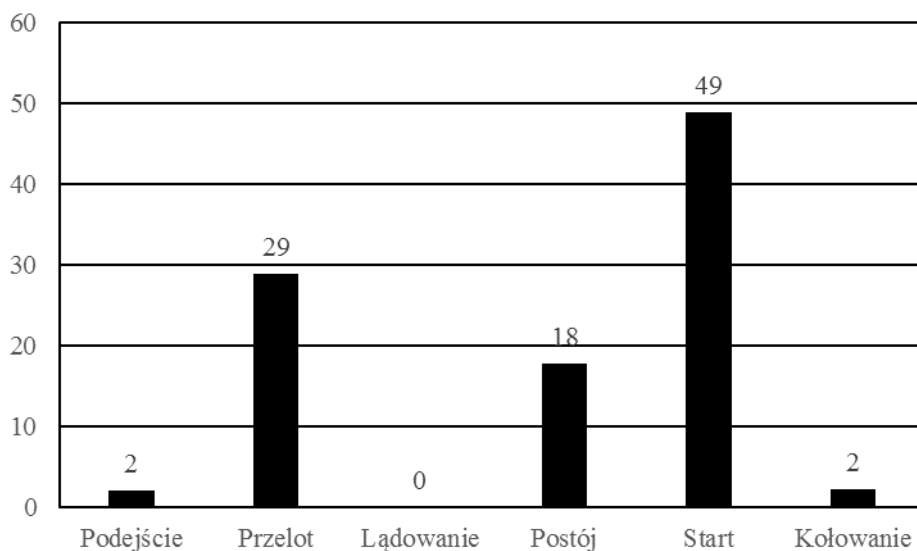
Niesprawności instalacji śmigła miały miejsce w różnych fazach lotu samolotów, co zaprezentowano częstotliwością ich występowania w procentach na rysunku 109, a na rysunku 110 ich liczbę.

Rys.109 Procentowy udział poszczególnych faz lotu samolotu, podczas których zaistniało zdarzenie spowodowane usterką śmigła, ATA 61, w latach 2008 ÷ 2021

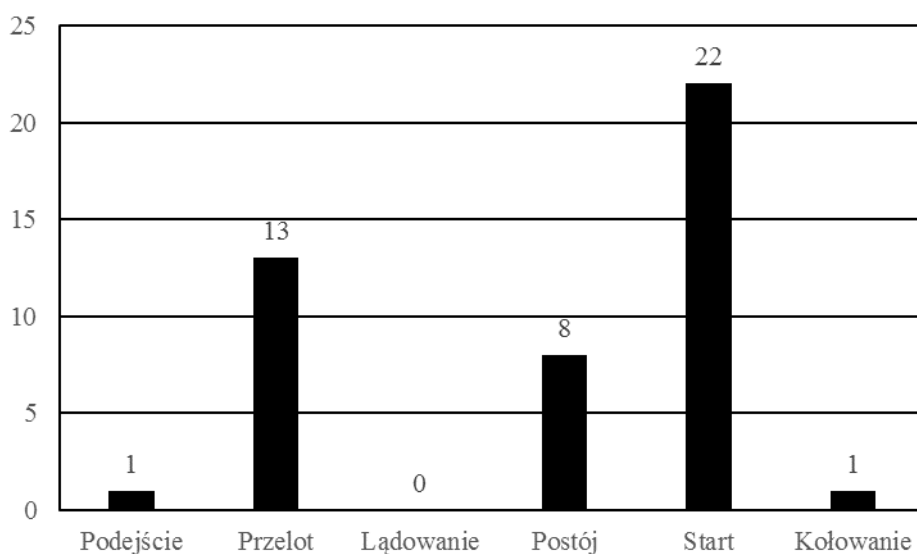
Rys.110 Liczba zdarzeń dla poszczególnych faz lotu samolotu, spowodowane usterką śmigła, ATA 61, w latach 2008 ÷ 2021

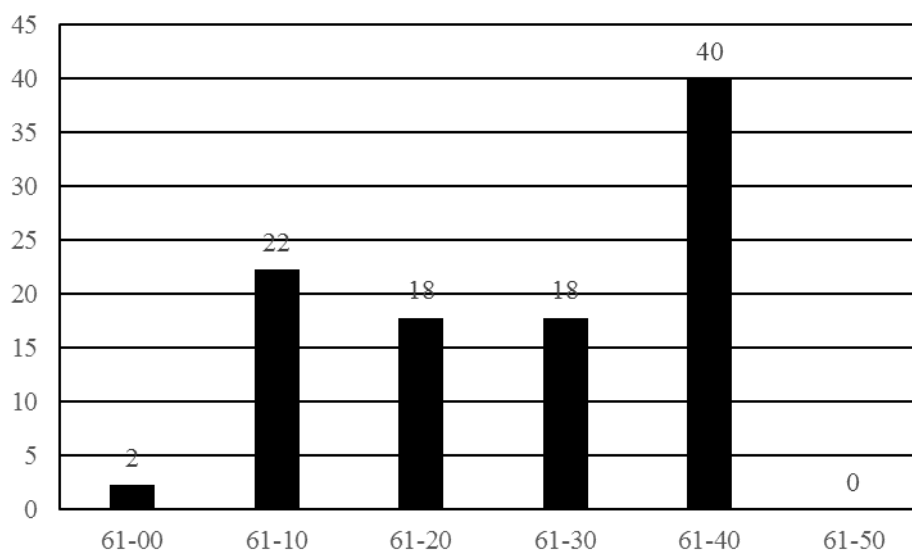
W latach 2008 ÷ 2021 procentowy udział poszczególnych podzespołów układu śmigła, których usterki powodowały zdarzenia lotnicze przedstawiono na rysunku 111, a ich liczbę na rysunku 112.

Rys.111 Procentowy udział zdarzeń w poszczególnych podgrupach instalacji śmigła, ATA 61, dla dużych samolotów w latach 2008 ÷ 2021

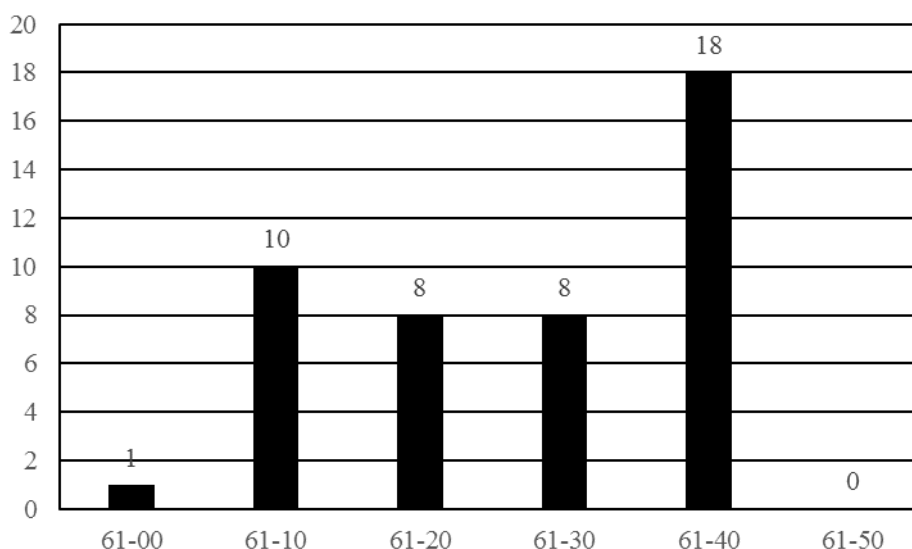
Rys.112 Liczba zdarzeń w poszczególnych podgrupach instalacji śmigła, ATA 61, dla dużych samolotów w latach 2008 ÷ 2021

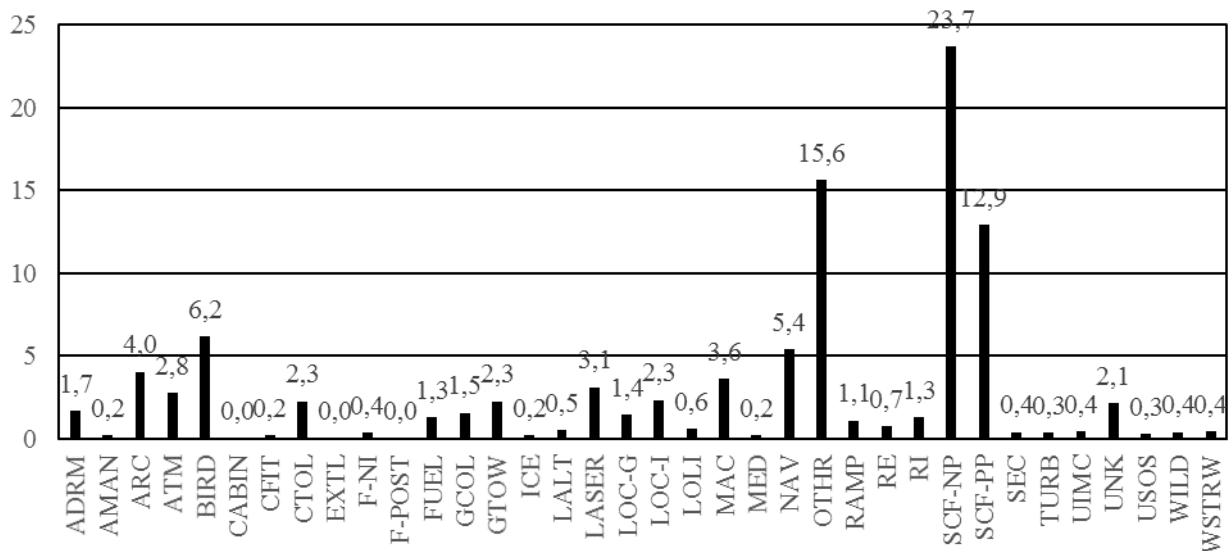
Rys.113 Procentowy udział poszczególnych zdarzeń wg definicji ICAO dla małych samolotów w latach 2008 ÷ 2021

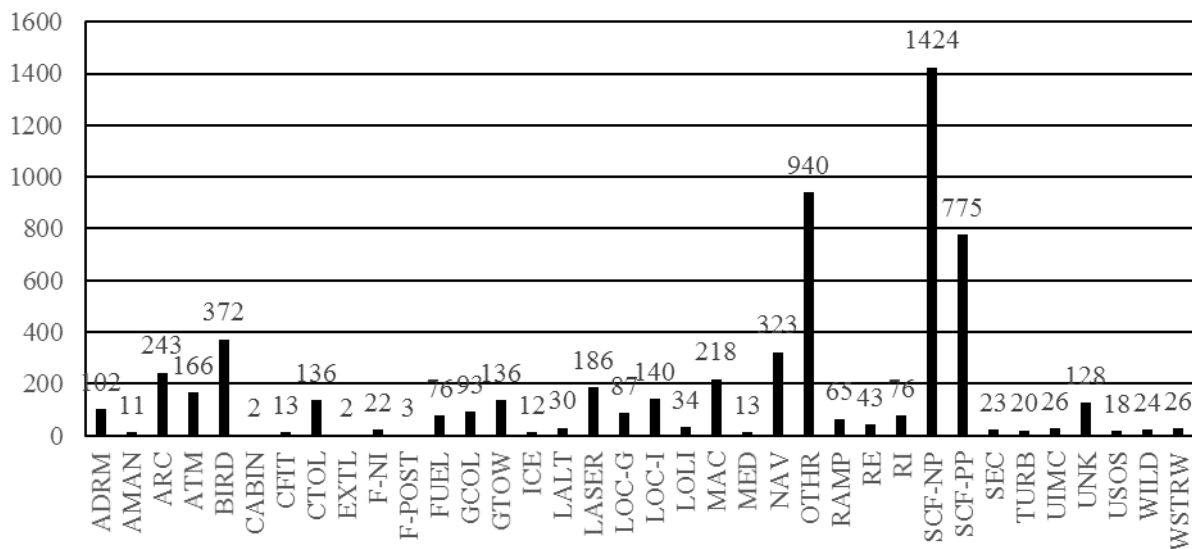
Rys.114 Liczba poszczególnych zdarzeń wg definicji ICAO dla małych samolotów w latach 2008 ÷ 2021

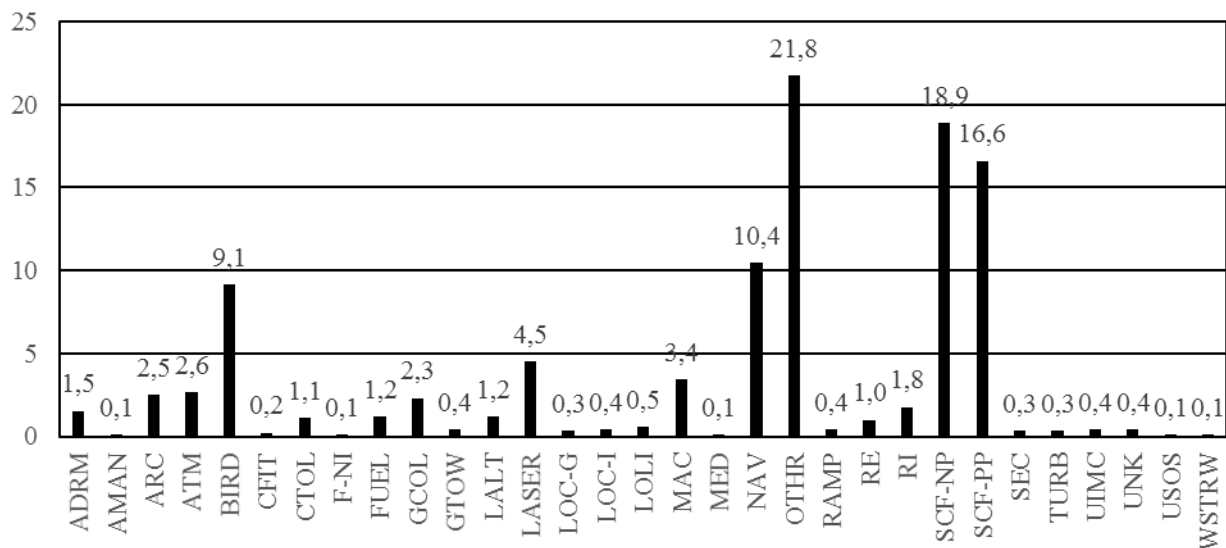
Rys.115 Procentowy udział poszczególnych zdarzeń wg definicji ICAO dla małych samolotów w roku 2021

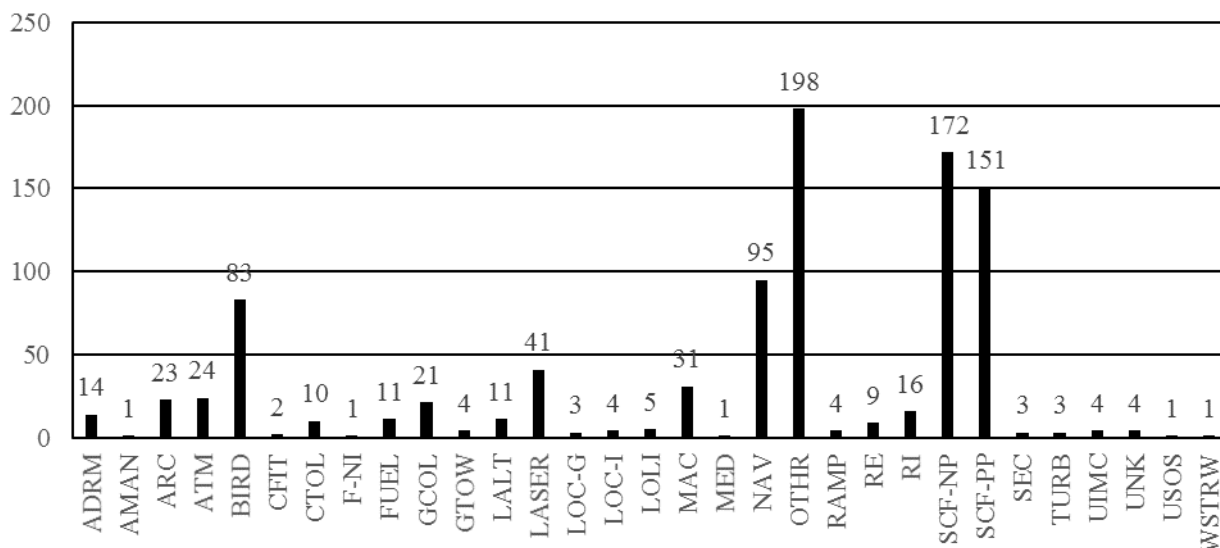
Rys.116 Liczba poszczególnych zdarzeń wg definicji ICAO dla małych samolotów w roku 2021

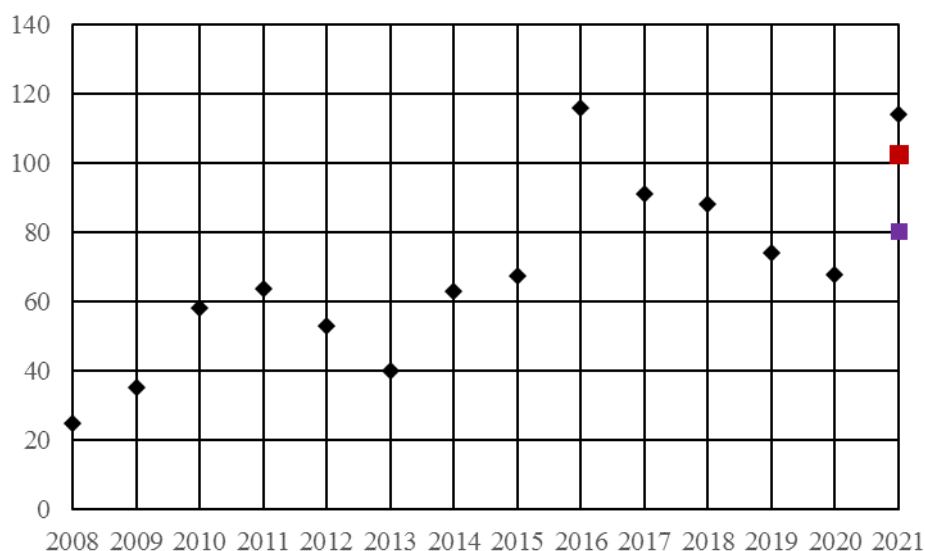
Niesprawności instalacji płatowcowych (SCF-NP) samolotów lotnictwa ogólnego powodujące raportowane zdarzenia lotnicze nie stwarzały zagrożenia bezpieczeństwa wykonywania operacji lotniczych. Od 2016 do roku 2020 obserwowany był spadek zarówno współczynnika intensywności zdarzeń K_{1000} jak i bezwzględnej ich liczby. W roku 2021 raportowano jednak dużą liczbę zdarzeń lotniczych powodowanych usterkami instalacji płatowcowych, głównie podwozia (ATA 32), komunikacji (ATA 23), sterowania lotem (ATA 27) i zasilania energią elektryczną (ATA 24), co spowodowało przekroczenie poziomu alarmowego współczynnika K_{1000} . Sytuację tę przedstawiono na rysunku 117. Liczbowe zestawienie dla lat 2008 ÷ 2021 zaprezentowano na rysunku 118.

Rys.117 Współczynnik K_{1000} dla kategorii SCF-NP dla małych samolotów w latach 2008 ÷ 2021

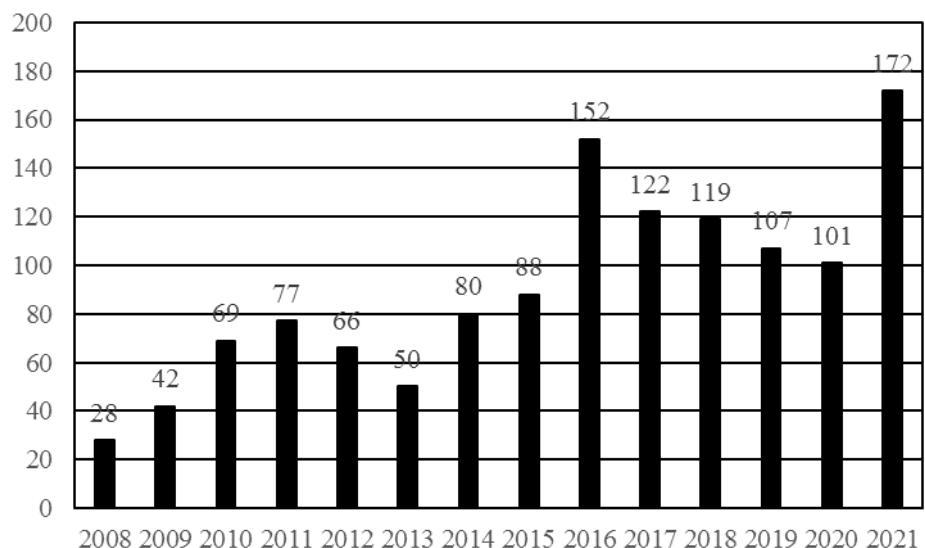
Rys.118 Liczba zdarzeń w kategorii SCF-NP dla małych samolotów w latach 2008 ÷ 2021

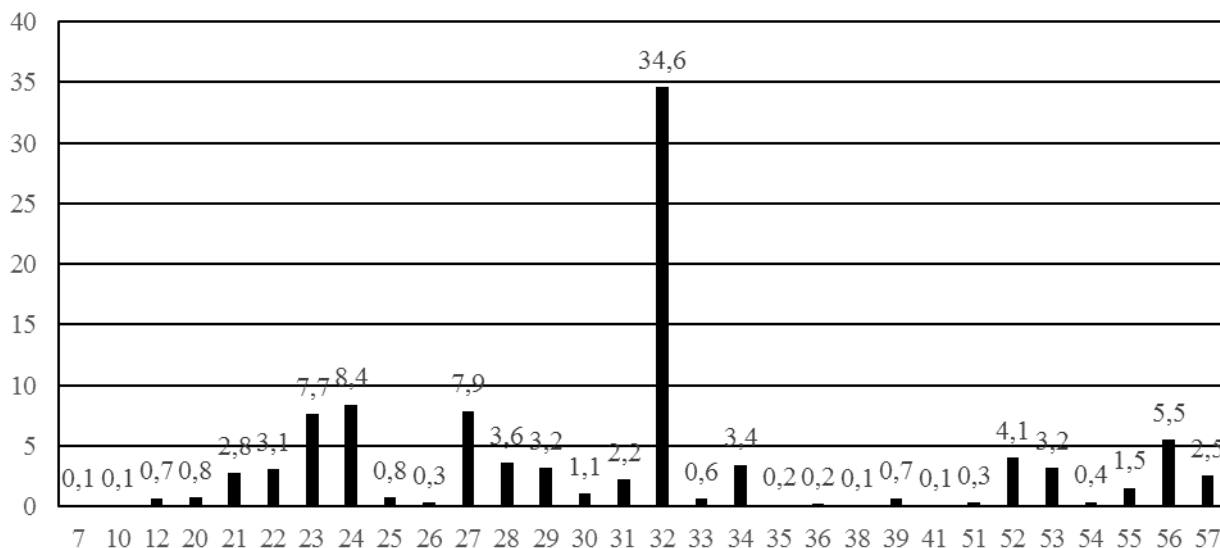
Rysunek 119 prezentuje w procentach udział zdarzeń powodowanych przez usterki w poszczególnych grupach ATA dla kategorii SCF-NP, a rysunek 120 liczbę niesprawności w poszczególnych grupach ATA w latach 2008 ÷ 2020. Dla porównania na rysunkach 121 i 122 przedstawiono zestawienie według grup ATA, ale tylko dla roku 2021.

Rys.119 Procentowy udział poszczególnych grup ATA w kategorii SCF-NP w latach 2008 ÷ 2020 dla małych samolotów

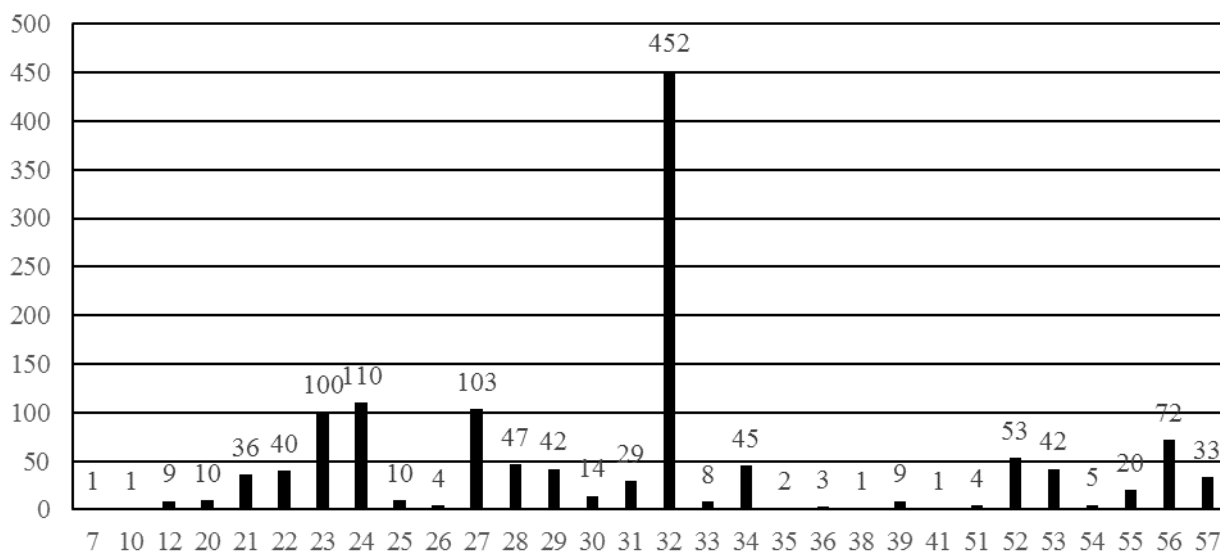
Rys.120 Liczba niesprawności w poszczególnych grupach ATA w kategorii SCF-NP w latach 2008 ÷ 2020 dla małych samolotów

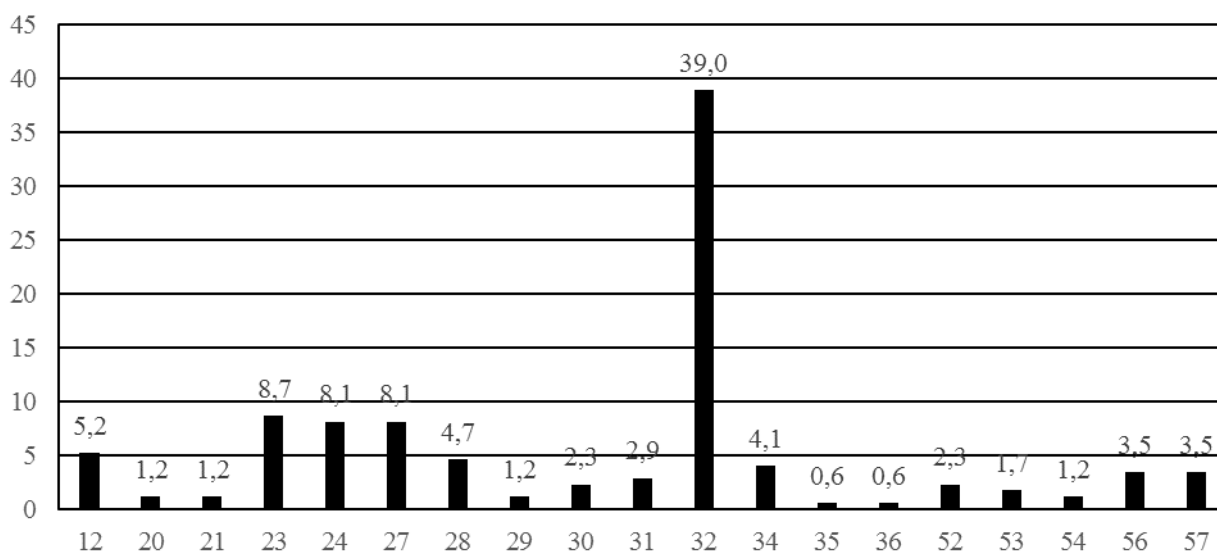
Rys.121 Procentowy udział poszczególnych grup ATA w kategorii SCF-NP w roku 2021 dla małych samolotów

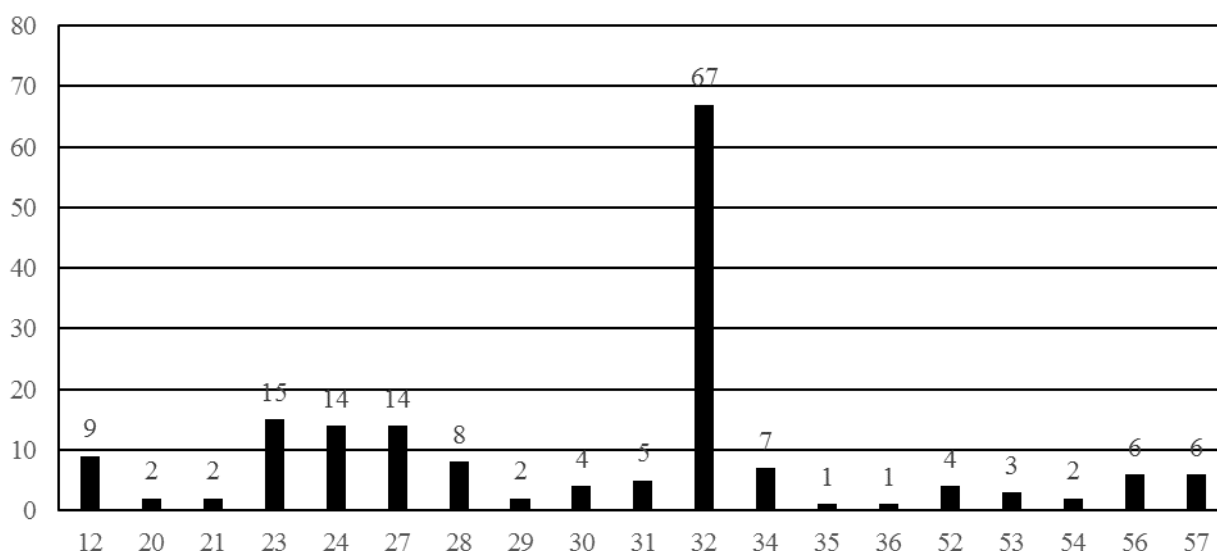
Rys.122 Liczba niesprawności w poszczególnych grupach ATA w kategorii SCF-NP w roku 2021 dla małych samolotów

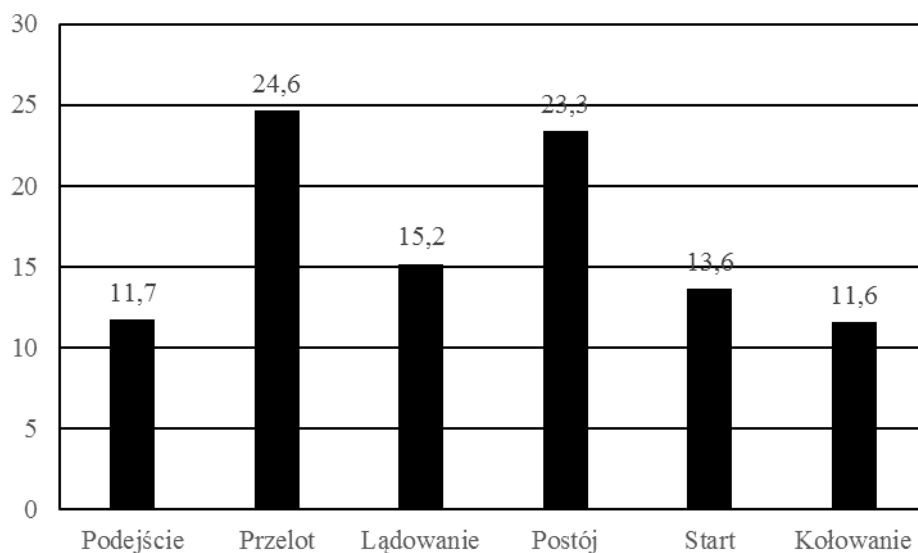
Zdarzenia lotnicze spowodowane niesprawnościami instalacji podwozia (ATA 32) dominują mając 39% udziału w całości usterek w roku 2021. Incydenty w kategorii SCF-NP raportowane są praktycznie równomiernie podczas różnych faz lotu samolotów. Na rysunku 123 zaprezentowano udział poszczególnych manewrów samolotów w procentach, a na rysunku 124 w liczbach bezwzględnych w latach 2008 ÷ 2021.

Rys.123 Procentowy udział poszczególnych manewrów samolotów, podczas których zaistniało zdarzenie spowodowane usterkami instalacji płatowcowych (SCF-NP) małych samolotów w latach 2008 ÷ 2021

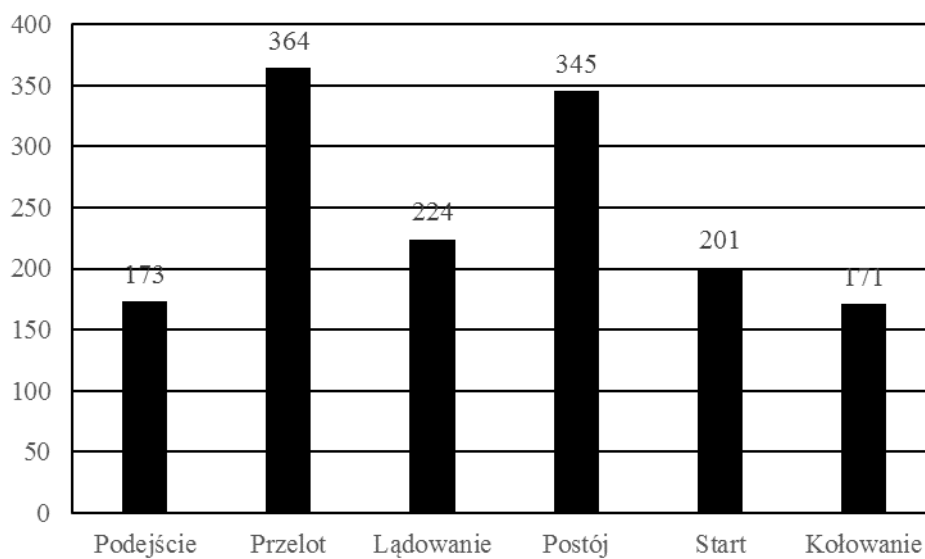
Rys.124 Liczba poszczególnych manewrów samolotów, podczas których zaistniało zdarzenie spowodowane usterkami instalacji płatowcowych (SCF-NP) małych samolotów w latach 2008 ÷ 2021

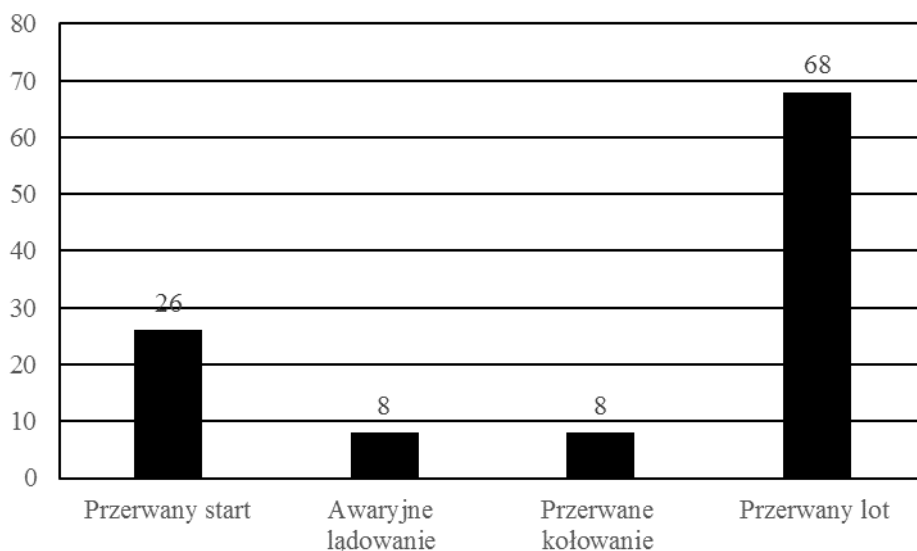
Usterki podwozia były przyczyną większości spośród zdarzeń powodowanych niesprawnościami instalacji płatowcowych małych samolotów. Podwozie w latach 2008 ÷ 2021 było przyczyną następujących perturbacji operacyjnych. Rysunek 125 jest graficzną prezentacją prezentowanych poniżej informacji.

Przerwany start	26
Awaryjne lądowanie	8
Przerwane kołowanie	8
Przerwany lot	68

Rys.125 Liczba i rodzaj zdarzeń lotniczych powodowanych niesprawnościami podwozia, ATA 32, dla małych samolotów w latach 2008 ÷ 2021

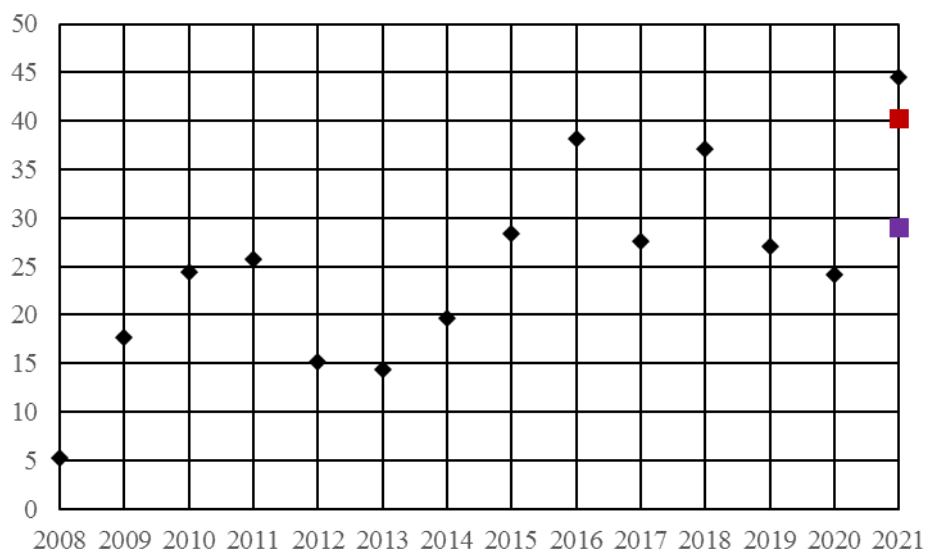
Na rysunku 126 przedstawiono zmiany wartości współczynnika K_{1000} instalacji podwozia w latach 2008 ÷ 2021. Wartość współczynnika K_{1000} przekroczyła wyznaczony w roku 2020 poziom alarmowy. Przyczyną jest duża liczba niesprawności w roku 2021 tej instalacji, co przedstawiono na rysunku 127.

Rys.126 Wartości współczynnika K_{1000} dla niesprawności instalacji podwozia, ATA 32, w latach 2008 ÷ 2021 dla małych samolotów

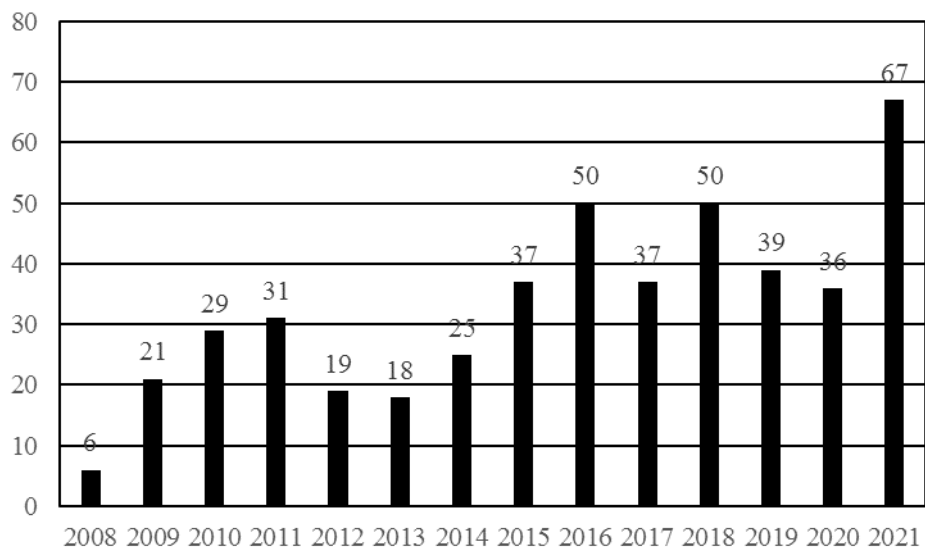
Rys.127 Liczba zdarzeń powodowanych usterkami instalacji podwozia, ATA 32, w latach 2008 ÷ 2021 dla małych samolotów

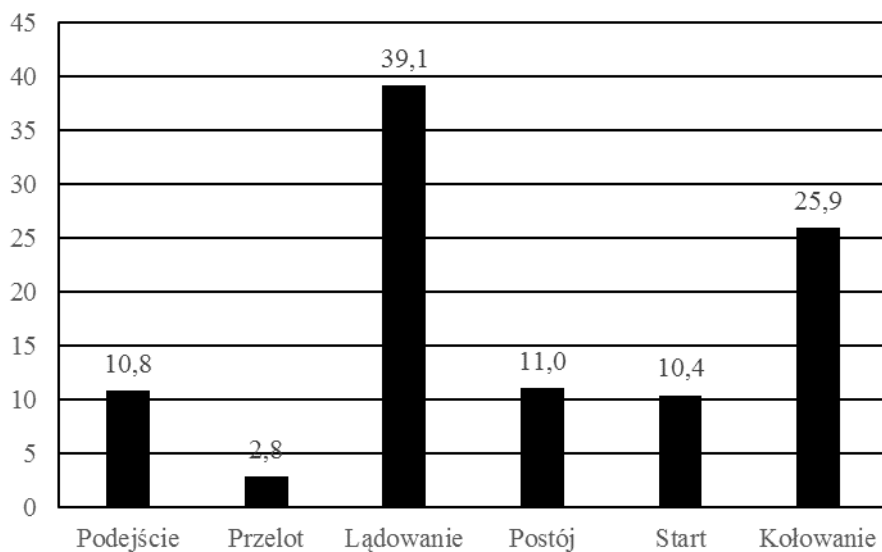
Rysunek 128 przedstawia procentowy udział poszczególnych manewrów samolotów, przy których miało miejsce zdarzenie lotnicze powodowane niesprawnością instalacji podwozia, a rysunek 129 ich liczbę w latach 2008 ÷ 2021.

Rys.128 Procentowy podział zdarzeń powodowanych przez instalację podwozia, ATA 32, na poszczególne manewry małych samolotów w latach 2008 ÷ 2021

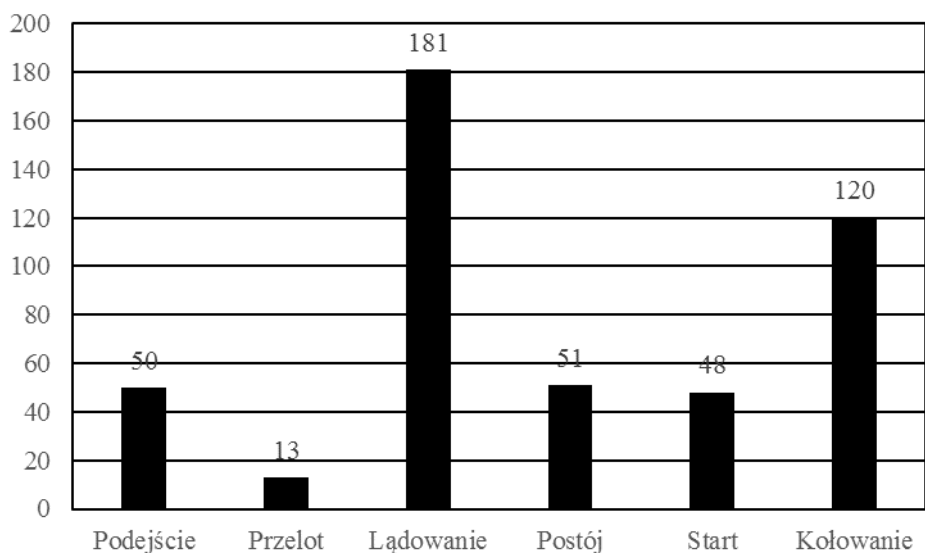
Rys.129 Fazy lotu, podczas których zaistniało zdarzenie spowodowane usterką instalacji podwozia, ATA 32, małych samolotów w latach 2008 ÷ 2021

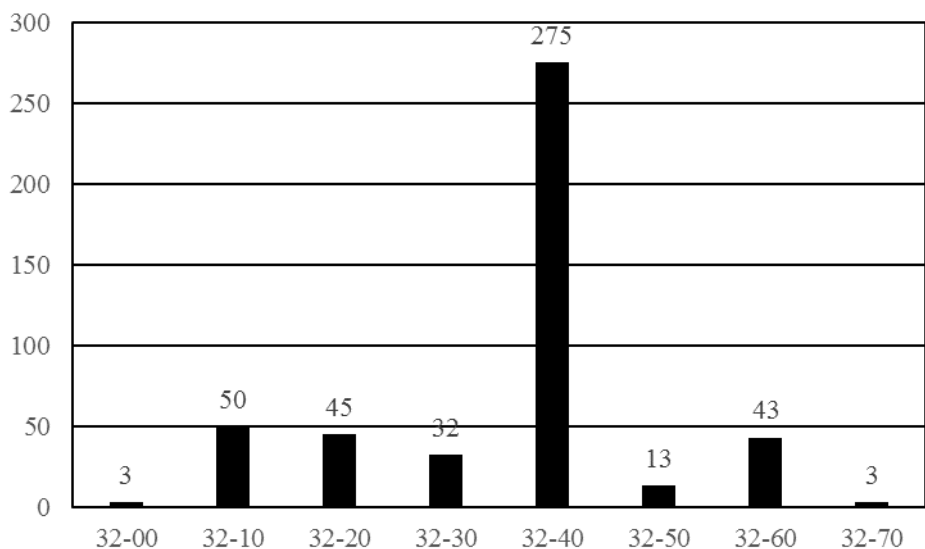
Na rysunku 130 pokazano liczbę zdarzeń powodowanych usterkami poszczególnych podzespołów instalacji podwozia w latach 2008 ÷ 2021, a na rysunku 131, procentowy udział niesprawności poszczególnych podzespołów w tym samym okresie czasu. Prawie 57% wszystkich powodowanych jest przez koła i hamulce (podgrupa ATA 32-40).

Rys.130 Liczba zdarzeń w poszczególnych podgrupach instalacji podwozia w latach 2008 ÷ 2021 dla małych samolotów

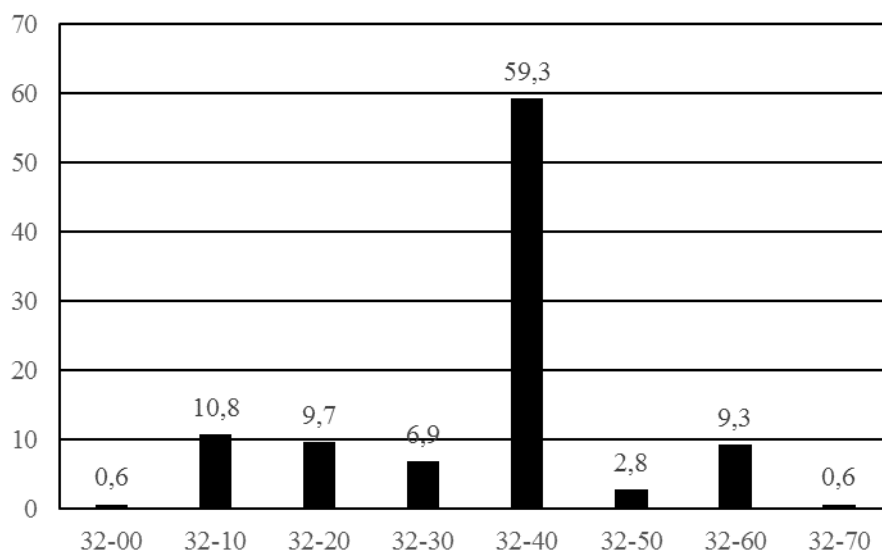
Rys.131 Procentowy udział zdarzeń w poszczególnych podgrupach instalacji podwozia w latach 2008 ÷ 2021 dla małych samolotów

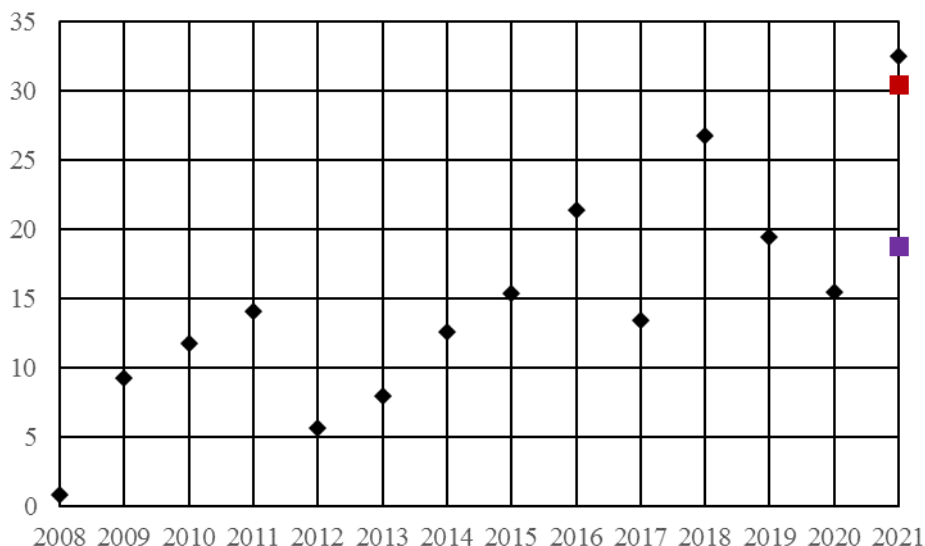
Podgrupa 32-40 koła i hamulce obejmuje podzespoły umożliwiające toczenie się jak i zatrzymanie samolotu na ziemi. Zawiera urządzenia zatrzymujące rotację kół podwozia po jego chowaniu, jak również łożyska, opony, zawory, uszczelnienia obrotowe, urządzenia przeciwpoślizgowe, wskaźniki ciśnienia, hydraulikę itp. Zdarzenia powodowane niesprawnościami elementów kół i hamulców objętych tą podgrupą są dominujące w usterkach podwozia. Współczynnik K_{1000} w 2021 przekroczył prognozowany w roku 2020 poziom alarmowy, co prezentuje rysunek 132. Należy zwrócić uwagę na fakt, że liczba niesprawności która obniżała się w poprzednich dwóch latach, znowu wzrosła w 2021, co przedstawia rysunek 133.

Rys.132 Wartości współczynnika K_{1000} dla niesprawności kół i hamulców instalacji podwozia (ATA 32-40) w latach 2008 ÷ 2021 dla małych samolotów

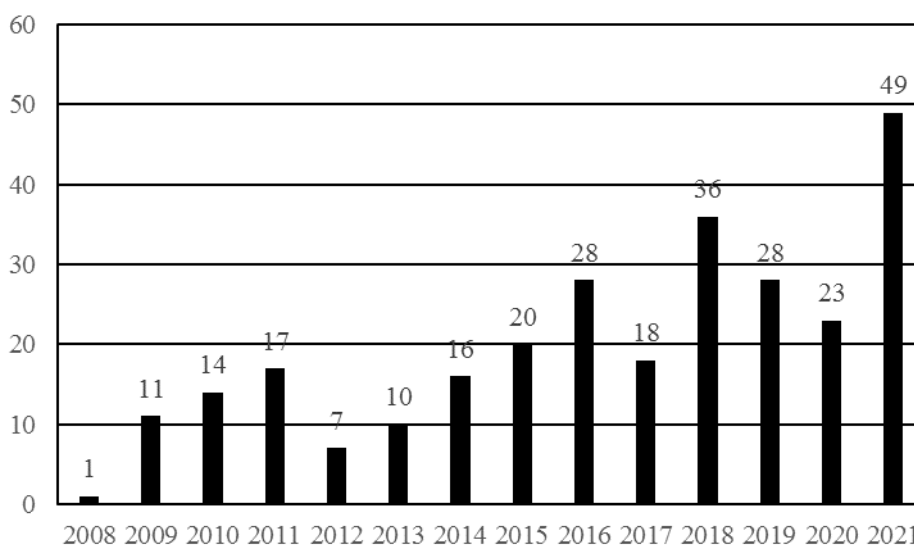
Rys.133 Liczba zdarzeń w podzespołach kół i hamulców (ATA 32-40) instalacji podwozia w latach 2008 ÷ 2021 dla małych samolotów

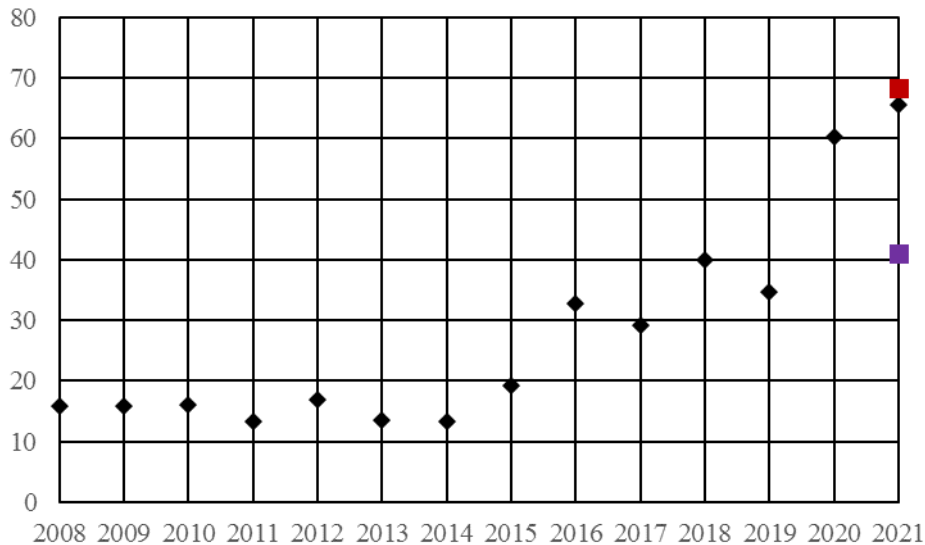
Liczba zdarzeń lotniczych powodowanych niesprawnościami zespołów napędowych (SCF-PP), w porównaniu do lat poprzednich drastycznie wzrosła w roku 2020 i w kolejnym 2021. Współczynnik K_{1000} osiągnął poziom alarmowy, co przedstawiono na rysunku 134. Usterki zespołów napędowych, których liczbę w latach 2008 ÷ 2021 przedstawiono na rysunku 135, należy skrupulatnie analizować, ponieważ zainstalowane są głównie na samolotach jednosilnikowych i powodują poważne zdarzenia lotnicze.

Rys.134 Wartości współczynnika K_{1000} dla niesprawności instalacji tłokowych zespołów napędowych (SCF-PP) w latach 2008 ÷ 2021 dla małych samolotów

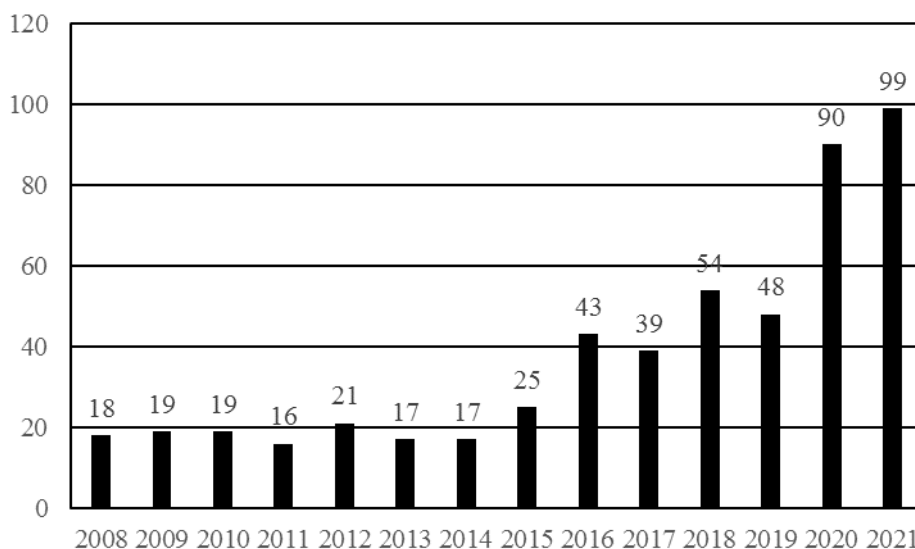
Rys.135 Liczba zdarzeń powodowanych usterkami tłokowych zespołów napędowych (SCF-PP), w latach 2008 ÷ 2021 dla małych samolotów

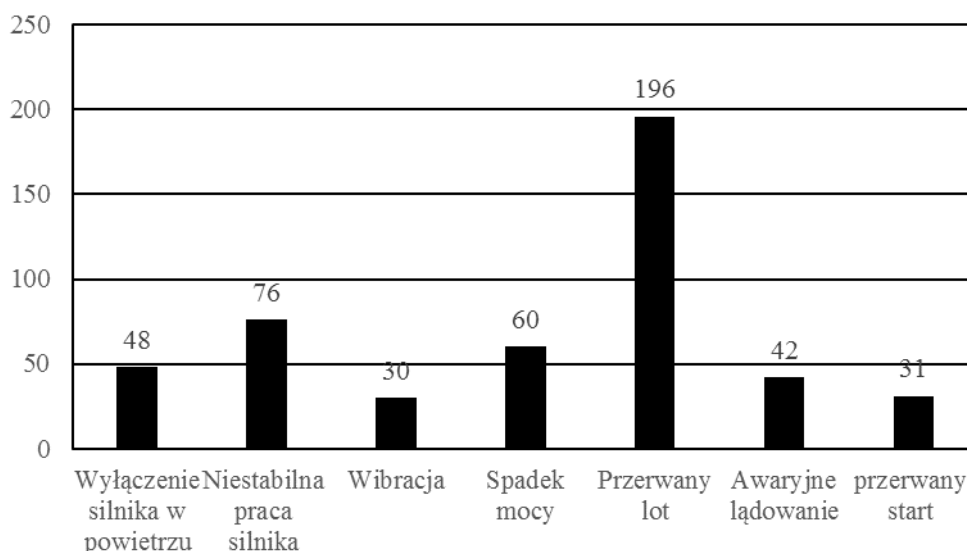
Wyłączenie silnika w powietrzu	48
Niestabilna praca silnika	76
Wibracja	30
Spadek mocy	60

Przerwany lot	196
Awaryjne lądowanie	42
Przerwany start	31

Graficzne liczbowe i procentowe przedstawienie wyżej wymienionych przyczyn i skutków niesprawności tłokowych zespołów napędowych pokazano kolejno na rysunkach 136 i 137.

Rys.136 Liczba i rodzaj zdarzeń lotniczych powodowanych usterkami tłokowych zespołów napędowych, SCF-PP, dla małych samolotów w latach 2008 ÷ 2021

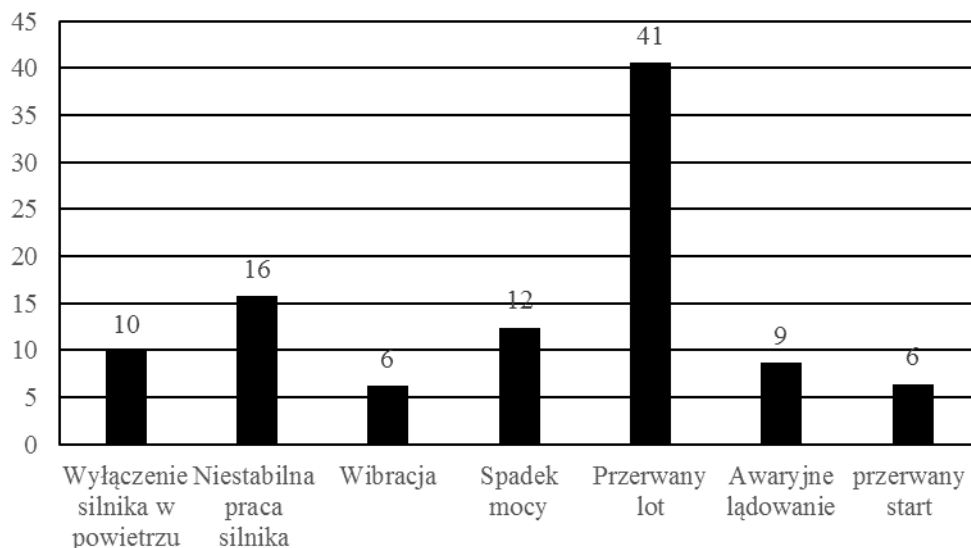
Rys.137 Procentowy udział rodzajów zdarzeń lotniczych powodowanych usterkami tłokowych zespołów napędowych, SCF-PP, dla małych samolotów w latach 2008 ÷ 2021

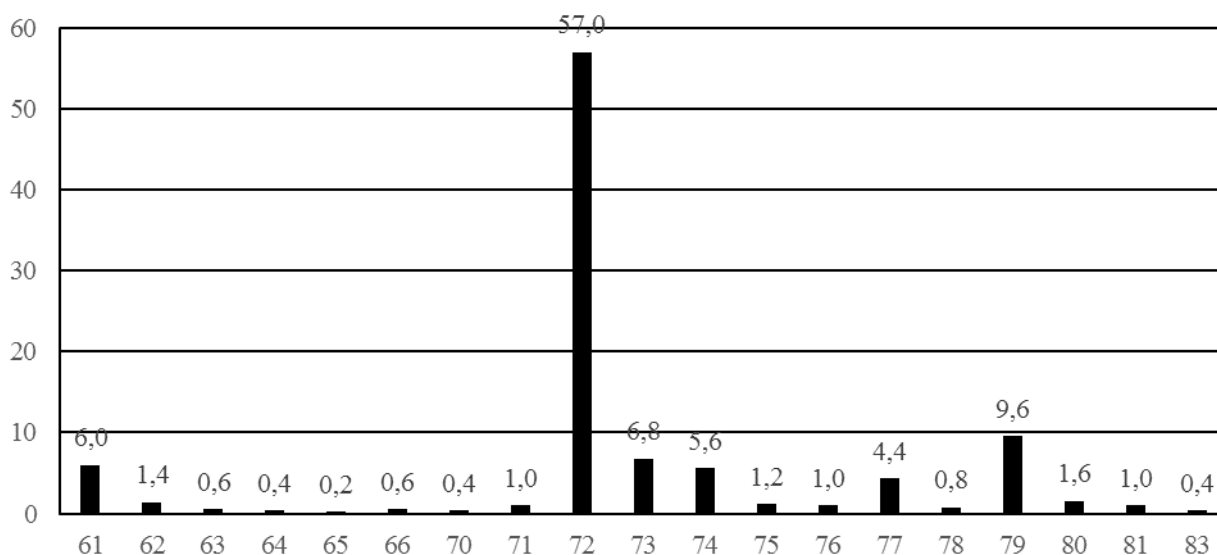
Rosnąca liczba zdarzeń powodowanych przez niesprawności tłokowych zespołów napędowych w 2020 i 2021 roku wymaga osobnego komentarza i tak, rysunek 138 pokazuje w procentach udział poszczególnych grup ATA w całości incydentów powodowanych usterkami zespołów napędowych w latach 2008 ÷ 2021, a rysunek 139 ich liczbę. Wynika z niego, że praktycznie jedynie niesprawności silnika (57%) mają istotny wpływ na bezpieczeństwo wykonywania operacji lotniczych. Dla porównania na rysunku 140 przedstawiono udział poszczególnych grup ATA, ale tylko dla roku 2021. Na podstawie rysunku 140 można wnioskować, że **usterki (ATA 72) silnika (65%) spowodowały w opisywanym tu roku istotne zagrożenie dla bezpieczeństwa lotniczego. Niebezpieczny poziom zagrożenia bezpieczeństwa lotniczego sygnalizowany w roku ubiegłym jeszcze się pogorszył.**

Rys.138 Procentowy udział poszczególnych grup ATA w kategorii SCF-PP w latach 2008 ÷ 2021 dla małych samolotów

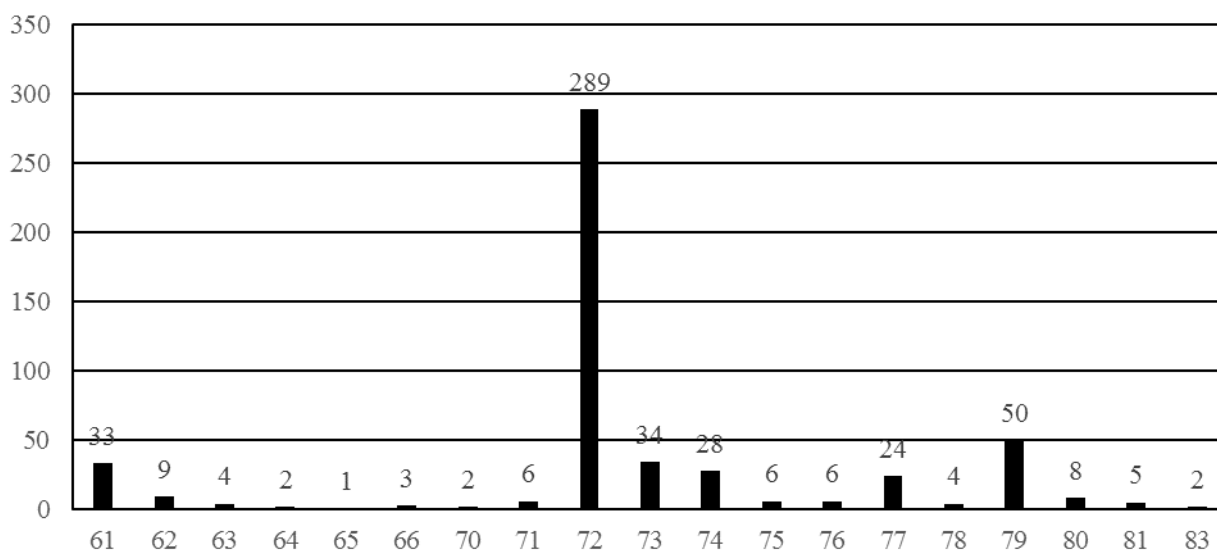
Rys.139 Liczba zdarzeń w poszczególnych grupach ATA kategorii SCF-PP w latach 2008 ÷ 2021 dla małych samolotów

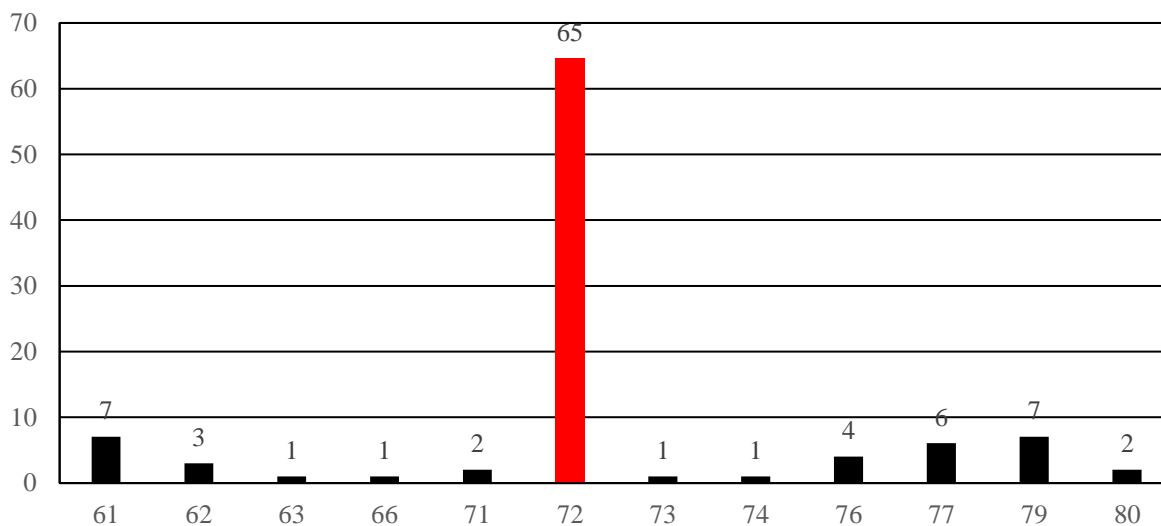
Rys.140 Procentowy udział poszczególnych grup ATA w kategorii SCF-PP w roku 2021 dla małych samolotów

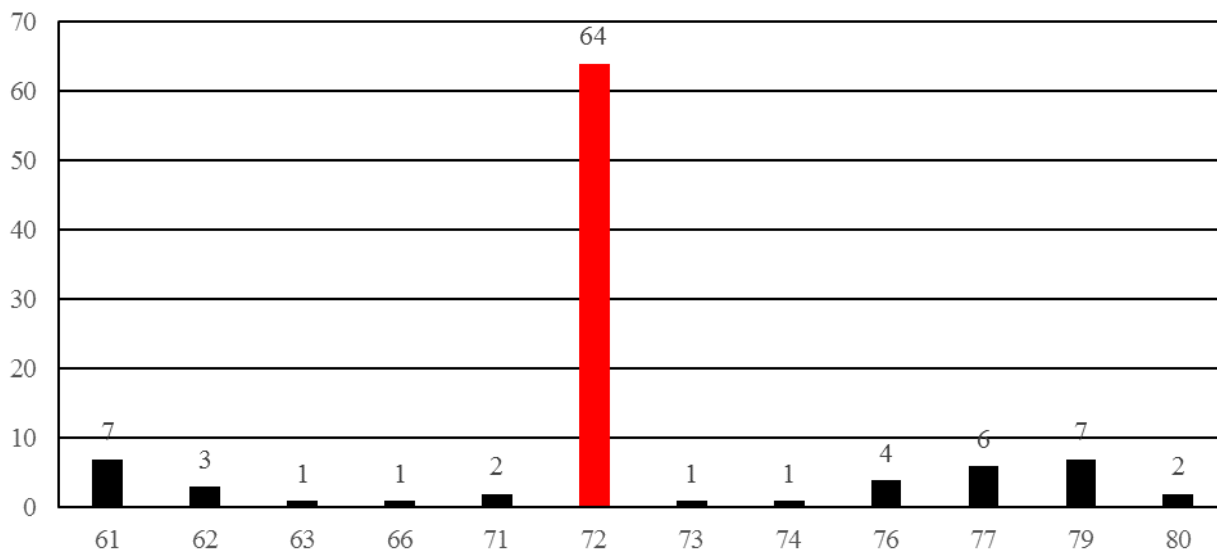
Na rysunku 141 przedstawiono liczbę niesprawności tłokowych zespołów napędowych z podziałem na grupy ATA w roku 2021.

Rys. 141 Liczba zdarzeń w poszczególnych grupach ATA kategorii SCF-PP w roku 2021 dla małych samolotów

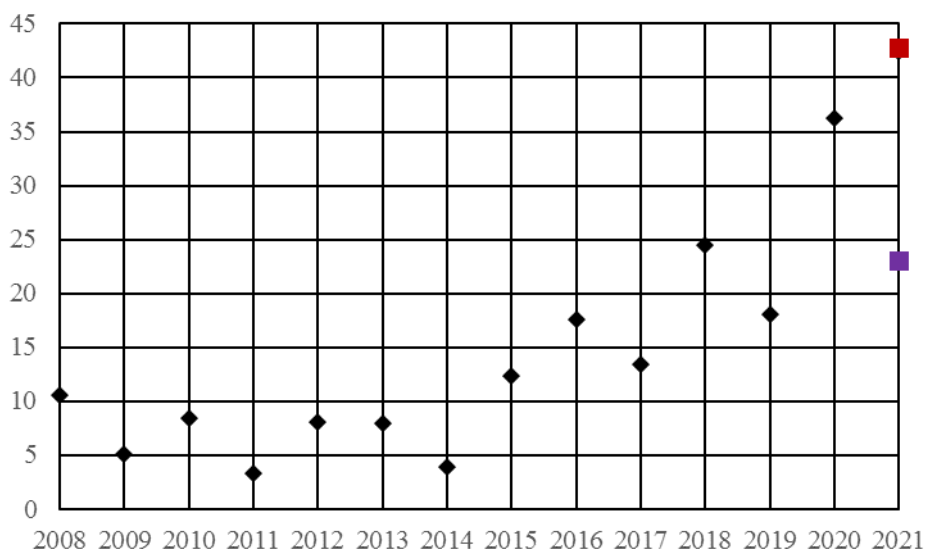
W podgrupie 72-30 kodowane są również niesprawności zaworów, tłoków, czy popychaczy. Na rysunku 142 przedstawiono wartości współczynnika K_{1000} dla silnika tłokowego (ATA 72) w latach 2008 ÷ 2021. Jego wartość osiągnęła prognozowaną w 2020 roku wielkość poziomu alarmowego, ponieważ w roku 2021 nastąpił dalszy wzrost liczby zdarzeń powodowanych niesprawnościami silników (patrz rysunek 143). Jak wspomniano, ich usterki stanowią zagrożenie dla bezpieczeństwa lotniczego. Należy podejmować działania je redukujące. W naszym kraju małe samoloty napędzane pojedynczym silnikiem tłokowym stanowią ponad 95% całości floty wyposażonej w te silniki, dlatego tak ważna jest ich niezawodna praca. Niestety, prawdopodobnie obsługa techniczna silników nie jest najwyższego poziomu. Nie należy tylko tłumaczyć dużej liczby niesprawności starzeniem się sprzętu. Wyłączenie silnika w powietrzu jest nie tylko zagrożeniem dla załogi samolotu, ale przede wszystkim dla nas na ziemi. W 2016 r. wydane zostały wytyczne nr 9 Prezesa Urzędu Lotnictwa w sprawie okresów między remontowych silników tłokowych. Ogólnie, pozwalają one na dużą dowolność w ich obsłudze. **Zasygnalizowana w wytycznych możliwość eksploatacji silników tłokowych według stanu technicznego zgodnie z opracowaniem Instytutu Lotnictwa nie wzbudziła zainteresowania operatorów.**

Rys.142 Wartości współczynnika K_{1000} dla niesprawności zespołów silnika tłokowego (ATA 72) w latach 2008 ÷ 2021 dla małych samolotów

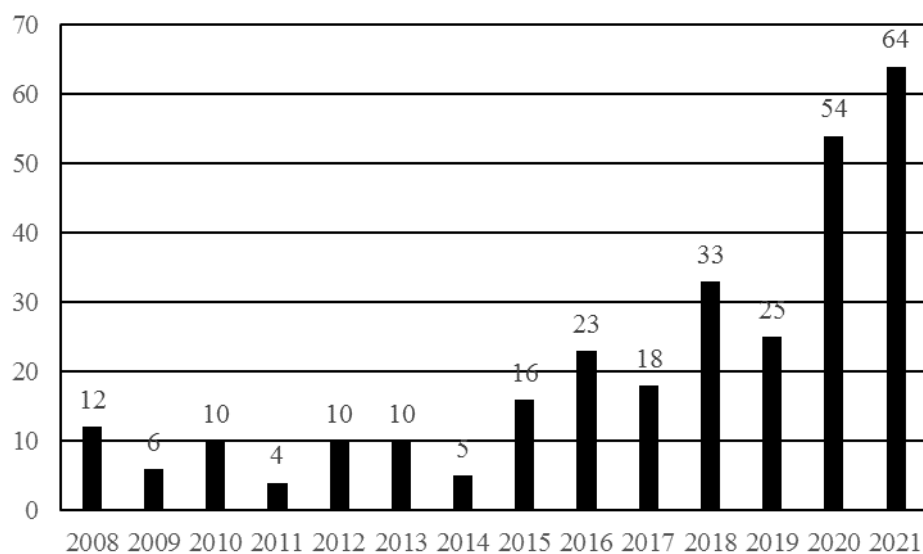
Na rysunku 143 przedstawiono liczbę zdarzeń powodowanych usterkami silnika tłokowego (ATA 72) w latach 2008 ÷ 2021.

Rys.143 Liczba zdarzeń powodowanych usterkami silnika tłokowego (ATA 72) w latach 2008 ÷ 2021 dla małych samolotów
