ANALIZA ZDARZEŃ LOTNICZYCH POWODOWANYCH NIESPRAWNOŚCIAMI INSTALACJI PŁATOWCOWYCH I SILNIKOWYCH W LATACH 2008 ÷ 2021

Warszawa, czerwiec 2022

dr inż. Paweł Głowacki

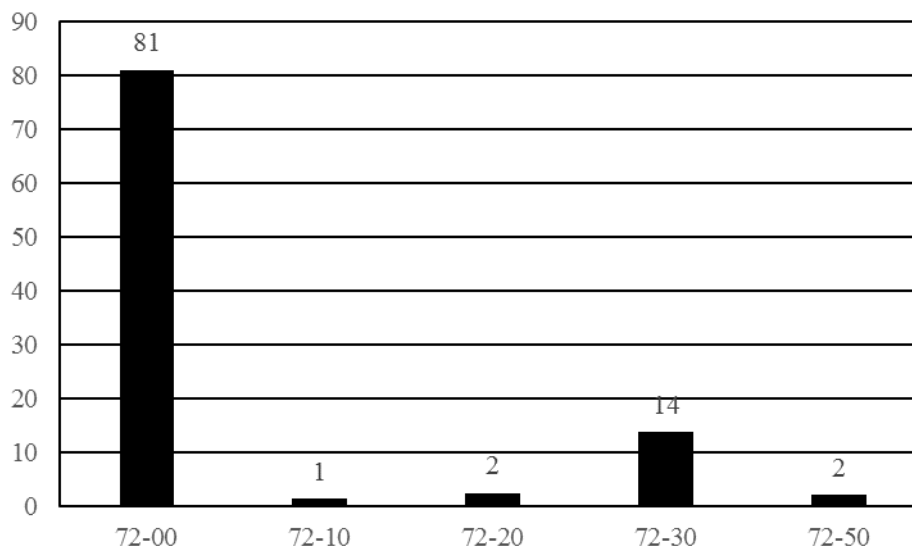
Rys.144 Procentowy udział zdarzeń w poszczególnych podgrupach silnika tłokowego w latach 2008 ÷ 2021 dla małych samolotów

Na kolejnych rysunkach 144 i 145 przedstawiono procentowy udział poszczególnych podzespołów silnika powodujących zdarzenia lotnicze i przy jakich manewrach samolotu te przypadki wystąpiły.

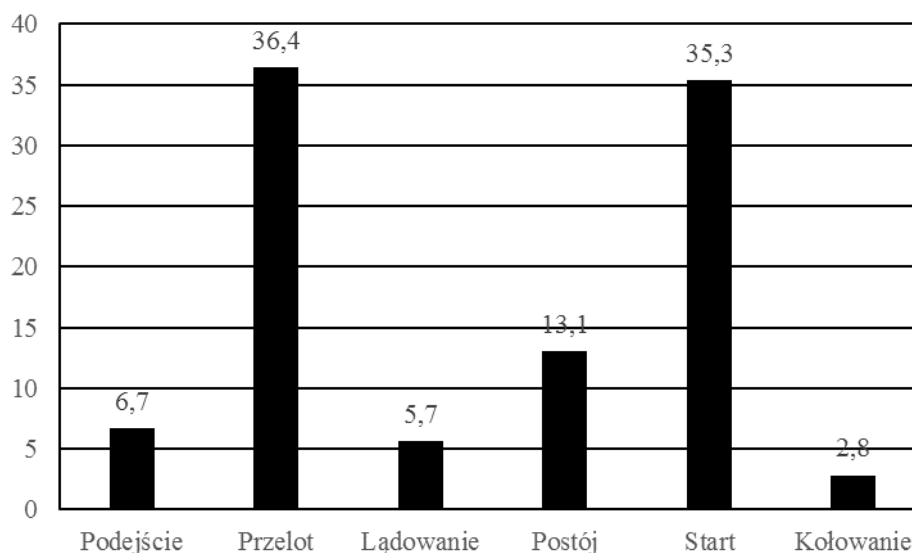
Rys.145 Procentowy udział poszczególnych manewrów samolotów, podczas których zaistniało zdarzenie spowodowane usterką instalacji silnika (ATA 72) dla małych samolotów w latach 2008 ÷ 2021

Kolejny już raz należy zwrócić uwagę na fakt, że bardzo mała liczba usterek silników wykrywana jest podczas przeglądów technicznych – około 13%. Większość wystąpiła podczas lotu i startu, niejednokrotnie ich przyczynami były elementy, których wady przy wnikliwej obsłudze powinny być wykryte na ziemi. **Podsumowując, sugerowane jest niezwłoczne poinformowanie operatorów samolotów lotnictwa ogólnego o zagrożeniu bezpieczeństwa wykonywania lotów spowodowanego niesprawnościami silników tłokowych i zaproponowanie bardziej wnikliwej obsługi technicznej tłokowych zespołów napędowych.**

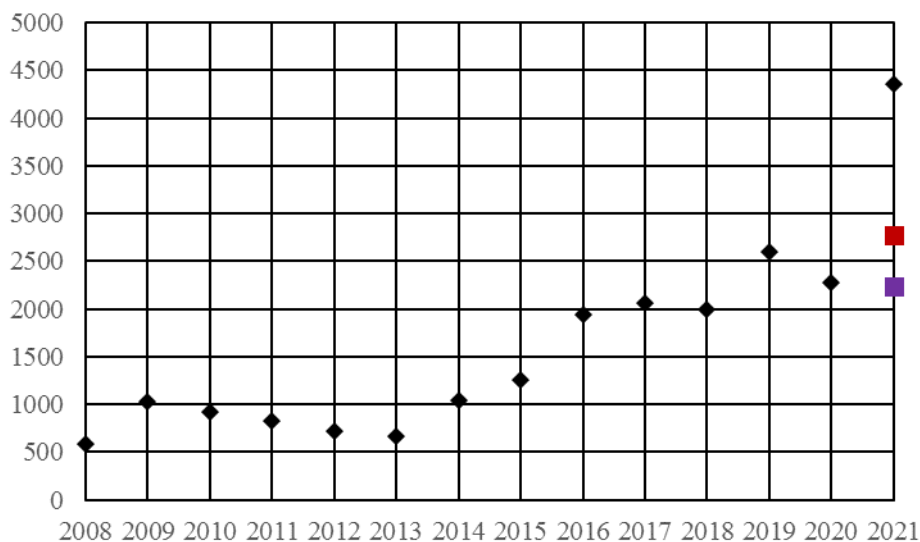
Rys.146 Wartości współczynnika K_{1000} dla kolizji z ptakami w latach 2008 ÷ 2021 dla dużych samolotów

Polscy operatorzy nie mieli poważnych przypadków zderzenia z ptakiem, wszystkie można zaliczyć do mało znaczących. Jednak duża liczba raportowanych zdarzeń lotniczych spowodowanych kontaktem z ptakami wymaga analizy ekspertów ornitologów i operatorów lotnisk w celu zredukowania przypadków kolizji z ptakami. Na rysunku 146 przedstawiono wartości współczynnika K_{1000} kolizji z ptakami dla dużych samolotów. Wartość współczynnika przekroczyła prognozowany w 2020 roku poziom alarmowy, co spowodowane jest dużą liczbą zdarzeń kontaktu z ptakami.

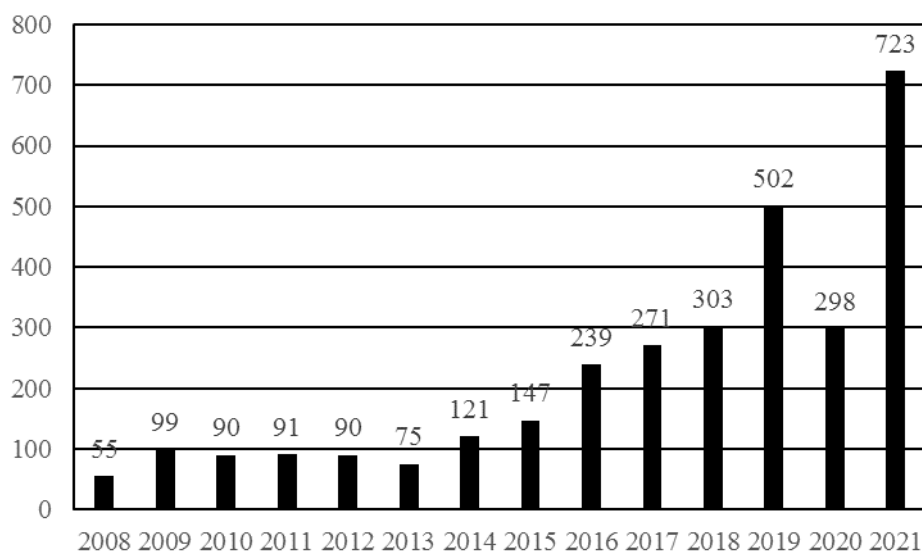
Rys.147 Liczba zdarzeń powodowanych kolizjami z ptakami w latach 2008 ÷ 2021 dla dużych samolotów

Rysunek 147 przedstawia zestawienie liczbowe zdarzeń powodowanych przez ptaki dla dużych samolotów w latach 2008 ÷ 2021. Należy zwrócić uwagę na fakt, że mała liczba kolizji z ptakami w 2020 roku wynikała z bardzo ograniczonej w tym roku liczby operacji lotniczych.

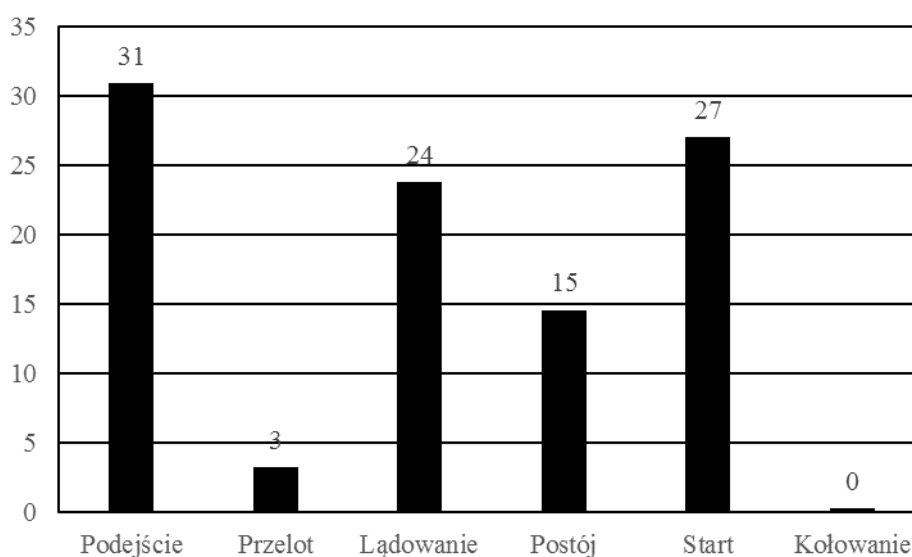
Rys.148 Procentowy udział poszczególnych manewrów samolotów, podczas których zaistniało zdarzenie spowodowane kontaktem z ptakami dla dużych samolotów w latach 2008 ÷ 2021

Na rysunku 148 zaprezentowano w procentach, przy jakich manewrach samolotu nastąpiło zdarzenie lotnicze powodowane kontaktem z ptakami.

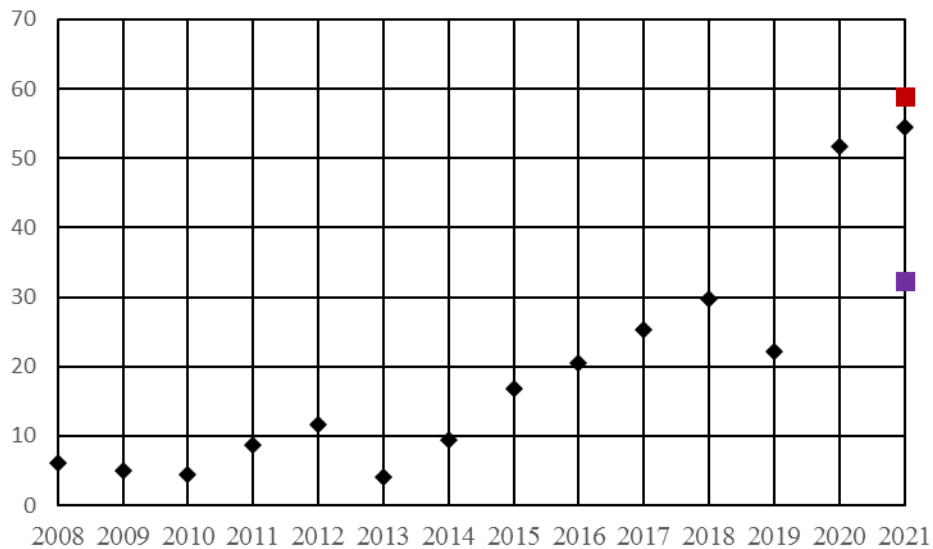
Rys.149 Wartości współczynnika K₁₀₀₀ dla kolizji z ptakami w latach 2008 ÷ 2021 dla małych samolotów

W przypadku małych samolotów współczynnik K_{1000} w roku 2021 nie przekroczył prognozowanego w roku poprzednim poziomu alarmowego, co związane jest z minimalnym wzrostem liczby raportowanych zdarzeń kontaktów z ptakami. Na rysunku 149 przedstawiono wartości współczynnika K_{1000} kolizji z ptakami dla małych samolotów. Podobnie jak

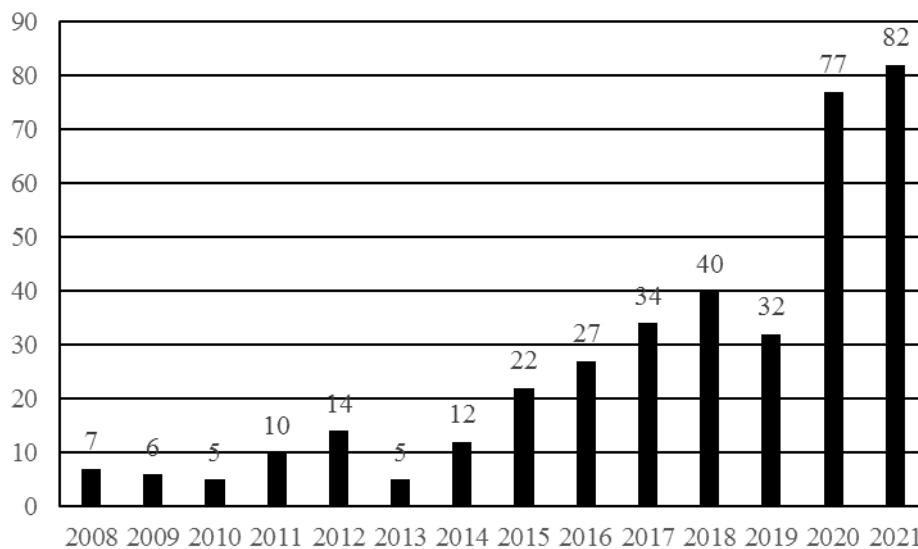
Rys.150 Liczba zdarzeń powodowanych kolizjami z ptakami w latach 2008 ÷ 2021 dla małych samolotów

dla samolotów dużych na rysunku 150 przedstawiono zestawienie liczbowe zdarzeń powodowanych przez ptaki dla małych samolotów w latach 2008 ÷ 2020, a na rysunku 151 zaprezentowano w procentach, przy jakich manewrach samolotu nastąpiło zdarzenie lotnicze powodowane kontaktem z ptakami.

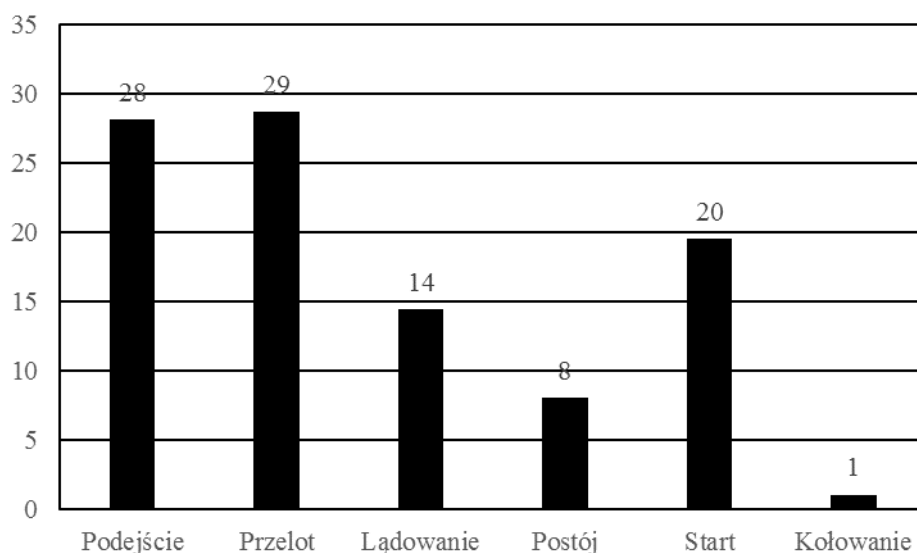
Rys.151 Procentowy udział poszczególnych manewrów samolotów, podczas których zaistniało zdarzenie spowodowane kontaktem z ptakami dla małych samolotów w latach 2008 ÷ 2021

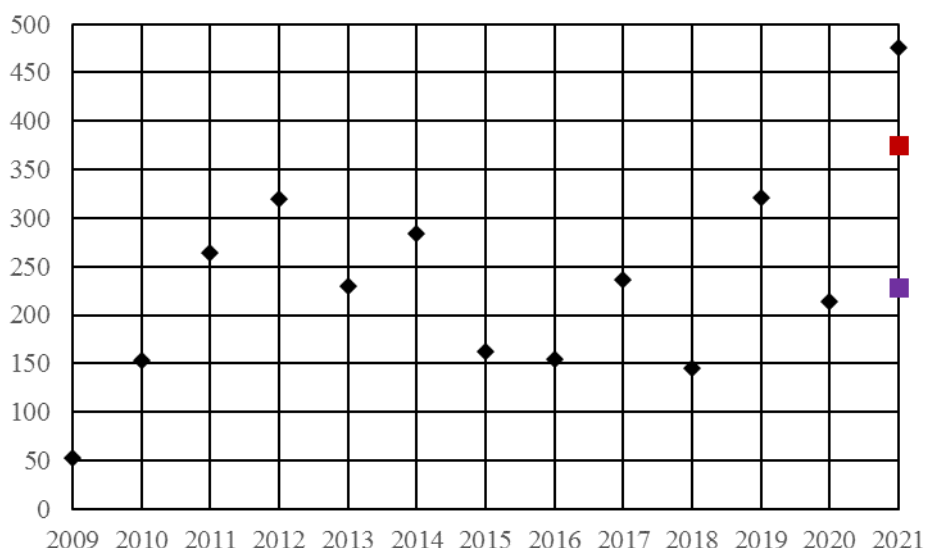
Rys.152 Wartości współczynnika K_{1000} dla oślepienia promieniami lasera w latach 2009 ÷ 2021 dla dużych samolotów

Na rysunku 152 zaprezentowano zmiany w poszczególnych latach współczynnika K_{1000} dla zdarzeń oślepienia załóg promieniami lasera. Takie działanie jest bardzo niebezpieczne, na granicy spowodowania katastrofy. Szczególnie, że podczas podchodzenia załoga ma ograniczone możliwości reakcji. Współczynnik K_{1000} przekroczył wartość prognozowanego w 2020 roku poziomu alarmowego. Na rysunku 152 przedstawiono liczbę zdarzeń oślepienia promieniami lasera w latach 2008 ÷ 2021.

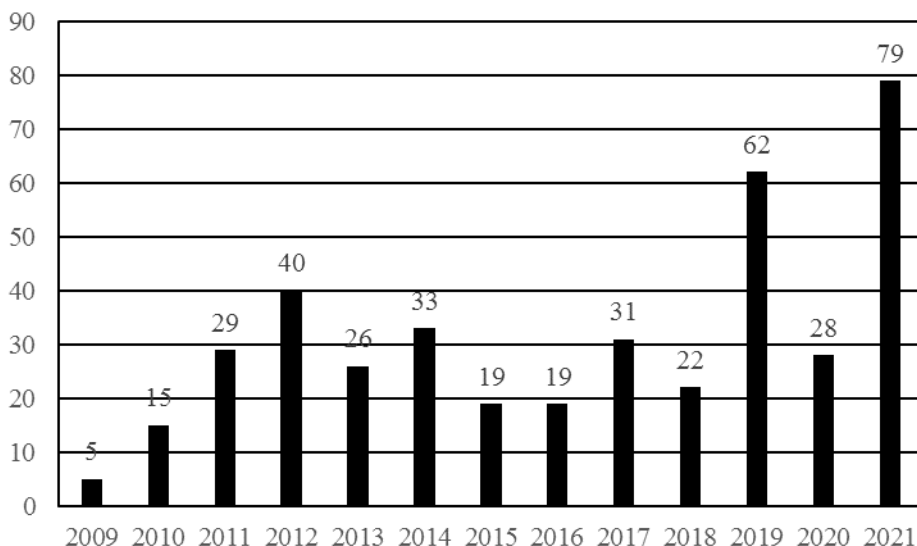
Rys.153 Liczba zdarzeń powodowanych oślepieniem wiązką lasera w latach 2009 ÷ 2020 dla dużych samolotów

Na uwagę zasługuje zestawienie liczbowe dla portów lotniczych EPWA i EPPO. Pierwszy w 2021 roku obsłużył 80 608 operacji pasażerskich, drugi 9 399, prawie 10 razy mniej. Natomiast przypadków oślepienia promieniem lasera w okolicy EPWA 14, a EPPO 11. Oczywiście jest rzeczą, że to nie do portów lotniczych należy ochrona przed tego typu zagrożeniami.

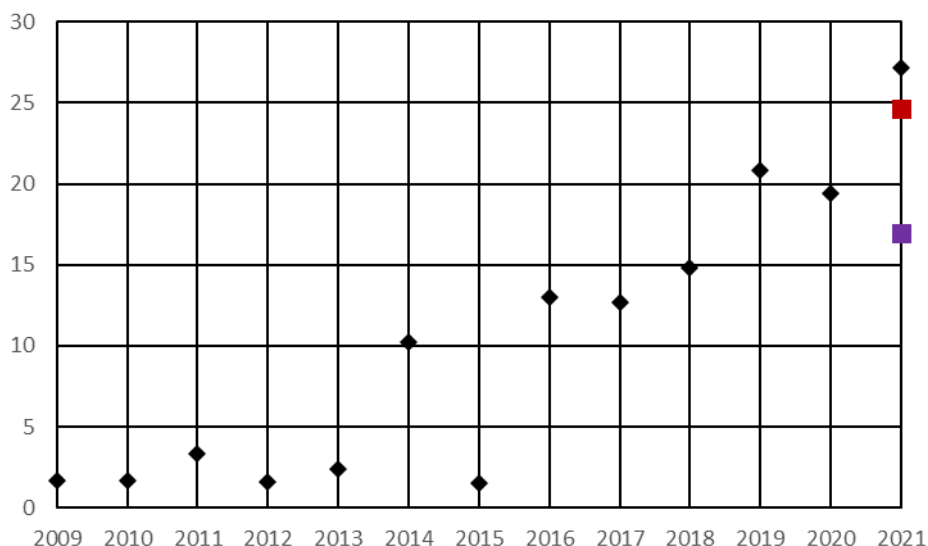
Rys.154 Wartości współczynnika K_{1000} dla oślepienia promieniami lasera w latach 2008 ÷ 2021 dla małych samolotów

Na rysunku 154 zaprezentowano zmiany w poszczególnych latach współczynnika K_{1000} dla zdarzeń oślepienia załóg promieniami lasera. Współczynnik K_{1000} przekroczył prognozowany poziom alarmowy.

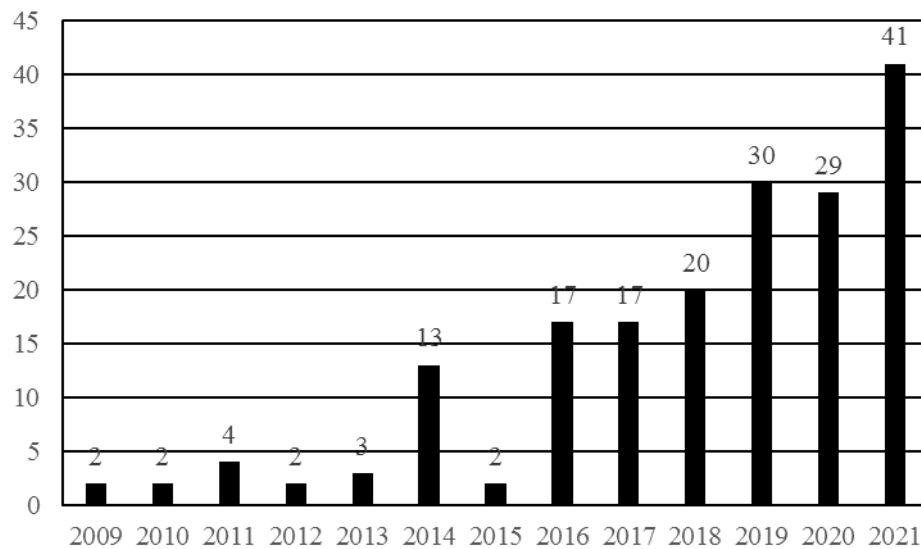
Rys.155 Liczba zdarzeń powodowanych oślepieniem wiązką lasera w latach 2008 ÷ 2020 dla małych samolotów

Na rysunku 155 zaprezentowano liczbę zdarzeń oślepienia wiązką lasera samolotów lotnictwa ogólnego.
