# **ANALIZA ZDARZEŃ LOTNICZYCH POWODOWANYCH NIESPRAWNOŚCIAMI INSTALACJI PŁATOWCOWYCH I SILNIKOWYCH**

**Warszawa, czerwiec 2023**

## 1. Wstęp

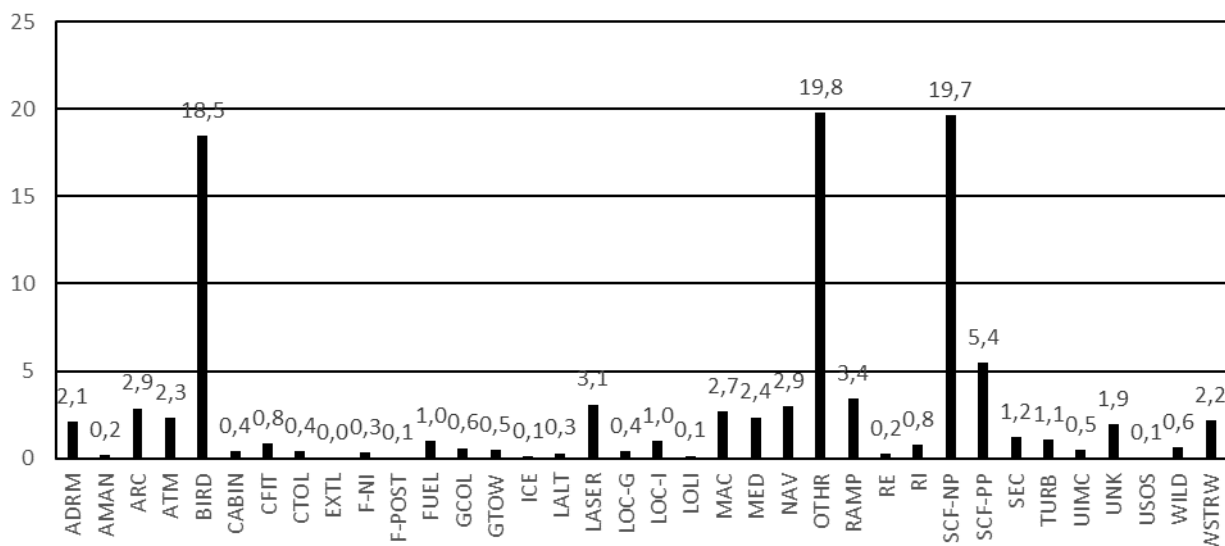
Rys.1 Procentowy udział poszczególnych zdarzeń wg definicji ICAO w latach 2012 ÷ 2022

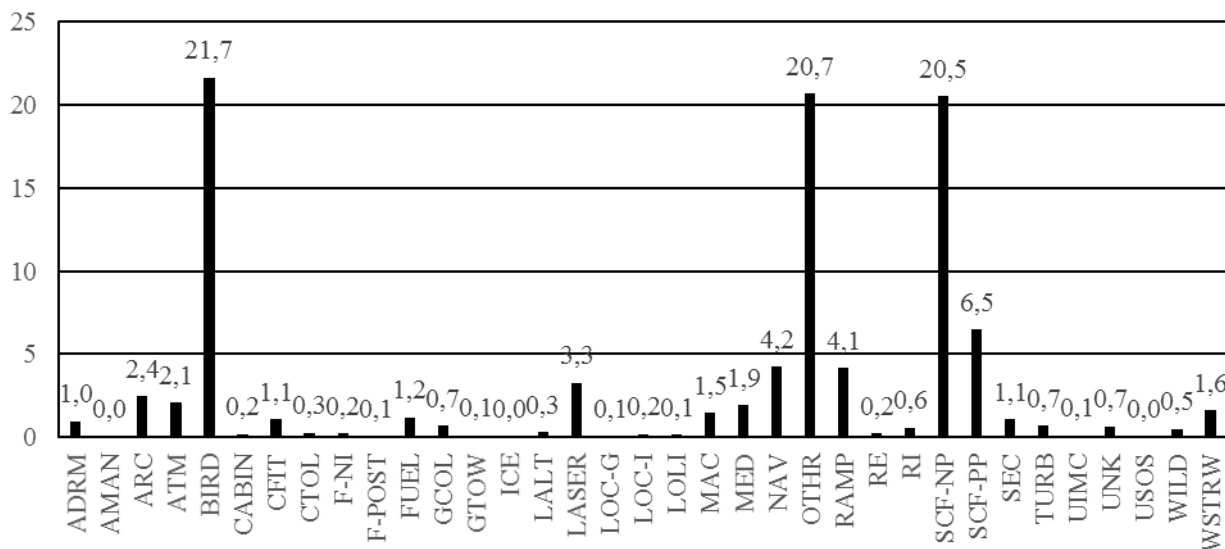
Rys.2 Procentowy udział poszczególnych zdarzeń wg definicji ICAO w roku 2021

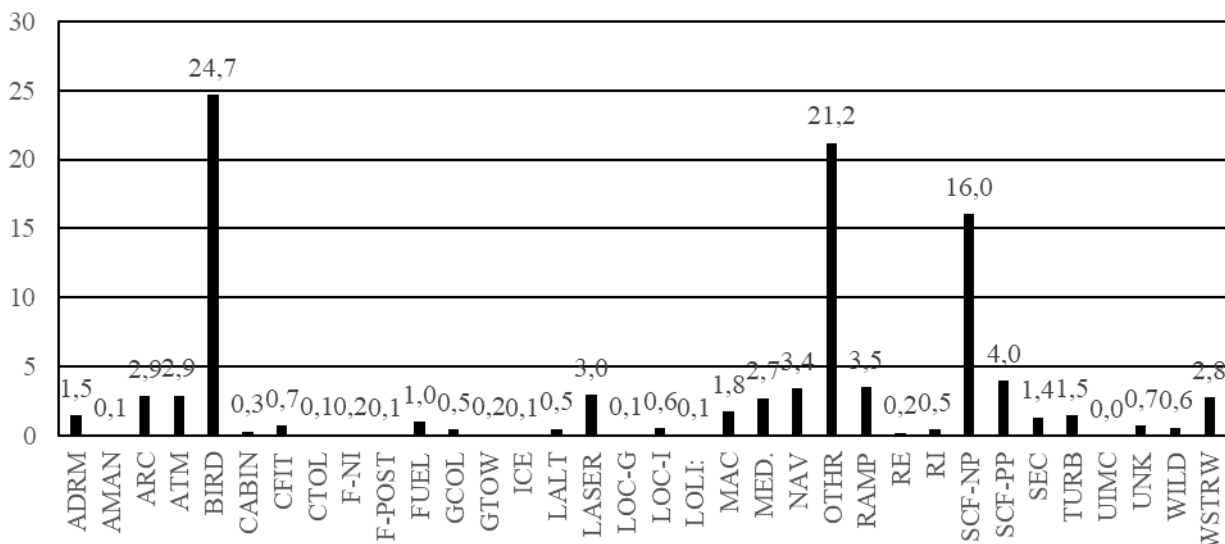
Rys.3 Procentowy udział poszczególnych zdarzeń wg definicji ICAO w roku 2022

W roku 2022 w porównaniu do poprzedniego, zwraca uwagę znaczny wzrost udziału zdarzeń lotniczych powodowanych przez ptaki (BIRD), a spadek udziału usterek instalacji płatowcowych samolotów (SCF-NP) i silnikowych (SCF-PP). Niepokojący jest dalszy, duży udział zdarzeń powodowanych oślepieniem załóg samolotów promieniami lasera. Ze względu na charakter operacji lotniczych występują znaczne różnice pomiędzy samolotami o MCTOW ≤ 5700 kg, głównie należącymi do lotnictwa ogólnego tzw. General Aviation, a samolotami o MCTOW ≥ 5700 kg, większość z nich w zarobkowym przewozie lotniczym, kategoria CAT (Commercial Air Transport). Do kategorii CAT zaliczane są również samoloty lotnictwa ogólnego np. szkolenie pilotów. W opracowaniu przypisano jednak wszystkie samoloty o MCTOW ≤ 5700 kg do jednej kategorii. Jak każdego roku rozpatrzono rozdzielnie niesprawności instalacji płatowcowych i silnikowych dla obu rodzajów lotnictwa. W tabeli 1 przedstawiono liczbę zdarzeń lotniczych w latach 2012 ÷ 2022 z podziałem na kategorie zgodnie z definicją ICAO. Natomiast na rysunku 4 zaprezentowano liczbę raportowanych zdarzeń lotniczych w latach 2012 ÷ 2022.

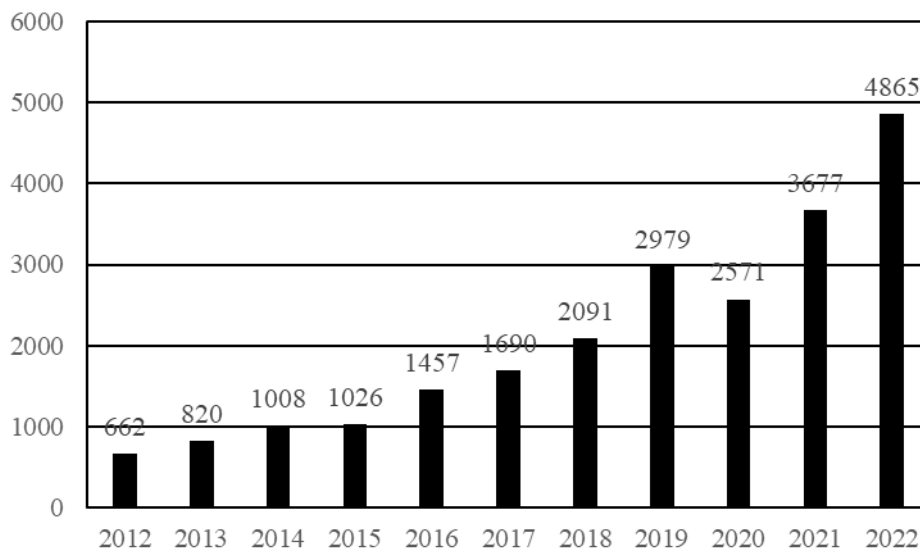
Rys.4 Liczba raportowanych zdarzeń lotniczych w latach 2012 ÷ 2022

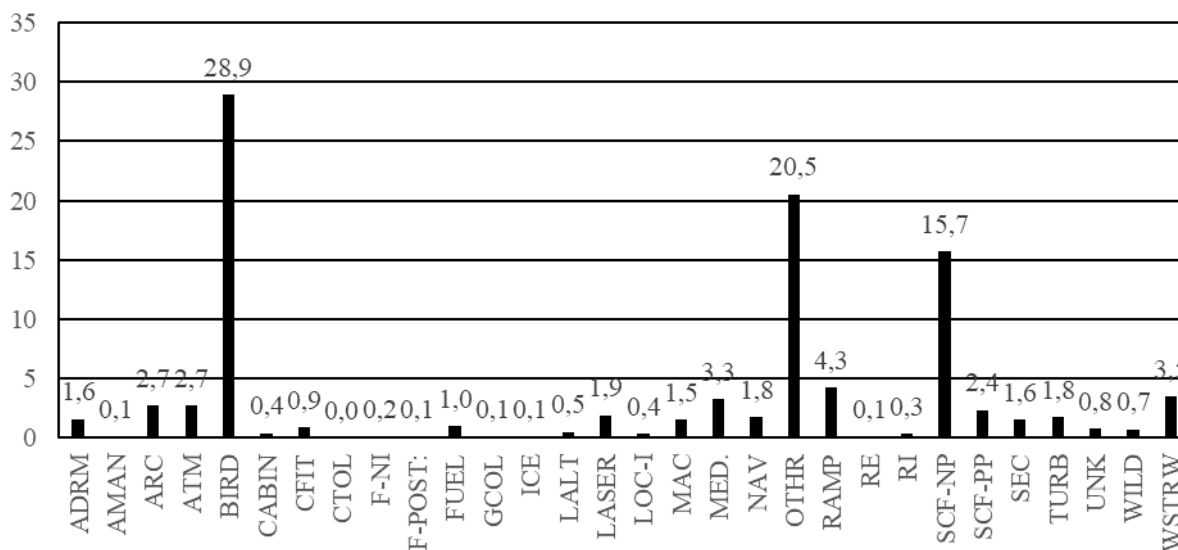
Rys.5 Procentowy udział poszczególnych zdarzeń wg definicji ICAO w roku 2022 dla statków powietrznych o MCTOW ≥ 5700 kg

Wspomnianą różnicę pomiędzy dwiema grupami statków powietrznych wynikającą z charakteru operacji lotniczych najlepiej ilustrują rysunki 5 i 6 przedstawiające procentowy udział kategorii raportowanych zdarzeń lotniczych dla każdej z nich w roku 2022.

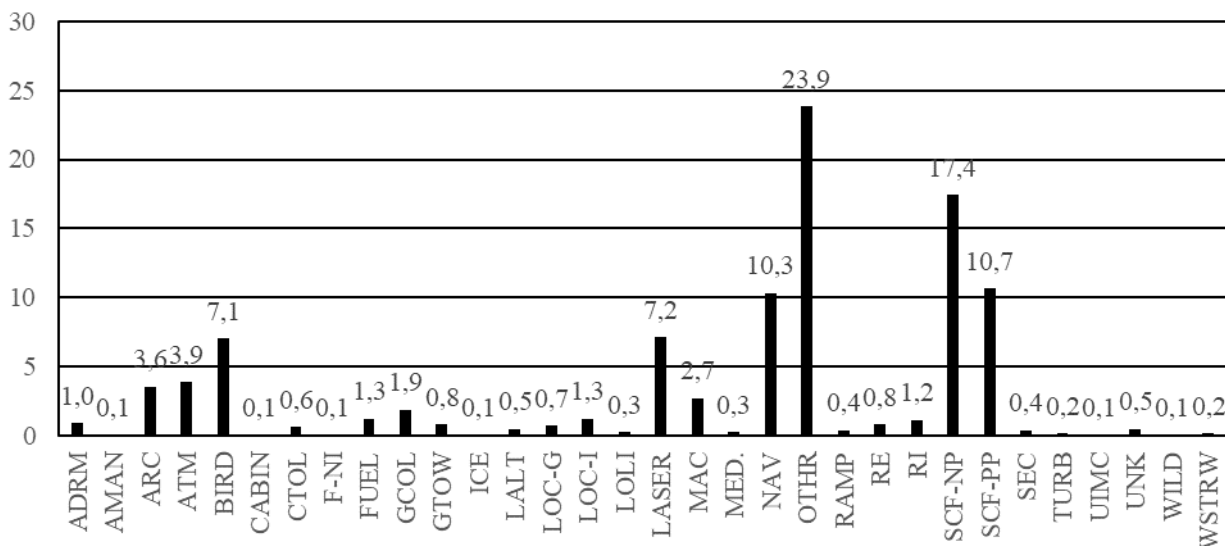
Rys.6 Procentowy udział poszczególnych zdarzeń wg definicji ICAO w roku 2022 dla statków powietrznych o MCTOW ≤ 5700 kg

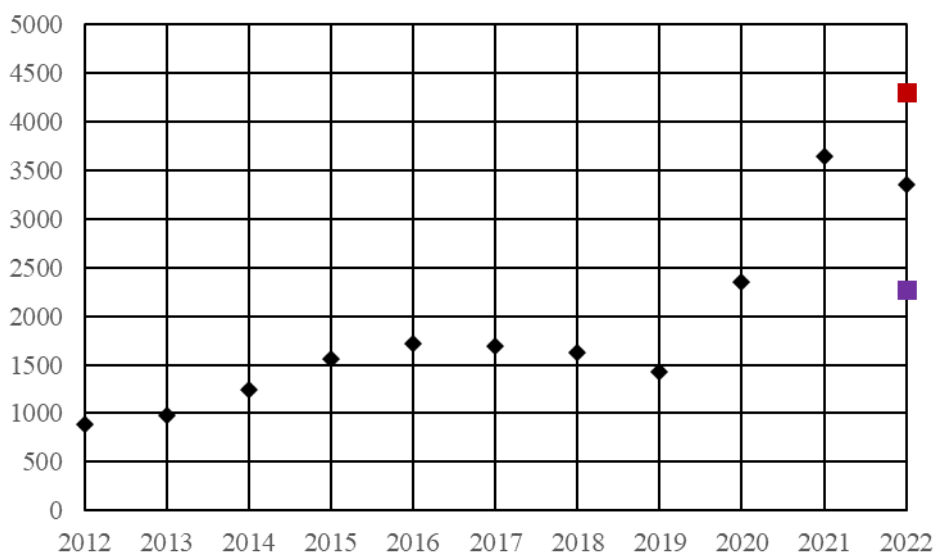
Rys.7 Wartości współczynnika  $K_{1000}$  dla kategorii SCF-NP w latach 2012 ÷ 2022 dla samolotów o MCTOW  $\geq 5700$  kg

W latach 2012 ÷ 2022 zmiany współczynnika  $K_{1000}$  dla zdarzeń lotniczych w kategorii SCF-NP przedstawiono na rysunku 7. Od roku 2016 do 2019 widoczny był jego spadek spowodowany zwiększającą się liczbą samolotów pomimo tego, że liczba incydentów powodowanych usterkami różnych instalacji płatowcowych systematycznie się zwiększała, co przedstawiono na rysunku 8. Ze względu na ich wzrost w latach 2020 i 2021, co interesujące, przy małym zaangażowaniu samolotów, współczynnik  $K_{1000}$  przekroczył poziom alarmowy prognozowany dla tych lat. W 2021 nastąpił skokowy wzrost zdarzeń lotniczych, a w 2022 ponownie znacznie wzrosła ich liczba. Ze względu na większe zaangażowanie samolotów w porównaniu do dwóch poprzednich lat współczynnik  $K_{1000}$  nie przekroczył poziomu alarmowego. Szczegółowe omówienie zdarzeń lotniczych powodowanych niesprawnościami instalacji płatowca znajduje się w dalszej części opracowania.

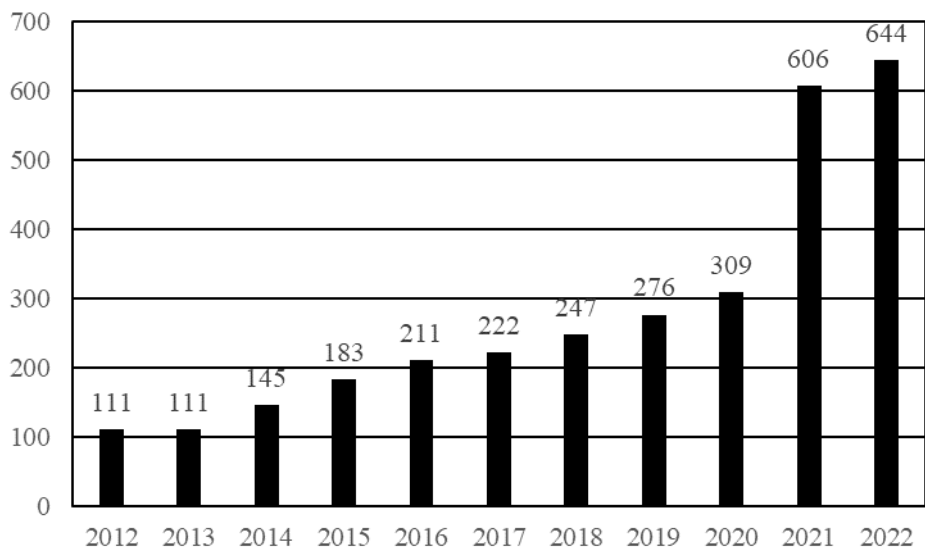
Rys.8 Liczba zdarzeń dla kategorii SCF-NP w latach 2012 ÷ 2022 dla samolotów o MCTOW  $\geq$  5700 kg

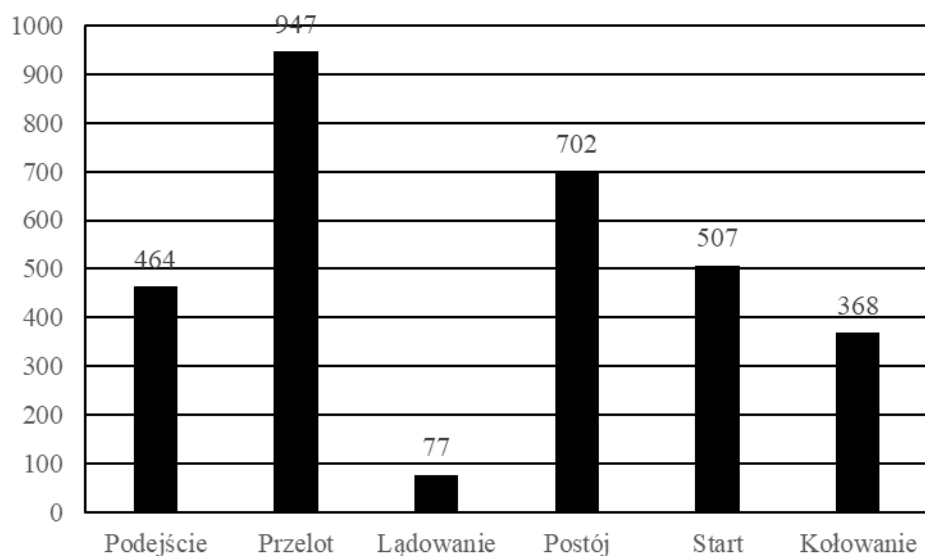
Rys.9 Liczba poszczególnych manewrów samolotów, podczas których zaistniało zdarzenie spowodowane usterką instalacji płatowcowej SCF-NP w latach 2012 ÷ 2022

Rysunek 9 przedstawia liczbę poszczególnych manewrów samolotu, przy którym wystąpiła niesprawność instalacji płatowcowej powodująca zdarzenie lotnicze. Rysunek 10 natomiast ich procentowy udział.

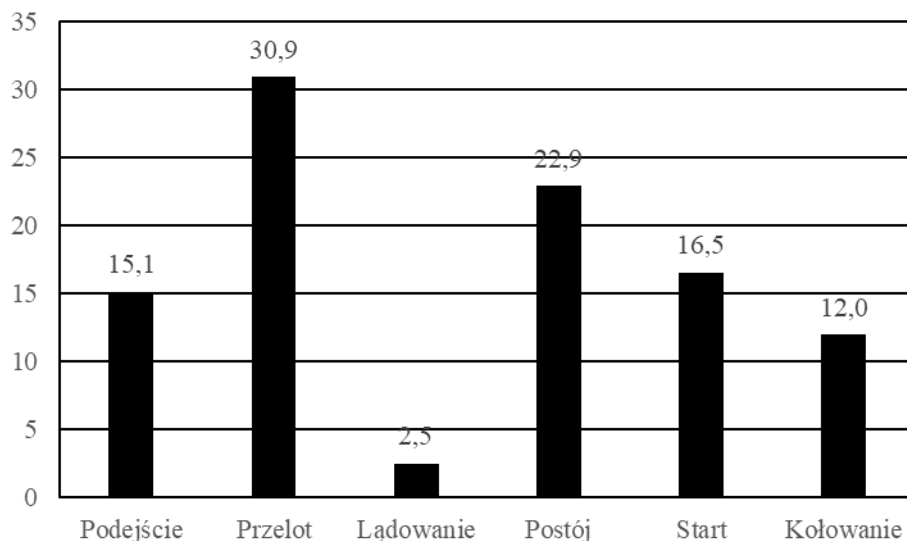
Rys.10 Procentowy udział poszczególnych manewrów samolotów, podczas których zaistniało zdarzenie spowodowane usterką instalacji płatowcowej SCF-NP w latach 2012 ÷ 2022

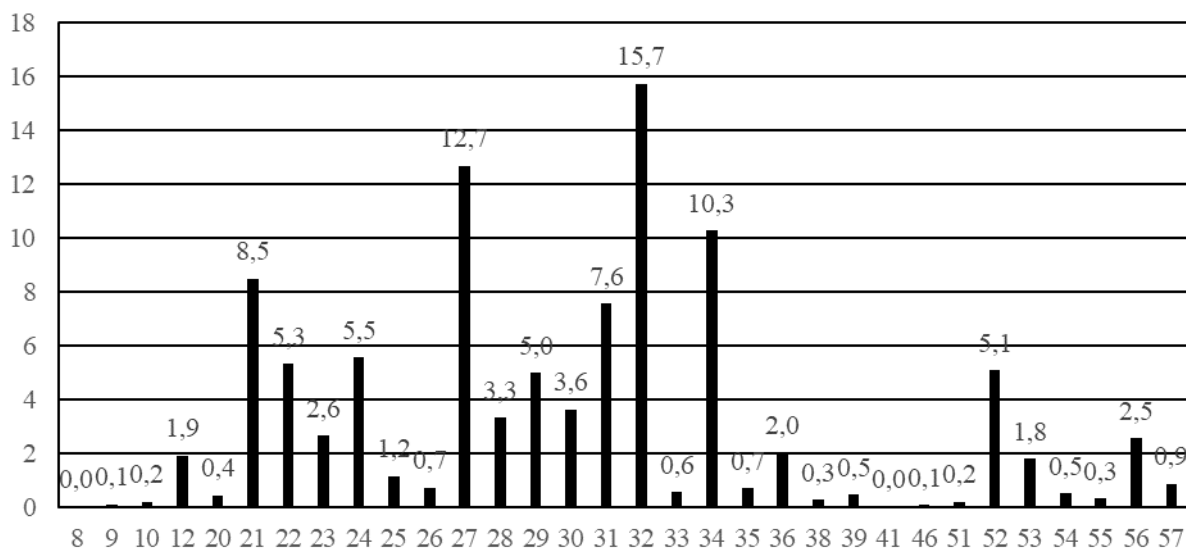
Rys.11 Procentowy udział poszczególnych grup ATA w kategorii SCF-NP w latach 2012 ÷ 2022 dla samolotów o MCTOW  $\geq$  5700 kg

Niesprawności instalacji płatowcowych (SCF-NP) będące przyczynami zdarzeń lotniczych odniesiono do grup ATA. Tym sposobem określono te, których usterki są przyczyną największej liczby incydentów. Rysunek 11 przedstawia procentowy udział niesprawności będących przyczynami zdarzenia lotniczego dla poszczególnych grup ATA w latach 2012 ÷ 2022. Ponieważ w porównaniu z poprzednimi latami w roku 2022 zmieniła się częstotliwość i liczba występowania usterek poszczególnych instalacji, na rysunku 12 przedstawiono procentowy udział niesprawności instalacji płatowcowych samolotów, tylko dla roku 2022.

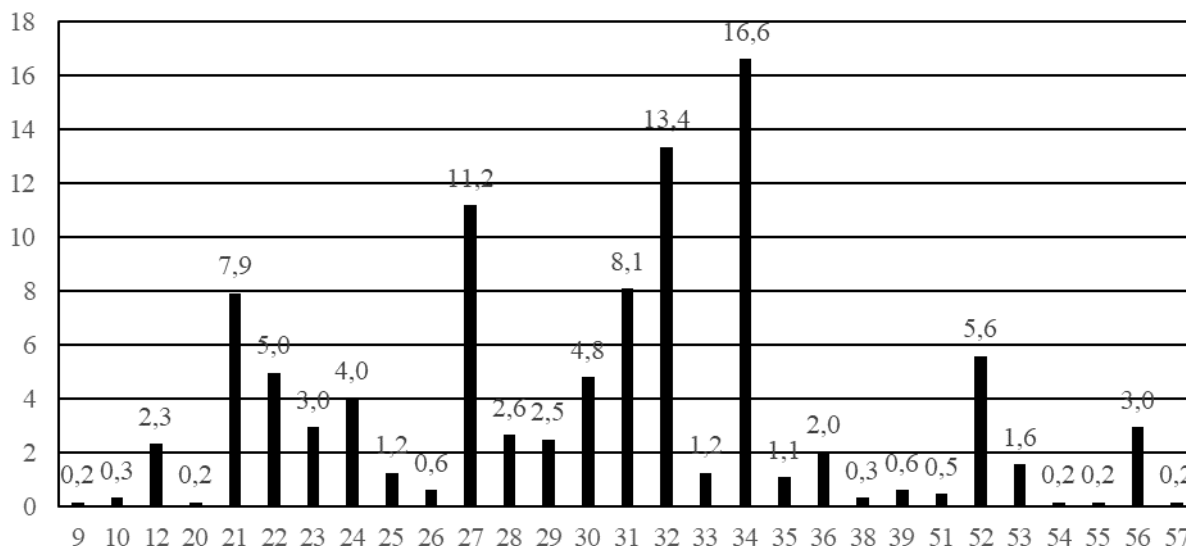
Rys.12 Procentowy udział poszczególnych grup ATA w kategorii SCF-NP w roku 2022 dla samolotów o MCTOW  $\geq$  5700 kg

Rysunek 12 prezentuje fakt dominacji w roku 2022 usterek pięciu instalacji: nawigacji – ATA 34, podwozia ATA 32, wskazań i zapisów ATA 31, sterowania lotem – ATA 27 i klimatyzacji ATA 21. Opisano kolejno przyczyny powstania niesprawności tych instalacji.

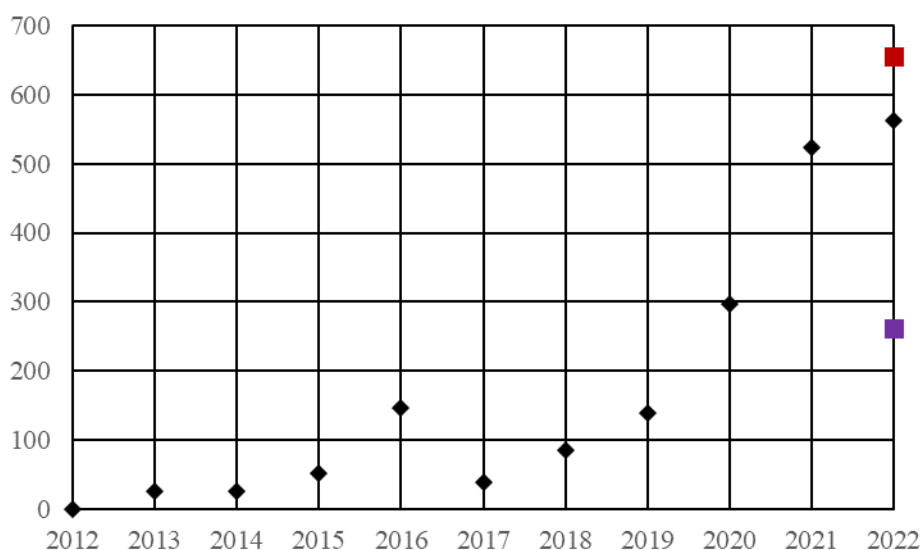
Rys.13 Wartości współczynnika  $K_{1000}$  dla instalacji nawigacji, ATA 34 w latach 2008 ÷ 2021 dla samolotów o MCTOW  $\geq$  5700 kg

Na rysunku 13 przedstawiono zmianę wartości współczynnika  $K_{1000}$  dla zdarzeń powodowanych niesprawnościami instalacji nawigacji, gdzie kwadrat czerwony oznacza wielkość poziomu alarmowego, a purpurowy wartość średnią. Obydwie wielkości prognozowane są w roku poprzedzającym bieżącą analizę.

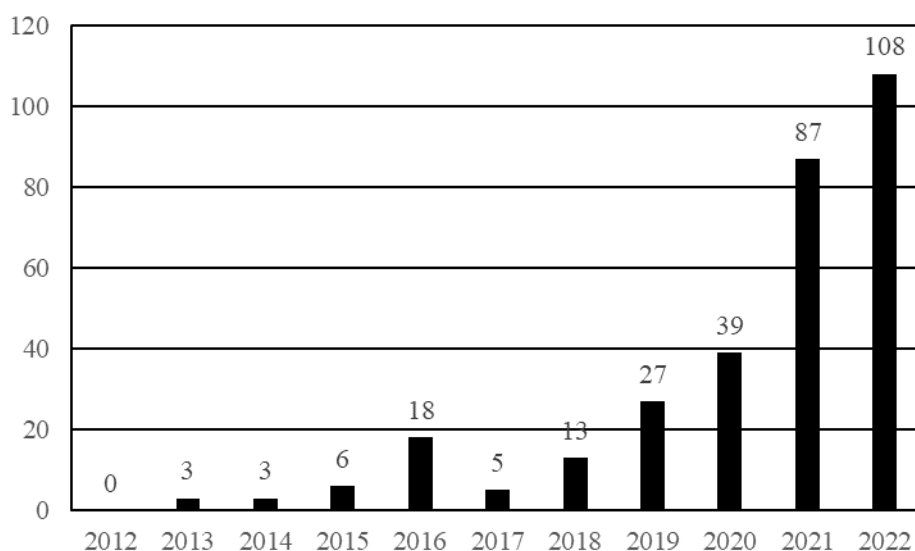
Rys.14 Liczba zdarzeń lotniczych powodowanych usterkami instalacji nawigacji, ATA 34 w latach 2012 ÷ 2022 dla samolotów o MCTOW  $\geq 5700$  kg

Współczynnik  $K_{1000}$  nie przekroczył prognozowanego w roku 2021 poziomu alarmowego, pomimo dalszego wzrostu liczby zdarzeń lotniczych, co prezentuje rysunek 14. Dla przypomnienia, w poprzednim roku  $K_{1000}$  przekroczył poziom alarmowy, ze względu na skokowy wzrost liczby zdarzeń lotniczych powodowanych niesprawnościami instalacji nawigacji. Na rysunku 14 przedstawiono liczbę zdarzeń spowodowanych jej usterkami w latach 2012 ÷ 2022. Prawie 1/3, około 100 incydentów związanych z usterkami instalacji nawigacji raportowana była przez załogi samolotów Embraer 170/190.

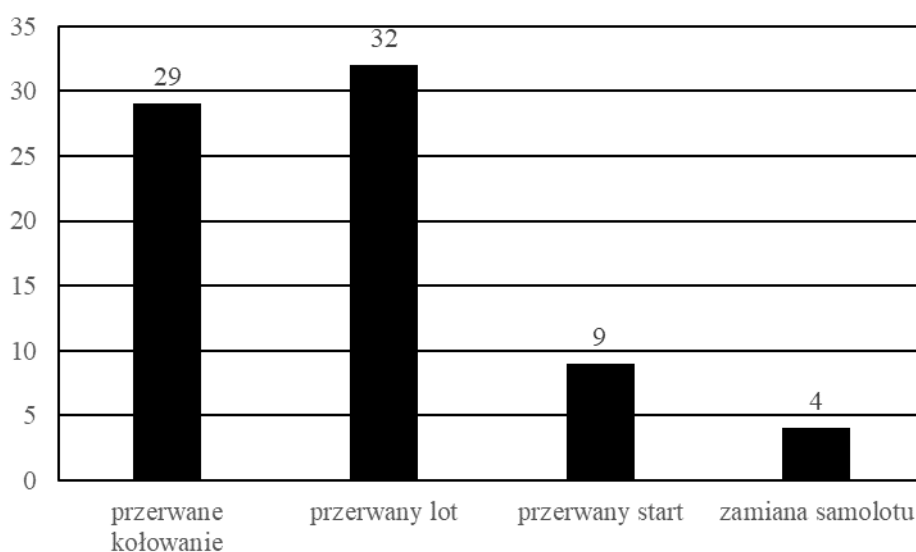
Rys.15 Liczba i rodzaj zdarzeń lotniczych powodowanych usterkami instalacji nawigacji, ATA 34 w latach 2012 ÷ 2022, dla samolotów o MCTOW  $\geq 5700$  kg

W latach 2012 ÷ 2022 niesprawności instalacji nawigacji spowodowały: Dwadzieścia dziewięć przerwanych kołowań, trzydzieści dwa przerwane loty, dziewięć przerwanych startów i cztery zamiany samolotu, co graficznie przedstawiono na rysunku 15.

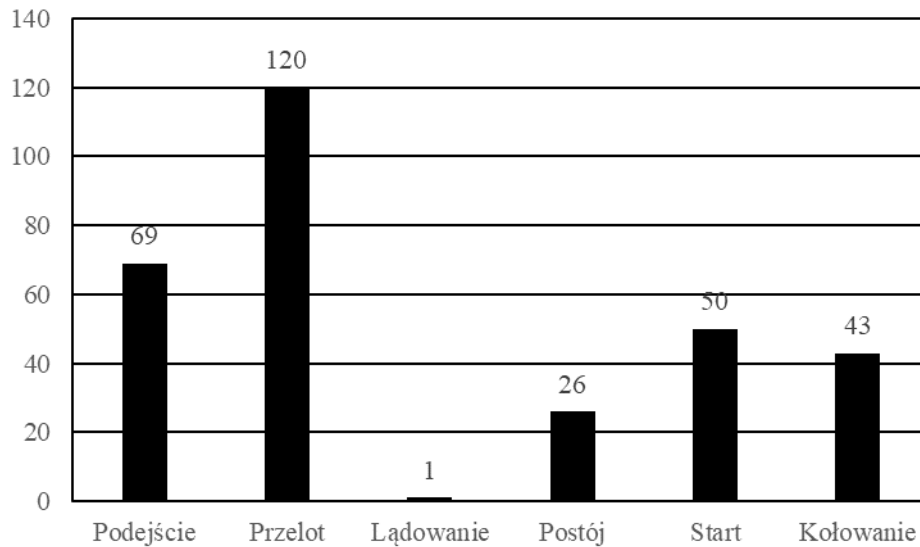
Rys.16 Liczba faz lotu w których występowały usterki instalacji nawigacji, ATA 34 w latach 2012 ÷ 2022 dla samolotów o MCTOW  $\geq$  5700 kg

Zdarzenia lotnicze powodowane niesprawnościami elementów instalacji nawigacji obserwowane są głównie podczas przelotu. Ich liczbę z podziałem na fazy lotu przedstawiono na rysunku 16, a procentowy udział przedstawiono na rysunku 17.

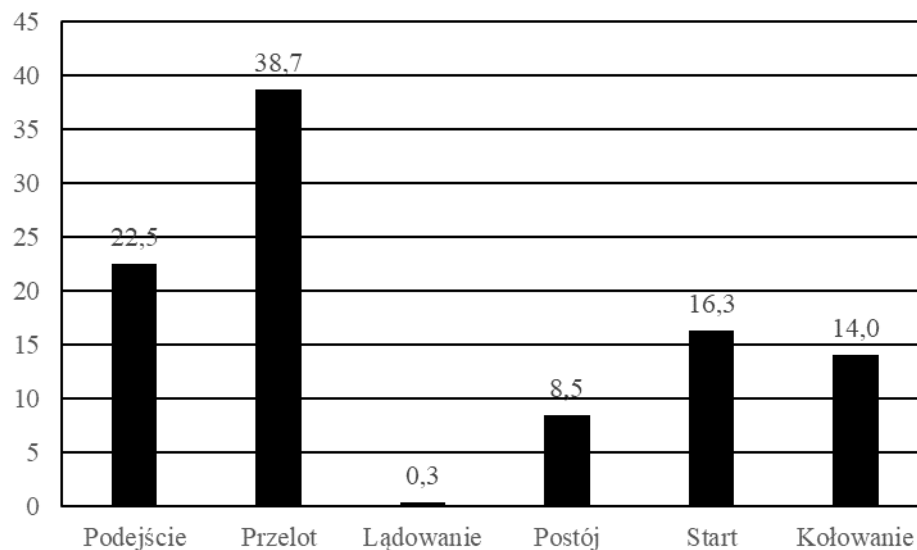
Rys.17 Procentowy udział poszczególnych manewrów samolotów, podczas których zaistniało zdarzenie spowodowane usterką instalacji nawigacji, ATA 34 w latach 2012 ÷ 2022 dla samolotów o MCTOW  $\geq$  5700 kg

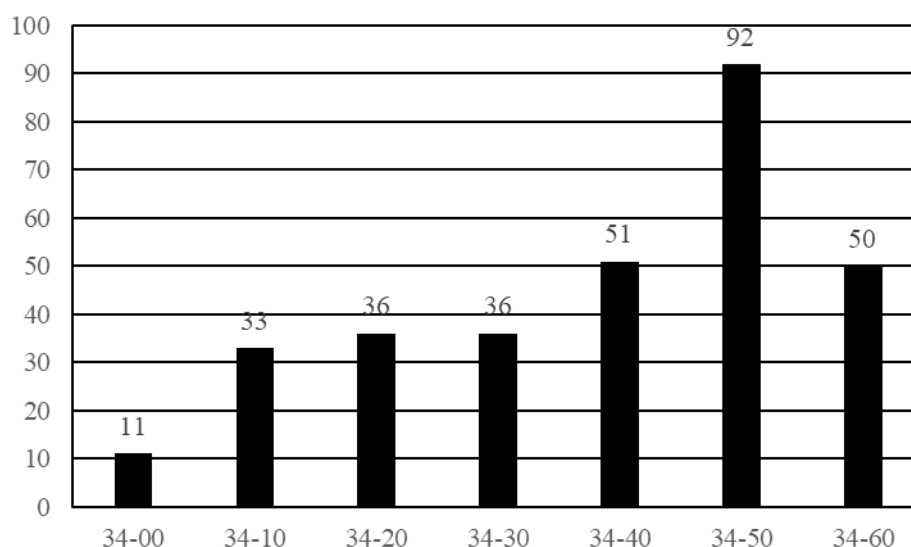
Rys.18 Liczba zdarzeń lotniczych powodowanych usterkami poszczególnych systemów instalacji nawigacji, ATA 34 w latach 2012 ÷ 2022 dla samolotów o MCTOW  $\geq$  5700 kg

W roku 2022 największy udział w liczbie niesprawności mają podzespoły wchodzące w skład systemów: zależnego określenia pozycji ATA 34-50, niezależnego określenia pozycji ATA 34-40 i obliczania zarządzania lotem ATA 34-60. Pierwszy to ta część instalacji nawigacji, która dostarcza informacji do określenia pozycji i jest głównie zależna od instalacji naziemnych lub satelitów. Obejmuje takie elementy jak: DME, transpondery, radio kompas, LORAN, VOR, ADF, OMEGA, GLOBAL POSITIONING itp. Drugi to ta część systemu, która dostarcza informacji w celu określenia pozycji i jest głównie niezależna od instalacji naziemnych lub satelitów orbitalnych. Obejmuje elementy, takie jak inercyjny system naprowadzania, radar pogodowy, Doppler, ostrzeżenie o bliskości, unikanie kolizji, śledzenie gwiazd itp. Obejmuje również sekstanty / oktanty itp. Trzeci to część systemu, która łączy dane nawigacyjne w celu obliczenia lub zarządzania położeniem geograficznym statku powietrznego lub teoretycznym torem lotu. Obejmuje elementy, takie jak komputery kursowe, komputery zarządzania lotem, komputery danych osiągow i powiązane wyświetlacze kontrolne, sygnalizatory ostrzegawcze itp. Na rysunkach 18 i 19 przedstawiono kolejno liczbowy udział poszczególnych systemów instalacji nawigacji, których usterki spowodowały zdarzenia lotnicze w latach 2012 ÷ 2022 i tylko dla roku 2022. Natomiast na rysunkach 20 i 21 odpowiednio ich procentowy udział.

Powyższe rysunki potwierdzają dominację wspomnianych trzech systemów: zależnego określania pozycji samolotu ATA 34-50, niezależnego określania pozycji ATA 34-40 i obliczania zarządzania lotem ATA 34-60. Współczynnik  $K_{1000}$  dla 34-50 przekroczył prognozowany w roku 2021 poziom alarmowy. Utrzymująca się duża liczba niesprawności wymaga analiz szczególnie usterek DME (Distance Measuring Equipment), GPS i transponderów. Na rysunku 22 przedstawiono zmianę wielkości  $K_{1000}$  dla ATA 34-50 w latach 2012 ÷ 2022, a na rysunku 23 liczbę niesprawności systemu zależnego określania pozycji. Należy zwrócić uwagę na fakt 50% udziału samolotów EMB 170/190 w całkowitej liczbie usterek tej podgrupy w roku 2022.

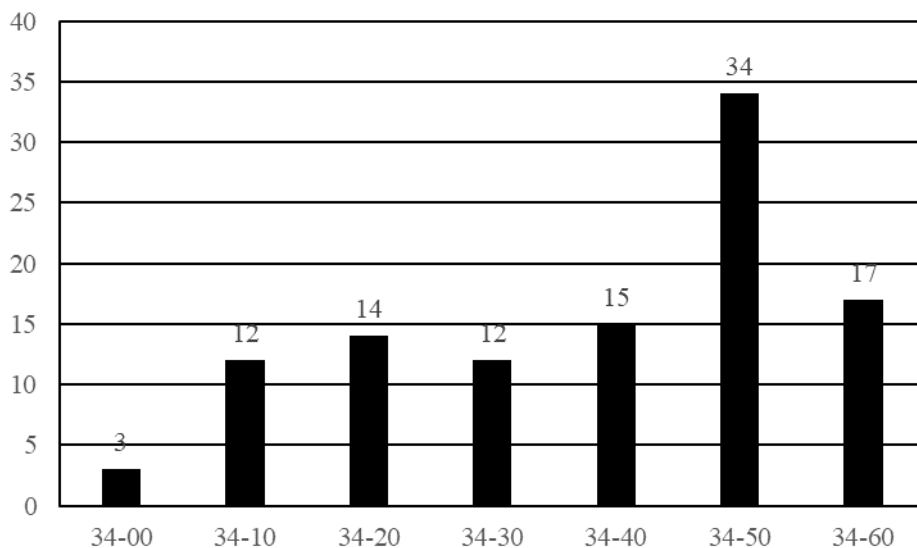
Rys.19 Liczba zdarzeń lotniczych powodowanych usterkami poszczególnych systemów instalacji nawigacji, ATA 34 dla samolotów o MCTOW  $\geq$  5700 kg w roku 2022

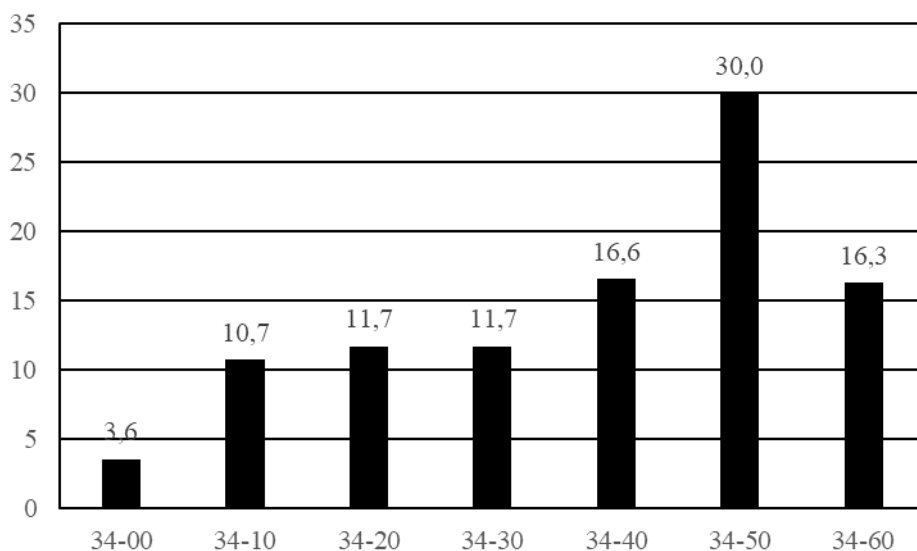
Rys.20 Procentowy udział poszczególnych systemów instalacji nawigacji, których ustorki w latach 2012 ÷ 2022 powodowały zdarzenia lotnicze samolotów o MCTOW  $\geq$  5700 kg

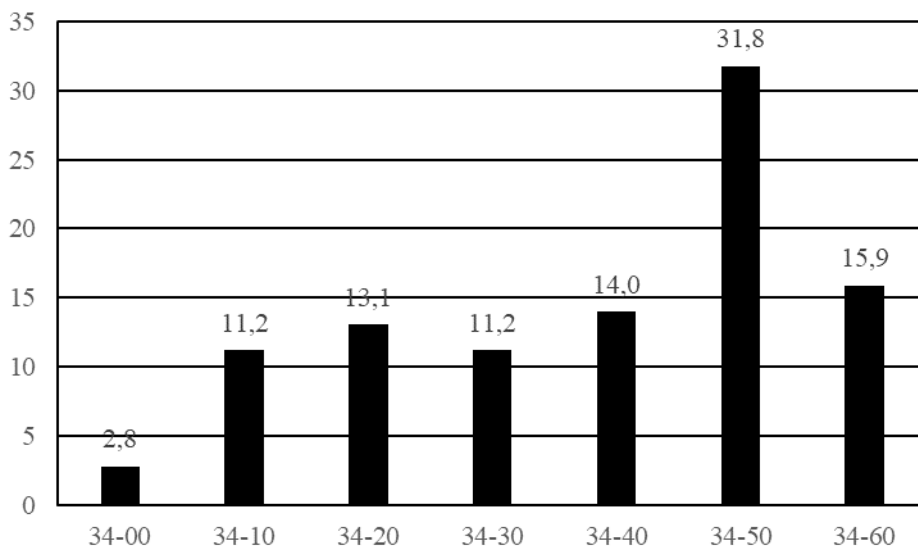
Rys.21 Procentowy udział poszczególnych systemów instalacji nawigacji, których usterki w roku 2022 powodowały zdarzenia lotnicze samolotów o MCTOW  $\geq$  5700 kg

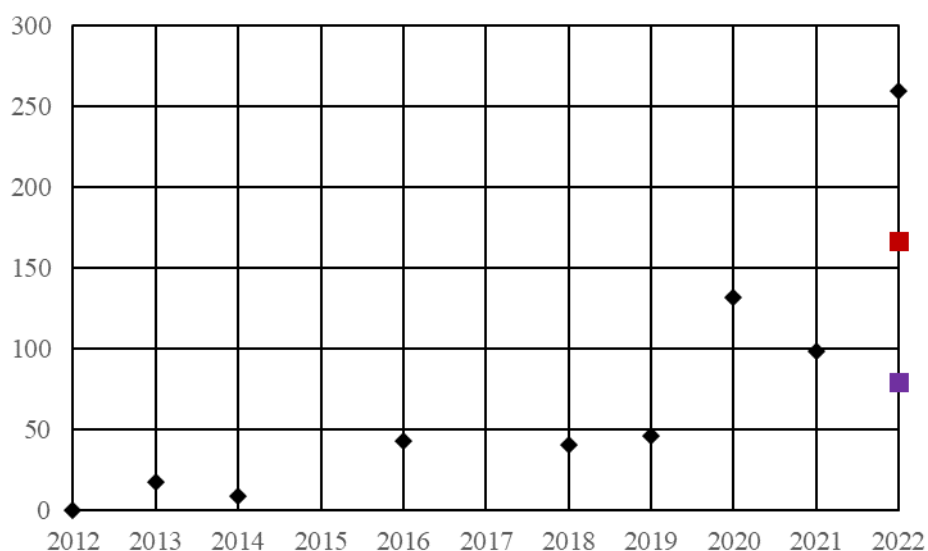
Rys.22 Wartości współczynnika  $K_{1000}$  dla systemu, ATA 34-50, w latach 2012 ÷ 2022 dla samolotów o MCTOW  $\geq$  5700 kg

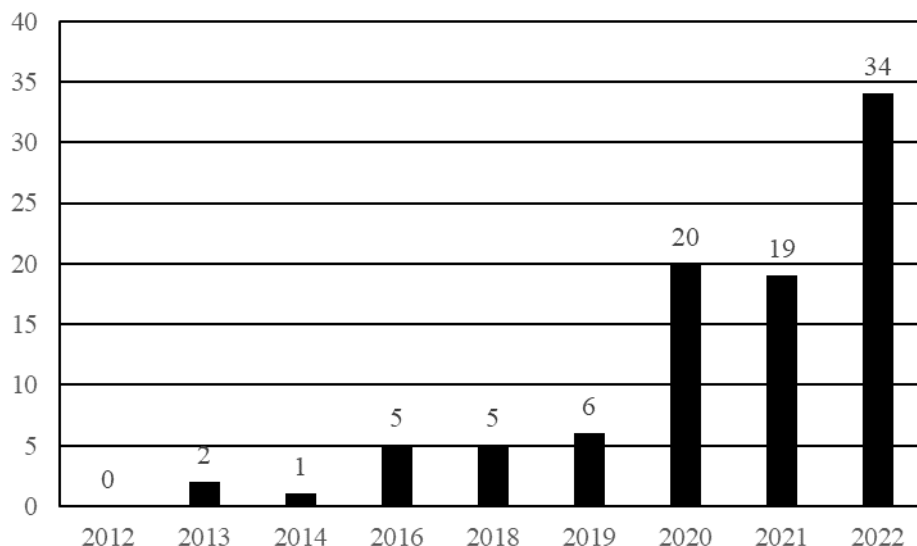
Rys.23 Liczba zdarzeń lotniczych powodowanych usterkami systemu, ATA 34-50, w latach 2012 ÷ 2022 dla samolotów o MCTOW  $\geq$  5700 kg

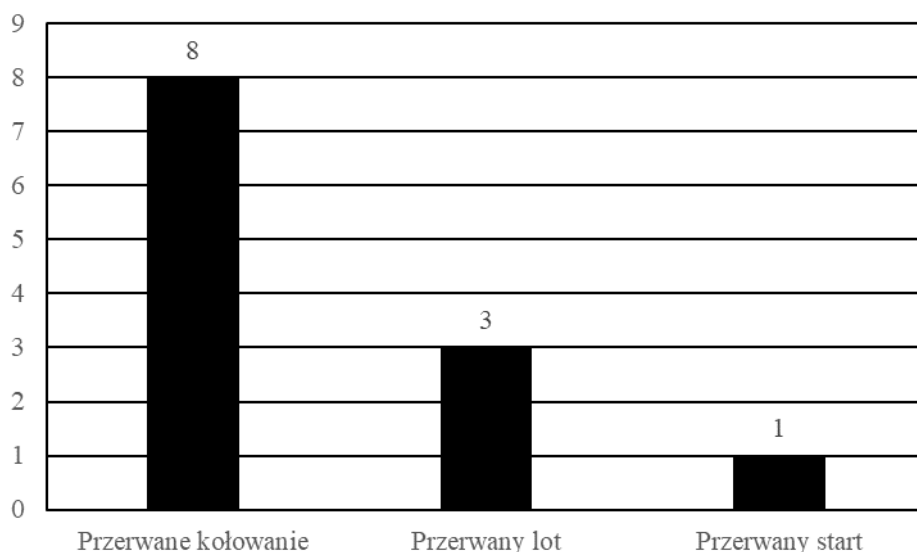
Rys.24 Liczba i rodzaj zdarzeń lotniczych powodowanych usterkami systemu, ATA 34-50 w latach 2012 ÷ 2022, dla samolotów o MCTOW  $\geq$  5700 kg

W latach 2012 ÷ 2022 niesprawności zależnego określania pozycji samolotu ATA 34-50 spowodowały: Osiem przerwanych kołowań, trzy przerwane loty, jeden przerwany start, co graficznie przedstawiono na rysunku 24.

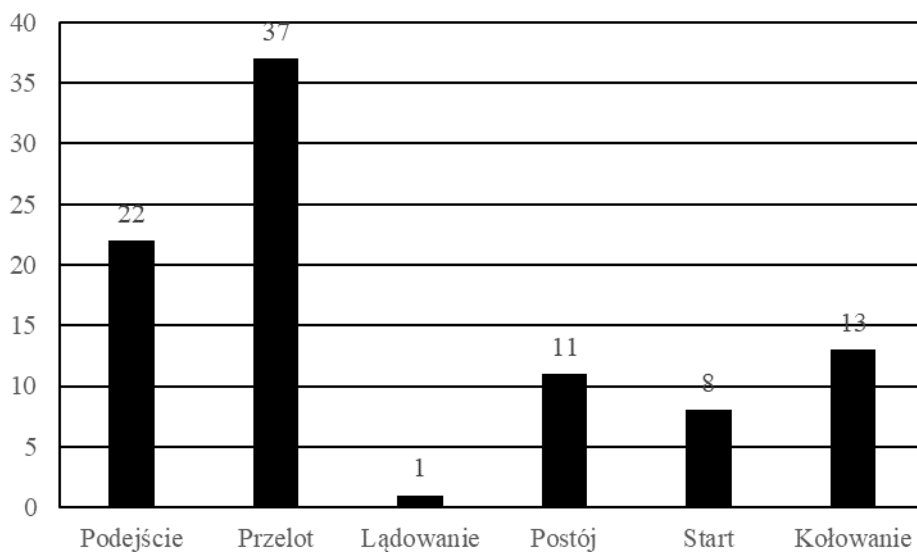
Rys.25 Liczba poszczególnych faz lotu w których występowały usterki systemu zależnego określenia pozycji, ATA 34-50 w latach 2012 ÷ 2022 dla samolotów o MCTOW  $\geq$  5700 kg

Zdarzenia lotnicze powodowane niesprawnościami elementów systemu 34-50 obserwowane są głównie podczas przelotu i podejścia. Ich liczbę z podziałem na fazy lotu przedstawiono na rysunku 25, a procentowy udział przedstawiono na rysunku 26.

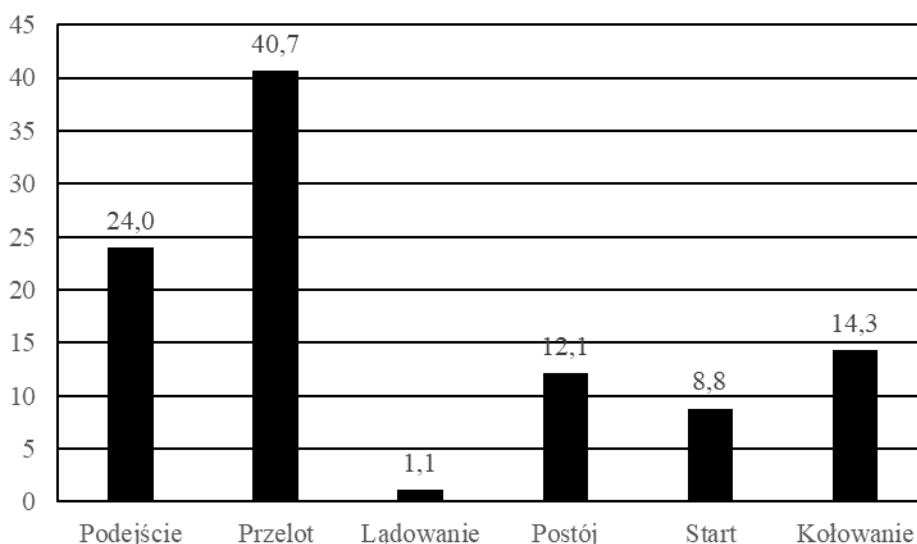
Rys.26 Procentowy udział poszczególnych faz lotu, podczas których zaistniało zdarzenie spowodowane usterką zależnego określenia pozycji, ATA 34-50 w latach 2012 ÷ 2022 dla samolotów o MCTOW  $\geq$  5700 kg

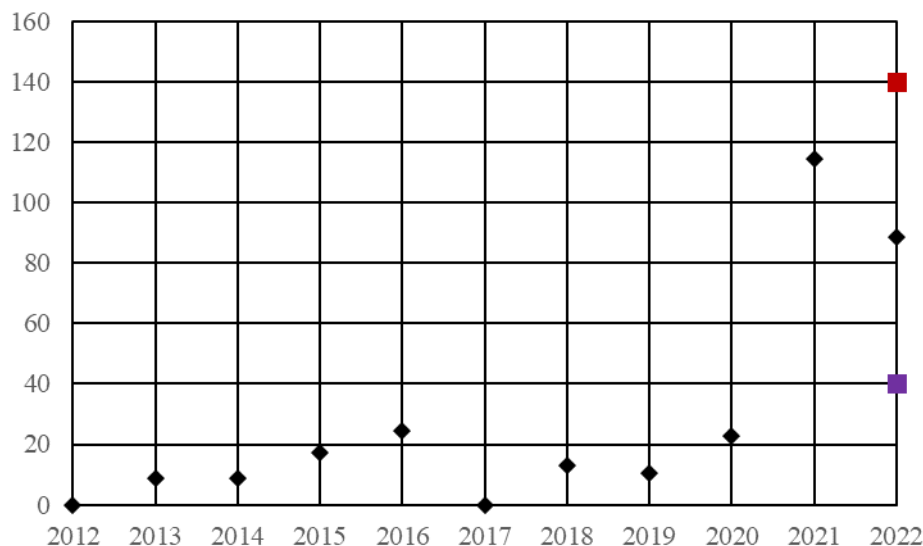
Rys.27 Wartości współczynnika  $K_{1000}$  dla systemu, ATA 34-60, w latach 2012 ÷ 2022 dla samolotów o MCTOW  $\geq$  5700 kg

W latach 2012 ÷ 2020 wystąpiła minimalna liczba raportowanych zdarzeń lotniczych spowodowanych niesprawnościami systemu obliczania zarządzania lotem ATA 34-60. W roku 2021 znacznie wzrosła liczba jego niesprawności tak, że nastąpił skokowy wzrost współczynnika  $K_{1000}$  i przekroczenie poziomu alarmowego. Natomiast w roku 2022 nastąpił spadek liczby niesprawności i współczynnika  $K_{1000}$ , co przedstawiono na rysunku 27. Podstawową przyczyną dużych wartości  $K_{1000}$  są niesprawności FMC (Flight Management Computer/s) różnych typów samolotów. Na rysunku 28 zaprezentowano liczbę niesprawności w systemie obliczania i zarządzania lotem w latach 2012 ÷ 2022.

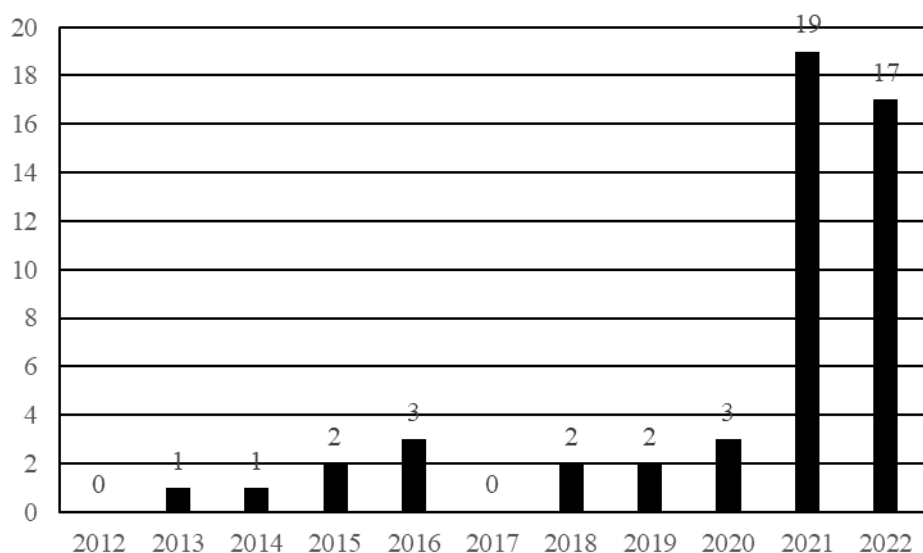
Rys.28 Liczba zdarzeń lotniczych powodowanych usterkami systemu, ATA 34-60, w latach 2012 ÷ 2022 dla samolotów o MCTOW  $\geq$  5700 kg

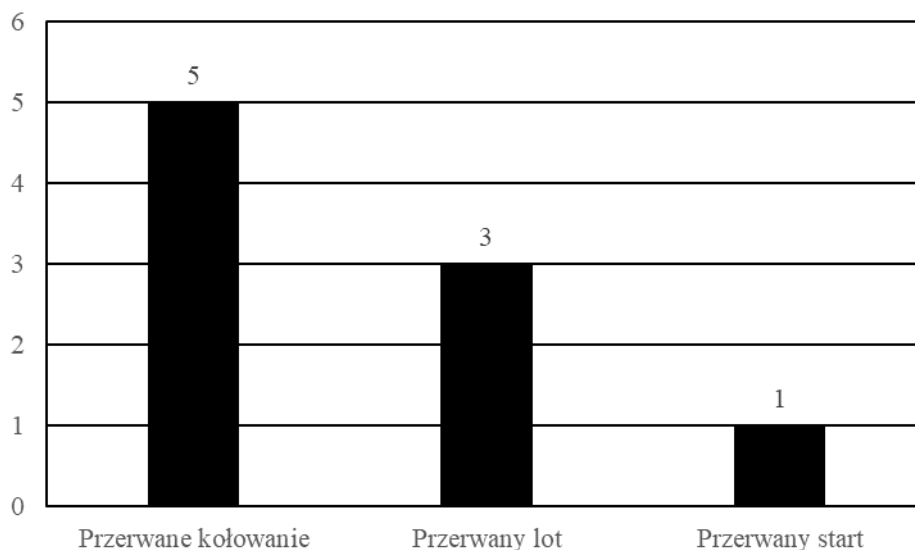
Rys.29 Liczba i rodzaj zdarzeń lotniczych powodowanych usterkami systemu, ATA 34-60 w latach 2012 ÷ 2022, dla samolotów o MCTOW  $\geq$  5700 kg

W latach 2012 ÷ 2022 niesprawności systemu obliczania zarządzania lotem ATA 34-60 spowodowały: Pięć przerwanych kołowań, trzy przerwane loty, jeden przerwany start, co graficznie przedstawiono na rysunku 29.

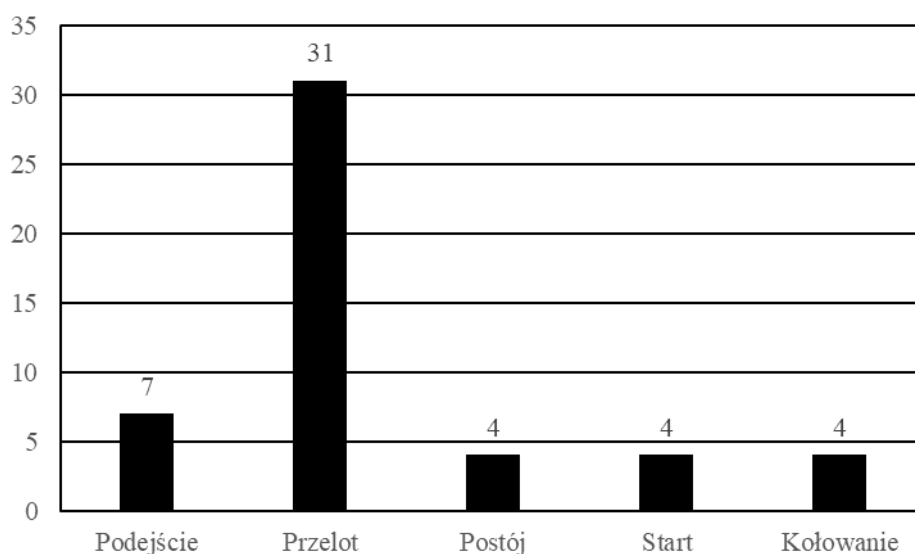
Rys.30 Liczba poszczególnych faz lotu w których występowały usterki systemu obliczania zarządzania lotem ATA 34-60 w latach 2012 ÷ 2022 dla samolotów o MCTOW  $\geq$  5700 kg

Zdarzenia lotnicze powodowane niesprawnościami elementów systemu 34-60 obserwowane są głównie podczas przelotu. Ich liczbę z podziałem na fazy lotu przedstawiono na rysunku 30, a procentowy udział przedstawiono na rysunku 31.

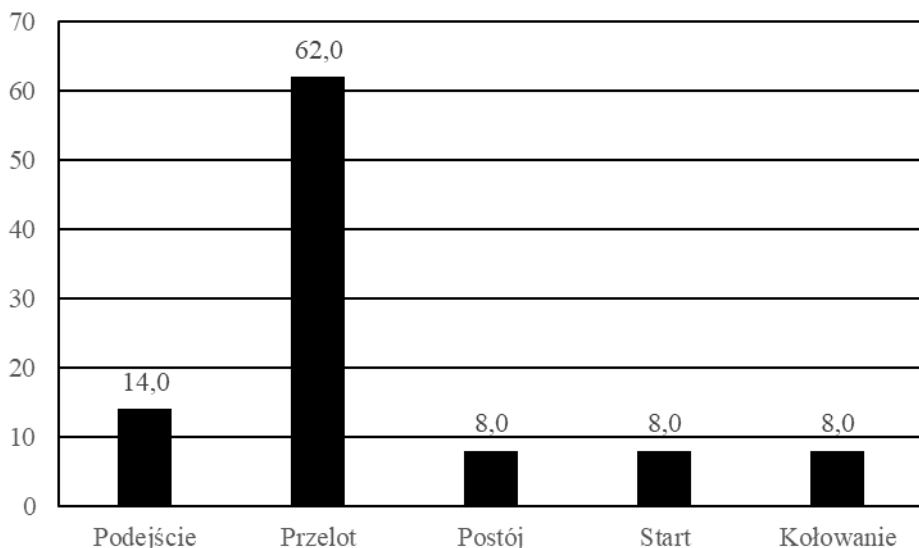
Rys.31 Procentowy udział poszczególnych faz lotu, podczas których zaistniało zdarzenie spowodowane usterką systemu obliczania zarządzania lotem, ATA 34-60 w latach 2012 ÷ 2022 dla samolotów o MCTOW  $\geq$  5700 kg

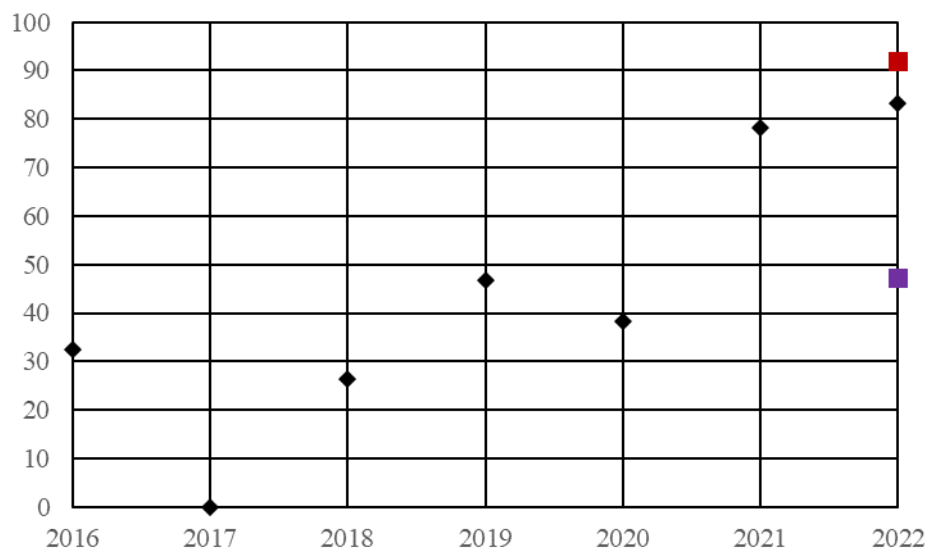
Rys.32 Wartości współczynnika  $K_{1000}$  dla systemu, ATA 34-40 w latach 2016 ÷ 2022 dla samolotów o MCTOW  $\geq$  5700 kg

Należy zwrócić również uwagę na wzrost liczby niesprawności systemu niezależnego określania pozycji samolotu ATA 34-40. Do roku 2016 zdarzenia spowodowane usterkami tego systemu nie występowały, a w roku 2021 nastąpił ich skokowy wzrost, co spowodowało przekroczenie poziomu alarmowego współczynnika  $K_{1000}$ . W roku 2022 nastąpił dalszy wzrost tego współczynnika. Nie przekroczył jednak poziomu alarmowego. Zmiany tego współczynnika jak i liczbę niesprawności w latach 2016 ÷ 2022 przedstawiono kolejno na rysunkach 32 i 33.

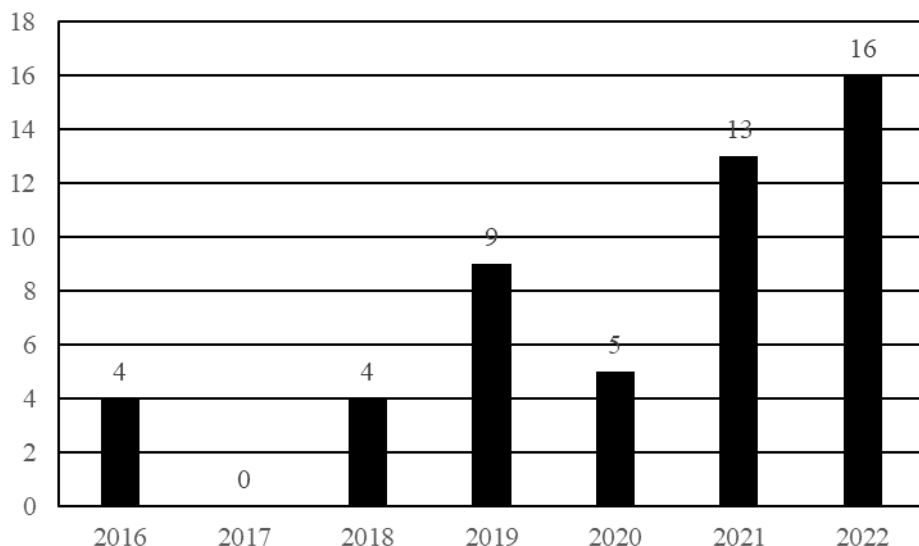
Rys.33 Liczba zdarzeń lotniczych powodowanych usterkami systemu, ATA 34-40 w latach 2016 ÷ 2022 dla samolotów o MCTOW  $\geq$  5700 kg

Głównie usterki radarów pogodowych i TCAS spowodowały tak znaczny wzrost liczby zdarzeń lotniczych raportowanych w latach 2021 i 2022 w podgrupie 34-40. W latach 2016 ÷ 2022 niesprawności systemu niezależnego określania pozycji samolotu ATA 34-40 spowodowały: Sześć przerwanych kołowań, dwanaście przerwanych lotów, jeden przerwany start, co graficznie przedstawiono na rysunku 34.

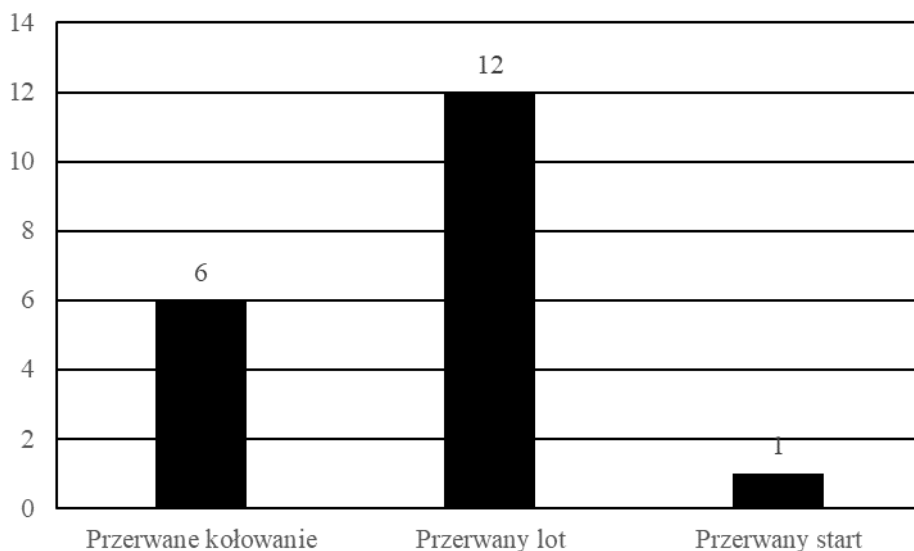
Rys.34 Liczba i rodzaj zdarzeń lotniczych powodowanych usterkami systemu, ATA 34-40 w latach 2016 ÷ 2022, dla samolotów o MCTOW  $\geq$  5700 kg

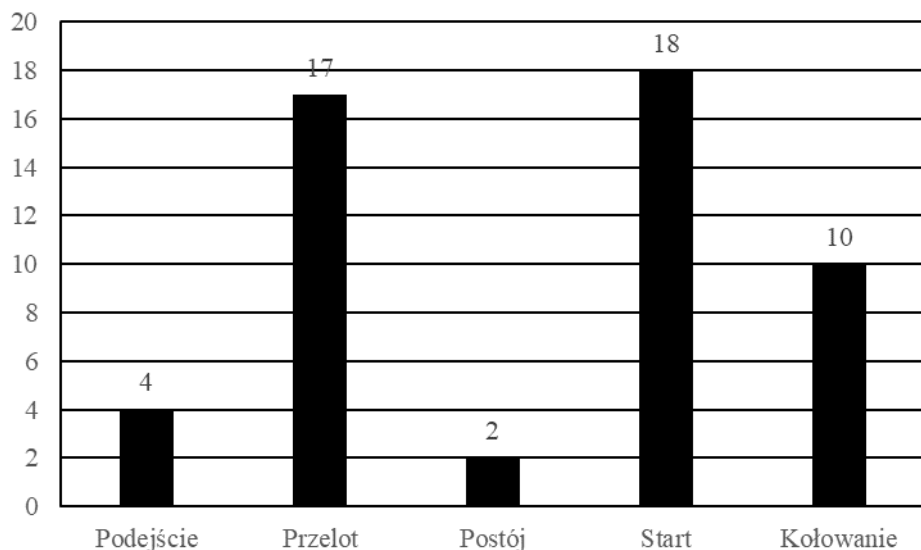
Rys.35 Liczba poszczególnych faz lotu w których występowały usterki systemu niezależnego określania pozycji ATA 34-40 w latach 2016 ÷ 2022 dla samolotów o MCTOW  $\geq$  5700 kg

Zdarzenia lotnicze powodowane niesprawnościami elementów systemu 34-40 mają miejsce głównie podczas przelotu i startu. Ich liczbę z podziałem na fazy lotu przedstawiono na rysunku 35, a procentowy udział przedstawiono na rysunku 36.
