# **ANALIZA ZDARZEŃ LOTNICZYCH POWODOWANYCH NIESPRAWNOŚCIAMI INSTALACJI PŁATOWCOWYCH I SILNIKOWYCH**

**Warszawa, czerwiec 2023**

## 1. Wstęp

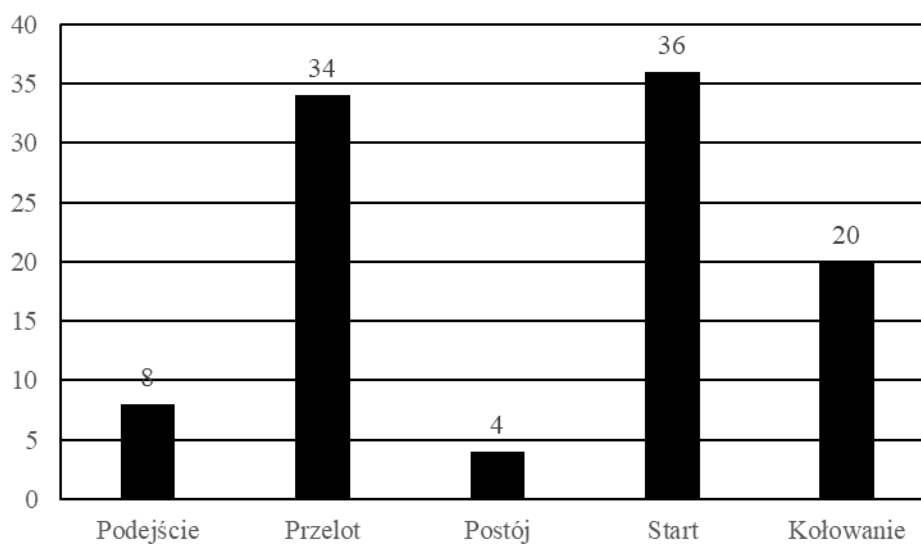
Rys.36 Procentowy udział poszczególnych faz lotu, podczas których zaistniało zdarzenie spowodowane usterką systemu niezależnego określania pozycji, ATA 34-40 w latach 2016 ÷ 2022 dla samolotów o MCTOW  $\geq$  5700 kg

Zdarzenia lotnicze powodowane niesprawnościami elementów systemu 34-40 mają miejsce głównie podczas przelotu i startu. Ich liczbę z podziałem na fazy lotu przedstawiono na rysunku 35, a procentowy udział przedstawiono na rysunku 36.

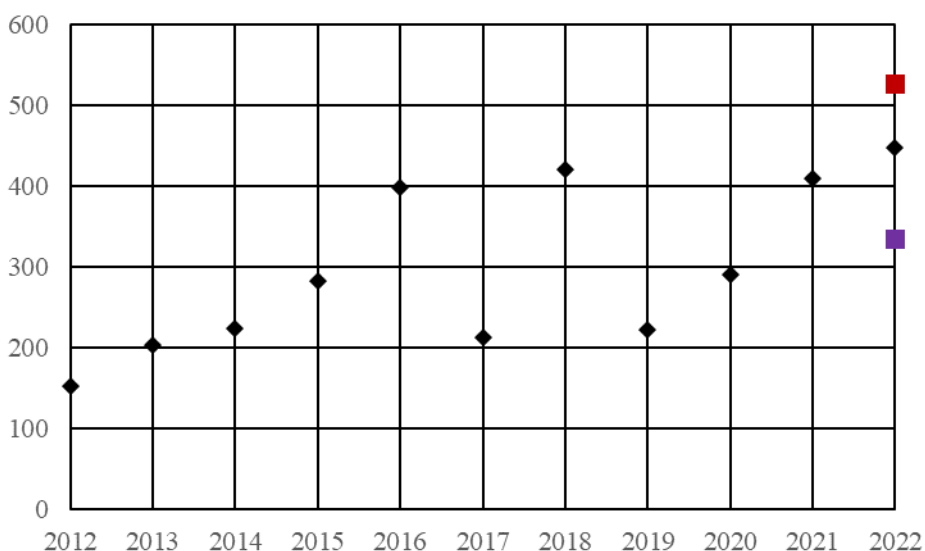
Rys.37 Wartości współczynnika  $K_{1000}$  dla instalacji podwozia, ATA 32 w latach 2012 ÷ 2022 dla samolotów o MCTOW  $\geq 5700$  kg

Po nawigacji, ATA 34 duży udział w zdarzeniach lotniczych powodowanych instalacjami płatowcowymi w roku 2022 mają niesprawności podwozia, ATA 32. Od roku 2018 przez dwa kolejne lata następował spadek liczby zdarzeń powodowanych usterkami tej instalacji, jednak w roku 2021 ponownie nastąpił znaczny ich wzrost w porównaniu do roku 2020, trend ten utrzymał się i dla roku 2022. Rysunek 37 przedstawia zmianę współczynnika  $K_{1000}$  instalacji podwozia, a rysunek 38 ich liczbę w latach 2012 ÷ 2022.

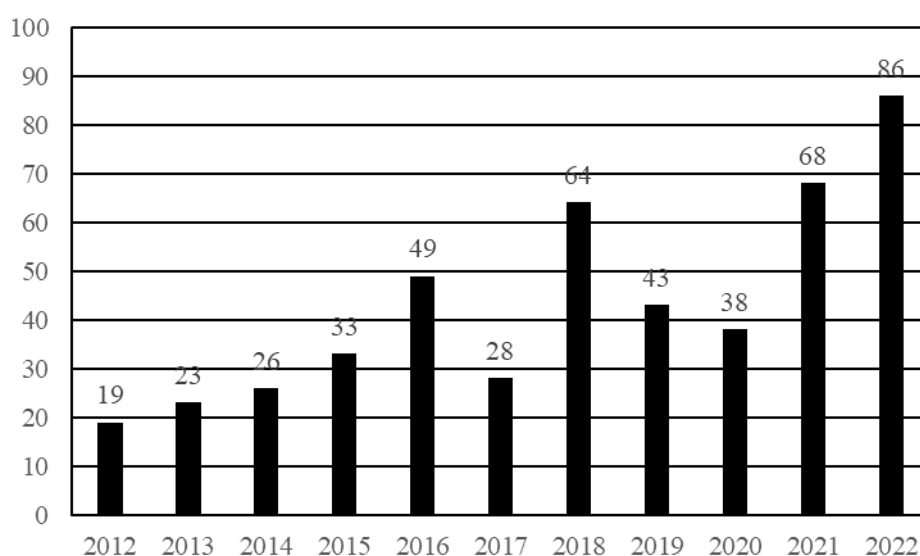
Rys.38 Liczba zdarzeń lotniczych powodowanych usterkami instalacji podwozia, ATA 32 w latach 2012 ÷ 2022 dla samolotów o MCTOW  $\geq 5700$  kg

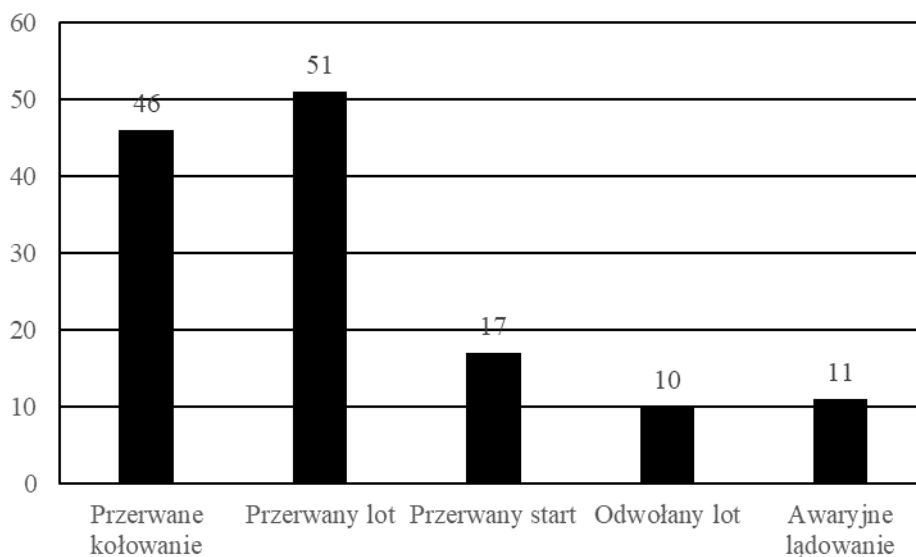
Awaryjne Lądowanie	11
Odwołany lot	10
Przerwane kołowanie	46
Przerwany lot	51
Przerwany start	17

Rys.39 Liczba i rodzaj zdarzeń lotniczych powodowanych usterkami instalacji podwozia, ATA 32 w latach 2012 ÷ 2022 dla samolotów o MCTOW  $\geq$  5700

Konsekwencje usterek tej instalacji dla linii lotniczych są bardzo znaczące, a przedstawione poniżej zestawienie i graficzna prezentacja na rysunku 39 informuje o ich skutkach w latach 2012 ÷ 2022.

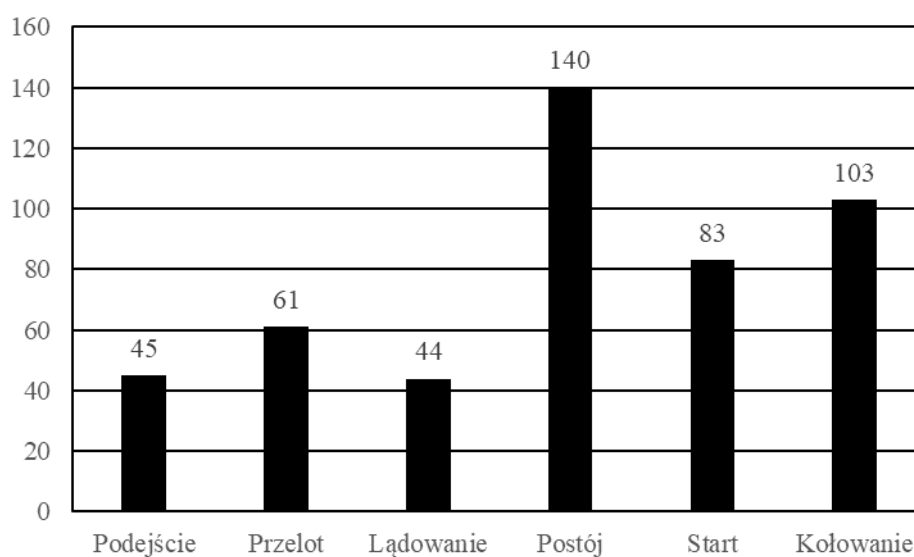
Rys.40 Liczba faz lotu w których występowały usterki instalacji podwozia, ATA 32 w latach 2012 ÷ 2022 dla samolotów o MCTOW  $\geq$  5700 kg

Na rysunku 40 przedstawiono liczbę zdarzeń powodowanych niesprawnościami podwozia dla różnych faz lotu samolotów, a na rysunku 41 procentowy udział w latach 2012 ÷ 2022.

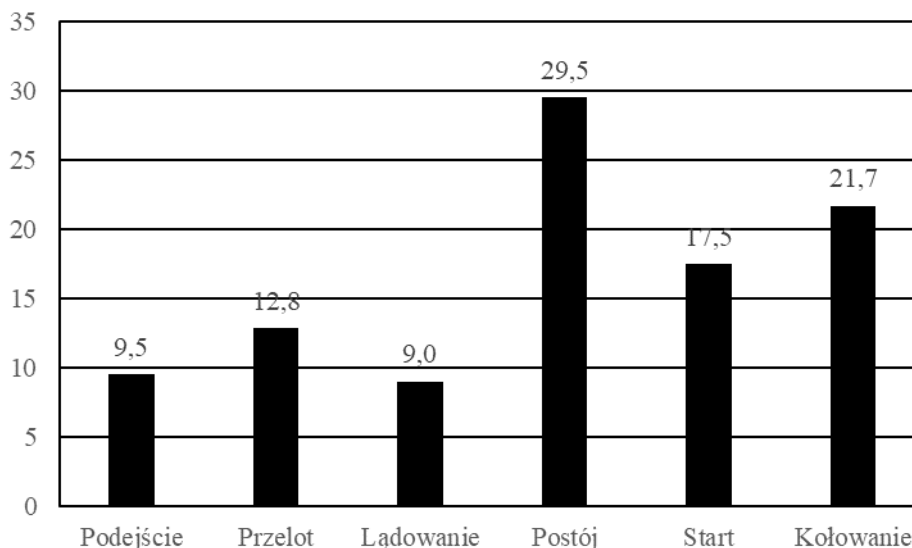
Rys.41 Procentowy udział poszczególnych faz lotu, podczas których zaistniało zdarzenie spowodowane usterką instalacji podwozia, ATA 32 w latach 2012 ÷ 2022 dla samolotów o MCTOW  $\geq$  5700 kg

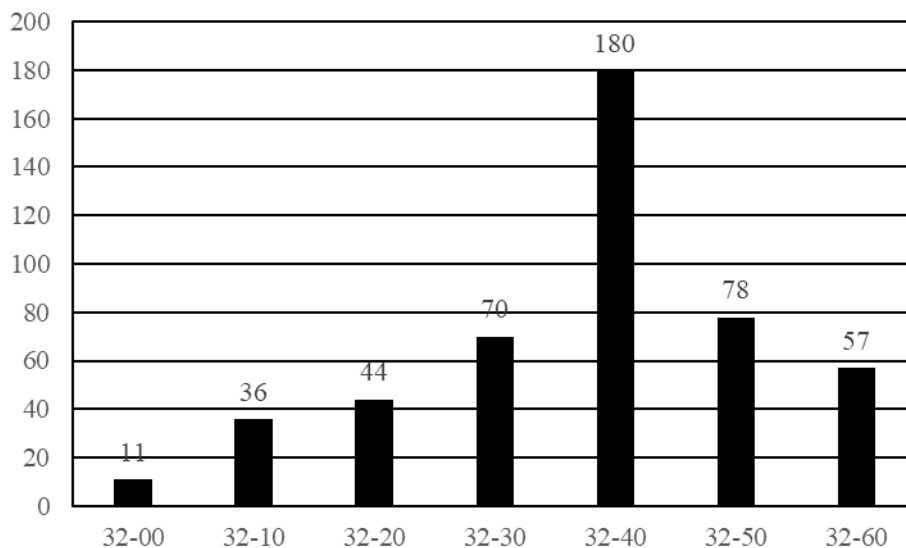
Rys.42 Liczba zdarzeń lotniczych powodowanych usterkami poszczególnych systemów instalacji podwozia, ATA 32 w latach 2012 ÷ 2022 dla samolotów o MCTOW  $\geq$  5700 kg

Na rysunkach 42 i 43 przedstawiono kolejno liczbowy udział poszczególnych systemów instalacji podwozia, których usterki spowodowały zdarzenia lotnicze w latach 2012 ÷ 2022 i tylko dla roku 2022. Natomiast na rysunkach 44 i 45 odpowiednio ich procentowy udział.

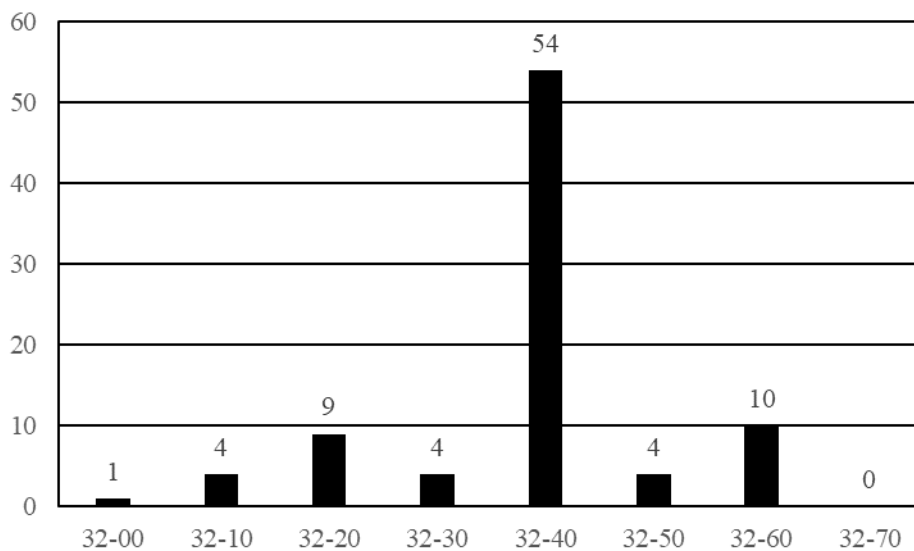
Rys.43 Liczba zdarzeń lotniczych powodowanych usterkami poszczególnych systemów instalacji podwozia, ATA 32 dla samolotów o MCTOW  $\geq$  5700 kg w roku 2022

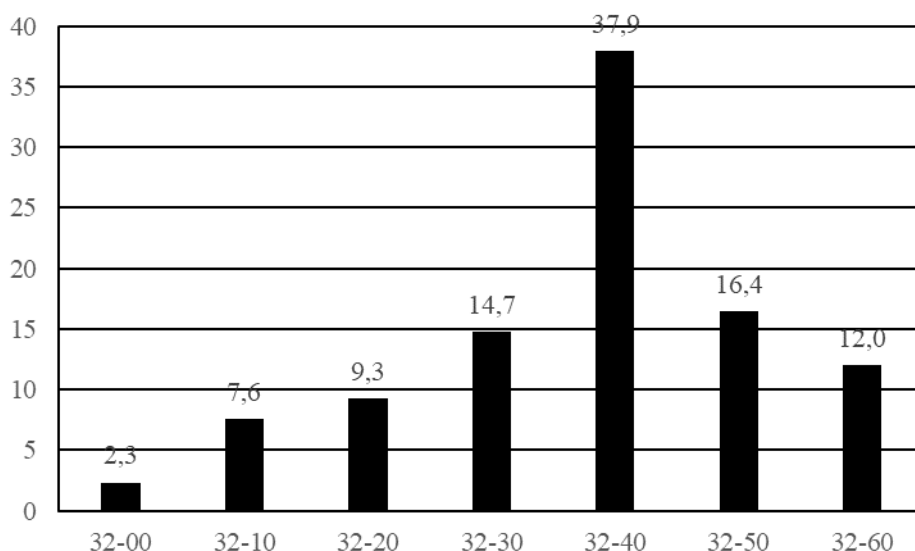
Rys.44 Procentowy udział poszczególnych systemów instalacji podwozia, ATA 32 których usterki w latach 2012 ÷2022 powodowały zdarzenia lotnicze samolotów o MCTOW  $\geq$  5700 kg

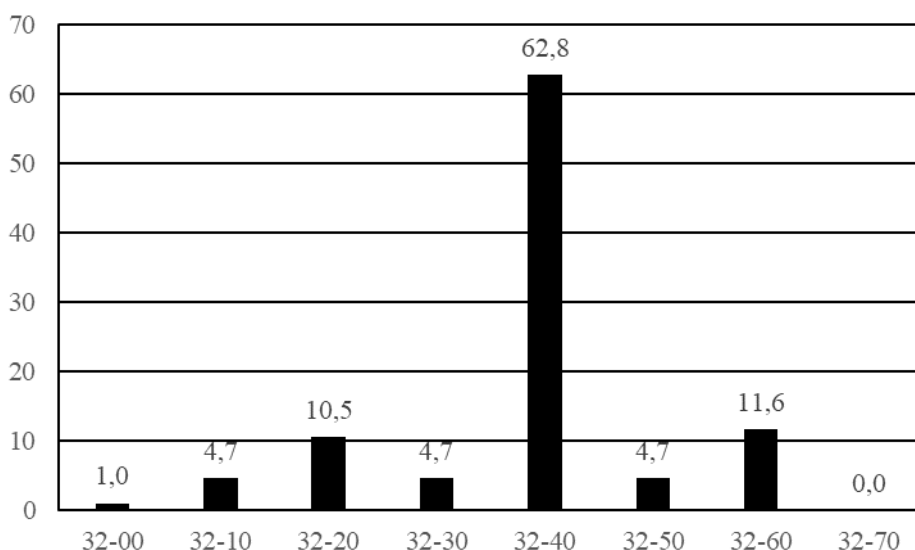
Rys.45 Procentowy udział poszczególnych systemów instalacji podwozia, ATA 32 których usterki w roku 2022 powodowały zdarzenia lotnicze samolotów o MCTOW  $\geq$  5700 kg

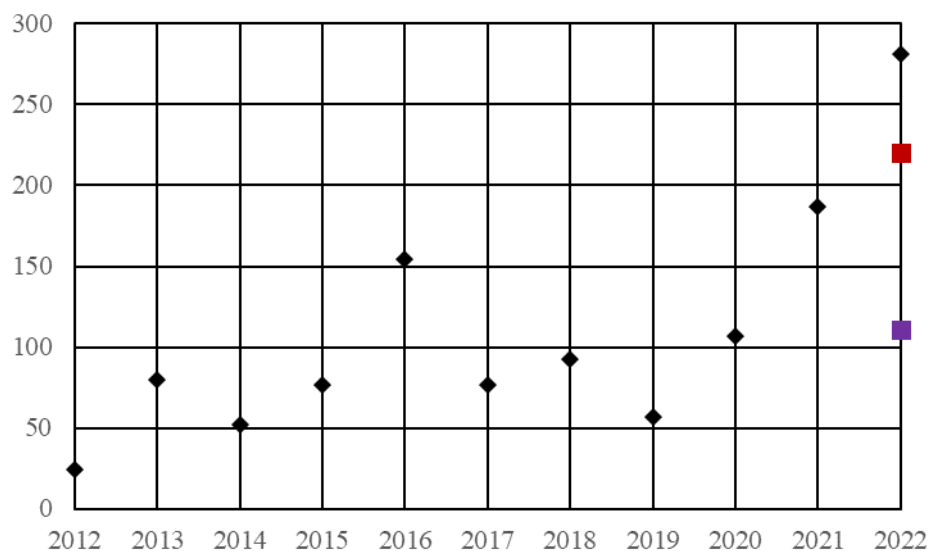
Rys.46 Wartości współczynnika  $K_{1000}$  dla kół i hamulców, ATA 32-40 w latach 2012 ÷ 2022 samolotów o MCTOW  $\geq 5700$  kg

Elementy podzespołu kół i hamulców (ATA 32-40) ze względu na dużą usterkowość powodują największą liczbę zdarzeń lotniczych w porównaniu do pozostałych podzespołów instalacji podwozia. W roku 2021, pomimo znacznie mniejszego wykorzystania samolotów, w porównaniu do roku 2019 nastąpił wzrost liczby niesprawności elementów kół i hamulców. W 2022 roku był znacznie większy porównując z 2021. Wartości współczynnika  $K_{1000}$ , który przekroczył poziom alarmowy i liczbę niesprawności podzespołów w podgrupie ATA 32-40 przedstawiono na kolejnych rysunkach 46 i 47. Ponad połowa zdarzeń w tej podgrupie była spowodowana usterkami hamulców.

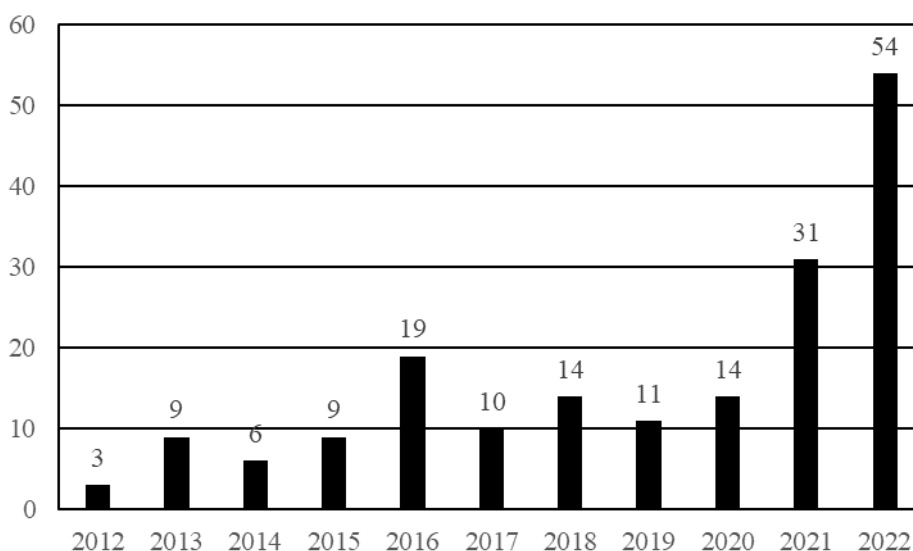
Rys.47 Liczba zdarzeń lotniczych powodowanych usterkami podzespołu kół i hamulców, ATA 32-40 latach 2012 ÷ 2022 samolotów o MCTOW  $\geq 5700$  kg

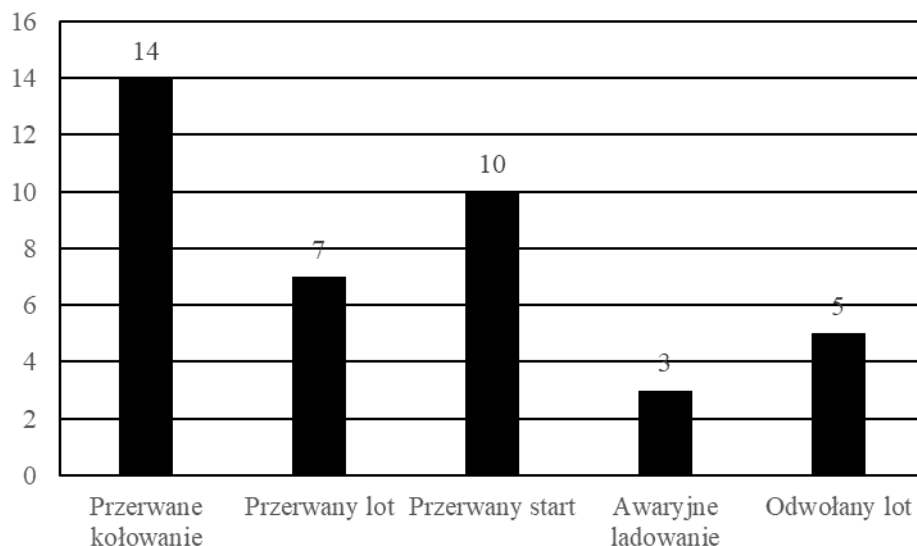
Rys.48 Liczba i rodzaj zdarzeń lotniczych powodowanych usterkami systemu, ATA 32-40 w latach 2012 ÷ 2022, dla samolotów o MCTOW  $\geq$  5700 kg

W latach 2012 ÷ 2022 niesprawności systemu kół i hamulców ATA 32-40 spowodowały: Czternaście przerwanych kołowań, siedem przerwanych lotów, dziesięć przerwanych startów, trzy awaryjne lądowania i pięć odwołanych lotów, co graficznie przedstawiono na rysunku 48.

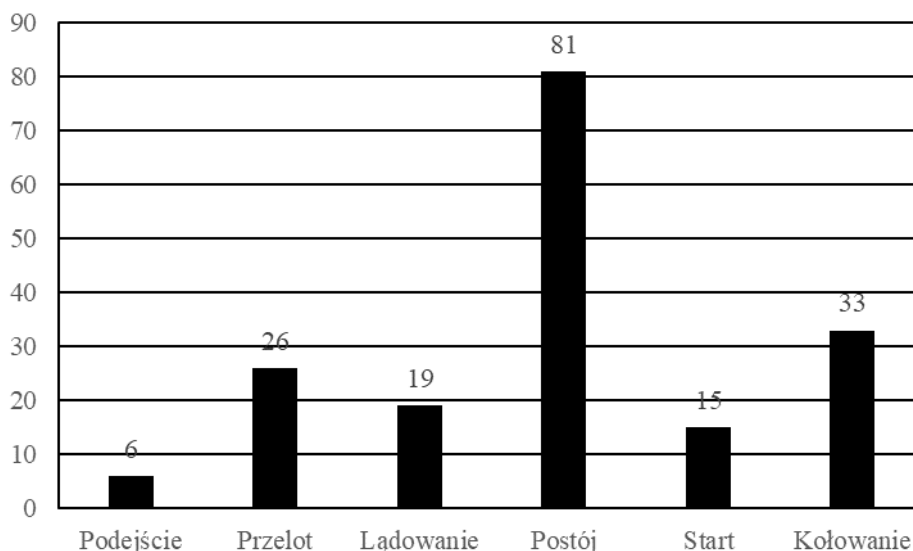
Rys.49 Liczba poszczególnych faz lotu w których występowały usterki systemu kół i hamulców ATA 32-40 w latach 2012 ÷ 2022 dla samolotów o MCTOW  $\geq$  5700 kg

Opisywane zdarzenia lotnicze powodowane niesprawnościami elementów systemu 32-40 mają miejsce głównie podczas postoju w czasie przeglądów i jest to zjawisko pozytywnie wpływające na bezpieczeństwo wykonywania zadań lotniczych. Liczbę zdarzeń z podziałem na fazy lotu przedstawiono na rysunku 49, a procentowy udział przedstawiono na rysunku 50.

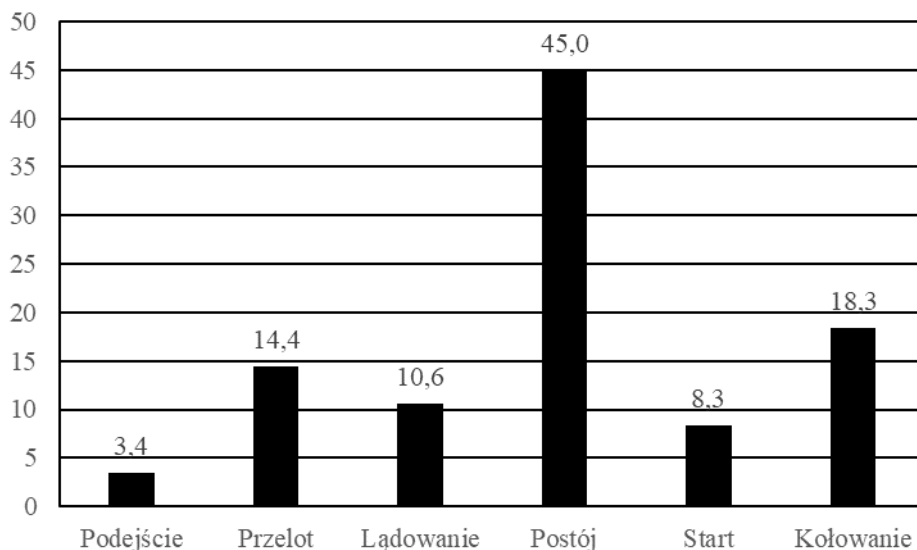
Rys.50 Procentowy udział poszczególnych faz lotu, podczas których zaistniało zdarzenie spowodowane usterką systemu kół i hamulców, ATA 32-40 w latach 2012 ÷ 2022 dla samolotów o MCTOW  $\geq$  5700 kg

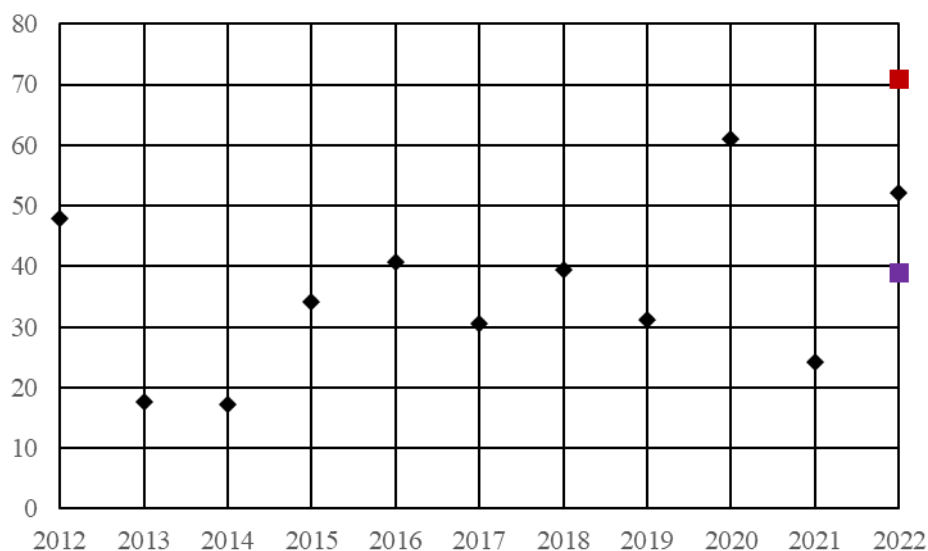
Rys.51 Wartości współczynnika  $K_{1000}$  sygnalizacji pozycji podwozia i ostrzeżeń, ATA 32-60, w latach 2012 ÷ 2022 samolotów o MCTOW  $\geq$  5700 kg

Usterki pozostałych podzespołów podwozia nie spowodowały zdarzeń zagrażających bezpieczeństwu lotnictwu. Jedynie w podzespołach sygnalizacji pozycji podwozia i ostrzeżeń ATA 32-60 wystąpiła w 2022 większa liczba zdarzeń w porównaniu z poprzednimi latami. Wartości współczynnika  $K_{1000}$  i liczbę niesprawności podzespołów w podgrupie ATA 32-60 przedstawiono na kolejnych rysunkach 51 i 52.

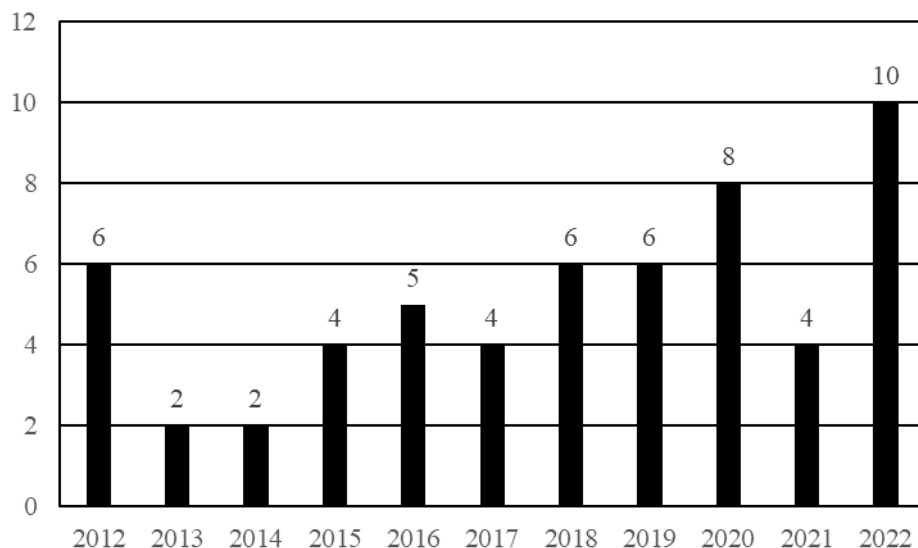
Rys.52 Liczba zdarzeń lotniczych powodowanych usterkami sygnalizacji pozycji podwozia i ostrzeżeń, ATA 32-60 w latach 2012 ÷ 2022 samolotów o MCTOW  $\geq$  5700 kg

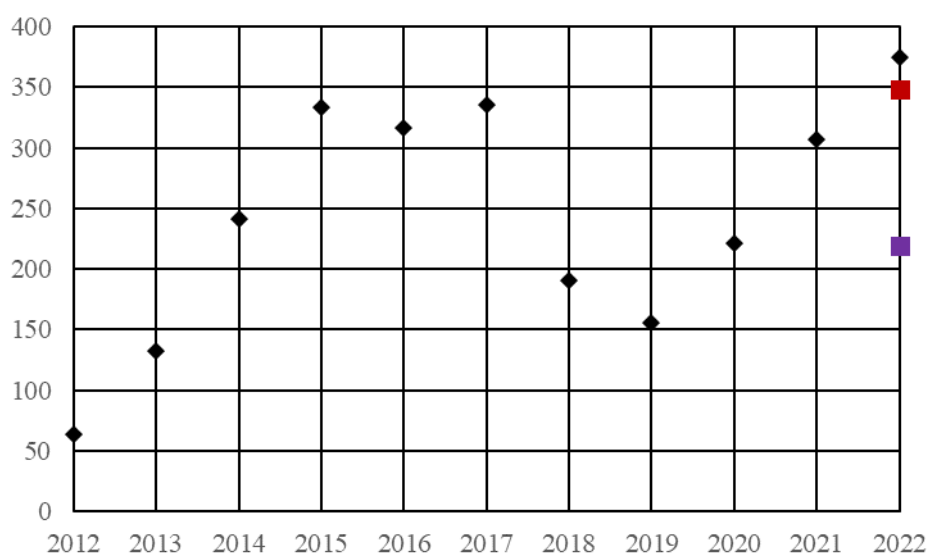
Rys.53 Wartości współczynnika  $K_{1000}$  dla instalacji sterowania lotem, ATA 27 w latach 2012 ÷ 2022 dla samolotów o MCTOW  $\geq$  5700 kg

Istotnymi dla bezpieczeństwa wykonywania operacji lotniczych są podzespoły instalacji sterowania lotem, ATA 27. Zmiany wartości jej współczynnika  $K_{1000}$ , który w 2022 roku przekroczył prognozowany w 2021 poziom alarmowy przedstawiono na rysunku 53, a liczbę zdarzeń lotniczych powodowanych niesprawnościami tej instalacji na rysunku 54. W latach 2018 ÷ 2020 nastąpiła „stabilizacja” liczby usterek, co jest zaskakujące, szczególnie dla roku 2020, w którym wykorzystanie samolotów było prawie dwukrotnie mniejsze w porównaniu do lat poprzednich. Natomiast w roku 2021 liczba zdarzeń lotniczych powodowanych niesprawnościami tej instalacji zwiększyła się, a w roku 2022 nastąpił ich znaczny wzrost.

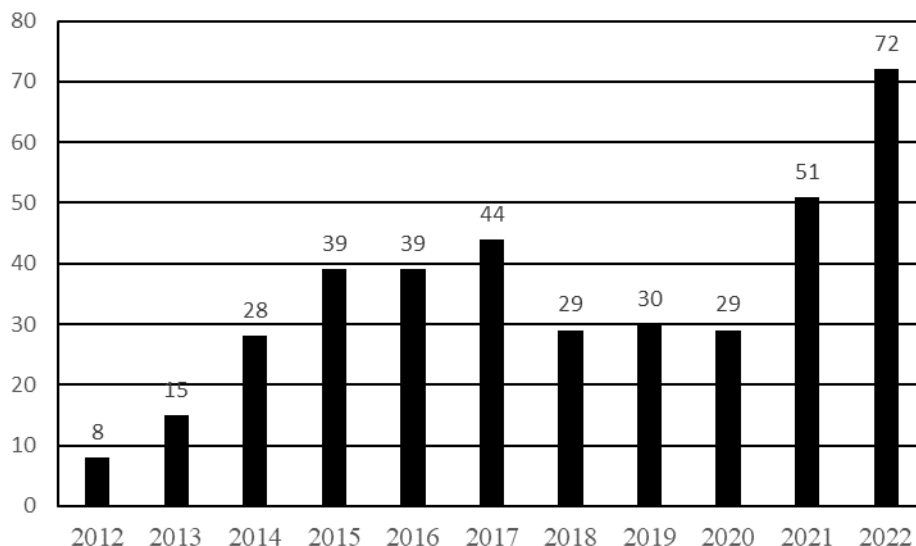
Rys.54 Liczba zdarzeń lotniczych powodowanych usterkami instalacji sterowania lotem, ATA 27 w latach 2012 ÷ 2022 dla samolotów o MCTOW ≥ 5700 kg

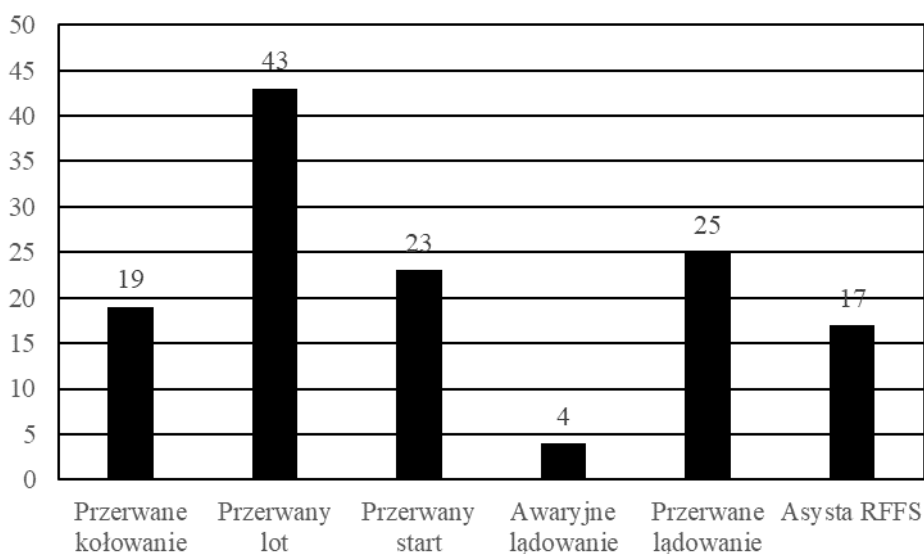
Przerwane kołowanie	19
Przerwany lot	43
Przerwany start	23
Awaryjne lądowanie	4
Przerwane lądowanie	25
Asysta RFFS	17

Rys.55 Liczba i rodzaj zdarzeń lotniczych powodowanych usterkami instalacji sterowania lotem, ATA 27 dla samolotów o MCTOW ≥ 5700 kg w latach 2012 ÷ 2022

Niesprawności instalacji sterowania lotem powodują zakłócenia operacji lotniczych. Przedstawione poniżej zestawienie i graficzna prezentacja na rysunku 55 informuje o skutkach usterek w grupie ATA 27 w latach 2012 ÷ 2022.

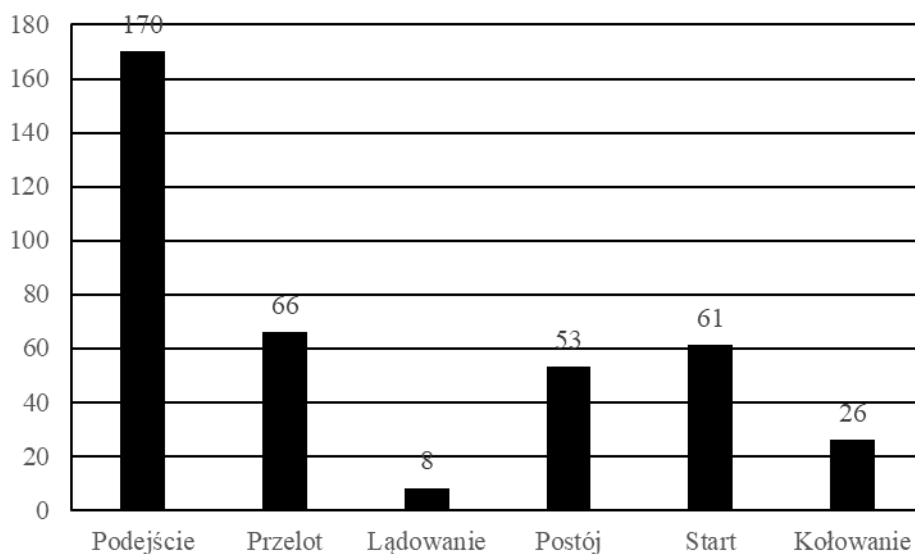
Rys.56 Fazy lotu, podczas których zaistniało zdarzenie spowodowane usterką instalacji sterowania lotem, ATA 27 w latach 2012 ÷ 2022 dla samolotów o MCTOW  $\geq$  5700 kg

Na rysunku 56 przedstawiono liczbę zdarzeń powodowanych niesprawnościami elementów instalacji sterowania lotem w różnych fazach lotu samolotów w latach 2012 ÷ 2022, a na rysunku 57 ich procentowy udział.

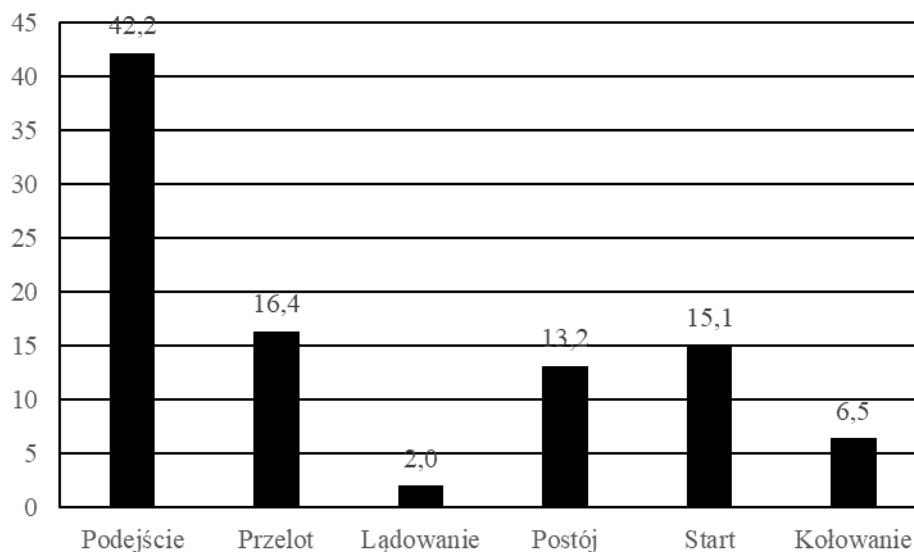
Rys.57 Procentowy udział poszczególnych faz lotu, podczas których zaistniało zdarzenie spowodowane usterką instalacji sterowania lotem, ATA 27 w latach 2012 ÷ 2022 dla samolotów o MCTOW  $\geq$  5700 kg

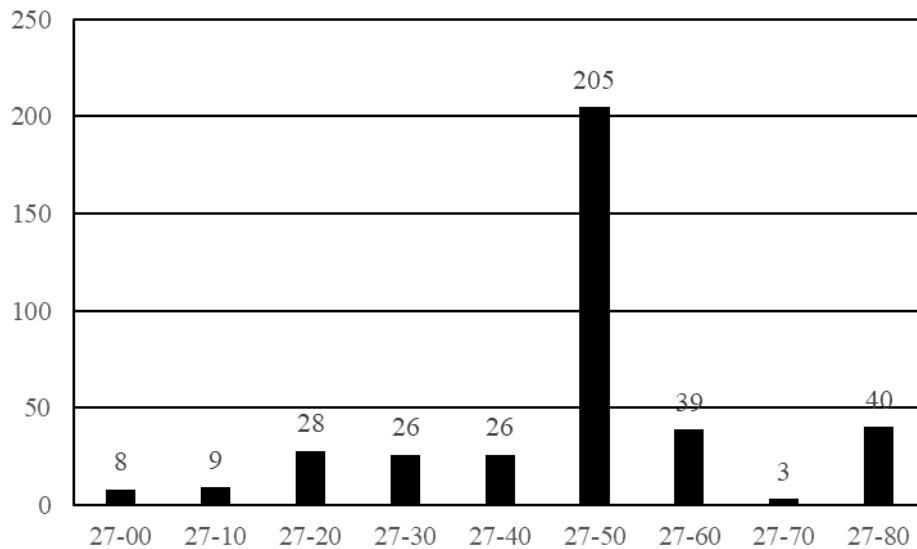
Rys.58 Liczba zdarzeń lotniczych powodowanych usterkami podzespołów instalacji sterowania lotem, ATA 27 dla samolotów o MCTOW  $\geq$  5700 kg w latach 2012 ÷ 2022

Na rysunku 58 przedstawiono liczbę usterek poszczególnych podzespołów instalacji sterowania lotem powodujących zdarzenia lotnicze w latach 2012 ÷ 2022, na rysunku 59 ich liczbę tylko w roku 2022, na rysunku 60 zaprezentowano procentowy udział w usterkowości poszczególnych podzespołów w latach 2012 ÷ 2022, a na rysunku 61 tylko dla roku 2022.

Z powyższych rysunków wynika, że niesprawności elementów wchodzących w skład podzespołu klap, ATA 27 – 50 w okresie 2012 ÷ 2022 spowodowały ponad połowę wszystkich zdarzeń lotniczych, których przyczyną była instalacja sterowania lotem. Natomiast w roku 2022 mniej, bo około 32%, a zwiększyła się częstotliwość usterkowości w podzespołach należących do podgrup 27-60 i 27-80. Wielkość współczynnika  $K_{1000}$  ATA 27-50 w roku 2022 znacząco obniżyła się, poniżej prognozowanej w 2021 wartości średniej. Na rysunku 62 przedstawiono zmianę wielkości  $K_{1000}$  dla ATA 27-50 w latach 2012 ÷ 2022, a na rysunku 63 liczbę zdarzeń lotniczych powodowanych usterkami podzespołu klap.

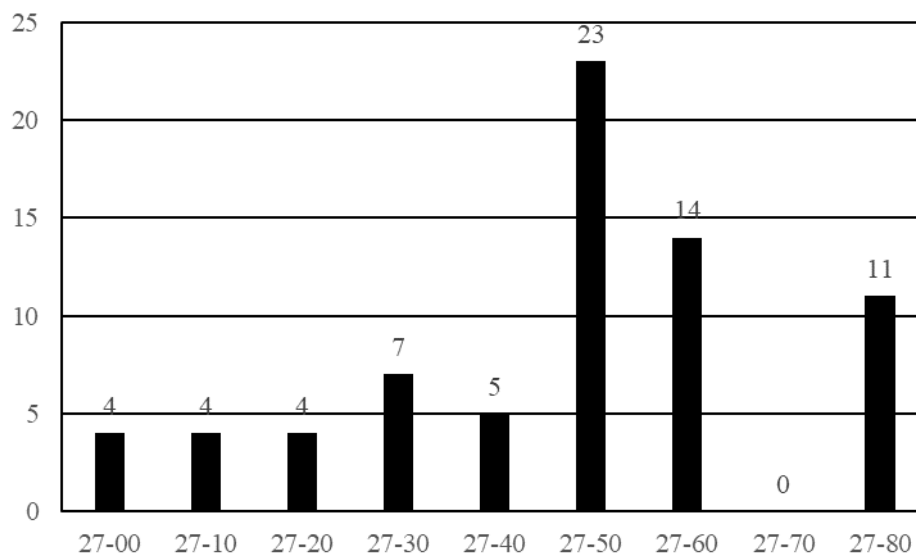
Rys.59 Liczba zdarzeń lotniczych powodowanych usterkami podzespołów instalacji sterowania lotem, ATA 27 dla samolotów o MCTOW  $\geq$  5700 kg w roku 2022

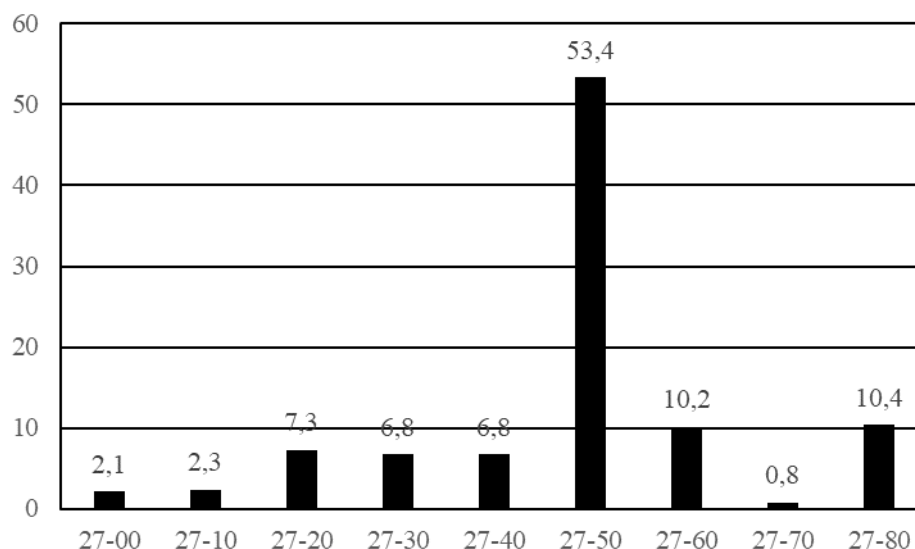
Rys.60 Procentowy udział zdarzeń w poszczególnych podgrupach instalacji sterowania lotem, ATA 27 dla samolotów o MCTOW  $\geq$  5700 kg w latach 2012 ÷ 2022

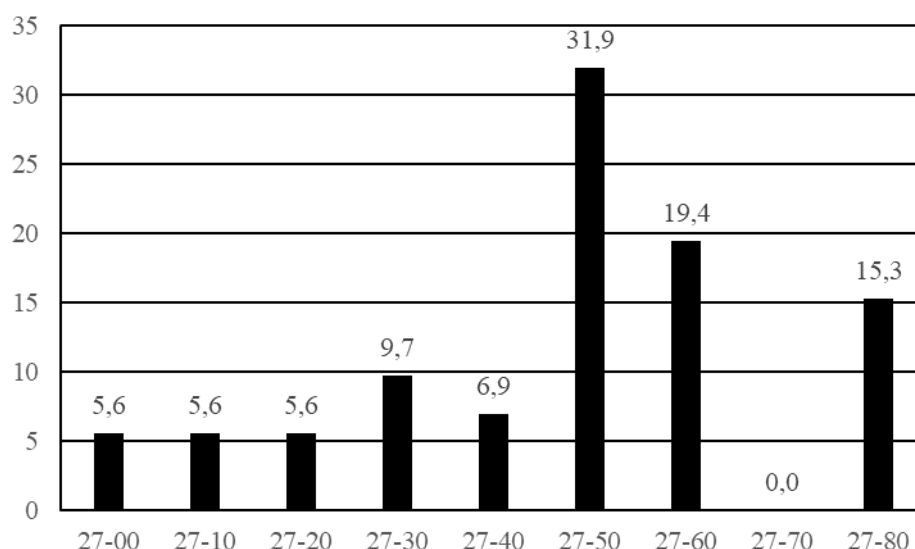
Rys.61 Procentowy udział zdarzeń w poszczególnych podgrupach instalacji sterowania lotem, ATA 27 dla samolotów o MCTOW  $\geq$  5700 kg w roku 2022

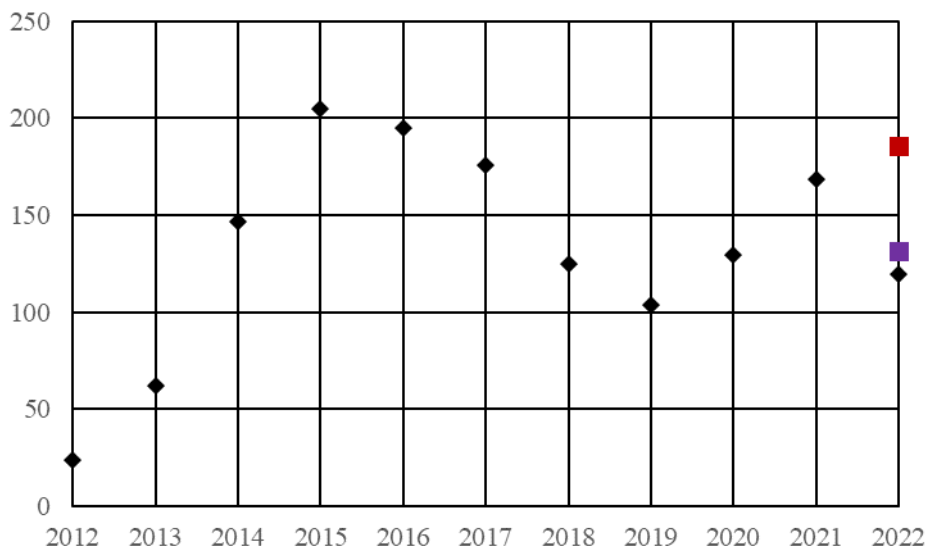
Rys.62 Wartości współczynnika  $K_{1000}$  dla podzespołu klap, ATA 27 – 50 w latach 2012 ÷ 2022 dla samolotów o MCTOW  $\geq 5700$  kg

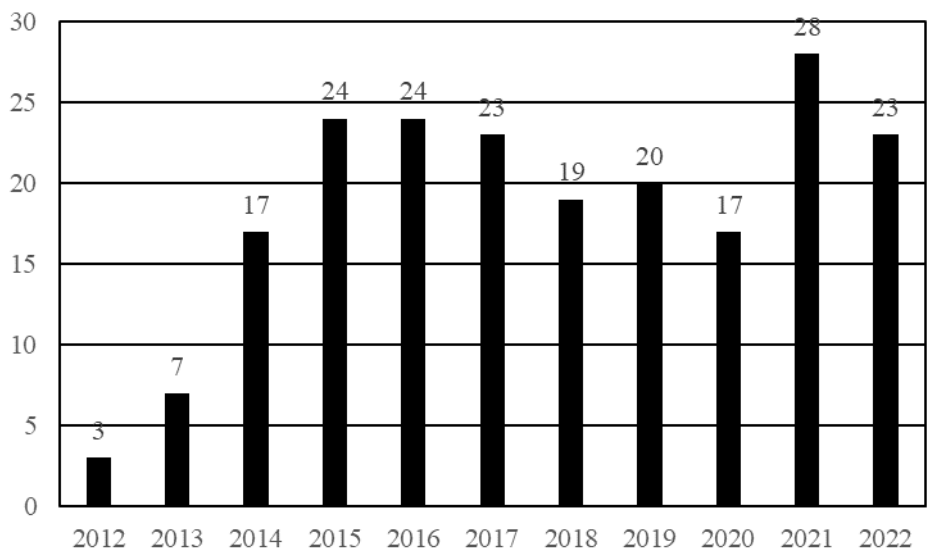
Rys.63 Liczba zdarzeń lotniczych powodowanych usterkami podzespołu klap, ATA 27 – 50 dla samolotów o MCTOW  $\geq 5700$  kg w latach 2012 ÷ 2022

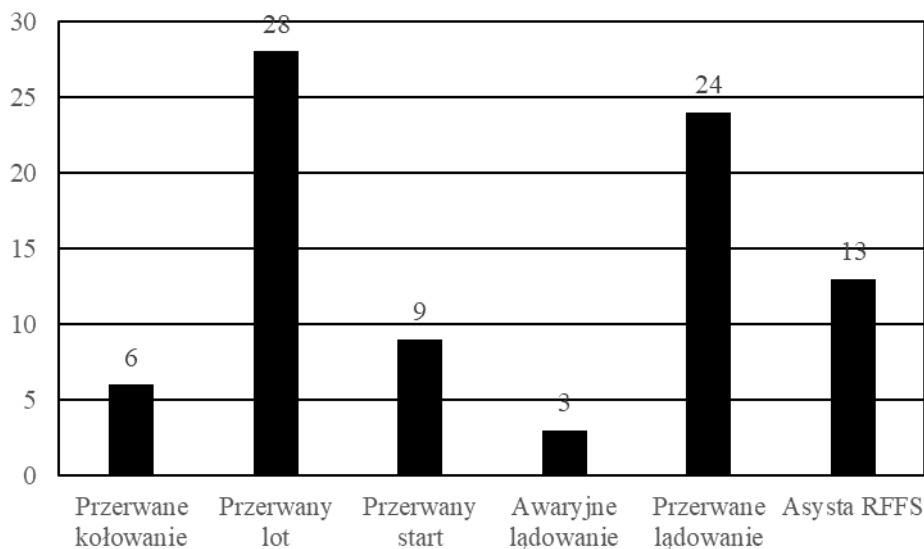
Przerwane kołowanie	6
Przerwany lot	28
Przerwany start	9
Awaryjne lądowanie	3

Przerwane lądowanie	24
Asysta RFFS	13

Rys. 64 Liczba i rodzaj zdarzeń lotniczych powodowanych usterkami podzespołu klap, ATA 27 – 50 dla samolotów o MCTOW  $\geq$  5700 kg w latach 2012 ÷ 2022

Niesprawności podzespołów klap pomimo spadku ich liczby w roku 2022 nadal powodują znaczne zakłócenia operacyjne zarówno liniom lotniczym jak i portom lotniczym. Perturbacje operacyjne, szczególnie w przestrzeni samego lotniska, związane z ich usterkami stanowią około 63% wszystkich w grupie ATA 27. W przypadku zdarzenia lotniczego powodującego wymaganie asysty RFFS, czy przerwane lądowanie to już prawie 90%. Przedstawione poniżej zestawienie i graficzna prezentacja na rysunku 64 informuje o skutkach usterek w podgrupie ATA 27 – 50 w latach 2012 ÷ 2022.

Główną przyczyną zdarzeń lotniczych w podgrupie ATA 27 – 50, były usterki napędu klap uniemożliwiające zmianę ich pozycji, a nawet ich wypuszczenie. Kilka razy problemy stwarzał niesprawny proximity sensor, ale tylko dla B737 – 400 i to w latach 2014 ÷ 2015. W 2021 roku powtarzały się zdarzenia związane z asymetrią położenia klap na różnych typach samolotów, a w 2022 roku różne usterki klap, głównie na samolotach 737 NG.

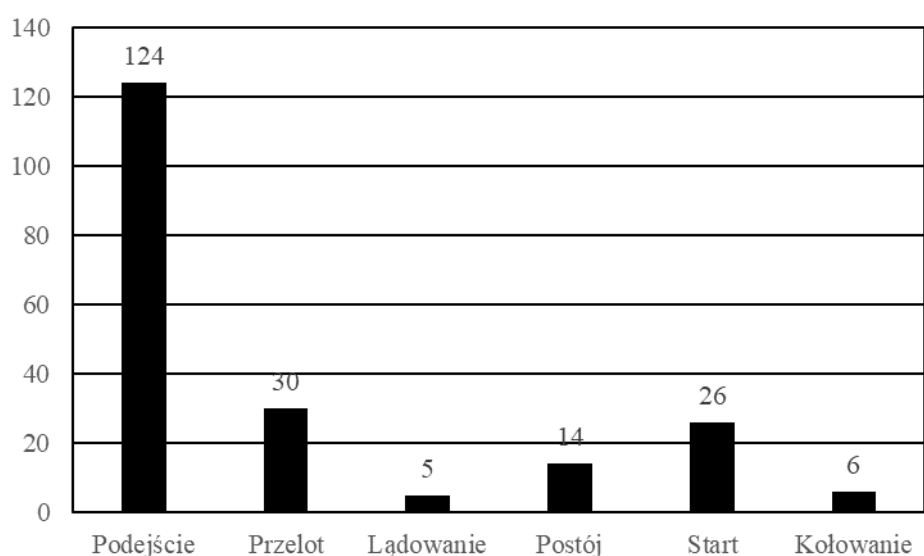
Rys.65 Fazy lotu, podczas których zaistniało zdarzenie spowodowane usterką klap, ATA 27-50 w latach 2012 ÷ 2022 dla samolotów o MCTOW  $\geq$  5700 kg

Na rysunku 65 przedstawiono liczbę zdarzeń powodowanych niesprawnościami elementów podzespołu klap w różnych fazach lotu samolotów w latach 2012÷ 2022, a na rysunku 66 ich procentowy udział.

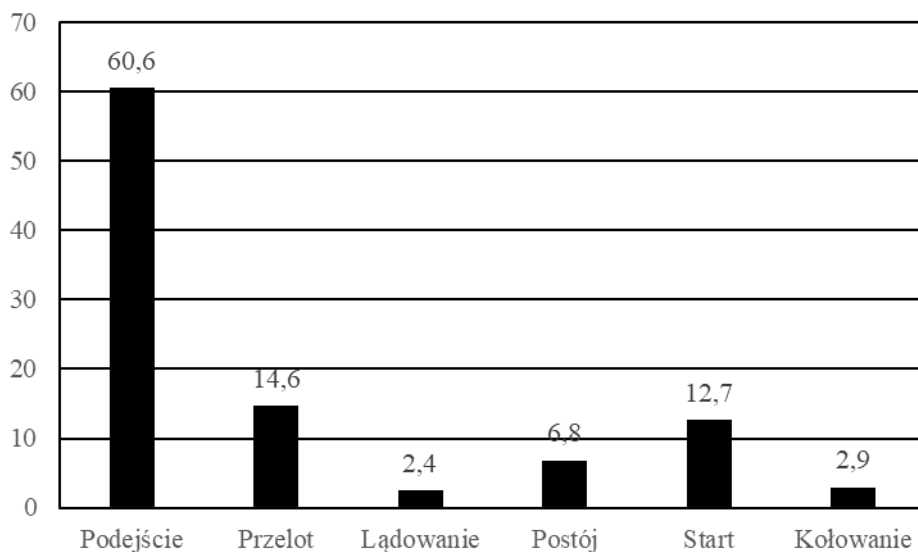
Rys.66 Procentowy udział poszczególnych faz lotu, podczas których zaistniało zdarzenie spowodowane usterką klap, ATA 27-50 w latach 2012 ÷ 2022 dla samolotów o MCTOW  $\geq$  5700 kg

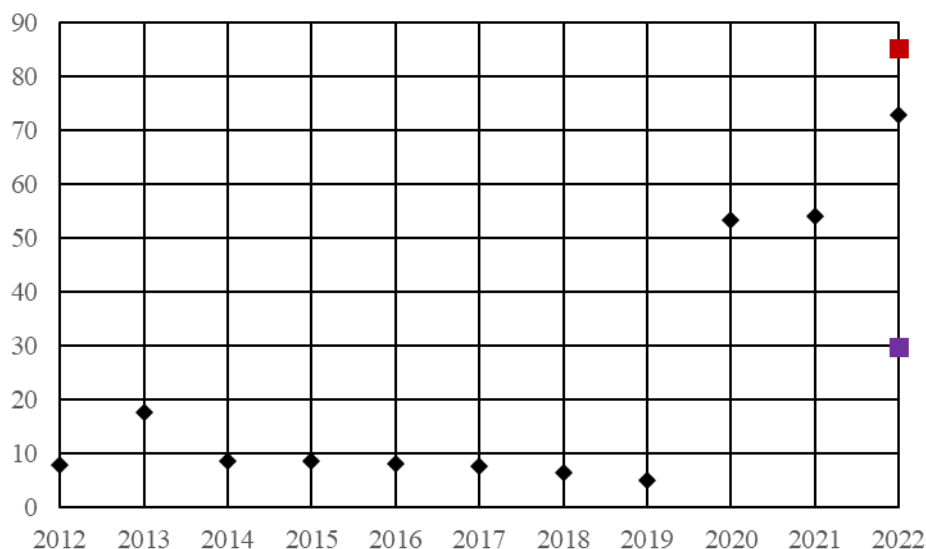
Rys.67 Wartości współczynnika  $K_{1000}$  dla podzespołu spoiler i hamulce aerodynamiczne, ATA 27 – 60 w latach 2012 ÷ 2022 dla samolotów o MCTOW  $\geq$  5700 kg

Pomimo tego, że w 2022 roku liczba niesprawności w układzie klap w porównaniu z rokiem poprzednim spadła, to liczba usterek innych systemów znacznie w tym roku wzrosła, co spowodowało przekroczenie poziomu alarmowego w grupie ATA 27. Poniżej na rysunkach 67 i 68 przedstawiono kolejno zmiany wielkości  $K_{1000}$  dla ATA 27-60 w latach 2012 ÷ 2022 i liczbę zdarzeń lotniczych powodowanych usterkami podzespołu spoiler, hamulce aerodynamiczne.

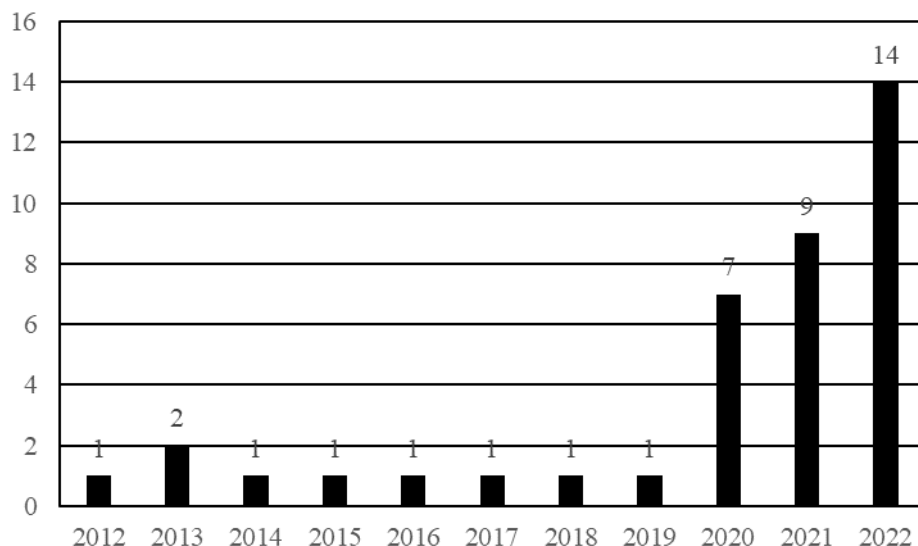
Rys.68 Liczba zdarzeń lotniczych powodowanych usterkami podzespołu spoiler i hamulce aerodynamiczne, ATA 27 – 60 dla samolotów o MCTOW  $\geq$  5700 kg w latach 2012 ÷ 2022

Podgrupa ATA 27-60 obejmuje tę część instalacji sterowania lotem, która kontroluje położenie i ruch spojlerów, a także aerodynamicznych urządzeń hamujących. Obejmuje elementy, takie jak uchwyty sterujące, ciągnia, systemy ostrzegawcze, połączenia, wskaźniki pozycji itp. Podzespoły układu urządzeń zwiększających siłę nośną, ATA 27-80 również przyczyniły się do wzrostu zdarzeń powodowanych przez instalację sterowania lotem. Na rysunku 69 zaprezentowano zmianę wielkości jego współczynnika  $K_{1000}$ , a na rysunku 70 liczbę zdarzeń lotniczych powodowanych usterkami tego układu w latach 2012 ÷ 2022.

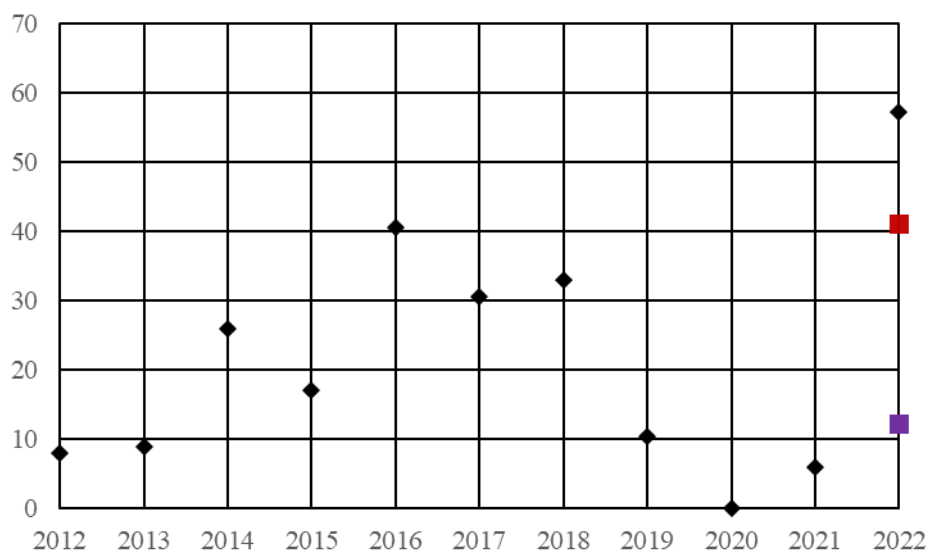
Rys.69 Wartości współczynnika  $K_{1000}$  dla urządzeń zwiększających siłę nośną, ATA 27 – 80 w latach 2012 ÷ 2022 dla samolotów o MCTOW  $\geq$  5700 kg

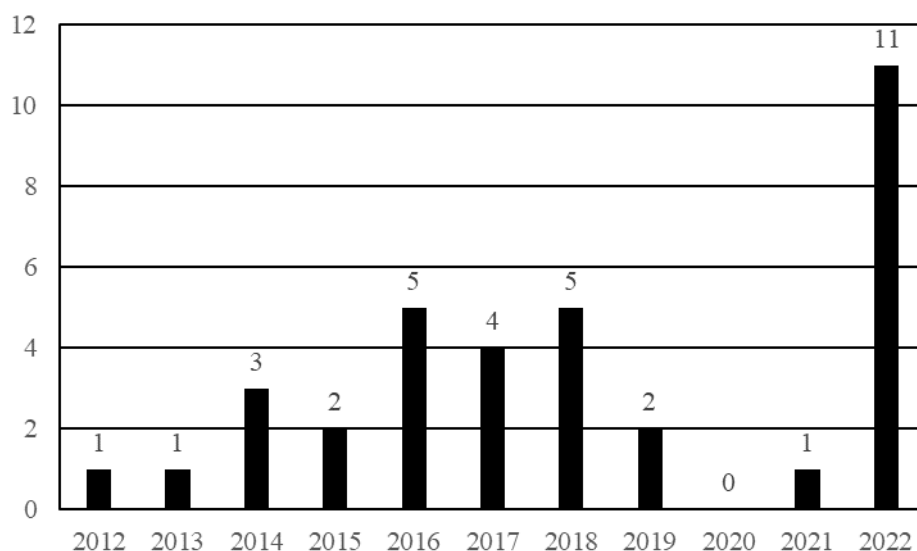
Rys.70 Liczba zdarzeń lotniczych powodowanych usterkami urządzeń zwiększających siłę nośną, ATA 27 – 80 dla samolotów o MCTOW  $\geq$  5700 kg w latach 2012 ÷ 2022

Podgrupa ATA 27-80 obejmuje tę część instalacji sterowania lotem, która kontroluje położenie i ruch slotów, klap skrzydłowych przednich i innych podobnych urządzeń pomocniczych używanych do zwiększania siły nośnej. Obejmuje elementy, takie jak uchwyty sterujące, ciągną, siłowniki, połączenia, systemy ostrzegawcze, powierzchnie sterowe, wskaźniki położenia itp.

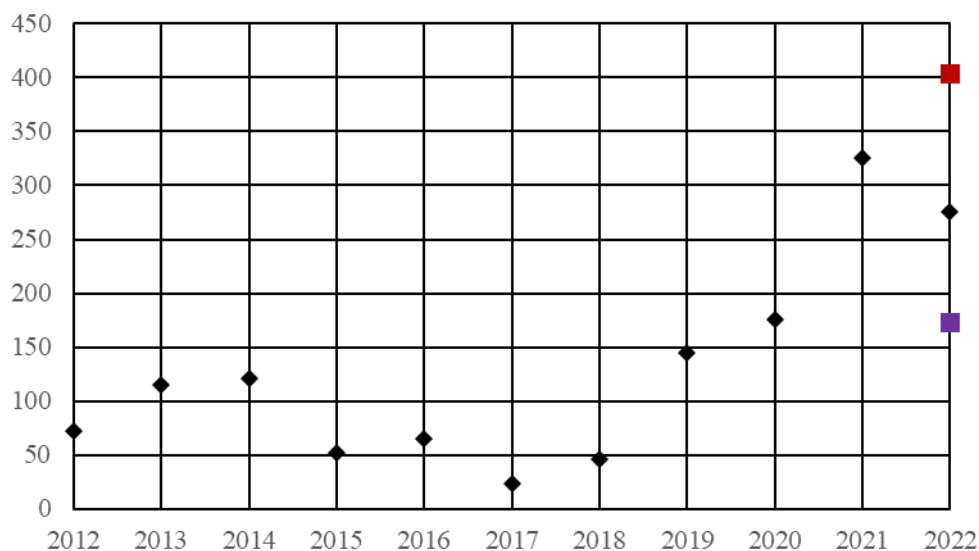
Rys.71 Wartości współczynnika  $K_{1000}$  dla wskazań i zapisów, ATA 31 w latach 2012 ÷ 2022 dla samolotów o MCTOW  $\geq 5700$  kg

Liczba niesprawności instalacji wskazań i zapisów, ATA 31 w roku 2022 była na podobnym poziomie jak w roku poprzednim. W roku 2021 usterki tej instalacji występowały głównie w zespole centralnego systemu ostrzegania, ATA 31-50 i rejestratorów 31-30. Natomiast w roku 2022 znacznie wzrosła liczba zdarzeń powodowanych niesprawnościami centralnego układu wyświetlania 31-60. Na rysunku 71 przedstawiono zmianę wartości współczynnika  $K_{1000}$  dla zdarzeń powodowanych usterkami instalacji wskazań i zapisów. Współczynnik ten przekroczył w roku 2021 poziom alarmowy. Natomiast w roku 2022 ze względu na wzrost operacji lotniczych jego wielkość znajduje się pomiędzy wartością średnią, a poziomem alarmowym prognozowanymi w roku 2021. Rysunek 72 pokazuje liczbę usterek w tej grupie ATA w latach 2012 ÷ 2022.
