# **ANALIZA ZDARZEŃ LOTNICZYCH POWODOWANYCH NIESPRAWNOŚCIAMI INSTALACJI PŁATOWCOWYCH I SILNIKOWYCH**

**Warszawa, czerwiec 2023**

## 1. Wstęp

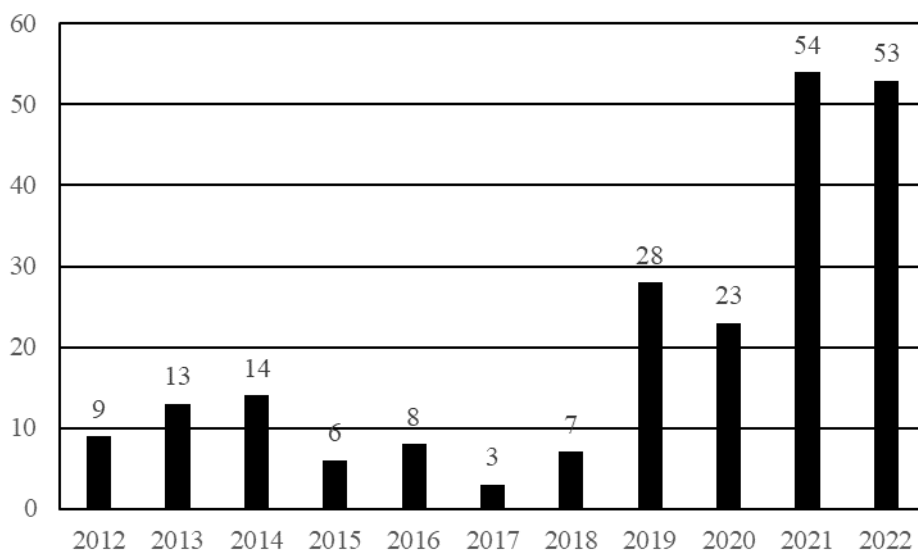
Rys.72 Liczba zdarzeń lotniczych powodowanych usterkami wskazań i zapisów, ATA 31 w latach 2012 ÷ 2022 dla samolotów o MCTOW  $\geq 5700$  kg

Liczba niesprawności instalacji wskazań i zapisów, ATA 31 w roku 2022 była na podobnym poziomie jak w roku poprzednim. W roku 2021 usterki tej instalacji występowały głównie w zespole centralnego systemu ostrzegania, ATA 31-50 i rejestratorów 31-30. Natomiast w roku 2022 znacznie wzrosła liczba zdarzeń powodowanych niesprawnościami centralnego układu wyświetlania 31-60. Na rysunku 71 przedstawiono zmianę wartości współczynnika  $K_{1000}$  dla zdarzeń powodowanych usterkami instalacji wskazań i zapisów. Współczynnik ten przekroczył w roku 2021 poziom alarmowy. Natomiast w roku 2022 ze względu na wzrost operacji lotniczych jego wielkość znajduje się pomiędzy wartością średnią, a poziomem alarmowym prognozowanymi w roku 2021. Rysunek 72 pokazuje liczbę usterek w tej grupie ATA w latach 2012 ÷ 2022.

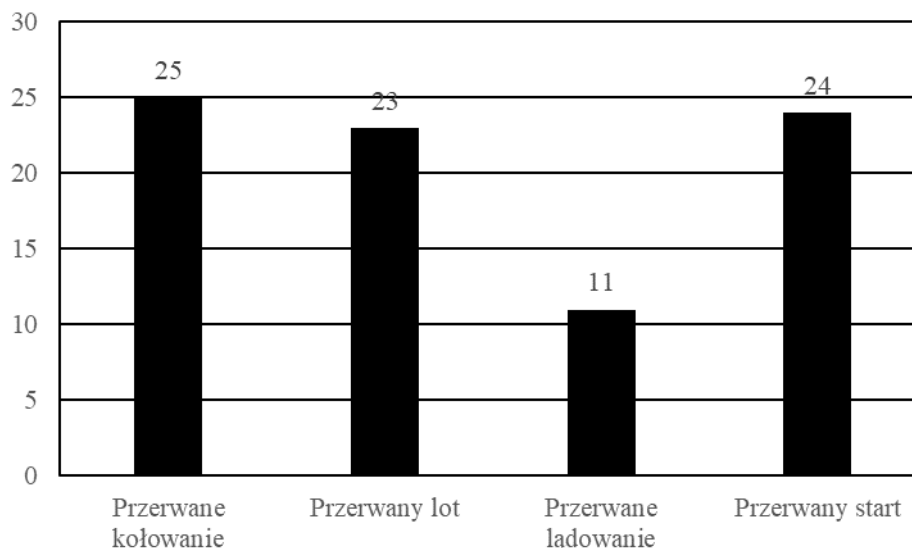
Przerwane podejście/ładowanie	11
Przerwany lot	23
Przerwane kołowanie	25
Przerwany start	24

Rys.73 Liczba i rodzaj zdarzeń lotniczych powodowanych usterkami instalacji wskazań i zapisów, ATA 31 dla samolotów o MCTOW  $\geq$  5700 kg w latach 2012 ÷ 2022

Niesprawności instalacji wskazań i zapisów, ATA 31 spowodowały w latach 2012 ÷ 2022 poniższe problemy liniom i portom lotniczym. Przedstawiono je również na rysunku 73.

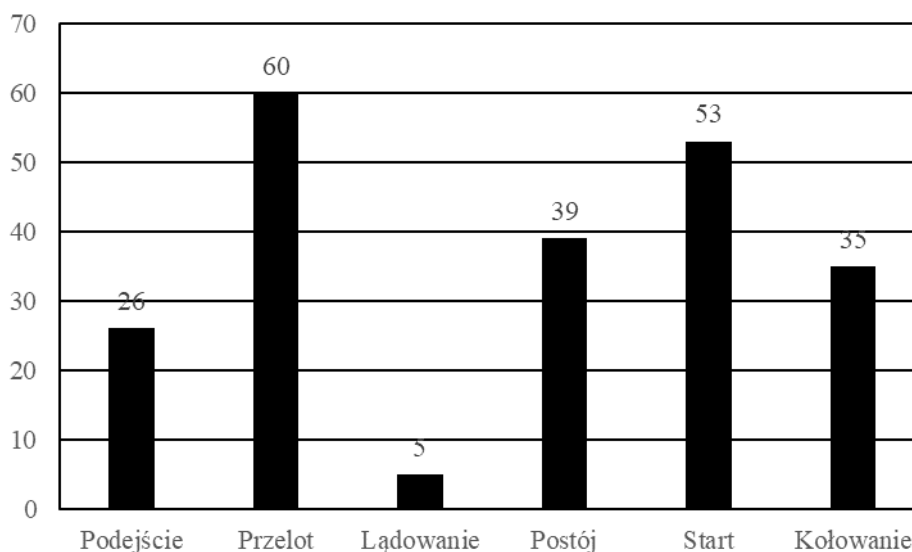
Rys.74 Liczba faz lotu w których występowały usterki instalacji wskazań i zapisów, ATA 31 w latach 2012 ÷ 2022 dla samolotów o MCTOW  $\geq$  5700 kg

Na rysunku 74 przedstawiono liczbę zdarzeń powodowanych niesprawnościami wskazań i zapisów dla różnych faz lotu samolotów, a na rysunku 75 ich procentowy udział w latach 2012 ÷ 2022.

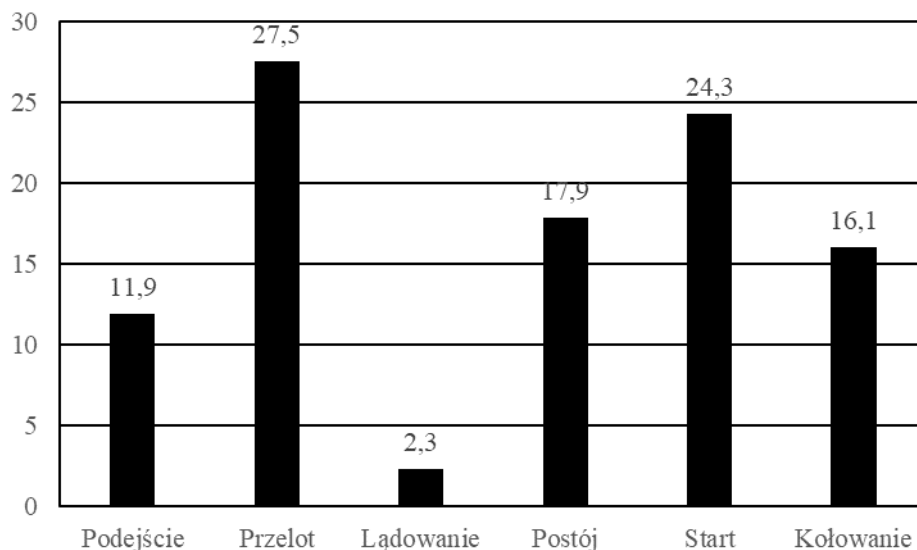
Rys.75 Procentowy udział poszczególnych faz lotu, podczas których zaistniało zdarzenie spowodowane usterką instalacji wskazań i zapisów, ATA 31 w latach 2012 ÷ 2022 dla samolotów o MCTOW ≥ 5700 kg

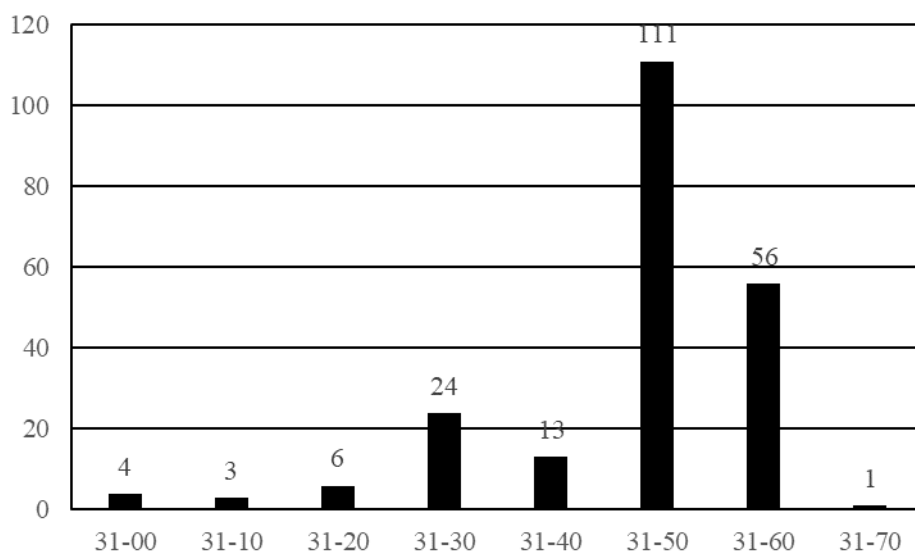
Rys.76 Liczba zdarzeń lotniczych powodowanych usterkami podzespołów instalacji wskazań i zapisów, ATA 31 dla samolotów o MCTOW  $\geq$  5700 kg w latach 2012 ÷ 2022

Na rysunku 76 przedstawiono liczbę usterek poszczególnych podzespołów instalacji sterowania lotem powodujących zdarzenia lotnicze w latach 2012 ÷ 2022, na rysunku 77 ich liczbę tylko w roku 2022. Na rysunku 78 zaprezentowano procentowy udział w usterkowości poszczególnych podzespołów instalacji wskazań i zapisów w latach 2012 ÷ 2022, a na rysunku 79 tylko dla roku 2022.

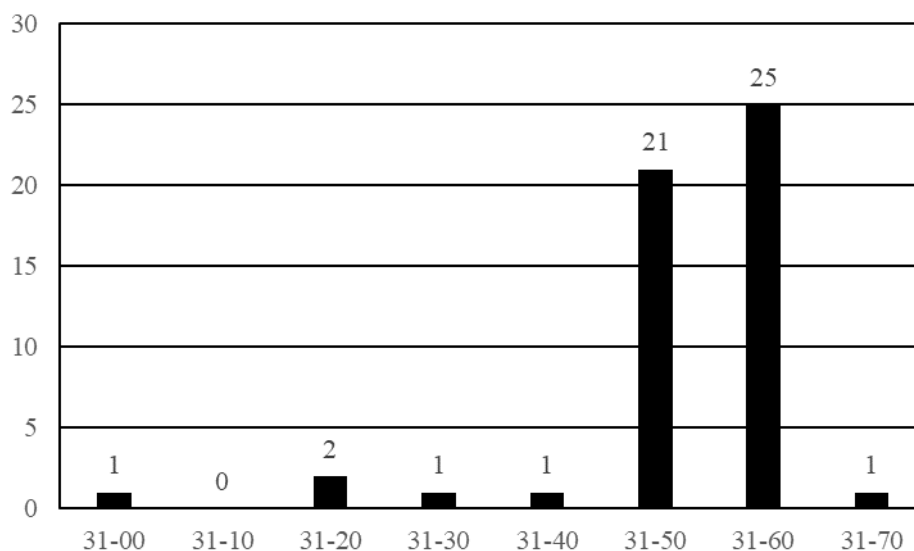
Rys.77 Liczba zdarzeń lotniczych powodowanych usterkami podzespołów instalacji wskazań i zapisów, ATA 31 dla samolotów o MCTOW  $\geq$  5700 kg w roku 2022

W 2022 roku największa liczba zdarzeń lotniczych powodowanych była usterkami podzespołów centralnego systemu wyświetlania ATA 31-60, z czego 60% raportowanych było przez załogi samolotów EMB 170/190. Współczynnik  $K_{1000}$  znacznie przekroczył prognozowany w 2021 roku poziom alarmowy. Do podgrupy tej należą układy, które dają wizualne przedstawienie warunków dla różnych instalacji. Na rysunku 80 przedstawiono wielkości współczynnika  $K_{1000}$  w latach 2012 ÷ 2022, a na rysunku 81 liczbę zdarzeń lotniczych powodowanych przez niesprawności podzespołów ATA 31-60 w latach 2012 ÷ 2022.

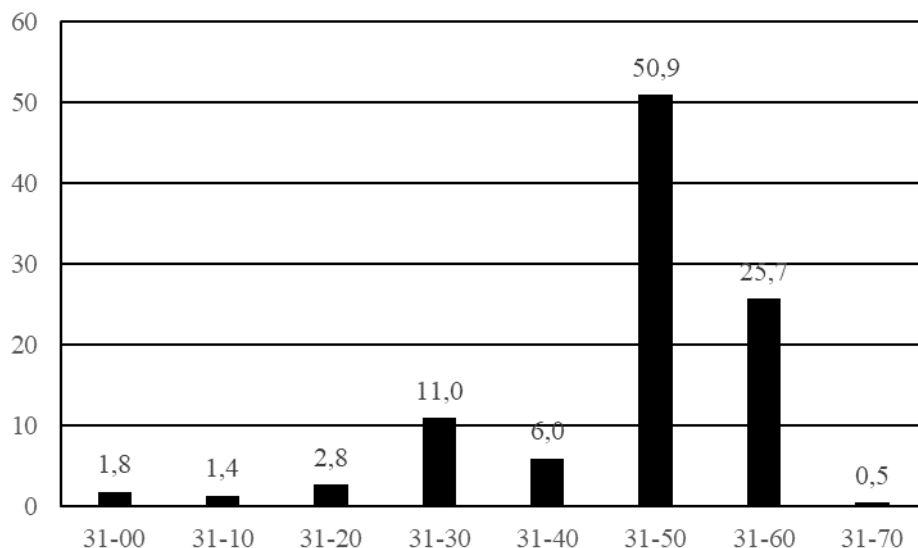
Rys.78 Procentowy udział zdarzeń w poszczególnych podgrupach instalacji wskazań i zapisów, ATA 31 dla samolotów o MCTOW  $\geq$  5700 kg w latach 2012 ÷ 2022

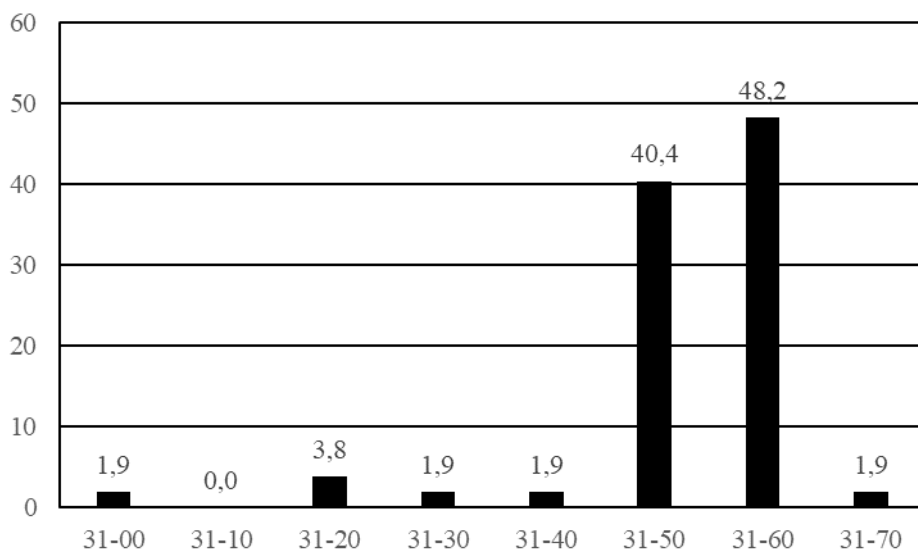
Rys.79 Procentowy udział zdarzeń w poszczególnych podgrupach instalacji wskazań i zapisów, ATA 31 dla samolotów o MCTOW  $\geq$  5700 kg w roku 2022

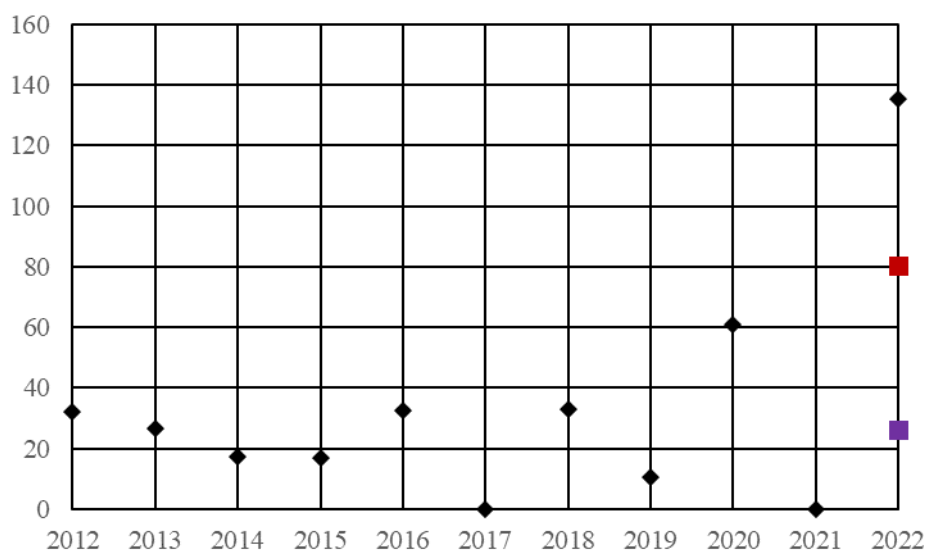
Rys.80 Wartości współczynnika  $K_{1000}$  dla centralnego systemu wyświetlania, ATA 31-60 w latach 2012 ÷ 2022 dla samolotów o MCTOW  $\geq$  5700 kg

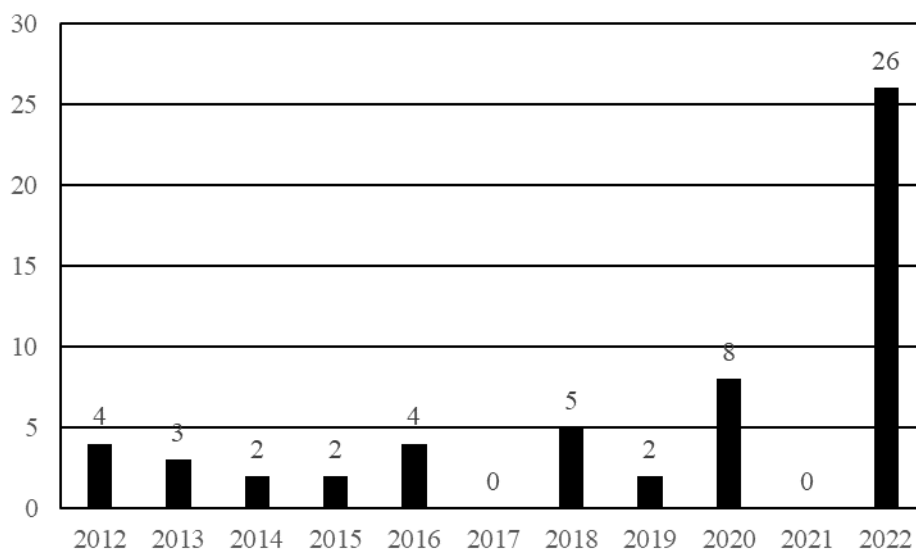
Rys.81 Liczba zdarzeń lotniczych spowodowanych usterkami centralnego systemu wyświetlania, ATA 31-60 w latach 2012 ÷ 2022 dla samolotów o MCTOW  $\geq$  5700 kg

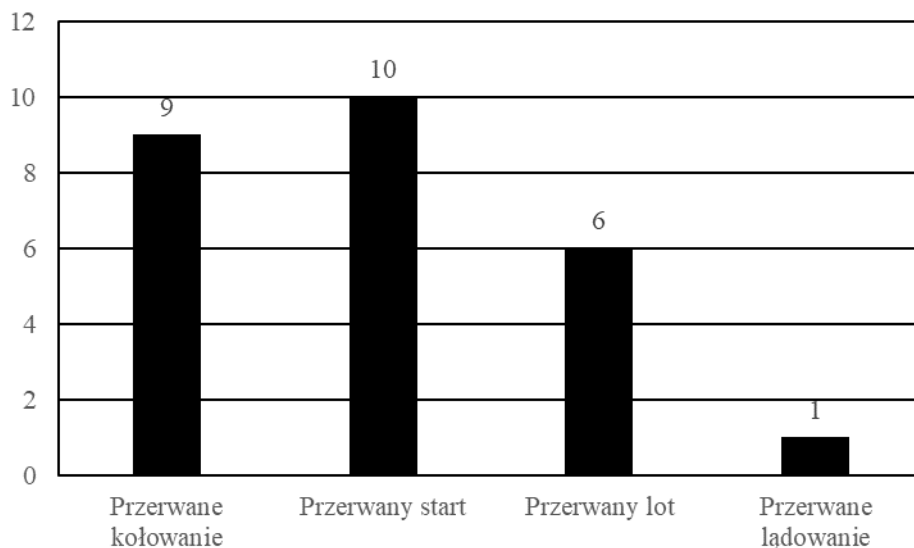
Rys.82 Liczba i rodzaj zdarzeń lotniczych powodowanych usterkami centralnego systemu wyświetlania, ATA 31-60 dla samolotów o MCTOW  $\geq$  5700 kg w latach 2012 ÷ 2022

Niesprawności centralnego systemu wyświetlania spowodowały w latach 2012 ÷ 2022 dziewięć przerwanych kołowań, dziesięć przerwanych startów, sześć przerwanych lotów i jedno przerwane lądowanie, co przedstawiono na rysunku 82.

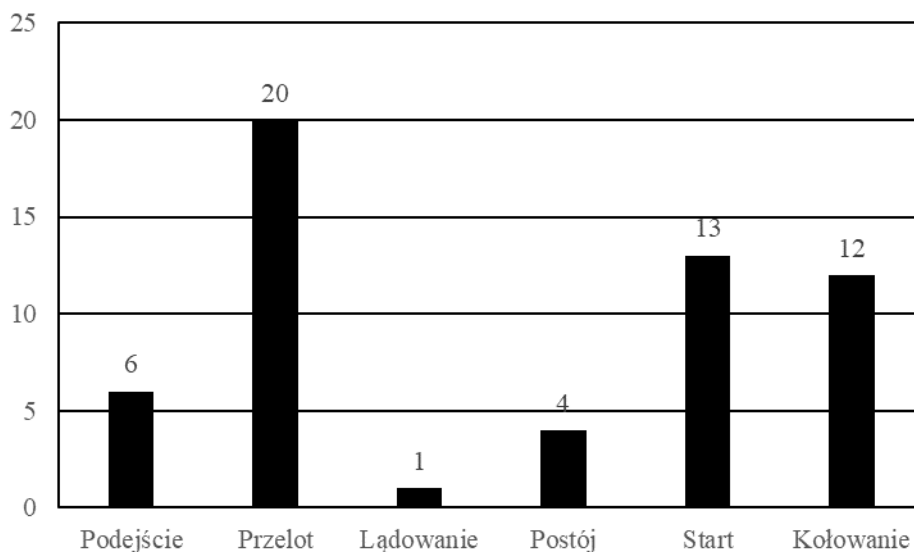
Rys.83 Liczba faz lotu w których występowały usterki centralnego systemu wyświetlania, ATA 31-60 w latach 2012 ÷ 2022 dla samolotów o MCTOW  $\geq$  5700 kg

Na rysunku 83 przedstawiono liczbę zdarzeń powodowanych niesprawnościami centralnego systemu wyświetlania, ATA 31-60 dla różnych faz lotu samolotów, a na rysunku 84 ich procentowy udział w latach 2012 ÷ 2022.

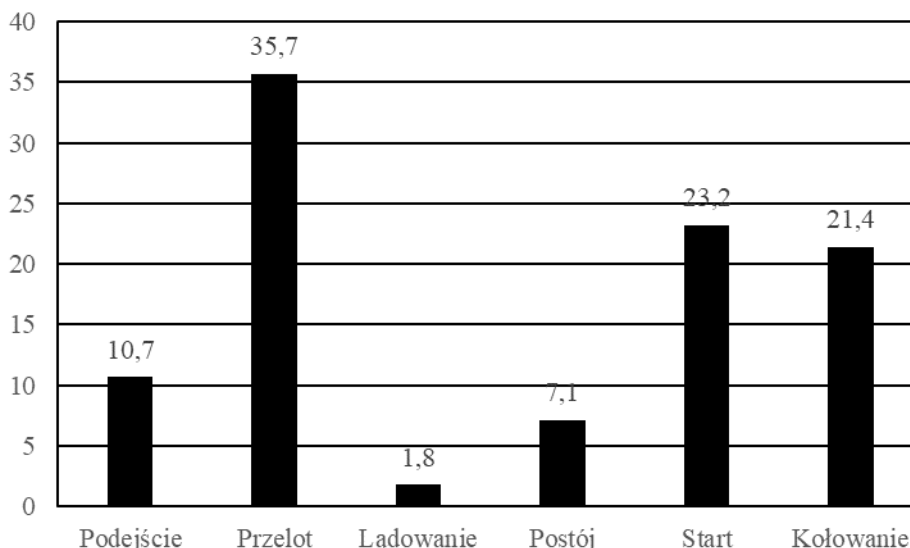
Rys.84 Procentowy udział poszczególnych faz lotu, podczas których zaistniało zdarzenie spowodowane usterką centralnego systemu wyświetlania, ATA 31-60 w latach 2012 ÷ 2022 dla samolotów o MCTOW  $\geq$  5700 kg

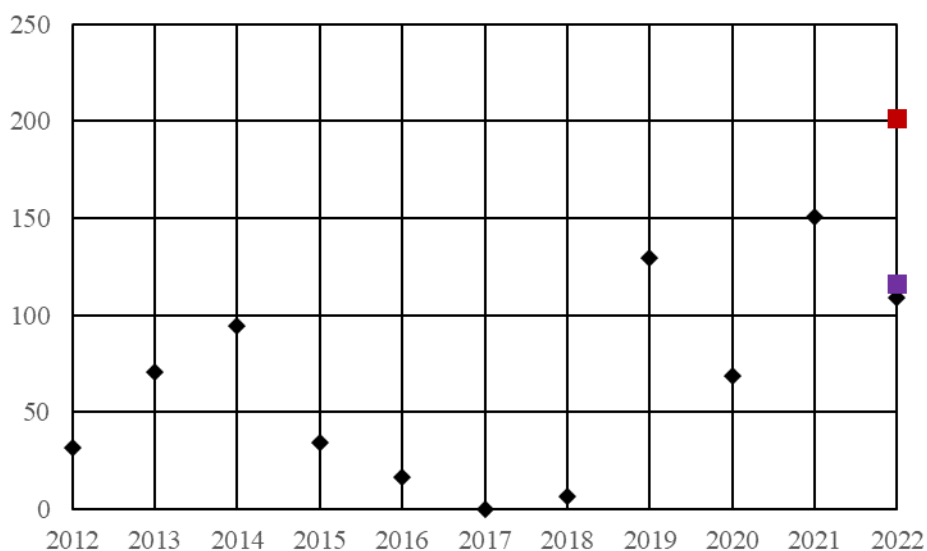
Rys.85 Wartości współczynnika  $K_{1000}$  dla centralnego systemu ostrzegania, ATA 31-50 w latach 2012 ÷ 2022 dla samolotów o MCTOW  $\geq$  5700 kg

Do podgrupy 31-50 zalicza się te systemy i komponenty, które dają dźwiękowe lub wizualne ostrzeżenie o stanie w niezależnych instalacjach. Obejmuje takie elementy, jak główne systemy ostrzegania lub ostrzegania podczas lotu, centralne instrumenty ostrzegania lub systemy ostrzegania i ostrzeżeń, generatory tonów, sygnalizatory itp. W 2022 roku zmniejszyła się liczba zdarzeń lotniczych powodowanych niesprawnościami centralnego systemu ostrzegania, co przy wzroście liczby operacji lotniczych spowodowało spadek wielkości współczynnika  $K_{1000}$ , poniżej prognozowanej w 2021 wartości średniej. Na rysunkach 85 i 86 przedstawiono kolejno wielkość  $K_{1000}$  i liczbę zdarzeń w latach 2012 ÷ 2022 dla ATA 31-50.

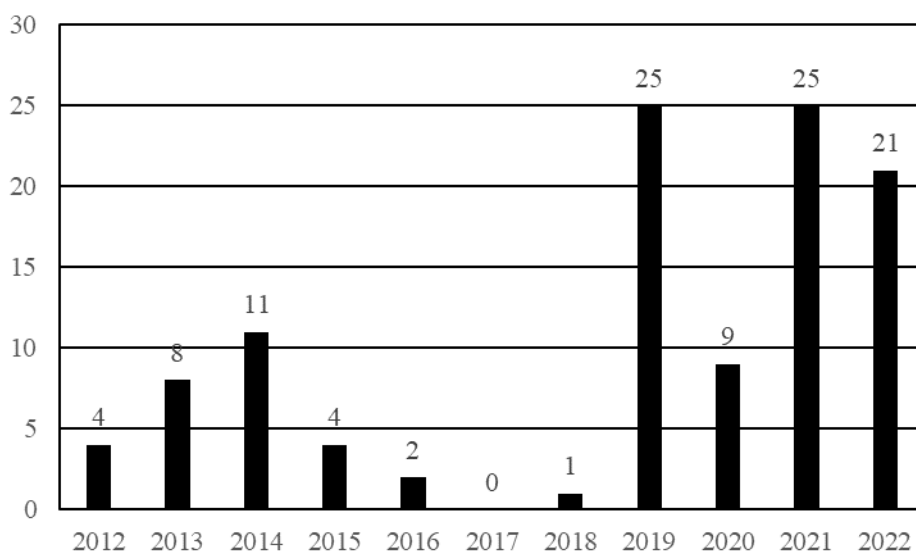
Rys.86 Liczba zdarzeń lotniczych powodowanych usterkami centralnego systemu ostrzegania, ATA 31-50 w latach 2012 ÷ 2022 dla samolotów o MCTOW  $\geq$  5700 kg

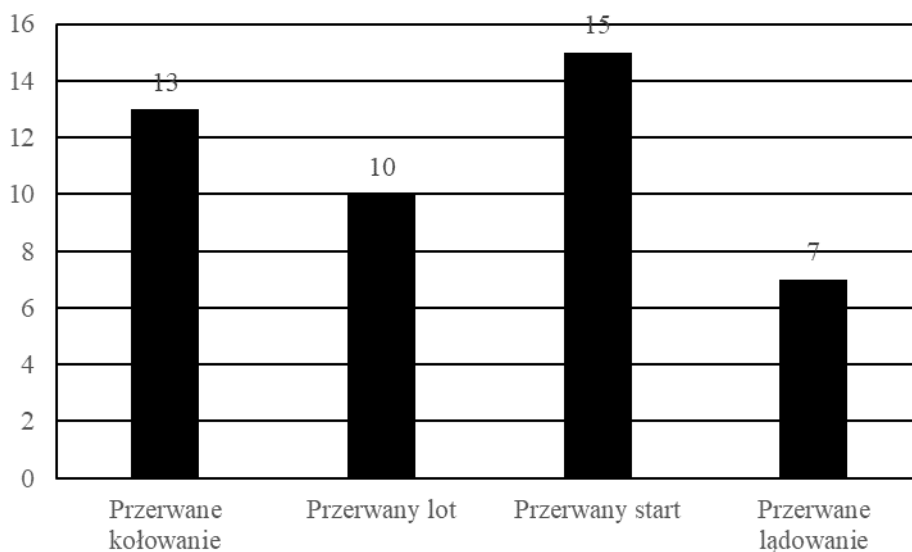
Rys.87 Liczba i rodzaj zdarzeń lotniczych powodowanych usterkami centralnego systemu ostrzegania, ATA 31-50, dla samolotów o MCTOW  $\geq$  5700 kg w latach 2012 ÷ 2022

Niesprawności centralnego systemu ostrzegania w latach 2012 ÷ 2022 były przyczyną trzynastu przerwanych kołowań, piętnastu przerwanych startów, dziesięciu przerwanych lotów i siedmiu przerwanych lądowań, co przedstawiono na rysunku 87.

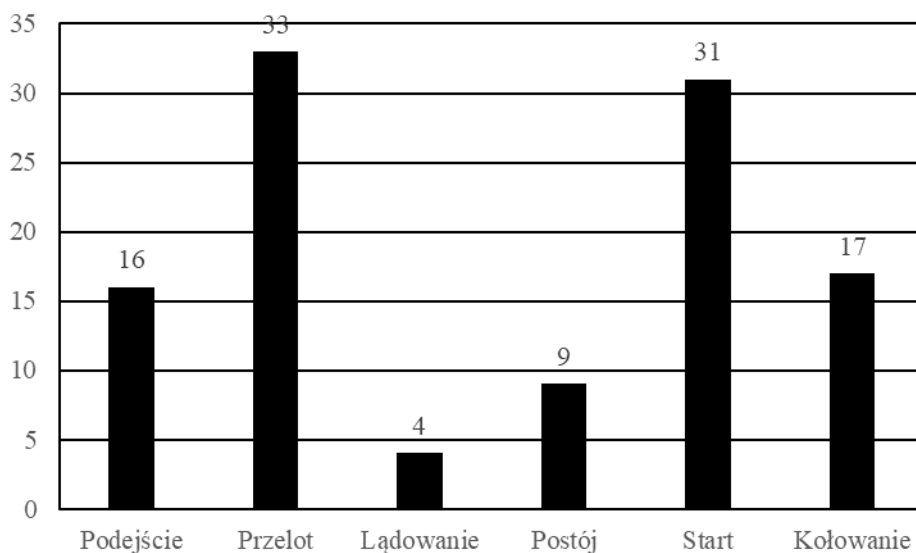
Rys.88 Liczba faz lotu w których występowały usterki centralnego systemu ostrzegania ATA 31-50 w latach 2012 ÷ 2022 dla samolotów o MCTOW  $\geq$  5700 kg

Na rysunku 88 przedstawiono liczbę zdarzeń powodowanych niesprawnościami centralnego systemu ostrzegania, ATA 31-50 dla różnych faz lotu samolotów, a na rysunku 89 ich procentowy udział w latach 2012 ÷ 2022.

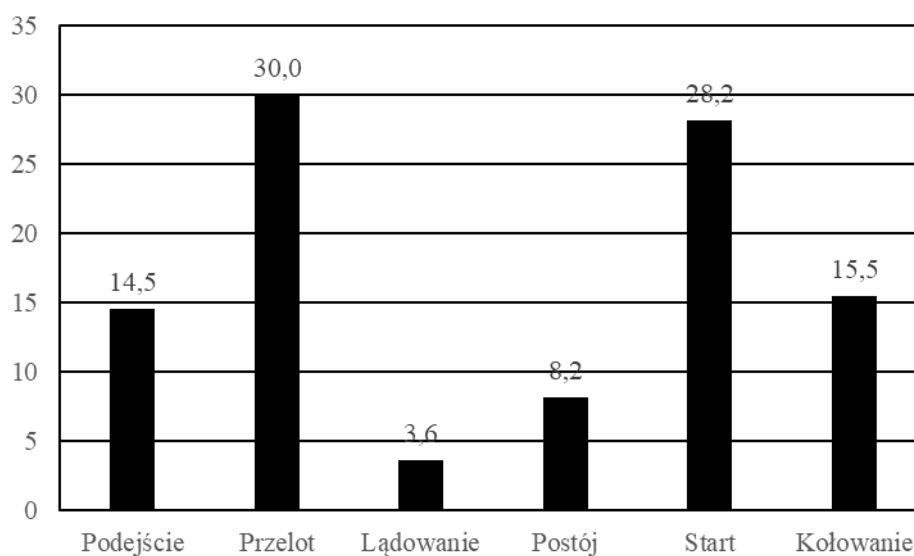
Rys.89 Procentowy udział poszczególnych faz lotu, podczas których zaistniało zdarzenie spowodowane usterką centralnego systemu ostrzegania, ATA 31-50 w latach 2012 ÷ 2022 dla samolotów o MCTOW  $\geq$  5700 kg

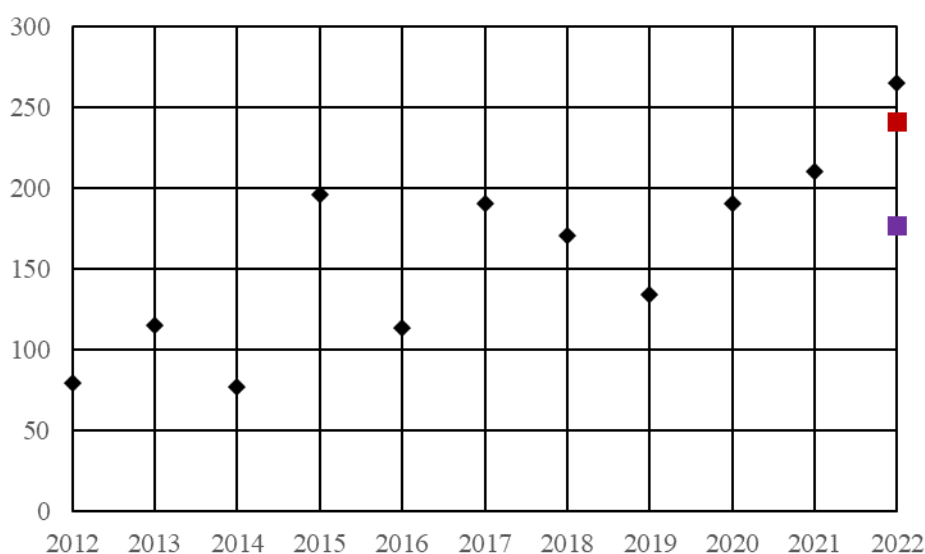
Rys.90 Wartości współczynnika  $K_{1000}$  dla instalacji klimatyzacji, ATA 21 w latach 2012 ÷ 2022 dla samolotów o MCTOW  $\geq 5700$  kg

Znaczny wpływ na bezpieczeństwo operacji lotniczych ma instalacja klimatyzacji, ATA 21. Jakość funkcjonowania tej instalacji w dużym stopniu decyduje również o komforcie podróży. Jej usterki wpływają na ocenę linii lotniczej przez pasażerów. Pomimo mniejszej liczby operacji lotniczych w roku 2021 w porównaniu do 2019, liczba zdarzeń lotniczych powodowanych niesprawnościami instalacji klimatyzacji wzrosła. Dalszy wzrost liczby usterek w roku 2022 spowodował, że  $K_{1000}$  przekroczył prognozowaną w 2021 roku wielkość poziomu alarmowego. Zmiany wielkości współczynnika  $K_{1000}$  przedstawiono na rysunku 90. Natomiast liczbę zdarzeń lotniczych w latach 2012 ÷ 2022 przedstawia rysunek 91.

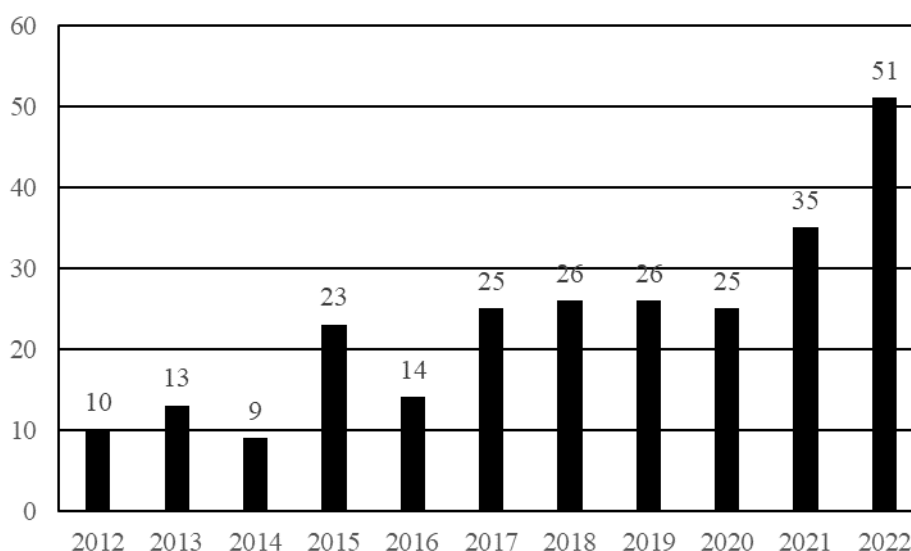
Rys.91 Liczba zdarzeń lotniczych powodowanych usterkami instalacji klimatyzacji, ATA 21 w latach 2012 ÷ 2022 dla samolotów o MCTOW  $\geq 5700$  kg

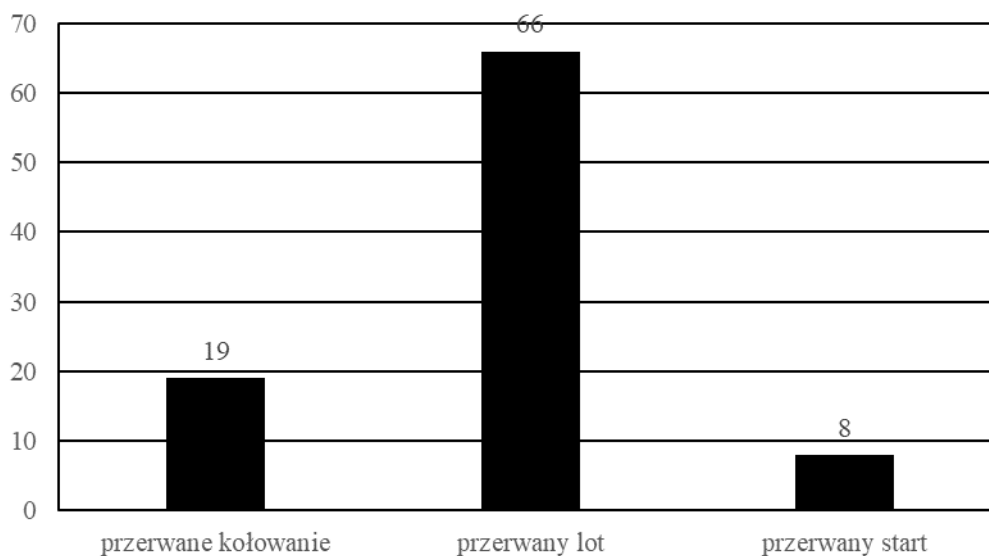
Przerwany lot	66
Przerwane kołowanie	19
Przerwany start	8

Rys.92 Liczba i rodzaj zdarzeń lotniczych powodowanych usterkami instalacji klimatyzacji, ATA 21 dla samolotów o MCTOW  $\geq$  5700 kg w latach 2012 ÷ 2022

Niesprawności instalacji klimatyzacji w latach 2012 ÷ 2022 spowodowały niżej przedstawione perturbacje operacyjne. Graficzną ich prezentację przedstawia rysunek 92.

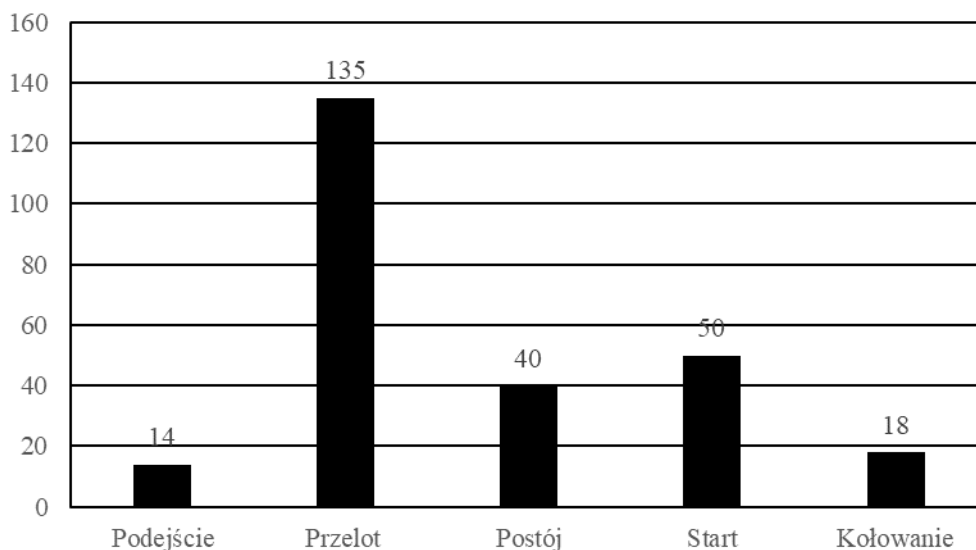
Rys.93 Fazy lotu, podczas których zaistniało zdarzenie spowodowane usterką instalacji klimatyzacji, ATA 21 w latach 20012 ÷ 2022 dla samolotów o MCTOW  $\geq$  5700 kg

Niesprawności instalacji klimatyzacji występowały głównie w trakcie przelotu samolotów. Na rysunku 93 przedstawiono liczbę zdarzeń lotniczych powodowanych niesprawnościami instalacji klimatyzacji, ATA 21 w różnych fazach lotu samolotów w latach 2012 ÷ 2022, a na rysunku 94 ich procentowy udział.

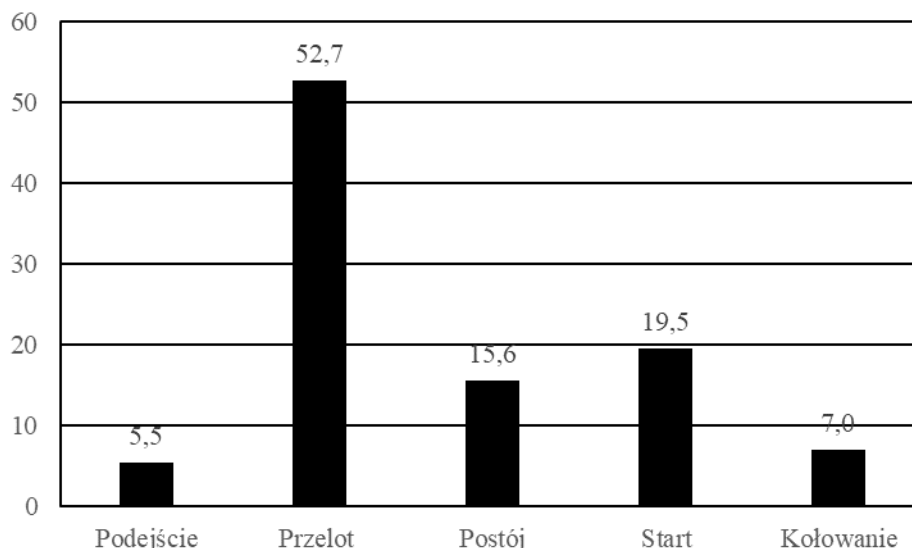
Rys.94 Procentowy udział poszczególnych manewrów samolotów, gdzie zaistniało zdarzenie spowodowane usterką instalacji klimatyzacji, ATA 21 w latach 2012 ÷ 2022 dla samolotów o MCTOW  $\geq$  5700 kg

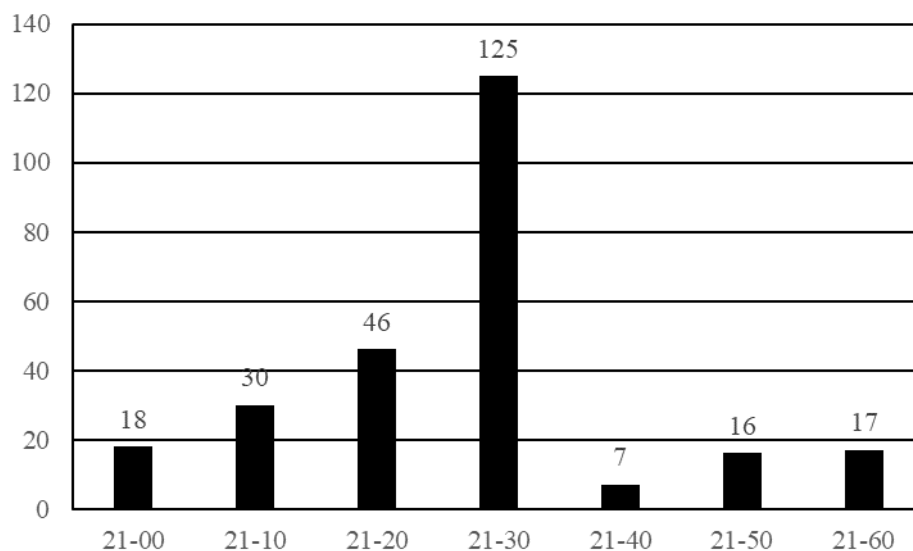
Rys.95 Liczba zdarzeń lotniczych powodowanych usterkami podzespołów w poszczególnych podgrupach instalacji klimatyzacji, ATA 21 dla samolotów o MCTOW  $\geq$  5700 kg w latach 2012 ÷ 2022

Na rysunku 95 pokazano liczbę niesprawności podzespołów poszczególnych podgrup instalacji klimatyzacji powodujących zdarzenia lotnicze w latach 2012 ÷ 2022, a na rysunku 96 tylko dla roku 2022. Na rysunku 97 ich procentowy udział dla poszczególnych podgrup tej instalacji w latach 2012 ÷ 2022, a na rysunku 98 tylko dla 2022 roku.

Z powyższych rysunków wynika, że niesprawności elementów wchodzących w skład podgrupy sterowanie ciśnieniem kabinowym, ATA 21 – 30, spowodowały w latach 2012 ÷ 2022 prawie 50% wszystkich zdarzeń lotniczych, których przyczyną była instalacja klimatyzacji, ale już w roku 2022 jedynie około 22%. Zwiększyła się natomiast liczba niesprawności podzespołów w systemie dystrybucji powietrza ATA 21-20. Na rysunku 99 przedstawiono zmianę wielkości  $K_{1000}$  dla ATA 21-20 w latach 2012 ÷ 2022, a na rysunku 100 liczbę zdarzeń lotniczych powodowanych usterkami tego układu, która już w roku 2021 miała największy udział w zdarzeniach lotniczych powodowanych niesprawnościami instalacji klimatyzacji. Przed rokiem 2021 usterek w 21-20 było niewiele (patrz rysunek 100). W materiale z poprzedniego roku zasygnalizowano by jednak zwracać baczniejszą uwagę na defekty

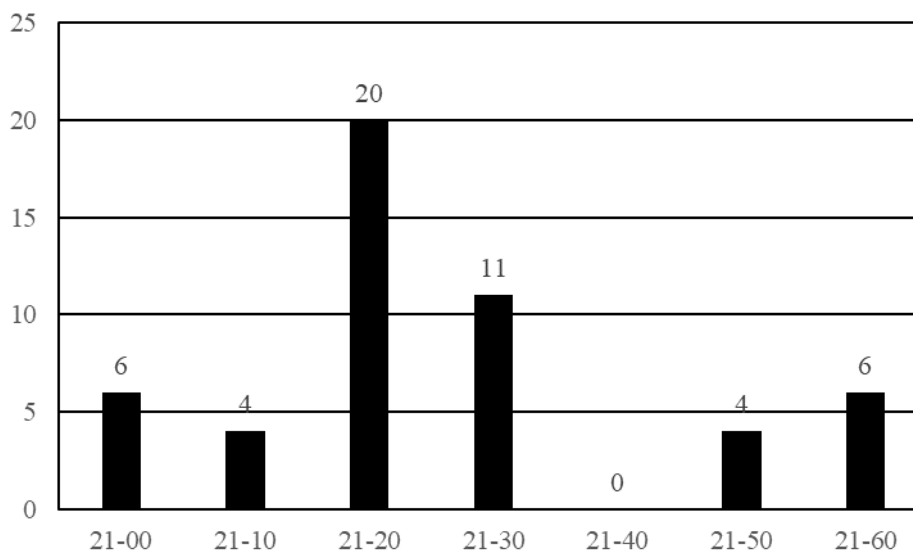
Rys.96 Liczba zdarzeń lotniczych powodowanych usterkami podzespołów w poszczególnych podgrupach instalacji klimatyzacji, ATA 21 dla samolotów o MCTOW  $\geq$  5700 kg w roku 2022

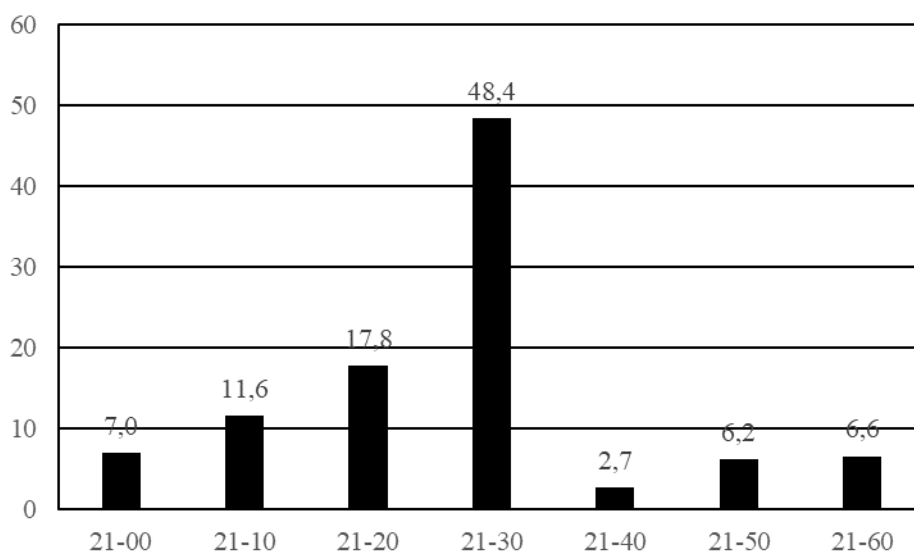
Rys.97 Procentowy udział zdarzeń lotniczych powodowanych usterkami podzespołów w poszczególnych podgrupach instalacji klimatyzacji, ATA 21 dla samolotów o MCTOW  $\geq$  5700 kg w latach 2012 ÷ 2022

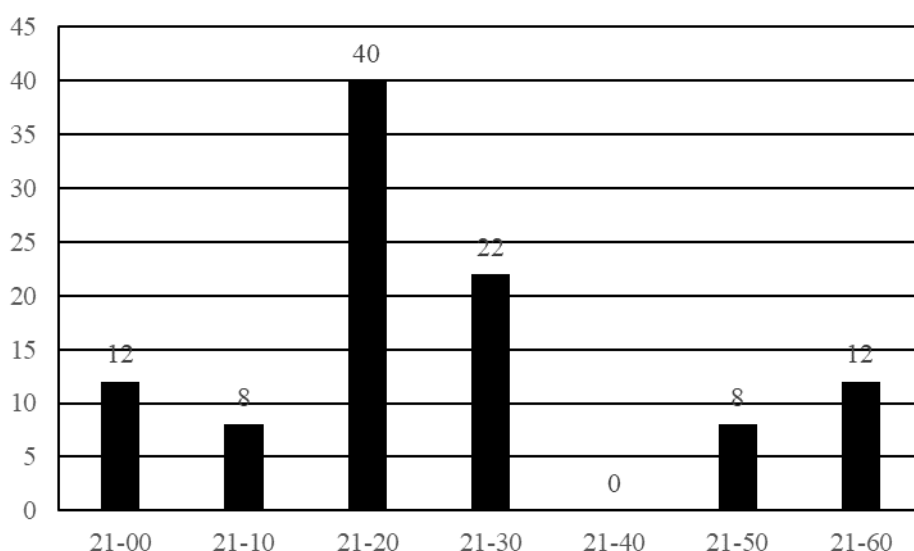
Rys.98 Procentowy udział zdarzeń lotniczych powodowanych usterkami podzespołów w poszczególnych podgrupach instalacji klimatyzacji, ATA 21 dla samolotów o MCTOW  $\geq$  5700 kg w roku 2022

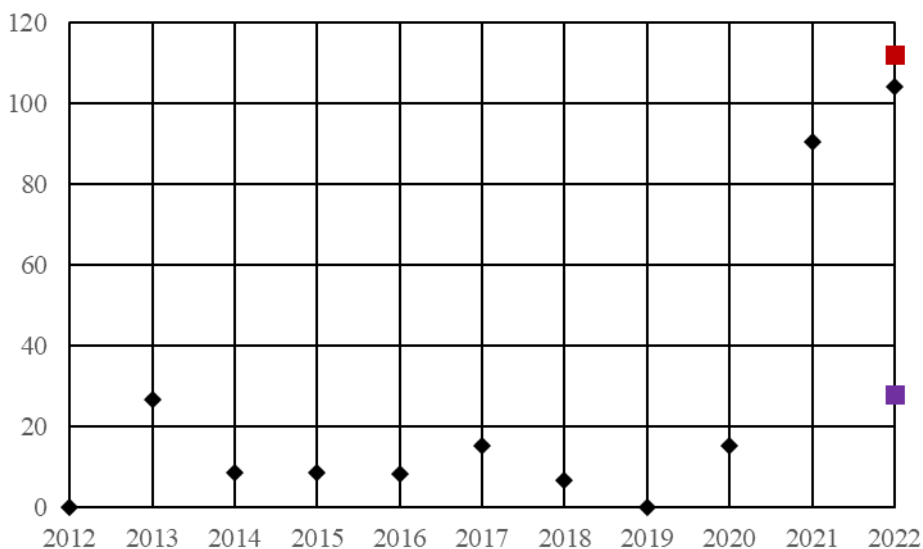
Rys.99 Wartości współczynnika  $K_{1000}$  dla podgrupy dystrybucja powietrza, ATA 21-20 w latach 2012 ÷ 2022 dla samolotów o MCTOW  $\geq 5700$  kg

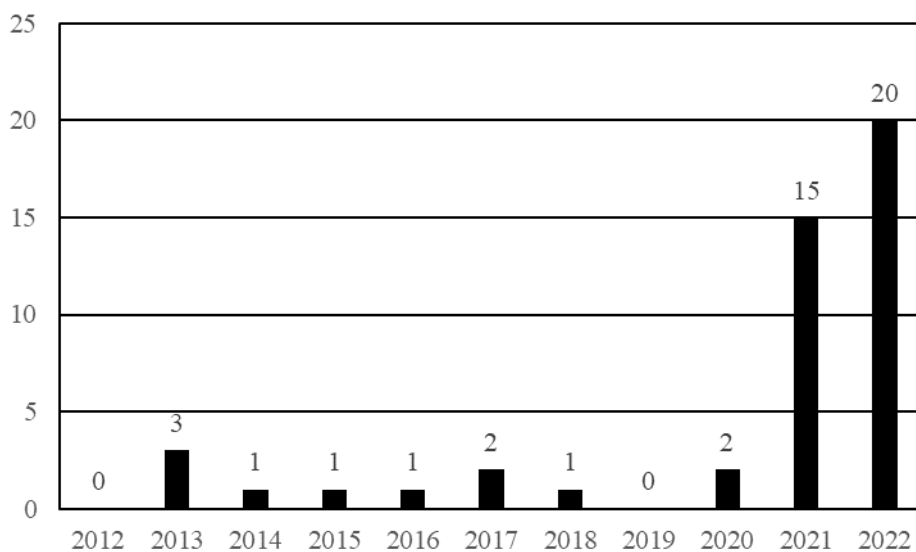
Rys.100 Liczba zdarzeń lotniczych powodowanych usterekami podzespołów dystrybucji powietrza, ATA 21-20 w latach 2012 ÷ 2022 dla samolotów o MCTOW  $\geq 5700$  kg

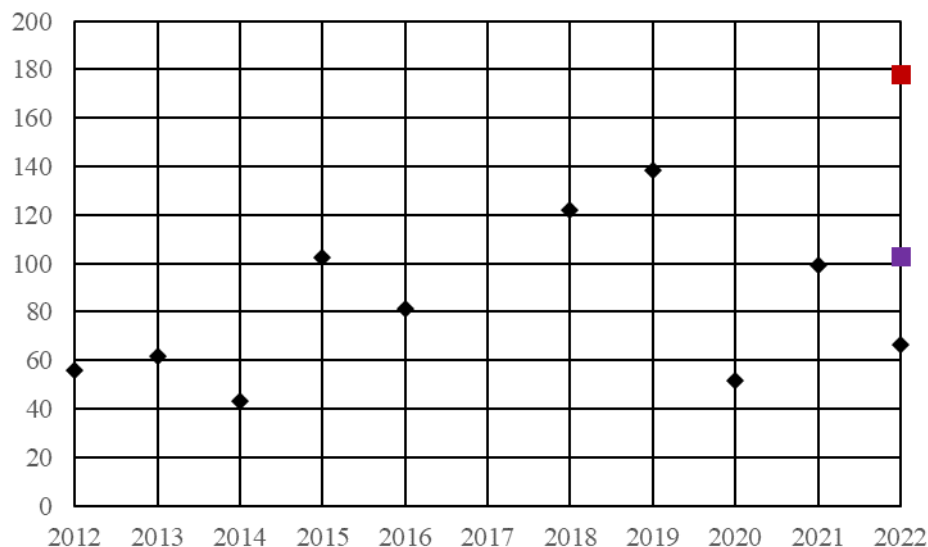
Rys.101 Wartości współczynnika  $K_{1000}$  dla podgrupy sterowania ciśnieniem kabinowym, ATA 21-30 w latach 2012 ÷ 2022 dla samolotów o MCTOW  $\geq 5700$  kg

Dystrybucja powietrza ATA 21-20 to część instalacji klimatyzacji używana do zasysania i rozprowadzania powietrza obejmuje systemy chłodzenia przedziałów z elektroniką i elementy, takie jak dmuchawy, kanały, wloty, zawory zwrotne, okablowanie itp. Ze względu na znikomą liczbę danych nie przeprowadzono analizy skutków niesprawności systemu dystrybucji powietrza. Natomiast liczba usterek systemu sterowania ciśnieniem kabinowym, ATA 21-30 jest relatywnie duża dla lat 2012 ÷ 2022, choć w ostatnich trzech latach mniejsza niż np. w roku 2019. Jest to ta część instalacji klimatyzacji używana do kontrolowania ciśnienia w kadłubie. Obejmuje elementy, takie jak zawory sterujące, zawory upustowe, wskaźniki, przełączniki, wzmacniacze, okablowanie itp. Na rysunku 101 przedstawiono zmianę wielkości

$K_{1000}$  dla ATA 21-30 w latach 2012 ÷ 2022, a na rysunku 102 liczbę zdarzeń lotniczych powodowanych usterkami tego systemu.

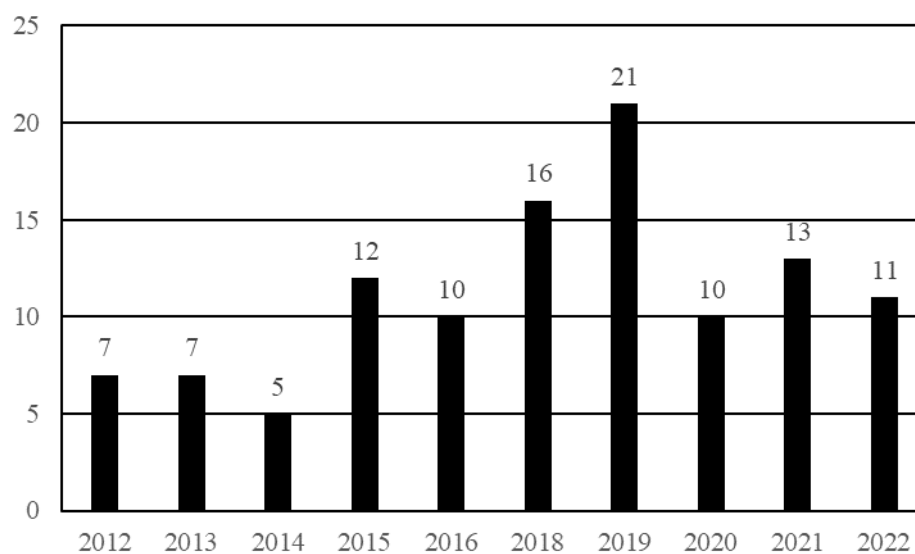
Rys.102 Liczba zdarzeń lotniczych powodowanych usterkami podzespołów sterowania ciśnieniem kabinowym, ATA 21-30 w latach 2012 ÷ 2022 dla samolotów o MCTOW  $\geq 5700$  kg

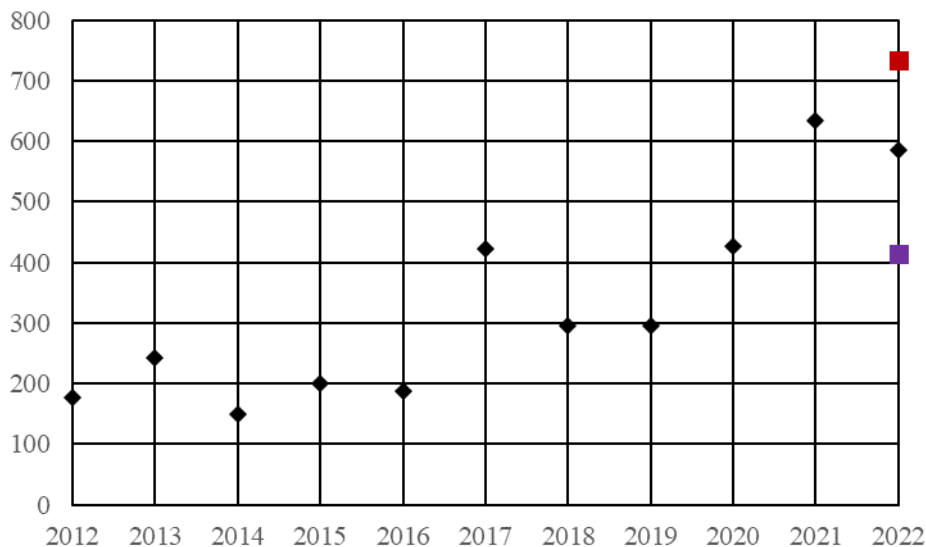
Rys.103 Wartości współczynnika  $K_{1000}$  dla kategorii SCF-PP w latach 2012 ÷ 2022 dla samolotów o MCTOW  $\geq 5700$  kg, napędzanych turbinowymi silnikami odrzutowymi

Zmiana zakresu czasowego analiz zagrożeń dla bezpieczeństwa lotów samolotów o MCTOW  $\geq 5700$  kg spowodowała, że liczba zdarzeń powodowanych przez silniki turbośmigłowe jest marginalnie mała, a liczba samolotów napędzanych tymi silnikami od 2012 roku stale się zmniejsza. Jest to przyczyna tego, że w obecnym opracowaniu rozpatrywane są jedynie zdarzenia lotnicze powodowane usterkami turbinowych silników odrzutowych. W grupie statków powietrznych o MCTOW  $\geq 5700$  kg jest zarejestrowanych w Polsce osiem śmigłowców. Niewielka liczba niesprawności śmigłowcowych zespołów napędowych nie ma praktycznego wpływu na ocenę poziomu bezpieczeństwa lotniczego. Zdarzenia lotnicze powodowane niesprawnościami turbinowych silników odrzutowych, na podstawie dotychczasowych danych, nie stanowią zagrożenia dla bezpieczeństwa lotniczego. Na rysunku 103 przedstawiono wielkości współczynnika  $K_{1000}$  dla lat 2012 ÷ 2022, a na rysunku 104 pokazano liczbę zdarzeń powodowanych przez te silniki dla tego samego przedziału czasu. Liczba zdarzeń w latach 2021 i 2022 w kategorii SCF-PP jest duża w porównaniu z poprzednimi latami, ale ich charakter nie wymaga natychmiastowych działań.

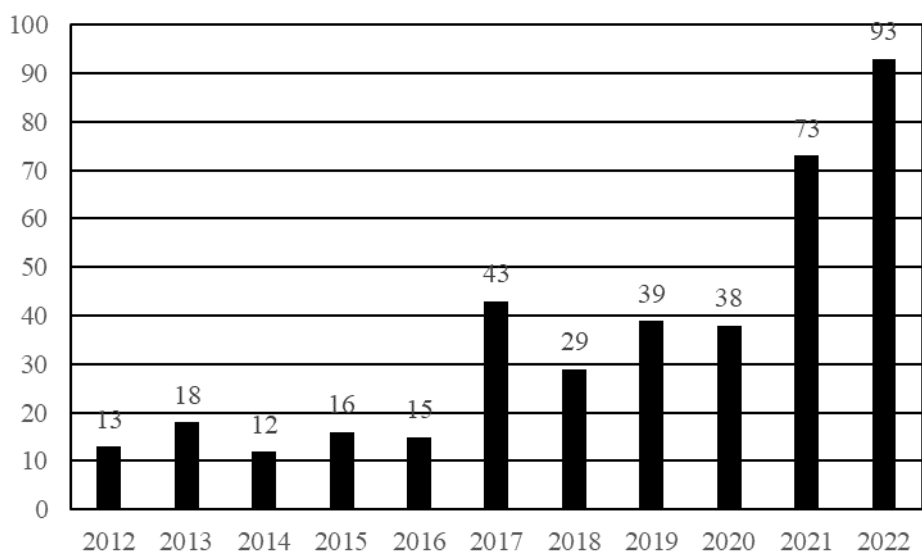
Rys.104 Liczba zdarzeń dla kategorii SCF-PP w latach 2012 ÷ 2022 dla samolotów o MCTOW  $\geq$  5700 kg, napędzanych turbinowymi silnikami odrzutowymi

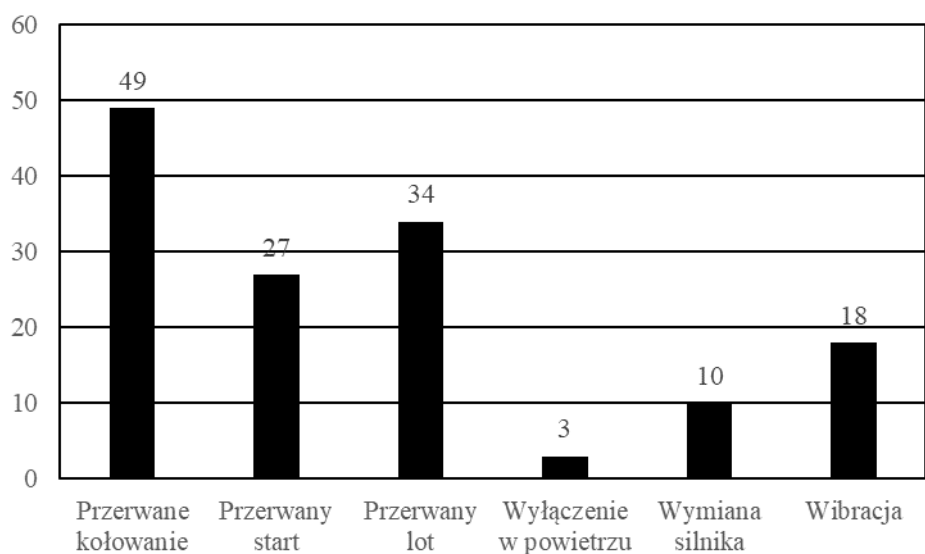
Przerwane kołowanie	49
Przerwany start	27
Przerwany lot	34
Wyłączenie w powietrzu	3
Wibracja silnika	18
Wymiana silnika	10

Rys.105 Liczba i rodzaj zdarzeń lotniczych w kategorii SCF-PP powodowanych niesprawnościami turbinowych silników odrzutowych, dla samolotów o MCTOW  $\geq$  5700 kg w latach 2012 ÷ 2022

Zdarzenia lotnicze w kategorii SCF-PP wynikłe z niesprawności zespołów napędowych samolotów odrzutowych spowodowały w latach 2012 ÷ 2022 niżej przedstawione skutki, które graficznie zaprezentowano na rysunku 105.

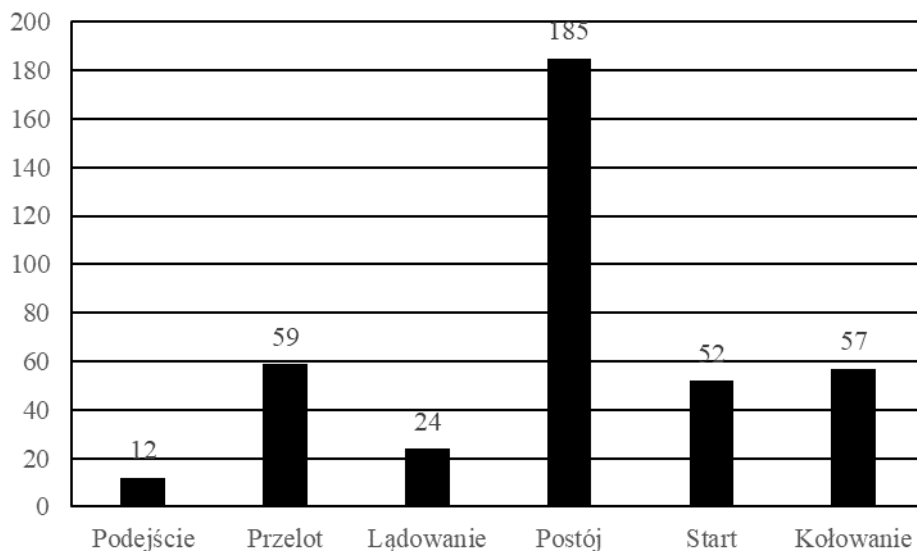
Rys.106 Liczba poszczególnych faz lotu, podczas których zaistniało zdarzenie spowodowane niesprawnością turbinowego silnika odrzutowego dla samolotów o MCTOW  $\geq$  5700 kg, w latach 2012 ÷ 2022

Natomiast fazy lotu samolotów, podczas których wystąpiły zdarzenia lotnicze wynikłe z niesprawności turbinowych zespołów napędowych, zaprezentowano na rysunku 106, a częstotliwość ich występowania w procentach na rysunku 107. Pozytywny jest fakt dużego udziału wykrywania niesprawności podczas przeglądów.

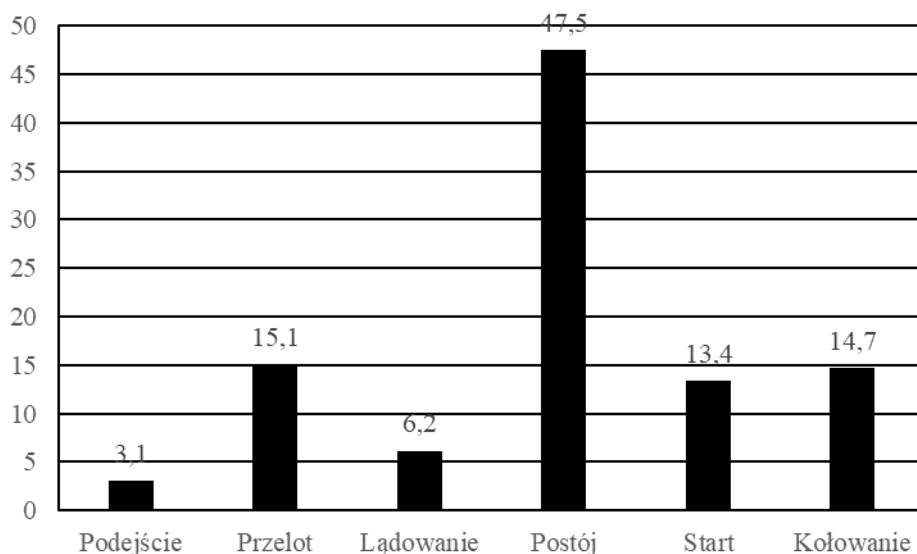
Rys.107 Procentowy udział poszczególnych faz lotu dużych samolotów, podczas których zaistniało zdarzenie spowodowane niesprawnością turbinowego silnika odrzutowego, w latach 2012 ÷ 2022 dla samolotów o MCTOW  $\geq$  5700 kg
