# **ANALIZA ZDARZEŃ LOTNICZYCH POWODOWANYCH NIESPRAWNOŚCIAMI INSTALACJI PŁATOWCOWYCH I SILNIKOWYCH**

**Warszawa, czerwiec 2023**

## 1. Wstęp

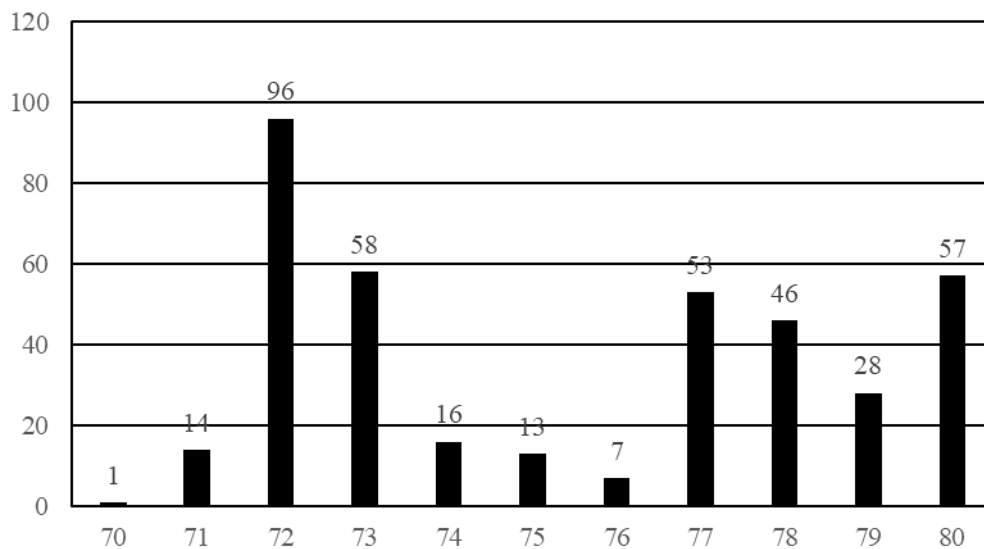
Rys.108 Liczba zdarzeń w poszczególnych grupach ATA w kategorii SCF-PP w latach 2012 ÷ 2022 dla samolotów o MCTOW  $\geq$  5700 kg napędzanych turbinowymi silnikami odrzutowymi

Kolejne rysunki 108 i 109 przedstawiają odpowiednio liczbę poszczególnych instalacji turbinowych odrzutowych zespołów napędowych powodujących zdarzenie lotnicze w latach 2012 ÷ 2022 i tylko dla 2022. Rysunki 110 i 111 ich procentowy udział w poszczególnych grupach ATA w latach 2012 ÷ 2022 i tylko dla 2022 roku. Instalacje turbinowych odrzutowych zespołów napędowych przyporządkowane są do poszczególnych grup ATA jak następuje:

Porównując z całym okresem 2012 ÷ 2022 w roku 2022 zwiększył się udział zdarzeń lotniczych powodowanych usterkami: instalacji paliwowej ATA 73, rozruchu ATA 80 i instalacji olejowej ATA 79 w całości zdarzeń powodowanych usterkami turbinowych odrzutowych zespołów napędowych - SCF-PP. Najwięcej zdarzeń lotniczych nadal powodują niesprawności silnika ATA 72.

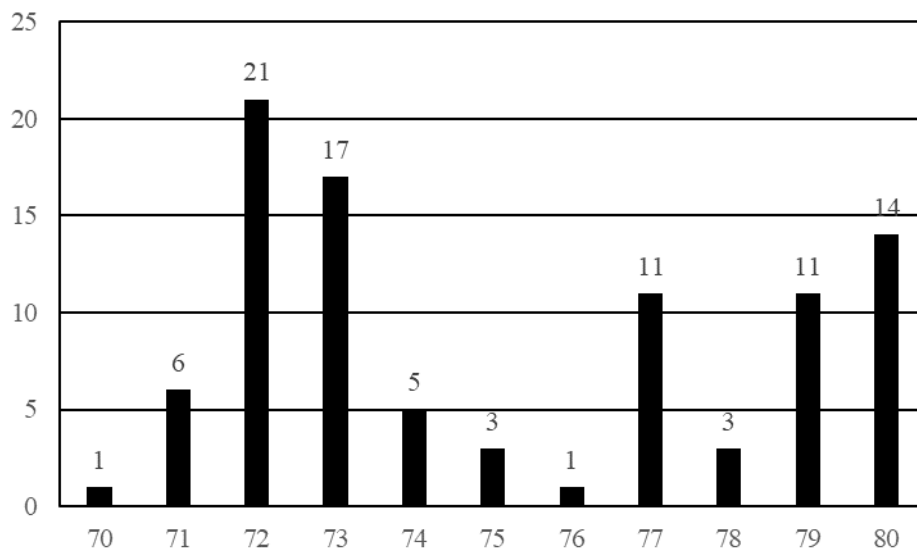
Rys.109 Liczba zdarzeń w poszczególnych grupach ATA w kategorii SCF-PP w roku 2022 dla samolotów o MCTOW  $\geq$  5700 kg napędzanych turbinowymi silnikami odrzutowymi

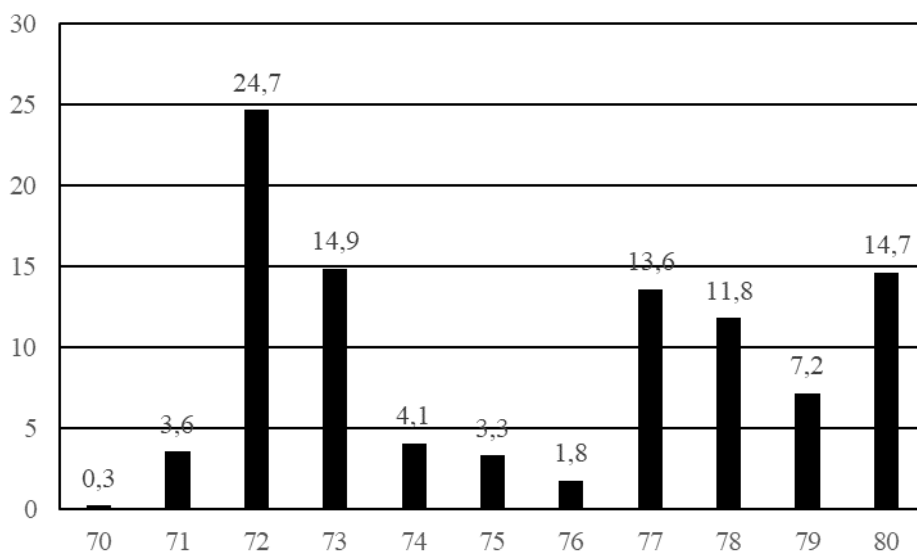
Rys.110 Procentowy udział poszczególnych grup ATA w kategorii SCF-PP w latach 2012 ÷ 2022 dla samolotów o MCTOW  $\geq$  5700 kg napędzanych turbinowymi silnikami odrzutowymi

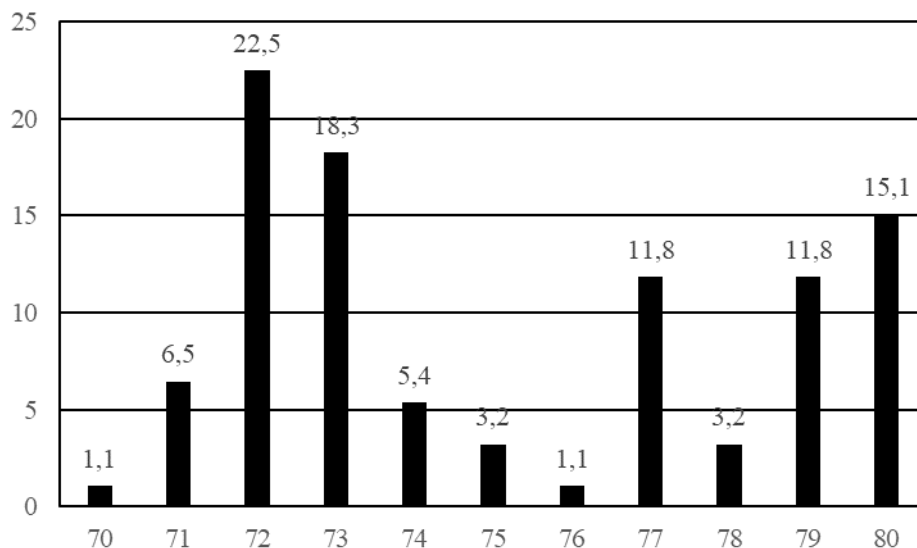
Rys.111 Procentowy udział poszczególnych grup ATA w kategorii SCF-PP w roku 2022 dla samolotów o MCTOW  $\geq$  5700 kg napędzanych turbinowymi silnikami odrzutowymi

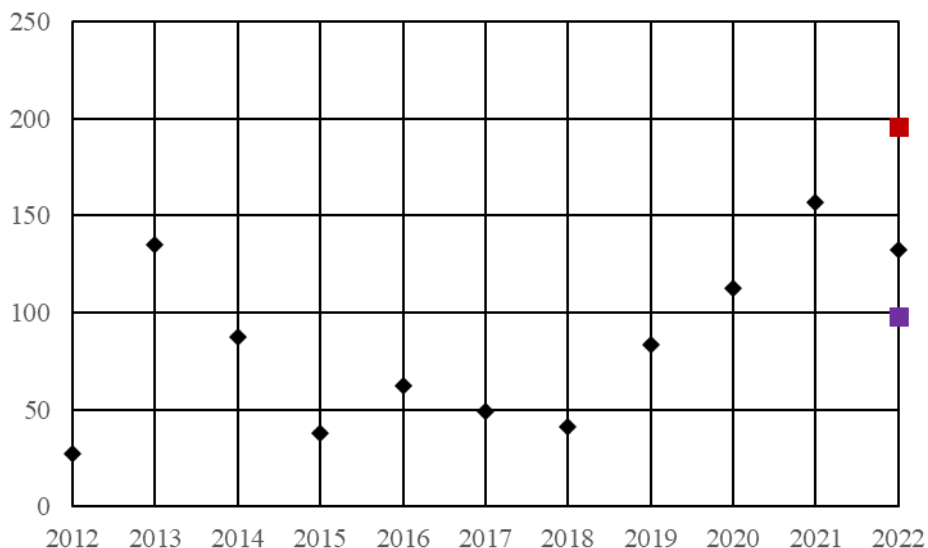
Rys.112 Wartości współczynnika  $K_{1000}$  dla silników odrzutowych w grupie ATA 72 dla samolotów o MCTOW  $\geq 5700$  kg w latach 2012 ÷ 2022

Współczynnik  $K_{1000}$  dla ATA 72 systematycznie od 2018 do 2021 roku wzrastał, w 2022 wielkość jego spadła pomimo wzrostu liczby zdarzeń lotniczych powodowanych przez silniki. Stan ten wynika ze wzrostu liczby operacji lotniczych w roku 2022 i to aż o 71% w porównaniu z rokiem 2021. Na rysunku 112 przedstawiono zmiany jego wartości, a na rysunku 113 pokazano liczbę zdarzeń lotniczych powodowanych niesprawnościami silników odrzutowych w latach 2012 ÷ 2022.

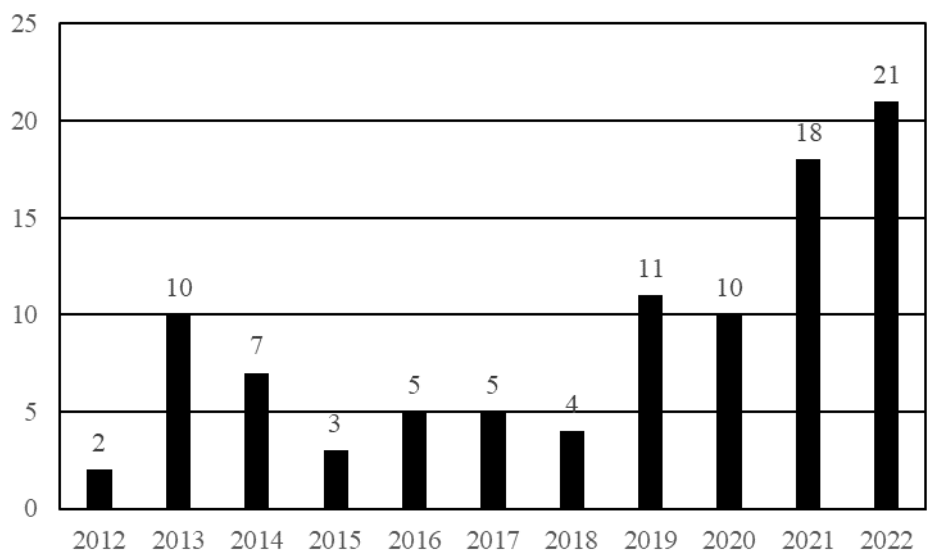
Rys.113 Liczba zdarzeń powodowanych usterkami silników odrzutowych w grupie ATA 72 dla samolotów o MCTOW  $\geq 5700$  kg w latach 2012 ÷ 2022

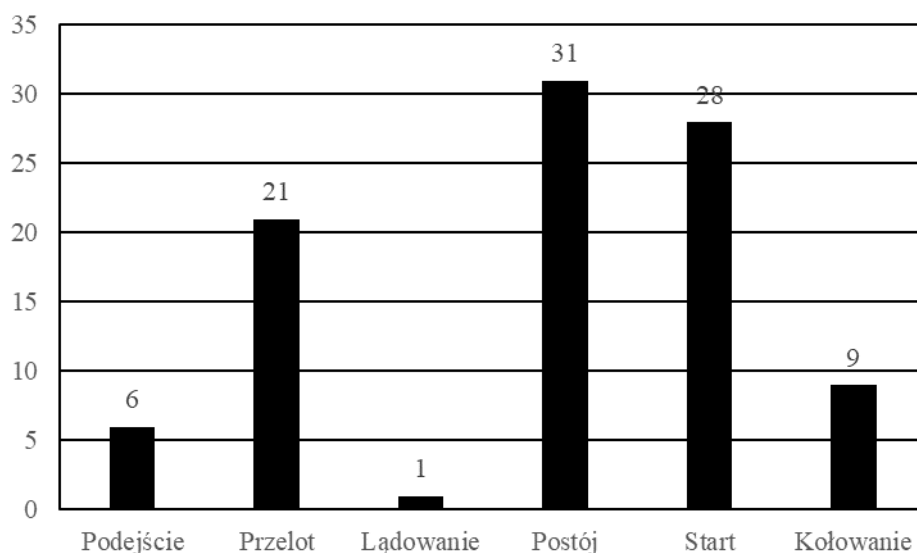
Rys.114 Liczba poszczególnych faz lotu samolotu, podczas których zaistniało zdarzenie spowodowane usterką silnika odrzutowego, ATA 72 w latach 2012 ÷ 2022 dla samolotów o MCTOW  $\geq$  5700 kg

Niesprawności silników odrzutowych miały miejsce w różnych fazach lotu, co zaprezentowano liczbowo na rysunku 114, a częstotliwość ich występowania w procentach na rysunku 115. Niestety, duża liczba niesprawności silników nie została wykryta podczas przeglądów, a wystąpiła podczas startu samolotu, co jest zagrożeniem bezpieczeństwa lotniczego.

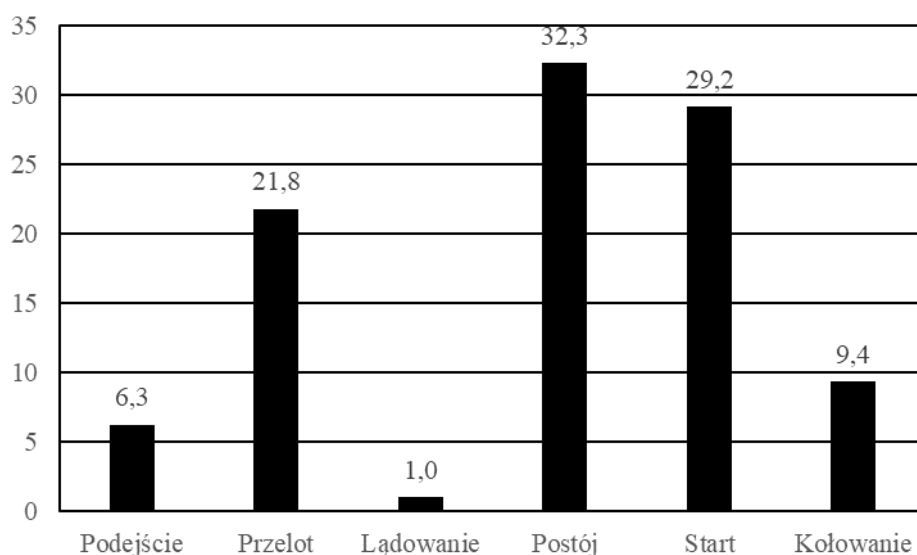
Rys.115 Procentowy udział poszczególnych faz lotu samolotu, podczas których zaistniało zdarzenie spowodowane usterką silnika odrzutowego, ATA 72 w latach 2012 ÷ 2022 dla samolotów o MCTOW  $\geq$  5700 kg

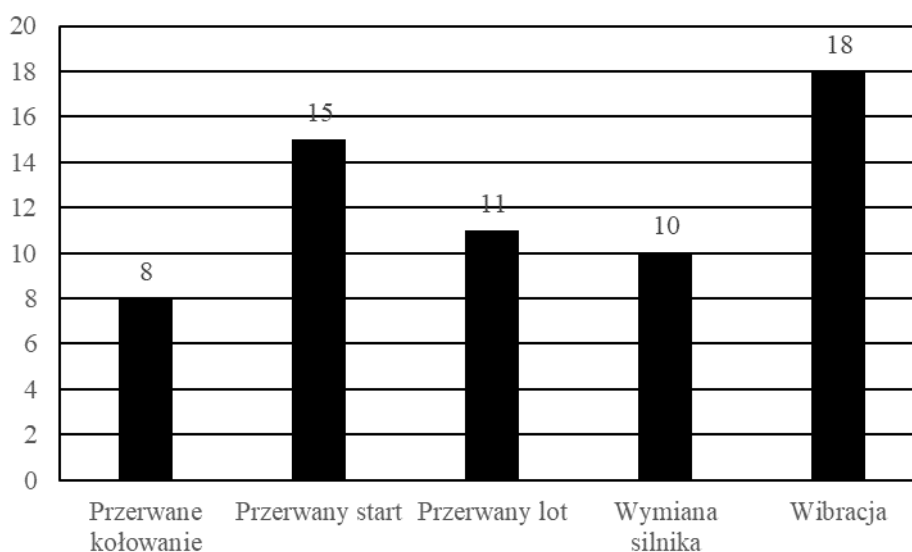
Przerwane kołowanie	8
Przerwany start	15
Przerwany lot	11
<b>Wymiana silnika</b>	<b>10</b>
<b>Wibracja</b>	<b>18</b>

Rys.116 Liczba i rodzaj zdarzeń lotniczych powodowanych usterkami silników odrzutowych, ATA 72 dla samolotów o MCTOW  $\geq$  5700 kg w latach 2012 ÷ 2022

Niesprawności silników odrzutowych w latach 2012 ÷ 2022 spowodowały poważniejsze, poniżej przedstawione zdarzenia, pokazane również w formie graficznej na rysunku 116:

Liczbę nieplanowanych wymian silnika i wibracji podano wyłącznie dla informacji, nie można ich zaliczyć do poważnych zdarzeń lotniczych.

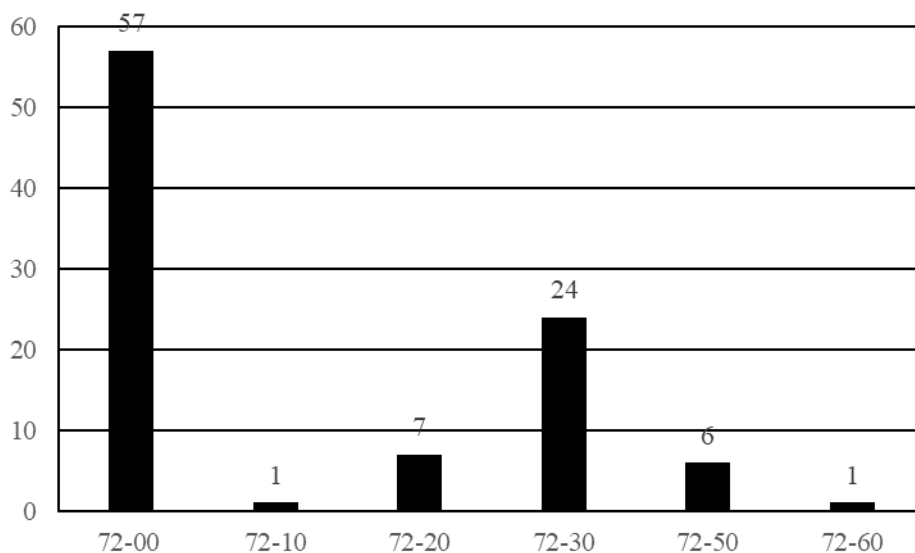
Rys.117 Liczba zdarzeń w poszczególnych podgrupach silnika, ATA 72 dla samolotów o MCTOW  $\geq$  5700 kg w latach 2012 ÷ 2022

W latach 2012 ÷ 2022 liczbę poszczególnych podzespołów silnika, których usterki powodowały zdarzenia lotnicze przedstawiono na rysunku 117, a ich procentowy udział zaprezentowano na rysunkach 118 i dla porównania na 119 tylko dla roku 2022. Zwraca uwagę większy udział zdarzeń lotniczych powodowanych usterkami wlotu silnika.

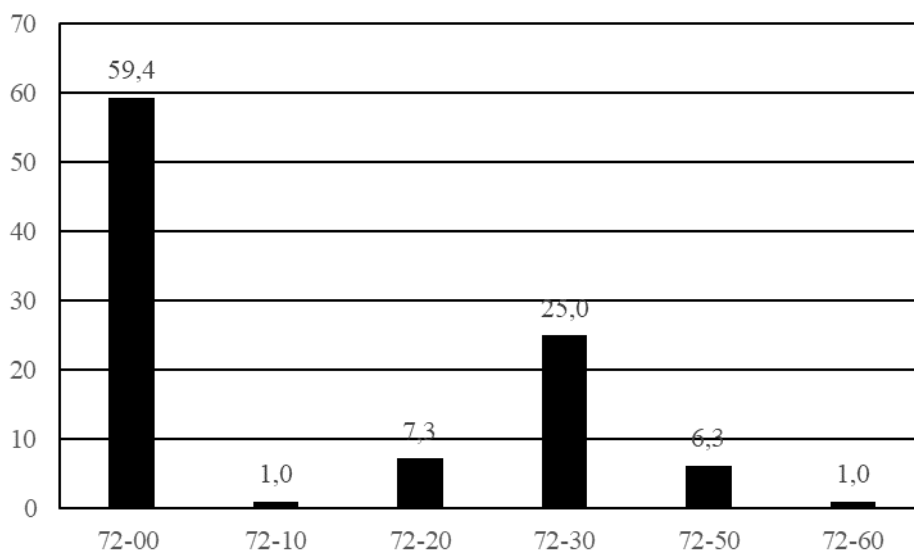
Rys.118 Procentowy udział zdarzeń w poszczególnych podgrupach instalacji silnika, ATA 72 dla samolotów o MCTOW  $\geq$  5700 kg w latach 2012 ÷ 2022

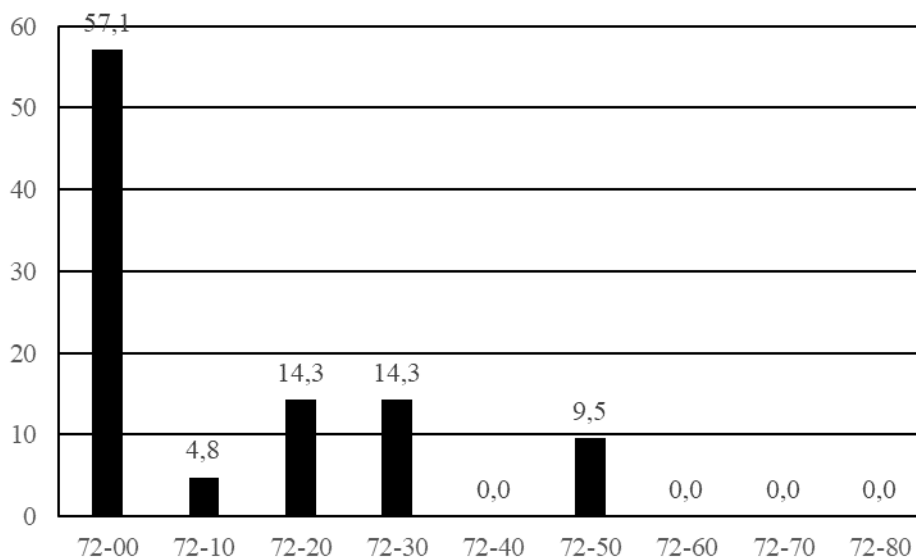
Rys.119 Procentowy udział zdarzeń w poszczególnych podgrupach instalacji silnika, ATA 72 dla samolotów o MCTOW  $\geq$  5700 kg w roku 2022

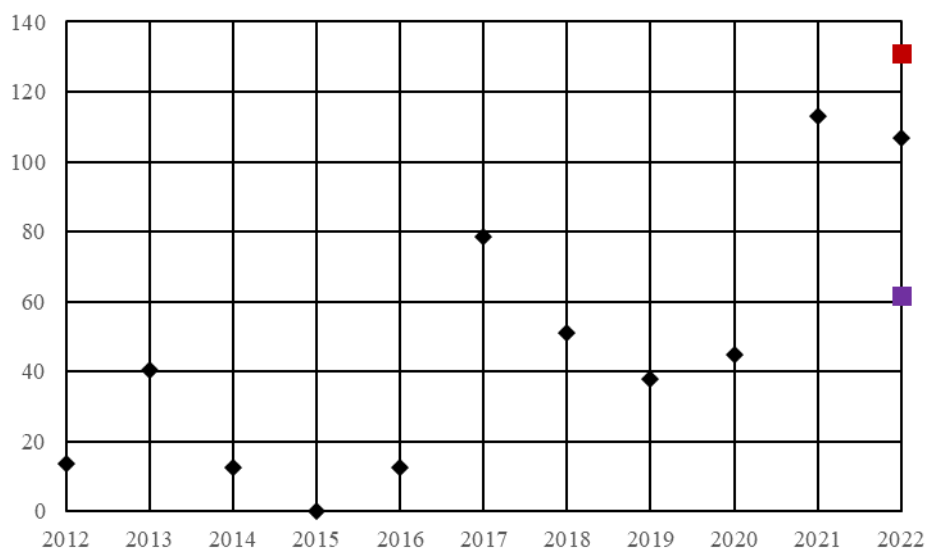
Rys.120 Wartości współczynnika  $K_{1000}$  dla silników odrzutowych w grupie ATA 73 dla samolotów o MCTOW  $\geq$  5700 kg w latach 2012 ÷ 2022

Duża liczba zdarzeń lotniczych w roku 2022 była spowodowana niesprawnościami instalacji paliwowej silnika. Na rysunku 120 Na przedstawiono zmiany wartości  $K_{1000}$ , a na rysunku 121 pokazano liczbę zdarzeń lotniczych powodowanych niesprawnościami instalacji paliwowej w latach 2012 ÷ 2022.

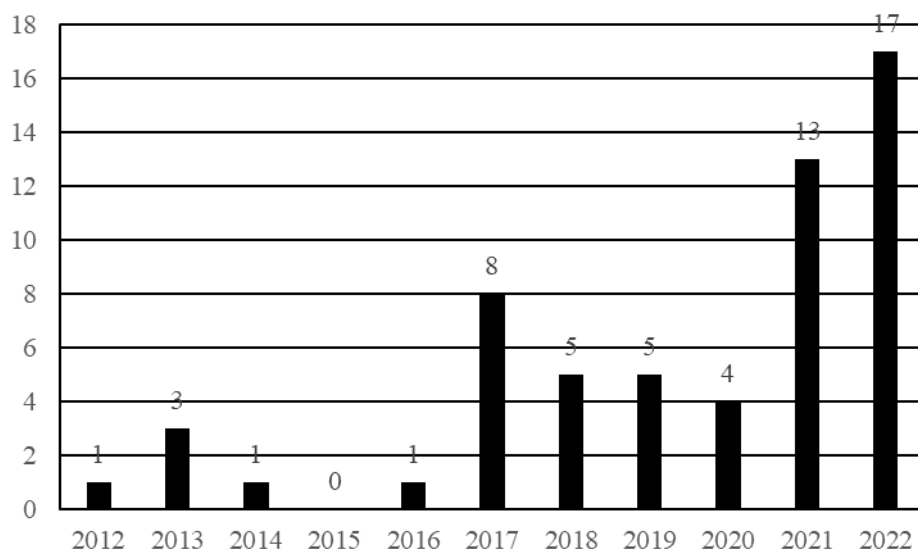
Rys.121 Liczba zdarzeń powodowanych usterkami silników odrzutowych w grupie ATA 73 dla samolotów o MCTOW  $\geq 5700$  kg w latach 2012 ÷ 2022

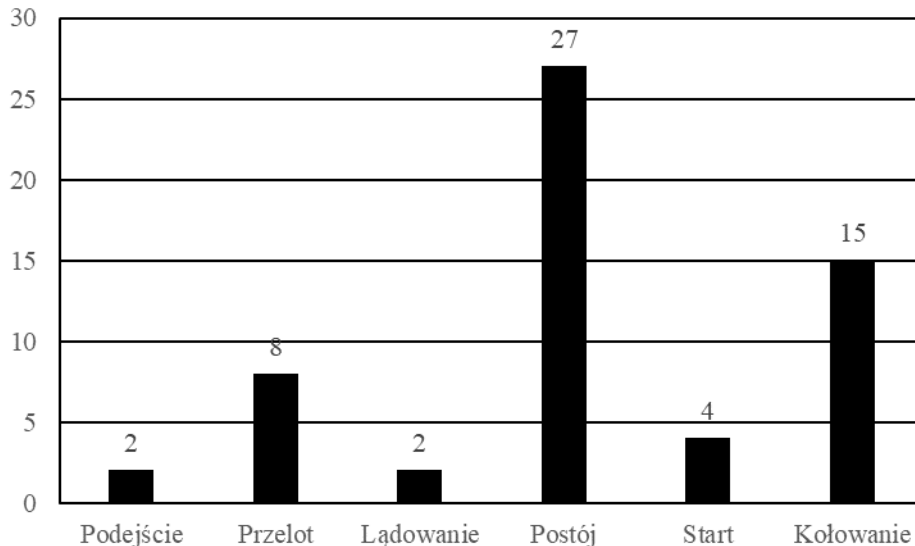
Rys.122 Liczba poszczególnych faz lotu samolotu, podczas których zaistniało zdarzenie spowodowane usterką instalacji paliwowej, ATA 73 w latach 2012 ÷ 2022 dla samolotów o MCTOW  $\geq 5700$  kg

Niesprawności instalacji paliwowej miały miejsce w różnych fazach lotu, co zaprezentowano liczbowo na rysunku 122, a częstotliwość ich występowania w procentach na rysunku 123. Pozytywny jest fakt wykrycia prawie 50% niesprawności tej instalacji na ziemi podczas przeglądów.

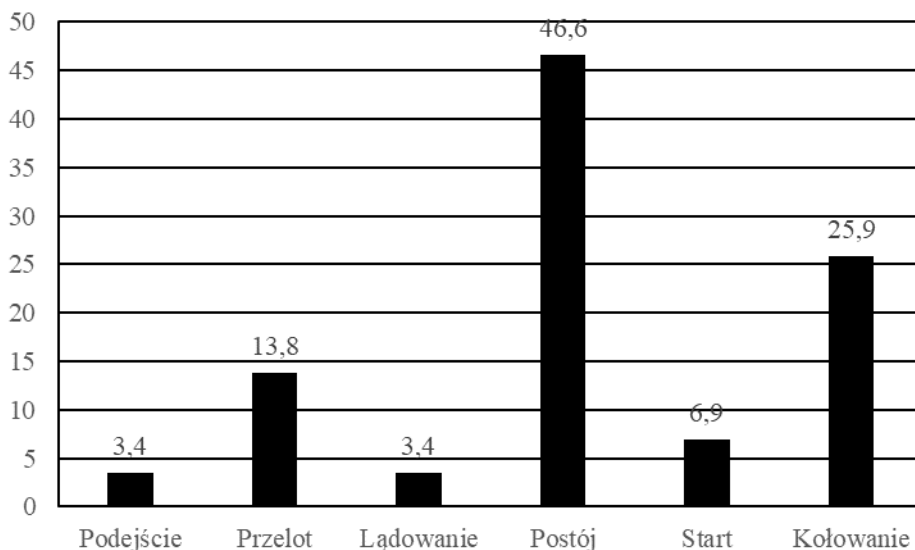
Rys.123 Procentowy udział poszczególnych faz lotu samolotu, podczas których zaistniało zdarzenie spowodowane usterką instalacji paliwowej, ATA 73 w latach 2012 ÷ 2022 dla samolotów o MCTOW  $\geq$  5700 kg

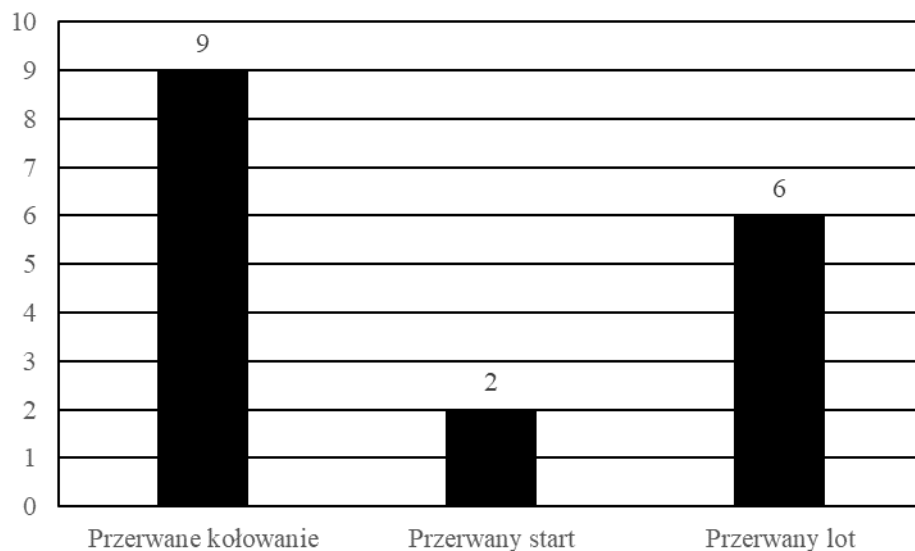
Przerwane kołowanie	9
Przerwany start	2
Przerwany lot	6

Rys.124 Liczba i rodzaj zdarzeń lotniczych powodowanych usterkami instalacji paliwowej, ATA 73 dla samolotów o MCTOW  $\geq$  5700 kg w latach 2012 ÷ 2022

Niesprawności instalacji paliwowej w latach 2012 ÷ 2022 spowodowały poważniejsze, poniżej przedstawione zdarzenia, pokazane również w formie graficznej na rysunku 124.

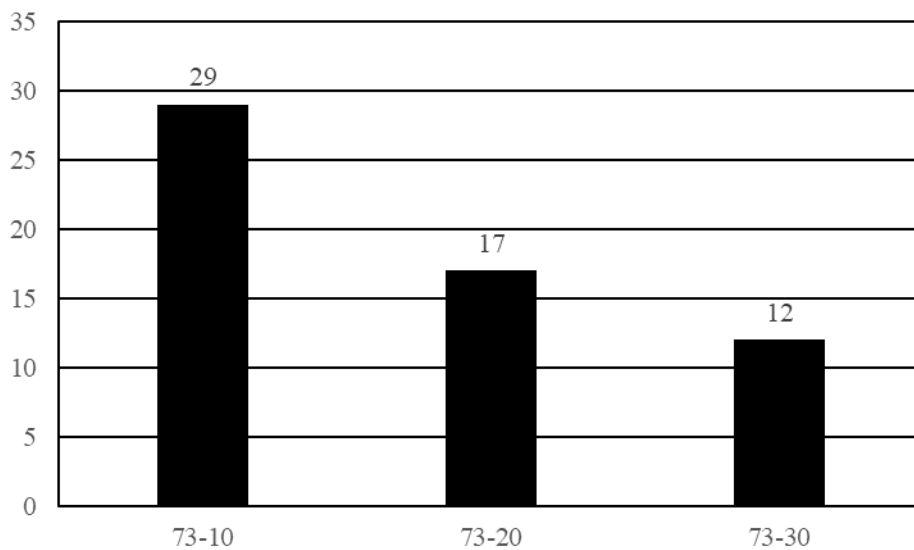
Rys.125 Liczba zdarzeń w poszczególnych podgrupach instalacji paliwowej, ATA 73 dla samolotów o MCTOW ≥ 5700 kg w latach 2012 ÷ 2022

W latach 2012 ÷ 2022 liczbę poszczególnych podzespołów instalacji paliwowej, których usterki powodowały zdarzenia lotnicze przedstawiono na rysunku 125, a ich procentowy udział zaprezentowano na rysunku 126.

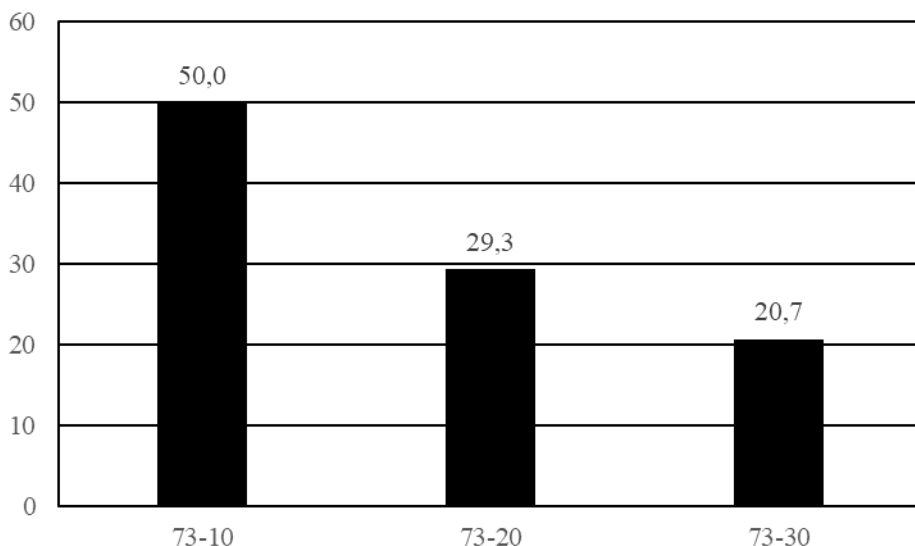
Rys.126 Procentowy udział zdarzeń w poszczególnych podgrupach instalacji paliwowej, ATA 73 dla samolotów o MCTOW  $\geq$  5700 kg w latach 2012 ÷ 2022

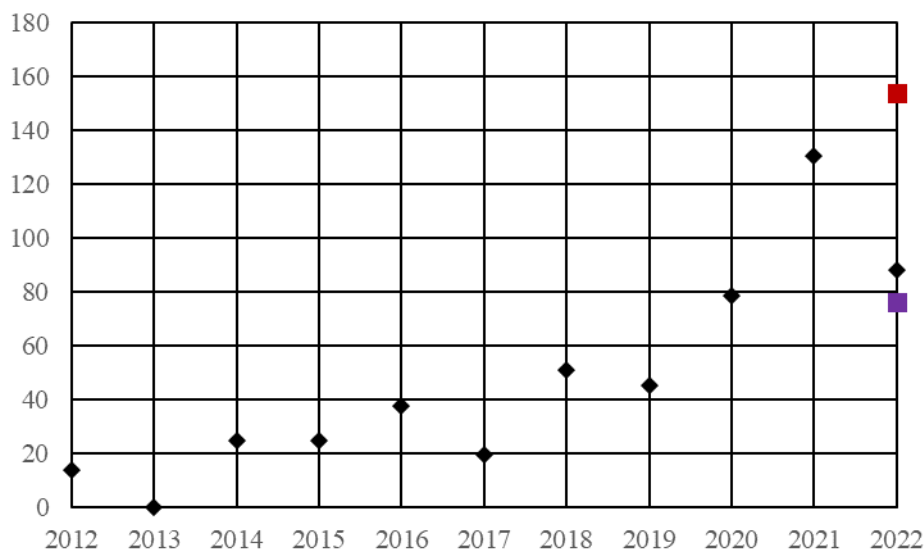
Rys.127 Wartości współczynnika  $K_{1000}$  instalacji rozruchu silników odrzutowych, ATA 80 dla samolotów o MCTOW  $\geq$  5700 kg w latach 2012 ÷ 2022

W roku 2021 wystąpił znaczny wzrost liczby zdarzeń lotniczych powodowanych niesprawnościami instalacji rozruchu silnika, a w roku 2022 utrzymywał się na podobnym poziomie. Wartość współczynnika  $K_{1000}$  się obniżyła, co spowodowane było znacznym wzrostem operacji lotniczych w 2022 roku w porównaniu do 2021. Na rysunku 127 zaprezentowano wartości  $K_{1000}$  dla lat 2012 ÷ 2022. Liczbę zdarzeń w latach dla tego samego okresu czasu przedstawiono na rysunku 128.

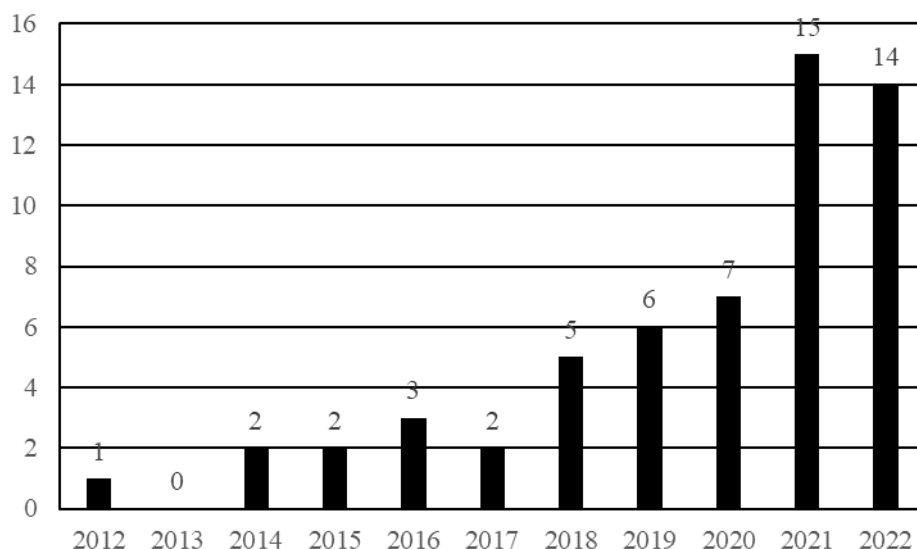
Rys.128 Liczba zdarzeń powodowanych usterkami instalacji rozruchu silników odrzutowych, ATA 80 dla samolotów o MCTOW  $\geq$  5700 kg w latach 2012 ÷ 2022

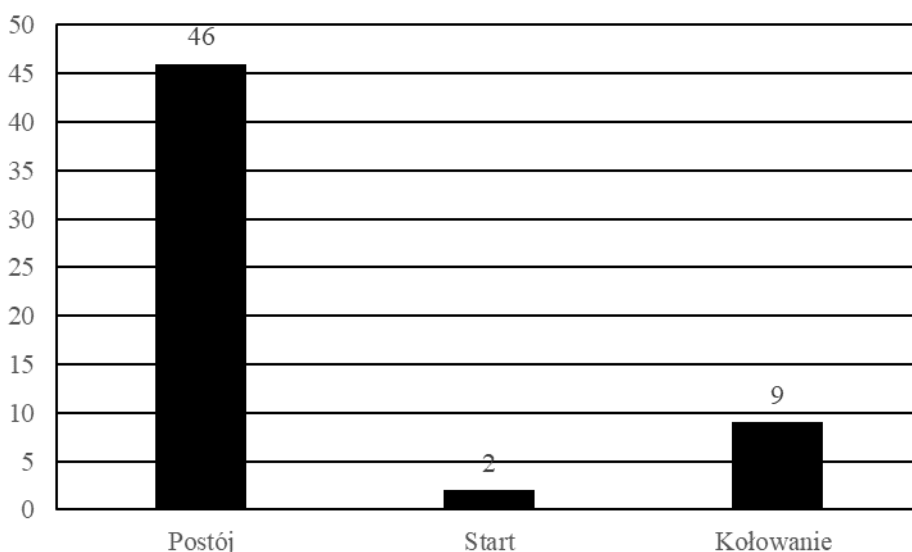
Rys.129 Liczba poszczególnych faz lotu samolotu, podczas których zaistniało zdarzenie spowodowana usterką instalacji rozruchu, ATA 80 w latach 2012 ÷ 2022 dla samolotów o MCTOW  $\geq$  5700 kg

Większość niesprawności instalacji rozruchu miała miejsce, co jest oczywiste, na płycie lotniska, powodując perturbacje związane z punktualnością wylotu samolotu. Główną ich przyczyną były usterki zaworu układu rozruchu. Prezentację liczbową dla lat 2012 ÷ 2022 przedstawiono na rysunku 129, a częstotliwość ich występowania w procentach na rysunku 130 dla tego samego okresu czasu.

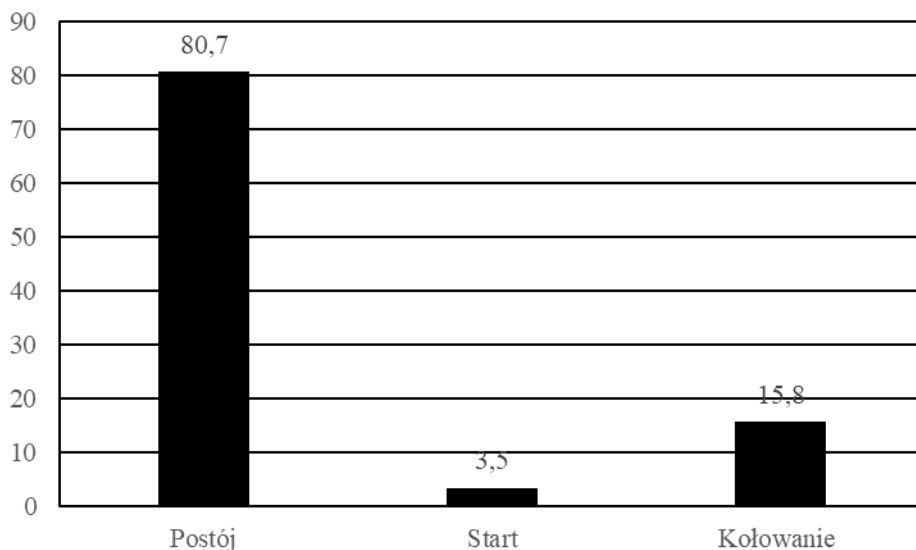
Rys.130 Procentowy udział poszczególnych faz lotu samolotu, podczas których zaistniało zdarzenie spowodowane usterką instalacji rozruchu, ATA 80 w latach 2012 ÷ 2022 dla samolotów o MCTOW  $\geq$  5700 kg

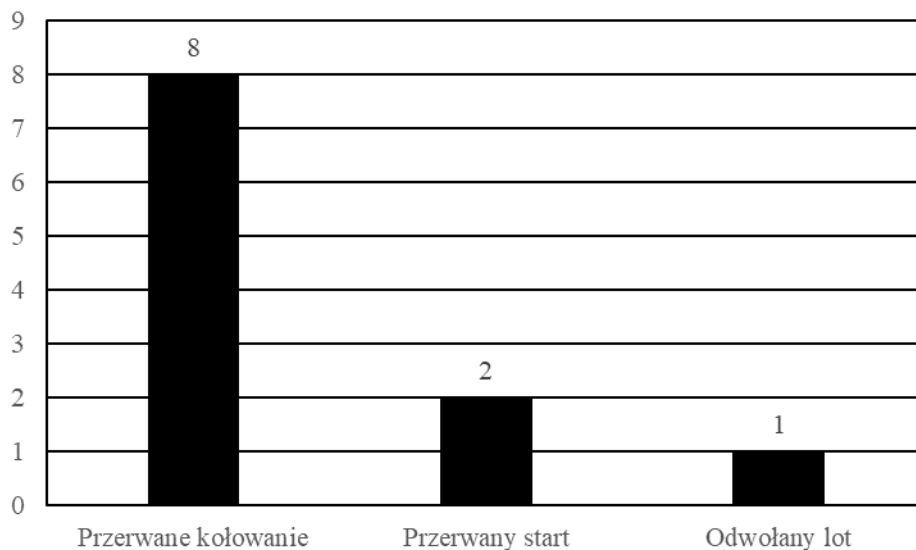
Przerwane kołowanie	8
Przerwany start	2
Odwołany lot	1

Rys.131 Liczba i rodzaj zdarzeń lotniczych powodowanych usterkami instalacji rozruchu, ATA 80 dla samolotów o MCTOW  $\geq$  5700 kg w latach 2012 ÷ 2022

Niesprawności instalacji rozruchu w latach 2012 ÷ 2022 spowodowały poważniejsze, poniżej przedstawione zdarzenia, pokazane również w formie graficznej na rysunku 131.

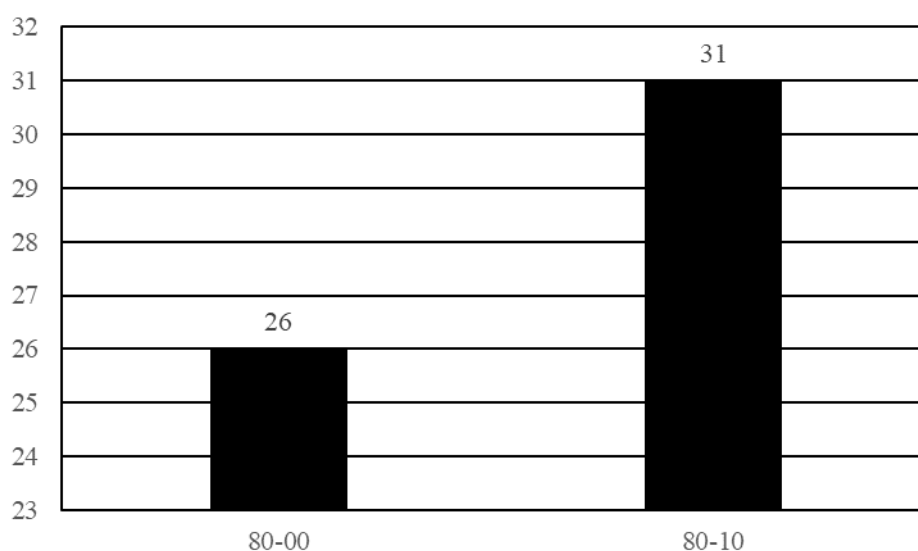
Rys.132 Liczba zdarzeń w poszczególnych podgrupach instalacji rozruchu, ATA 80 dla samolotów o MCTOW  $\geq$  5700 kg w latach 2012 ÷ 2022

80-10 to ta część instalacji która jest przeznaczona do wykonywania części rozruchu. Obejmuje elementy takie jak uszczelnienia, zawory, okablowanie, rozruszniki, przełączniki, przekaźniki itp. W latach 2012 ÷ 2022 liczbę poszczególnych podzespołów instalacji rozruchu, których usterki powodowały zdarzenia lotnicze przedstawiono na rysunku 132, a ich procentowy udział zaprezentowano na rysunku 133.

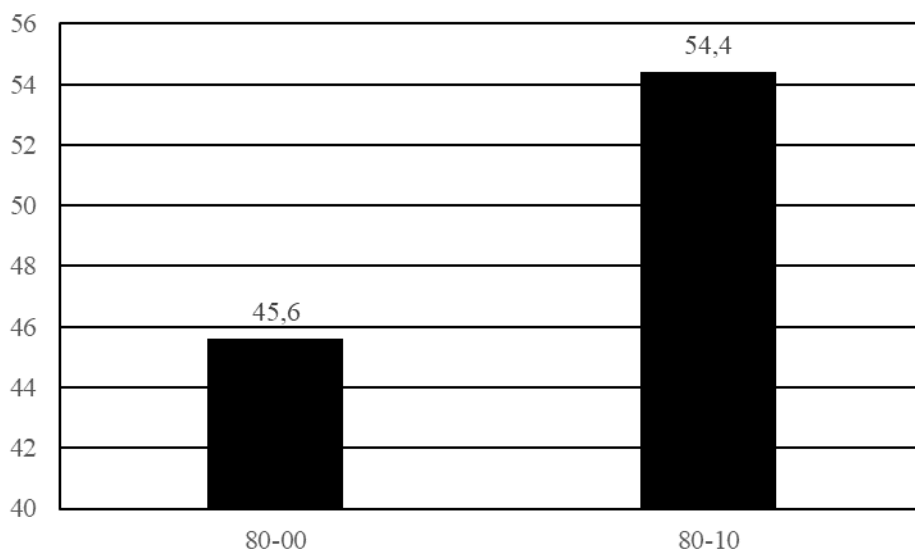
Rys.133 Procentowy udział zdarzeń w poszczególnych podgrupach instalacji rozruchu, ATA 80 dla samolotów o MCTOW  $\geq$  5700 kg w latach 2012 ÷ 2022

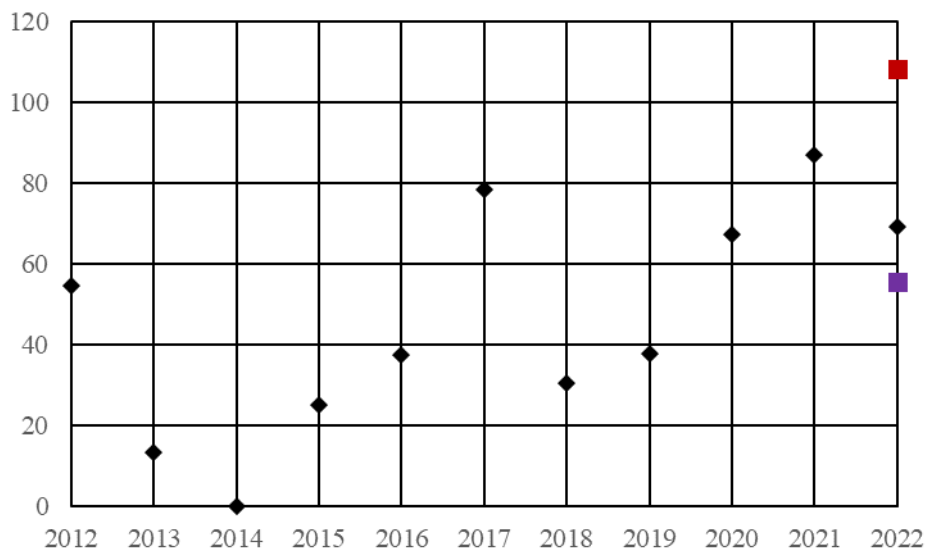
Rys.134 Wartości współczynnika  $K_{1000}$  silników odrzutowych w grupie ATA 77 dla samolotów o MCTOW  $\geq$  5700 kg w latach 2012 ÷ 2022

Duża liczba zdarzeń lotniczych spowodowana jest usterkami wskazań parametrów pracy silnika, grupa ATA 77. W 2022 roku jej współczynnik  $K_{1000}$ , pomimo nieznacznego wzrostu zdarzeń obniżył się ze względu na wcześniej sygnalizowany wzrost liczby operacji pasażerskich w 2022. Na rysunku 134 przedstawiono wielkości  $K_{1000}$  dla lat 2012 ÷ 2022, a na rysunku 135 pokazano liczbę zdarzeń w tej grupie dla tego samego przedziału czasu.

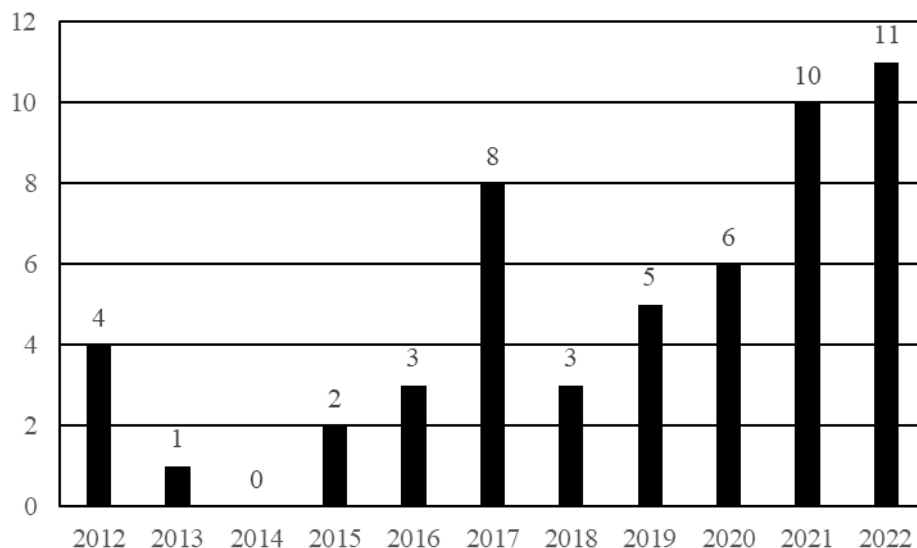
Rys.135 Liczba zdarzeń spowodowanych usterkami w grupie ATA 77 silników odrzutowych dla samolotów o MCTOW  $\geq$  5700 kg w latach 2012 ÷ 2022

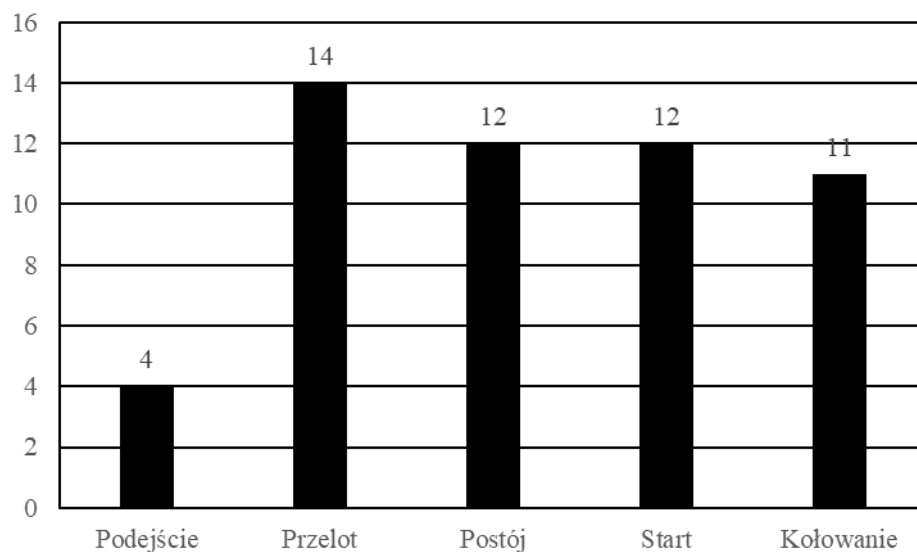
Rys.136 Liczba poszczególnych faz lotu samolotu, podczas których zaistniało zdarzenie spowodowane usterką instalacji wskazań parametrów pracy silnika, ATA 77 w latach 2012 ÷ 2022 dla samolotów o MCTOW  $\geq$  5700 kg

Większość niesprawności instalacji wskazań parametrów pracy silnika zaistniała równomiernie we wszystkich fazach lotu, wyłączając manewr podejścia. Prezentację liczbową dla lat 2012 ÷ 2022 przedstawiono na rysunku 136, a częstotliwość ich występowania w procentach na rysunku 137 dla tego samego okresu czasu.

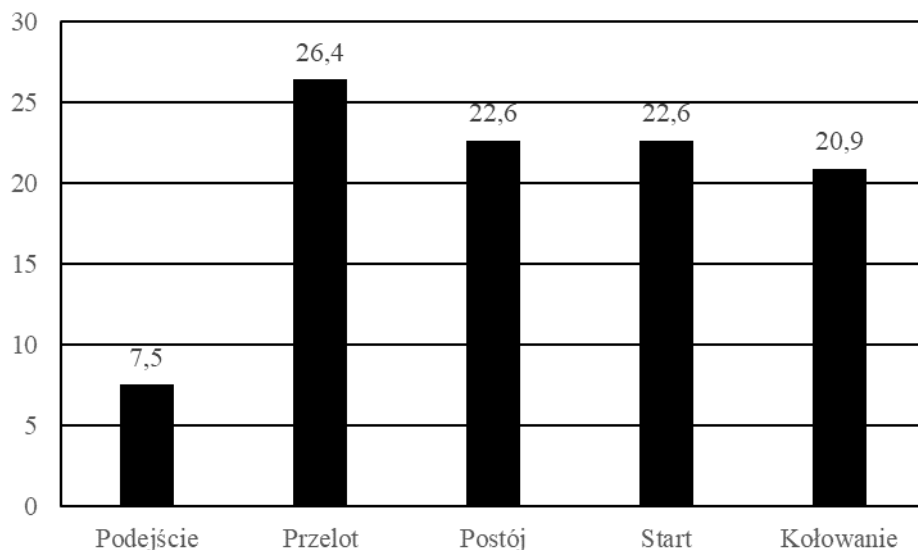
Rys.137 Procentowy udział poszczególnych faz lotu samolotu, podczas których zaistniało zdarzenie spowodowane usterką instalacji wskazań parametrów pracy silnika, ATA 77 w latach 2012 ÷ 2022 dla samolotów o MCTOW ≥ 5700 kg

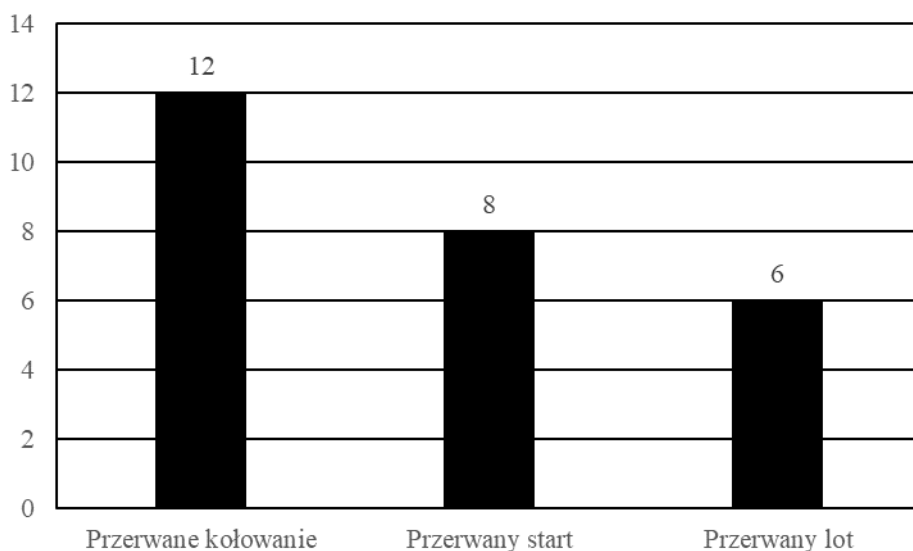
Przerwane kołowanie	12
Przerwany start	8
Przerwany lot	6

Rys. 138 Liczba i rodzaj zdarzeń lotniczych powodowanych usterkami w grupie ATA 77 silników dla samolotów o MCTOW ≥ 5700 kg w latach 2012 ÷ 2022

Niesprawności wskazań parametrów pracy silnika, ATA 77 w latach 2012 ÷ 2022 spowodowały poważniejsze, poniżej przedstawione zdarzenia, zaprezentowane również w formie graficznej na rysunku 138.

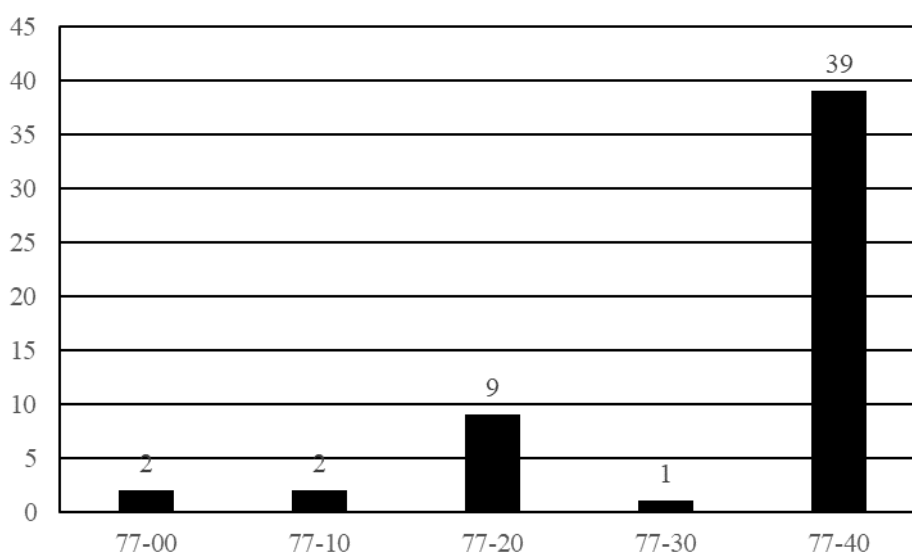
Rys.139 Liczba zdarzeń w poszczególnych podgrupach instalacji wskazań parametrów pracy silnika, ATA 77 dla samolotów o MCTOW  $\geq$  5700 kg w latach 2012 ÷ 2022

W latach 2012 ÷ 2022 liczbę poszczególnych podzespołów instalacji wskazań parametrów pracy silnika powodujących zdarzenia lotnicze przedstawiono na rysunku 139, których usterki przedstawiono na rysunku 139, a ich procentowy udział na rysunku 140.

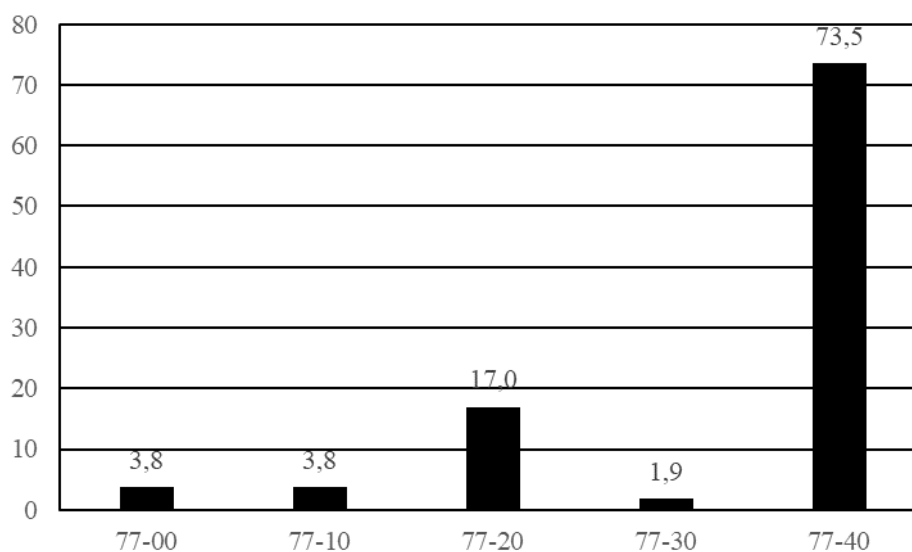
Rys.140 Procentowy udział zdarzeń w poszczególnych podgrupach instalacji wskazań parametrów pracy silnika, ATA 77 samolotów o MCTOW  $\geq$  5700 kg w latach 2012 ÷ 2022

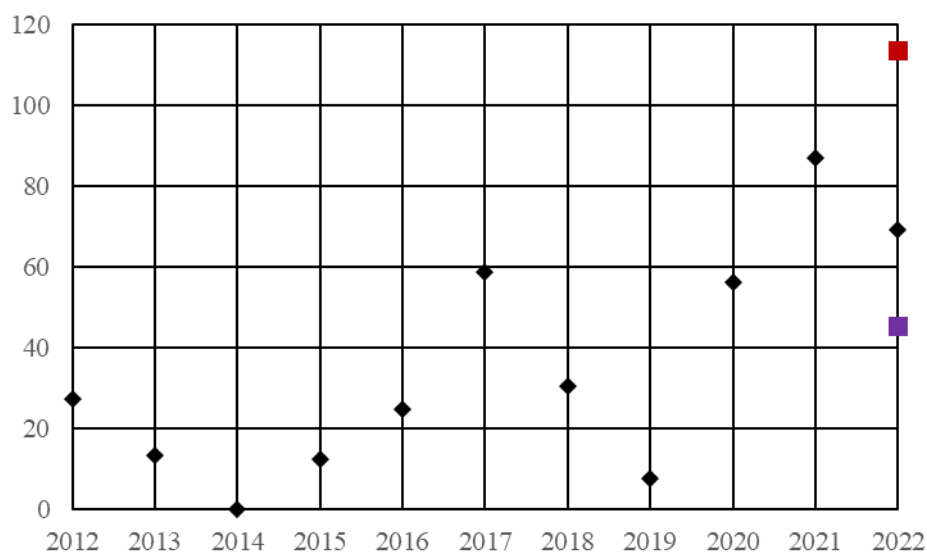
Rys.141 Wartości współczynnika  $K_{1000}$  elementów systemów wskazań pracy silnika ATA 77-40 dla samolotów o MCTOW  $\geq 5700$  kg w latach 2012 ÷ 2022

Zintegrowane systemy wskazań parametrów pracy silnika, ATA 77-40, stanowią tę część instalacji, ATA 77, która jako zintegrowana koncepcja odbiera wszystkie parametry pracy silnika i przekazuje je do centralnego procesora w celu prezentacji załodze. Obejmuje takie elementy, jak wyświetlacze, nadajniki, odbiorniki, komputery itp. Podzespoły systemu ATA 77-40 w około 74% stanowią o liczbie niesprawności w instalacji wskazań parametrów pracy silnika. Pięćdziesiąt procent zdarzeń lotniczych wynikających z usterek wskazań parametrów pracy silnika raportowano w latach 2021 i 2022. Analizy statystyczne z tego względu nie byłyby miarodajne. Należy jednak w kolejnych latach obserwować trend zmian współczynnika  $K_{1000}$ , którego wielkości w latach 2012 ÷ 2022 przedstawiono informacyjnie na rysunku 141.

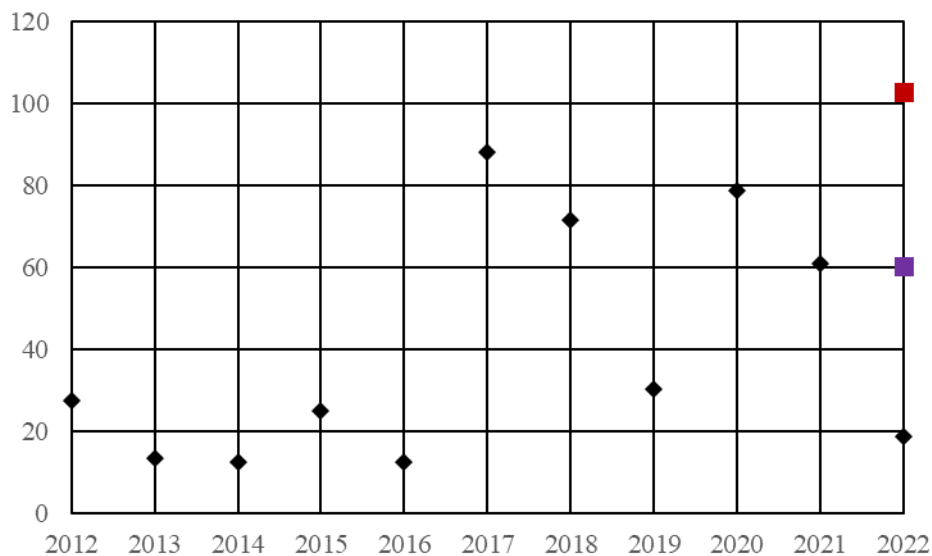
Rys.142 Wartości współczynnika  $K_{1000}$  układu wylotowego silników odrzutowych, ATA 78 dla samolotów o MCTOW  $\geq$  5700 kg w latach 2012 ÷ 2022

Niesprawności układu wylotowego turbinowych silników odrzutowych, podobnie jak opisane powyżej instalacje, są również znaczącym źródłem zakłóceń operacji lotniczych. W większości przypadków są to usterek odwracaczy ciągu, różnych typów samolotów odrzutowych. Liczba usterek w 2022 znacznie zmniejszyła się w porównaniu do roku 2021. Wartości współczynnika  $K_{1000}$  w latach 2012÷2022 przedstawiono na rysunku 142, liczbę zdarzeń w tym okresie na rysunku 143.

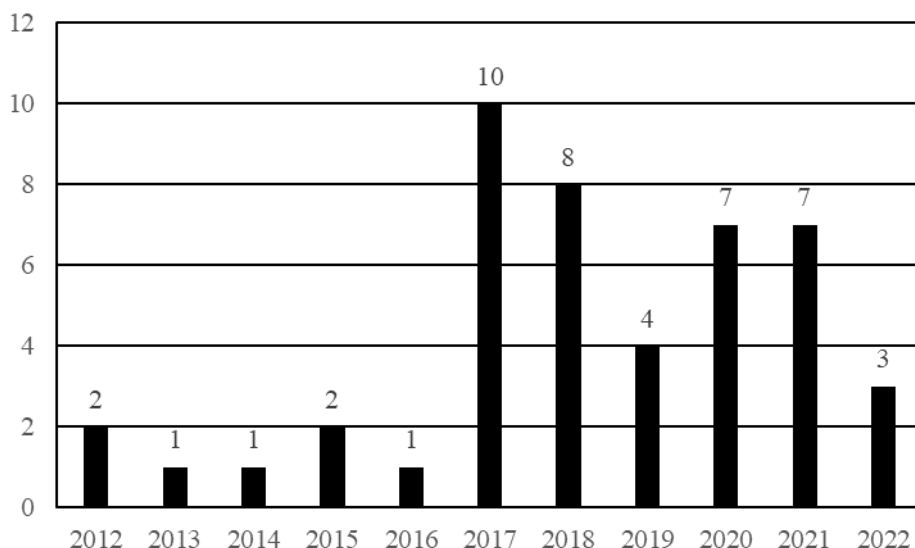
Rys.143 Liczba zdarzeń powodowanych usterkami układu wylotowego silników odrzutowych, ATA 78 dla samolotów o MCTOW  $\geq$  5700 kg w latach 2012 ÷ 2022

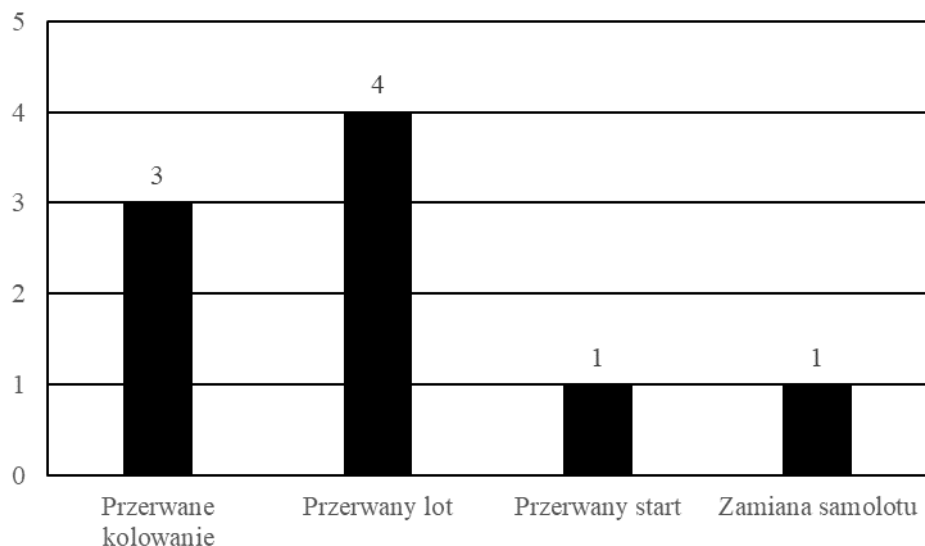
Przerwane kołowanie	3
Przerwany lot	4
Przerwany start	1
Zamiana samolotu	1

Rys.144 Liczba i rodzaj zdarzeń lotniczych powodowanych usterkami układu wylotowego, ATA 78 silników odrzutowych dla samolotów o MCTOW  $\geq$  5700 kg w latach 2012 ÷ 2022

Niesprawności układu wylotowego turbinowych silników odrzutowych, ATA 78, w latach 2012 ÷ 2022 spowodowały poważniejsze, poniżej przedstawione zdarzenia, zaprezentowane również w formie graficznej na rysunku 144.
