# **ANALIZA ZDARZEŃ LOTNICZYCH POWODOWANYCH NIESPRAWNOŚCIAMI INSTALACJI PŁATOWCOWYCH I SILNIKOWYCH**

**Warszawa, czerwiec 2023**

## 1. Wstęp

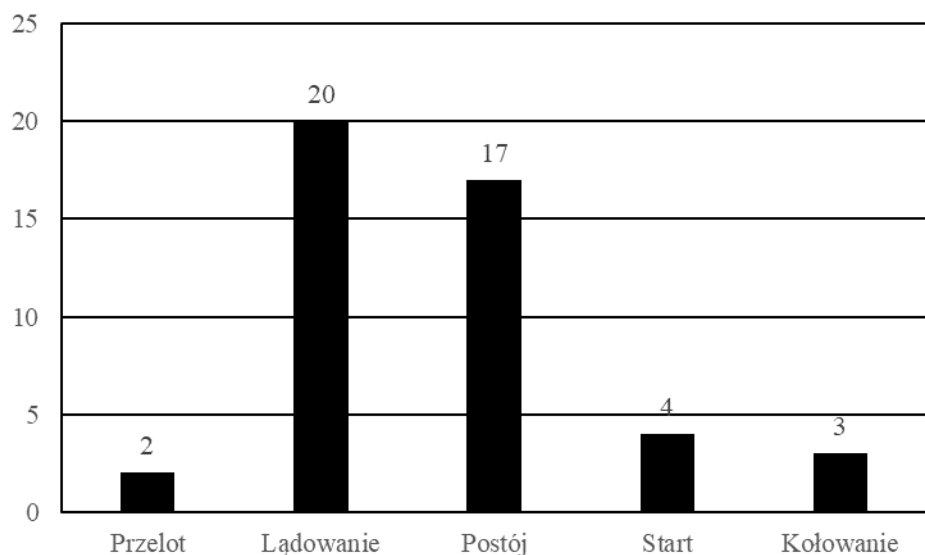
Rys.145 Liczba zdarzeń dla poszczególnych faz lotu samolotu, spowodowane usterką instalacji wylotowej silnika, ATA 78 dla samolotów o MCTOW  $\geq$  5700 kg w latach 2012 ÷ 2022

Niesprawności układu wylotowego turbinowych silników odrzutowych miały miejsce, bądź były wykryte w różnych fazach operacji samolotów, głównie podczas przeglądów i lądowania, co zaprezentowano ich liczbą na rysunku 145 i częstotliwością ich występowania w procentach na rysunku 146.

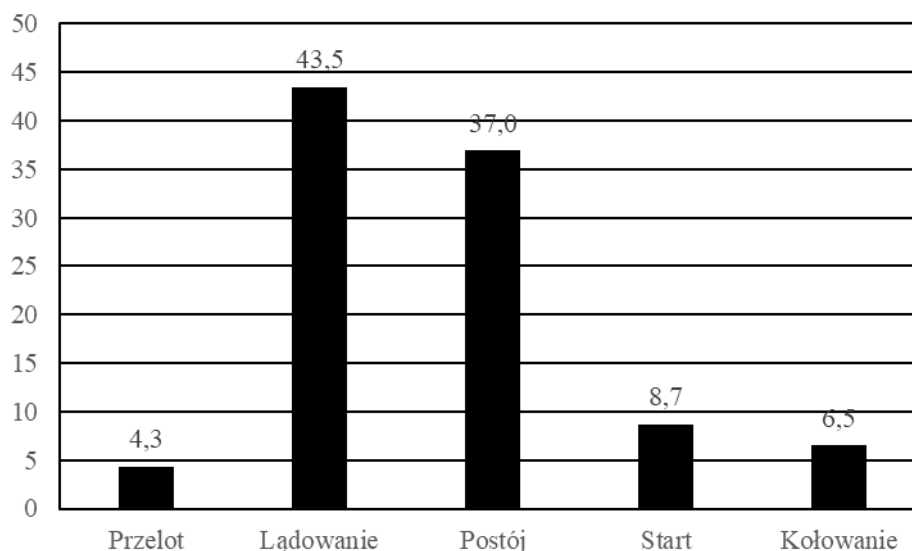
Rys.146 Procentowy udział poszczególnych faz lotu samolotu, podczas których zaistniało zdarzenie spowodowane usterką układu wylotowego silnika, ATA 78 dla samolotów o MCTOW  $\geq$  5700 kg w latach 2012 ÷ 2022

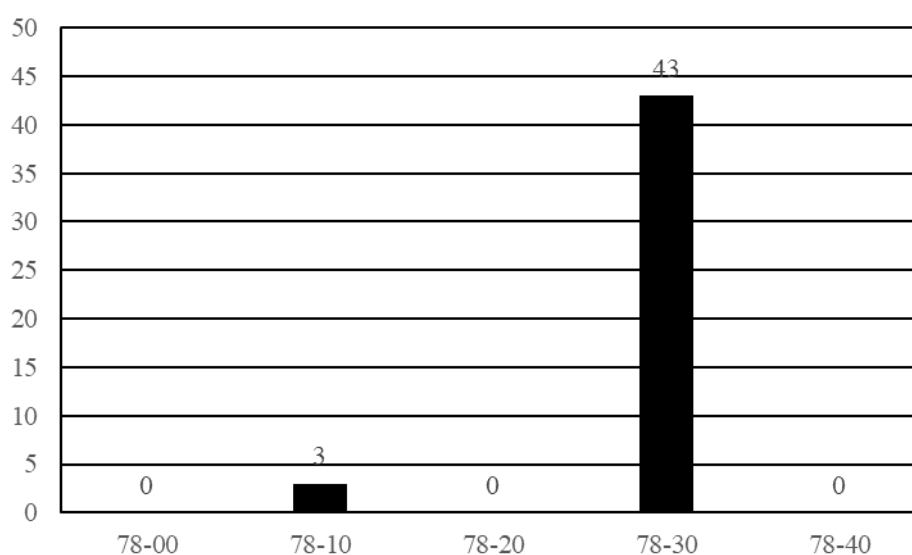
Rys.147 Liczba zdarzeń w poszczególnych podgrupach układu wylotowego silnika, ATA 78 dla samolotów o MCTOW  $\geq$  5700 kg w latach 2012 ÷ 2022

W latach 2012 ÷ 2022 liczbę poszczególnych podzespołów instalacji wylotowej silnika, których usterki powodowały zdarzenia lotnicze przedstawiono na rysunku 147, a ich procentowy udział na rysunku 148.

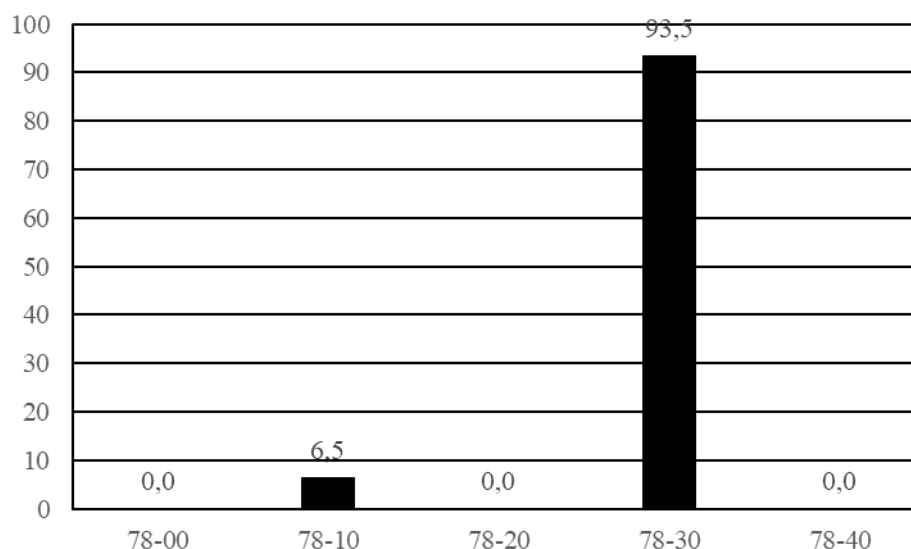
*Rys.148 Procentowy udział zdarzeń w poszczególnych podgrupach układu wylotowego silnika, ATA 78 dla samolotów o MCTOW  $\geq$  5700 kg w latach 2012 ÷ 2022*

Większość zdarzeń w grupie ATA 78, powodowana jest niesprawnościami odwracaczy ciągu ATA 78-30. Jest to ta część instalacji wylotowej, która służy do zmiany kierunku przepływu gazów wylotowych dla ciągu wstecznego. Obejmuje takie elementy, jak klapy, kierownice, łączniki i dźwignie, siłowniki, uszczelnienia, okablowanie, wskaźniki, systemy ostrzegawcze itp.

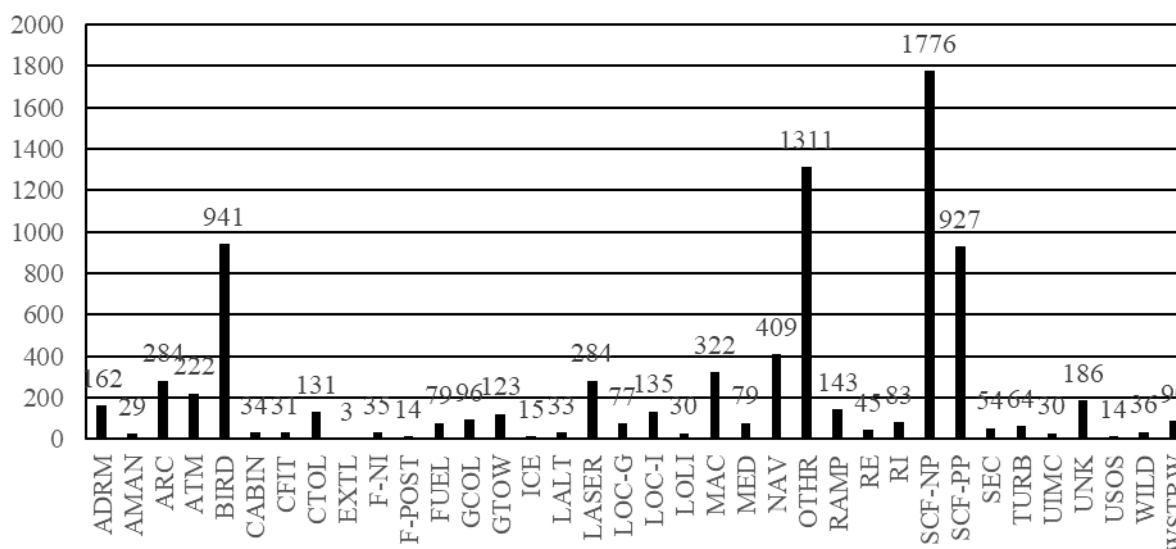
Rys.149 Liczba poszczególnych zdarzeń wg definicji ICAO dla samolotów o MCTOW ≤ 5700 kg w latach 2008 ÷ 2022

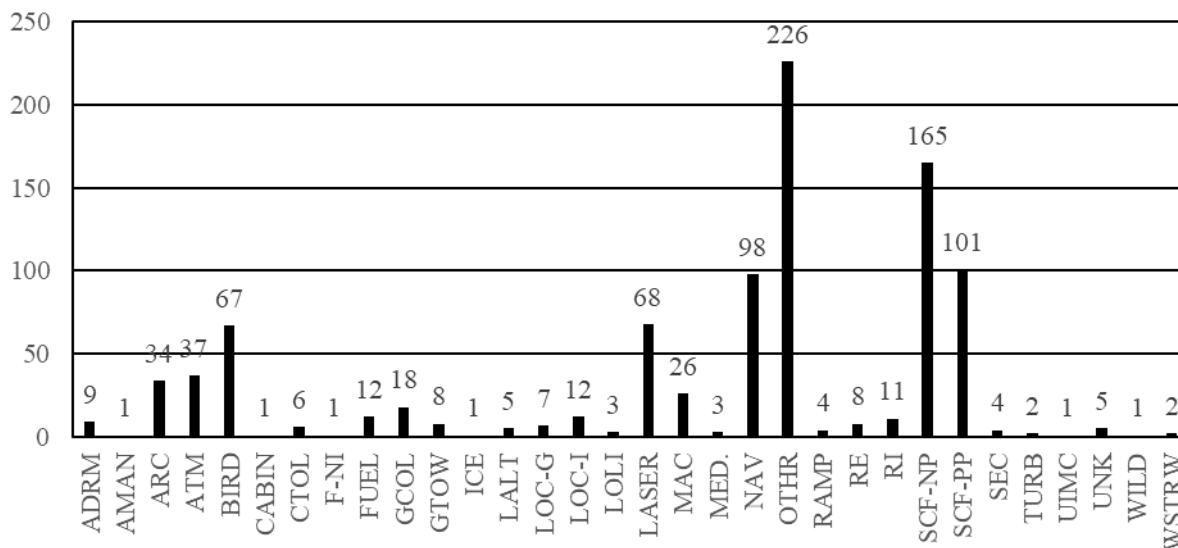
Rys.150 Liczba poszczególnych zdarzeń wg definicji ICAO dla samolotów o MCTOW ≤ 5700 kg w roku 2022

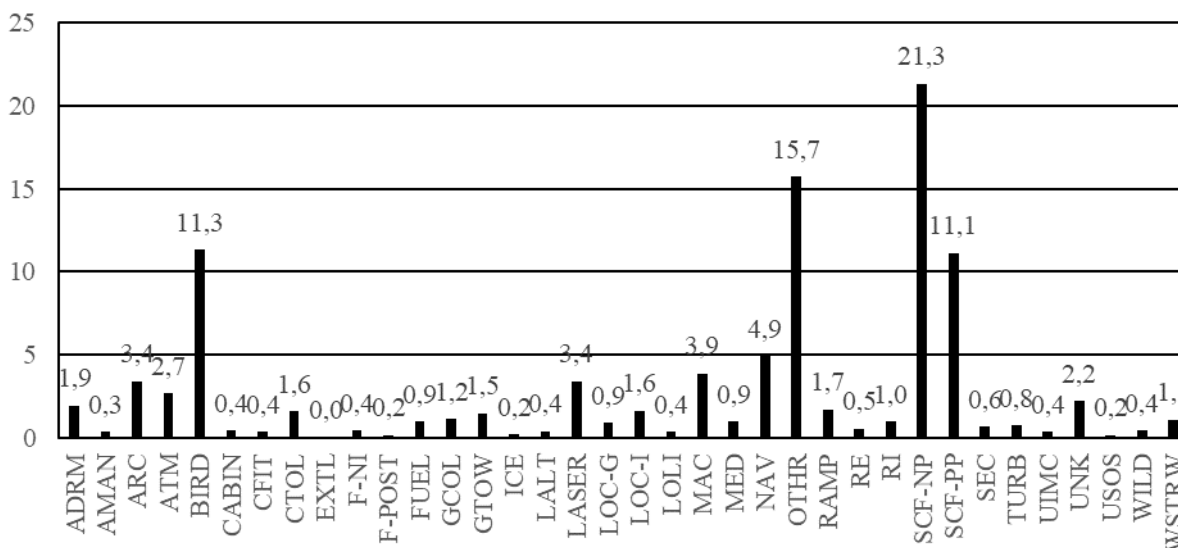
Rys.151 Procentowy udział poszczególnych zdarzeń wg definicji ICAO dla samolotów o MCTOW ≤ 5700 kg w latach 2008 ÷ 2022

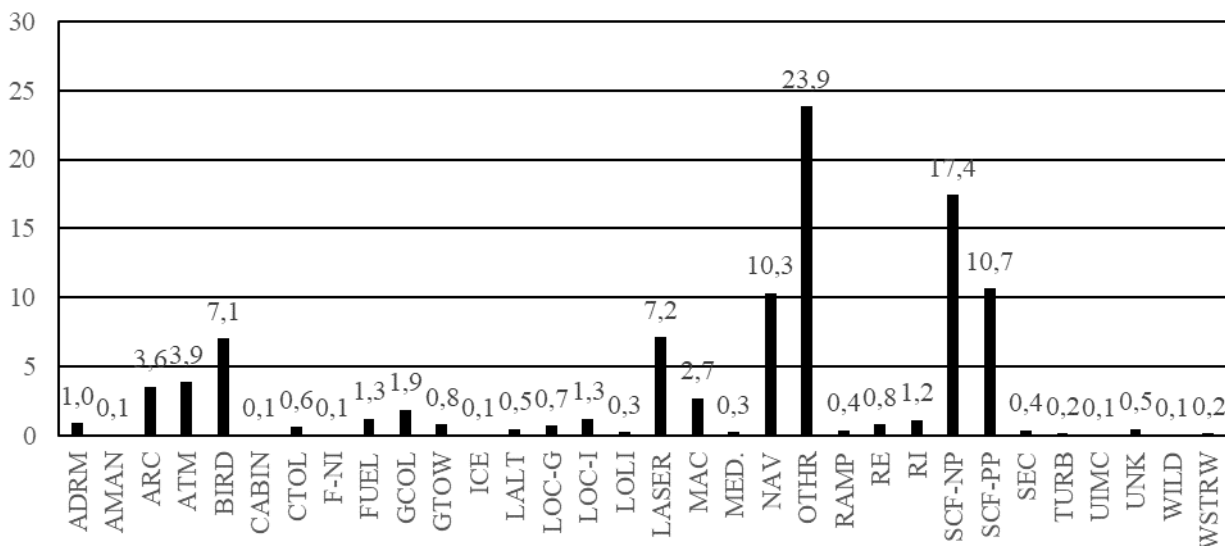
Rys.152 Procentowy udział poszczególnych zdarzeń wg definicji ICAO dla samolotów o MCTOW ≤ 5700 kg w roku 2022

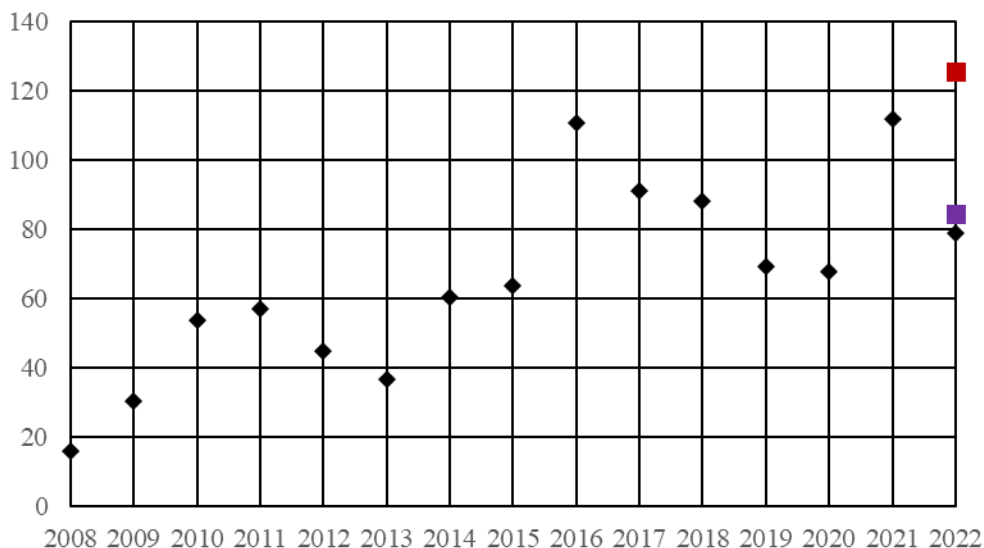
Rys.153 Współczynnik  $K_{1000}$  dla kategorii SCF-NP dla samolotów o MCTOW  $\leq 5700$  kg w latach 2008 ÷ 2022

Niesprawności instalacji płatowcowych (SCF-NP) samolotów i śmigłowców lotnictwa ogólnego powodujące raportowane zdarzenia lotnicze nie stwarzały zagrożenia bezpieczeństwa wykonywania operacji lotniczych. Od 2016 do roku 2020 obserwowany był spadek zarówno współczynnika intensywności zdarzeń  $K_{1000}$  jak i bezwzględnej ich liczby. Po roku 2021 w którym nastąpił wzrost zdarzeń lotniczych, w roku 2022 nastąpił zarówno spadek liczby jak i współczynnika  $K_{1000}$ . Opisaną sytuację przedstawiono na rysunku 153 – współczynnik  $K_{1000}$ , a liczbowe zestawienie dla lat 2008 ÷ 2022 zaprezentowano na rysunku 154. W dalszych rozważaniach dla tej grupy statków powietrznych przyjęto dla skrócenia tekstu i podpisów pod rysunkami określenie – samolotów.

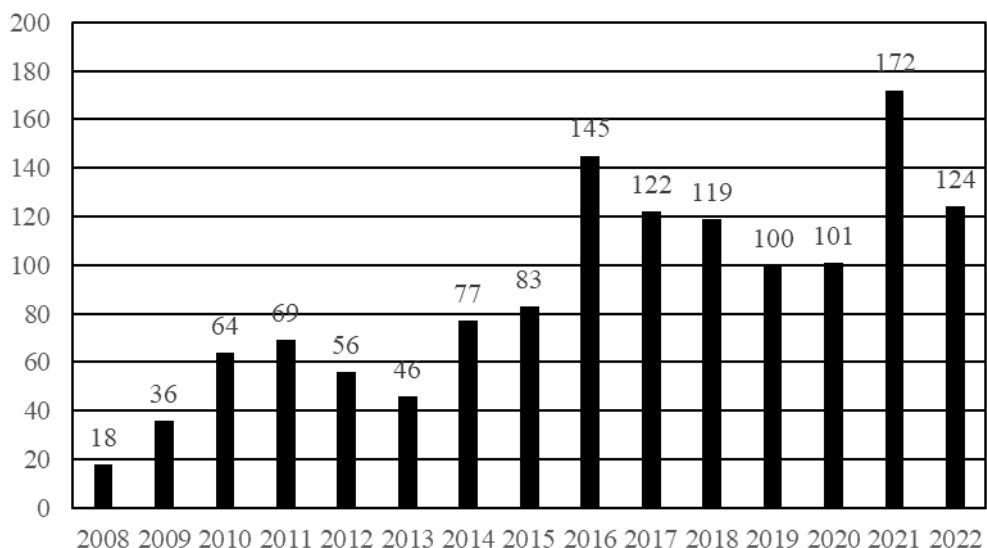
Rys.154 Liczba zdarzeń w kategorii SCF-NP dla samolotów o MCTOW  $\leq 5700$  kg w latach 2008 ÷ 2022

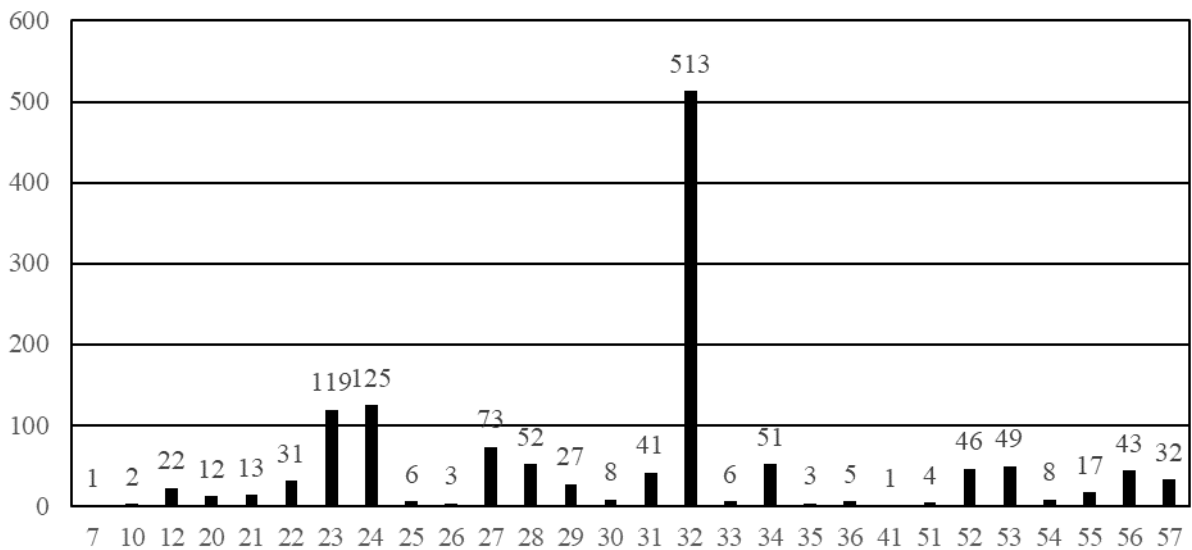
Rys.155 Liczba niesprawności w poszczególnych grupach ATA w kategorii SCF-NP w latach 2008 ÷ 2022 dla samolotów o MCTOW ≤ 5700 kg

Rysunek 155 prezentuje liczbę zdarzeń spowodowanych przez usterki w poszczególnych grupach ATA dla kategorii SCF-NP. w latach 2008 ÷ 2022, a rysunek 156 tylko dla roku 2022. Natomiast rysunki 157 i 158 procentowy udział poszczególnych zdarzeń odpowiednio w latach 2008 ÷ 2022 i dla roku 2022.

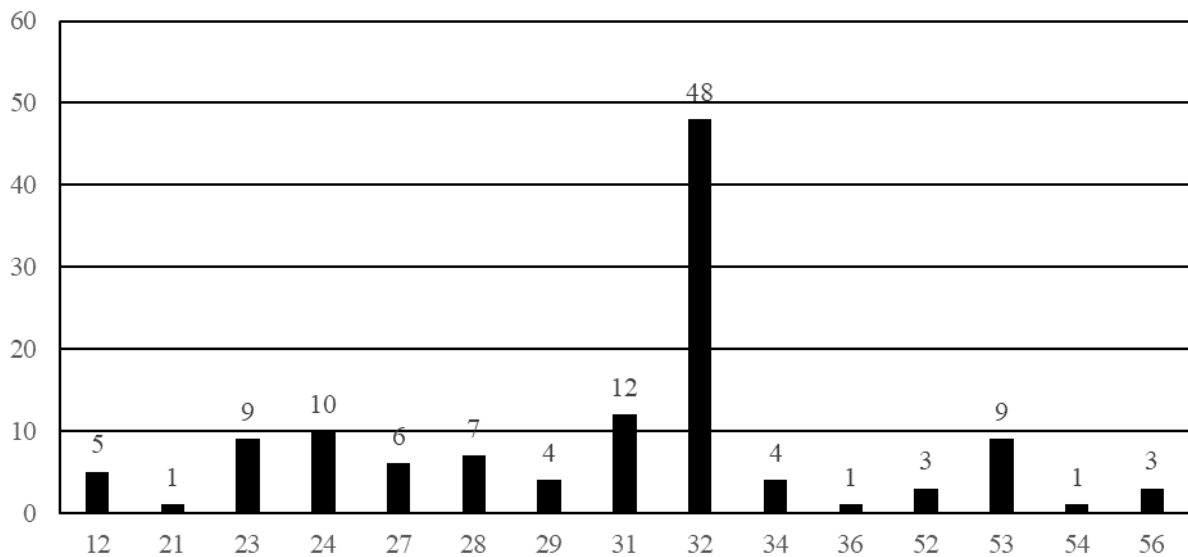
Rys.156 Liczba niesprawności w poszczególnych grupach ATA w kategorii SCF-NP w roku 2022 dla samolotów o MCTOW ≤ 5700 kg

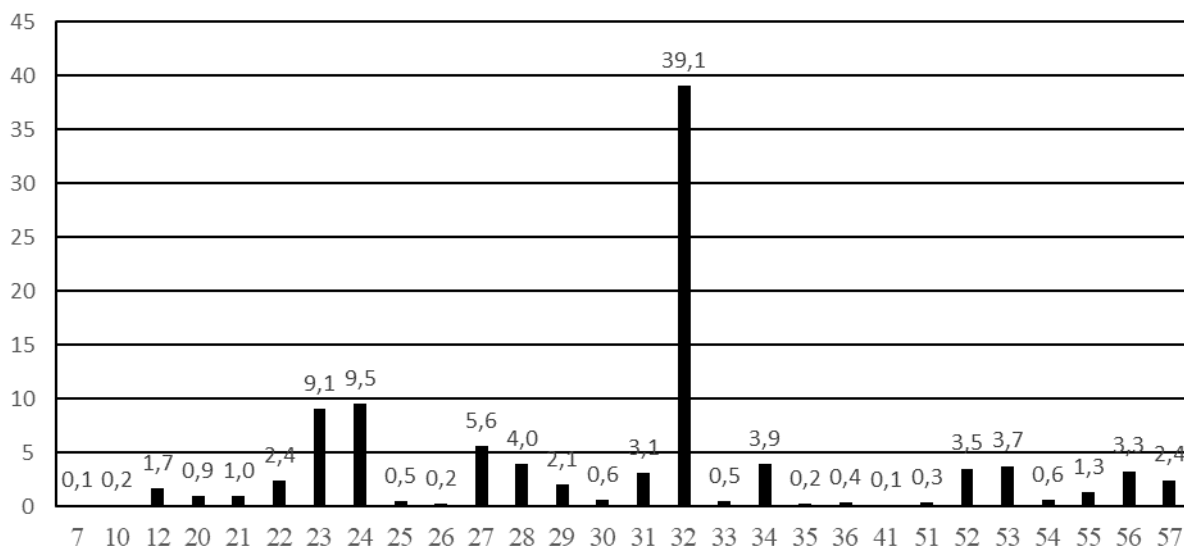
Rys.157 Procentowy udział poszczególnych grup ATA w kategorii SCF-NP w latach 2008 ÷ 2022 dla samolotów o MCTOW ≤ 5700 kg

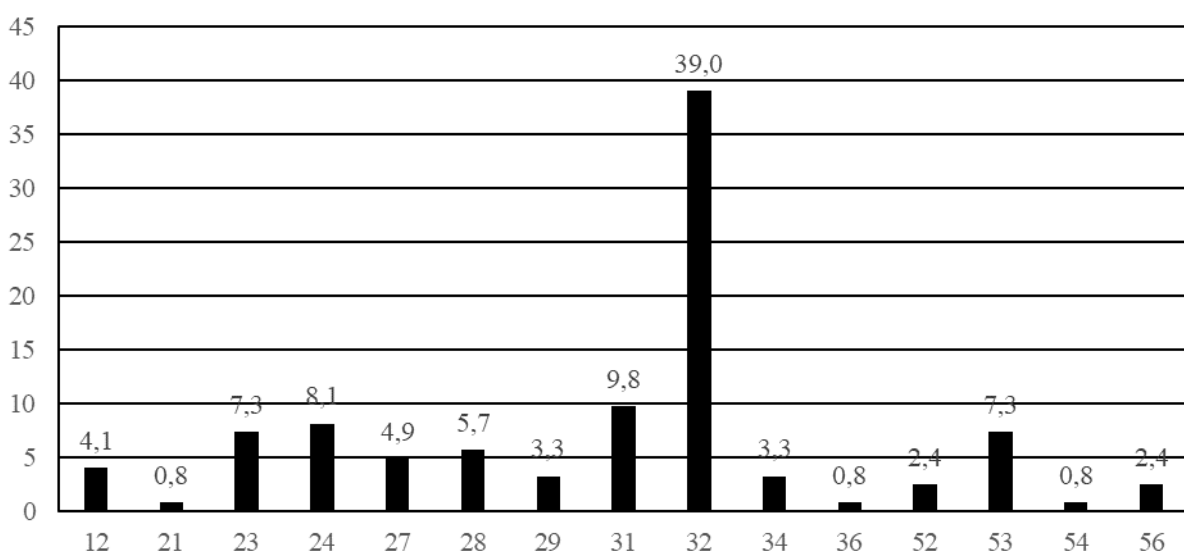
Rys.158 Procentowy udział poszczególnych grup ATA w kategorii SCF-NP w roku 2022 dla samolotów o MCTOW ≤ 5700 kg

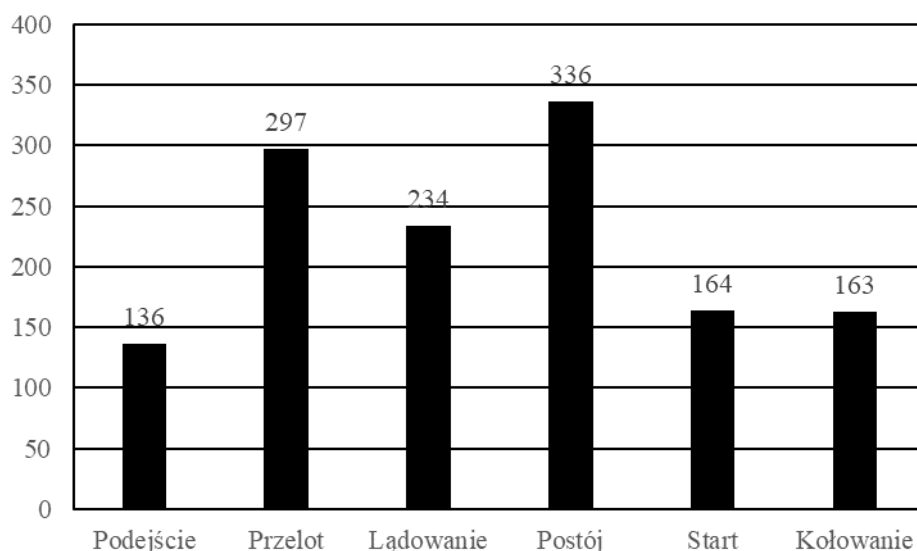
Rys.159 Liczba poszczególnych manewrów samolotów, podczas których zaistniało zdarzenie spowodowane usterkami instalacji płatowcowych (SCF-NP) samolotów o MCTOW ≤ 5700 kg w latach 2008 ÷ 2022

Incydenty w kategorii SCF-NP raportowane są w większości dla postoju, przelotu i lądowania. Na rysunku 159 zaprezentowano liczbowe zestawienie poszczególnych faz lotu samolotu w latach 2008 ÷ 2022, a na rysunku 160 ich procentowy udział.

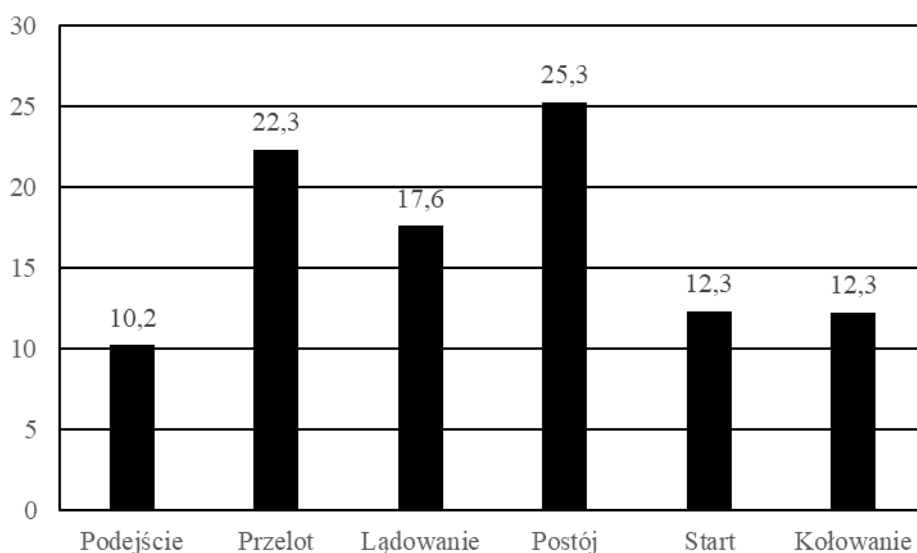
Rys.160 Procentowy udział poszczególnych manewrów samolotów, podczas których zaistniało zdarzenie spowodowane usterkami instalacji płatowcowych (SCF-NP) samolotów o MCTOW ≤ 5700 kg w latach 2008 ÷ 2022

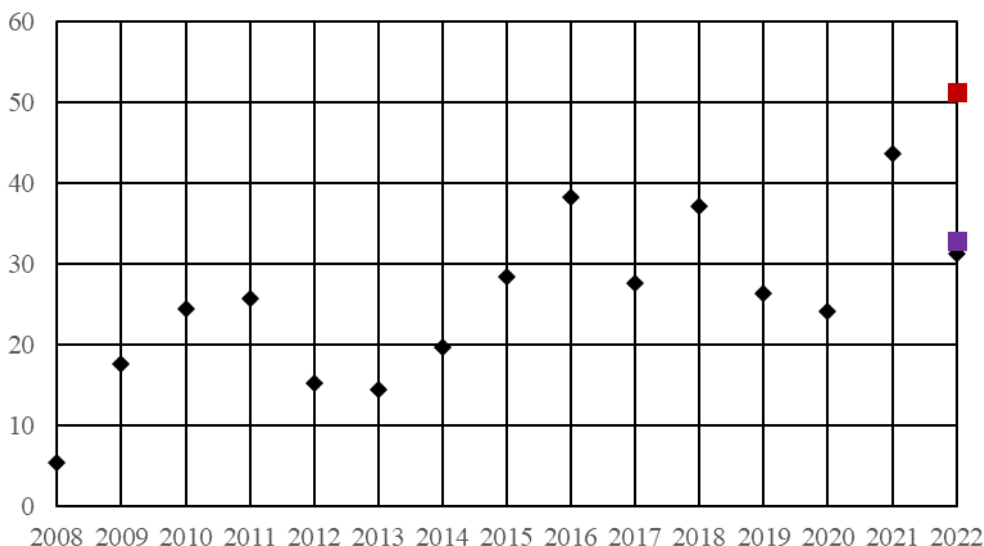
Rys.161 Wartości współczynnika  $K_{1000}$  dla niesprawności instalacji podwozia, ATA 32 w latach 2008 ÷ 2022 samolotów o MCTOW  $\leq 5700$  kg

Zdarzenia lotnicze powodowane niesprawnościami instalacji podwozia, ATA 32, mają największy, bo 39% udział w całości usterek płatowcowych w latach 2008 ÷ 2022, a także w 2022. Na rysunku 161 przedstawiono zmiany wartości współczynnika  $K_{1000}$  instalacji podwozia w latach 2008 ÷ 2022. Wartość współczynnika  $K_{1000}$  w roku 2022 znacznie obniżyła się w porównaniu z rokiem 2021, co związane jest ze spadkiem raportowanych zdarzeń lotniczych powodowanych niesprawnościami podwozia w roku 2022 przedstawionymi na rysunku 162 dla lat 2008 ÷ 2022.

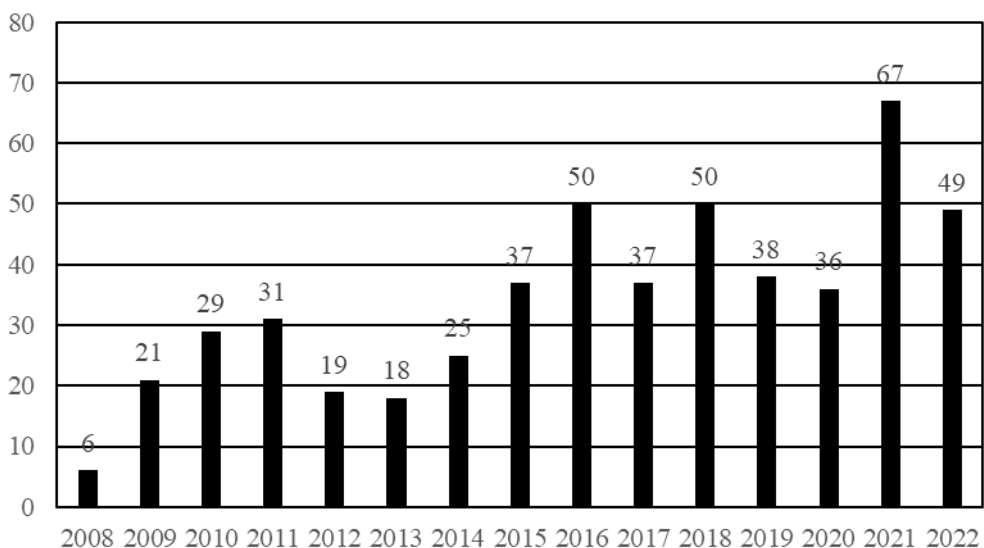
Rys.162 Liczba zdarzeń powodowanych usterkami instalacji podwozia, ATA 32 w latach 2008 ÷ 2022 samolotów o MCTOW  $\leq 5700$  kg

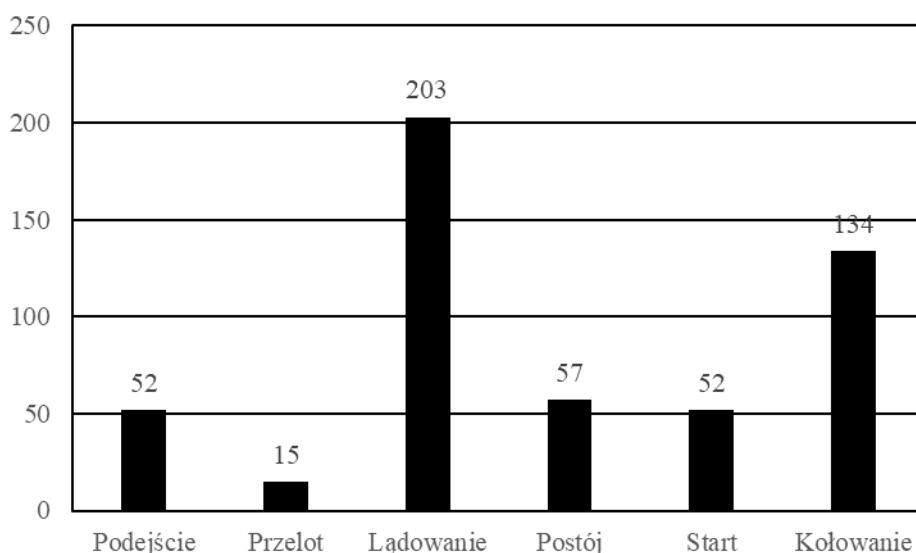
Rys.163 Fazy lotu, podczas których zaistniało zdarzenie spowodowane usterką instalacji podwozia, ATA 32 samolotów o MCTOW ≤ 5700 kg w latach 2008 ÷ 2022

Rysunek 163 przedstawia liczbę poszczególnych manewrów samolotów w latach 2008 ÷ 2022, przy których miało miejsce zdarzenie lotnicze powodowane niesprawnością instalacji podwozia, a rysunek 164 ich procentowy udział.

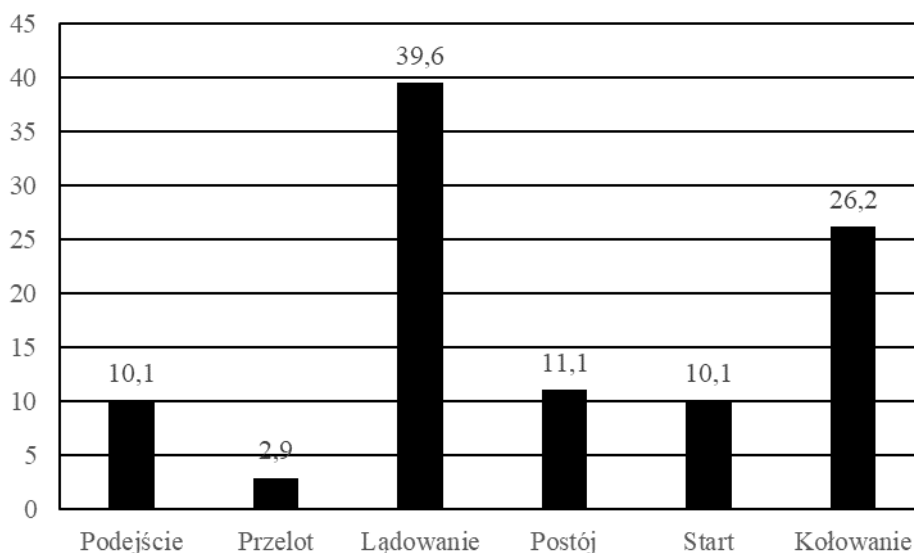
Rys.164 Procentowy udział zdarzeń powodowanych przez instalację podwozia, ATA 32 dla poszczególnych manewrów samolotów o MCTOW ≤ 5700 kg w latach 2008 ÷ 2022

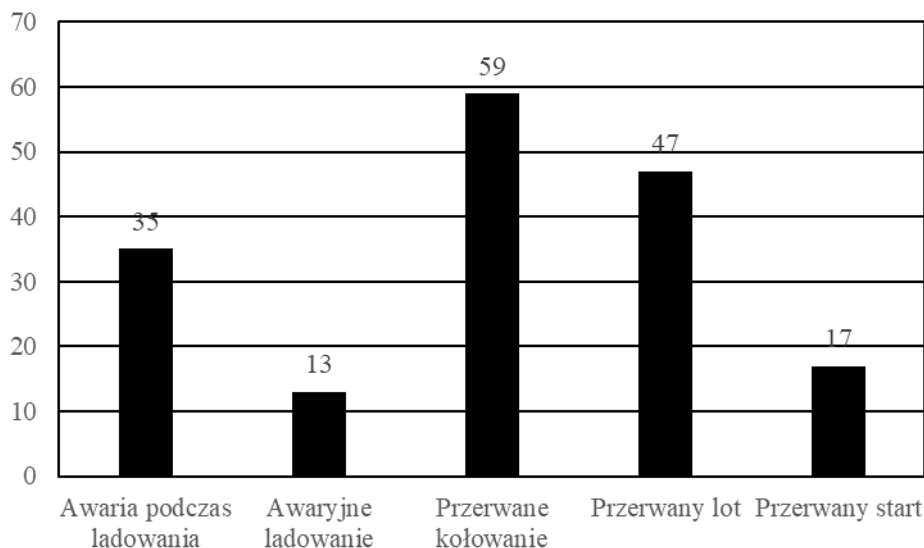
Awaria podczas lądowania	35
Przerwane kołowanie	59
Przerwany lot	47
Przerwany start	17
Awaria podczas lądowania	35

Rys.165 Liczba i rodzaj zdarzeń lotniczych powodowanych niesprawnościami podwozia, ATA 32 dla samolotów o MCTOW ≤ 5700 kg w latach 2008 ÷ 2022

Usterki podwozia były przyczyną większości spośród zdarzeń powodowanych niesprawnościami instalacji płatowcowych samolotów o MCTOW ≤ 5700 kg. Podwozie w latach 2008 ÷ 2022 było przyczyną następujących perturbacji operacyjnych. Rysunek 165 jest graficzną prezentacją poniższych informacji.

Należy zwrócić uwagę na fakt wprowadzenia nowego zdarzenia „awaria podczas lądowania” – jest to lądowanie, podczas którego uległy uszkodzeniu elementy podwozia, co spowodowało zniszczenie samolotu lub uszkodzenie jego części jak np. śmigło. Przeanalizowano ponownie wszystkie zdarzenia od 2008 roku spowodowane niesprawnościami podwozia. Uaktualniono liczbę zdarzeń powodujących przerwanie kołowania szczególnie po wylądowaniu. Liczbę zdarzeń powodowanych usterkami poszczególnych podzespołów instalacji podwozia w latach 2008 ÷ 2022 przedstawiono na rysunku 166, a na rysunku 167 pokazano tylko dla roku 2022. Na rysunku 168 zaprezentowano procentowy udział niesprawności poszczególnych podzespołów w tym samym okresie czasu, na rysunku 169 tylko dla roku 2022.

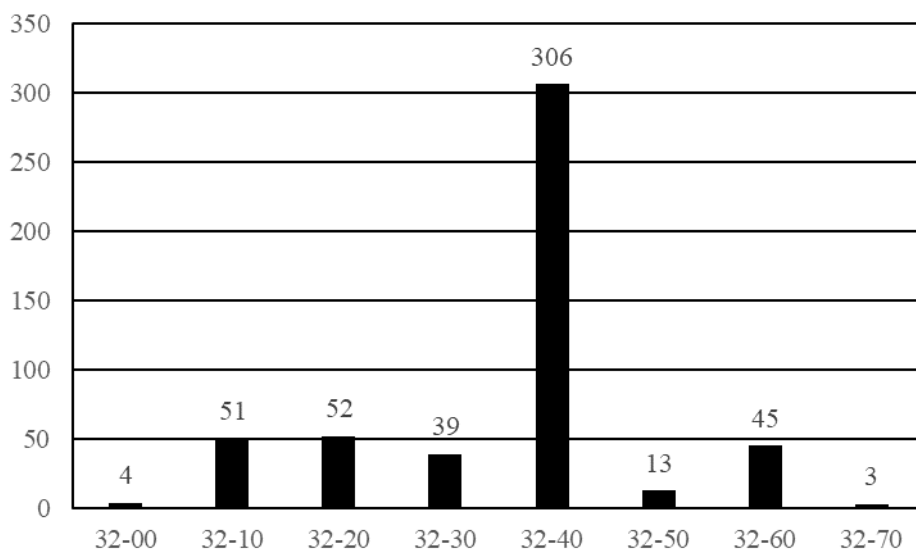
Rys.166 Liczba zdarzeń w poszczególnych podgrupach instalacji podwozia, ATA 32 w latach 2008 ÷ 2022 dla samolotów o MCTOW ≤ 5700 kg

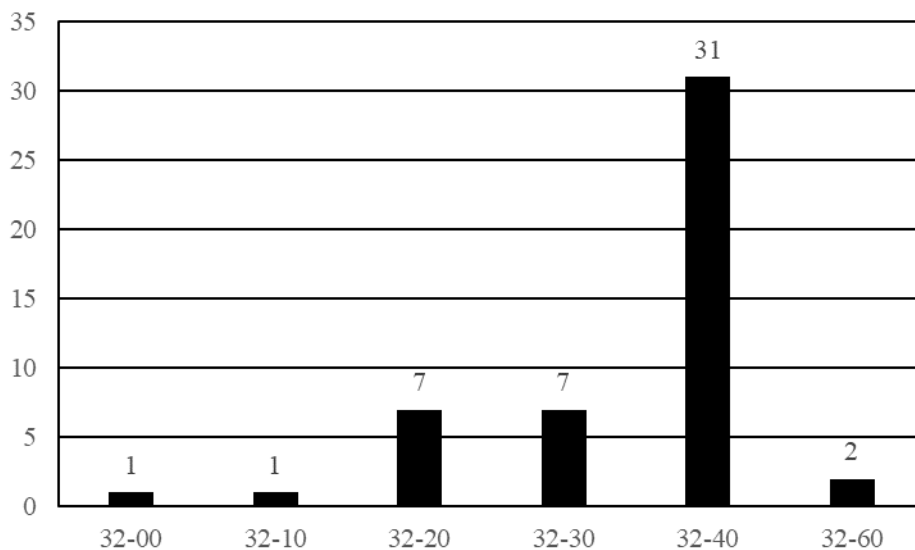
Rys.167 Liczba zdarzeń w poszczególnych podgrupach instalacji podwozia, ATA 32 w roku 2022 dla samolotów o MCTOW ≤ 5700 kg

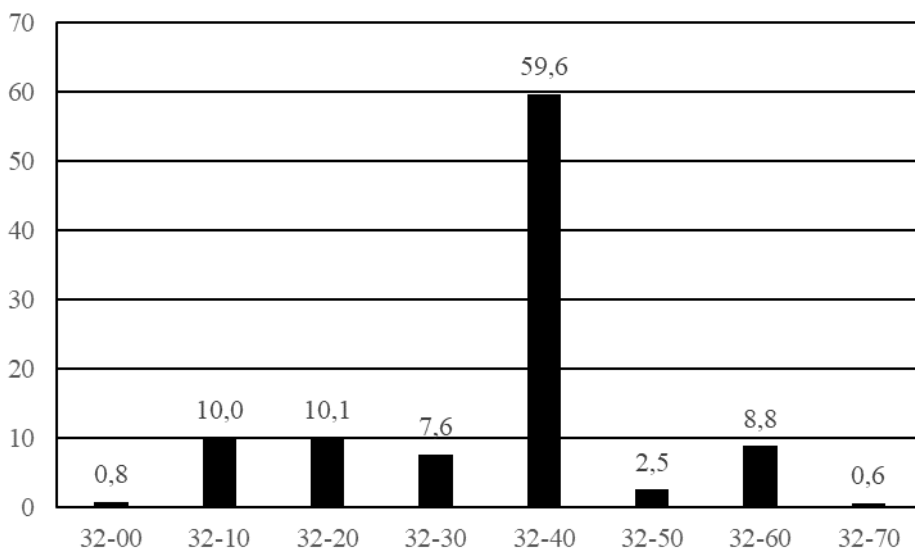
Rys.168 Procentowy udział zdarzeń w poszczególnych podgrupach instalacji podwozia, ATA 32 w latach 2008 ÷ 2022 dla samolotów o MCTOW ≤ 5700 kg

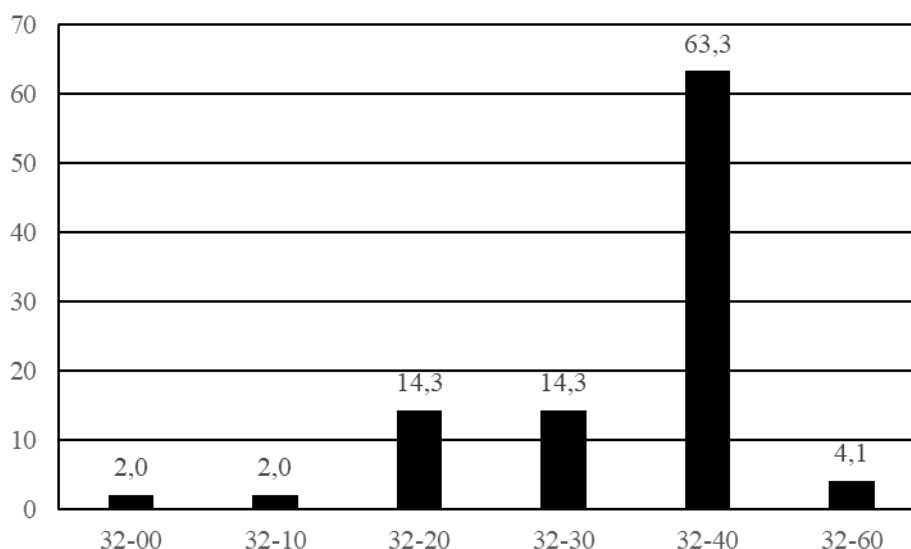
Rys.169 Procentowy udział zdarzeń w poszczególnych podgrupach instalacji podwozia, ATA 32 w roku 2022 dla samolotów o MCTOW ≤ 5700 kg

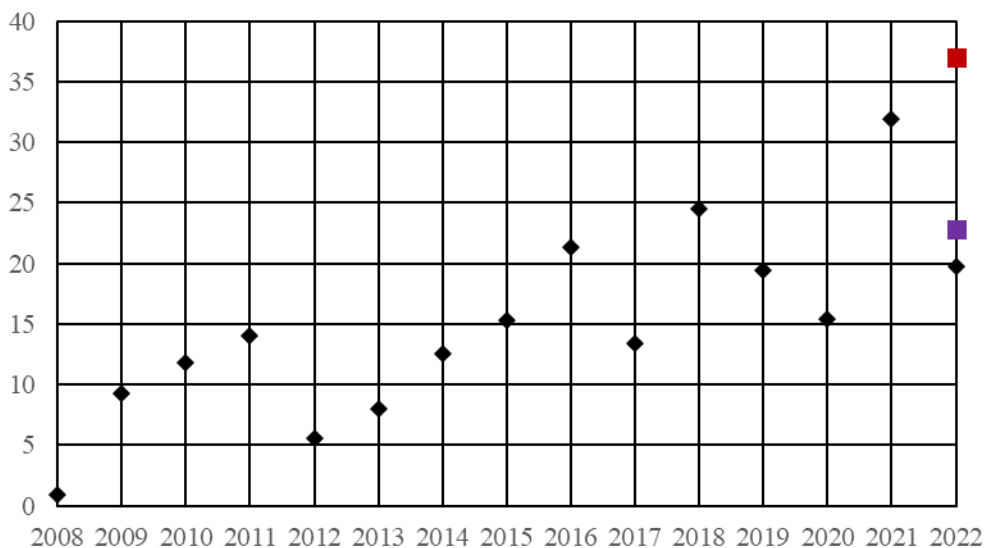
Rys.170 Wartości współczynnika  $K_{1000}$  dla niesprawności kół i hamulców instalacji podwozia, ATA 32-40 w latach 2008 ÷ 2022 dla samolotów o MCTOW  $\leq 5700$  kg

Podgrupa 32-40 koła i hamulce powoduje około 60% wszystkich niesprawności podwozia i obejmuje podzespoły umożliwiające toczenie się jak i zatrzymanie samolotu na ziemi. Zawiera urządzenia zatrzymujące rotację kół podwozia po jego chowaniu, jak również łożyska, opony, zawory, uszczelnienia obrotowe, urządzenia przeciwpślizgowe, wskaźniki ciśnienia, hydraulikę itp. Współczynnik  $K_{1000}$  w 2022 roku ze względu na mniejszą liczbę niesprawności obniżył się do wartości poniżej prognozowanej w roku 2021 wartości średniej, co prezentuje rysunek 170. Na rysunku 171 przedstawiono liczbę niesprawności kół i hamulców w latach 2008 ÷ 2022.

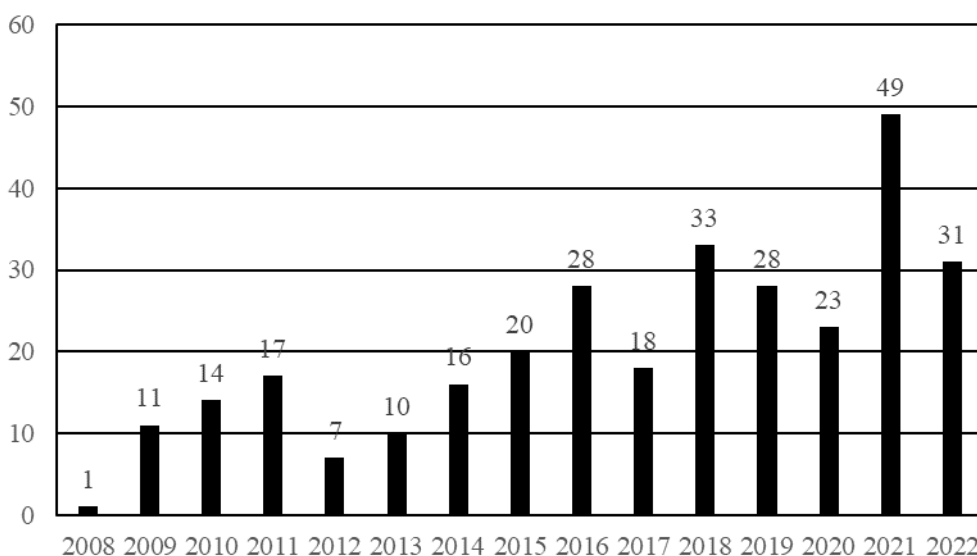
Rys.171 Liczba zdarzeń w podzespołach kół i hamulców instalacji podwozia, ATA 32-40 w latach 2008 ÷ 2022 dla samolotów o MCTOW  $\leq 5700$  kg

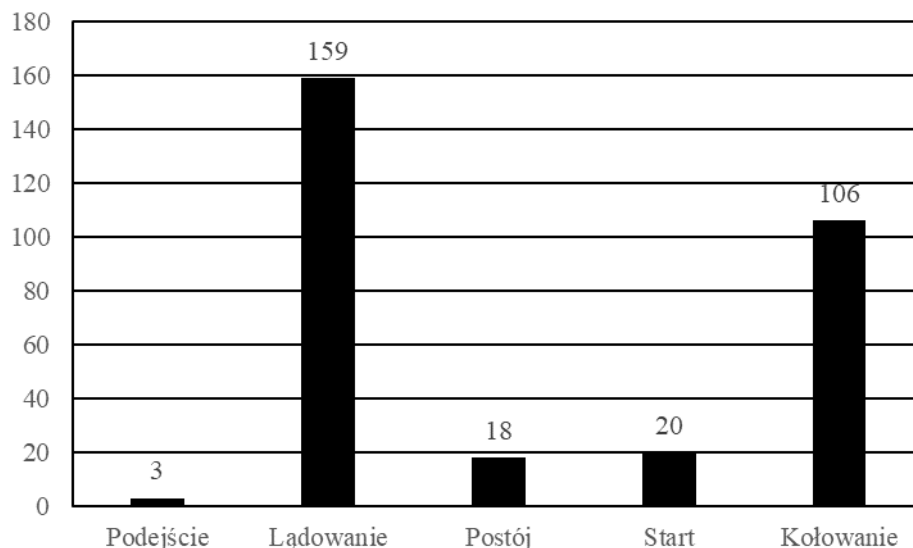
Rys.172 Fazy lotu, podczas których zaistniało zdarzenie spowodowane usterką kół i hamulców, ATA 32-40 samolotów o MCTOW  $\leq 5700$  kg w latach 2008 ÷ 2022

Rysunek 172 przedstawia liczbę poszczególnych manewrów samolotów w latach 2008 ÷ 2022, przy których miało miejsce zdarzenie lotnicze spowodowane niesprawnością kół i hamulców, a rysunek 173 ich procentowy udział.

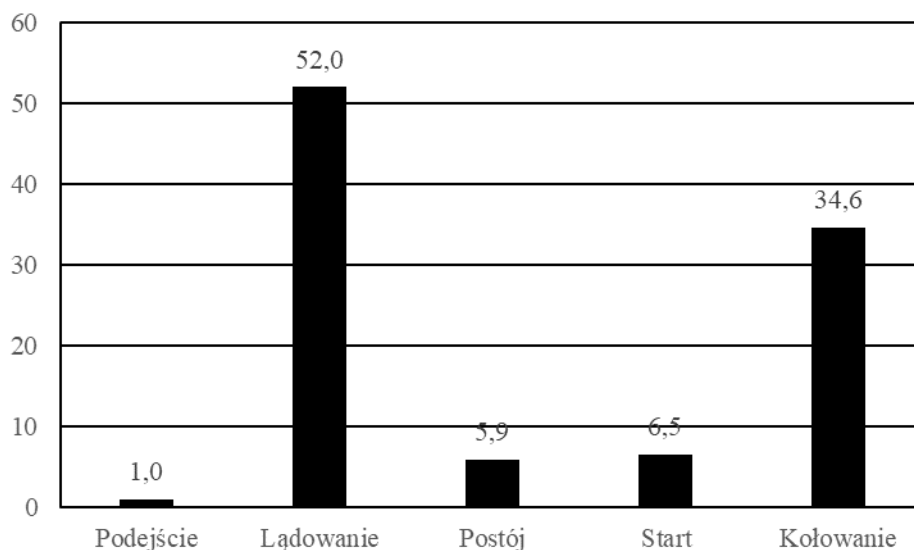
Rys.173 Procentowy udział zdarzeń powodowanych przez koła i hamulce, ATA 32-40 dla poszczególnych manewrów samolotów o MCTOW  $\leq 5700$  kg w latach 2008 ÷ 2022

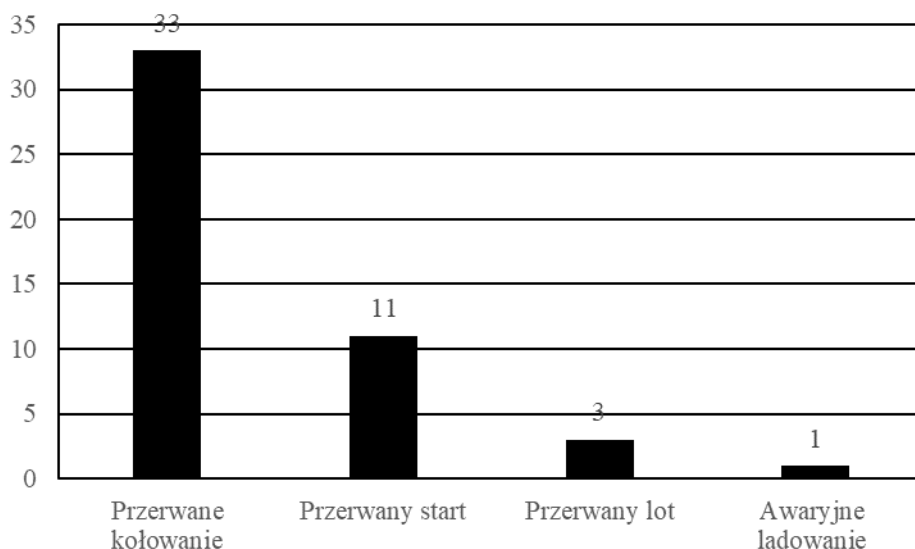
Przerwane kołowanie	33
Przerwany start	11
Przerwany lot	3
Awaryjne lądowanie	1

Rys.174 Liczba i rodzaj zdarzeń lotniczych powodowanych niesprawnościami kół i hamulców, ATA 32-40 dla samolotów o MCTOW ≤ 5700 kg w latach 2008 ÷ 2022

Niesprawności kół i hamulców, ATA 32-40, w latach 2008 ÷ 2022 spowodowały poważniejsze, poniżej przedstawione zdarzenia, pokazane również w formie graficznej na rysunku 174.

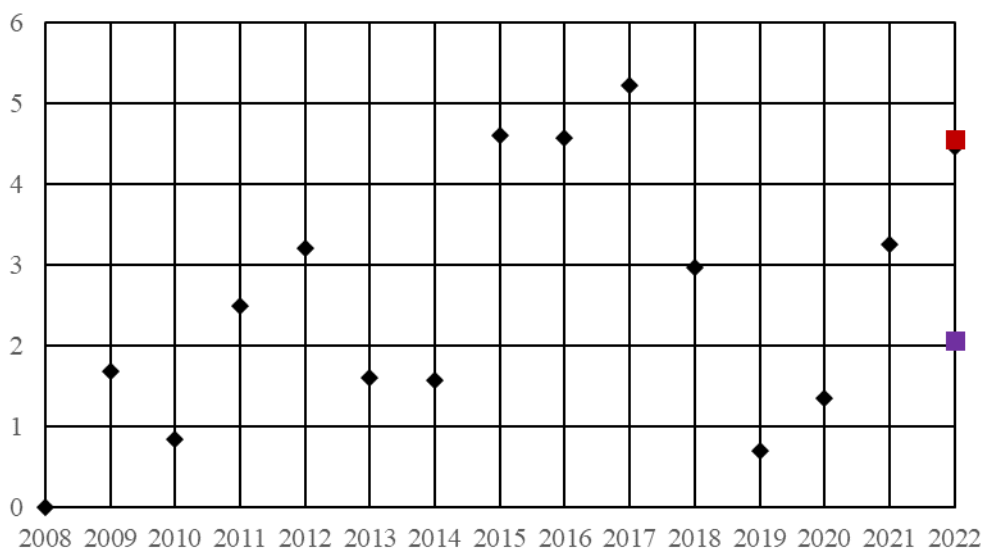
Rys.175 Wartości współczynnika  $K_{1000}$  dla niesprawności podwozia przedniego ATA 32-20 w latach 2008 ÷ 2022 dla samolotów o MCTOW ≤ 5700 kg

W roku 2023 należy zwrócić baczniejszą uwagę na inspekcję podwozia przedniego, ATA 32-20. W roku 2022, choć do niewielkiego poziomu wzrosła liczba zdarzeń powodowanych uszkodzeniami różnych elementów podwozia przedniego, współczynnik  $K_{1000}$  osiągnął poziom alarmowy, co przedstawiono na rysunku 175. Rysunek 176 przedstawia liczbę zdarzeń w latach 2008 ÷ 2022.

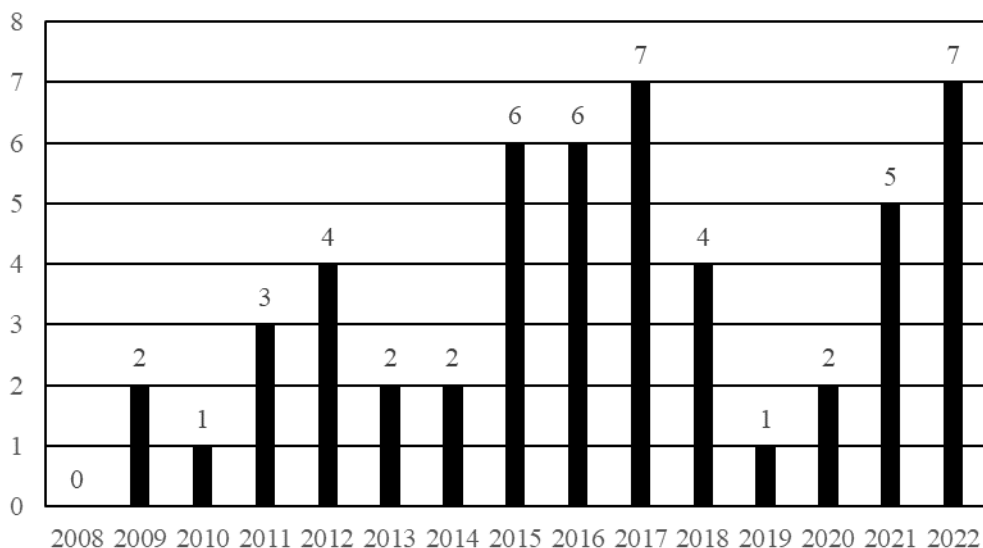
Rys.176 Liczba zdarzeń w podzespołach podwozia przedniego, ATA 32-20 w latach 2008 ÷ 2022 dla samolotów o MCTOW ≤ 5700 kg

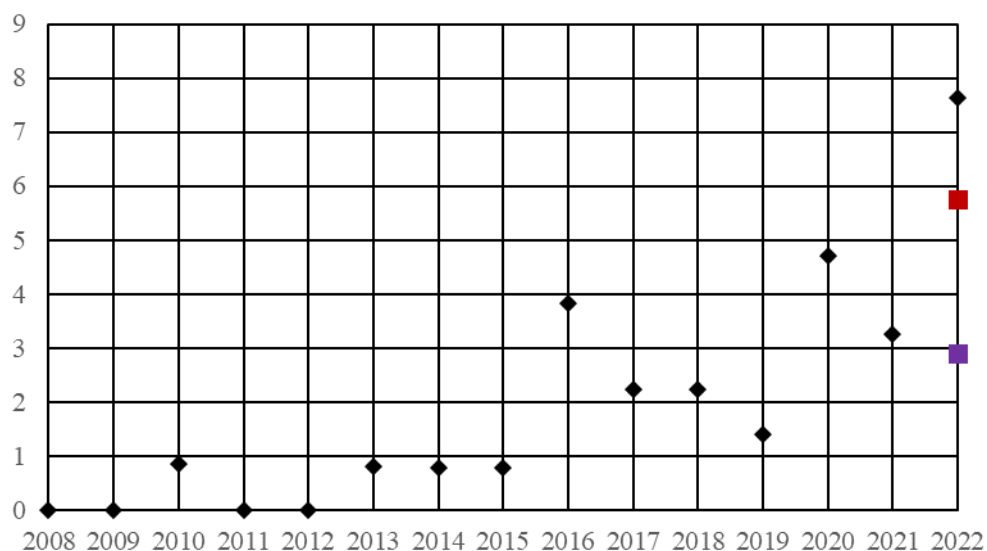
Rys.177 Wartości współczynnika  $K_{1000}$  dla niesprawności instalacji wskazań i zapisów ATA 31 w latach 2008 ÷ 2022 dla samolotów o MCTOW ≤ 5700 kg

Zdarzenia lotnicze w 2022 roku powodowane usterkami pozostałych instalacji płatowcowych nie stanowiły zagrożenia dla bezpieczeństwa lotniczego. Jedynie w instalacji wskazań i zapisów, ATA 31 wystąpiła ponad dwukrotnie większa liczba zdarzeń lotniczych niż w roku poprzednim. Na rysunku 177 zaprezentowano zmiany współczynnika  $K_{1000}$  w latach 2008 ÷ 2022, a na rysunku 178 liczbę zdarzeń w tym samym okresie czasu.

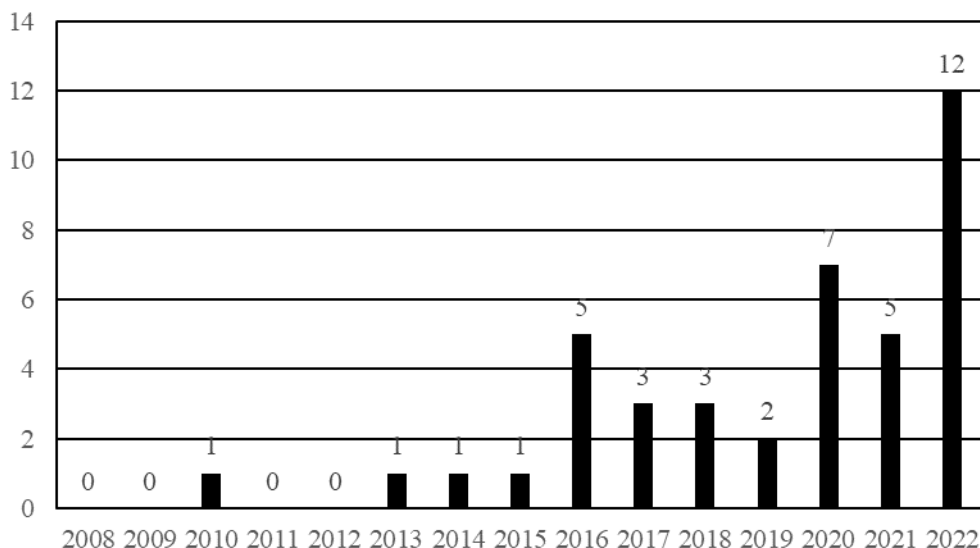
Rys.178 Liczba zdarzeń dla niesprawności instalacji wskazań i zapisów, ATA 31 w latach 2008 ÷ 2022 dla samolotów o MCTOW ≤ 5700 kg

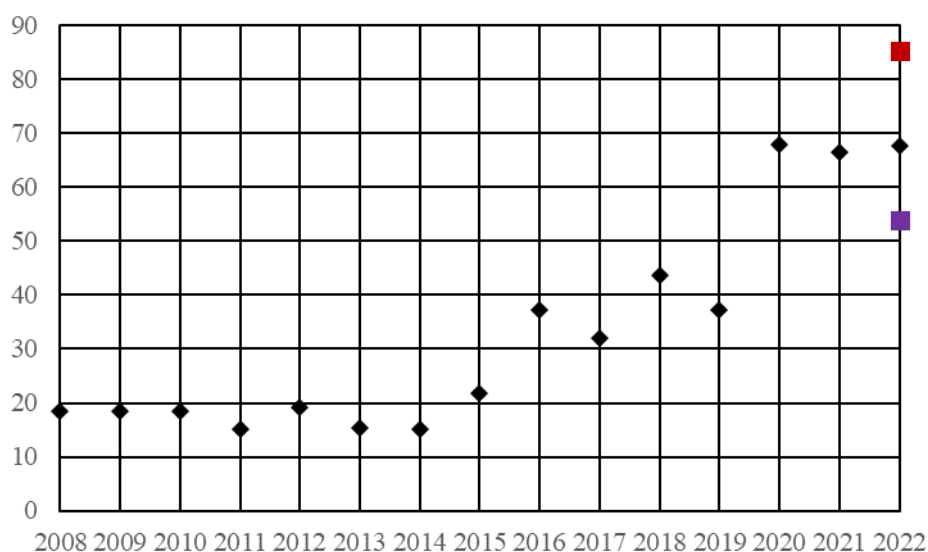
Liczba zdarzeń lotniczych powodowanych niesprawnościami zespołów napędowych (SCF-PP), w porównaniu do roku poprzedniego nieznacznie wzrosła. Współczynnik  $K_{1000}$  ma wartość pomiędzy średnią a poziomem alarmowym prognozowanymi w roku 2021. Na rysunku 179 przedstawiono zmiany wartości współczynnika  $K_{1000}$  w latach 2008 ÷ 2022. Usterki zespołów napędowych, których liczbę w latach 2008 ÷ 2022 przedstawiono na rysunku 180, należy nadal skrupulatnie analizować, ponieważ zainstalowane są głównie na samolotach jednosilnikowych i powodują poważne zdarzenia lotnicze.

Rys.179 Wartości współczynnika  $K_{1000}$  dla niesprawności instalacji tłokowych zespołów napędowych, SCF-PP w latach 2008 ÷ 2022 dla samolotów o MCTOW ≤ 5700 kg

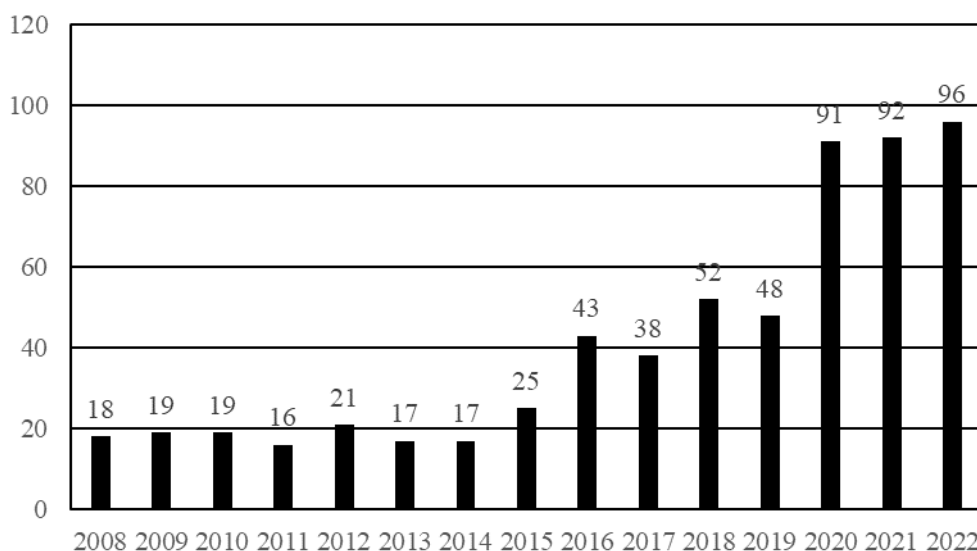
Rys.180 Liczba zdarzeń powodowanych usterkami tłokowych zespołów napędowych, SCF-PP w latach 2008 ÷ 2022 dla samolotów o MCTOW ≤ 5700 kg
