# **ANALIZA ZDARZEŃ LOTNICZYCH POWODOWANYCH NIESPRAWNOŚCIAMI INSTALACJI PŁATOWCOWYCH I SILNIKOWYCH**

**Warszawa, czerwiec 2023**

## 1. Wstęp

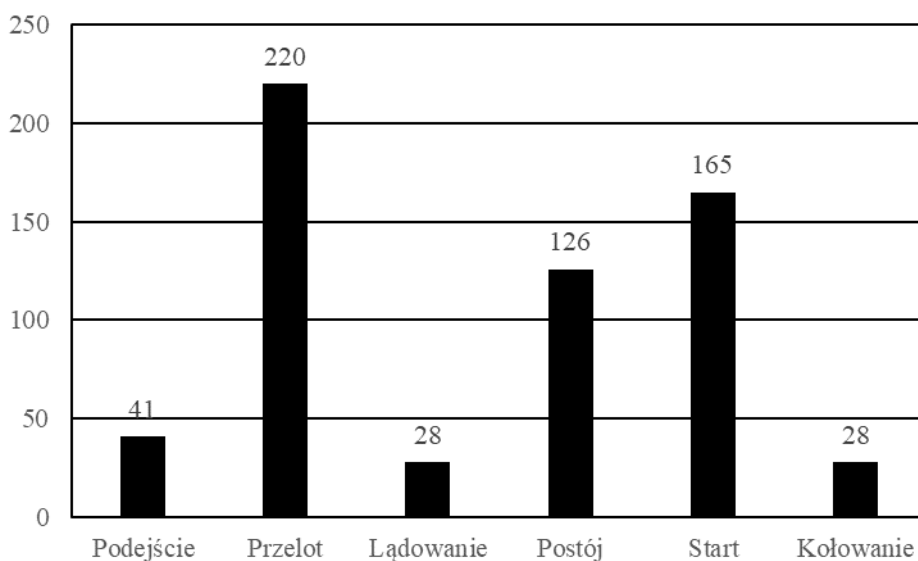
Na rysunku 181 przedstawiono liczbowo manewry samolotu przy których nastąpiło zdarzenie lotnicze powodowane usterką tłokowego zespołu napędowego w latach 2008 ÷ 2022. Na rysunku 182 ich procentowy udział.

Rys.181 Fazy lotu, podczas których zaistniało zdarzenie spowodowane usterką tłokowych zespołów napędowych SCF-PP samolotów o MCTOW ≤ 5700 kg w latach 2008 ÷ 2022

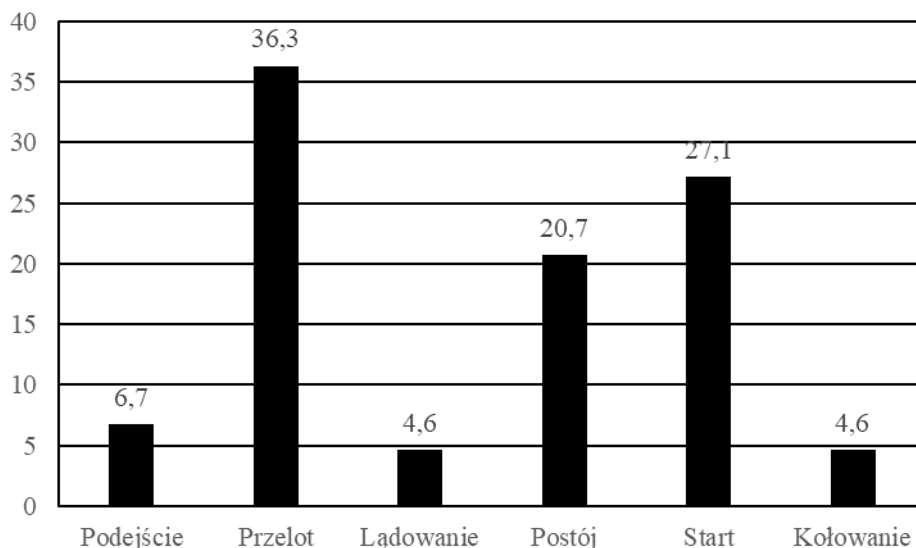
Rys.182 Procentowy udział zdarzeń powodowanych przez tłokowe zespoły napędowe dla poszczególnych manewrów samolotów o MCTOW ≤ 5700 kg w latach 2008 ÷ 2022

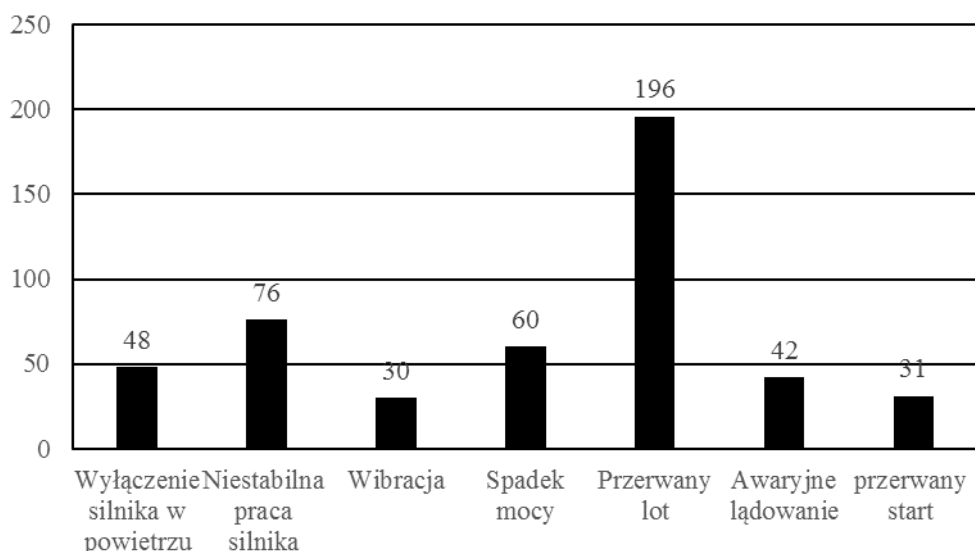
W latach 2008 ÷ 2022 niesprawności silników tłokowych były przyczyną niżej przedstawionych sytuacji:

Wyłączenie silnika w powietrzu	54
Niestabilna praca silnika	89
Wibracja	35
Spadek mocy	69

Skutkowały one przedstawionymi niżej perturbacjami operacji lotniczych:

Przerwany lot	219
Awaryjne lądowanie	42
Przerwane kołowanie	11
Przerwany start	39

Graficzne liczbowe przedstawienie wyżej wymienionych przyczyn i skutków niesprawności tłokowych zespołów napędowych pokazano na rysunku 183.

Rys.183 Liczba i rodzaj zdarzeń lotniczych powodowanych usterkami tłokowych zespołów napędowych, SCF-PP, samolotów o MCTOW ≤ 5700 kg w latach 2008 ÷ 2022

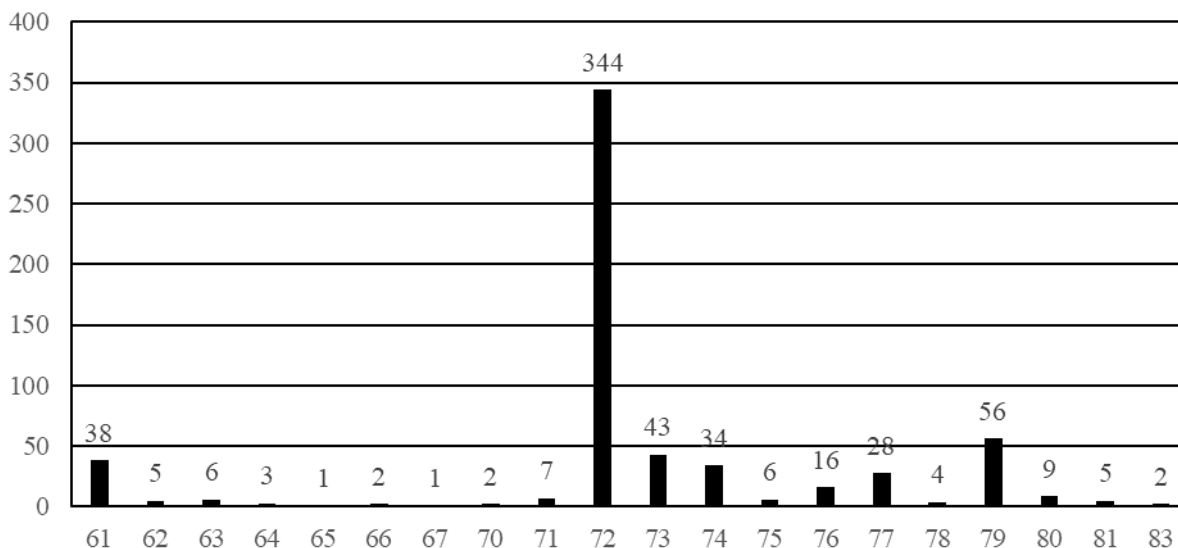
Rosnąca liczba zdarzeń powodowanych przez niesprawności tłokowych zespołów napędowych w latach 2020, 2021 i 2022 jest niepokojąca i wymaga szczegółowej analizy przez odpowiedzialnych za bezpieczeństwo operacji lotniczych zarówno w organizacjach lotniczych jak i w instytucjach centralnych. Rysunek 184 pokazuje liczbę zdarzeń w poszczególnych grupach ATA w całości incydentów powodowanych usterkami zespołów napędowych w latach 2008 ÷ 2022, a rysunek 185 tylko dla roku 2022. Natomiast na rysunku 186 zaprezentowano procentowy udział poszczególnych grup ATA tłokowego zespołu napędowego w latach 2008 ÷ 2022, a na rysunku 187 tylko dla roku 2022. Wynika z nich, że praktycznie jedynie niesprawności silnika, ATA 72 mają nadal istotny wpływ na bezpieczeństwo wykonywania operacji lotniczych w grupie lotnictwa ogólnego.

Rys.184 Liczba zdarzeń w poszczególnych grupach ATA kategorii SCF-PP samolotów o MCTOW ≤ 5700 kg w latach 2008 ÷ 2022

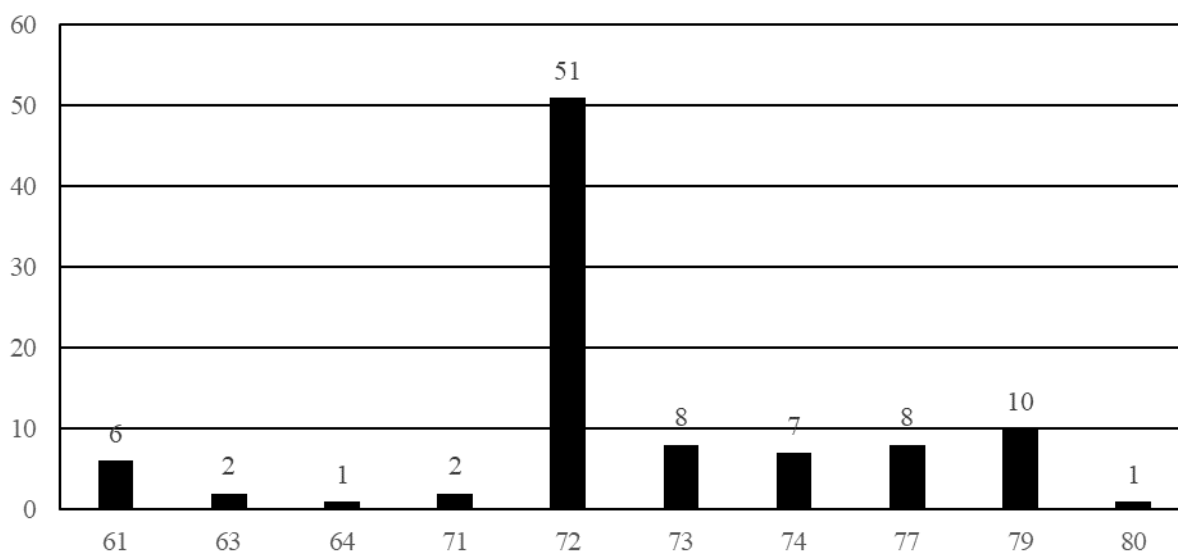
Rys. 185 Liczba zdarzeń w poszczególnych grupach ATA kategorii SCF-PP w roku 2022 samolotów o MCTOW ≤ 5700 kg

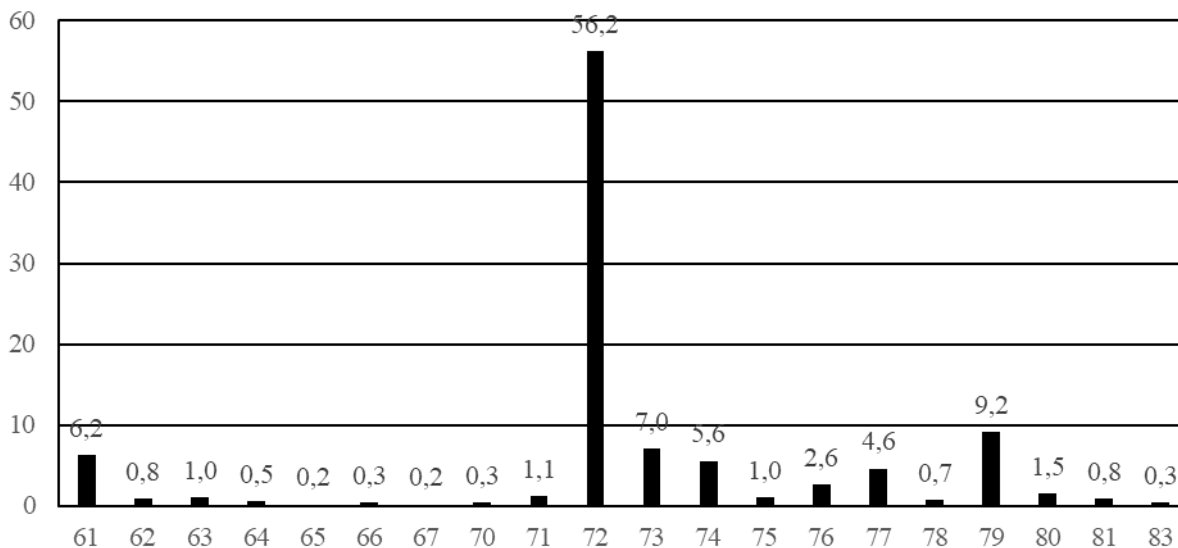
Rys.186 Procentowy udział poszczególnych grup ATA w kategorii SCF-PP samolotów o MCTOW ≤ 5700 kg w latach 2008 ÷ 2022

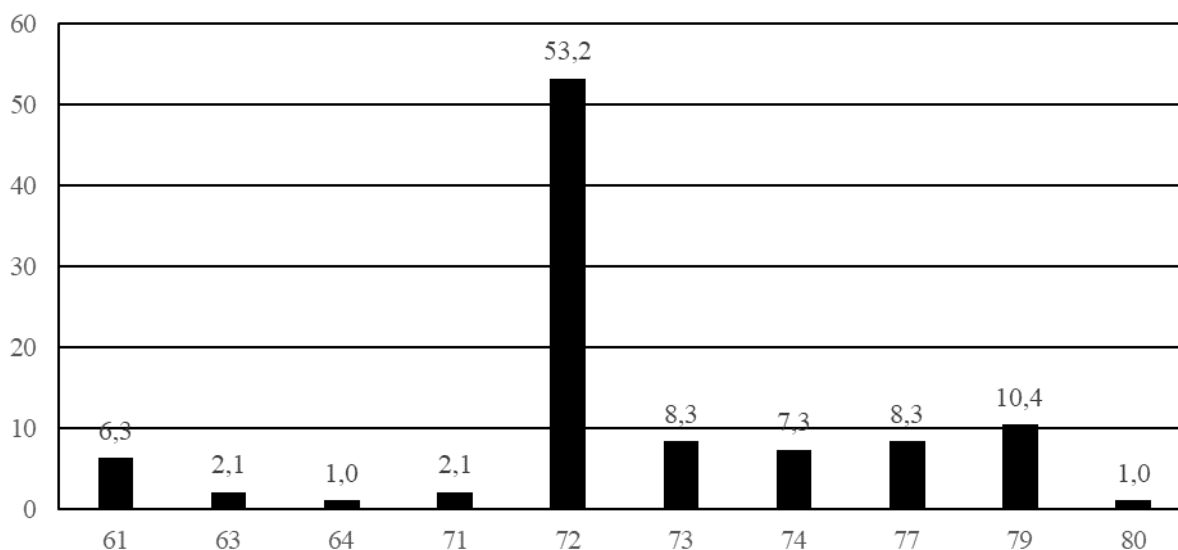
Rys.187 Procentowy udział poszczególnych grup ATA w kategorii SCF-PP w roku 2022 samolotów o MCTOW ≤ 5700 kg

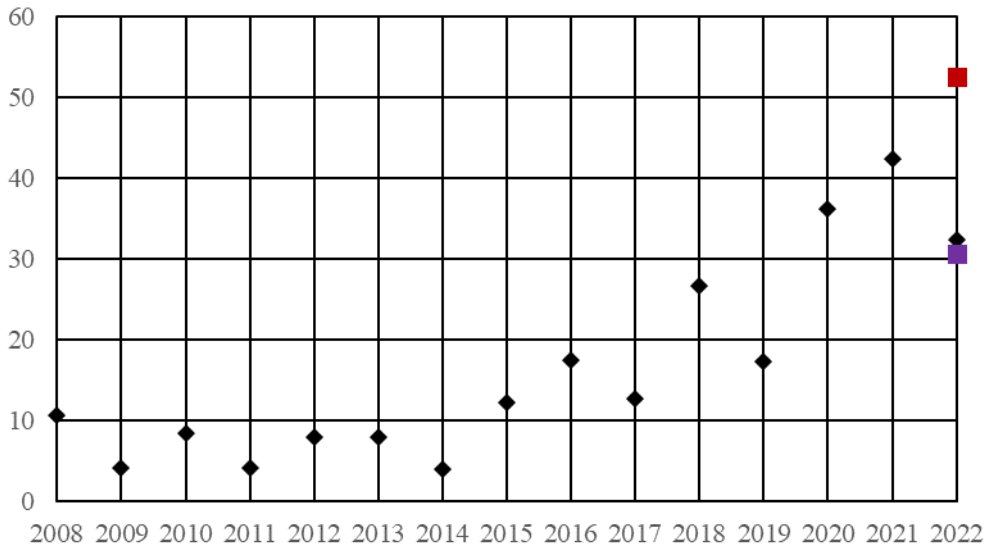
W roku 2022 współczynnik  $K_{1000}$  zdarzeń lotniczych powodowanych niesprawnościami silnika obniżył się w porównaniu do roku 2021, do wartości średniej prognozowanej w poprzednim roku, co przedstawiono na rysunku 188. Jest to wynik znacznie mniejszej liczby niesprawności silników tłokowych, choć ich skutki w niektórych przypadkach były tragiczne.

Rys.188 Wartości współczynnika  $K_{1000}$  dla niesprawności zespołów silnika tłokowego, ATA 72 samolotów o MCTOW  $\leq 5700$  kg w latach 2008 ÷ 2022

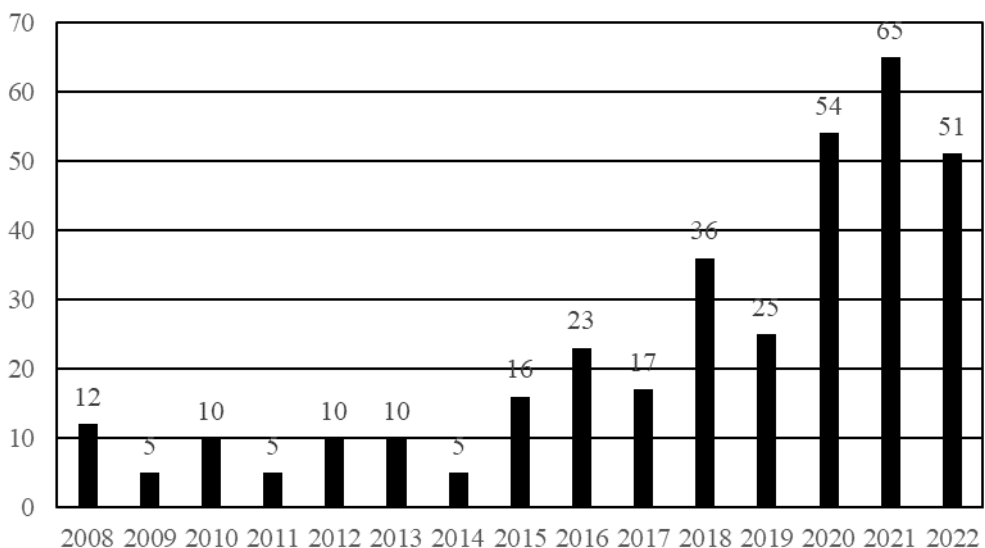
Rysunek 189 przedstawia liczbę zdarzeń lotniczych powodowanych usterkami silników tłokowych, ATA 72 w latach 2008 ÷ 2022.

Rys.189 Liczba zdarzeń powodowanych usterkami silnika tłokowego, ATA 72 samolotów o MCTOW  $\leq 5700$  kg w latach 2008 ÷ 2022

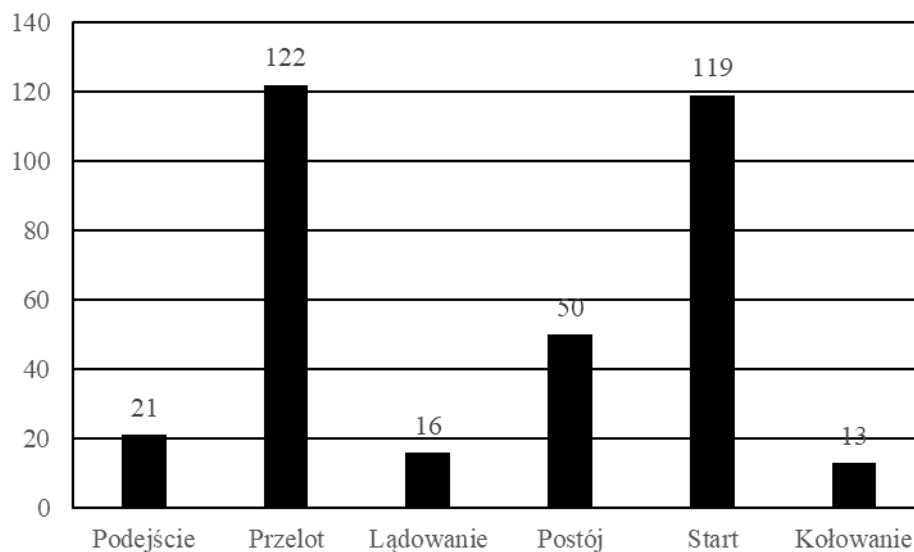
Na rysunkach 190 i 191 przedstawiono kolejno liczbę i procentowy udział niesprawności silników tłokowych, ATA 72 przypadającą na poszczególne fazy lotu samolotów.

Rys.190 Fazy lotu, podczas których zaistniało zdarzenie spowodowane usterką silnika tłokowego, ATA 72 samolotów o MCTOW  $\leq 5700$  kg w latach 2008 ÷ 2022

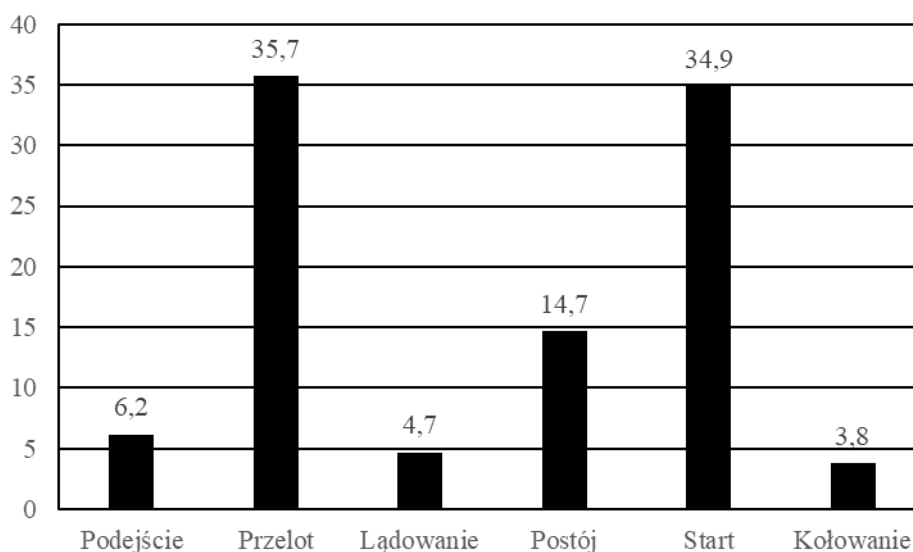
Rys.191 Procentowy udział zdarzeń powodowanych przez silnik tłokowy, ATA 72 dla poszczególnych manewrów samolotów o MCTOW  $\leq 5700$  kg w latach 2008 ÷ 2022

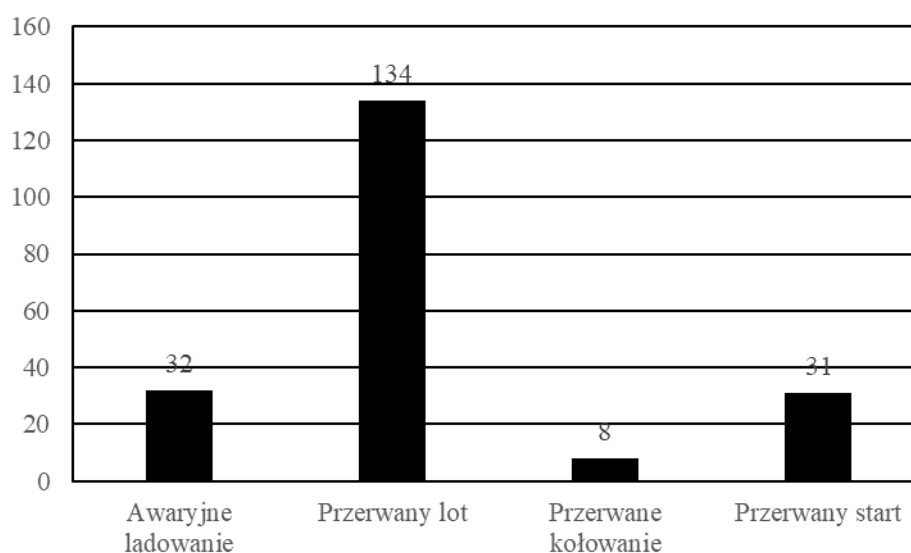
Niesprawności silników tłokowych, ATA 72 spowodowały wiele problemów operacyjnych wymienionych poniżej:

Awaryjne lądowanie	32
Przerwany lot	134
Przerwane kołowanie	8
Przerwany start	31

Na rysunku 192 przedstawiono w liczbach skutki objawów niesprawności silników w latach 2008 ÷ 2022.

*Rys.192 Liczba i rodzaj zdarzeń lotniczych powodowanych usterkami silnika tłokowego, ATA 72, samolotów o MCTOW ≤ 5700 kg w latach 2008 ÷ 2022*

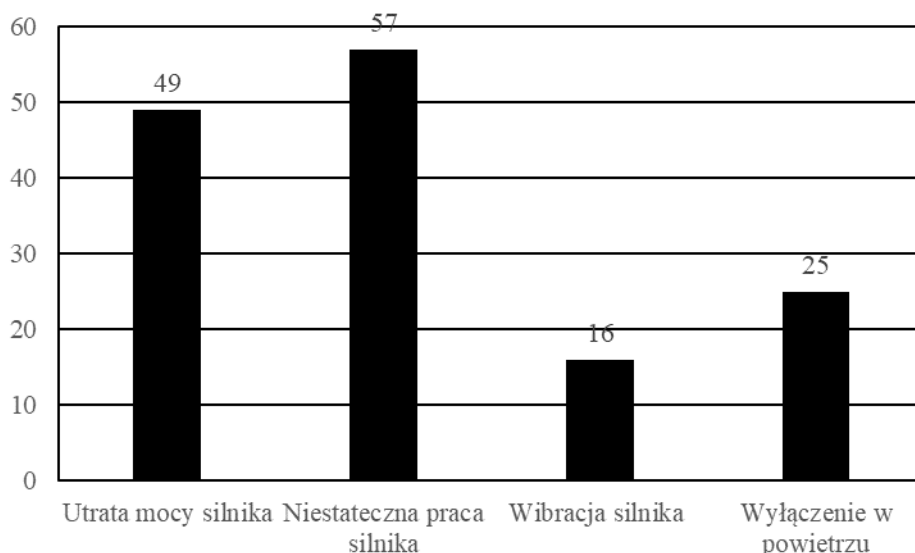
Wyżej wymienione perturbacje operacyjne spowodowane były różnymi niesprawnościami silnika, które były sygnalizowane niewłaściwą pracą silnika jak przedstawiono poniżej, a graficznie na rysunku 193.

Utrata mocy silnika	49
Niestateczna praca silnika	57
Wibracja silnika	16
Wyłączenie w powietrzu	25

Rys.193 Liczba i rodzaj zasygnalizowanych usterek silnika tłokowego, ATA 72 samolotów o MCTOW ≤ 5700 kg w latach 2008 ÷ 2022

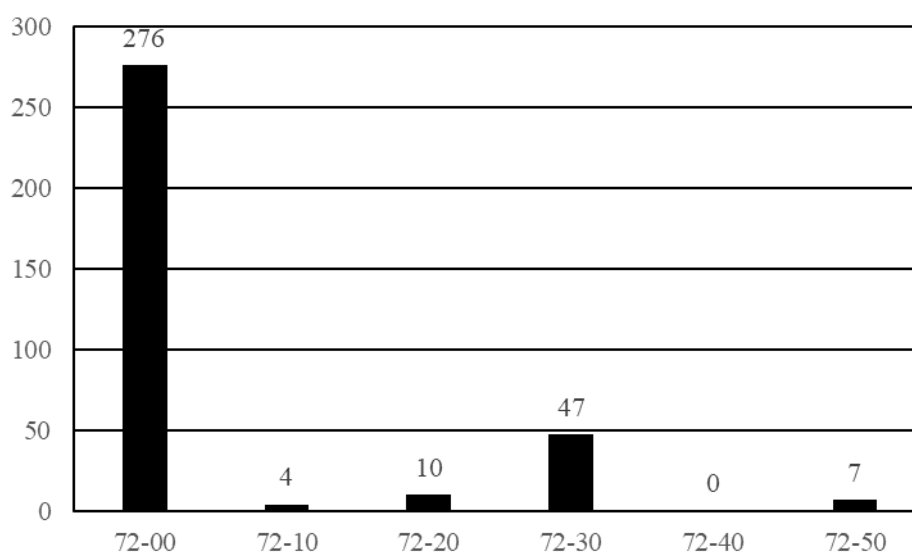
Silnikowi tłokowemu przyporządkowano następujące poniższe podgrupy ATA-100:

- 72-00 Silnik ogólnie
- 72-10 Front silnika
- 72-20 Napędy
- 72-30 Cylindry
- 72-40 Doładowanie
- 72-50 Smarowanie

Na kolejnych rysunkach 194 i 195 przedstawiono odpowiednio liczbę zdarzeń lotniczych których przyczyną była niesprawność w określonych podzespołach silnika tłokowego i ich procentowy udział.

Rys.194 Liczba zdarzeń w poszczególnych podgrupach silnika tłokowego, ATA 72 samolotów o MCTOW ≤ 5700 kg w latach 2008 ÷ 2022

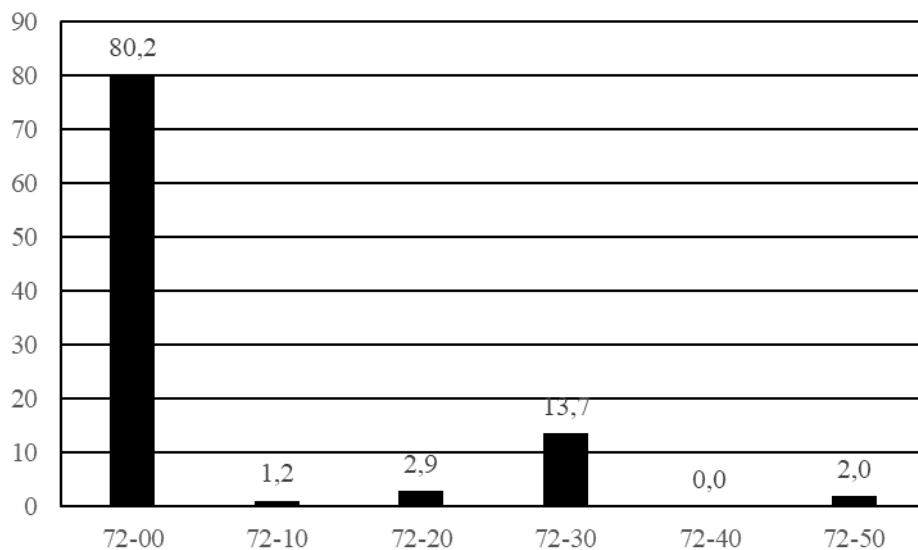
Rys.195 Procentowy udział zdarzeń w poszczególnych podgrupach silnika tłokowego, ATA 72 samolotów o MCTOW ≤ 5700 kg w latach 2008 ÷ 2022

W podgrupie cylindry, ATA 72-30, której niesprawności stanowią około 14% wszystkich silnikowych kodowane są również niesprawności zaworów, tłoków czy popychaczy. Należy podejmować działania je redukujące. Od 2019 roku rośnie liczba usterek, tym samym współczynnik  $K_{1000}$  systemu cylindrów, ATA 72-30. Na tę sytuację składają się przede wszystkim, usterki zaworów wydechowych, pęknięcia cylindrów i niewłaściwy stopień sprężania. Na rysunku 196 zaprezentowano zmianę współczynnika  $K_{1000}$  dla systemu cylindrów, ATA 72-30, a na rysunku 197 liczbę zdarzeń powodowanych niesprawnościami tego systemu w latach 2008 ÷ 2022.

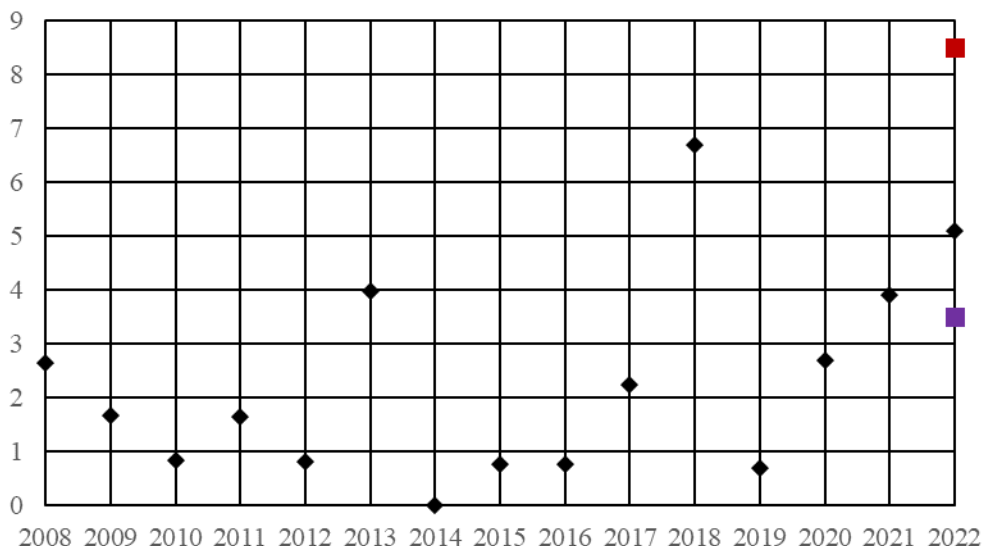
Rys.196 Wartości współczynnika  $K_{1000}$  dla niesprawności zespołu cylindrów, ATA 72-30 samolotów o MCTOW ≤ 5700 kg w latach 2008 ÷ 2022

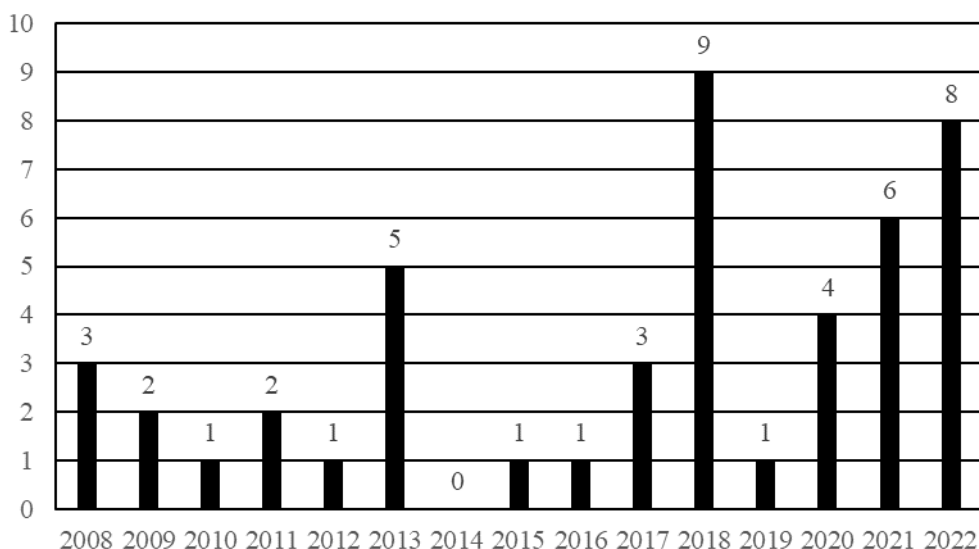
Rys.197 Liczba zdarzeń powodowanych usterkami zespołu cylindrów, ATA 72-30 samolotów o MCTOW ≤ 5700 kg w latach 2008 ÷ 2022

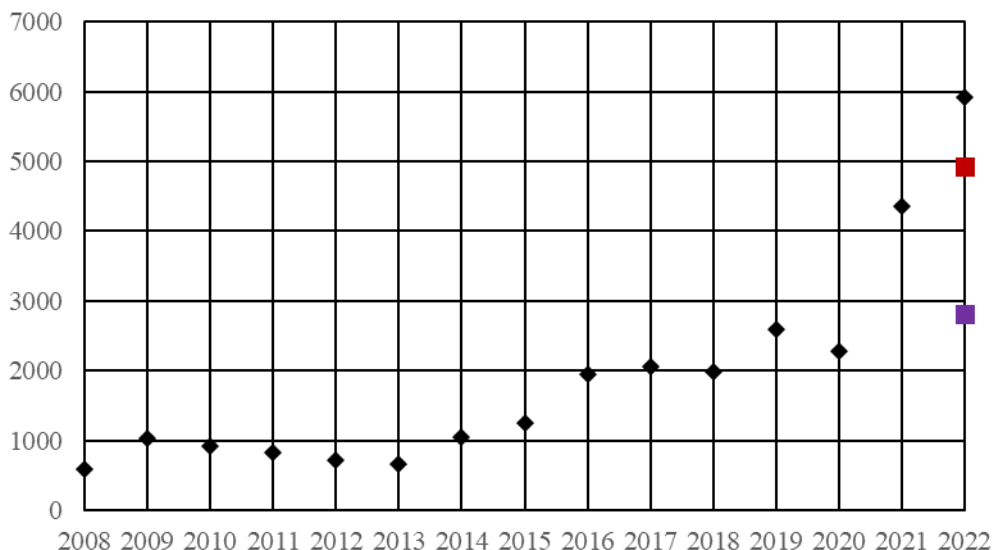
Polscy operatorzy nie mieli poważnych skutków zderzenia samolotu z ptakiem, wszystkie można zaliczyć do mało znaczących. Jednak duża liczba raportowanych zdarzeń lotniczych spowodowanych kontaktem z ptakami wymaga analizy ekspertów ornitologów i operatorów lotnisk w celu zredukowania przypadków kolizji z ptakami. Na rysunku 198 przedstawiono wartości współczynnika  $K_{1000}$  kolizji z ptakami dla samolotów o MCTOW ≥ 5700 kg. Kolejny już rok jego wartość przekracza wielkość poziomu alarmowego, co spowodowane jest dużą liczbą zdarzeń kontaktu z ptakami przedstawionymi na rysunku 199.

Rys.198 Wartości współczynnika  $K_{1000}$  dla kolizji z ptakami w latach 2008 ÷ 2022 dla samolotów o MCTOW  $\geq 5700$  kg

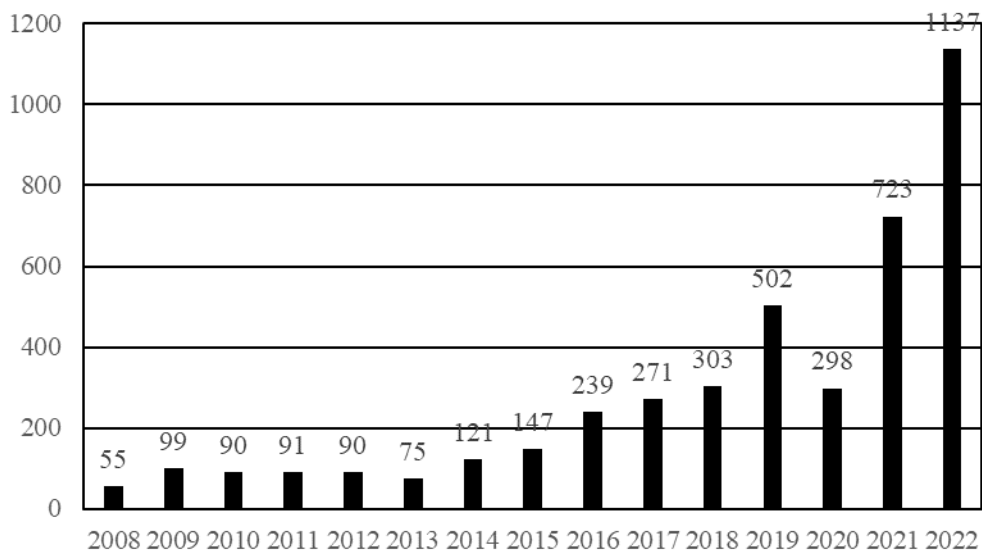
Rys.199 Liczba zdarzeń powodowanych kolizjami z ptakami w latach 2008 ÷ 2022 dla samolotów o MCTOW  $\geq 5700$  kg

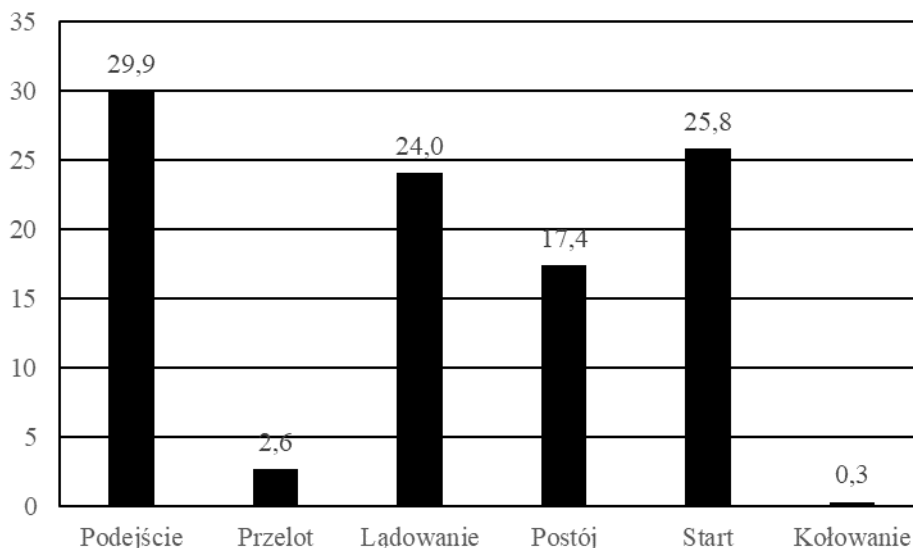
Na rysunku 200 zaprezentowano w procentach, przy jakich manewrach samolotu nastąpiło zdarzenie lotnicze powodowane kontaktem z ptakami.

Rys.200 Procentowy udział poszczególnych manewrów samolotów, podczas których zaistniało zdarzenie spowodowane kontaktem z ptakami dla samolotów o MCTOW  $\geq$  5700 kg w latach 2008 ÷ 2022

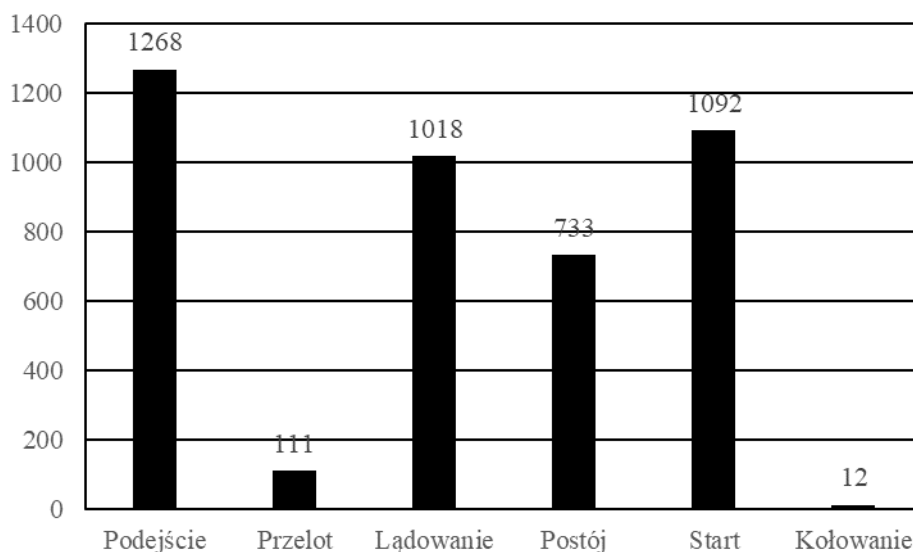
Na rysunku 201 przedstawiono liczbę raportowanych zdarzeń kontaktu z ptakami dla poszczególnych faz lotu samolotu.

Rys.201 Liczba poszczególnych manewrów samolotów, podczas których zaistniało zdarzenie spowodowane kontaktem z ptakami dla samolotów o MCTOW  $\geq$  5700 kg w latach 2008 ÷ 2022

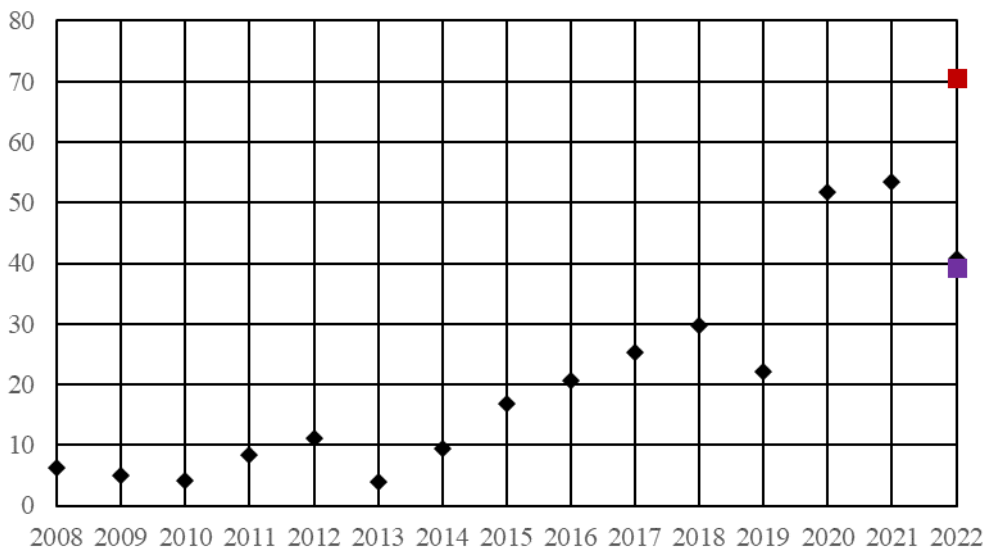
W przypadku samolotów o MCTOW  $\leq 5700$  kg współczynnik  $K_{1000}$  w roku 2022 ma wartość średnią wielkości prognozowanej w roku 2021, co związane jest ze spadkiem liczby raportowanych zdarzeń kontaktów z ptakami. Na rysunku 202 przedstawiono wartości współczynnika  $K_{1000}$  kolizji z ptakami dla samolotów o MCTOW  $\leq 5700$  kg. Na rysunku 203 przedstawiono zestawienie liczbowe zdarzeń powodowanych przez ptaki dla samolotów o MCTOW  $\leq 5700$  kg w latach 2008 ÷ 2022.

Rys.202 Wartości współczynnika  $K_{1000}$  dla kolizji z ptakami w latach 2008 ÷ 2022 dla samolotów o MCTOW  $\leq 5700$  kg

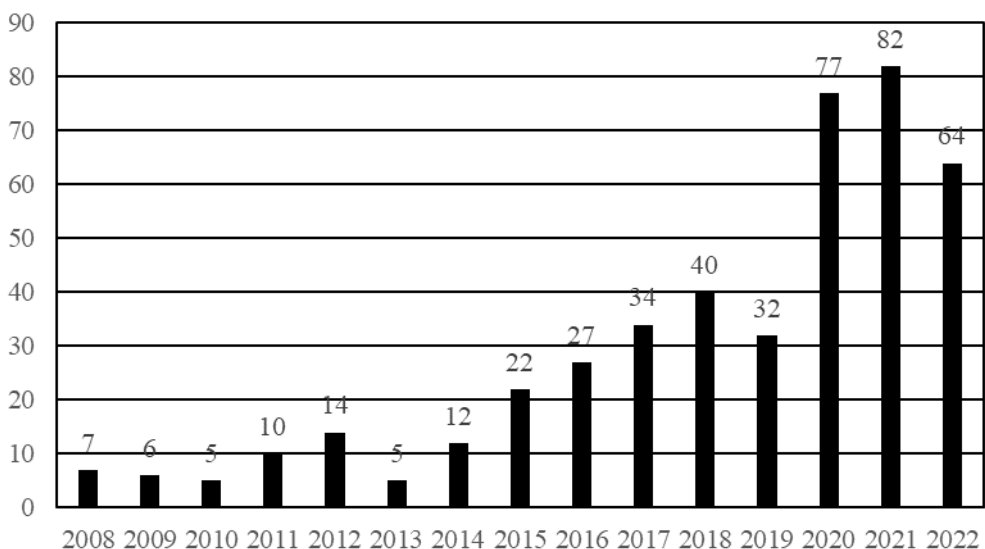
Rys.203 Liczba zdarzeń powodowanych kolizjami z ptakami w latach 2008 ÷ 2022 dla samolotów o MCTOW  $\leq 5700$  kg

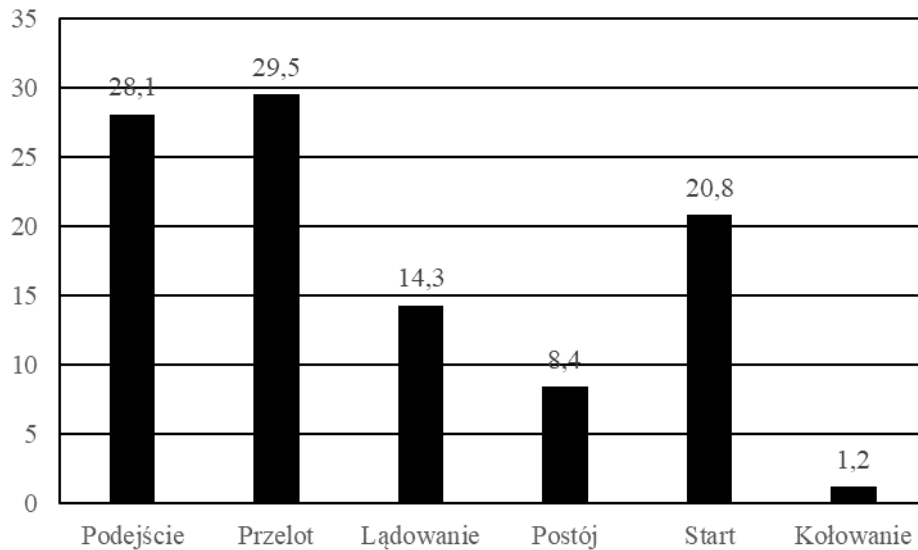
Na rysunku 204 zaprezentowano w procentach, przy jakich manewrach samolotu nastąpiło zdarzenie lotnicze spowodowane kontaktem z ptakami.

Rys.204 Procentowy udział poszczególnych manewrów samolotów, podczas których zaistniało zdarzenie spowodowane kontaktem z ptakami dla samolotów o MCTOW  $\leq$  5700 kg w latach 2008 ÷ 2022

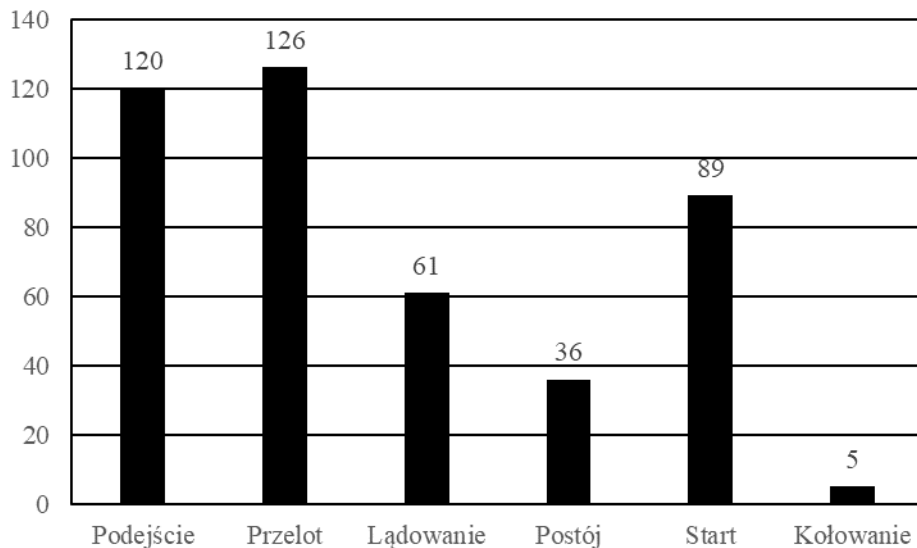
Na rysunku 205 przedstawiono liczbę raportowanych zdarzeń kontaktu z ptakami dla poszczególnych faz lotu samolotu.

Rys.205 Liczba poszczególnych manewrów samolotów, podczas których zaistniało zdarzenie spowodowane kontaktem z ptakami dla samolotów o MCTOW  $\leq$  5700 kg w latach 2008 ÷ 2022

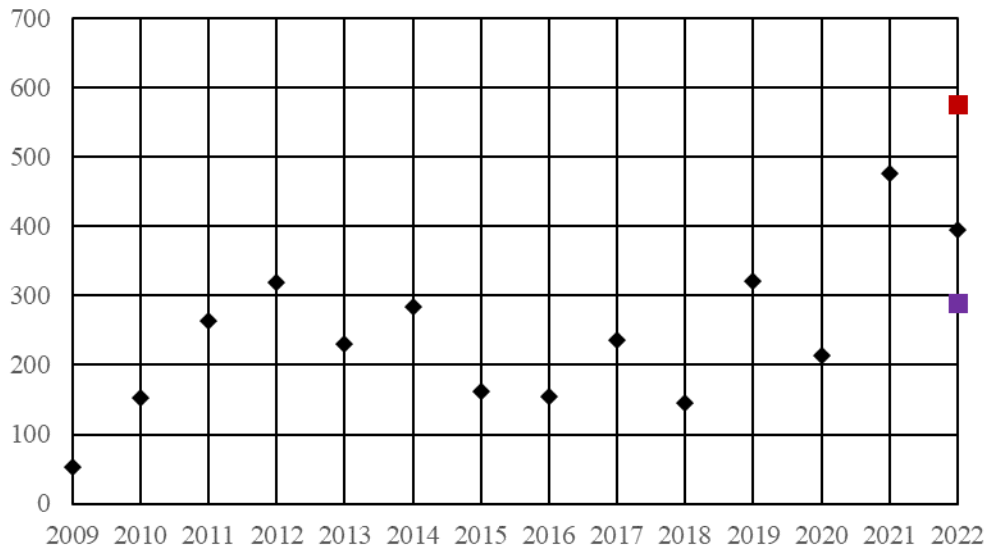
Na rysunku 206 zaprezentowano zmiany w poszczególnych latach współczynnika  $K_{1000}$  dla zdarzeń oślepienia załóg promieniami lasera. Takie działanie jest bardzo niebezpieczne, na granicy spowodowania katastrofy. Szczególnie, że podczas podchodzenia załoga ma ograniczone możliwości reakcji. Współczynnik  $K_{1000}$  ma wielkość pomiędzy prognozowanymi w roku 2021 wartością średnią, a poziomem alarmowym. Na rysunku 207 przedstawiono liczbę zdarzeń oślepienia promieniami lasera w latach 2009 ÷ 2022.

Rys.206 Wartości współczynnika  $K_{1000}$  dla oślepienia promieniami lasera w latach 2009 ÷ 2022 dla samolotów o MCTOW  $\geq 5700$  kg

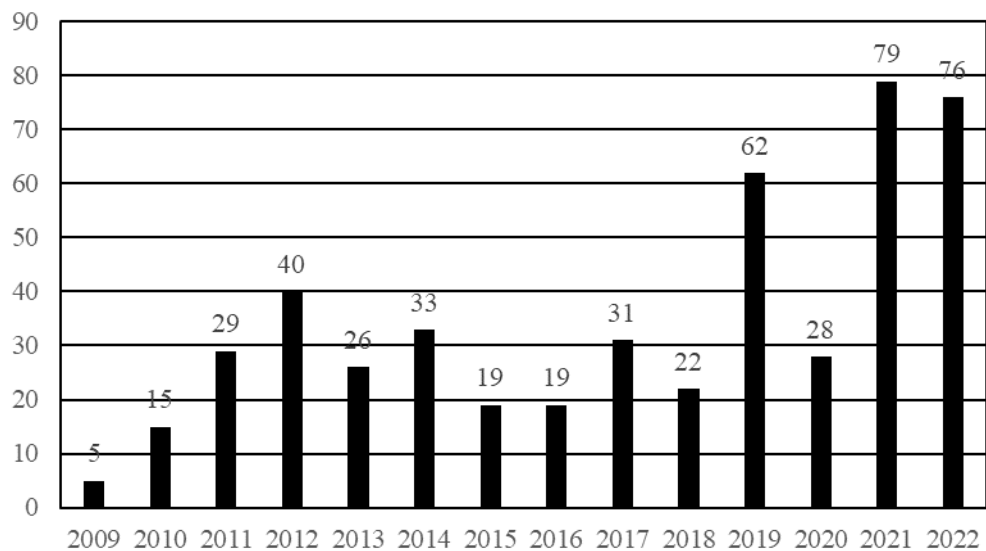
Rys.207 Liczba zdarzeń powodowanych oślepieniem wiązką lasera w latach 2009 ÷ 2022 dla samolotów o MCTOW  $\geq 5700$  kg

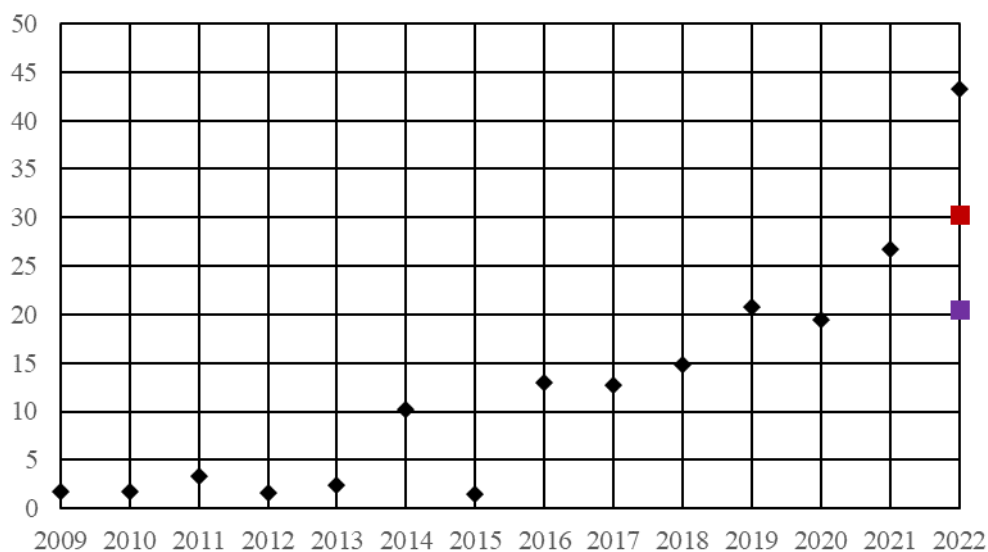
Na rysunku 208 zaprezentowano zmiany w latach 2009 ÷ 2022 współczynnika  $K_{1000}$  dla zdarzeń oślepienia załóg promieniami lasera. Współczynnik  $K_{1000}$  znacznie przekroczył prognozowany w 2021 roku poziom alarmowy.

Rys.208 Wartości współczynnika  $K_{1000}$  dla oślepienia promieniami lasera w latach 2009 ÷ 2022 dla samolotów o MCTOW  $\leq 5700$  kg

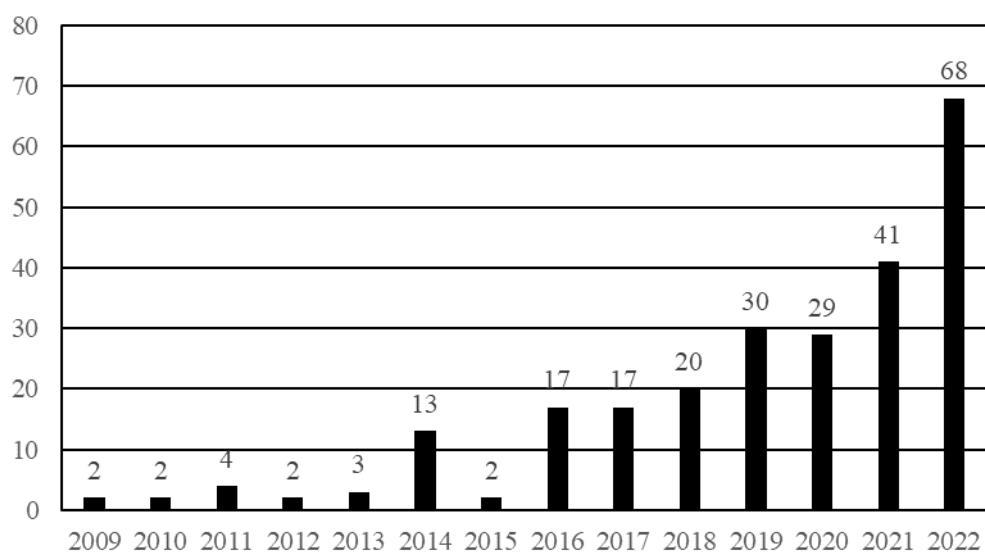
Na rysunku 209 zaprezentowano liczbę zdarzeń oślepienia wiązką lasera samolotów lotnictwa ogólnego w latach 2009 ÷ 2022.

Rys.209 Liczba zdarzeń powodowanych oślepieniem wiązką lasera w latach 2009 ÷ 2022 dla samolotów o MCTOW  $\leq 5700$  kg
